TAMPEREEN TAVARA-ASEMA

ja muut VR:n rakennukset Itsenäisyydenkadun pohjoispuolella

R A K E N N U S H I S T O R I A S E L V I T Y S

ARKKITEHTITOIMISTO HANNA LYYTINEN KY
17.12.2003

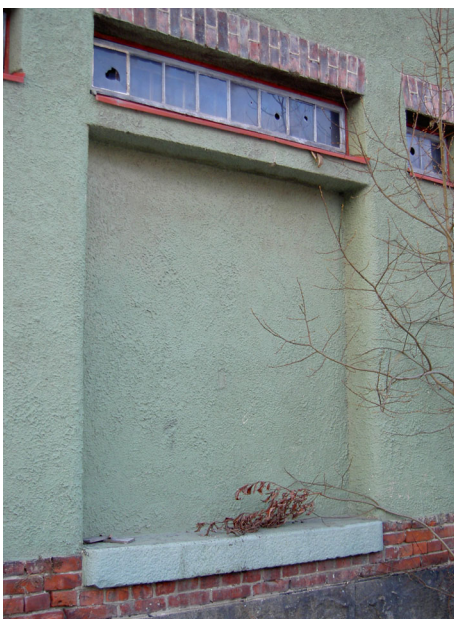
Kuva 19 ylhäällä
Tavaratoimiston ikkuna

Kuva 20 keskellä
Teknisen tilan oven paikalla on piirustusten mukaan ollut aiemmin ikkuna

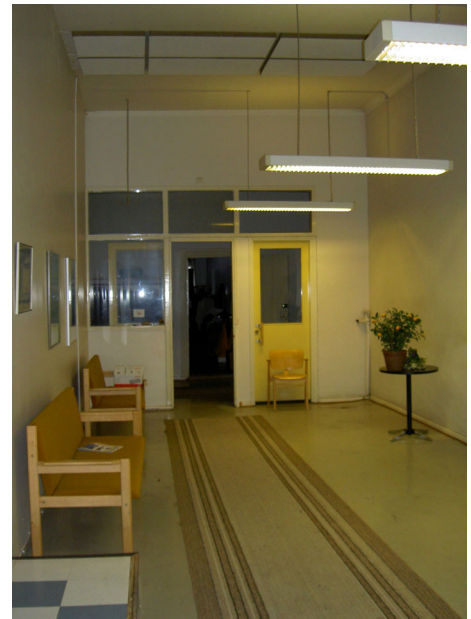
**Kuva 22**

Tavara-aseman toimiston sisäänkäyntiaula

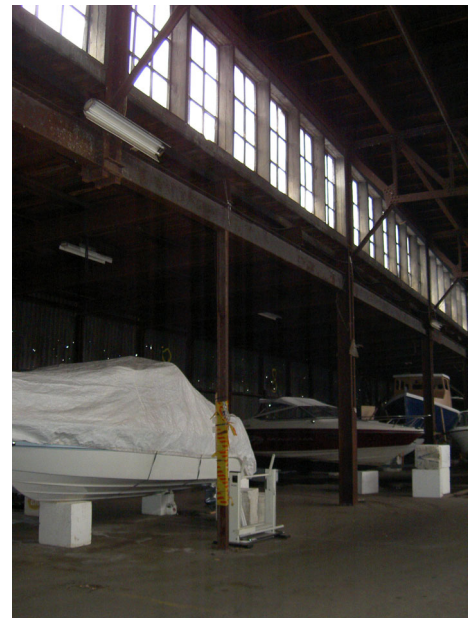
Kuva 32 alhaalla oikealla
Peltimakasiinin Tammelan puoleisen julkisivun liukuovi ja laitur

Kuva 33 alhaalla vasemmalla
Peltimakasiinin yläikkunanauhaa

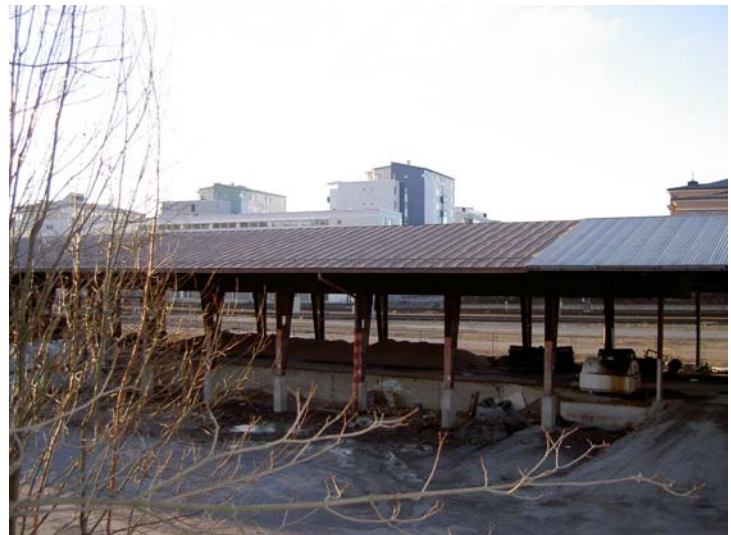
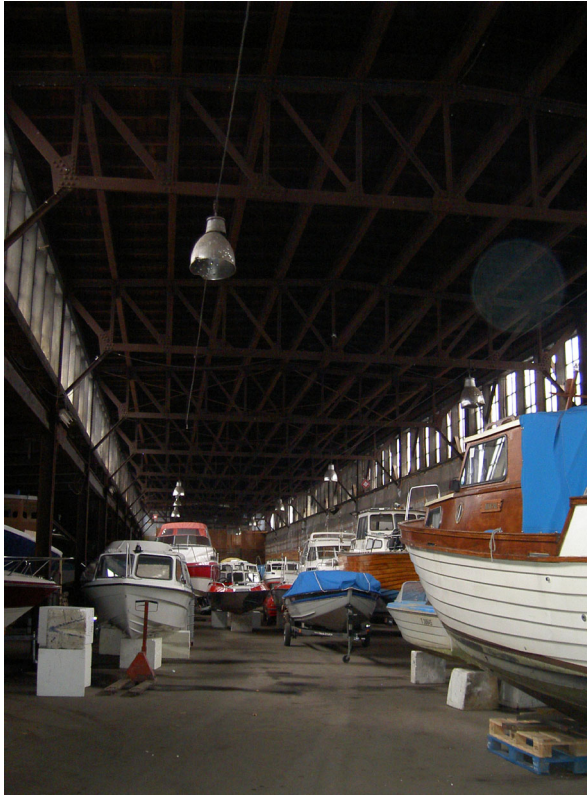
Kuva 40 ylhäällä vasemmalla
Peltimakasiinin yläpohjan kantavana rakenteena keskiosassa on teräsristikko ja sivuosissa teräspalkit

Kuva 41 ylhäällä oikealla
Peltimakasiinin ja puumakasiinin liitoskohta radan puolelta

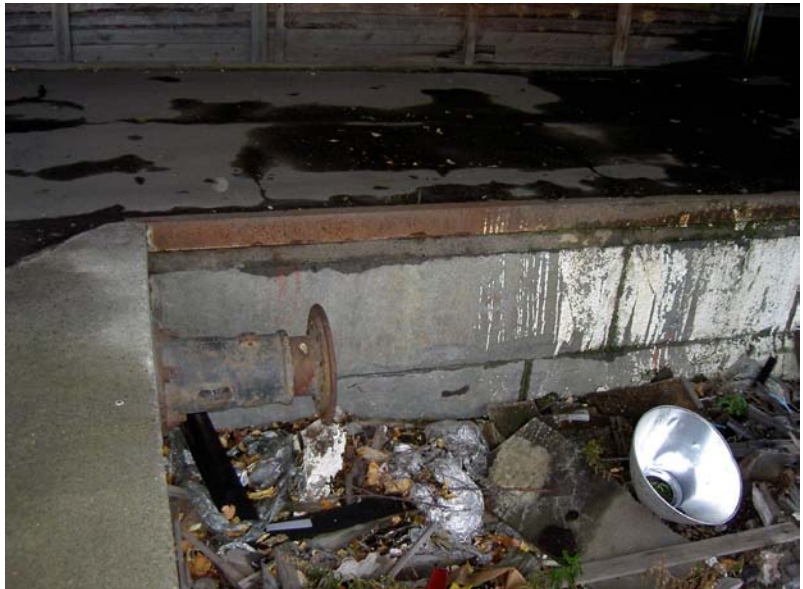
Kuva 46

Rappauspintainen teräsrakenteeseen muurattu palomuuuri teräs- ja puurakenteisten makasiinin osien välissä

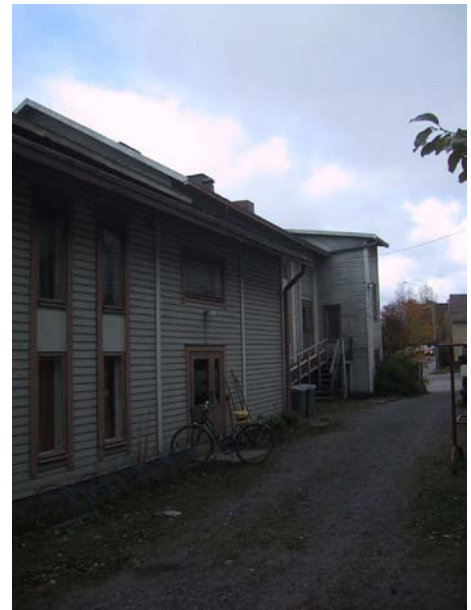
Kuva 54 ylhäällä
Seuratalo Morkun sisäpihan julkisivua

Kuva 55 keskellä
Morkun ikkunat listoituksineen on uusittu moderneina 1960-luvulla. Ikkuna länteen.

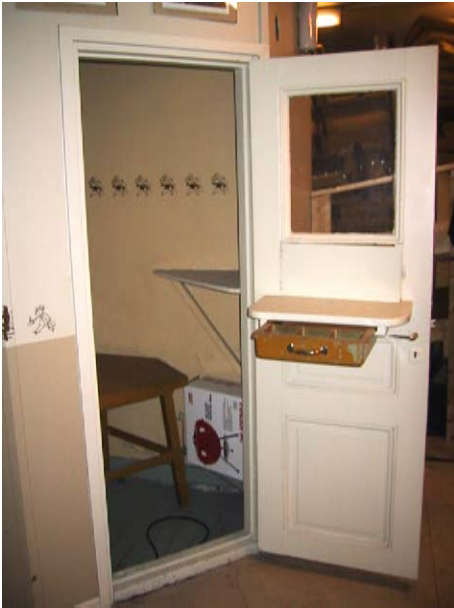
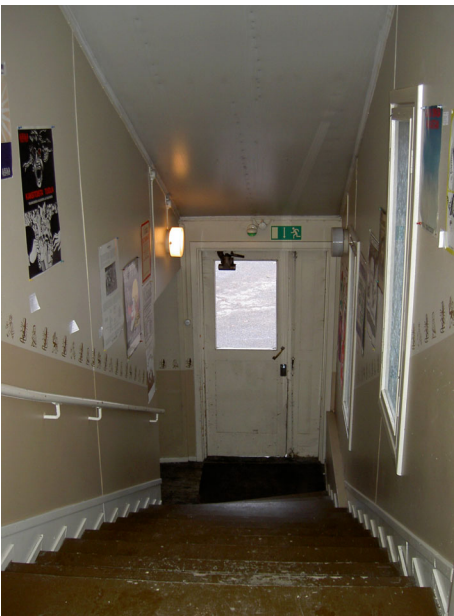
Kuva 66 ylhäällä
Kellariin rakennettiin uusi porras 1950-luvun muutostöiden yhteydessä

Kuva 67 toinen ylhäältä
Kellarissa on vanha lipunmyyntikoppi

Kuva 68 alhaalla
Pääsisäänkäynnin porrashuone

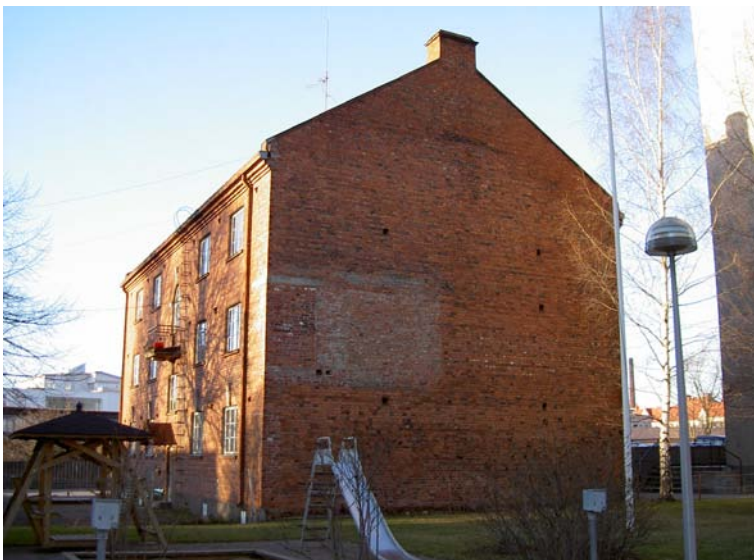
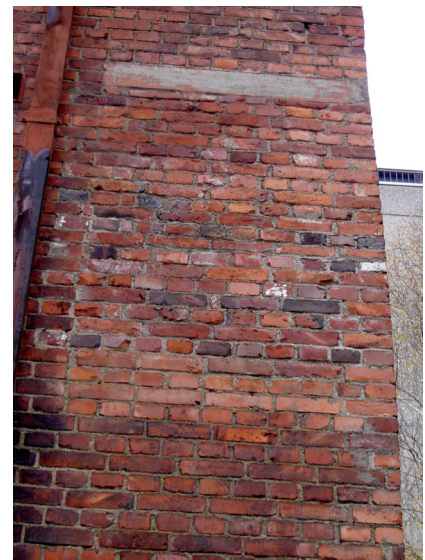
Kuvat 100, 101 alhaalla

Lompanlinnan rakentamisen aikaan viereisellä tontilla sijaitsi kivirakenteinen kerrostalo, Osakeyhtiö Pulkka. Jotta Pulkkan päätyhuoneistot eivät olisi kokonaan menettäneet luonnonvaloa Lompanlinnan rakentamisen myötä, sovittiin että uudisrakennuksen kaakkoisnurkkaa viistetään toisen kerroksen kohdalta. Pulkka on myöhemmin purettu, ja Lompanlinnan nurkka suoristettu, mutta asia on edelleen nähtävissä; toisen ja kolmannen kerroksen välipohjan kohdalla näkyy ilmeisesti ulokkeellisen välipohjan reunapalkki ja paikkauksen jäljet tiiliseinässä.
