Urjalan Huhdin
Kangasniemen asemakaava-alueen rakennusinventointi
2015

PIRKANMAAN MAAKUNTAMUSEO

Kunta	Urjala
Vanha kunta	
Hankkeen tyyppi	Rakennusinventointi
Vastuutaho/vastuuhenkilö	Pirkanmaan maakuntamuseo
Työpanos	7 työpäivää
Hankkeen alkupvm	20.01.2015
Hankkeen loppupvm	12.02.2015

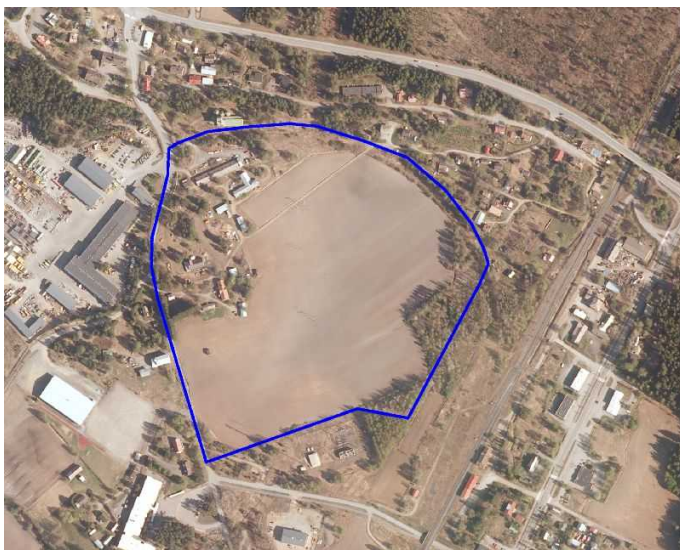
Rakennusinventoinnin tutkimusalue, Huhdin Kangasniemen asemakaava-alue, rajattuna ortoilmakuvaan. Ortokuva: Maanmittauslaitos. Rajaus: MH.

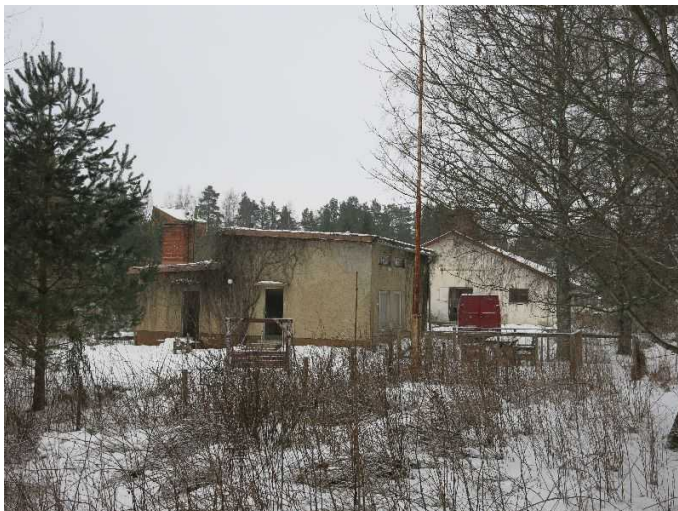
Sahalan tila lounaasta , edessä asuinrakennus (rakennus 001)
takana laatikkotehdas (rakennus 002).
Miia Hinnerichsen 21.01.2015 00:00:00

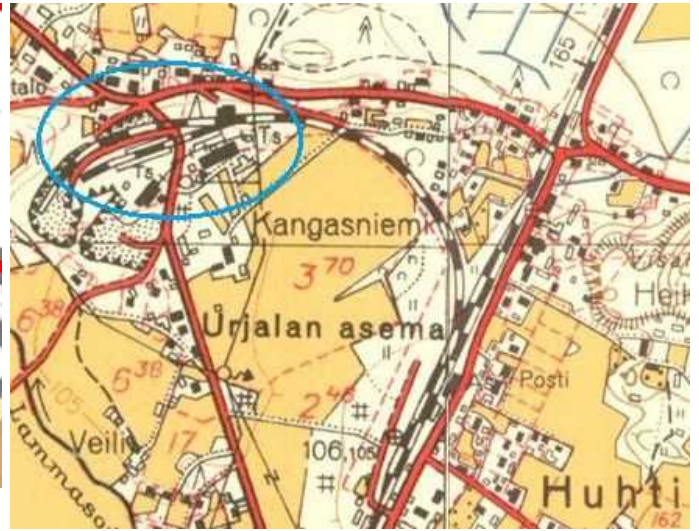
Sahalan rakennukset 1959 peruskartalla. Kartta: Maanmittauslaitos, peruskartta. Rajaus: MH.

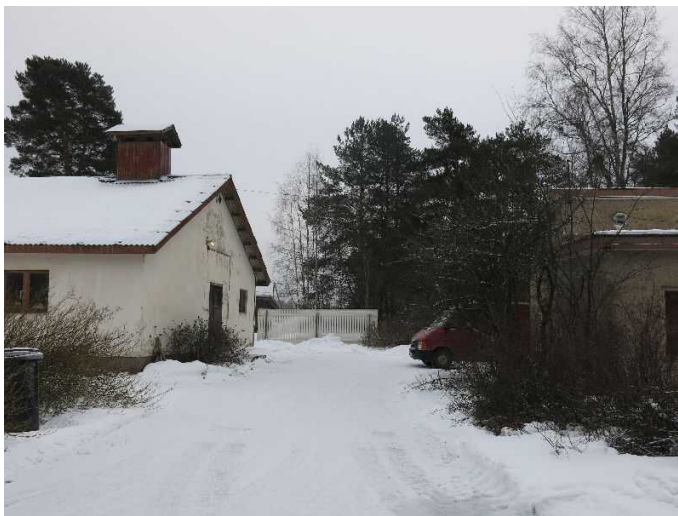
KYY 150 : 1 Sahalan tila pihaa ja rakennuksia pohjoisesta Milla Hinnerichsen 21.01.2015

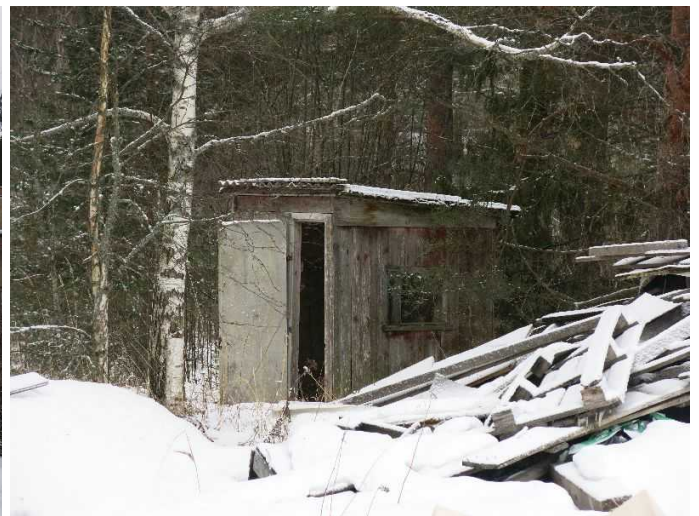
KYY 150 : 15 Sahalan tilalla sijaitseva muualta siirretty entinen VR:n työntekijöiden taukotupa (rakennus 005) lounaasta Milla Hinnerichsen 21.01.2015

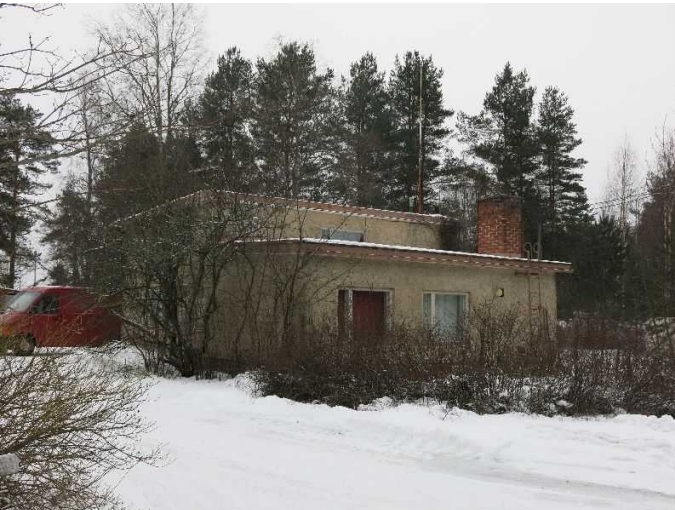
Yhteiskouluntie 8a , asuinrakennus - omakotitalo , 001

Sahalan tila asuinrakennus 001 pohjoisesta. Milla Hinnerichsen 21.01.2015 00:00:00

Rakennushistoriallinen arvo	rakennusperinteinen
Historiallinen arvo	sosiaalihistoria
Arvojen perustelu	Rakennusperinteiset arvot: Rakennus on 1963 muutettu puutavara-kuivaamosta asuinrakennukseksi. Aiempi käyttö ei ole nähtävissä. Materiaalit ja yksityiskohdat ovat 1900-luvun puolivälin rakentamiselle tyypilliset. Sosiaalihistorialliset arvot: Asuinrakennuksen (001) ja saunan (003) muodostama rakennuspari kertoo 1900-luvun puolivälin asumisen ja elämäntavasta. Inventointialueen suppeudesta johtuen kohteita ja rakennuksia ei ole arvoluokitettu.
Arvoluokka	ei määritelty
Toimenpidesuosituks	Rakennuksen säilyminen on toivottavaa. Rakennukseen mahdollisesti tehtävät muutokset tulisi tehdä sen tyyliä ja ominaispiirteitä, kuten kattomuotoa, runkomuotoa ja rakennusajankohdalle ominaisia julkisivumateriaaleja ja muotoja kunnioittaen. Ks. myös kohteen arvot ja toimenpidesuosituks.

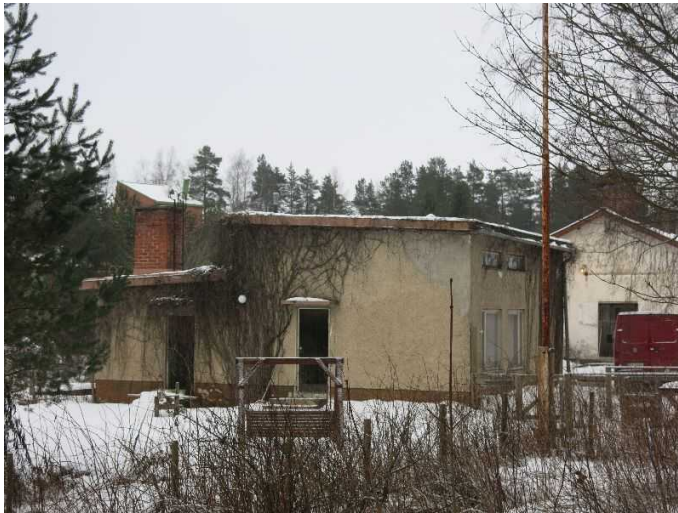
KYY 150 : 3 Sahalan tila asuinrakennus 001 lounaasta Miia Hinnerichsen 21.01.2015

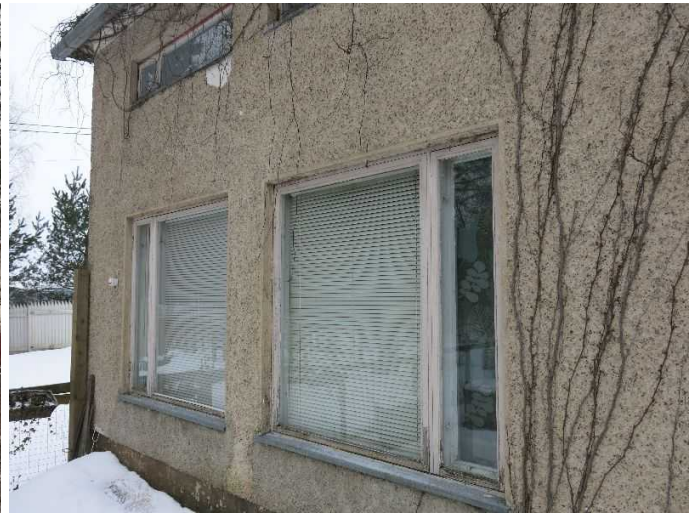
KYY 150 : 4 Sahalan tila asuinrakennuksen 001 eteläsivua Miia Hinnerichsen 21.01.2015

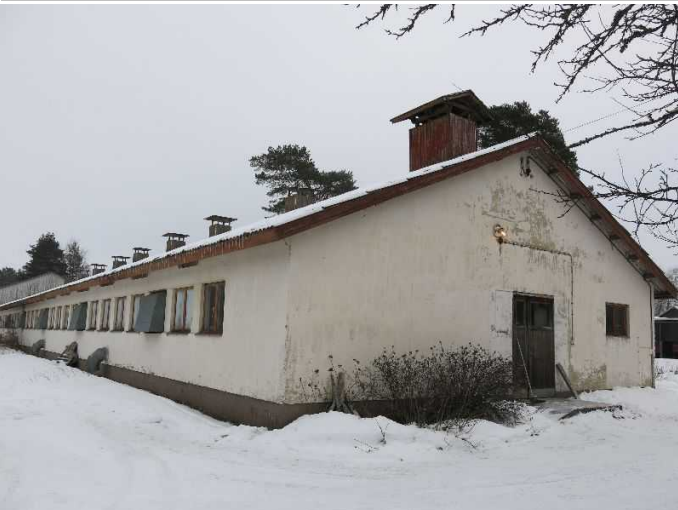
laatikkotehdas , tehdas , 002

Sahalan tila laatikkotehdas (rakennus 002) lännestä.
Miia Hinnerichsen 21.01.2015 00:00:00

Rakennushistoriallinen arvo	rakennusperinteinen
Historiallinen arvo	teollisuushistoria
Ympäristöarvo	maisemallisesti keskeinen sijainti
Arvojen perustelu	Rakennusperinteiset arvot: Laatikkotehdas on rakennettu mahdollisesti 1950-luvun alussa ja säilynyt ulkoisesti pääosin alkuperäiseltä vaikuttavassa asussa. Teollisuushistorialliset arvot: Rakennus on mahdollisesti liittynyt paikalla toimineen sahan toimintaan. Entinen laatikkotehdas, myöhempi kanatalouskoeasema ja jälleen pakkausvalmistamoksi muutettu rakennus edustaa Huhdin kylän pienteollisuutta. Maisemalliset arvot: Kookkaalla laatikkotehdasrakennuksella on maisemallista merkitystä. Inventointialueen suppeudesta johtuen kohteita ja rakennuksia ei ole arvoluokitettu.
Arvoluokka	ei määritelty
Toimenpidesuosituks	Laatikkotehdas on yhä toimiva pienteollisuuslaitos, jolla on paikallista talous- ja teollisuushistoriallista arvoa. Sen toiminnan jatkuminen tulisi turvata myös jatkossa. Rakennukseen mahdollisesti tehtävät muutokset tulisi tehdä sen tyyliä ja ominaispiirteitä, kuten kattomuotoa, runkomuotoa ja rakennusajankohdalle ominaisia julkisivumateriaaleja ja muotoja kunnioittaen. Ks. myös kohteen arvot ja toimenpidesuosituks.

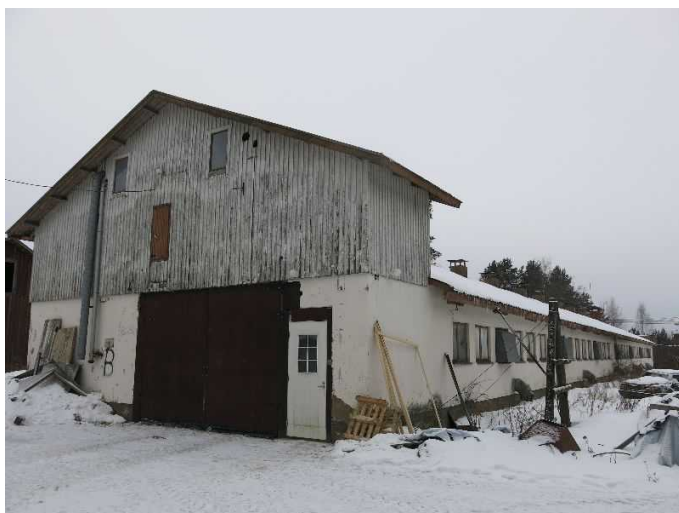
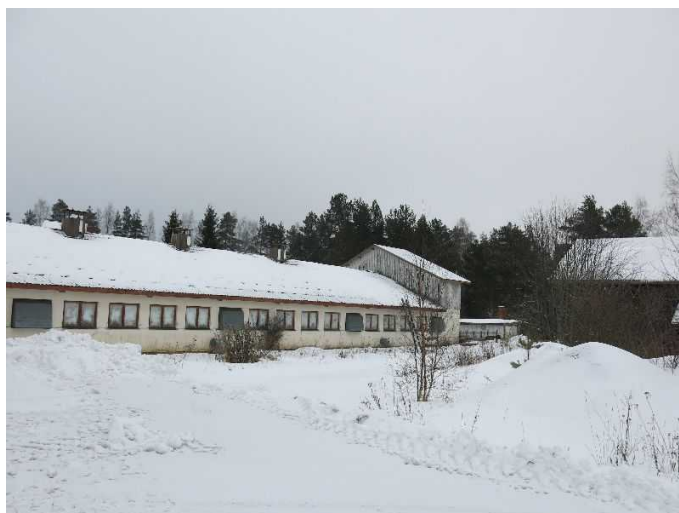
KYY 150 : 7 Sahalan tila laatikkotehdas (rakennus 002)
koillisesta Miiä Hinnerichsen 21.01.2015

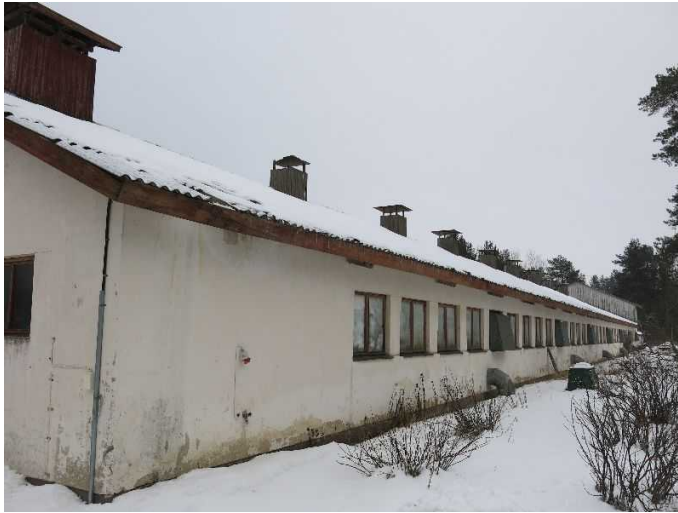
KYY 150 : 8 Sahalan tila laatikkotehdas (rakennus 002)
kaakkoissivua Miiä Hinnerichsen 21.01.2015

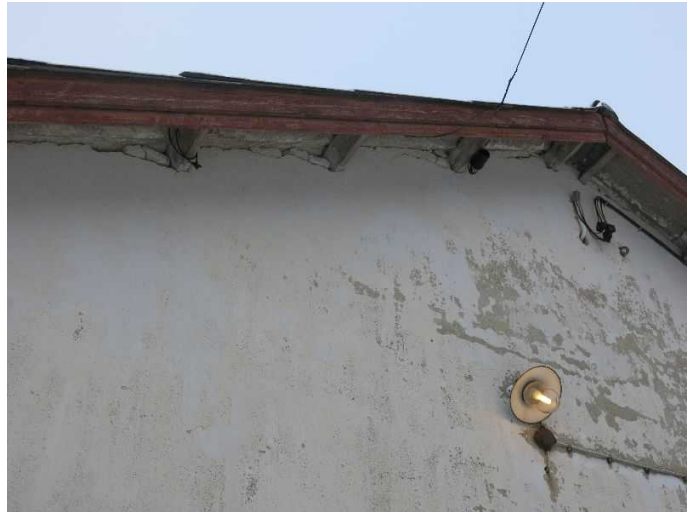
KYY 150 : 9 Sahalan tila laatikkotehdas (rakennus 002)
kaakkoissivua Miiä Hinnerichsen 21.01.2015

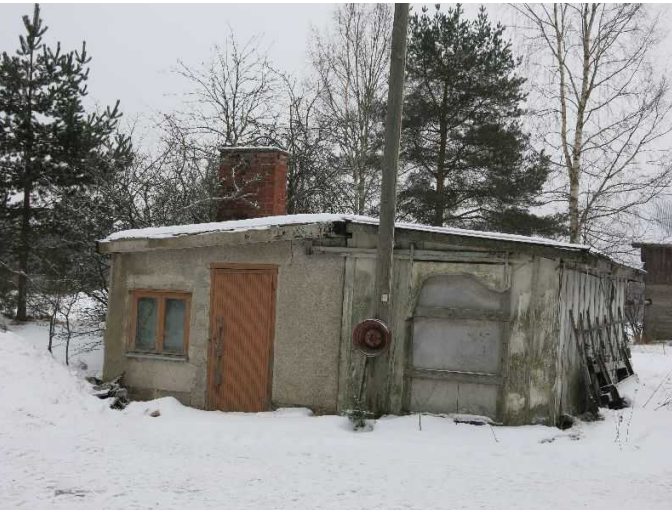
sauna , sauna , 003

Sahalan tila sauna (rakennus 003) luoteesta.
Miiä Hinnerichsen 21.01.2015 00:00:00

Nimi	sauna
Rakennustyyppi	sauna
Rakennusnumero	003
Kiinteistötunnus	887-409-003-104
Osoite	Yhteiskouluntie 8a
Alkuperäinen käyttö	muu käyttö
Rakentamisaajan tarkkuus	vuosisata
Rakentamisaajan luku	1900
Rakentamisaajan selite	1950-luku?
Rungon muoto	suorakaide
Kerrosluku	1
Perustus	betoni - valettu

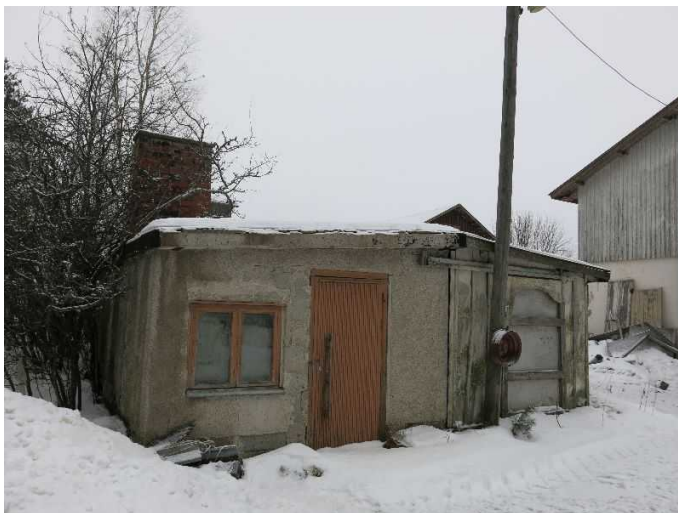
KYY 150 : 12 Sahalan tila sauna (rakennus 003) pohjoisesta Miia Hinnerichsen 21.01.2015

Historiallinen arvo	sosiaalihistoria
Arvojen perustelu	Sosiaalihistorialliset arvot: Asuinrakennuksen (001) ja saunan (003) muodostama rakennuspari kertoo 1900-luvun puolivälin asumisen ja elämäntavasta. Inventointialueen suppeudesta johtuen kohteita ja rakennuksia ei ole arvoluokitettu.
Arvoluokka	ei määritelty
Toimenpidesuosituks	-
	Ks. myös kohteen arvot ja toimenpidesuosituks.

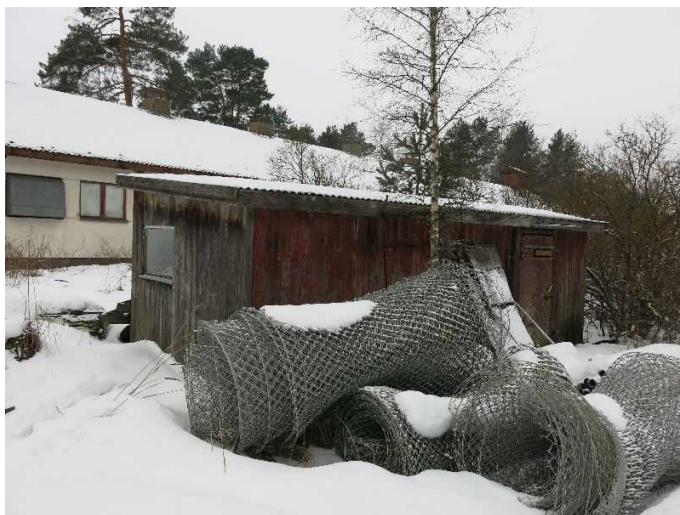
piharakennus , piharakennus , 004

Sahalan tila piharakennus (rakennus 004) koillisesta.
Miiia Hinnerichsen 21.01.2015 00:00:00

Ks. myös kohteen arvot ja toimenpidesuosituks.

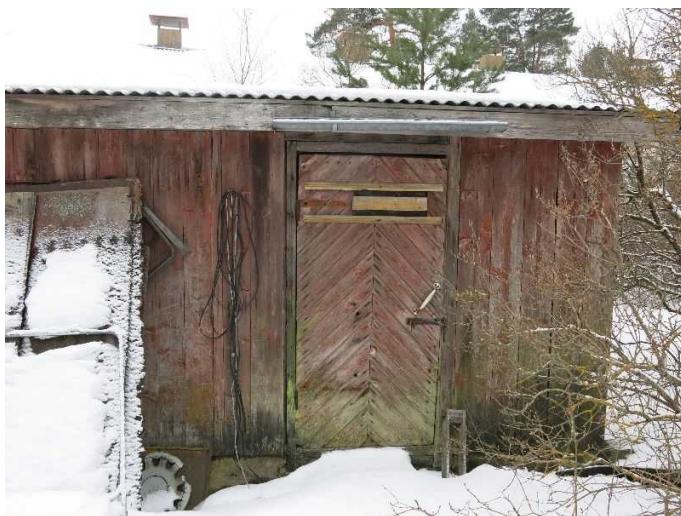
*KYY 150 : 14 Sahalan tila piharakennus (rakennus 004)
pohjoisesta Mii Hinnerichsen 21.01.2015*

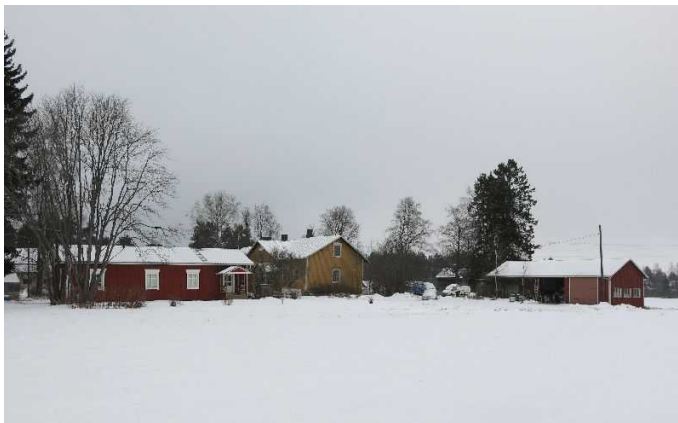
Kangasniemen tilakeskus etelästä.
Mia Hinnerichsen 21.01.2015 00:00:00

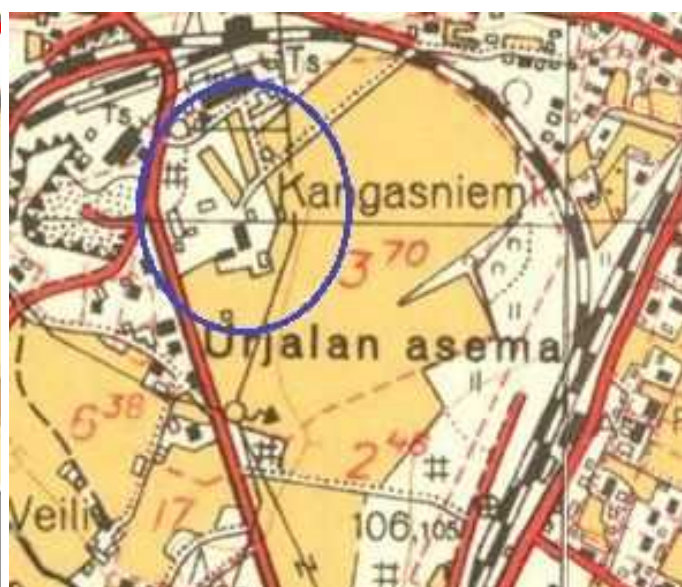
Kangasniemen tilakeskus ympäröitynä 1959 peruskartalle. Yhteiskouluntien reunassa näkyvät rakennukset ovat riihi, hollitalli ja lato. Pohjakartta: Maanmittauslaitos, peruskartta. Rajaus: MH.

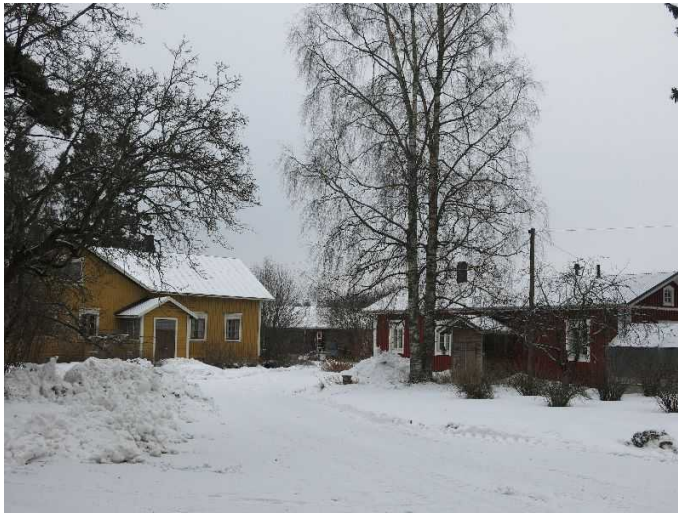
KYY 150 : 17 Kangasniemen päärakennus ja entinen kievarirakennus luoteesta Milla Hinnerichsen 21.01.2015

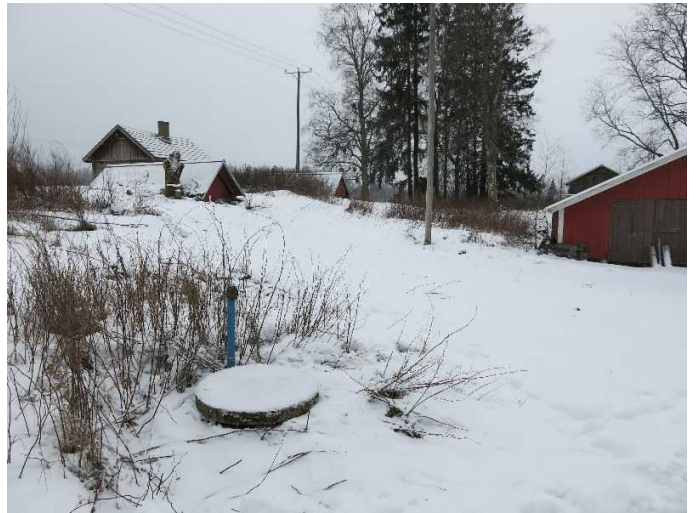
KYY 150 : 18 Kangasniemen tilakeskuksen rakennuksia pohjoisesta : vasemmalta sauna maakellarit ja riviaitta Milla Hinnerichsen 21.01.2015

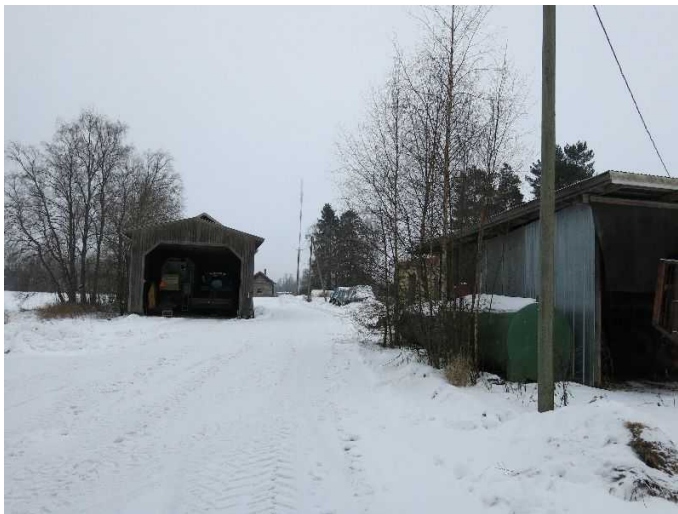
KYY 150 : 19 Kangasniemen tilakeskuksen rakennuksia pohjoisesta : vasemmalta vanha kuivuri sauna ja perävaunukatos Milla Hinnerichsen 21.01.2015

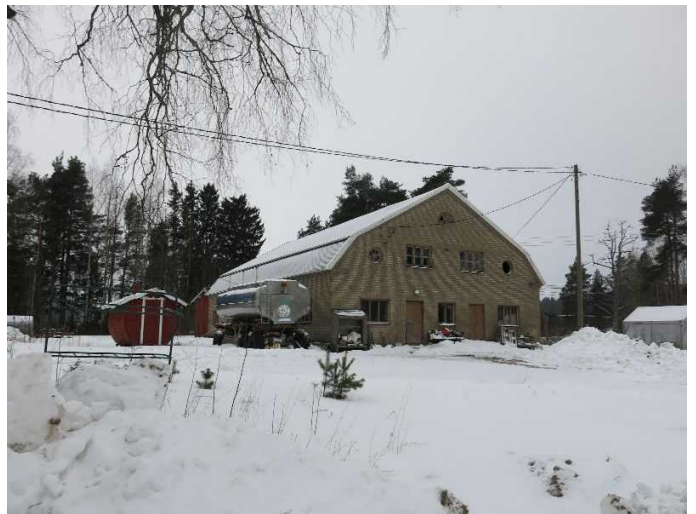
KYY 150 : 20 Kangasniemen tilakeskuksen navetta kaakosta Milla Hinnerichsen 21.01.2015

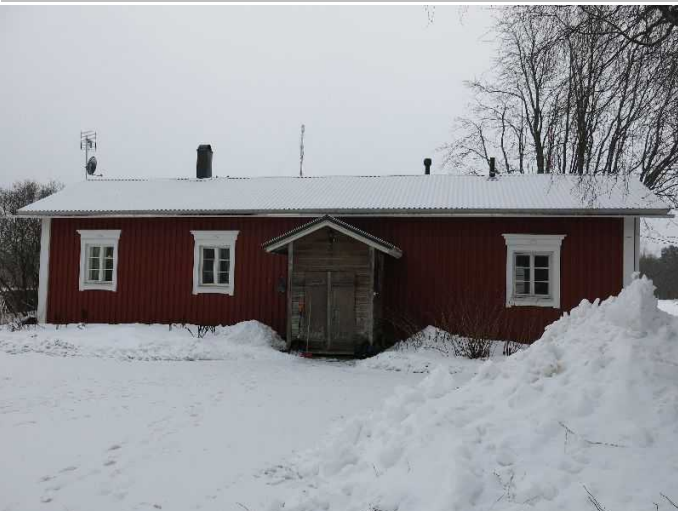
kestikievari , asuinrakennus - omakotitalo , 001

Kangasniemen tilakeskuksen kievarirakennus (rakennus 001)

pohjoisesta.

Rakennus tulisi säilyttää. Pienehköt muutokset ovat mahdollisia, mutta ne tulisi tehdä tarkkaan harkiten, rakennuksen ja olemassa olevan ympäristön mittakaavaa ja rakennustapaa noudattaen sekä rakennuksen kulttuurihistoriallisia ominaispiirteitä kunnioittaen.

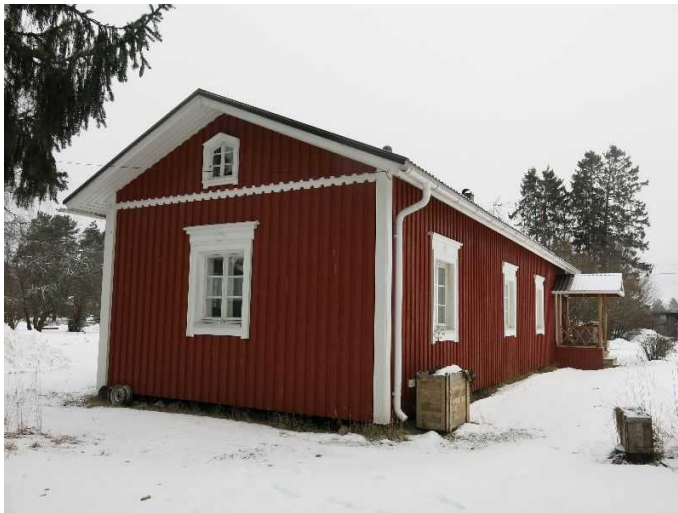
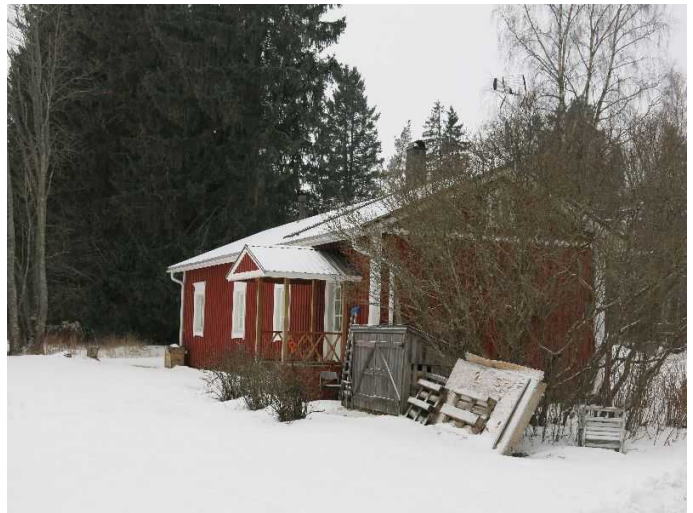
KYY 150 : 22 Kangasniemen tilakeskuksen kievarirakennus (rakennus 001) lounaasta Miia Hinnerichsen 21.01.2015

KYY 150 : 23 Kangasniemen tilakeskuksen kievarirakennus (rakennus 001) idästä Miia Hinnerichsen 21.01.2015

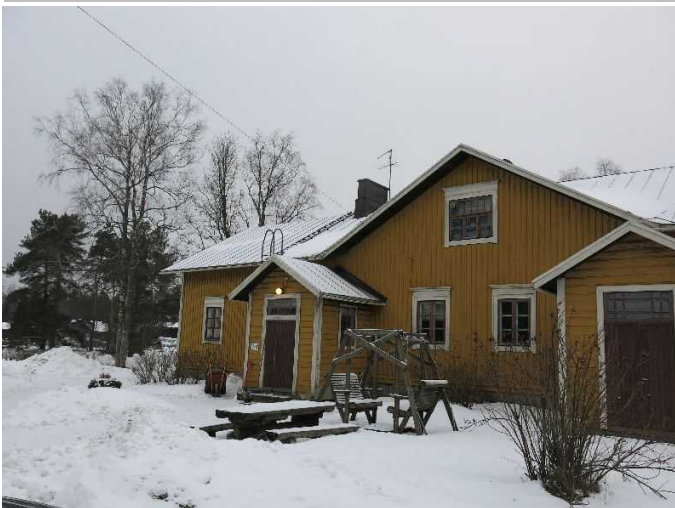
päärakennus , asuinrakennus - muu , 002

Kangasniemen tilakeskuksen päärakennus (rakennus 002)

louhaasta.

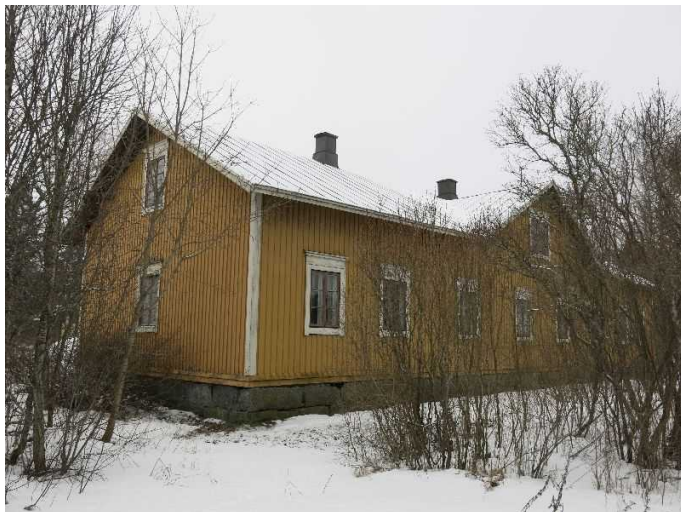
KYY 150 : 25 Kangasniemen tilakeskuksen päärakennus (rakennus 002) kaakosta Miia Hinnerichsen 21.01.2015

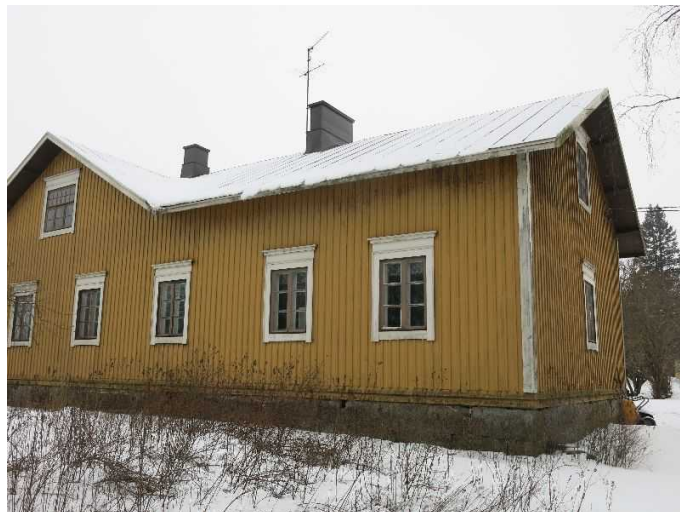
KYY 150 : 26 Kangasniemen tilakeskuksen päärakennus (rakennus 002) koillisesta Miia Hinnerichsen 21.01.2015

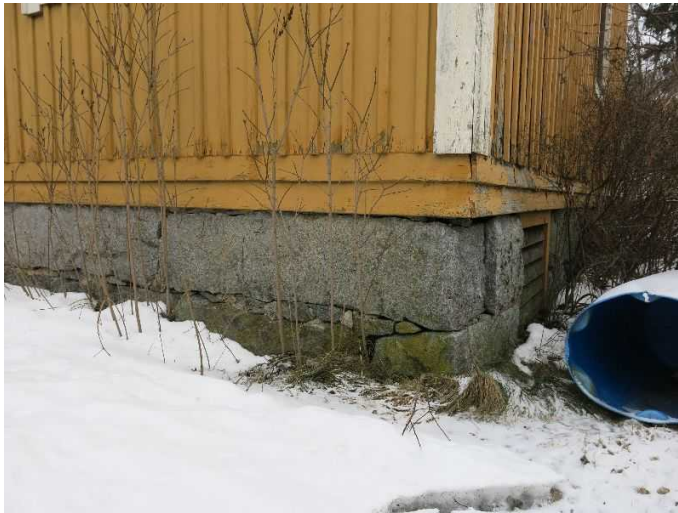
KYY 150 : 27 Kangasniemen tilakeskuksen päärakennuksen (rakennus 002) lounaiskulma perustus Milla Hinnerichsen 21.01.2015

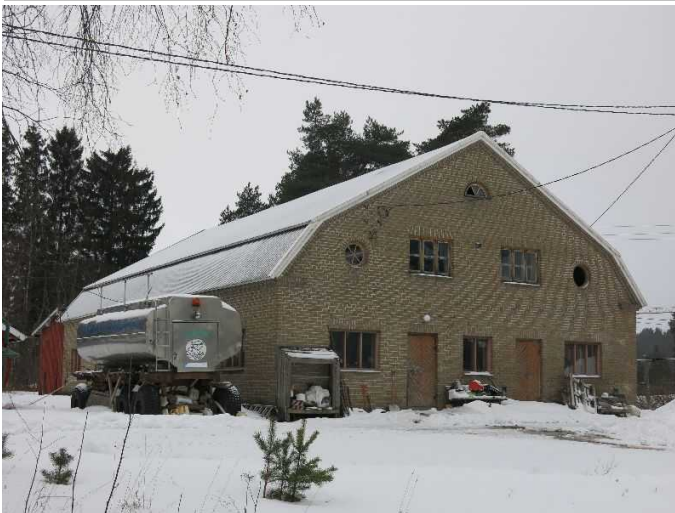
navetta , navetta , 003

Kangasniemen tilakeskuksen navetta (rakennus 003) kaakosta.
Milla Hinnerichsen 21.01.2015 00:00:00

Nimi	navetta
Rakennustyyppi	navetta
Rakennusnumero	003
Kiinteistötunnus	887-409-003-099
Osoite	Yhteiskouluntie 8
Nykyinen käyttö	varastointi
Alkuperäinen käyttö	maatalous
Rakentamisaajan tarkkuus	vuosi
Rakentamisaajan luku	1938
Rungon muoto	suorakaide
Perustus	betoni - valettu
Runko	sementtitiilimuuraus

Toimenpidesuosituks Rakennus tulisi säilyttää. Pienehköt muutokset ovat mahdollisia, mutta ne tulisi tehdä tarkkaan harkiten, rakennuksen ja olemassa olevan ympäristön mittakaavaa ja rakennustapaa noudattaen sekä rakennuksen kulttuurihistoriallisia ominaispiirteitä kunnioittaen.

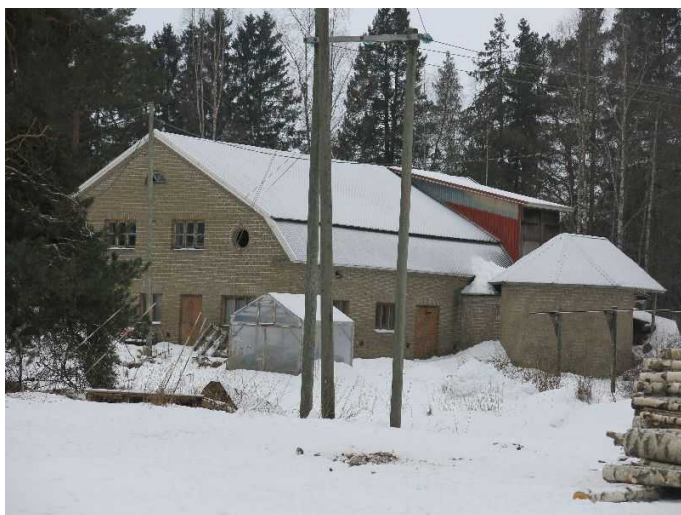
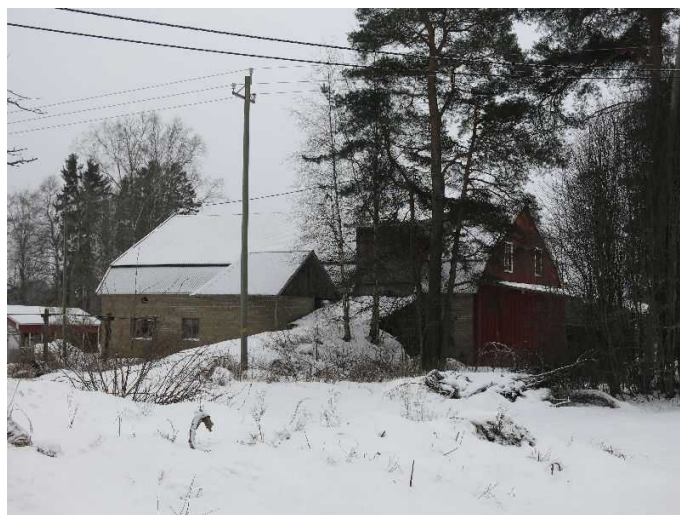
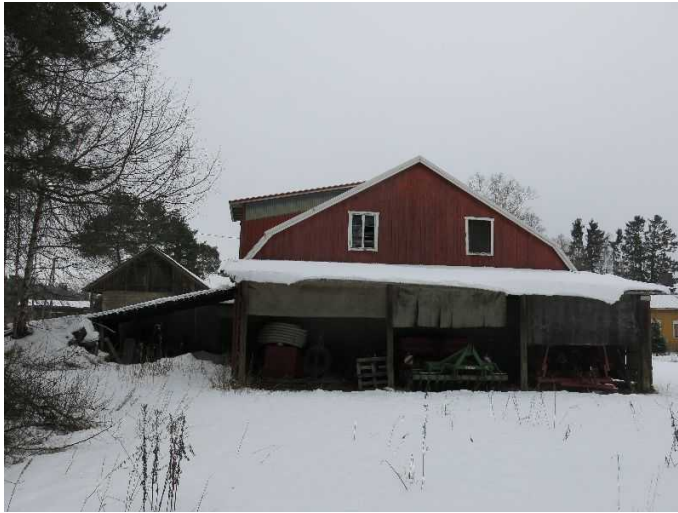
KYY 150 : 29 Kangasniemen tilakeskuksen navetta (rakennus 003) koillisesta Mjia Hinnerichsen 21.01.2015

KYY 150 : 30 Kangasniemen tilakeskuksen navetta (rakennus 003) pohjoisesta Mjia Hinnerichsen 21.01.2015

KYY 150 : 31 Kangasniemen tilakeskuksen navetta (rakennus 003) lännestä Mjia Hinnerichsen 21.01.2015

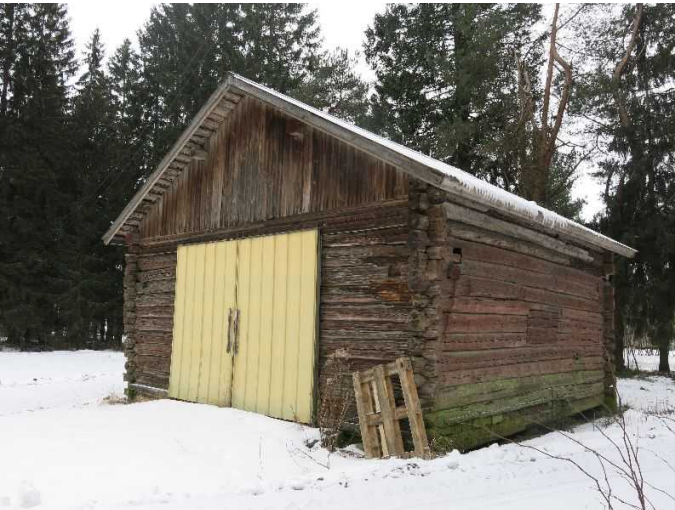
riihi, autotalli , autotalli , 004

Kangasniemen tilakeskuksen autotalli (rakennus 004) koillisesta.
Mjia Hinnerichsen 21.01.2015 00:00:00

Nimi	riihi, autotalli
Rakennustyyppi	autotalli
Rakennusnumero	004
Kiinteistötunnus	887-409-003-099
Osoite	Yhteiskouluntie 10
Nykyinen käyttö	varastointi
Alkuperäinen käyttö	maatalous
Rakentamisaajan tarkkuus	vuosisata
Rakentamisaajan luku	1800
Rakentamisaajan selite	1800-luku
Rungon muoto	suorakaide

Rakennushistoriallinen arvo	rakennusperinteinen
Historiallinen arvo	taloushistoria
Arvojen perustelu	Rakennusperinteiset arvot: 1800-luvulla rakennettu riihi on muutettu autotalliksi, mutta ulkoisesti säilyttänyt hyvin alkuperäiset tai niitä vastaavat rakennusmateriaalit ja muodot. Se kertoo maaseudun talousrakennusten rakentamisentavasta. Taloushistorialliset arvot: Rakennus kertoo maatalouden harjoittamisesta ja siinä tapahtuneista muutoksista 1800-1900-luvuilla. Inventointialueen suppeudesta johtuen kohteita ja rakennuksia ei ole arvoluokitettu.
Arvoluokka	ei määritelty
Toimenpidesuosituks	Rakennus tulisi säilyttää. Pienehköt muutokset ovat mahdollisia, mutta ne tulisi tehdä tarkkaan harkiten, rakennuksen ja olemassa olevan ympäristön mittakaavaa ja rakennustapaa noudattaen sekä rakennuksen kulttuurihistoriallisia ominaispiirteitä kunnioittaen. Ks. myös kohteen arvot ja toimenpidesuosituks.

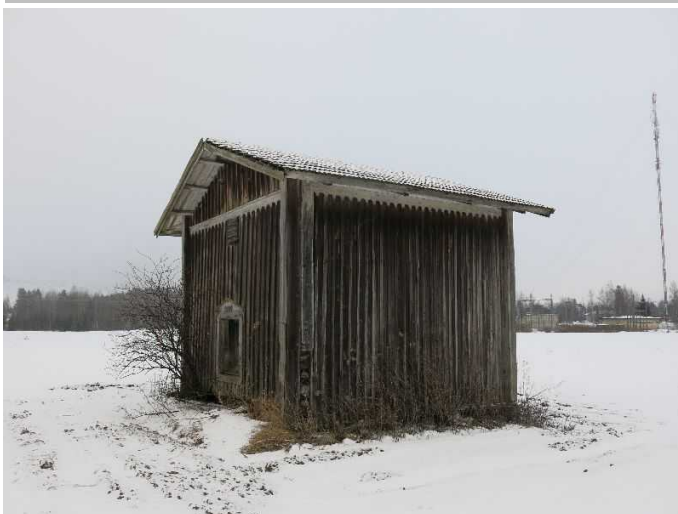
vilja-aitta , aitta , 005

Kangasniemen tilakeskuksen vilja-aitta (rakennus 005) luoteesta.

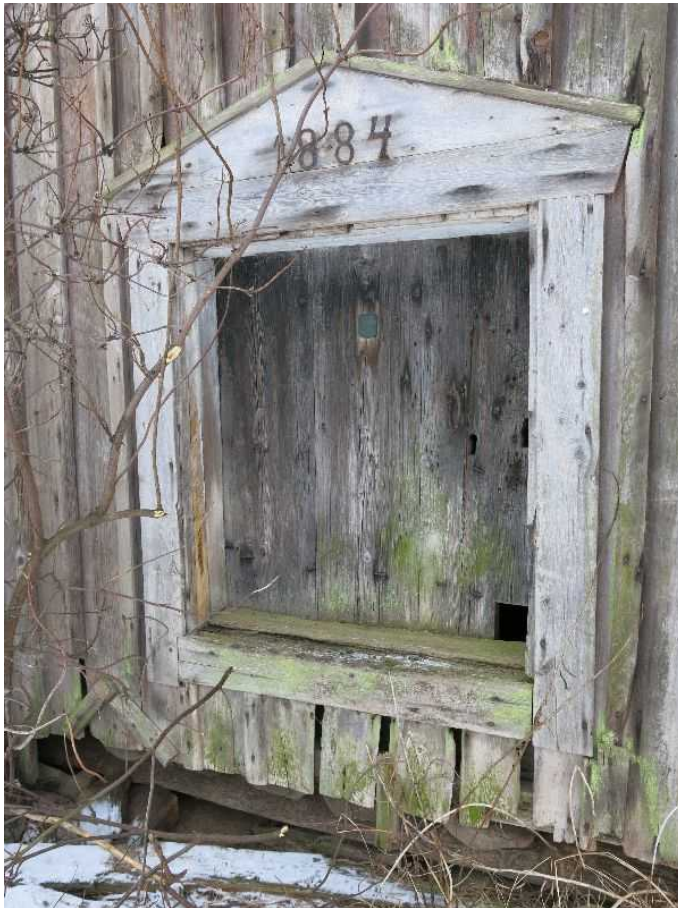
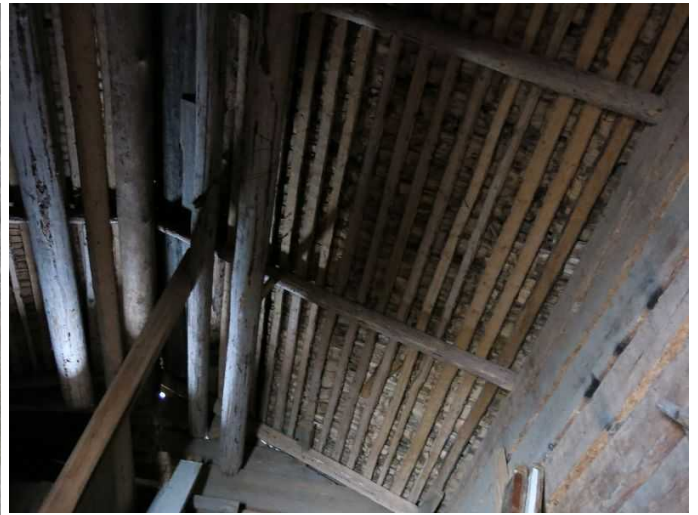
KYY 150 : 35 Kangasniemen tilakeskuksen vilja-aitta (rakennus 005) kattorakenteita ja nokijäljet hirren välissä pidetyistä päleistä Miia Hinnerichsen 21.01.2015

KYY 150 : 34 Kangasniemen tilakeskuksen vilja-aitta (rakennus 005) pohjoispäädyn ovi Miia Hinnerichsen 21.01.2015

Rakennushistoriallinen arvo	rakennusperinteinen
Historiallinen arvo	taloushistoria
Ympäristöarvo	maisemallisesti keskeinen sijainti
Arvojen perustelu	Rakennusperinteiset arvot: 1700-1800-luvulla rakennettu, 1884 vuorattu vilja-aitta on säilyttänyt perinteiset rakennusmateriaalit, tyylipiirteet ja muodot. Se kertoo maaseudun talousrakennusten rakentamisentavasta. Taloushistorialliset arvot: Rakennus kertoo maatalouden harjoittamisesta ja siinä tapahtuneista muutoksista 1800-1900-luvuilla. Maisemalliset arvot: Aitta sijaitsee erittäin näkyvällä paikalla tilakeskuksen eteläpuolisella avoimella peltoalueella. Inventointialueen suppeudesta johtuen kohteita ja rakennuksia ei ole arvoluokitettu.
Arvoluokka	ei määriteltä
Toimenpidesuosituks	Rakennus tulee säilyttää. Kunnostus tulee tehdä tarkkaan harkiten, rakennuksen ja olemassa olevan ympäristön mittakaavaa ja rakennustapaa noudattaen sekä rakennuksen kulttuurihistoriallisia ominaispiirteitä kunnioittaen. Ks. myös kohteen arvot ja toimenpidesuosituks.

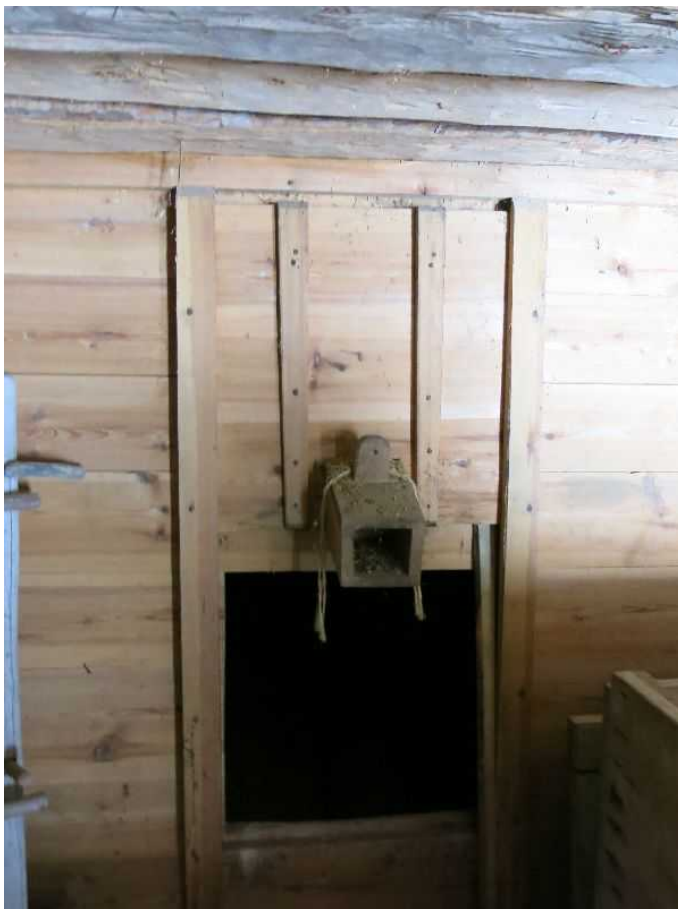
KYY 150 : 36 Kangasniemen tilakeskuksen vilja-aitta (rakennus 005) myöhemmin rakennetut viljalaarit Miia Hinnerichsen 21.01.2015

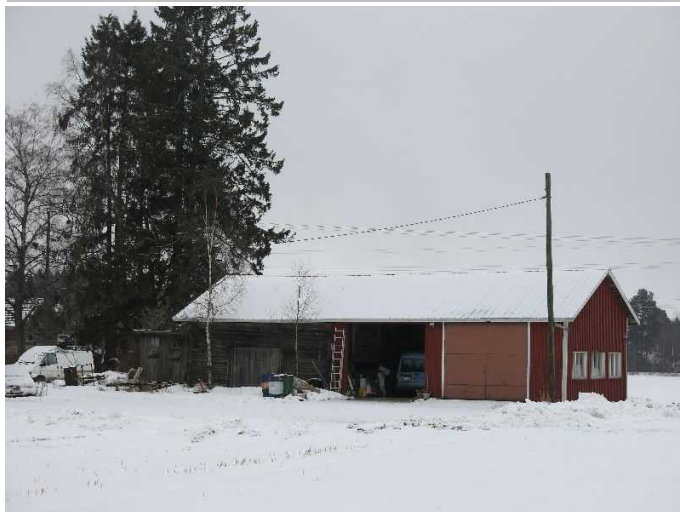
talli ja konevaja , talli , 006

Kangasniemen tilakeskuksen talli ja konevaja (rakennus 006) lounaasta.

Rakennus tulisi säilyttää. Pienehköt muutokset ovat mahdollisia, mutta ne tulisi tehdä harkiten, rakennuksen ja olemassa olevan ympäristön mittakaavaa ja rakennustapaa noudattaen sekä rakennuksen kulttuurihistoriallisia ominaispiirteitä kunnioittaen.

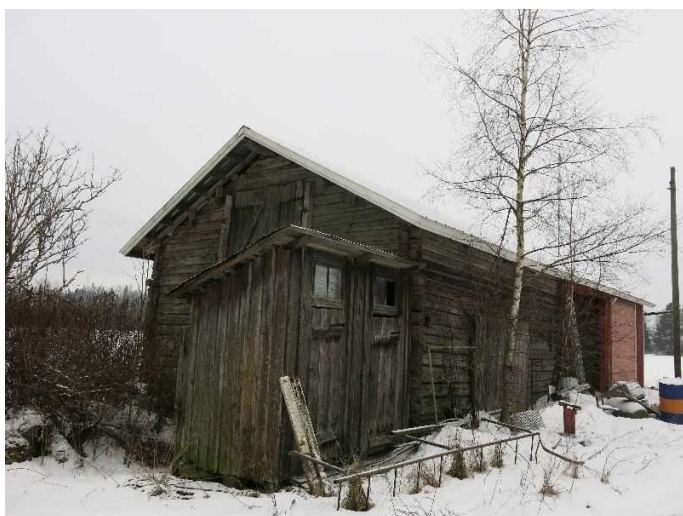
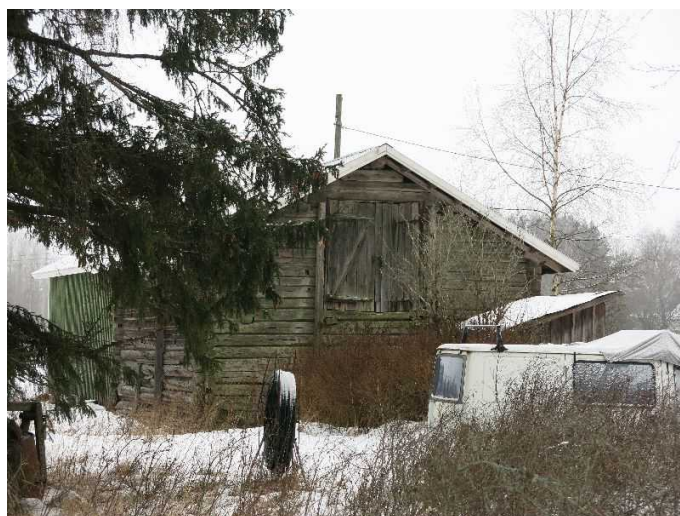
KYY 150 : 38 Kangasniemen tilakeskuksen talli ja konevaja sekä ulkokuoneet (rakennus 006) luoteesta Mjia Hinnerichsen 21.01.2015

KYY 150 : 39 Kangasniemen tilakeskuksen talli ja konevaja (rakennus 006) koillisesta Mjia Hinnerichsen 21.01.2015

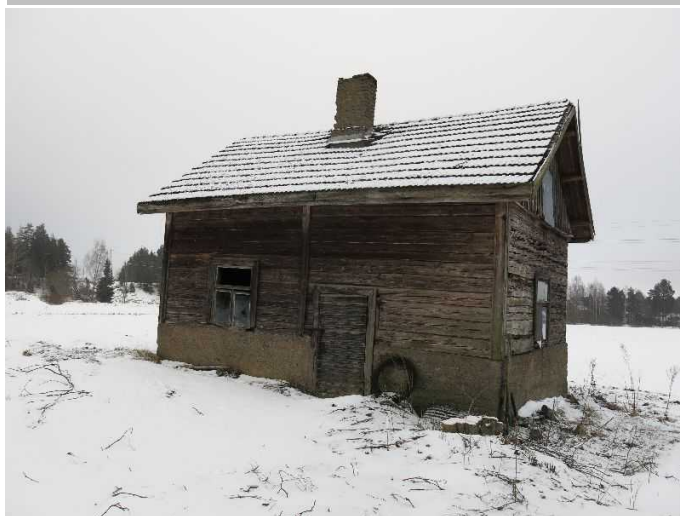
sauna , sauna , 007

Kangasniemen tilakeskuksen sauna (rakennus 007) lounaasta. Mjia Hinnerichsen 21.01.2015 00:00:00

Nimi	sauna
Rakennustyyppi	sauna
Rakennusnumero	007
Kiinteistötunnus	887-409-003-099
Osoite	Yhteiskouluntie 10
Nykyinen käyttö	ei käytössä
Alkuperäinen käyttö	muu käyttö
Rakentamisaajan tarkkuus	vuosisata
Rakentamisaajan luku	1900
Rakentamisaajan selite	1920-30-luku
Rungon muoto	suorakaide
Perustus	betoni - valettu
Runko	hirsi
Katemateriaali	tiili -betoni
Katon muoto	satula

Rakennushistoriallinen arvo	rakennusperinteinen
Historiallinen arvo	sosiaalihistoria
Ympäristöarvo	maisemallisesti keskeinen sijainti
Arvojen perustelu	Rakennusperinteiset arvot: 1920-30-luvuilla rakennettu sauna on ulkoisesti säilyttänyt hyvin alkuperäiset tai niitä vastaavat rakennusmateriaalit ja muodot. Se kertoo maaseudun talousrakennusten rakentamisentavasta. Sosiaalihistorialliset arvot: Asuinrakennusten (001 ja 002) ja saunan (007) muodostama rakennusryhmä kertoo 1900-luvun asumisen ja elämäntavasta. Maisemalliset arvot: Sauna sijaitsee näkyvällä paikalla tilakeskuksen itäpuolisen avoimen peltoalueen reunalla. Inventointialueen suppeudesta johtuen kohteita ja rakennuksia ei ole arvoluokitettu.
Arvoluokka	ei määritelty
Toimenpidesuosituks	Rakennuksen säilyminen olisi toivottavaa. Pienehköt muutokset ovat mahdollisia, mutta ne tulisi tehdä harkiten, rakennuksen ja olemassa olevan ympäristön mittakaavaa ja rakennustapaa noudattaen sekä rakennuksen kulttuurihistoriallisia ominaispiirteitä kunnioittaen. Ks. myös kohteen arvot ja toimenpidesuosituks.

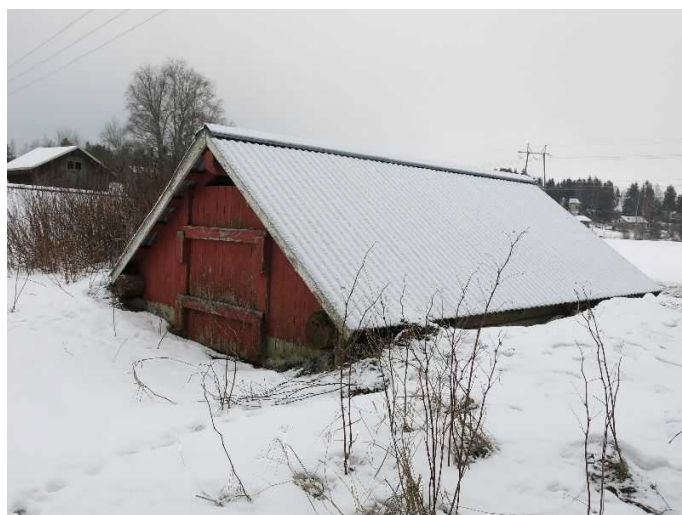
*Kangasniemen tilakeskuksen perunakellari (rakennus 008)
louhaasta.*

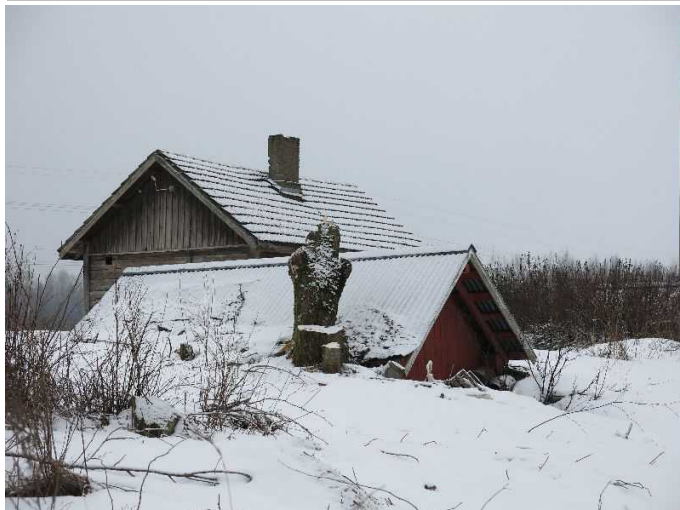
maakellari , kellari , 009

Kangasniemen tilakeskuksen maakellari (rakennus 009)

luoteesta, taustalla sauna (rakennus 007).

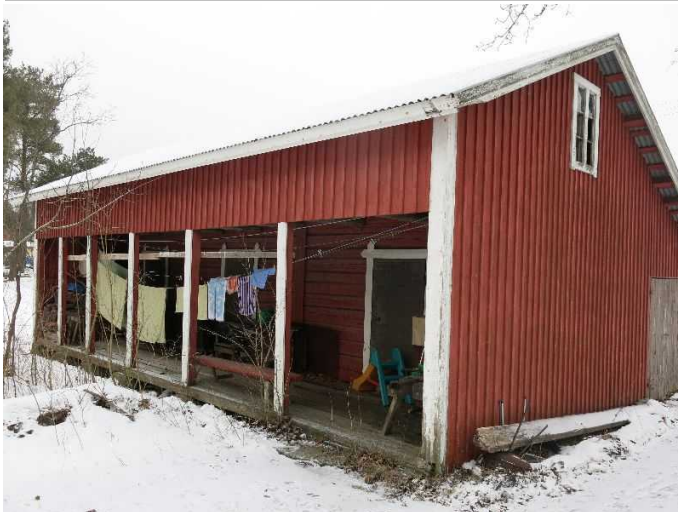
riviaitta ja liiteri (Alinen) , aitta , 010

Kangasniemen tilakeskuksen riviaitta ja liiteri (rakennus 010) lounaasta.

Rakennushistoriallinen arvo	rakennusperinteinen
Historiallinen arvo	taloushistoria sosiaalhistoria
Arvojen perustelu	Rakennusperinteiset arvot: 1800-luvulla rakennettua riviaittaa on 1900-luvulla laajennettu liiterikytkäisellä. Aitan perusmuoto on kuitenkin yhä tunnistettavissa ja alkuperäiset tai niitä vastaavat rakennusmateriaalit ja muodot pääosin säilyneet. Rakennus kertoo maaseudun talousrakennusten rakentamisentavasta. Sosiaalhistorialliset arvot: Asuinrakennusten (001 ja 002), saunan (007), maakellareiden (008 ja 009) ja aitan (010) muodostama rakennusryhmä kertoo 1900-luvun asumisen ja elämäntavasta. Taloushistorialliset arvot: Rakennus kertoo maatalouden harjoittamisesta ja siinä tapahtuneista muutoksista 1800-1900-luvuilla. Inventointialueen suppeudesta johtuen kohteita ja rakennuksia ei ole arvoluokitettu.
Arvoluokka	ei määritelty
Toimenpidesuosituks	Rakennus tulee säilyttää. Pienehköt muutokset ovat mahdollisia, mutta ne tulisi tehdä harkiten, rakennuksen ja olemassa olevan ympäristön mittakaavaa ja rakennustapaa noudattaen sekä rakennuksen kulttuurihistoriallisia ominaispiirteitä kunnioittaen. Ks. myös kohteen arvot ja toimenpidesuosituks.

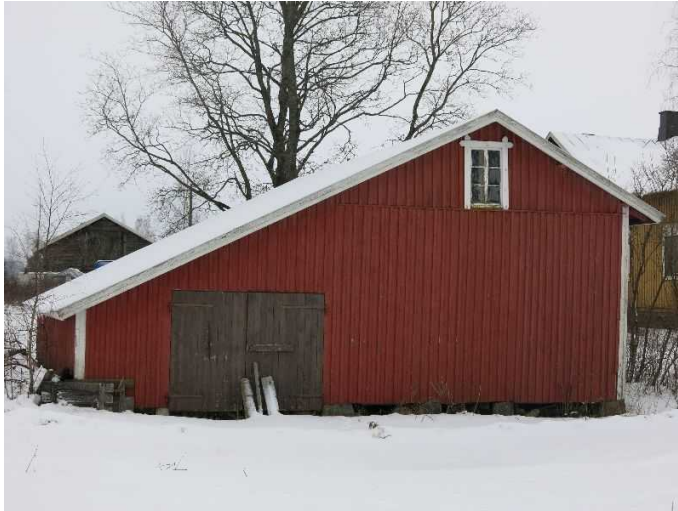
KYY 150 : 44 Kangasniemen tilakeskuksen riviaitta ja liiterikytkäinen (rakennus 010) pohjoisesta Miia Hinnerichsen 21.01.2015

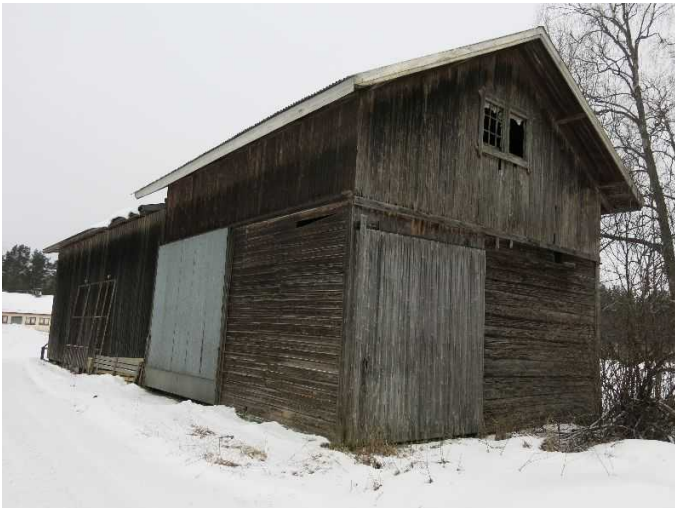
vanha kuivuri ja konevaja , viljankuivaamo , 011

Kangasniemen tilakeskuksen vanha kuivuri ja konevaja (rakennus 011) etelästä.
Miia Hinnerichsen 21.01.2015 00:00:00

Rakennushistoriallinen arvo	rakennusperinteinen
Historiallinen arvo	taloushistoria
Ympäristöarvo	maisemallisesti keskeinen sijainti
Arvojen perustelu	Rakennusperinteiset arvot: 1800-luvulla rakennetun kuivurin pohjoispäättyyn on 1900-luvulla rakennettu konehallitilaa. Kuivuriosa on kuitenkin ulkoisesti säilyttänyt melko hyvin alkuperäiset tai niitä vastaavat rakennusmateriaalit ja muodot. Se kertoo maaseudun talousrakennusten rakentamisentavasta. Taloushistorialliset arvot: Rakennus kertoo maatalouden harjoittamisesta ja siinä tapahtuneista muutoksista 1800-1900-luvuilla. Maisemalliset arvot: vanha kuivuri ja konehallirakennus sijaitsee näkyvällä paikalla tilakeskuksen itäpuolisen avoimen peltoalueen reunalla. Inventointialueen suppeudesta johtuen kohteita ja rakennuksia ei ole arvoluokitettu.
Arvoluokka	ei määritetty
Toimenpidesuositukset	Rakennus tulisi säilyttää. Pienehköt muutokset ovat mahdollisia, mutta ne tulisi tehdä harkiten, rakennuksen ja olemassa olevan ympäristön mittakaavaa ja rakennustapaa noudattaen sekä rakennuksen kulttuurihistoriallisia ominaispiirteitä kunnioittaen. Ks. myös kohteen arvot ja toimenpidesuositukset.

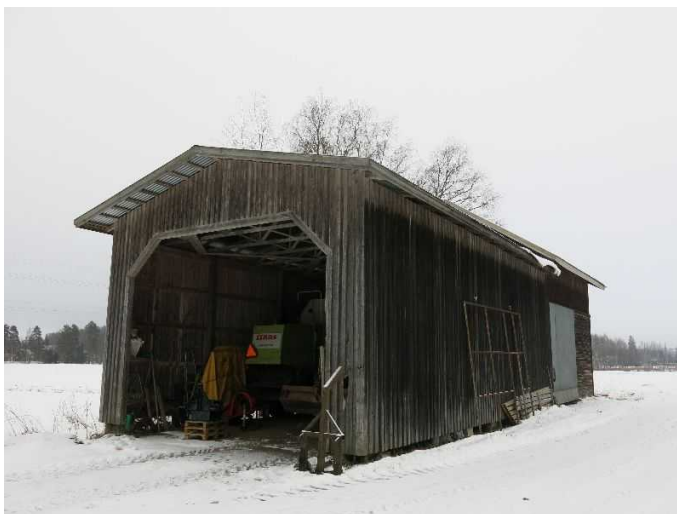
KYY 150 : 46 Kangasniemen tilakeskuksen vanha kuivuri ja konevaja (rakennus 011) luoteesta Miia Hinnerichsen
21.01.2015

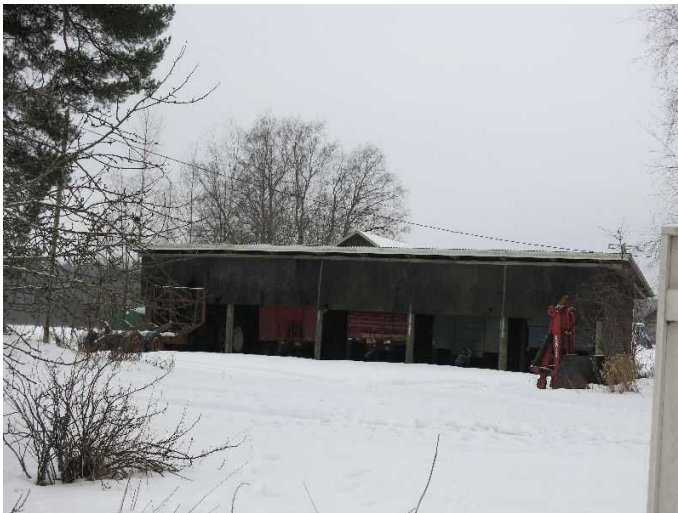
perävaunukatos , muu , 012

Kangasniemen tilakeskuksen perävaunukatos (rakennus 012) luoteesta.

Arvojen perustelu	Taloushistorialliset arvot: Perävaunukatos kertoo maatalouden harjoittamisesta ja siinä tapahtuneista muutoksista 1900-luvulla. Inventointialueen suppeudesta johtuen kohteita ja rakennuksia ei ole arvoluokitettu.
Arvoluokka	ei määritelty
Toimenpidesuositukset	- Ks. myös kohteen arvot ja toimenpidesuositukset.

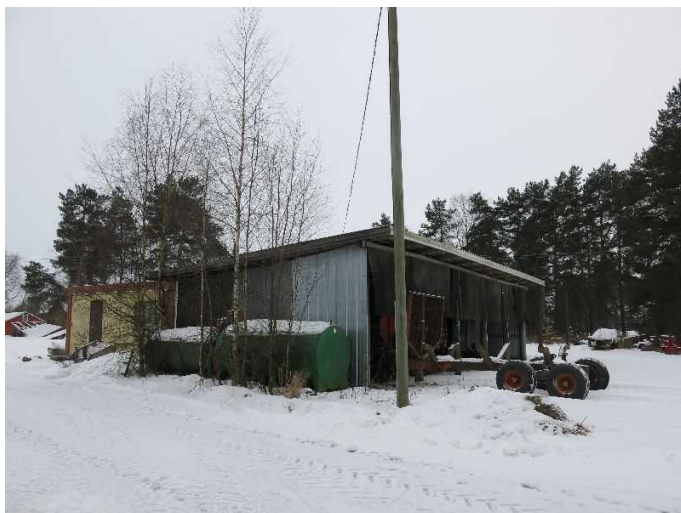
KYY 150 : 47 Kangasniemen tilakeskuksen perävaunukatos (rakennus 012) koillisesta Mjia Hinnerichsen 21.01.2015
