Urjalan Huhdin
Kangasniemen asemakaava-alueen rakennusinventointi
2015

PIRKANMAAN MAAKUNTAMUSEO

Kunta	Urjala
Vanha kunta	
Hankkeen tyyppi	Rakennusinventointi
Vastuutaho/vastuuhenkilö	Pirkanmaan maakuntamuseo
Työpanos	7 työpäivää
Hankkeen alkupvm	20.01.2015
Hankkeen loppupvm	12.02.2015

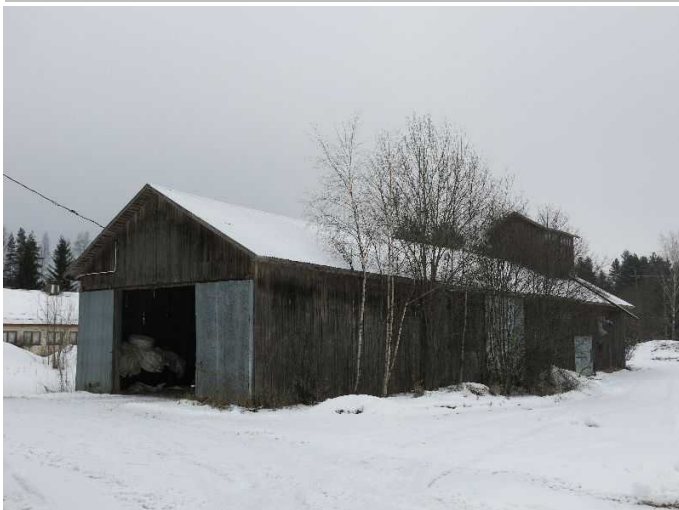
kuivuri ja konehalli , viljankuivaamo , 013

*Kangasniemen tilakeskuksen kuivuri ja konehalli (rakennus 013) etelästä.
Mjia Hinnerichsen 21.01.2015 00:00:00*

Nimi	kuivuri ja konehalli
Rakennustyyppi	viljankuivaamo
Rakennusnumero	013
Kiinteistötunnus	887-409-003-099
Osoite	Yhteiskouluntie 8
Nykyinen käyttö	varastointi maatalous

Rakennushistoriallinen arvo	rakennusperinteinen
Historiallinen arvo	taloushistoria
Ympäristöarvo	maisemallisesti keskeinen sijainti
Arvojen perustelu	Rakennusperinteiset arvot: 1900-luvun alussa rakennetun kuivuri ja konehalli on ulkoisesti säilyttänyt hyvin alkuperäiset tai niitä vastaavat rakennusmateriaalit ja muodot. Se kertoo maaseudun talousrakennusten rakentamistavasta. Taloushistorialliset arvot: Rakennus kertoo maatalouden harjoittamisesta ja siinä tapahtuneista muutoksista 1900-luvulla. Maisemalliset arvot: Kookas kuivuri ja konehallirakennus sijaitsee näkyvällä paikalla tilakeskuksen itäpuolisen avoimen peltoalueen reunalla. Inventointialueen suppeudesta johtuen kohteita ja rakennuksia ei ole arvoluokitettu.
Arvoluokka	ei määritelty
Toimenpidesuosituks	Rakennus tulisi säilyttää. Pienehköt muutokset ovat mahdollisia, mutta ne tulisi tehdä harkiten, rakennuksen ja olemassa olevan ympäristön mittakaavaa ja rakennustapaa noudattaen sekä rakennuksen kulttuurihistoriallisia ominaispiirteitä kunnioittaen. Ks. myös kohteen arvot ja toimenpidesuosituks.

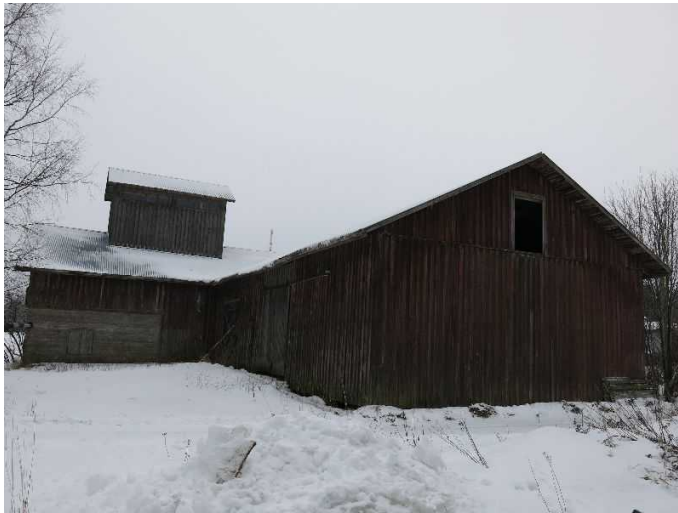
KYY 150 : 50 Kangasniemen tilakeskuksen kuivuri ja konehalli (rakennus 013) pohjoisesta Miiia Hinnerichsen 21.01.2015

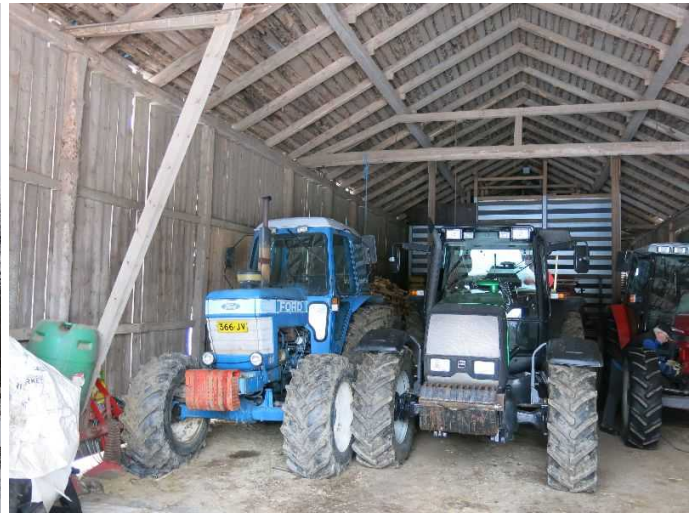
KYY 150 : 51 Kangasniemen tilakeskuksen kuivuri ja konehalli (rakennus 013) lounaissiiven sisätillaa Miiia Hinnerichsen 21.01.2015

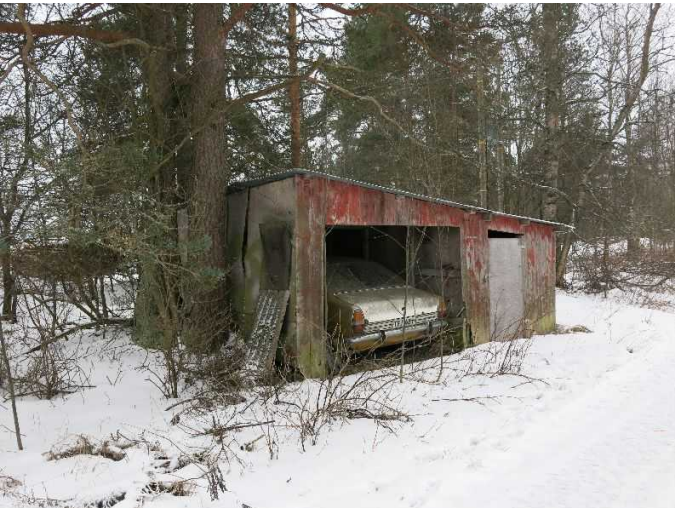
pieni autotalli , autotalli , 014

Kangasniemen tilakeskuksen alueella sijaitseva pieni autotalli (rakennus 014) koillisesta. Miiia Hinnerichsen 21.01.2015 00:00:00

Nimi	pieni autotalli
Rakennustyyppi	autotalli
Rakennusnumero	014
Kiinteistötunnus	887-409-003-099
Osoite	Yhteiskouluntie 8
Nykyinen käyttö	varastointi
Alkuperäinen käyttö	varastointi
Rakentamisajan tarkkuus	vuosisata
Rakentamisajan luku	1900
Rakentamisajan selite	1900-luvun puoliväli ?
Rungon muoto	suorakaide
Runko	rankorakenne
Vuoraus	pystylauta kovalevy

Kangasniemen tilakeskuksen pohjoisosassa sijaitseva pieni autotallirakennus (014) ei kuulu tilakeskukselle, vaan se on pohjoispuolisessa kiinteistössä aiemmin toimineen kanalanhoitajan rakentama. Rakennus on vaatimaton, rankorunkoinen ja osittain kovalevyllä, osittain pystylaudoituksella vuorattu. Loivan pulpettikaton katteena on aaltopelti. Autokatososan avoin oviaukko on rakennuksen pohjoissivulla. Rakennuksen länsisivulla on lisäksi varasto-osa. Rakennuksessa ei käyty sisällä.

1900-luvulla rakennettu autotalli ei kuulu maatilan talousrakennusten kokonaisuuteen ja sen kulttuurihistoriallinen arvo itsenäisenä rakennuksena on vähäinen.

Arvojen perustelu	Inventointialueen suppeudesta johtuen kohteita ja rakennuksia ei ole arvoluokitettu.
Arvoluokka	ei määritelty
Toimenpidesuosituks	-
	Ks. myös kohteen arvot ja toimenpidesuosituks.

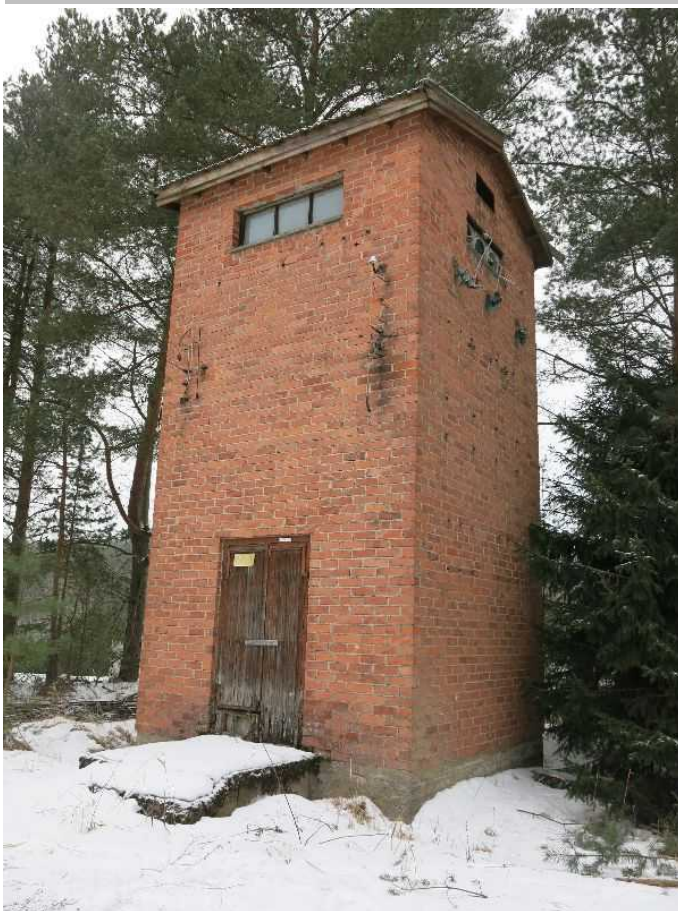
Kangasniemen tilalla sijaitseva käytöstä poistettu tornimuuntamo (rakennus 015) kaakosta.

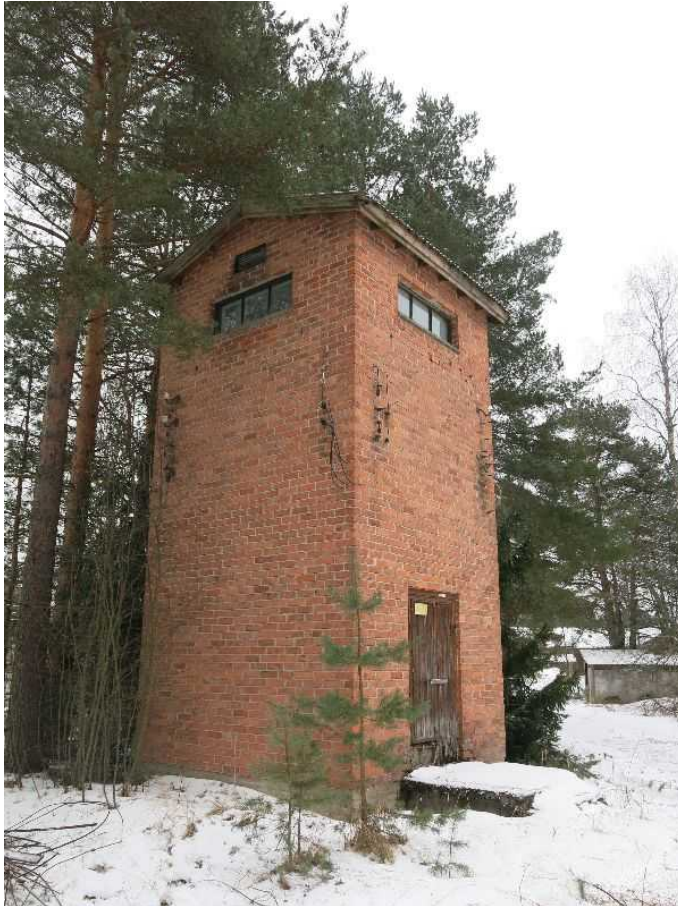
Kangasniemen tilakeskuksen mailla sijaitseva 1950-luvulla sähkölaitoksen toimesta rakennettu tiilinen tornimuuntamo (015) sijaitsee tontin pohjoisosassa, Yhteiskouluntien varressa. Rakennus on jäänyt pois alkuperäisestä käytöstään, laitteistot on poistettu ja rakennusta käytetään nykyisin varastointiin. Rakennus on betoniperustainen ja rungottaan tiilimuurattu. Julkisivut ovat vuoraamattomat, puhtaaksimuurattua punatiiltä. Satulakaton katteena on aaltopelti. Sisäänkäynti ja sen edustalla oleva betoniporras ovat rakennuksen eteläsivulla. Rakennuksessa ei käyty sisällä.

1950-luvulla rakennettu tiilinen tornimuuntamo ei kuulu maatilan talousrakennusten kokonaisuuteen, mutta sillä on jonkin verran maisemallisia ja kulttuurihistoriallisia arvoja: se sijaitsee näkyvällä paikalla ja on ulkoisesti hyvin säilynyt muuntamorakennus.

KYY 150 : 54 Kangasniemen tilalla sijaitseva käytöstä poistettu tornimuuntamo (rakennus 015) kaakosta Mjia Hinnerichsen 21.01.2015

Rakennushistoriallinen arvo	rakennusperinteinen
Historiallinen arvo	taloushistoria
Ympäristöarvo	maisemallisesti keskeinen sijainti
Arvojen perustelu	Rakennusperinteiset arvot: 1950-luvulla rakennettu muuntamo on ulkoisesti säilyttänyt hyvin alkuperäiset tai niitä vastaavat rakennusmateriaalit ja muodot. Se kertoo ajan rakentamisentavasta. Taloushistorialliset arvot: Rakennus kertoo sähköjakelussa tapahtuneista muutoksista 1900-luvulla. Maisemalliset arvot: Muuntamo sijaitsee näkyvällä paikalla Yhteiskouluntien varressa. Inventointialueen suppeudesta johtuen kohteita ja rakennuksia ei ole arvoluokitettu.
Arvoluokka	ei määritelty
Toimenpidesuosituks	Rakennuksen säilyminen olisi toivottavaa. Pienehköt muutokset ovat mahdollisia, mutta ne tulisi tehdä harkiten, rakennuksen ja olemassa olevan ympäristön mittakaavaa ja rakennustapaa noudattaen sekä rakennuksen kulttuurihistoriallisia ominaispiirteitä kunnioittaen. Ks. myös kohteen arvot ja toimenpidesuosituks.

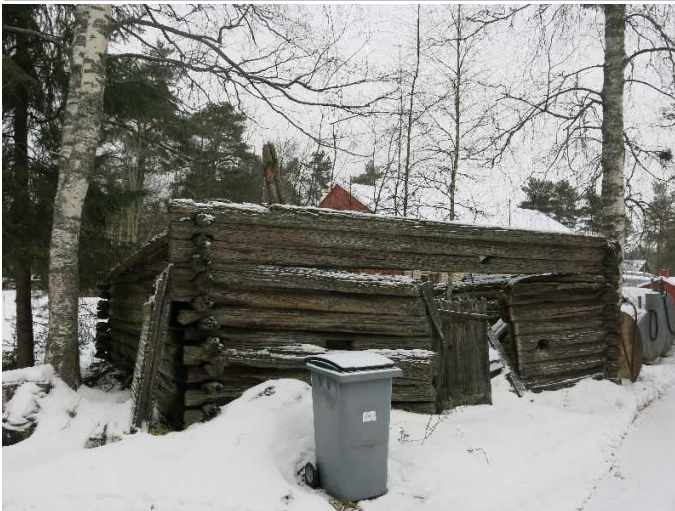
hollitalli , talli , 016

*Kangasniemen tilakeskuksen entinen hollitalli (rakennus 016) lounaasta.
Mjia Hinnerichsen 21.01.2015 00:00:00*

Nimi	hollitalli
Rakennustyyppi	talli
Rakennusnumero	016
Kiinteistötunnus	887-409-003-099

Osoite	Yhteiskouluntie 8
Nykyinen käyttö	ei käytössä
Alkuperäinen käyttö	maatalous
Rakentamisaajan tarkkuus	vuosisata
Rakentamisaajan luku	1800
Rakentamisaajan sellite	1800-luku, mahdollisesti jo aiemmin
Rungon muoto	suorakaide
Perustus	nurkkakivet
Runko	hirsi

Kangasniemen tilan entinen hollitalli (016) sijaitsee tilan avaran asumapihan länsireunalla, pihaan johtavan ajotien laidassa. Rakennus on ollut perustettu nurkkakiville, runko on hirttä (pitkänurkkainen), julkisivut ovat olleet vuoraamattomat. Sisäänkäynti on ollut rakennuksen eteläsivulla. Rakennus on erittäin huonokuntoinen, sen katto on romahtanut sisään ja seinistäkin jäljellä enää alimmat hirsikerrat. Rakennus on inventoitu osana pihapiiriä ja sen historiaa. Hollitalli on liittynyt kievarilaitokseen ja sen edellyttämään kuljetuspalveluun. Hollitallissa on pidetty hevosta ja ajopeliä hollikyytejä varten.

Rakennushistoriallinen arvo	rakennusperinteinen
Historiallinen arvo	taloushistoria
Arvojen perustelu	Rakennusperinteiset arvot: 1800-luvulla tai jo sitä aiemmin rakennettu hollitalli on pihapiirin vanhimpia rakennuksia. Huonokuntoisenakin se kertoo maaseudun talousrakennusten rakentamisentavasta. Taloushistorialliset arvot: Rakennus on toiminut 1800-luvulta 1920-luvulle kestikievarin hollitallina, jossa on pidetty kievarilaitoksen edellyttämää hevosta ja sen ajopeliä kyyditsemistä varten. Inventointialueen suppeudesta johtuen kohteita ja rakennuksia ei ole arvoluokitettu.
Arvoluokka	ei määritetty
Toimenpidesuosituks	-
	Ks. myös kohteen arvot ja toimenpidesuosituks.

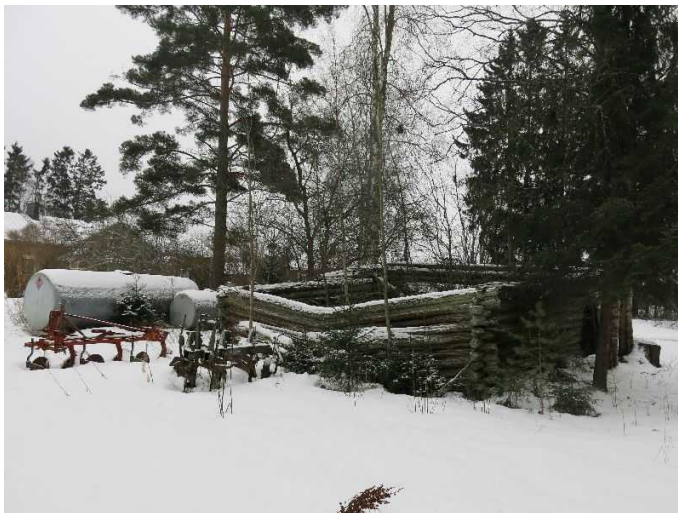
KYY 150 : 56 Kangasniemen tilakeskuksen entinen hollitalli (rakennus 016) luoteesta Mja Hinnerichsen 21.01.2015

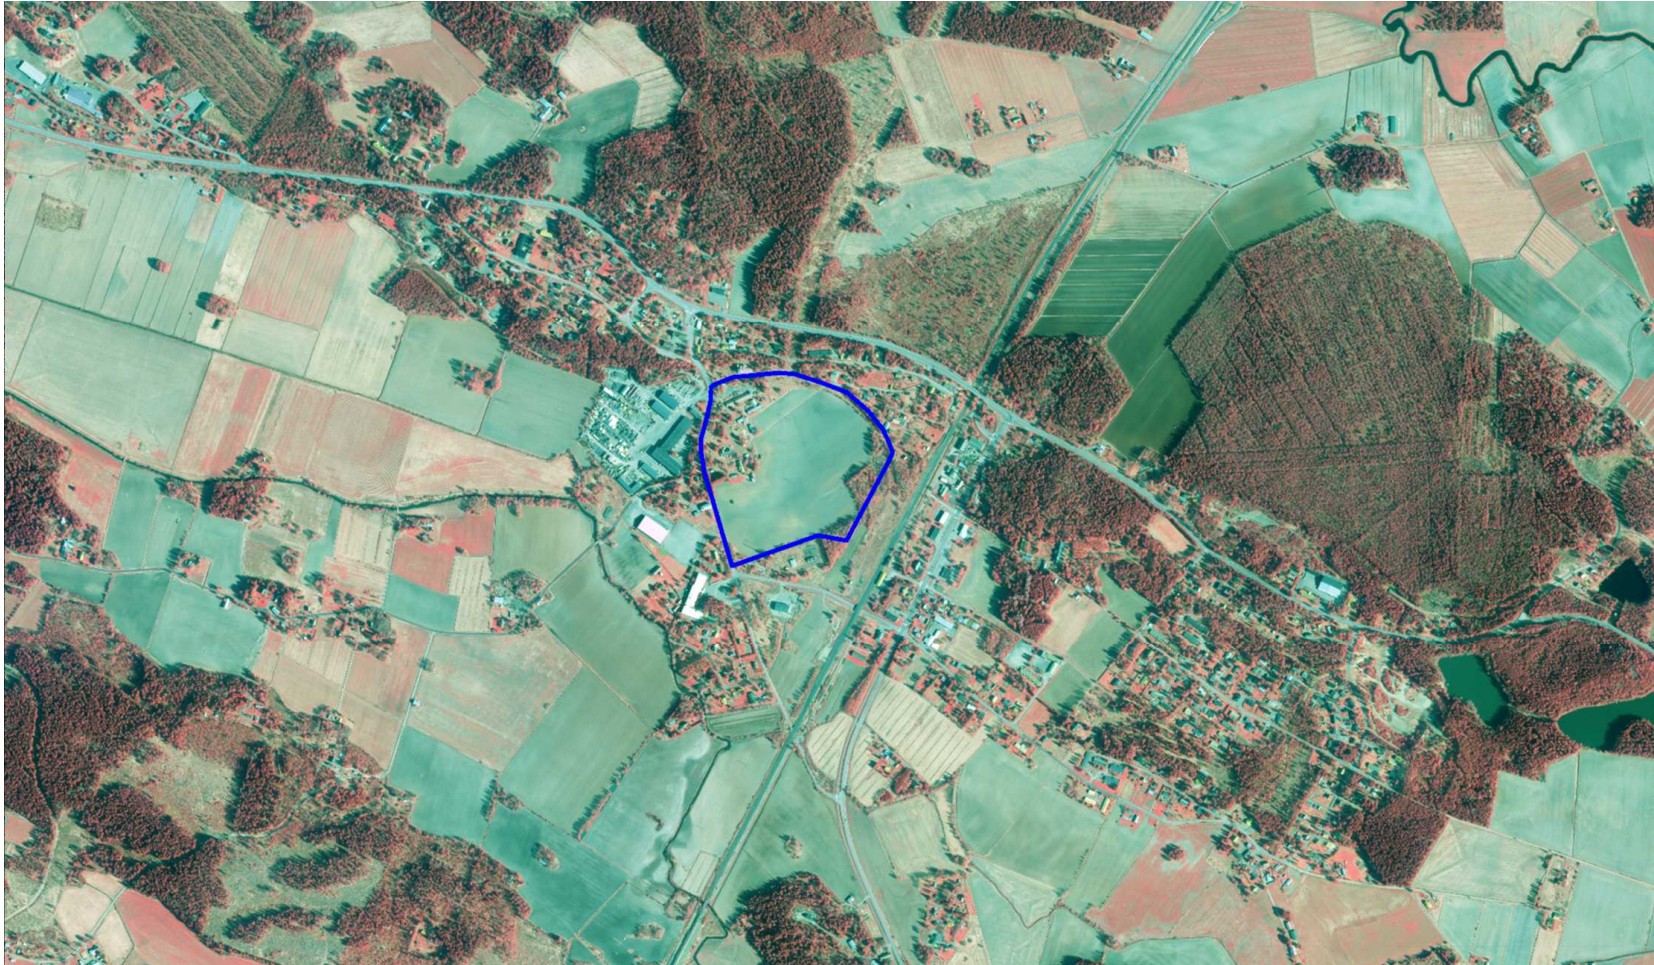
Liite 2. Huhdin Kangasniemen asemakaava-alueen maisemalliset ja kulttuurihistorialliset arvot

Valtaosa asemakaava-alueesta on seudulle tyypillistä avointa viljeltyä peltomaisemaa. Kangasniemen rintapellot ovat olleet maanviljelyn ja karjanhoidon käytössä lähes nykyisessä laajuudessaan 1700-luvun lopulta lähtien, kenties jopa pidempään. Peltoalueen tulisi myös tulevaisuudessa säilyä avoimena, rakentamattomana ja viljeltyä, jotta maisemalliset arvot ja näkymät ympäröiviltä alueilta säilyvät.

Kuva: Maanmittauslaitos, vääräväritetty ortoilmakuva, 2000-luku. Rajaus: MH.
