Joenniemen kartano
Väritutkimus
Konservointi T. Sonninen Oy 7.1.2014

Joenniemen kartano väritutkimus

Toimeksianto

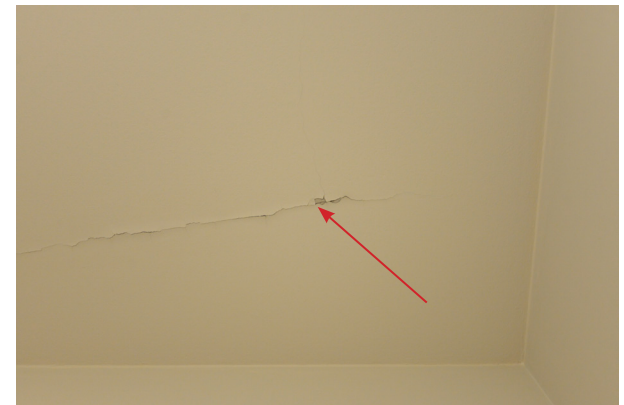
Näyte 2. Näyttelytila 114 katto. Näytteessä erottuu kolme valkoista kerrosta, joista kaksi on lateksia ja alin öljymaalia. Näyte on otettu näyttelytilan katossa olevasta halkeamasta kuva oikealla.

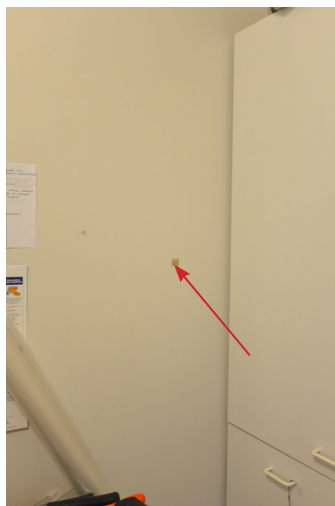
Näyte 3 näyttelytilan 114 seinä. Esiinotto henkilökunnan porrasta vasten olevassa seinässä, eteläseinä. Näytteessä on päällimmäisenä nykyinen valkoinen lateksi [4] ja alla tasoite sekä pintavahvistuskangas. Seuraavana on toinen valkoinen lateksi [3], alla harmaa ohut kerros S2002-Y, joka ilmeisesti kuuluu valkoisen kanssa samaan käsittelykerrokseen. Seuraavana on tummana erottuva kerros, ruskea S3020-Y20R öljymaakerros [2], jossa on vaaleampi kellertävä kerros alla. Alimmaisena ohut valkoinen kerros ja tasoite [1].

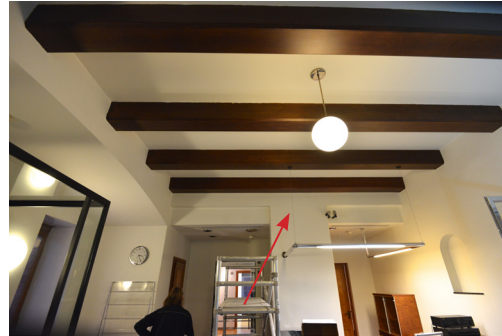
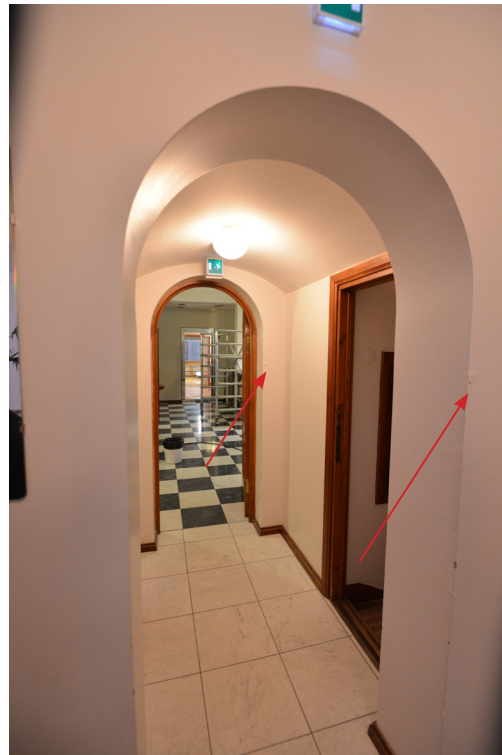
Näyte 5 näyttelytila 115 länsisseinä, oven smygistä oikealta. Näytteessä on vain valkoisia kerroksia, tasoitetta ja lasikuitukankaan kuitu. valkoiset kerrokset ovat lateksia. Seinässä on jonkinlainen oikaisutasoite erottuu alimmaisena tumman harmaana kerroksena.

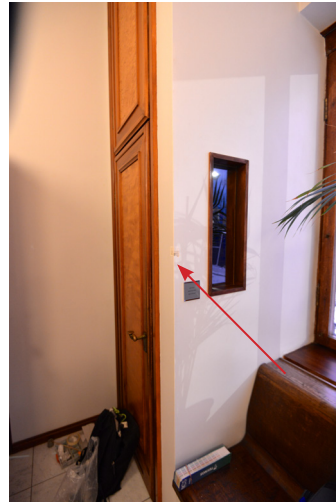
Näyte 6 ikkunan smyygi, näyttelytila 115. Näytteessä on vain valkoisi akerroksia, joista alin on todennäköisesti öljymaalia. Seinässä on paljon taositekerroksia.

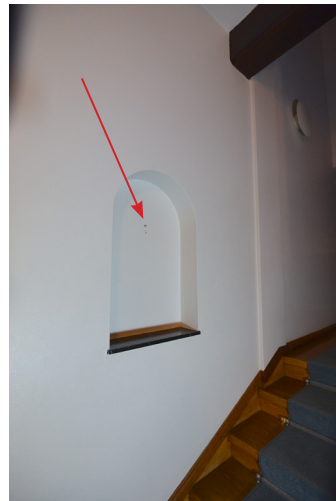
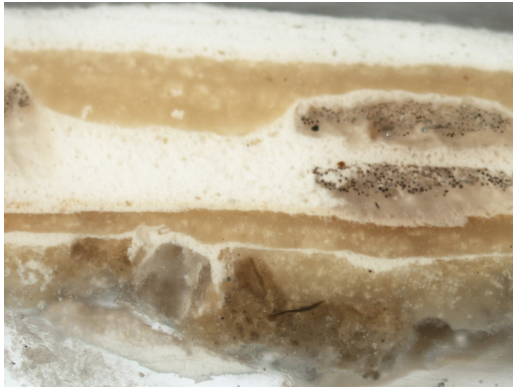
näyte 7 ala-aula porrassseinän syvennyksestä. Näytteessä on vain valkoinen lateksikerros ja paksu tasoite rappauksella.

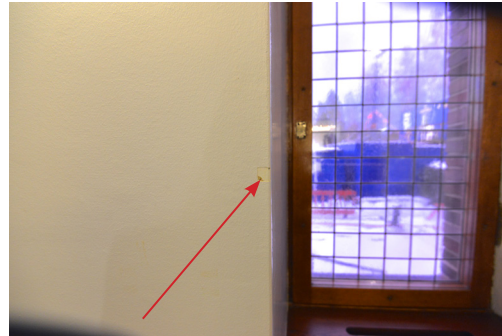
Näyte 8 ikkunan smyygi ala-aulan oikeanpuoleisesta ikkunasta. Näytteessä on vain valkoisia kerroksia ja lasikuitukankaan kuituja.
