Sorila Pulesjärventie 17

Maankäyttöhankkeen arkeologinen valvonta 2015

Pirkanmaan maakuntamuseo

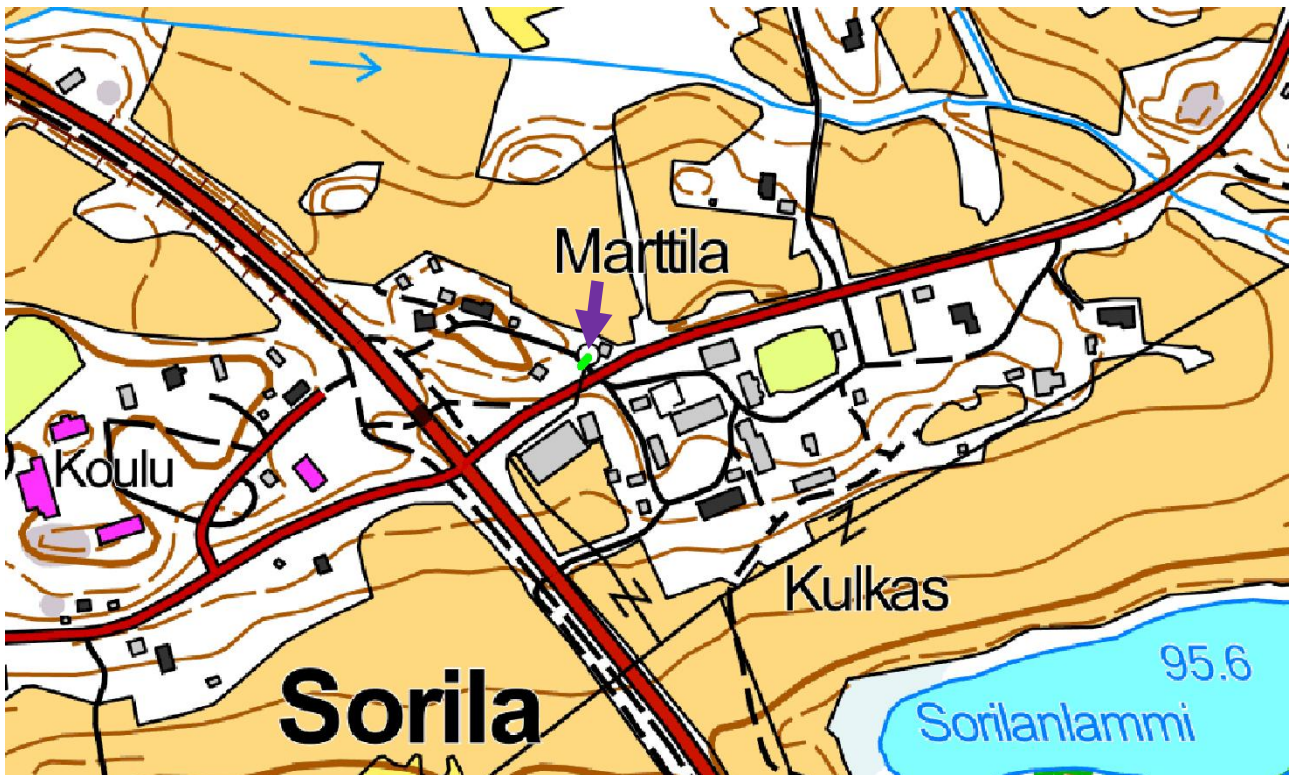
SIJAINTIKARTTA 3

— maakaapelikaivanto (sijainti korostettu myös violetilla nuolikuviolla)

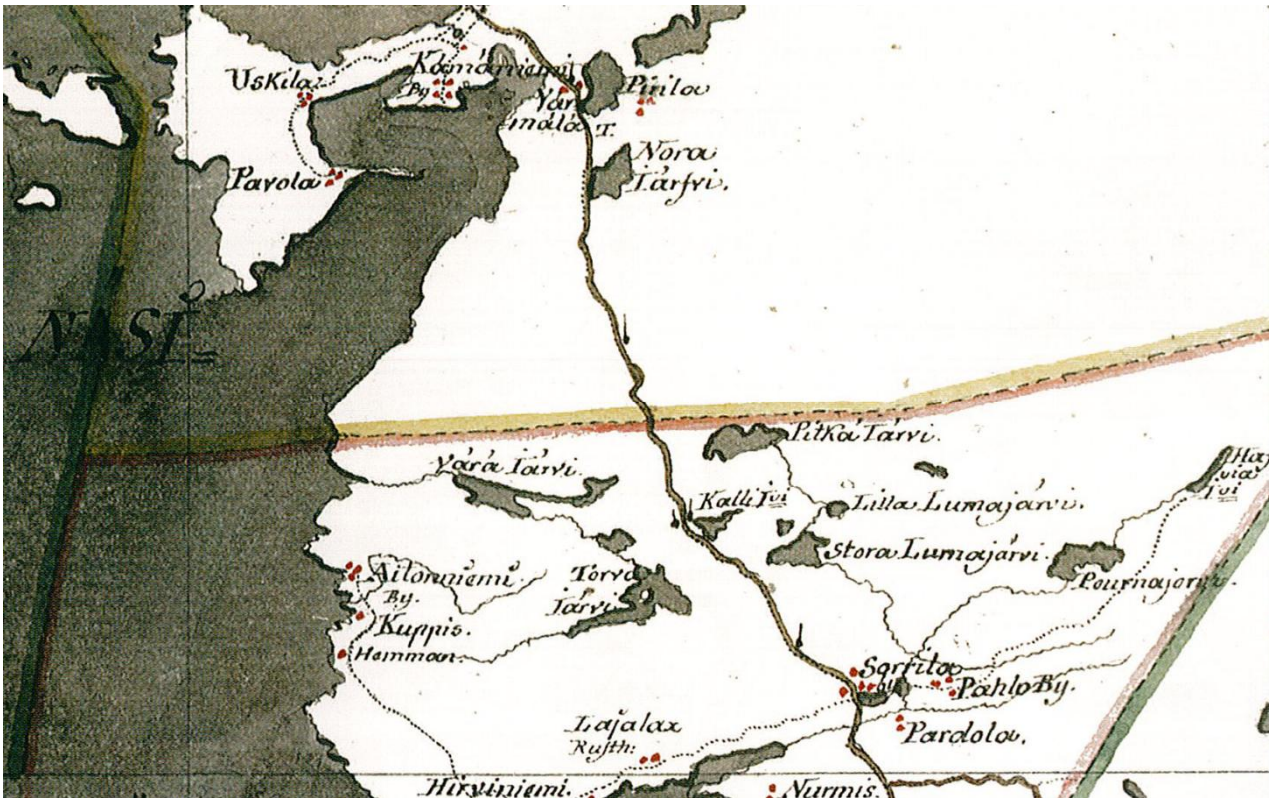
Karttaote 1, Kuninkaan tiekartasto Suomesta 1790, karttasivu 197: Messukylän - Ruoveden tie kulkee Messukylän pitäjän pohjoisosan (myöh. Aitolahtea) ja Teiskon kappeliseurakunnan halki Näsijärven itäpuolella. Valvontakohte sijaitsee karttaotteessa kuvatun alueen eteläosassa, Sorilan ("Sorrila") kylän välittömässä läheisyydessä. Ei mittakaavassa.

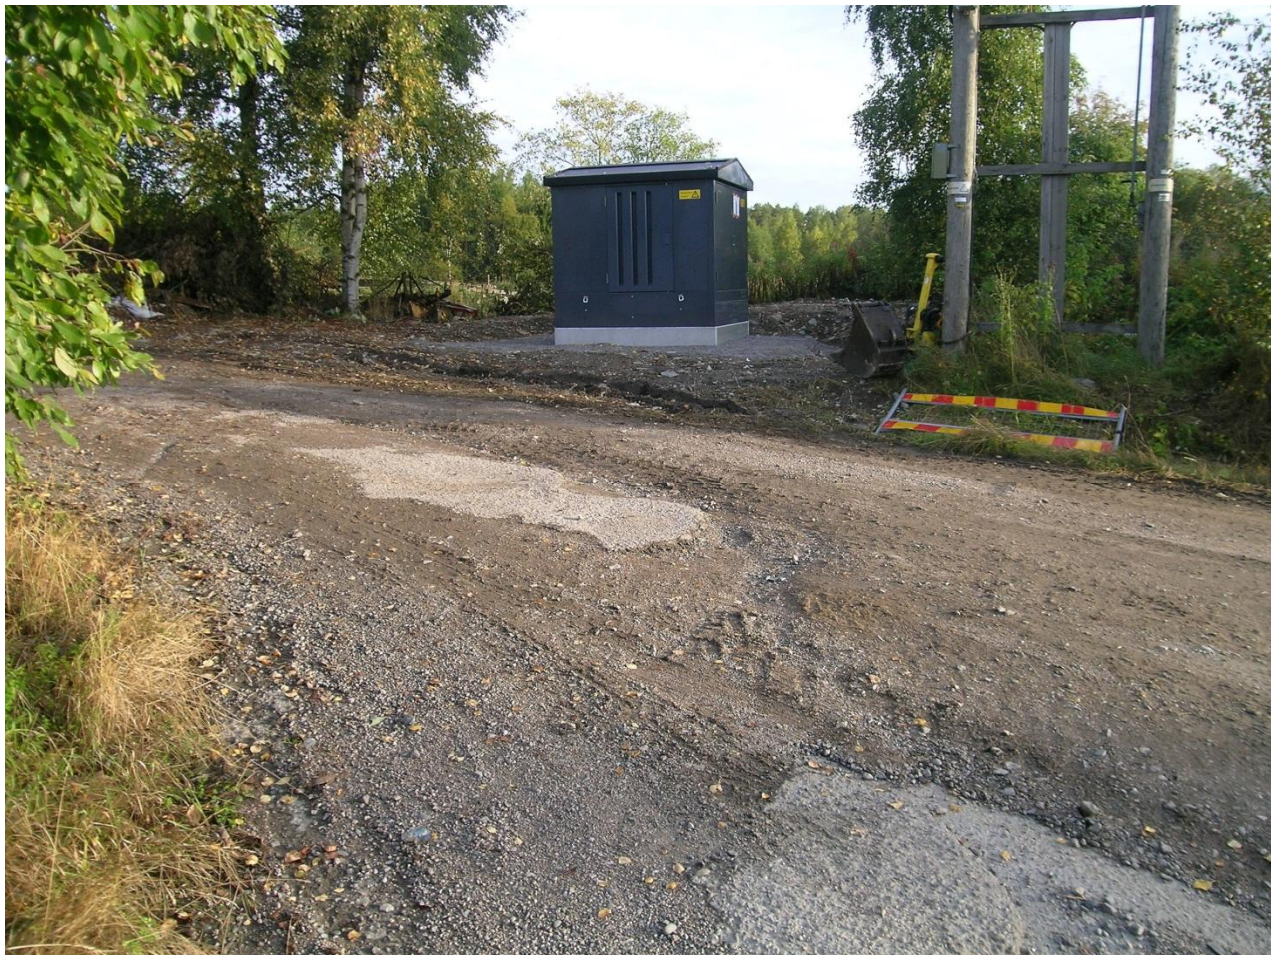
Kuva 1, valvontapaikka koilliseen nähtynä ennen kaivutyön alkua. Tiellä erottuu asfalttijäänöksiä. Sivutien toisella puolella näkyy muuntamo, jonka takana sijaitsee hevoshaka. Kuva: Sami Raninen. KYY 162: 1.

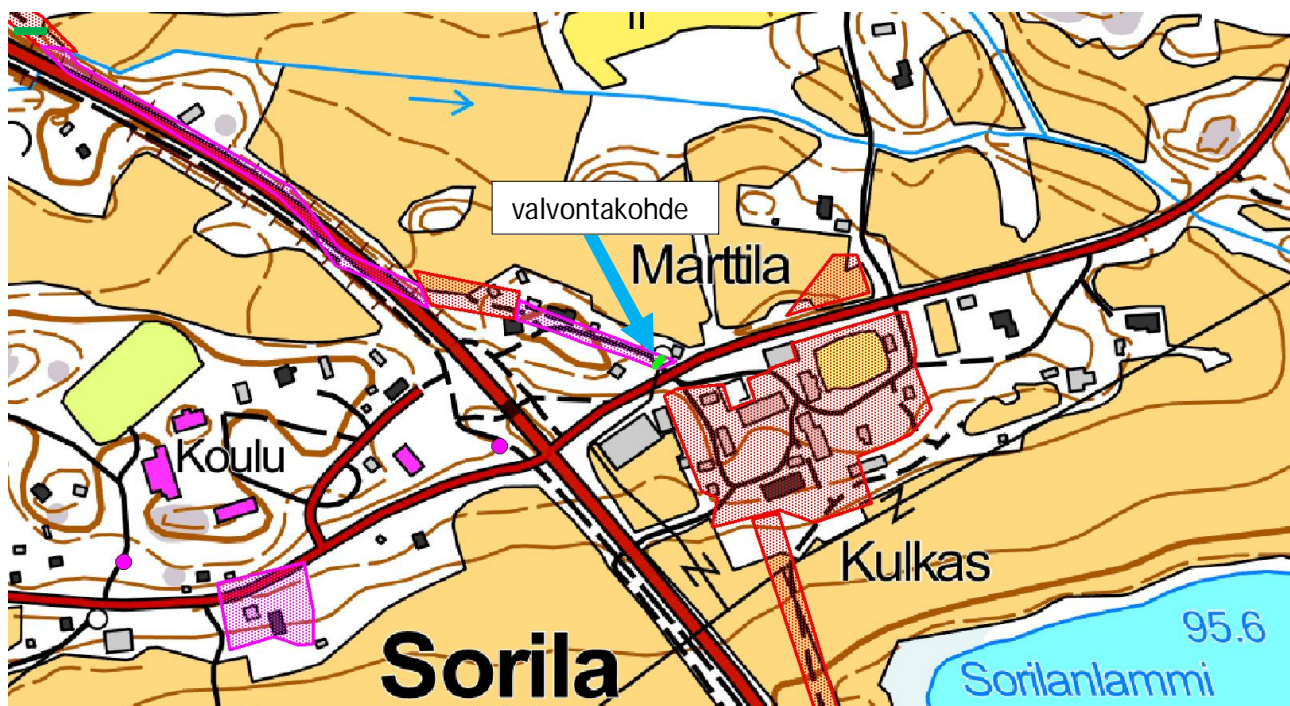
Karttaote 2, peruskarttalehti 212312 AITOLAHTI: mukana Pirkanmaan maakuntamuseon MapInfo-tietokantojen mukaiset muinaisjäännösalueet (punainen rasteri) ja muut arkeologiset kohteet (violetti rasteri). MK 1: 5000. Pohjakartta: Maanmittauslaitos. Lisäykset: Sami Raninen. — valvottu maakaapelikaivanto.

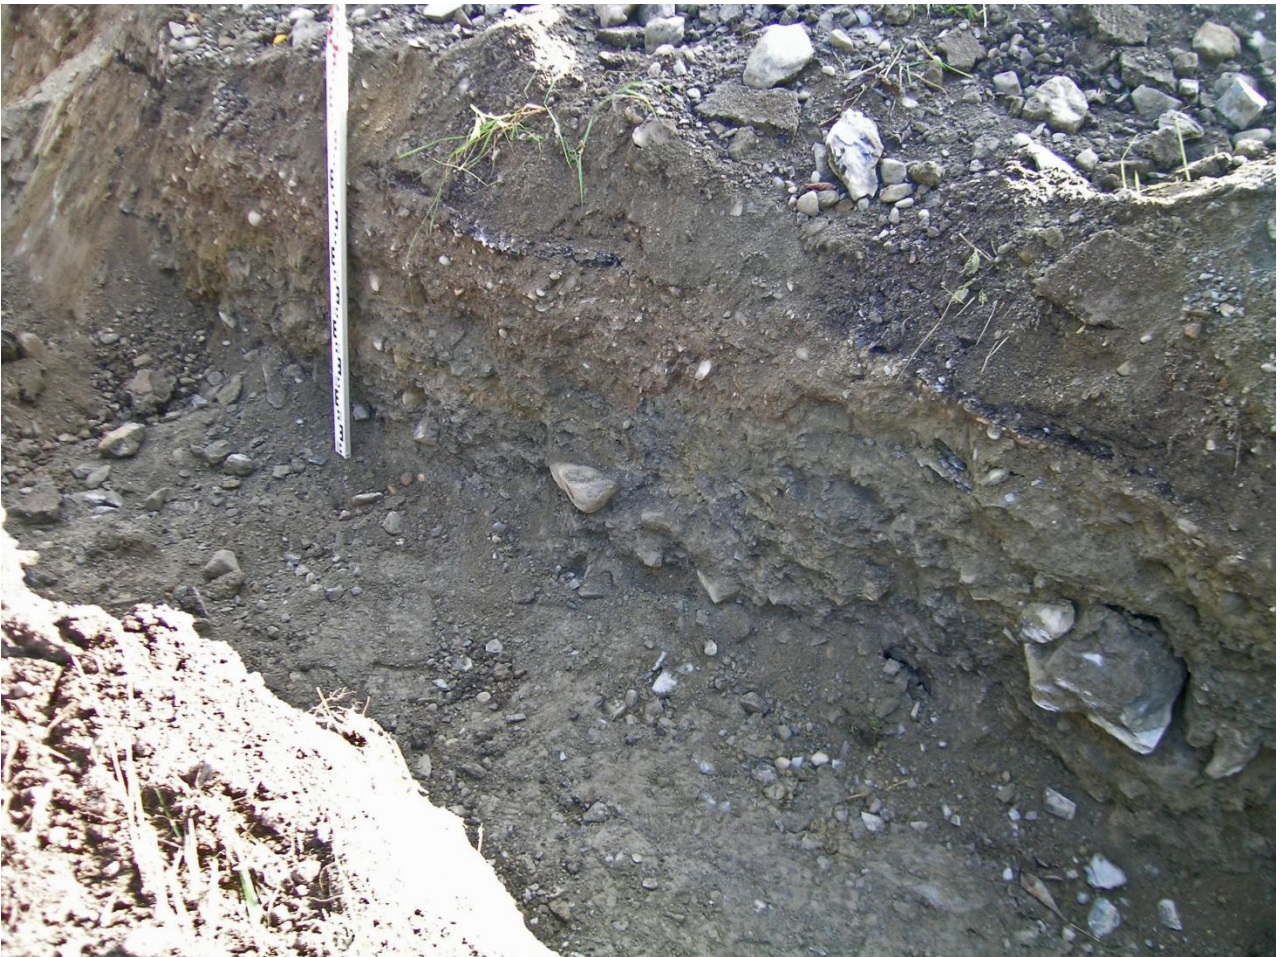
Valvotulla kohdalla tien pinnassa oli 1) asfaltin jäännöstä. Asfaltin alla sijaitsi 2) pienestä kivistä, sorasta ja hiekasta koostuva kerros, epäilemättä asfaltin asennuskerros. Tämä kerros oli tien keskellä noin 30 cm paksu, mutta ohentui tien lounaisreunaa lähestyessä noin 10 - 12 cm paksuiseksi.

Kerroksen 2 alla sijaitsi 3) harmaata silttimäistä maata, jonka seassa oli runsaasti vaihtelevan kokoista kiveä sekä soraa ja muita karkeampia maalajitteita. Tämä kerros ulottui kaivannon pohjaan asti. Noin 2,4 - 4,0 metriä ajoradan lounaisreunasta koilliseen harmaan hiesumaisen kerroksen yläosan keskellä erottui 4) kellertävä silttimäinen kerros, jonka seassa oli karkeampia maalajitteita. Tämä kerros oli noin 7 - 10 cm paksu. Sen korkeus vaihteli ja se sijaitsi noin 10 - 25 cm harmaan hiesumaisen kerroksen pinnan alapuolella. Yhdessä kohdassa se nousi kerrosten 1 ja 2 väliselle tasolle asti. Kellertävän silttimäisen maan yläpuolella sijaitsevan harmaan silttimäisen maan ei koostumukseltaan tai väriltään havaittu eroavan kellertävän silttimäisen maan alapuolisesta kerroksesta. Aivan ajoradan reunassa sijaitsi irrallinen linssi kellertävää silttimäistä maata asennushiekaksi tulkitun kerroksen alapuolella (ks. karttaliite).

Kuva 2, kaivannon kaakkoisprofiilia. Kuvattu itään. Kuva: Sami Raninen. KYY 162: 2.

Ajoradan kaakkoispuolella oli noin 10 cm multamaata harmaan silttimäisen maan päällä (viimeksi mainittu oli samaa kuin ajoradan alapuolinen kerros 2).

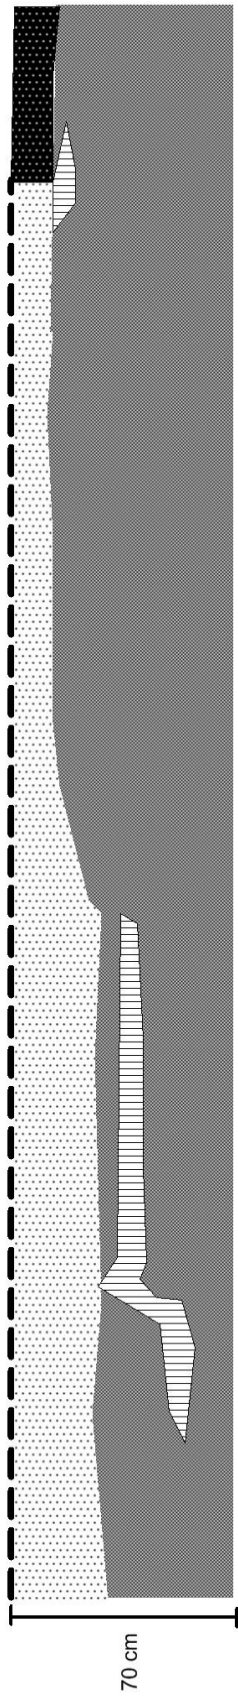
| TAMPERE SORILA PULESJÄRVENTIE 17 Arkeologinen valvonta 2015 | Maakaapelikaivannon kaakkoisprofiili MK 1: 20 |

asfalttijäänöspinta
-   asennushiekaksi tulkittu kerros
-

harmaa kiven- ja soransekainen silttimaa
-

kellertävä soransekainen silttimaa
-

multamaa tienpientareella

Otaksuttavasti 1900-luvun jälkipuolelle ajoittuvan asennushiekkakerroksen alapuolinen silttimoreeniksi tulkittu kerros lienee mäen luonnollista maannosta, jonka pintaosaan tienrakennus on voinut vaikuttaa. Silttimoreeniksi tulkitun harmaan kerroksen yläosan seassa oleva kellertävä silttimäinen kerros lienee antropogeeninen (ihmisperäinen) ilmiö ja voi liittyä tien rakentamiseen tai kunnossapitoon. Kyse voi kuitenkin olla 1900-luvulle ajoittuvasta ilmiöstä. Mitään varhaisempiin tiekerroksiin selkeästi viittaavaa ei havaittu.
