**KAUPINOJAN VESILAITOKSEN ASEMAKAAVAMUUTOS  
NRO 8506**

**ARKEOLOGINEN SELVITYS 2013**

19.12.2013

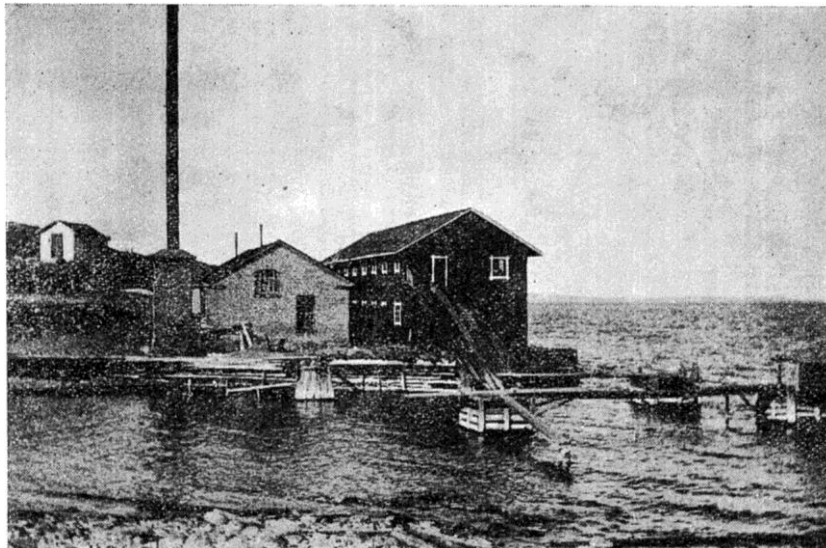
Kannen kuva: Kaupinojan saha vuoden 1905 paikkeilla. Valokuvaaja: Wald. Järvinen, Tammerkoski 1946/4 s. 102.

Raportin Kannessa oleva vuodelle 1905 ajoitettu kuva on ilmeisesti ajalta sahaustoiminnan päättymisen jälkeen. Osaltaan kuvan rakennukset vaikuttavat hiljaisilta eikä kuvassa näy selkeitä työn teon merkkejä. Ennen inventointia arveltiin, että sahan toiminta olisi päättynyt vasta 1910-luvulla. Tätä voidaan pitää historiallisten tietojen valossa epätodennäköisenä.

Tammerkoski -lehdessä (1946/4: s. 102 - 103) mainitaan, että sahan varastot olivat läheisillä kallioilla ja valmis sahatavara kuljetettiin lotjilla. Raportin kannessa olevasta vanhasta valokuvasta voidaan päätellä, että sahaan on kuulunut puusen tuotantorakennuksen lisäksi tiilinen savupiippu ja höyrykoneen tiilinen raken-

Todennäköisesti ainakin höyrykoneen suojaksi tehdyn tiilinen rakennus on perustettu kivien päälle (ks kansikuva) ja on mahdollista, että ainakin kyseisestä rakennuksesta ja siihen kuuluneesta piipusta on säilynyt perustuskiviä. Lisäksi alueen kallioihin on kiinnitetty havaittavissa erilaisia metallilenkkejä, pultteja ja betonisia kiinnityspylväitä, jotka saattavat liittyä sahan toimintaan. Nämä rakenteet voivat liittyä myös myöhempään toimintaan alueella ja niiden ajoittaminen tai merkitys ei tämän tutkimuksen yhteydessä selvinnyt.

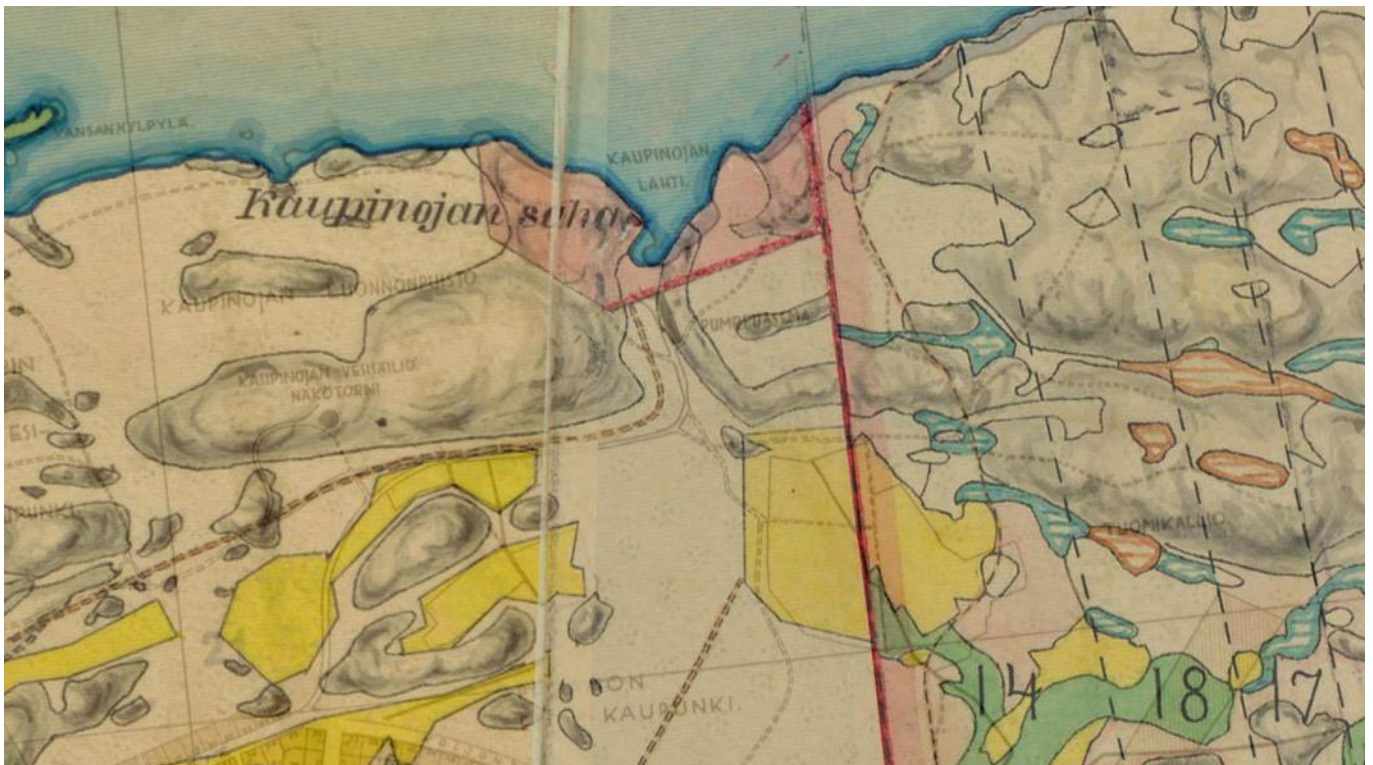
**Kartta 3. Ote pitäjänkartoista 2123 09 (v. 1906-1907) ja 2123 12 (v. 1906-1907)**  
Kaupinojan saha on merkitty punaisella värillä. Kaupiojan sahan melko suurelle tontille on merkitty tuotantolaitos. Muu alue vaikuttaa karttojen perusteella autiolta. Hieman keskilinnan oikealla puolella näkyvä punainen rajaviiva erottaa Tamperetta ja Messukylää.  
Alkuperäinen kartta: digitaaliarkisto.

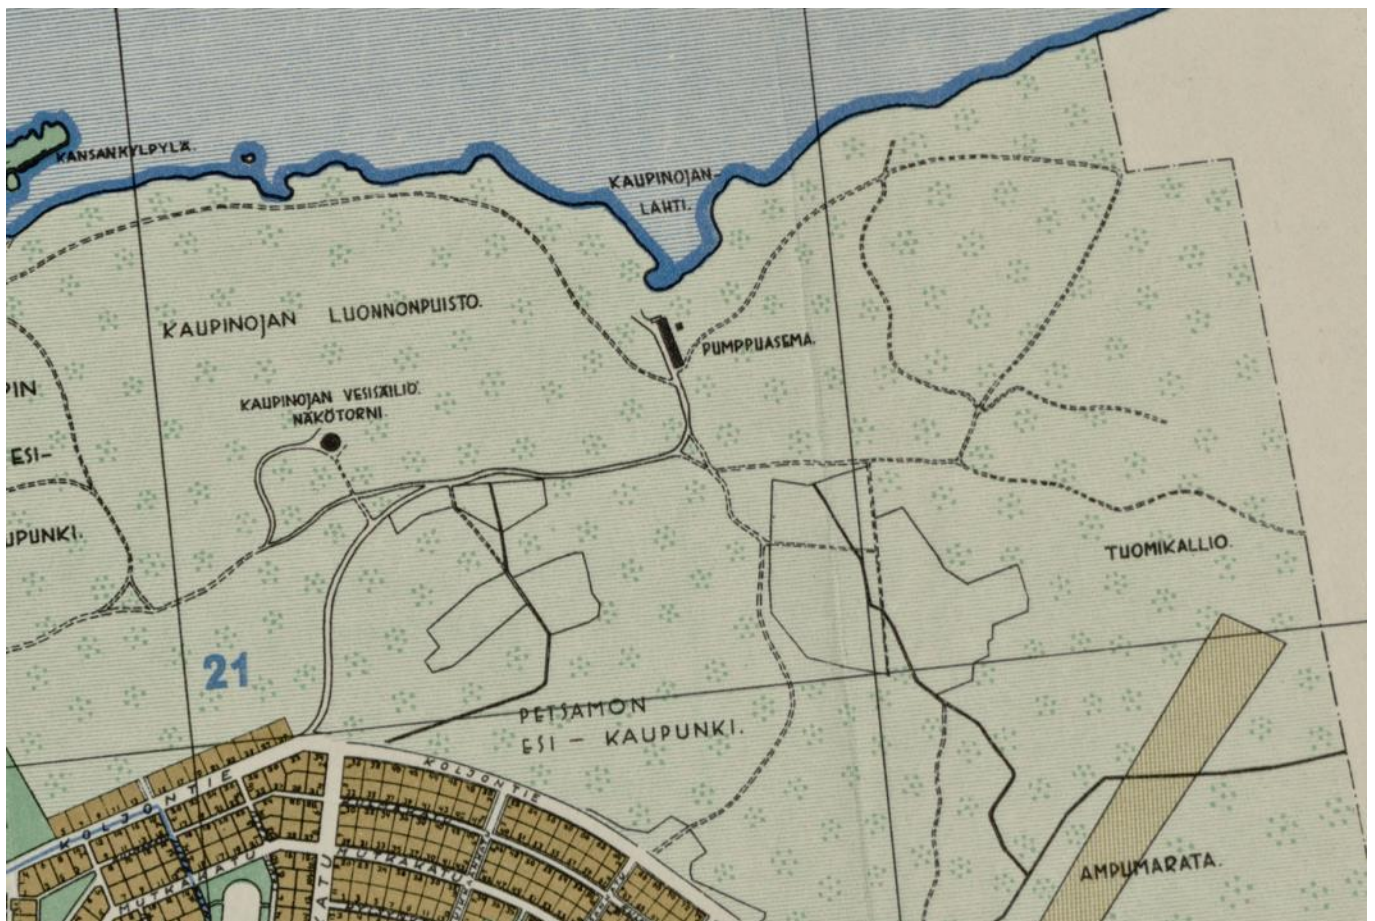
**Kartta 5. Ote vuoden 1939 Tampereen kaupungin asemakartasta. Ei mittakaavassa. Kaupinojanlahden alueella sijaitsee Pumppuasema. Muita rakennuksia ei näy. Vedenpuhdistamon rakennukset ovat 1920-luvulta. Varsinainen pumppuasema toimii nykyisin vedenpuhdistamona. Sen ulkoasu on muuttunut ennen sotia ja erityisesti 1950/60-luvun muutostöissä.**

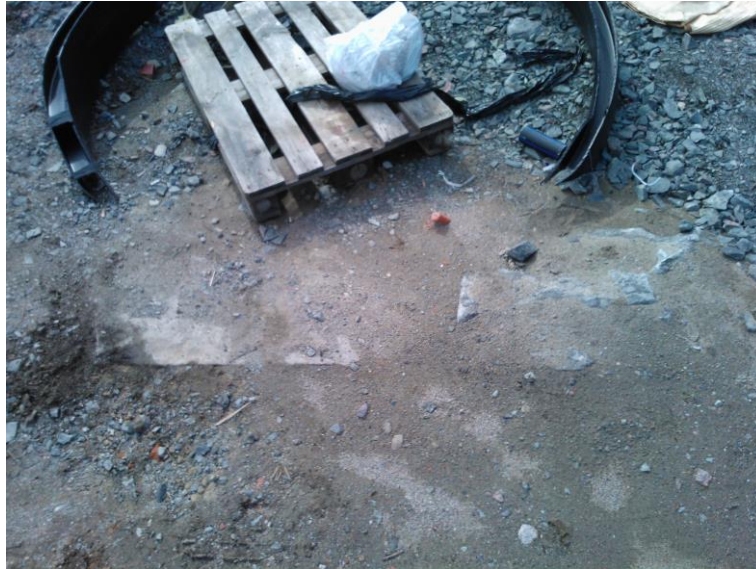
**Kuva 2. Kaupinojan lahden länsiranta: kaksi isoa, lohkottua kiveä vie-rekkäin täyttösoran alla (kyseessä saattaa olla sahan tai muun siihen liittyneen rakennuksen tai rakenteen perustuksen osa). Kuva: Vadim Adel 22.8.2013 (Maastokatselmus 22.8.2013 / DIAR. 317 / 2013).**

Maakuntamuseon 22.8.2013 suoritti paikalla maastokatselmukseen, jossa havaittiin kaksi isoa lohkottua vierekkäistä kiveä täyttösoran alla. Katselmuksesta laadittuun karttaan on merkitty kivien sijainti ja kivet on kuvattu (sähköposti Vadim Adel 27.9.2013, tekijän hallussa). Lisäksi Maakuntamuseo toteaa, että alueella voi olla täyttömaan alla muitakin jäännöksiä vanhasta sahasta tai muusta toiminnasta. Tästä syystä alueen kunnostaminen (kuten täyttömaan tai kivimurskan poisto) tulee tehdä arkeologin valvonnassa. Lisäksi museo toteaa, että myös muista rakennushankkeen aikana alueelle tehtävistä muista suunnitelmista tai toimenpiteistä tulee olla yhteydessä hyvissä ajoin maakuntamuseoon.

Aiemmin paikalla havaitut lohkokivet sijaitsevat maastokäynnistä laadittujen dokumenttien perusteella sahan oletetulla paikalla (Maakuntamuseon suorittama maastokatselmus 22.8.2013). Tämän arkeologisen selvityksen yhteydessä ei lohkokiviä havaittu. Valokuvien perusteella paikalla havaitut lohkokivet sijaitsevat Kaupinojanlahden länsirannalla kulkevan ajouran itälaidassa.

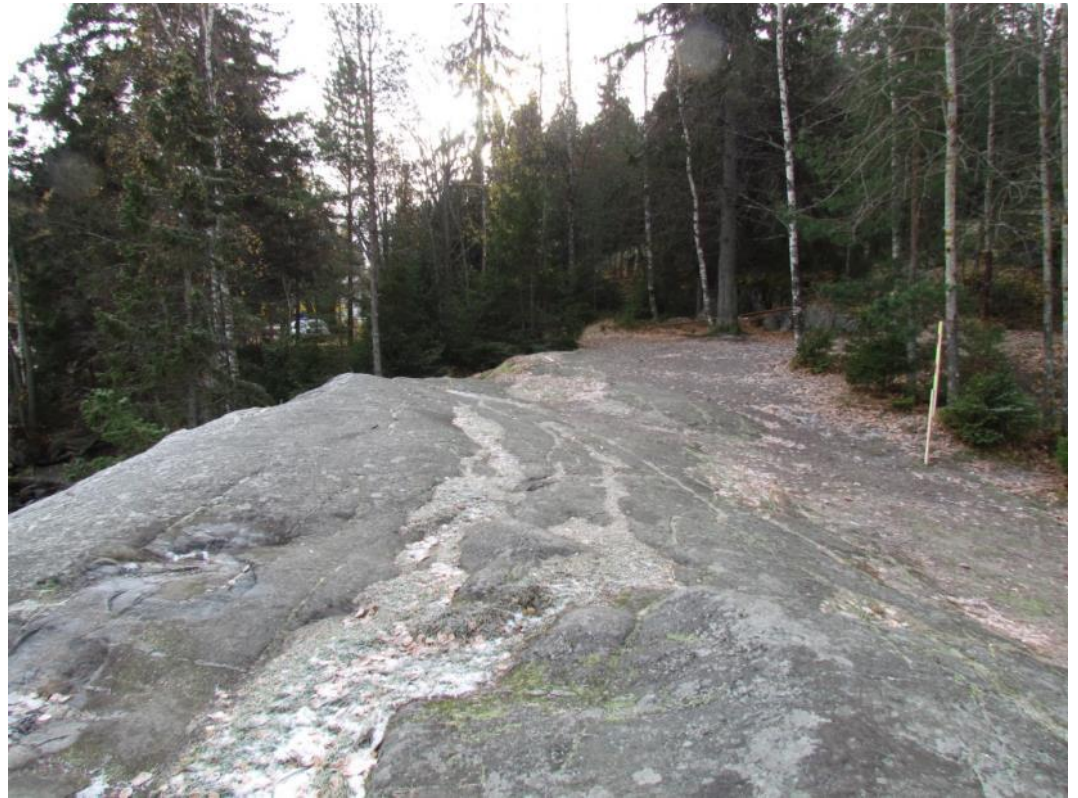
**Kuva 3. Kaupinojan alueella on paljon avokalliota.**

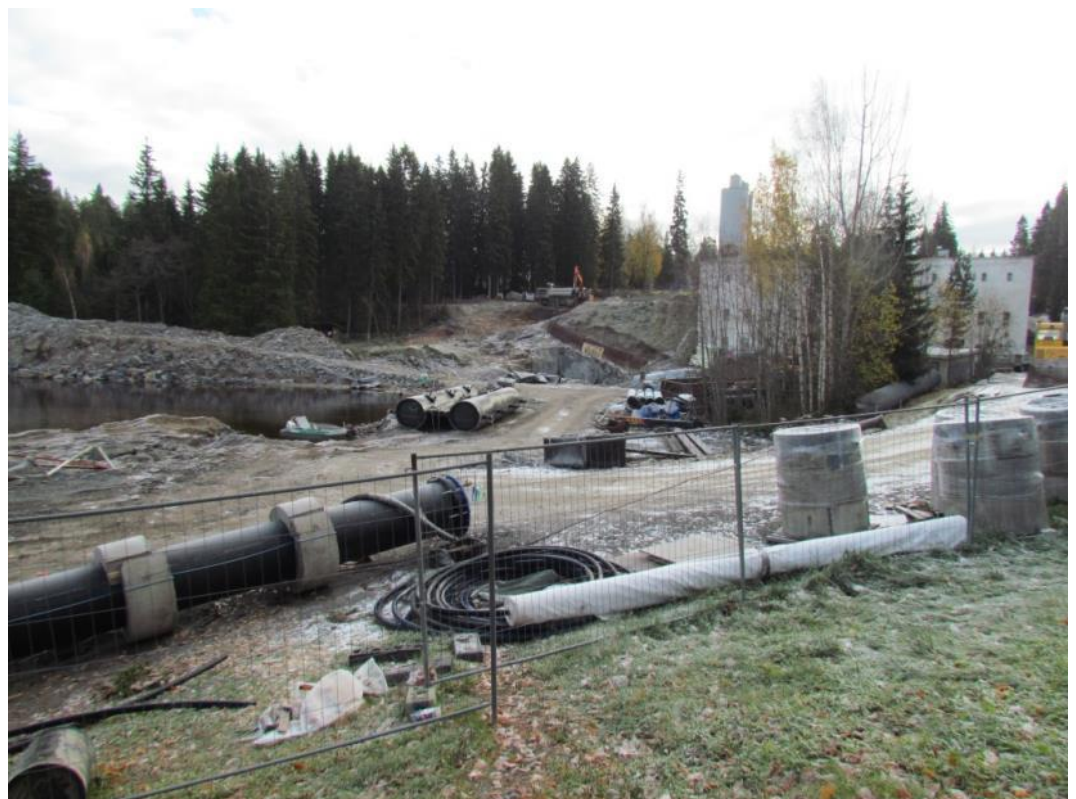
**Kuva 4. Kaupinojan vesilaitoksen ympäristössä tehtiin syksyllä 2013 laajoja kunnostustöitä. Alueella ei voitu havaita selkeitä merkkejä aiemmasta toiminnasta.**

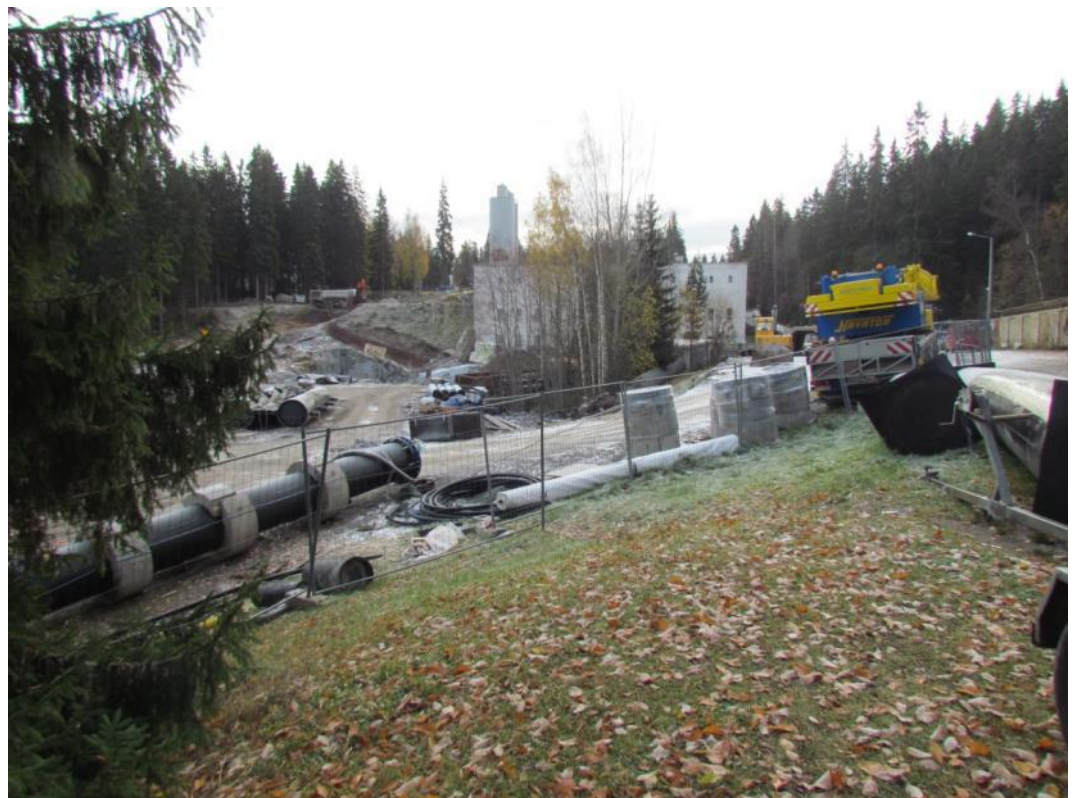
**Kuva 5. Kuvan keskellä näkyvä penger on todennäköisesti suurelta osin täyttömaata. Kaupinojan sahan rakenteita saattaa olla säilynyt täyttömaan alapuolisissa kerrostumissa suunnilleen kuvassa näkyvän keltaisen työkoneen kohdalla.**

Täyttömaakerrosten alla mahdollisesti säilyneet rakenteet ovat parhaiten havaittavissa paikalla suoritettavien kaivutöiden yhteydessä. Yksi ja kenties paras tapa tutkia Kaupinojan saharakennuksen alueen arkeologista potentiaalia olisi kaivaa koeoja täyttömaakerrosten läpi mahdollisen perustuksen havaitsemiseksi. Syksyn 2013 inventoinnin tuloksena on inventointialueelta rajattu alue, jolla saattaa sijaita kiinteää muinaisjäännöstä. Tämä arkeologisesti potentiaali alue on esitelty raportissa nk. muuna arkeologisena kulttuuriperintökohteena nimeltä "Kaupinojan saha".

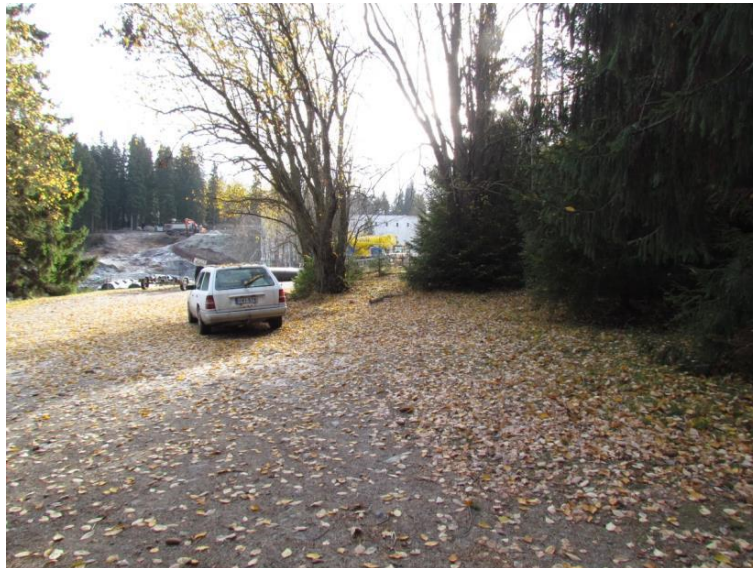
**Kuva 6. Mahdolliset Kaupinojan sahan jätteet saattavat sijaita täyttökerrosten alla. Todennäköisesti kuvassa näkyvä kevyenliikenteen väylä on perustettu täyttömaan päälle.**

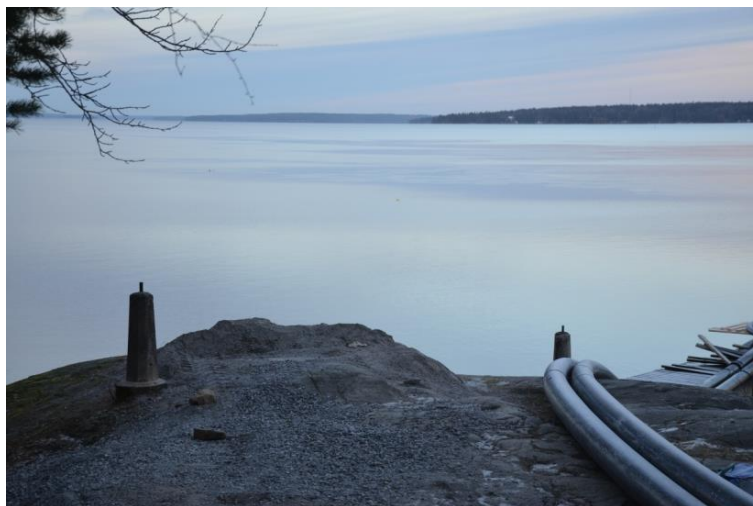
**Kuva 7. Kaupinojanlahden molemmilla rannoilla on betonipylväitä, joiden päissä on kiinnittämiseen käytetty tappi. Rakenteet saattavat liittyä sahalle suuntautuneeseen uittotoimintaan tai valmiiden tuotteiden kuljetukseen käytettyjen lottien kiinnitykseen.**

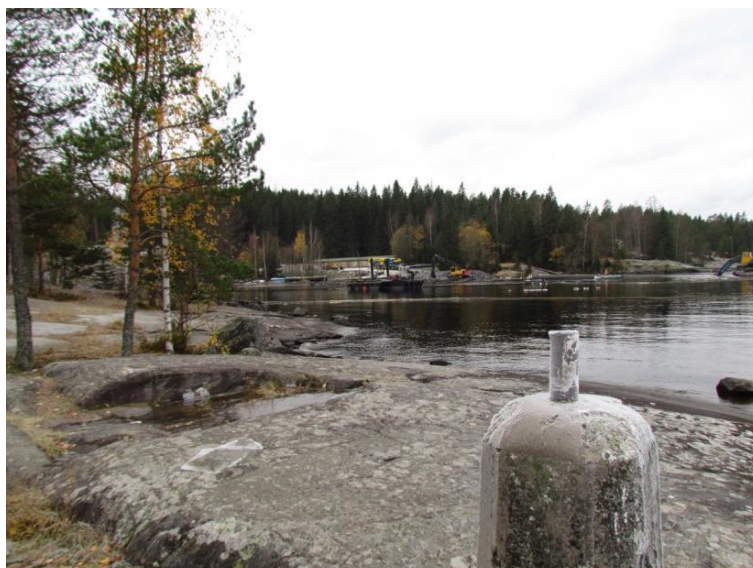
**Kuva 8. Kaupinojan saunan läheisyydessä sijaitseva betonipilari, jonka päissä on metallitappi. Rakenne saattaa liittyä sahan uittotoimintaan tai lotjaliikenteeseen.**
