# Tampere - Koukkuniemi rakennusinventointi

2015  
Mircku Haapasaari  
Pirkanmaan maakuntamuseo

PIRKANMAAN MAAKUNTAMUSEO

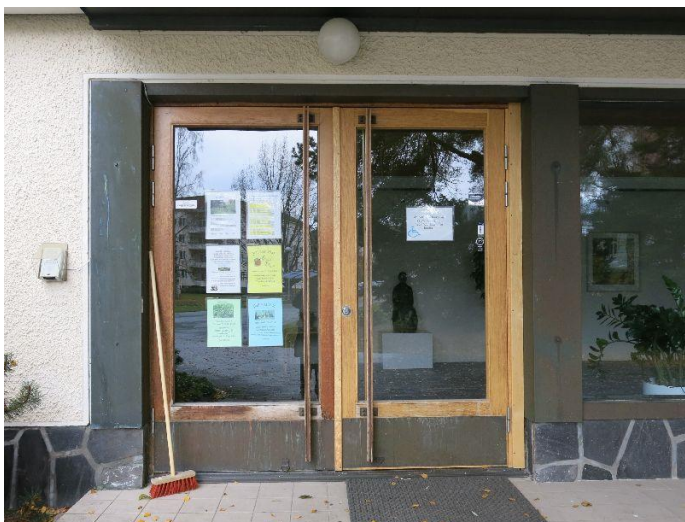
Kyy 166 : 62 Koukkuniemen Juhlatalon ulko-ovi. Ovien ja  
ikkunoiden pellitykset ovat kuparipeltiä. Mirkku Haapasaari  
27.10.2015

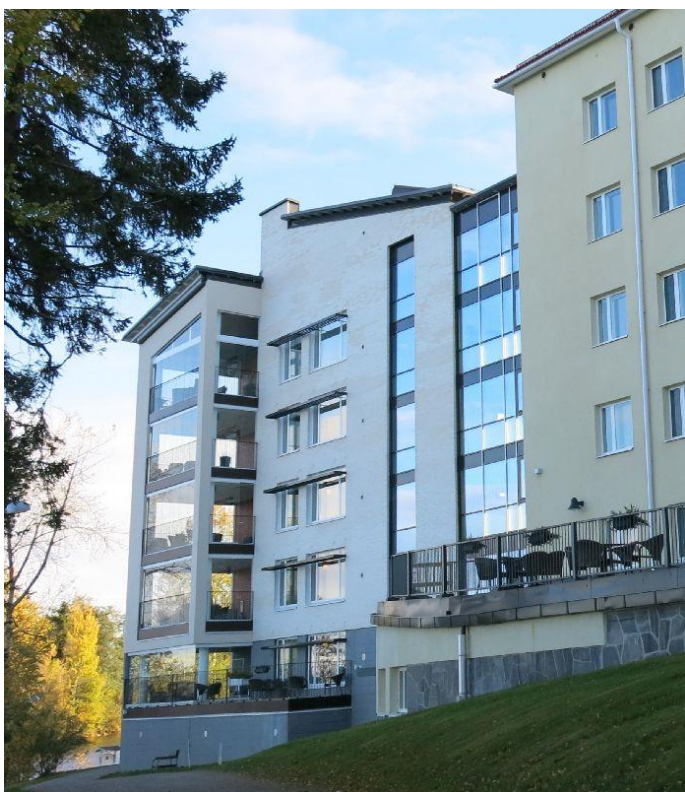
*Kyy 166 : 4 Koukkuniemen Impivaaran (oikealla) ja Jukolan välinen yhdyskäytävä sisäpihan puolelta. Mirkku Haapasaari 09.10.2015*
