HERRAINMÄEN RAKENNUSINVENTOINTI

alueen asemakaavaa varten

Rakennusinventointi Herrainmäen asemakaavan muutosta varten
2016

Tampere
Herrainmäki
Rakennusinventointi Herrainmäen asemakaavan muutosta varten
2016

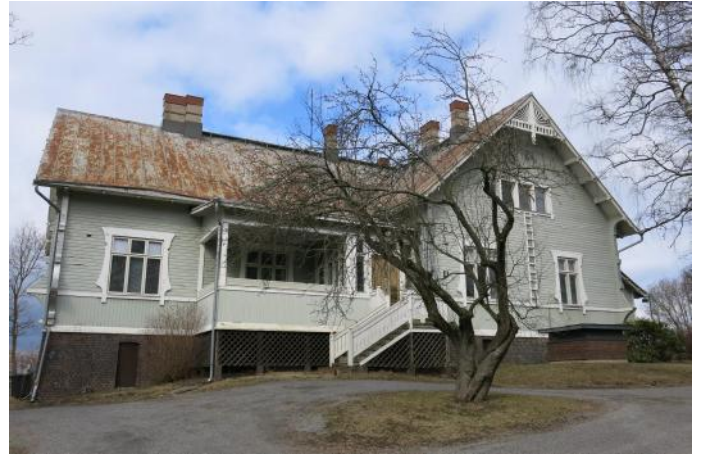
Ryselinin talon kaakkoissivulle on 1900-luvun puolenvälin jälkeen lisätty parveke ja alkuperäisen kuistin sisäänkäynti on muutettu kuistin lounaispuolelta sen kaakkoispuolelle.
Kuva: Miia Hinnerichsen, Pirkanmaan maakuntamuseo 2016.

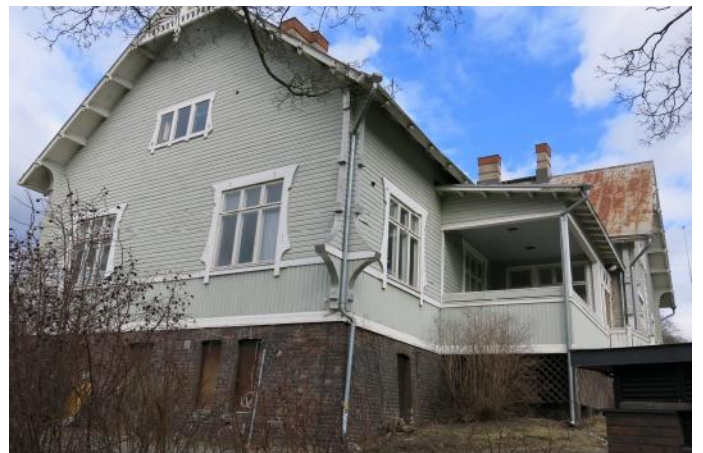
Ryselinin talon lounaispääty ja kaakkoissivulle lisätty parveke.
Kuva: Miia Hinnerichsen, Pirkanmaan maakuntamuseo 2016.

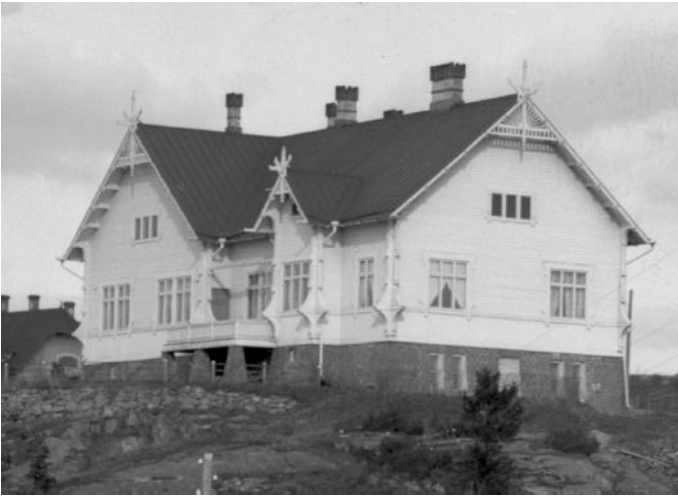
Ryselinin talo idästä pian valmistumisensa jälkeen. Huvilan luoteissivulla itäpäädyn poikittaisen rakennusosan ja pienen ulkonevan poikkipäädyn välissä on parveke.

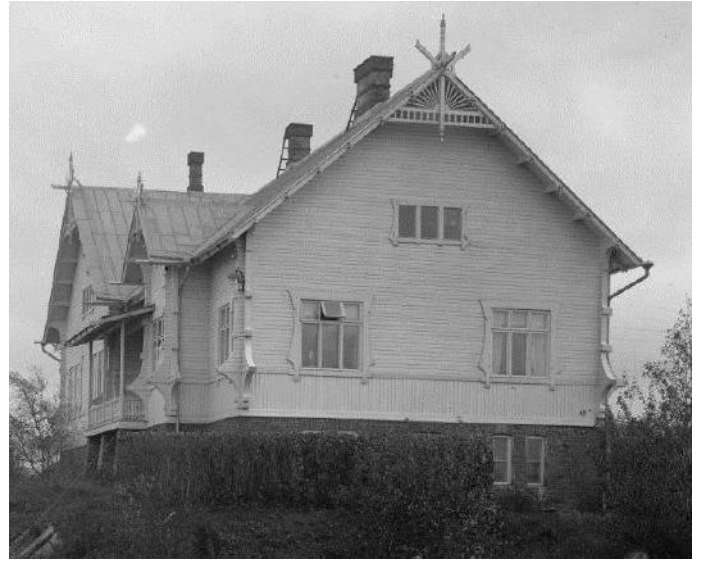
Ryselinin talo idästä 1910-20-lukujen tienoilla. Huvilan luoteissivun parveke on katettu.

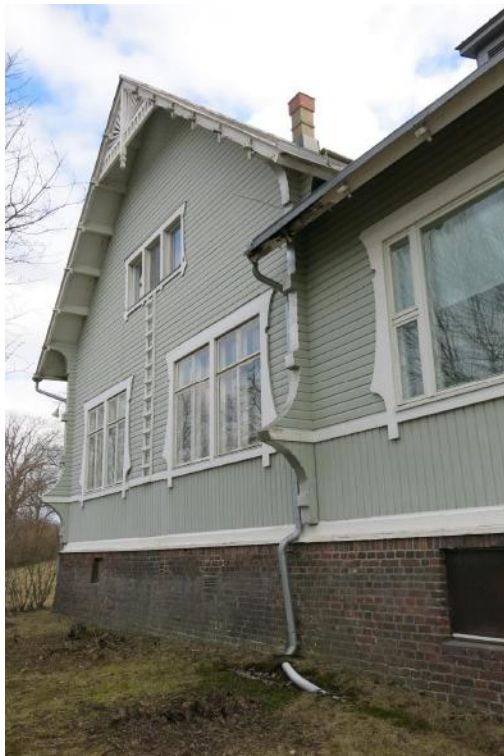
Ryselinin talon Pyhäjärven puoleista luoteissivua. Päätikoristeiden pystysakarit ovat kadonneet. Parvekkeen tilalla on suuri maisemaikkuna. Syvennys, jossa aiemmin oli parveke on otettu asuintilaksi jatkamalla katonlapetta ja tuomalla ulkoseinää ulospäin. Muutos on tehty ikkunan heloituksista päätellen 1950-luvulla.

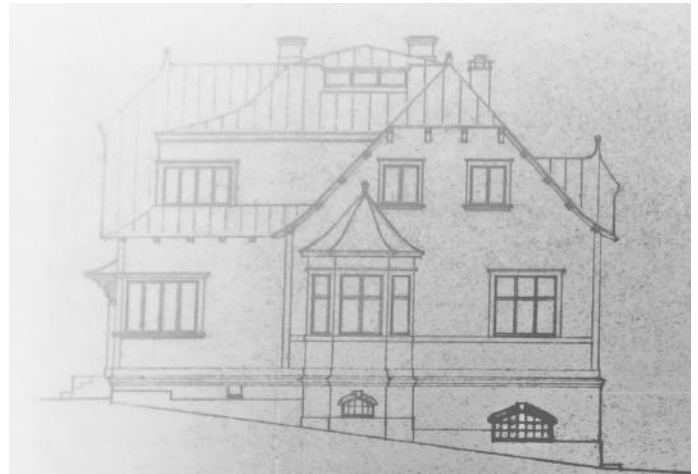
Lavoniuksen talo, kaakkoissivu. 1930-luvun laatikkomaiset laajennukset neli- ja kaksijakoisine ikkunoineen poikkeavat selvästi rakennuksen alkuperäisestä tyylistä. Piirros: O. Helminen 1935. Tampereen kaupunki, Rakennusvalvonnan arkisto.

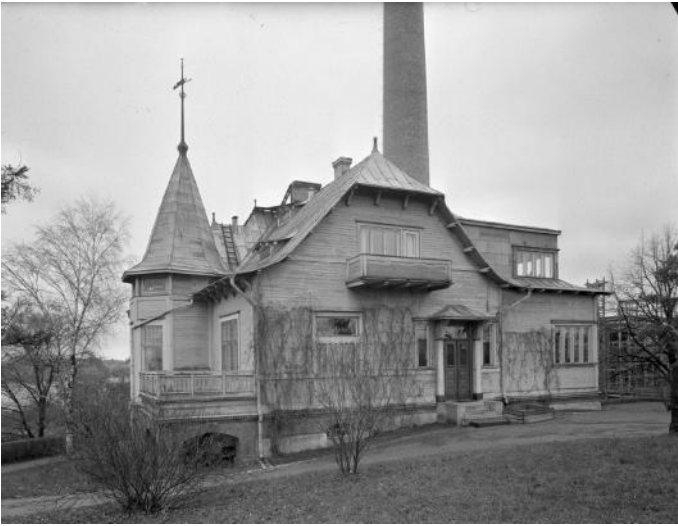
Lavoniuksen talo lännestä 1950. Länsikulmassa on kattamaton parveke ja julkisivuissa vaakalaudoitus.
Kuva: E.M. Staf, Vapriikin kuva-arkisto.

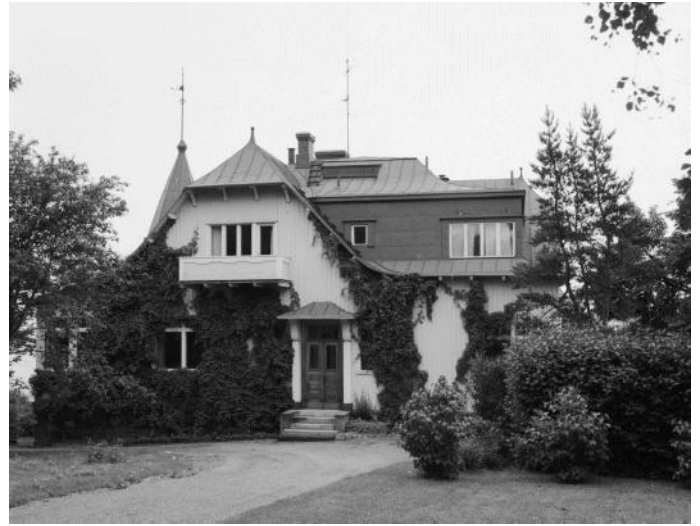
Lavoniuksen talo lounaasta 1990. Julkisivuihin on vaihdettu pystyrimalaudoitus.
Kuva: Ilpo Peuhkuri, Vapriikin kuva-arkisto.

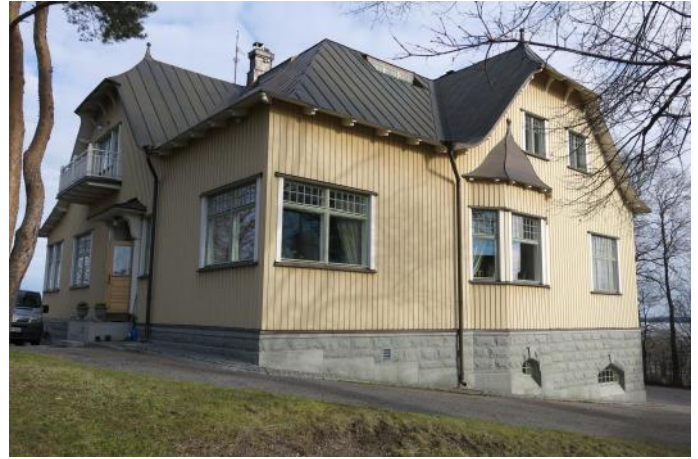
Lavoniuksen talon eteläkulma 2000-luvun peruskorjauksen jälkeen. Sokkelin materiaali on vaihtunut punatiilestä harmaaksi graniitiksi.
Kuva: Miia Hinnerichsen, Pirkanmaan maakuntamuseo 2016.

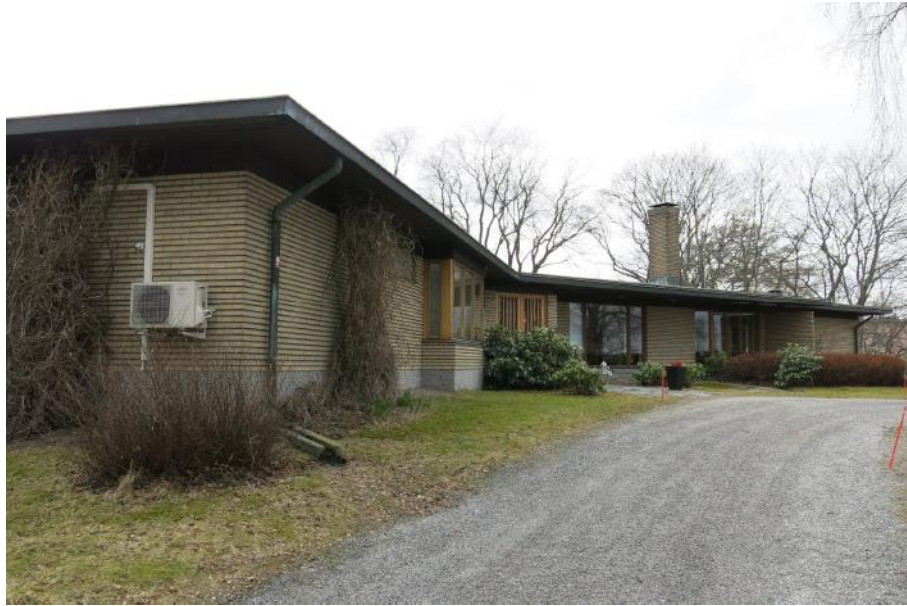
Villa Nykopp koillisesta. Rakennus on toteutettu alkuperäisten rakennuslupakuvien mukaan ja säilyttänyt erinomaisesti alkuperäiset muodot ja materiaalit.

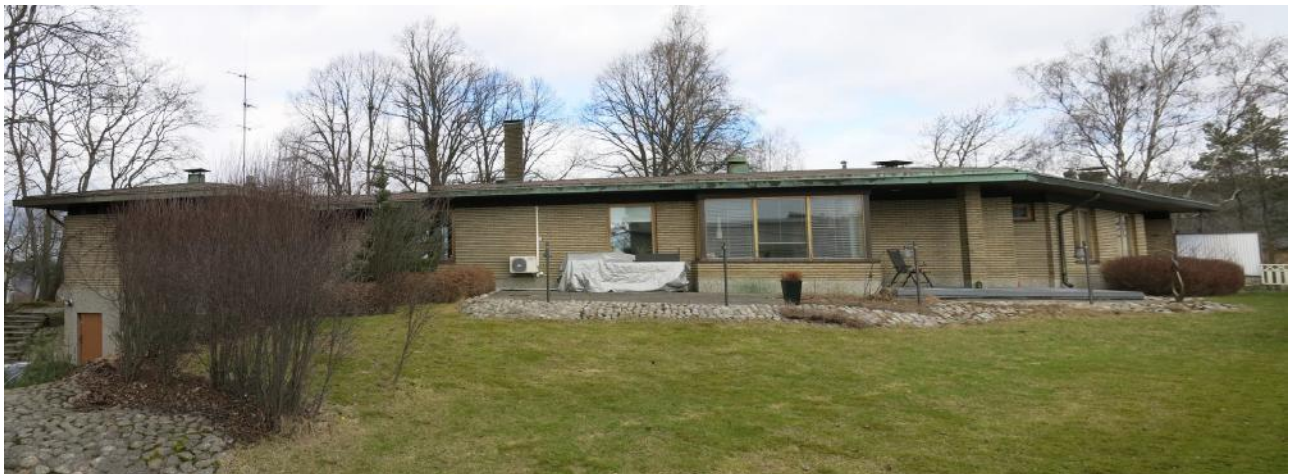
Villa Nykopp etelästä. Terasseja on laajennettu, muutoin rakennus on säilyttänyt alkuperäisen asunsa erinomaisesti.

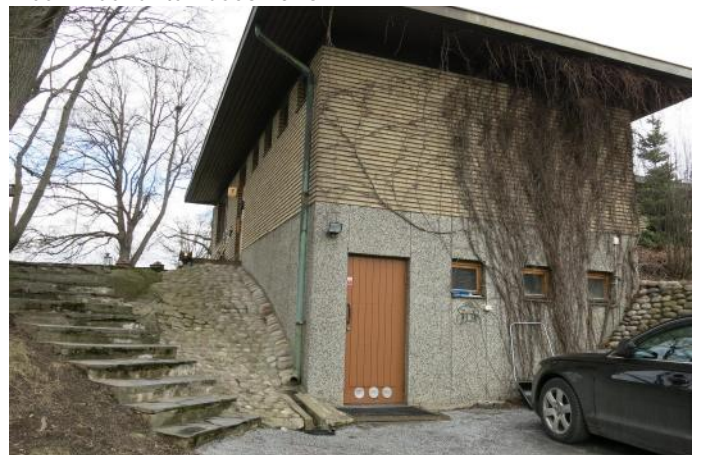
Villa Nykoppin lounaiskulmassa on ovi kellarikerroksen varastotilaan, seinustalla on nupukiveys ja keittiön sisäänkäynnille vievät liuskekivetyt portaat.

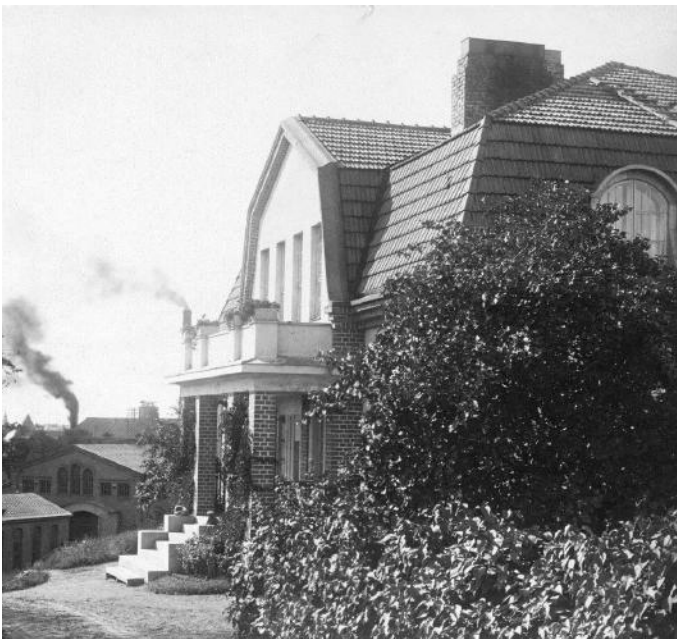
Villa Sandsund 1920-luvulla. Sisäänkäynnin päällä olevan
parvekkeen kaide on umpinainen.
Kuva: Arthur Laurent, Vapriikin kuva-arkisto.

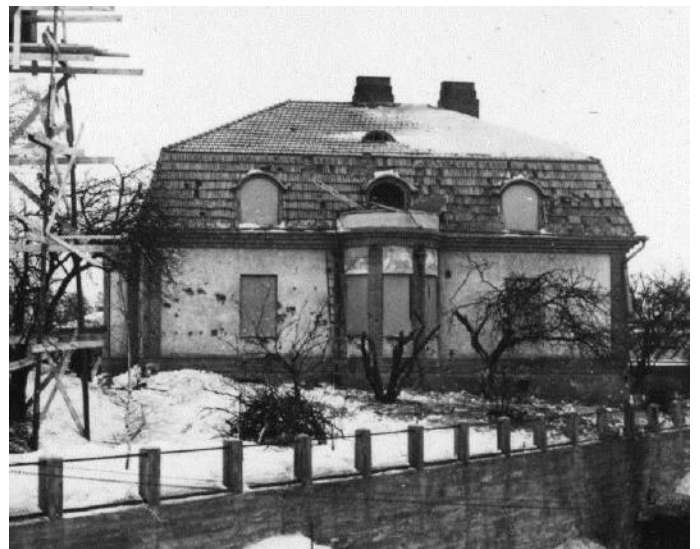
Pommituksen jälkiä Villa Sandsundissa vuonna 1940.
Puolipyöreän erkkerin päällä olevassa parvekkeessa on
umpinainen kaide.
Kuva: kuvaaja tuntematon, Vapriikin kuva-arkisto.

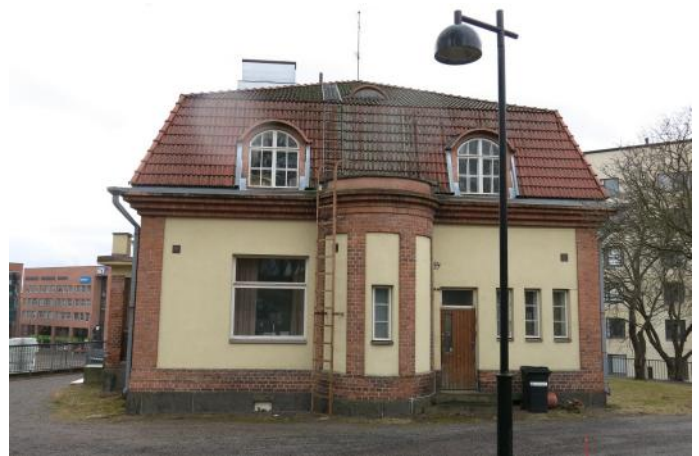
Villa Sandsund, pohjoissivu. Alkujaan palvelusväen käyttämä keittiön ovi sekä suurempi keittiön ikkuna on vaihdettu todennäköisesti 1950-luvulla.
Kuva: Miia Hinnerichsen, Pirkanmaan maakuntamuseo 2016.

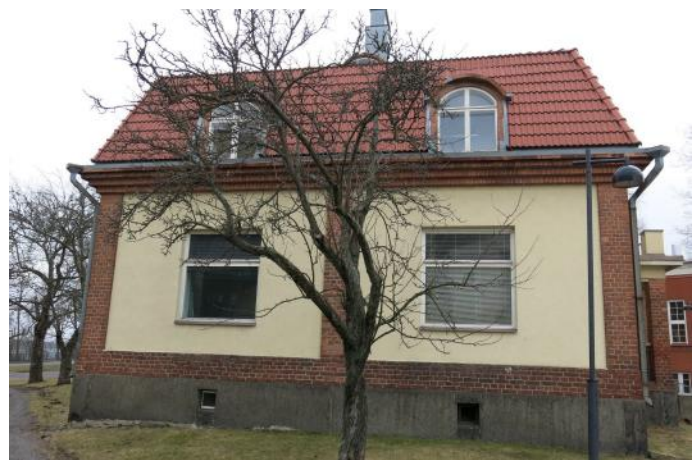
Villa Sandsund, eteläsisivu. Ikkunat on vaihdettu todennäköisesti 1950-luvulla.
Kuva: Miia Hinnerichsen, Pirkanmaan maakuntamuseo 2016.
