KAUKAJÄRVEN SEURAKUNTATALO

Rakennushistoriaselvitys

Arkkitehtitoimisto Neva Oy 2015

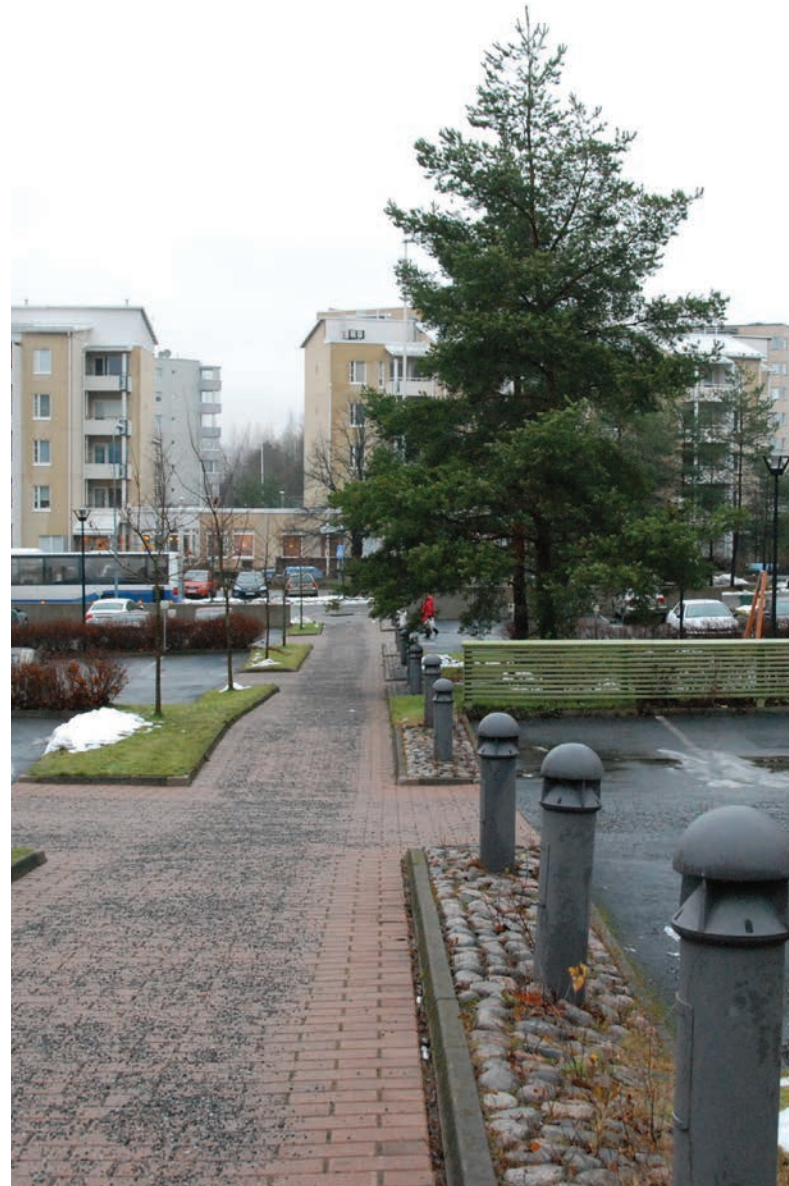
Ulkoalueita on muutettu laajalti pysäköintialueen muutostöiden yhteydessä.

Tontin pohjoisosa on muuttunut merkittävästi alkuperäisestä, kun tontin koillisnurkkaan on rakennettu kerrostalo. Pysäköintipaikkojen määrää on tässä yhteydessä lisätty merkittävästi ja mm. suunnitelmassa näytetty lentopallokenttä on jäänyt näiden alle. Pysäköintipaikkoja on sijoitettu aivan rakennuksen viereen ja ajoväylä kulkee pääsisäänkäynnin tasolle.

Tontin kasvillisuus on pääosin alkuperäistä tontin pohjoisosan uusittua pysäköintialuetta lukuunottamatta. Alunperin kivituhkapin-
taiset kävelyväylät on asfaltoitu kauttaaltaan. Tontilla sijaitsee piha-
valaisimia, jotka ovat pääosin uusia. Samoin rakennuksen pääsisään-
käynnin lähelle sijoitettu lasten hiekkalaatikko sekä rakennuksen
länsipuolella sijaitsevat jäteastiat ovat uusia.
