HATANPÄÄN KARTANO

Rakennushistoriallinen selvitys

Arkkitehtitoimisto Seija Hirvikallio

2016

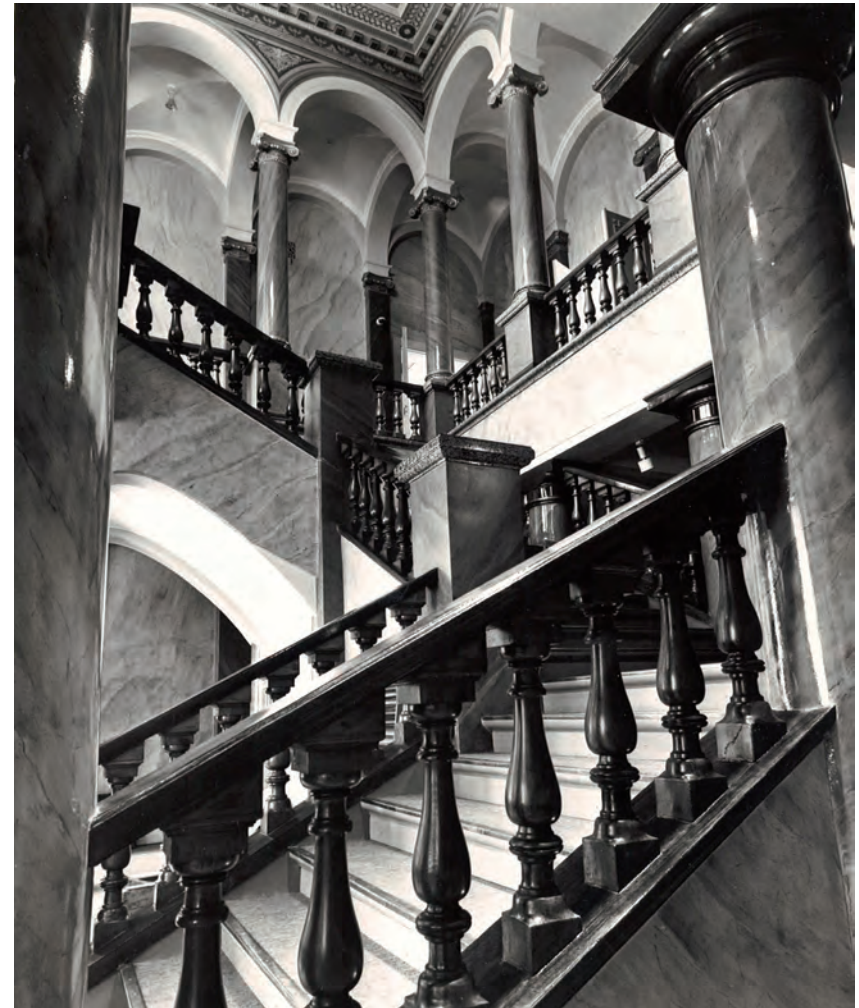
Yläaula 1880-luvulla. Pääporrasta ympäröi joonialaisten pilareiden reunustama arkaadisto. Kuva: Tampere-seuran kuva-arkisto / Veikko Lintinen.

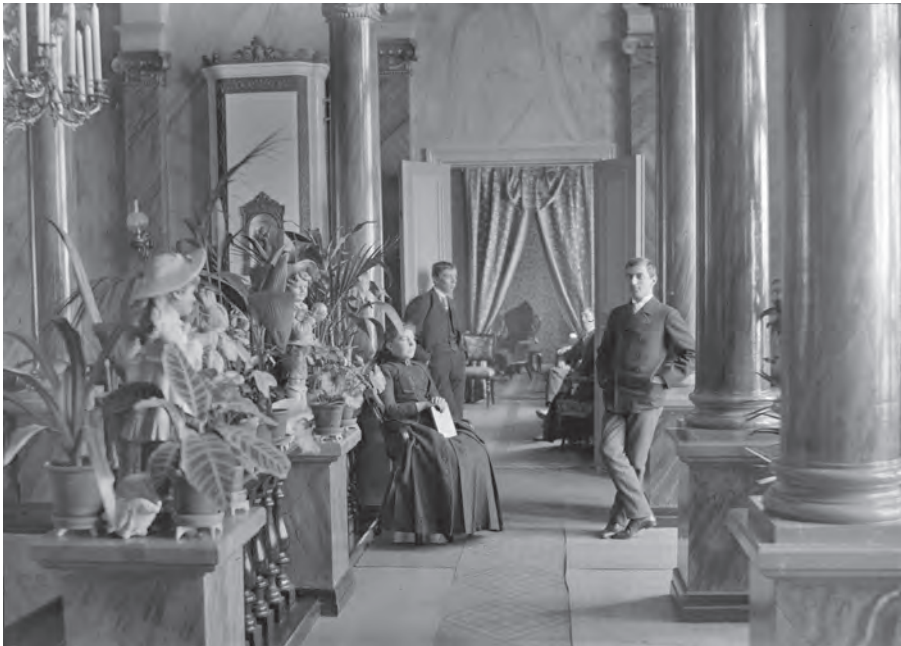
Pääaula 1890-luvulla. Kuvasta näkee, ettei pilareiden alaosassa ole ollut graniitin jäljitelmämaalusta, joka niihin maalattiin 1960-luvulla. Taustalla näkyy pääaulan uusrenessanssiuuni, jossa on pronssattu koristeboordi. Kuva Vapriikin kuva-arkisto / Axel Tammela.

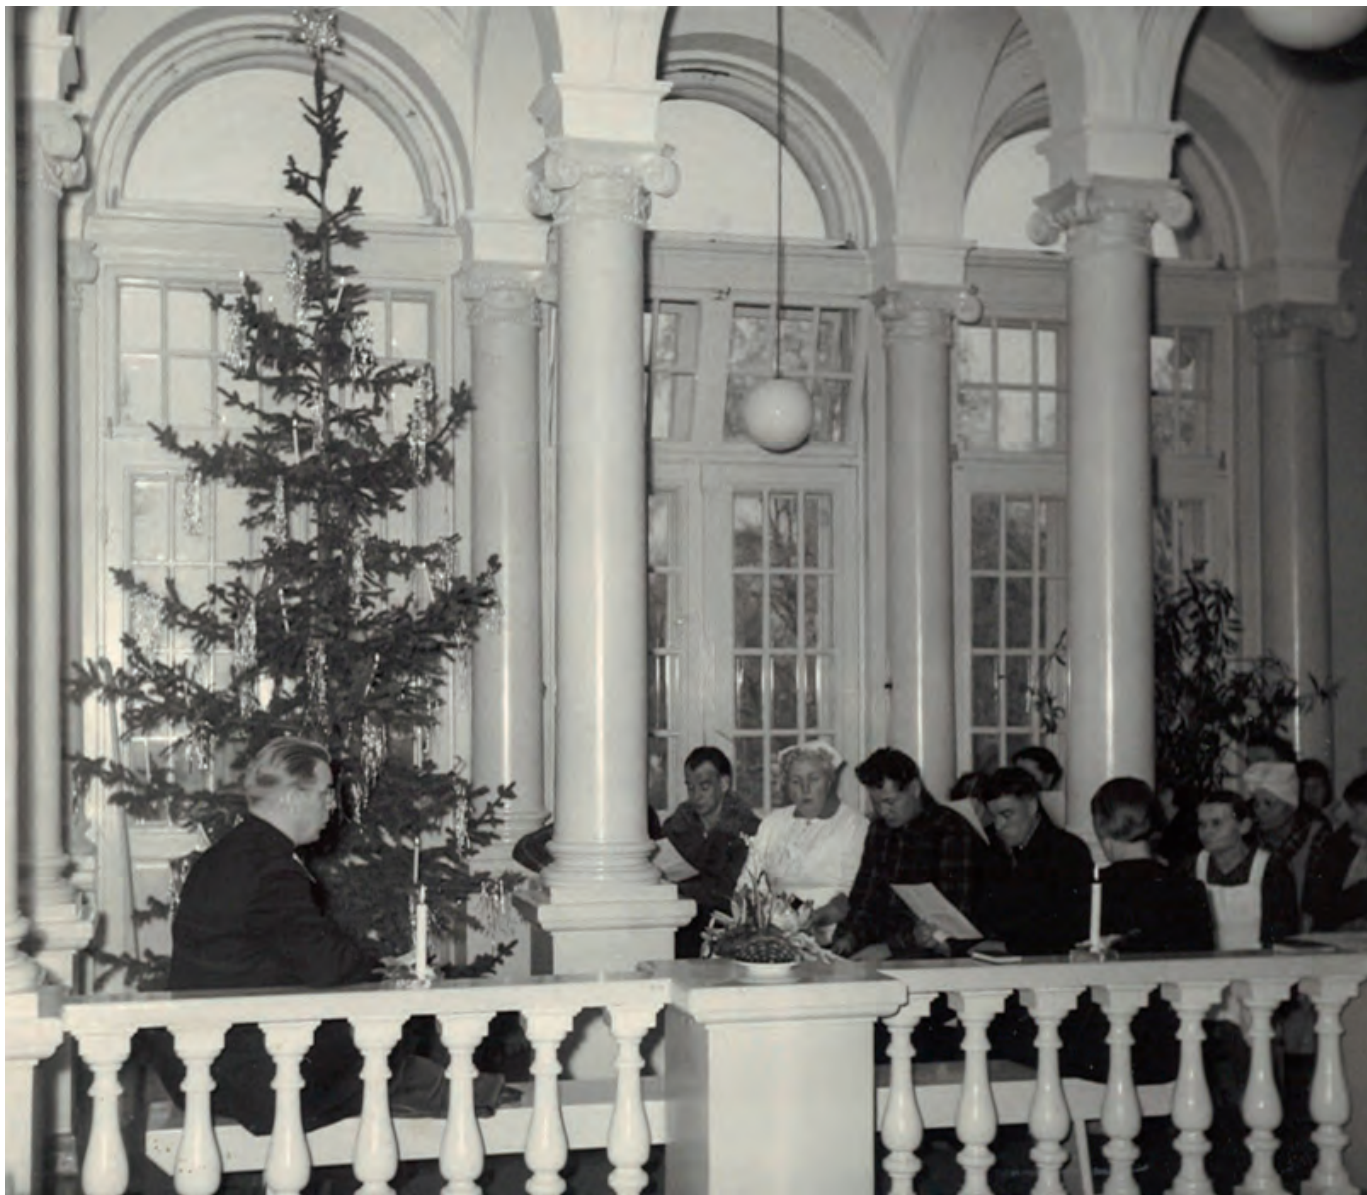
Pääaulan koristemaalaukset maalattiin peittoon kartanon toimiessa sairaalana. Kuva on otettu sairaalan joulujuhliissa vuonna 1956. Kuva Tampere-seuran kuva-arkisto / Jussi Kangas.

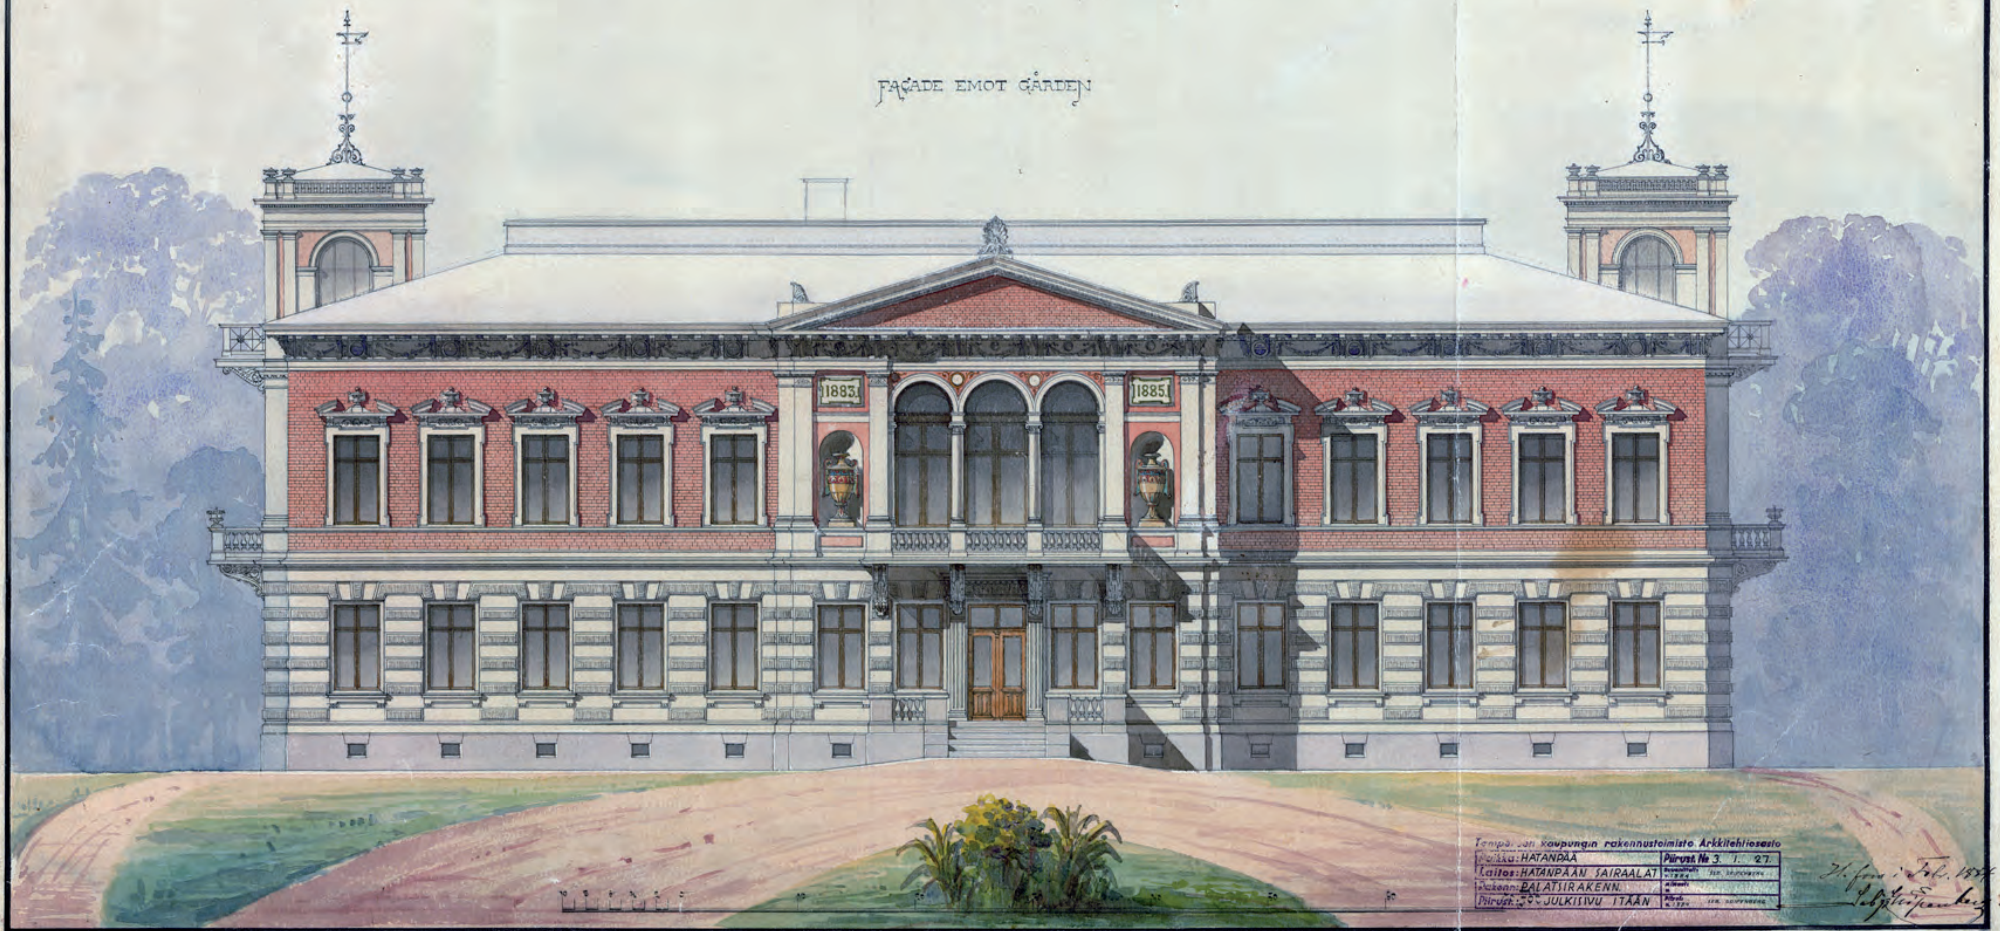
3. 1. 27

PROJEKT
TILL
CORPS DE LOGIS FÖR HATTANPÅÅ GÅRD

FAÇADE EMOT GÅRDEN

Länsijulkisivun keskellä on symmetrisesti pääjulkisivun kanssa kaariaukollinen sisäänkäyntiterassi. Kaksoisrisaliitin nurkkiin on ajateltu toiseen kerrokseen joonialaiset pilasterit, joiden keskelle on suunniteltu kipsiset medaljongit. Sisemmän risaliitin nurkkiin on molempiin kerrokseen varattu syvennykset patsaille; pohjakerrokseen pääjulkisivun kaltaiset maljat ja toisen kerroksen syvennyksiin naisfiguurit. Näiden yläpuolella on toisessa kerroksessa neliönmuotoiset kipsilistakoristeet. Risaliitin nurkissa vesikatolla on kipsiset maljat ja keskellä risaliittia on varattu vaakunalle koristeellinen pystyseinäke, jonka nurkkia koristavat kipsiset koristeet.

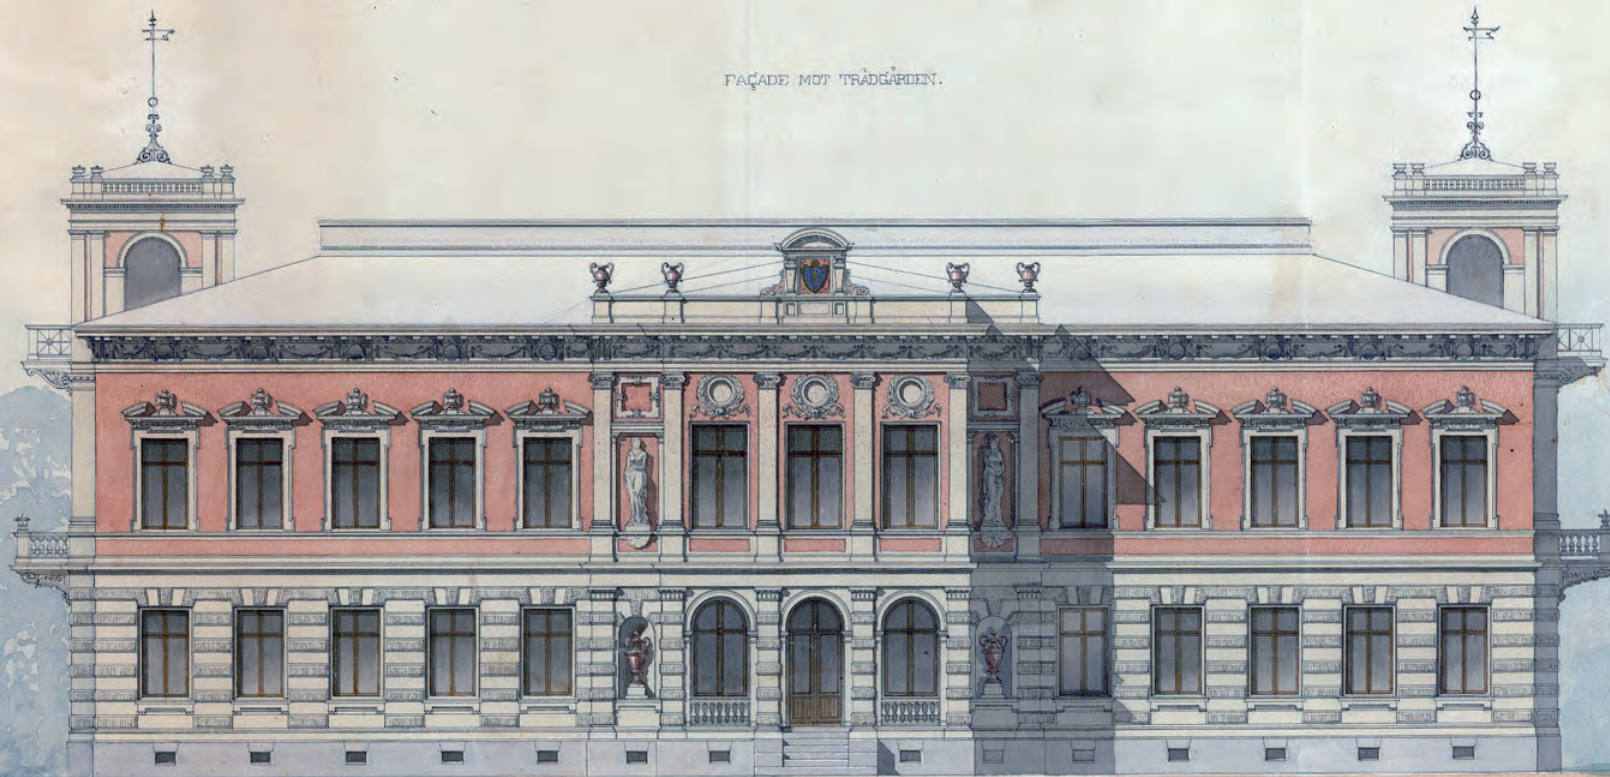
Alkuperäinen Sebastian Gripenbergin länsijulkisivun piirustus vuodelta 1884.

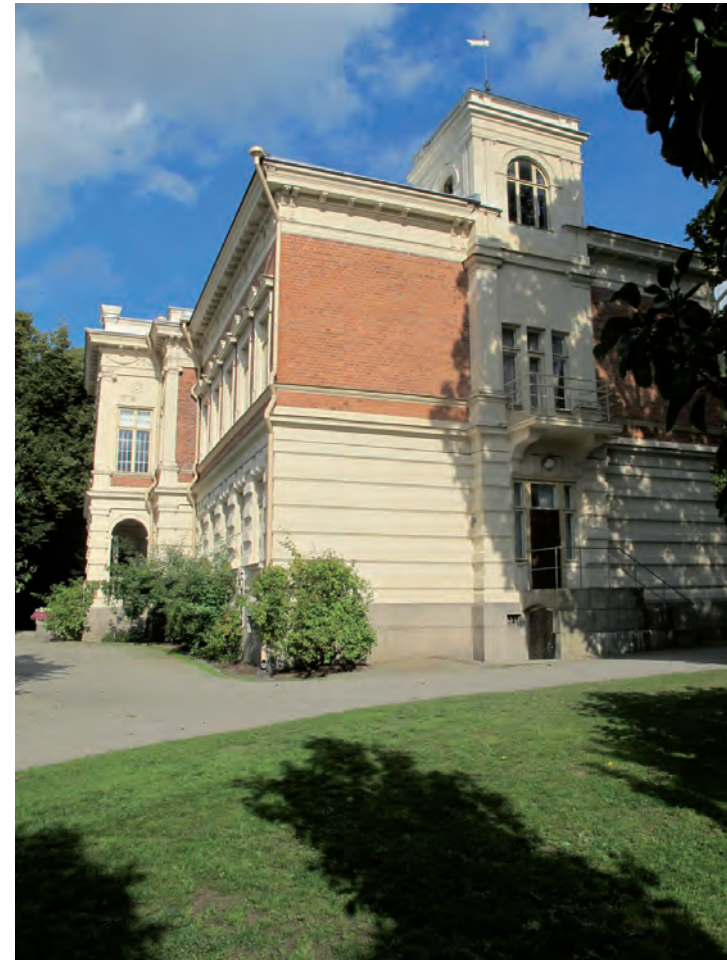
Päätyjulkisivu etelään syksyllä 2015.

Arkistoon tallennetussa eteläpäätyjulkisivussa on tornihuoneellinen porrashuone, jonka nurkissa on korostetut pilasterit. Toisen kerroksen parvekeikkunoiden ja oven yläpuolelle on suunniteltu kipsiset koristeet, tornihuoneen ikkuna on kaari-ikkuna. Tornihuoneiden katolla on koristeelliset takorautaiset tuuliviirit. Päätyjulkisivuun on merkitty valeikkunat. Pohjoispäätypiirustus on todennäköisesti identtinen eteläpäädyin kanssa.

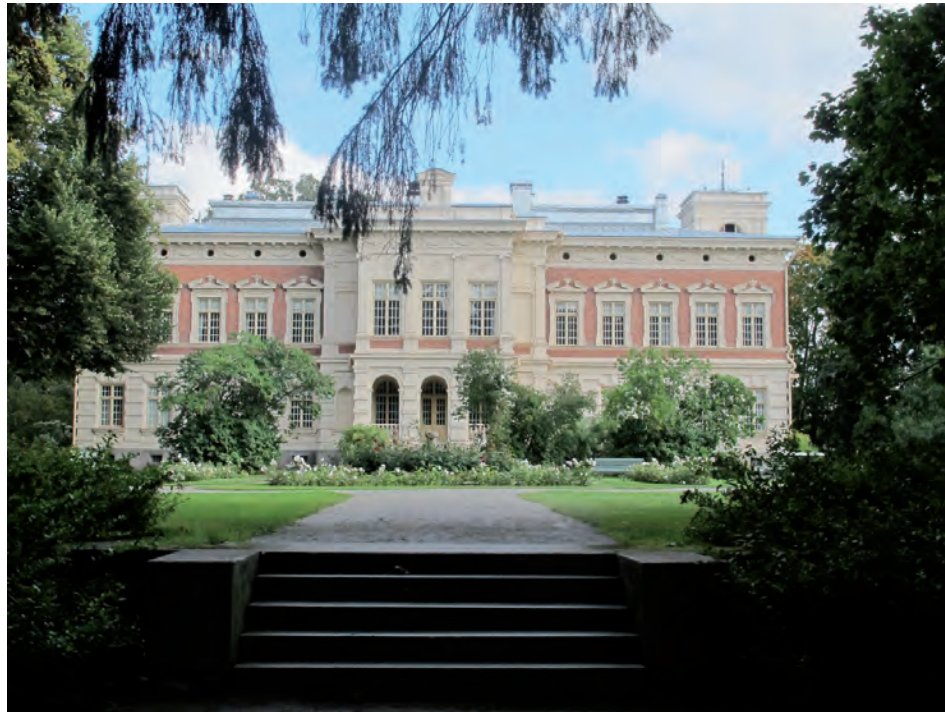
1

1. Nurkan rapautunut pilasteri ja joonialainen kapiteeli.
2. Räystääiden alta on pudonnut rappauksia ja kipsikoriste on rikkoutunut ja osittain irronnut.
3. Terrassin pilarin alapäästä ovat rappaukset irronneet.
4. Parvekkeen kannatinkonsolissa on halkeamia.
5. Syöksytorvien kohdilla on rappauksia pudonnut.

Julkisivujen rapatuissa osissa 1. kerroksessa on havaittavissa pintahalkeamia ja alustastaan irti olevia rappauspintoja pilastereiden alaosissa ja terassien lattiapintojen ja seinän liittymäkohdissa. Räystäiden alla olevia akuntuskipsikoristeita on pudonnut ja rappausvaurioita on nurkissa, erityisesti syökytorvien suppiloiden ympäristössä ja vesikaton räystäsnurkissa. Kaikkien kipsikoristeiden kiinnitykset tulee tarkistaa.

Joonialaisten pilastereiden kapiteelikoristeissa on vaurioita sekä pääsisäänkäynnin parvekkeen kannakekonsoleissa. Läntisen sisäänkäyntiterassin balusterikaiteen puurakenteisissa keilojen alapäissä on lahonneita ja haristuneita osia. Todennäköisesti toisen kerroksen ikkunoita ympäröivissä koristeosissa ja kipsimaljoissa on vaurioita, mikä tulee tarkistaa julkisivujen kuntokartoituksen ja kopotutkimuksen yhteydessä. Myöskin toisen kerroksen tiilimuurauksen saumalaastien kunto tulee tarkistaa.

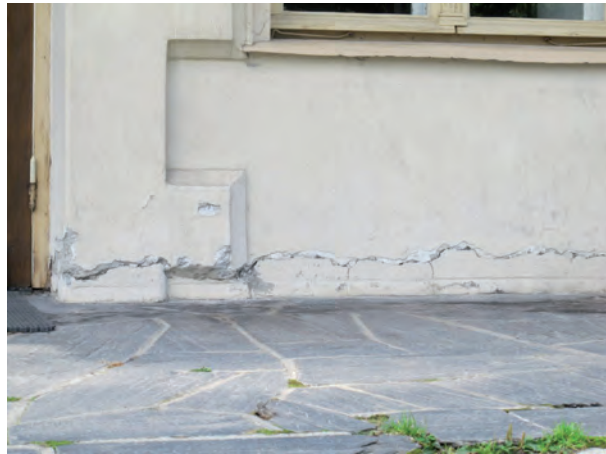
1

1. Sisäänkäynnin ympäristössä ovat rappaukset haljenneet ja osittain pudonneet.
2. Vaurioitunut räystäsnurkka.
3. Terrassin alareunassa on heikosti alustassa kiinni olevia rappauksia.
- 4.-5. Räystään alla olevissa friiseissä ja kipsikonsoleissa on vaurioita.
6. Terrassin kaiteen puukeiloissa on halkeamia.

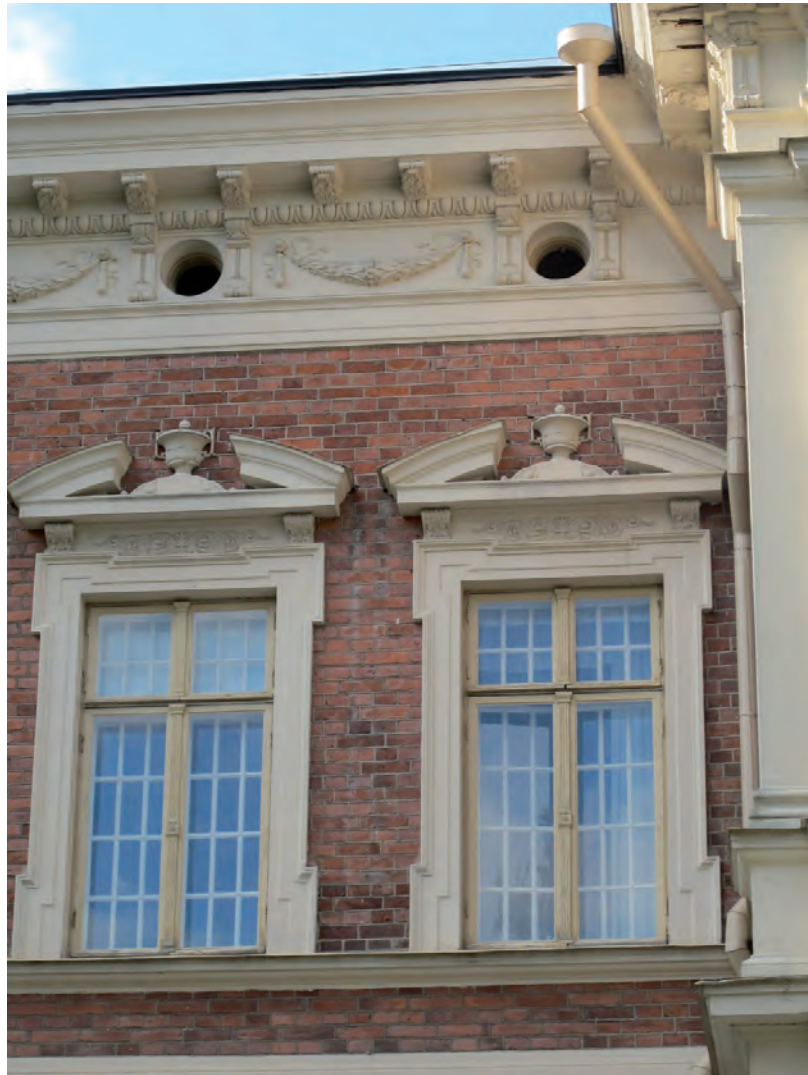
1

1. Toisen kerroksen ikkunoiden yläpuolinen kaari on katkaistu ja sen keskellä oleva kipsimalja on todennäköisesti haurastunut.
2. Räystääiden alla olevissa friiseissä on kipsiset köynnöskoristeet. Niiden kunto ja kiinnitys alustaan tulee tarkistaa julkisivututkimuksen yhteydessä.
3. Länsijulkisivun terassi.

Julkisivujen värikerrostumatutkimuksen yhteydessä alkuperäiset värisävyt tulee tarkistaa sileistä rappauspinnoista, kipsikoristeista ja pilastereista ja niiden kapiteeliosista, ulko-ovista ja mahdollisista alkuperäisistä ikkunapinnoista esim. karmeista, jos ne on säilytetty ikkunoiden uusimisen yhteydessä 1990-luvulla. Balusterikaiteiden, kerrosvesilistojen ja räystäiden friisien ja koristeiden värisävyt tulee myös tarkistaa.

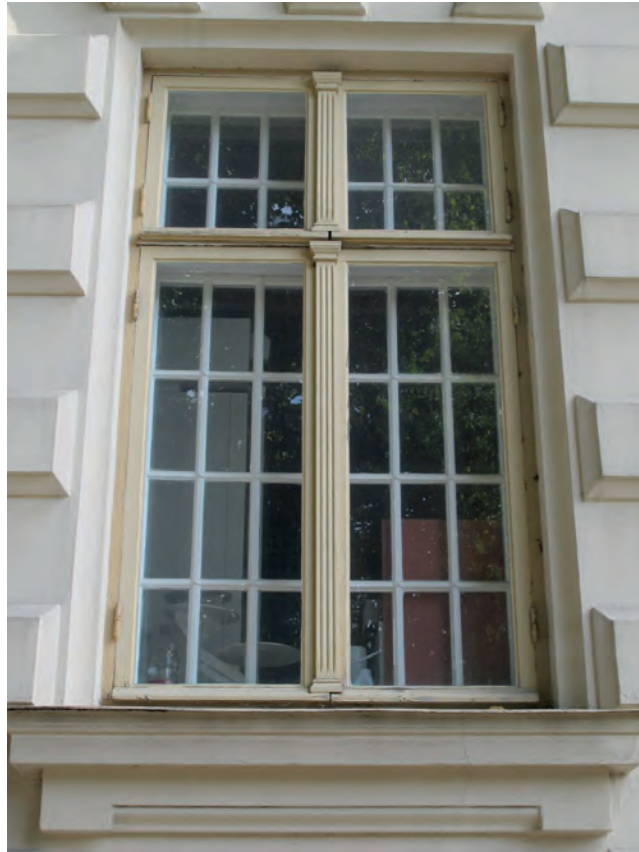
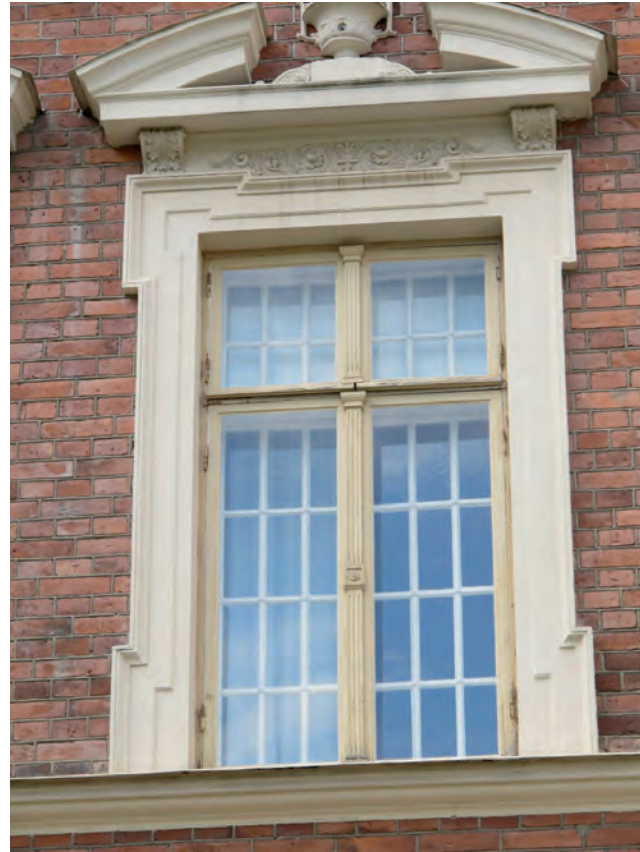
Päärakennuksen ikkunoita on uusittu 1990-luvulla alkuperäisen malliseksi. Sisäikkunoihin lisättiin ristikot, kun rakennus muutettiin sairaalaksi 1900-luvun alussa. Ikkunat on kunnostettavissa.

Ikkunoita on uusittu kiinteistön omistajan tiedon mukaan 1990-luvun lopulla. Ikkunat on silloin uusittu alkuperäisen mallin mukaisesti koristelutoineen. Nyt ikkunat kaipaavat kunnostusta; tippanokkalistoissa on havaittavissa haristumista ja lahovaurioita. Alkuperäiset, puretut ikkunat on taltioitu Vapriikin kokoelmakeskuksen varastoon Ruskoon. Ulko-ovet on kunnostettavissa. Vesikatto on uusittu.

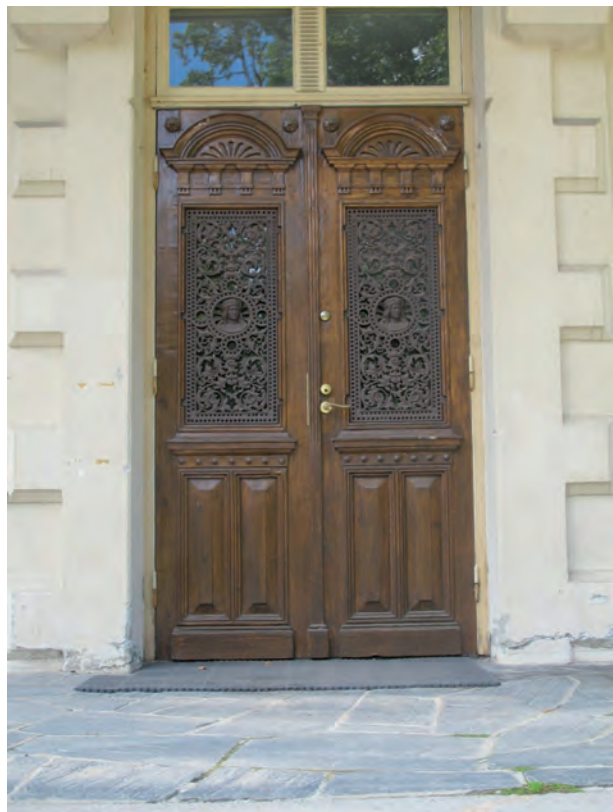
Alkuperäinen pääovi on hyväkuntoinen.

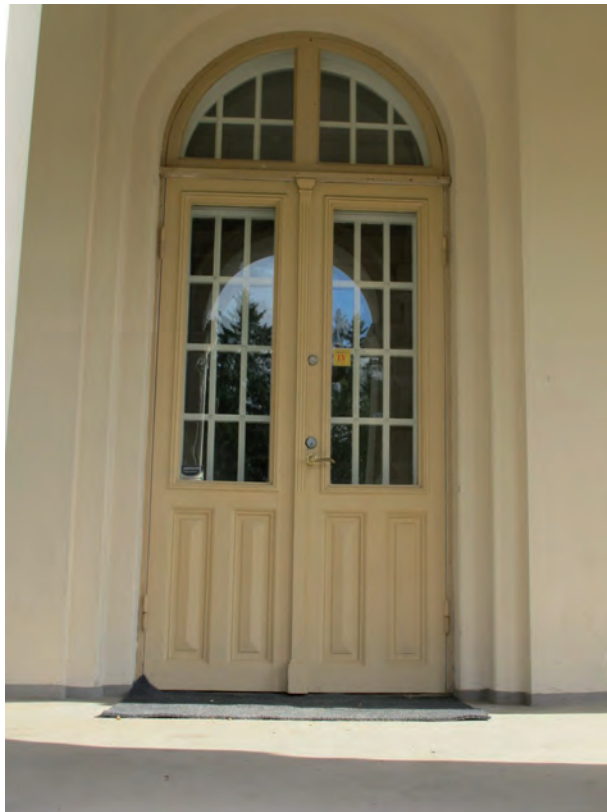
Terassin ulko-ovi on alkuperäinen. Se on peittomaalattu keltaiseksi todennäköisesti myöhemmin.

Alkuperäisissä julkisivupiirustuksissa ikkunapuitteet ja ulko-ovet on merkitty ruskeiksi. Ikkunoissa on nyt vaalea beige tai keltainen peittomaali ja esim. läntinen terassiovi on maalattu ikkunoiden sävyyn. Toisen kerroksen ikkunoiden kehärakenteet on rapattu sileiksi ja maalattu vaaleaksi.

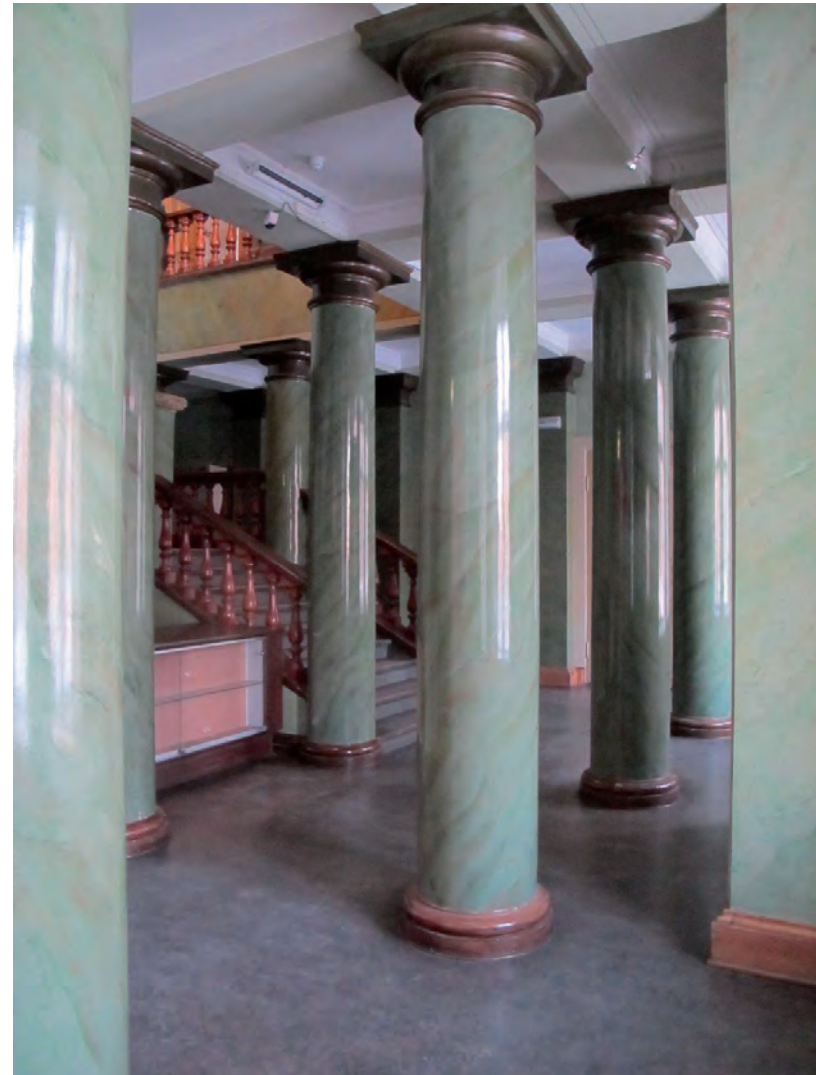
Pääaulan marmoroidut pilarit.
Lattiassa on linoleum-matto.

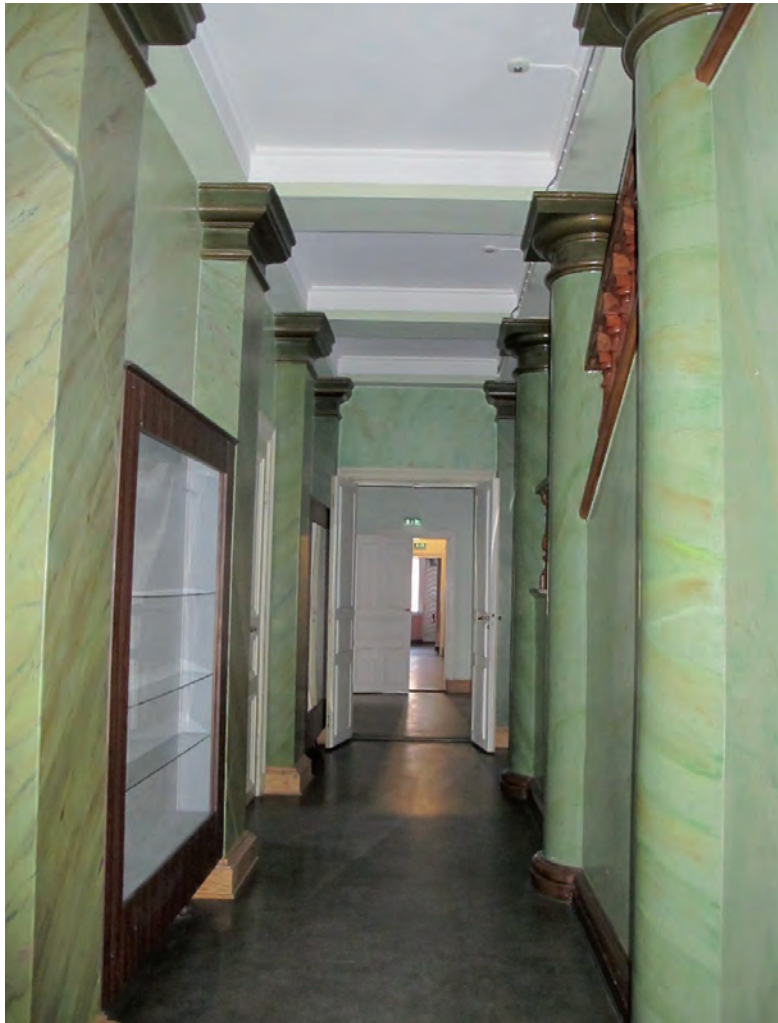
Pääaulan taustakäytävä. Seinät on marmoroitu vihreiksi.

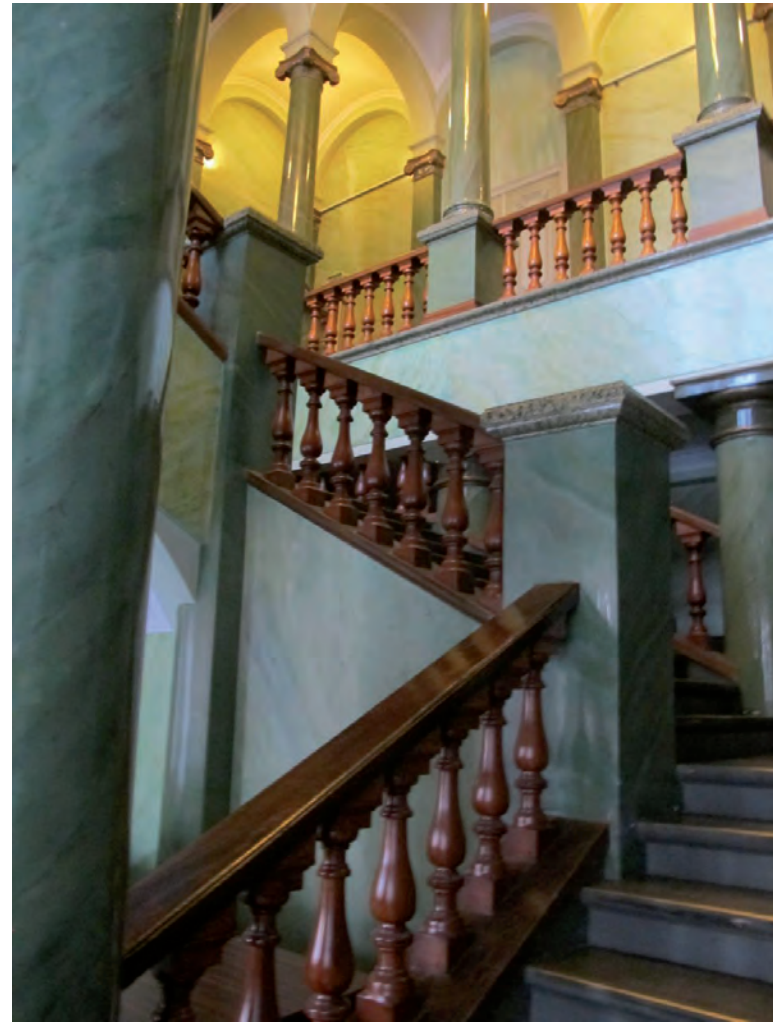
Pääporras toiseen kerrokseen.

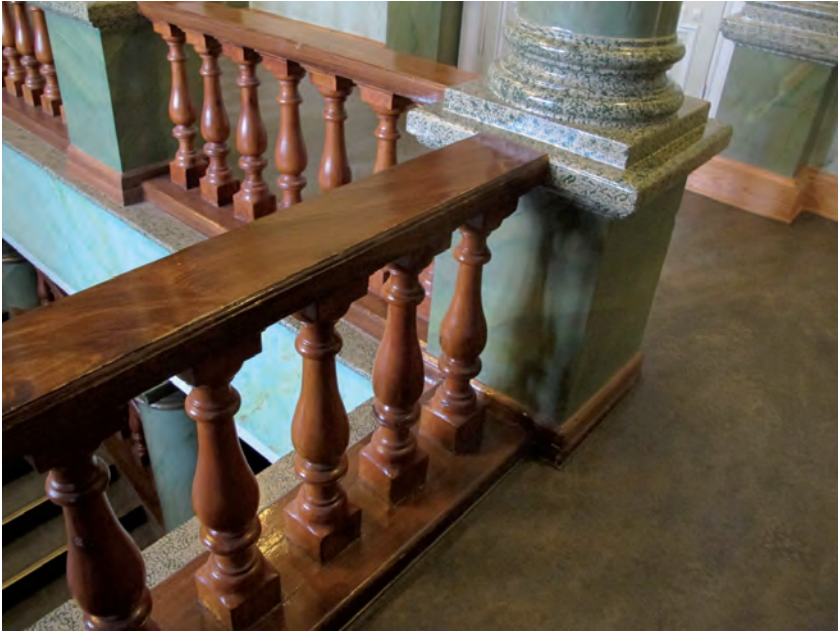
1

1. Pääportaikon kaide toisessa kerroksessa. Käsijohde on ootrattu ja puiset balusteritolpat on kuultokäsitelty.
2. Toisen kerroksen pilarin kapiteeli on tyyliltään joonialainen.
3. Pilasterin alaosaan on tehty maalamalla vihreäsävyinen graniittijäljitelmä.
4. Detalji seinän marmorointimaalauksesta. Koristemaalaukset uusittiin vuoden 1969 peruskorjauksen yhteydessä, kun kartano muutettiin Kaupunginmuseoksi. Lattiaan asennettiin linoleum-matot.

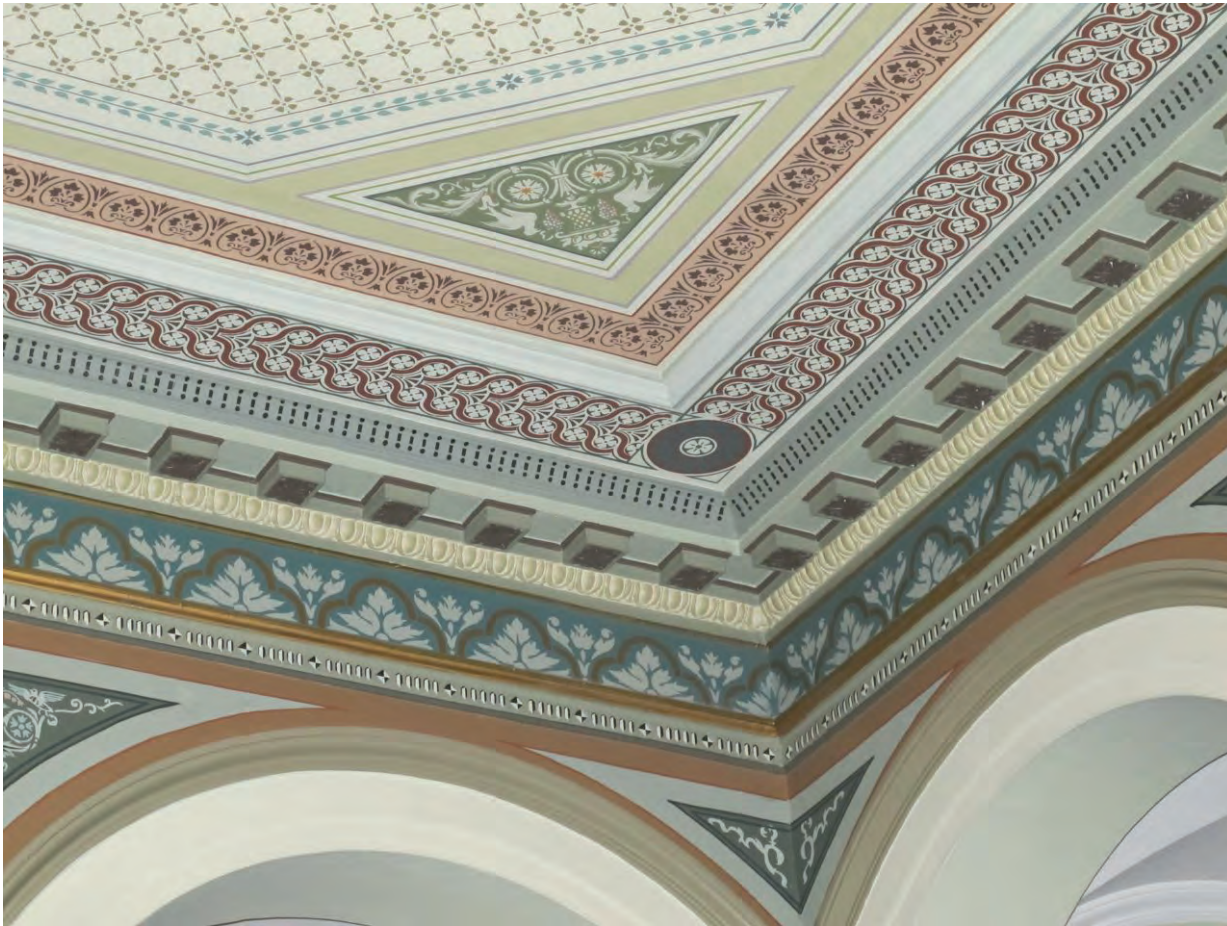
1

1. Pääaulan katon koristemaaluksia. Välissä oleva munalista ja sen päällä oleva ”nappulalista” ovat myös 2. kerroksen salongin katon rajassa.

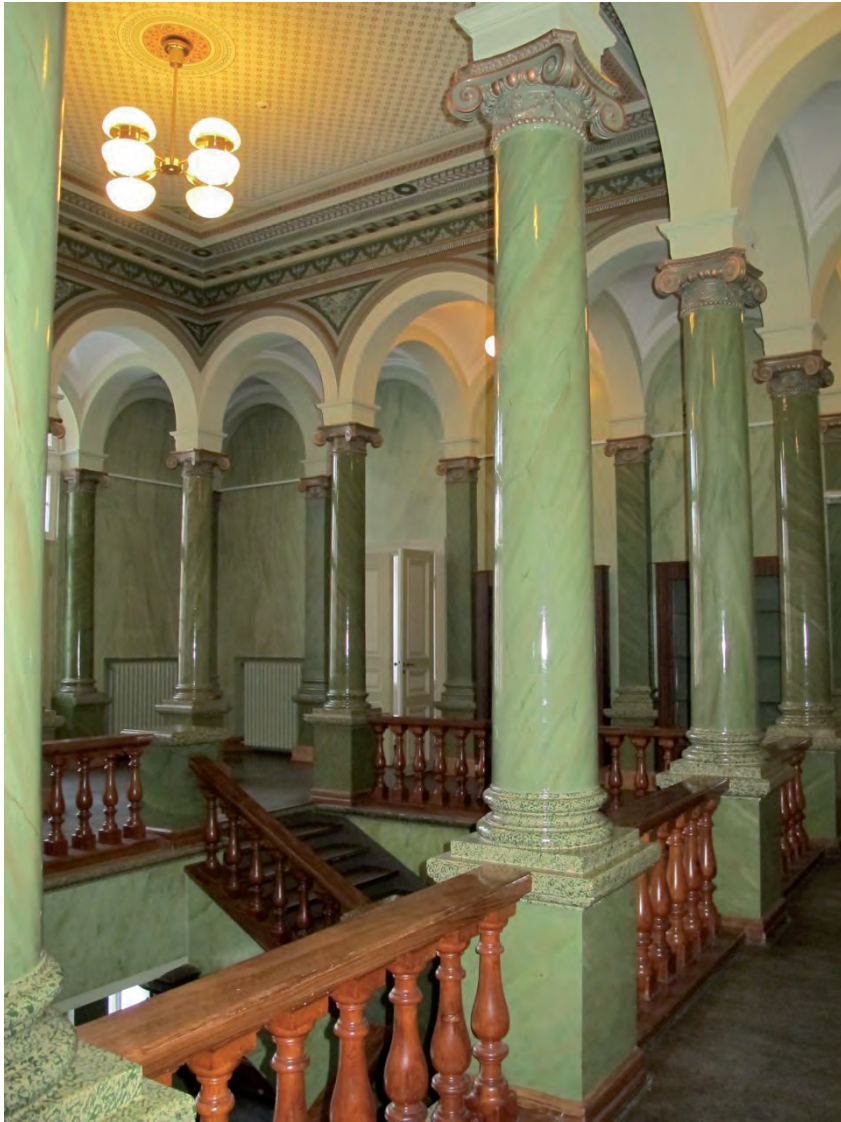
1

1. Pääaulan toisen kerroksen tasanne. Kaikki koristemaalaukset rekonstruointiin vuoden 1969 peruskorjauksen yhteydessä. Katossa oli alunperin suuri kristallikruunu. Vuoden 1969 peruskorjauksen yhteydessä sinne asennettiin "Bau-kruunu".
2. Pilarin graniittijäljitelmämaalaukset eivät ole alkuperäisiä.
3. Seinän vihreä marmorointikuvio.

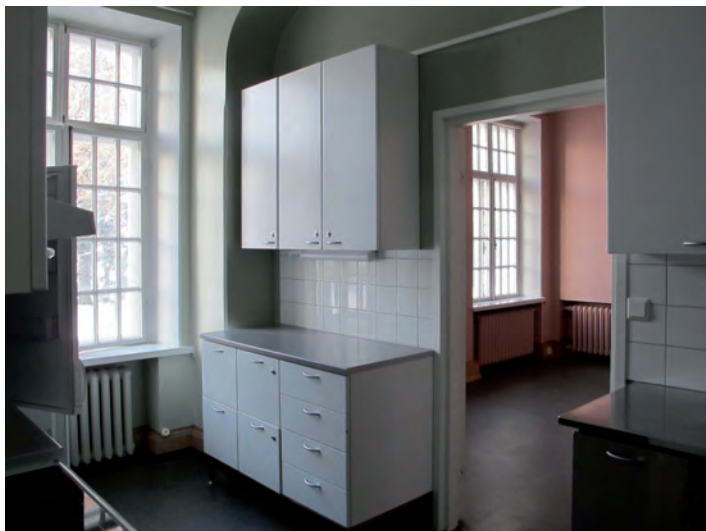
1

1. Vuonna 2007 uusittu keittiö.
2. Näkymä pääsalista (alunperin ruokasali). Seinät on peittomaalattu ja lattiassa linoleum-matto. Alunperin salissa oli tapetit ja puulattiat.
3. Näkymä eteläpään salista (alunperin poikien makuuhuone) kohti pääsalia. Jalkalistat on uusittu tammijalkalistoiksi.

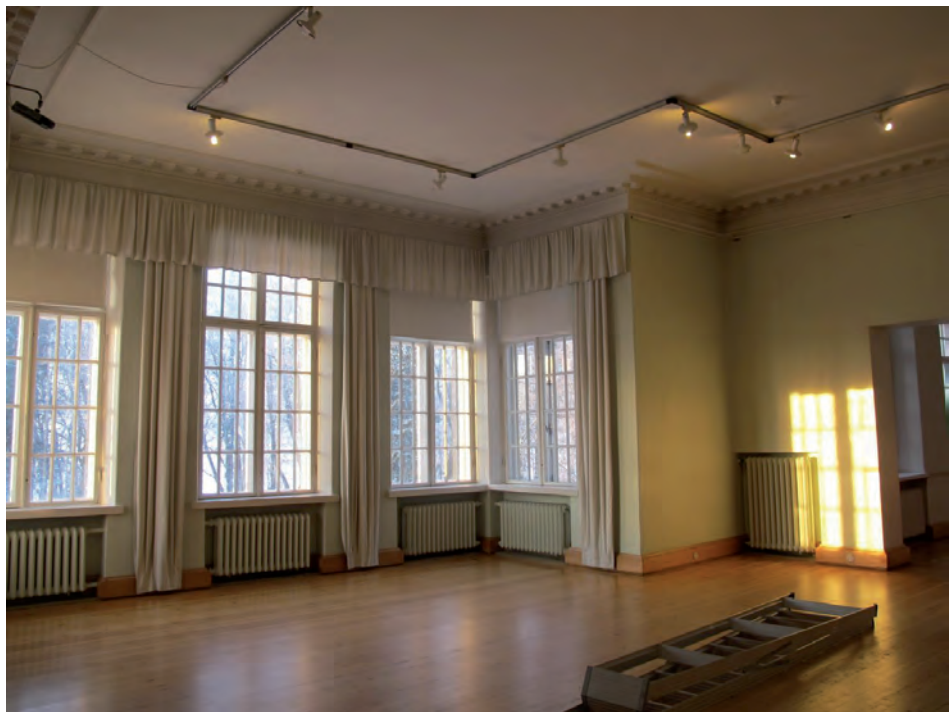
1

1. Toisen kerroksen pääsali (alunperin salonki), jossa oli katonrajassa koristemaalauksia ja seinissä tapetit. Nyt seinät on peittomaalattu ja alkuperäiset puulattiat on hiottu ja lakattu.
2. Näkymä pohjoissalista (alunperin förmaaki) kohti salonkia. Seinän alaosassa on paneelilista. Oviaukkoja purettiin vuoden 1969 peruskorjauksessa.
3. Itäpihan salit olivat alunperin tyttäreiden makuuhuoneita. Aulan vieressä salien lattiassa on linoleum-matot.
4. Näkymä pohjoispäädyn saleista. Aulan vieressä salissa on lattiassa linoleum-matto, takasalissa lakattu puulattia. Etusalin seinissä on tapetti.

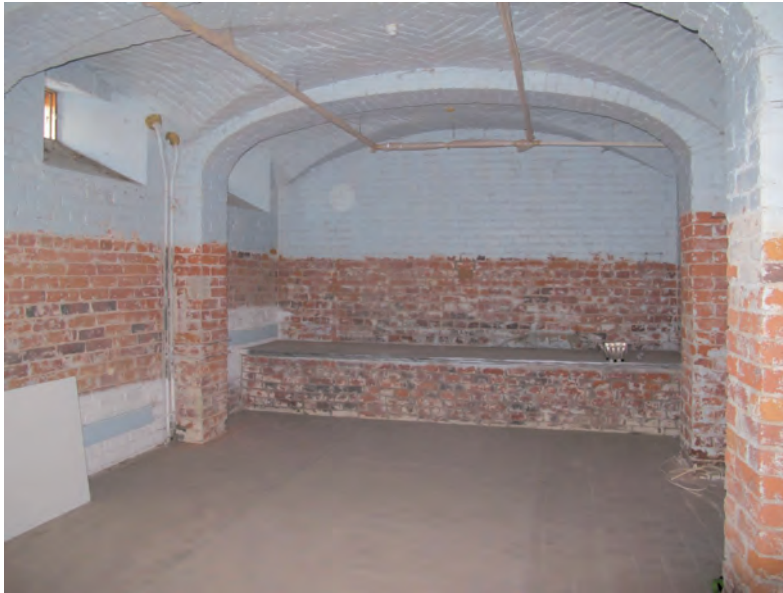
1

1. Kellarin vanha näyttelytila. Seinien alaosista on hiekkapuhallettu pintakäsittelyt pois, yläosa on maalattu.
2. Kellarikerroksen vanha näyttelysali. Juhlatalon aikana kellari ei ole ollut käytössä.
3. Pääaulan alapuolinen kellarin osa. On mahdollista, että kellarin kantavai rakenteita ja seiiniä on jatkettu silloin, kun kellari otettiin koko laajuudessa käyttöön. Tiilipintaiset lattiat on peitetty muoveilla.

Kellareiden tiilipintaiset lattioiden päälle on asennettu muovit. Seinät on todennäköisesti maalattu peittomaalilla tai rapattu ohuesti jossakin vaiheessa, mutta seinien alaosat hiekkapuhallettiin tiilipinnoille ja lakattiin vuoden 1969 peruskorjauksen yhteydessä. Nyt seinien yläosissa on ohut rappaus/peittomaali. Katot ovat osittain holvattuja tiilikattoja osittain rapattuja tasaisia betonikattoja. Kellarissa oli varastotiloja, vanhoja näyttelytiloiksi muutettuja holvattuja huoneita ja lämmönjakuhuone.

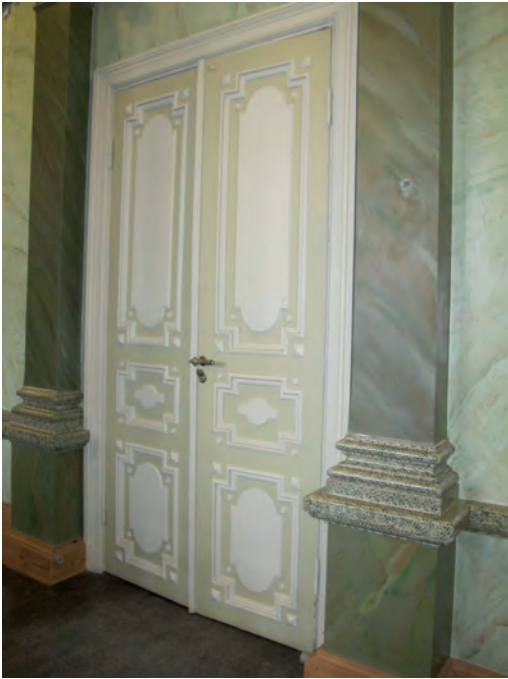
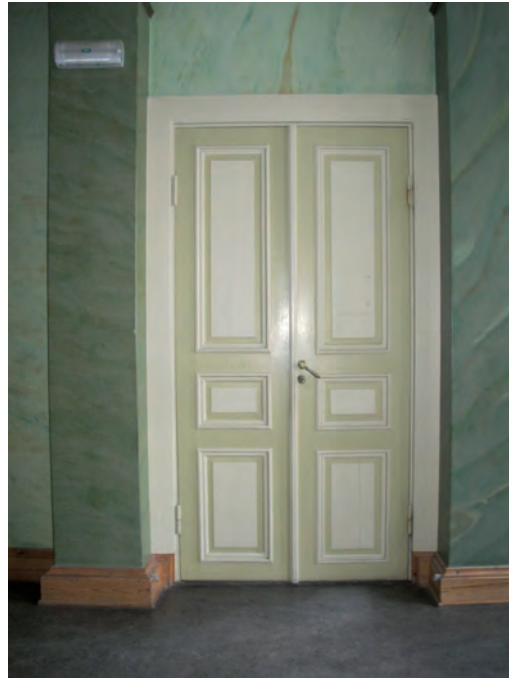
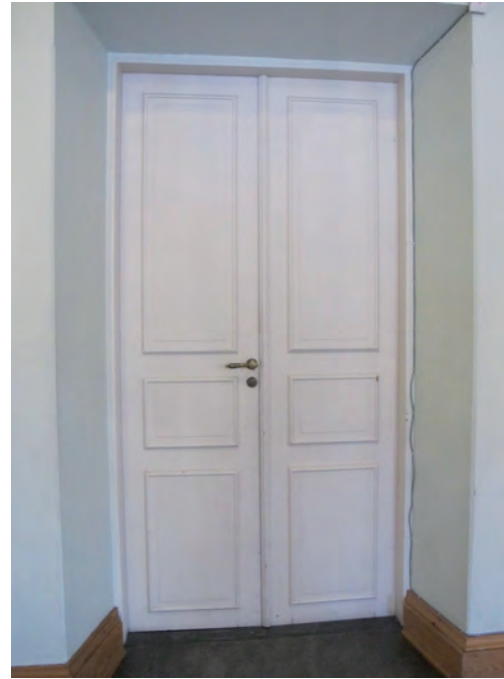
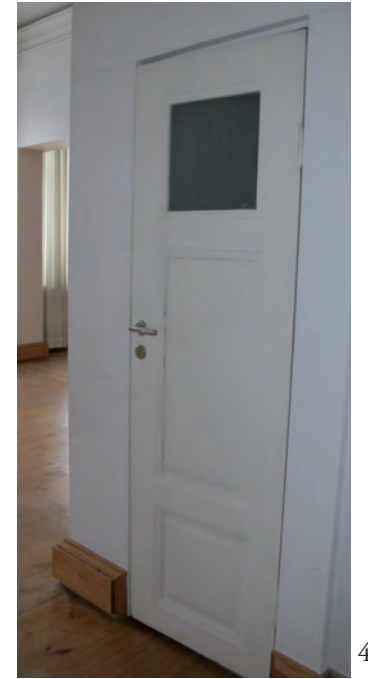
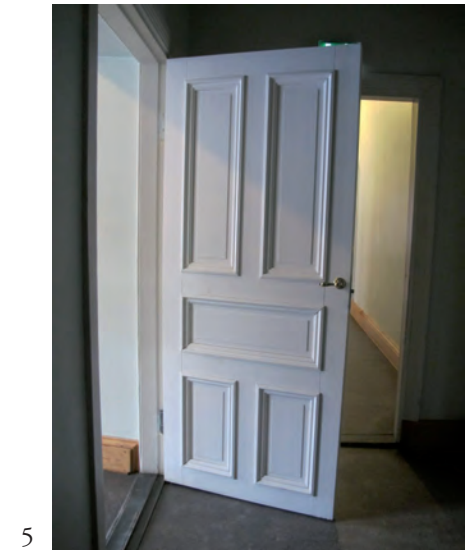
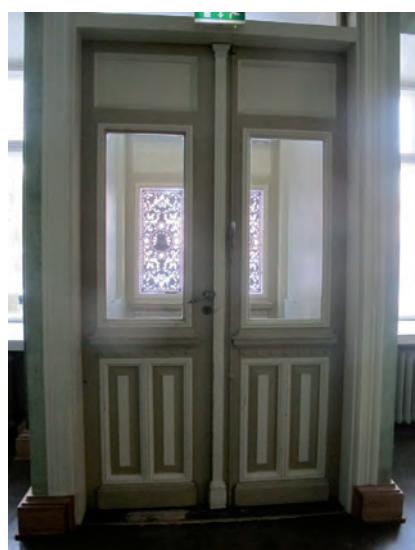
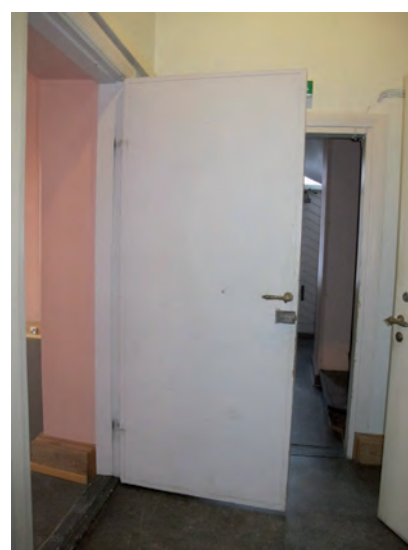
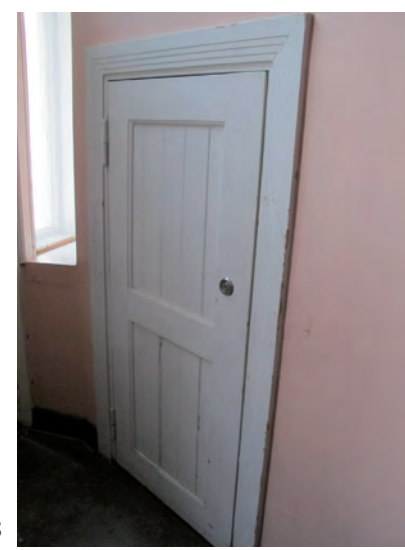
1. Pääsaliin johtava ovi aulan puolelta.
2. Salin ovi.
3. Salin ovi salin sisäpuolelta.
4. Vanha wc:n ovi.
5. Taustatilan peiliövi.
6. Päätuulikaapin sisempi ovi.
7. Keittiön takahuoneen laakaovi.
8. Kellarin ovi pohjoispäädyn eteisessä.

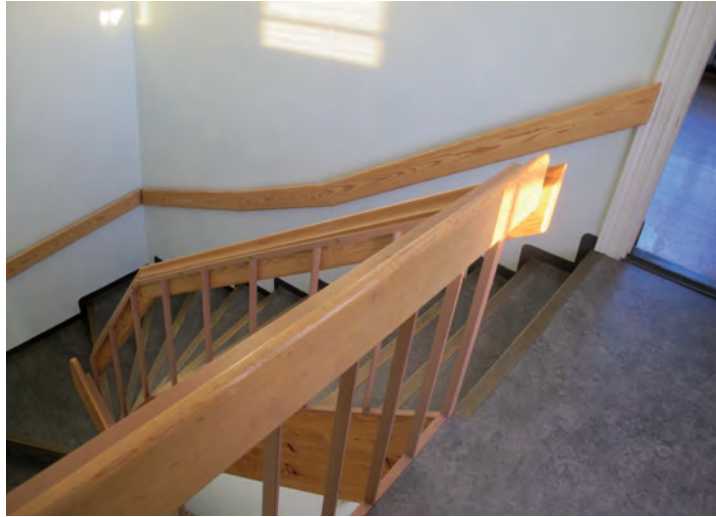
1

1. Eteläpään poistustieporras rakennettiin 1969, kun kartanosta tehtiin Kaupunginmuseo. Porras verhoiltiin linoleum-matolla, askelman etureunassa on messinkilistä.
2. Alkuperäinen puuporras pohjoispäädyssä. Nurkassa maalit ovat irronneet alustasta.
3. Kellarin tiiliporras.
- 4.-5. Naisten ja miesten wc:t on uusittu. Lattioissa ja seinissä on keraaminen laatta.
6. Inwawc:n materiaalivalinta poikkeavat pääwc-tilojen materiaaleista. Lattiassa on muovimatto eikä seinä ole kaakeloitu.

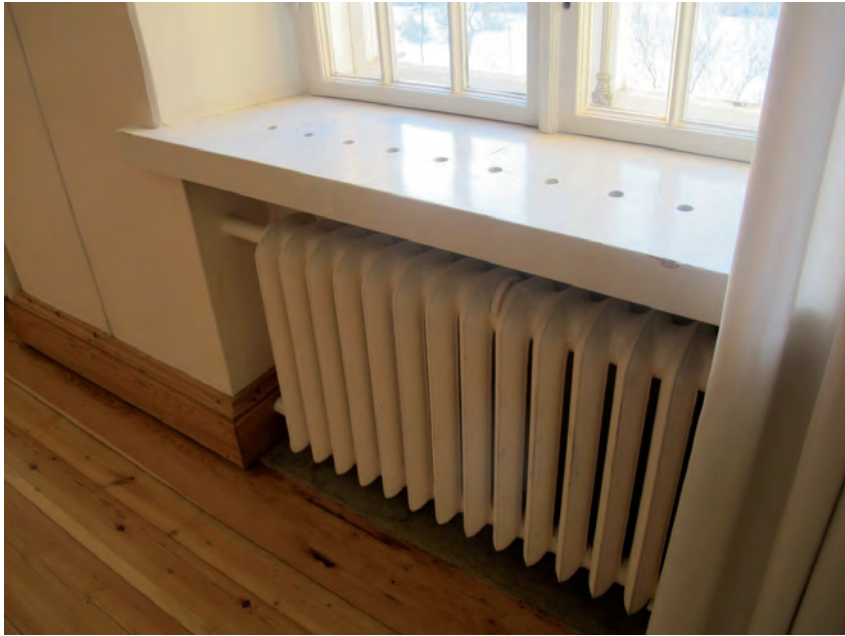
1

1. Salin alkuperäinen patteri.
2. Salin alkuperäinen profiloitu kattolista.
3. Vanhanmallinen messinkinen ovenpainike.
4. Vanhanmallinen messinkinen ovenpainike.
5. Painovoimaisen ilmanvaihdon säleikkö salin seinän alaosassa.
