HATANPÄÄN KARTANO

Rakennushistoriallinen selvitys

Arkkitehtitoimisto Seija Hirvikallio

2016

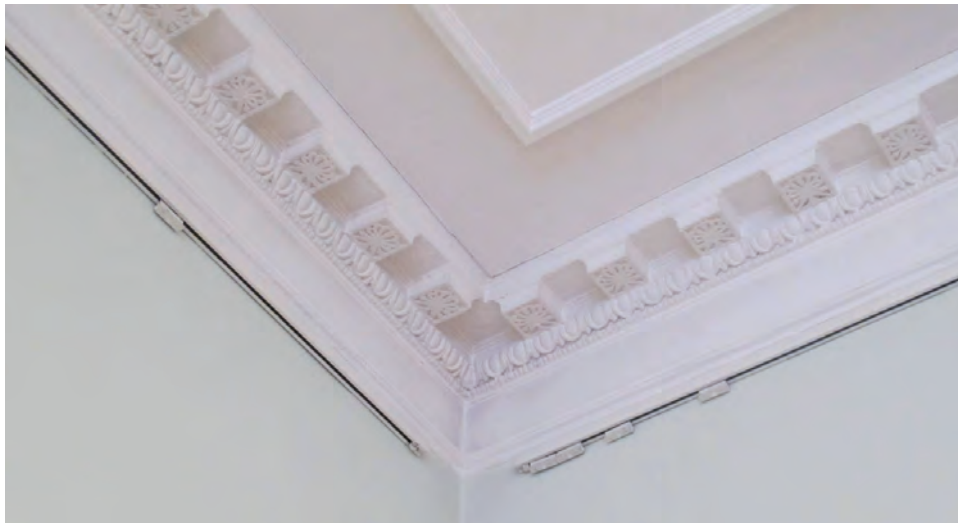
4

1. Ikkunan alkuperäinen pitkäsulkija. Sisempään ikkunaan tehtiin puitteisiin piilotetu metalliristikko, kun kartanosta tehtiin sairaala vuonna 1916.
2. Lattiamateriaalien liittymä. Alkuperäinen kuultokäsitelty puulattia on hiottu ja lakattu kirkkaalla lakalla. Linoleum-matot asennettiin vuonna 1969. Jalkalista uusittiin vuoden 1969 peruskorjauksen yhteydessä tammilistaksi.
3. Jalkalistan ja oven vuorilaudan liittymä on toteutettu 1960-luvun tyyliin.
4. Toisen kerroksen pääsalin eli Salongin alkuperäinen kattolista on koristeellinen. Siihen on alunperin liittynyt koristemaalauksia.

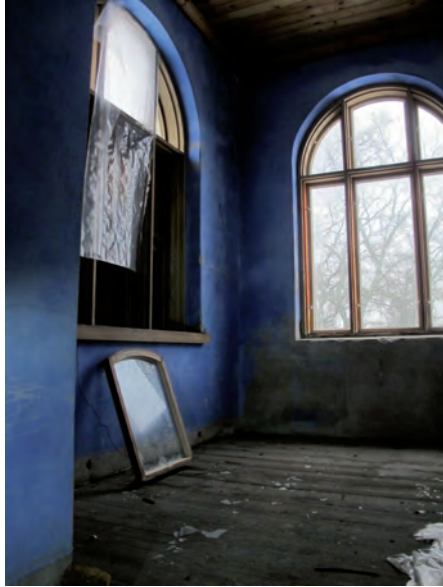
1

1. Sininen eteläinen torni.
2. Tornin ikkuna on ollut alunperinkin osittain piilossa. Peltikaton uusimisen vuoksi ikkuna yläosaa jouduttiin peittämään lisää.
3. Pohjoisen tornin ikkunat on peitetty kuten etelätornin ikkunat.
4. Pohjoisen tornin tasanteen balusterikaide on alkuperäinen.
5. Ullakkorakenteita. Pyöreät räystäänalusikkunat on verkotettu, niissä ei ole laseja. Ullakolla oli kuvaushetkellä runsaasti pulunulostetta ja yksi pulunraato.

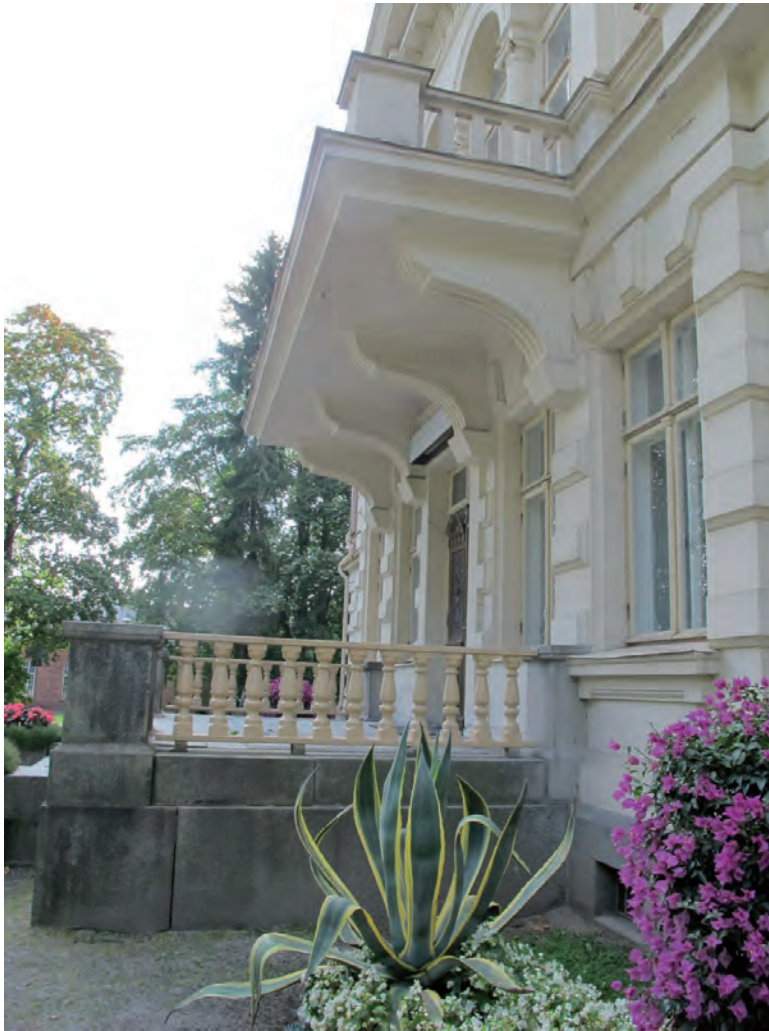
Pääsisäänkäynti.

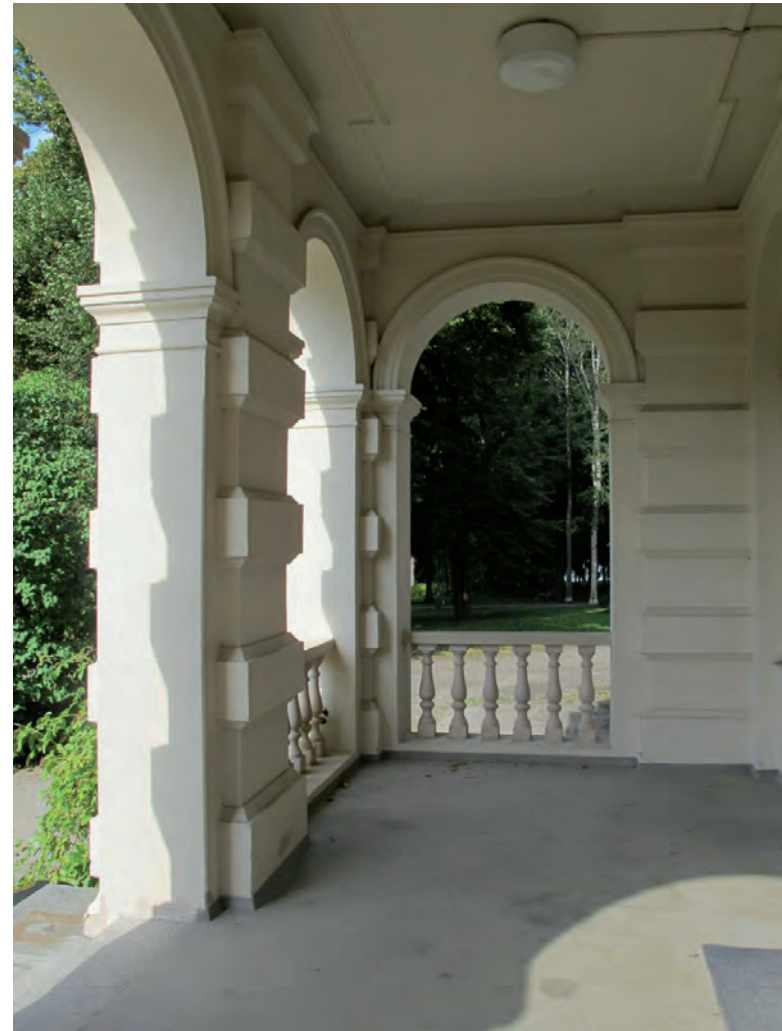
Länsijulkisivun terassi.

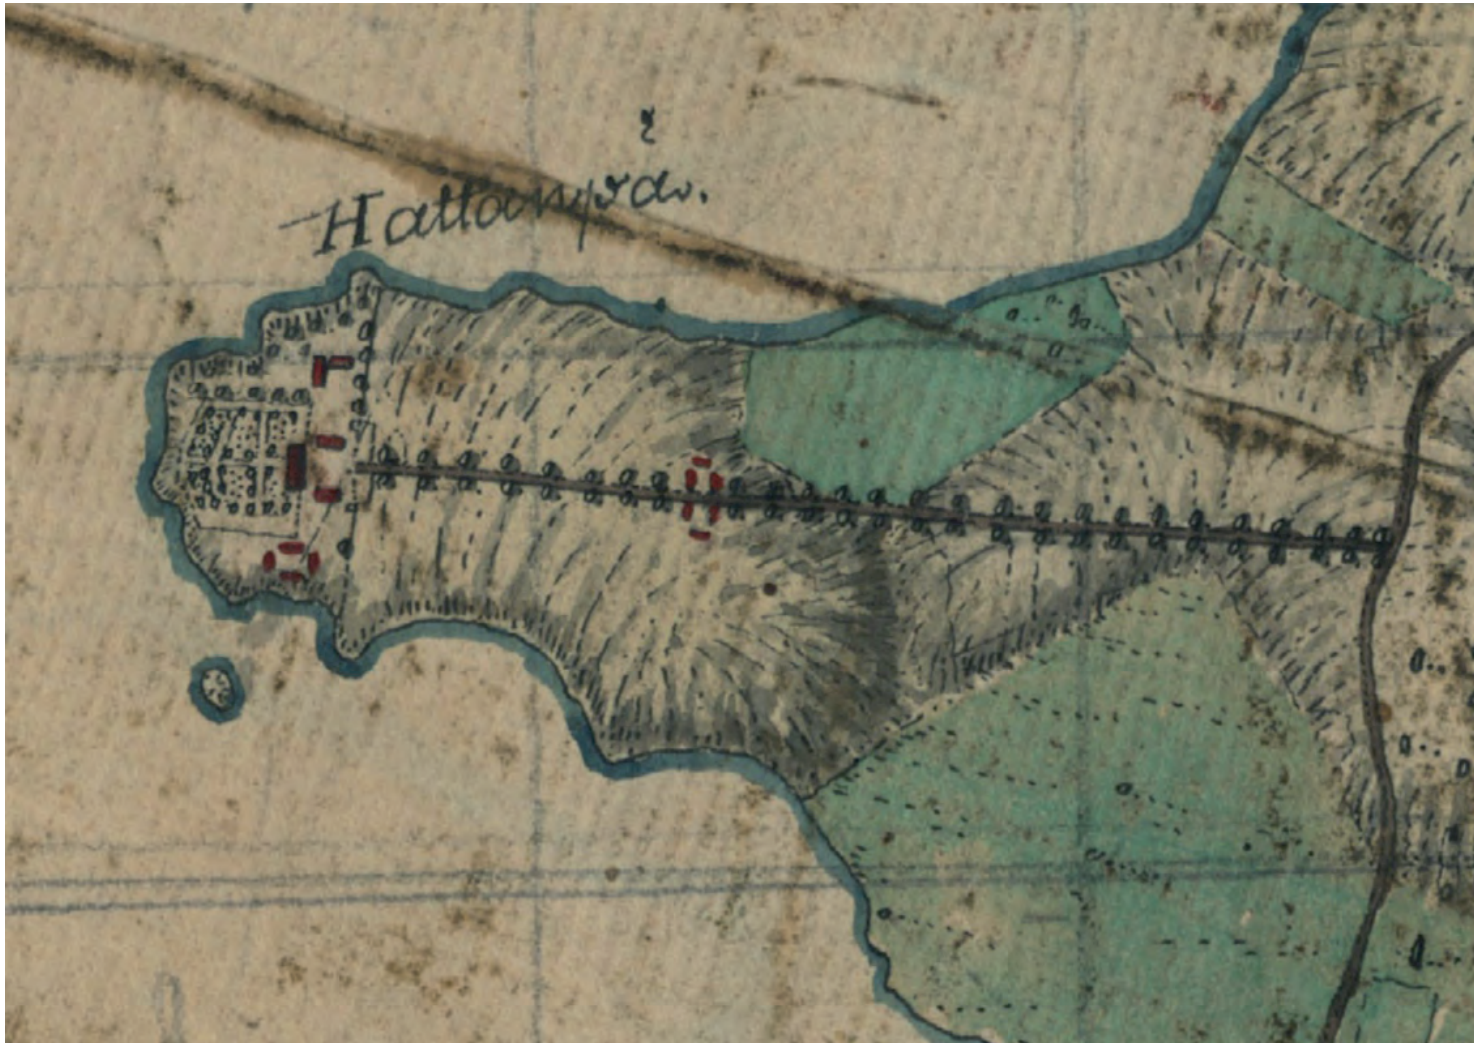
Vanha sotilaskartta 1700-luvulta. Siinä näkyy rakennukset ja vapaaherra Boijen kartanopuutarhan korttelijako. Kuvälähde: Hatanpään kartanopuiston käyttö- ja hoitosuunnitelma.
