SARA HILDÉNIN TAIDEMUSEO

Rakennushistoriaselvitys
ja rakennetun ympäristön selvitys

PIRKANMAAN MAAKUNTAMUSEO 2017

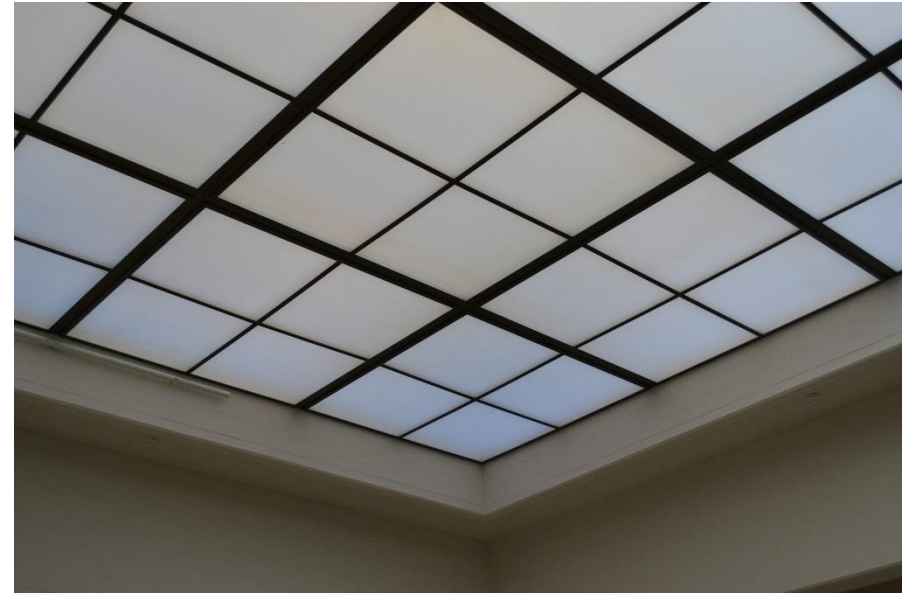
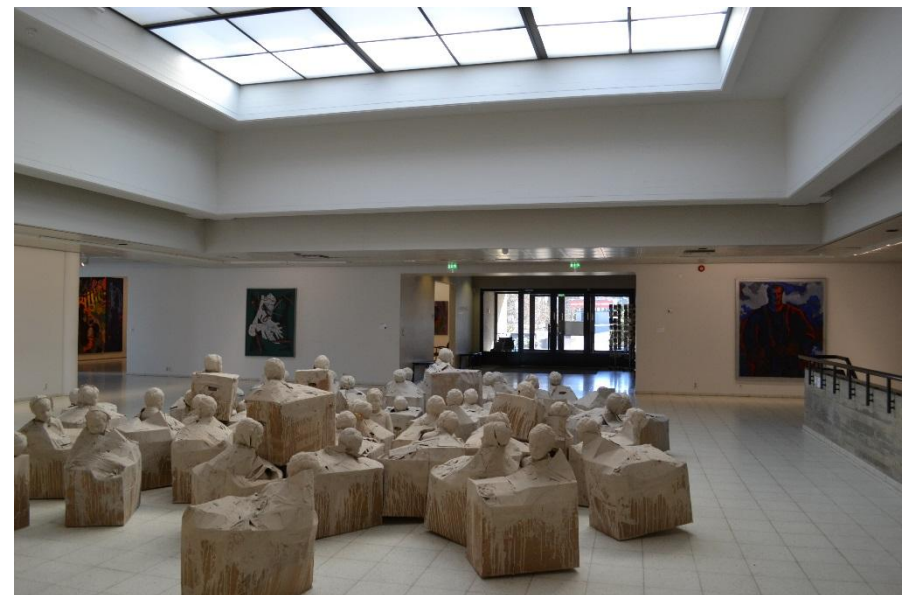
Kattolyhdyn alle syntyy aukiomainen tila, jossa teoksia voi sijoittaa myös vapaasti lattiapinnalle.

Keskigalleriaan luonnonvalo saadaan ison neliönmuotoisen kattolyhdyn kautta siten, että keinovaloa on ainoastaan salia reunustavissa alaslasketuissa katoissa. Keskusaukiota tai -salia kattava kattolyhty on klassinen taidemuseoissa käytetty aihe, joka antaa levollisen valon ja avaruuden tuntua tiloihin. Sara Hildénin museon kattolyhty on verraten korkea, sisäkorkeudeltaan 2,4 m ja pohjaltaan täsmällinen neliö. Kattolyhdyn seininä on metallikehyksiset ikkunarivit kaikilla sivuilla. Välipohja on iso 36-ruutuinen ikkuna, jonka ruudut ovat mattapintaista akryylilevyä, kehys ja kapeat puitteet maalattua metallia. Ruudukon päällä on alkuperäisiin rakenteisiin kuuluva, pyörien varassa käsivoimin liikuteltava huoltokelkka, jonka leveys on juuri yhden ruutukaistan levyinen eikä kelkka siten erotu alhaalta päin.

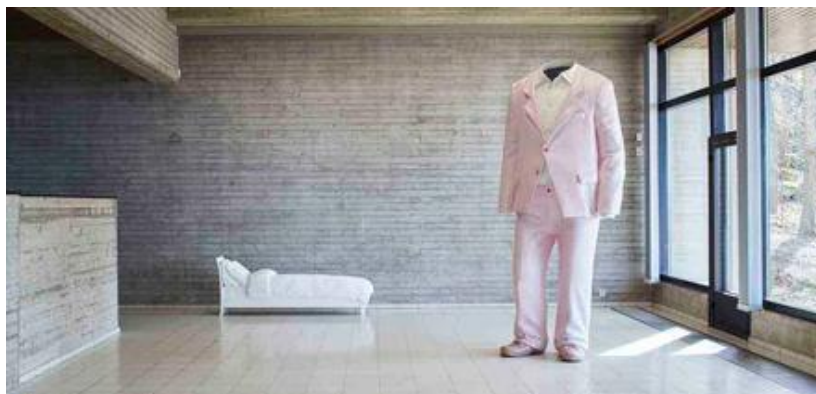
Sivuvalo on ihanteellinen veistoksille. Kuva Erwin Wurmin näyttelystä 2015.

Alakerroksen näyttelytilat on suunniteltu erityisesti veistoksille, joille taas epäsuora sivuvalo on edullisin kolmiulotteisen vaikutelman korostumiseksi. Suoraan pohjoiseen ja länteen antavat suuret maisemaikkunat tuovat saleihin juuri halutunlaisen luonnonvalon. Lisäksi ikkunoita varjostavat molemmilla sivuilla kapeat loggia-käytävät, joten valo ei pääse häikäisemään.

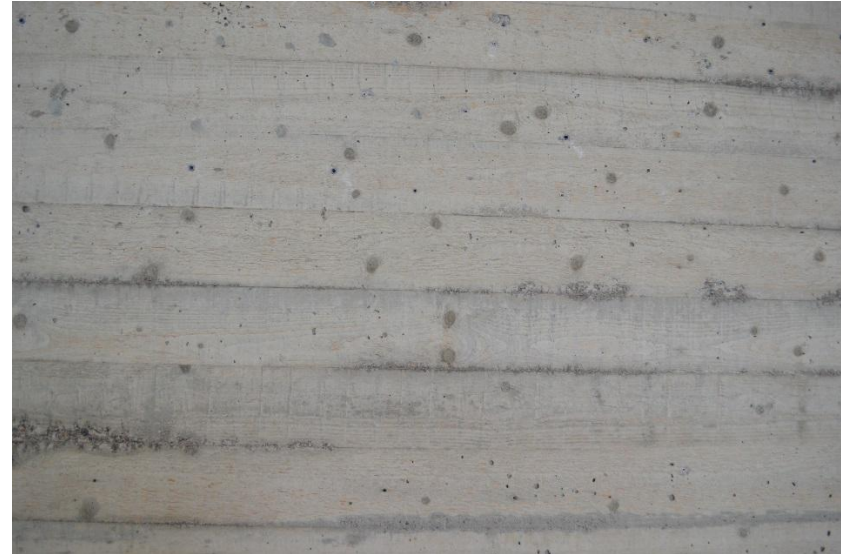
Alakerran interiööri perustuu eläväpintaisen muottilautabetoniin ja sen monipuolisiin muotoihin.

Muottilautabetonista tehtyjen seinien mitoitus on kauttaaltaan sama: arkkitehdin ohjeen mukaan lautamuottipintaan käytettiin 95 mm levyistä mitallistettua eli mittatarkaksi sahattua ja karkeahöylättyä lautaa.²⁰ Betonipintojen toistuvuus ja elegantti mitoitus ovat tärkeä ja vaalittava tekijä taidemuseon kokonaisilmeessä.

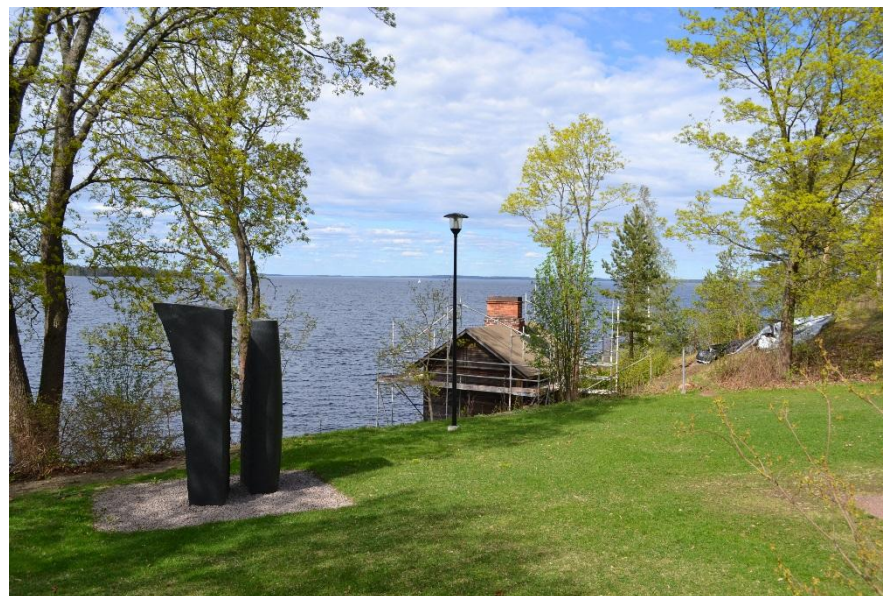
Näkymä museolta saunalle. Vesikatto remontoitavana 2017.

Saunarakennus on korkean kivijalan päälle rakennettu hirsirakennus, johon kuuluu eteinen, pieni ikkunallinen löylyhuone ja saunatupa. Pohjakaava on oletettavasti alkuperäinen. 1980-luvun puolivälissä kunnostuksessa sisäpintoja uusittiin ja muurattiin tuvan avotakka. Piipun juuresta on tullut kosteusvuotoja, ja saunarakennuksen huopakate uusittiinkin keväällä 2017.

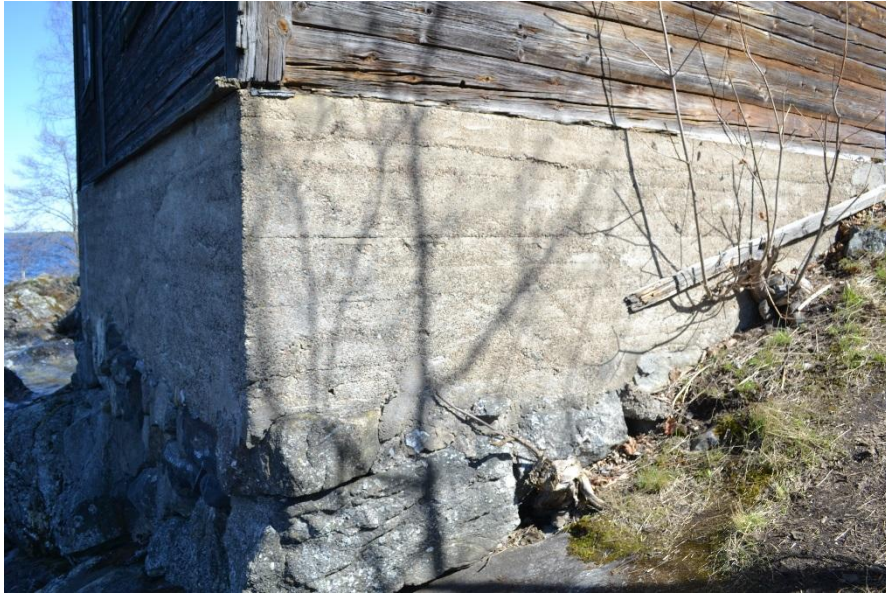
Rakennuksen länsikulma. Kivijalkaa on vahvistettu ja ilmeisesti korotettu betonilla.

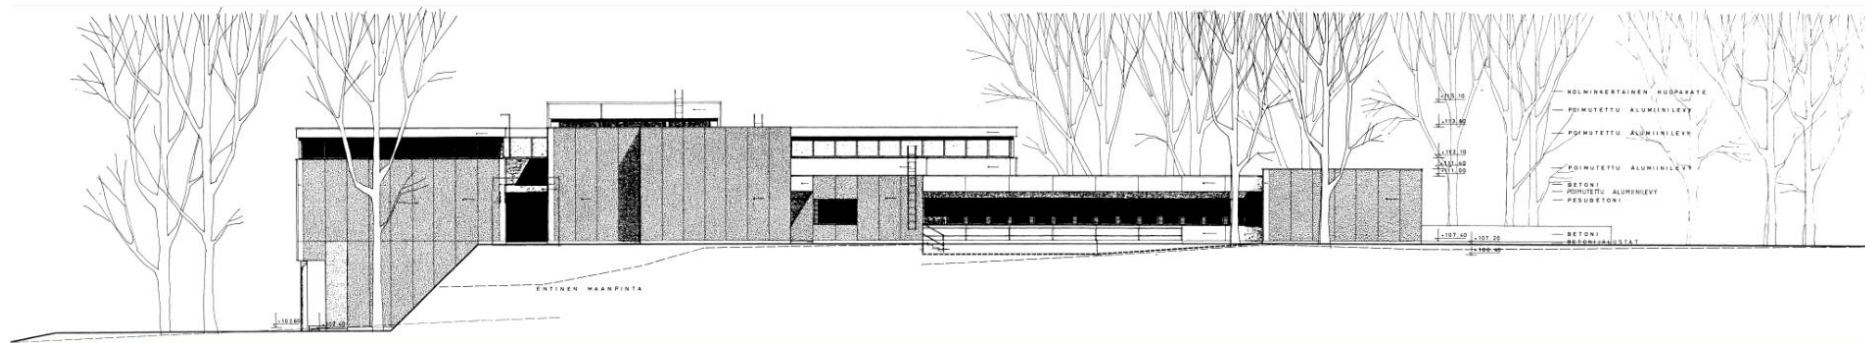
Julkisivu etelään.

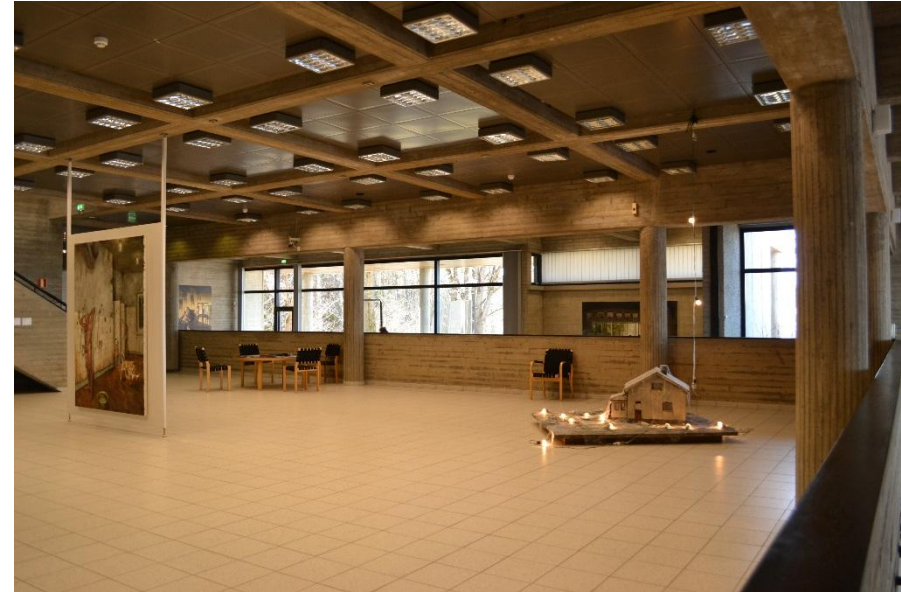
Näkymä koillisesta. Laattalattia uusittiin 1980/90-luvulla kokolattiamaton tilalle.

- Lattia Sementtimosaiikkilaatta, uusittu, 30 x 30 cm, luonnonvalkoinen, sauma hiekanvärinen. Portaikossa tekstiilimatto, harmaa.
- Jalkalista Matala sementtimosaiikkilaatta, luonnonvalkoinen, sauma hiekanvärinen.
- Seinät Muottilaudoitettu betoni, käsittelemätön pinta, harmaa.
- Katto Muottilaudoitettu betoni, käsittelemätön pinta, harmaa. Palkiston välisosissa nelionmuotoiset polttomaalatut, rei'itetyt ja eristetyt metallilevyt, harmaanruskea, koko 60 x 60 cm. Käytäväosassa vastaavat rimat, leveys 90 mm.
- Valaistus Nelionmuotoiset loistevalaisimet 64 kpl, harmaanruskea, alkuperäisen kaltaiset.
- Muuta Tilassa tarvittaessa käytettävät vitriinipöydät ovat alkuperäiset, samoin siirrettävät, rautatankojen kannattelemat väliseinät.

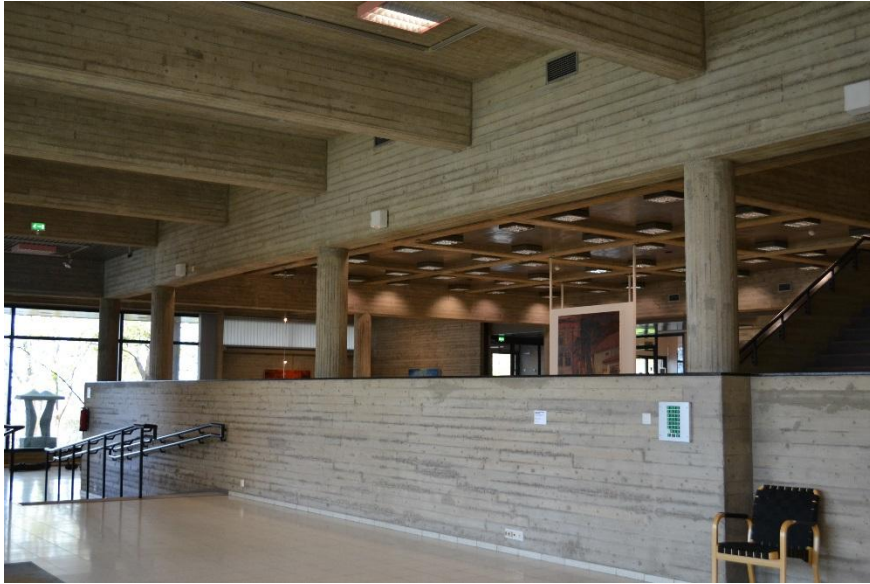
Näkymä C-tasolta. Matalammalla keskitasolla korostuu keinovalaistuksen tarve, kun taas sitä reunustavat tasot B ja C saavat enemmän luonnonvaloa.

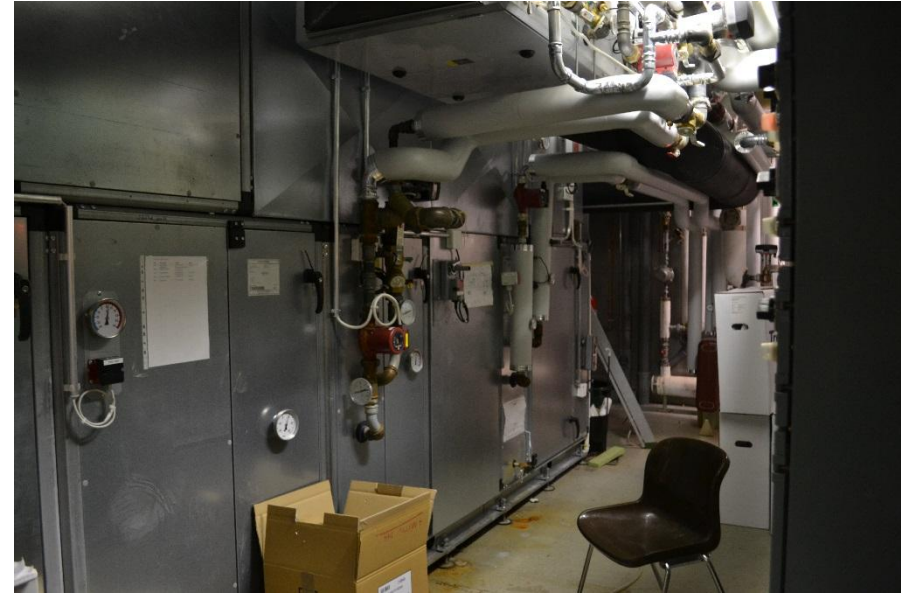
Ilmastointi- ja kosteussäätelylaitteisto vie konehuoneesta suurimman tilan.

- Lattia Konehuoneessa maalattu betoni, vaaleanharmaa. Käytävässä ja muissa huoneissa muovimatto, harmaa.
- Jalkalista Muovilista, harmaa.
- Seinät Kantavat seinät maalattu betoni, valkoinen. Väliseinät maalattu kalkkihiekkatiili, valkoinen.
- Katto Konehuoneess maalattu rei'itetty teräslevy, valkoinen. Muissa tiloissa maalattu betoni, valkoinen.
- Ovet Maalattu umpioivi metallia, valkoinen. Helat messinginväriset.
- Valaistus Loistevalaisimet, I-muoto, vaaleanharmaa. Huoneissa avoimet loisteputket.

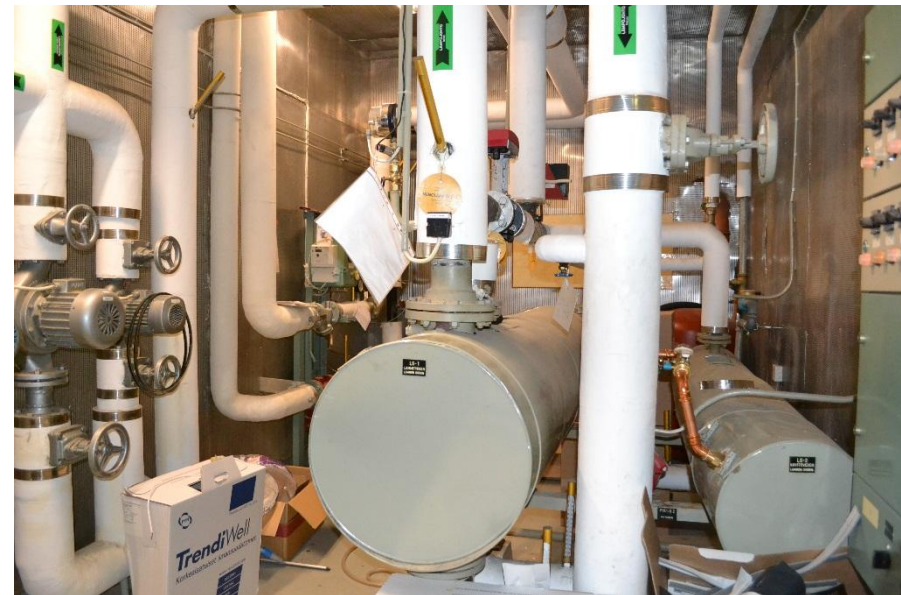
Lämmönjakohuone tilan itäpäädyssä.

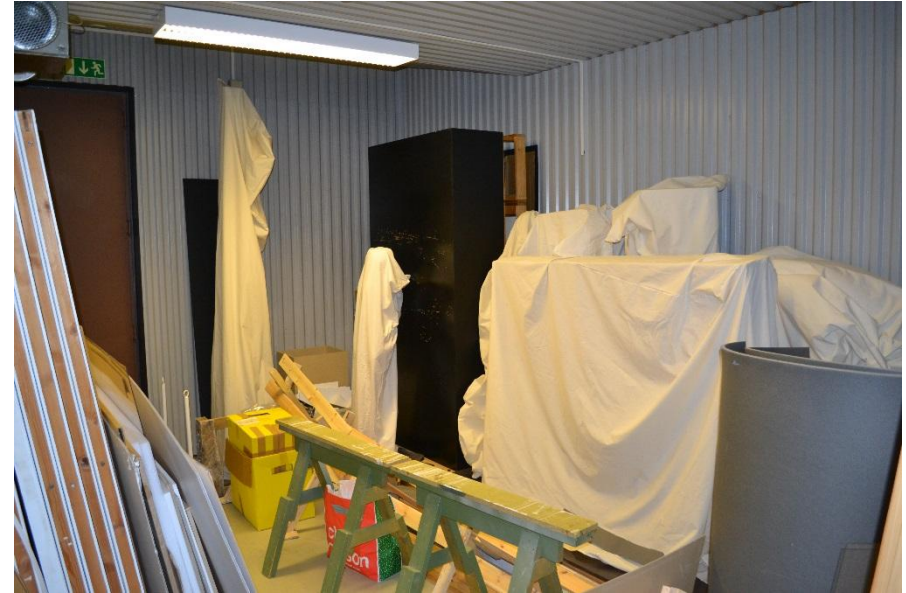
Tauluvarasto on kauttaaltaan vuorattu aaltopellillä.

- Lattia** Tauluvarastossa muovimatto, vaaleanharmaa. Verstaassa maalattu betoni, harmaa.
- Seinät** Tauluvarastossa maalattu aaltopelti, harmaa. Verstaassa käsittelemätön kovalevy, vaalea.
- Katto** Tauluvarastossa maalattu aaltopelti, harmaa. Verstaassa muottilaudoitettu matala betonipalkisto, käsittelemätön pinta, harmaa. Välihuone eristelevy, vaalea.
- Ovet** Väliovina maalatut, umpinaiset metalliovet, vaaleanharmaa. Verstaan ulko-ovi metallikehyksinen peiliovi värikäsiteltyä metallia, mustanruskea.
- Valaistus** Tauluvarastossa I-muotoiset loisteputkivalaisimet. Verstaassa avoimet loisteputket.

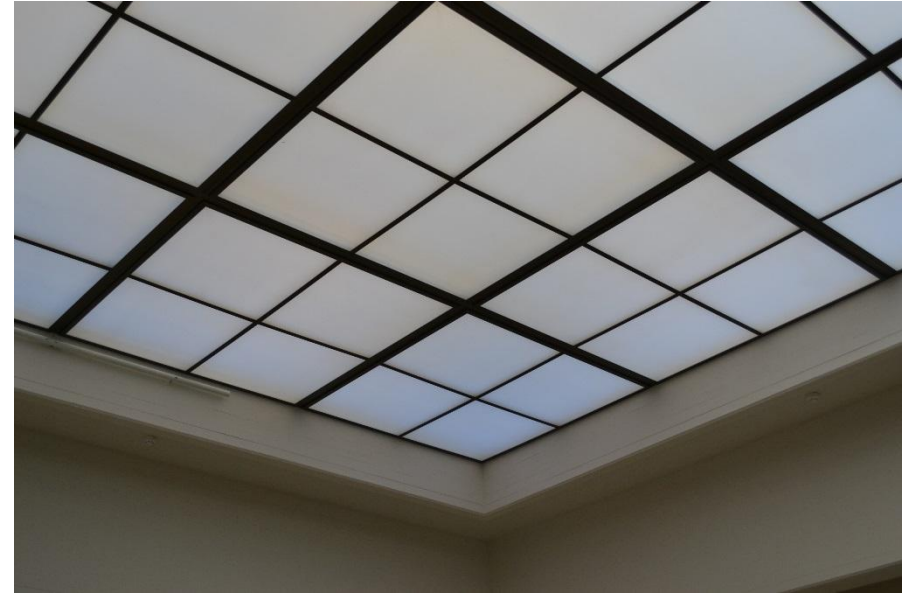
Kattolyhty on taidenäyttelytilan klassinen aihe.

- Valaistus Alaslasketuissa katoissa osittain upotetut, putkimaiset loistevalaisimet, valkoinen. Uusittu 2000-luvulla.

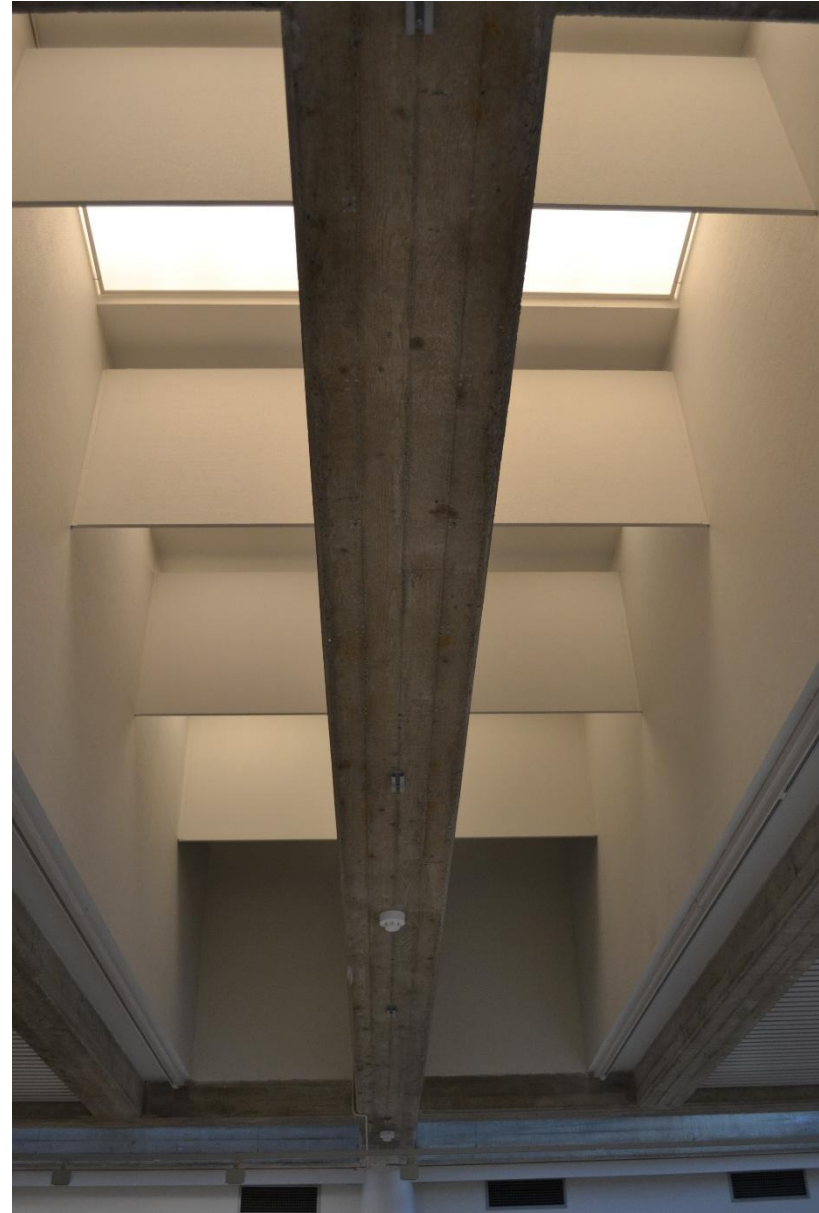
Peitetyt kattoikkunat eivät enää anna luonnonvaloa, vaan akryyllilevyjen takana kuiluissa on loistevalaisimet. Levyväliseinät ovat alkuperäiset.

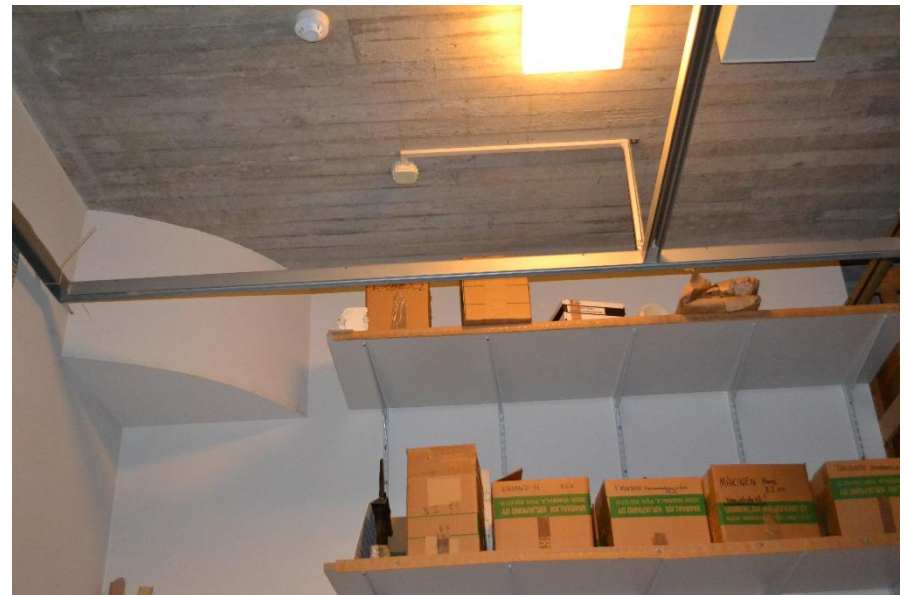
Yksityiskohta koillisnurkassa: tila ilmanvaihtoputkistolle.

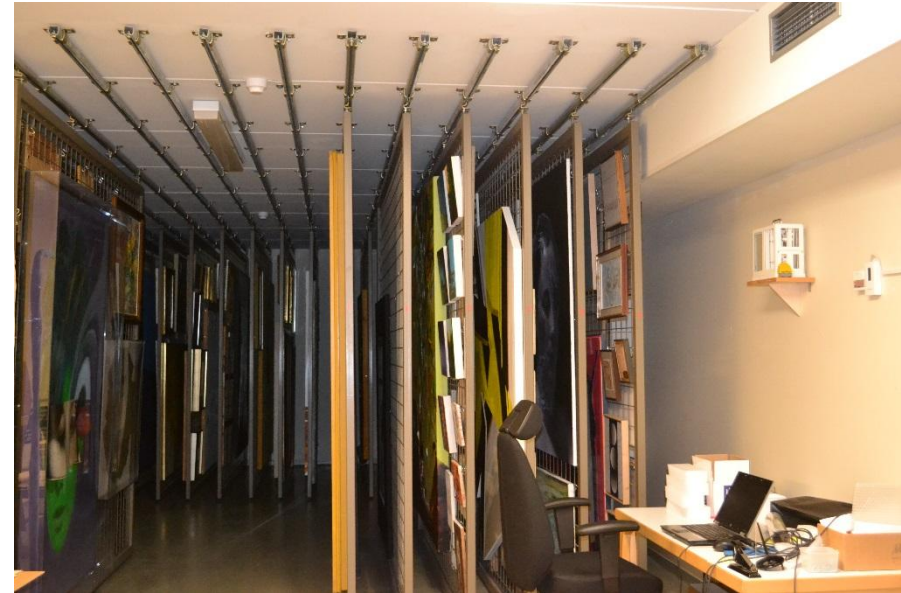
Varastossa on sinne suunnitellut, metalliristikotelineet tauluille.
