**SASTAMALA, TARKKUUSINVENTOINTI TYRVÄÄ-KIIKOI-  
NEN JOHTOVERKON KAAPELOINTIALUEELLA KAUKOLASSA**

15.5.2017

Laatinut:  
Kulttuuriympäristöpalvelut Heiskanen & Luoto Oy  
Kalle Luoto

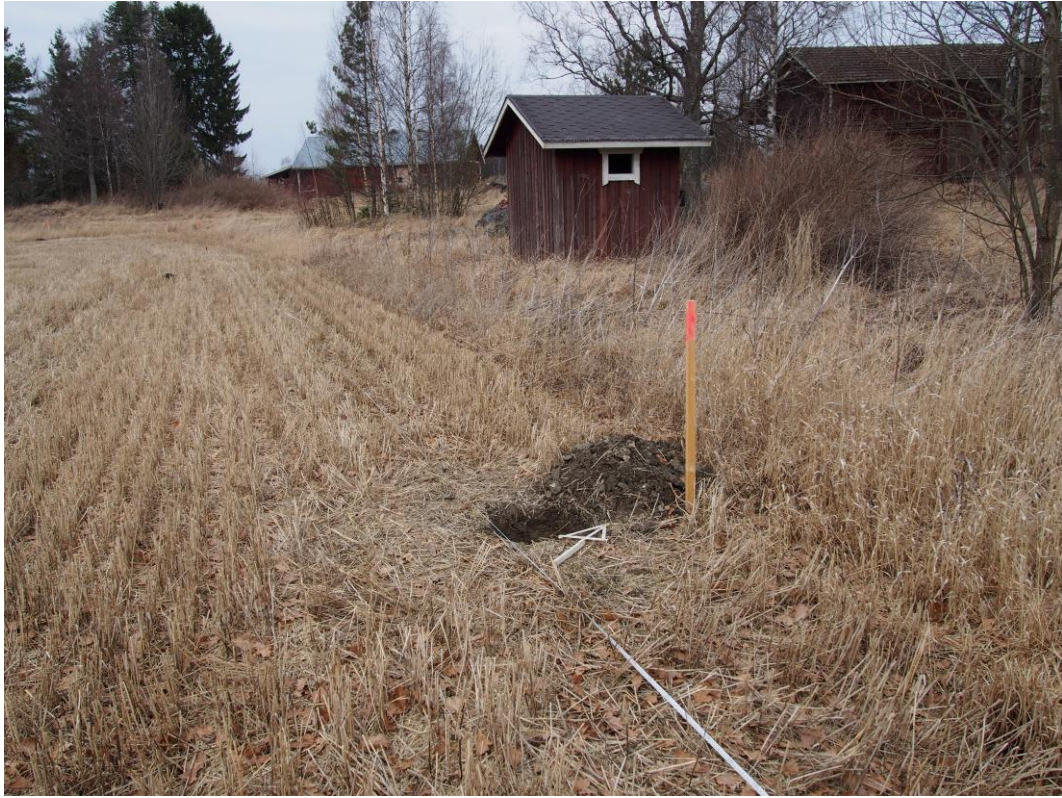
**Kuva 1. Tarkkuusinventoitava linjaus oli merkitty maastoon puupaaluilla.**

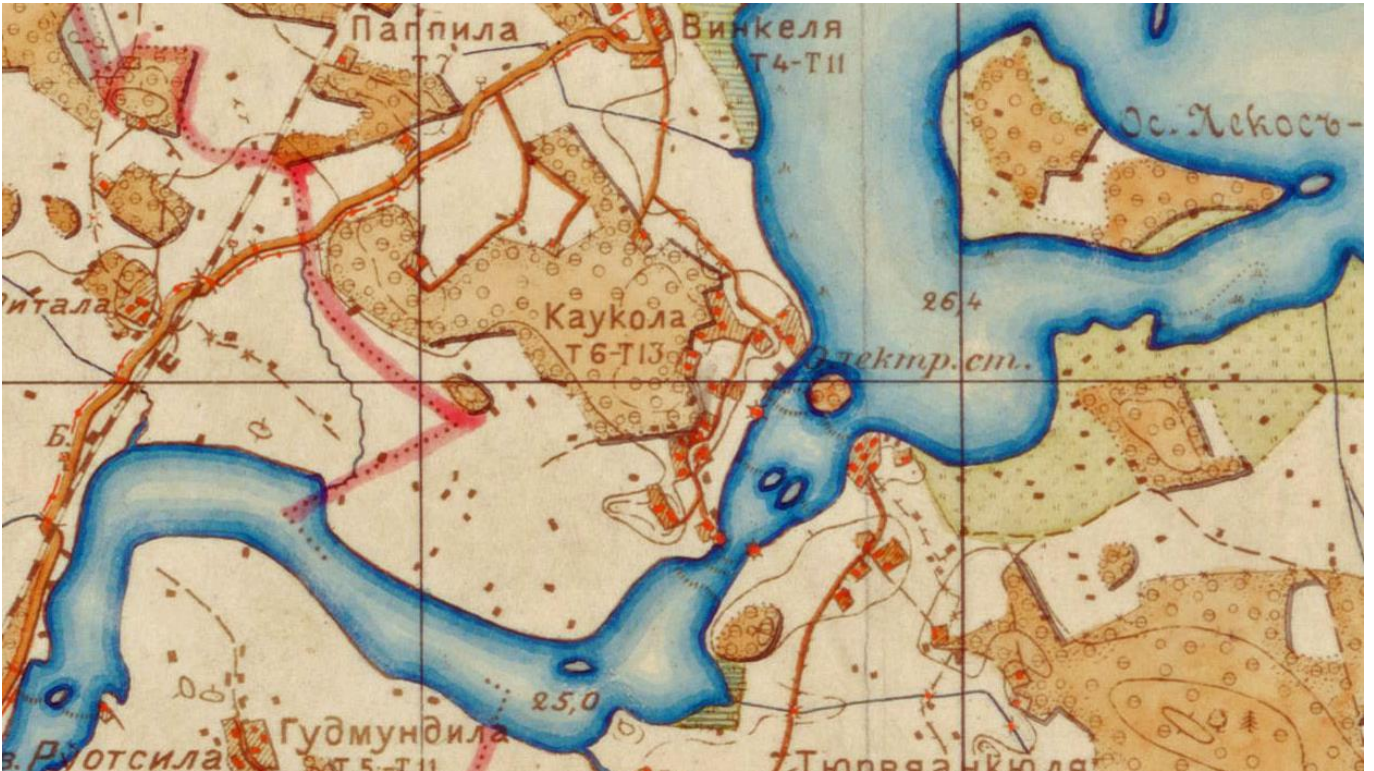
Kuva 7. Ote kartasta Senaatin kartasto, Suodenniemi (XVII-XVIII 18-19). Kartta on laadittu vuonna 1907. Hartolankosken partaalla on kaksi myllyä, jotka todennäköisesti ovat jääneet voimalaitoksen alle. Tarkkuusinventoitavan alueen läheisyyteen on muodostunut asutusta todennäköisesti 1800-luvun aikana. Voimalaitoksen alapuolinen koski on huomattavasti nykyistä leveämpi.

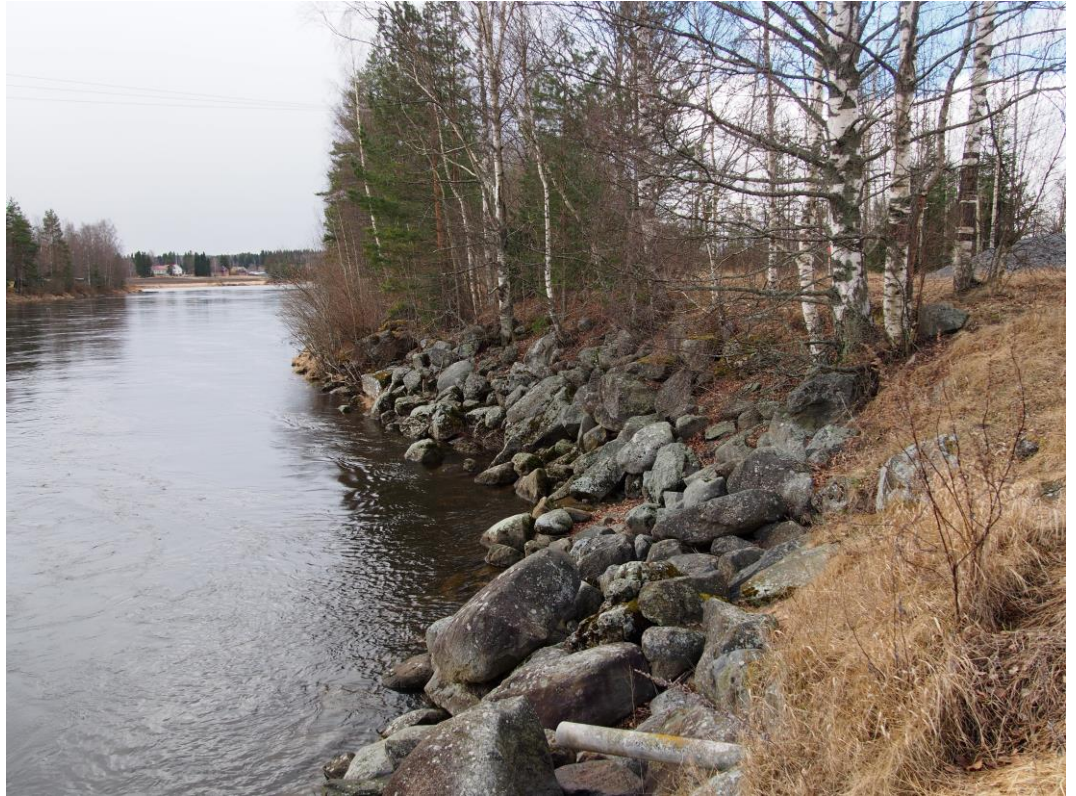
**Kuva 10. Hartolankosken länsirannalle on tuotu metrejä paksu maakerros.**

Hartolankosken länsirannalla maakerrokset olivat paikalle tuotua täyttömaata. Todennäköisesti täyttömaata on useita metrejä paksu kerros. Linjauksen ensimmäiset 150 metriä Hartolankosken lounaispuolella sijoittuvat täyttömaalle.

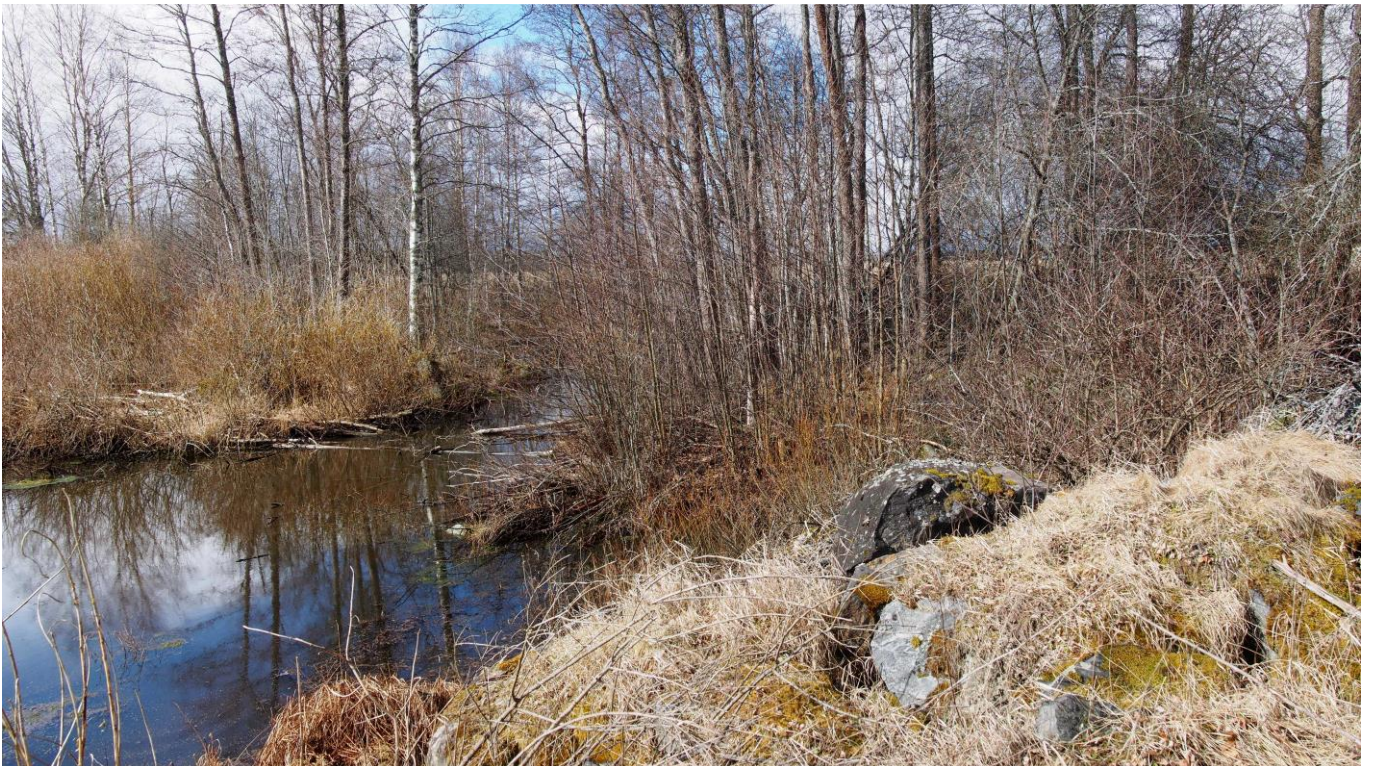
**Kuva 11. Hartolankosken entinen rantatöyräs erottuu paikoittain maastossa. Osa entisestä koskenpohjasta on nykyisin kosteikkoa.**

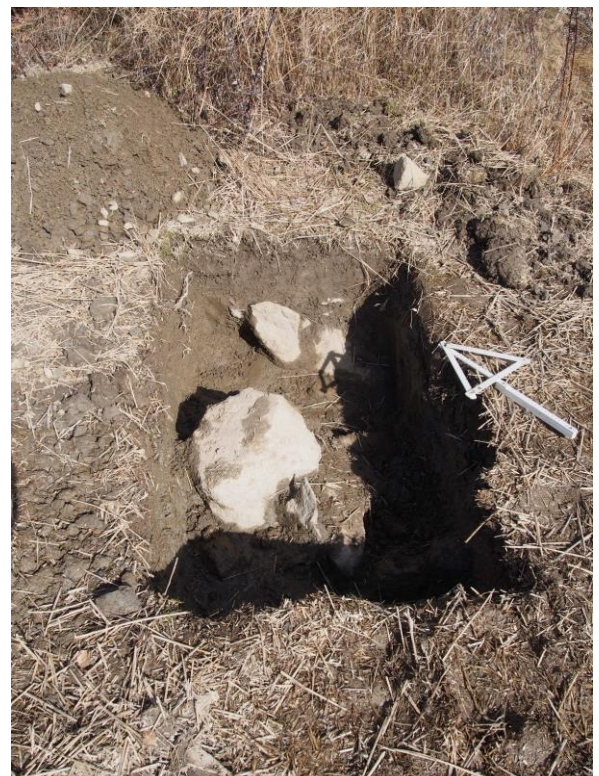
Peltomullan alapuolella havaittiin kiviä (pinnasta noin 15 – 30 cm), minkä seurauksena koekuopan kokoa kasvatettiin ensi kokoon 80 cm x 80 cm ja myöhemmin kokoon 130 cm x 80 cm. Kivien välissä ei havaittu tiliä tai muuta kivien sijaintia selittäviä löytöjä. Ilmiö tulkittiin lopulta luontaiseksi kiveykseksi.

**Kuva 12. Koekuoppa 19, kiviä noin 30 cm syvyydessä.**
