# Tampere Alexandra Siltasen puisto Tampellan masuuni koekaivaus 2012

Tilaja: Tampereen kaupunki

**Tekijät:** Mikroliitti Oy, Hannu Poutiainen, Tapani Rostedt, Mikko Helminen  
**Tulokset:** Alueella havaittiin maanalaisia rakenteita ja niiden jäännöksiä, jotka ilmeisesti liittyvät v. 1884 rakennettuun pajarakennukseen ja v. 1922 kartan mukaisiin rakennuksiin.

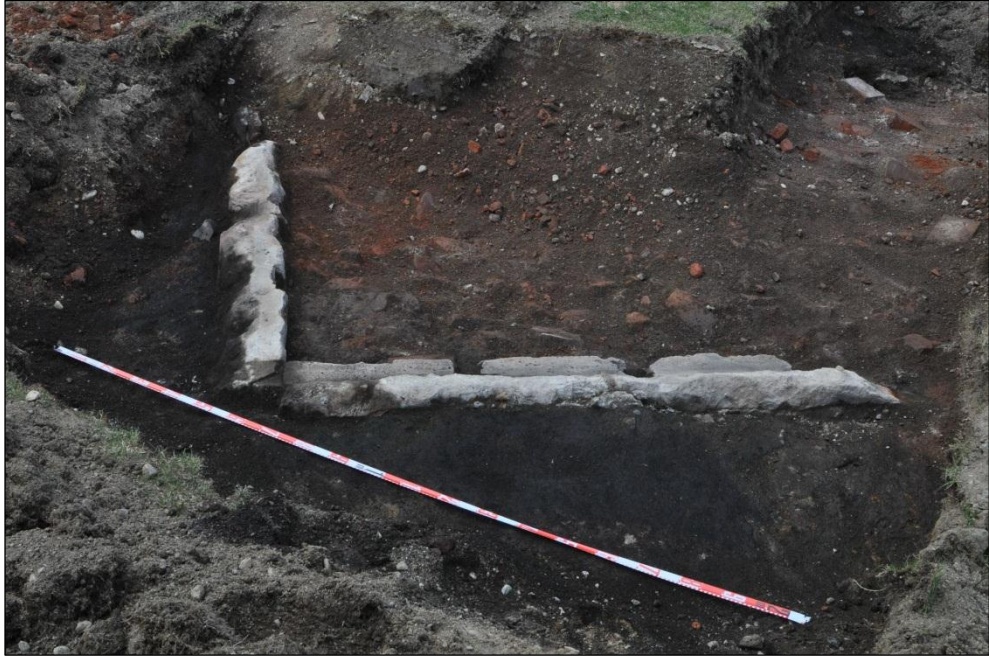
Kaivausalue 1. Purkumassakerroksen M102 pintaa alueen lounaisosassa.

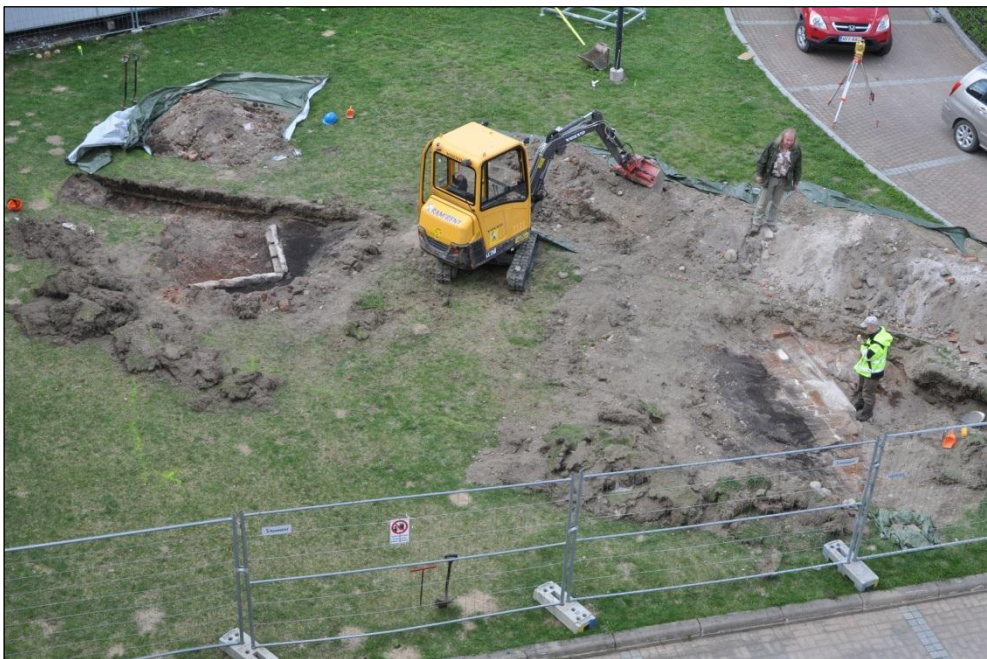
Kaivausalue 1. Alueen luoteisleikkausta kuvattuna kaivausalueen lounaispäädyssä.

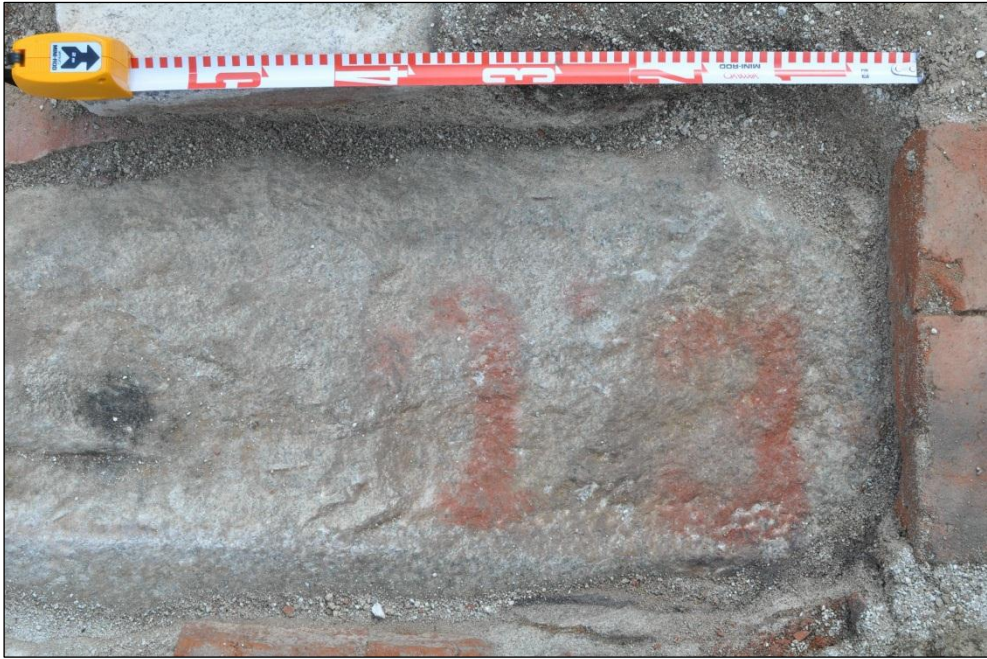
Kaivausalue 2. Yksityiskohta muotoon lohkottuun harmaakivigraniittikiveen R106 punaisella maalatusta tekstistä.

**Kaivausalue 2:** Rakenne R105 ja R109, muuratut tiilirakenteet, rakenne R106, kaksi harmaakivigraniitista muotoon lohkottua perustuskiveä, R117, luonnonkivistä ja tiilestä muodostetulle pohjalle valettu lattiarakenne. Rakenteisiin liittyy tiilenpalojen ja laastinsekaisesta purkuaineuksesta koostuvaa maakerrosta sekä nokikerrosta. Lisäksi raudoitettu betonirakenne (lohkareita), R119.

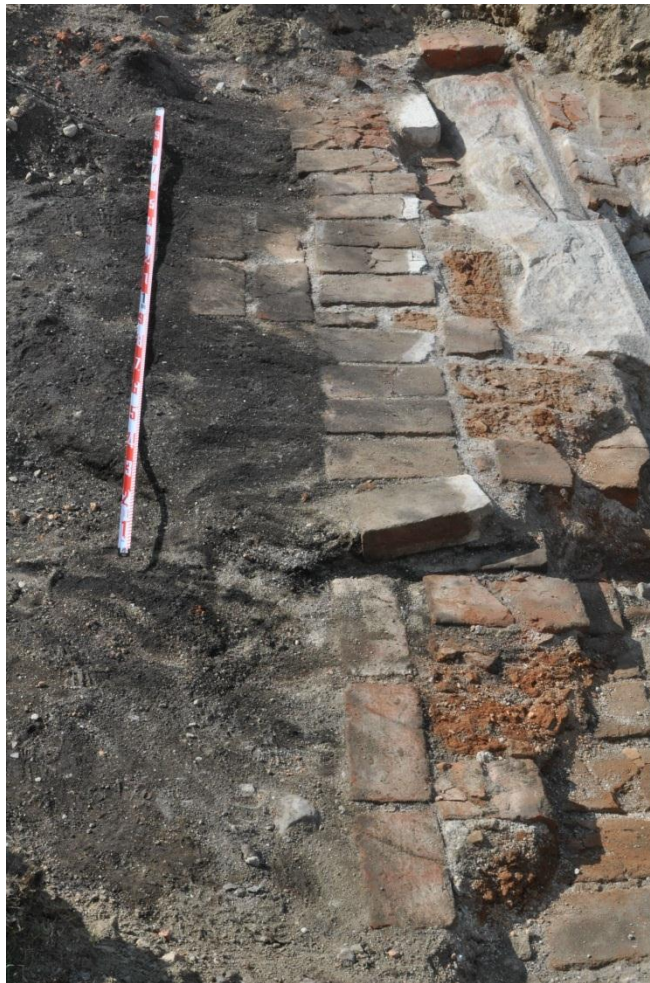
Harmaagraniittikivistä muotoon lohkottu kiviperustuksen R106 kaksi kaivausalueelta 2 paljastettua kiveä ovat liitetty toisiinsa kiviin porattuihin reikiin upotetulla rautalankilla. Kaakonpuoleinen perustuskivi (pit. 77,5 cm, lev. 43 cm, syv. väh. 45 cm) ulkonee luoteispuolen kiven ulkolinjasta 5 cm ja sen ulkopinta ja nurkkareunat ovat muotoon lohkottuja. Kivi sijaitsee muuratussa tiilirakenteessa R105 olevasta ulkonemasta kohtisuoraan kohti koillista. Kiven koillispuolelta sekä purkukerroksen M110 alta todettiin kiveä paljastaessa teräväreunaisista kookkaista kivistä ja karkeasta hiekkalaastista muodostunut pengerrys, joka jatkuu noin 60 cm koilliseen perustuskiven ulkopinnasta. Luoteispuoleisen harmaagraniittikiven pinnalla erottuu punaisella maalattua tekstiä, ehkä ”E. J.”.

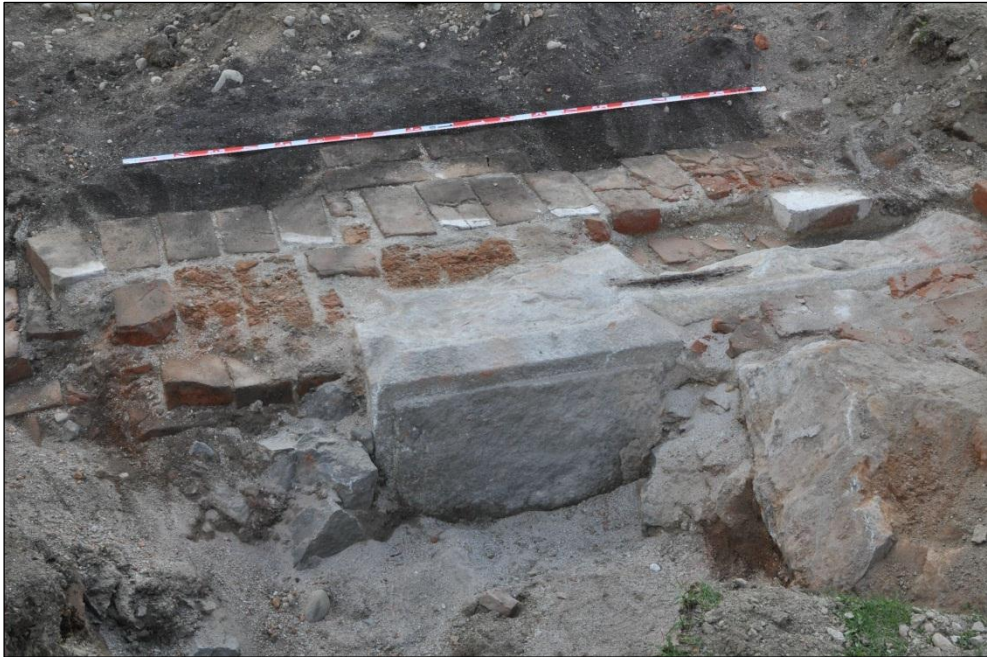
Kaivausalue 2. Kuvassa näkyvillä tiivis nokimaakerros M107 (vasemmalla), luode-kaakko-suuntainen muurattu tiilirakenne R105 sekä muotoon lohkotusta harmaakivigraniitista muodostuva perustuskiveys R106 (oikealla). Kaakosta.

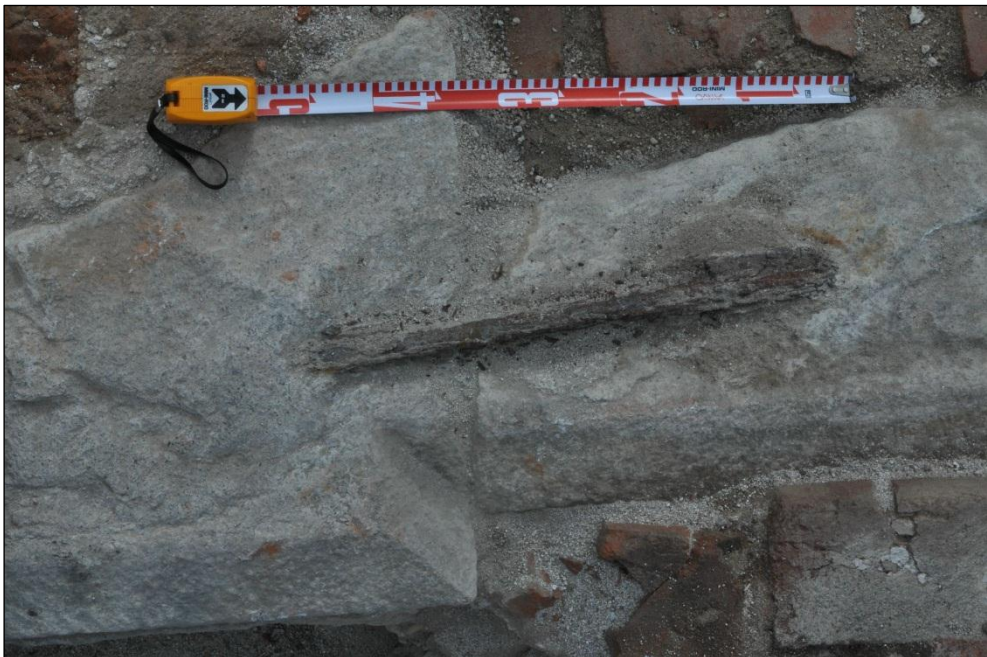
Kaivausalue 2. Kuvassa näkyvillä tiivis nokimaakerros M107 (taka-alalla), luode-kaakko-suuntainen muurattu tiilirakenne R105 sekä muotoon lohkotusta harmaakivigraniitista muodostuva perustuskiveys R106 (etualalla).

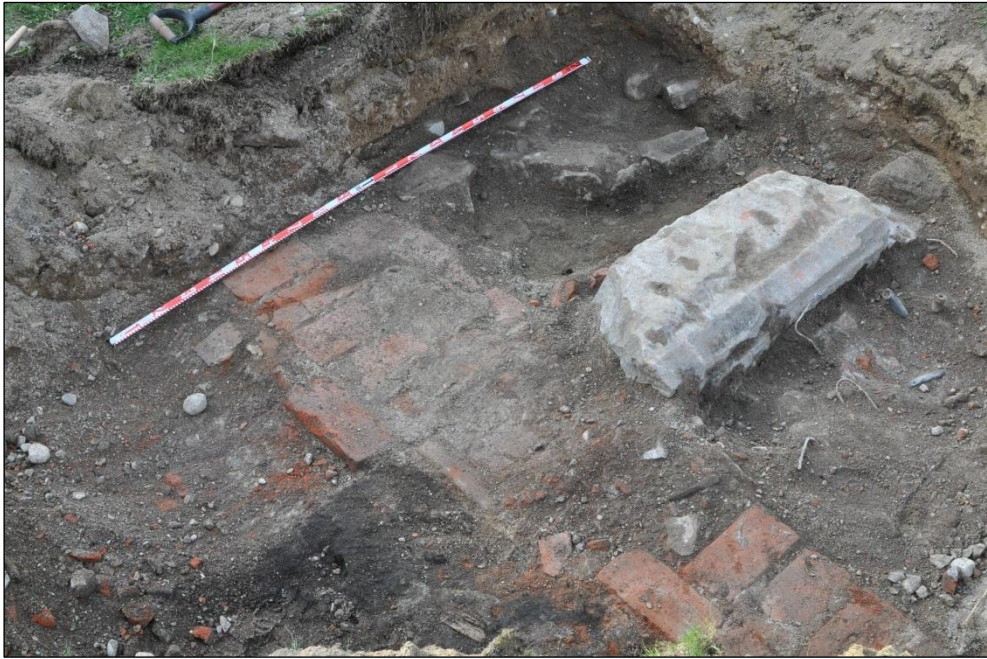
Kaivausalue 2. Yksityiskohta tutkimusalueelta paljastettujen harmaakivigraniitista muotoon lohkotettujen perustuskivien liitoskohdasta.

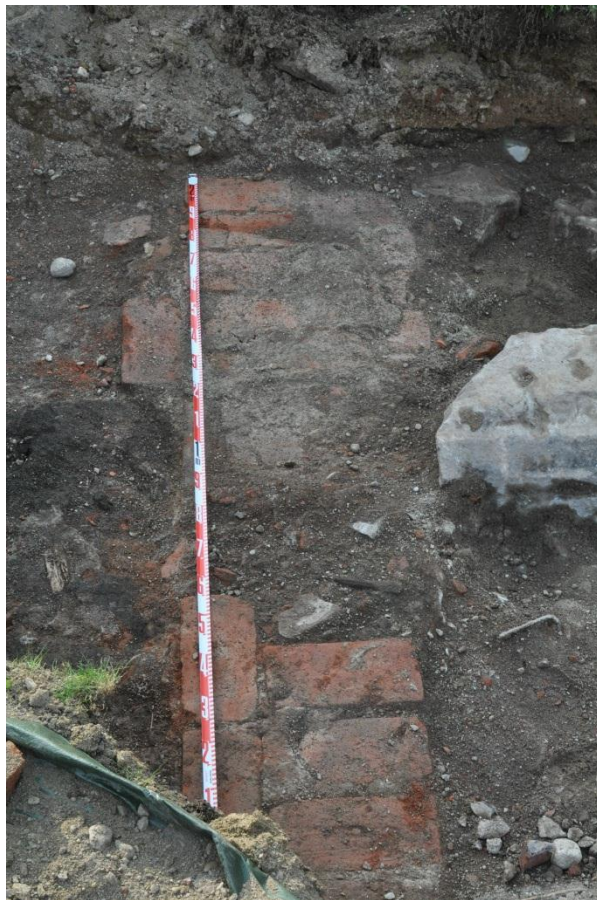
Kaivausalue 3. Tumma noensekainen maakerros M118 (vasemmalla etualalla), luode-kaakko-suuntainen tiilirakenne R113, sekundäärinen muotoon lohkottu harmaakivigraniittilohkare R111 sekä sekoittunut savimaa M114 (taka-alalla) ja sekoittunutta maa-ainesta M112 (oikealla etualalla).

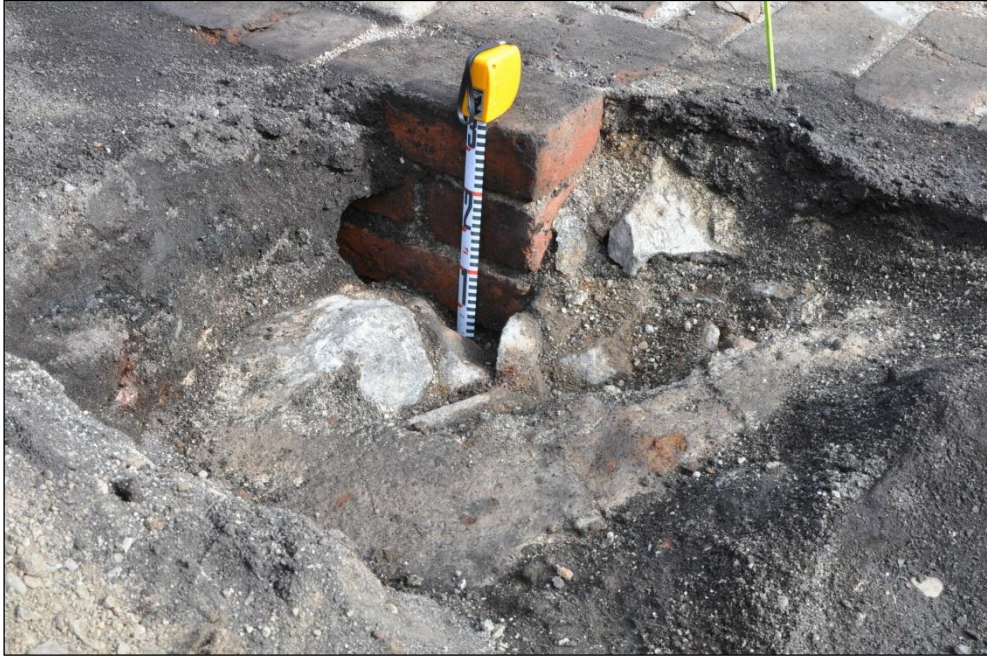
Kaivausalueen lävisti sekundäärinen perustuskiven R111 lounaispuolella luode-kaakko-suuntainen muurattu tiilirakenne R113. Tiilirakenne liittyy yhtenäisesti alueilta 2 ja 5 todettuihin luode-kaakko-suuntaisiin muurin pohjarakenteisiin. Rakenteen R113 tiilet ovat 30 cm pitkiä ja 14–14,5 cm leveitä.

Kaivausalue 3. Luode-kaakko-suuntainen tiilirakenne R113.

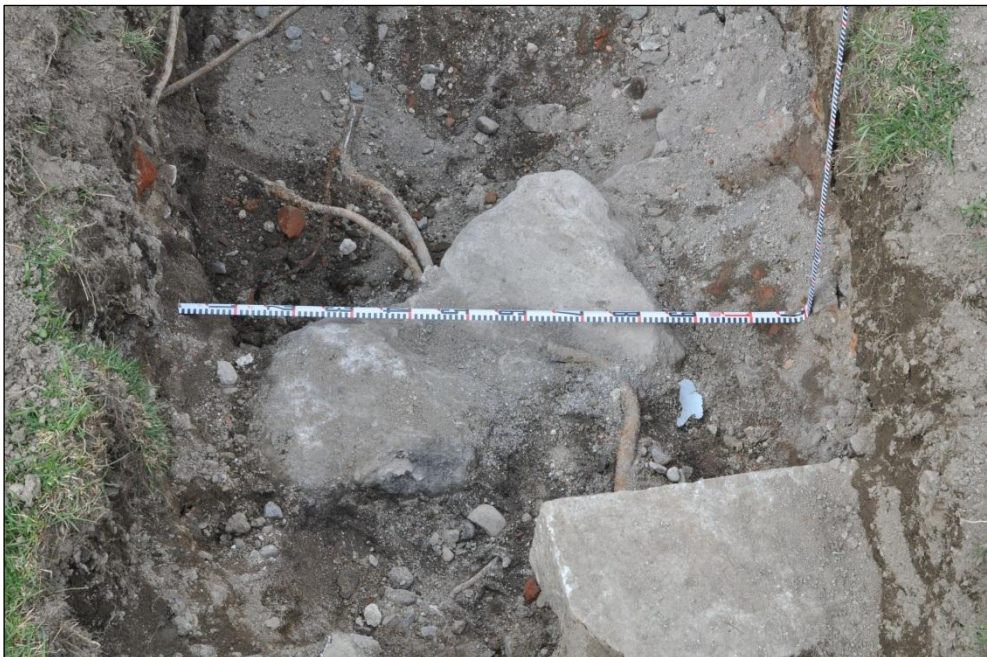
Kaivausalue 2. Alueen etelä- ja lounaisosassa tiiviiseen nokimaahan M107 (kuvassa reunoilla) tehdystä koepistosta havaittu betonilla valettu lattiapinta R117. Kuvan taka-alalla erottuu muurattun tiilirakenteen R105 kohti lounaista ulkonevan osan leikkausta.

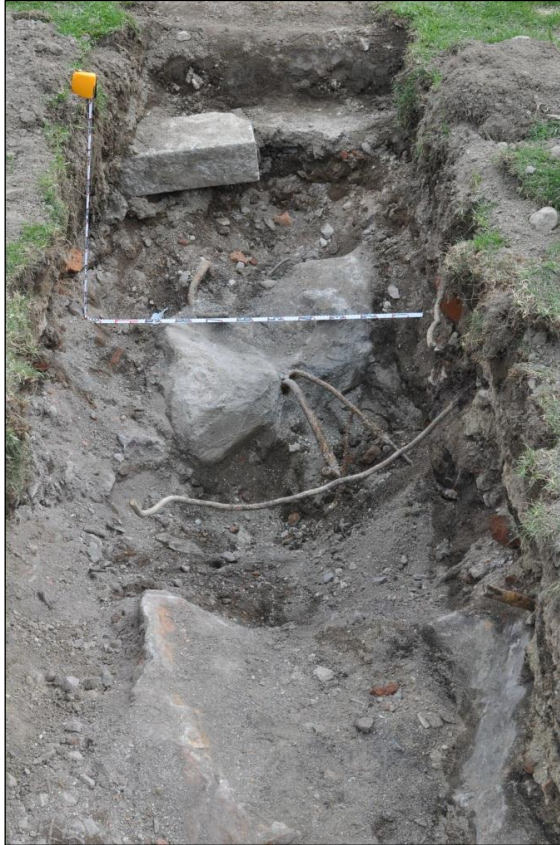
Kaivausalue 2. Alueen kollispäädystä paljastettu luode-kaakko-suuntainen betonirakenne R119.

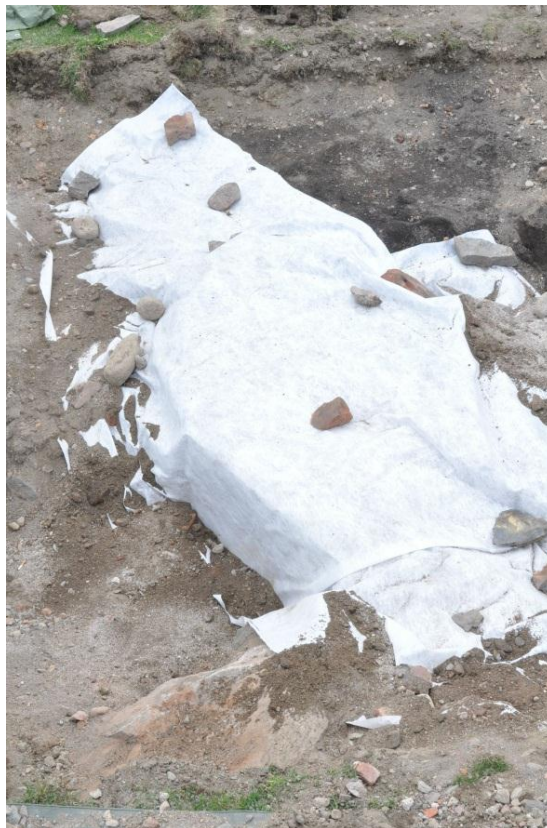
Kaivausalue 2. Näkymä alueen koillispäättyyn. Kuvassa keskellä luode-kaakko-suuntaista betonirakennetta R119.

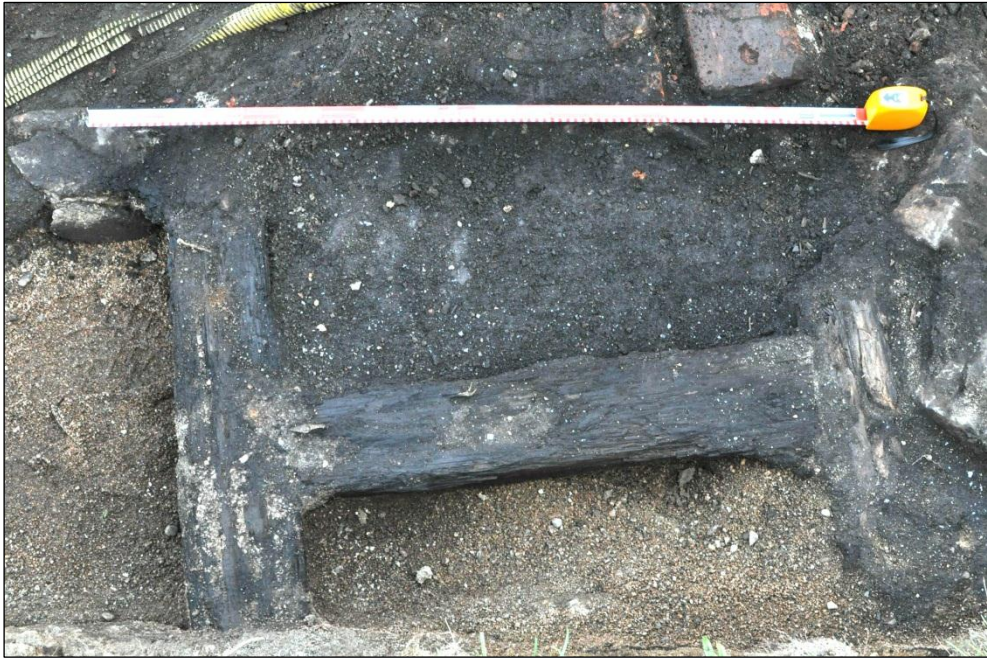
Kaivausalue 4. Alueen lounaisosassa paljastettu tiilen-, laastin- ja resentin esineistön sekaisen purkumassan M120 (taka-alalla) sekä karkean vaalean hiekan M124 (etualalla) ympäröimä puu- ja betonirakenne R122.

**Kaivausalue 4:** Rakenne R121, aiemman kaivuun yhteydessä rikkoutunut betonirakenne, ilmeisesti koneen tai laitteen alusta. Rakenne R122, betonista ja hirsistä koottu tukirakenne, jonka yhteydestä resenttiä löytöaineistoa. Koeojassa runsaasti ja paikoin syvälle (2 m) purku- ja täyttökerrosta, jossa eri ikäistä, myös modernia metalli- ynnä muuta jätettä runsaasti. Alueella modernin kaivelun (viemäri, valaisinpylväs, sähkökaapelit) jälkiä ja sekoittuneita maakerroksia.

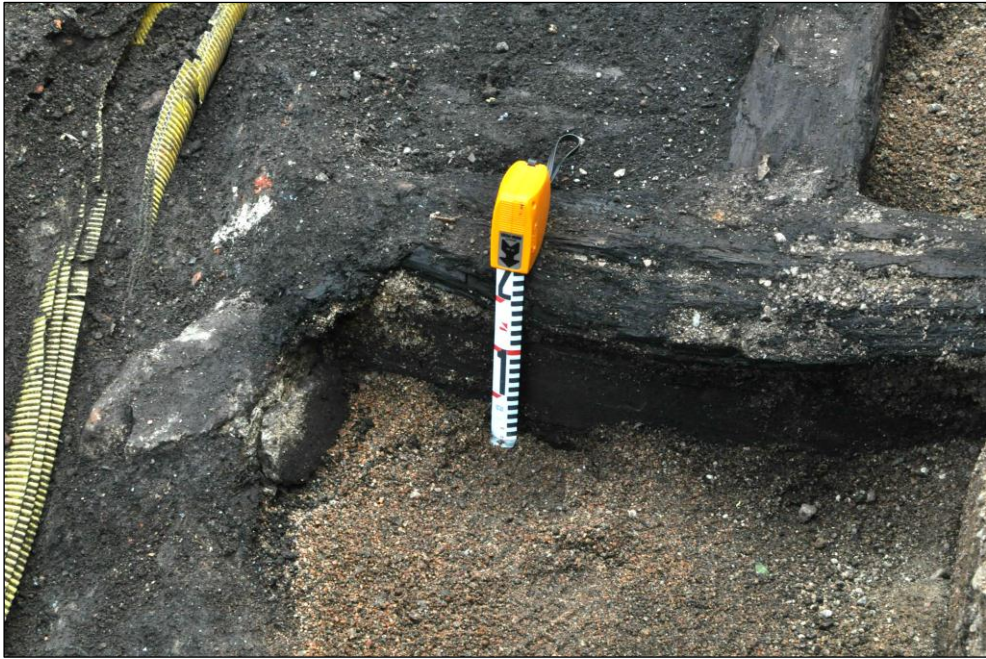
Kaivausalue 4. Alueen lounaisosassa paljastettu tiilen-, laastin- ja resentin esineistön sekainen purkumassa M120 (vasemmalla ja etualalla), puu- ja betonirakenne R122 (keskellä) sekä karkea vaalea hiekka M124 (taka-alalla vasten leikkausta).

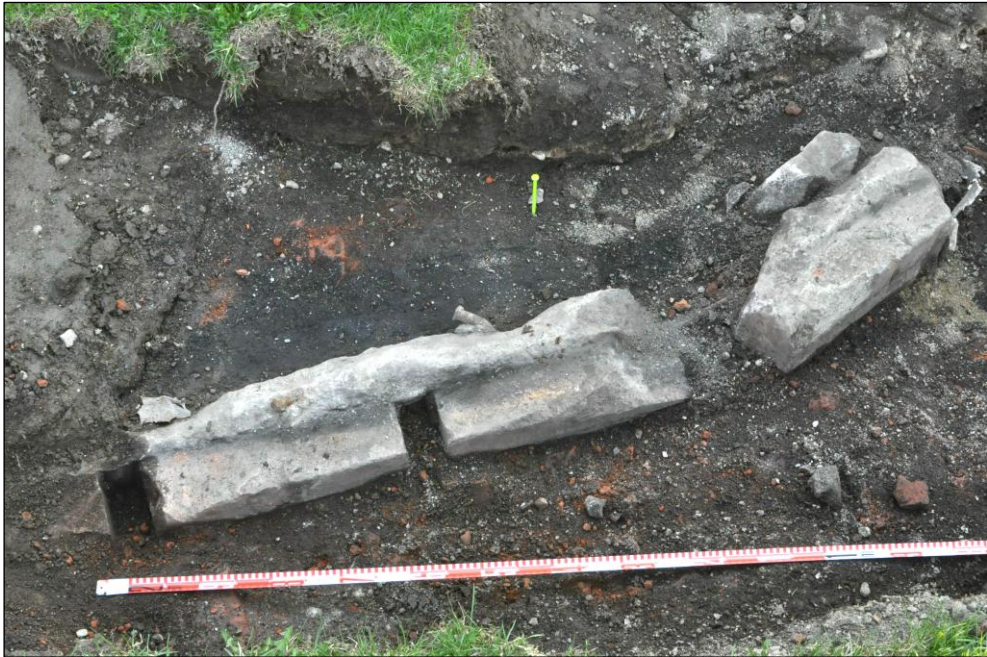
Kaivausalue 4. Osin rikkoutunut betonirakenne R121 alueen kaakkoisessa levennysosassa (taka-alalla). Rakenteen ympärillä tiilen-, laastin- ja resentin esineistön sekaista purkumassaa M120. Kuvassa etualalla oikealla todennäköisesti betonirakenteesta R121 peräisin oleva betonilohkare.

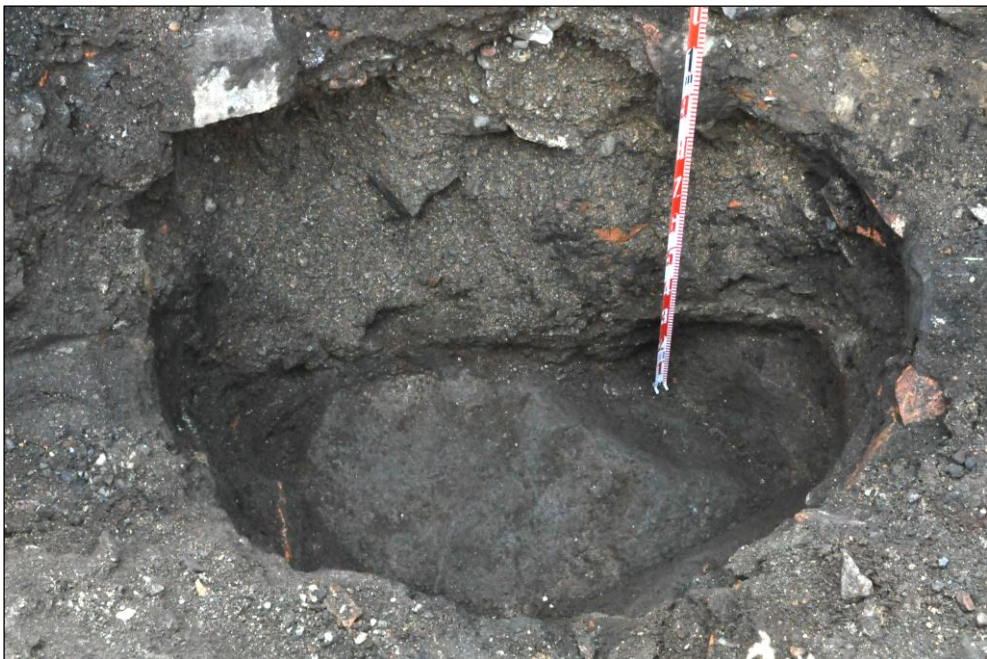
Kaivausalue 4. Osin rikkoutunut betonirakenne R121 alueen kaakkoisessa levennysosassa. Rakenteen ympärillä tiilen-, laastin- ja resentin esineistön sekaista purkumassaa M120.

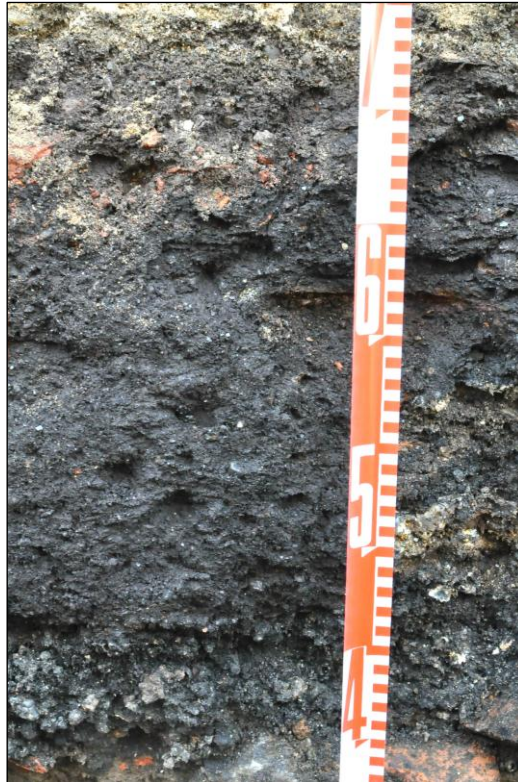
Alueen koillisosassa purkumassakerrokseen tehtiin noin metrin pituinen sekä koko kaivannon leveydelle ulottuva tarkastuspisto. Erinäisten sekä takorautaisia että moderneja metalliesineiden katkelmia sisältäneestä, useista erillisistä täyttövaiheista koostuva purkuaines ulottui maanpinnasta laskettuna 200 cm syvyyteen. Tällä syvyydellä tarkastuspiston alalla paljastettiin peruskalliota, jonka koloissa todettiin ohuelti vaaleata hienoa hiesua (häiriintymätöntä maainesta).

Kaivausalue 4. Yksityiskohta alueen keski- ja pohjoisosan purkumassaan kaivetun tarkistuspiston pohjasta. Kuvassa taustalla alueen kaakkoispuolen maaleikkausta sekä kuvan etualalla peruskalliota.

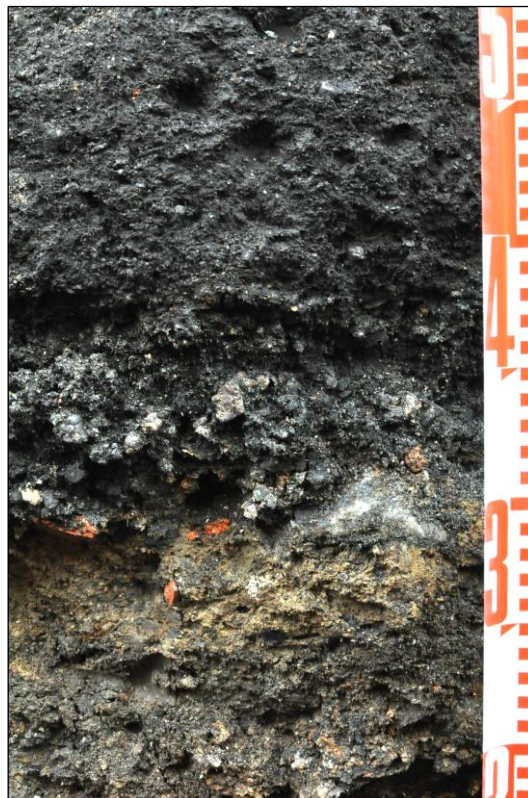
Kaivausalue 4. Alueen keski- ja pohjoisosassa sijaitsevaan purkumassaan kaivetun tarkistuspiston kaakkoispuolen maaleikkausta. Kuvan mittanauhassa olevat korkeusluvut 145-170 cm peruskalliosta. Kaivausalueen pinnan lukema mittanauhassa 200 cm.

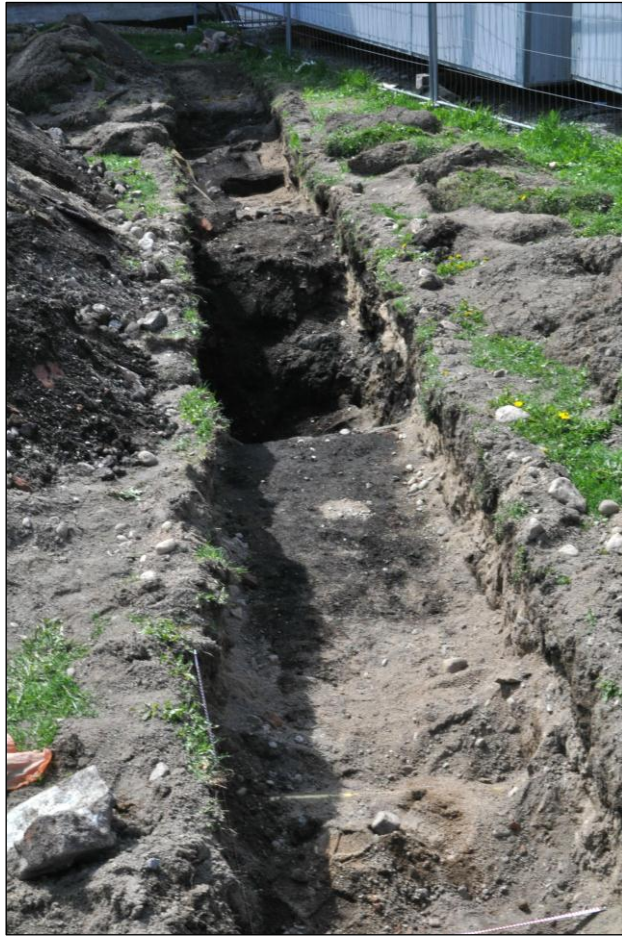
Kaivausalue 4. Alueen keski- ja pohjoisosassa sijaitsevaan purkumassaan kaivetun tarkistuspiston kaakkoispuolen maaleikkausta. Kuvan mittanauhassa olevat korkeusluvut 130-145 cm peruskalliosta. Kaivausalueen pinnan lukema mittanauhassa 200 cm.

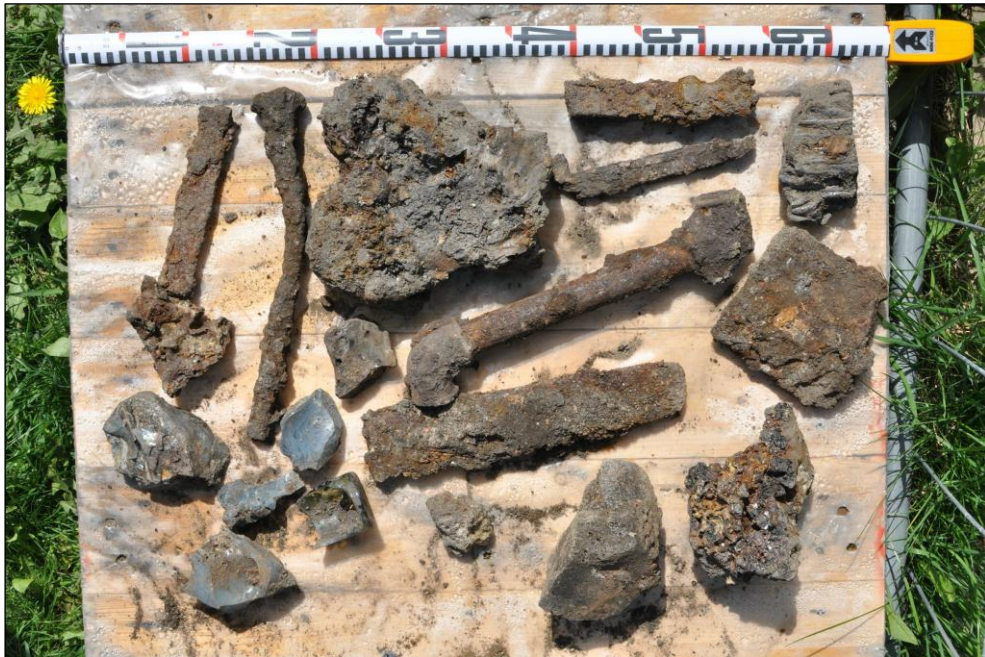
Kaivausalueen 4 keski- ja pohjoisosan purkumassaan kaivetun tarkistuspiston alimmasta osasta poimittuja löytöjä.

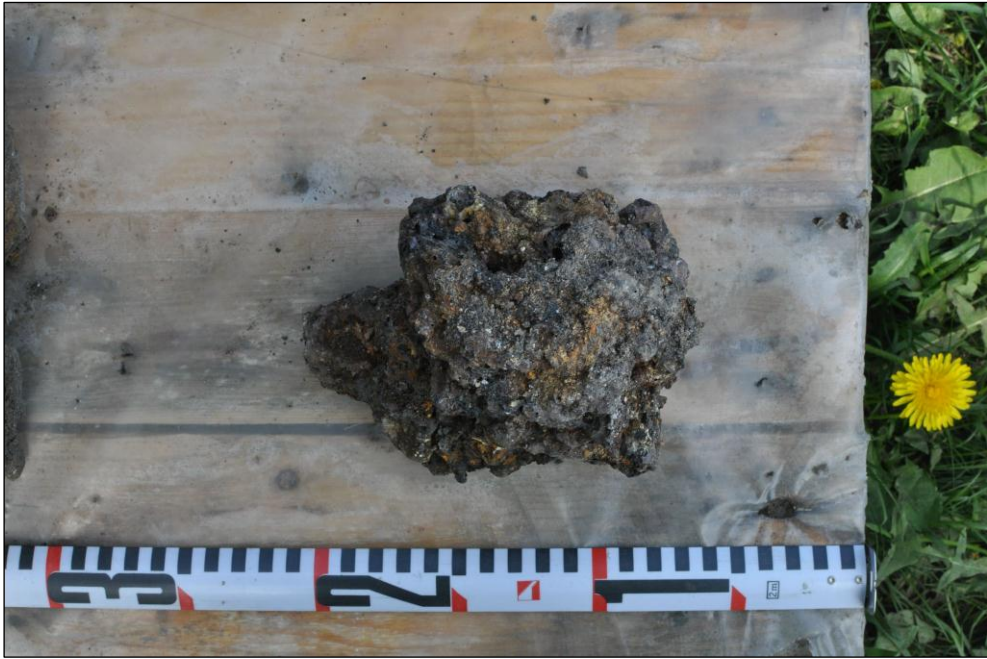
Kaivausalueen 4 keski- ja pohjoisosan purkumassaan kaivetun tarkistuspiston alimmasta osasta poimittua rautakuonaa.

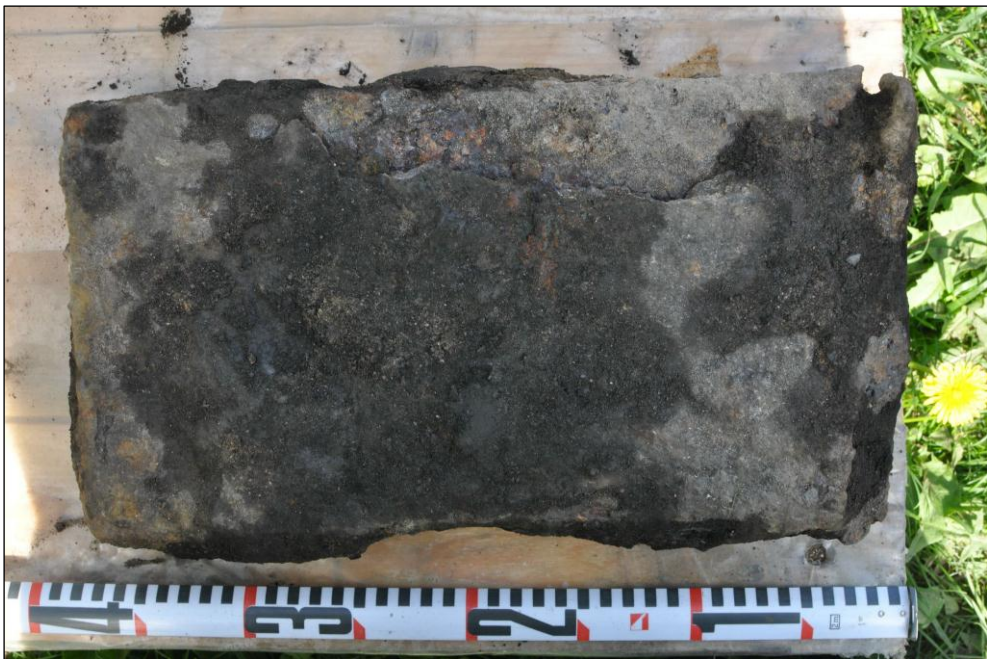
Kaivausalueen 4 keski- ja pohjoisosan purkumassaan kaivetusta tarkistuspistosta poimittu rautaharkko.

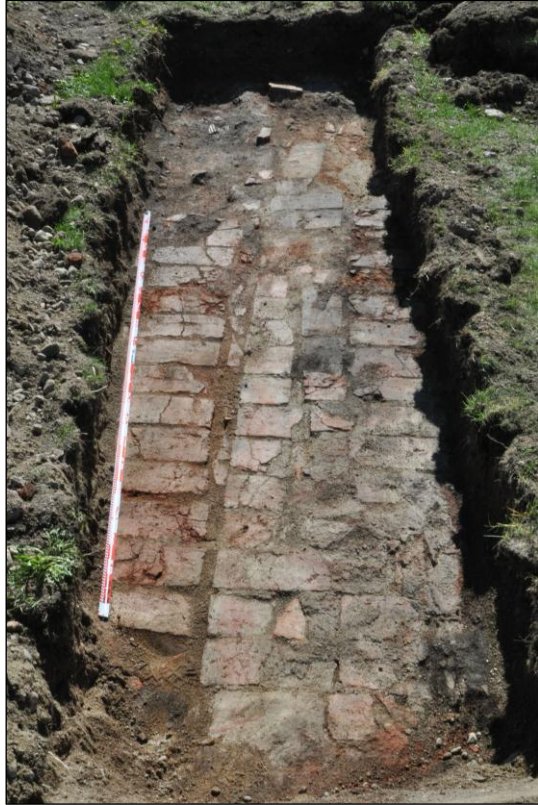
Kaivausalue 5. Luode-kaakko-suuntaista muurattua tiilirakennetta R105/R113 (oikealla etualalla), hiekalla muurattua tiilirakennetta R128 (vasemmalla etualalla) sekä muotoon lohkottua harmaagraniittiperustusta R106 (taka-alalla).

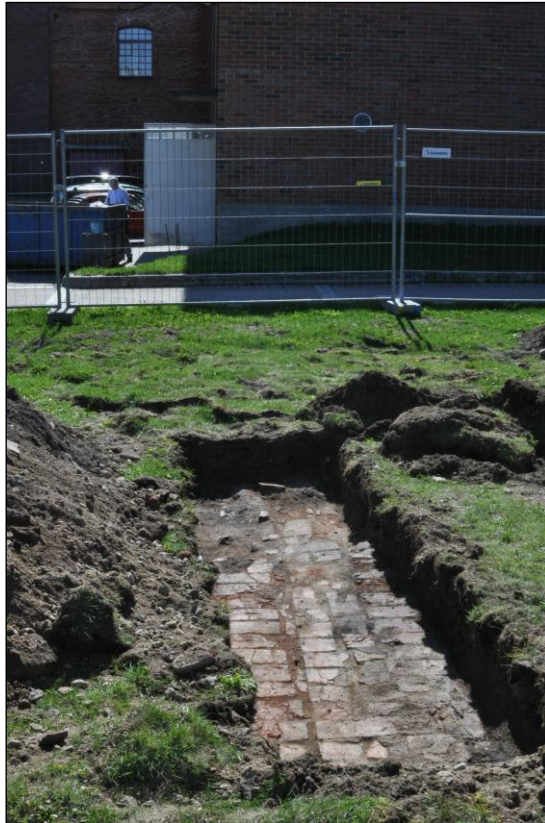
Kaivausalue 5. Luode-kaakko-suuntaista muurattua tiilirakennetta R105/R113 (etualalla) sekä hiekalla muurattua tiilirakennetta R128 (taka-alalla). Kuvattu panoraamana luoteesta kohti kaakkoa.

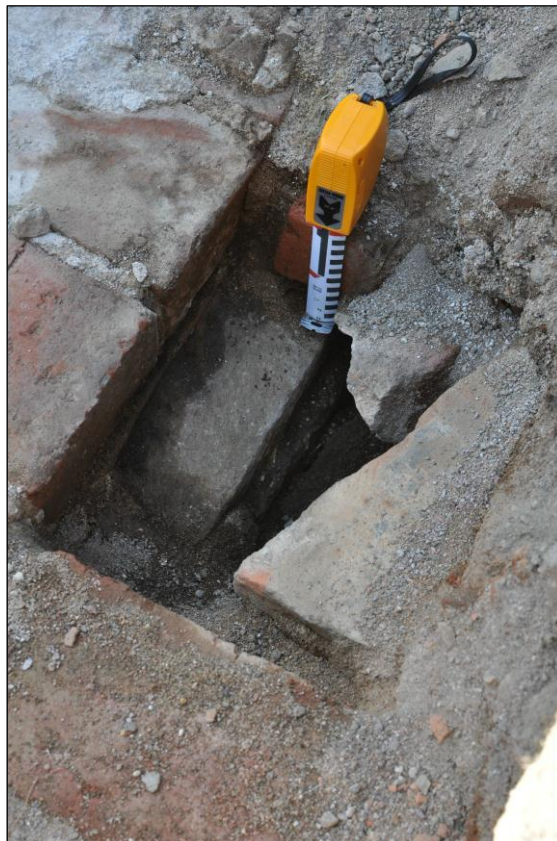
Kaivausalue 5. Yksityiskohta alueen pohjoisnurkkaan hiekalla muurattuun tiilirakenteeseen R128 tehdystä koepistosta. Kuvassa erottuu muotoon lohkottua harmaakivigraniittikiven R106 ulkoreunaa sekä tämän päällä laastilla muuratun tiilirakenteen R105/R113 ulkoreunaa.

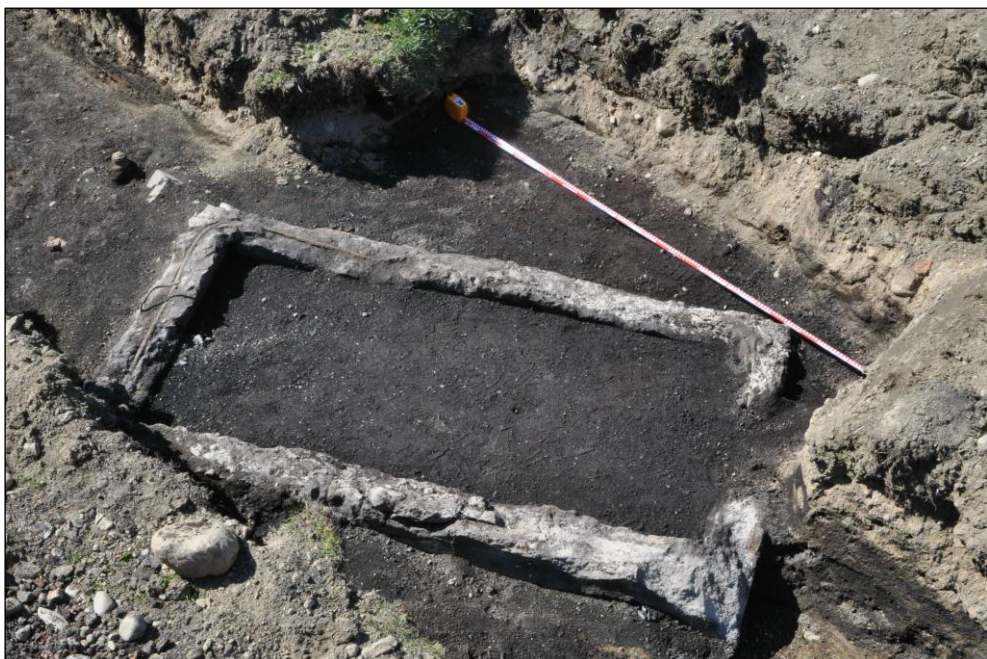
Näkymä kaivausalueelle 6 tutkittuun syvyyteen kaivettuna. Kuvassa etualalla lovettu luode-kaakko-suuntainen betonirakenne R127 ja taka-alalla kulmikas betonirakenne R125.

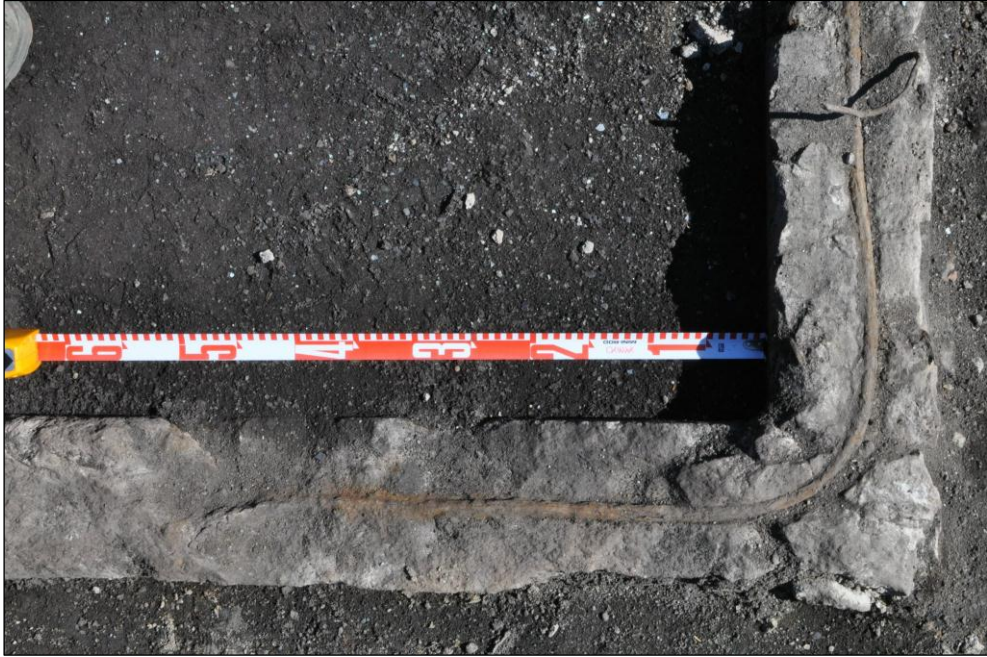
Kaivausalue 6. Betonirakenne R125, tämän sisällä sijaitseva raskas musta nokimaakerros M126 sekä rakennetta ympäröivää nokista tiilen ja laastin sekaista purkumassaa.

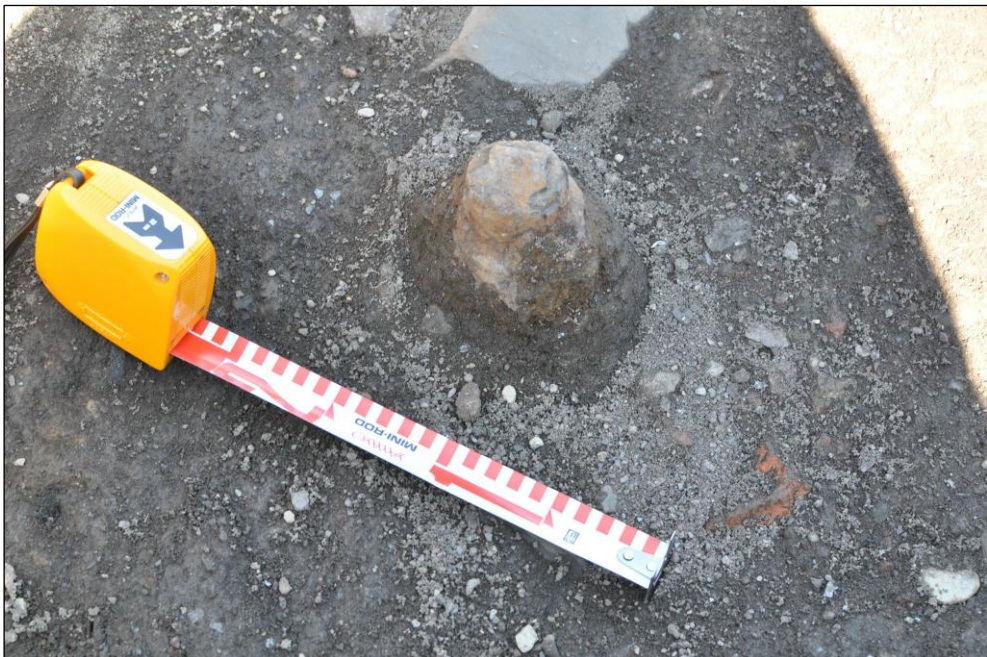
Kaivausalue 6. Yksityiskohta betonirakenteen R125 lounaiskulmasta. Rakenteen sisäpuolella raskas musta nokimaakerros M126.

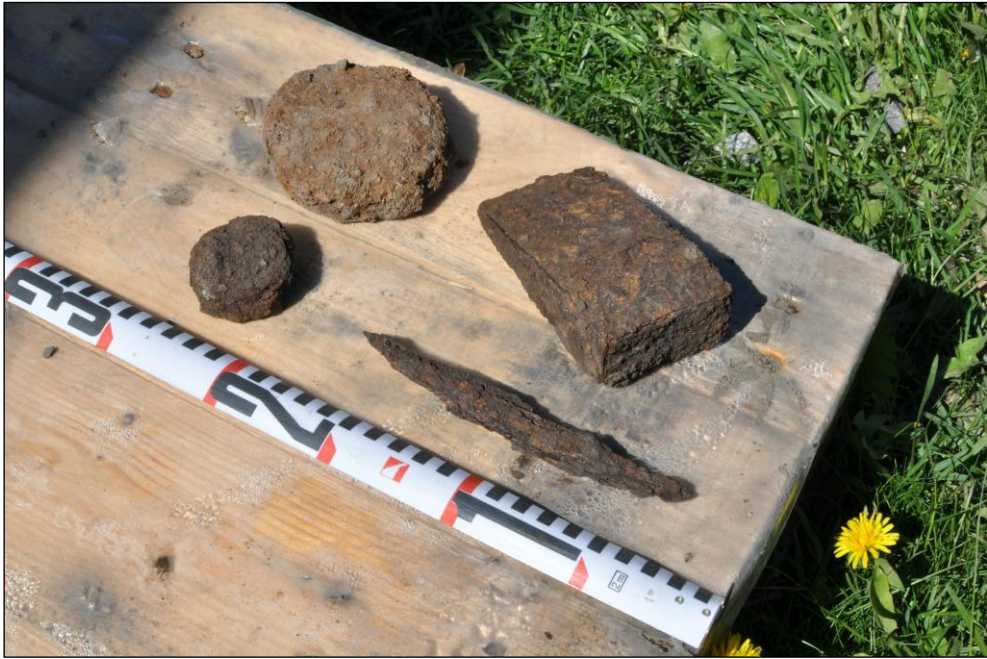
Betonirakenteiden R127 ja R125 välistä todettiin kaksi pystysuoraa, mahdollisesti alkuperäisellä paikallaan sijaitsevaa metallivarrasta, jotka sijoittuivat lähes kohtisuoraan linjaan rakenteen R125 läntisestä reunasta kohti etelää. Niin ikään em. betonirakenteiden väliltä metallivartaita peittävän purkumassakerroksen M123 todettiin sisältävän runsaasti resenttiä, luultavasti 1970-luvulla tapahtuneen purkamisen yhteydessä maahan päätynyttä esineistöä, kuten heikosti ruostuneita lankanuloja, muovia ja metallilevyjen hukkapaloja.

Kaivausalue 6. Yksityiskohta betonirakenteen R125 lounaiskulmasta kohtisuoraan kohti lounaista sijaitsevasta mahdollisesti alkuperäisellä paikallaan sijaitsevasta metallivartaasta.

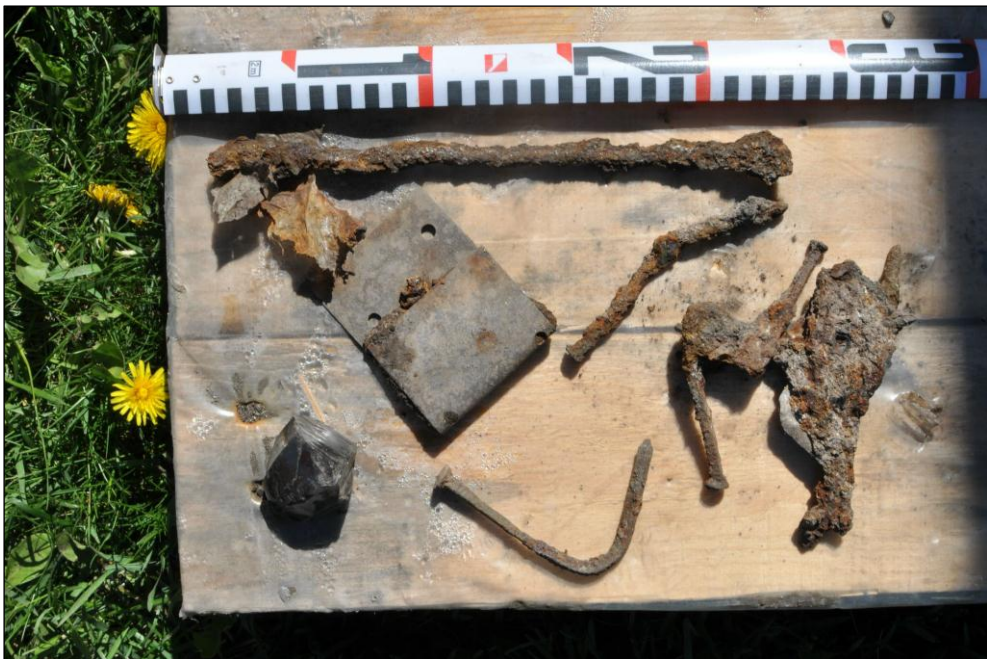
Kaivausalueelta 6 tutkittuja rakenteita peittäneestä purkumassasta poimittuja resentejä metalliesineitä.

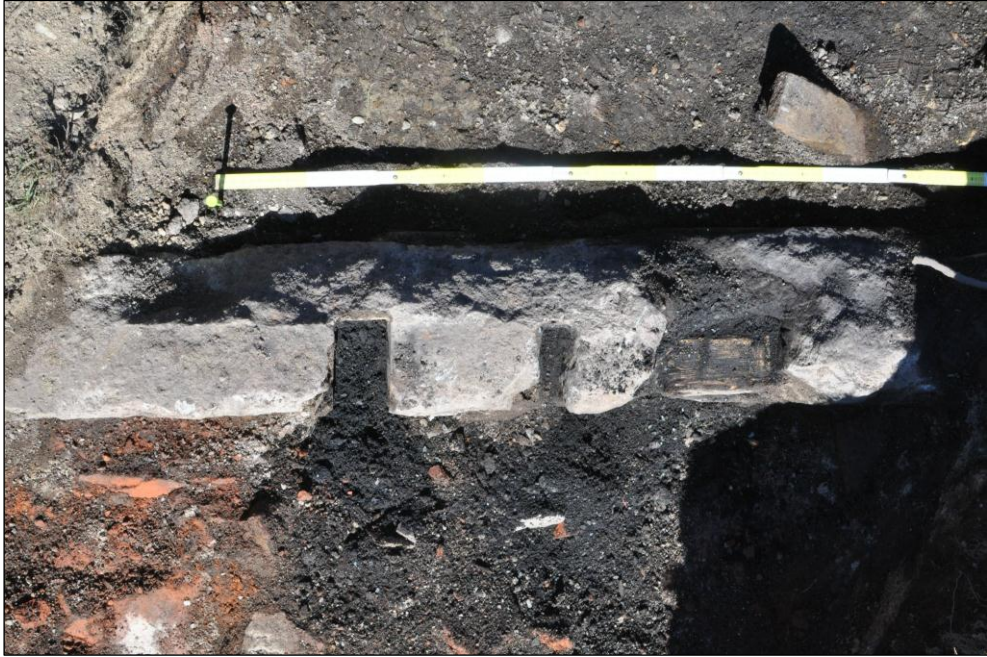
Kaivausalue 6. Luode-kaakko-suuntainen betonirakenne R127.

Kaivausalue 6: Rakenteet R125, R127, raudoitettuja betonirakenteita, ilmeisesti koneen tai laitteen alustoja. Rakenteisiin liittyy purkumaakerrosta. Maakerroksesta pajavasaraa muistuttava rautaesine, lisäksi runsaasti 1970-luvun purkamisen yhteydessä paikalle kertynyttä rojua.

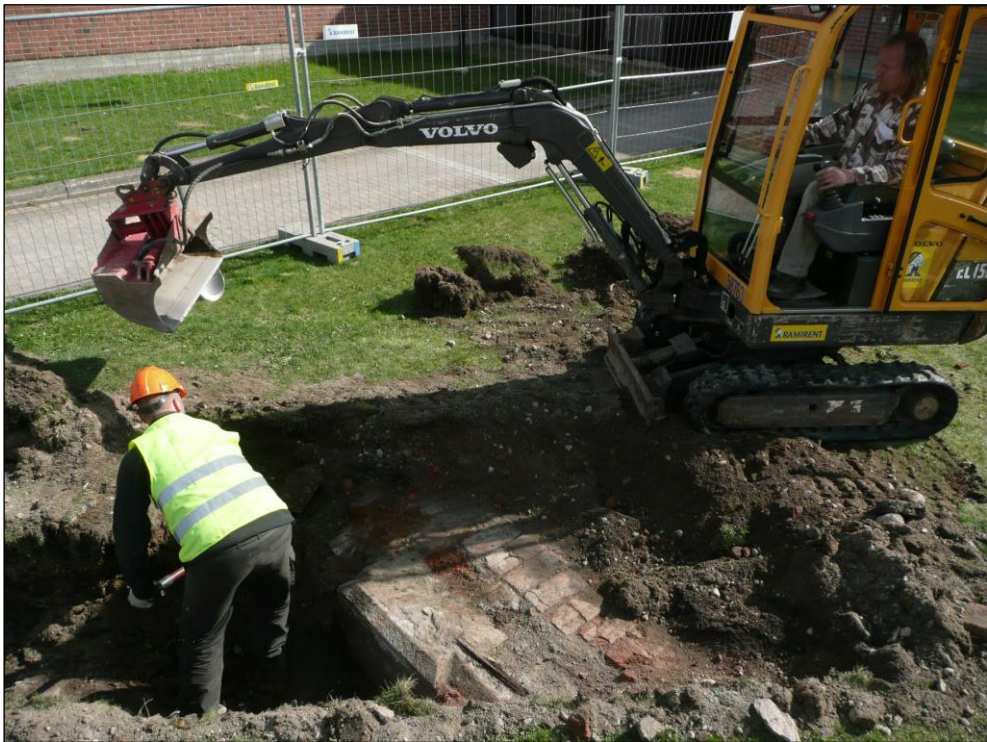
jatkuva betonirakenne R127. Rakenne liittyy sijaintinsa ja suuntansa perusteella aiemmin kaivausalueelta 1 todettuun vastaavan betonirakenteen pohjoiskoillisnurkkaan (R103) sekä mahdollisesti kaivausalueelta 4 todettuun betonirakenteeseen R121. Betonirakenteesta R127 koilliseen paljastettiin niin ikään purkuaineksen M123 alta kulmikas suunnilleen pääilmansuuntien mukaan paikalle valettu pohjoinen–etelä-suuntainen betonirakenne R125 (ulkomitat: pit. 165 x 98 cm, sisämitat: 140 x 70 cm). Betonirakenteen kaakkois- ja eteläosien pintarakenne on myöhemmin murtunut niin, että rakenteen voitiin todeta valetun vähintään yhteen noin 1 cm paksuiseen rautakehikkoon. Rakenteen pohjoisreunassa todettiin noin 30 leveä aukko, joka liittyy rakenteen alkuperäiseen käyttötarkoitukseen.
