HIEDANRANNAN RAKENNETUN YMPÄRISTÖN SELVITYS

B: KARTANON JA SELULOOSATEHTAAN RAKENNUSKORTIT

Heiskanen & Luoto Oy
Kirsi Niukko ja Jari Heiskanen
28.01.2016

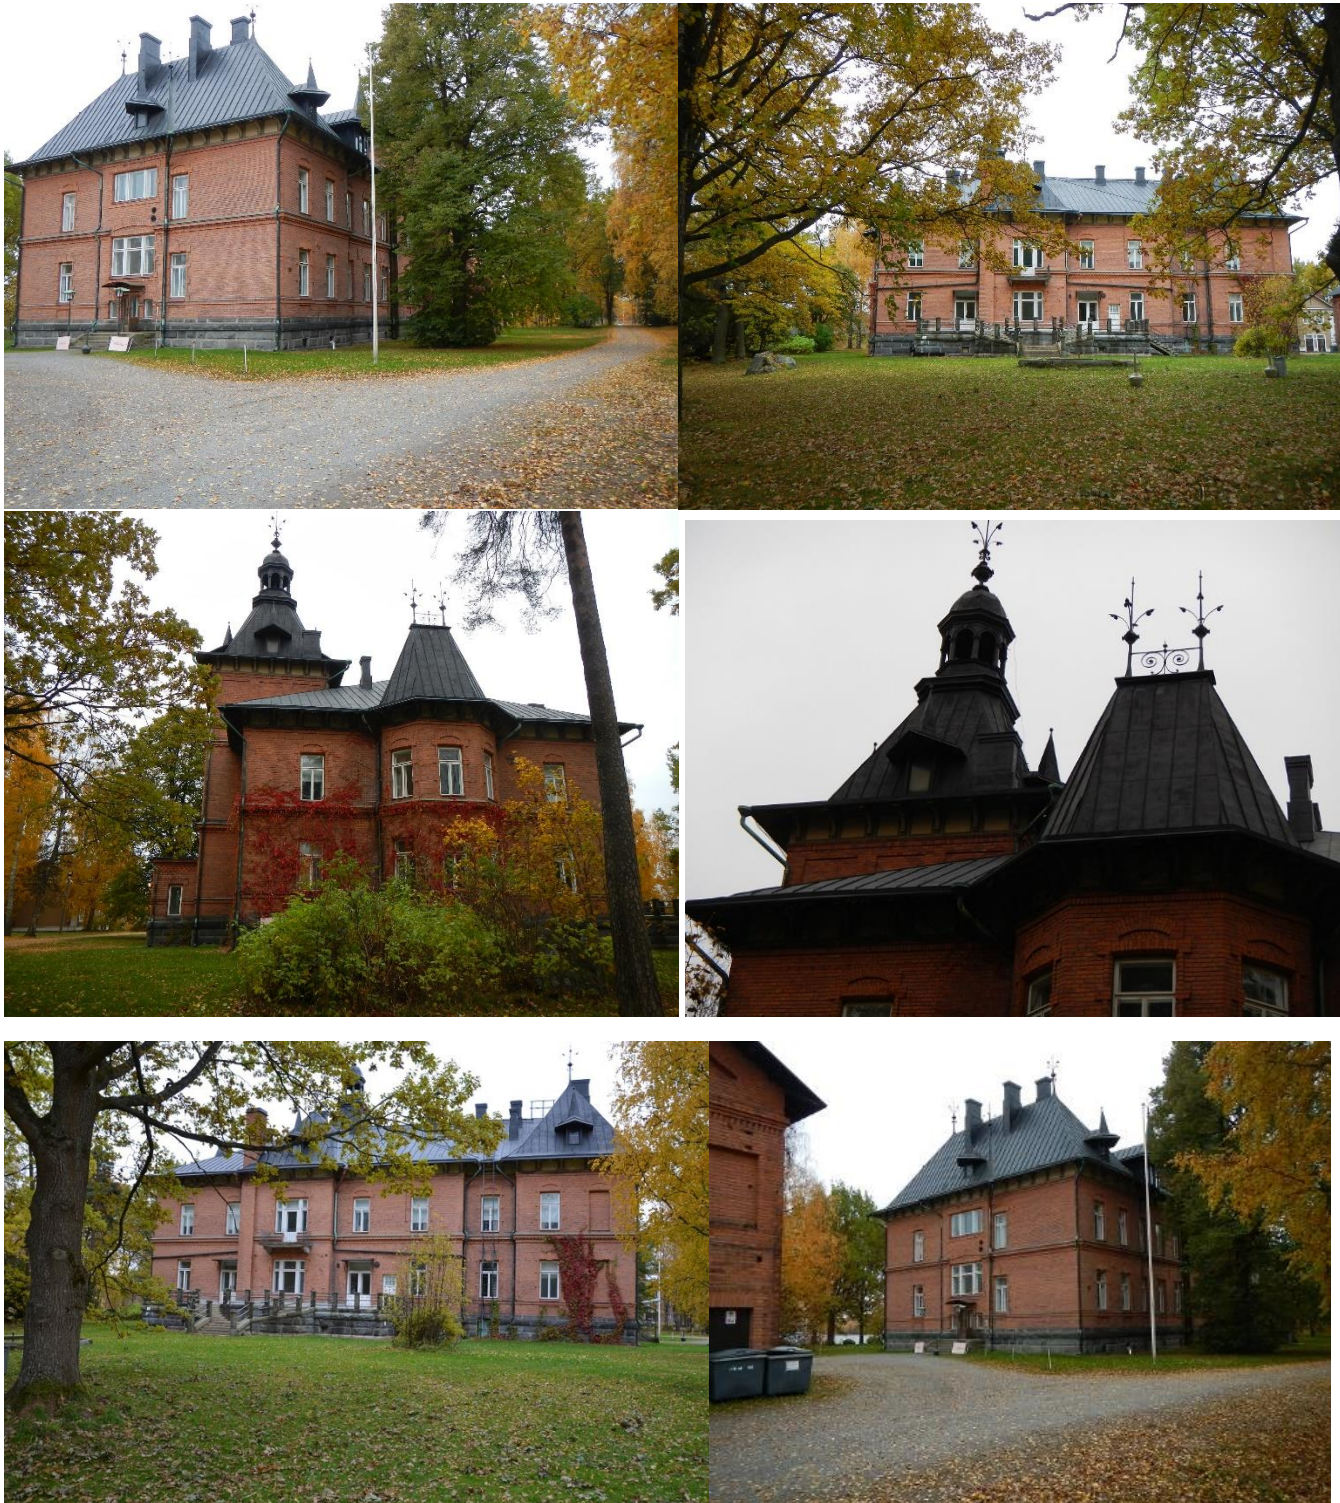
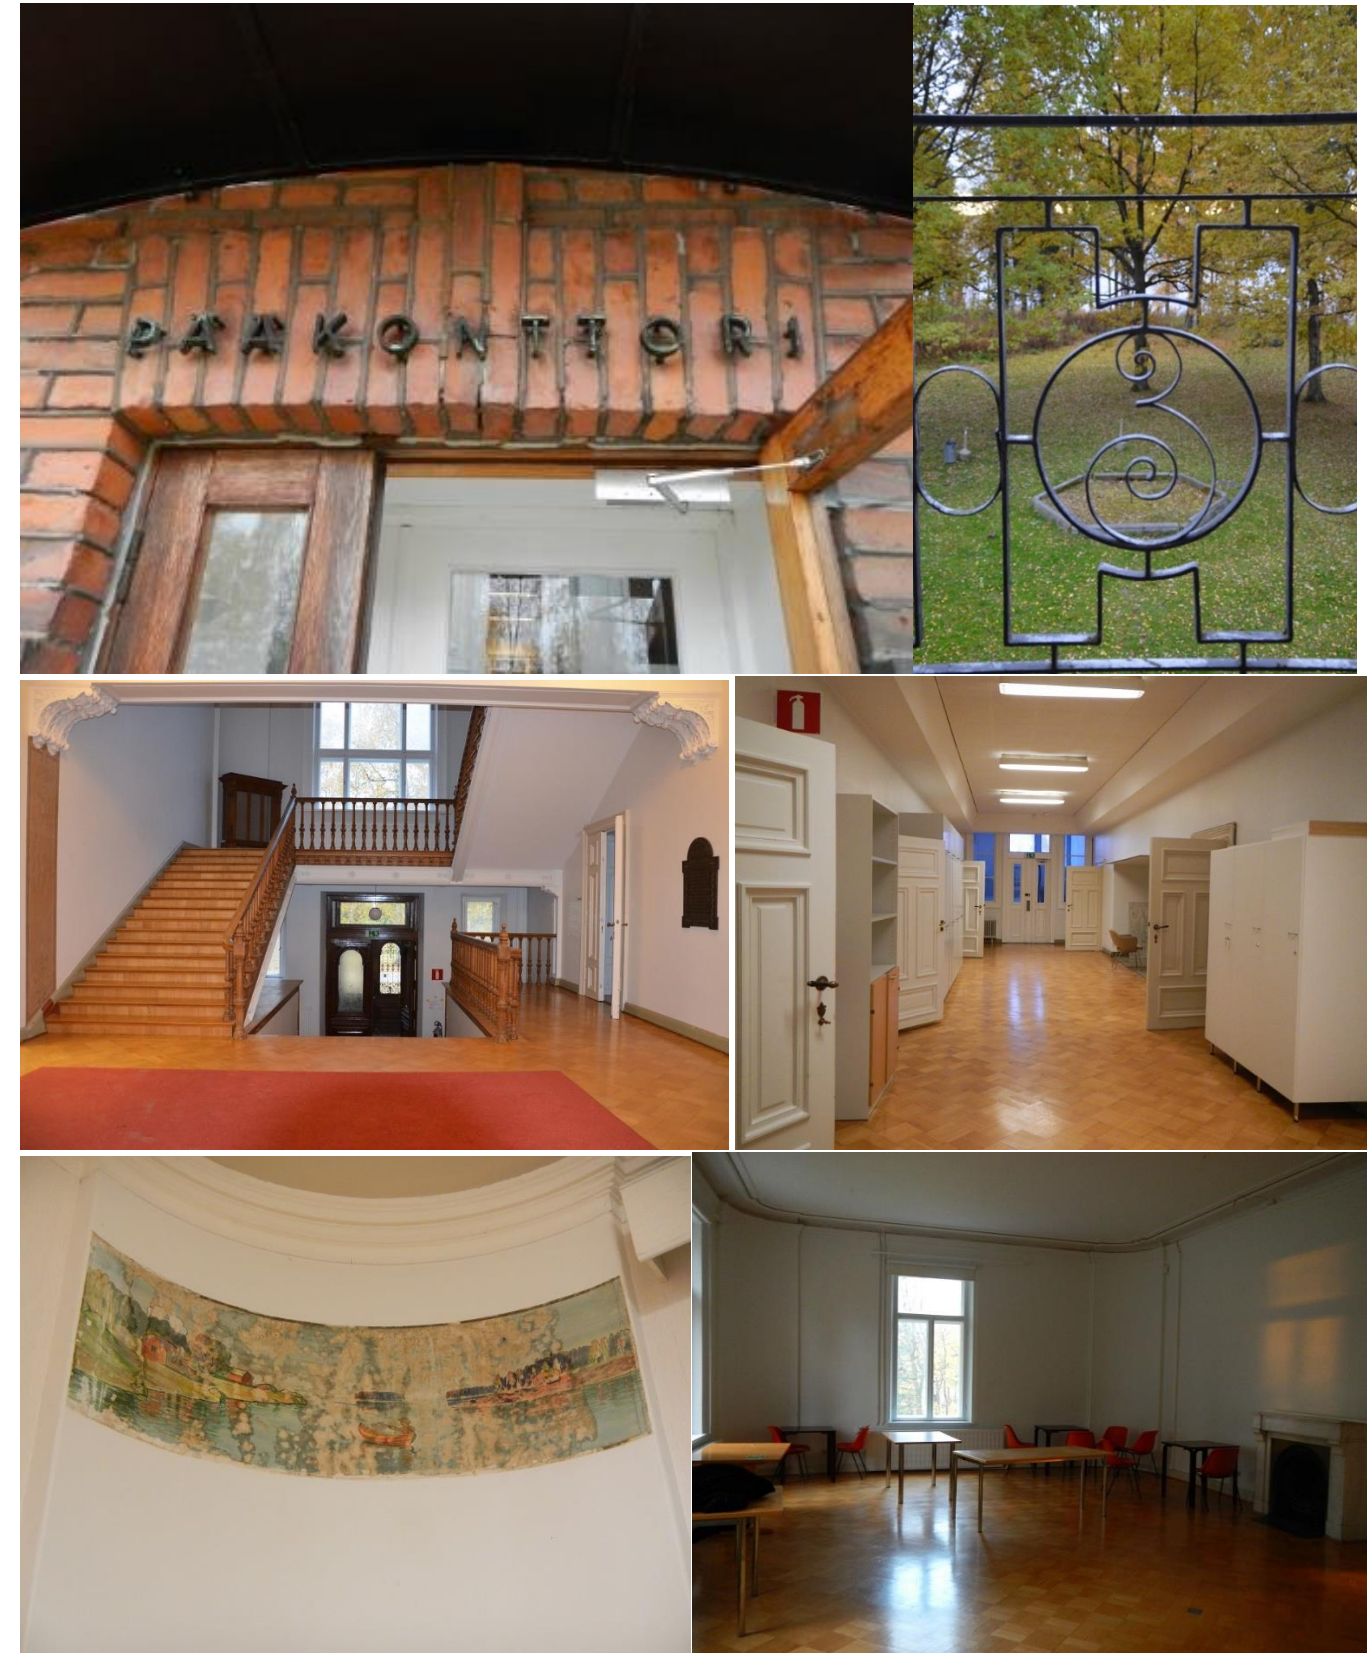
Rakennuksen alkuperäinen asu on säilynyt. Länsisivun tornin asema pääsisäänkäyntinä vaihdettiin tehtaankonttorin aikana pohjoispäättyyn (oikealla). Birger Federleyn 1920 suunnitteleman parvekkeen kaiteeseen on muotoiltu J.W.Enqvistin nimikirjain. Tilajako on säilytetty

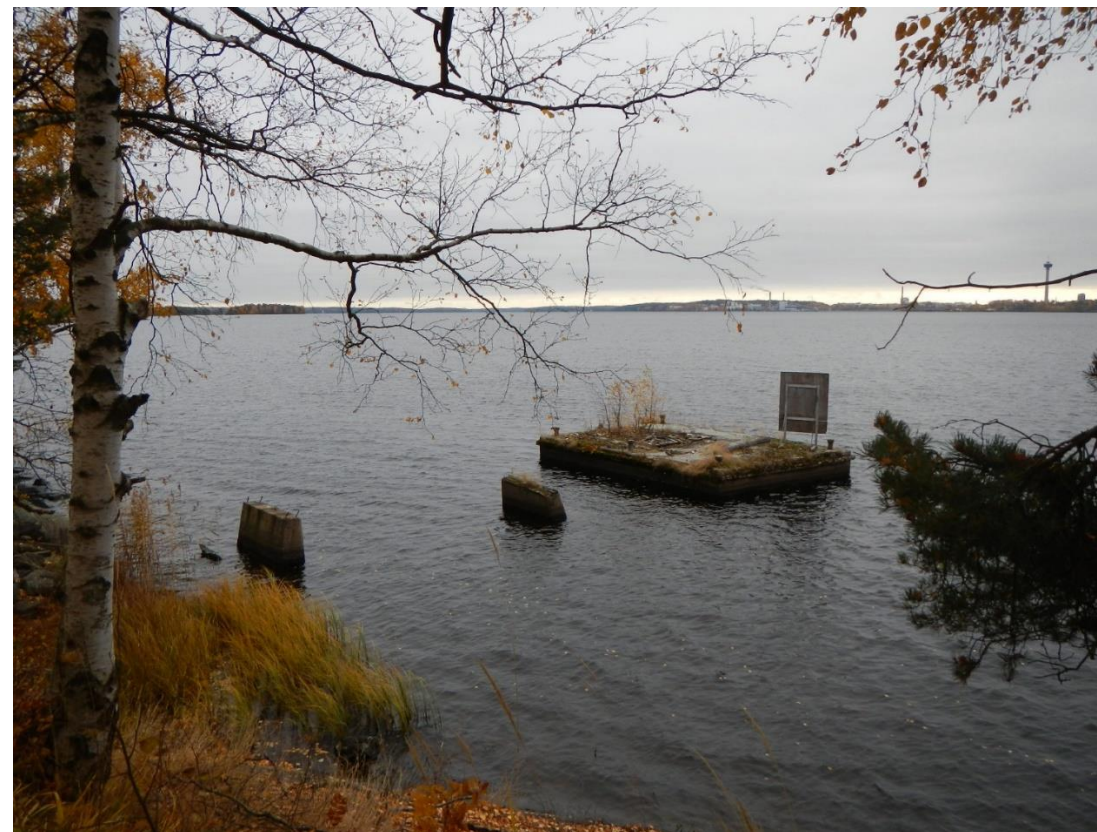
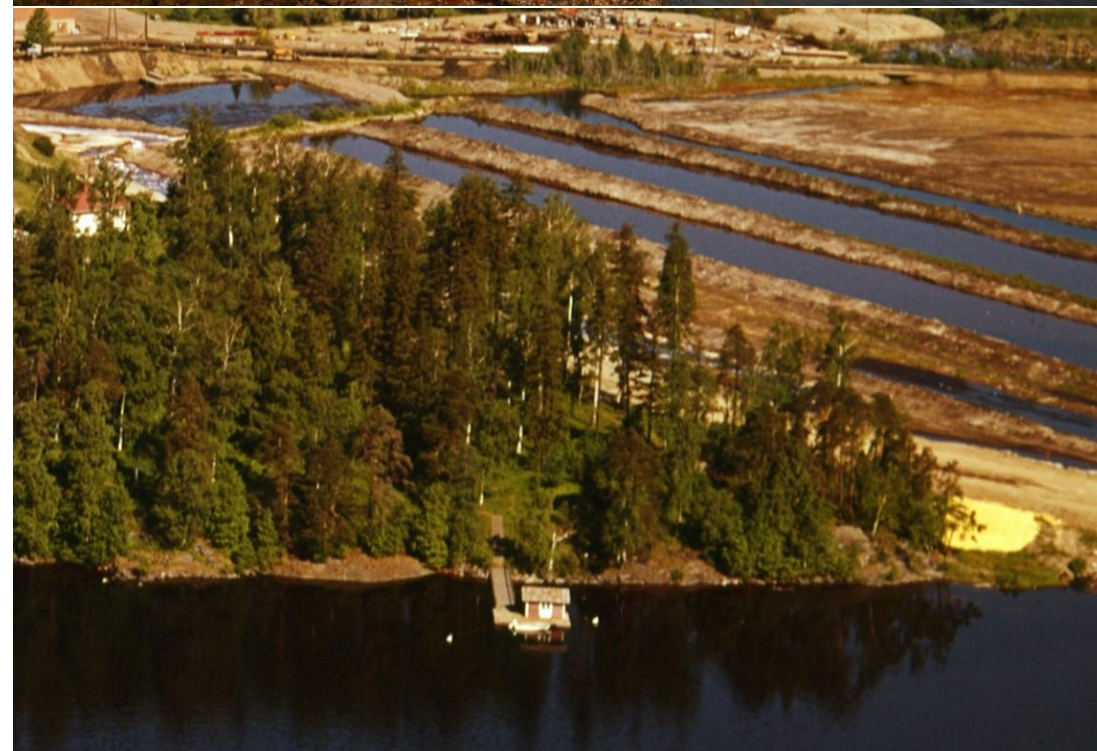
Laiturin jäännökset sijaitsevat jo 1900-luvun alkupuolella laiturista otetuissa valokuvissa ja vanhoissa kartoissa esiintyvällä paikalla, purettujen rakennusten edustalla. Sitä on myöhemmin kunnostettu ja sen tukirakenteena on viimeksi ollut valettu betoni. Vuonna 1970 otetussa valokuvassa (alakuva) näkyy, että sen päässä sijaitsee joko vanha uimahuone tai sen paikalle myöhemmin rakennettu rakennus, sauna tms.

Arvoluokat	rakennushistorialliset arvot kartanon puistohistoriaan liittyvä jäännö
Rakennus	kaupunkikuvallinen ja maisemallinen merkitys (lähiymp. ja kaukomaisema) Osa Nottbeckin kartanomiljöötä
Sisätilat	muutoksensietokyky ja säilymisen edellytykset
Arvoalue	Nottbeckin kartanomiljöö
Suosituks	säilyttämistä voidaan harkita uuden laiturin rakentaminen vanhalle paikalle osana puistonkunnostusta

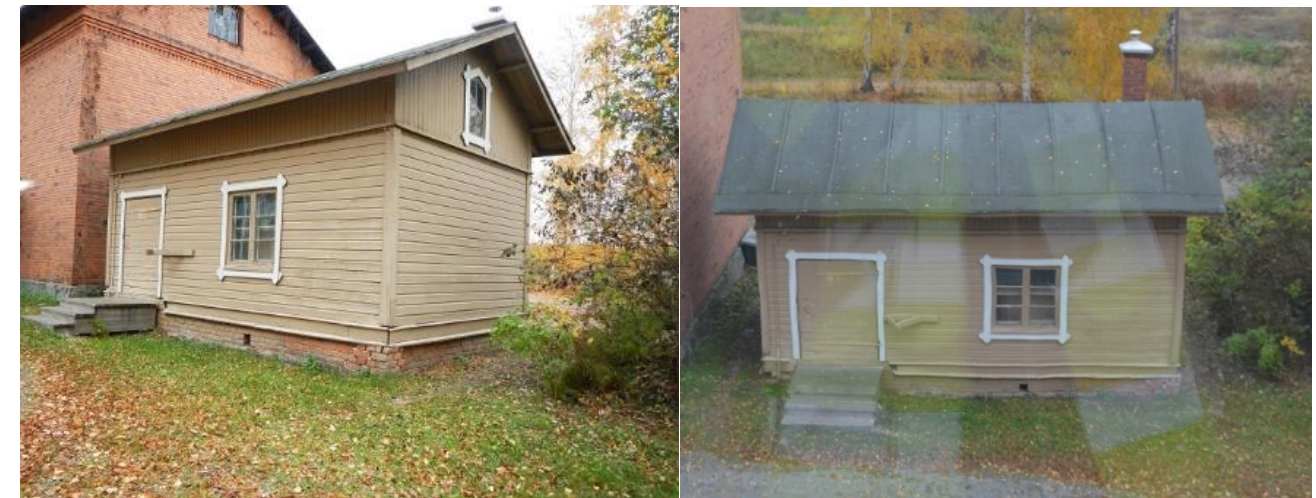
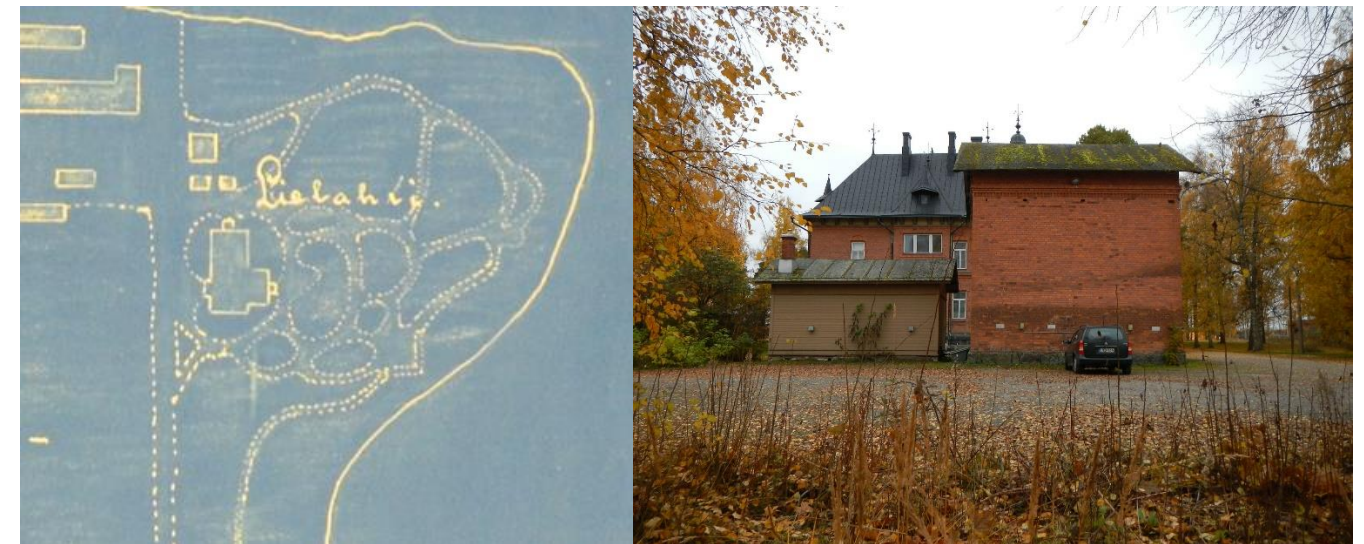
Vuoden 1913 asemakartta osoittaa, että mankelihuone, samoin kuin makasiini, on todennäköisesti ollut osa sen pohjoispuolelta purettu pihapiirin rakennuskantaa. Pohjoispuolelta purettu rakennus tilalle on tehty tehtaankonttorin parkkipaikka. Lähde: M-Realin piirustusarkisto, TKA.

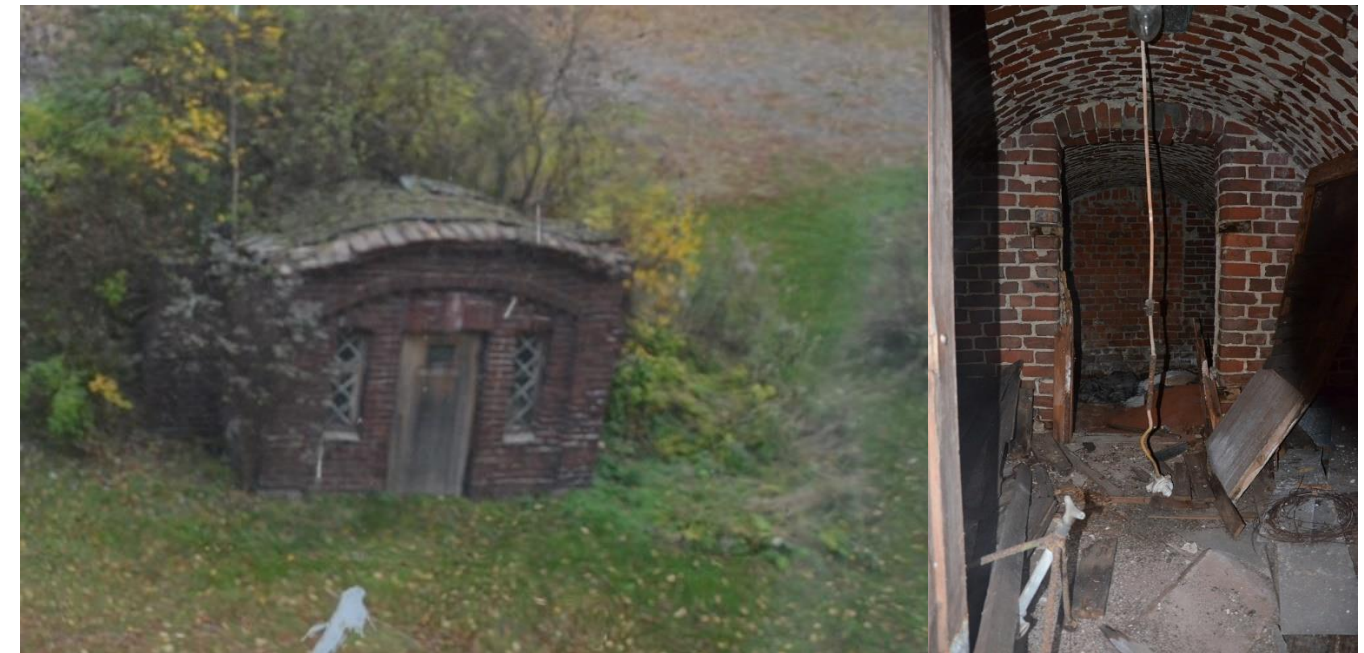
Maakellari ja sen pohjoispuolella sijainnut pihapiiri vuoden 1916 kartalla.

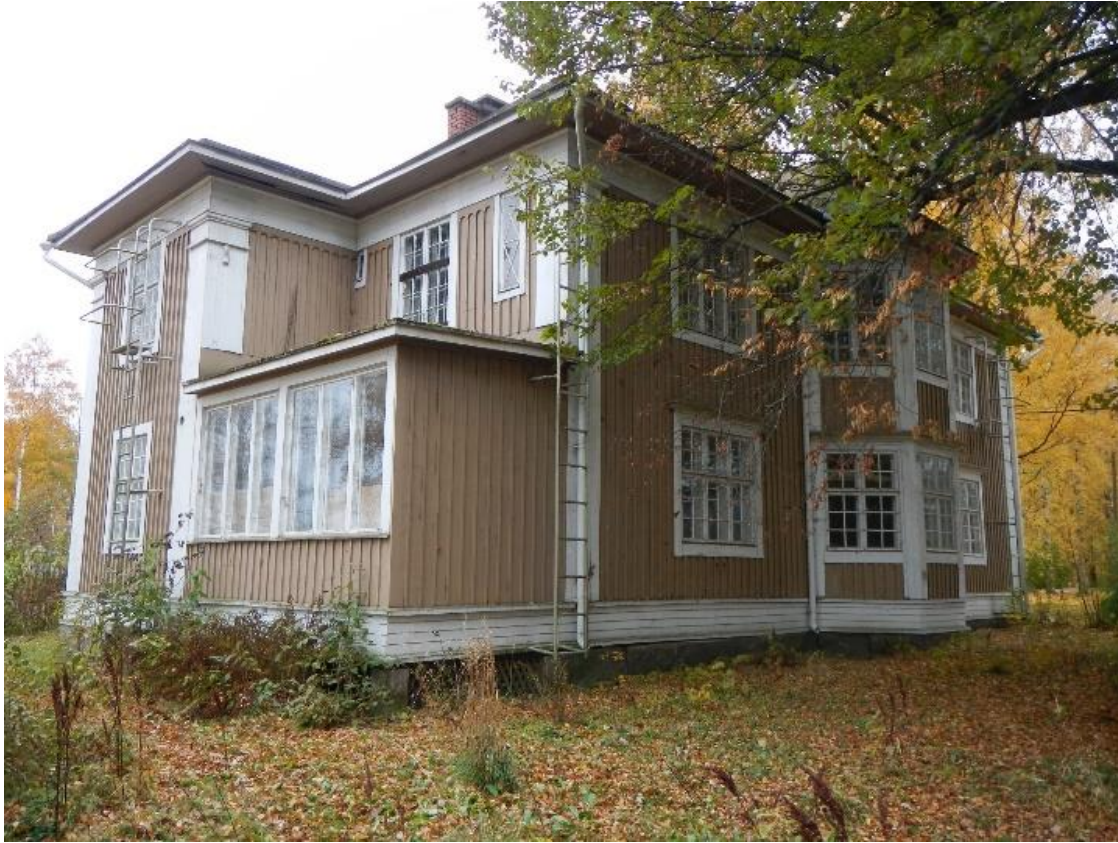
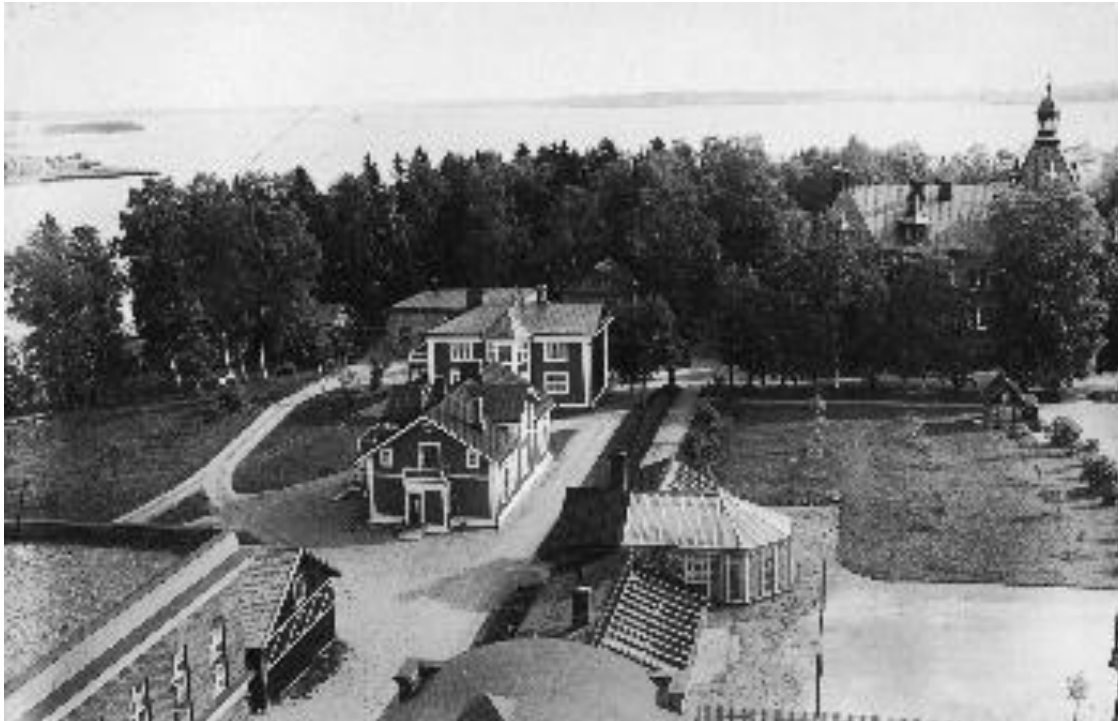
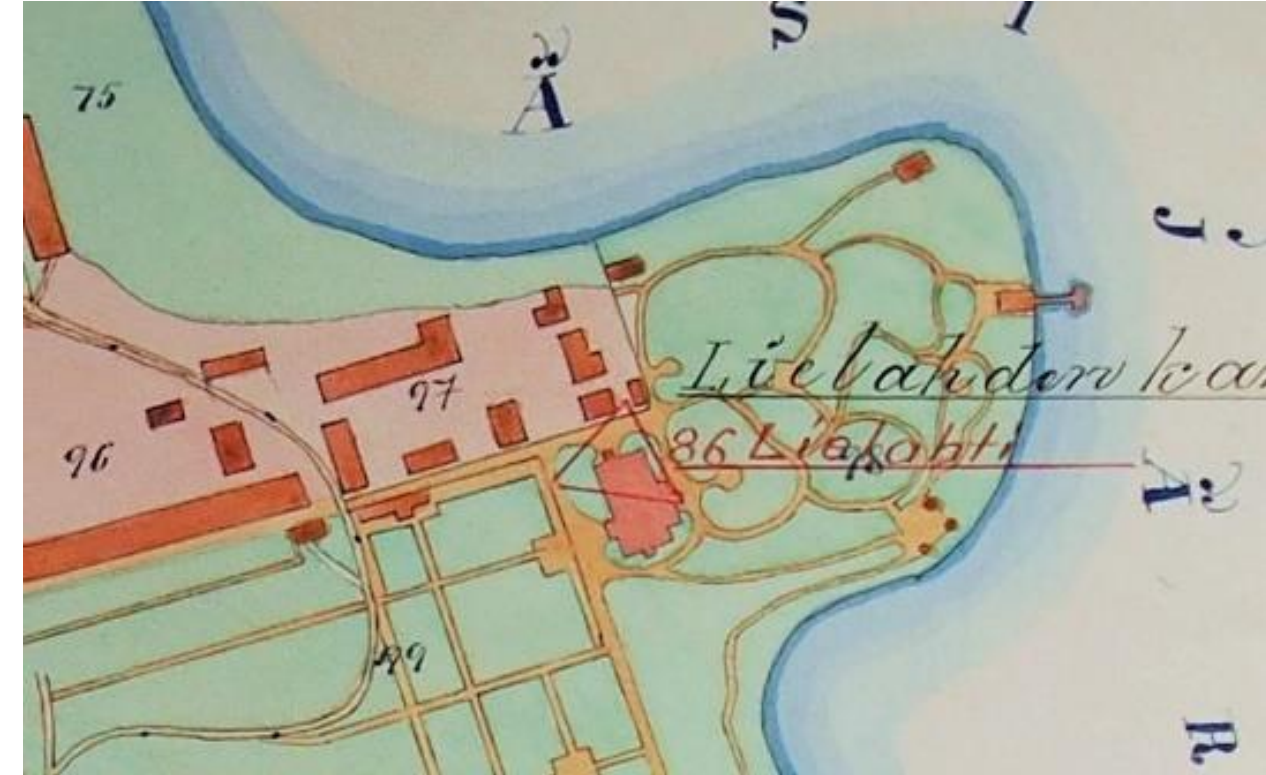
Kuvissa on sekä R2 että R3 yhteiseen historiaan liittyvää kuva-aineistoa. Yllä vasemmalla virkailija-asuintalojen kuva 1930-luvulta Kalle Kurjen kuvaamana. Oikealla ote vuoden 1911 kartasta, joka puhuu sen puolesta, että kummatkin tehtaan virkailijoiden asuinrakennuksina ja myöhemmin tehtaan konttoreina toimineet rakennukset ovat alkuperältään teollisuusaikaa varhaisemmasta vaiheesta. Etualalla on kartanon kasvihuone ja tehtaan happo-osasto ja navetan paikalle rakennettu paja (R11). Alla oikealla rakennus (R2) todennäköisesti jo 1800-lopulla otetussa valokuvassa nimellä sosiaalikonntori. Kuvat Vapriikin kuva-arkisto.

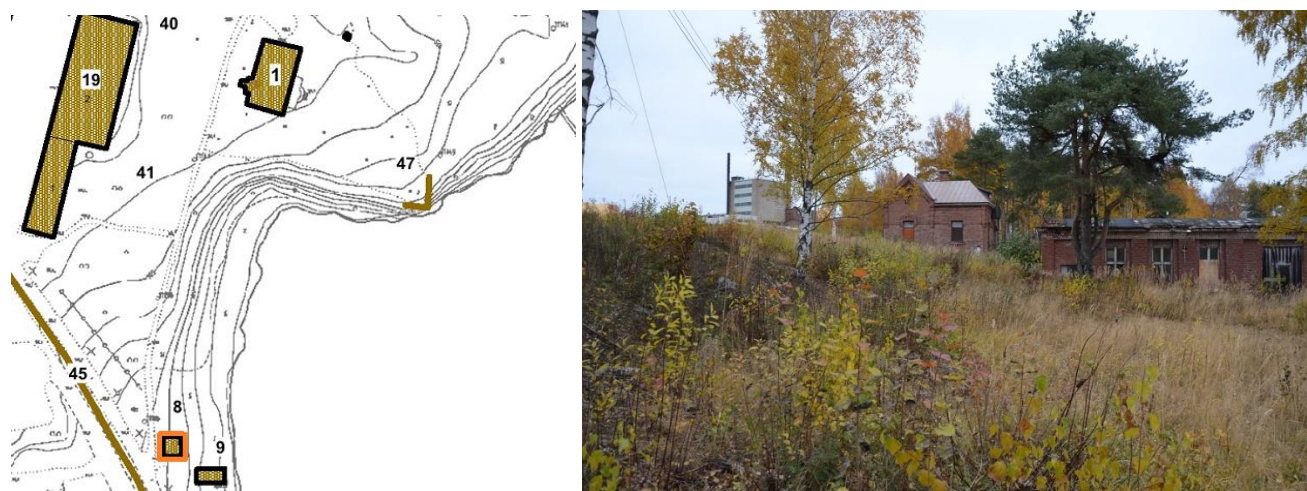
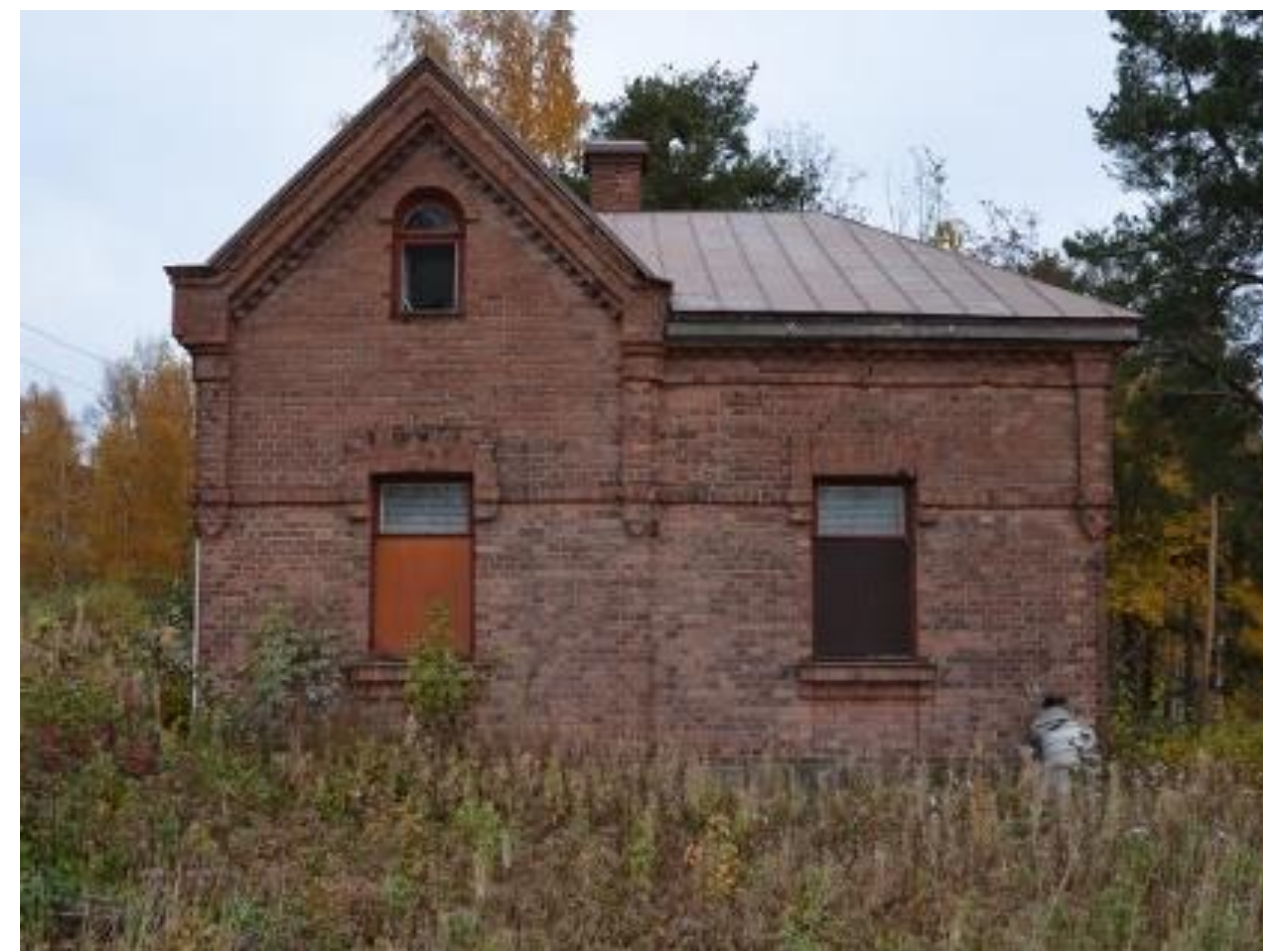
RAKENNUS 8: INSINÖÖRIKONTTORI (PORTINVARTIJAN TALO)

Rakennus sijaitsee kartanon pihaan johtavan puistokujan ja tehtaalle haarautuvan tien risteyksessä. Todennäköisesti kartanon päärakennuksen kanssa samoihin aikoihin 1890-luvulla rakennettu entinen asuinrakennus edustaa Nottbeckin aikaa ja liittyy tyyllisesti kartanon aikaisiin rakennuksiin (R1 ja R42) Sen eteläpuolelle 1910-luvulla rakennetut sellutehtaan pumppaamo ja lastauslaituri möljä liittyvät samaan maisemalliseen kokonaisuuteen ja rakennuksen historiassa myöhempään, teollisuushistorian ajanjaksoon. Tiilirunkoisen poikkipäädyllisen rakennuksen kerrotaan olleen alun perin kartanon portinvartijan asunto. Sen alkuperäiset koristeelliset julkisivupiirteet torniaiheinen ja hammaslistoineen sekä päätykolmioiden kaari-ikkunoineen ovat säilyneet. Rakennuksessa on kaksi kerrosta ja huvilamainen tilajako käsittää sekä alakerroksen salin, aulan ja kaksi kamaria että yläkerroksen aulan ja vinttihuoneet. Sisätiloissa on tehty muutoksia, kun rakennus muutettiin tehtaan konttorirakennukseksi. Kaikki lämmitysuunit on purettu. Jossakin vaiheessa alakerran eteiseen on tehty wc. Huoneiden välisiä oviaukkoja on suljettu. Muutoksista huolimatta alkuperäinen tilajako sekä vanhoja rakenteita on edelleen jäljellä. Esimerkiksi eteisestä todennäköisesti entiseen saliin johtavat peilipariovet lienevät alkuperäiset. Rakennus on päässyt hoidon laiminlyöntiin ja ilkeiden seurauksena huonoon kuntoon.

Nykykäyttö	ei käytössä
Historialliset käytöt	insinöörikonttori, kartanon portinvartijan asunto
Suunnittelija	ei tiedossa
Valmistumisvuodet (muutosvuodet)	1890-l? (1937?)
Koko (kerrokset, pinta-ala)	1,5 krs 100 m2
Julkisivumateriaalit	Kate saumapelti Vuoraus vuoraamaton Sokkeli luonnonkiviharkko
Kantava rakenne	Betonipilari, - palkki, osittain tiili
Ominaispiirteet, tyyli ja erityispiirteet	rakennus edustaa 1890-l koristeellista, kertaustyyllistä punatiiliarkkitehtuuria, p-e-suuntaisen poikkipäädyn lappeiden kulmissa tornimaiset koristeet, samanl. kuin hautakappelissa, päädyssä kaariholvattu yläosasta pyöristetty ikkuna, itäpäädyn lappeessa aumaus, samaan päätyyn myöhemmin lisätty parveke, profiloitujen lappeiden alaosassa sahanteräläistä, ikkunoiden yläosassa tiilinen kohokuviointi,
Säilyneisyys	julkisivujen alkuperäinen tyyli säilynyt, ikkunoita rikottu ja aukot peitetty levyillä, sisätilat huonossa kunnossa, tilajako ja vanhoja peiliovia säilytetty, kerroksisuutta

Arvoluokat	rakennushistorialliset arvot rakennustaiteellisesti ja sosiaalhistoriallisesti arvokas, yhteneväisyyttä kartanon päärakennuksen ja hautakappelin kanssa
Rakennus	kaupunkikuvallinen ja maisemallinen merkitys (lähiymp. ja kaukomaisema) näky Näsijärven suunnasta, rakennus sijoittuu kartanon puistokujan ja tehtaalle haarautuvan tien varteen, maisemallisesti arvokas
Sisätilat	muutoksensietokyky ja säilymisen edellytykset julkisivut eivät siedä muutoksia
Arvoalue	Nottbeckin kartanomiljöö
Suosituks	tulee säilyttää sisätilat kunnostettava vanhaa kunnioittaen

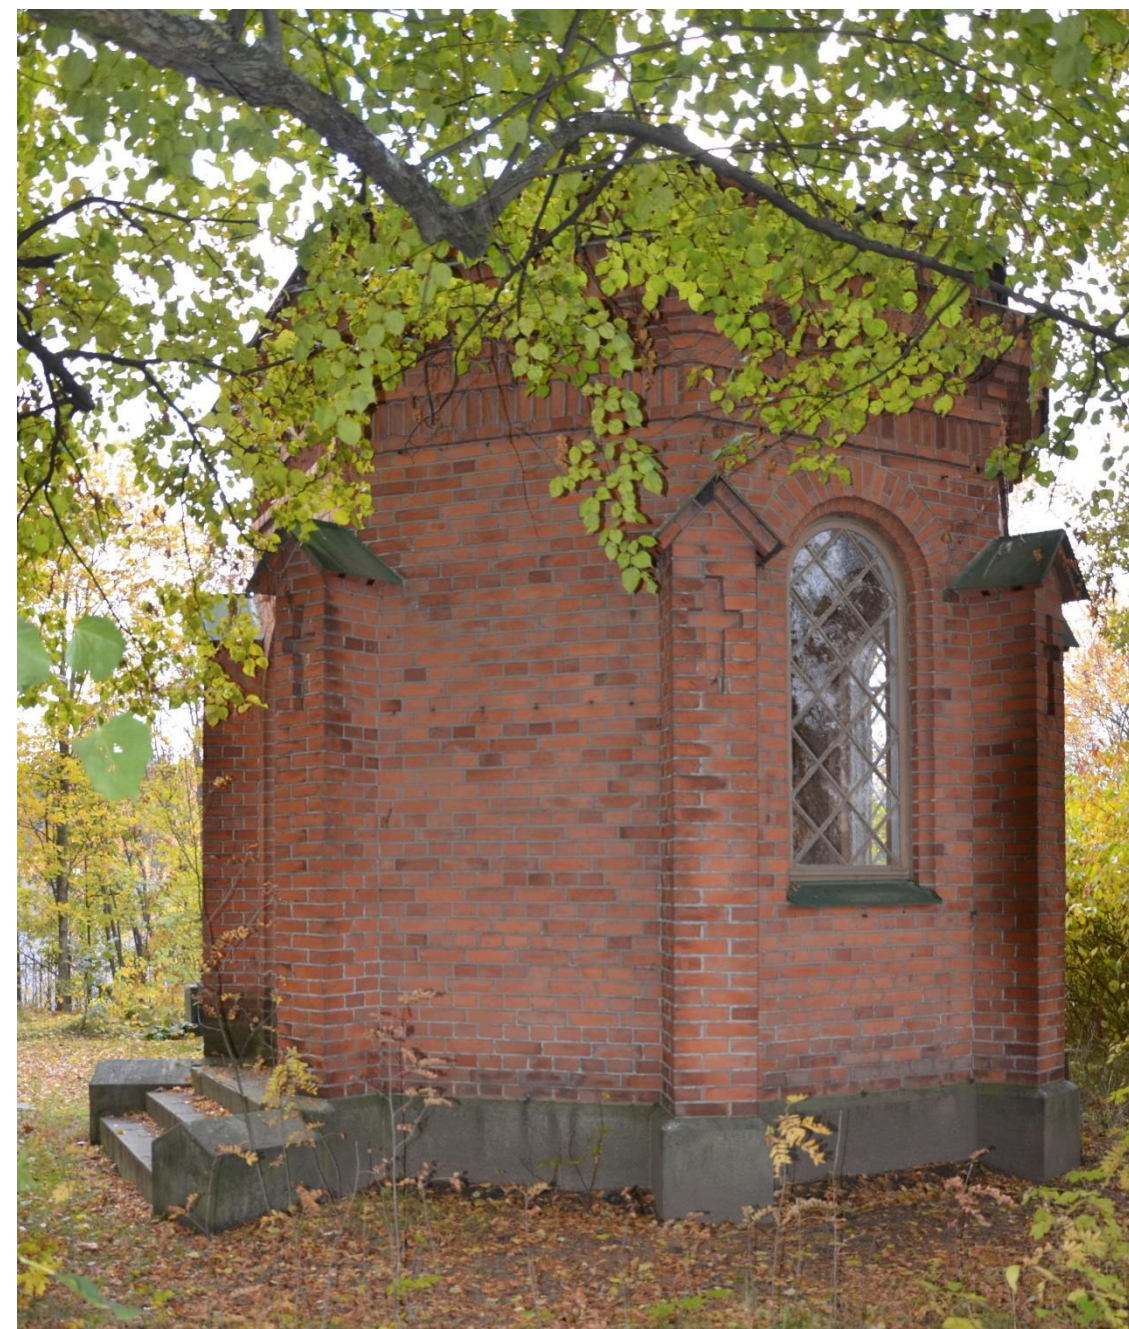
RAKENNUS 42: NOTTBECKIN HAUTAKAPPELI JA HAUTAUSMAA

Nottbeckien suvun hautausmaa perustettiin Wilhelm ja Marie von Nottbeckin pojan muistoksi vuonna 1885. Pieni kirkkomaa muodostettiin kartanon länsipuolelle, todennäköisesti peltoaukean keskellä sijaitsevalle metsäsaarekkeelle. Sen keskivaiheille sijoittuva Nottbeckien pojan Ernstin hautakappeli valmistui vuonna 1884. Suunnittelijana oli Marie von Nottbeck. Aluetta suojaamaan istutettiin puisto. Sitä ympäröivä aita siirrettiin Näsinkalliolta 1904. Vielä vuoden 1987 ilmakuvassa alue sijaitsee rauhallisella paikallaan pellon keskellä. Paikan ja kartanon pihapiirin välillä on näköyhteys. Vuoteen 1995 mennessä alueen länsipuolelle on muodostunut liikekeskus, jonka itäisin liikerakennus on rakennettu lähes kiinni alueen rajaan. Hautausmaahan on haudattu kymmenen Nottbeckin suvun jäsentä, joista viimeinen 1990. Hautausmaasta huolehtii vuonna 1917 perustettu hoitokunta.

Nykykäyttö	hautakappeli ja hautausmaa
Historialliset käytöt	hautakappeli ja yksityinen hautausmaa
Suunnittelija	Marie von Nottbeck
Valmistumisvuodet (muutosvuodet)	1884
Kerrokset	
Pinta-ala	
Julkisivumateriaalit	Kate saumapelti Vuoraus vuoraamaton Sokkeli luonnonkiviharkko, harmaa graniitti
Kantava rakenne	
Ominaispiirteet, tyyli ja erityispiirteet	yksityinen hautausmaa- alue, jossa sijaitsevan hautakappelin tyylissä on kartanorakennuksen ja entisenportinvartijan asuinrakennuksen kanssa yhteneväisiä piirteitä, punatiilirunkoinen, kahdeksankulmainen, katto loivasti rombimuotoinen, kulmissa tornimaiset pilasteriaiheet, uusgotiikan suippokärkisiä muotoja mm. oviaukossa, hammaslistat
Säilyneisyys	alue sekä hautakappeli ovat säilyneet alkuperäisessä asussa, yhdeksän muuta hautaa, viimeisin hautausvuonna 1990

Arvoluokat	rakennushistorialliset arvot rakennustaiteellisesti, sosiaalhistoriallisesti, henkilöhistoriallisesti, tapahtumahistoriallisesti arvokas
Rakennus	kaupunkikuvallinen ja maisemallinen merkitys (lähiympäristö ja kaukomaisema) kohteella on suuri maisemallinen arvo, osa kartanomiljöötä, näkymäyhteys kartanoon
Sisätilat	
Arvoalue	Nottbeckin kartanomiljöö muutoksensietokyky ja säilymisen edellytykset ei siedä muutosta, arvot tulisi huomioida ympäristöä kunnostettaessa
Suosituks	tulee säilyttää alueen hoito turvattava, näkymäyhteys kartanoon tulisi säilyttää

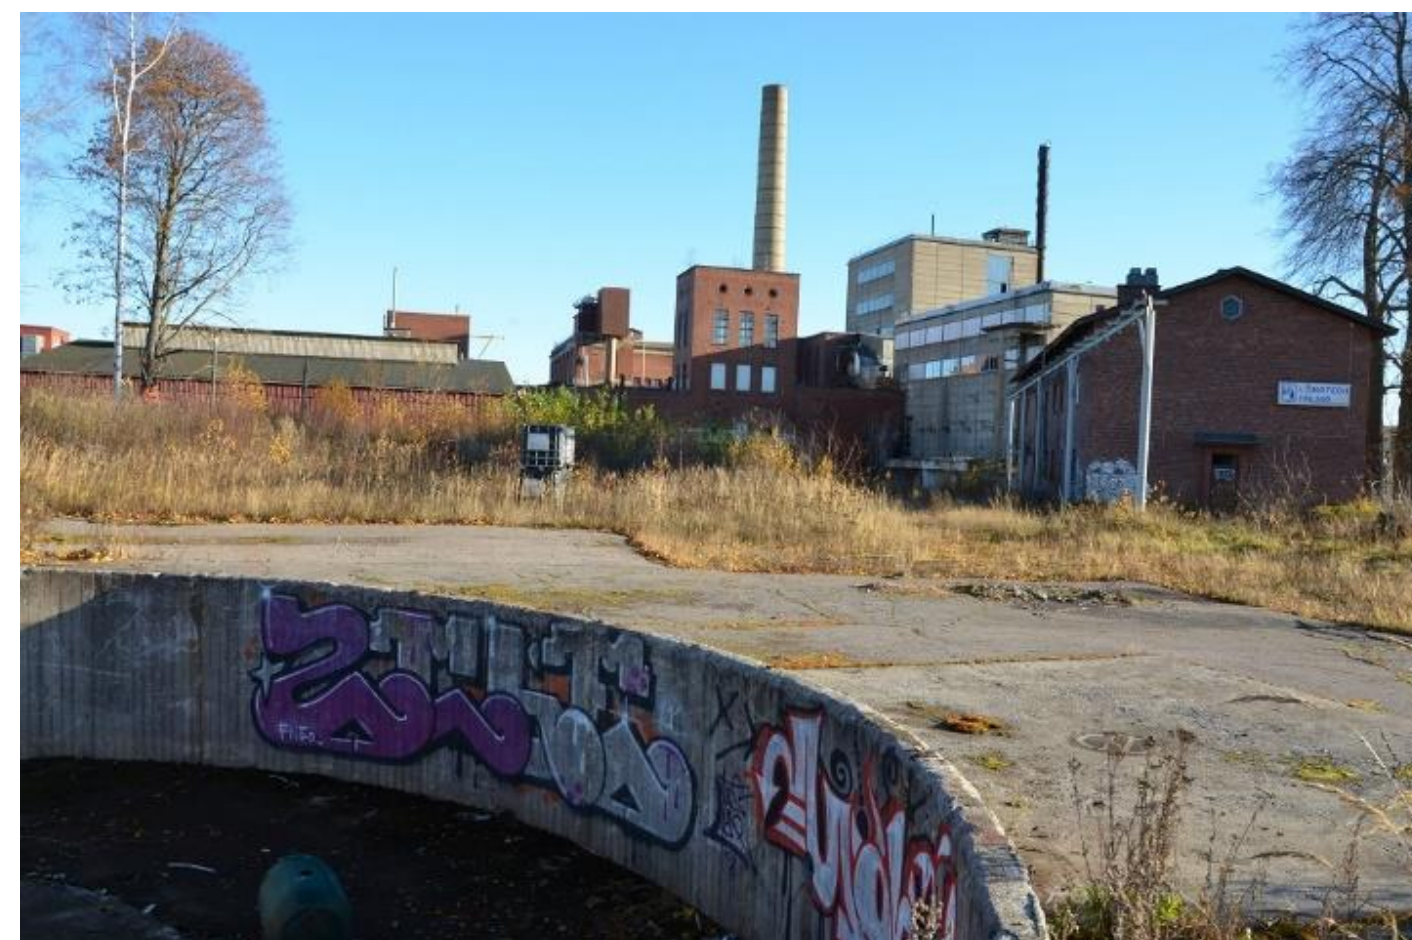
RAKENNUS 39: VANHA KYLÄTONTTI

Lielahden kylän vanhan kylätontin tarkat rajat eivät ole tiedossa. Alue on jossain vaiheessa ollut laajempi. TarKylätontilla asuttiin ilmeisesti vielä 1800-luvulla kunnes Nottbeckit rakensivat kartanon päärakennuksen nykyiselle paikalle 1890-luvun alussa. Alue sijaitsee historiallisten tielinjausten risteyskohdassa. Kylätontin alueelle perustettiin Kraemerin puistoksi nimetty puisto Nottbeckeja edeltäneen omistajan mukaan. Perustaja ja perustamisajankohta eivät ole tiedossa. Alue ulottui kylätontin itäpuolelle ja on pääosin tuhoutunut teollisuusalueen rakentamisen yhteydessä. Puiston itäosan paikalla sijaitsevat nykyisin tuotevarasto ja spriitehdas. Vielä 1980-luvun alkupuolella kylätontilla oli runsaasti vanhaa rakennuskantaa. Nykyisin kaikki teollisuushistoriaa vanhemmat rakennukset on purettu tältä alueelta. Tielinjauksia pystyy vielä hahmottamaan maastossa alueen itäpuolella ja vanhan kylätontin alueella.

Kylätontin vanhasta puistosta on vielä jäljellä vanhoja lehmuksia. Mahdollisesti vanha uunin paikka sijaitsee alueen pohjoisreunalla. Länsireunalla on sijainnut 1900-luvun puolivälistä lähtien spriitehtaan säilytyskattiloita, joista on jäljellä enää niiden betoniset jalustat. Kylätontin alueelle sijoittuu myös 1950-luvun taitteessa rakennettu sellutehtaan talousrakennus, josta myöhemmin tehtiin ligniinitehtaan tutkimuslaitos. Aivan kylätontin eteläreunassa on käytöstä poistunut muuntaja ja aikoinaan suljettuna olleelle alueelle johtanut teräsverkkoportti.

Nykykäyttö	ei käytössä
Historialliset käytöt	Lielahden kylän rusthollin vanha asuinpaikka, rakuunantorppa, Teivaalantien linjaus, spriitehtaan varastosäiliöiden sijoituspaikka, teollisuuden apu- ja tutkimustoimintoja, muuntaja
Suunnittelija	
Valmistumisvuodet (muutosvuodet)	1500-l? 1729, 1763
Kerrokset	
Pinta-ala	
Julkisivumateriaalit	Kate Vuoraus Sokkeli
Kantava rakenne	
Ominaispiirteet, tyyli ja erityispiirteet	
Säilyneisyys	osittain luonnontilaistunut entinen puistoalue, vanhoja lehmuksia, 1950-luvun taitteen rakennus, betonisia teollisuusrakenteita

Arvoluokat	rakennushistorialliset arvot maisemahistoriallinen, teollisuushistoriallinen
Rakennus	kaupunkikuvallinen ja maisemallinen merkitys (lähiymp. ja kaukomaisema)
Sisätilat	vanha kylän paikka, puisto ja teollisuusalue
Arvoalue	Lielahden rusthollin tontti ja Kraemerin puisto muutoksensietokyky ja säilymisen edellytykset kestää muutoksia, kulttuuriympäristön historialliset piirteet säilytettävä
Suosituks	tulee säilyttää puistoinventointi, kerrostumien piirteet huomioitava ja säilytettävä

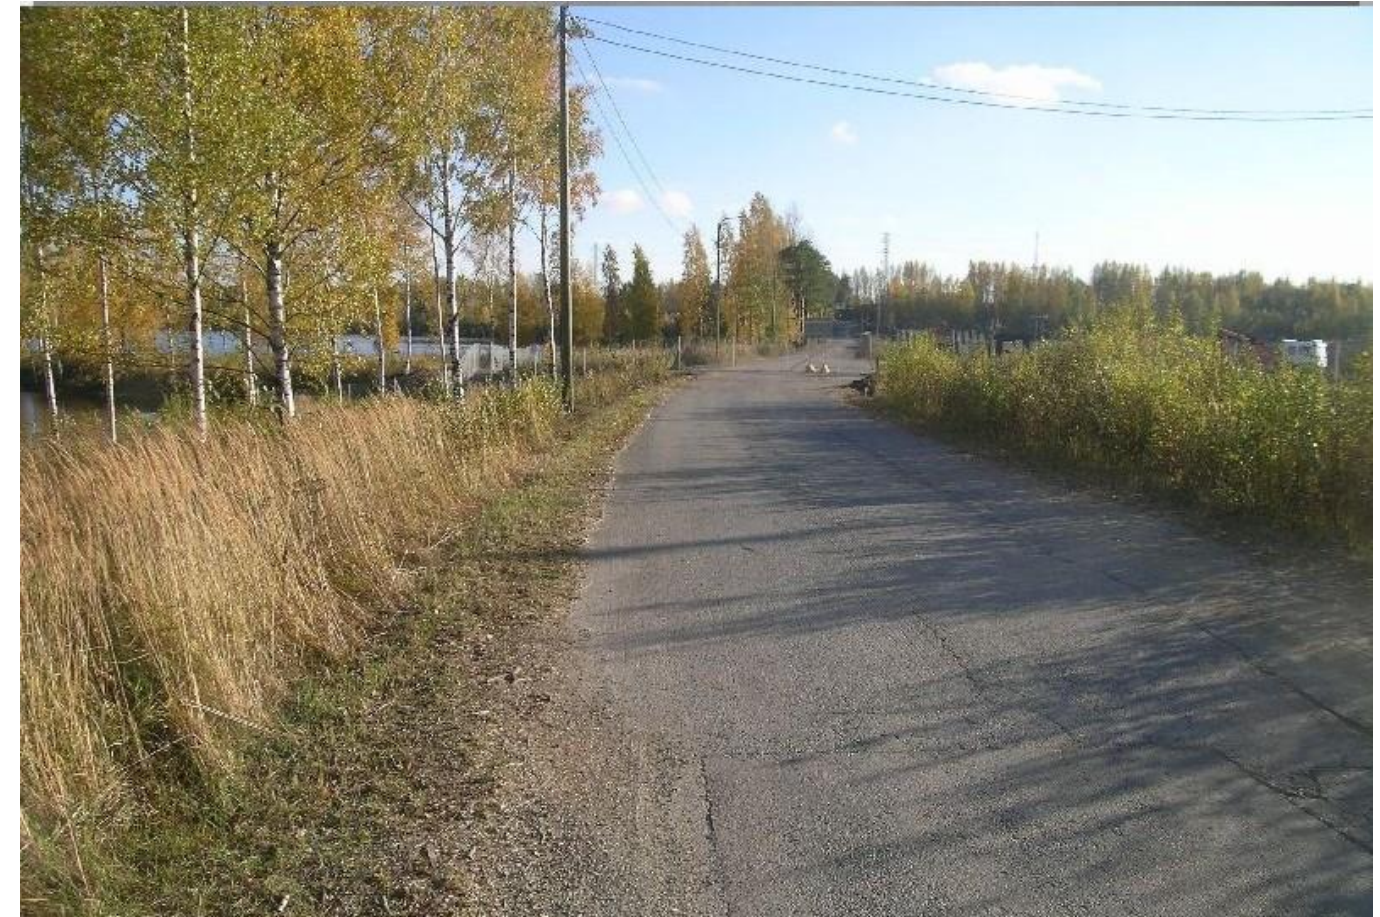
RAKENNUS 45: TEIVAALANTIE

Nykyisin kolmostieltä teollisuusalueen keskivaiheille kääntyvä tielinjaus on osa vanhaa Teivaalantietä. Teivaalan ja Lielahden vanhan kylätontin välinen tielinjaus näkyy ensimmäisen kerran kartalla 1729, mutta on todennäköisesti ollut käytössä jo sitä ennen. Tie kulki vanhan kylätontin eteläreunaa pitkin. Tien itäpää on edelleen käytössä mutta 1950-luvulle käytössä ollut länsipää on sen jälkeen tuhoutunut teollisuusrakenteiden ja liikekeskuksen rakennusten ja rakenteiden alle. Tielinjauksesta sen itäpäässä on edelleen tunnistettavissa kolmostieltä vanhan vedenpuhdistuslaitoksen etelänurkalle ulottuva pätkä. Käytössä oleva osa on kuitenkin jäänyt uudenpien tierakenteiden alle ja 1700-luvun rakenteet hävinneet.

Nykykäyttö	osittain käytössä
Historialliset käytöt	kylätie, yleinen maantie
Suunnittelija	
Valmistumisvuodet (muutosvuodet)	1729 viimeistään
Kerrokset	
Pinta-ala	
Julkisivumateriaalit	Kate Vuoraus Sokkeli
Kantava rakenne	
Ominaispiirteet, tyyli ja erityispiirteet	
Säilyneisyys	säilynyt osittain, itäpää tuhoutunut teollisuusalueella

Arvoluokat	rakennushistorialliset arvot Lielahden asutus- ja tieliikennehistoria	
Rakennus		kaupunkikuvallinen ja maisemallinen merkitys (lähiympäristö ja kaukomaisema) maisemahistoriallinen arvo, vanha kulkuväylä, kylätie
Sisätilat		
Arvoalue	historiallinen tielinja	muutoksensietokyky ja säilymisen edellytykset ei siedä muutoksia
Suosituks	tulee säilyttää	vanhan linjauksen palauttaminen tehdasalueelle
