HIEDANRANNAN RAKENNETUN YMPÄRISTÖN SELVITYS

B: KARTANON JA SELULOOSATEHTAAN RAKENNUSKORTIT

Heiskanen & Luoto Oy
Kirsi Niukko ja Jari Heiskanen
28.01.2016

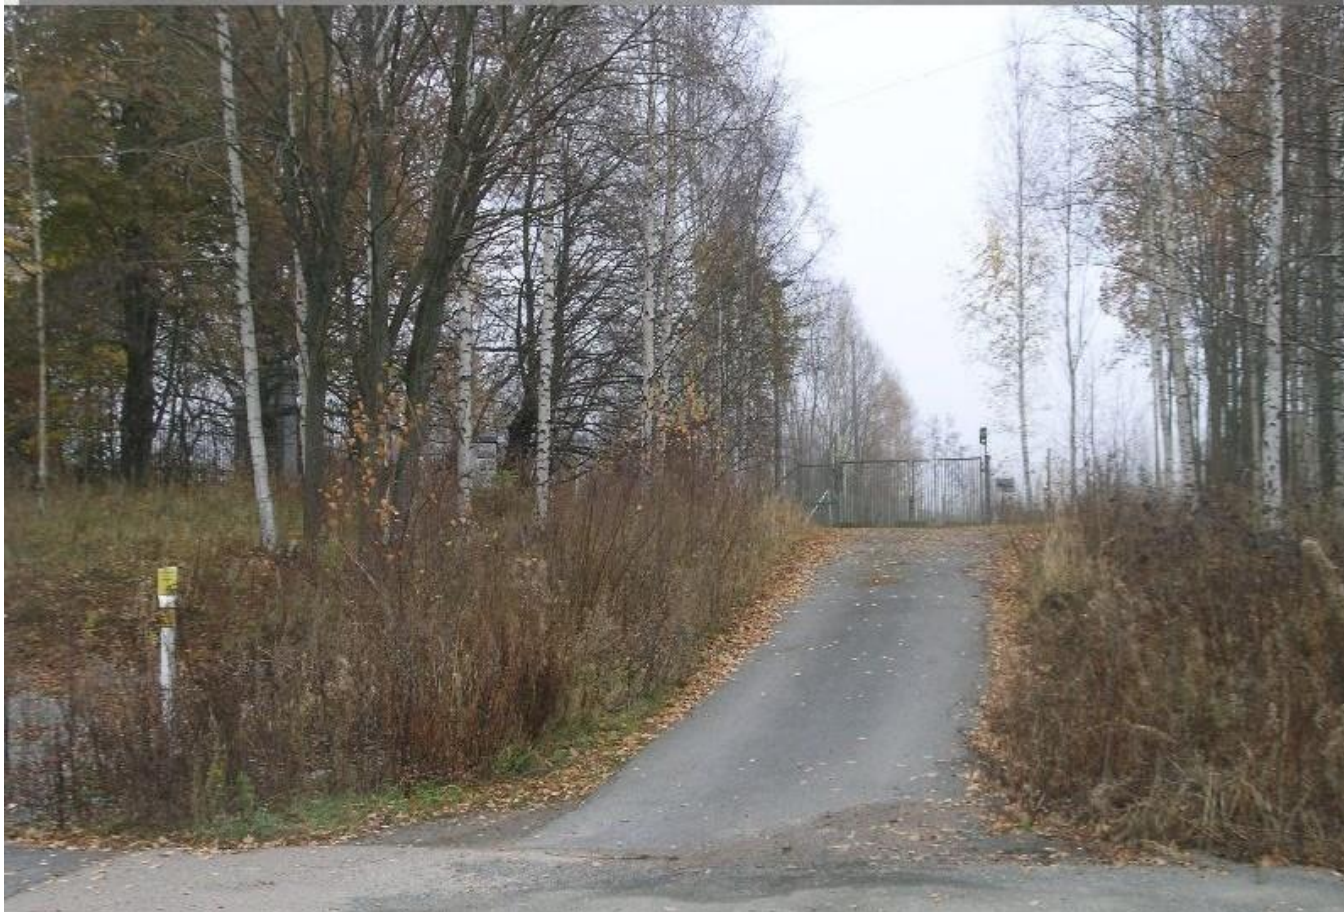
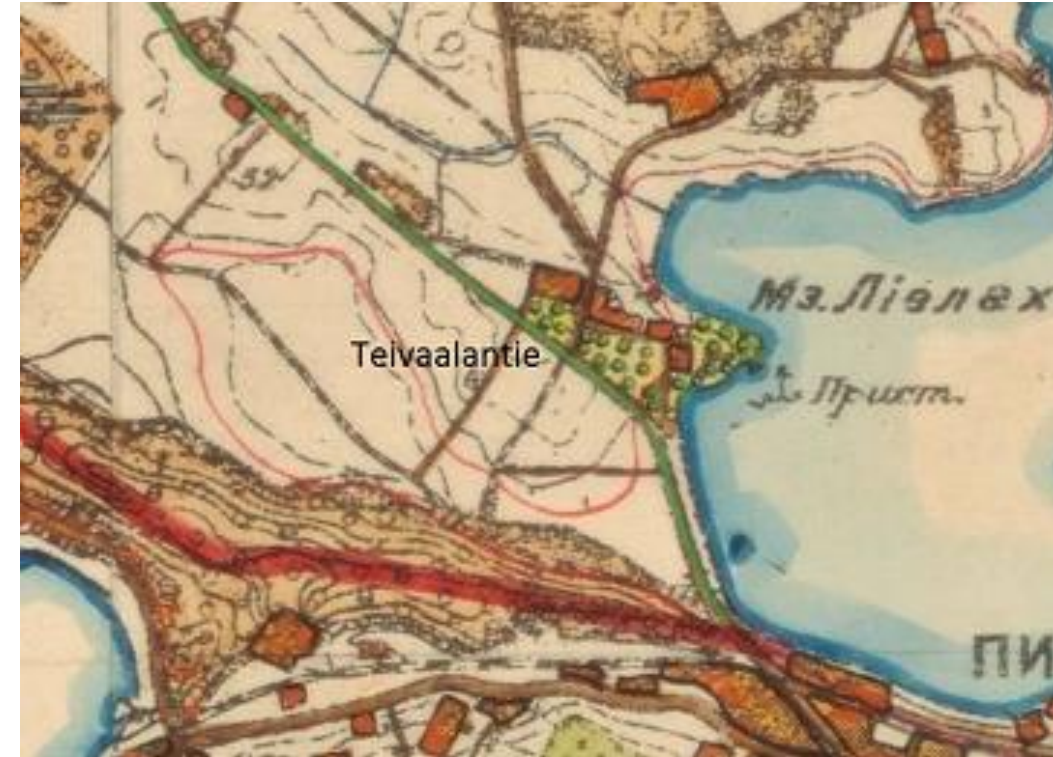
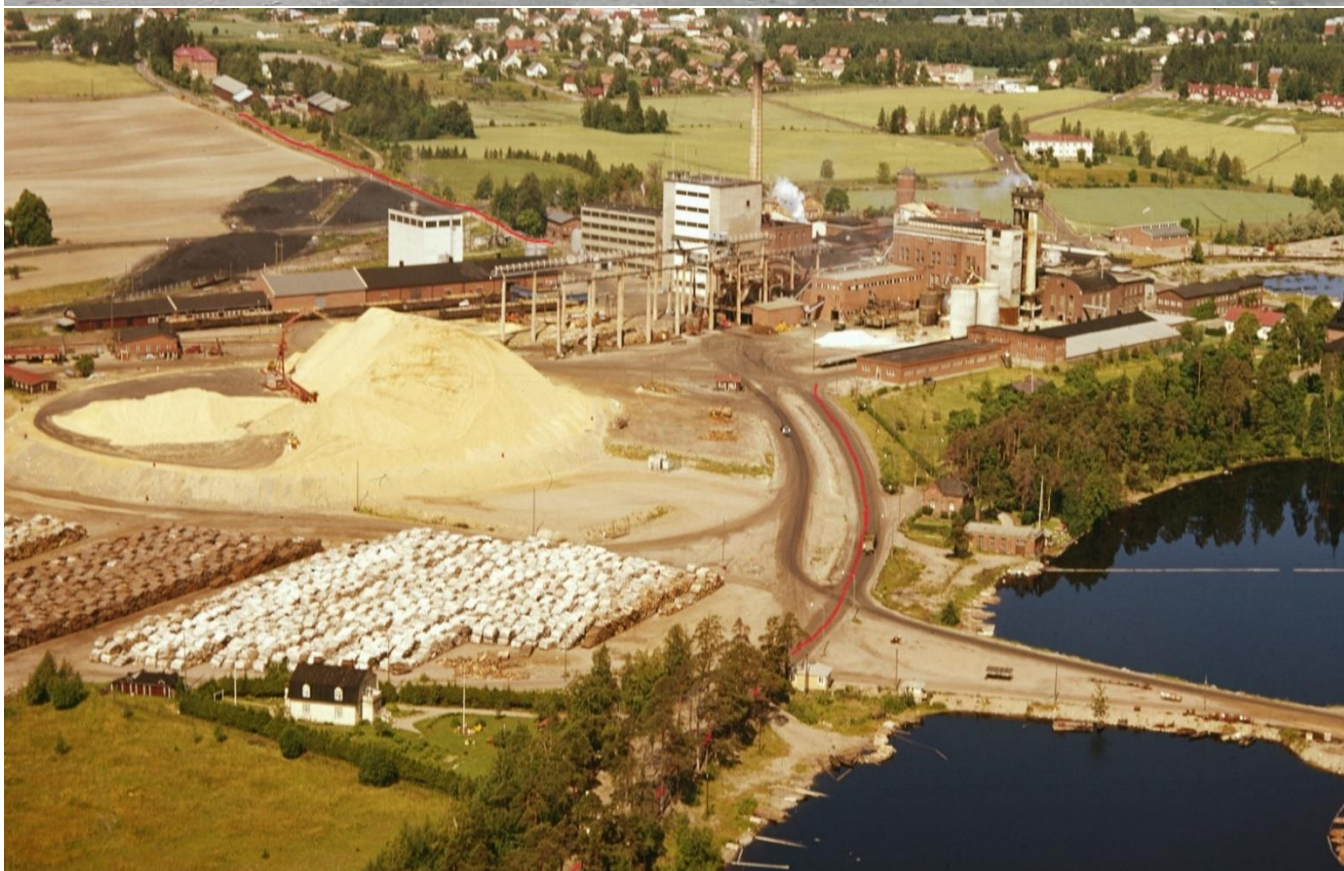
Vasemmalla ylhäällä tielinjaus hautausmaan kohdalla, ja edellisellä sivulla teollisuusalueen itäreunalla. Kuvat 2015, Sami Raninen, Vapriikin kuva-arkisto. Vasemmalla alla Teivaalantien linjaus teollisuusalueella vuoden 1969 valokuvassa, merkitty punaisella viivalla. Kuva Vapriikin kuva-arkisto. Oikealla ylhäällä ote Senaatinkartasta 1909 ja alla tielinjaus vuoden 1768 kartalla. Historialliset kartat: KA

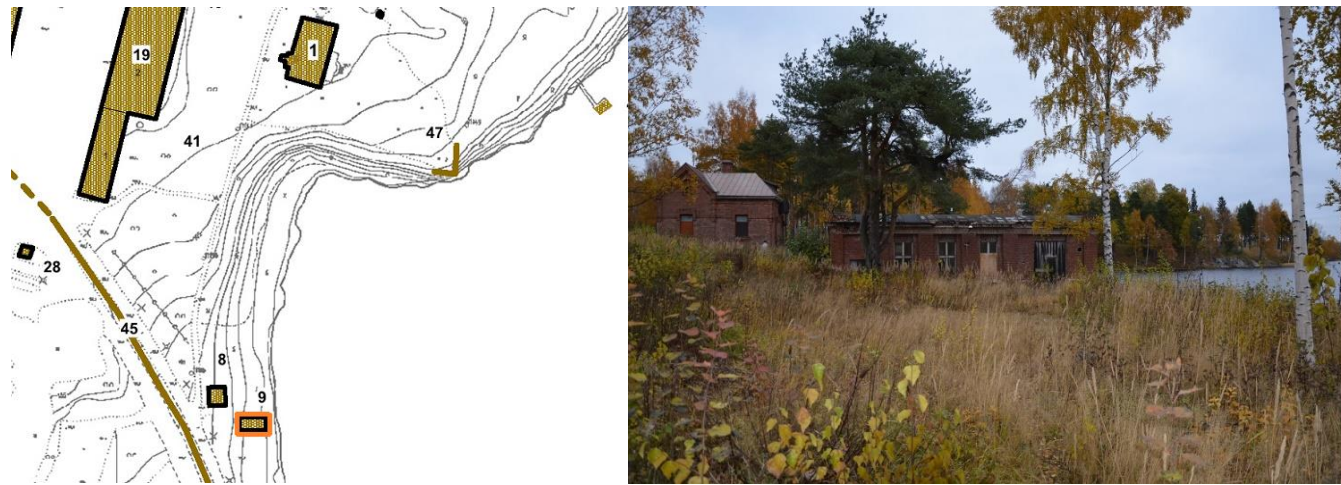
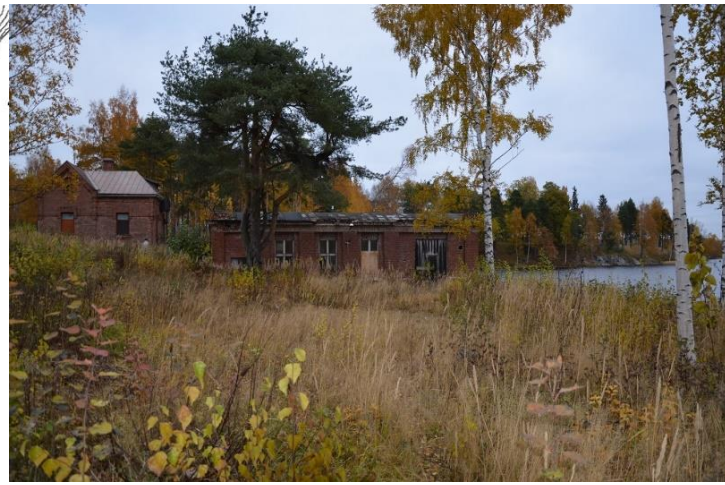
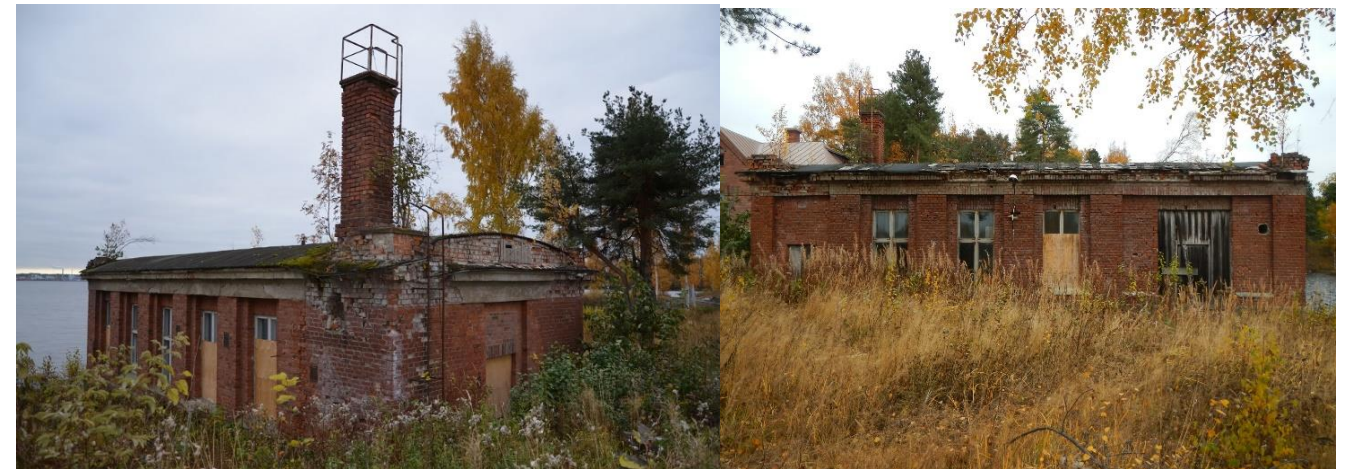
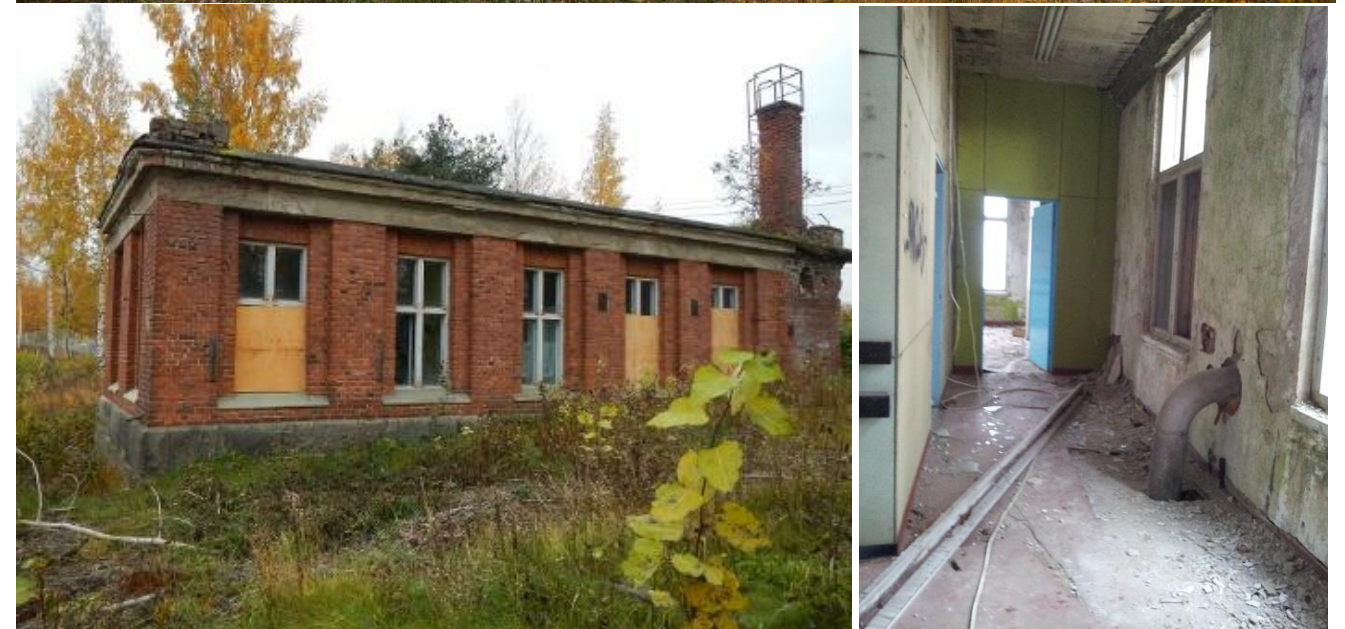
RAKENNUS 9: PUMPPAAMO, PUMPPUASEMA

Vuonna 1914 Birger Federley suunnittelema pumppaamo on Lielahden sellutehtaan ensimmäisiä teollisuusrakennuksia. Yksikerroksinen, punatiilirunkoinen, kaarikattoinen teollisuuden tekniikkarakennus on julkisivuiltaan edelleen 1913- 1930-luvun aikaisessa asussa mutta huonokuntoinen. Rakennuksen käyttö pumppaamona loppui 1930-luvulla, kun vettä alettiin ottaa puuputkea myöten Jänislahdesta. Rakennukseen tehtiin ilmeisesti tuolloin (?) sen alkuperäistä tyyliä mukaileva jatkos sekä uuteen päätyyn korkea savupiippu. Pumppaamon koneisto/ laitteisto on ehkä purettu jo noihin aikoihin ja altaan päälle tehty lattia. Pumppaamotoiminnan loputtua rakennus muutettiin varastoksi. Ilmeisesti 1970-luvun taitteen paikkeilla rakennus muutettiin tehtaan työntekijöiden sosiaalityöksi ja huoltorakennukseksi. Seinät levytettiin lastulevyin ja interiöörit muutettiin aikakauden tyyliksi. Julkisivut säilytettiin muuten ennallaan mutta ovia vaihdettiin ajanmukaisiin. Vuoden 1973 sekä 1920–1930-lukujen ilmakuvista näkyy että pumppaamo sekä portinvartijan asuinrakennus muodostavat oman aluekokonaisuutensa, niihin asti ulottuva kartanonpuisto on hyvin hoidettu, rakennusten välillä ja ympäristössä kulkee hiekkapolkuverkostoa. Pumppaamon koillisnurkassa oli vielä tuolloin pieni rakennus, joka on 1970-luvun jälkeen purettu. Rakennuksen eteläpuolella kasvaa vanha mänty, joka näkyy samanlaisena jo 1900-luvun alun valokuvissa.

Nykykäyttö	ei käytössä
Historialliset käytöt	teollisuus, prosessin vesihuolto, sosiaalityilat
Suunnittelija	Birger Federley
Valmistumisvuodet (muutosvuodet)	1914 (1930-l, 1970-l)
Kerrokset	1 krs
Pinta-ala	113 m ²
Julkisivumateriaalit	Kate Bitumikermi Vuoraus vuoraamaton Sokkeli luonnonkiviharkko, betonivahvistus
Kantava rakenne	Betonipilari, tiili
Ominaispiirteet, tyyli ja erityispiirteet	yksikerroksinen punatiilinen teollisuuden tekniikkarakennus, kaareva katto katettu bitumikermillä, lappeiden alla kiertää betoniset paksut profiililistat, kummallakin sivulla sekä päädyissä lähes seinän korkuiset kapeat, ristipuitteiset pystyikkunat syvennyksiin sijoitettuina
Säilyneisyys	rakennus säilynyt julkisivuiltaan lähes alkuperäisenä, yksityiskohtia muutettu, ovia vaihdettu uudempiin, jatkos 1930-l alkuperäisen tyylin mukaan, huonokuntoinen

Arvoluokat	rakennushistorialliset arvot
Rakennus	kaupunkikuvallinen ja maisemallinen merkitys (lähiympäristö ja kaukomaisema)
Sisätilat	Rannassa sijaitseva matala rakennus näkyy Näsijärven puolelta, Federley suunnittelema teollisuusrakennus, maisemallisesti arvokas
Arvoalue	Nottbeckin kartanomiljö
Suosituks	muutoksensietokyky ja säilymisen edellytykset
	ei siedä muutosta, kunnostus välttämätöntä säilymisen turvaamiseksi
Suosituks	tulee säilyttää
	rakennuksen sekä sen ympäristön palauttava kunnostus

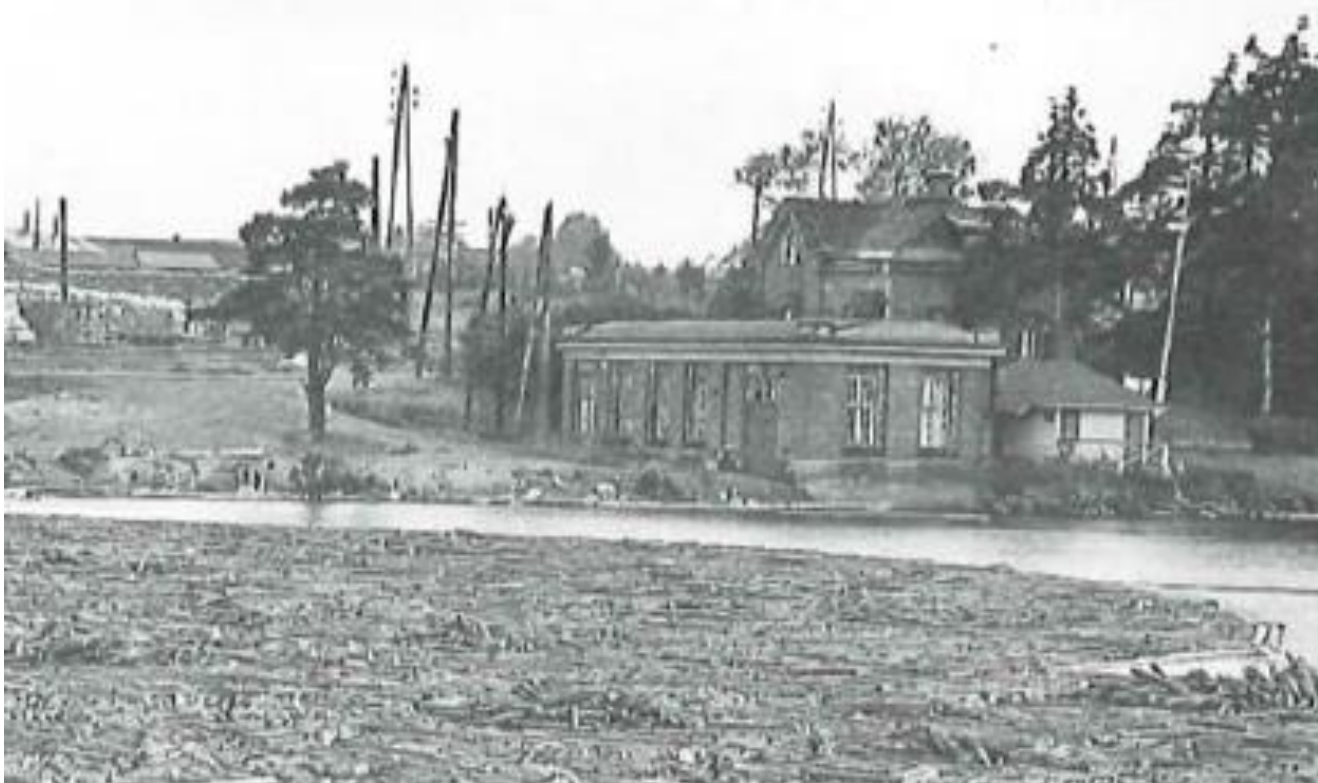
Viemän sivun yläkuvassa pumppaamo ja portinvartijanasuinrakennus vuoden 1973 ilmakuvassa. Sen alla valokuva 1920-1930-lukujen tietämillä. Kummassakin kuvassa näkyy edelleen osittain jäljellä olevaa puustoa sekä nyt jo maisemasta kadonnutta tieverkostoa. Kuvat Vapriikin kuva-arkisto. Oikealla ylhäällä pumppaamon suunnitelmapiiirustus vuodelta 1914 ja myöhemmin laadittu muutospiirustus. Lähde: M-Realin piirustusarkisto, TKA.

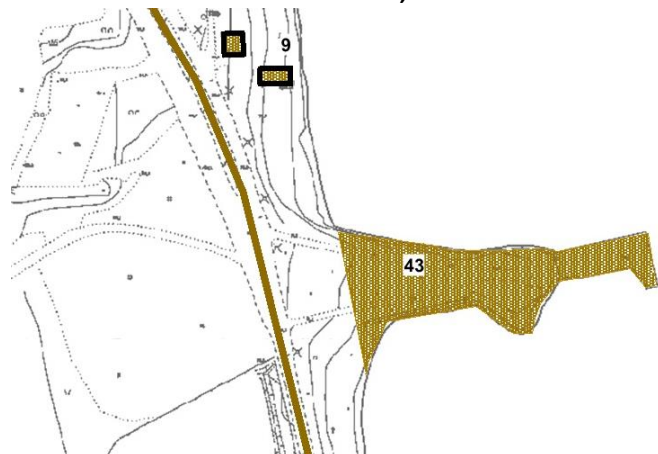
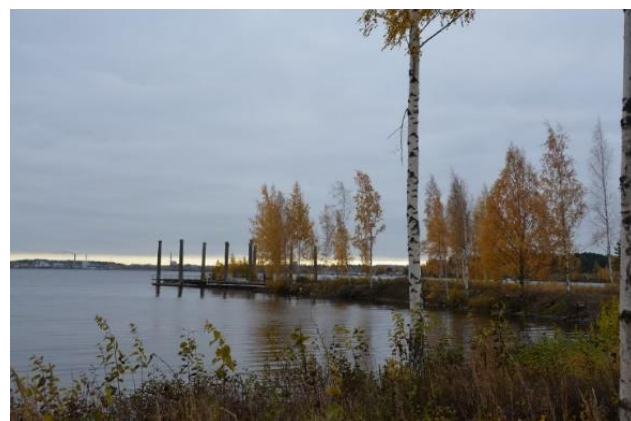
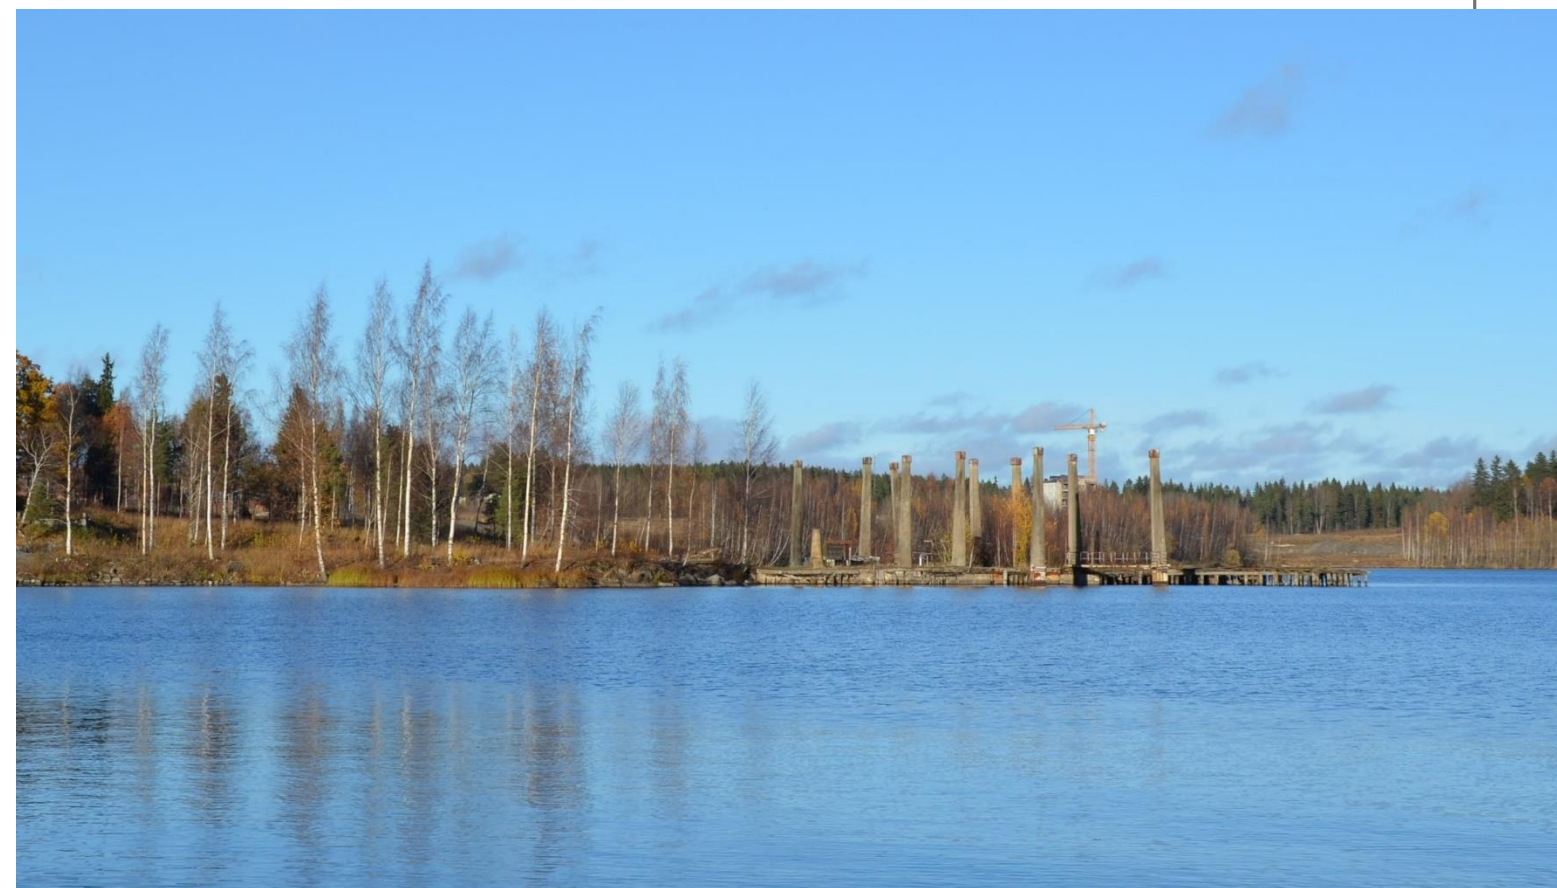
RAKENNUS 43: MÖLJÄ, LASTAUSLAITURI

Möljä (engl. mole) on yleisesti käytetty, erityisesti satamalaituria tarkoittava nimitys. Möljälle johdettiin myös usein satamaraiteet. Lielahden teollisuusalueella kulkenut sisäisen raideliikenteen rata on vanhan asemakartan perusteella ulottunut laiturin päähän asti ainakin vuodesta 1920 lähtien. Laiturusuunnitelma ja sen rakentamiseen liittyvä kustannusarvio on päivätty helmikuulla 1913. Suunnittelijaksi on merkitty J.V. Leinonen. Vaihtoehdoksi n:o 2 nimetyssä paperissa laituriin arveltiin tarvittavan mm. 1850 paalua, poikkitukiin ja pituuskannattajiksi 1200 parrua sekä 2000 kg pultteja. Niiden kiinnittämiseen arvioitiin kuluvan 25 sukeltajapäivää. Uitetun puun varastointiin tarvittu kenttä oli rannalla laiturin lähetyvillä. Vuosikymmenten aikana laituria muutettiin ja lisärakennettiin, mm. levennettiin vuosikymmenten aikana maavalleilla. Uittotukkien nippunosturi rakennettiin betonipilarien varaan 1900-luvun puolivälin tietämillä. Pilareista osa on vielä jäljellä. Laituri jäi pois käytöstä Näsijärven uittojen lakattua 1990-luvulle mennessä. Alue kiinnittyy osaksi puun varastointikentän, pumppaamon ja entisen portinvartijan asuinrakennuksen muodostamaa aluekokonaisuutta. Niitä maisemallisesti yhdistävät rakenteet ovat hävinneet ympäristöstä ja laituri vaikuttaa varsin irralliselta kaukana nykyisen teollisuusalueen keskuksesta.

Nykykäyttö	ei käytössä
Historialliset käytöt	teollisuussataman lastauslaituri, puun nosto vedestä
Suunnittelija	J.V. Leinonen
Valmistumisvuodet (muutosvuodet)	1913? (1960-l)
Kerrokset	
Pinta-ala	
Julkisivumateriaalit	Kate Vuoraus Sokkeli
Kantava rakenne	puupaalu
Ominaispiirteet, tyyli ja erityispiirteet	
Säilyneisyys	osittain säilynyt

Arvoluokat	rakennushistorialliset arvot teollisuushistoriallinen ja maisemahistoriallinen arvo
Rakennus	kaupunkikuvallinen ja maisemallinen merkitys (lähiympäristö ja kaukomaisema) satama-alueen keskeinen maamerkki, vanha möljä on maisemallisesti arvokas osana teollisuusalueen rakennettua ympäristöä
Sisätilat	
Arvoalue	muutoksensietokyky ja säilymisen edellytykset kestää vähäisiä muutoksia ja kunnostusta
Suosituks	tulee säilyttää teolliseen toimintaan liittyvät piirteet ja yhteys teollisuusmaisemaan säilytettävä

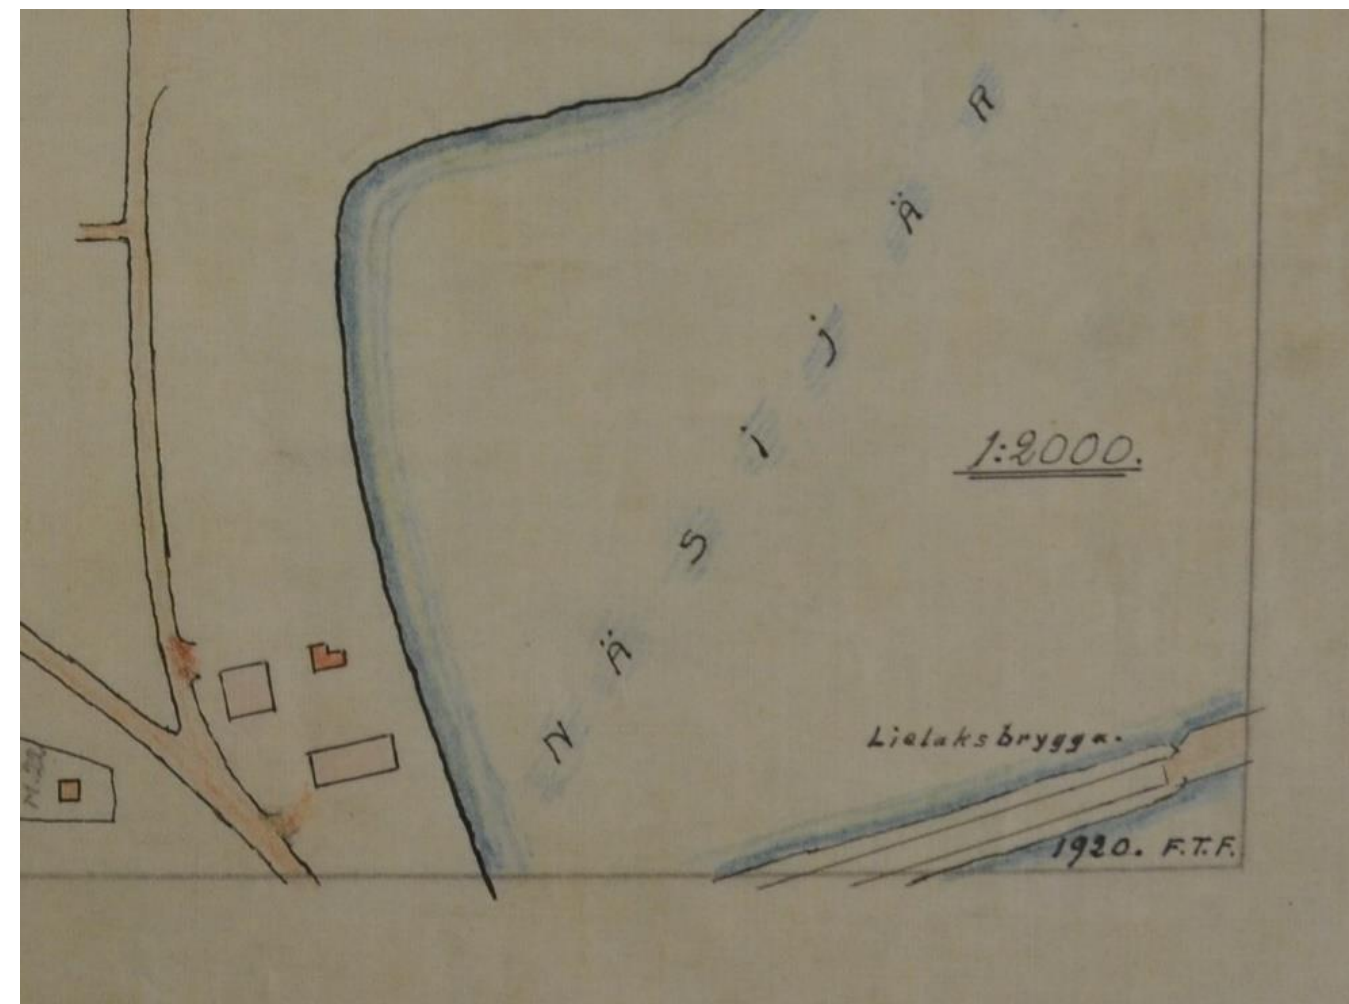
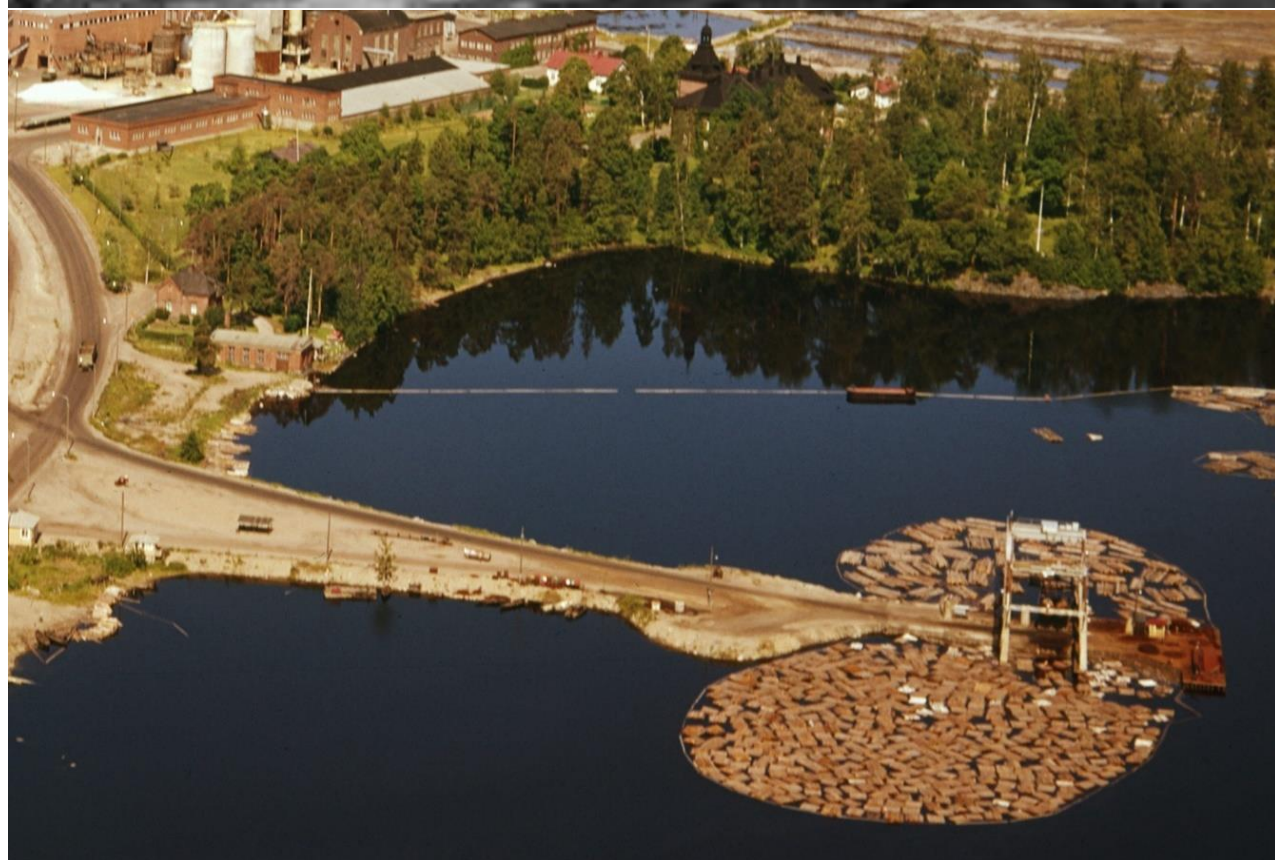
Vasemmalla ylhäällä ote ilmakuvasta 1960-luvulla, alla vuonna 1973 kun laituri vielä oli käytössä. Oikealla puolella ylhäällä asemakartta vuodelta 1920 ja alla laiturin suunnitelma vuodelta 1913. Kuvat Vapriikin kuvaarkisto. Piirustukset: M-Realin piirustusarkisto, TKA.

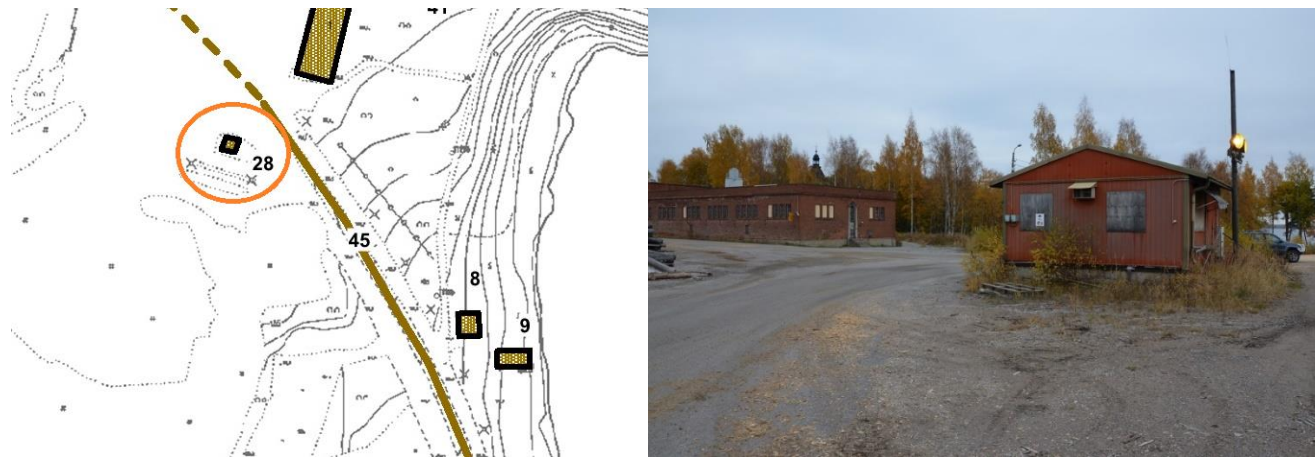
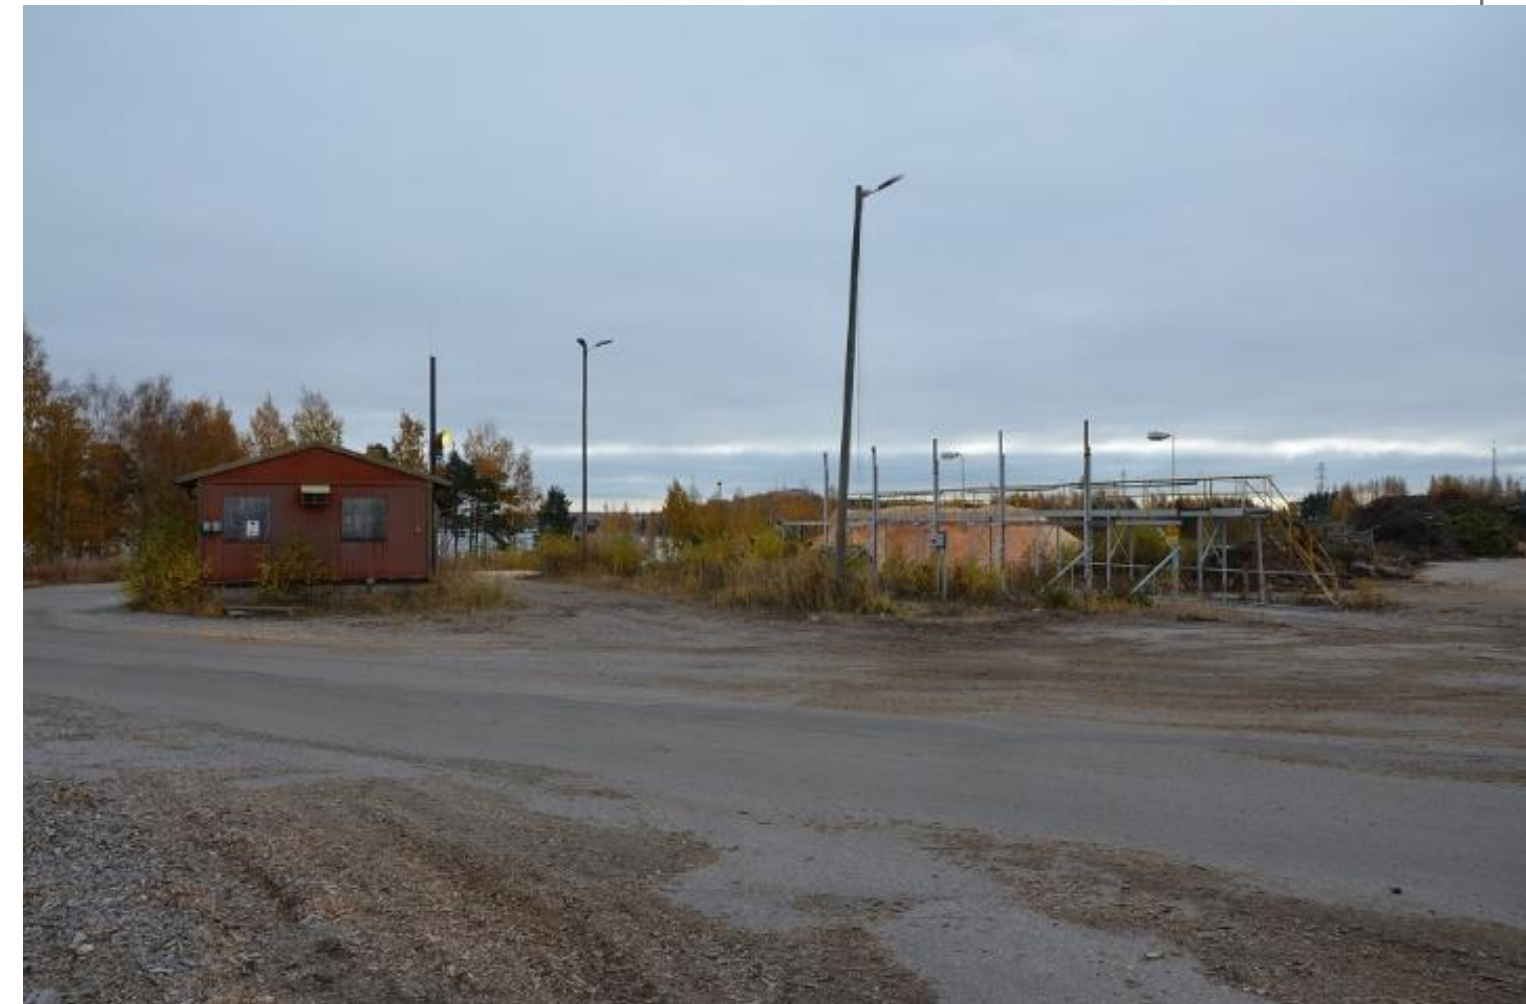
RAKENNUS 28: VAAKAHUONE

Nykyinen puutavaran punnitusta varten rakennettu vaakahuone on 1980-luvun taitteesta ja korvaa 1960-luvun alkuvuosina rakennetun samalla paikalla sijainneen rakennuksen.

Nykykäyttö	ei käytössä
Historialliset käytöt	vaakahuone, puutavaran punnitus
Suunnittelija	ei tiedossa
Valmistumisvuodet (muutosvuodet)	1977 jälkeen
Kerrokset	1
Pinta-ala	
Julkisivumateriaalit	Kate Vuoraus Sokkeli betoni
Kantava rakenne	
Ominaispiirteet, tyyli ja erityispiirteet	
Säilyneisyys

Arvoluokat	rakennushistorialliset arvot	
Rakennus		kaupunkikuvallinen ja maisemallinen merkitys (lähiympäristö ja kaukomaisema)
Sisätilat	ei ole tarkastettu	
Arvoalue	ei	muutoksensietokyky ja säilymisen edellytykset kestää muutoksia
Suosituks	säilyttämistä tulisi harkita

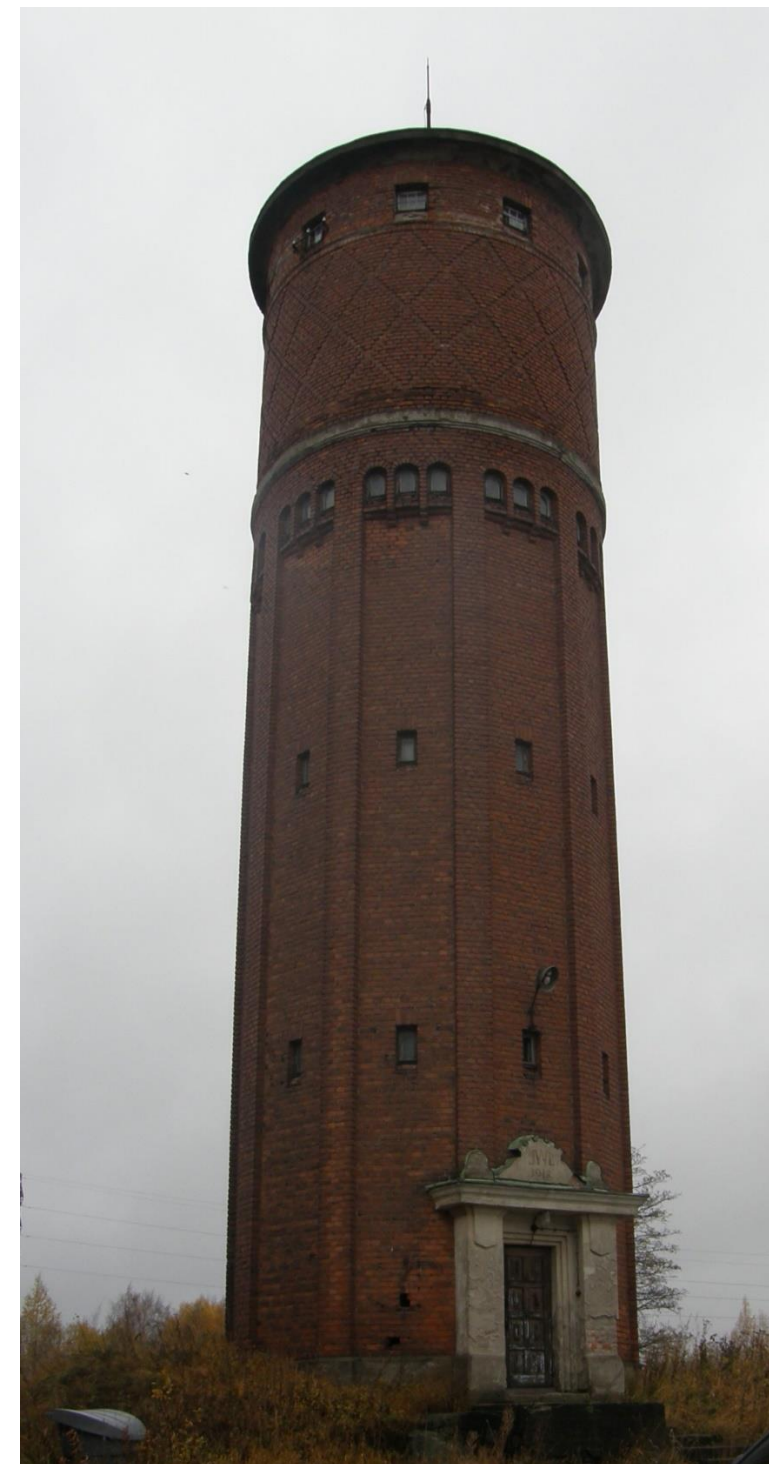
RAKENNUS 10: VESITORNI

Birger Federley suunnitteli vesitornin sekä tehtaan että teollisuusyhdyskunnan käyttöön vuonna 1918. Lisäksi sen kerrotaan palvelleen myös Niemen tilan vesitaloutta. Tehtaan toiminta oli pysäytetty alkuvuodesta kansalaissodan ajaksi. Rakennus rakennettiin samana vuonna tehtaan toiminnan jälleen käynnistyttyä. Tiiliornamentiikalla, pilasteriaiheilla ja betonirappauksin koristeltu rakennus on alkuperäinen ikkunoita ja ovea sekä sen heloja myöten. Myös vesisäiliö on tallella. (Riikonen 2009,10; Nurminen 2012, Halonen 1999)

Nykykäyttö	ei käytössä
Historialliset käytöt	vesitorni
Suunnittelija	Birger Federley
Valmistumisvuodet (muutosvuodet)	1918
Kerrokset	korkea lieriö
Pinta-ala	36 m2
Julkisivumateriaalit	Kate saumapelti Vuoraus vuoraamaton Sokkeli luonnonkiviharkko, harmaa graniitti
Kantava rakenne	tiili
Ominaispiirteet, tyyli ja erityispiirteet	vinoneliöornamentti yläosassa, oviaukon rikas betonirappauskoristelu, lappeen alla kiertävät neliönmuotoiset ikkunat, pilasteriaiheen yläosaa kiertävät kaari-ikkunat kolmen ikkunan ryhmissä, alkuperäinen tamminen peiliovi heloineen, myös vesisäiliö on jäljellä
Säilyneisyys	alkuperäinen

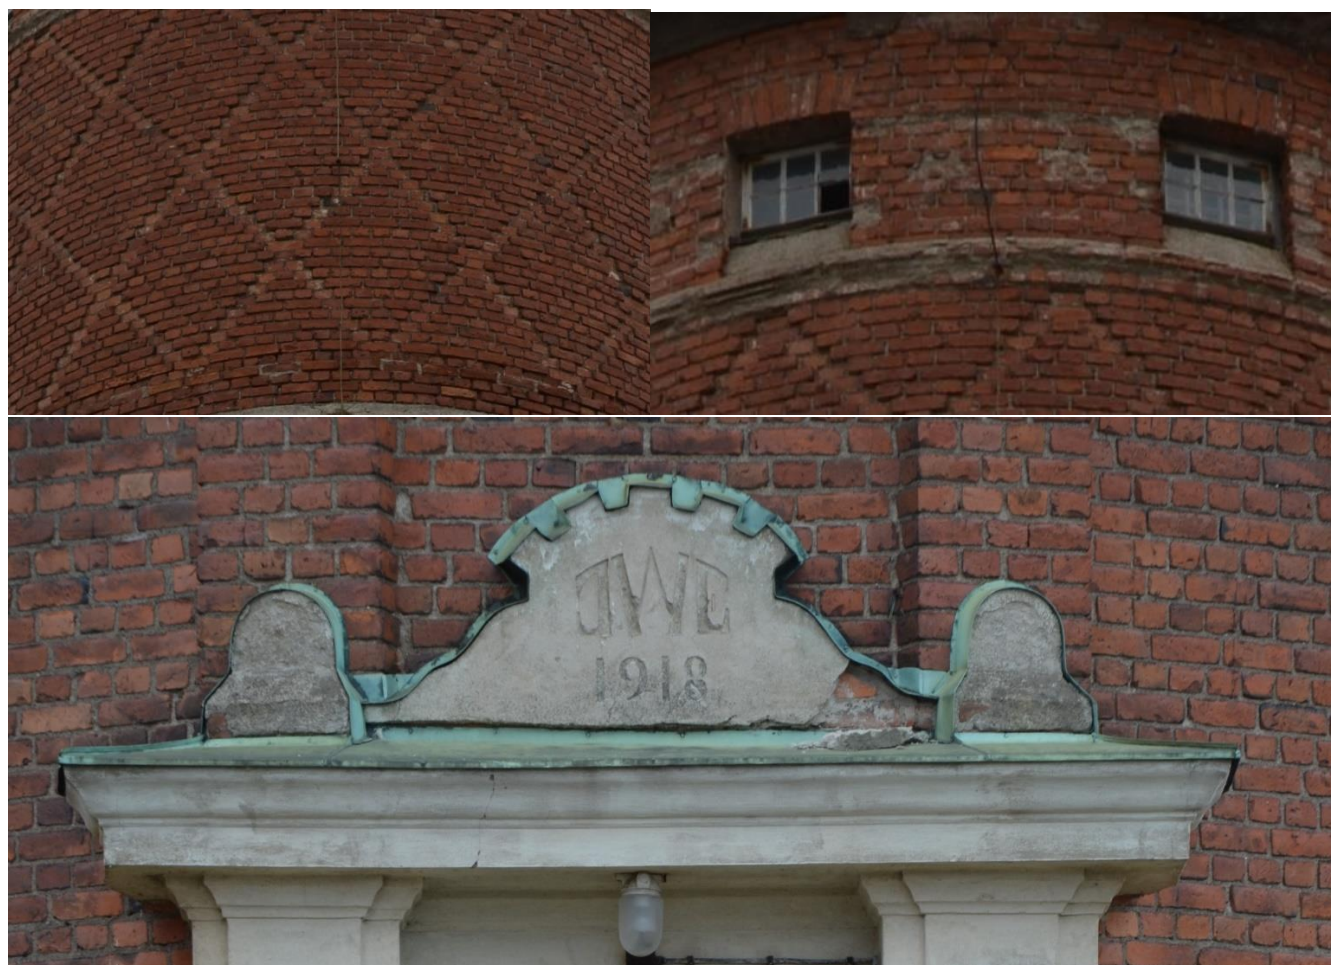
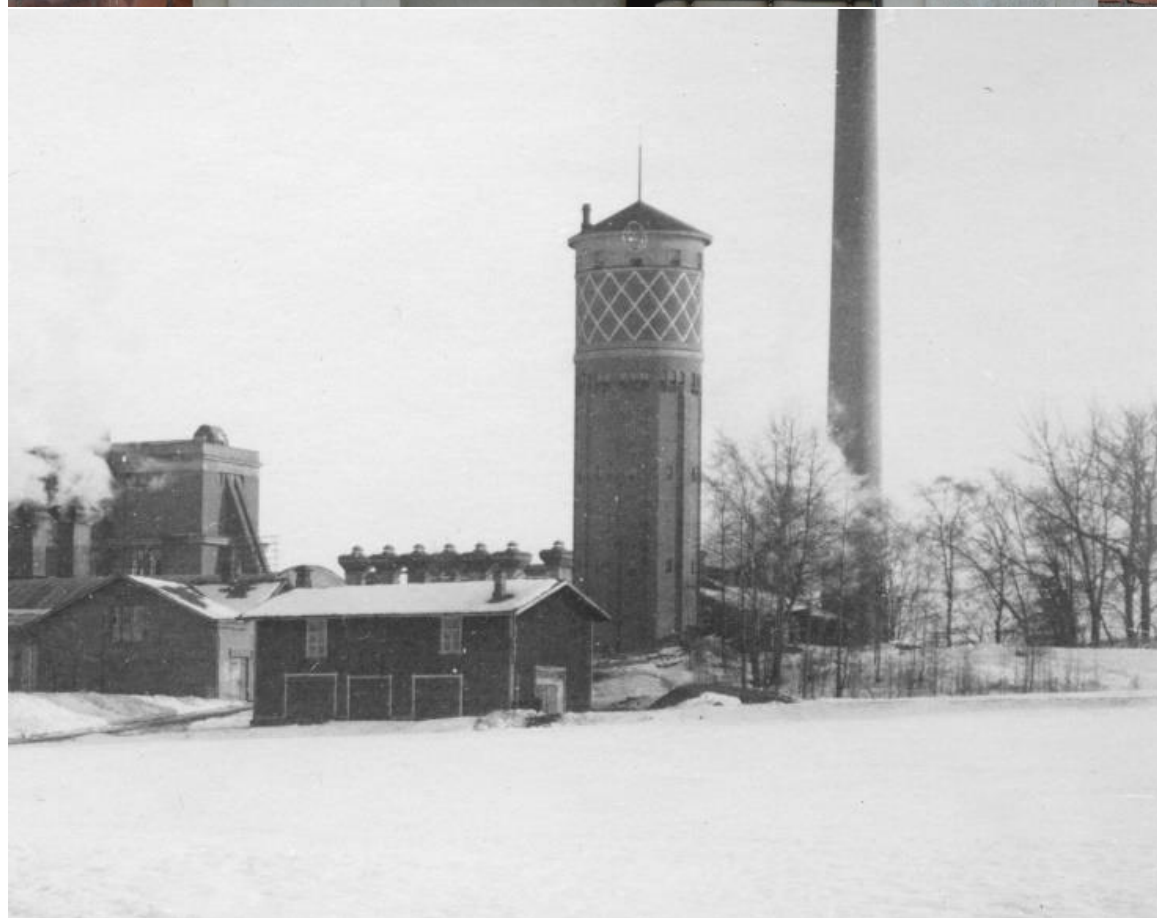
Näyttävästä vesitornista tuli kiintopiste tehtaan luoteiskulmalle, josta tehtaan asuinalueelta tulevat työntekijät tulivat töihin. Kuva Vapriikin kuva-arkisto. Piirustus: M-Realin piirustusarkisto, TKA.

Arvoluokat	rakennushistorialliset arvot rakennushistoriallisesti arvokas	
Rakennus		kaupunkikuvallinen ja maisemallinen merkitys (lähiympäristö ja kaukomaisema) porttirakennus, näkyy alueen pohjoispuolelle, tärkeä
Sisätilat		
Arvoalue	ei	muutoksensietokyky ja säilymisen edellytykset ei siedä muutosta, alkuperäinen
Suosituks	tulee säilyttää	tornin ornamentiikan koristemaalauksen palauttaminen, kunnostus

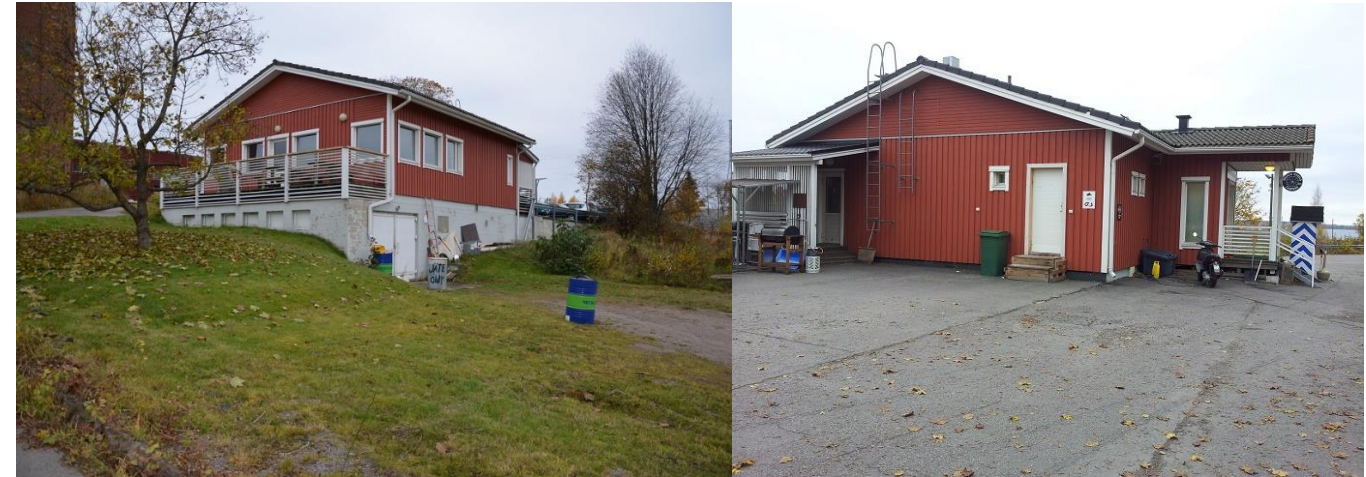
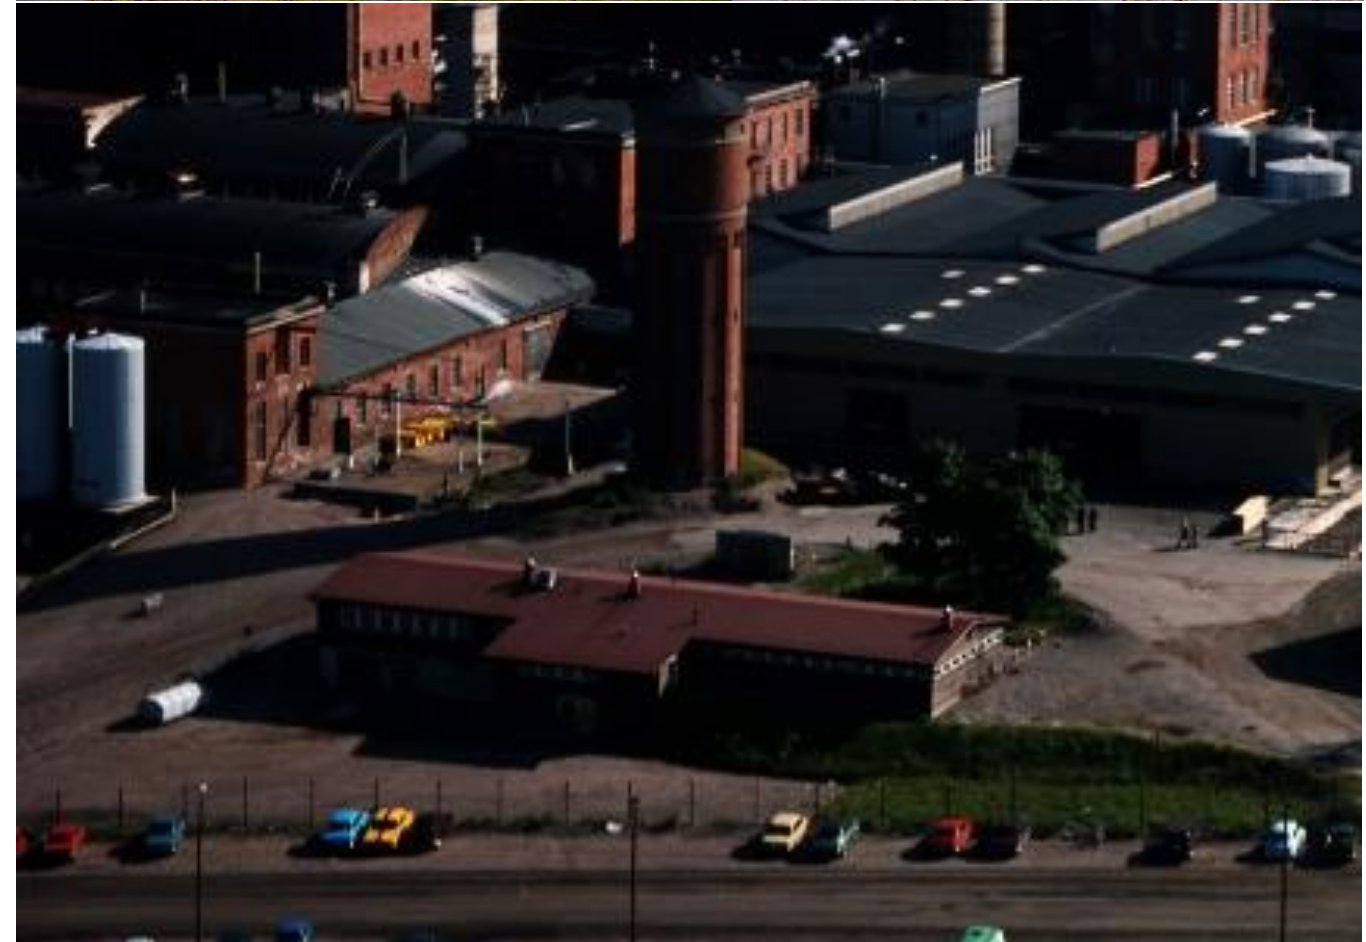
Ruokalan ympäristö vuonna 1977, kuvassa entinen, 1970-luvun alkupuolella rakennettu sosiaalirakennus. Kuva Vapriikin kuva-arkisto.
