HIEDANRANNAN RAKENNETUN YMPÄRISTÖN SELVITYS

B: KARTANON JA SELULOOSATEHTAAN RAKENNUSKORTIT

Heiskanen & Luoto Oy
Kirsi Niukko ja Jari Heiskanen
28.01.2016

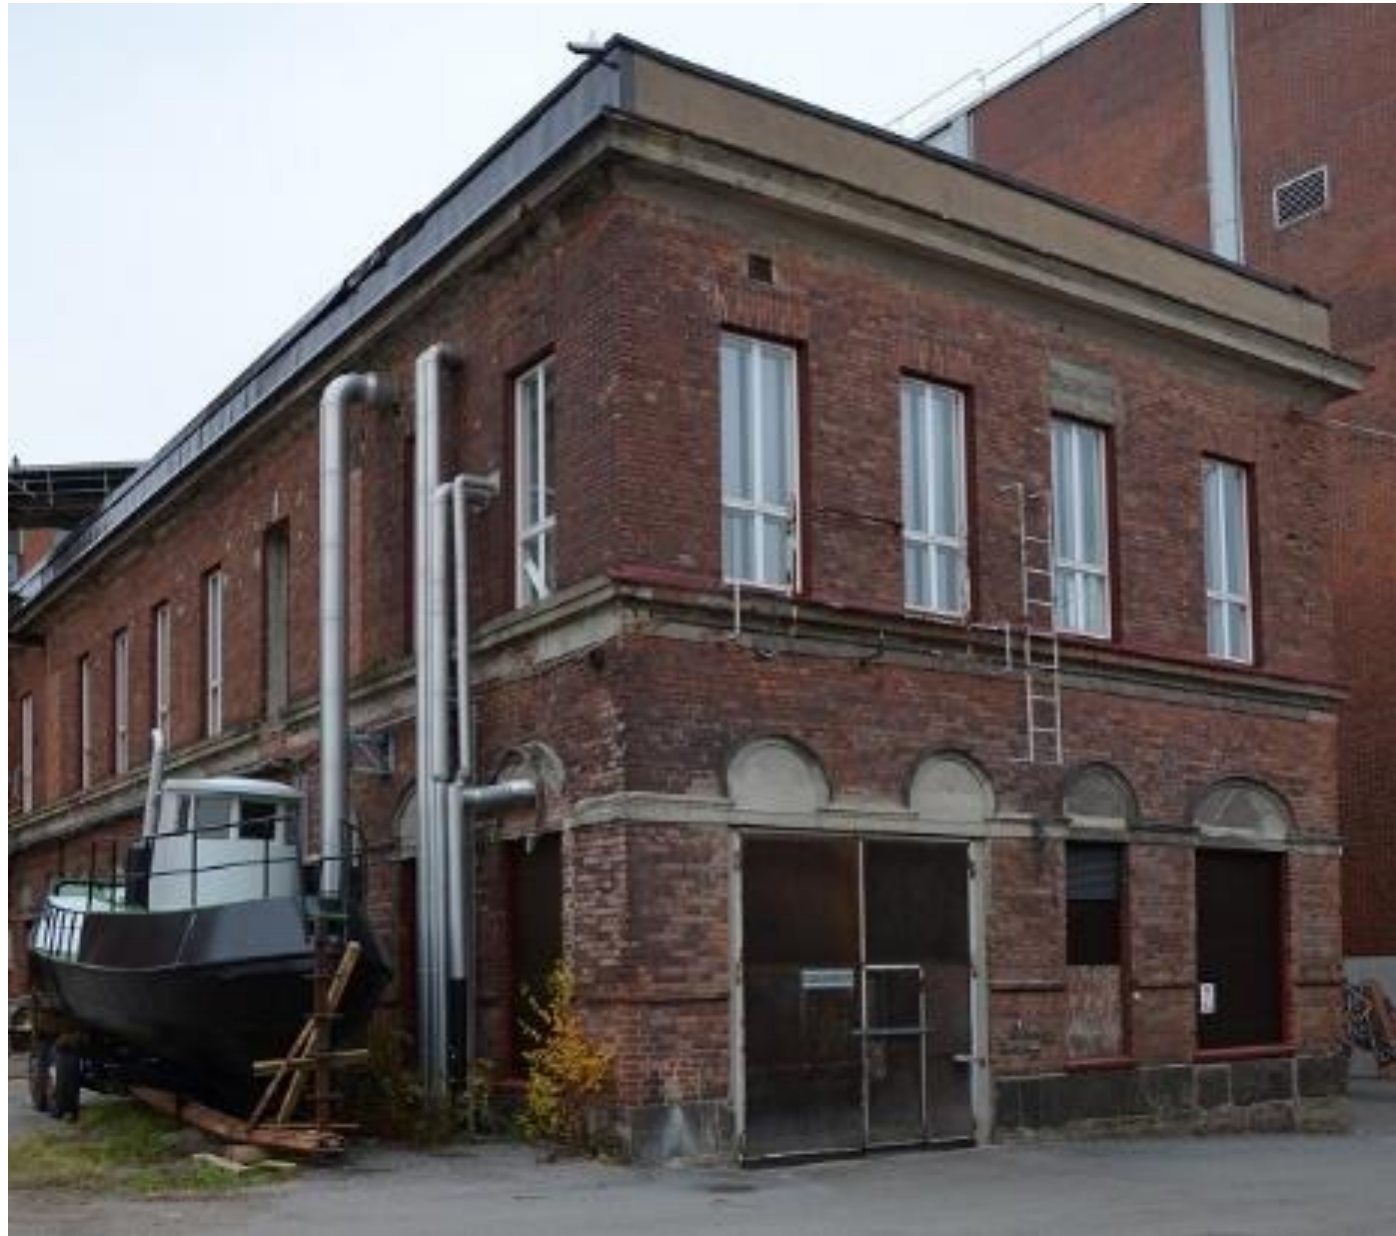
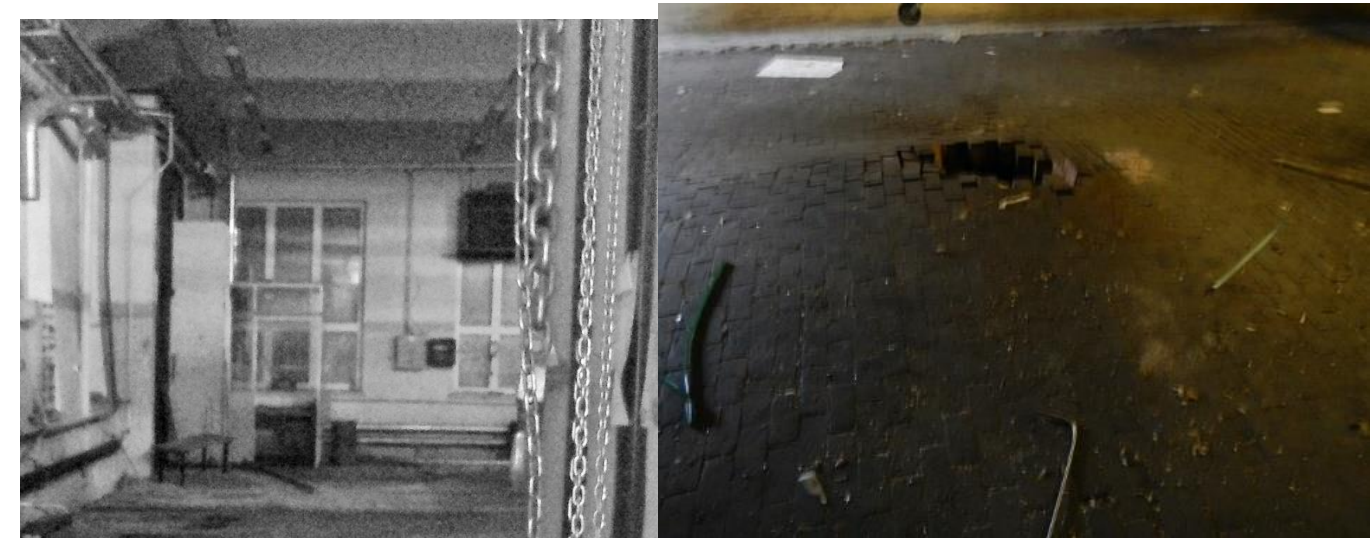
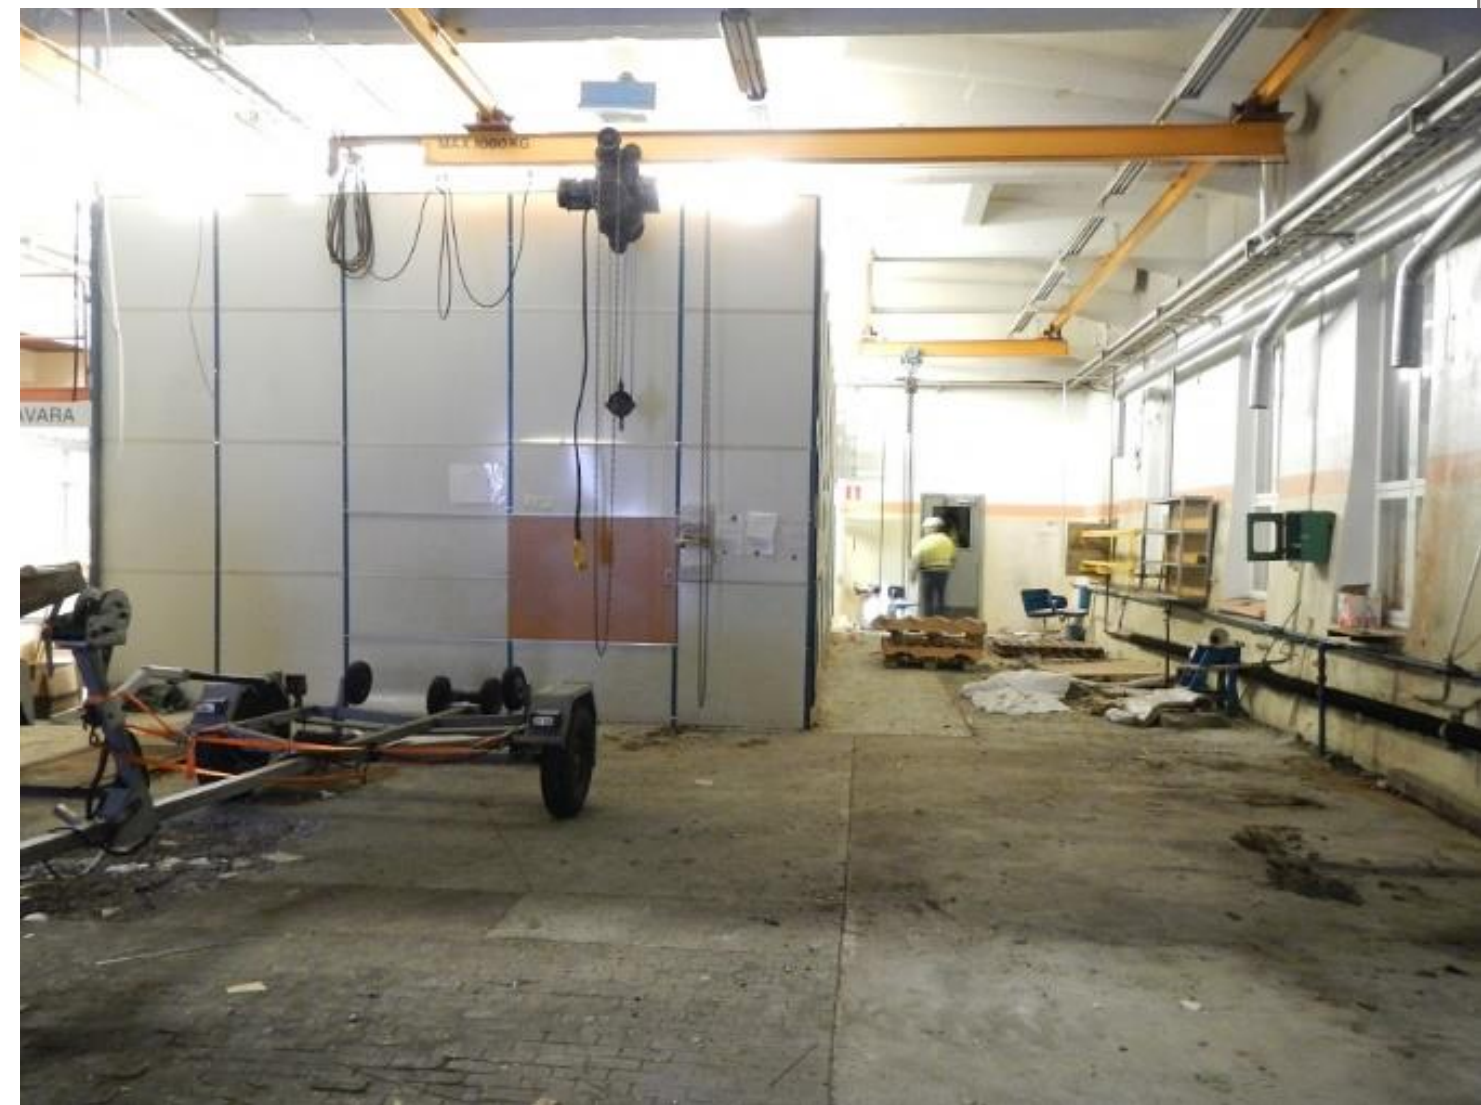
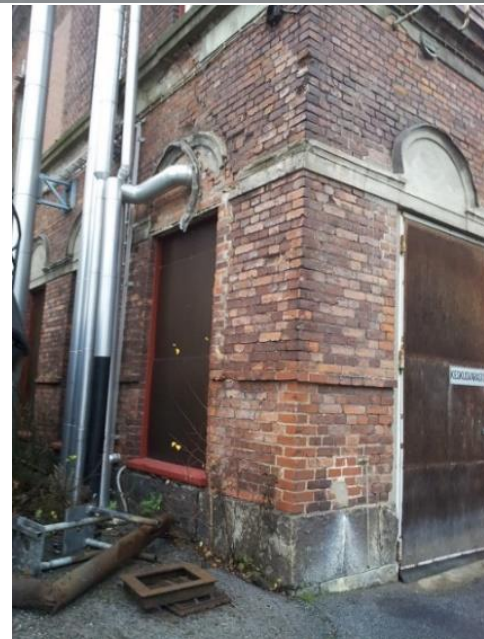
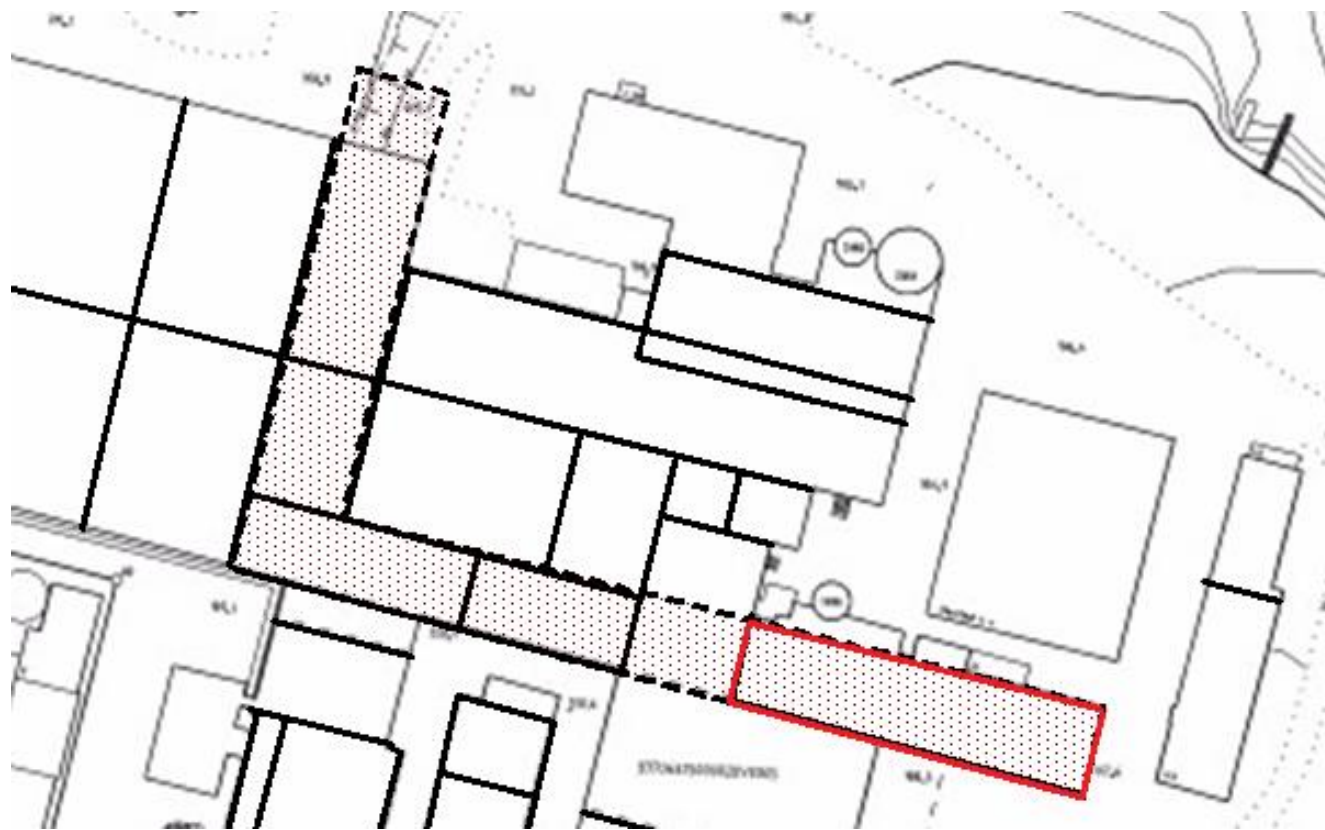
Vasemmalla ylhäällä karttaan merkittynä navetan sijainti suhteessa nykyisiin rakennuksiin. Sen alla navetta vuoden 1970 ilmakuvassa. Oikealla alhaalla 1900-luvun alkupuolella otettu kuva toisen kerroksen remonttiverstaasta. Kuvat Vapriikin kuva-arkisto. Oikealla ylhäällä Teppo Moilasan kuva tehtaasta 1950-luvulla.

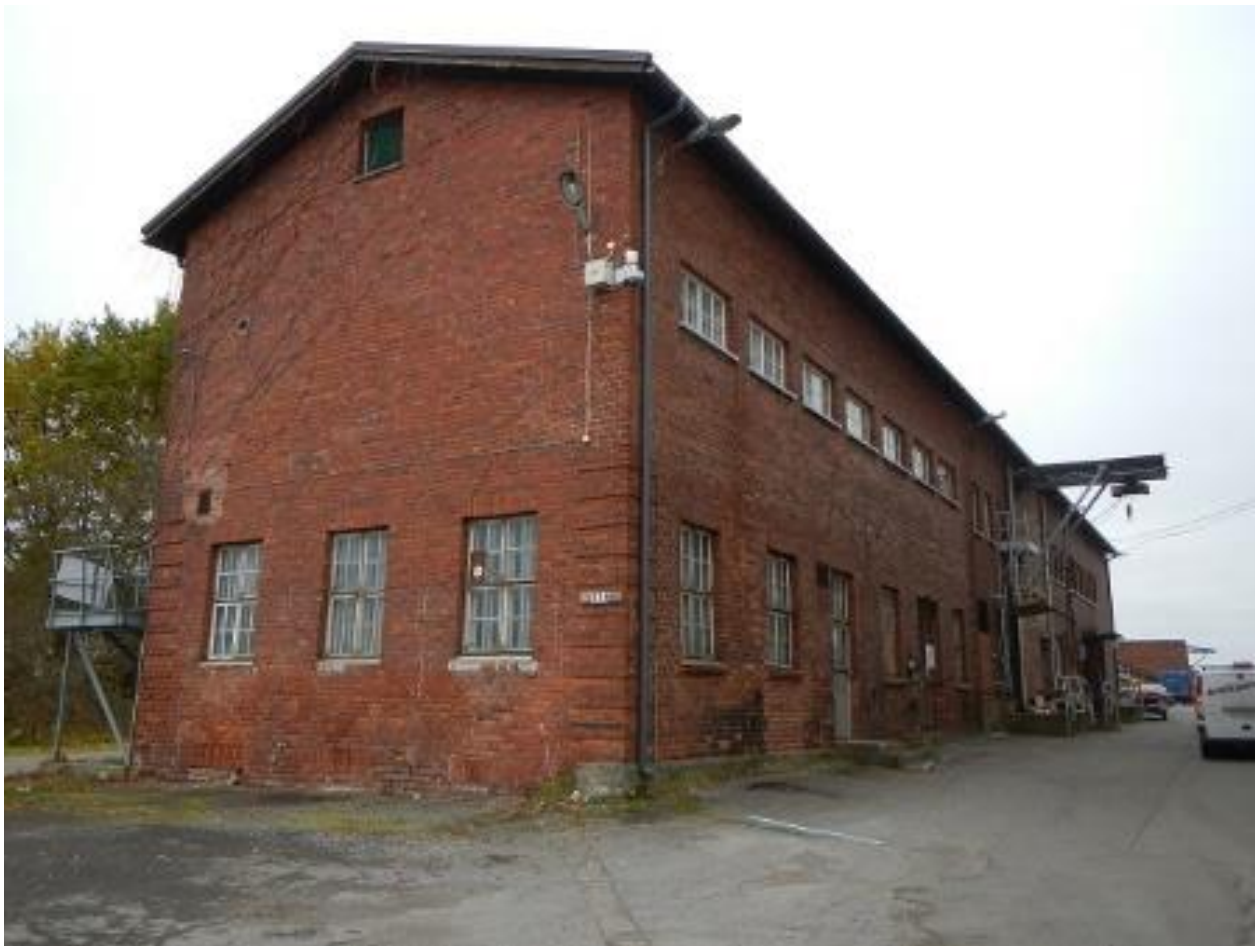
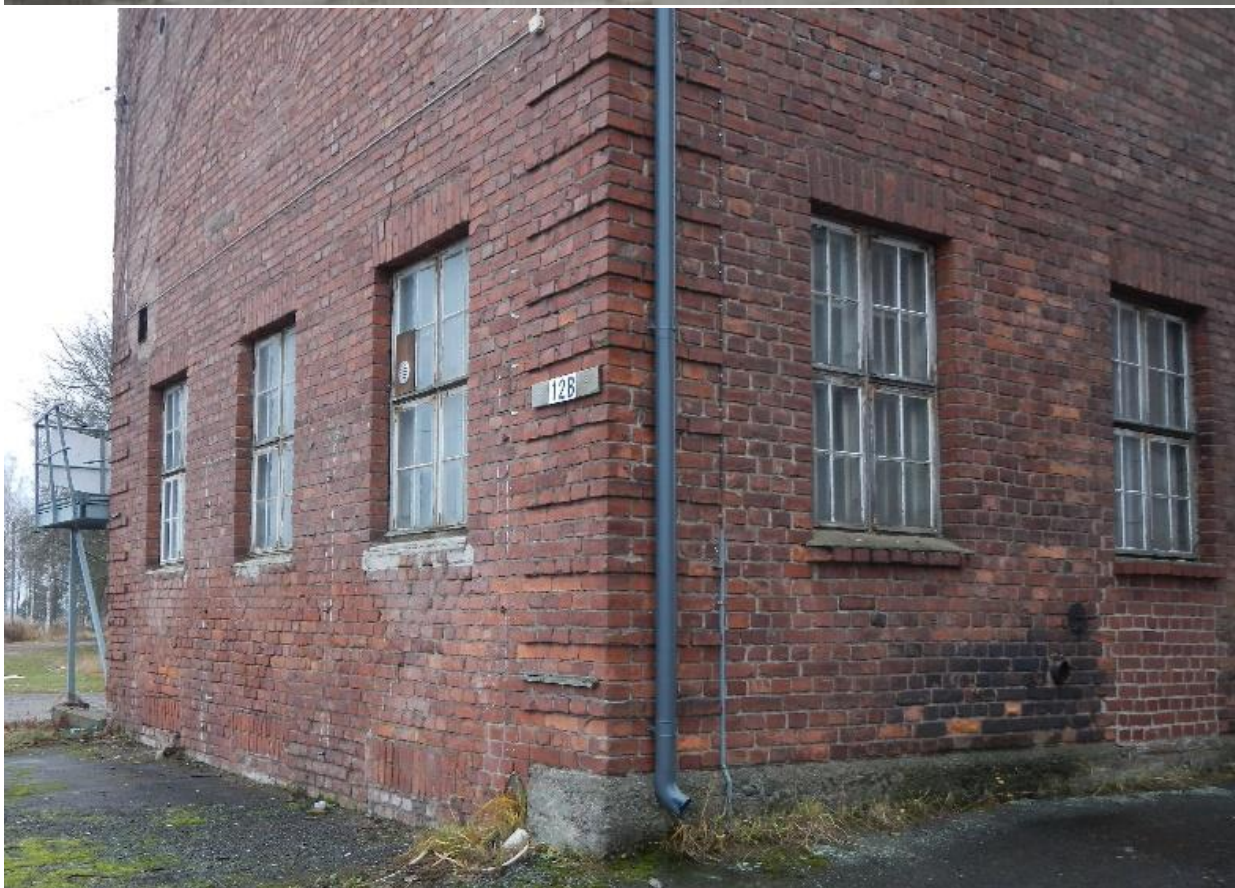
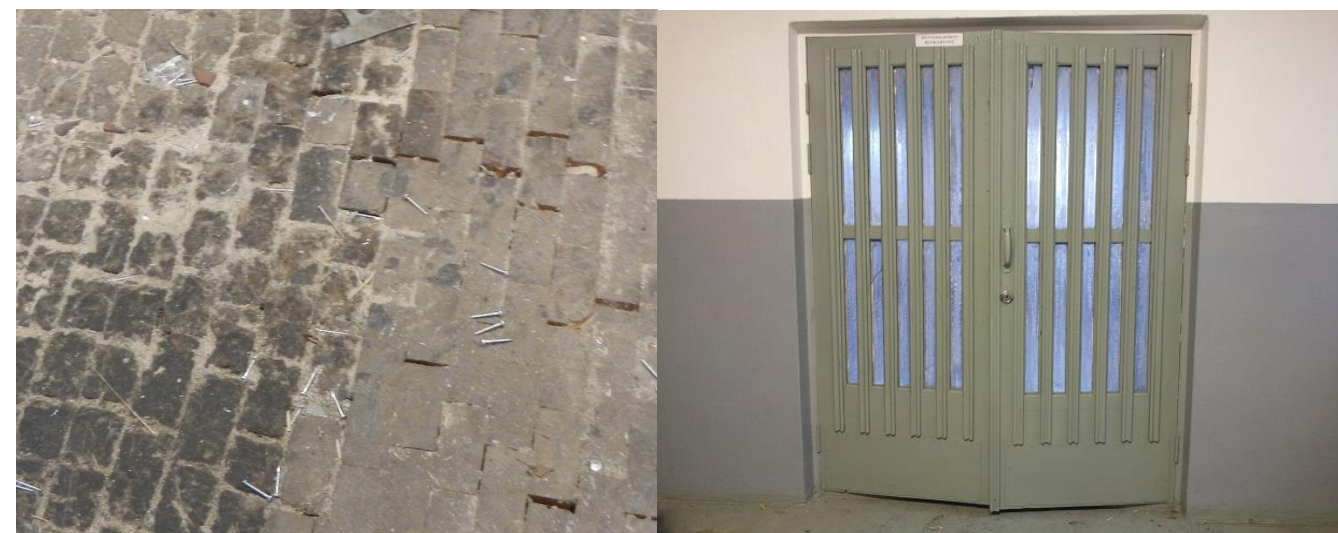
Oikealla ylhäällä rakennuksessa toimiva puyutyöverstas. Alakuvissa vasemmalla vanhan osan alkuperäinen lankunpätkestä ladottu pajan lattia. Oikealla uudemman osan yläkerrassa sijaitsevan ruokalan alkuperäinen ovi.

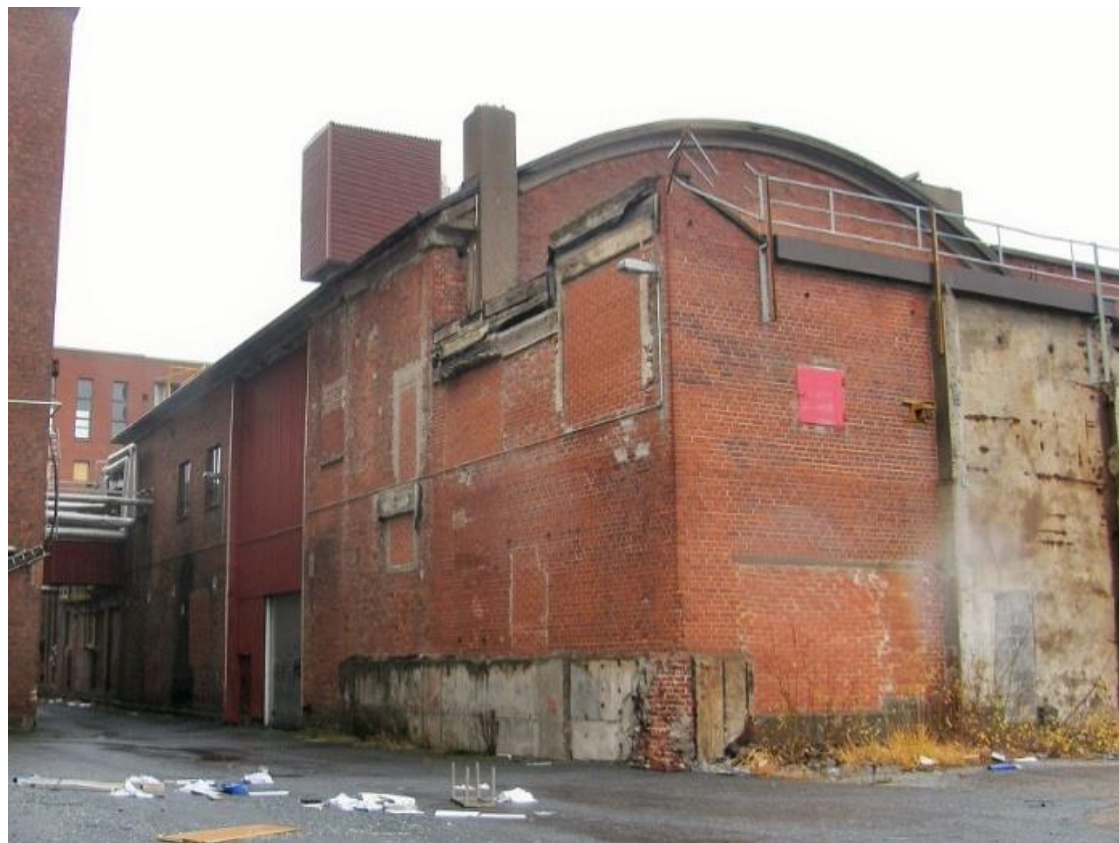
Kuvissa näkyy kuorimon monessa vaiheessa rakennettu kokonaisuus eri aikojen tyyliä yhdistelevänä, monimuotoisena teollisuusrakennuksena. Vasemmalla rakennus idän suunnasta, 1960-1970 rakennetun tasakattoisen osan puolelta kohti vanhinta osaa. Keskellä vuonna 1938 rakennettu kaarikattoinen kuorimon laajennusosa. Oikealla puolella rakennus kuvattuna vanhimmasta osasta, tehdaspihan puolelta uudemman osan suuntaan. Rungossa näkyy ikkunasyvennykset, pilasteriaiheet, räystäslisät ja umpeenmuurattujen ikkunoiden paikat.

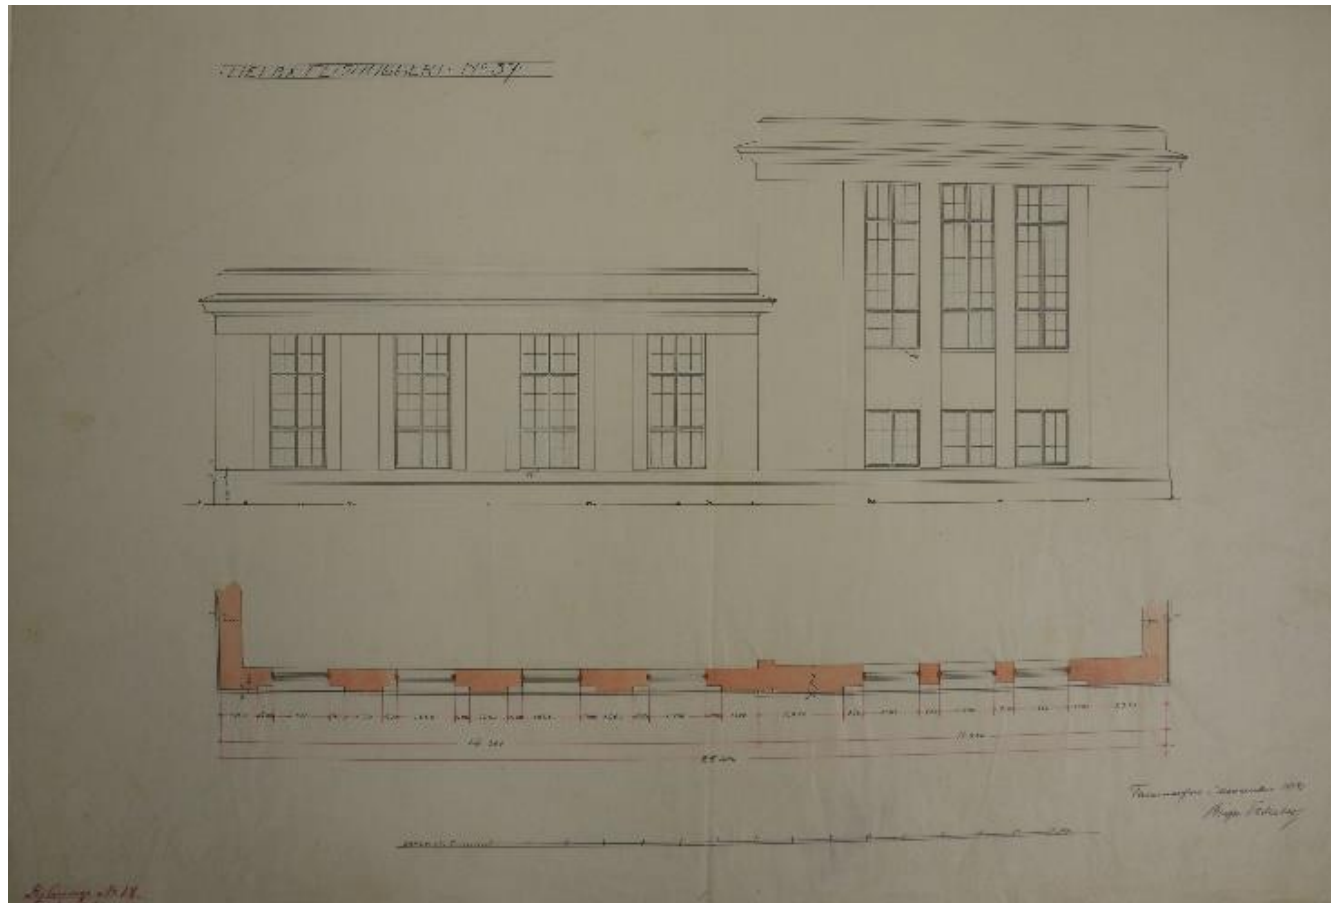
Kuorimon vanhimman osan pohja- ja julkisivupiirustus, Birger Federley 1913-1914, oikealla sähköistykseen liittyvä asemapiirustus 1910-luvulta. Piirustukset: M-Realin piirustusarkisto, TKA.

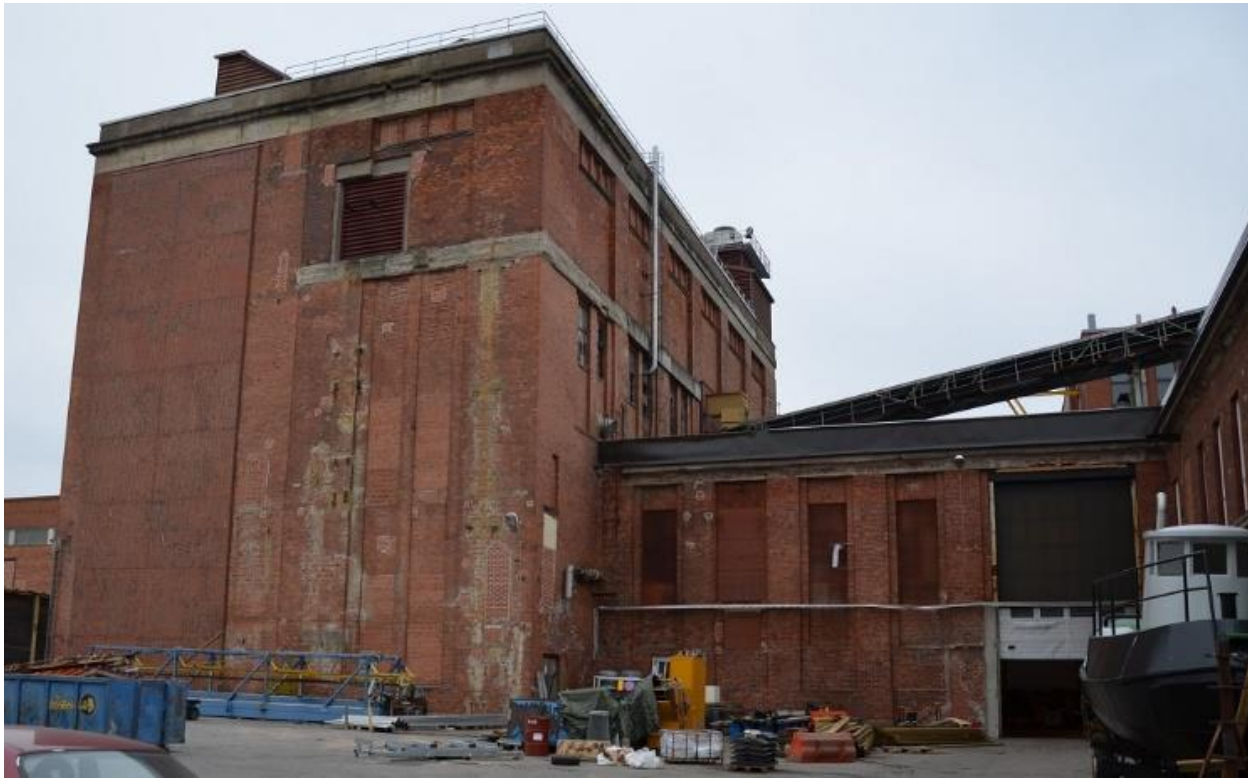
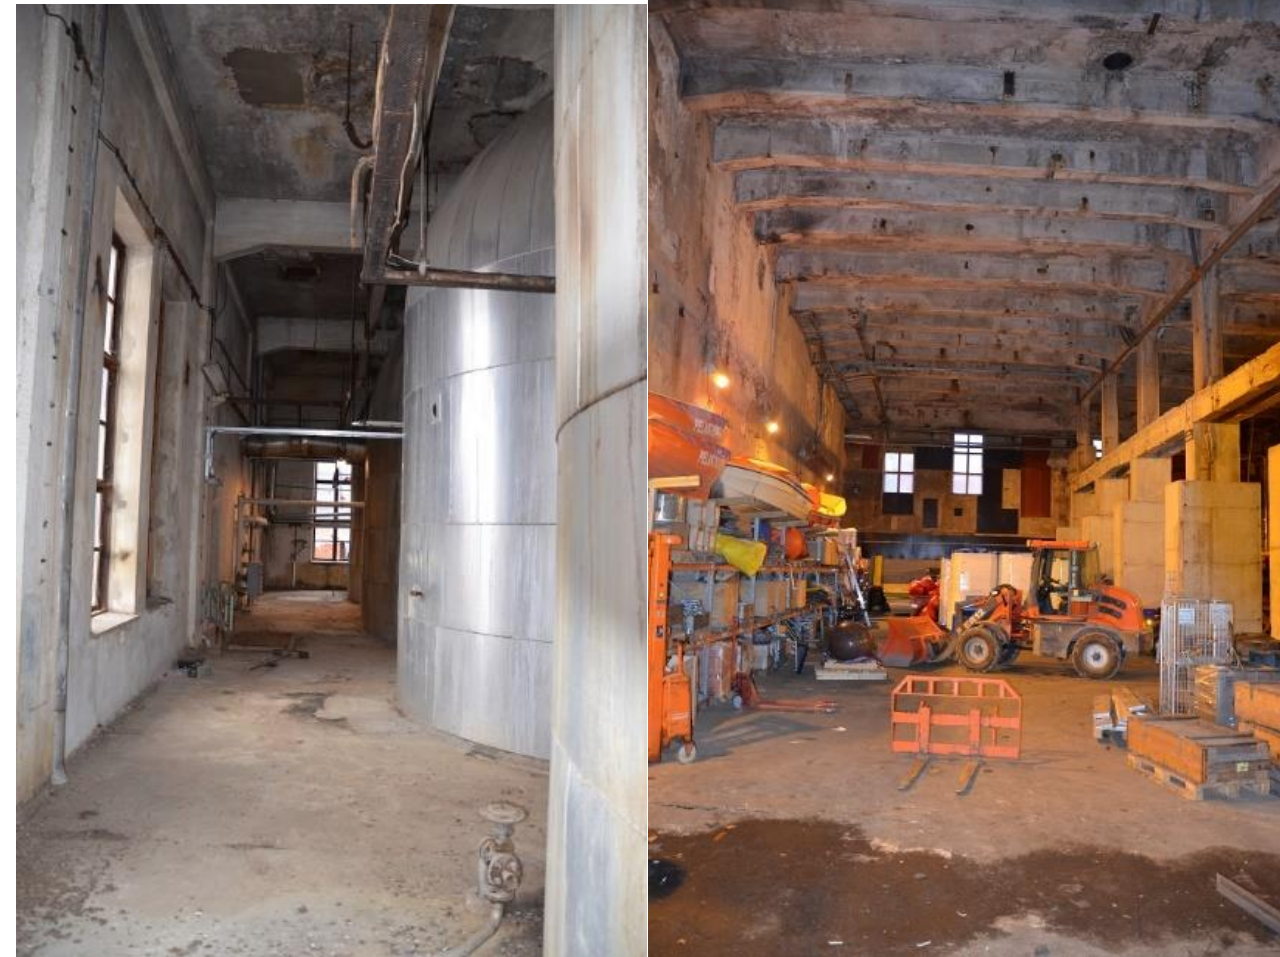
Oikealla ylhäällä massaosasto vuonna 2015, kuopat on peitetty myöhemmissä muutoksissa. Alhaalla Birger Federleyn 1913 laatima julkisivupiirustus suunnitelma keittämöä ja massaosastoa varten. Piirustukset: M-Realin piirustusarkisto, TKA.

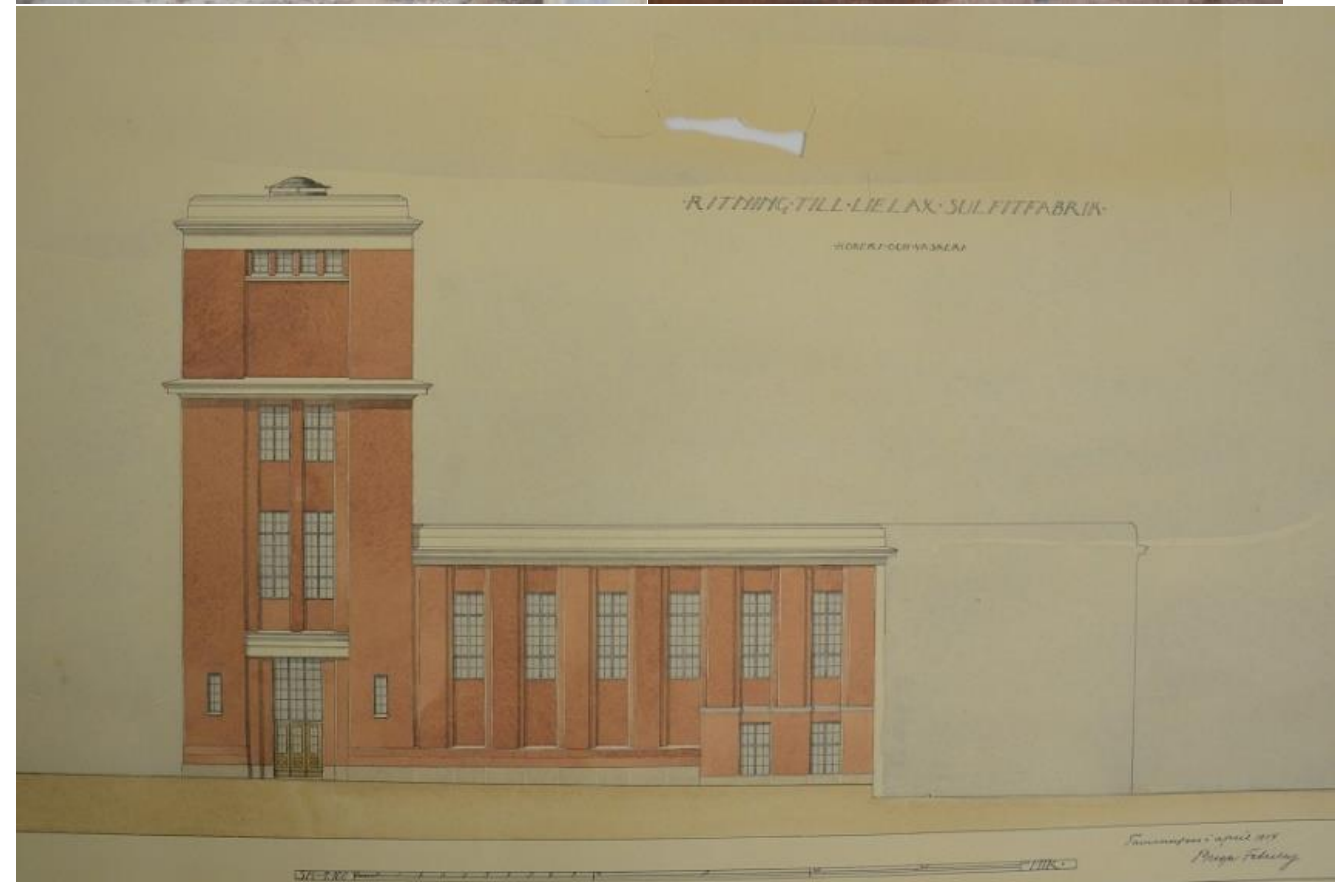
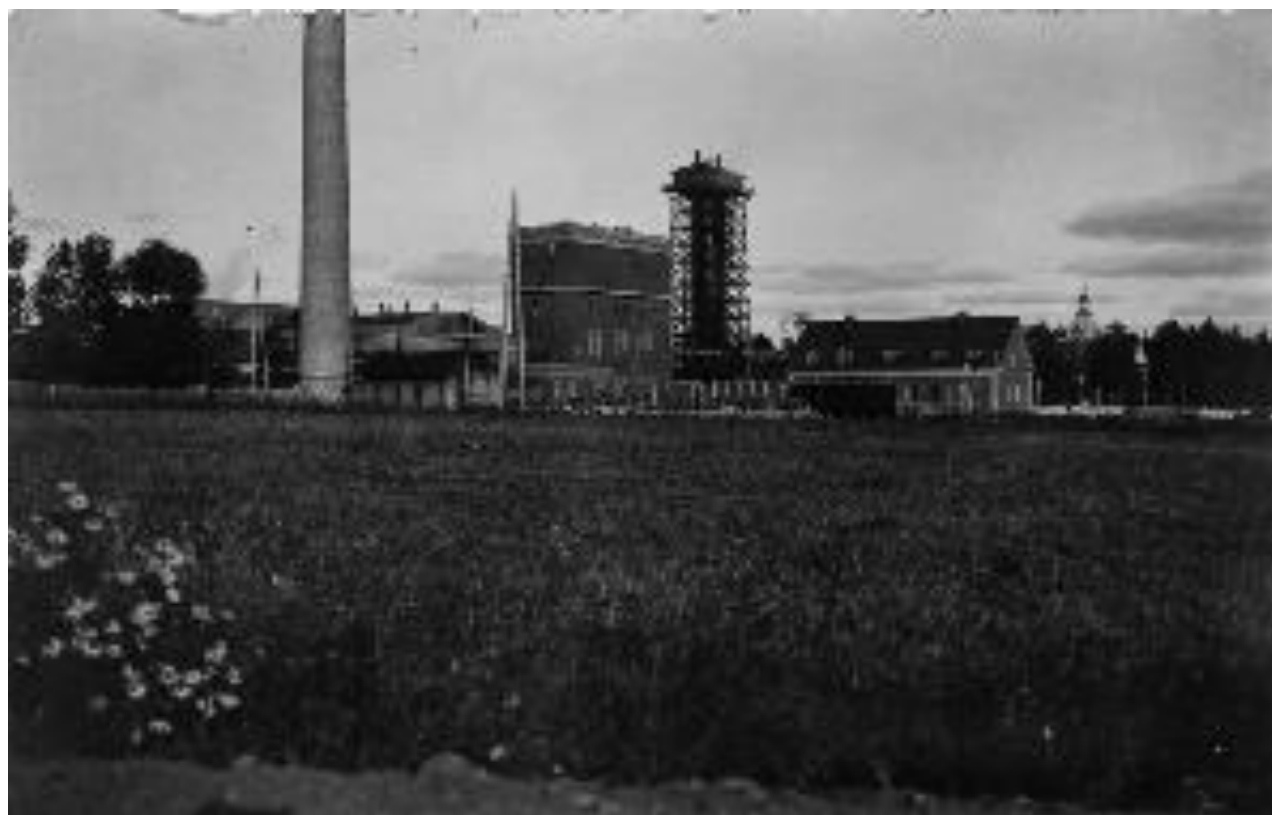
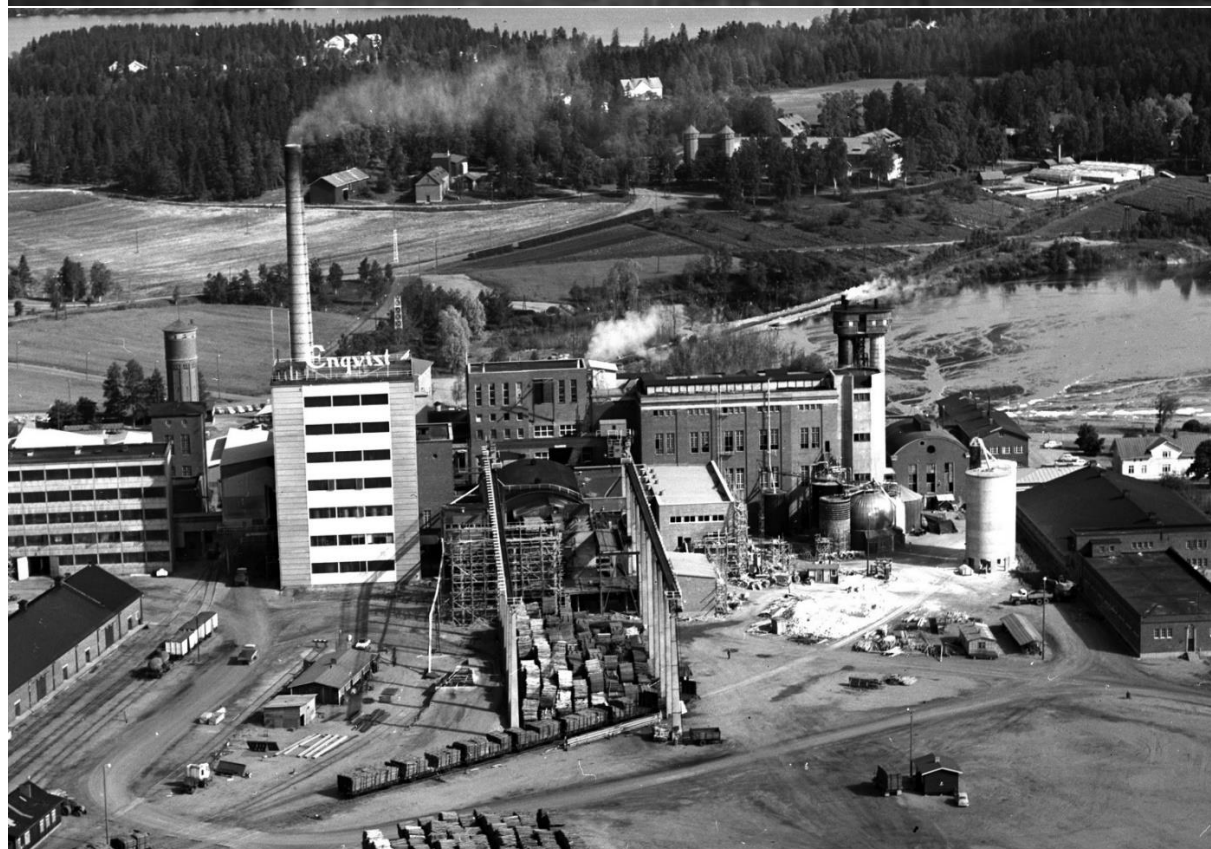
Vasemmalla ilmakuvat 1914-1920-luvulta ja vuodelta 1965. Oikealla massakuopat, sihtiosasto ja muuntamo vuoden 1955 piirustuksessa. Oikealla alhaalla keittämön tornin rakennusvaiheet 1913- 1959.

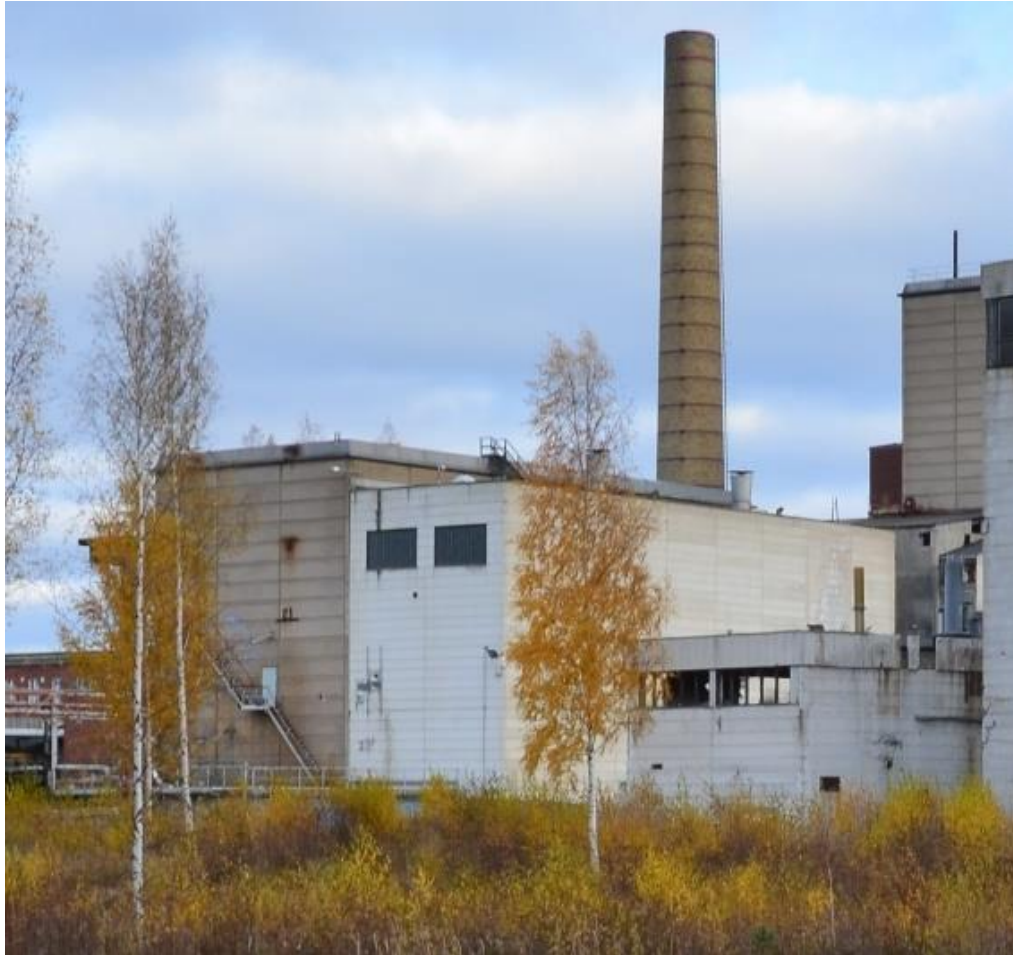
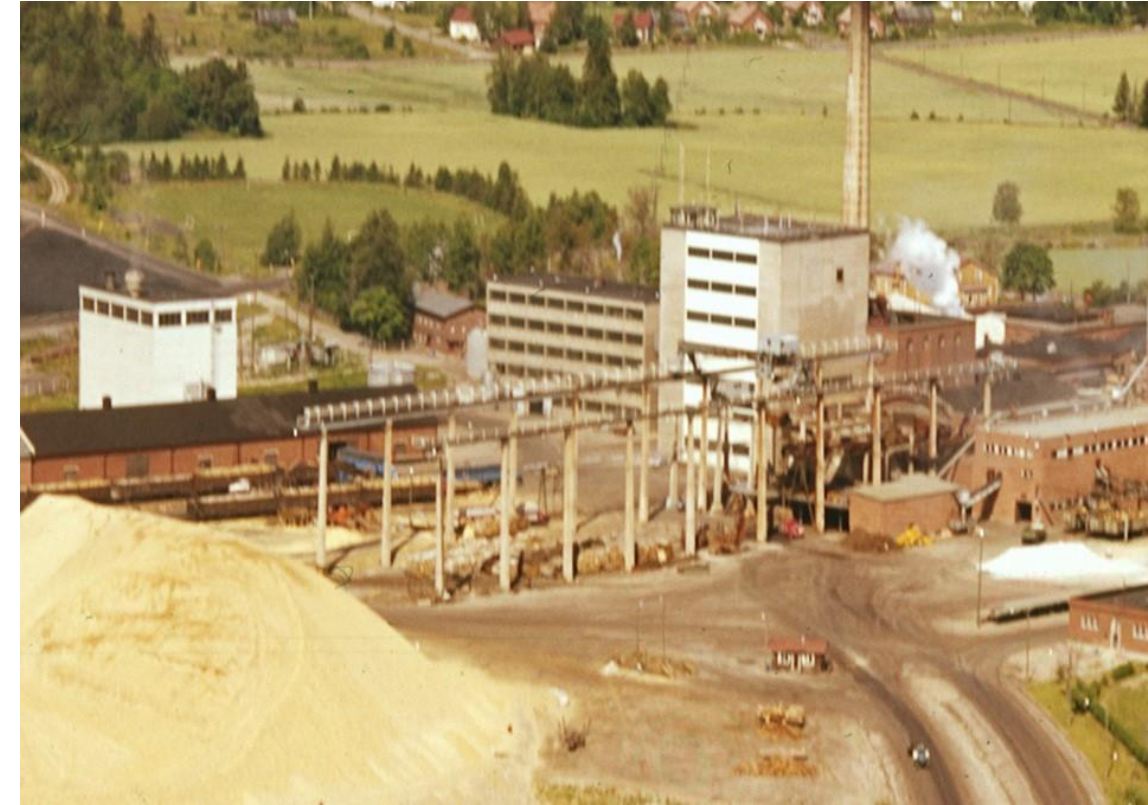
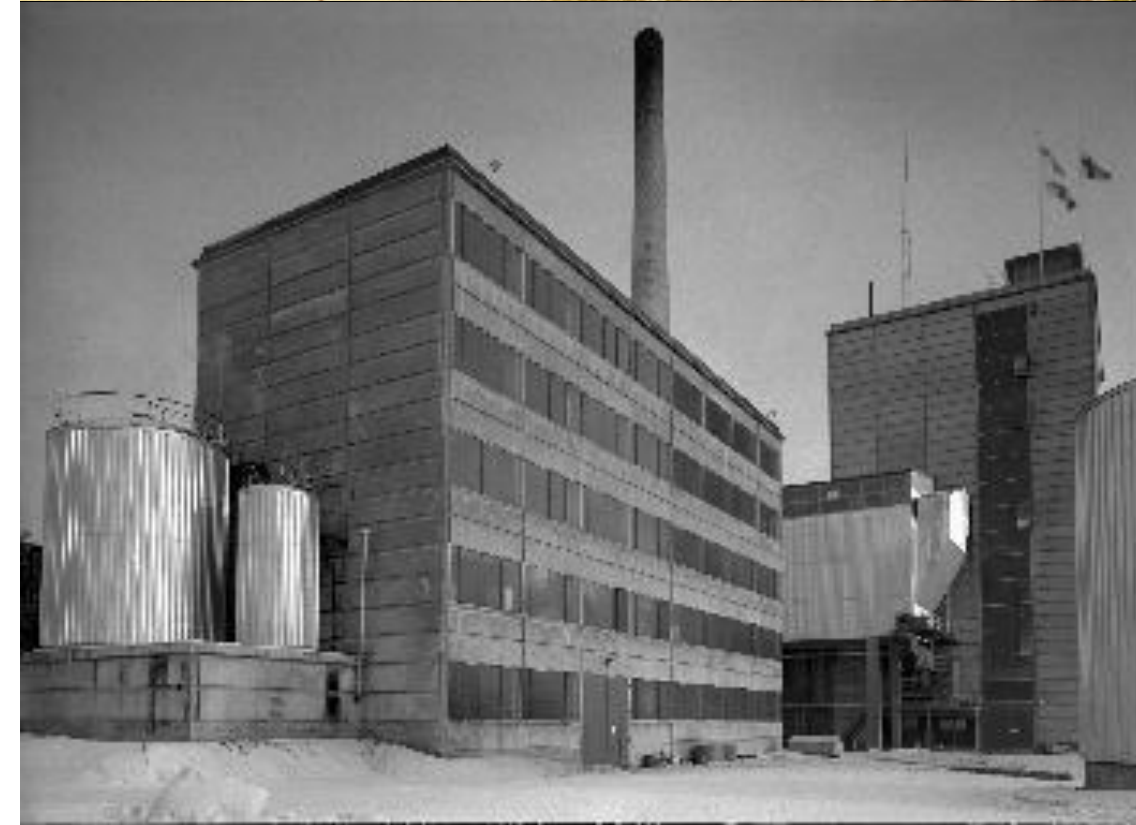
Vasemmalla alhaalla haihduttamon lisärakennus vuonna 1973. Oikealla ylhäällä haihduttamon rakennukset vuonna 1969 ja alhaalla vastavalmistuneena 1961. Mustavalkokuvat Vapriikin kuva-arkisto.

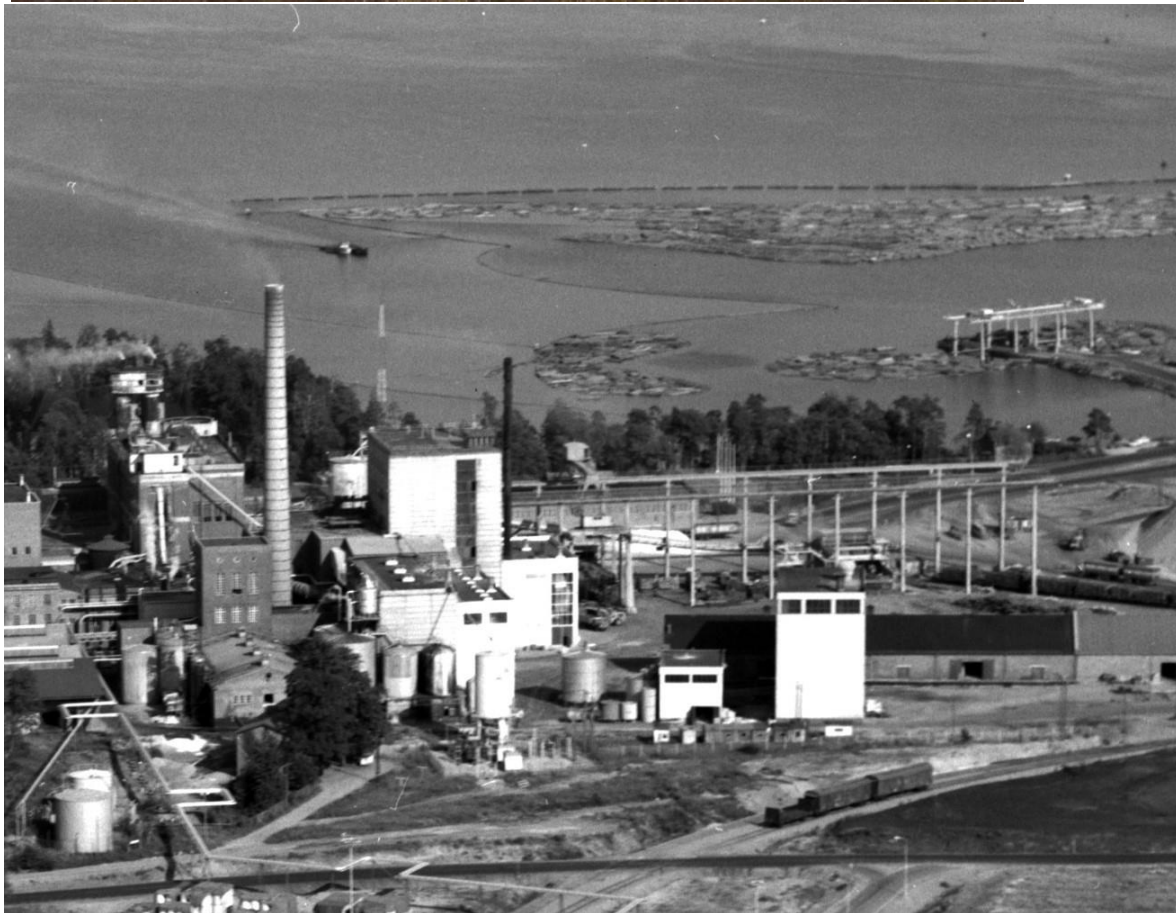
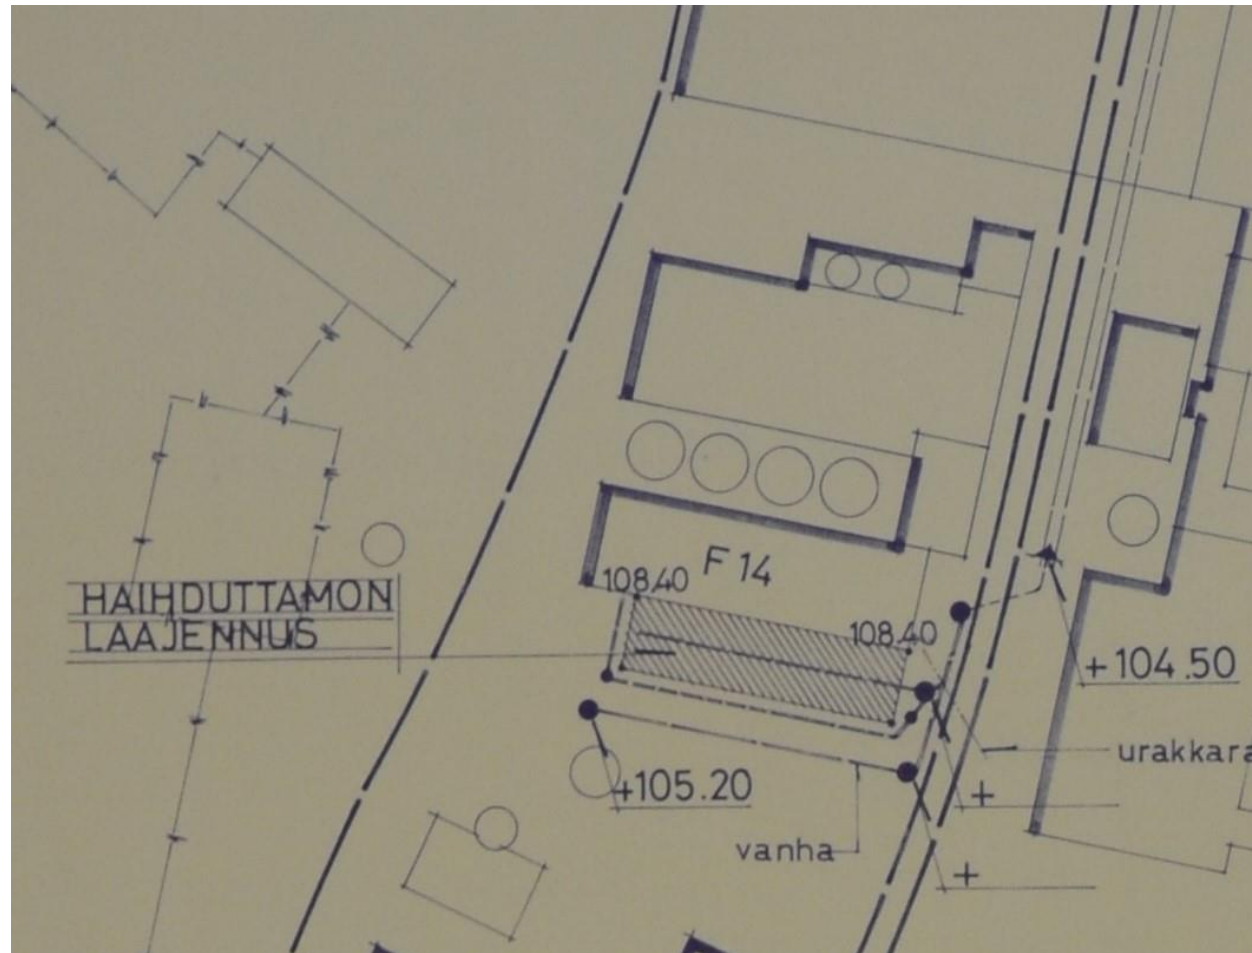
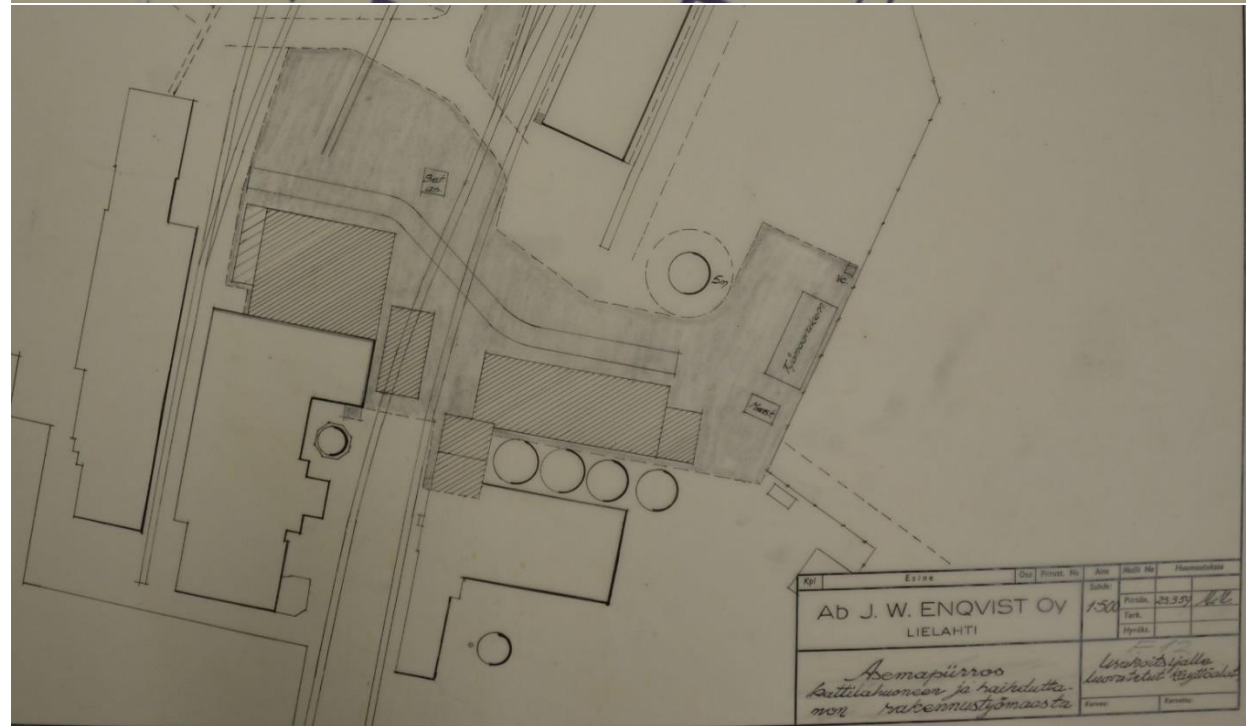
Vasemmalla ylhäällä haihduttamon laajennus 1971, alla asemapiirros, josta näkyy höyryvoimalan, haihduttamon ja pumppaamon kokonaisuunnitelma 1959. Oikealla ylhäällä haihduttamon ja pumppaamon suunnitelma, jonka myötä spritehtaan eteläsiipi purettiin. Alla E. Vuorisen laatima elementtien kiinnitysohje 1959.
