HIEDANRANNAN RAKENNETUN YMPÄRISTÖN SELVITYS

B: KARTANON JA SELULOOSATEHTAAN RAKENNUSKORTIT

Heiskanen & Luoto Oy
Kirsi Niukko ja Jari Heiskanen
28.01.2016

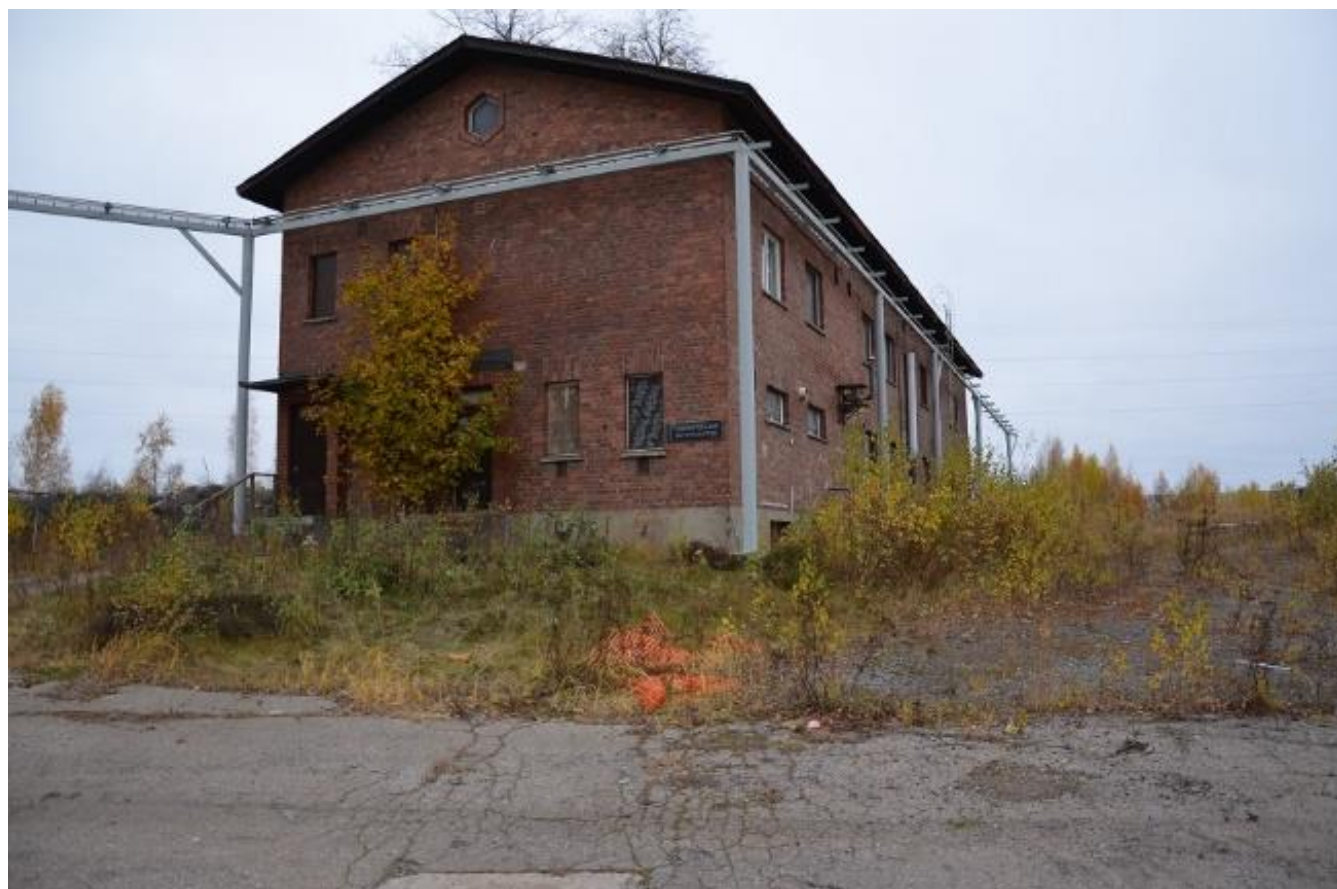
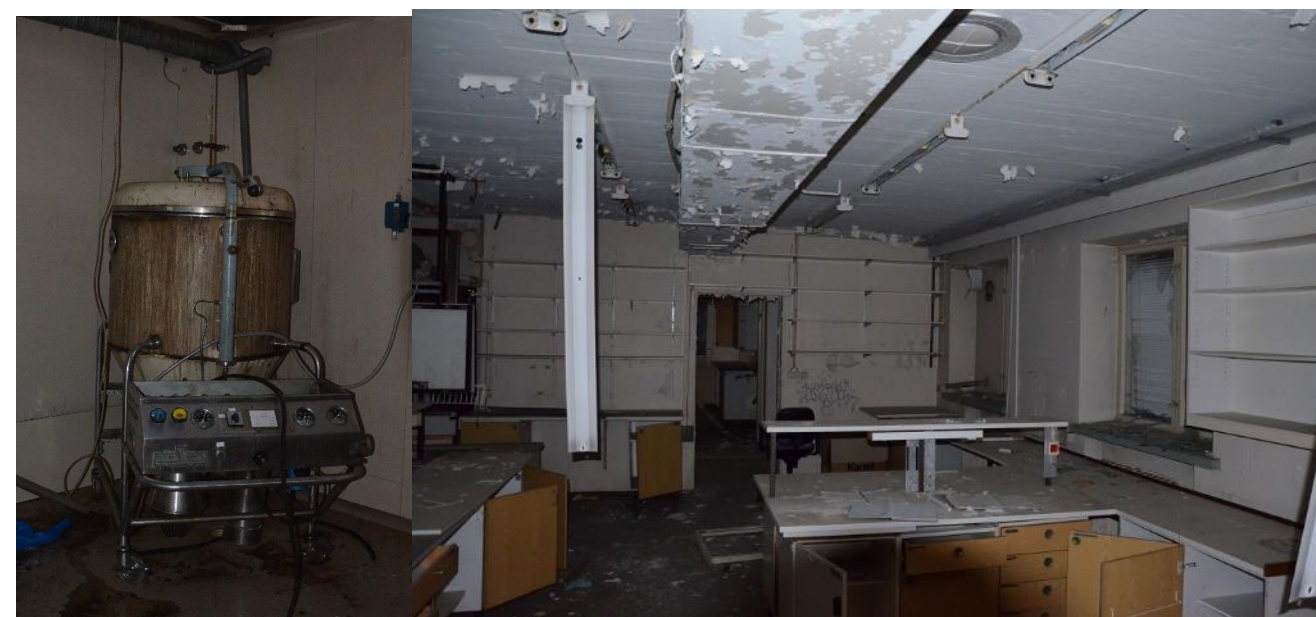
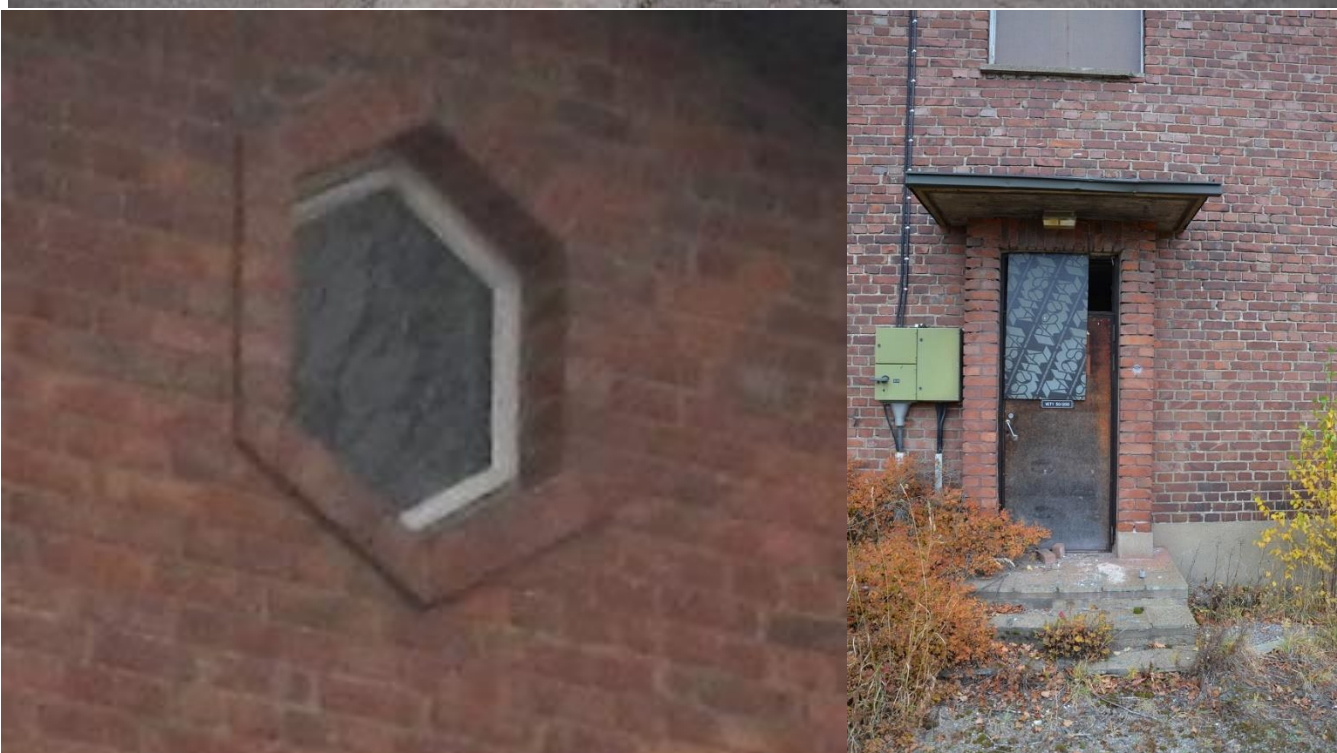
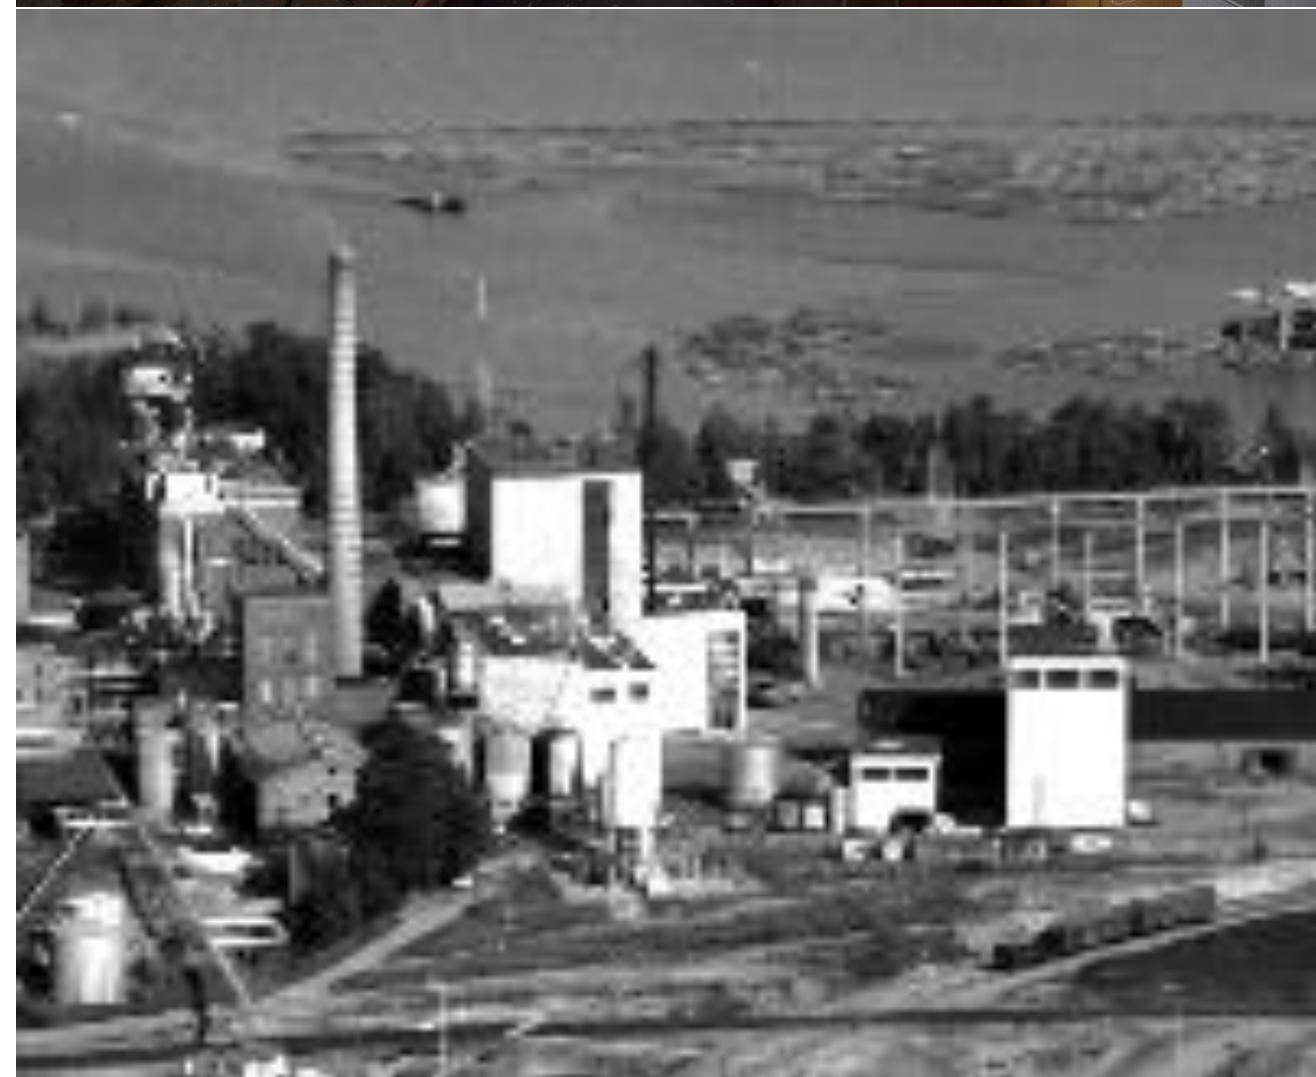
Vasemmalla ylhäällä rakennus nykyisessä ympäristössään, alla päätykolmion kuusikulmainen ikkuna ja länsipäädyn sisäänkäynti. Oikealla ylhäällä kuvia sisätiloista. Alla 1973 otettu ilmakuva alueesta. Vapriikin kuva-arkisto.

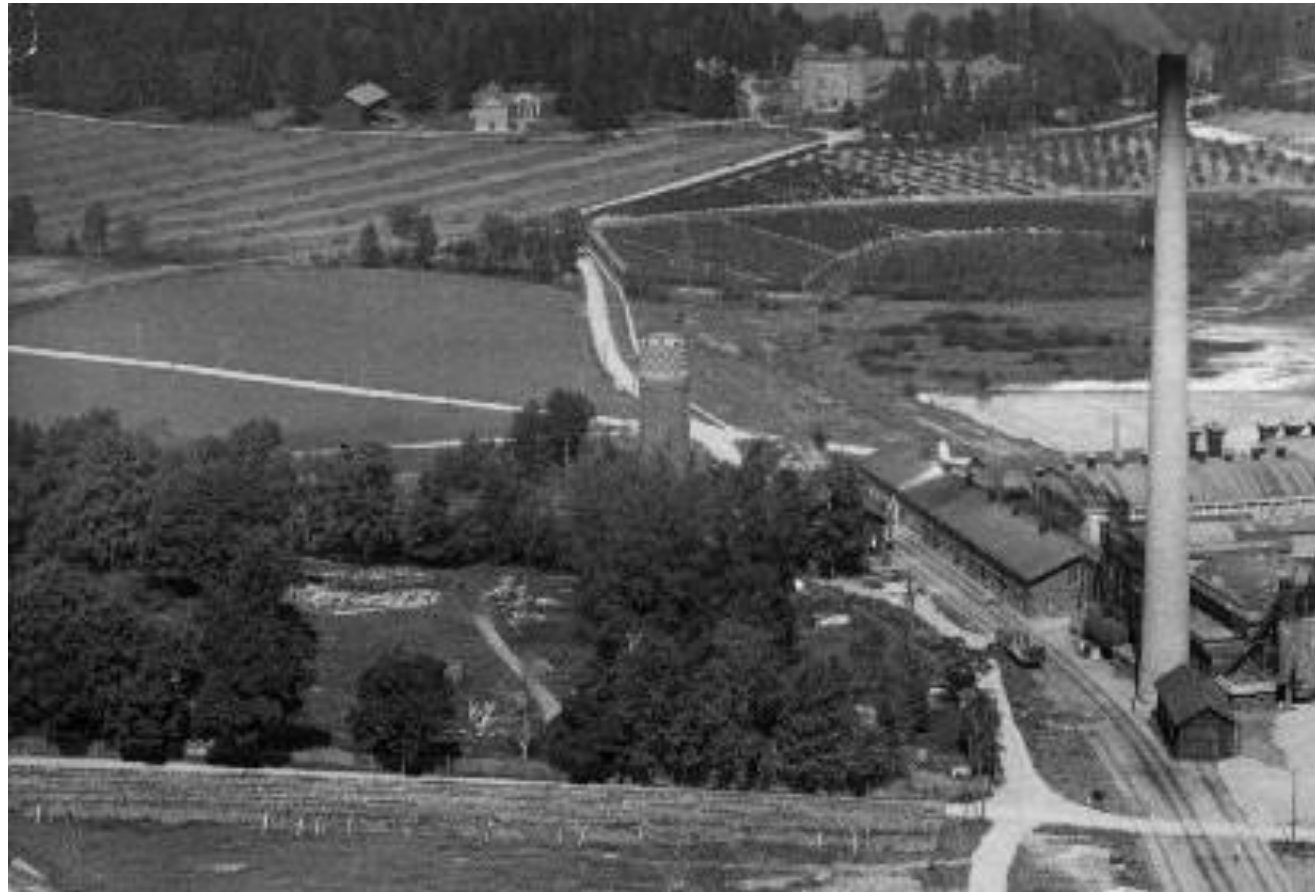
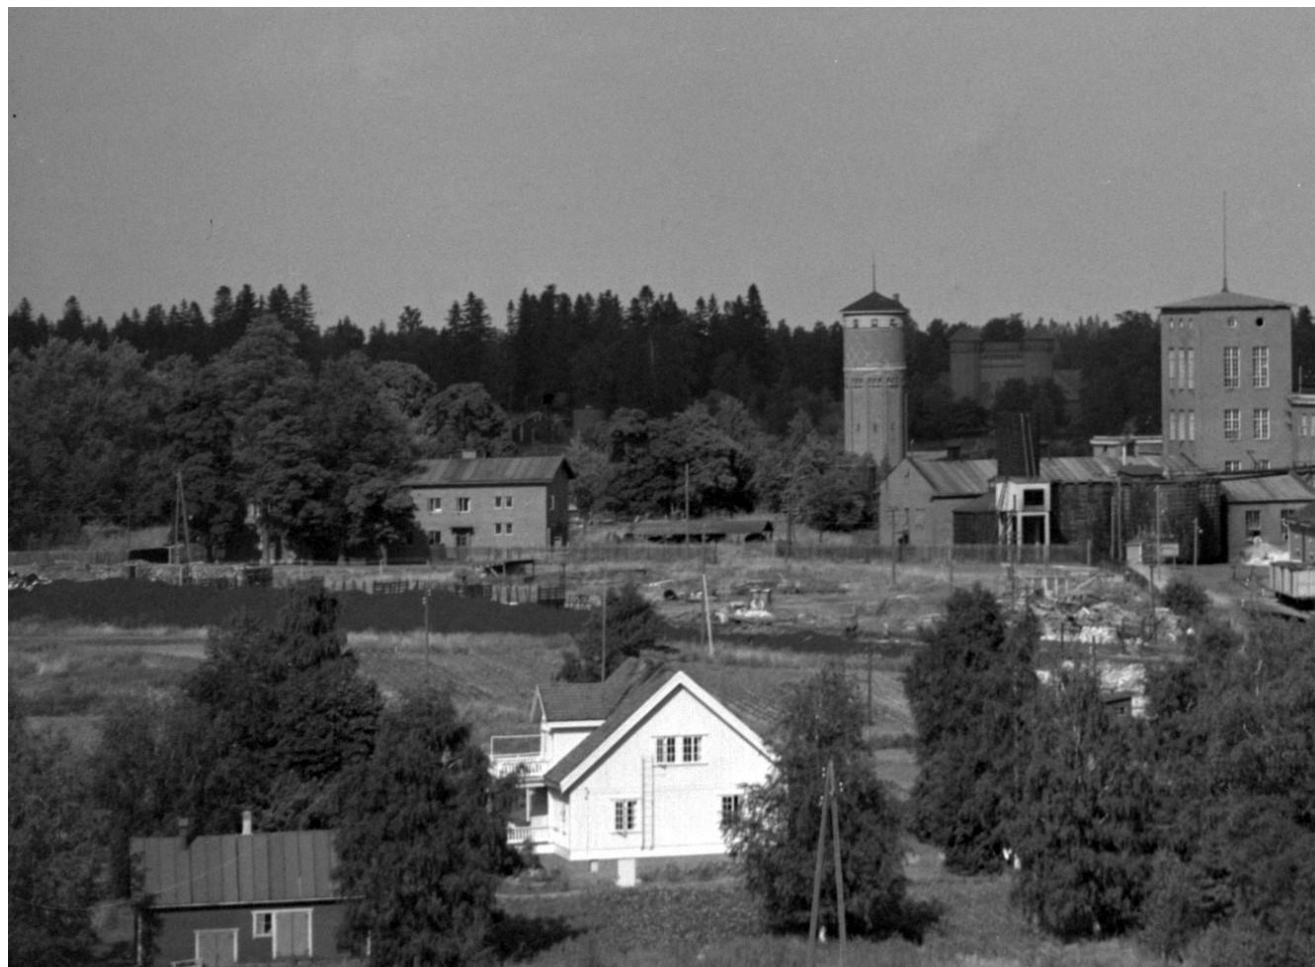
Vasemmalla ylhäällä Kalle Kurjen ottama ilmakeku alueesta 1930-luvun taitteessa ennen talousrakennuksen rakentamista ja alapuolella kuva vuodelta 1955, jolloin rakennus on uusi. Kuvat Vapriikin kuva-arkisto. Alla M. Mikaman suunnitelma sellutehtaan talousrakennukseksi vuonna 1951. Lähde: M-Realin piirustusarkisto, TKA.

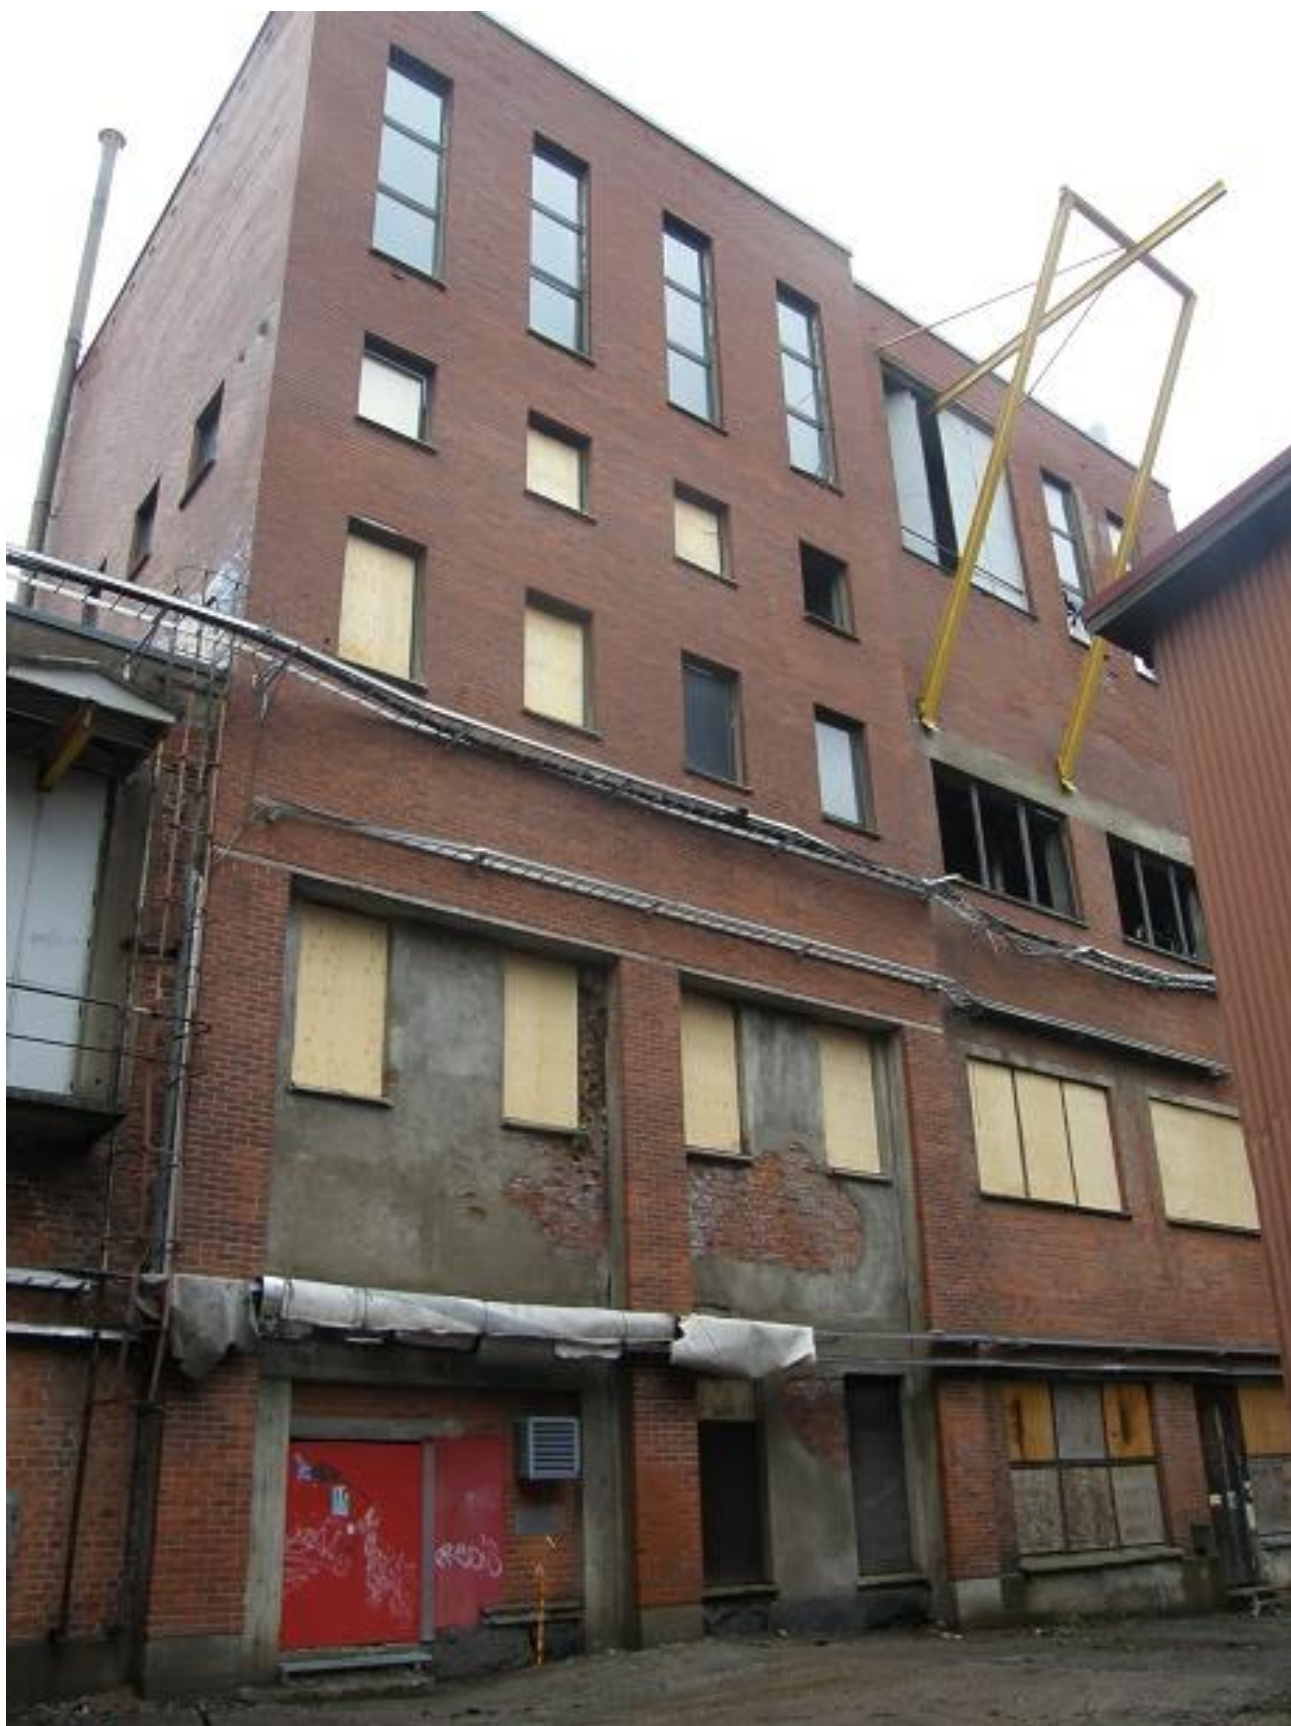
Vasen puoli, torniosan julkisivussa näkyvät sen useat korotus-, laajennus- ja muutosvaiheet. Oikealla alin kuva valkaisuosasto vuonna 2008 kemihierretehtaan toiminnan loppuvaiheessa. Kuvaaja Marika Tamminen. Vapriikin kuva-arkisto.

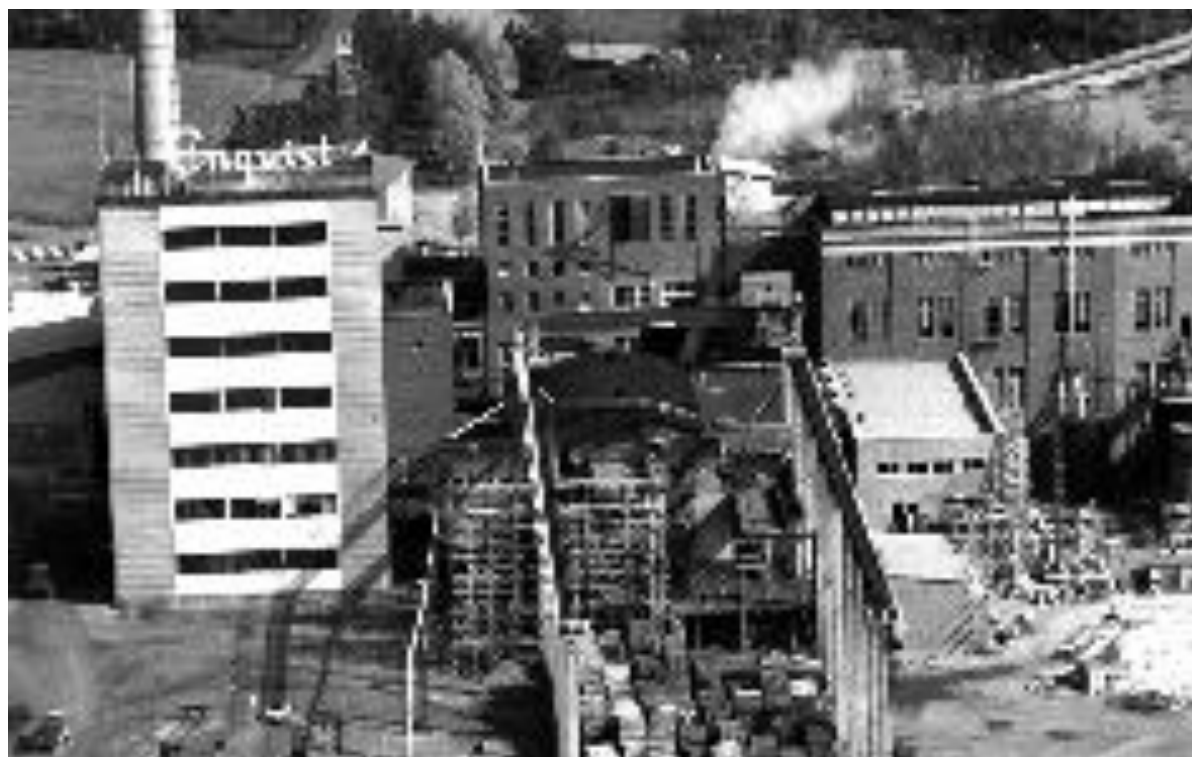
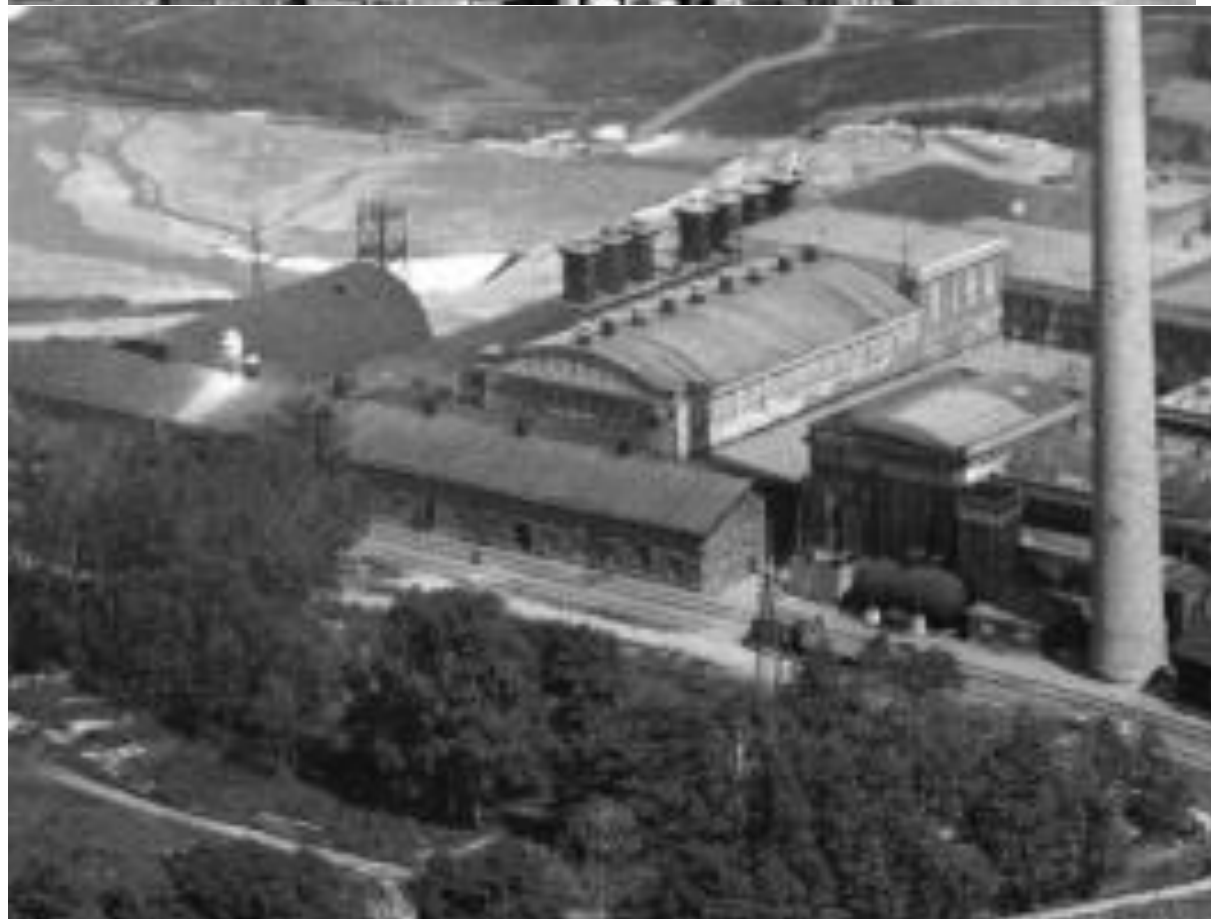
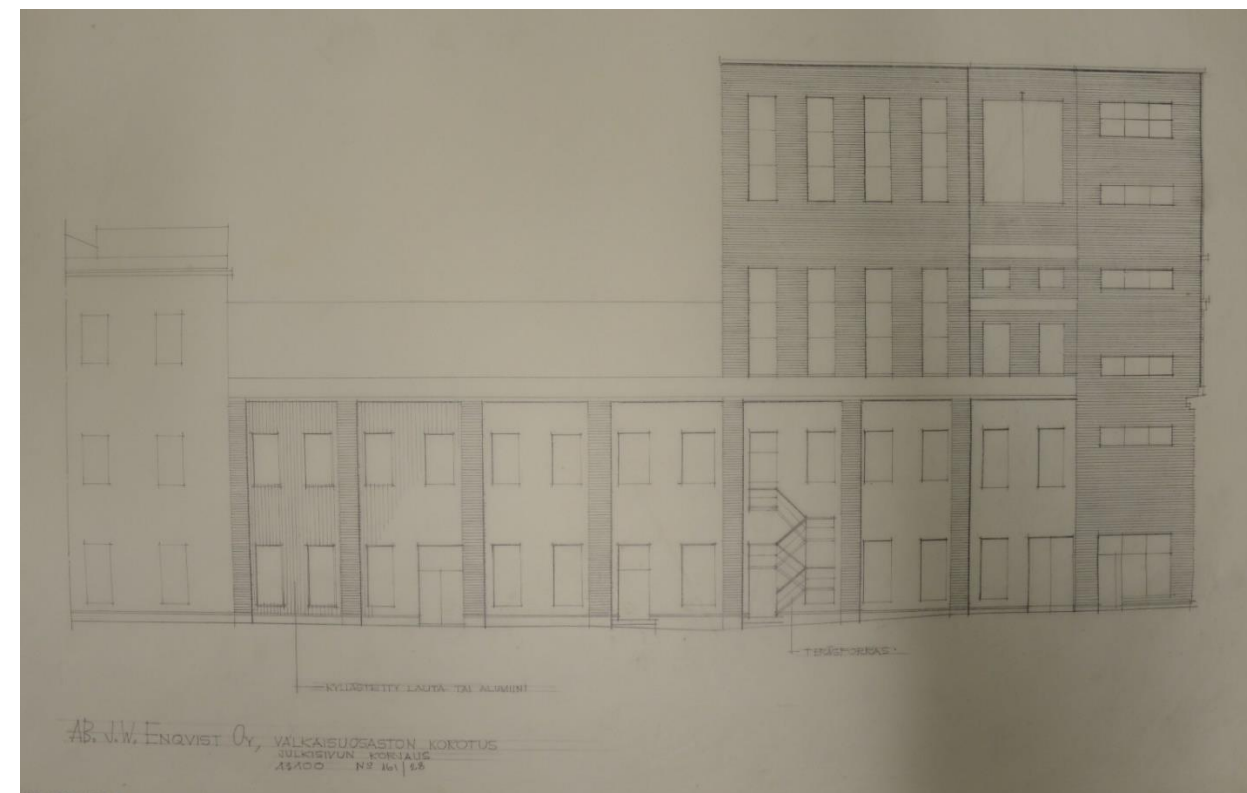
Vasemmalla ylhäällä valaisuosasto vuonna 1965 ja alakuvassa 1930-luvun taiteessa. Oikealla ylhäällä julkisivumuutoksen suunnitelmapiirustus 1964, taustalla kaarihallin katto ja labran siipi (R16). Alla Federley'n kaarihallin ja itäpäädyn siiven julkisivusuunnitelma 1929. Kuvat Vapriikin kuva-arkisto. Lähde: M-Realin piirustusarkisto, TKA.

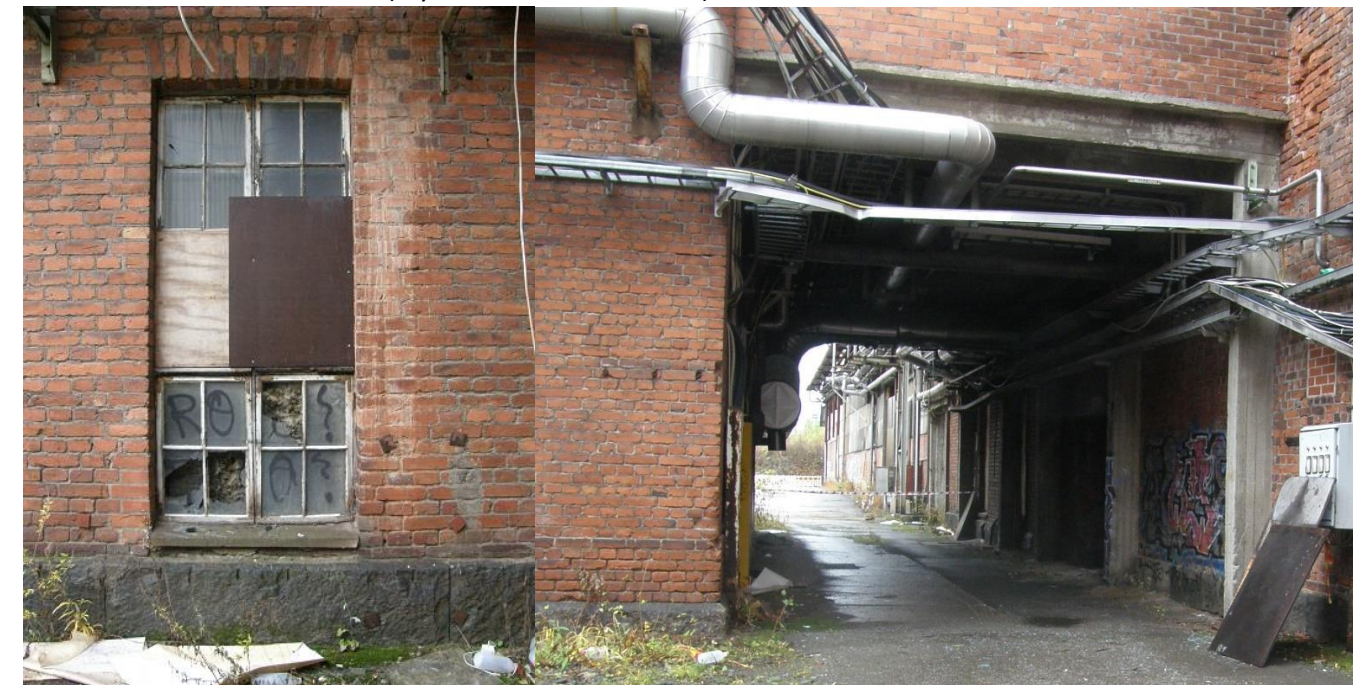
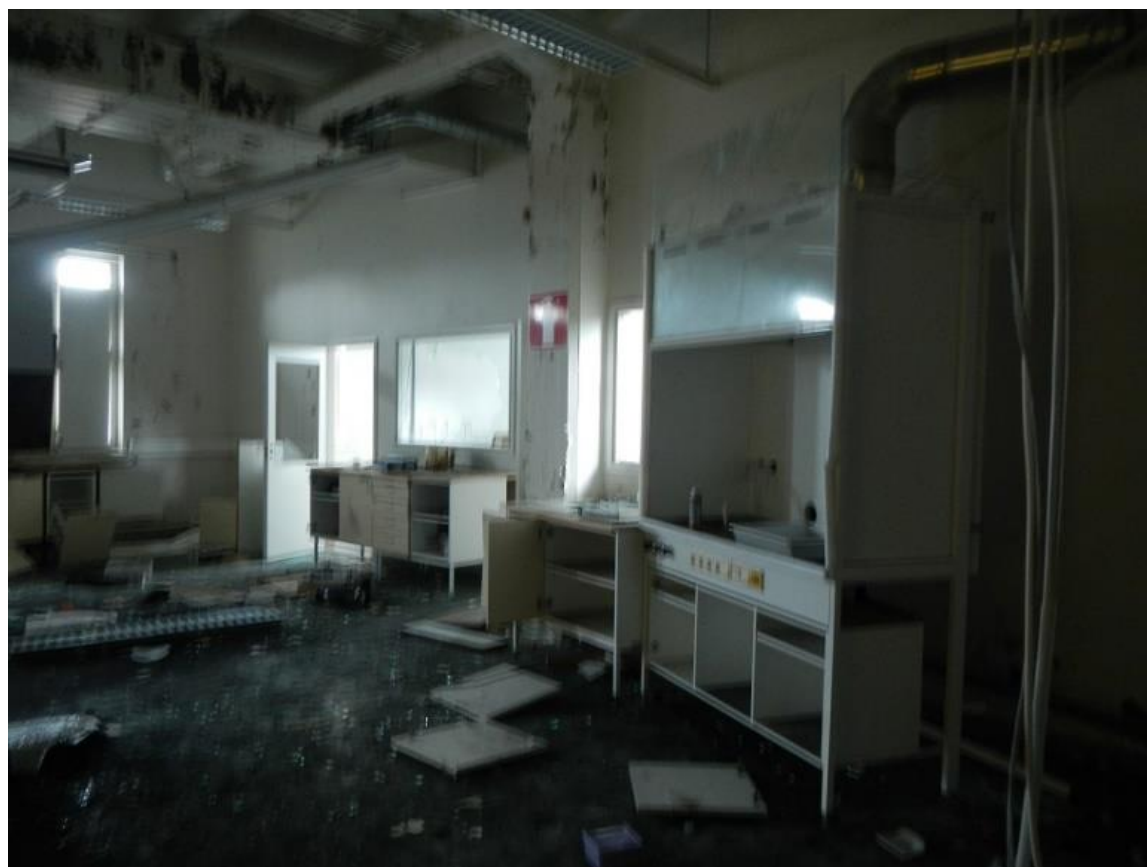
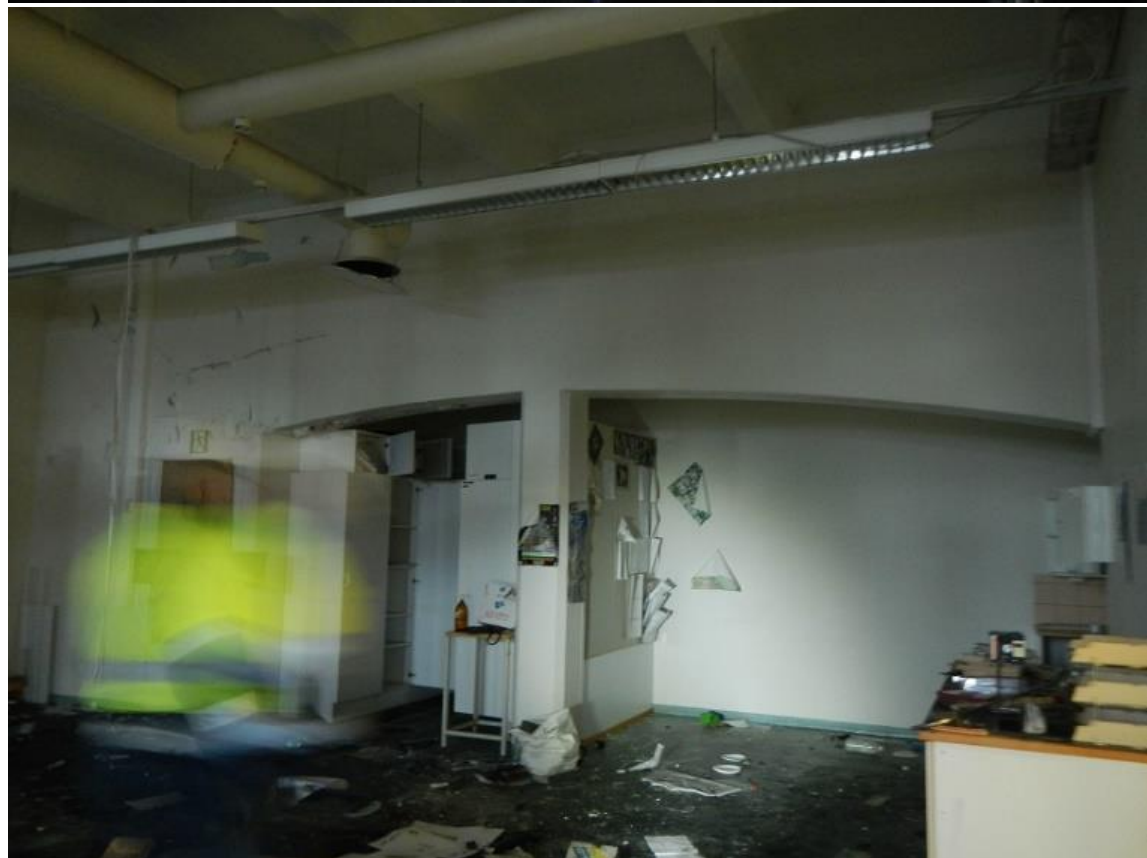
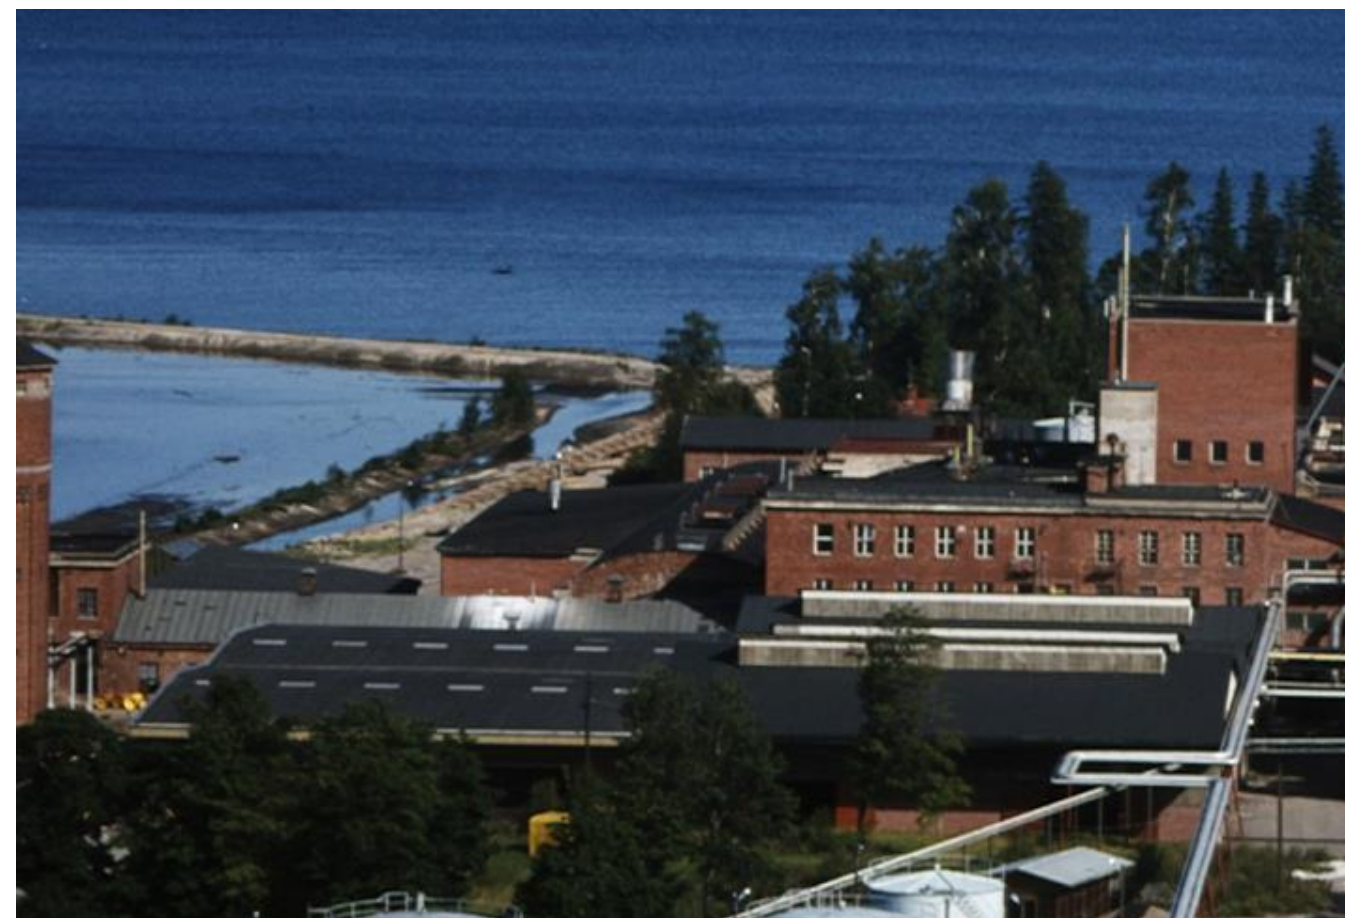
Vasemmalla inventointikuvia laboratorion tutkimustiloista, alla itäsivun seinä, joka tukeutuu valkaisuhallin päättyyn. Näkyvissä hallin kaarirakenne. Oikealla ylhäällä vuonna 1977 otetussa ilmakuvassa laboratoriosiipi näkyy vielä olemassa olevan navetan eteläpäädyssä, sen eteläpäätyyn tehty jatke on 1940-luvulta. Kuva Vapriikin kuva-arkisto. Alla kuva 1950-luvulta, kuva Teppo Moilanen.

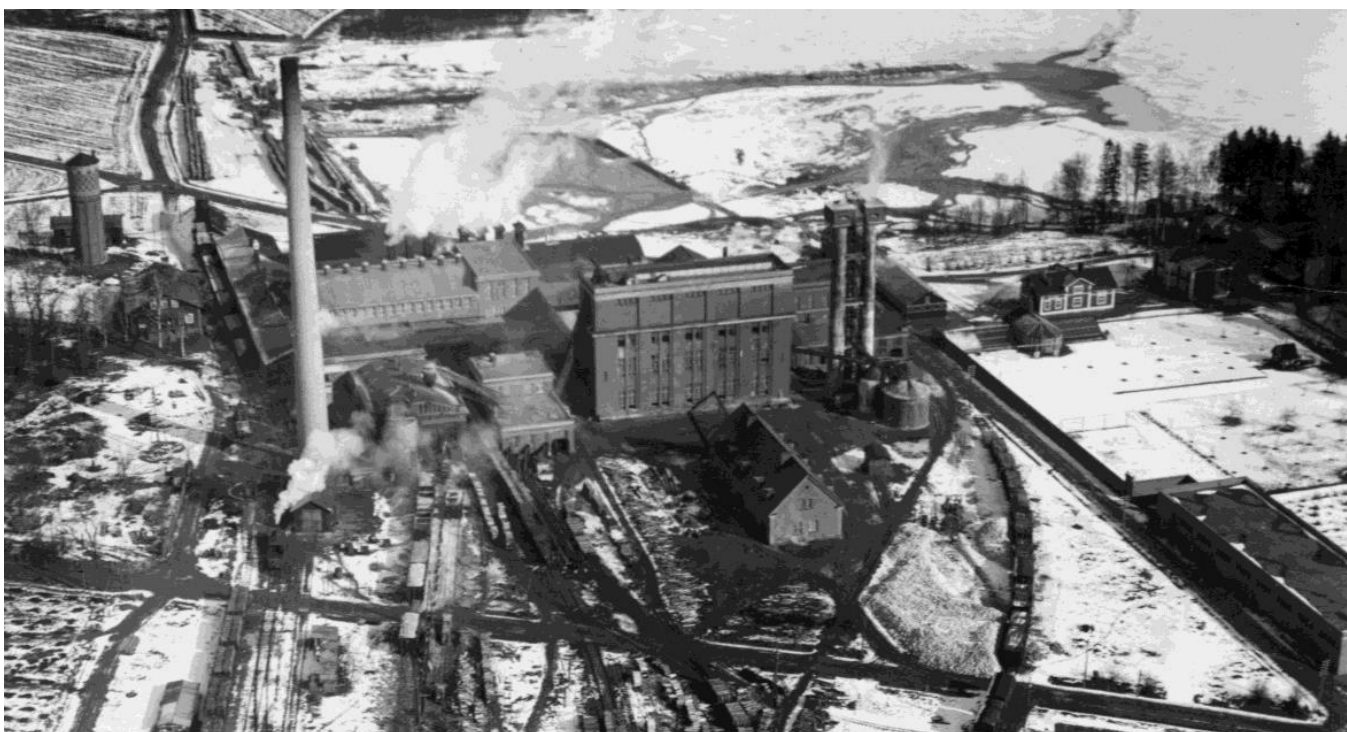
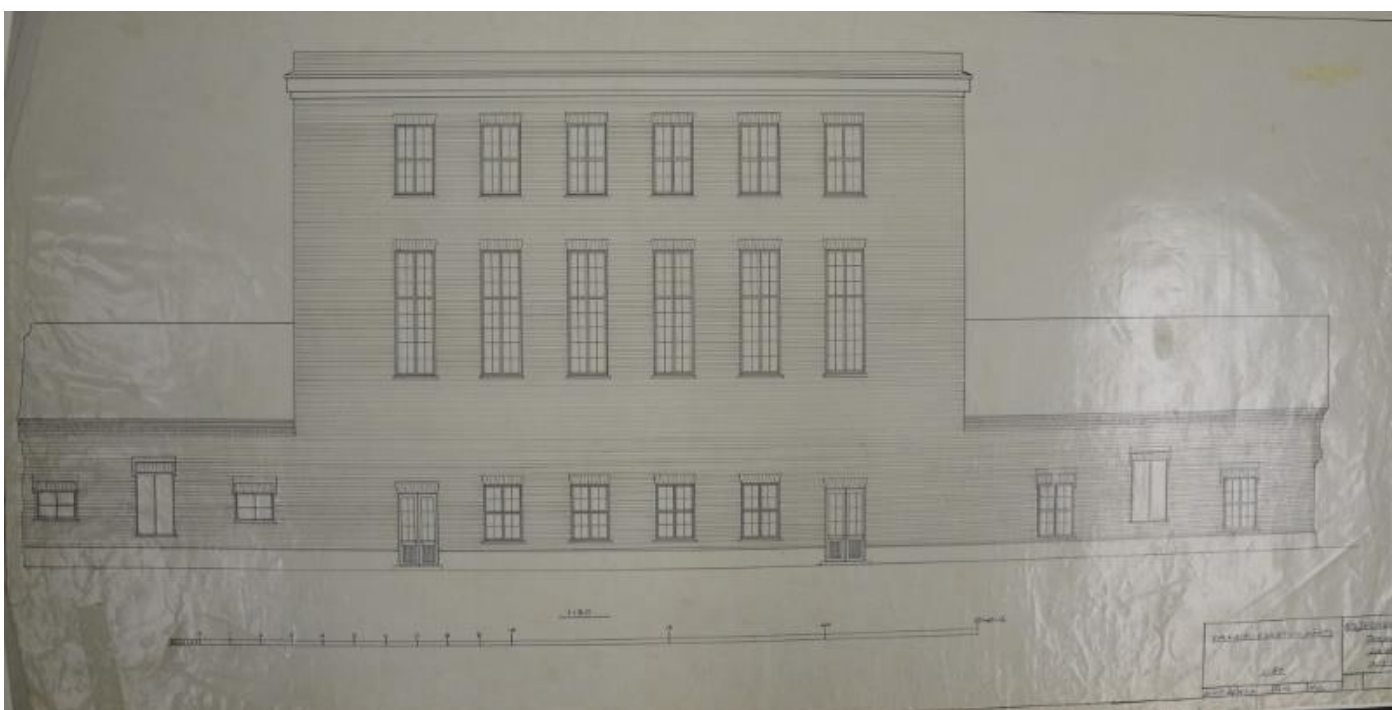
Vasemman puoleinen yläkuva on otettu vuosien 1929-1933 välisenä aikana. Kuva Vapriikin kuva-arkisto. Laboratorion paikalla valkaisuosaston länsipäädyssä on vielä vanhan navetan siipi. Alakuvassa vuoden 1933 suunnitelma, josta näkyy, että navetan siivestä muodostettiin laboratorion alin kerros. Oikealla muutospirustus vuodelta 1941. Lähde: M-Realin piirustusarkisto, TKA.

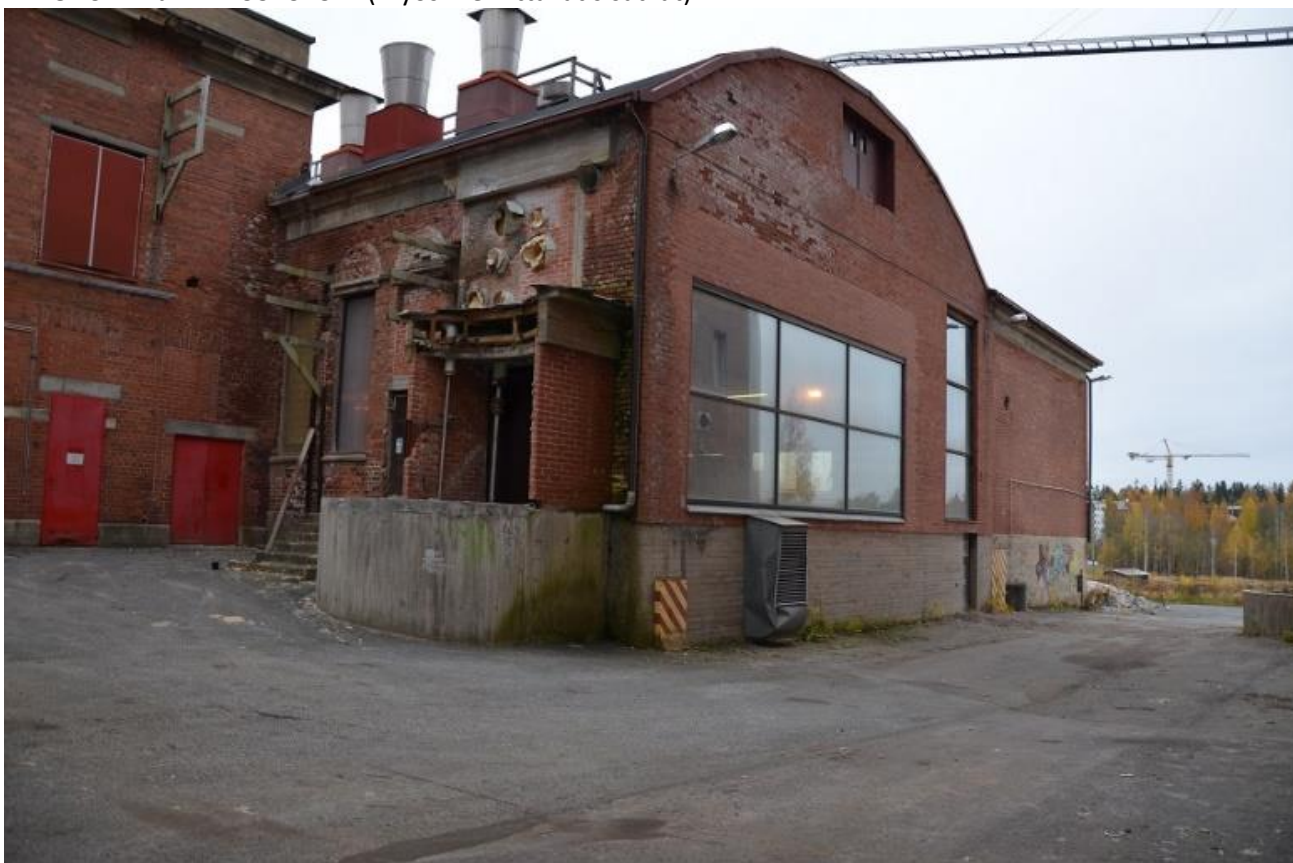
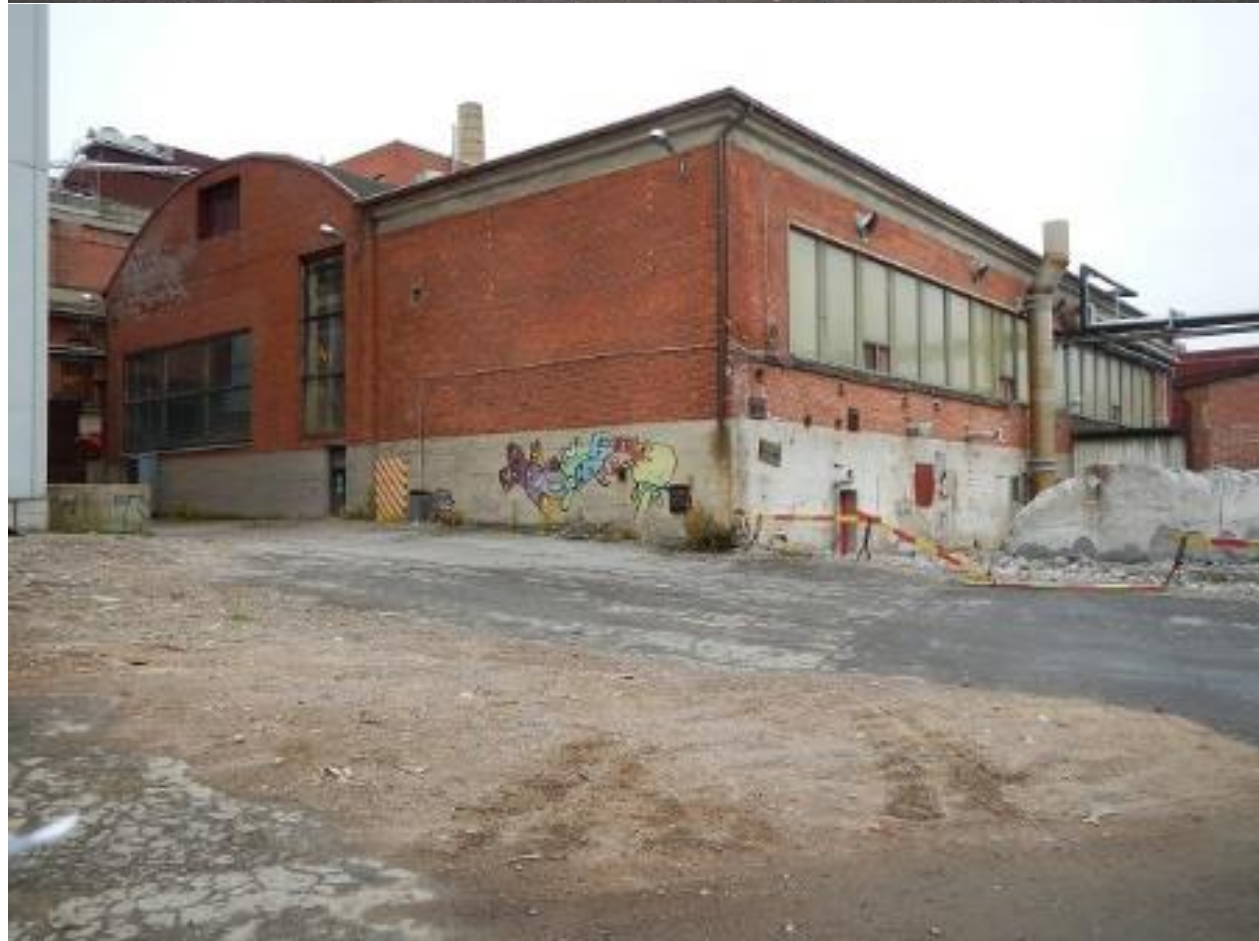
Kuvat: Vasemmalla vanhan kuivaamon itäpäätyä, joka sai uuden päätyjulkisivun 1985 kun hiertämö rakennettiin. Alhaalla näkyy 1950-luvulla toteutettu laajennusosa. Oikealla 1985 rakennettu kuivausosaston jälkikäsitteilytila.
