HIEDANRANNAN RAKENNETUN YMPÄRISTÖN SELVITYS

B: KARTANON JA SELULOOSATEHTAAN RAKENNUSKORTIT

Heiskanen & Luoto Oy
Kirsi Niukko ja Jari Heiskanen
28.01.2016

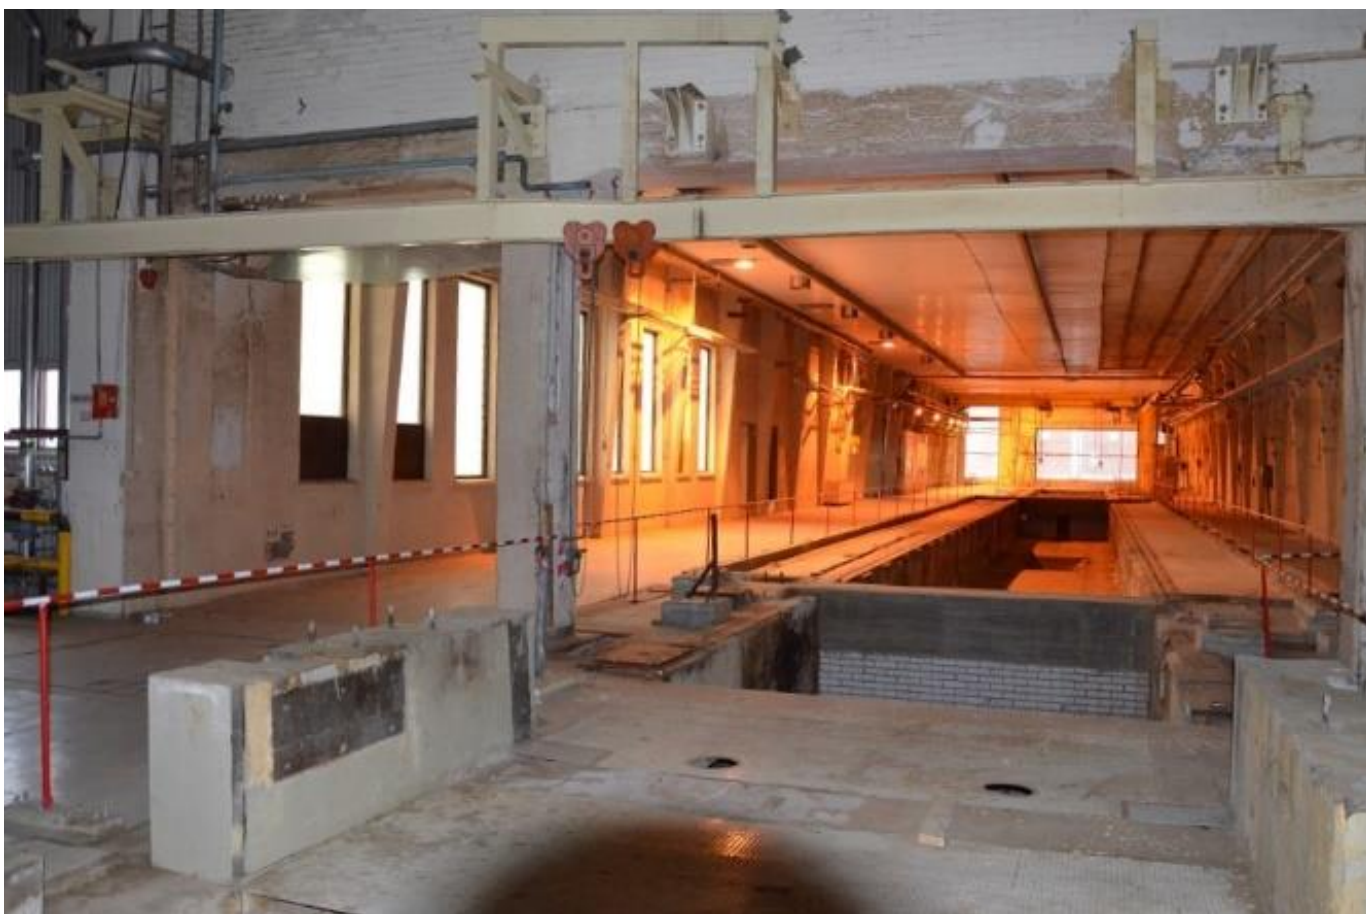
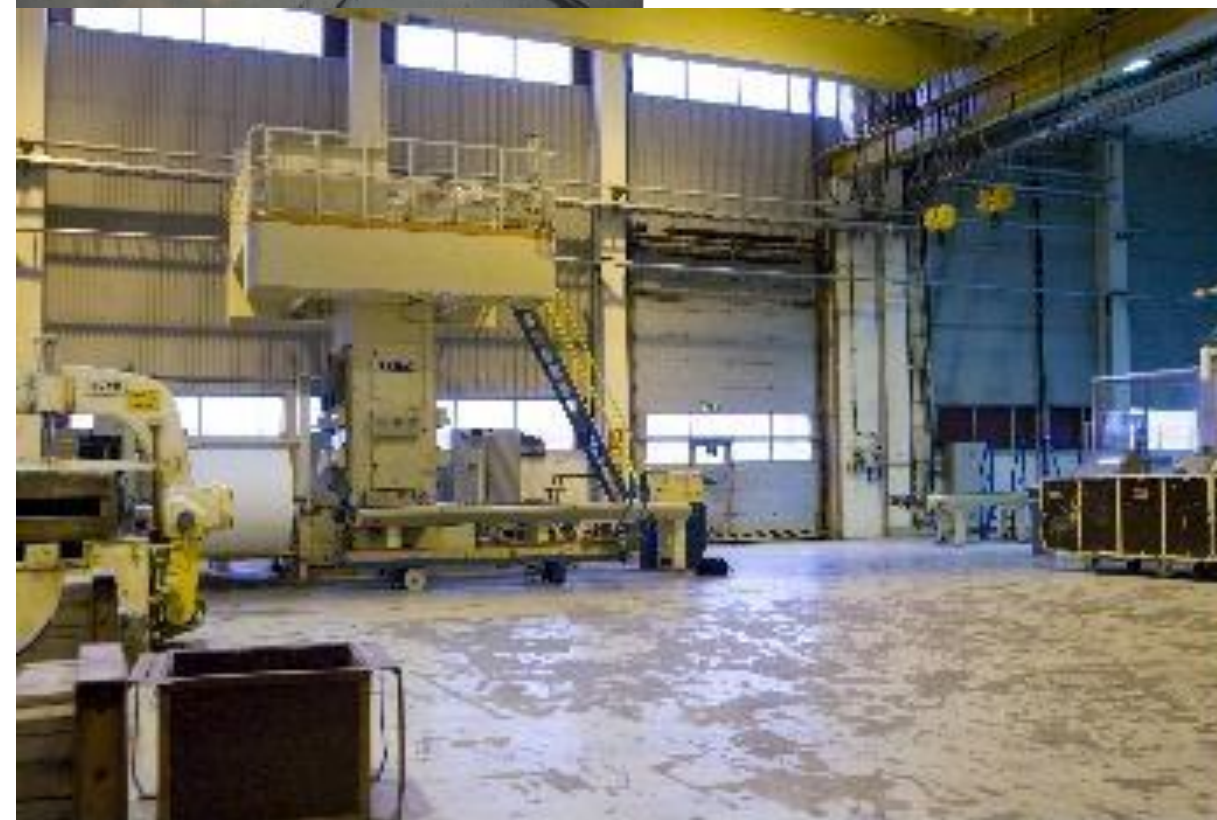
Vasemmalla vuoden 2015 kuvia vanhasta kuivaamosta sekä vuonna 1985 rakennetusta paalaamosta. Oikealla kuvia samoista tiloista vuoden 2008 dokumentoinnista. Kuvaaja Marika Tamminen, Vapriikin kuva-arkisto.

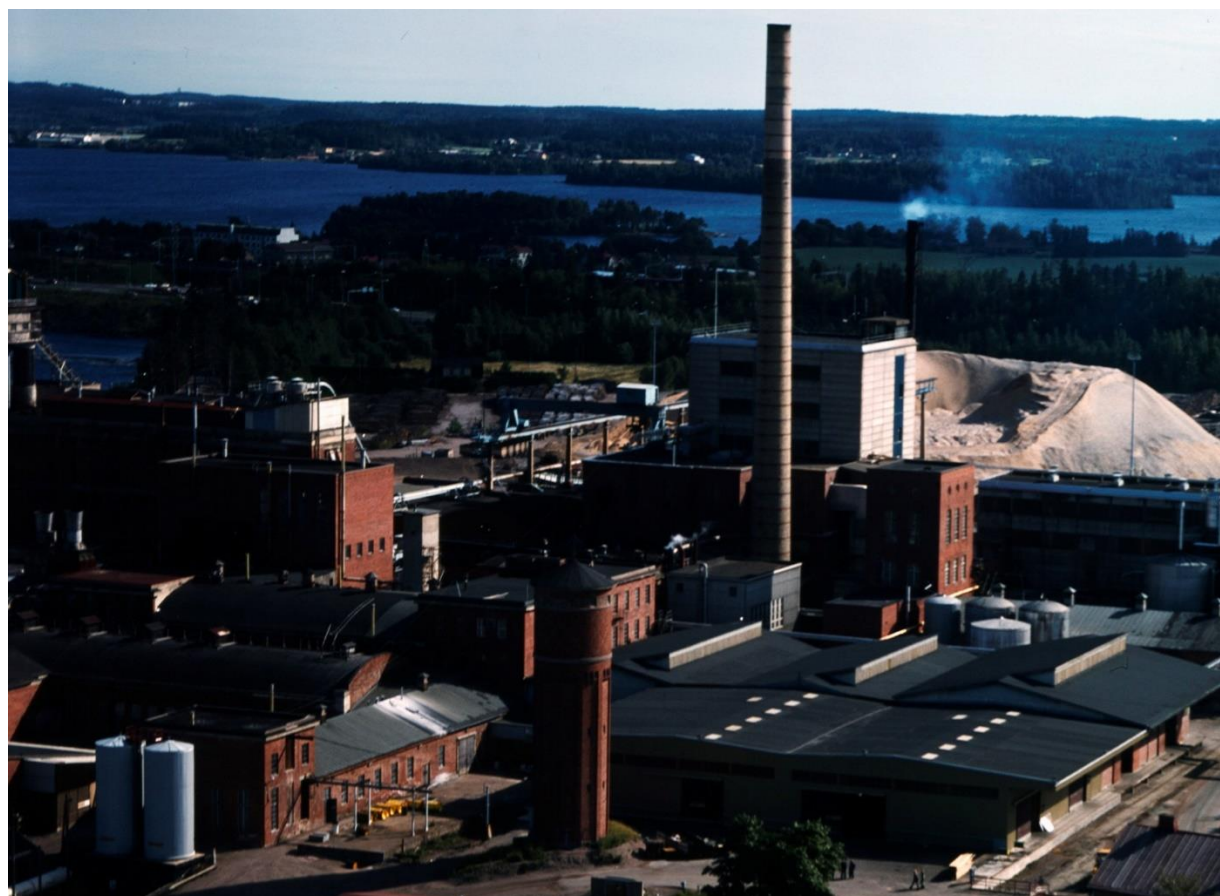
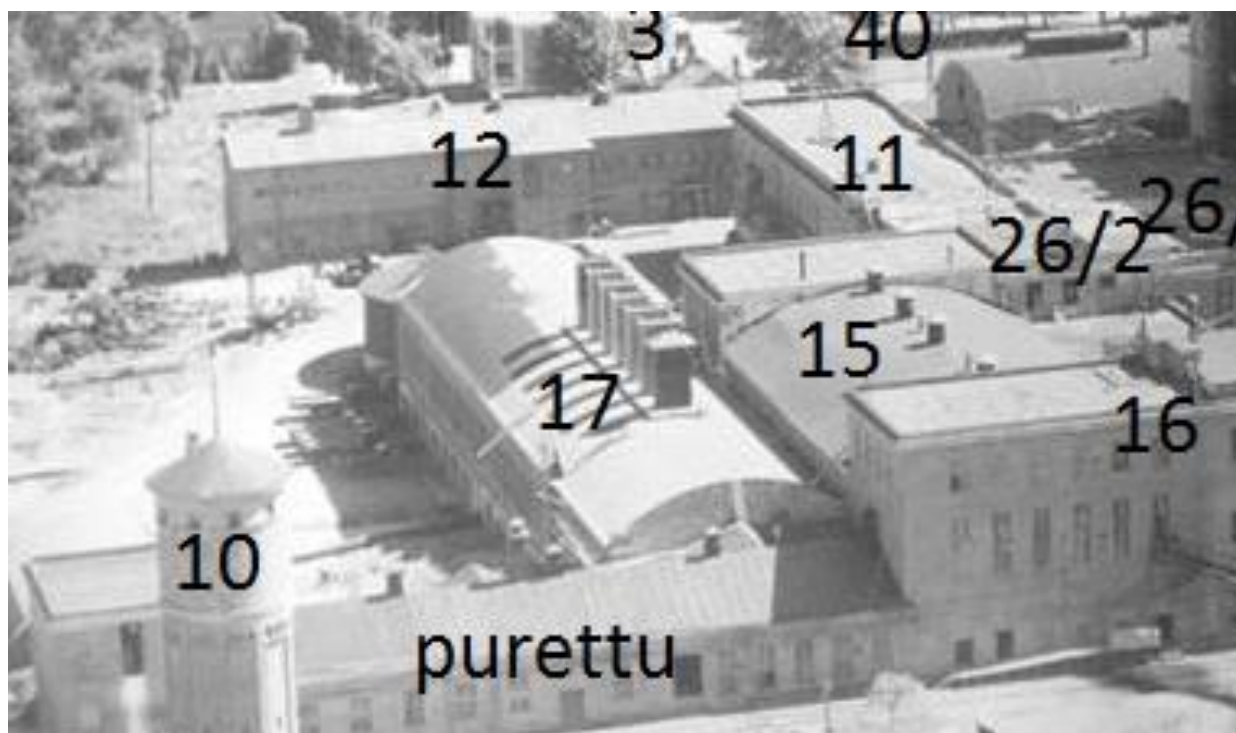
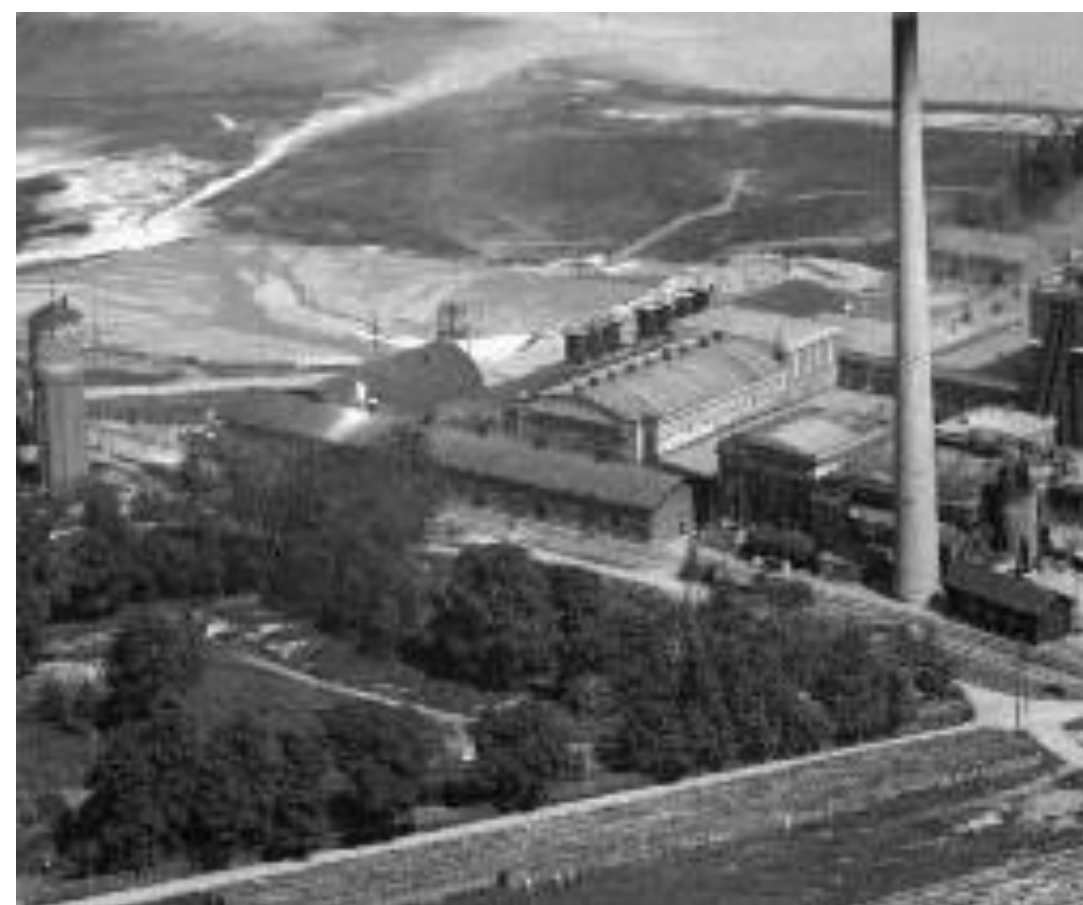
Ylhäällä kuivaamo 1970-luvulla, alla rakennukset numeroituina vuoden 1950 ilmapäätteen, Oikealla ylhäällä kuivaamon kellarikerroksessa toimineen palokunnan toimintaa. Alhaalla kuivaamo 1930-luvun taitteessa piilossa uuden valkaisualueen takana. Kuvat Vapriikin kuva-arkisto.

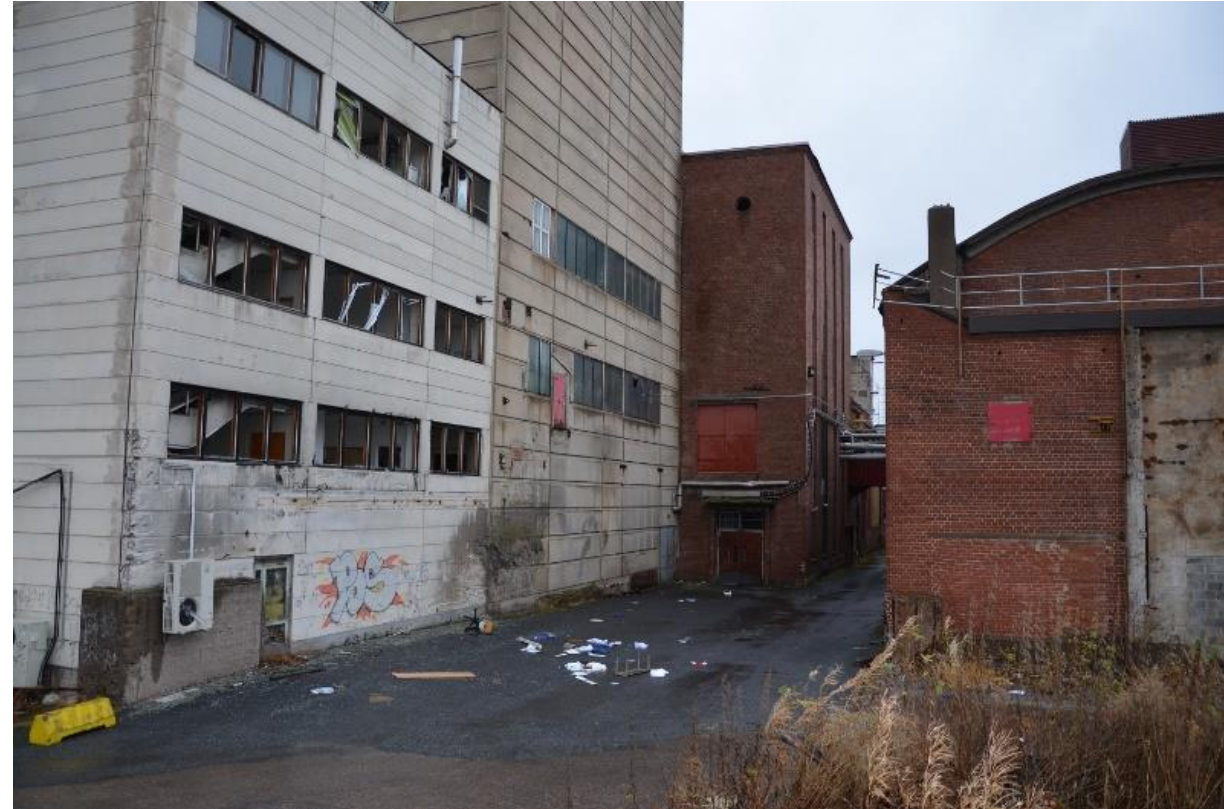
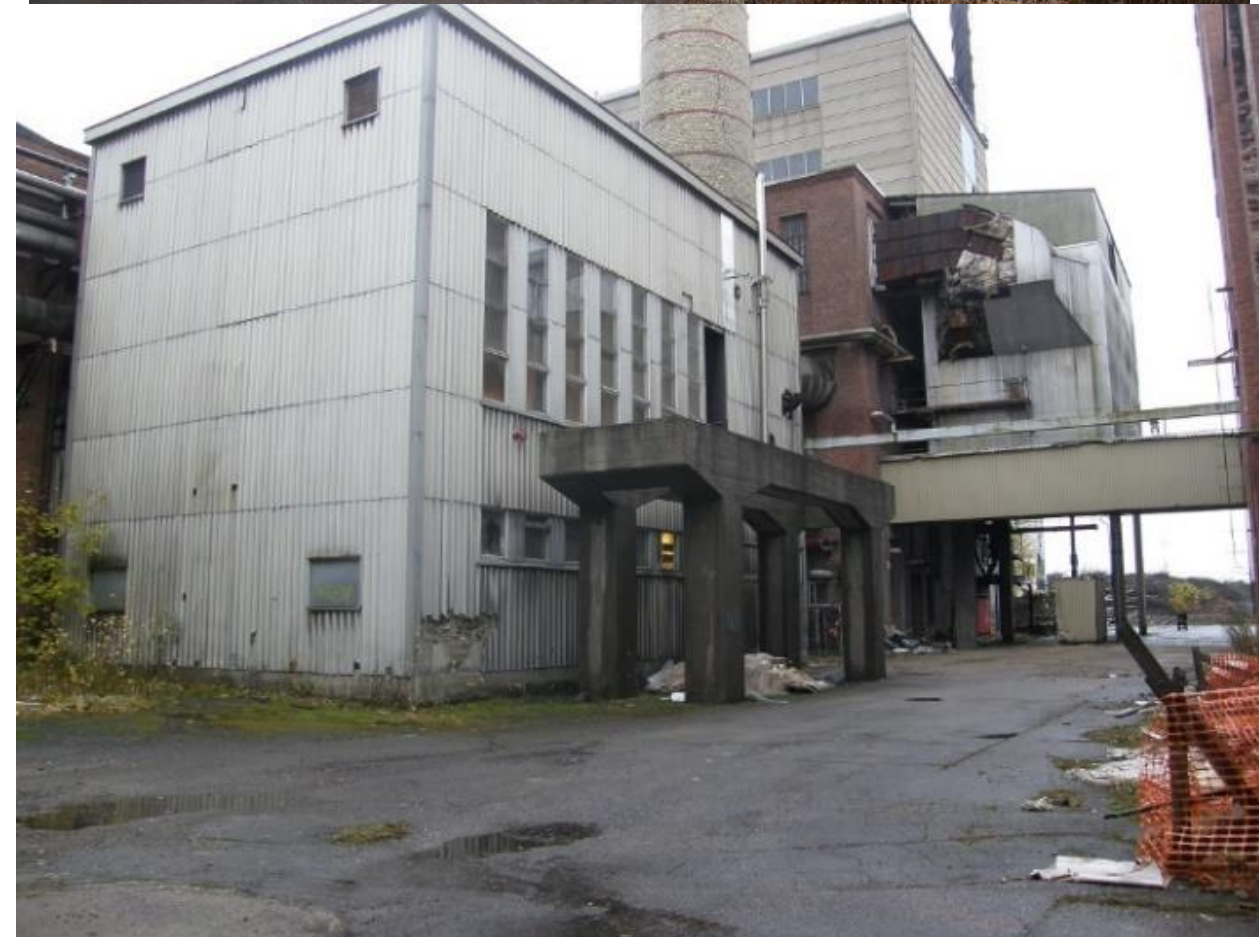
Kuvat: vasemmalla vuoden 1914 konehuoneen itäjulkisivua, vasemmalle jää sen matalampi pannuhuone ja oikealle kahta rakennusta toisen kerroksen korkeudella yhdistäv kytkinlaite vuodelta 1959. Ylhäällä oikealla nuorempia rakenteita vuosilta 1972,1959 ja 1950. Alhaalla turbiinisali vuodelta 1968.

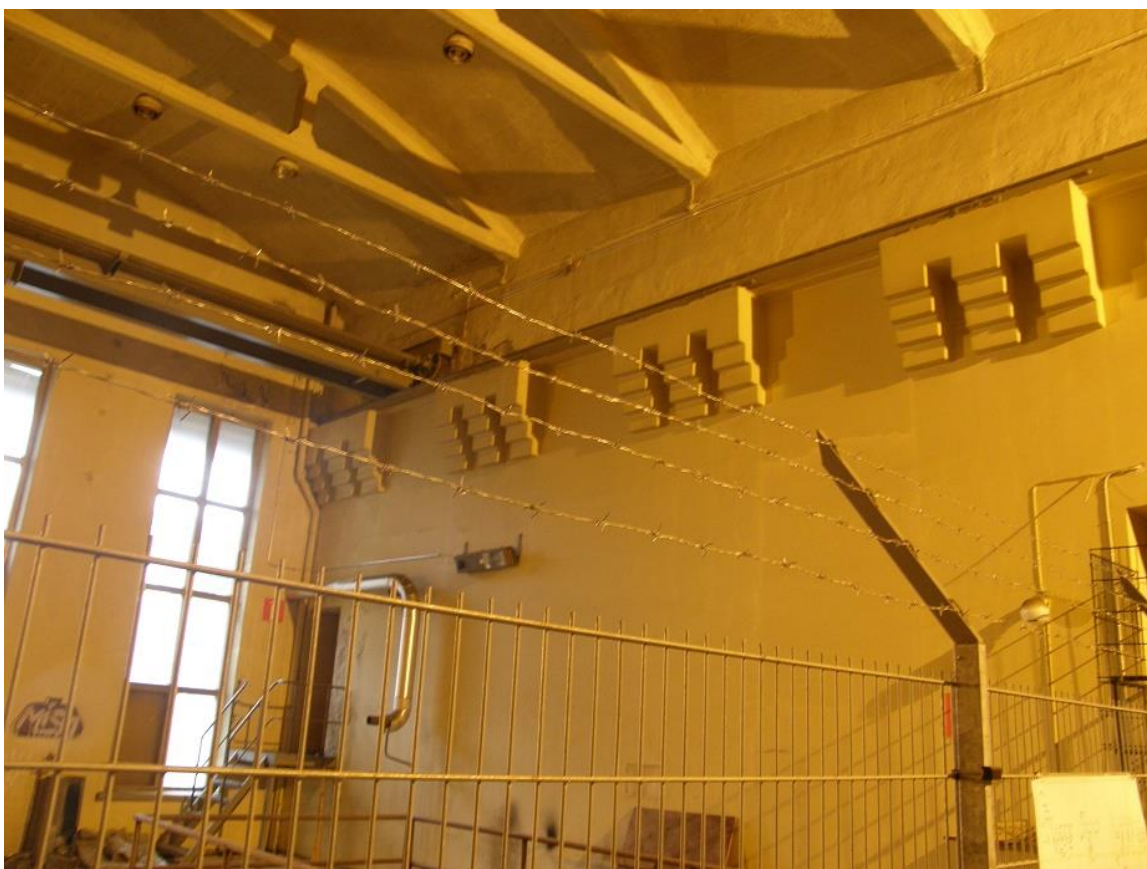
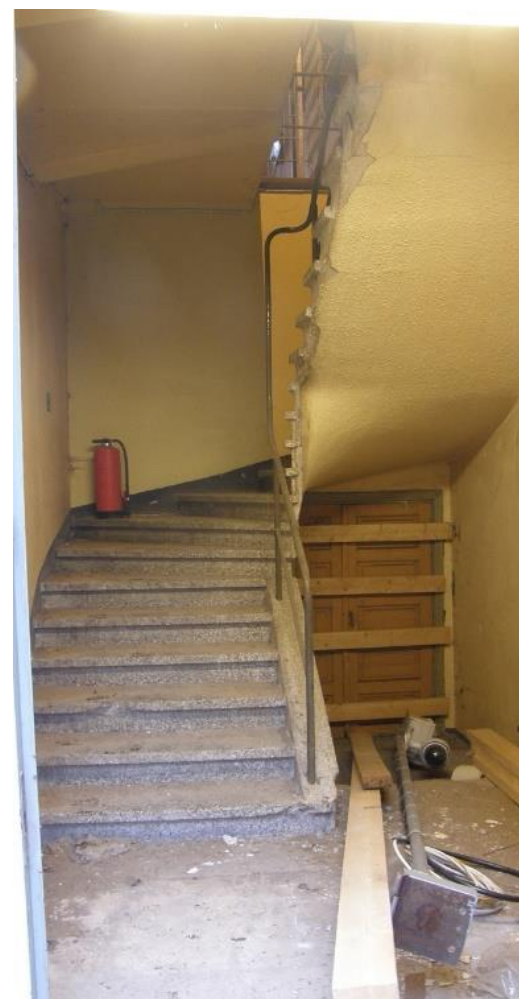
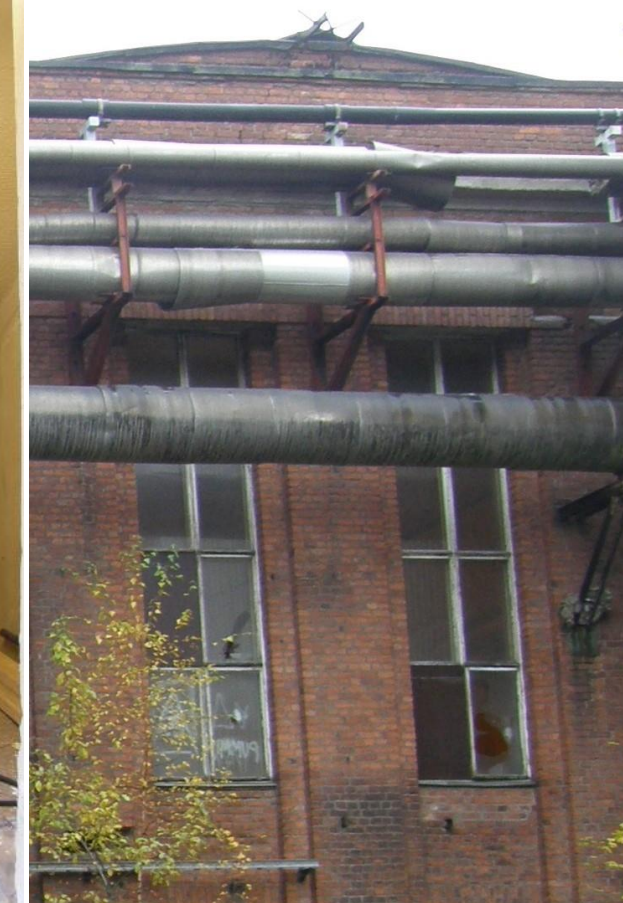
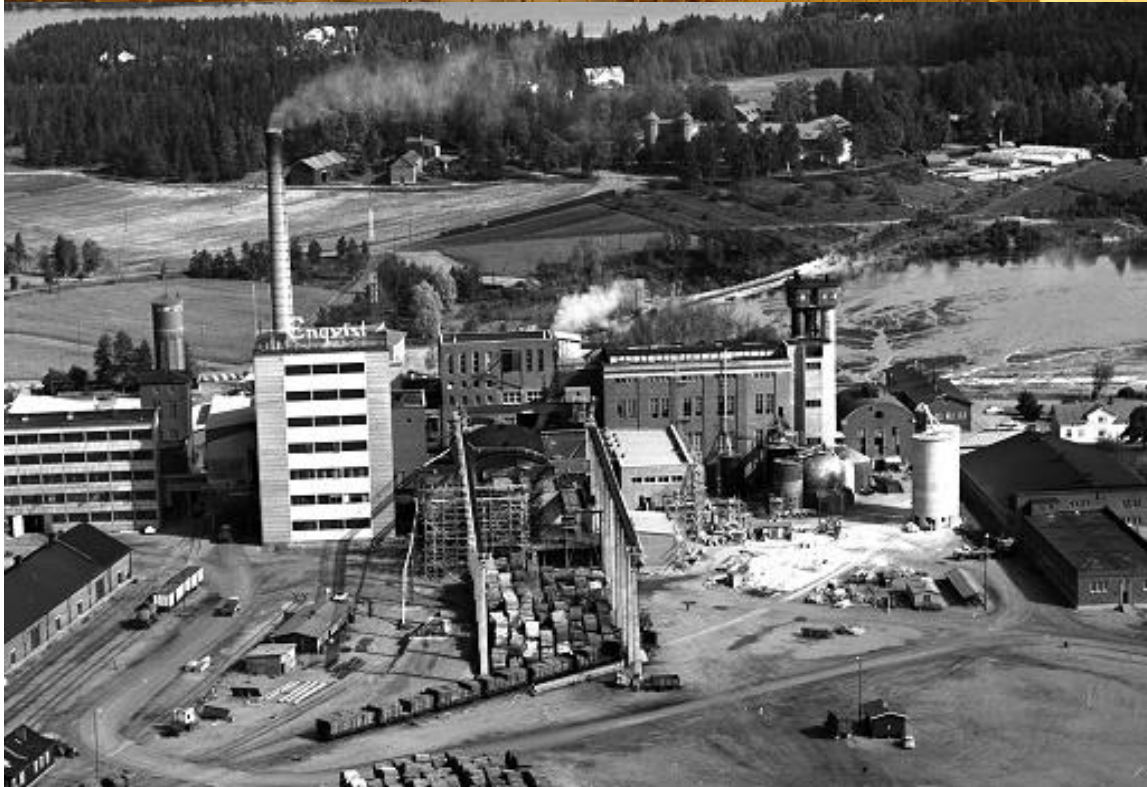
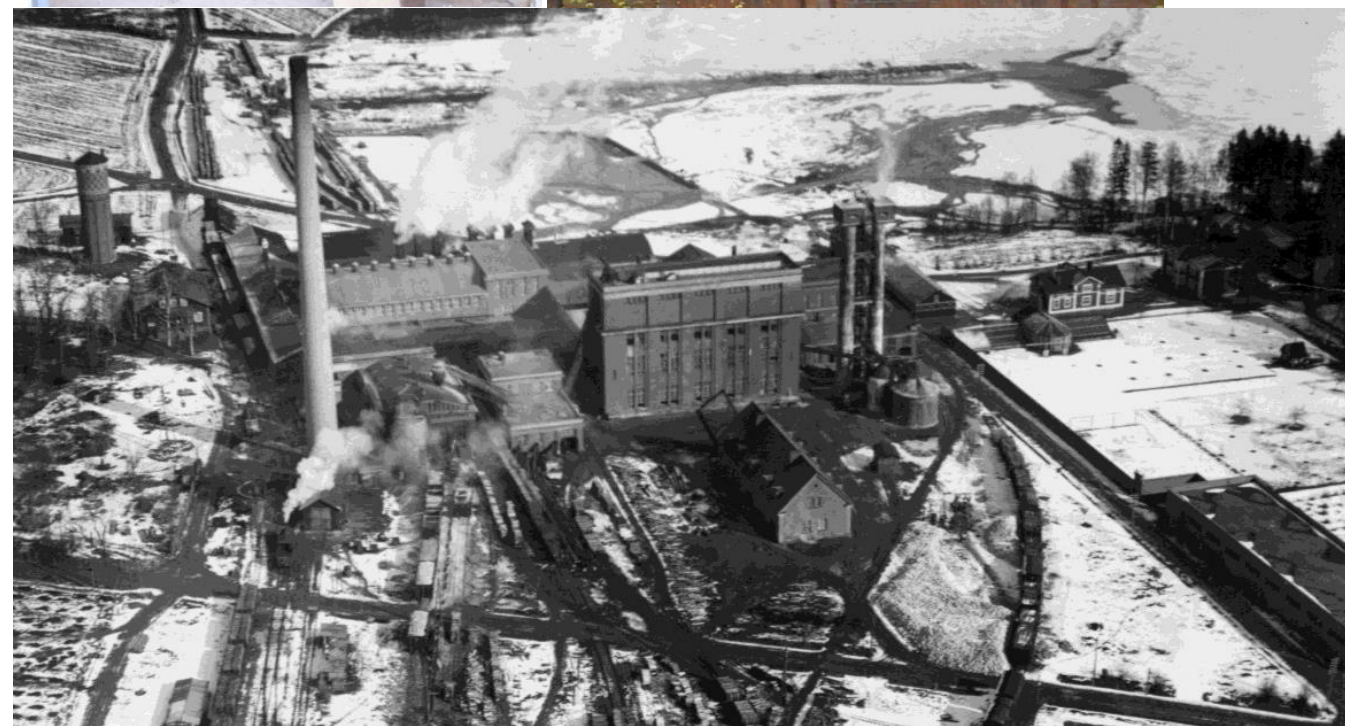
Yllä Birger Federleyn 1914 suunnitteleman konehuoneen kaarikattoinen konehalli, oikealla ylhäällä sinne johtava portaikko sekä osa konehallin länsipuolen julkisivua. Ilmakuvat vasemmalla vuodelta 1965 ja oikealla Kalle Kurjen kuva 1930-luvun taitteesta. Vapriikin kuva-arkisto.

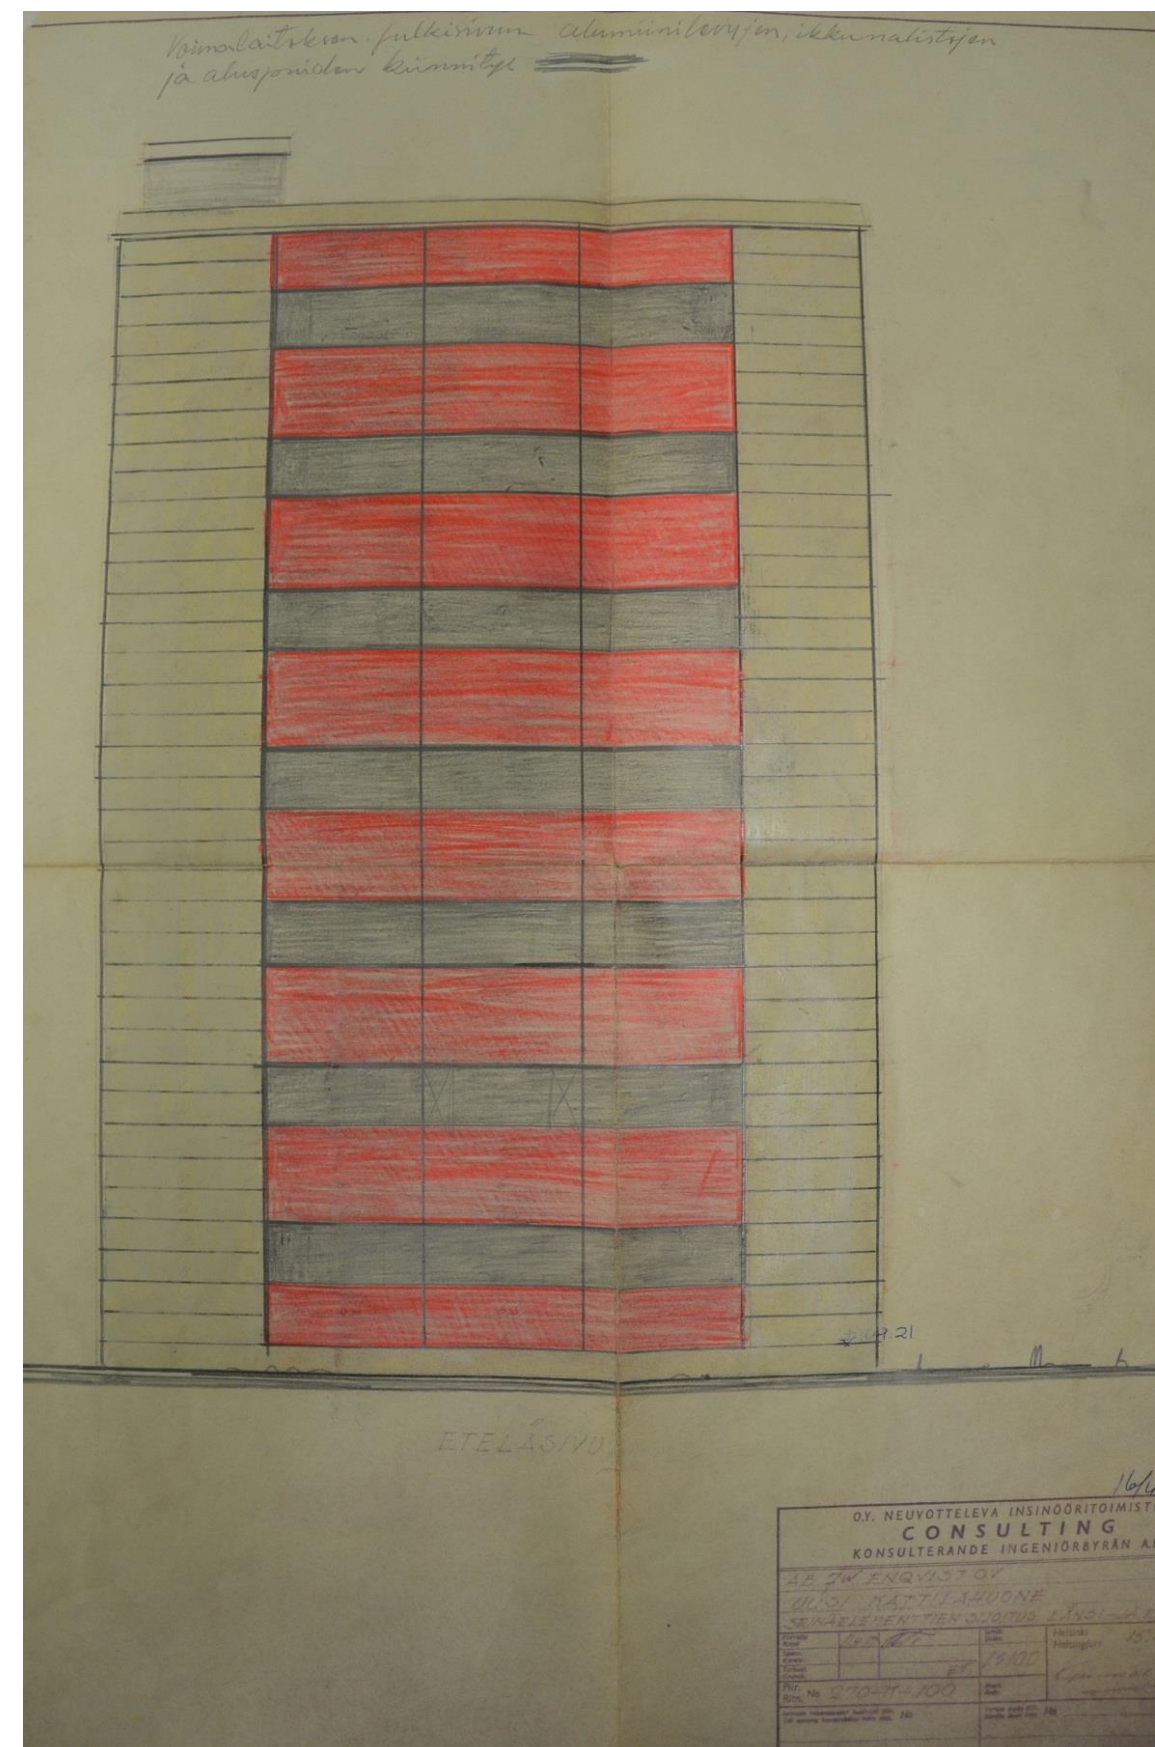
Ylhäällä vasemmalla B. Federleyn julkisivupiirustus rakennusosista 1 ja 2, alla M. Mikaman julkisivupiirustus vuoden 1949 kattilarakennuksesta (r4) ja oikealla alumiinilevyjen kiinnitysohje 1959–1960 rakennetulle kattilarakennukselle (r6) Lähde: M-Realin piirustusarkisto, TKA.

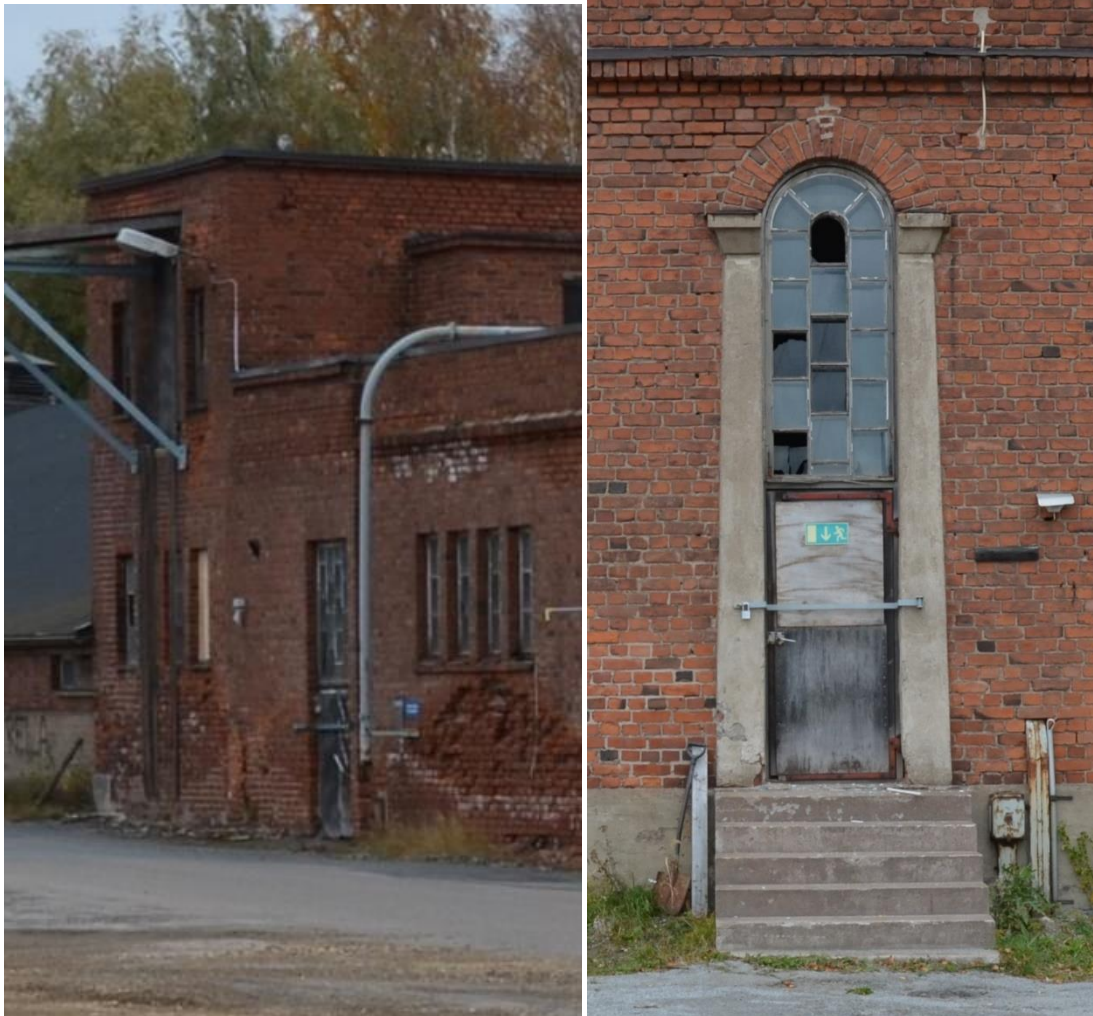
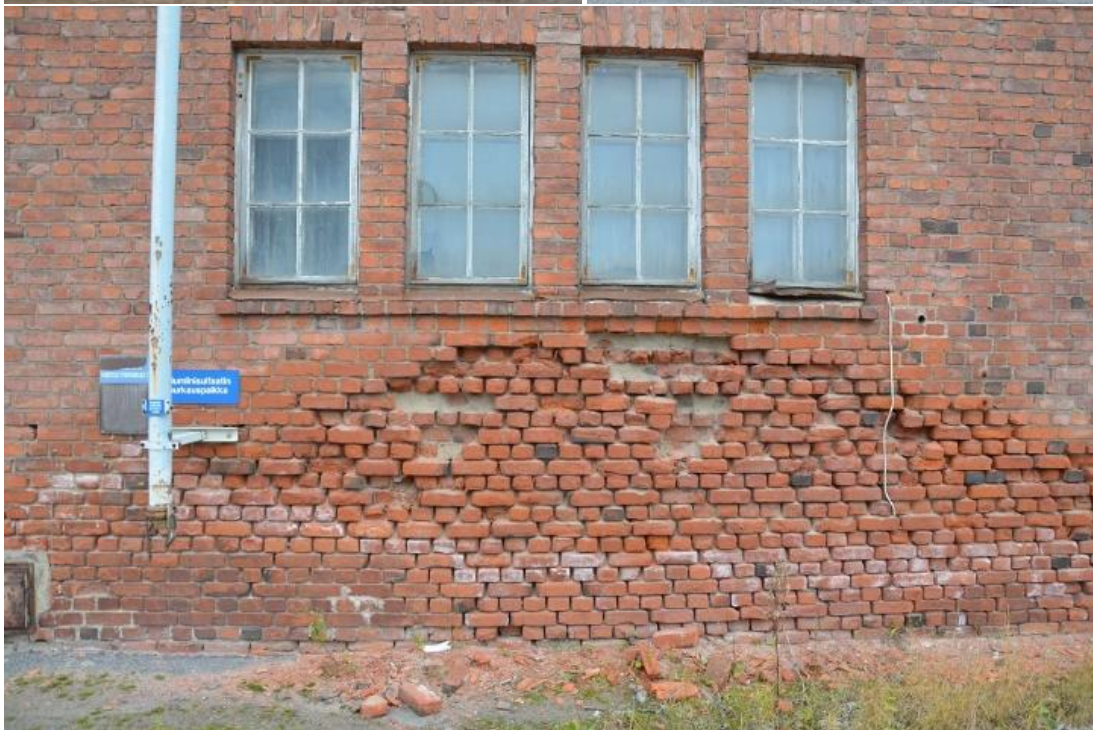
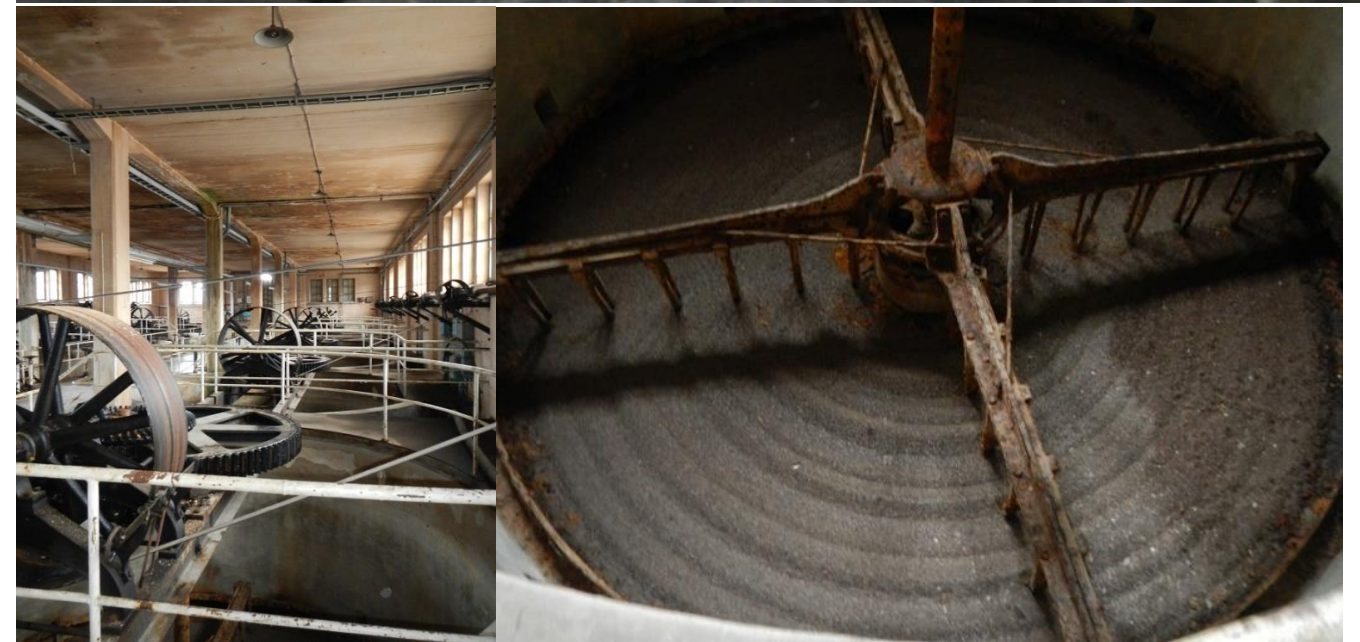
R1. Vasemmalla ylhäällä sisäänkäynti ja poikkipääty, johon on sijoitettu henkilökunnan tilat, oikealla eteläpään ovi, alakuvassa neljän ikkunan ryhmä, niiden alla alumiinisulfaatin purkauspaikka ja sen johdosta tuhoutunutta tiiliseinää. Oikeanpuoleisissa kuvissa rakennuksen keskikäytävä ja sen molemmin vedenpuhdistusaltaita puhdistuslaitteineen.

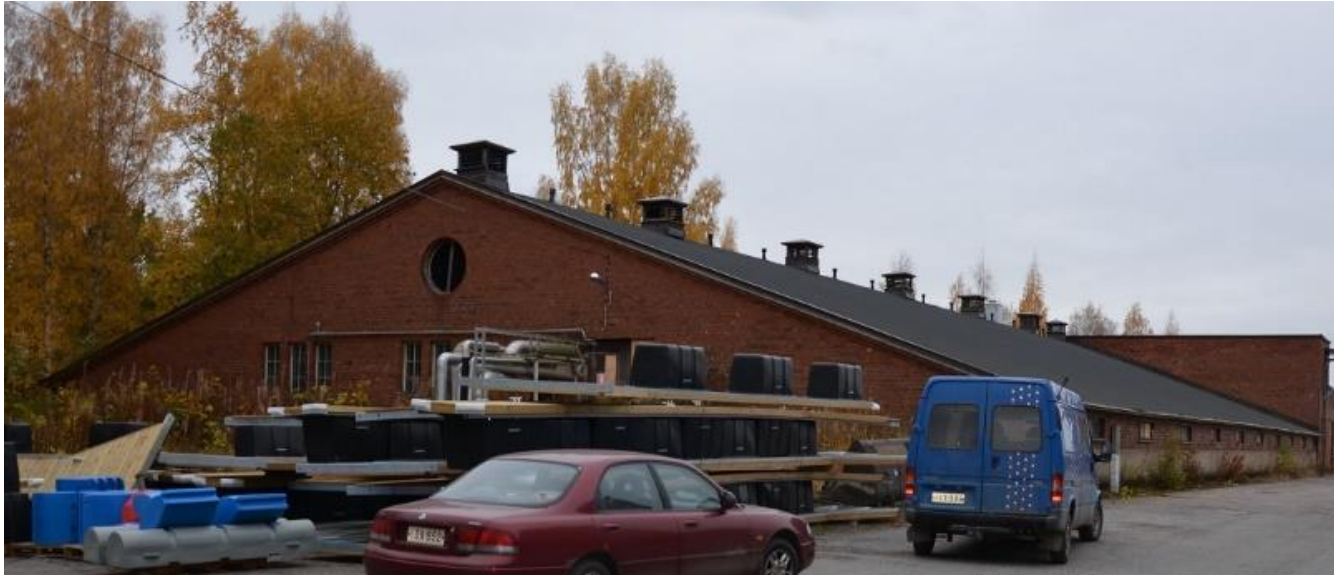
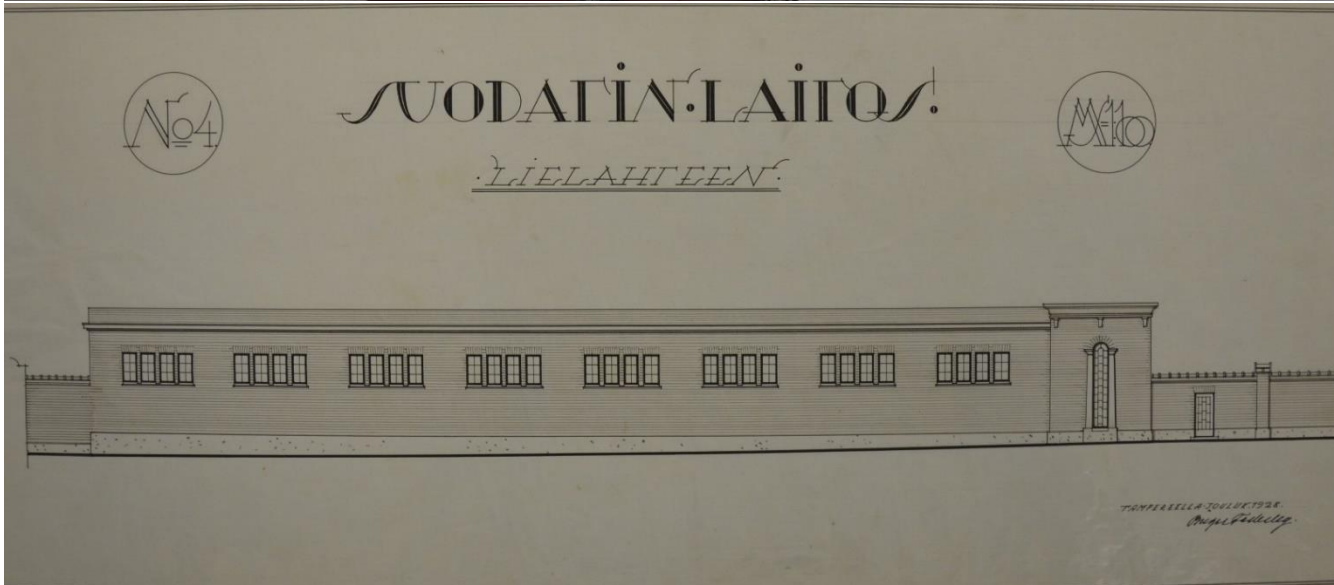
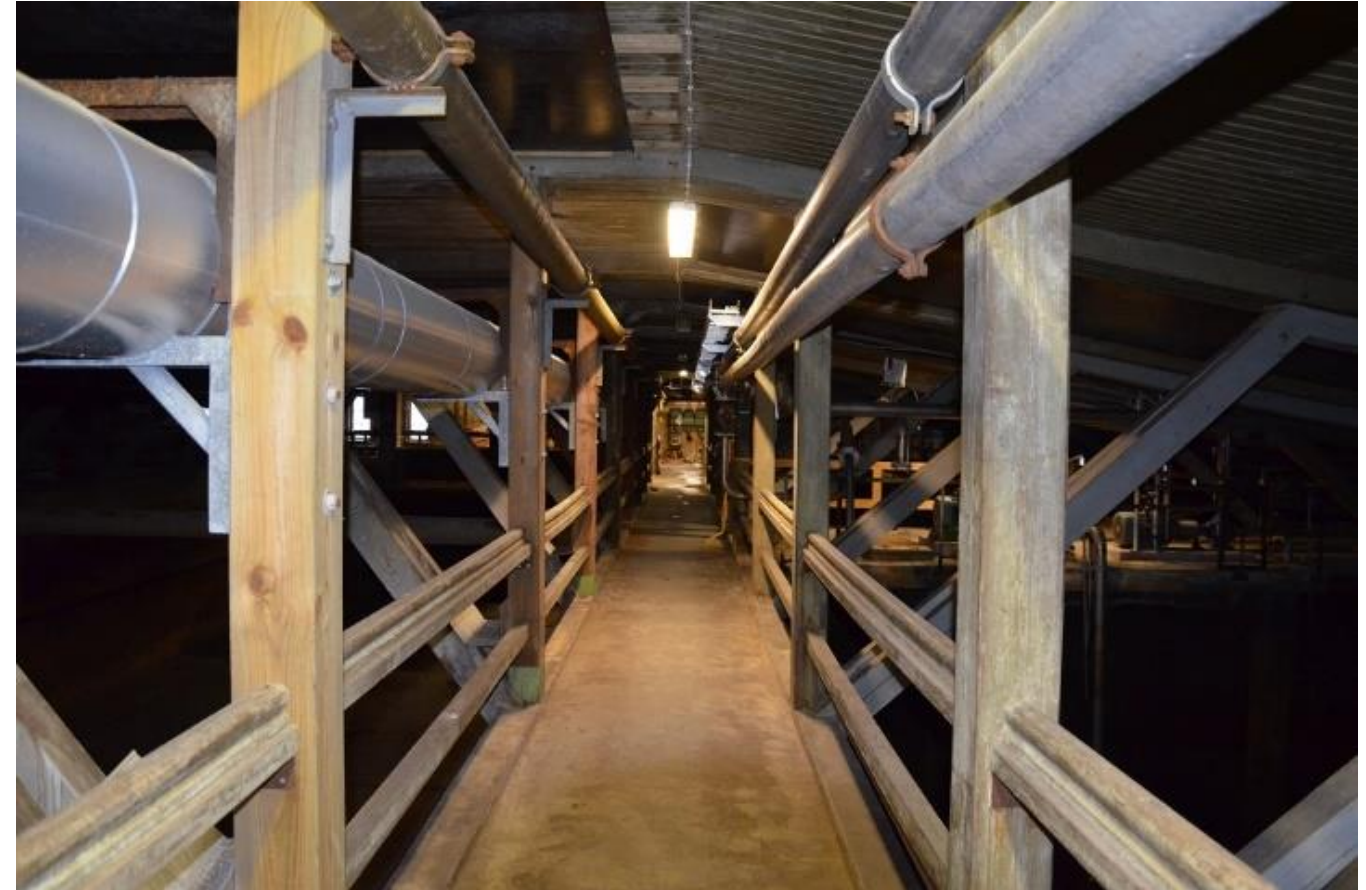
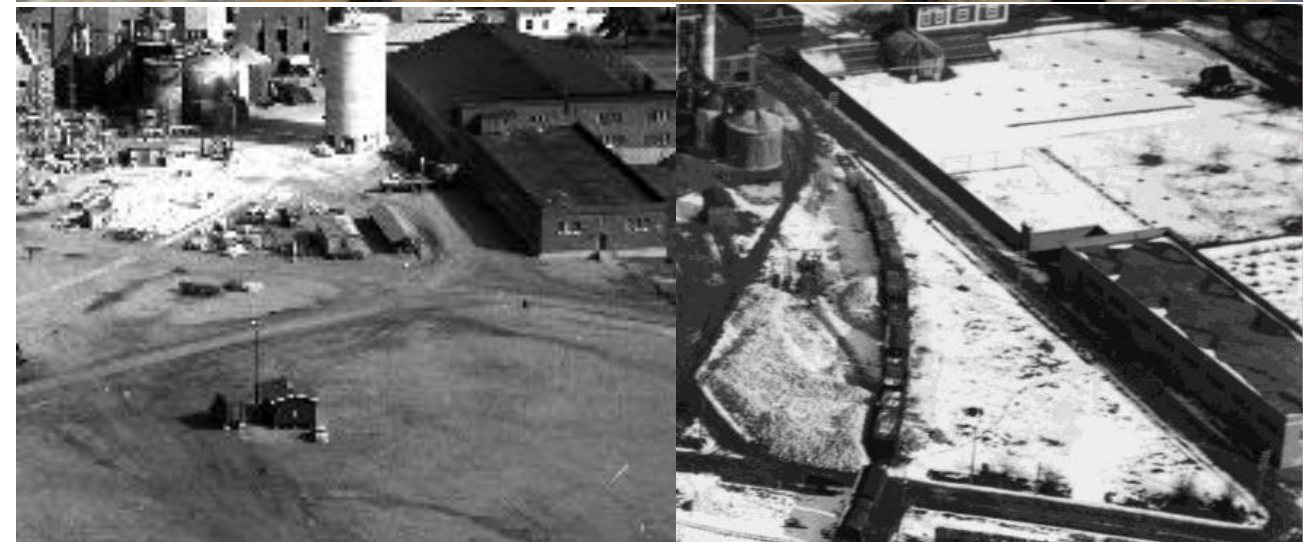
R2. Ylhäällä vasemmalla rakennus pohjoisen suunnasta. Alaosassa R1 ja R2 piirustukset. Oikean puolen kuvissa uudemman vesilaitokset sisätilat ja alla kuvat 1960-luvulta sekä 1930-luvun taitteesta, jolloin uudemman vedenpuhdistuslaitoksen paikalla vielä oli tehtaan tenniskenttä ja kartanon kasvihuone. Vanhat kuvat Vapriikin kuva-arkisto. Piirustukset: M-Realin piirustusarkisto, TKA.

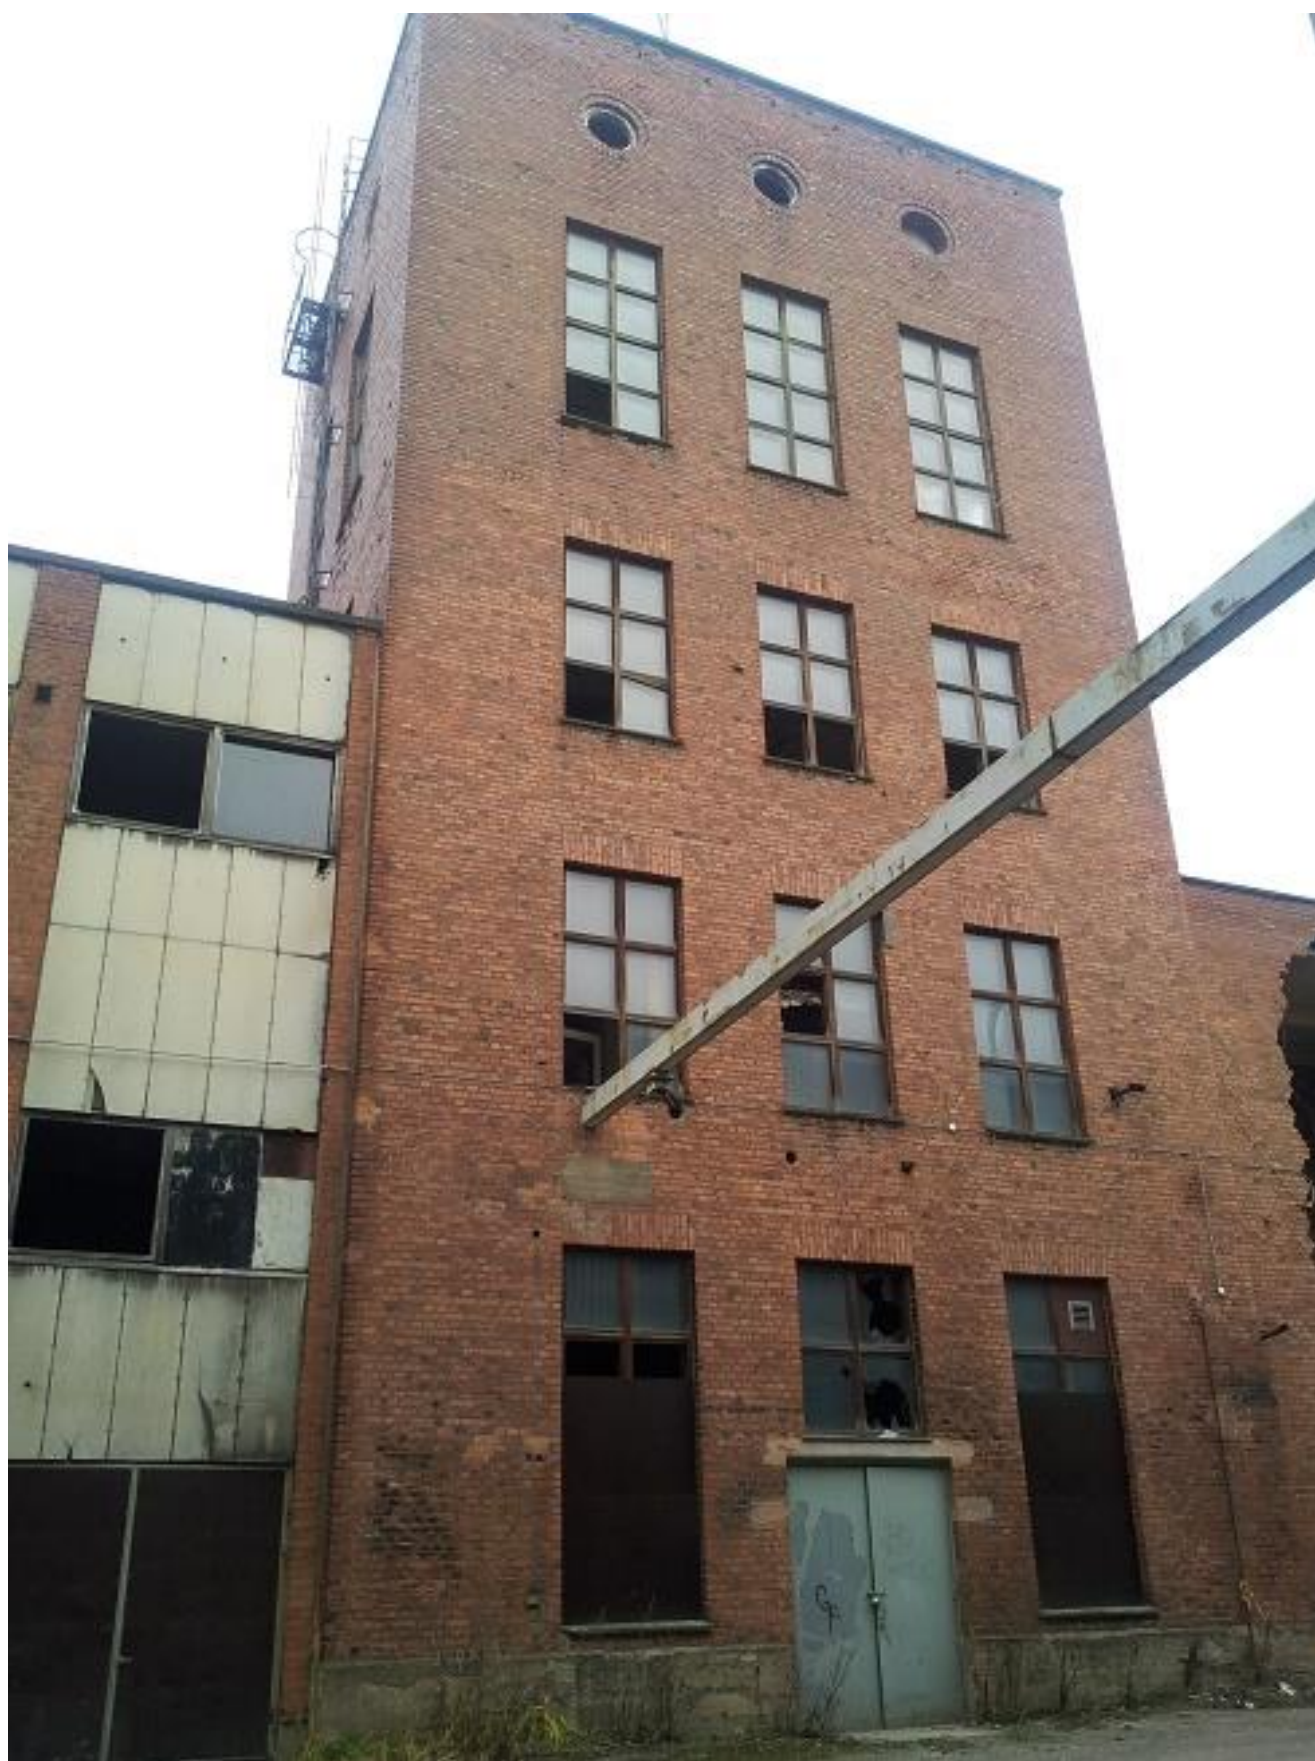
Vasemmalla spriitehdas 2015. Oikealla ylhäällä 1950-luvulla, jolloin rakennus oli vielä alkuperäinen telttakattoa myöten. Kuva Branthin 1955, Vapriikin kuva-arkisto. Alakuvassa rakennus on kuvattu 1950-luvulla eteläisivun puolelta, ennen haihduttamon ja pumppaamon rakentamista.
