HIEDANRANNAN RAKENNETUN YMPÄRISTÖN SELVITYS

B: KARTANON JA SELULOOSATEHTAAN RAKENNUSKORTIT

Heiskanen & Luoto Oy
Kirsi Niukko ja Jari Heiskanen
28.01.2016

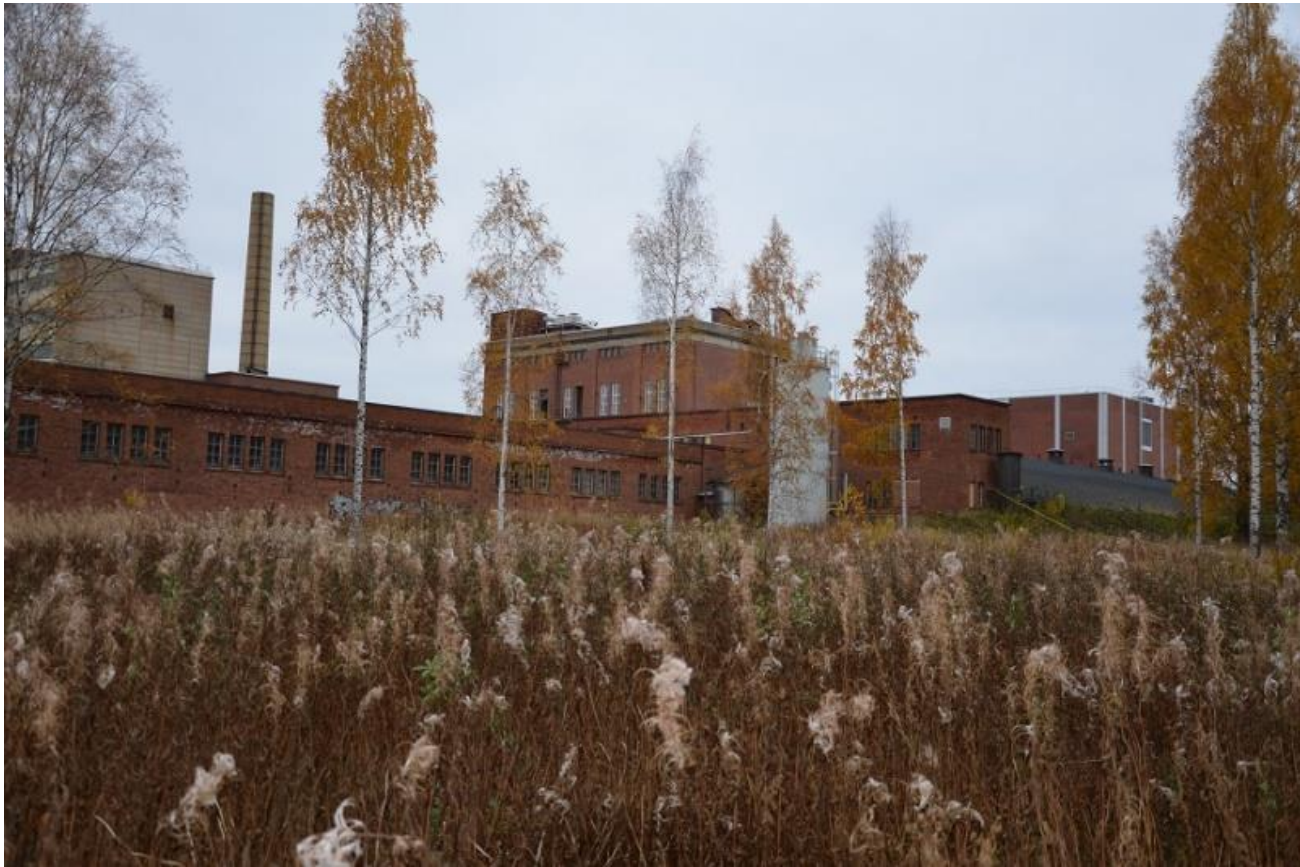
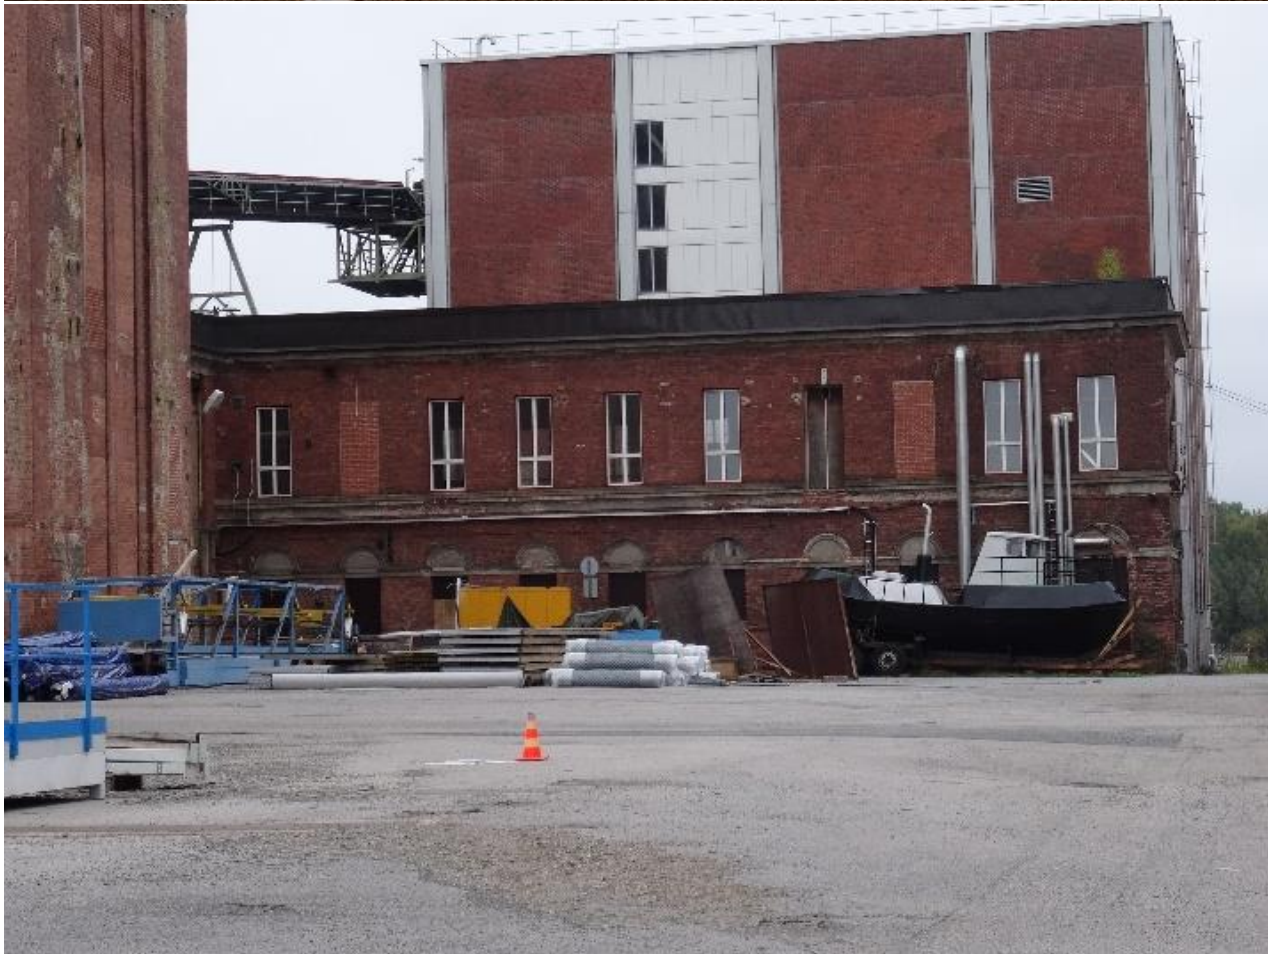
Kuvat: Vasemmalla hiertämö kaakosta, kartanon entisestä puutarhasta, alla eteläpuolelta. Oikealla ylhäällä väritetty julkisivupiirustus v. 1985, josta näkyy rakennuksen sopeuttamiseen ympäristöönsä. Piirustus M-Realin piirustusarkisto, TKA.

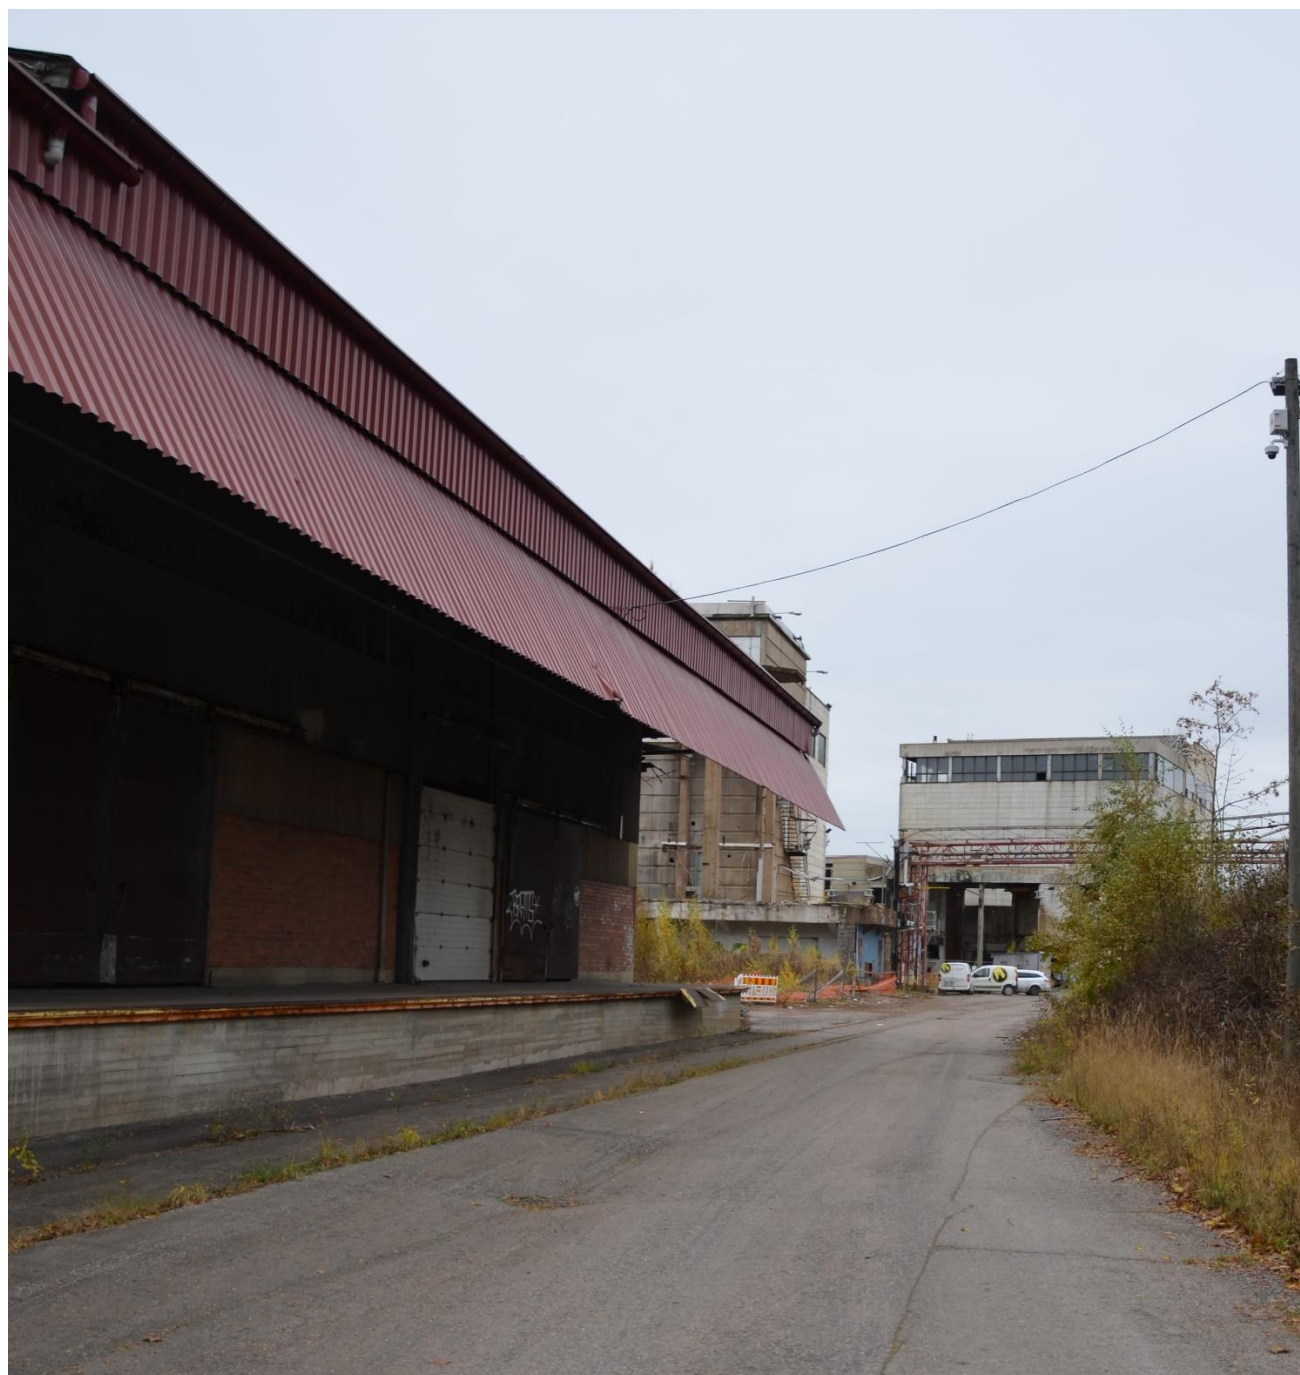
Vuonna 1960 rakennukseen tehtiin kolmas halli, johon tehtiin mm. lastauslaituri kuorman junaan lastaamista varten. Myöhemmin laiturin muutettiin rekkojen lastauslaituriksi. Oikealla alhaalla varastot 1970-luvulla. Ilmakuvat Vapriikin kuva-arkisto. Piirustukset M-Realin piirustusarkisto, TKA.

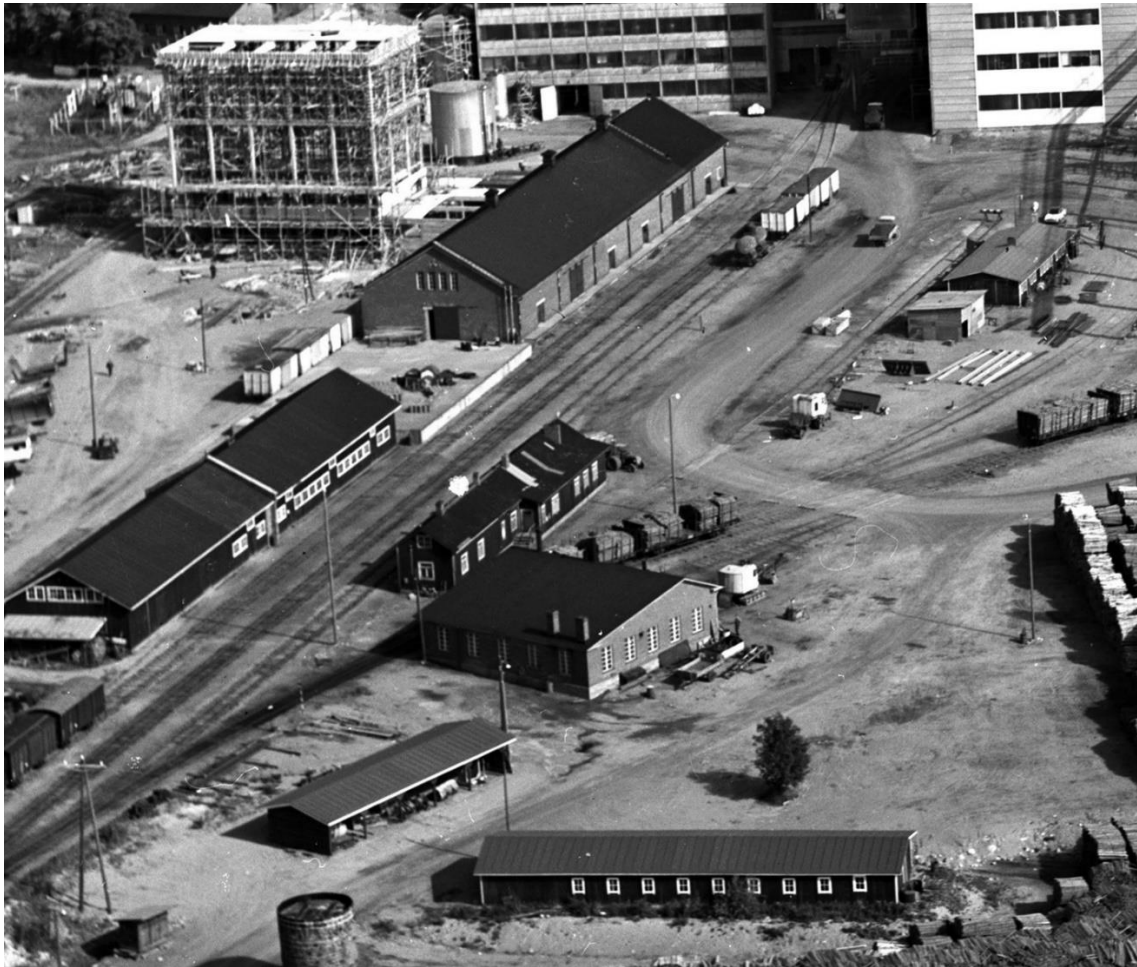
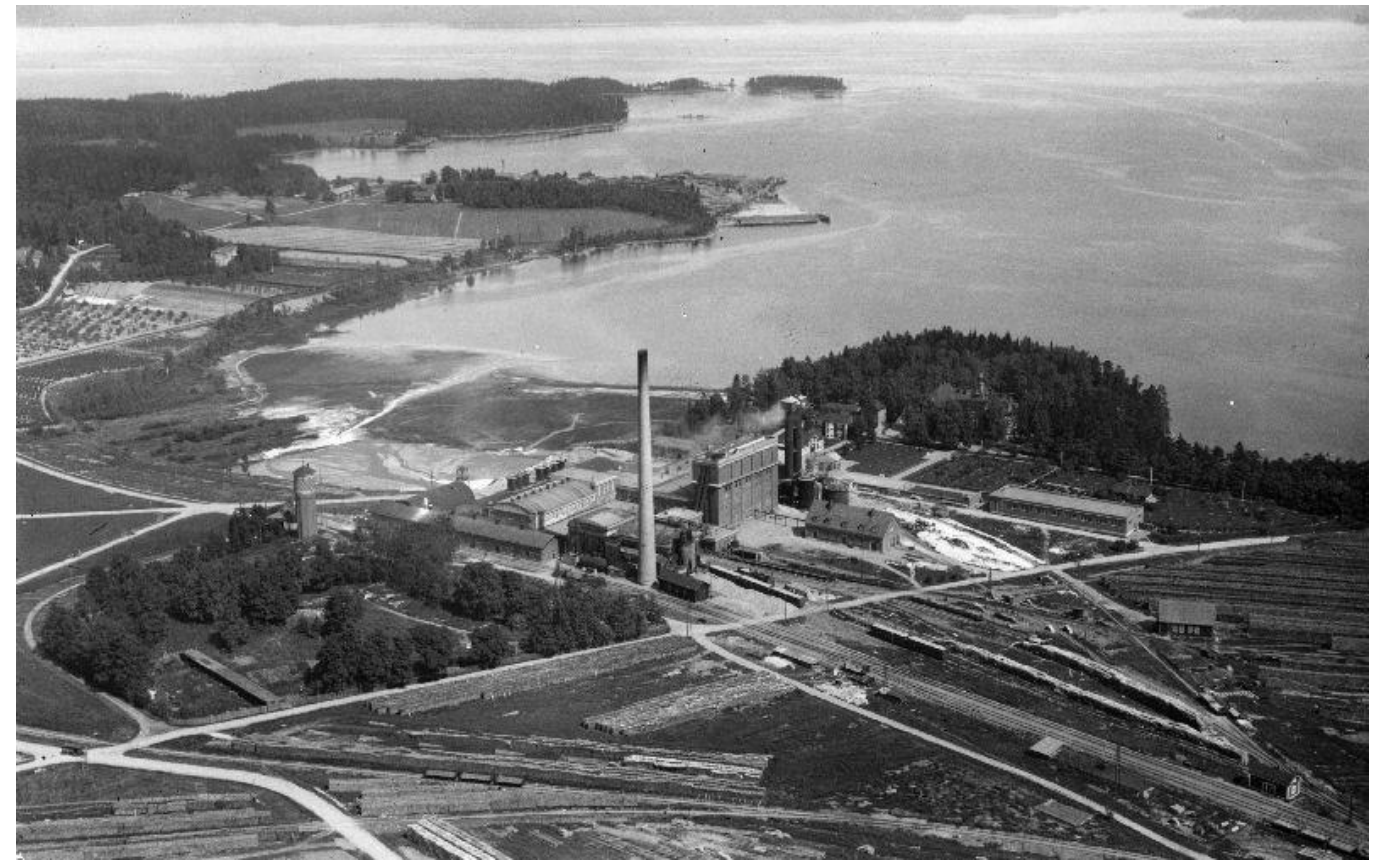
Vasemmalla ylhäällä oleva valokuva on vuodelta 1965. Rata-alue on tiiviisti rakennettu, konehalli sijoittuu aivan radan tuntumaan. Alakuvassa vuodelta 1955 konehalli kuvan keskellä. Oikeanpuoleisen sivun kuva on otettu 1930-luvulla, jolloin radan varteen on rakennettu pitkät puurakenteiset rakennukset, konehallia ei vielä kuvanottohetkellä ole ollut. Kuvat Vapriikin kuva-arkisto.

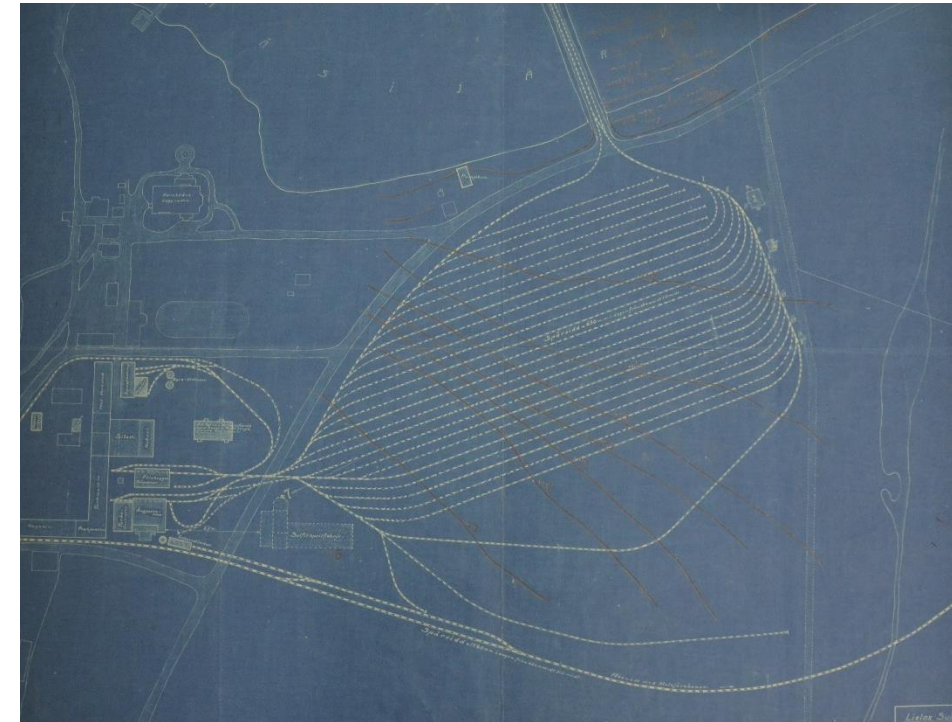
Tehtaan kapearaiteinen ja normaalilevyinen rautatie 1910-luvun kartassa. Tehtaalle Porin radalta tuleva ratalinja näkyy kartan alareunassa. Se päättyy tehtaan varastona toimineen navetan länsipään siiven seinustalle. Kapearaiteinen rautatie täyttää tehtaan varastoalueen. Pieni osa rataverkosta periytyy kartanon ajalta. Kartta, M-Realin piirustusarkisto, TKA.

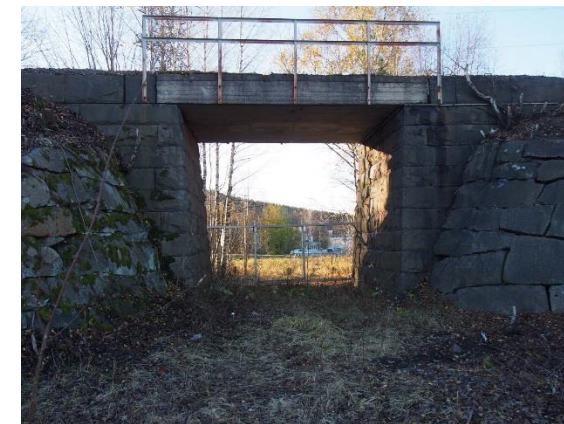
Teollisuusraiteen penkereeseen liittyvä alikulku on rakennettu suurista lohkokivistä. Reitti jäi pois käytöstä 1930-luvun lopulla kun uusi, nykyisen Vt. 3 edeltäjä rakennettiin harjun kupeeseen ja siitä yhteys Teivaalantielle rakennettiin.

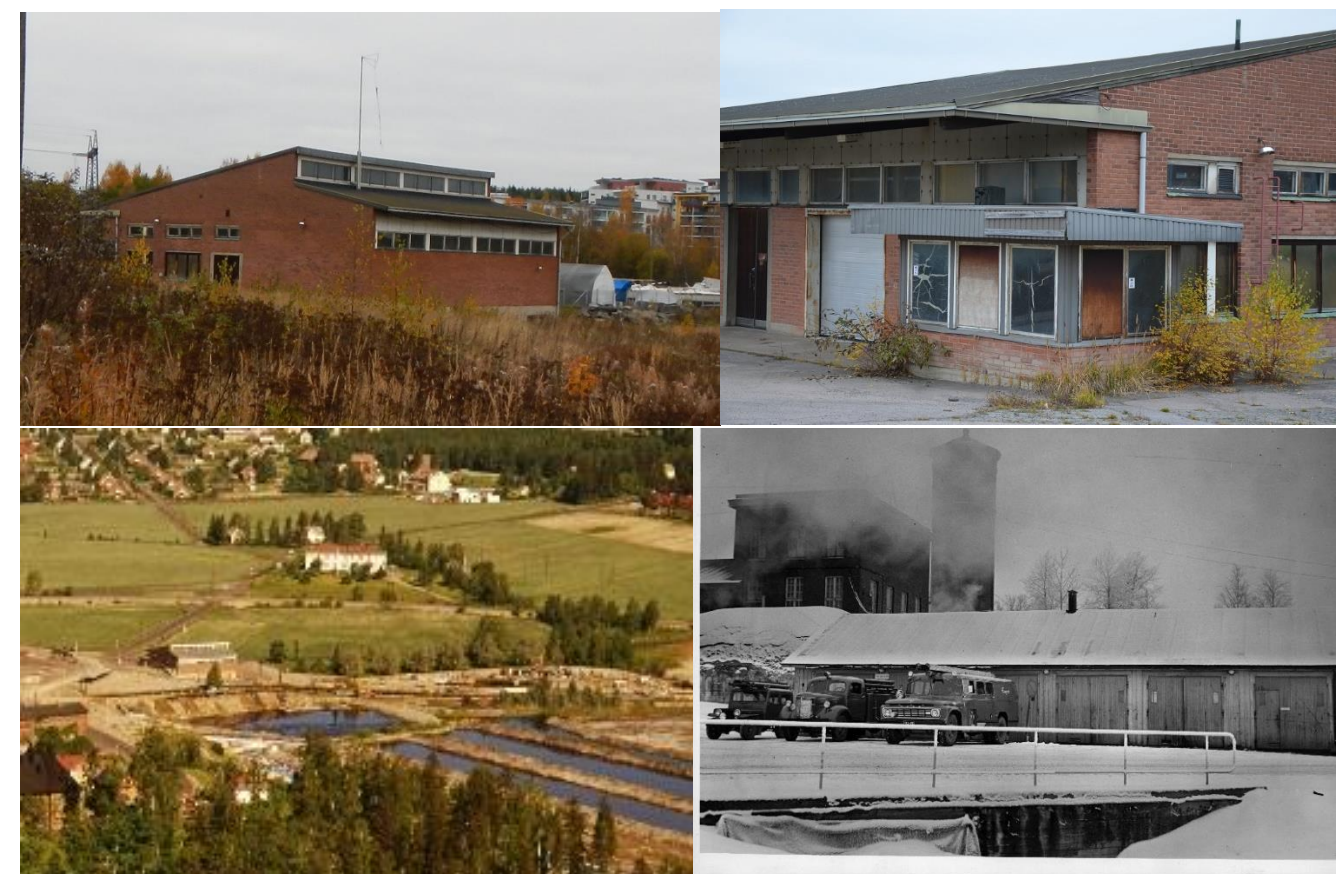
Kuvat: yllä keskusvarasto 2015, alhaalla vasemmalla keskusvarasto tehtaan asuinalueelle johtavan tien varressa, väliin jää tehtaan seuraintalo, Kerhola. Alla oikealla nykyisen ruokalan paikkeilla ollut paloasema 1960-luvun vaiheilla. Ilmakuva Vapriikin kuva-arkisto.

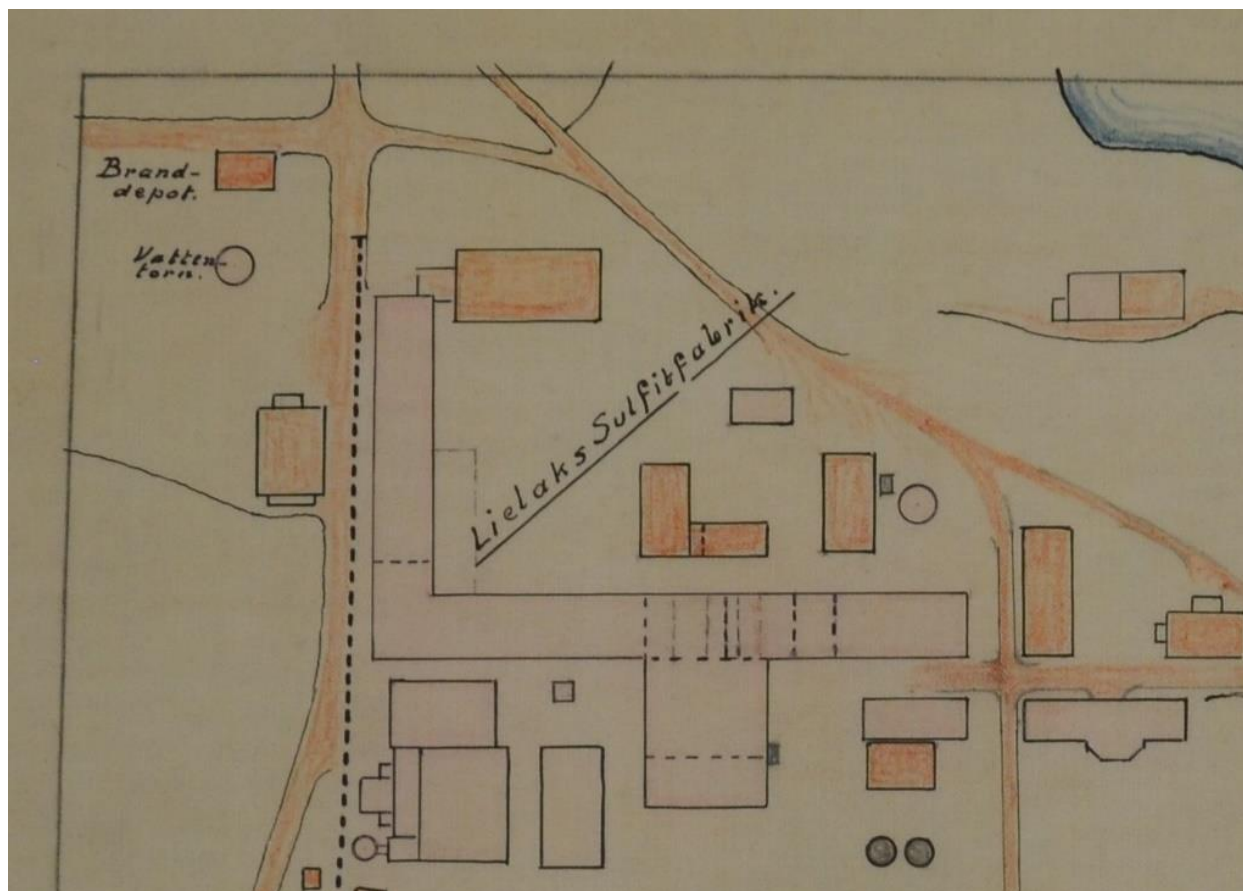
Vuoden 1920 kartan (vasemmalla ylhäällä) mukaan paloasema sijaitsi vesitornin pohjoispuolella, suunnilleen nykyisen ruokalan ja väestösuojan paikkeilla. Alapuolella todennäköisesti tätä rakennusta esittävä kuva 1920-luvulta. Oikealla oleva kuva osoittaa paloaseman toimineen myös kuivausosaston kellarikerroksessa. Kuvat Vapriikin kuva-arkisto.

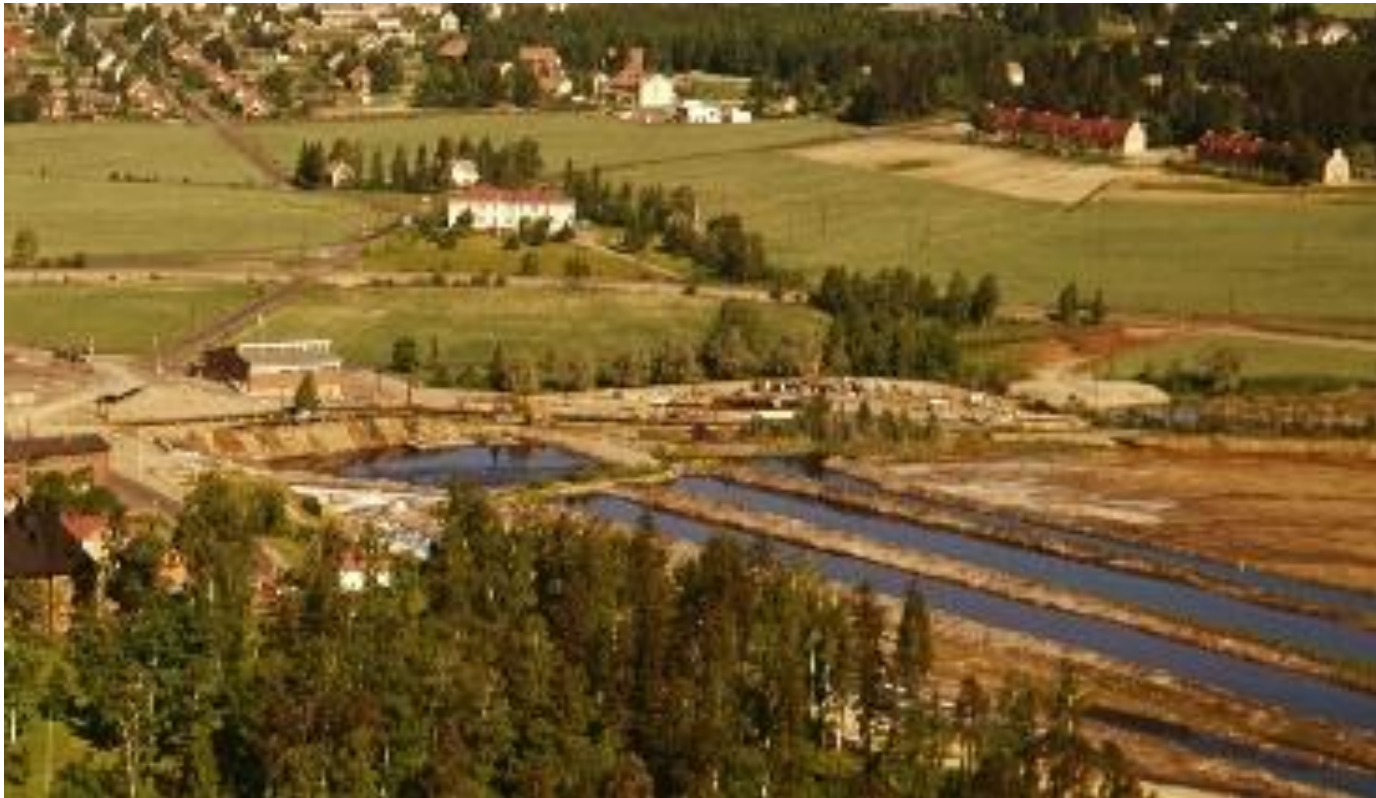
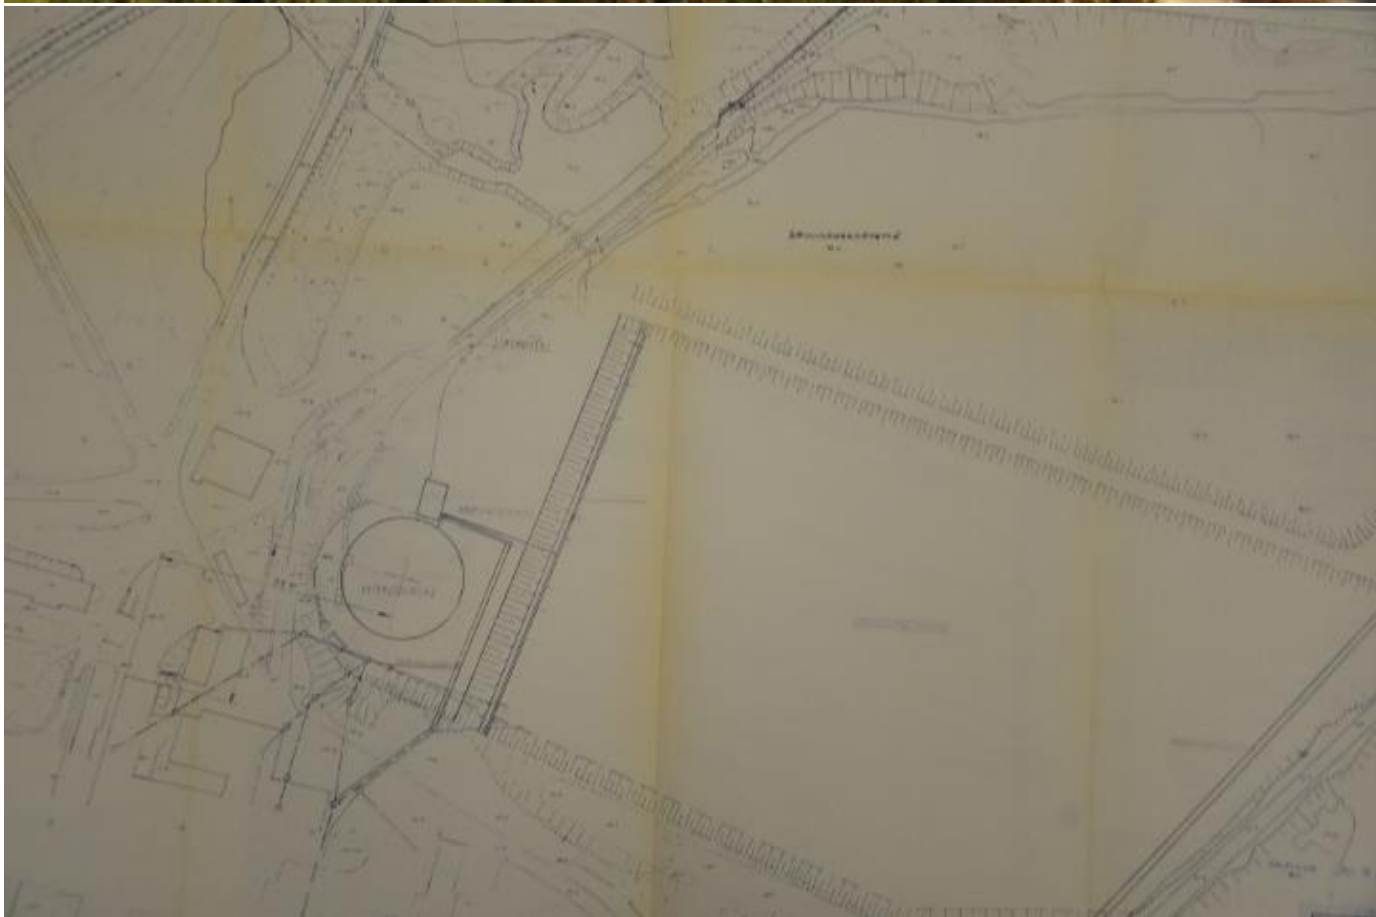
Arvoluokat	rakennushistorialliset arvot 1 ja 3 teollisuushistoria 1970-luku	
Rakennukset	kaupunkikuvallinen ja maisemallinen merkitys (lähiymp. ja kaukomaisema)	
R1		rakennus sijaitsee Lielahden kartanon entisellä ranta-alueella joka on myöhemmin kuivatettu
R2		
R3		
R4		
Sisätilat		
Arvoalue	muutoksensietokyky ja säilymisen edellytykset	
Suosituks	R1 julkisivut eivät kestä muutosta	
R1	säilyttämistä	julkisivut
R2	tulisi harkita	
R3		
R4

Ylhäällä vasemmalla vuoden 1970 ilmakeku ennen puhdistamon ja jätteenpolttolaitoksen rakentamista, Vapriikin kuva-arkisto. Piirustukset M-Realin piirustusarkisto, TKA.

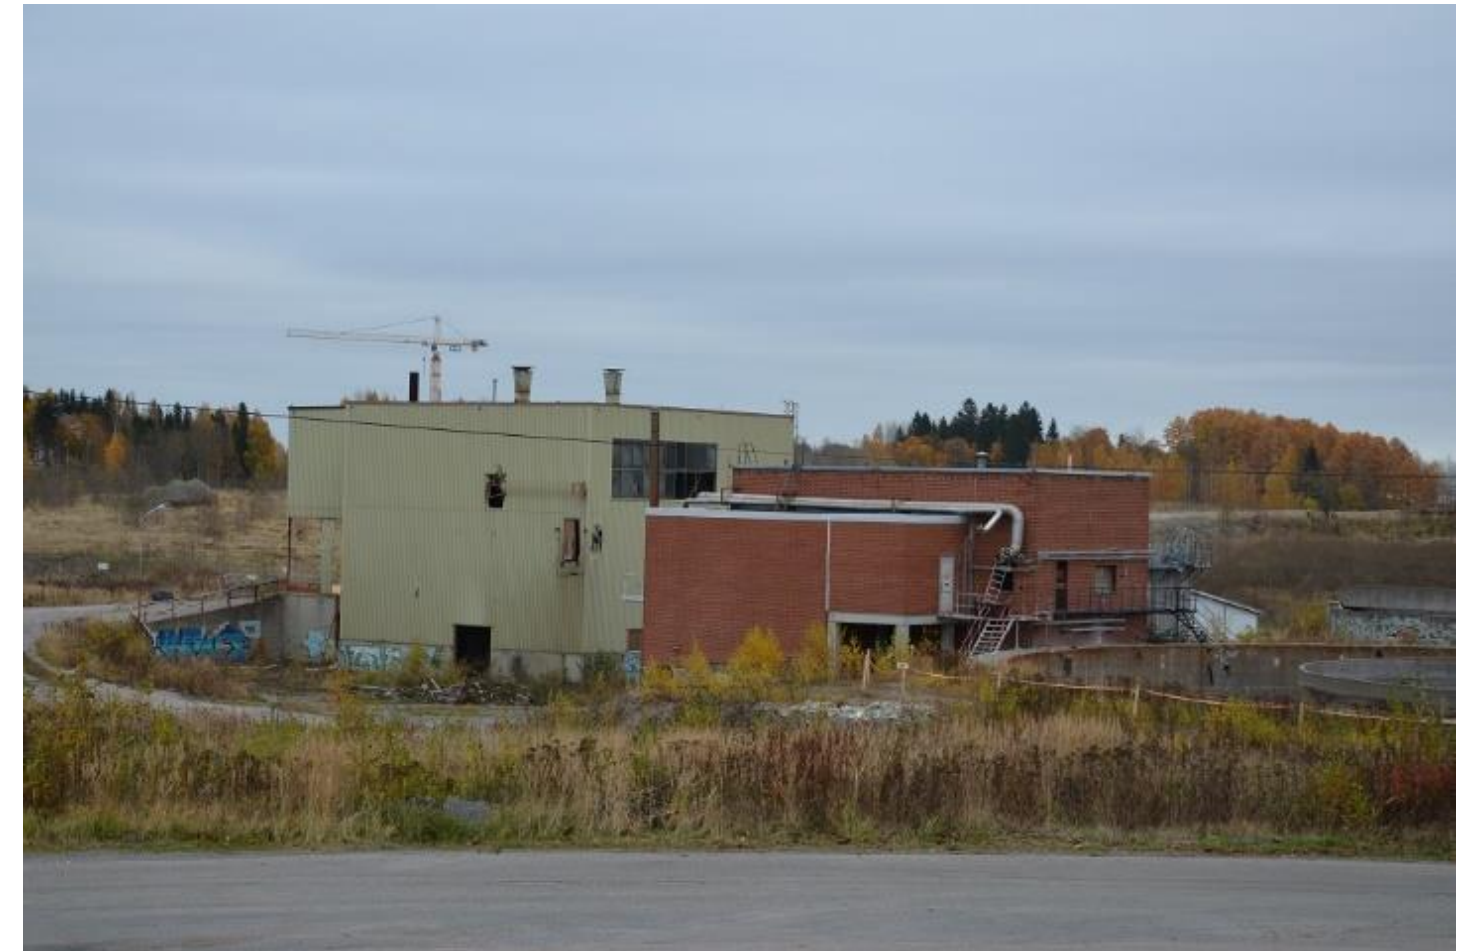
RAKENNUS 35: JÄTTEENPOLTTOLAITOS

Rakennettu vuonna 1979, suunnittelijana Nakkilan konepaja

Nykykäyttö	ei käytössä
Historialliset käytöt	sellunkeittojätteen poltto
Suunnittelija	Nakkilan konepaja
Valmistumisvuodet (muutosvuodet)	1979
Kerrokset	
Pinta-ala	
Julkisivumateriaalit	Kate Vuoraus profiilipelti Sokkeli betoni
Kantava rakenne	teräsrunko?
Ominaispiirteet, tyyli ja erityispiirteet	
Säilyneisyys

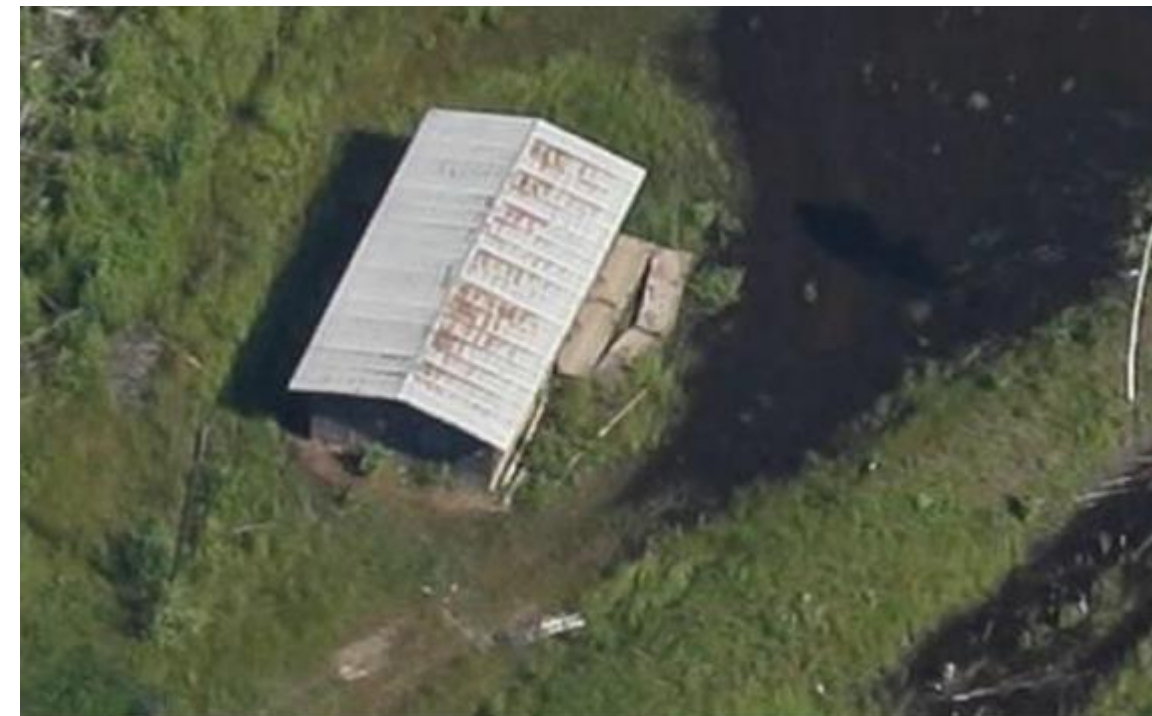
RAKENNUS 36: RAUTAVARASTO

1980-luvulla rakennettu teollisuuden apurakennus sijaitsee teollisuusalueen reunamilla alueen lounaisnurkassa.

Nykykäyttö	
Historialliset käytöt	varasto
Suunnittelija	
Valmistumisvuodet (muutosvuodet)	1980-luku
Kerrokset	
Pinta-ala	
Julkisivumateriaalit	Kate Vuoraus Sokkeli
Kantava rakenne	
Ominaispiirteet, tyyli ja erityispiirteet	
Säilyneisyys
