*Hatanpään kartanopuiston käyttö- ja hoitosuunnitelma*

## 1. Johdanto

### 1.1 Hoitosuunnitelman tavoitteet

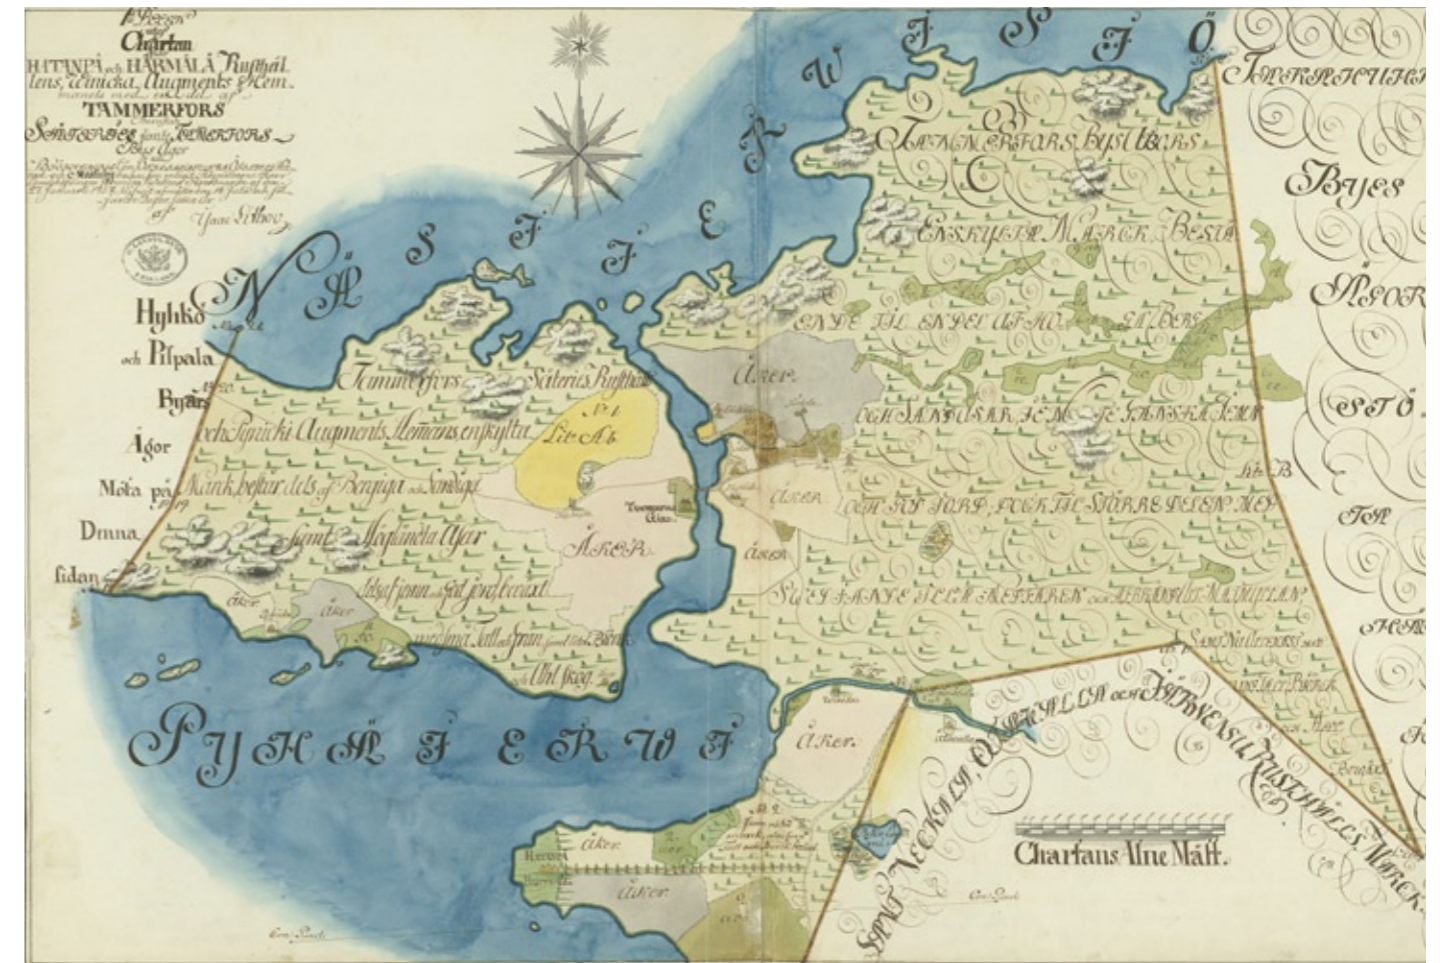
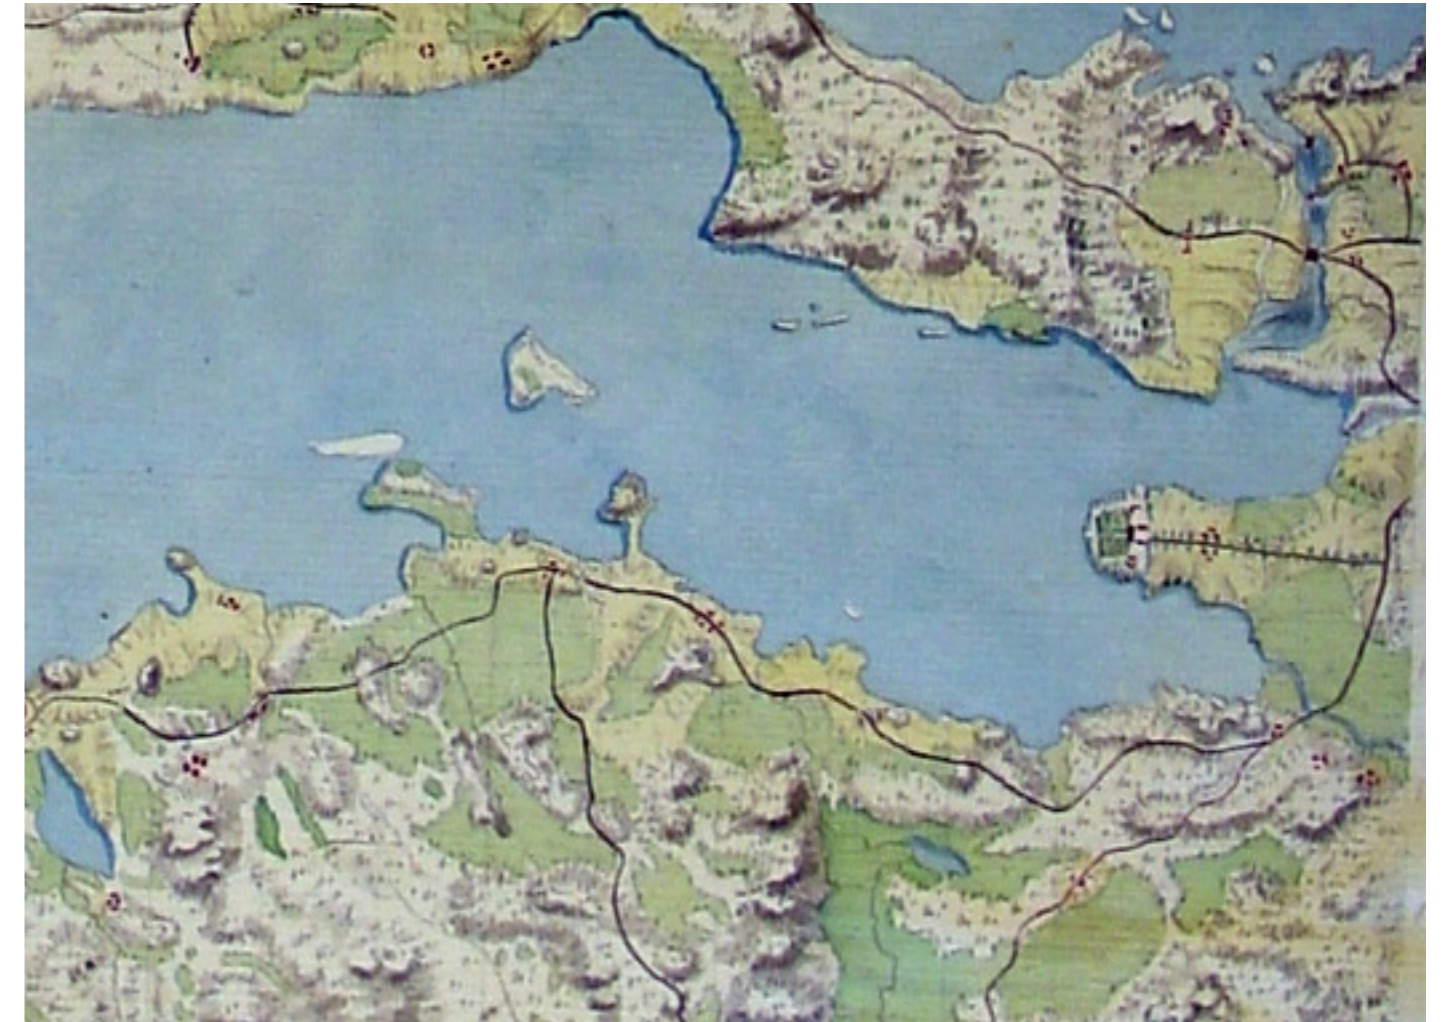
Yllä ja oikealla: Lithovin kartta vuodelta 1758. (Tampereen kaupunki, kaupunkimittauksen arkisto)

Viereinen kartta on sotilaskartta 1776-1805 XII2. Alkuperäinen kartta sijaitsee Ruotsin sotaarkistossa. Hatanpään puutarha erottuu suorakaiteen muotoisena ja on ilmeisen tarkka rajaus Boijen ajan hyötynuutarhasta. Länsirannassa erottuu laituri. (Jyväskylän yliopiston julkaisuarkisto, historialliset kartat)

Lithovin kartassa päärakennus on esitetty merkkirakennukselle kuuluvalla symbolilla ja koko niemen kärki on tämän mukaan puistoa tai hyötynuutarhaa. Hatanpään lisäksi Boije omisti myös Tammerkosken kartanon, joka kartassa on esitetty kaksikerroksisena rakennuksena. Viinikanojan varrella näkyvä Otavalan kehruukoulu, sekin Boijen omistuksessa ja perustama, on sen sijaan piirretty päärakennuksen ja sivurakennuksien muodostamana rakennusryhmänä.

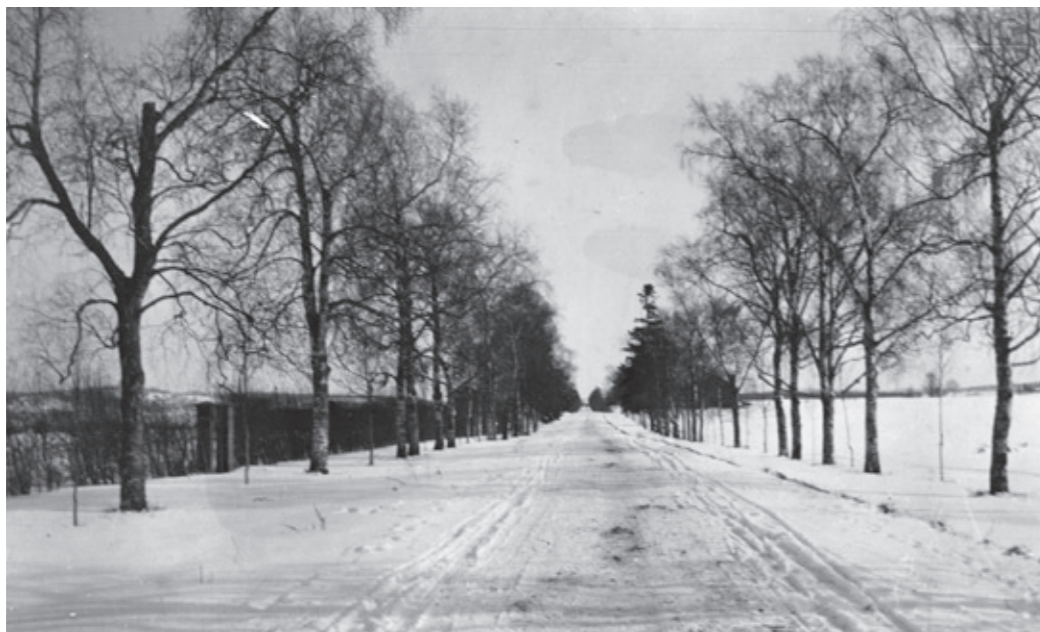
Hatanpään kartanolle johtava koivukuja, päärakennuksen edustalta itään katsottuna. Valokuva 1910-luvulta (Axel Hårdh, VA)

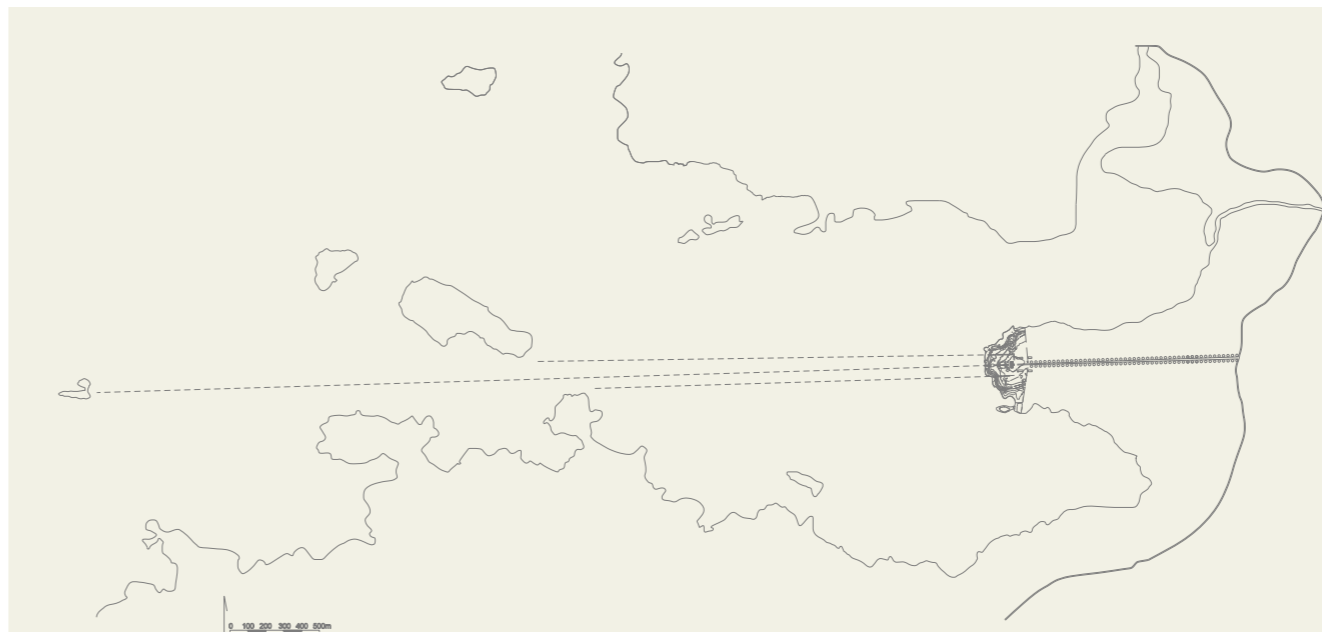
Piirros ja viereiset valokuvat osoittavat miten harkistusti rakennus, pitkä puukuja ja puutarhan keskiakseli asettuivat niemen kärkeen. Rakennettu keskilinja jatkuu näkymänä Villilänsaaren ja Pereensaaren välistä ulapalle.

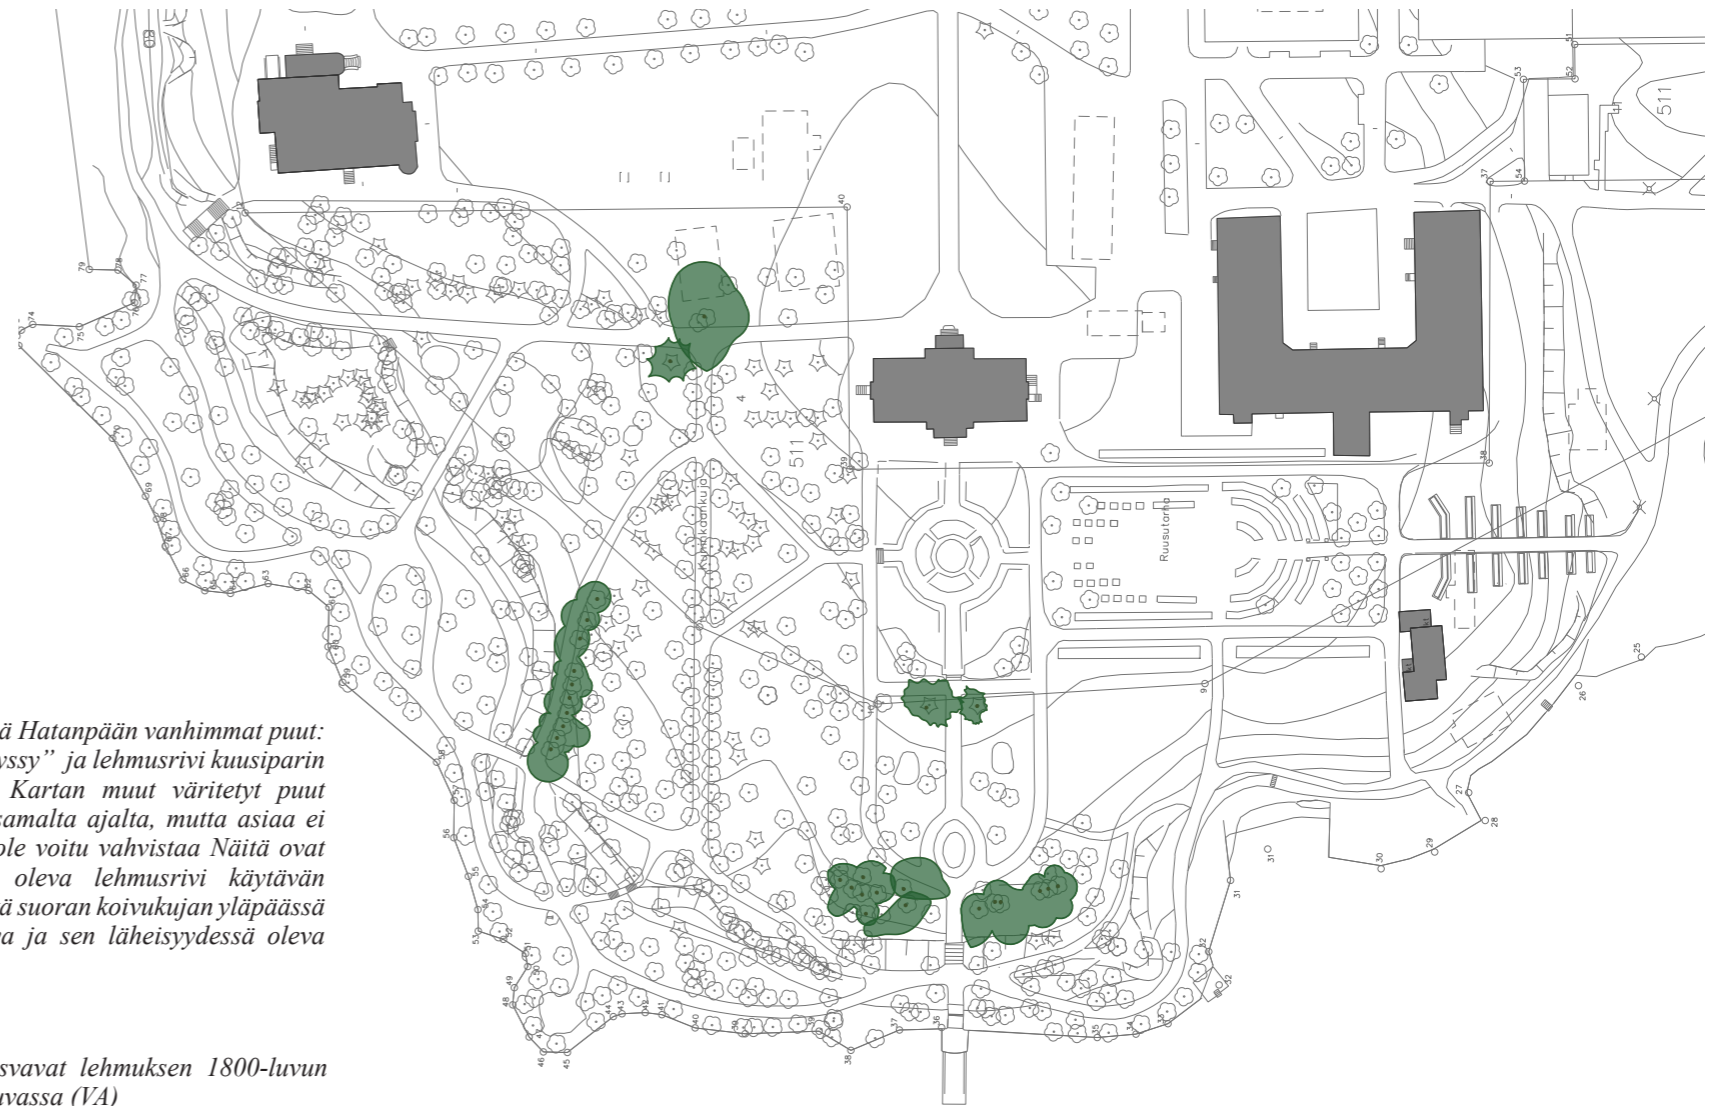
*Kartta esittää Hatanpään vanhimmat puut: "Hattu ja Myssy" ja lehmusrivi kuusiparin alapuolella. Kartan muut väritetyt puut voivat olla samalta ajalta, mutta asiaa ei toistaiseksi ole voitu vahvistaa. Näitä ovat vasemmalla oleva lehmusrivi käytävän varrella sekä suoran koivukujan yläpäässä oleva jalava ja sen läheisyydessä oleva kuusi.*

Tällä osa-alueella ovat säilyneet puiston todennäköisesti vanhimmat puut: lehmusrivien yksilöt sekä "Hattu ja Myssy"- kuusipari. Kuuset ovat jo raunoina, sillä muotoleikkauksen lakattua oksat kasvoivat pituutta ja tulivat tuulille alttiiksi. Osa on jo repeytynyt. Lehmuksista osa on tuettu mutta tuulivaurioiden riski on hyvin suuri. Nuoremmat puut kärsivät valon puutteesta.

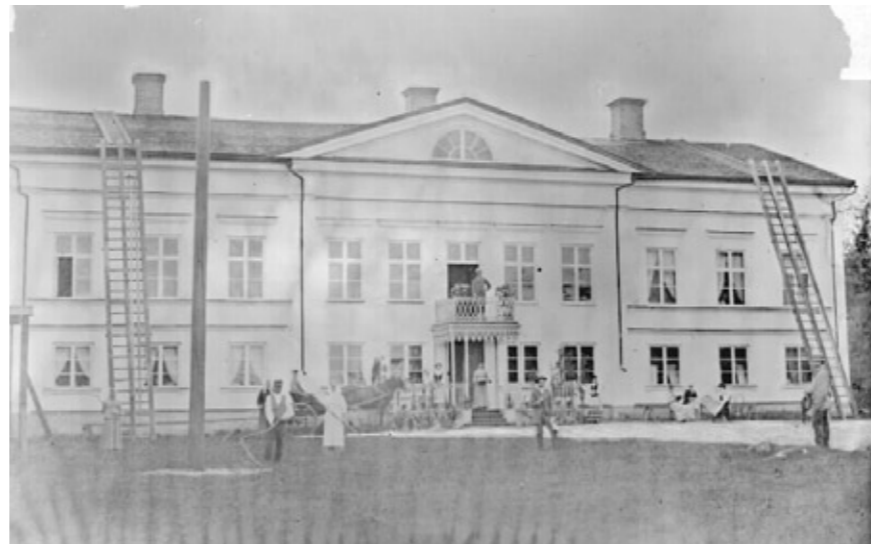
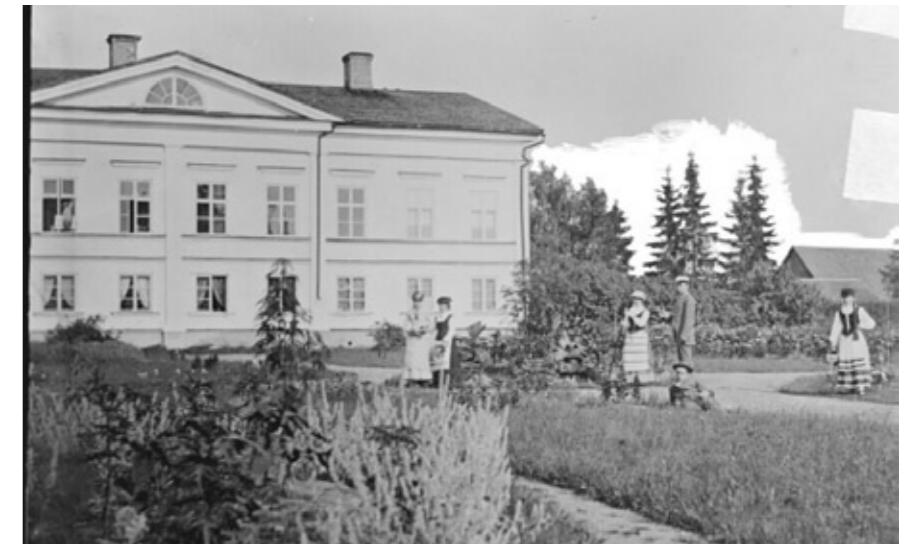
Kartanon puinen päärakennus 1870-luvulla, ennen vuoden 1883 tulipaloa. Alunperin rakennus oli kustavilaistyylinen yksikerroksinen, keskiosa ehkä kaksikerroksinen. Rakennus sai toisen kerroksen ja empiretyylinsä Nils Johan Idmanin aikana. Vasen kuva esittää pääsisäänkäynnin puolen, oikea kuva on puutarhan puolelta josta ei ollut sisäänkäyntiä (Axel Tammela, VA)

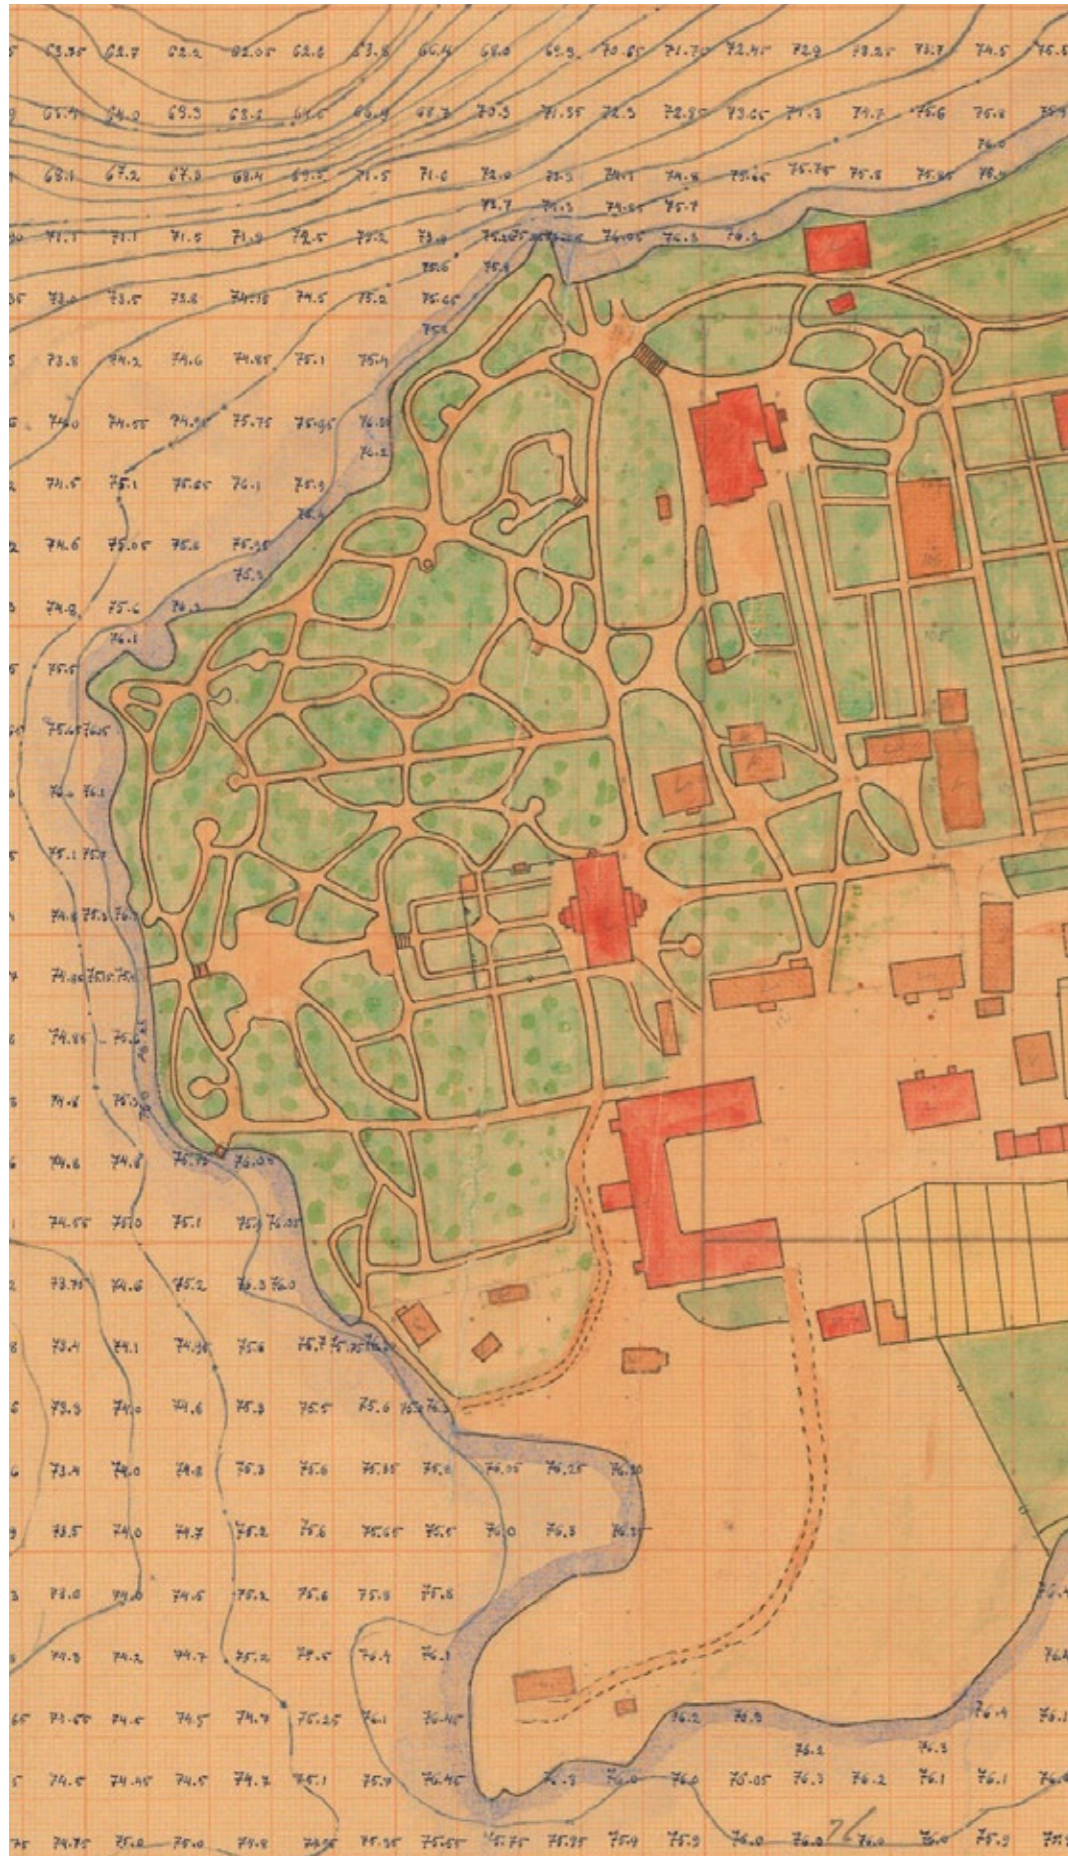
Ote 1900-luvun alun asemapiirroksista johon on merkitty järven pohjakorot. Gauffinin puistosuunnitelmaa ei ole löytynyt, mutta tämä kartta antaa totuudenmukaisen kuvan toteutuneista uusista käytävistä. Koivukuja erottuu suorana käytävänä. (Tampereen kaupunki, kaupunkimittauksen arkisto)

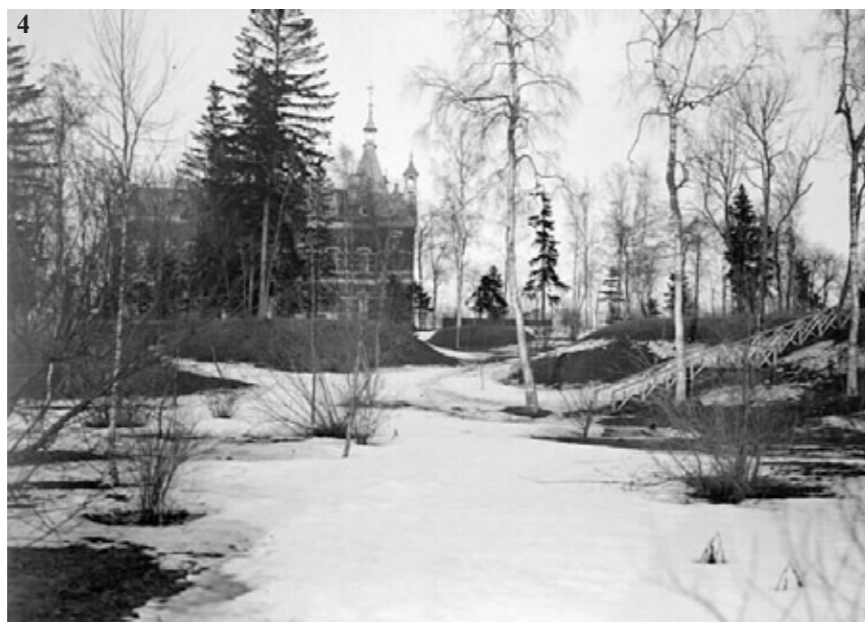
4

4. Näkymä rannasta Idmanin Huvilalle 23.4.1905. Kuvan keskellä näkyy puiston kumpareita. Vasemmalla näkyy vanha luiska kuusien kumpareelle. Oikealla näkyy puiset porraskaiteet ja sen alapuolella rannan lähdekaivo. (Axel Tammelander, VA)

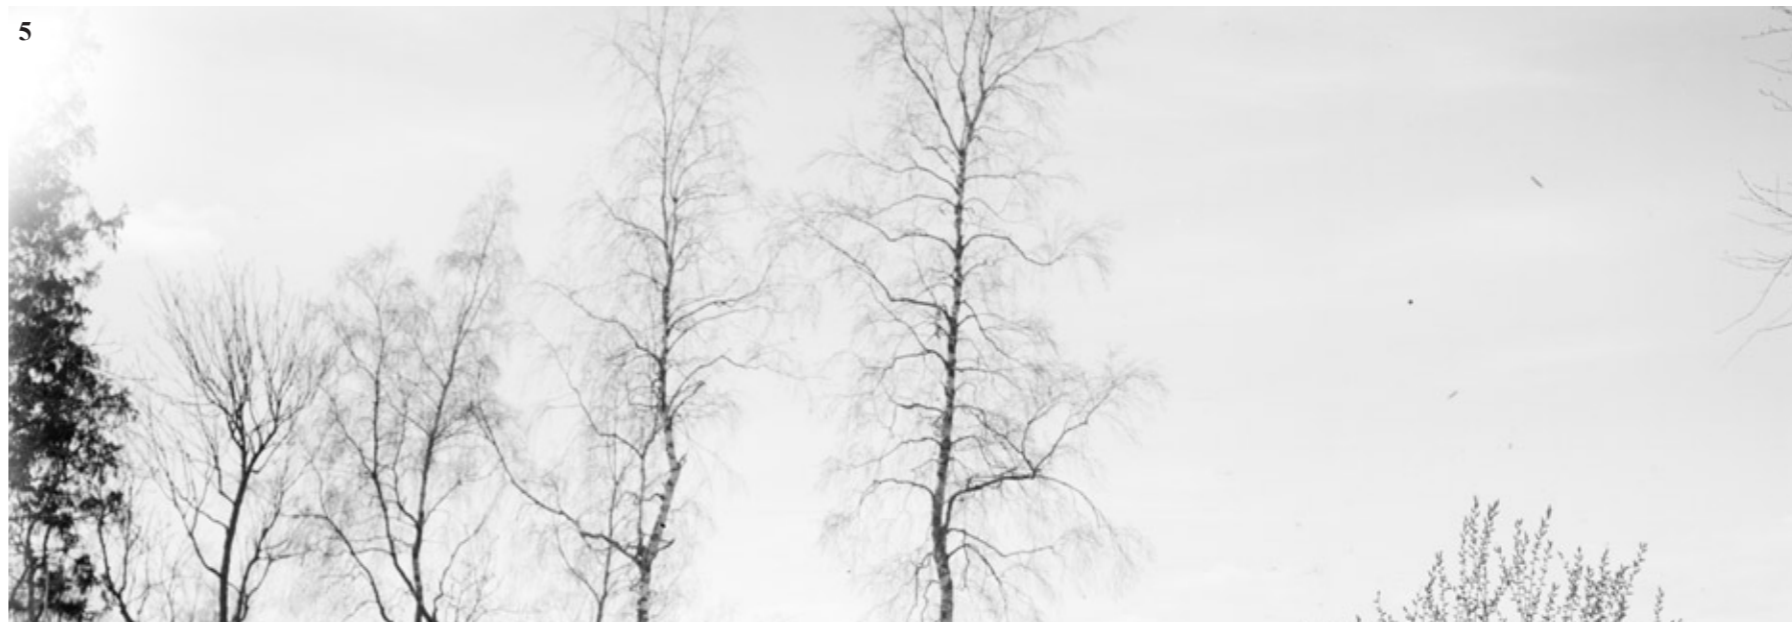
5

5. Kuva esittää rantapuiston uudet käytävät ja istutukset. 1900-luvun alussa otetun kuvan koivut ovat säästyneet mutta niistä näkyy että ovat kasvaneet tiheässä kun niitä ympäröinyt puusto on poistettu kaivutöiden yhteydessä. Syntyneet uudet luiskat ovat saaneet uusia istutuksia. (Axel Tammelander, VA)

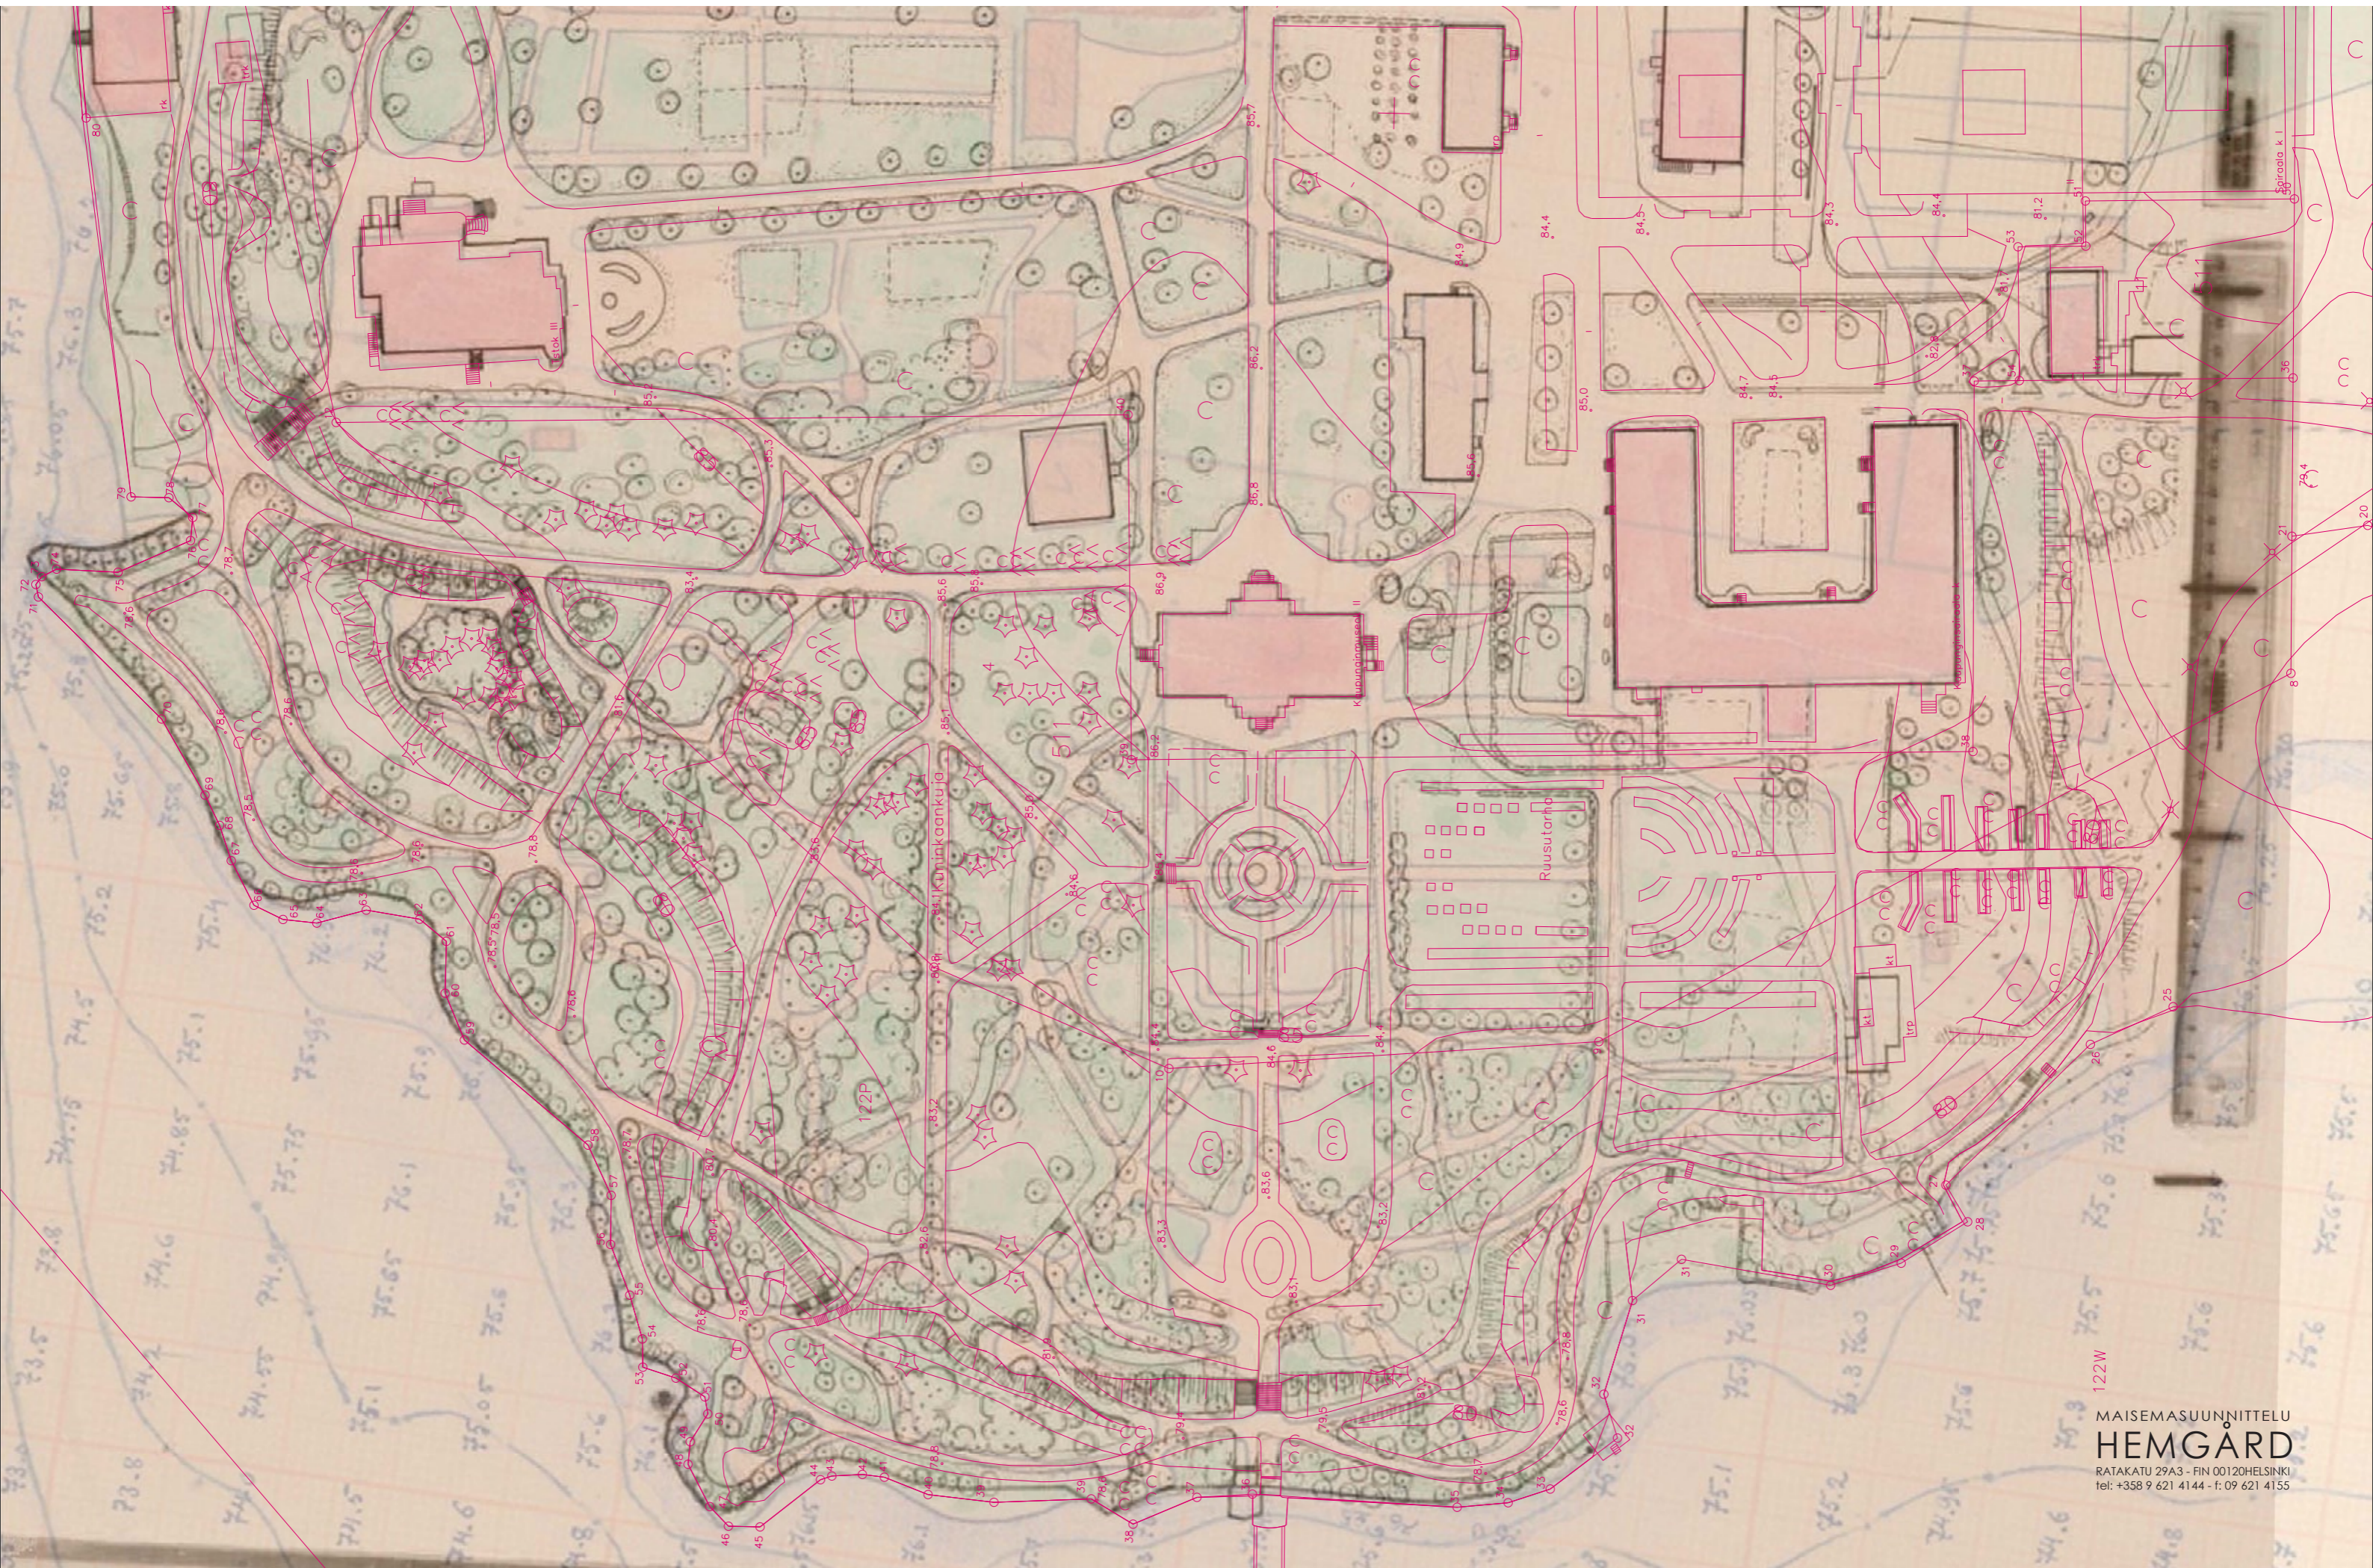
PUISTON KÄYTTÄVIEN JA KENTTIEN HISTORIA 1:1000

Seuraavien sivujen karttoihin on kerätty historiaselvityksessä esiin tullutta tietoa käytävien ja kenttien sekä maaston muotojen iästä.

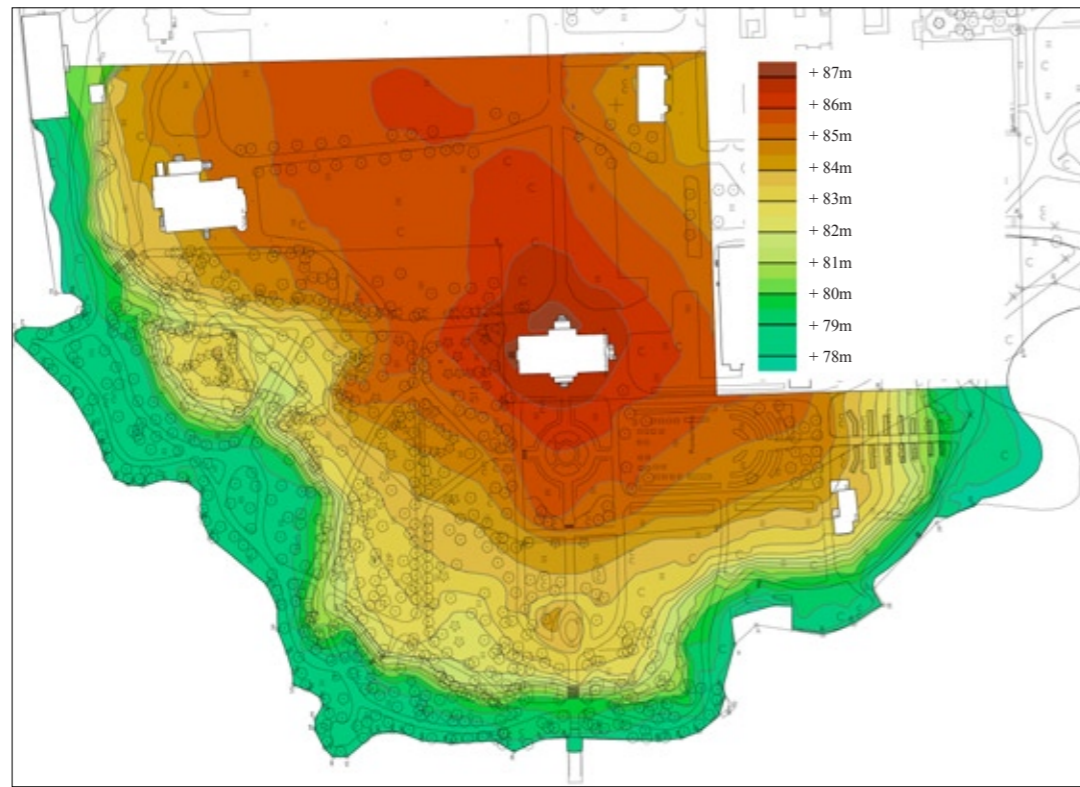
KORKEUSTASOT 1:2000

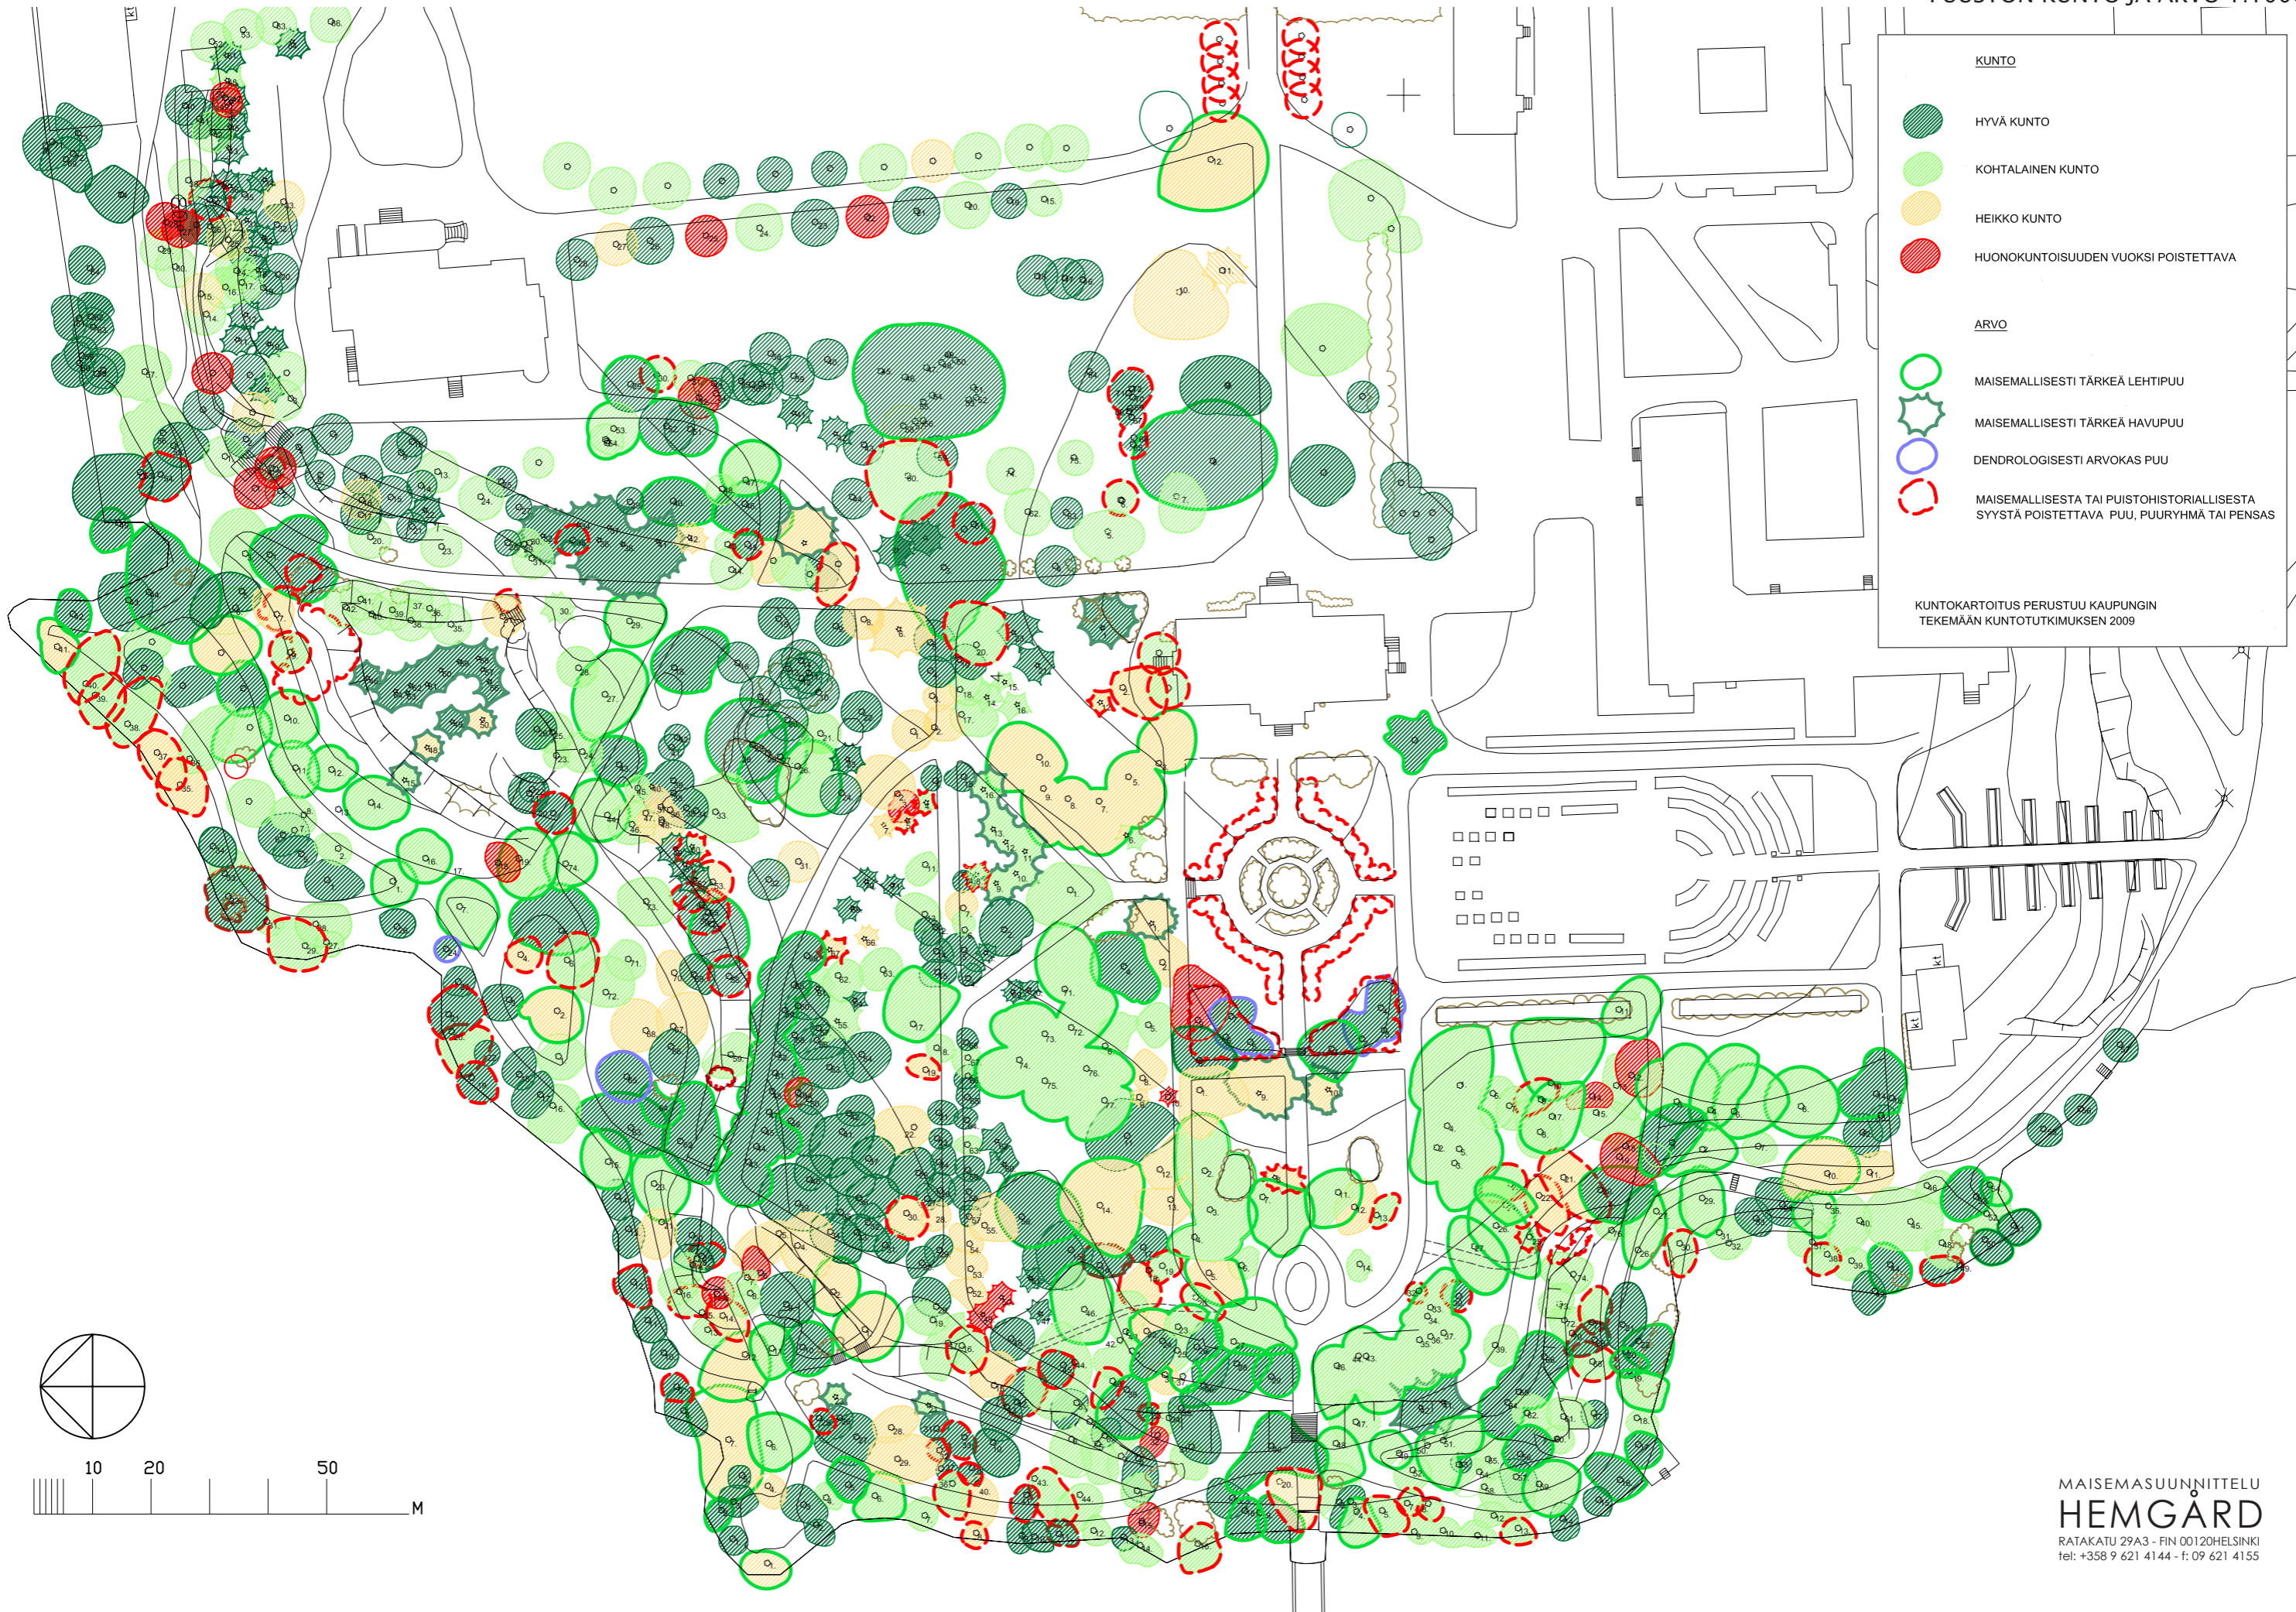
PUUSTON KUNTO JA ARVO 1:1000

**KUNTO**

- HYVÄ KUNTO
- KOHTALAINEN KUNTO
- HEIKKO KUNTO
- HUONOKUNTOISUUDEN VUOKSI POISTETTAVA

Kesän 2009 aikana Hatanpään puiston nykytilanne kartoitettiin kiinnittämällä huomiota niin kasvillisuuteen, näkymiin kuin puiston rakenteisiin, kalusteisiin ja mahdollisiin korjausta vaativiin kohtiin. Puistopuiden osalta kaupunki on teettänyt kaksi kuntoarviota. Niistä ensimmäinen tehtiin vuonna 2000, tekijänä Heli Vuorilampi ja toinen kesällä 2009 tekijöinä Heli Vuorilampi ja Marko Saarinen. Näiden kuntokartoitusten tulokset ovat olleet tärkeä tietopohja omissa inventointi- ja suunnittelutyössä. Kuntokartoituksen tulokset siirrettiin kuntoarvion taulukoista karttaan ”Puuston kunto ja arvo”.
