*Hatanpään kartanopuiston käyttö- ja hoitosuunnitelma*

## 1. Johdanto

### 1.1 Hoitosuunnitelman tavoitteet

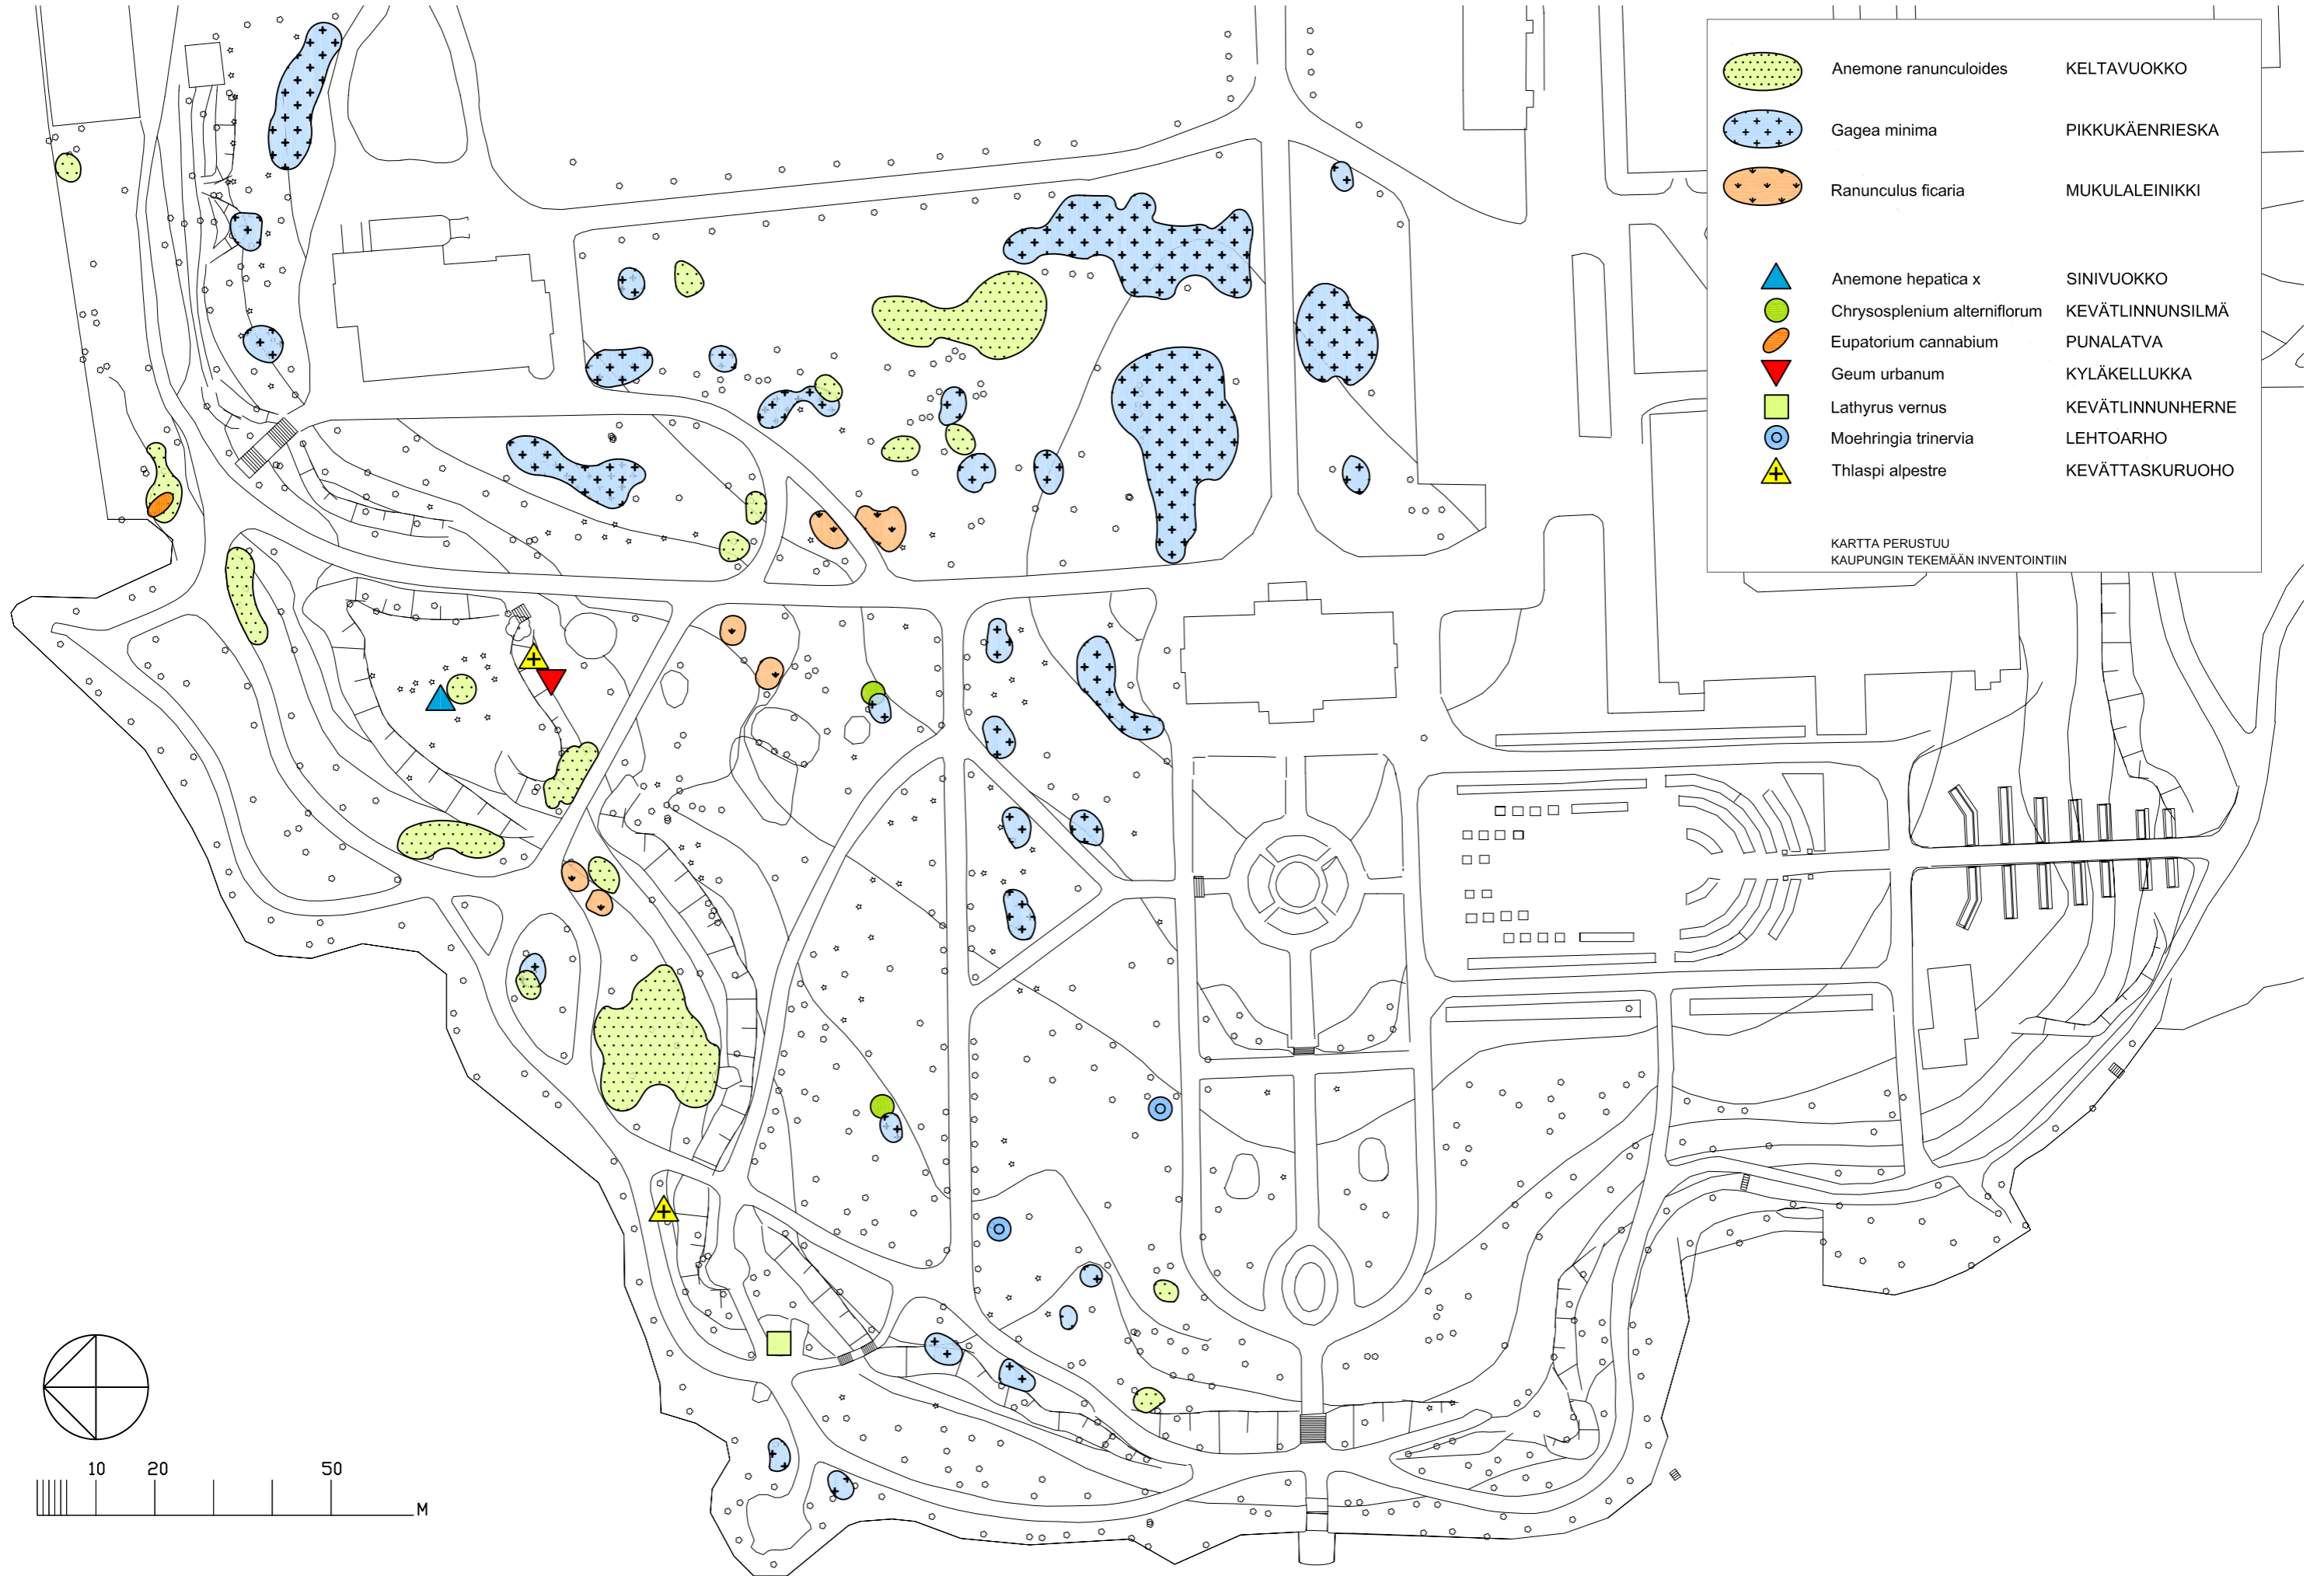
ARVOKAS RUOHOVARTINEN KASVILLISUUS 1:1000

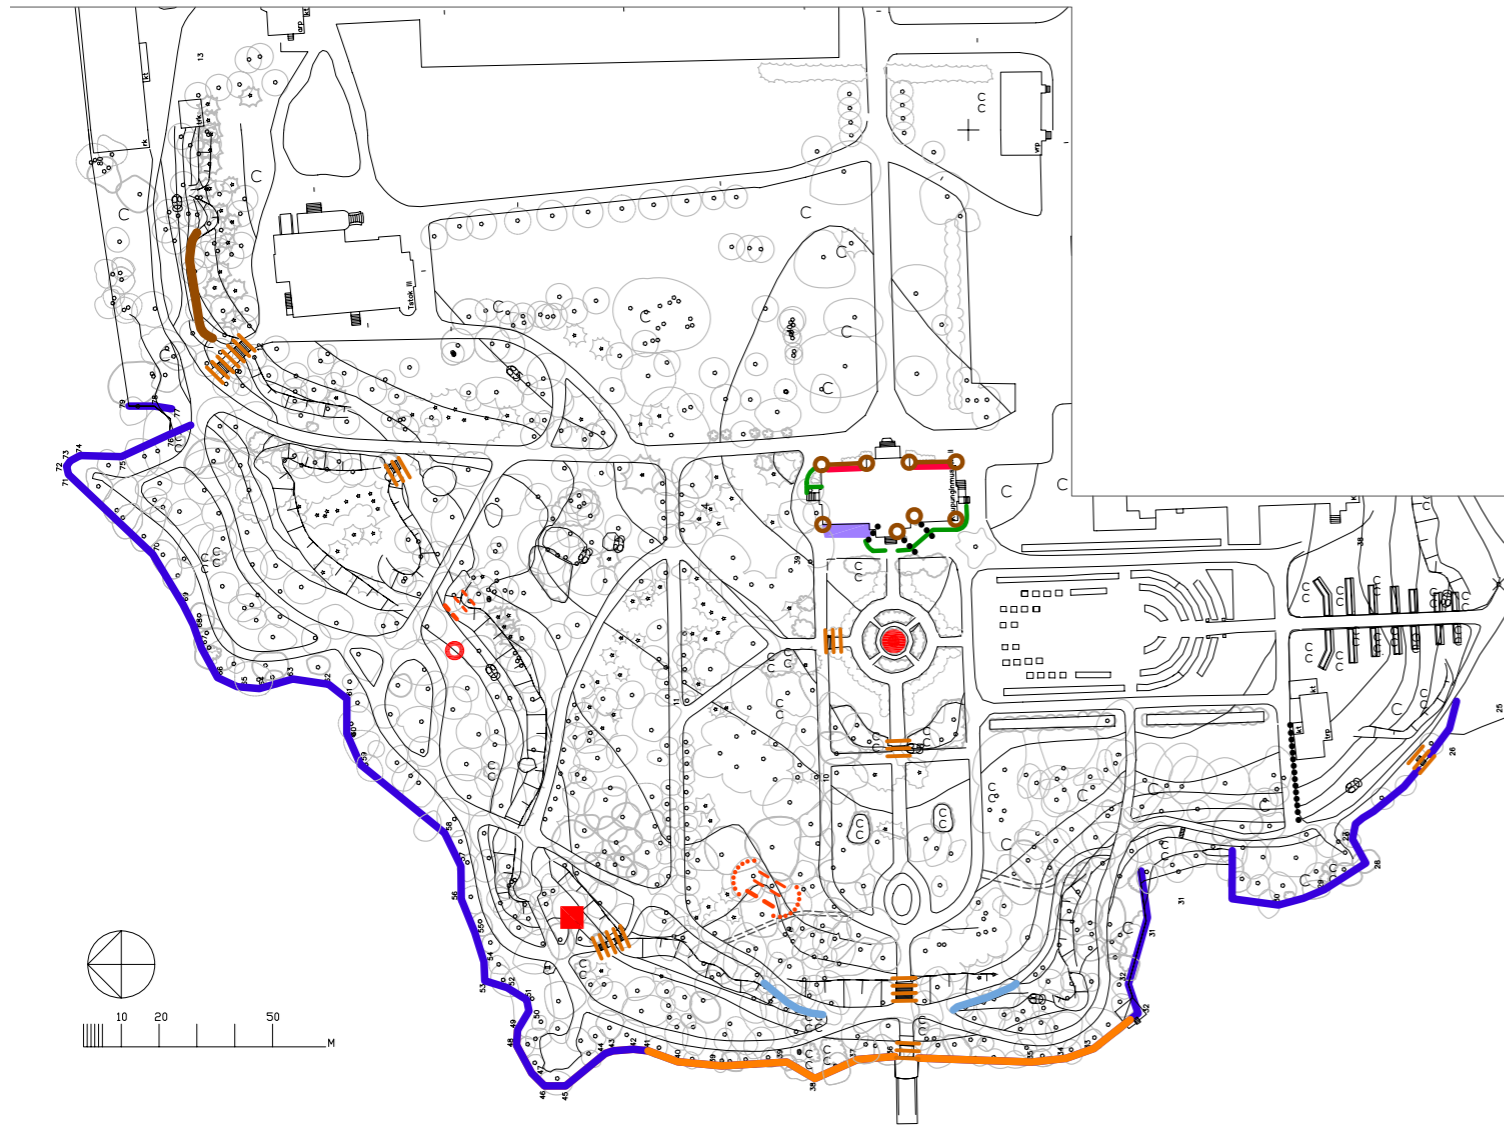
HATANPÄÄN PUISTON KIVI- YM. MAASTORAKENTEET

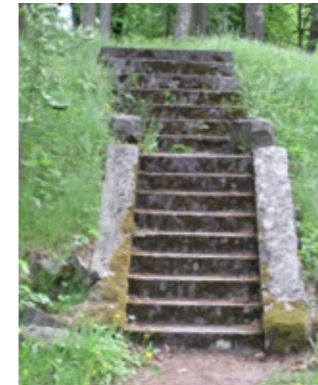
Karkeasti hakatut graniittiportaavat

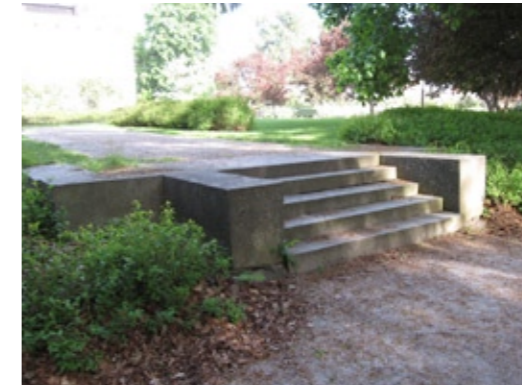
Viimeistellyn kivityön portaavat keskiakselin kohdalla

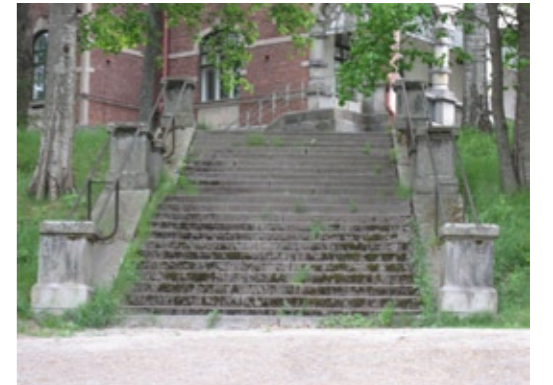
Idmanin huvilan portaavat

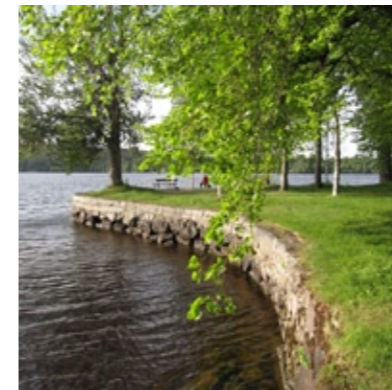
Rantamuurin vanhinta osaa laivalaiturin molemmilla puolilla

Nykyinen uudehko puinen laivalaituri on sovitettu vanhaan laiturimuriin melko onnistuneesti. Laiturille johtavan käytävän kiveyksessä näkyy eri ajoilta peräisin olevia reunuksia ja porrastuksia, mikä viittaa rantatasanteella tehtyihin muutoksiin. Päällimmäiset kivet ovat todennäköisesti peräisin 1800-luvun rantatasanteen korotuksesta. Niiden alta erottuvat kivet voivat olla Boijen ajoilta mikä puolestaan kertoo tasanteen jo tuolloin olleen nostettu lähelle nykyistä pintaa, toisin kuin rantatasanteet sivummalla. Tämä ajallinen kerrostuma näkyy myös rantamuurissa joka on ladottu lohkokivistä, ei graniittipaasista kuten muualla.

Paikan historiallinen arvo perustuu rannassa ja rinteessä eri ajoilta peräisin oleviin ja edelleen näkyvissä oleviin maastorakenteisiin. Maisemallisesti paikka, jossa puiston keskiakseli kohtaa järven on puiston arvokkaimpia. Mutta akselin korostama suunta ulapalle peittyä puiden latvuksien taakse (lehmukset ylempänä, vaahtera ja tammi rannassa). Rantamuurissa on paikoin sortumia ja laiturille johtavassa käytävässä painumia.

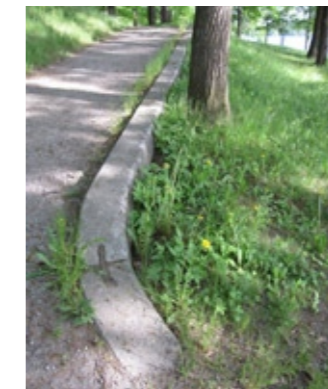
Graniittinen reunatuki todennäköisesti 1700-luvulta

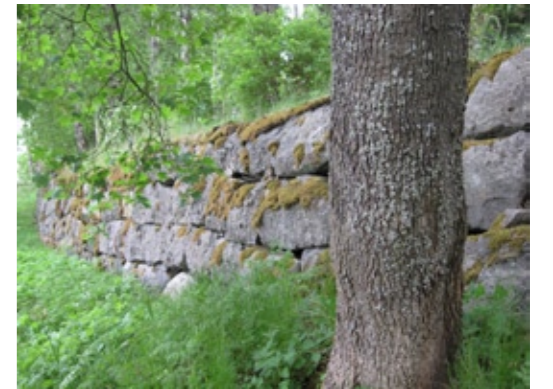
Idmanin huvilan graniittinen tukimuri todennäköisesti 1700-luvulta

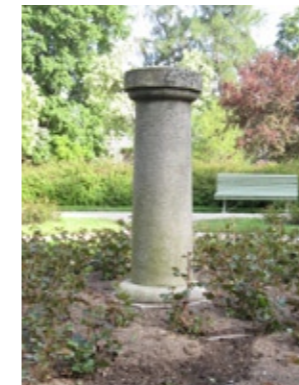
Lasikuulan pylväs ilman koristettaan Aurinkoterassin keskellä

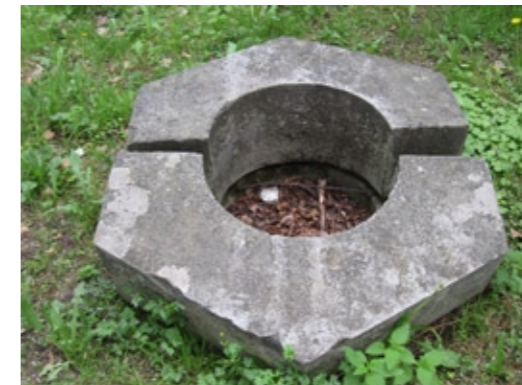
Kaivo on täytetty mutta alkuperäinen graniittikehä on säilynyt

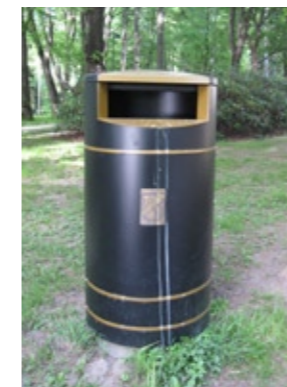
Roska-astia ja jätesäiliötä

Puistokäytävien varsilla olevat jätteastiat ovat kaupungin yleisesti käytettävää, vapaasti seisovaa säiliömallia. Valittu musta väri on eduksi sillä se ei korosta itseään vaan ennemmin kasvien väriä. Syväsäiliö puiston eteläosassa sijaitsee sivukäytävän varrella rinteessä. Sen ei suojaistutuksista huolimatta istu hyvin nykyisessä paikassaan.

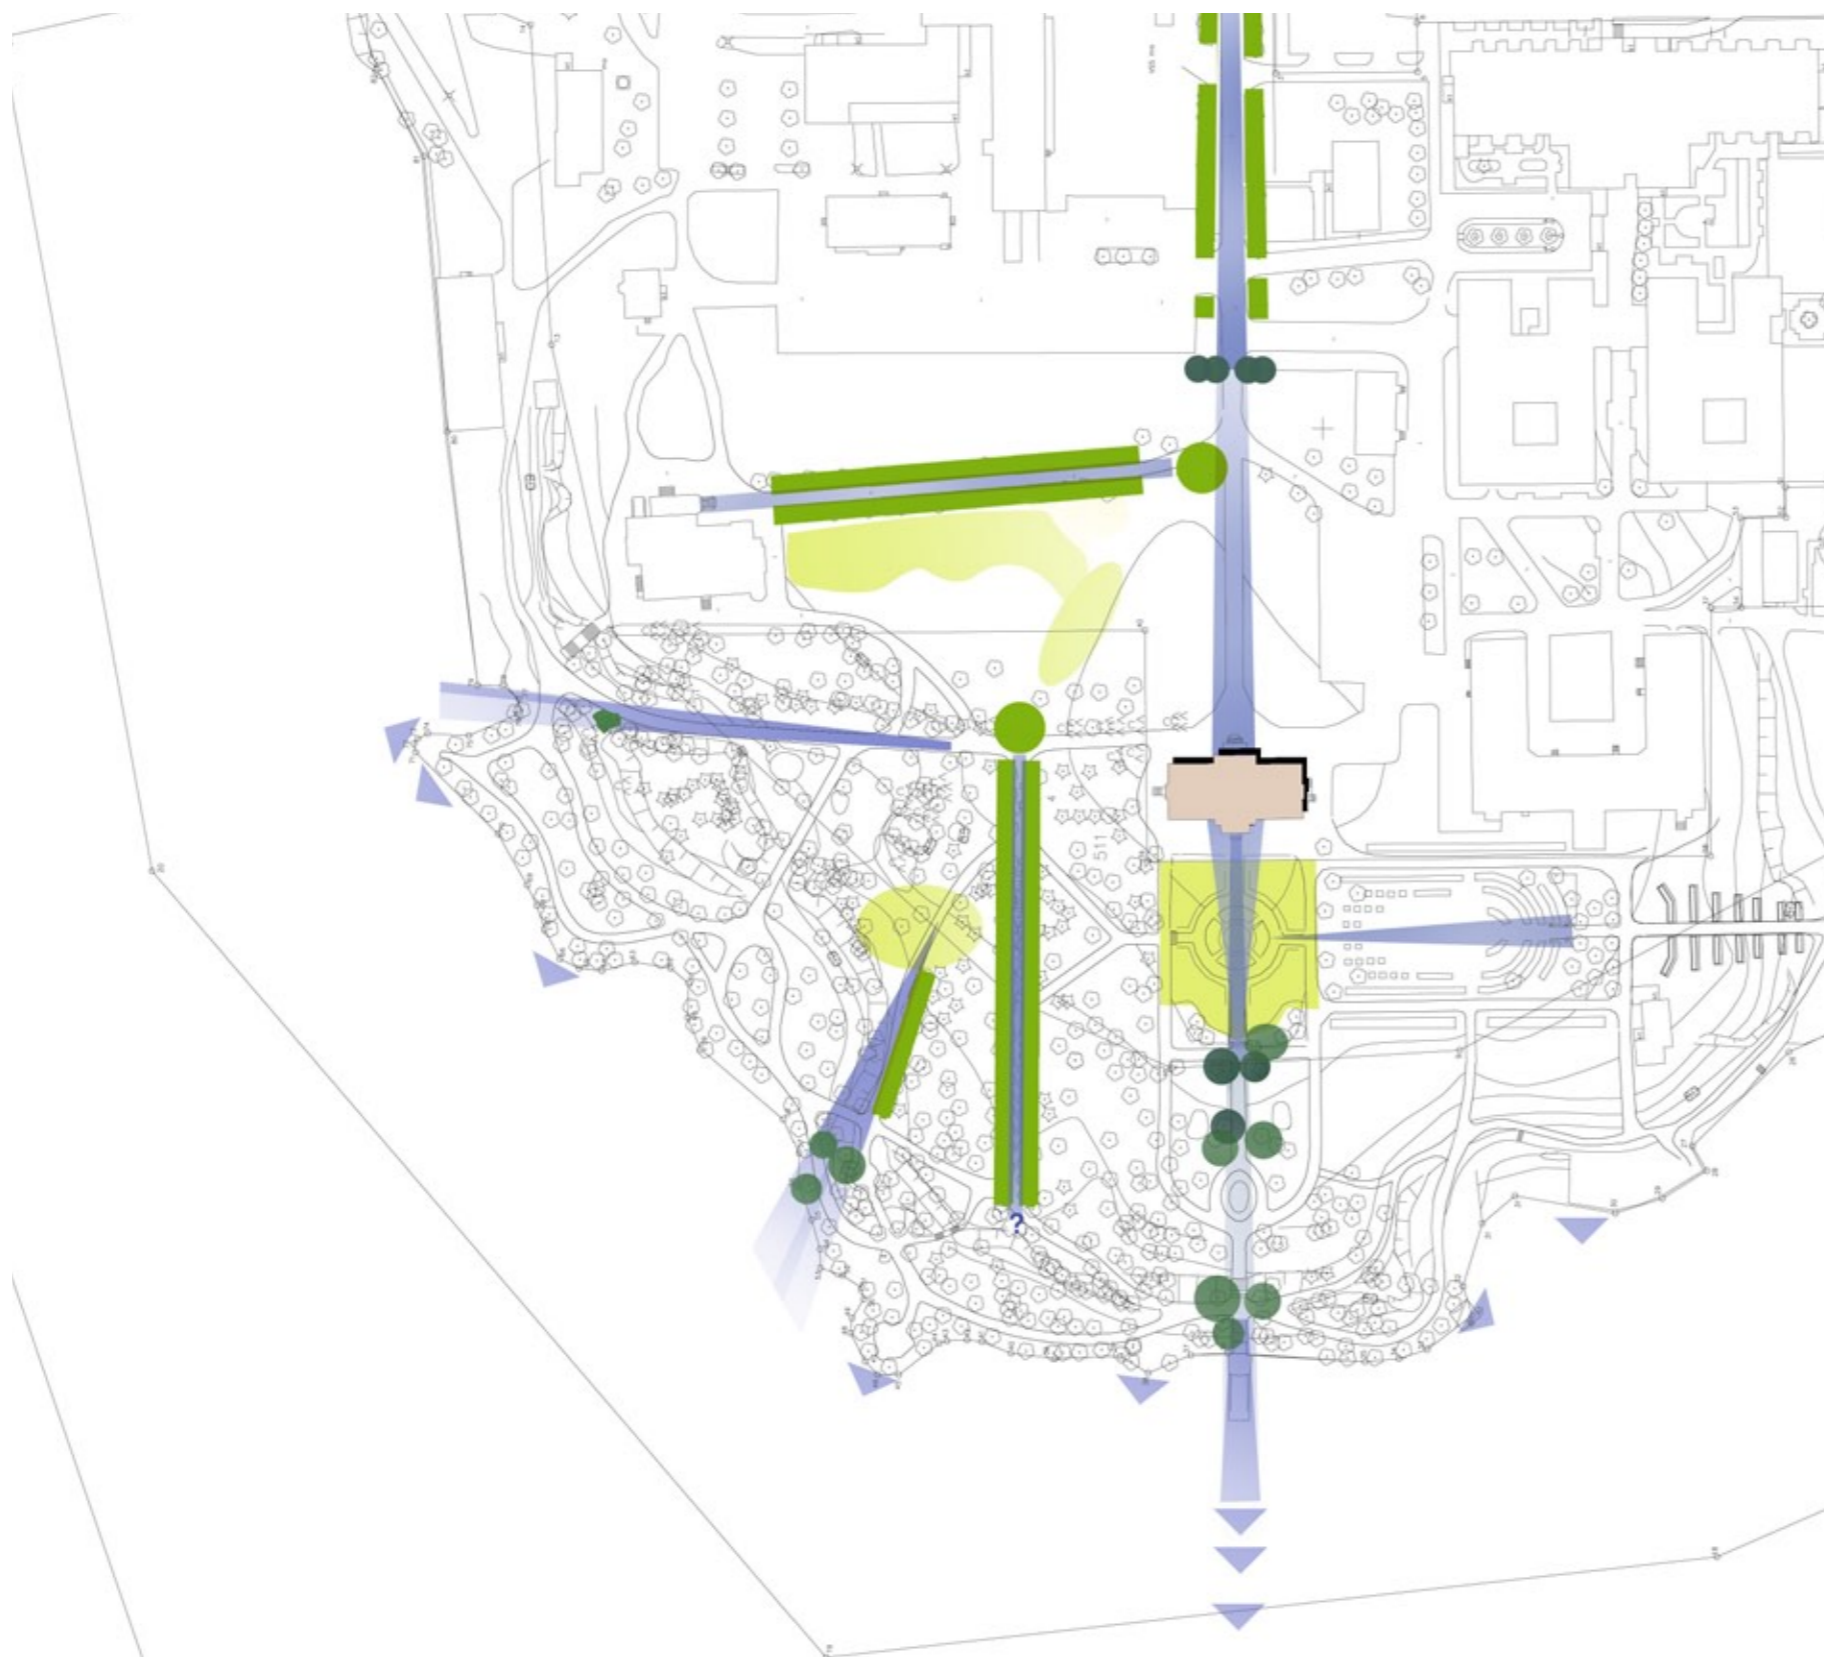
TÄRKEÄT NÄKYMÄT JA TILAT 1:2000  
NYKYISET JA POTENTIAALISET

-   NÄKYMÄ, NÄKYMÄAKSELI
-   NÄKYMÄN ESTEENÄ KASVAVA HAVUPUU
-   NÄKYMÄN ESTEENÄ KASVAVA LEHTIPUU
-   KUJANÄKYMÄ
-   PUURIVIN RAJAAMA NÄKYMÄ
-   YKSITTÄISPUU KUJA VISUAALISENA PÄÄTTEENÄ
-   TÄRKEÄ AVOIN TAI PUOLIAVOIN TILA PUISTOSSA
-   JÄRVINÄKÖALAN PAIKKA

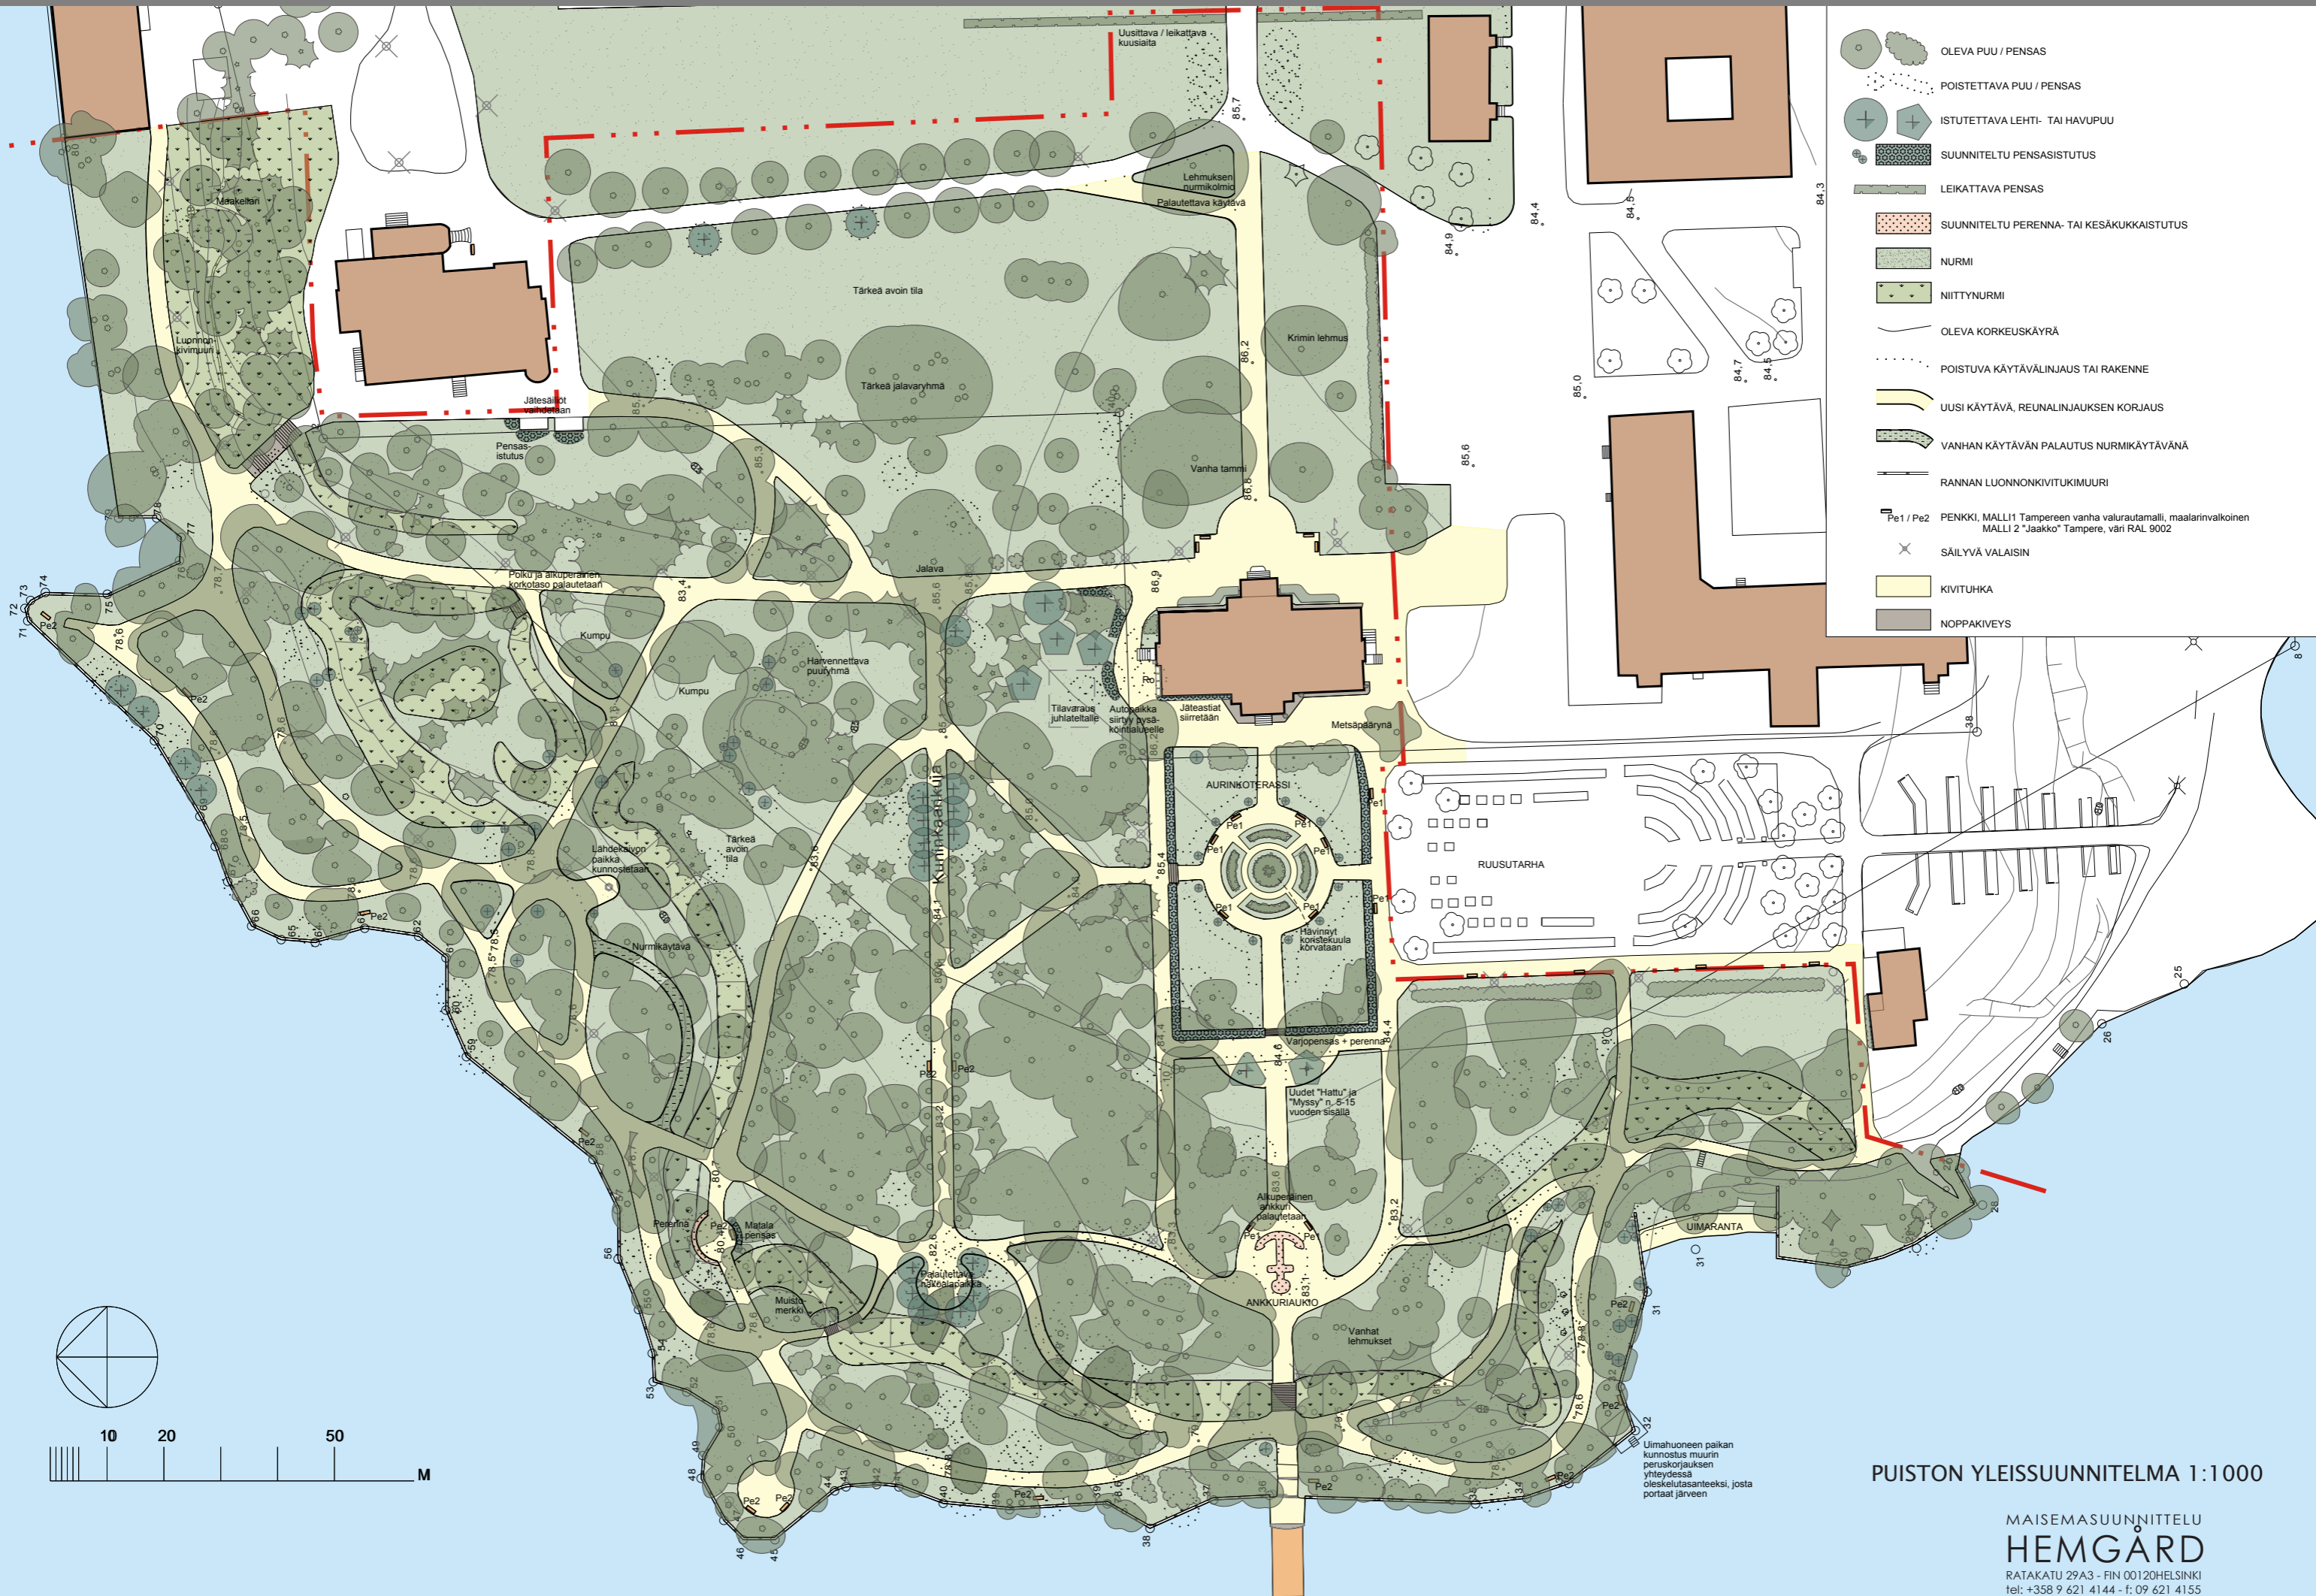
PUISTON YLEISSUUNNITELMA 1:1000

Yleissuunnitelman kartta esittää yleiskuvan puiston tulevasta tilallisesta rakenteesta. Karttaan on myös merkitty käytäviä ja pintoja koskevat kunnostustoimenpiteet sekä täydennysistutuksia eri puolella puistoa. Istutukset on toistaiseksi esitetty yleissuunnitelman tarkkuutta vastaavasti vain pääpiirteissään. Suunnitelman perusteet käyvät ilmi osa-alueiden toimenpidekortteissa, jossa on kuvaus paikan kunnostustavoitteista. Esitettyjen kunnostustoimenpiteiden vähyys johtuu siitä, ettei puistossa ole suurempaa tarvetta muutoksiin. Historian nykyistä parempi esilletuominen on mahdollista saavuttaa määrätietoisella hoidon ja kunnossapidon avulla.

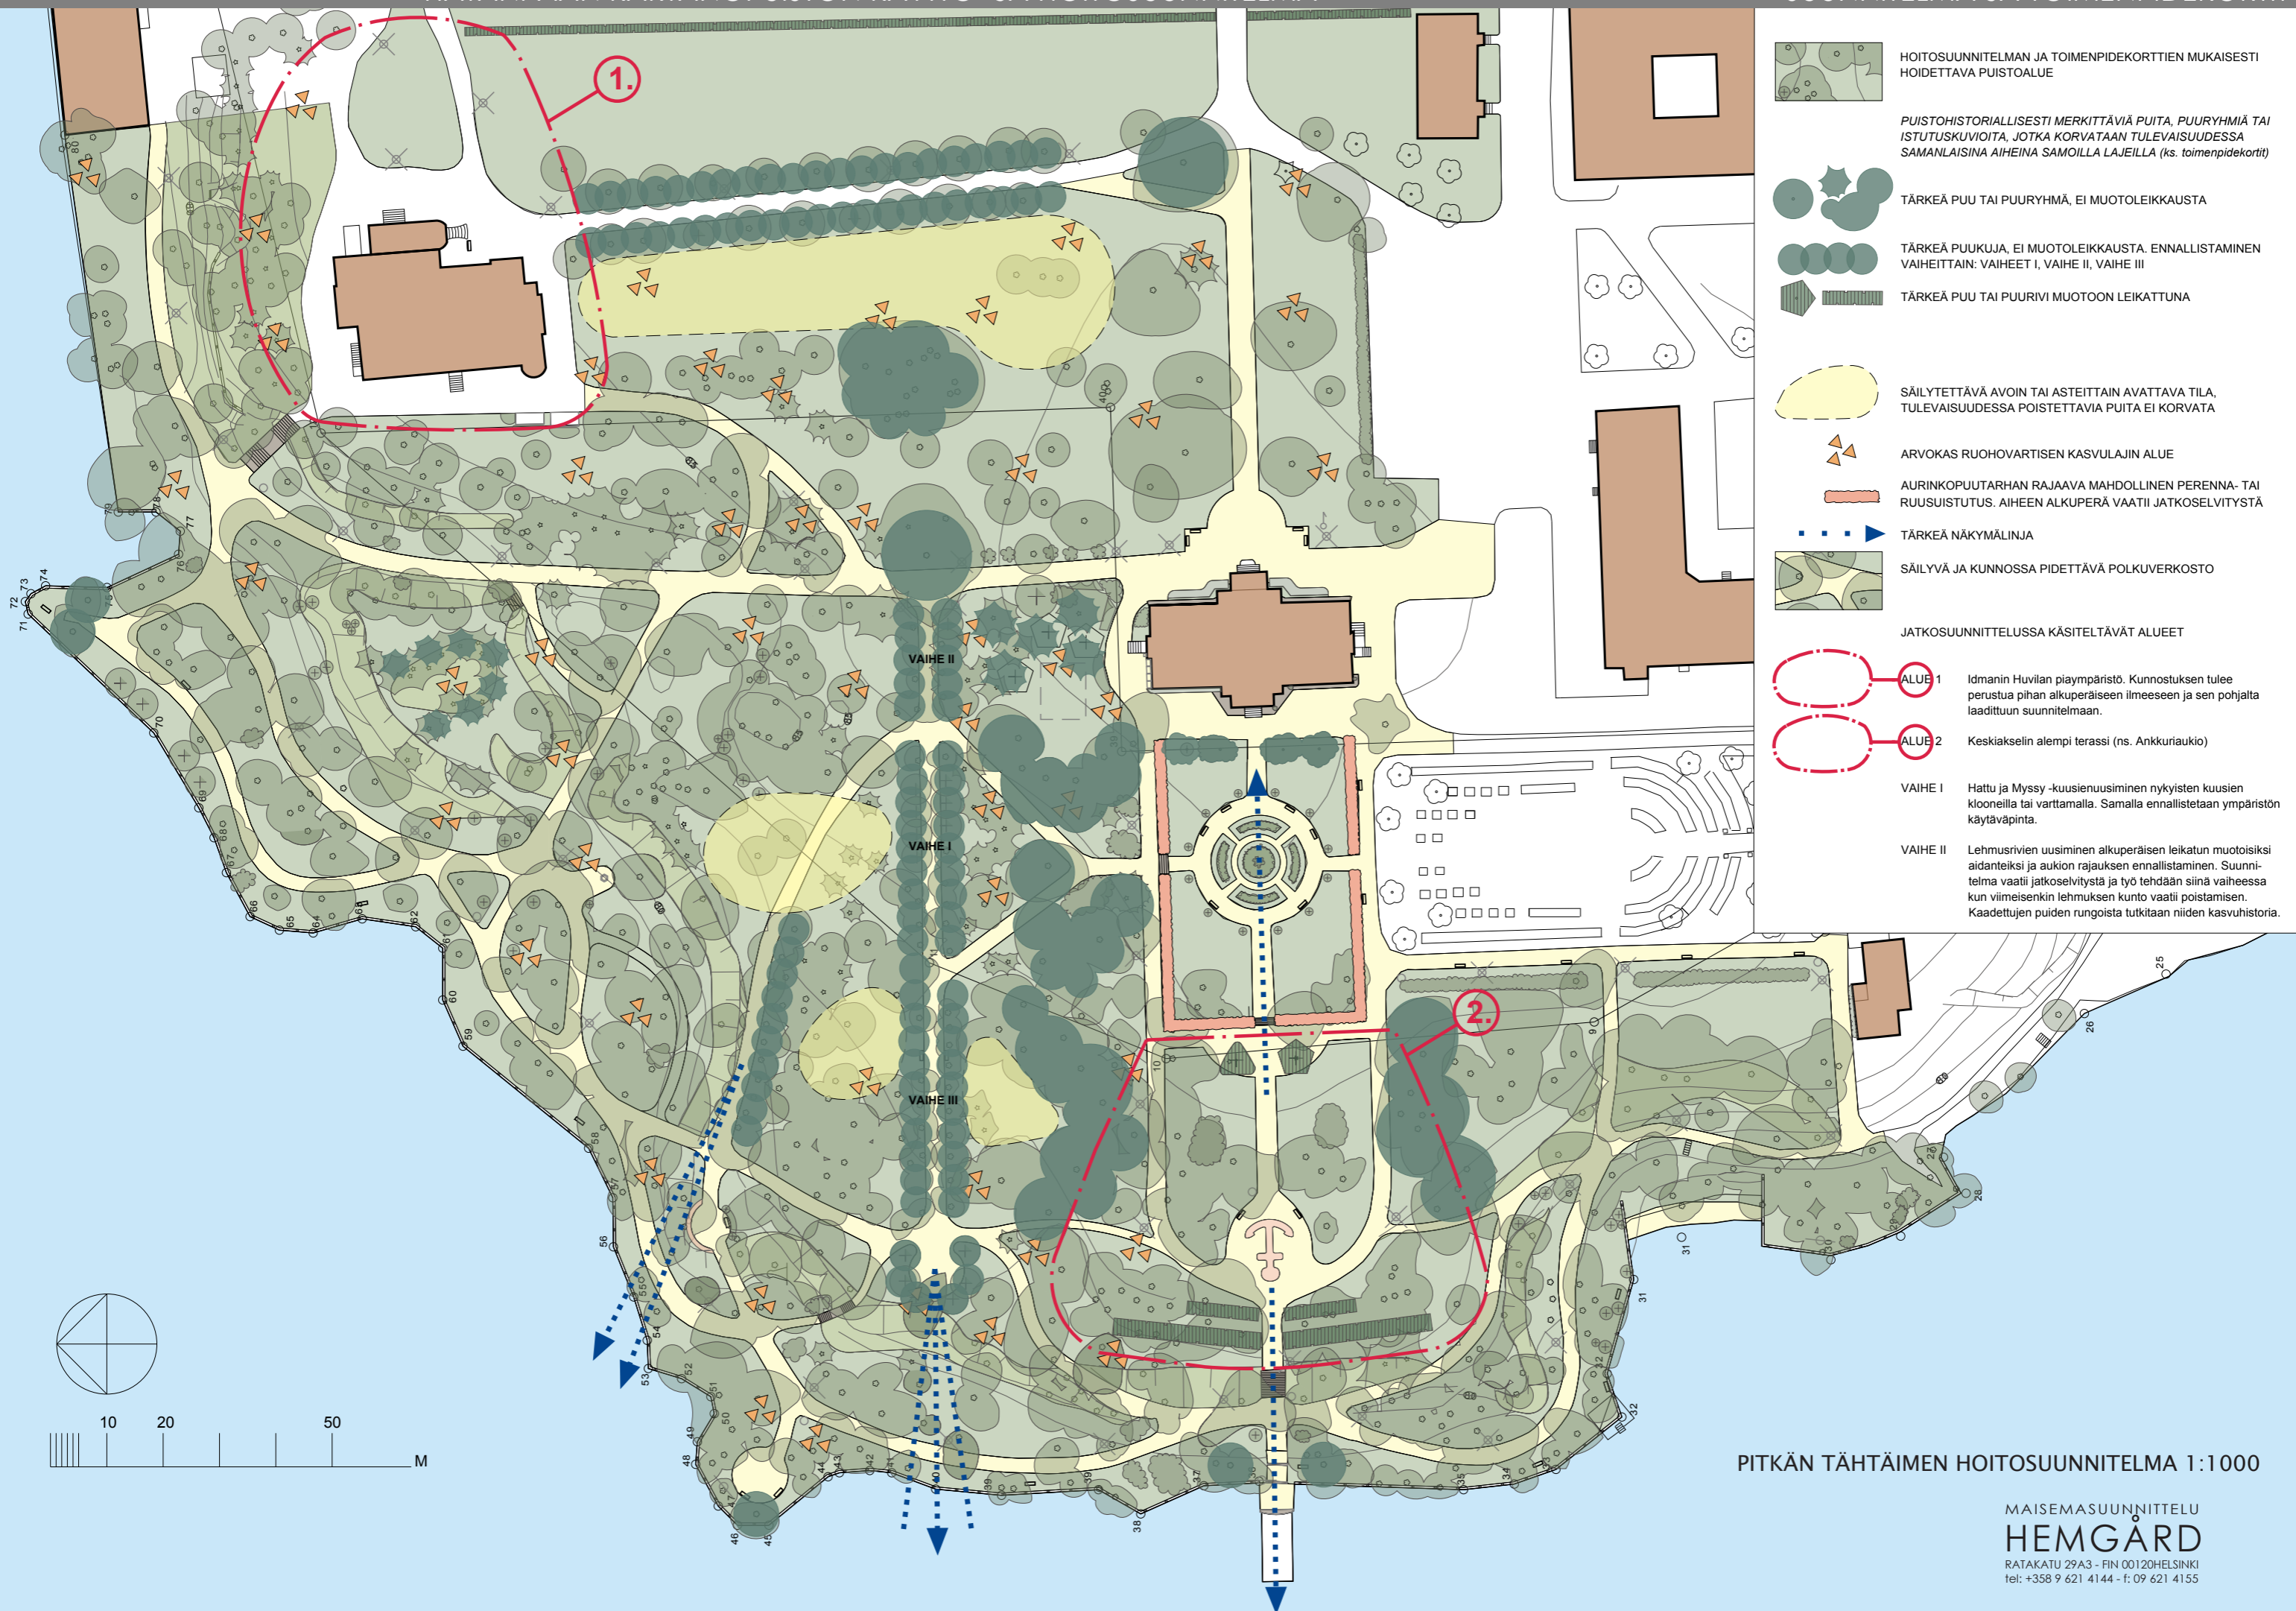
PITKÄN TÄHTÄIMEN HOITOSUUNNITELMA 1:1000

- HOITOSUUNNITELMAN JA TOIMENPIDEKORTTIEN MUKAISESTI HOIDETTAVA PUISTOALUE
- PUISTOHISTORIALLISESTI MERKITTÄVIÄ PUITA, PUURYHMIÄ TAI ISTUTUSKUVIOITA, JOTKA KORVATAAN TULEVAISUUDESSA SAMANLAISINA AIHEINA SAMOILLA LAJEILLA (ks. toimenpidekortit)
- TÄRKEÄ PUU TAI PUURYHMÄ, EI MUOTOLEIKKAUSTA
- TÄRKEÄ PUUKUJA, EI MUOTOLEIKKAUSTA. ENNALLISTAMINEN VAIHEITTAIN: VAIHEET I, VAIHE II, VAIHE III
- TÄRKEÄ PUU TAI PUURIVI MUOTOON LEIKATTUNA
- SÄILYTETTÄVÄ AVOIN TAI ASTEITTAIN AVATTAVA TILA, TULEVAISUUDESSA POISTETTAVIA PUITA EI KORVATA
- ARVOKAS RUOHOVARTISEN KASVULAJIN ALUE
- AURINKOPUUTARHAN RAJAAVA MAHDOLLINEN PERENNA- TAI RUUSUISTUTUS. AIHEEN ALKUPERÄ VAATII JATKOSELVITYSTÄ
- TÄRKEÄ NÄKYMÄLINJA
- SÄILYVÄ JA KUNNOSSA PIDETTÄVÄ POLKUKVERKOSTO

- JATKOSUUNNITELUSSA KÄSITELTÄVÄT ALUEET
- ALUE 1** Idmanin Huvilan piaympäristö. Kunnostuksen tulee perustua pihan alkuperäiseen ilmeeseen ja sen pohjalta laadittuun suunnitelmaan.
- ALUE 2** Keskiakselin alempi terassi (ns. Ankkuriaukio)
- VAIHE I** Hattu ja Myssy -kuusienuusiminen nykyisten kuusien kloonilla tai varttamalla. Samalla ennallistetaan ympäristön käytäväpinta.
- VAIHE II** Lehmusrivien uusiminen alkuperäisen leikatun muotoisiksi aidanteiksi ja aukion rajauksen ennallistaminen. Suunnitelma vaatii jatkoselvitystä ja työ tehdään siinä vaiheessa kun viimeisenkin lehmuksen kunto vaatii poistamisen. Kaadettujen puiden rungoista tutkitaan niiden kasvuhistoria.

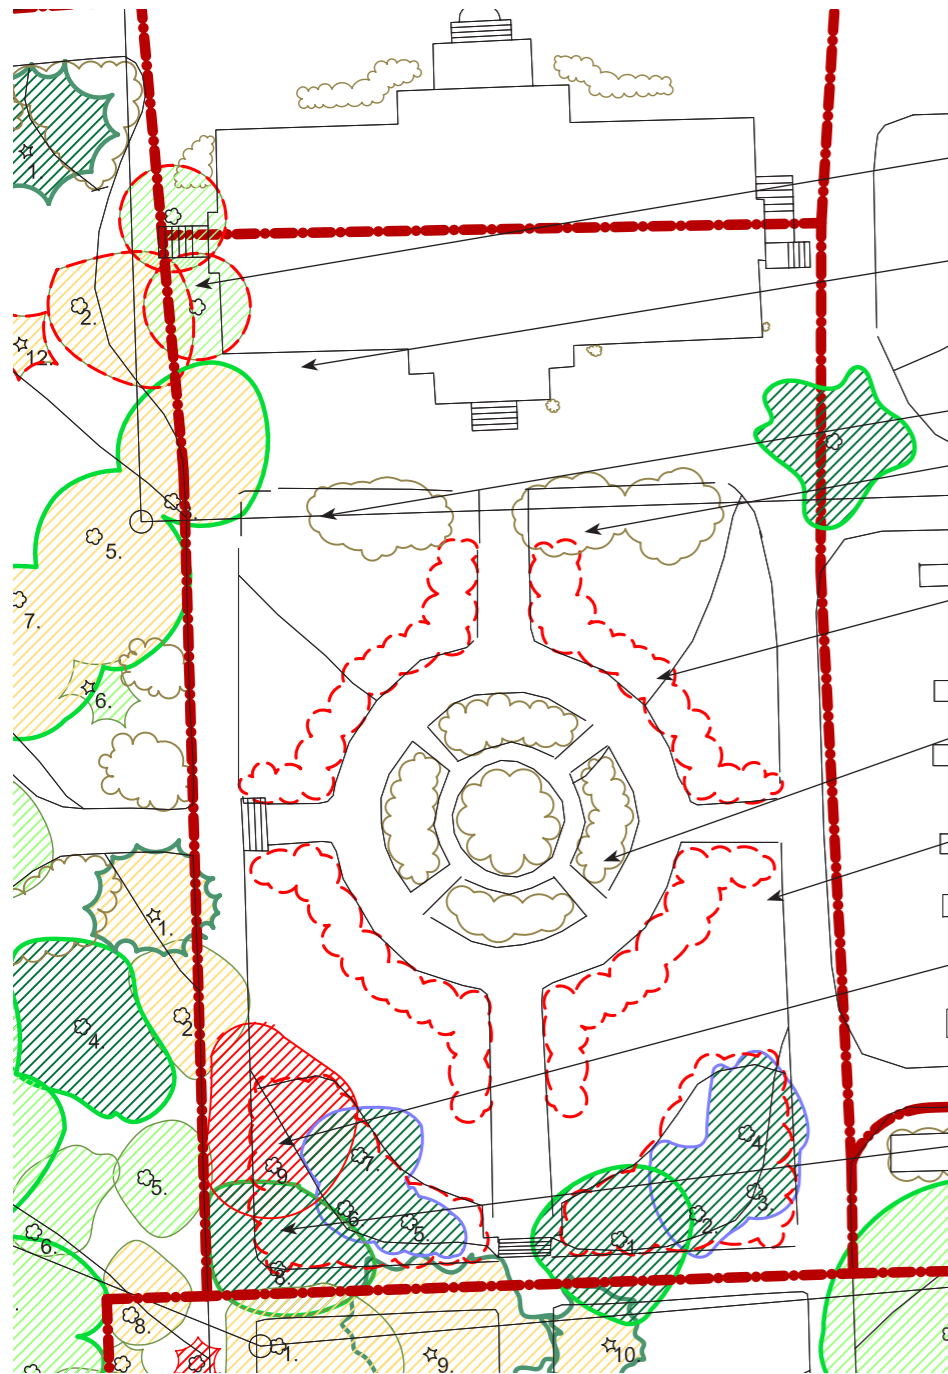
- VAAHTERAT TALON SEINUSTALTA POISTETAAN
- JÄTEASTIAT SIIRRETÄÄN TALON PÄÄTTYNEEN TILALLE ISTUTUKSIA ERILL. SUUNNITELMAN MUKAAN
- SYREENIPENSAIDEN KORKEUTTA TYPISTETÄÄN: KEVÄT 1: VALKOINEN SYREENI LEIKATAAN ALAS JA ISTUTETAAN SAMAA VALK. LAJIA TOISEN LIILAN PARIKSI. KEVÄT 3: LIILA PARI LEIKATAAN ALAS. HOITO: JOKA 3. VUOSI: KORKEIMMIKSI KASVAVAT VERSOT LEIKATAAN ALAS

- Puiden hoitoleikkaukset
- Kanukkapensaston kaventaminen pihan puolelta
- Kuusiaidan uusiminen
- Koivukujan koivujen poisto pihapiiristä

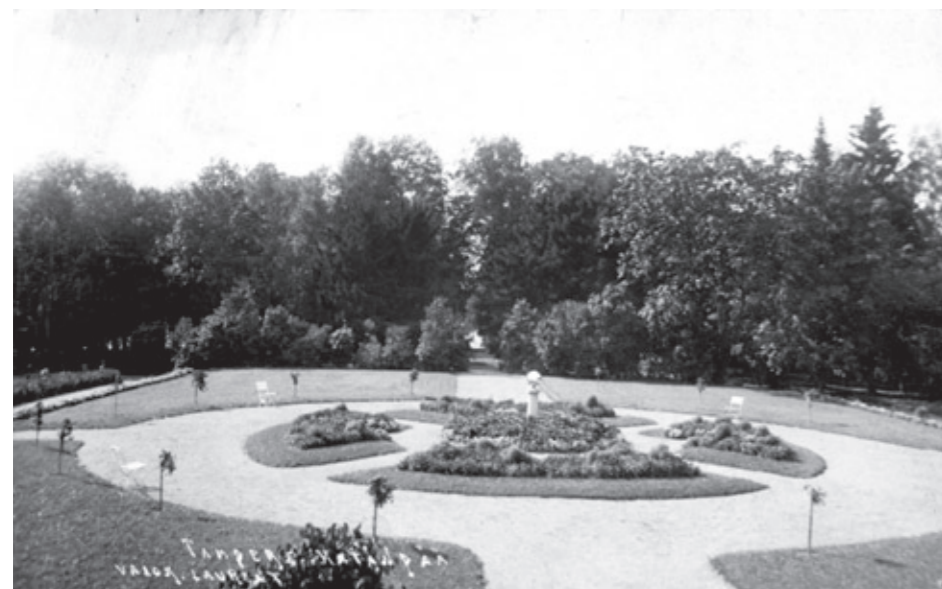
Aurinkoterassi Hatanpään sairaalan ajalta. Huom. kukkapenkki aukion sivuilla (VA)

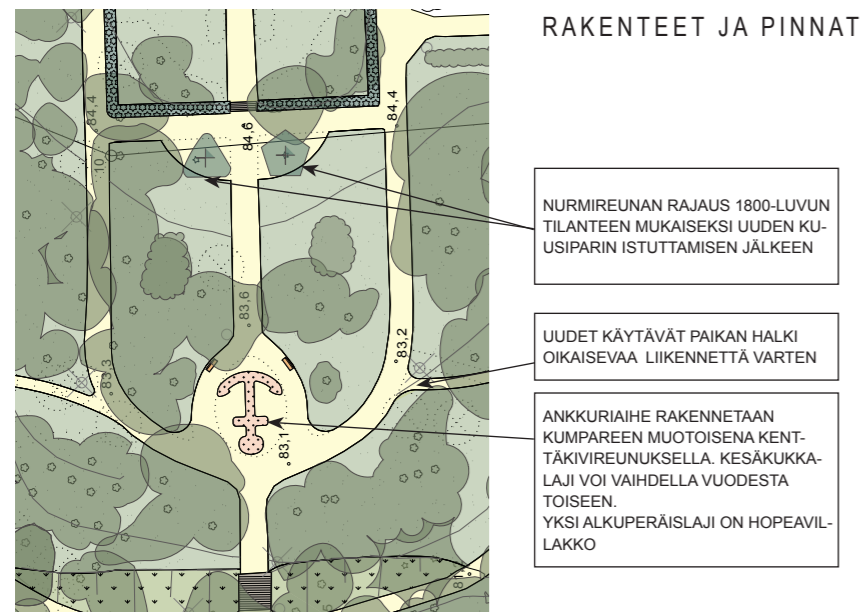
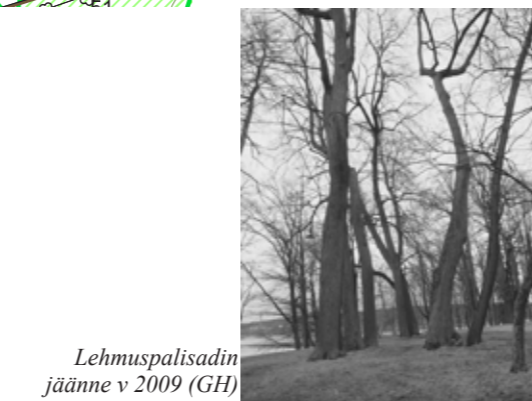
Ylempi kuva: Aurinkoterassin keskiympyrässä ollut lasinen peilipallo on hävinnyt. Se korvataan esimerkiksi kiilloitetulla, heijastavalla teräspallolla (osasuunnitelma VA)

Alempi kuva: Esimerkki kiilloitetusta teräspallosta. Pasi Karjulan ja Marko Vuokolan teoksesta "OLO No: 22" (valok. Anita Konkka)

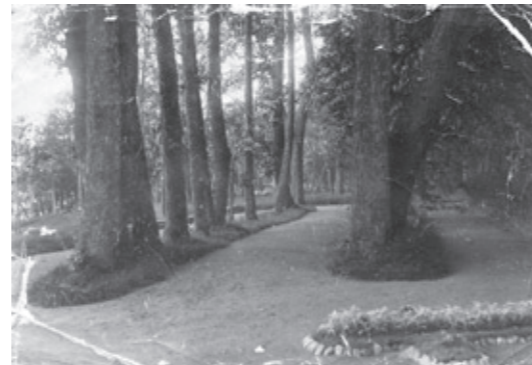
Samat ja myöhemmin poistuneet lehmukset 1800-luvun lopussa. Etualalla ankkurin pää (Axel Tammelander, VA)

Tällä osa-alueella ovat säilyneet puiston todennäköisesti vanhimmat puut: lehmusrivien yksilöt sekä "Hattu ja Myssy"- kuusipari. Kuuset ovat jo raunoina, sillä muotoleikkauksen lakattua oksat kasvoivat pituutta ja tulivat tuulille alttiiksi. Osa on jo repeytynyt. Lehmuksista osa on tuettu mutta tuulivaurioiden riski on hyvin suuri. Nuoremmat puut kärsivät valon puutteesta.

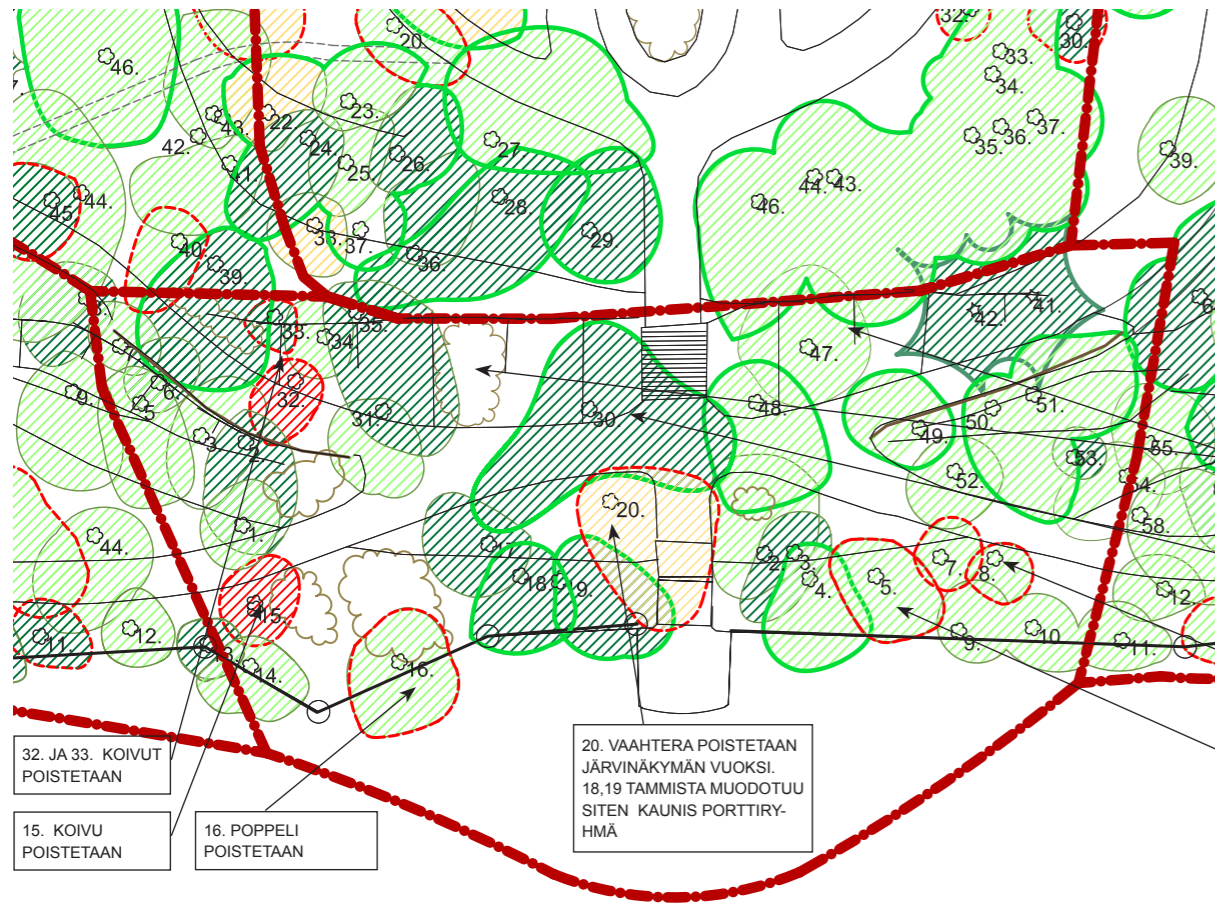
KASVILLISUUS

LUISKAT HOIDETAAN NIITYTYYPPIÄ, HOITOLUOKKA B3. LUMIKELLOTT JA TULPPAANIT YMSIPULIKASVIT VAALITTAVIA LAJEJA

16. POPPELI POISTETAAN
