*Hatanpään kartanopuiston käyttö- ja hoitosuunnitelma*

## 1. Johdanto

### 1.1 Hoitosuunnitelman tavoitteet

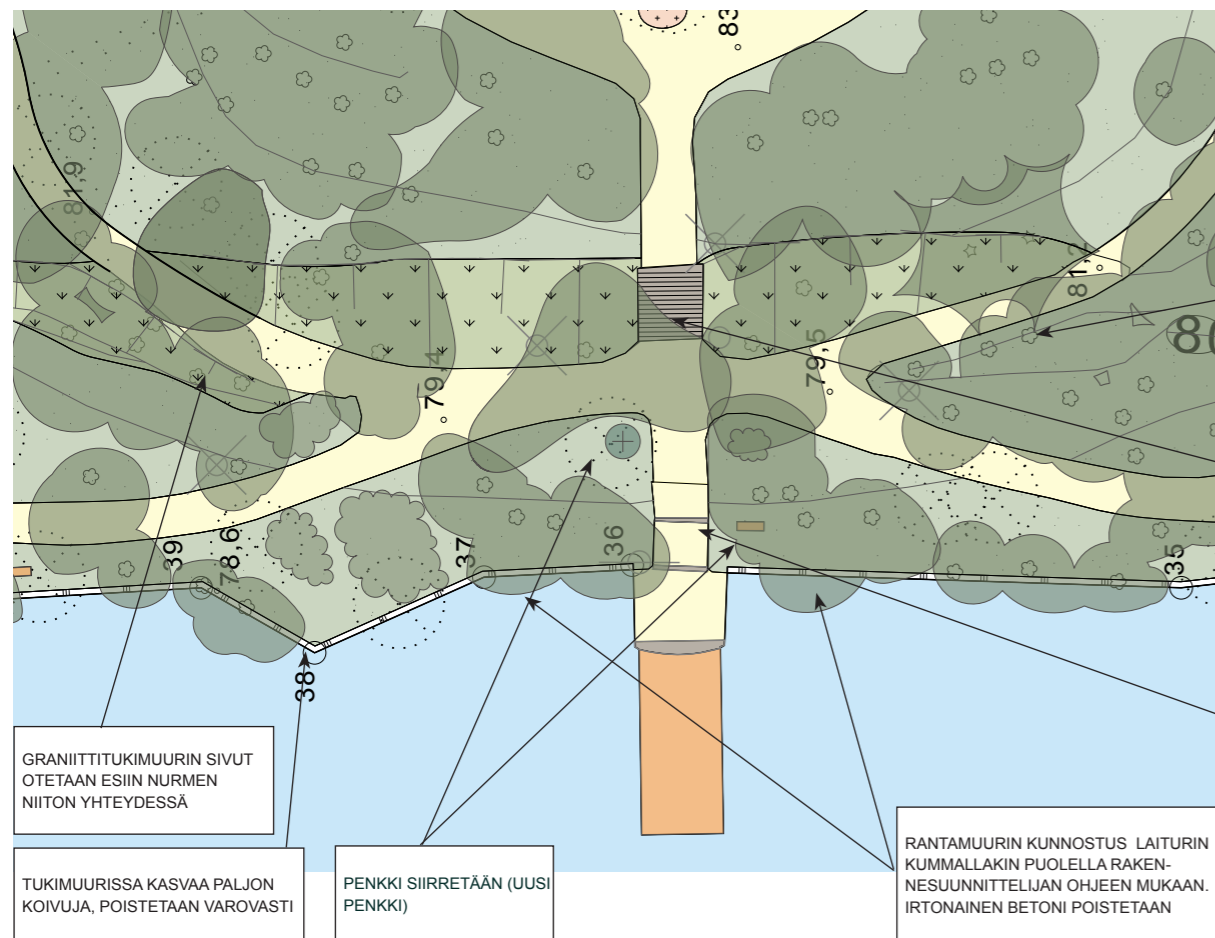
RAKENTEET JA PINNAT

GRANIITTIMUURIN SIVUT OTETAAN ESIIN NURMEN NIITON YHTEYDESSÄ

TUKIMUURISSA KASVAA PALJON KOIVUJA, POISTETAAN VAROVASTI

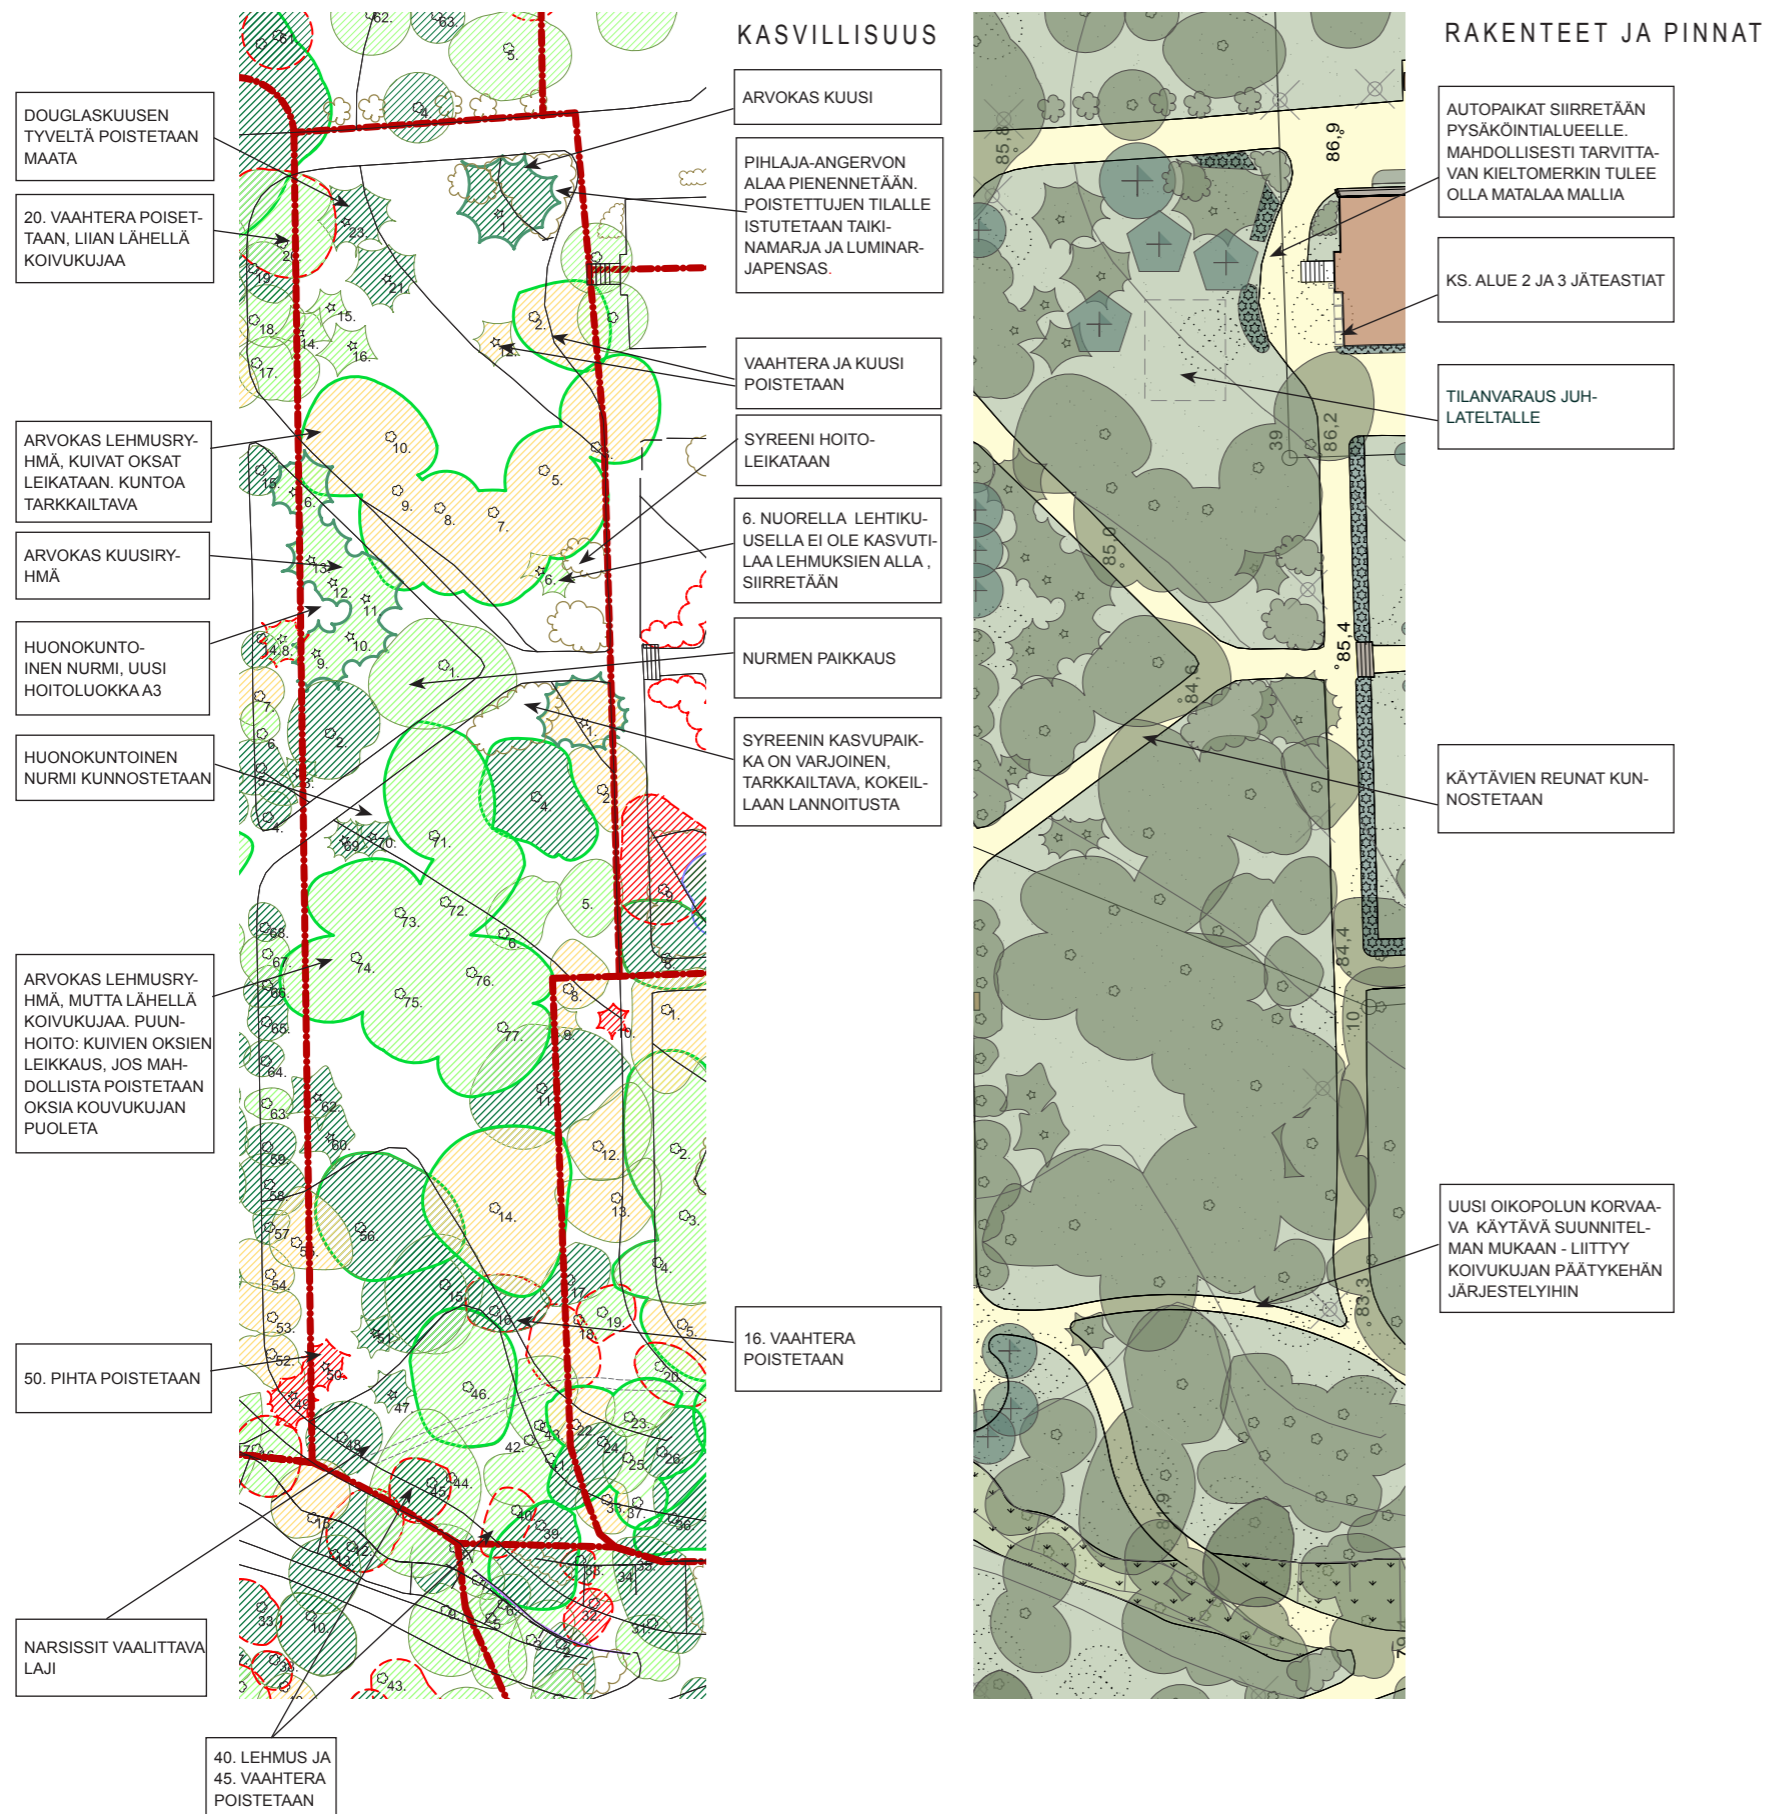
PENKKI SIIRRETÄÄN (UUSI PENKKI)

RANTAMUURIN KUNNOSTUS LAITURIN KUMMALLAKIN PUOLELLA RAKENESUUNNITTELIJAN OHJEEN MUKAAN. IRTONAINEN BETONI POISTETAAN

- Näkömakselista poistetaan vaahtera, jolloin kehyspuuksi jää tammi ja ylempänä lehmus
- Muut kasvillisuutta koskevat ohjeet: ks viereiset karttamerkinnät
- Isojen portaiden kivet oiotaan

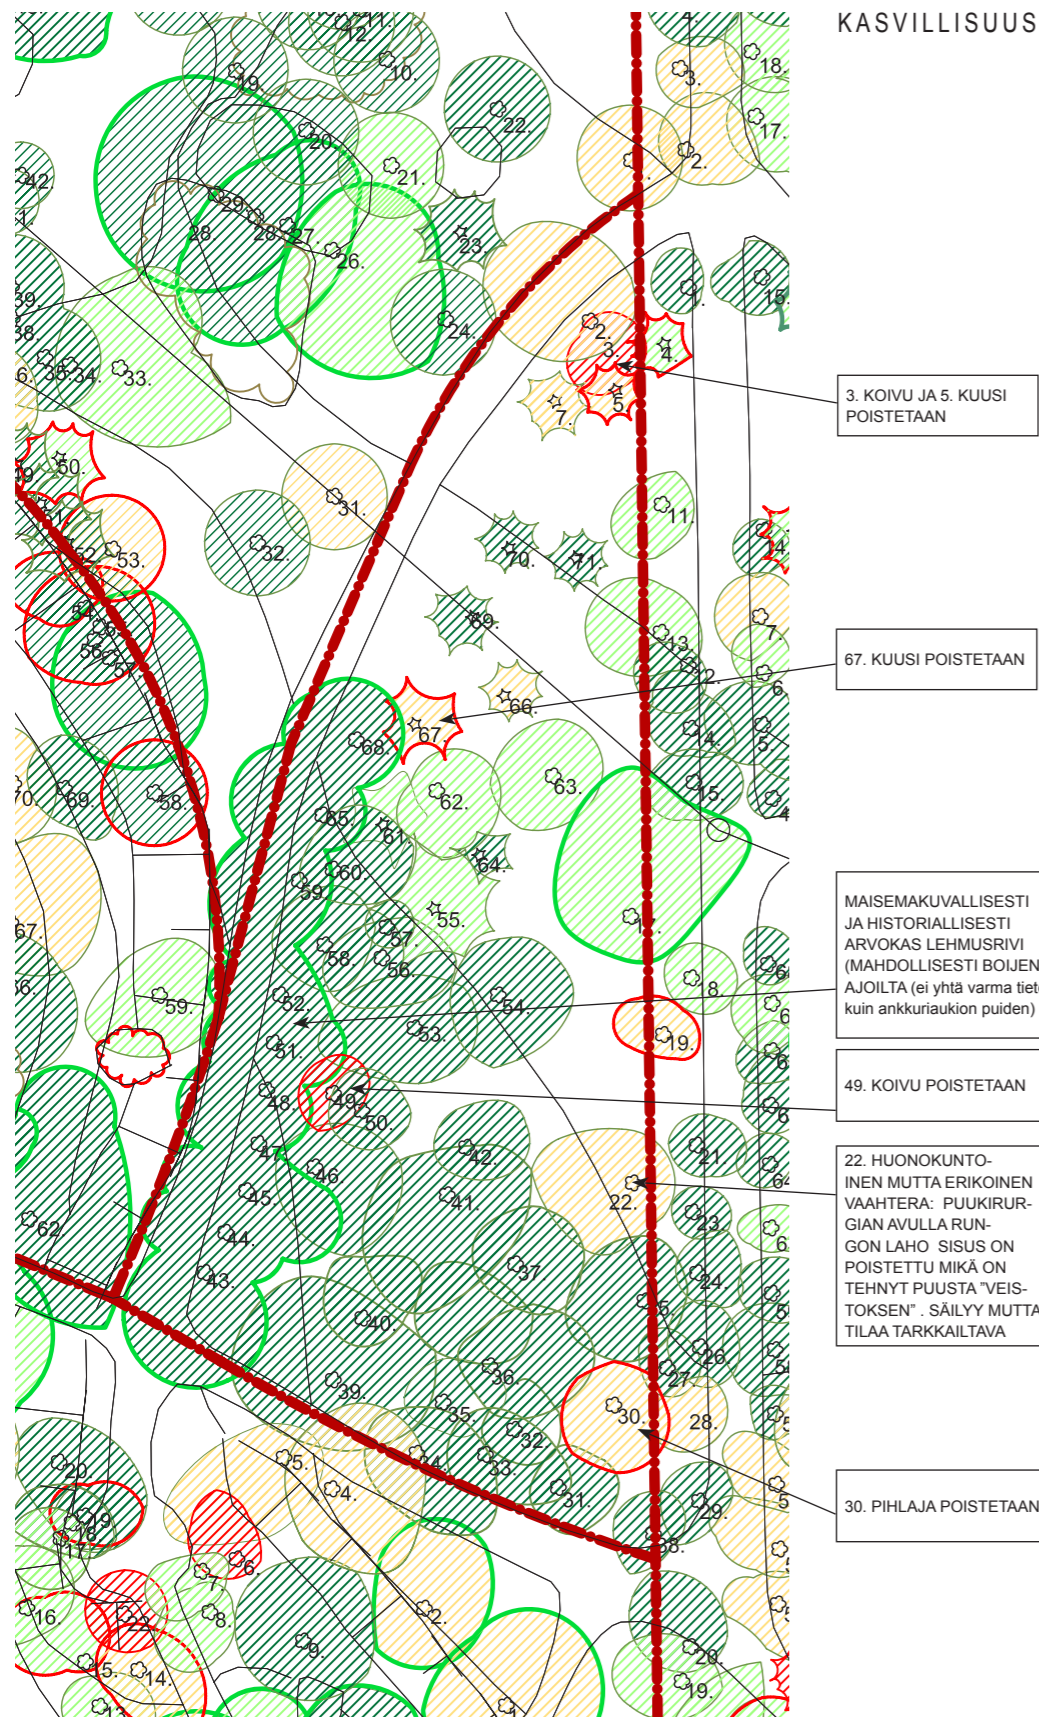
- 6. KUUSI EHKÄ 1700-LUVULTA
- PIHLAJA-ANGERVOT SEKÄ ITSEKYLVÄYTYNEET PIENPUUTJA PIHLAJA POISTETAAN. REUNAAN-SIPERIAN HERNEPENSAS PIENIKSI RYHMIKSI, MUU OSA NURMEA
- TIHEÄ PUURYHMÄ; KOIVU (14) POISTETAAN 5-10 VUODEN SISÄLÄ. KAKSI VAAHTERAA JÄTETÄÄN (22 JA 10 - TARKISTETTAVA PAIKALLA)
- MAISEMALLISESTI ARVOKAS LEHMUS KÄYTÄVÄN VARRELLA. KUIVAT OKSAT POISTETAAN.
- ARVOKAS JALAVARYHMÄ. VAAHTERANVESAT POISTETAAN ALTA
- 41. JA 42. NUORET PIHLAJAT KÄRSIVÄT VALON PUUTTEESTA. TARVITTAESSA SIIRRETÄÄN
- ANGERVOT POISTETAAN TILALLE SIPERIAN HERNEPENSAS TAI KUSAMA YKSITTÄISPENSAIKSI
- KORKEIDEN LEHTIPUIDEN RYHMÄ: RUJON TAMMEN POISTO REUNASTA JALAVAN ALTA YKSI HUONOKUNTOINEN JALAVA POIS.
- 50. KUUSI POISTETAAN
- 53. PIHLAJA POISTETAAN

- KÄYTÄVÄN REUNAT KUNNOSTETAAN
- KUMMUN JA RINTEIDEN ALKUPERÄISMUOTO SÄILYTETÄÄN. (latistamista vältettävä)

- Lehmusrivin iän määrittäminen mahdollisuuksien mukaan
- Puiden poistot viereisten ohjeiden ja paikalla todetun kunnan mukaan

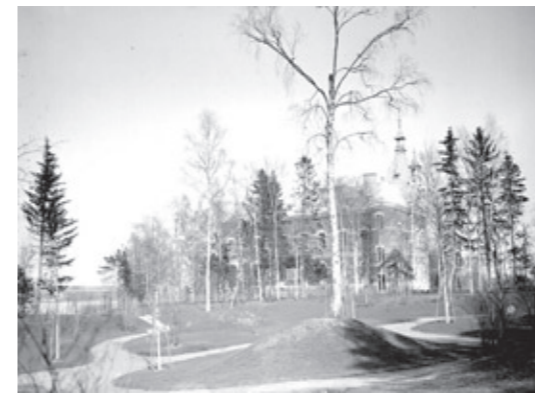
Kuva kertoo, että kummuilla kasvavat koivut ovat kasvaneet tiheässä. Niitä ympäröineet puut on siis kaadettu ja vain nämä koivut ovat säästyneet. Samaan aikaan tehdyissä rannan täytöissä tarvittiin maata joten sitä on otettu tältä kuvatululta alueelta. Kumpuja ei näin ollen olisi tarkoituksella tehty vaan ne olisivat ympäröivän maan kuorimisessa koivujen vuoksi säästyneitä kohtia. (Axel Tammela, VA)

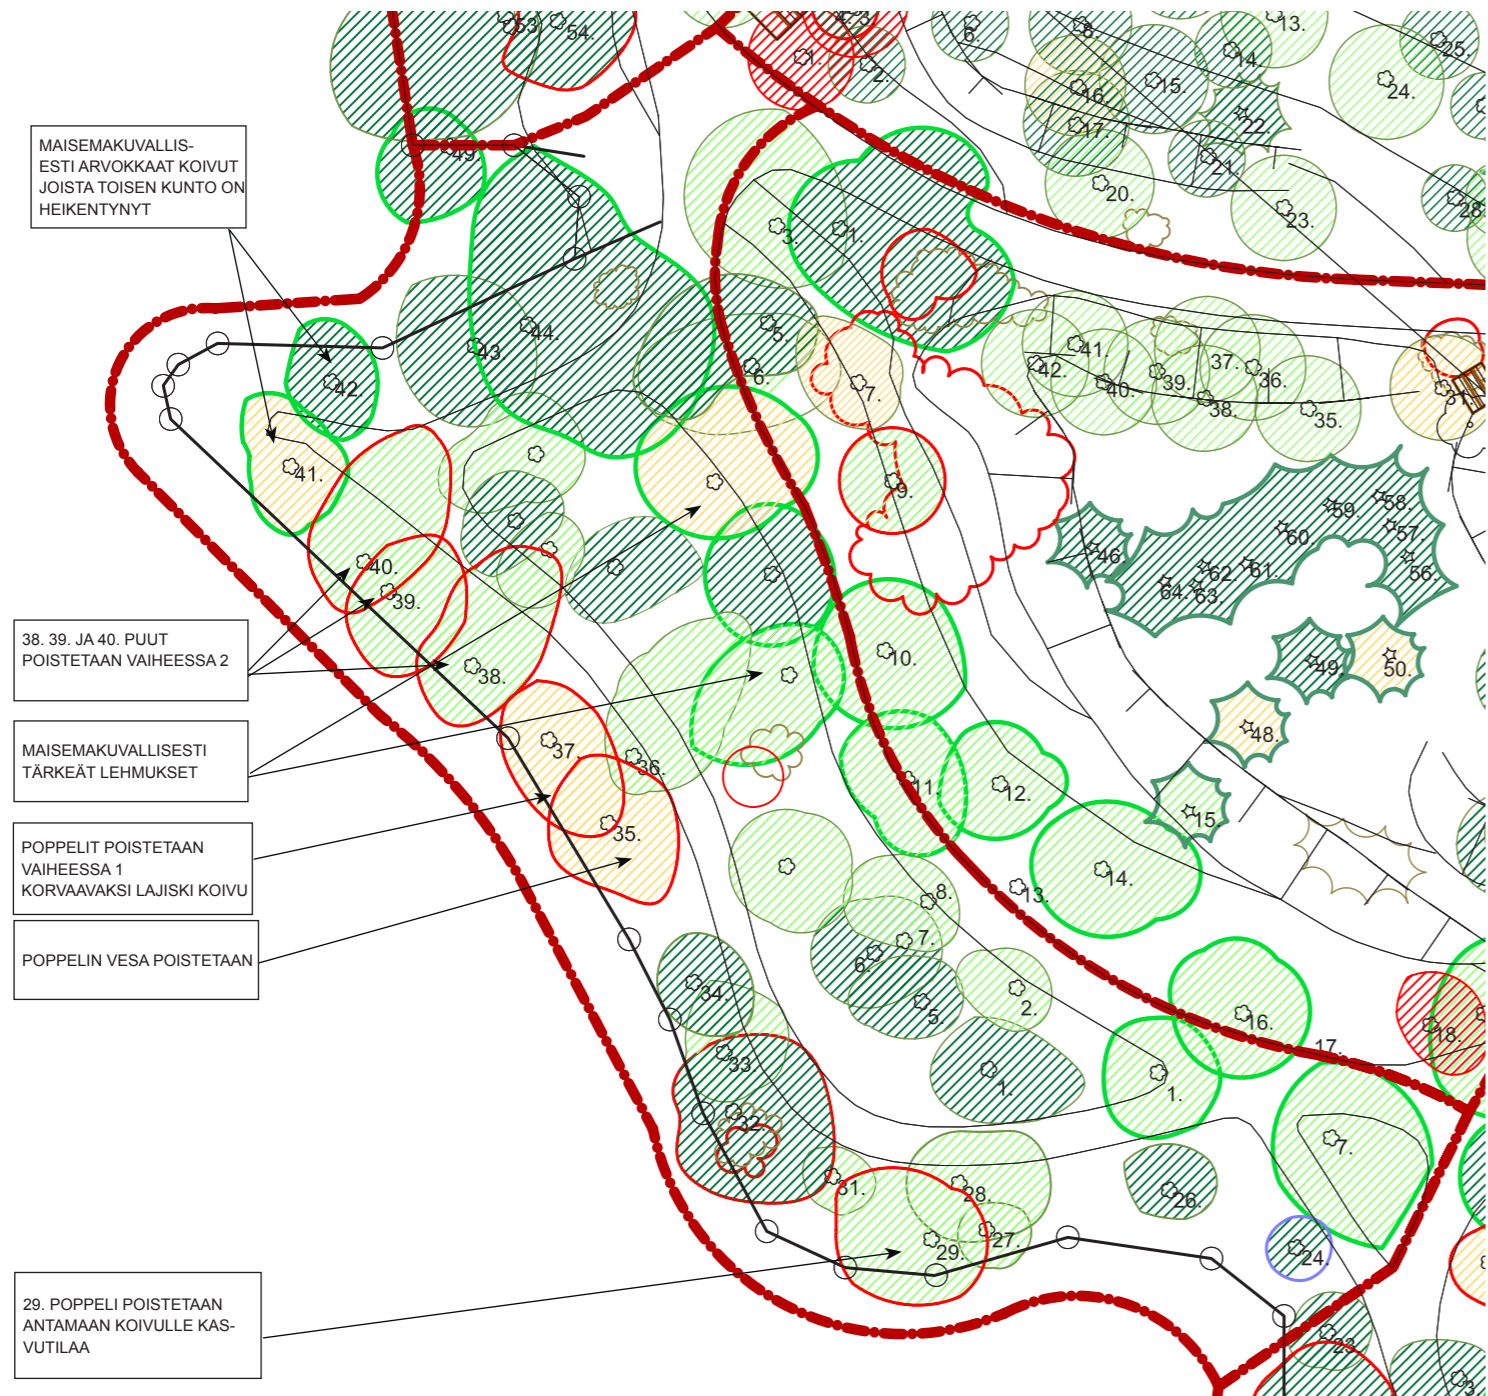
## KASVILLISUUS

### Toimenpiteet

- Kuusiryhmä uusitaan kokonaisuudessaan vasta ryhmän poistamisen jälkeen.
- Angervopensasalue pienennetään ryhmäksi ylärinteessä, täydennysistutuksina lumimarja - ks karttamerkinnät

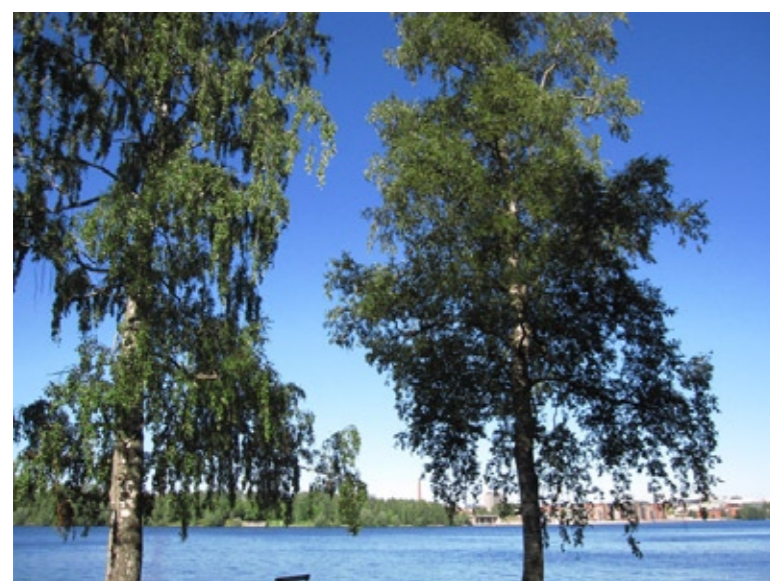
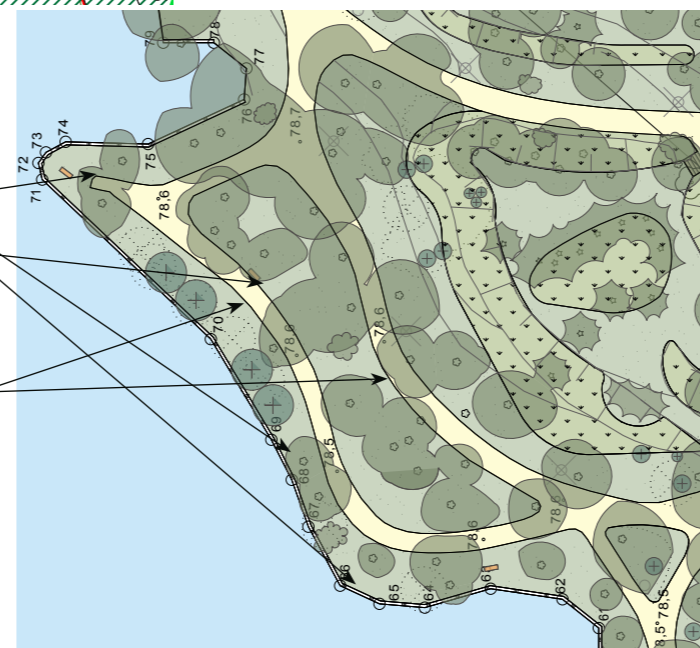
## RAKENTEET JA PINNAT

- NIEMEN KÄRJEN OLESKELUPAIKAN NURMI- JA KIVITUHKA-INTA KORJATAAN. UUSI PENKKI
- UUDET PENKKIEN PAIKAT TARKISTETAAN MAASTOSSA PUIDEN POISTON JÄLKEEN
- KÄYTÄVÄT KUNNOSTETAAN VASTAAMAAN HOITOLUOKKAA A2

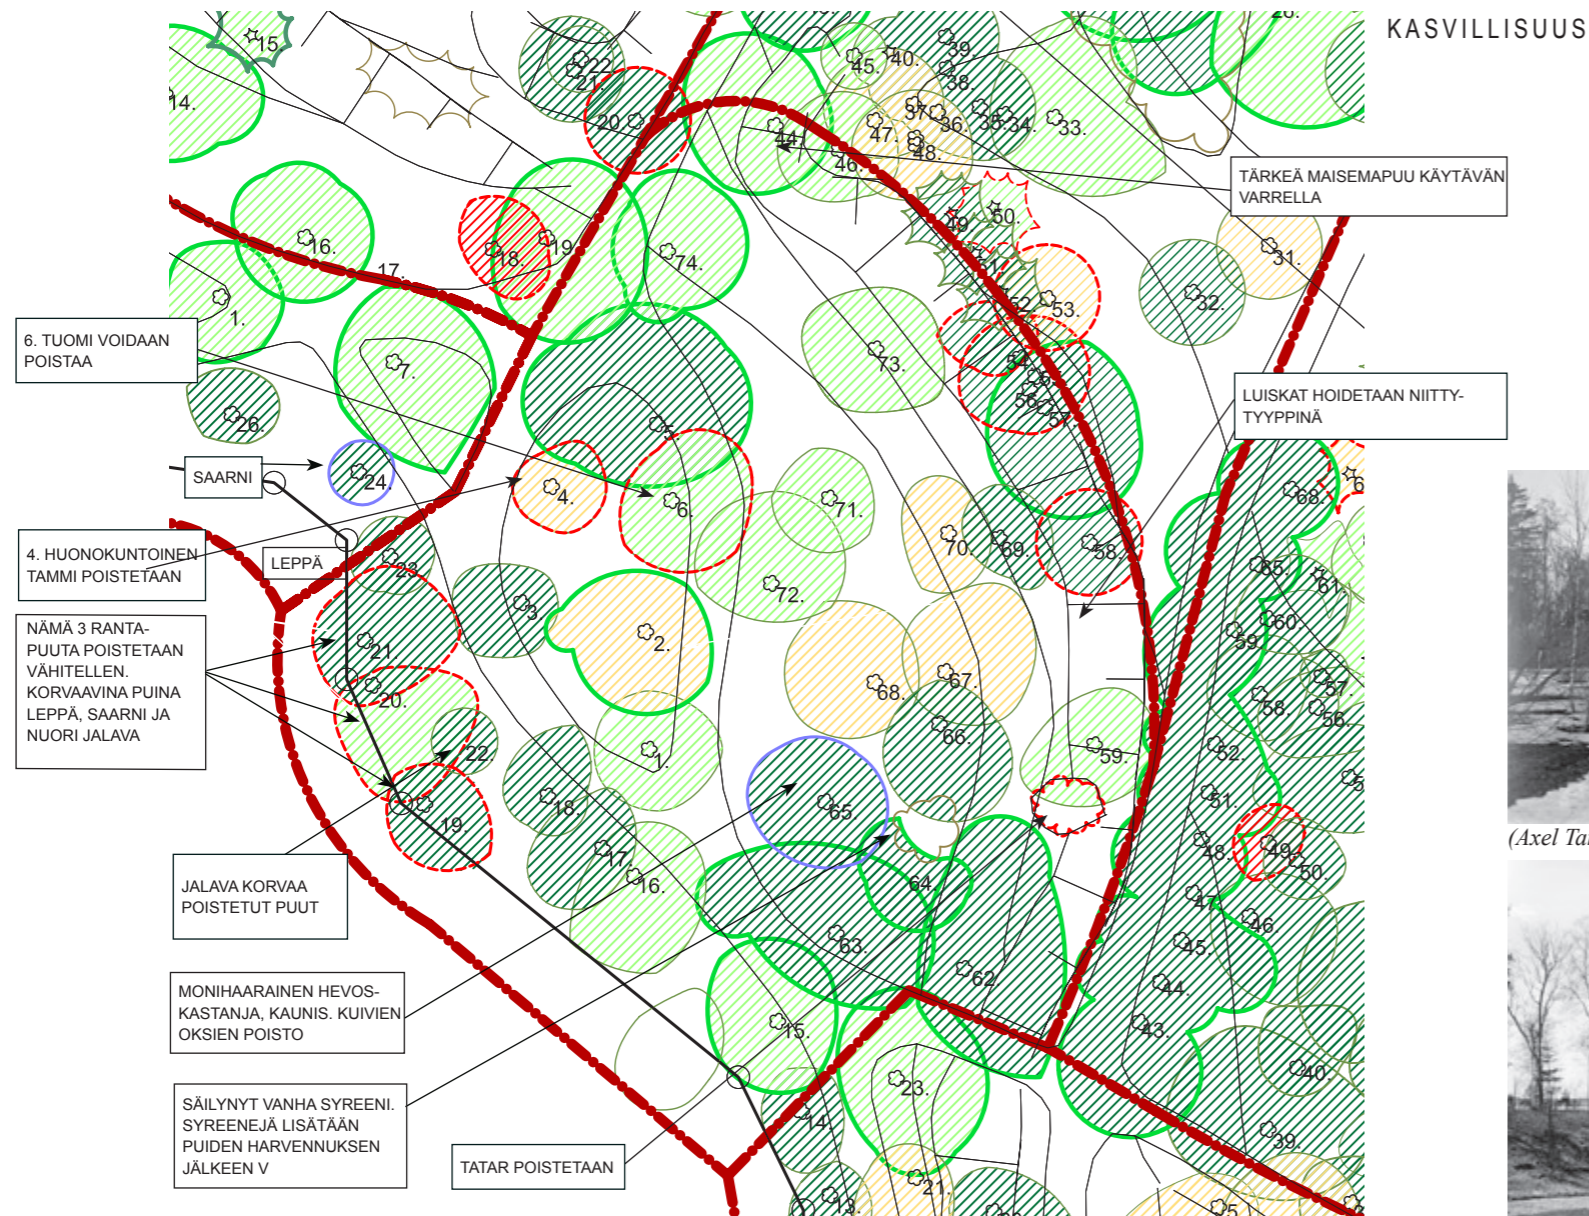
- Rannan penkit uusitaan
- Kartassa esitetyt puut poistetaan vaiheittain Vaihe I: talvi 2009, Vaihe II: ennen 2015
- Uusina istutuksina koivu, hopeasalava ja tervaleppä Tervaleppää suosittava hopeasalavan läheisyydessä, koivua muualla.

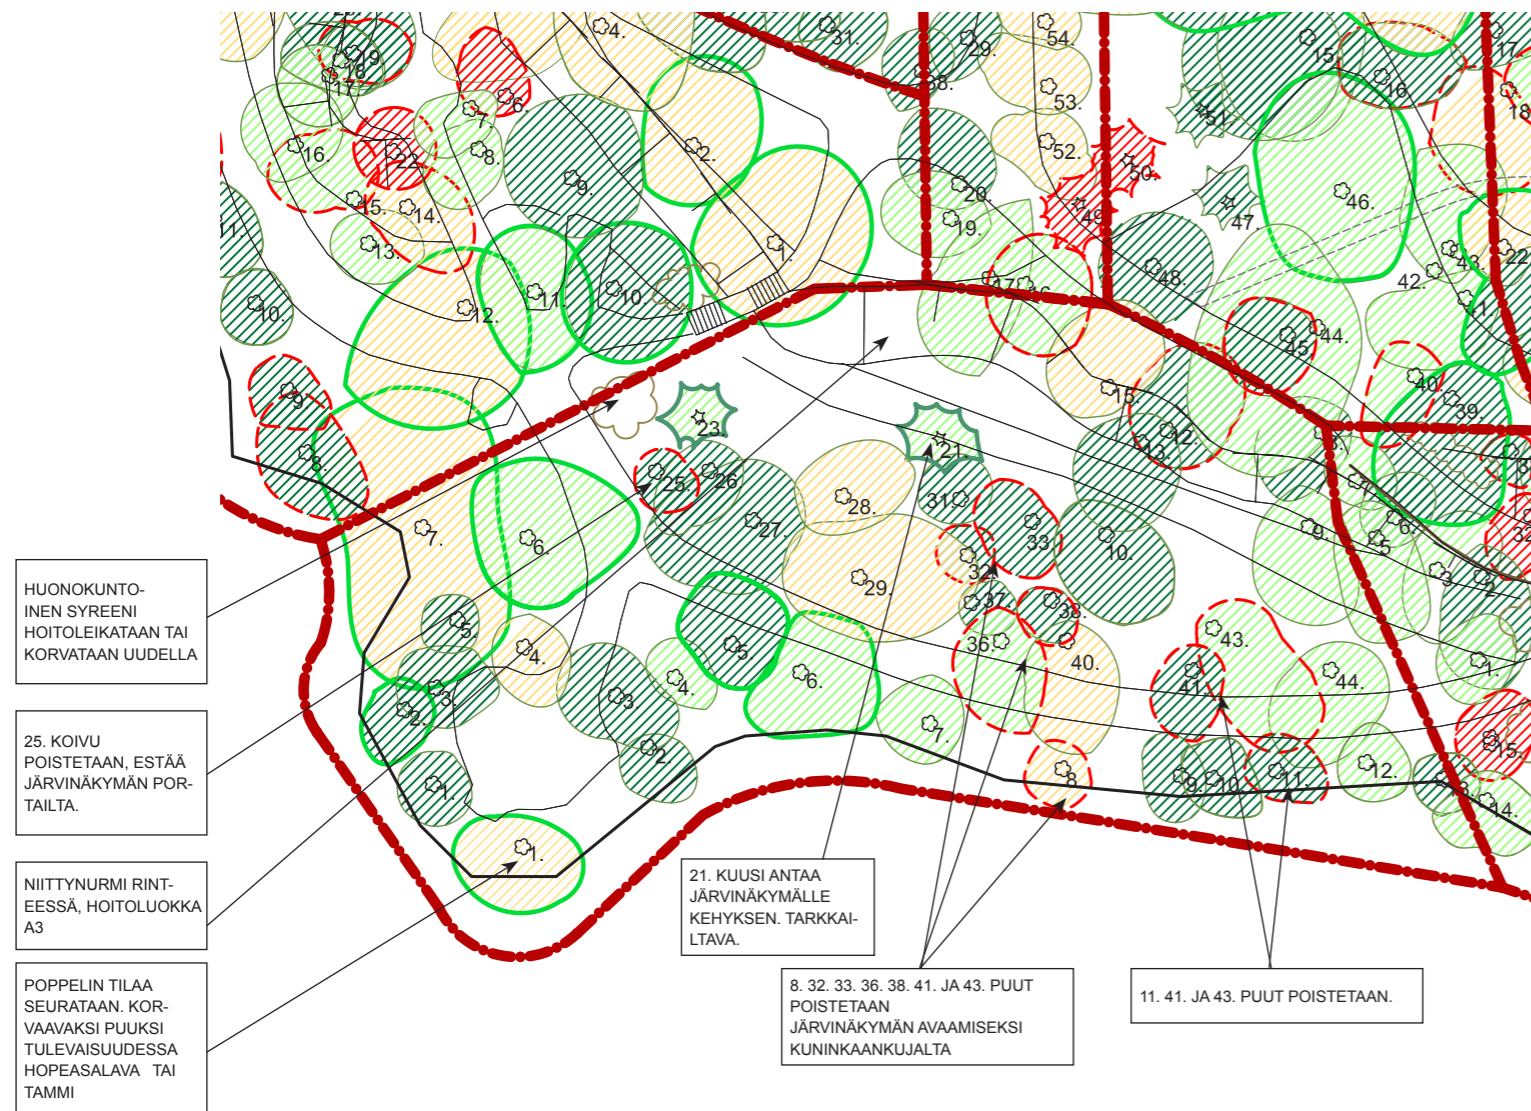
## KASVILLISUUS

- Esitettyjen puiden poisto jonka jälkeen katsotaan lisäpoistojen tarve
- Käytävän profiilin muotoilu kuperaksi välitasanteelta rantaan eroosio-vaurioiden minimoimiseksi

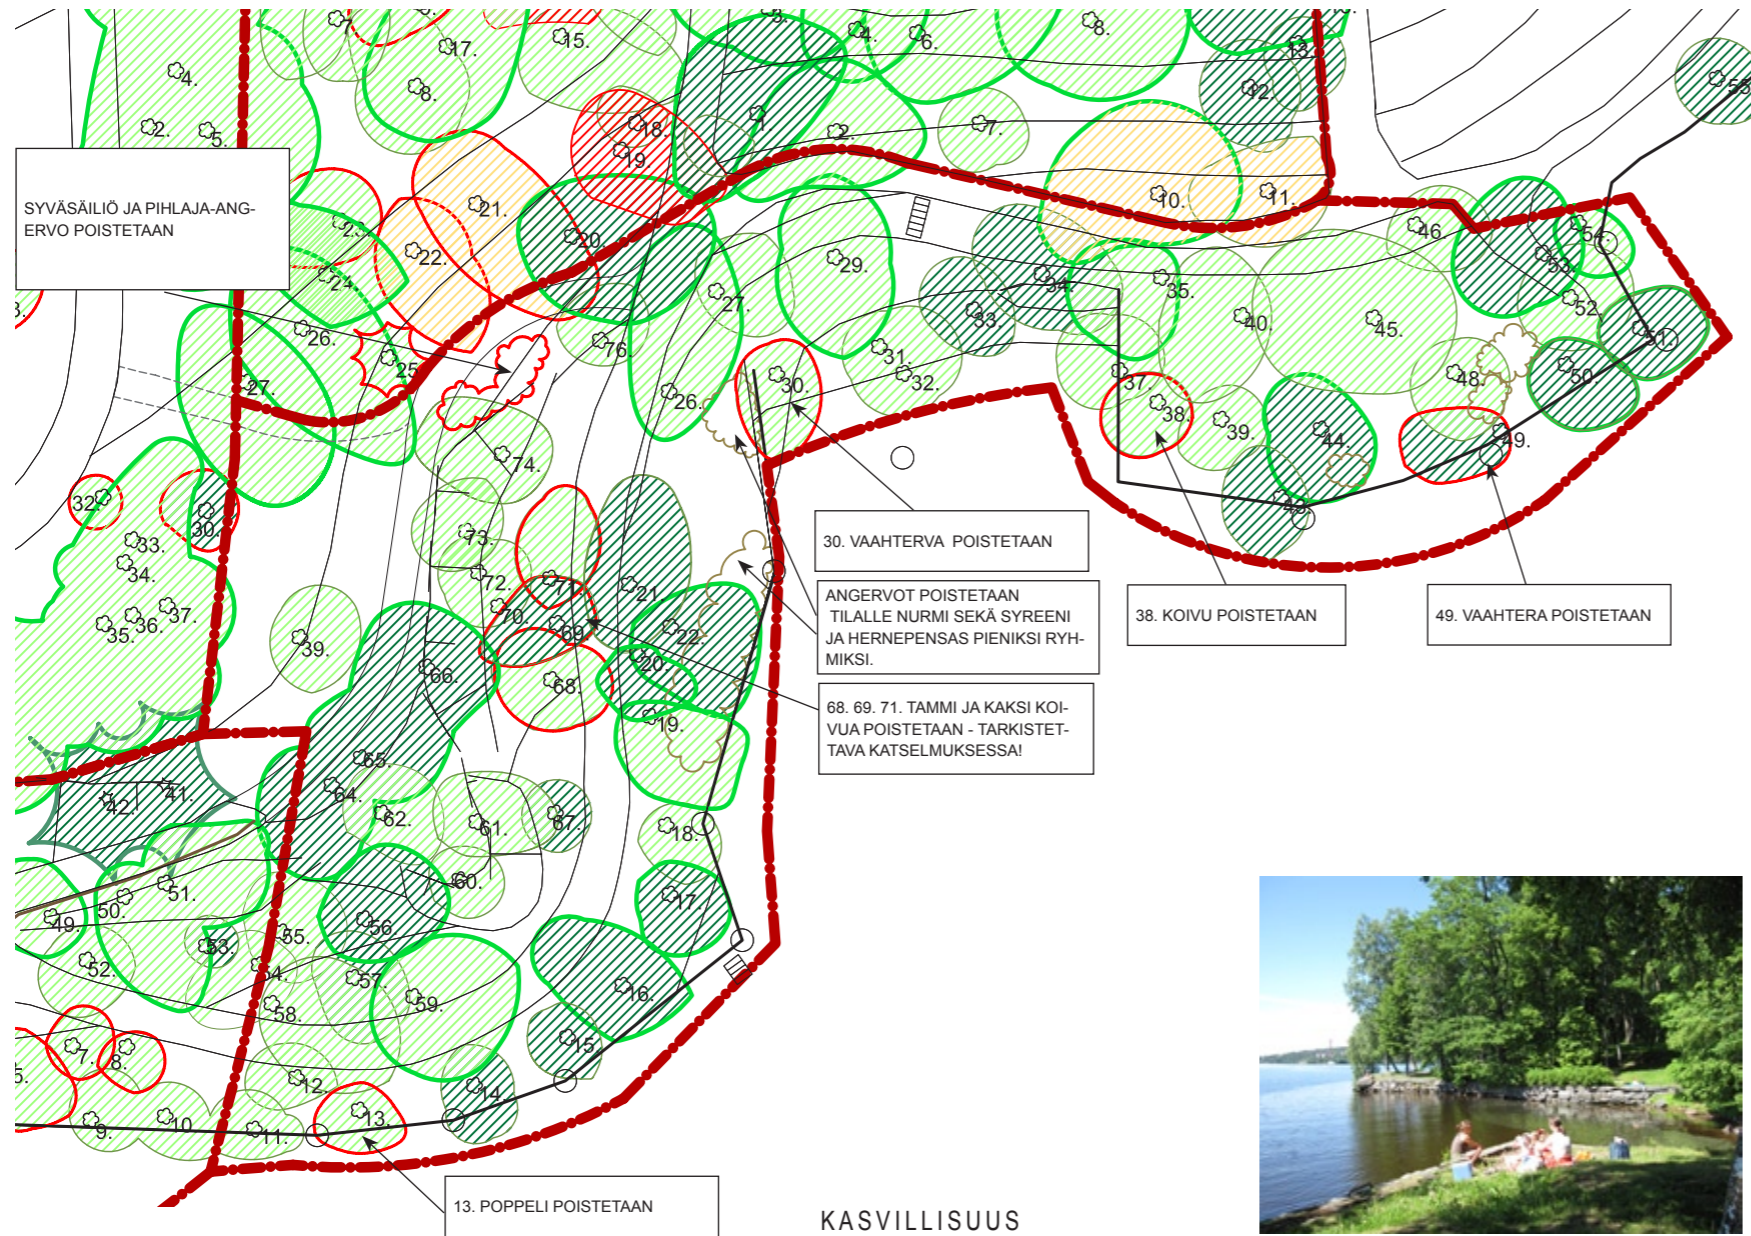
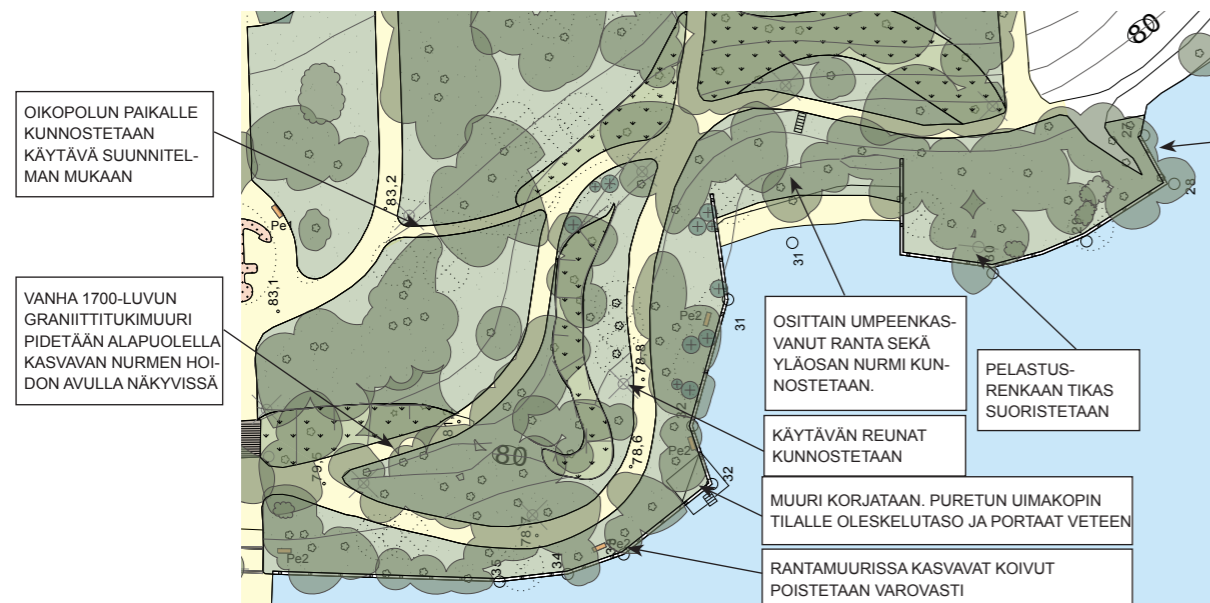
### RAKENTEET JA PINNAT

RANTAMUURISSA KAS-  
VAVAT KOIVUT JA RIKKA-  
KASVIT POISTETAAN  
VAROVASTI

Puuston harventaminen asteittain Kuninkaankujan järvinäkymien parantamiseksi. Poistettavat puut valitaan huolella ja samalla katsotaan säilyvien puiden kehittymismahdollisuudet. Rantamuurin vauriokohtien korjaus.
