# PYYNIKIN PALLOILUHALLIN RAKENNUSHISTORIASELVITYS 2018

Heli Haavisto | Pirkanmaan maakuntamuseo

Vuonna 1977 valmistunut moderni, betonirakenteinen palloiluhalli sijaitsee Tampereen keskustan länsipuolella Pyynikinrinteen (VII) kaupunginosassa. Selvitysalue rajautuu pohjoisessa Vesilinnankatuun, idässä Tredun (Tampereen ammattikoulu) tonttiin ja etelässä Ammattikoulunkatuun. Länsipuolella on pieni parkkipaikka ja metsäalue, joka liittyy osaksi Pyynikin harjua.

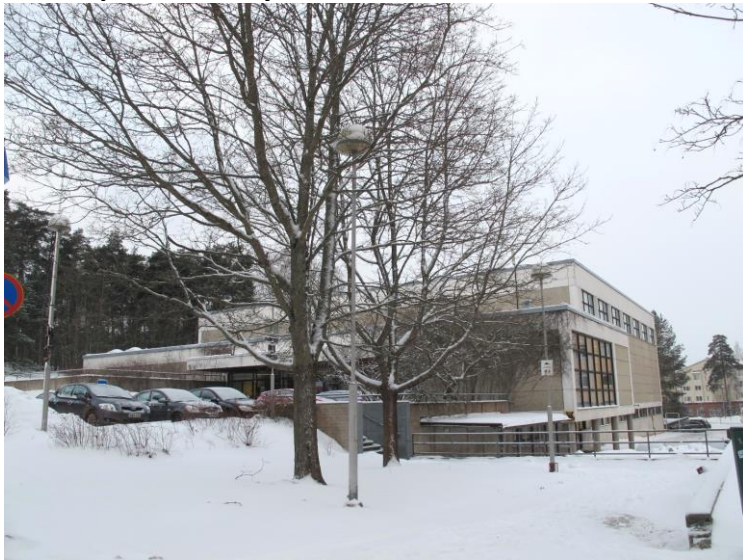
Palloiluhalli etelästä Ammattikoulunkadulta.

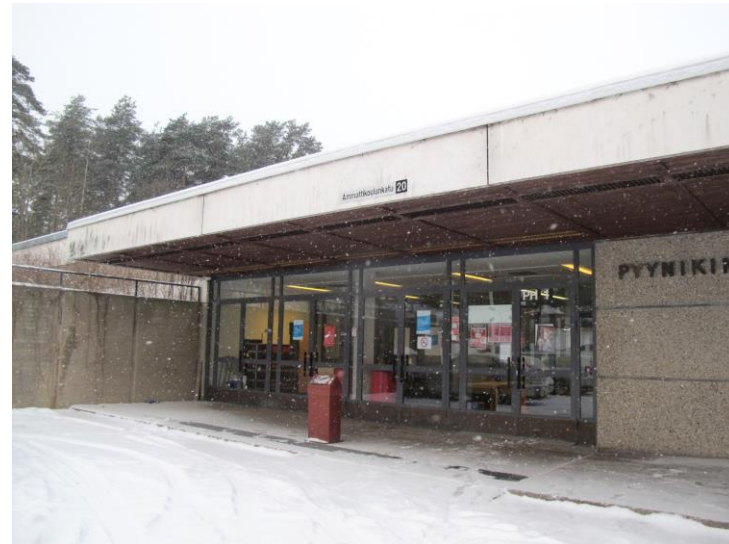
Pääsisäänkäynnin lippakatos. Katoksen alaosa on paneloitu tummalla puulla.

Palloiluhallin pääsisäänkäynti sijaitsee rakennuksen eteläpäädyssä. Sisäänkäyntiä korostaa tasakattoinen lippakatos. Katoksen alapinta on huoliteltu tummalla paneelilla. Yleisilmeeltään rakennuksen sisäänkäynti on eleetön ja katoksesta huolimatta melko huomaamaton. Etelästä saavuttaessa tasakattoisen rakennuksen matala, horisontaalinen yleisilme korostuu. Samalla kuitenkin on nähtävissä rakennuksen eri korkuisista osista syntyvä rytmi - sisäänkäynnin lippakatoksen takana oleva hieman korkeampi eteishallin katto ja sen takana palloiluhallin katon korkein osa. Kolme kattotasoa nostavat hienovaraisesti rakennuksen profiilia ja asettavat sen osaksi rinnemaastoa.

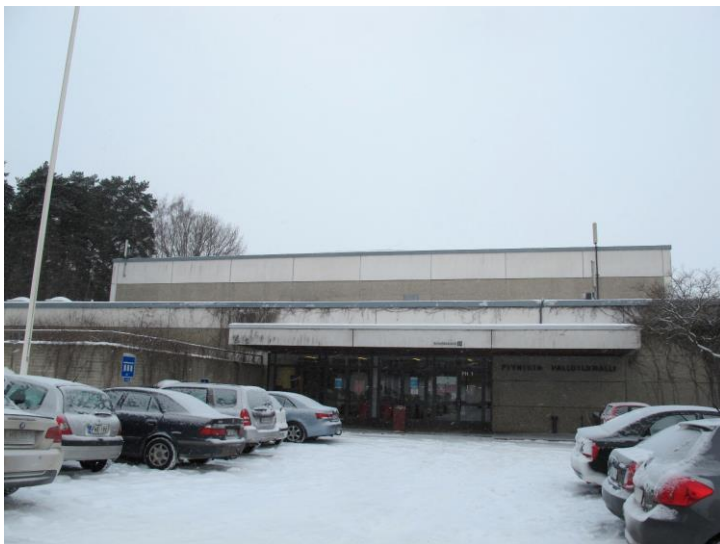
Pääsisäänkäynti rakennuksen eteläisivulla.

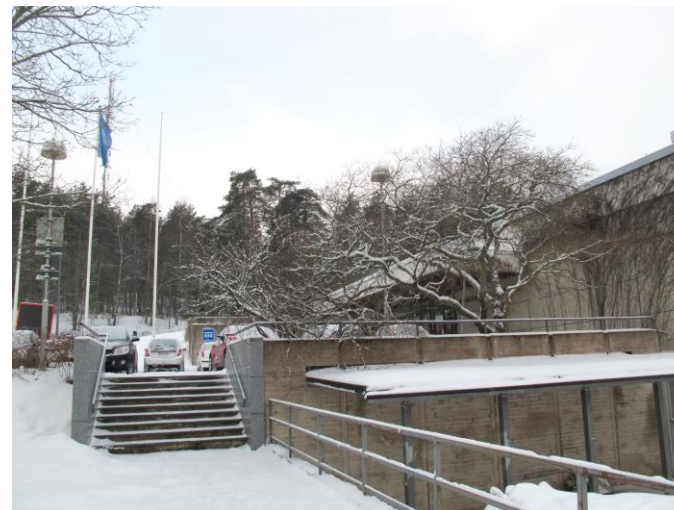
Rakennuksen eteläpuolella oleva portaikko kohti ammattikoulun sisäpihaa. Palloiluhallin eteläpuolen piha-alueetta rytmittävät ylätasanteella ja portaikon vieressä olevat betoniseinämät.

Pyynikin palloiluhallin yleisilmettä korostavat palloiluhalliin liittyvät betonirakenteet ja pengerrykset. Rakennuksen pääsisäänkäynnin länsipuolta rajaa betoniseinä. Kulku palloiluhallin ja ammattikoulun väliselle sisäpihalle tapahtuu palloiluhallin eteläpuolella olevan portaikon kautta. Portaikkoa rajaa samanlainen, muottilaudoitettu itään suuntautuva rosoinen betoniseinä kuin ylätasanteellakin. Pääsisäänkäynnin kokonaisuus ja kulkusuunnat ovat hallittuja ja rajattuja. Palloiluhallin suunnittelussa on selvästi pohdittu myös yleisötapahtumia ja ihmismassojen kulkua. Betonirakenteet laajentavat rakennuksen kokonaisuutta osaksi pihatilaa ja luovat rakennukselle yhtenäisen yleisilmeen.

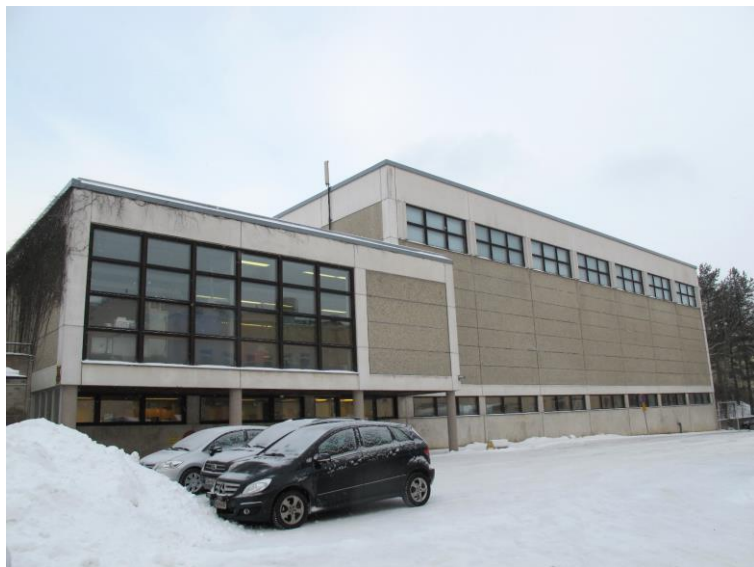
Pyynikin palloiluhallin itäsivu kohti ammattikoulua. Rakennus maastoutuu huomaamattomasti Pyynikin rinteeseen. Näyttävän osa suuntautuu kohti itää ja ammattikoulun sisäpihaa.

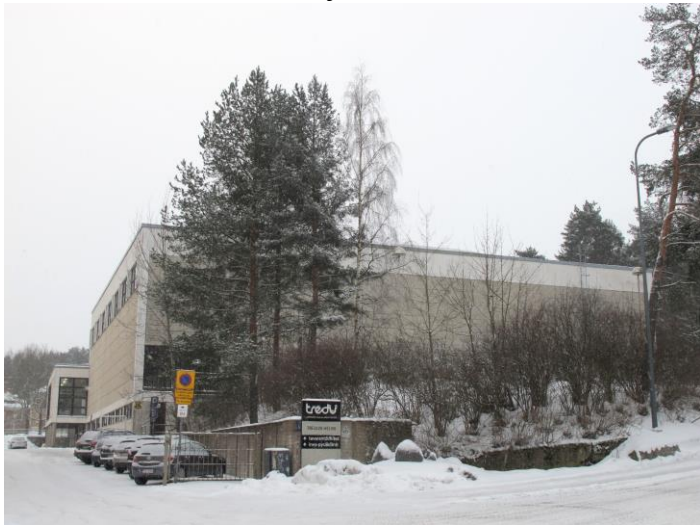
Palloiluhallin pohjoissivu Pirkankadulta saavuttaessa.

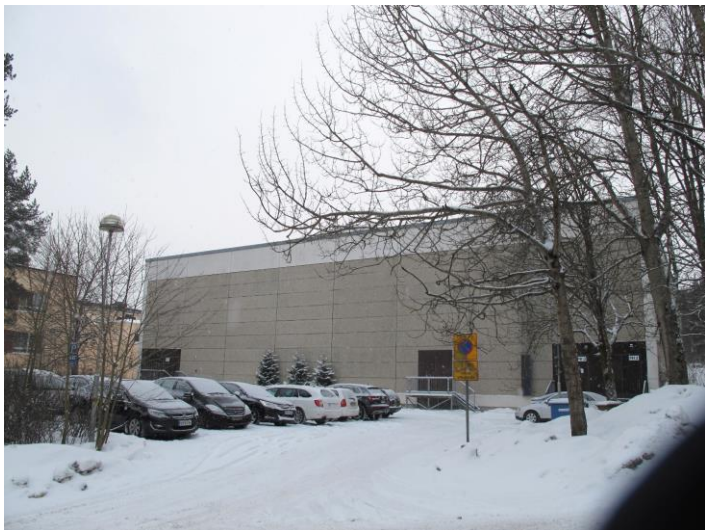
Palloiluhallin pohjoispäädyn betonimassaa Vesilinnankadulta.

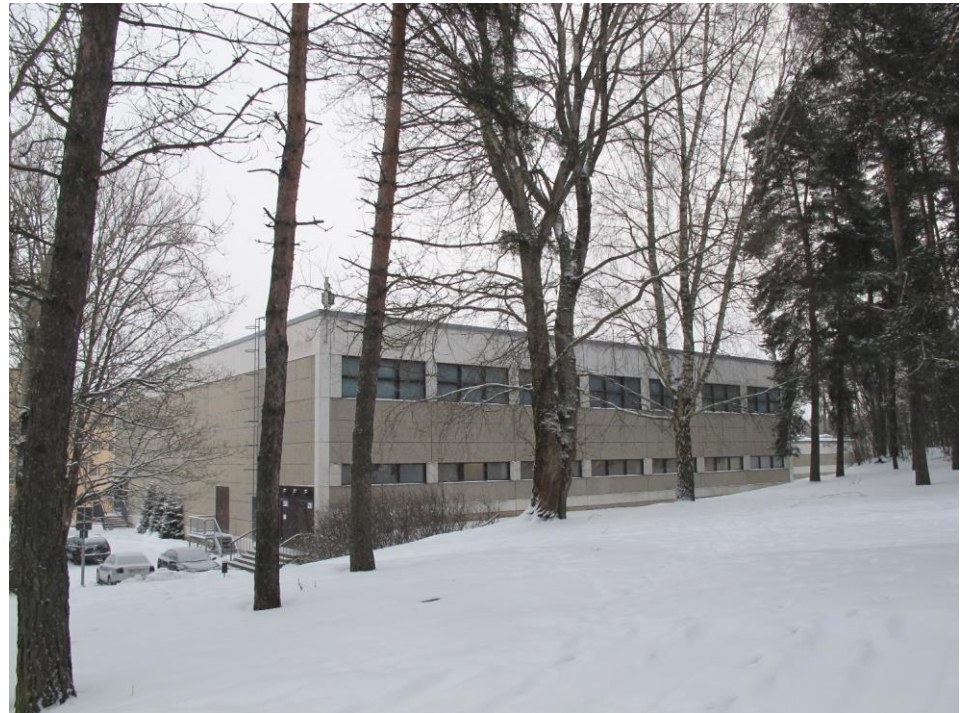
Palloiluhallin länsipuoli Vesilinnankadulta. Yläosan ikkunat valaisevat palloiluhallia ja alaosan nauhamainen ikkunarivi kuntosalitilaa.

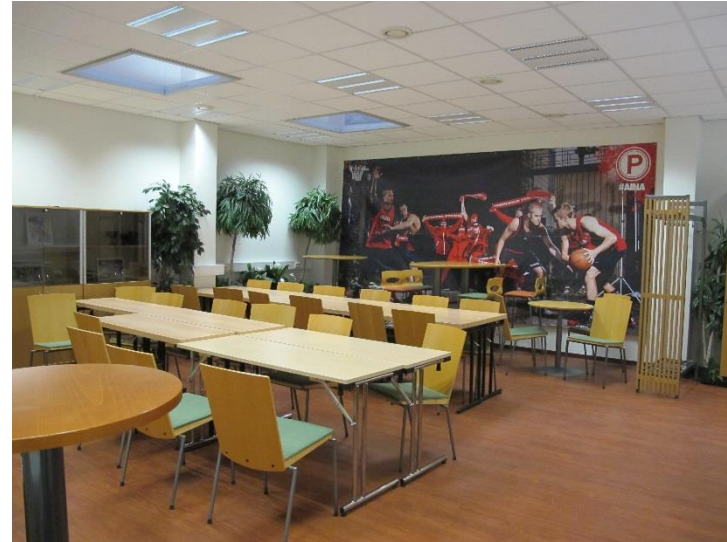
**3** Vip-tila/opetusluokka rakennuksen länsisivulla. Vip-tila lisättiin 1994, paikalla oli aiemmin WC-tiloja.

Rakennukseen on tehty sisätilamuutoksia 1994, mm. lisäämällä luokkahuone/vip-tila, kuntosali ja pukuhuone 1.kerroksen länsisivulle. Lisäksi on uudistettu wc-tiloja. Sisätilojen jäsentely on säilynyt kuitenkin pääosin alkuperäisessä muodossaan.

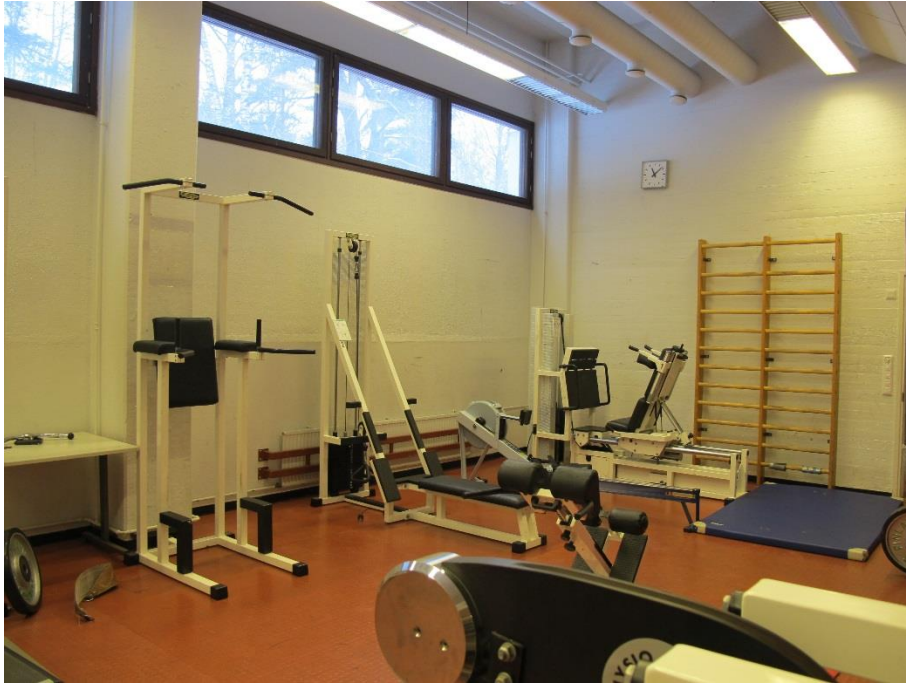
**4** Kuntosali lisättiin A-katsomon alapuolelle 1994. Tiloissa oli aiemmin varastotiloja.

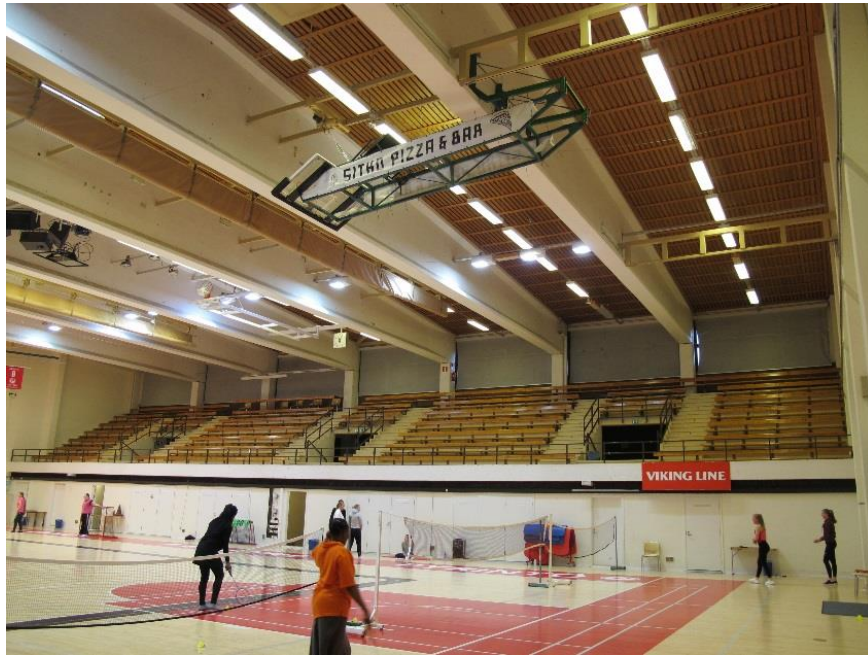
7 B-katsomo hallin itäisivulla ja hallin katon betonipalkit. B-katsomossa hallin alkuperäiset puupenkit.

1970-luvun arkkitehtuurin rationaalinen ote näkyy hyvin hallitilassa. Tilan rakenteet on jätetty selvästi näkyviin ja niitä on jopa korostettu. Hallin kattoa jakavat näyttävät betonipalkit, joiden välissä on tummasävyiset paneelit. Kattorakenne on säilynyt alkuperäisenä. Hallin etelä- ja pohjoispäätyjen seinäpinnat ovat valkoiseksi maalattua betonia. Hallin itä- ja länsisivujen yläosassa on ikkunarivit. Ikkunoissa on pimennysverhot.

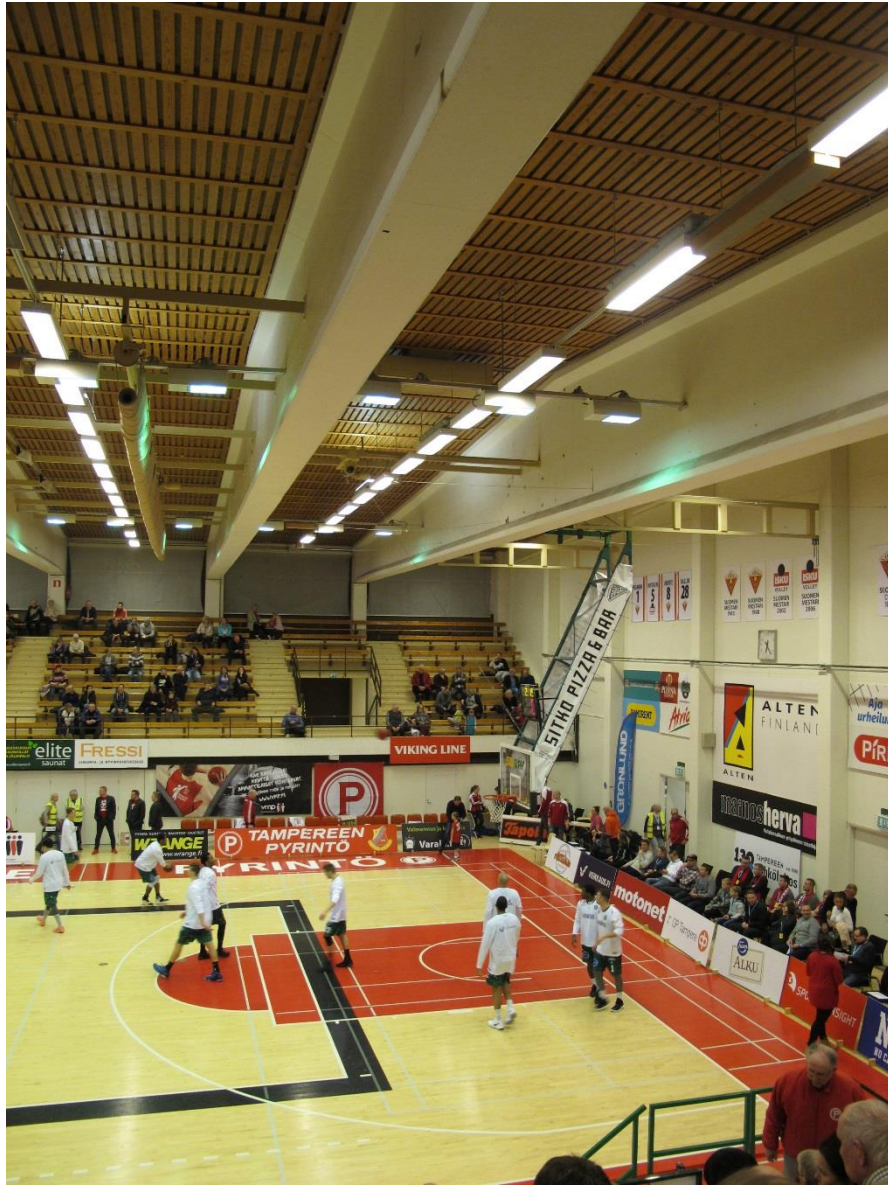
7 Hallin kattorakenteet, betonipalkit ja puupanelit

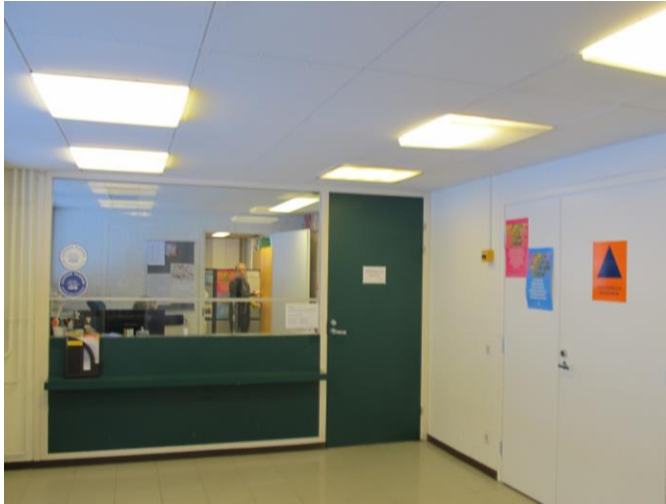
**1, 2** Pohjakerros, sisäänkäynti rakennuksen itäisivulta, eteinen. Pohjakerroksessa on rakennuksen kulunvalvonta/vahtimestarin huone ja opettajien taukotila. Kuvassa vahtimestarin koppi sisääntulon vasemmalla puolella.

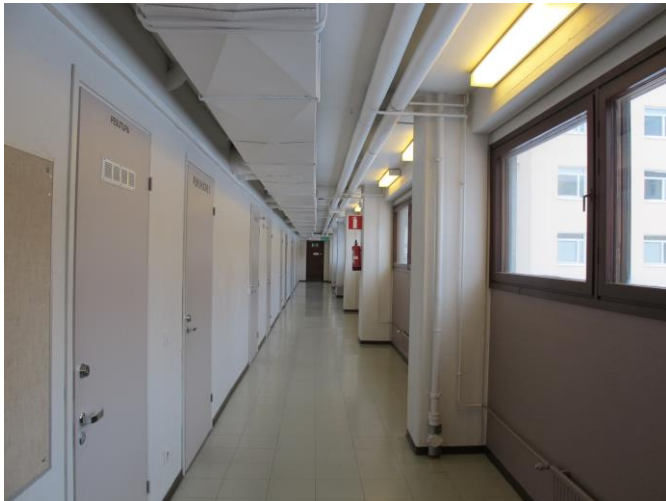
**4** Pohjakerroksen käytävä. Käytävään tulee valoa itäisivun nauhamaisesta ikkunarivistä. Käytävän toisella puolella on puku- ja pesuhuoneita oppilaiden ja joukkueiden käyttöön.

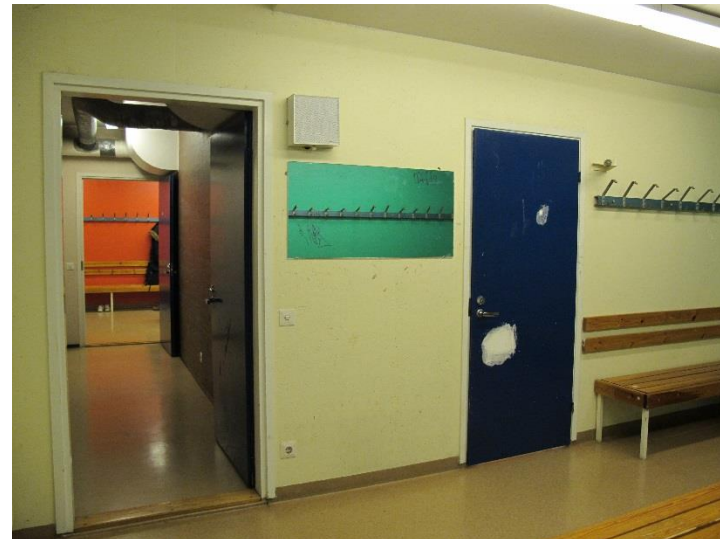
**5** Pohjakerroksen pukuhuonetiloja. Pesu- ja pukuhuonetilat eivät ole juurikaan muuttuneet sitten 1970-luvun. Seinien maalipintoja on uusittu.

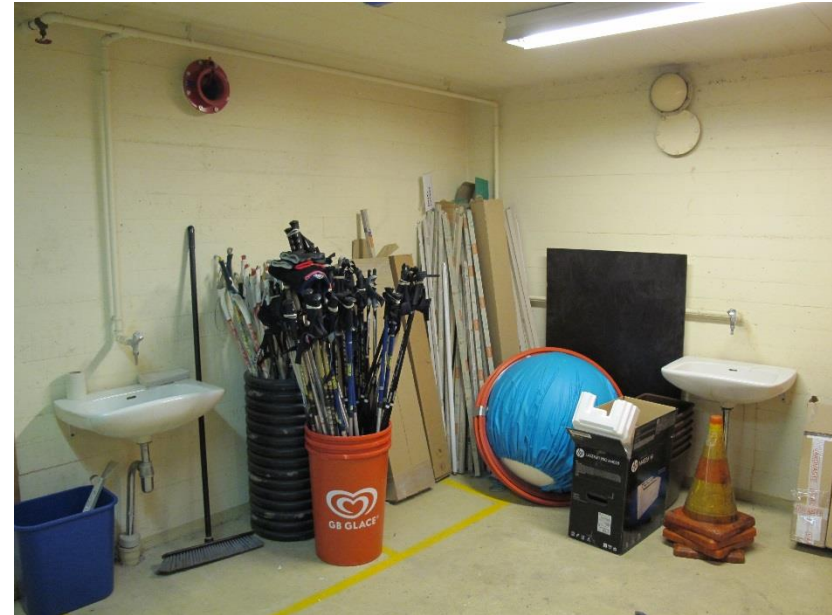
3 Väestönsuoja, tällä hetkellä varastokäytössä rakennuksen eteläpäädyssä.

Kulku varastoon/väestönsuojatilaan on eteisestä, sisäänkäyntiä vastapäätä. Tilassa on valkoiseksi maalatut betoniseinät, katto ja lattia. Tilaa käytetään liikuntavälineiden säilytykseen.
