Tampereen Lapin pientaloalueen suojeluasemakaava

Rakennetun kulttuuriympäristön inventointi 2013

Pirkanmaan maakuntamuseo

TIIVISTELMÄTAULUKKO

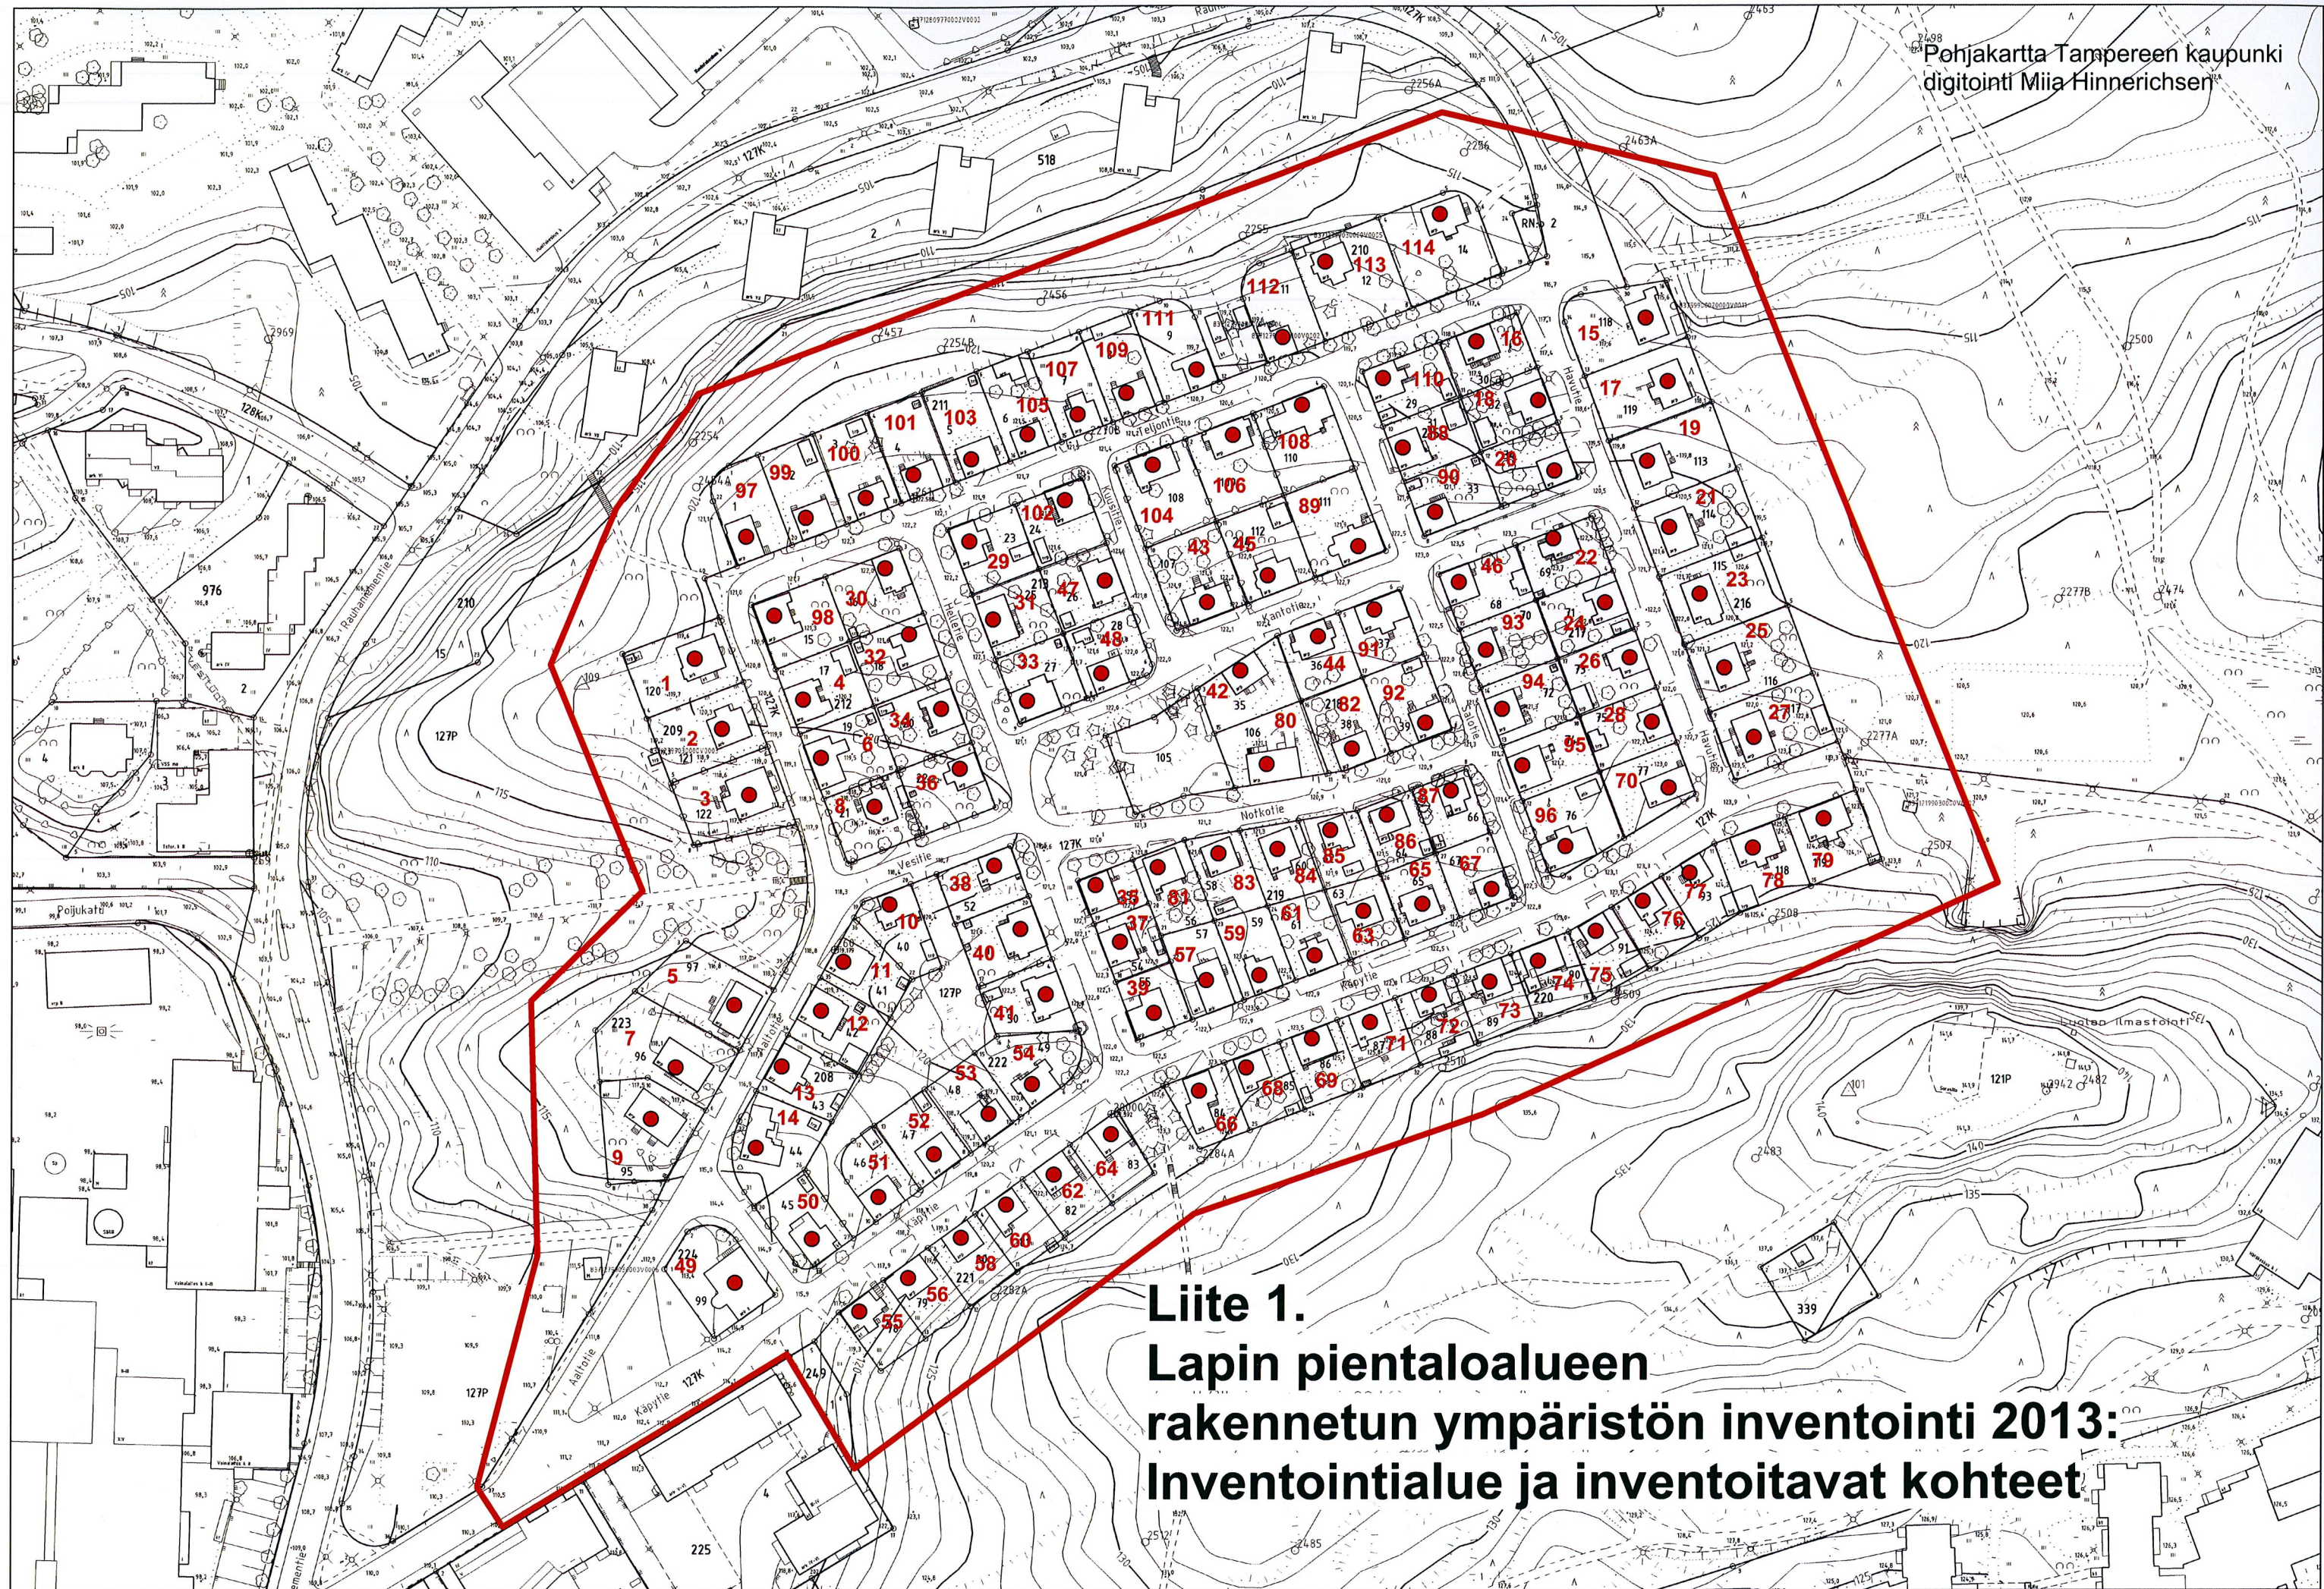
Liite 1.
Lapin pientaloalueen
rakennetun ympäristön inventointi 2013:
Inventointialue ja inventoitavat kohteet

- Arvoluokka I
- Arvoluokka II
- Arvoluokka III

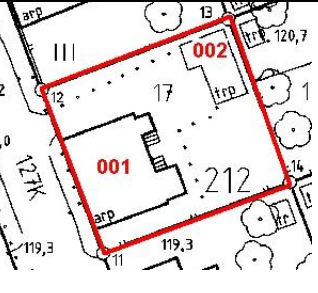
<p>Piharakennus 002</p>	Aaltotie 3	837-127-0212-0017

<p>Kohde II Asuinrakennus 001 II Piharakennus 002 I</p>	<p>Rakennushistoriallinen arvo – Rakennusperinteinen Kohde edustaa Lapin pientaloalueen keskeistä rakennusaikakautta (1910-luku) ja aikakaudelle tyypillistä rakentamisen tapaa. Paritalotyyppisen rakennuksen säilyneitä piirteitä ovat runkomuoto, kattomuoto sekä kaksi sisäänkäyntiä. Piharakennuksen ulkoasun keskeiset piirteet ovat hyvin säilyneet.</p> <p>Historiallinen arvo - Sosiaalhistoria Aaltotie 3 on 1915 valmistuneen asuinrakennuksen ja vanhan piharakennuksen (entinen eläinsuoja) muodostama alueelle ja aikakaudelle tyypillinen kokonaisuus, joka kertoo oman aikansa asumisen tavasta. Piharakennukset ovat olleet alueella tyypillisiä, mutta niitä on säilynyt vähän.</p>	<p>Pihapiirin arvojen säilymisen kannalta tärkeää on:</p> <ul style="list-style-type: none"> - piharakennuksen säilyminen pihapiirissä - perinteisen kasvillisuuden ja pintojen (esim.liuskekiveys) säilytys - aitamallin säilytys suositeltavaa <p>Asuinrakennuksen arvojen säilymisen kannalta tärkeää on:</p> <ul style="list-style-type: none"> - kahden sisäänkäynnin säilytys - kattomuodon, saumapeltipinnan ja räystäsmallin säilytys - rakennuksen runkomuodon ja hillityn perusolemuksen säilytys - asuinrakennuksen palauttavat muutokset ovat suositeltavia, esim. ikkunat <p>Piharakennuksen arvojen säilymisen kannalta tärkeää on:</p> <ul style="list-style-type: none"> - runkomuodon, kattomuodon ja aukoituksen säilytys

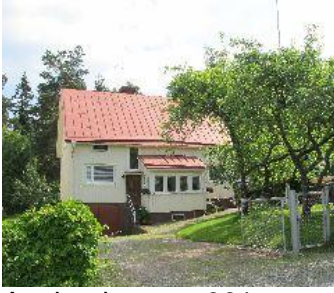
Asuinrakennus 001	Havutie 3	837-127-0216-0119	  Kohde II Asuinrakennus 001	Rakennushistoriallinen arvo - Rakennusperinteinen Kohteen asuinrakennus edustaa tyylikkäästi 1950-luvun arkkitehtuuria ja alueen viimeistä rakennusvaihetta. Asuinrakennuksen säilyneitä piirteitä ovat runkomuoto, kattomuoto, ikkuna-aukoitus ja kaksi sisäänkäyntiä. Katon ja julkisivujen materiaalit ovat alkuperäisiä. Avara, aikakaudelle tyypillinen pihapiiri täydentää kohteen kokonaisuutta.	Pihapiirin arvojen säilymisen kannalta tärkeää: <ul style="list-style-type: none"> - pihan luonnollisten korkeuserojen säilytys - pihan avaran yleisilmeen ja perinteisen kasvillisuuden säilytys - rautalanka-aidan säilytys, aikakaudelle tyypillinen Asuinrakennuksen arvojen säilymisen kannalta tärkeää on: <ul style="list-style-type: none"> - alkuperäisen kahden sisäänkäynnin, sekä niiden sijainnin ja kuistimallin säilytys - ikkunamallin ja -aukoituksen säilytys - julkisivujen verhouksen mallin säilytys - alkuperäisen katon ja räystäiden säilytys, uusittaessa sama malli - katon lisärakentamisen välttäminen

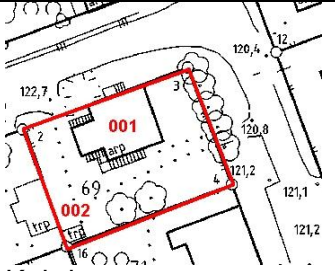
<p>Asuinrakennus 001</p>	Havutie 8	837-127-0217-0069

<p>Kohde II Asuinrakennus 001 II Piharakennus 002 ei määritely</p>	<p>Rakennushistoriallinen arvo – Rakennusperinteinen</p> <p>Kohde edustaa Lapin pientaloalueen keskeistä rakennusaikakautta (1910-luku) ja aikakaudelle tyypillistä rakentamisen tapaa. Mansardikat-toisen, paritalotyyppisen 1916 valmistuneen asuinrakennuksen perus-olemus on hyvin säilynyt. Säilyneitä piirteitä ovat mm. kaksi sisäänkäyntiä, runkomuoto, kattomuoto ja alkuperäiset tai vastaavat ikkunat.</p>	<p>Pihapiirin arvojen säilymisen kannalta tärkeää on:</p> <ul style="list-style-type: none"> - tontin luonnollisten korkeuserojen säilytys - perinteisen kasvillisuuden ja yleisilmeen säilytys <p>Asuinrakennuksen arvojen säilymisen kannalta tärkeää on:</p> <ul style="list-style-type: none"> - kahden sisäänkäynnin säilytys - alkuperäisten ikkunoiden, ikkuna-aukoituksen ja ikkunamallin säilytys - runko- ja kattomuodon säilytys

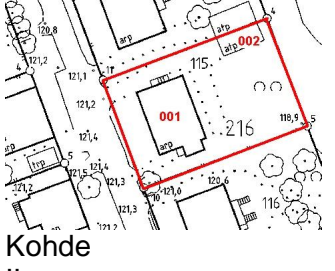
<p>Asuinrakennus 001</p>	Havutie 9	837-127-0216-0115

<p>Kohde II Asuinrakennus 001 II Piharakennus 002 ei määritely</p>	<p>Rakennushistoriallinen arvo - Rakennusperinteinen</p> <p>Kohteen asuinrakennus edustaa Lapin alueen 1930-luvun rakennusvaihetta ja arkkitehtuuria. Paritalotyyppisen rakennuksen säilyneitä piirteitä ovat runkomuoto, kattomalli, ikkuna-aukoitus ja alueelle tyypillinen asuimuoto, kaksi asuntoa samassa rakennuksessa. Itään viettävä piha on perinteinen. Tyylikäs, viereisen kiinteistön kanssa yhteinen 1950-luvun autotalli on ajalle tyypillinen ja lisää kohteen ajallista kerrostuneisuutta.</p>	<p>Pihapiirin arvojen säilymisen kannalta tärkeää:</p> <ul style="list-style-type: none"> - pihan luonnollisten korkeuserojen säilytys ja perinteinen yleisilme - portin betonipylväiden säilytys - 1950-luvun autotallin säilytystä suositellaan <p>Asuinrakennuksen arvojen säilymisen kannalta tärkeää on:</p> <ul style="list-style-type: none"> - kahden sisäänkäynnin säilytys - pohjoispäädyn sisäänkäynnin alkuperäisen, klassisen mallin säilytys - ikkuna-aukoituksen ja -mallin säilytys - kattomallin, saumapeltikatteen ja räystäsmallin säilytys

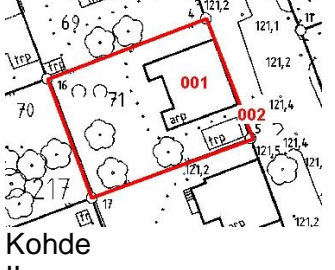
<p>Asuinrakennus 001</p>	Havutie 10	837-127-0217-0071

<p>Kohde II Asuinrakennus 001 I Piharakennus 002 ei määritely</p>	<p>Rakennushistoriallinen arvo - rakennusperinteinen</p> <p>Kohteen 1910 -luvun paritalotyyppinen asuinrakennus edustaa kauniisti alueen merkittäväntä rakennusaikakautta ja sen tyyliisuutta jugendia. Rakennuksen alueelle tyypillinen hillitty jugend-ilme on hyvin säilynyt: runkomuoto, kattomuoto, katon saumapeltikate ja kaksi sisäänkäyntiä sekä yksityiskohtina kerroslistan koristeleikkaus ja pieni katon pystyikkuna.</p>	<p>Pihapiirin arvojen säilymisen kannalta tärkeää:</p> <ul style="list-style-type: none"> - pihan luonnollisten korkeuserojen säilytys - perinteisen yleisilmeen ja kasvillisuuden ylläpito <p>Asuinrakennuksen arvojen säilymisen kannalta tärkeää on:</p> <ul style="list-style-type: none"> - 2 sisäänkäynnin ja niiden sijainnin säilytys - jugend-tyylisen puuleikkauskoristelun säilytys - katon itälapteen siron pystyikkunan säilytys - kattomuodon, saumapeltipinnan ja räystäsmallin säilytys - palauttavat toimet mahdollisia, esim. ikkuna-aukoitus, alkuperäisen malliset ikkunat vuorilautoineen - rakennuksen hillityn yleisilmeen säilytys, lisärakentamista ei suositella etenkin katolle

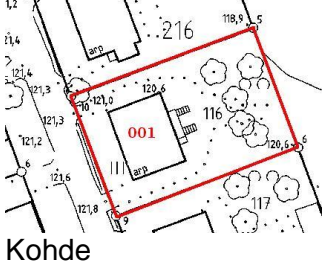
<p>Asuinrakennus 001</p>	Havutie 11	837-127-0216-0116

<p>Kohde II Asuinrakennus 001 II</p>	<p>Rakennushistoriallinen arvo - Arkkitehtoninen</p> <p>Kohteen asuinrakennus edustaa tyylikkäästi Lapin alueen 1930-luvun rakennuskerrostumaa ja ajan arkkitehtuuria. Paritalotyyppisen, klassisen asuinrakennuksen alkuperäiset piirteet ja materiaalit ovat erityisen hyvin säilyneet: runkomuoto, kattomuoto, kaksi sisäänkäyntiä ja ikkuna-aukoitus.</p>	<p>Pihapiirin arvojen säilymisen kannalta tärkeää:</p> <ul style="list-style-type: none"> - pihan luonnollisten korkeuserojen säilytys - portin betonipylväiden säilytys <p>Asuinrakennuksen arvojen säilymisen kannalta tärkeää on:</p> <ul style="list-style-type: none"> - kahden sisäänkäynnin säilytys - ikkuna-aukoituksen ja -mallin säilytys - alkuperäisten katon lunetti-ikkunoiden säilytys - alkuperäisen katon ja räystäiden säilytys, katon lisärakentamisen välttäminen

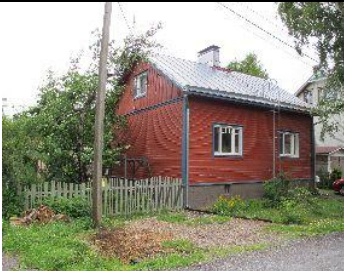
<p>Asuinrakennus 001</p>	Havutie 12	837-127-0217-0073

<p>Kohde III Asuinrakennus 001 II Piharakennus 002 ei määritelty</p>	<p>Rakennushistoriallinen arvo - rakennusperinteinen</p> <p>Kohteen asuinrakennus edustaa Lapin pientaloalueen keskeistä rakennusaikakautta (1910-luku) ja aikakaudelle tyypillistä rakentamisen tapaa. Säilyneitä piirteitä runkomuoto ja kattomuoto, hillitty yleisilme.</p>	<p>Pihapiirin arvojen säilymisen kannalta tärkeää:</p> <ul style="list-style-type: none"> - perinteisen kasvillisuuden säilytys <p>Asuinrakennuksen arvojen säilymisen kannalta tärkeää on:</p> <ul style="list-style-type: none"> - kattomallin ja saumapeltikatteen säilytys - lisärakentamisen välttäminen, pienikokoinen rakennus ei kestä juuri muutoksia - palauttavia toimia suositellaan, esim. ikkunamalli
27

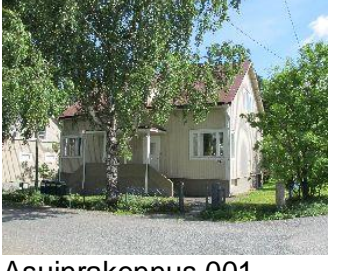
<p>Asuinrakennus 001</p>	Havutie 13	837-127-0216-0117

<p>Kohde II Asuinrakennus 001 I Piharakennus 002 ei määritelty</p>	<p>Rakennushistoriallinen arvo – rakennusperinteinen</p> <p>Kohteen 1935 valmistunut paritalotyypinen asuinrakennus on mielenkiintoinen yhdistelmä klassisia ja moderneja elementtejä ja kuvaa hyvin arkkitehtuurin murrosta kohti modernia. Rakennuksen keskeiset piirteet ovat hyvin säilyneet: kaksi sisäänkäyntiä, alkuperäinen katto ja ikkunat, julkisivuvuoraus. Kokonaisuutta täydentää perinteinen ja kaunis pihapiiri ja 1940-luvun autotalli, joka lisää kohteen ajallista kerrostuneisuutta.</p> <p>Ympäristöarvo - Maisemallisesti keskeinen sijainti</p> <p>Kohde sijaitsee Lapin pientaloalueen läpikulkuväylän varrella, Käpytien ja Havutien risteyksessä. Sijainti alueen itäkulmauksessa on näkyvä ja viereisessä on alueen tärkeä ulkoilupaikka, Käpylän peräkenttä.</p>	<p>Pihapiirin arvojen säilymisen kannalta tärkeää:</p> <ul style="list-style-type: none"> - pihan luonnollisten korkeuserojen säilytys - kulman betonipylvään säilytys - pihan erityisen hienon, perinteisen ilmeen ja kasvillisuuden säilytys <p>Asuinrakennuksen arvojen säilymisen kannalta tärkeää on:</p> <ul style="list-style-type: none"> - alkuperäisen kahden sisäänkäynnin ja niiden sijainnin säilytys - alkuperäisten ikkunoiden, ikkuna-aukoituksen ja -mallin säilytys - alkuperäisen katon ja räystäiden säilytys, uusittaessa sama malli - rakennuksen ulkoasun muuttamisen välttäminen, edustaa kauniisti 1930-luvun arkkitehtuuria ja modernin tyylin tuloa kulmaikkunoihin

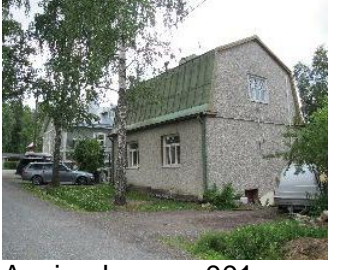
<p>Asuinrakennus 001</p>	Havutie 14	837-127-0217-0075

<p>Kohde III Asuinrakennus 001 II Piharakennus 002 ei määritelty</p>	<p>Rakennushistoriallinen arvo – rakennusperinteinen</p> <p>Kohteen asuinrakennus on Lapin pientaloalueen keskeisen rakennusaikakauden, 1910-luvun tuotos ja edustaa alueella harvinaista tiilirakentamista. Erittäin jyrkkä mansardikatto ja rapattu tiilirunko tekevät rakennuksesta aikakaudelle epätyypillisen ja poikkeuksena kiinnostavan. Rakennuksen runkomuoto, kattomalli, ikkuna-aukoitus ja sisäänkäynnit ovat hyvin säilyneet.</p>	<p>Pihapiirin arvojen säilymisen kannalta tärkeää:</p> <ul style="list-style-type: none"> - portin säilytys, alueelle tyypillinen piirre - perinteisen rima-aidan mallin säilytys <p>Asuinrakennuksen arvojen säilymisen kannalta tärkeää on:</p> <ul style="list-style-type: none"> - ikkuna-aukoituksen säilytys, perinteisen malliset ikkunat - julkisivujen rapatun pinnan säilytys - kattomallin ja saumapeltipinnan säilytys, katon lisärakentamisen välttäminen

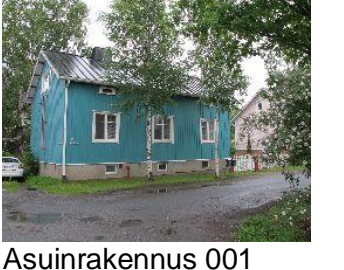
<p>Asuinrakennus 001</p>	Helleitie 1	837-127-0213-0023

<p>Kohde II Asuinrakennus 001 II Piharakennus 002 ei määritelty</p>	<p>Rakennushistoriallinen arvo – rakennusperinteinen</p> <p>Kohteen 1910-luvun paritalotyypinen asuinrakennus edustaa Lapin pientaloalueen keskeistä rakennusaikakautta ja ajalle tyypillistä rakennustapaa. Säilyneitä piirteitä runkomuoto, kattomuoto ja ikkunoiden sijainnit. Asuinrakennuksen 1940-luvulla lisätty poikkikäytävä ja tontin itäsiivällä oleva persoonallinen 1960-luvun autotalli ovat omalle ajalleen luonteenomaisia. Kohteen ajallinen kerrostuneisuus on vahva.</p>	<p>Pihapiirin arvojen säilymisen kannalta tärkeää on:</p> <ul style="list-style-type: none"> - pihan luonnollisten pintojen säilytys, esim. hiekka, kallio - alueelle tyypillisen rima-aidan mallin säilytys - 1960-luvun autotalli kuvastaa hyvin omaa aikaansa, suositellaan säilytettäväksi <p>Asuinrakennuksen arvojen säilymisen kannalta tärkeää on:</p> <ul style="list-style-type: none"> - ikkuna-aukoituksen säilytys - kattomallin säilytys, katon lisärakentamisen välttäminen
