TAMPERE, PAPPINEN 1

Koekaivaus 21.9.-12.10.2018

FM Ulla Moilanen

Pirkanmaan maakuntamuseo

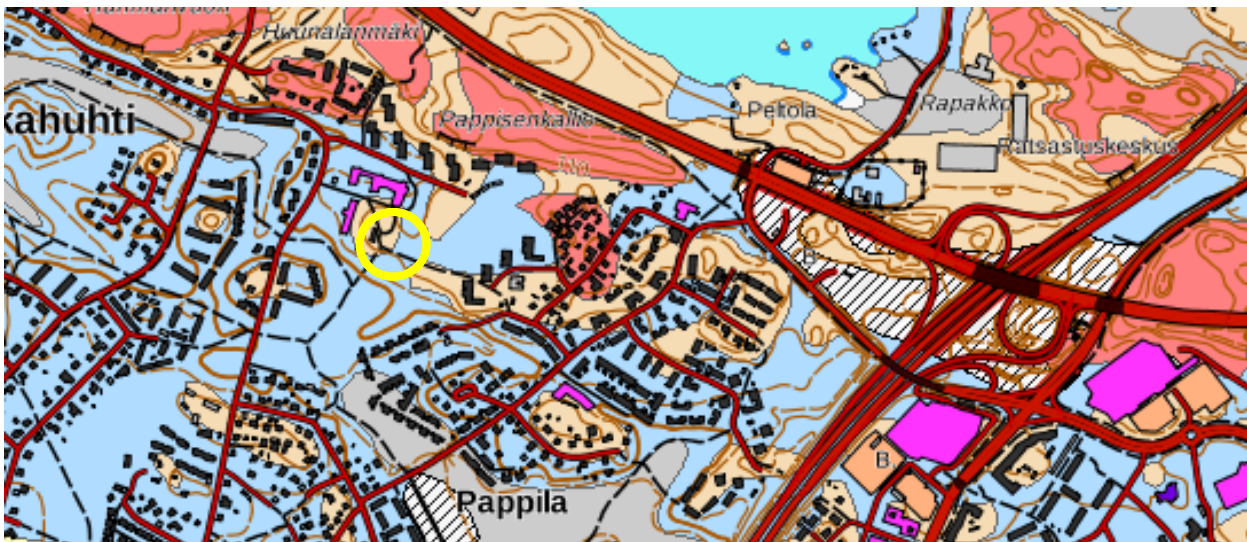
Kuva 2. GTK:n maaperäkartta ja tutkimusalueen sijainti keltaisella ympyrällä merkittynä. Kartan siniset alueet ovat savimaata, kellanruskeat alueet hiekkamoreenia ja punaiset kalliota. Peruskarttapohja: Maanmittauslaitos.

GTK:n maaperäkartan (kuva 2) mukaan tutkimusalueen maaperä on etenkin peltoalueilla pääasiassa savea. Maaperäkartan mukaan alueen metsäsaarekkeet ja Takahuhdin taidekeskuksen pihapiiri sekä pihapiirissä sijaitseva päällystämätön parkkialue ovat kuitenkin hiekkamoreenia.

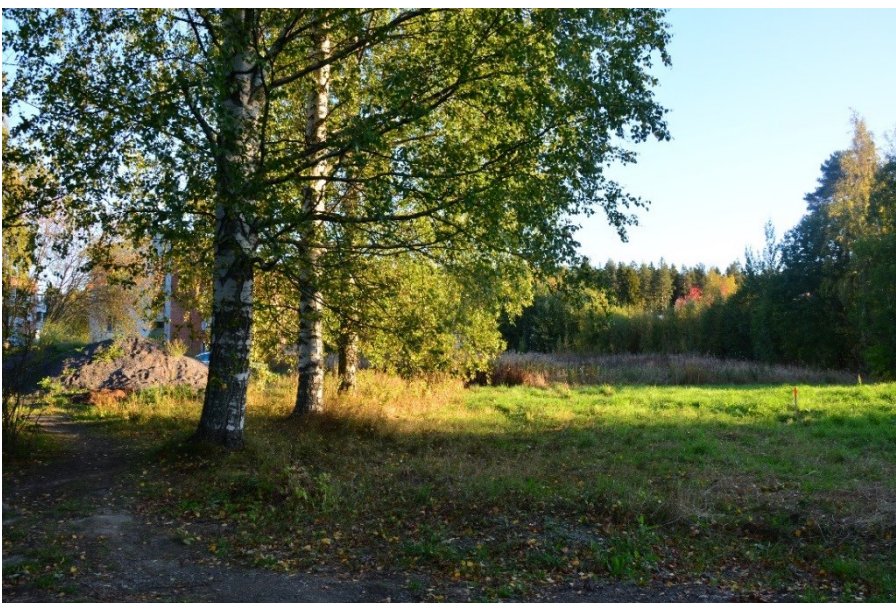
Kuva 7. Koeojat 1 ja 2 kaivettiin kuvassa oikealla näkyvälle pellolle (näkyvä etelästä). Kuva: Ulla Moilanen (KYY300:3).

Koeojat 1 ja 2 (karttaliite 2). Koeojat 1 ja 2 avattiin kävelytien pohjoispuolella, parkkipaikan länsipuolella sijaitsevalle pelto- ja niittyalueelle (kuva 7, liitekartat 2–3). Kummankin koeojan pituus oli 35 metriä. Molemmissa ojissa pintakasvillisuuden alla oli tiivis savimaa, jossa kuitenkin erottui

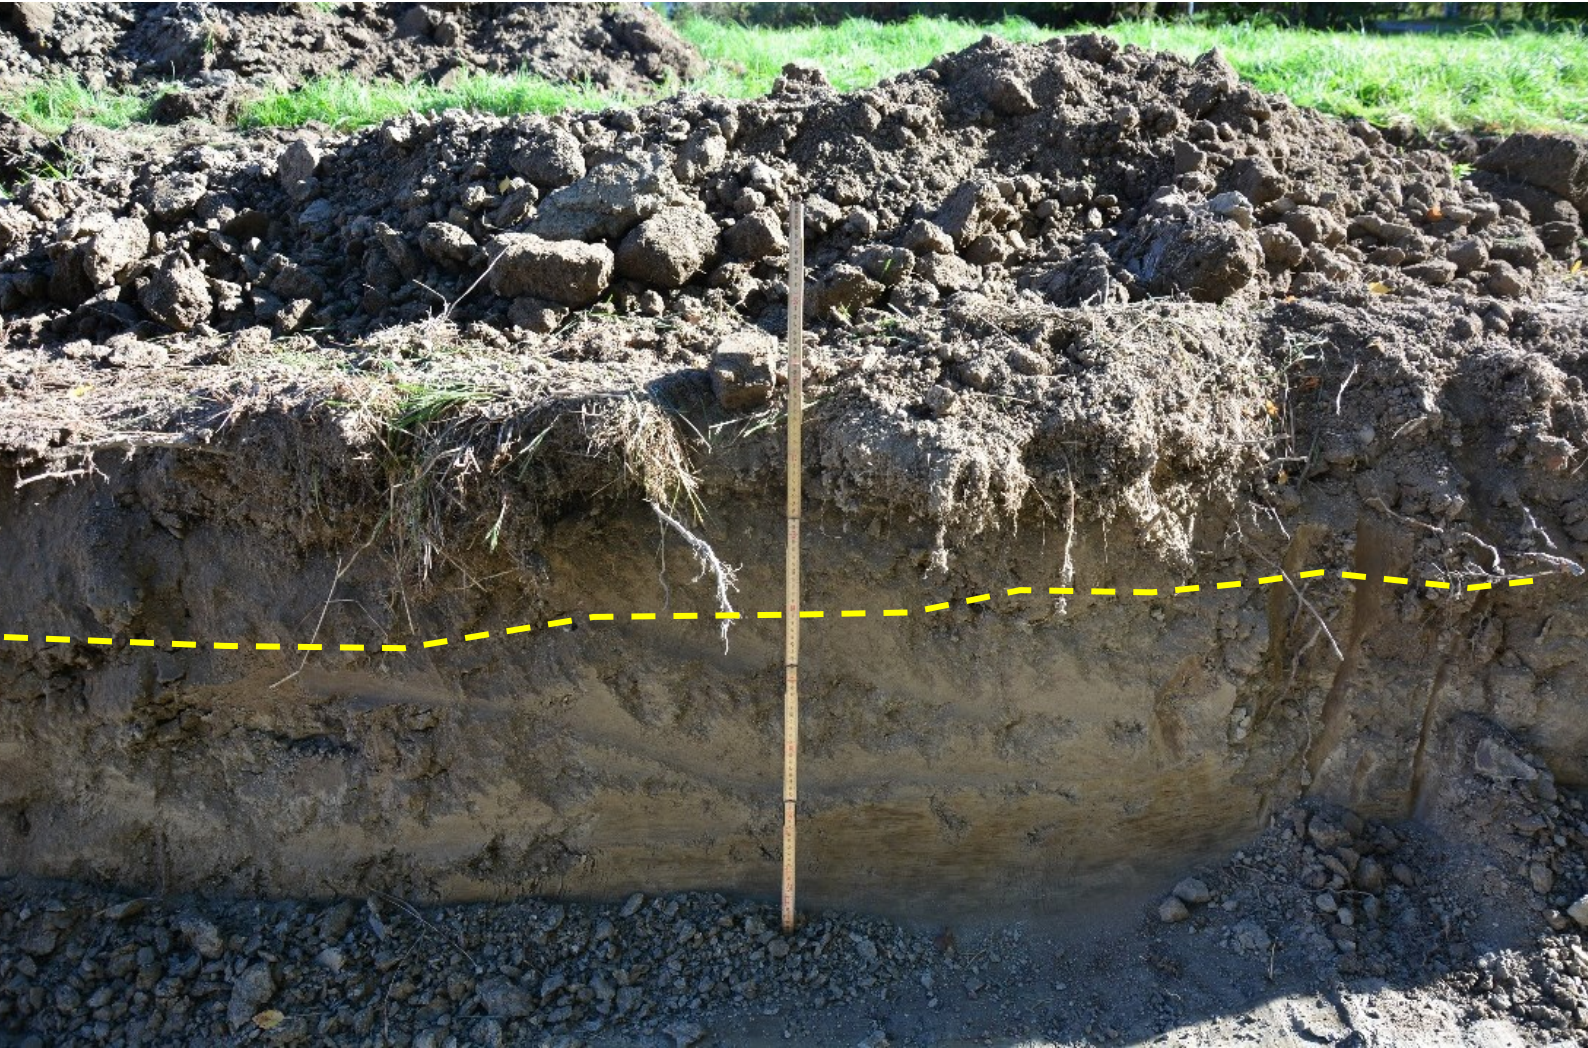
pellon tiivis muokkauskerros (kuva 8). Muokkauskerroksen paksuus oli kummassakin ojassa n. 30–15 cm niin, että kerros oheni tasaisesti pohjoispäättyä kohti. Pellon muokkauskerroksesta löytyi valvonnassa muutamia tehdasvalmisteisia rautanuloja sekä kolme palaa posliinia, yksi pala fajanssia ja pieni pala punasavikeramiikkaa (kuva 9). Muokkauskerroksen alla oli pääasiassa täysin puhdas ja koskematon

Kuva 8. Koeojan 2 profiilia. Kuvaan on merkitty keltaisella katkoviivalla muokatun peltokerroksen ja luontaisen saven välinen raja. Kuva ja lisäykset: Ulla Moilanen (KYY 300:33)

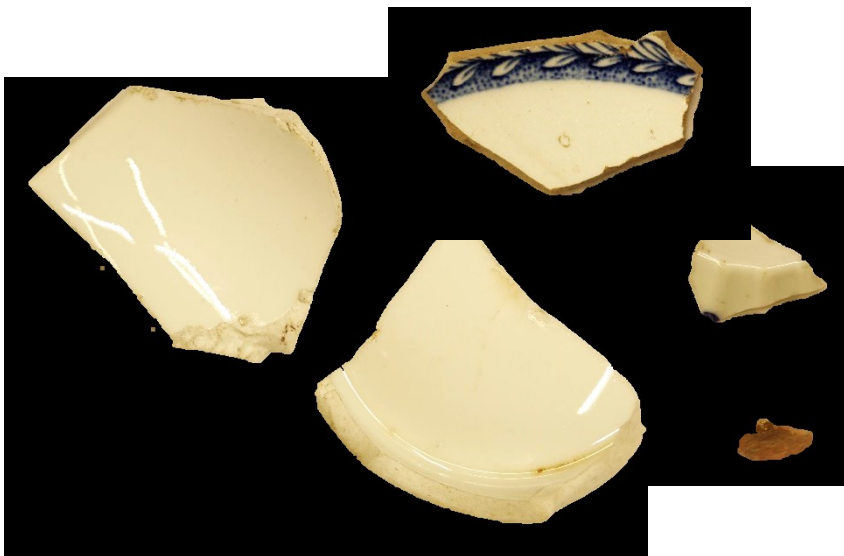
Kuva 9. Koeojista löytynyttä posliinia ja pieni punasavikeramiikan pala. Kuva: Perttu Strandman, muokkaus Ulla Moilanen.

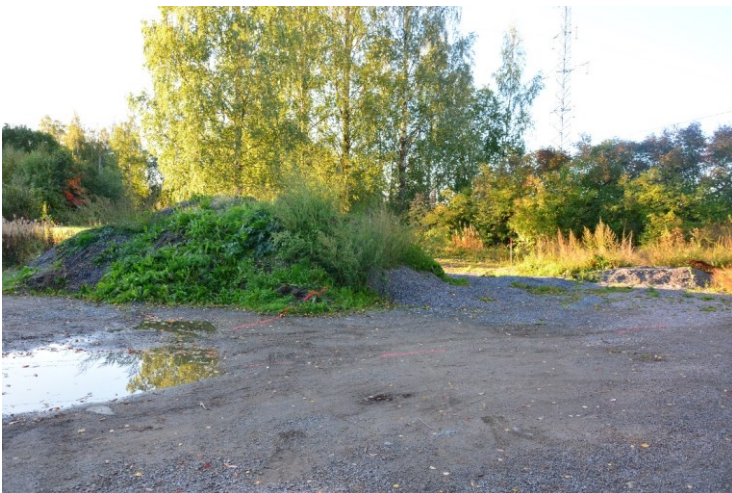
Kuva 10. Tutkimusalueen länsiosaa pohjoisesta. Maahan on punaisella maalilla piirretty tutkimusalueen kolmiomainen muoto. Tähän kohtaan kaivettiin koeoja 3. Kuva: Ulla Moilanen (KYY300:1).

Koeoja 3 (karttaliite 2). Koeoja 3 sijaitsi tutkimusalueen länsiosassa, nykyisen parkkipaikan kohdalla, jossa aikaisemmin on sijainnut lämpökeskus. Parkkipaikan pinta oli muokatun näköistä ja sen keskelle oli myös kasattu maata (kuva 10). Koeojan pohjoispäädyssä tuli esiin tummanruskeaa sekundaarista hiekkaa ja soraa (kuva 12), joka sisälsi lämpökeskuksen purkujätettä. Päätyä kaivettiin 150 cm:n syvyydelle. Muualla koeojassa oli sekundaarista sorahiekkaa noin 65 cm:n syvyydelle saakka. Hiekan alla

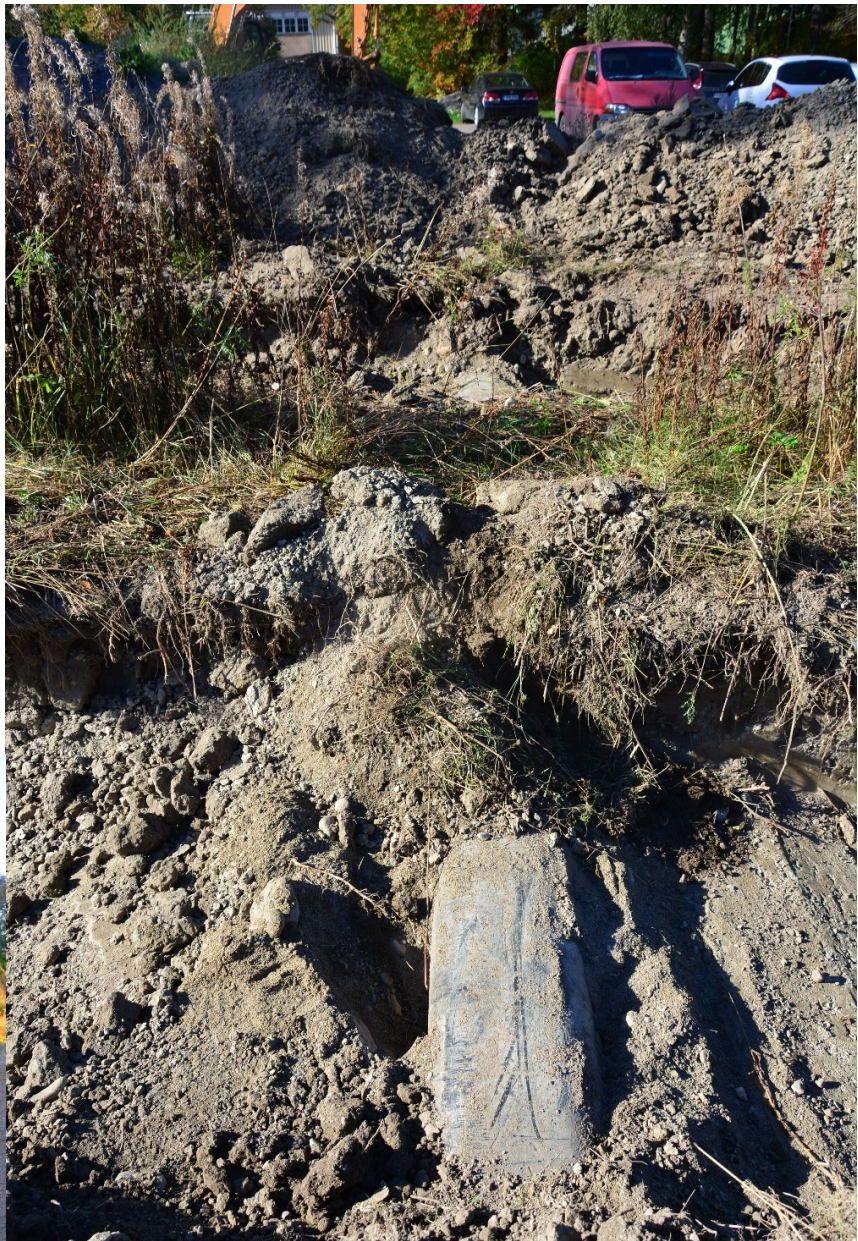
pohjamaa, jossa ei näkynyt lainkaan ihmistoiminnan merkkejä. Ainoa poikkeama oli koeojien poikki kulkeva muovinen lämpöputki (kuva 11, sijaintikohta liitekartassa 2). Koeojien pohjoispäässä havaittiin myös hieman ruskeaa hiekkaa ja soraa, jota oli levitetty maanpinnalle, savimaan päälle. Tämä hiekka sisälsi modernia purkujätettä. Koeojissa puhdas pohjamaa tuli vastaan n. 15–30 cm:n syvyydellä. Koeojat kaivettiin kuitenkin 80–110 cm:n syvyyteen.

Kuva 11. Koeojien poikki kulkeva lämpöputki. Etualalla koeoja nro 1, taustalla koeoja 2. Kuva: Ulla Moilanen (KYY300: 29).

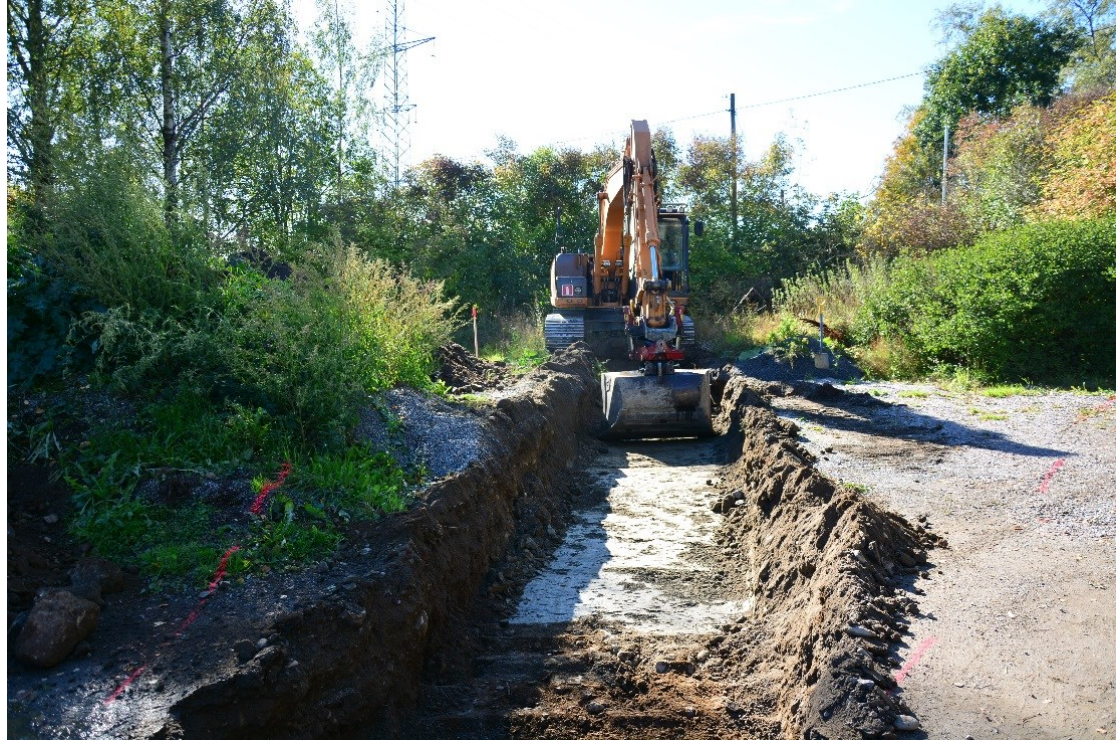
Kuva 12. Koejaa nro 3 kaivetaan. Etualalla näkyy ojan pohjoisosan hiekkainen, sekoittunut maa. Muualla esiin on tullut puhdas savimaa. Kuvattu pohjoisesta. Kuva: Ulla Moilanen (KYY300:22).

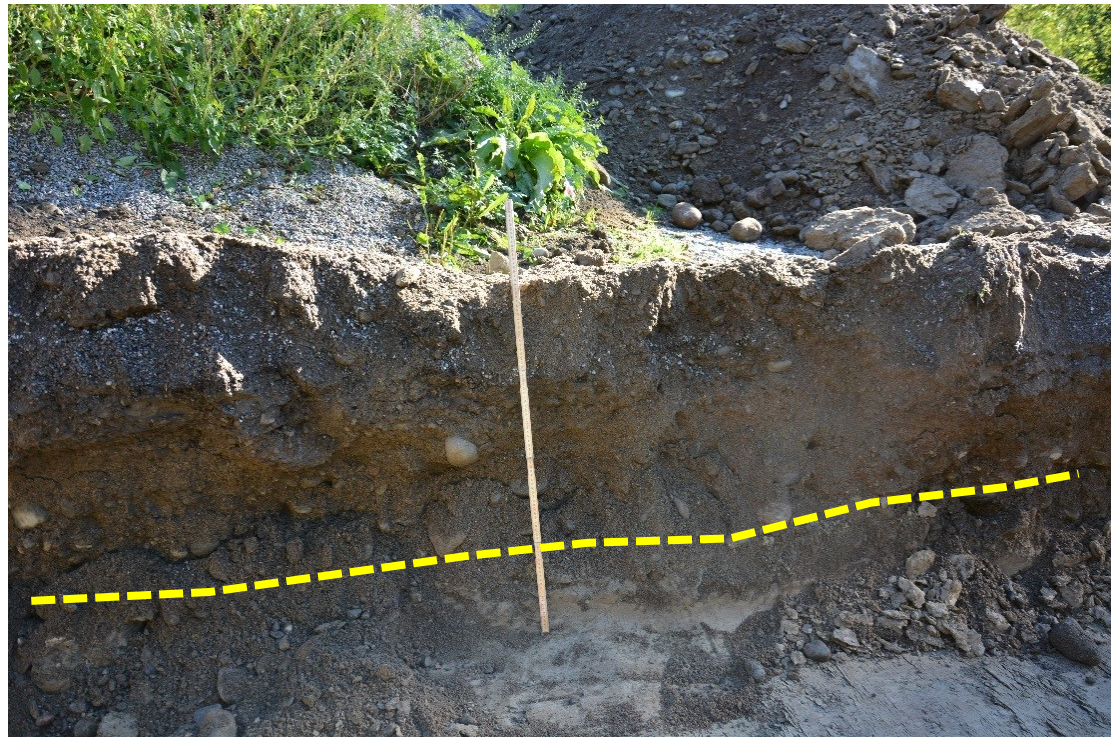
oli koskematon, luontainen savimaa (kuva 13). Koejaa kaivettiin pohjoispäädyssä 150 cm:n, muualla 80–100 cm:n syvyydelle. Koejasta ei tehty löytöjä aiemmin mainittua purkujätettä lukuun ottamatta.

Kuva 13. Itäprofiili koeijan 3 eteläpäädyssä, jossa näkyy sekundaarinen, ruskea sora ja sen alla noin 65 cm:n syvyydellä koskematon savimaa. Kerrosten raja merkitty kuvaan keltaisella katkoviivalla. Ojaa syvennettiin vielä kuvanottohetken jälkeen. Kuva ja lisäykset: Ulla Moilanen (KYY300:23).

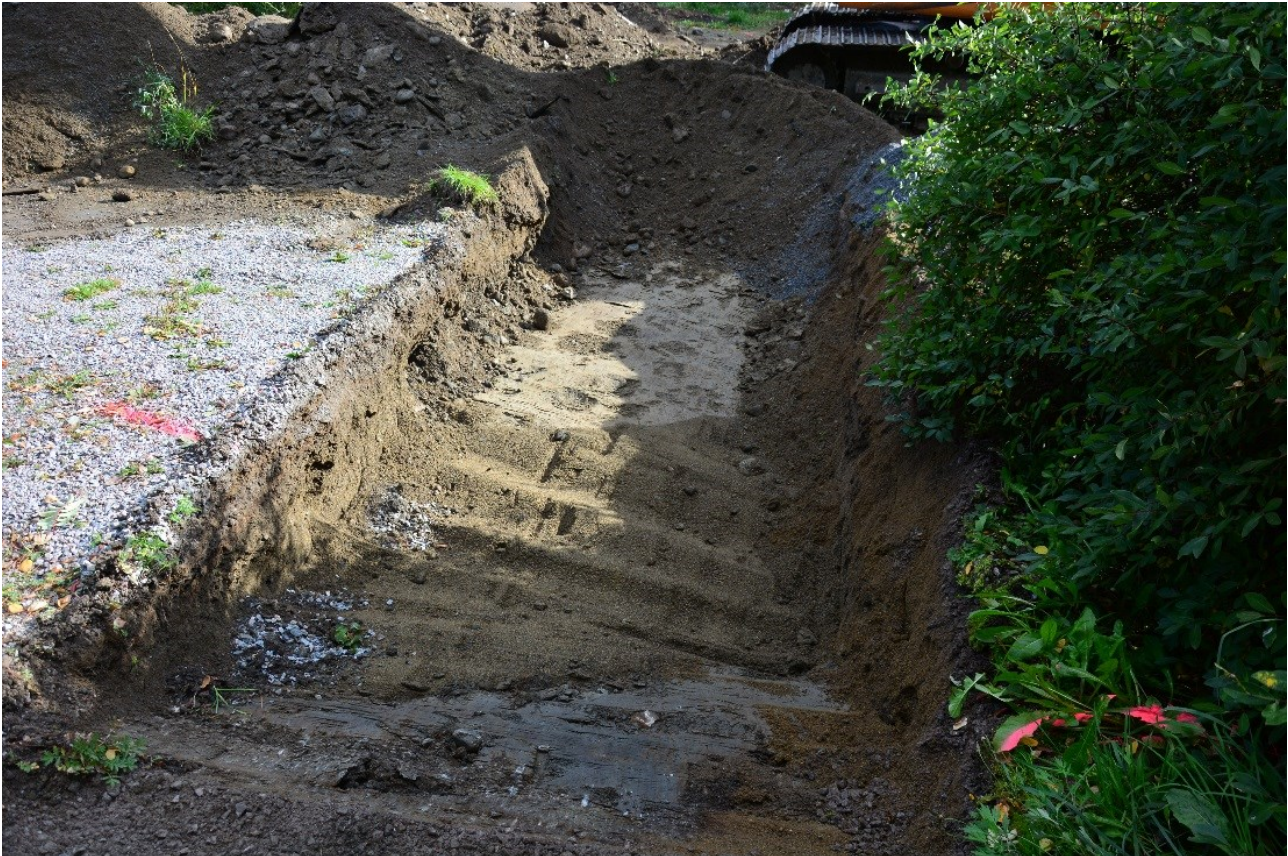
Koeoja 4 (karttaliite 2). Yhteensä neljä metriä pitkä koeoja 4 avattiin itä-länsi-suuntaisena parkkipaikan länsiosaan. Etukäteistietojen mukaan paikalla kulki pohjois-etelä-suuntainen kaapeli. Siihen liittyvä kaivanto tulikin esiin koeojan länsiosasta (kuva 14). Muuten havainnot vastasivat koeojan 3 eteläpäätä: puhdas pohjamaa (koskematon savi) tuli näkyviin sekundaarisen soran alta. Kaapelia ei otettu näkyviin, mutta muuten ojaa kaivettiin 80 cm syvyyteen saakka.

Kuva 14. Koeoja 4 lännestä. Etualan väriero on moderni kaapelikaivanto. Kuva: Ulla Moilanen (KYY 300:40).

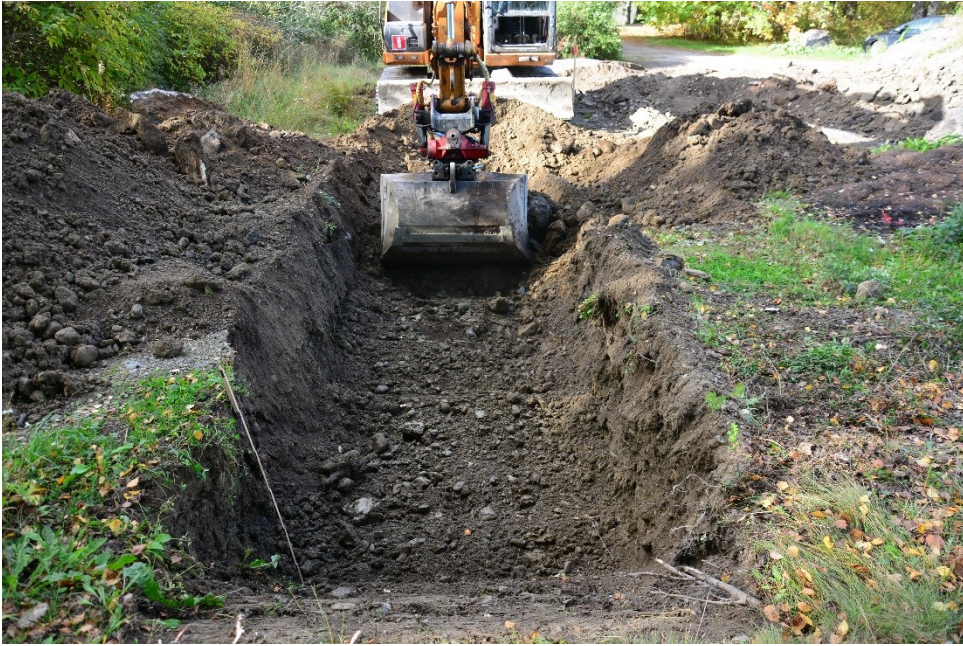
Kuva 15. Koeojaa 5 kaivetaan. Kuva: Ulla Moilanen (KYY300:43).

Koeoja 5 (karttaliite 2). Noin 10 metriä pitkä koeoja avattiin parkkipaikan eteläpuolelle, jossa maanpinta näytti jo valmiiksi muokatulta. Koeojaa kaivettiin 110 cm:n syvyydelle saakka ja se oli kauttaaltaan ruskeaa soraa (kuvat 15–16). Soran seassa oli runsaasti purkujätettä todennäköisesti entisestä lämpökeskuksesta (mm. rakennuksen perustamiseen käytettyjen betonipilarin kappaleita, lautoja, muovia, rautaa jne.) Maaperä haisi erittäin voimakkaasti. Haju liittyynee kanalaan, joka paikallisten kertoman mukaan on myös sijainnut kaivukohdan läheisyydessä. Alkuperäistä esihistoriallista maanpintaa ei voitu paikalta löytää. Muokkauskerroksen paksuutta yritettiin selvittää koeojan 6 avulla.

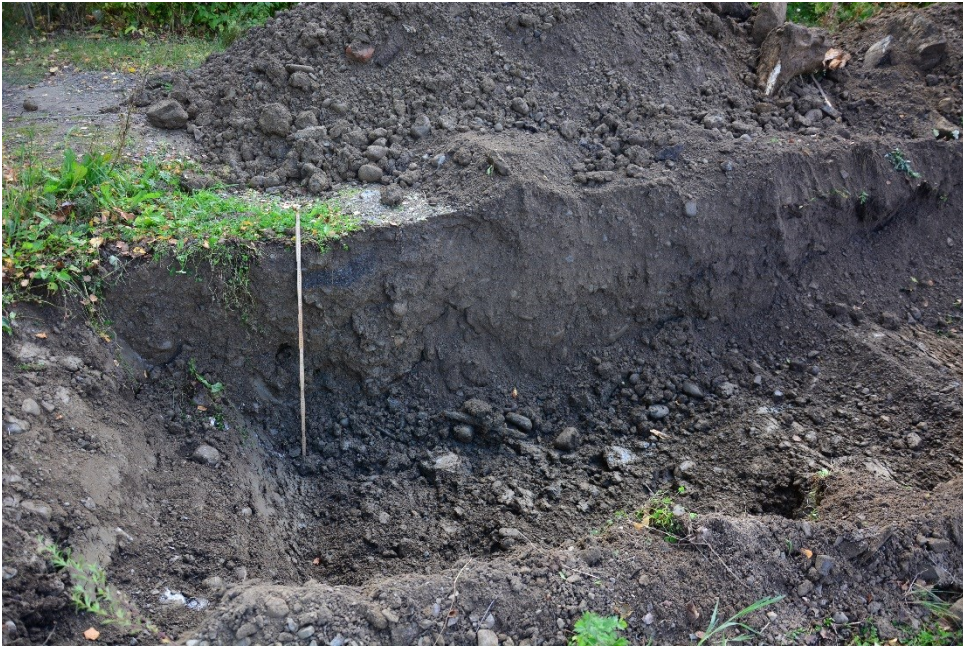
Kuva 16. Koeoja 5, itäpäätty. Purkujätettä ja muokattua maata 110 cm:n syvyydelle saakka. Kuva: Ulla Moilanen (KYY300: 42).

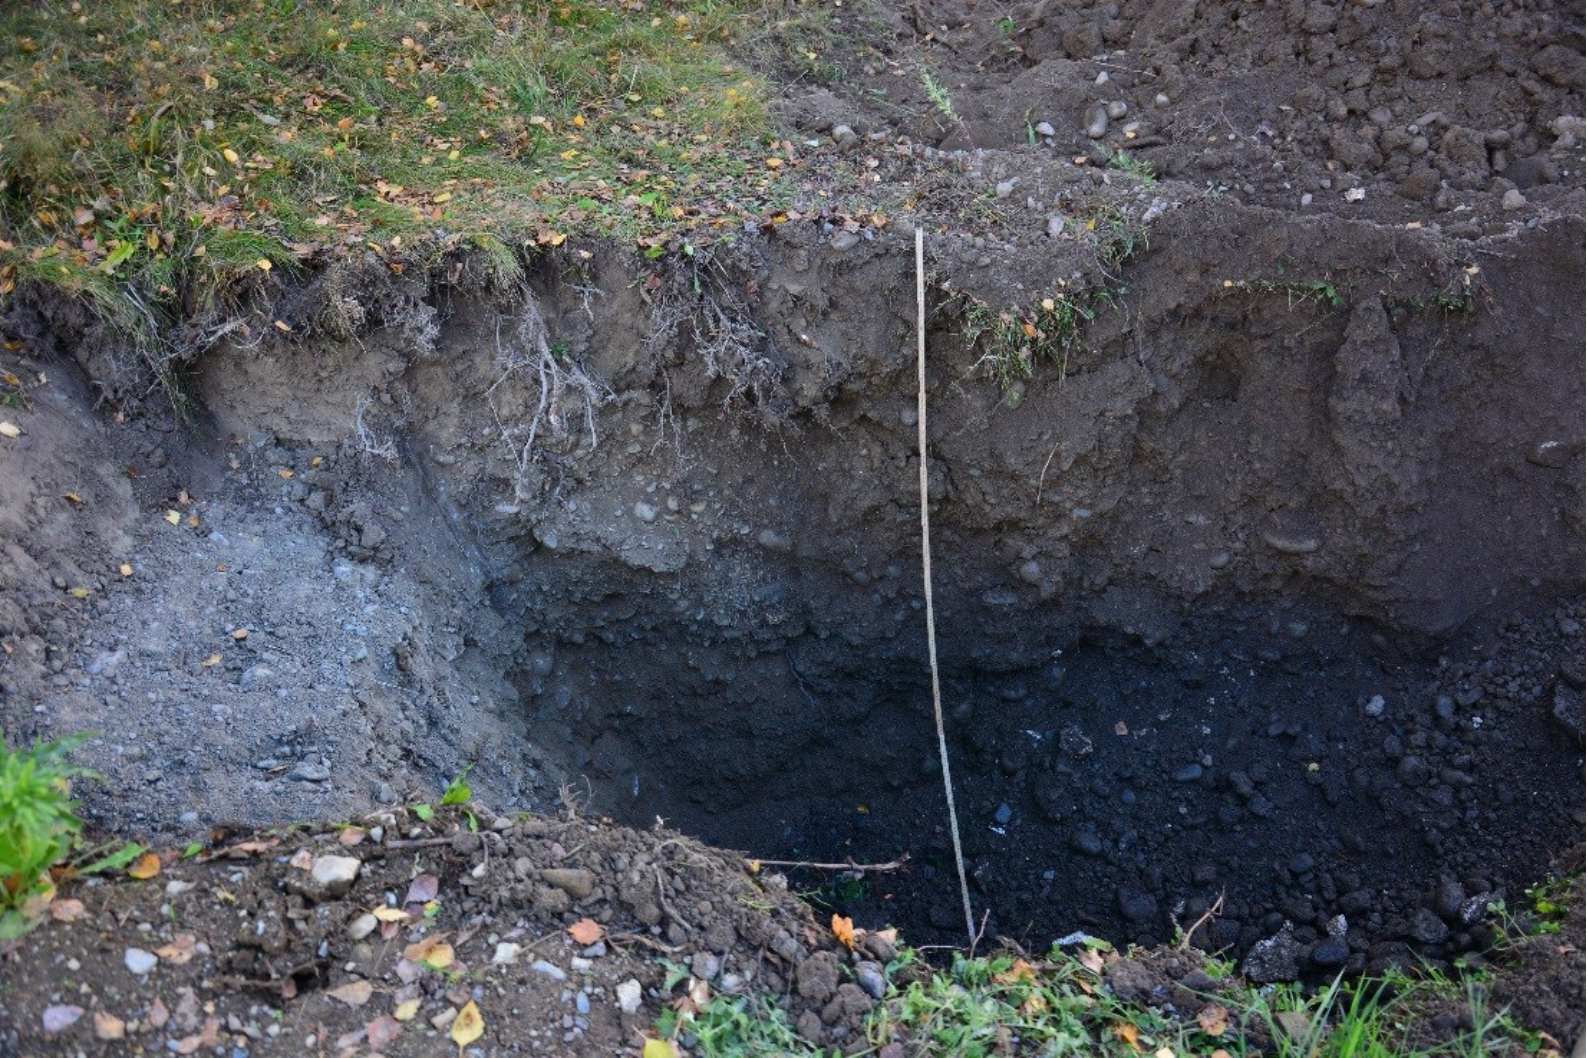
Koeoja 6 (karttaliite 2). Neljä metriä pitkä koeoja avattiin koeojan 5 läheisyyteen ja sillä haluttiin tarkistaa, kuinka syväälle maata on parkkipaikan kohdalla muokattu. Koeoja sisälsi samanlaista voimakkaasti haisevaa ruskeaa soraa kuin koeoja 5, ja myös siinä oli runsaasti samanlaista purkujätettä. Syvemmällä soran väri muuttui tummaksi ja lähes mustaksi. Puhdasta pohjamaata ei tullut näkyviin vielä 220 cm:n syvyydessä (kuva 17). Tällä syvyydellä kuopan reunat alkoivat sortua, joten kuoppaa ei voitu kaivaa syvemmälle. Koeojien perusteella voidaan kuitenkin sanoa, että maainesta on parkkipaikan kohdalla ja sen eteläpuolella muokattu hyvin syväälle, eikä esihistoriallista maanpintaa ole paikalla enää löydettävissä.

Kuva 17. Koeajan 6 eteläprofiili 220 cm:n syvyydellä. Kuva: Ulla Moilanen (KYY300:45).

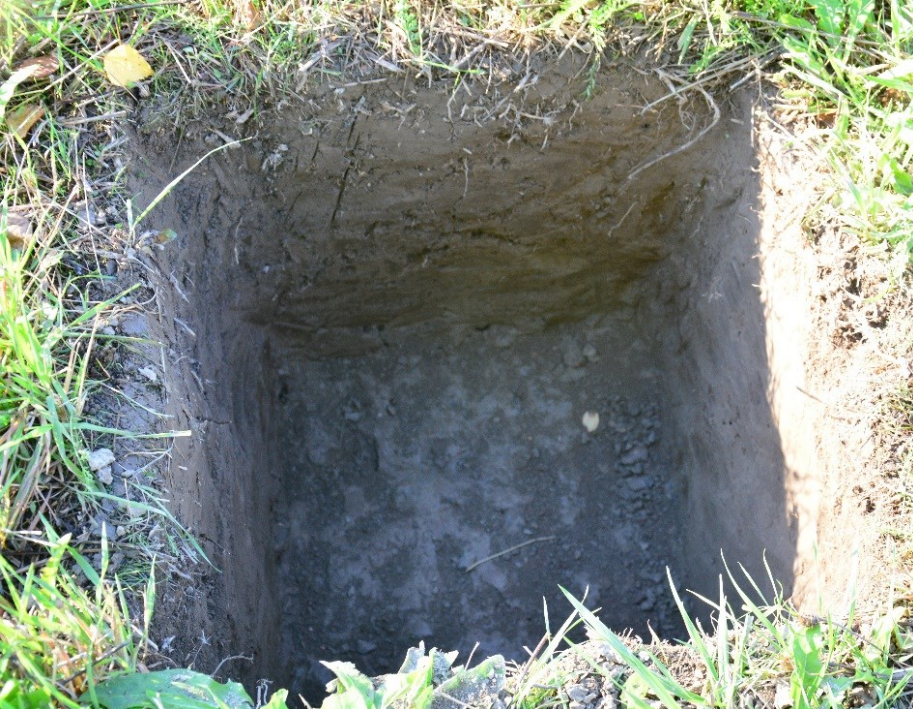
Havainnot: Hyvin tiivis, savinen peltokerros ulottui noin 20 cm:n syvyyteen. Tämän alla oli koskematon savi (kuva 18). Värieroa pohjamaan ja muokatun kerroksen välillä ei juurikaan ollut, vaan muokattu kerros erottui maan hieman löyhempänä ja irtonaisempana rakenteena. Koekuopasta kaivettu maa seulottiin. Kuopasta löytyi kolme kappaletta kuonaa (kuva 19), jota ei sellaisenaan voi kuitenkaan ajoittaa.

Kuva 18. Koekuoppa 1 pohjoisesta, 60 cm:n syvyyteen kaivettuna..
Kuva: Ulla Moilanen (KYY300:9).

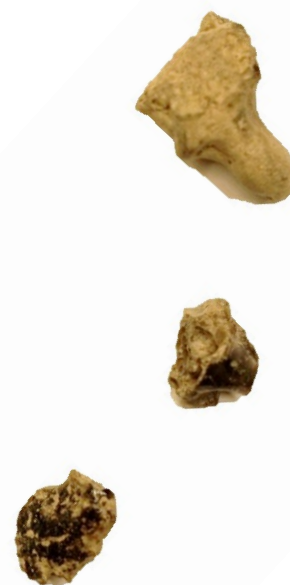
Kuva 19. Kuonanpalat koekuopasta 1. Kuva:
Perttu Strandman.

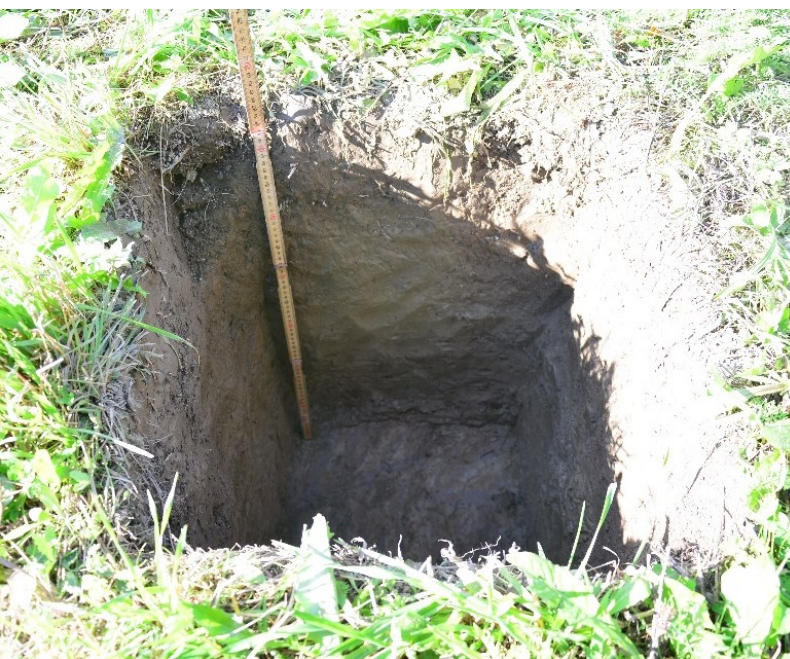
Kuva 20. Koekuoppa 2. Kuva: Ulla Moilanen (KYY300:35).

Havainnot: Kuten koekuopassa 1: hyvin tiivis, savinen peltokerros ulottui noin 20 cm:n syvyyteen ja sen alla oli alla koskematon savi (kuva 20). Maa seulottiin, mutta mitään löytöjä ei tehty.

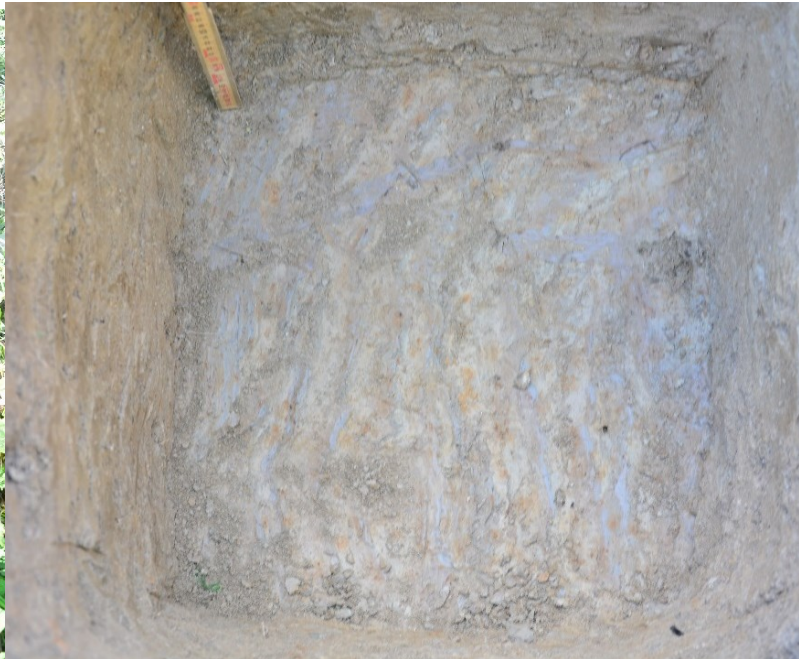
Kuva 21. Puhdasta savea koekuopan 3 pohjalla. Kuva Ulla
Moilanen (KYY300: 36).

Havainnot: Kuten koekuopissa 1 ja 2: hyvin tiivis, savinen peltokerros ulottui noin 20 cm:n syvyyteen ja sen alla oli alla koskematon savi (kuva 21). Maa seulottiin, mutta mitään löytöjä ei tehty.

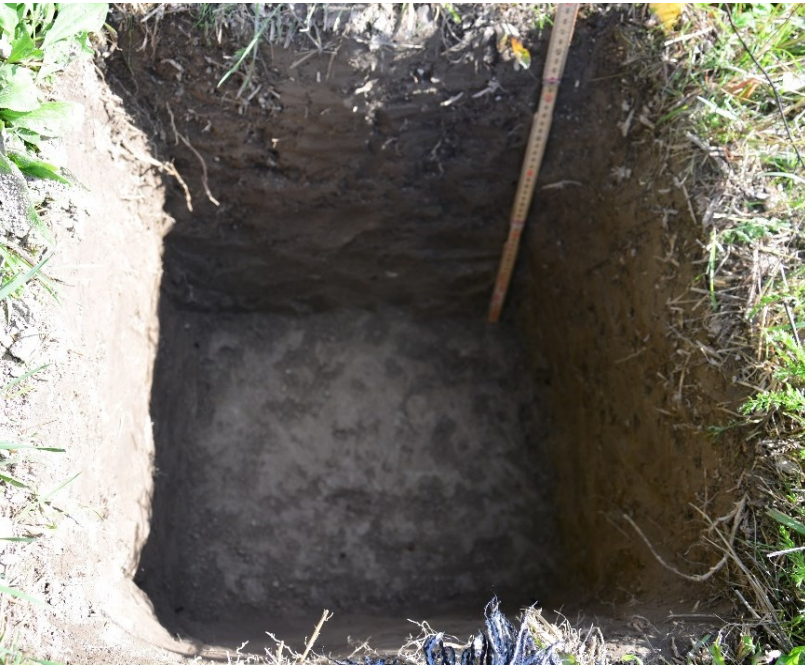
Kuva 22. Koekuoppa 4. Kuva: Ulla Moilanen (KYY300:37).

Havainnot: Kuten koekuopissa 1 ja 2: hyvin tiivis, savinen peltokerros ulottui noin 20 cm:n syvyyteen ja sen alla oli alla koskematon savi (kuva 22). Maa seulottiin. Koekuopan pintakerroksesta löytyi ruskea pullonlasin pala ja pieni pala punasavikeramiikkaa (kuva 23).

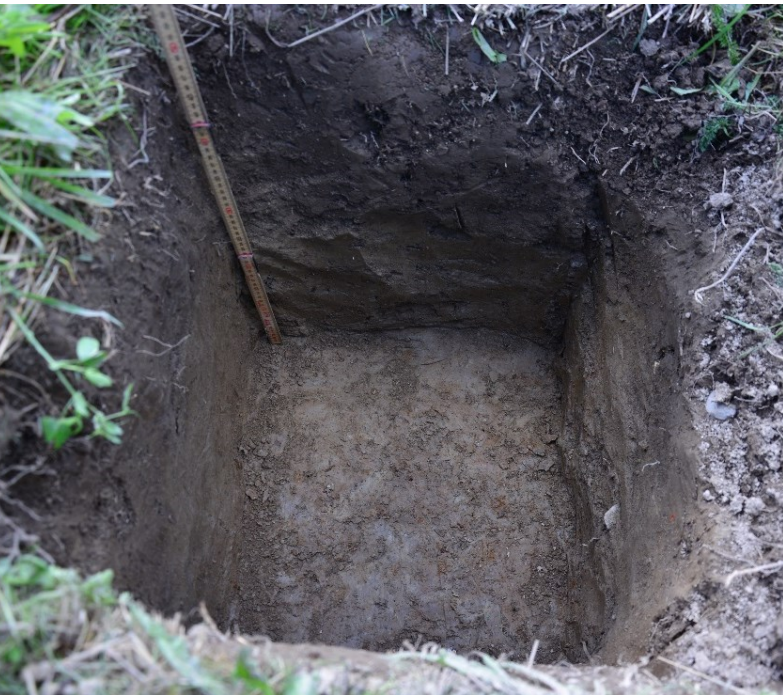
Kuva 24 (yllä). Koekuoppa 5 (KYY300:38).

Havainnot: Kuten edellisissä koekuopissa: tiivis, savinen peltokerros ulottui noin 20 cm:n syvyyteen ja sen alla oli alla koskematon savi (kuva 24). Maa seulottiin, mutta mitään löytöjä ei tehty.

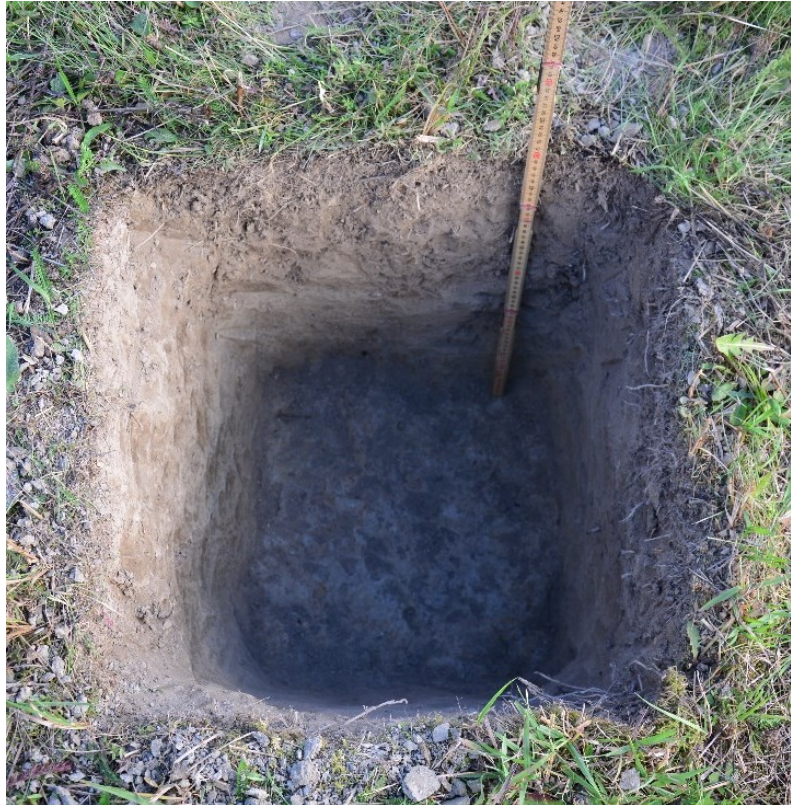
Kuva 25 (oikealla). Koekuoppa 6 (KYY300:48).

Havainnot: Kuten edellisissä koekuopissa: hyvin tiivis, savinen peltokerros ulottui noin 20 cm:n syvyyteen ja sen alla oli alla koskematon savi (kuva 25). Savimaan väri oli hieman vaaleampaa kuin muissa koekuopissa. Maa seulottiin, mutta mitään löytöjä ei tehty.

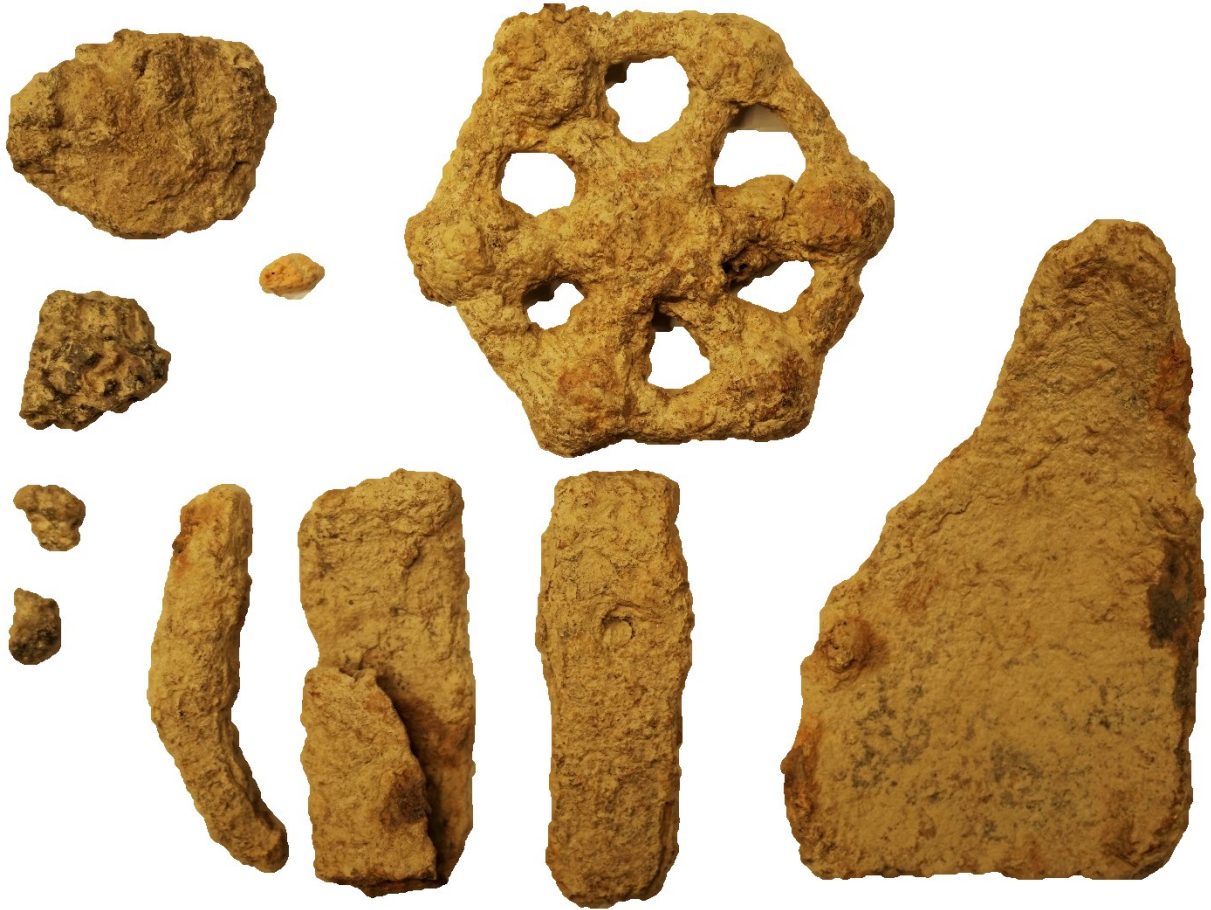
Metallinilmaisinkartoitus. Metallinilmaisinkartoituksessa ei löydetty yhtäkään varmuudella yli sadan vuoden ikäistä löytöä. Kaikki ajoitettava materiaali oli modernia, kuten esim. polkupyörän lukko, nallipyssyn rulla, kynä, pikkuauto ja 20 pennin kolikko vuodelta 1980. Metallinilmaisinkar-

toituksen rautaesine löytöjä on esitetty kuvassa 27. Nämä löydöt sisältävät tehdasvalmisteisia rautanauloja, hevosenkenkänauloja, auran terän kappaleita, valurautapadan kappaleen ja vesihanavan venttiiliä.

Kuva 27.
Metallinilmaisinkartoituksen
rautaesine löytöjä. Kuva: Perttu
Strandman, muokaus Ulla
Moilanen.

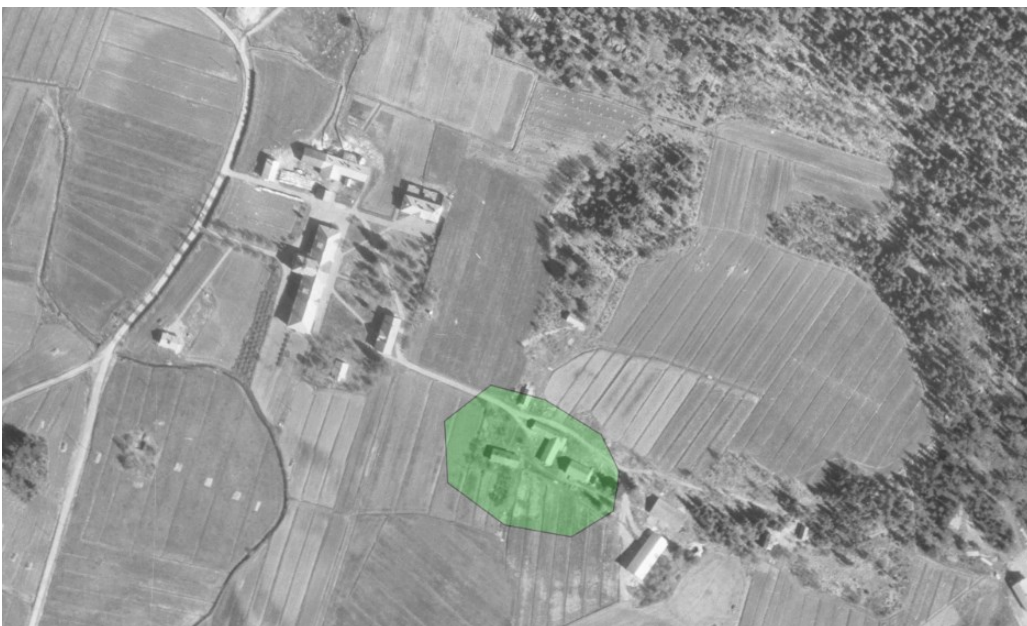
Pappisen muinaisjäännösalueella, kävelytien eteläpuolelle jäävällä metsäsaarekkeella, havaittiin Pappisen tilaan liittyviä rakenteita (rakennuksen perustukseen liittyvä kiveys, irtokivistä koostuva rökkiö ja kivetty kuoppa, ks. kuva 28, liitekartta 1 ja liite 2 kuvat KY300:14–16, 54). Nämä ajoittuvat historiallisten lähteiden perusteella aikaisintaan 1900-luvun alkuun. Rakenteet voivat olla samoja, jotka vuonna 1971 tulkittiin rautakautisiksi (Pappinen 2).

Kuva 28. Pappisen tilan rakennukset näkyvät vuoden 1946 ilmakuvasa Pappisen muinaisjäännöksen rajauksen (vihreä rasteri) kohdalla. Kuva: Tampereen kaupunki.

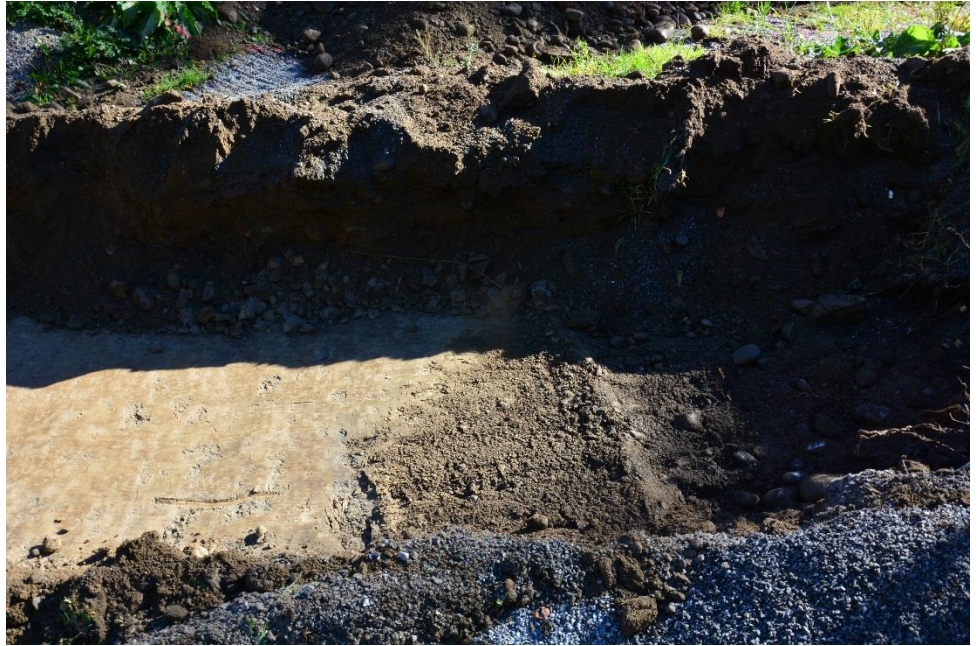
KYY300:19

Tampere, Pappinen. Koeoja 3
lännessä. Oikealla sekoittunutta,
rakennusjätettä sisältävää soraa,
vasemmalla puhdas savimaa.

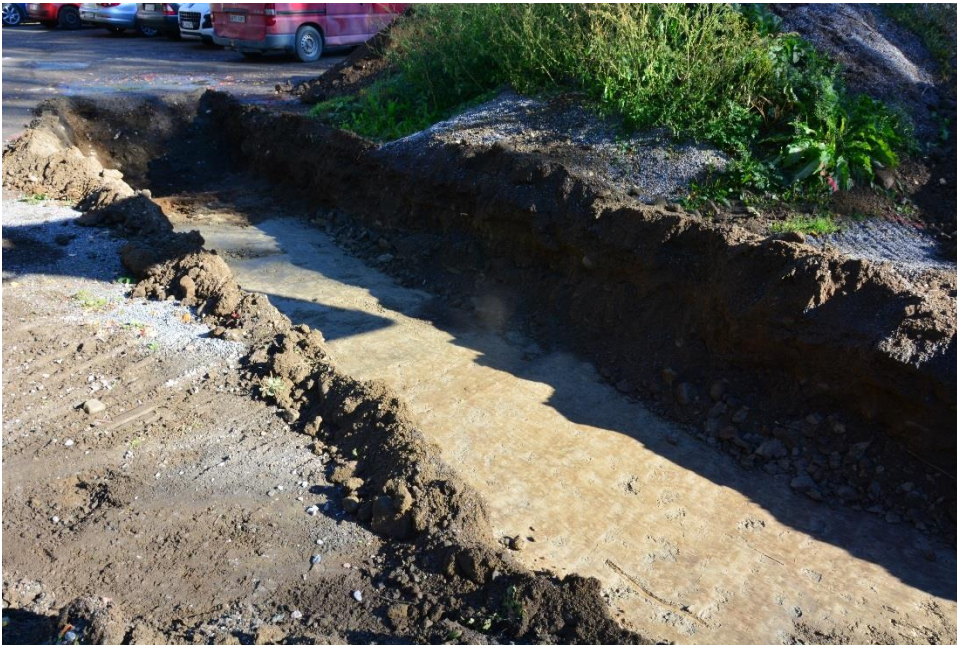
KYY300:20

Tampere, Pappinen 2018. Koeoja 3
lounaasta. Puhdasta pohjasavea, ojan
päädyssä moderni sekoittunut kerros
entisen sähkökeskuksen kohdalla.

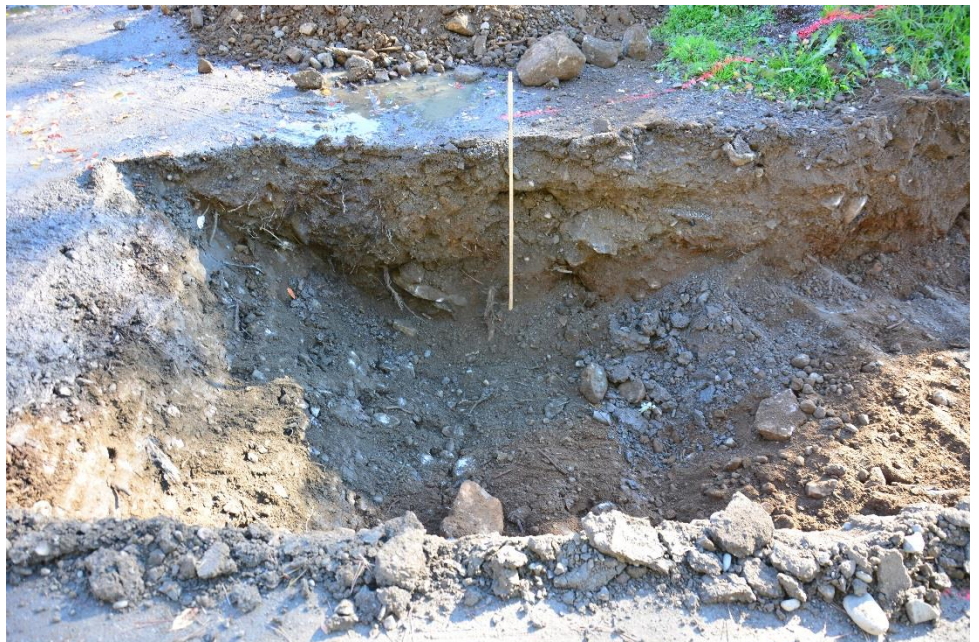
KYY300:21

Tampere, Pappinen 2018. Koeojan
3 pohjoispääty, jossa modernia
rakennus- ja purkujätettä entisestä
sähkökeskuksesta.

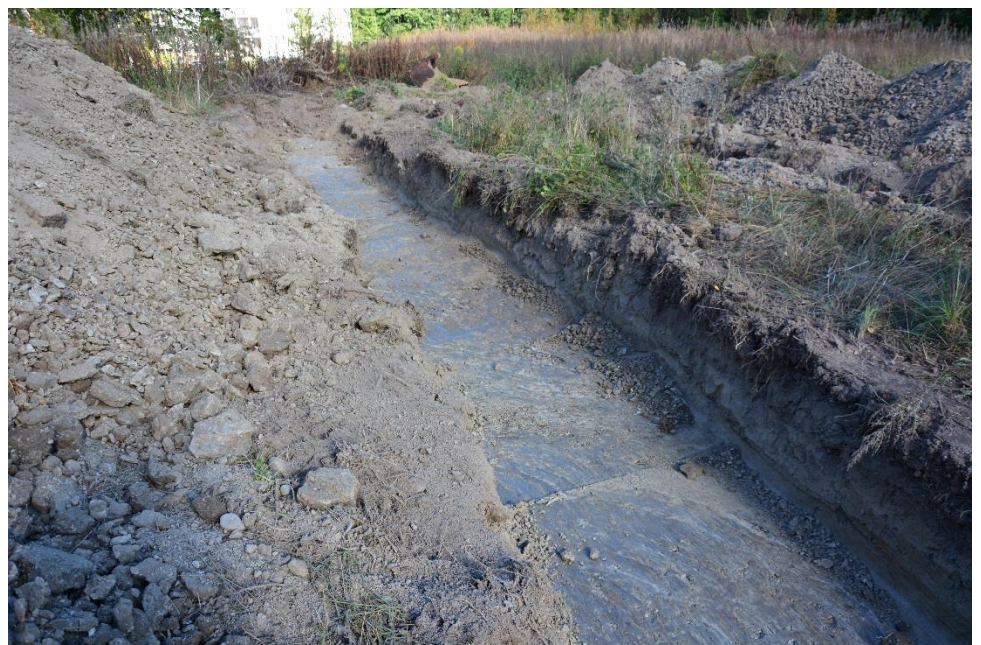
KYY300:24
Tampere, Pappinen 2018. Koeoja 1,
pohjoisosa.
Kuva: Ulla Moilanen

KYY300:25
Tampere, Pappinen 2018. Koeojaa 1
pohjoisesta.
Kuva: Ulla Moilanen

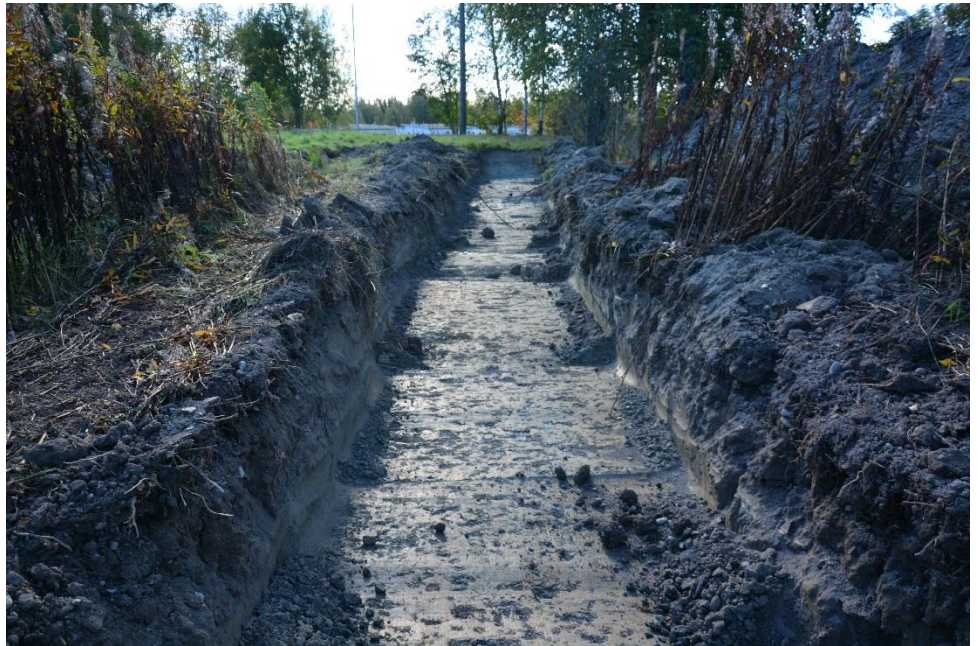
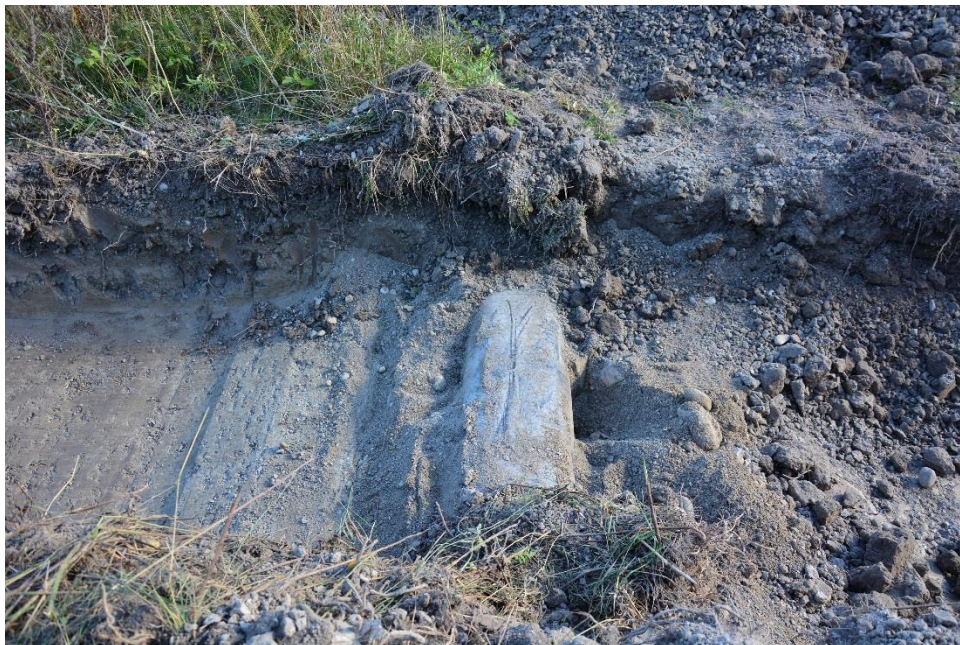
KYY300:26
Tampere, Pappinen. Koeoja 1,
moderni lämpöputki.
Kuva: Ulla Moilanen

KYY300:27
Tampere, Pappinen 2018. Koeojaa 1
pohjois-koillisesta.
Kuva: Ulla Moilanen

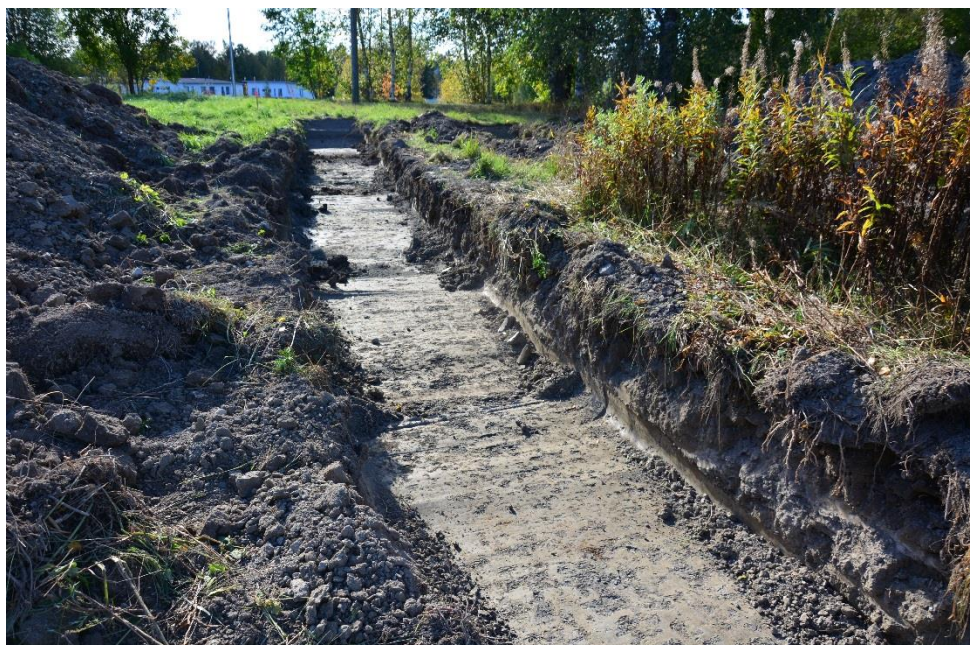
KYY300:28

Tampere, Pappinen 2018. Koeoja 1 ja
etualalla moderni lämpöputki.
Kuva: Ulla Moilanen
