TAMPERE, PAPPINEN 1

Koekaivaus 21.9.-12.10.2018

FM Ulla Moilanen

Pirkanmaan maakuntamuseo

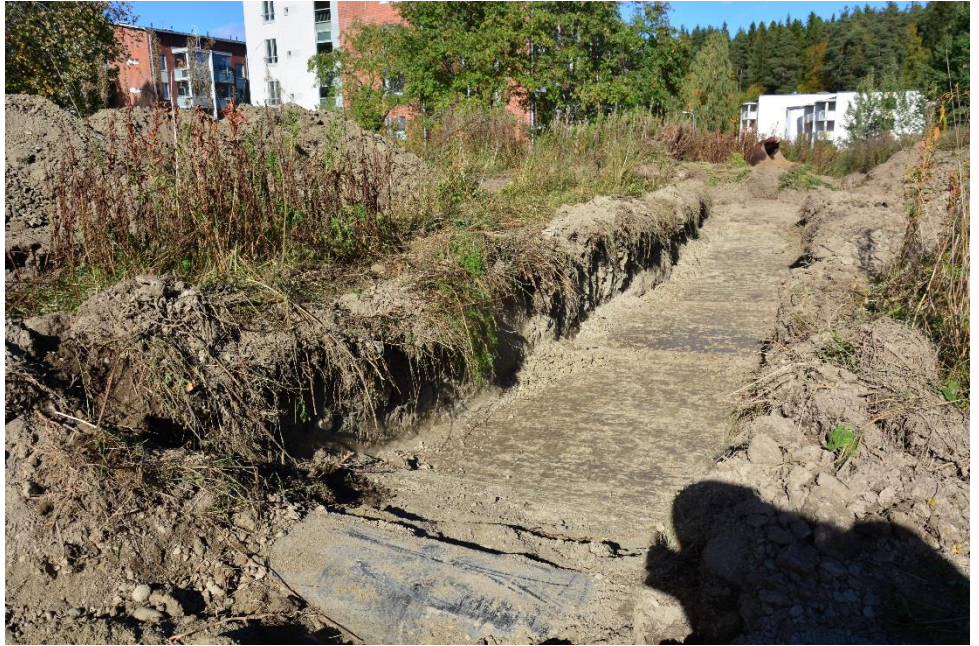
KYY300:29

Tampere, Pappinen 2018. Koeojissa 1 ja 2
näkyvä moderni lämpöputki.
Kuva: Ulla Moilanen

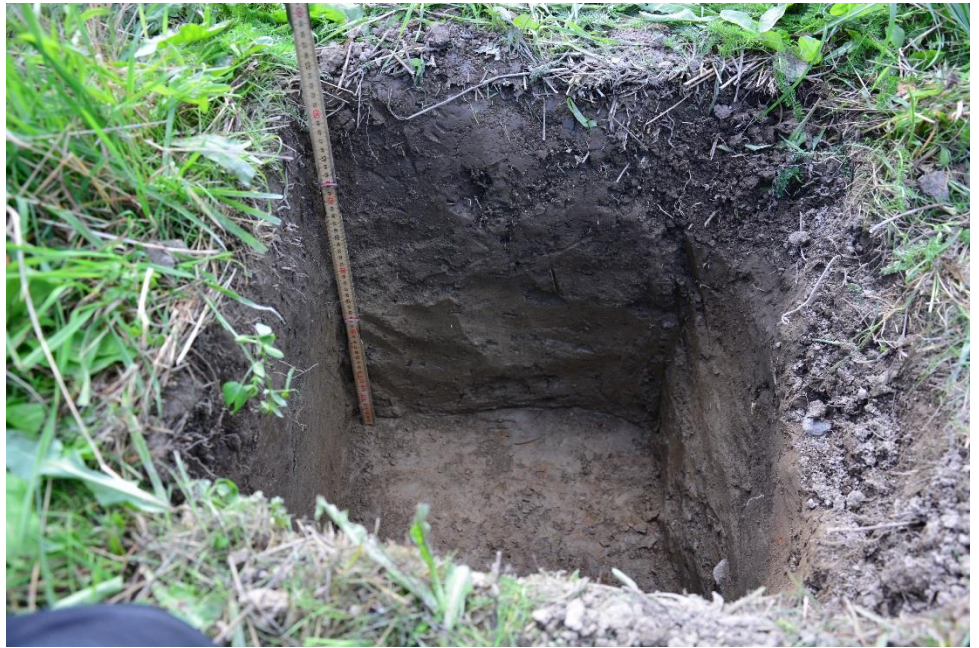
KYY300:40
Tampere, Pappinen 2018. Koeoja 4
länneestä. Etualan värierio on moderni
kaapelikaivanto.
Kuva: Ulla Moilanen

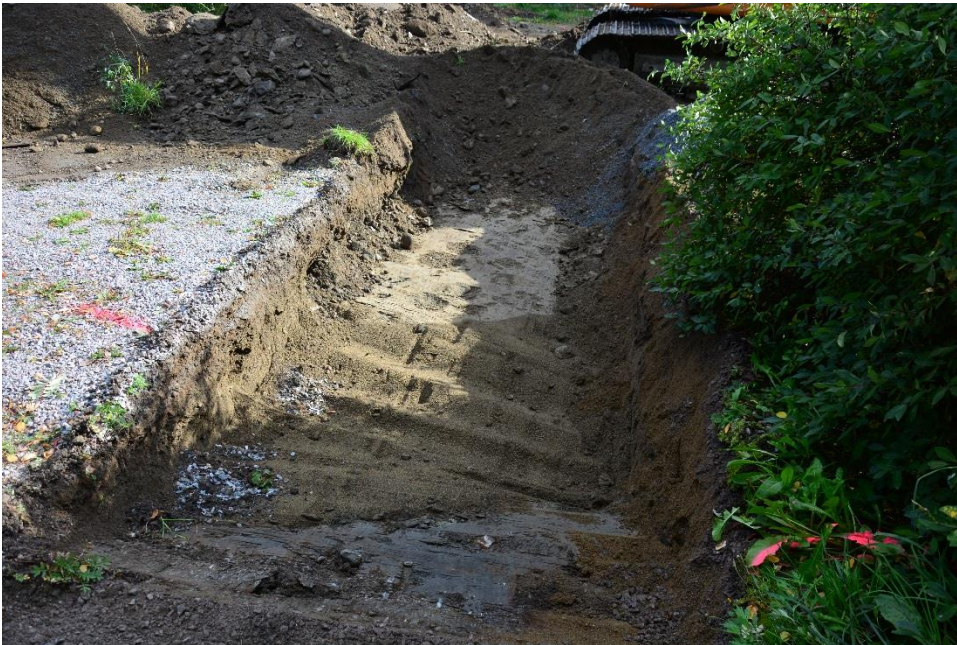
KYY300:41
Tampere, Pappinen 2018. Koeoja 4,
jossa etualalla moderni
kaapelikaivanto.
Kuva: Ulla Moilanen

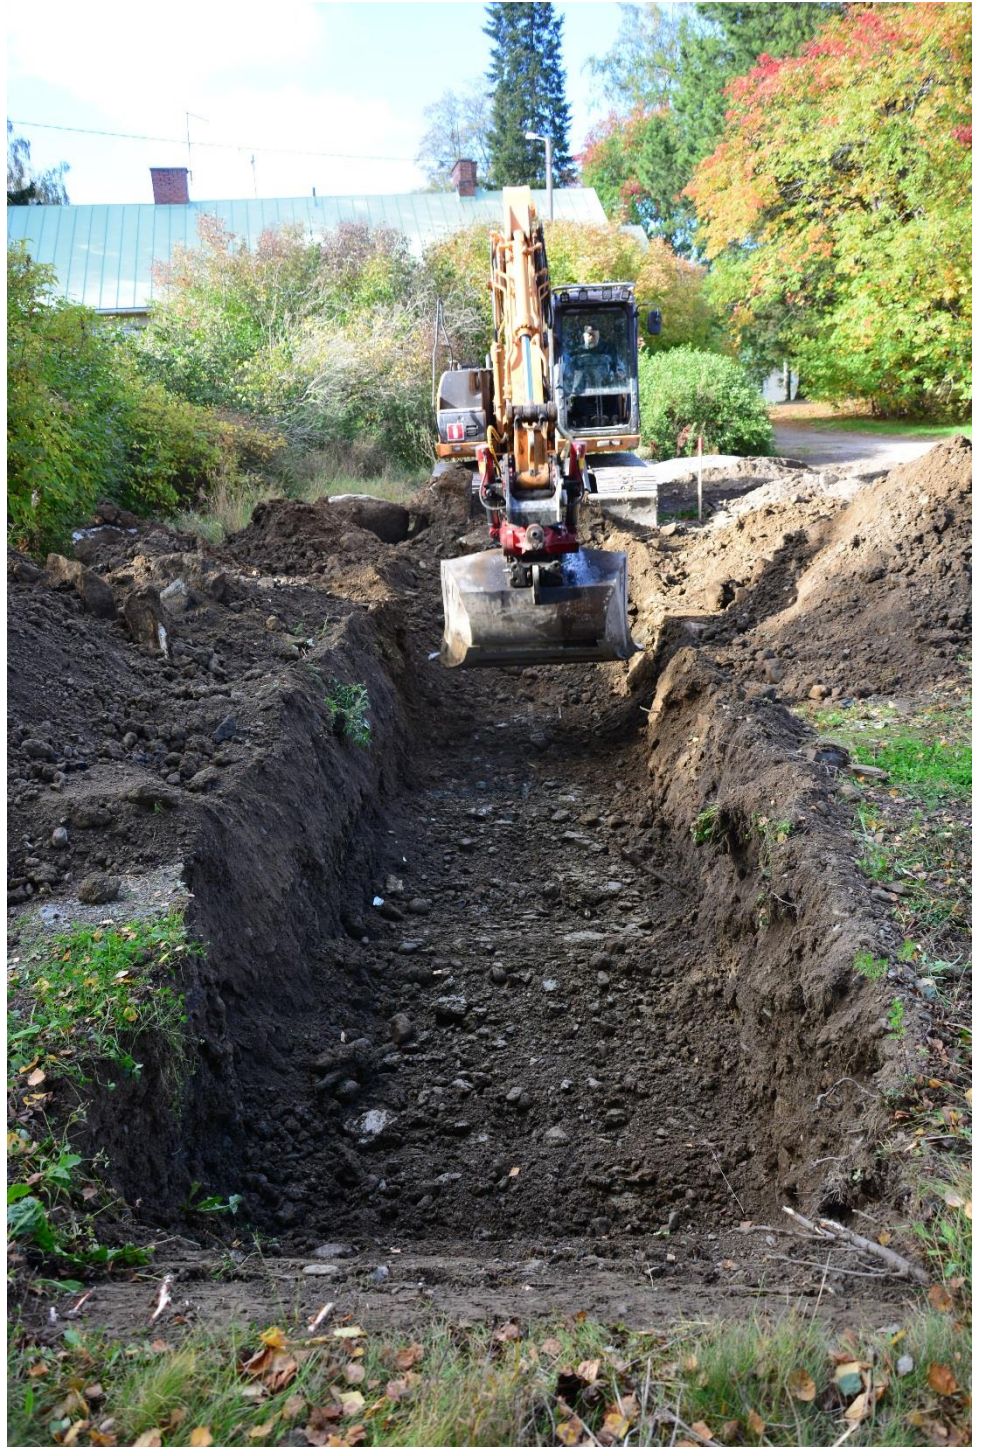
KYY300:45

Tampere, Pappinen 2018. Koeojan
6 profiili. Maa yli kahden metrin
syvyyteen saakka voimakkaasti
sekoittunutta ja sisälsi entisen
sähkökeskuksen purkujätettä.

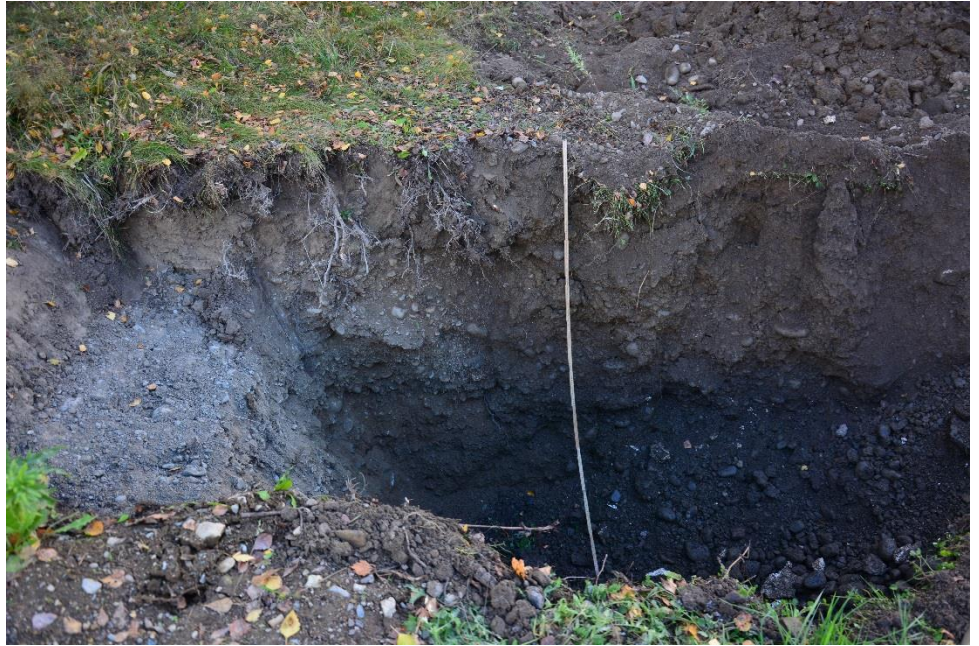
KYY300:46

Tampere, Pappinen 2018. Koeoja 6
pohjoisesta. Maa yli kahden metrin
syvyyteen saakka voimakkaasti
sekoittunutta ja sisälsi entisen
sähkökeskuksen purkujätettä.

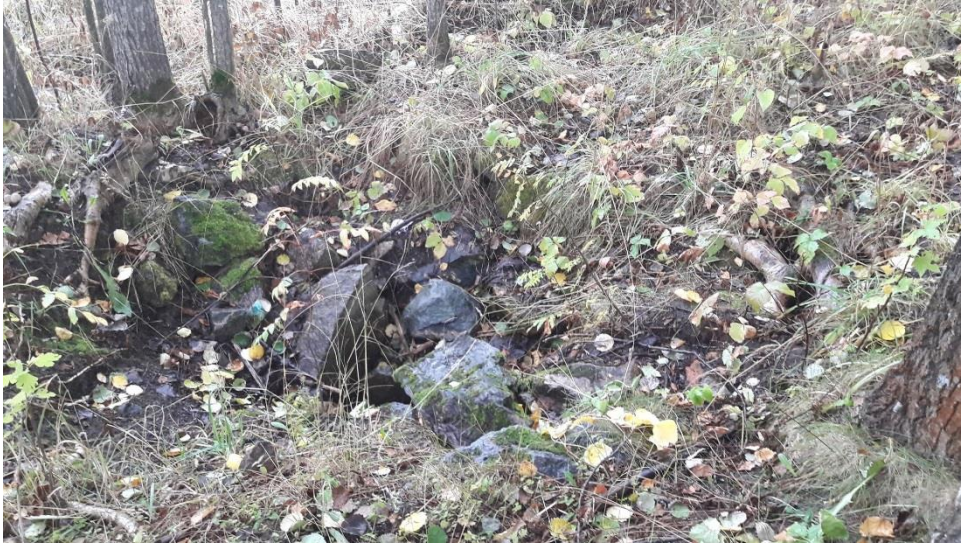
KYY300:54
Tampere, Pappinen 2018. Kivetty
kuoppa metsäsaarekkeella.
Kuva: Ulla Moilanen
