Frenckell

Rakennushistoriallinen dokumentointi

24.01.2001

Arkkitehtitoimisto Hanna Lyytinen ky
tilaaja Tampereen kaupungin tilakeskus

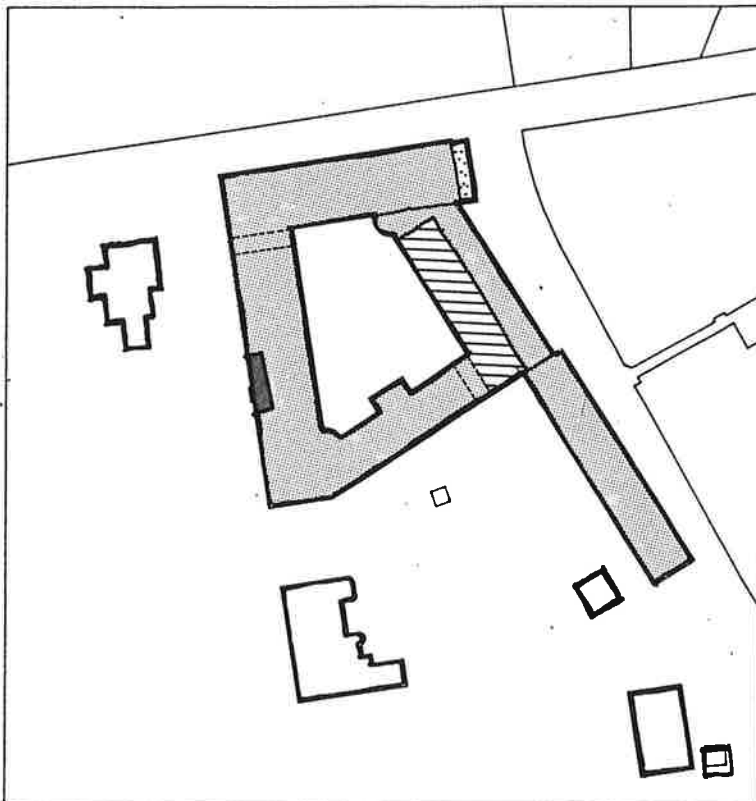
Piiros 7

Entisen paperitehtaan tontin asema-
piirroskaavio vuonna 1976

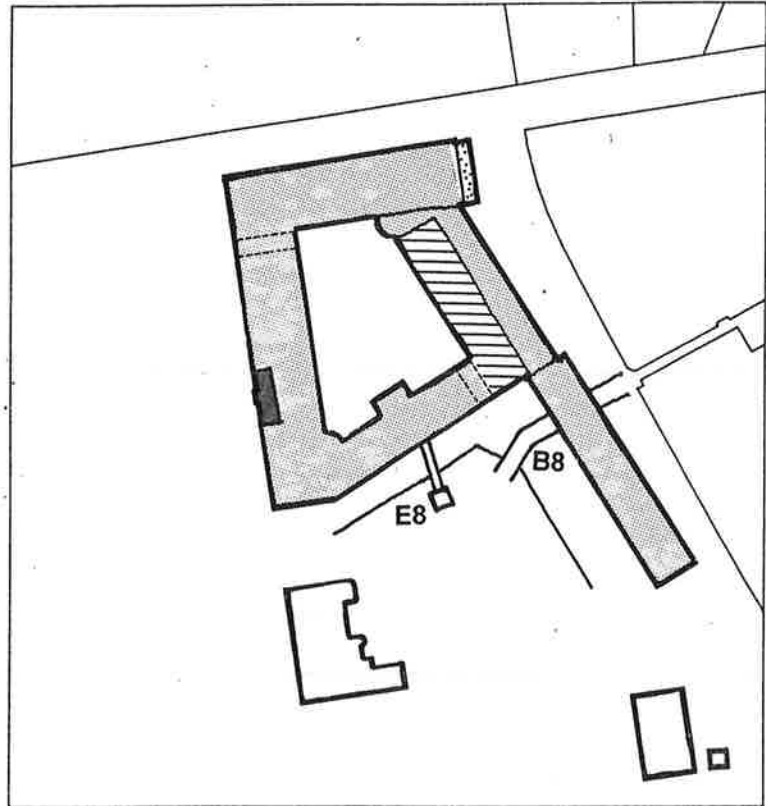
Säilyneiden rakennusosien ajoitus

1	- 1830
2	1830 - 44
3	1844 - 66
4	1866 - 1902
5	1902 - 07
6	1907 - 35
7	1935 - 76
8	1976 - 2000

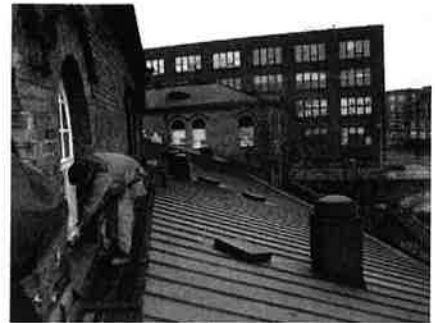
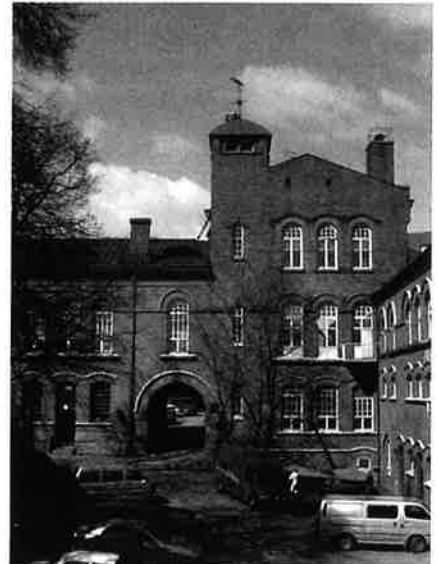
Kuvat 15 ja 16

Ylempi kuva: Vasemmalla liimakeittiötornin koskijulkisivua ja hollanterirakennuksen vesikattoa pohjoisen suuntaan joulukuussa 2000.

Alempi kuva: Hollanterin ja liimakeittiötornin eteläpääty 2000.
Lähde: TIKE

Punatiiliset massiiviseinät ovat huolellisesti pyörösaumattua, joskin paikotellen pahoin vaurioitunutta ristilimitystä. Ikkunan kaariilistaan julkisivuun muurattu graniittinurkkakoristeet lohkopintaisesta kivistä.

Sokkeli lohkottua harmaagraniittia. Vesikate mustaksi maalattu, konesaumattu teräsohutlevy.

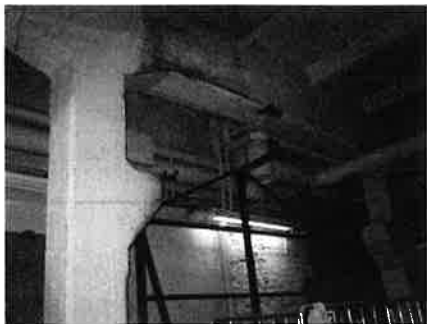
Kuva 59

Teatterin varastokellarissa esiintyy sekä kappaholvi- että rautabetonirakenteita.

Kellarin kattoholvistossa on useita eri rakenneratkaisuja. Kanta-va pystyrakenne muodostuu seinämuureista ja keskipilaristosta. Lisäksi kellarissa on kaksi pitkittäistä muuratun tiilipilaristolinjan varaan kaariholvattua tiilipalkkia. Tiilipalkin I- profiilien varaan on kahdella eri leveydellä muottiinvalettuja betonisia kaariholveja, nk. Monierholveja.
