Sastamalan Kaukolan, Tyrväänkylän ja Roismalan
alueiden maakaapelointityöhön liittyvät
arkeologiset tutkimukset 2018

Ville Laakso & Jasse Tiilikkala
Maanala Oy

Tutkimuksen tyyppi: arkeologinen koetutkimus, inventointi ja valvonta

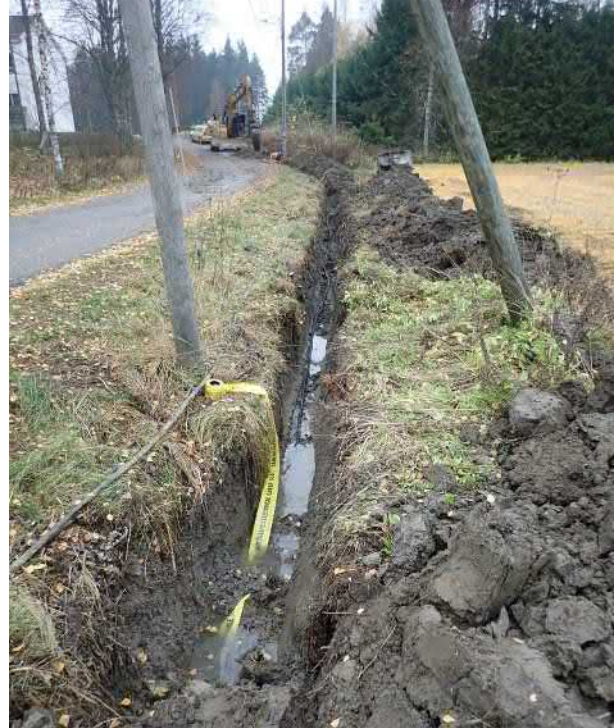
Pellon kohdalla kaivannon reunoilla erottui noin 30 cm:n paksuinen humuksensekainen savi (pellon muokkauskerros) ja sen alla puhdas harmaa savi. Pellon etelänurkan kohdalla pintamaa muuttui enemmän orgaanista ainesta sisältäneeksi kerrokseksi, jonka paksuus oli 30–50 cm.

Kerroksesta tuli löytönä resentti peltipurkki. Ilmiö liittyi selkeästi aiemman ilmajohtolinjan tekoon, sillä se ulottui pellon kulmassa olleeseen vanhaan pylvääseen asti.

Kaapelikaivantoa koulun pohjoispuolella, pellon reunassa. Koillisesta.

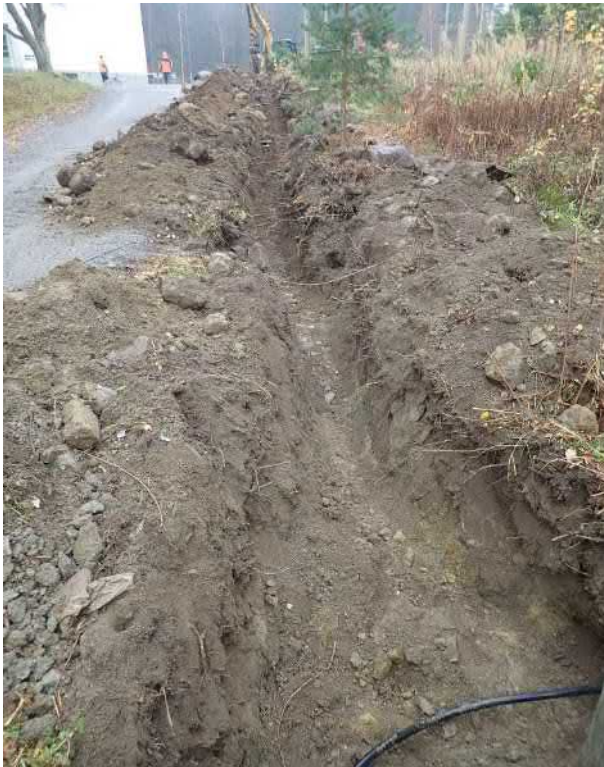
Kaivantoa rinteessä pellon eteläpuolella. Koillisesta.

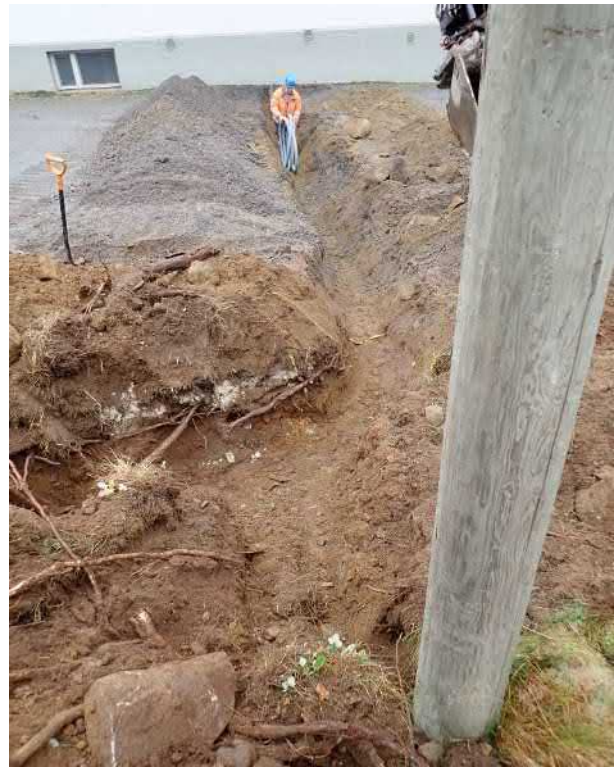
Koulurakennuksen seinään pihan poikki johtanut linjaosuus avattuna. Lännestä.

pihan poikki kulkeneella osuudella erottui koulun seinän vieressä paikalle tuotu perustushiekka, muualla oli pinnassa noin 25 cm:n paksuinen murskekerros ja sen alla puhdas moreeni.

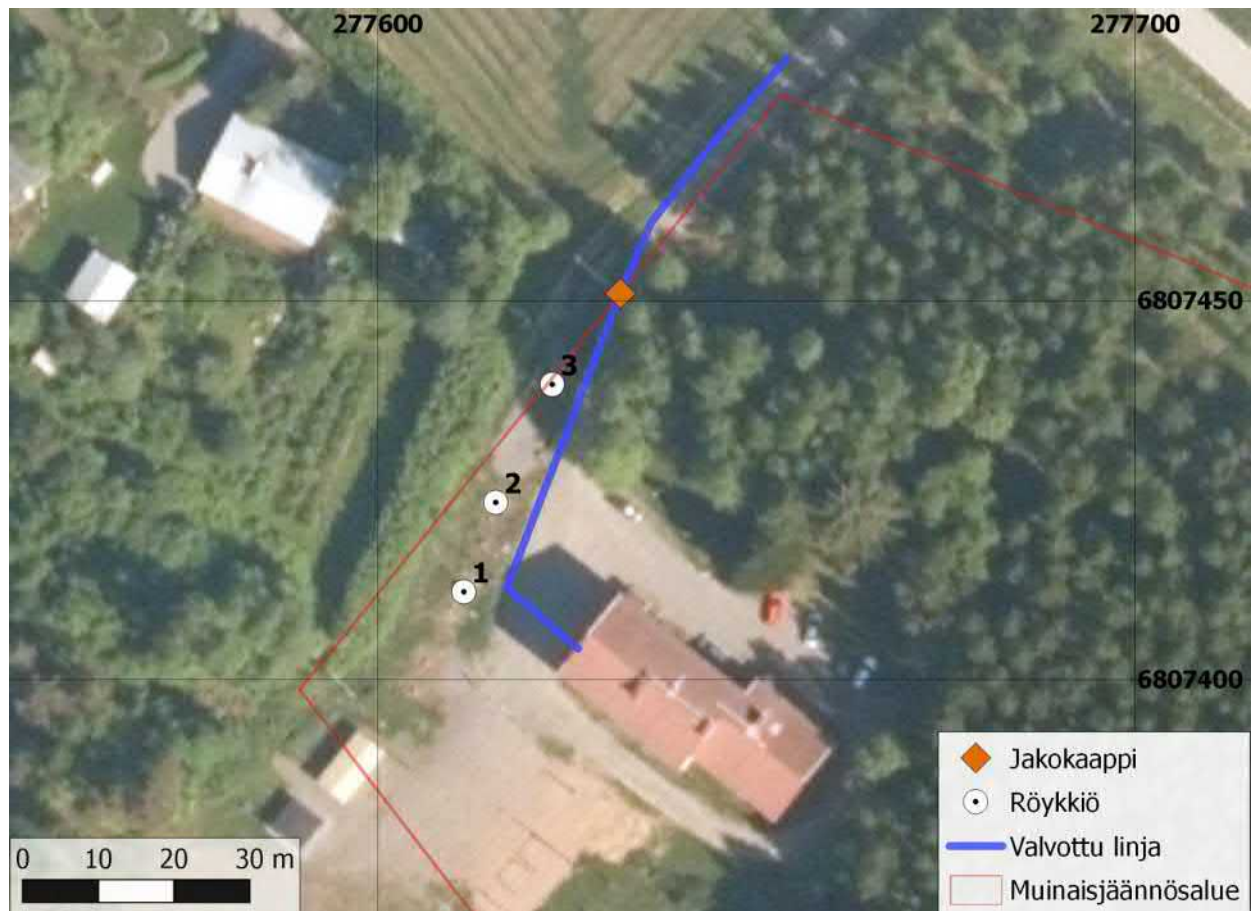
Kaukolan koulun alueella arkeologin valvonnassa tehty kaapelikaivanto sekä vuonna 2002 kartoitettujen röykkiöiden sijainti vuoden 2018 GPS-mittausten perusteella. Pohjana Maanmittauslaitoksen ortokuva.

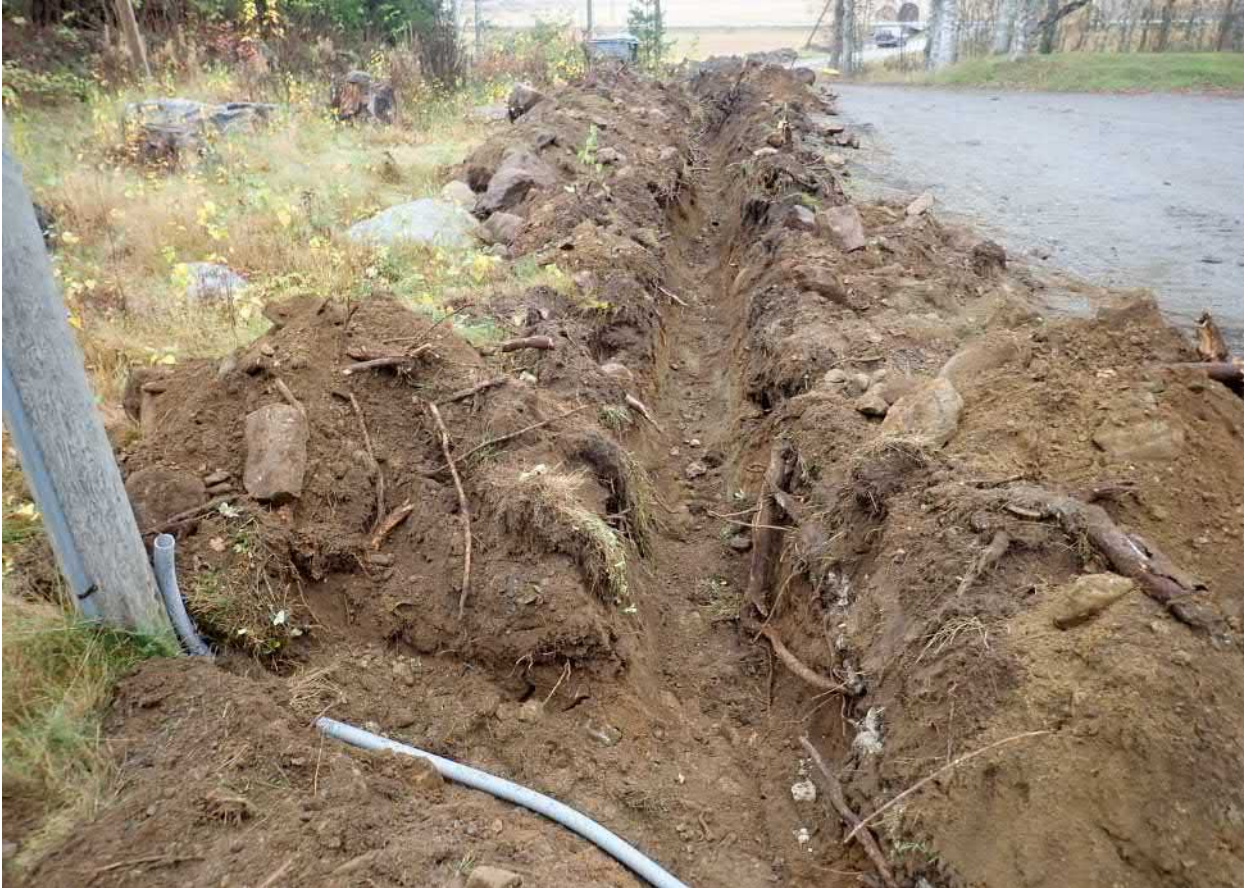
Koulun pihan reunan kaapeliosuus. Vasemmalla näkyvä joutomaa on vanhaa ilmajohtokäytävää. Siinä sijaitsevat alueelta vuonna 2002 kartoitetut kolme röykkiötä. Etelästä.

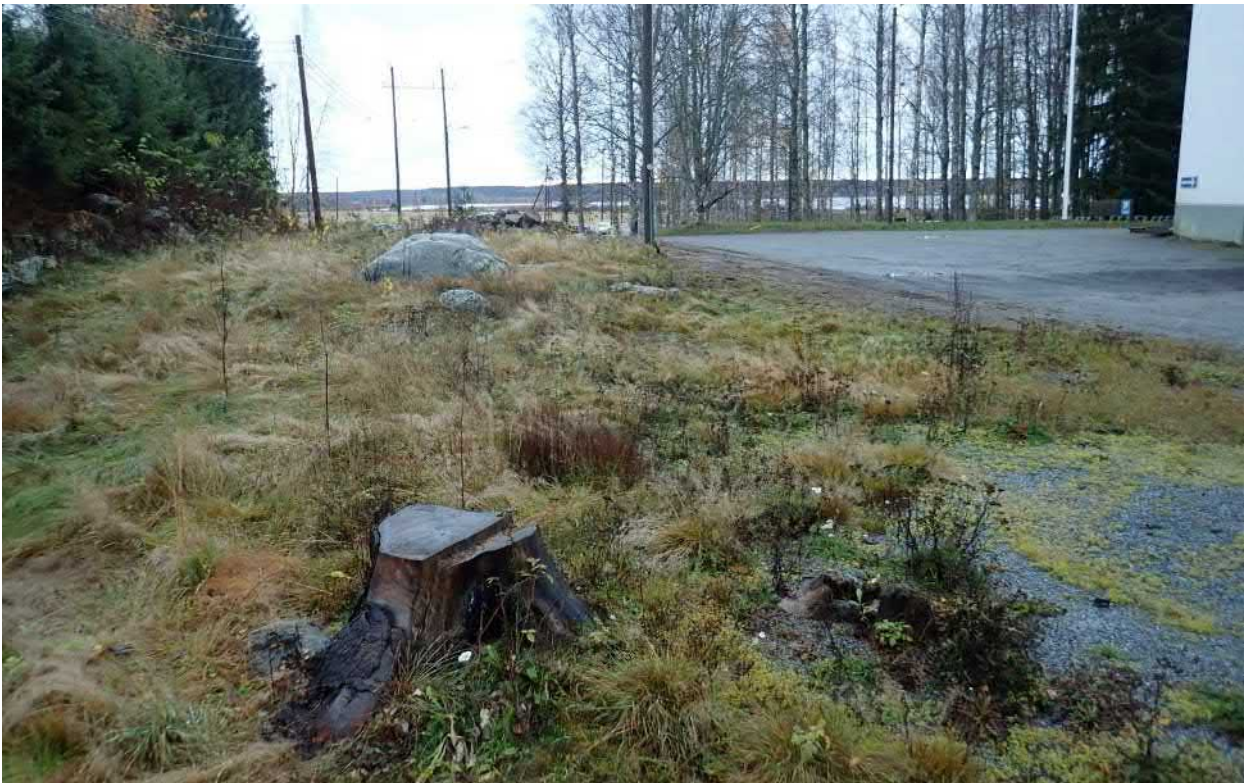
Vanhan ilmajohtokäytävän joutomaata, jolla röykkiöt 1–3 sijaitsevat. Vasemmalla erottuva suurin kivi on röykkiön 1 silmäkivi. Muut röykkiöt sijaitsevat sen takana. Oikeassa reunassa koulua. Etelälounaasta.

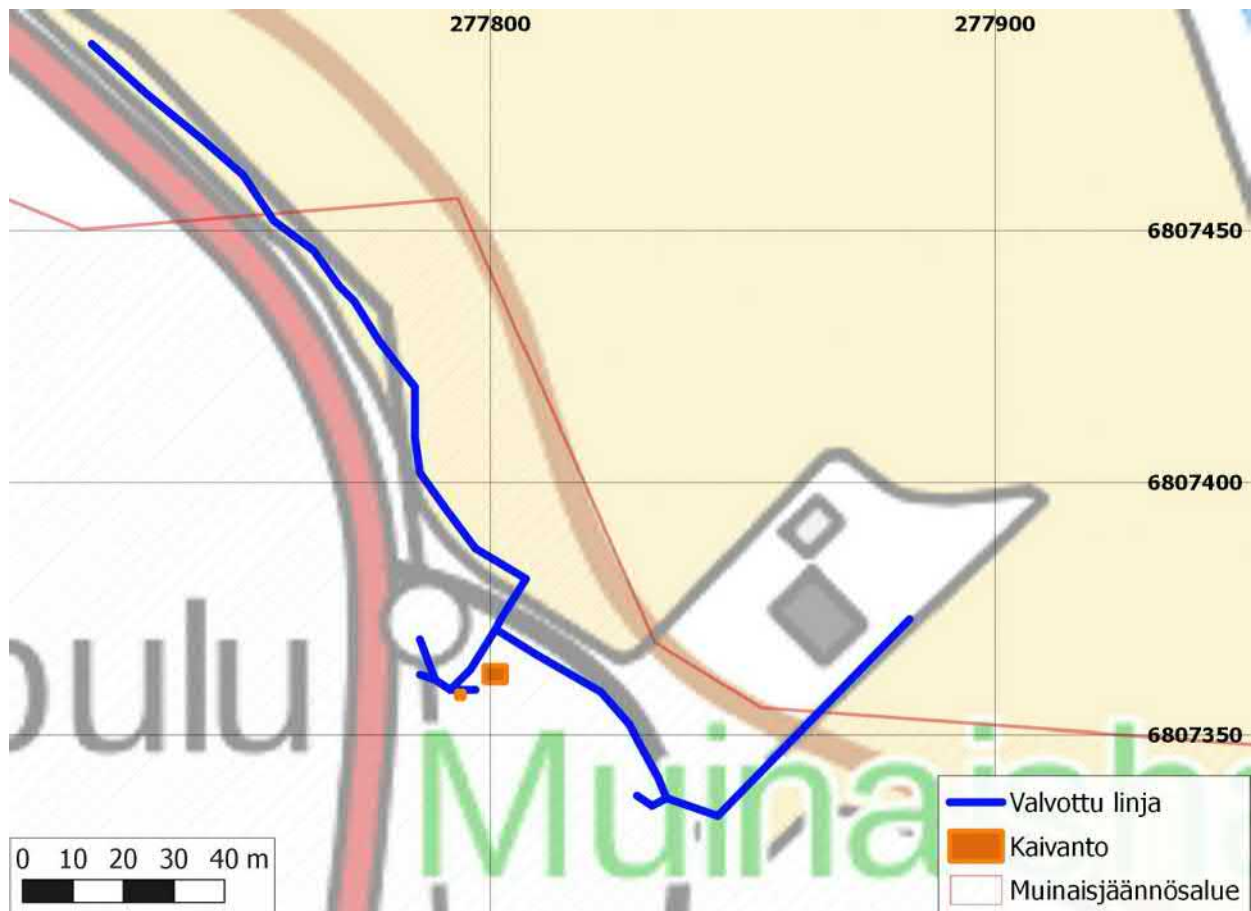
Valvonnassa tehty kaapelioja (sinine viiva) ja muut kaivannot (oranssit neliöt) maastokarttapohjalla (Kaukolantien valvontojen pohjoisosa). Punainen viiva kuvaa muinaisjäännösrekisterin mukaista muinaisjäännösalueen pohjoisrajaa.

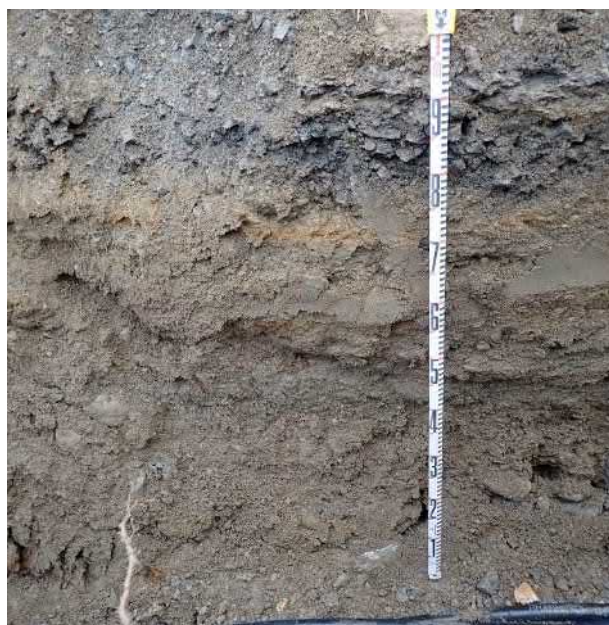
Knaapintien poikki tehdyn kaivannon leikkausta.

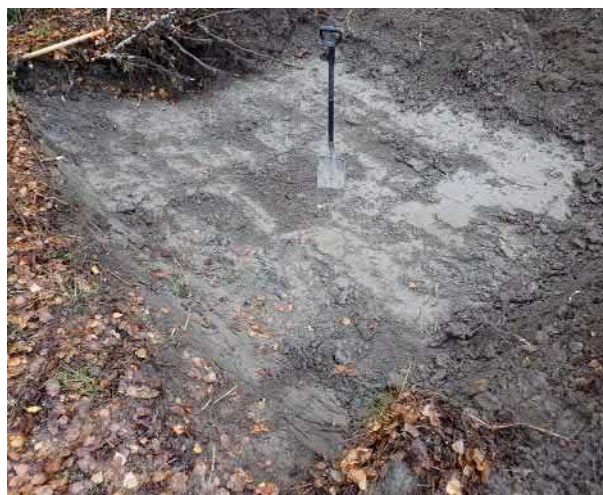
Kaukolantien ja Knaapintien risteykseen, kohtaan N 6807362 E 277801, avattiin 3,5 x 4,5 metrin laajuinen ja 0,5 m syvä suorakaiteen muotoinen kaivanto muuntamon (Knaapintie

Knaapintie 3:n muuntamokaivanto pohjaan kaivettuna. Peltokerroksen alla erottuu puhdas harmaa savi. Koillisesta.

3) perustusta varten (suurempi oranssilla merkitty kaivanto sivun 9 kartassa). Paikka oli koi-
vuja kasvavaa tasamaata, joka on vanhojen
karttojen (ks. alla) ja maastohavaintojen perus-
teella entistä peltoa; pintamaa oli humuksen-
sekaista savea.

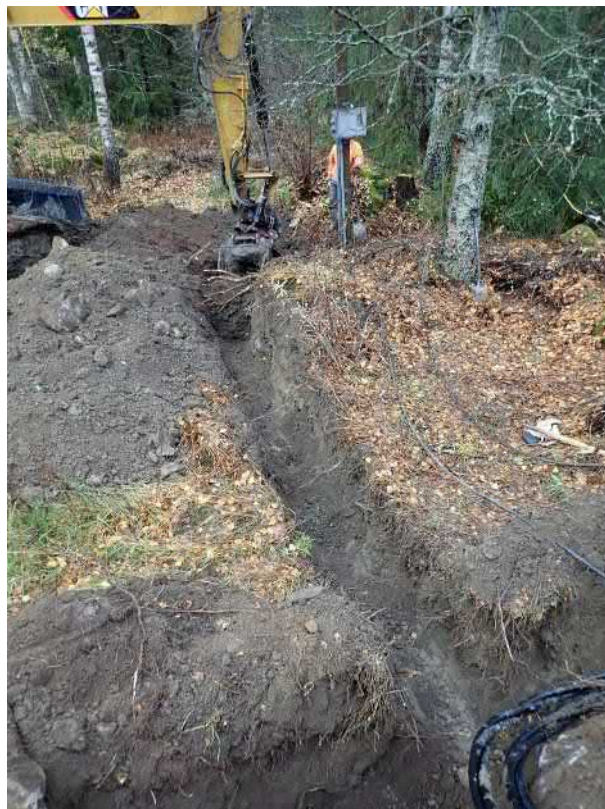
L-kirjaimen muotoinen kaivanto mittauskeskukselle kohtaan N 6807338 E 277829. Idästä.

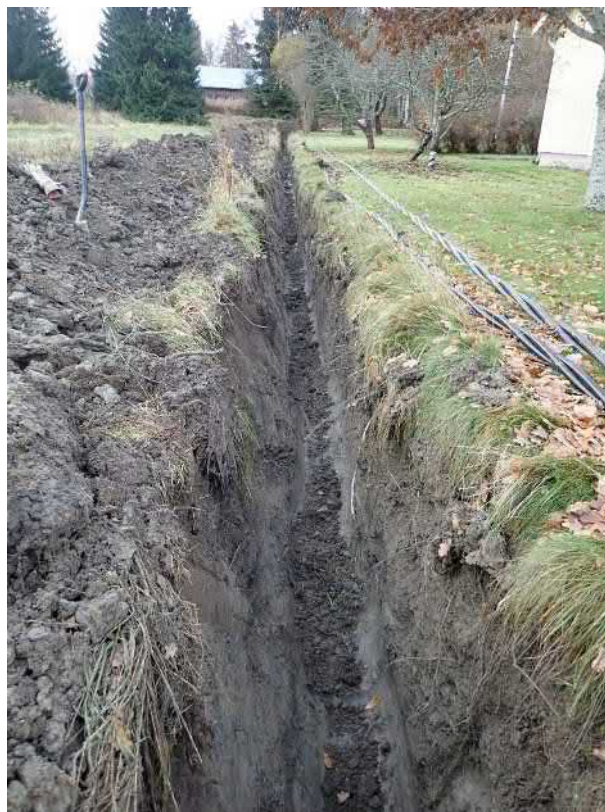
Tien itäpuolelta linja jatkui kiinteistörajaa myö- ten koilliseen. Kaivanto sijoittui ojan pohjaan, jossa todettiin 70–100 cm:n syvyyteen savea (jonka pintaosassa 25–35 cm paksu humuksen- sekainen pellon muokkauskerros) ja sen alla puhdasta moreenia. Koillista kohti edetessä sa- vikerros muuttui paksummaksi siten, että mo- reeni ei enää yltänyt kaivantoon.

Kaapeliojaa Knaapintien koillispuolella, pihapiirin ja pellon reunassa. Koillisesta.

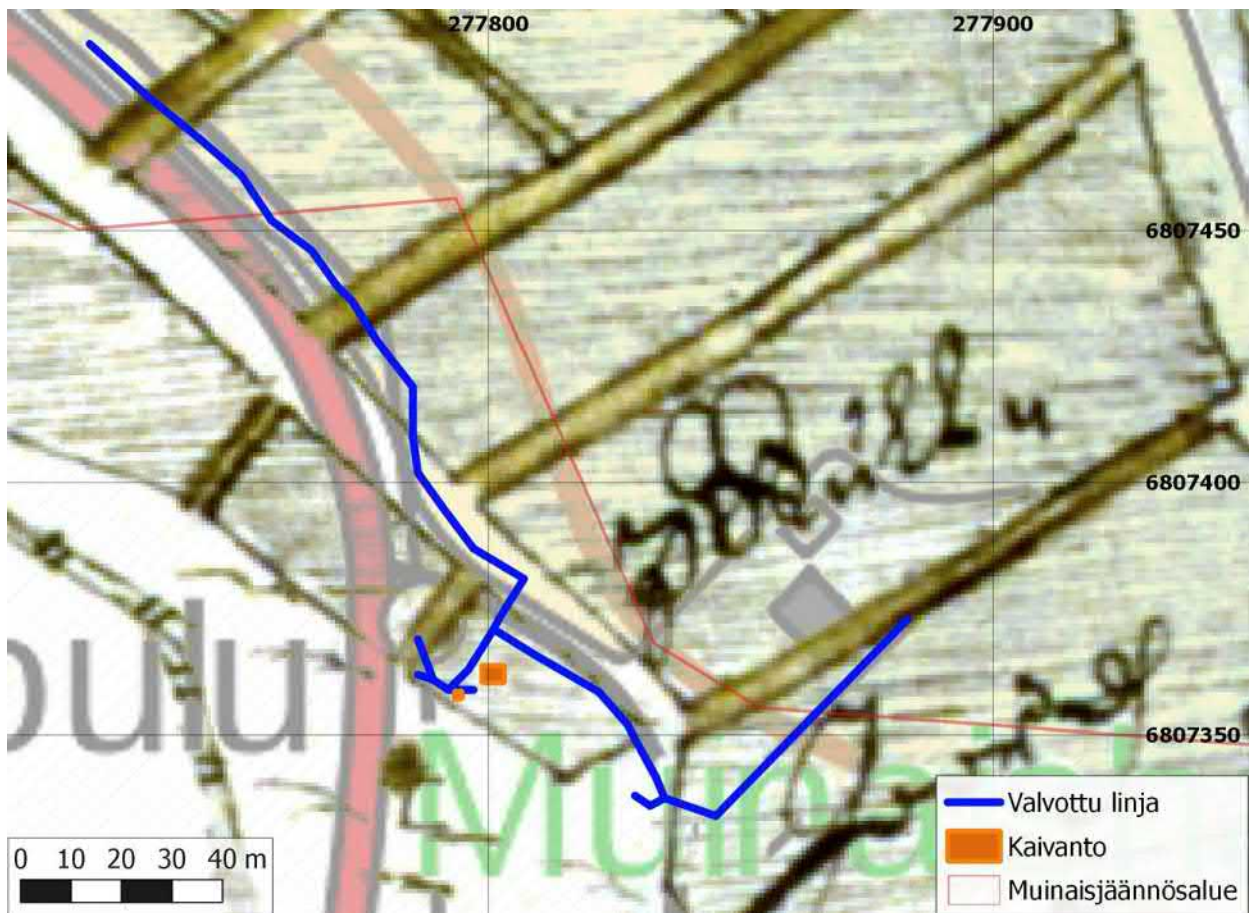
Kaukolantien varren valvontojen pohjoisosa päättyi tällä osalla noin 25 m muinaisjäännös- alueen koillisrajan koillispuolella kohdassa N 6807373 E 277883. Mitään arkeologisesti rele- vanttia ei ollut tullut esille. Lähes koko valvottu alue on ollut maakirjakartan perusteella pel- tona jo 1600-luvulla ja jakokarttojen perus- teella edelleen 1900-luvulla (ks. kuvia seuraa- valla sivulla).

Kaivannot maakirjakartalla (yllä; Streng 1644) ja 1900-luvun alun jakokartalla (alla; Saarinen 1912).

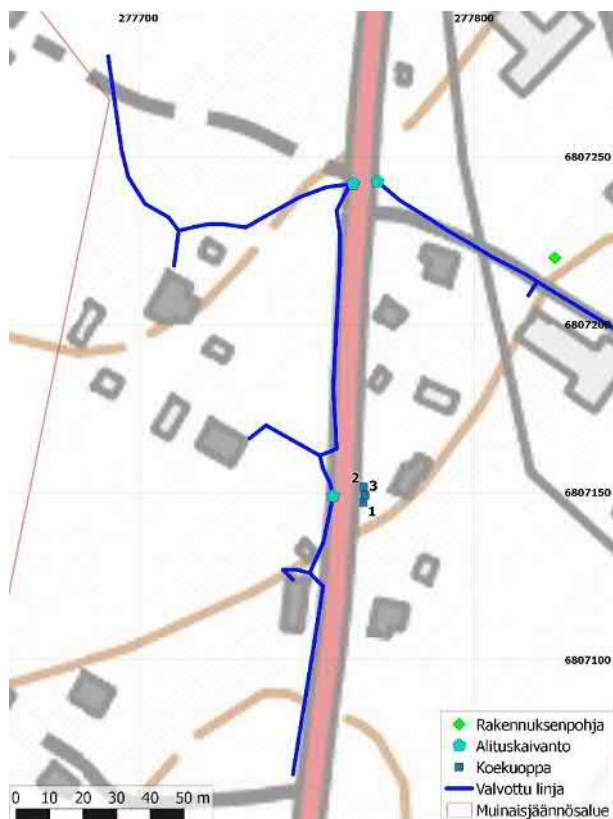
Kaukolantien varrella tehdyt valvonnat (eteläinen osa). Kartan pohjoisemmat alituskaivannot ovat Kaukolantie 162:n kohdalla, eteläisemmät Kaukolantie 170:n kohdalla. Koekuopat 1–3 viittaavat Kaukolantien varren koekaivaukseen, joka on kuvattu tämän raportin luvussa 2.4.

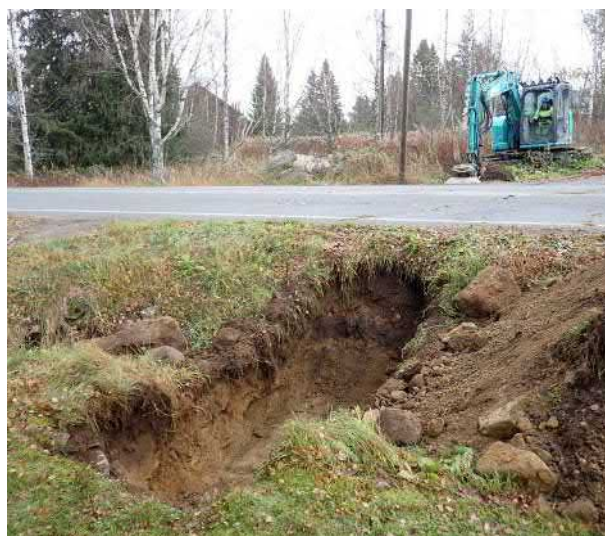
Kaukolantie 162:n kohdalle, tien länsipuolelle, avatun alituskuopan (N 6807242 E 277764) laajuus oli 4 x 1,3 m ja suunta tiehen nähden poikittainen. Lännessä se ulottui tasamaalle nurmipintaiseen puutarhaan. Itäreuna oli noin 0,6 metrin päässä asfalttipinnan reunasta. Kuopan länsireunassa oli muita kuopan osia paksumpi kivinen humuksensekainen kerros, jossa todettiin ehjä moderni tiili.

Kaukolantie 162:n kohdalle tien länsipuolelle avattu alituskaivanto etualalla. Takana kaivinkone tien itäpuolen kaivannon kohdalla. Länsilounaasta.

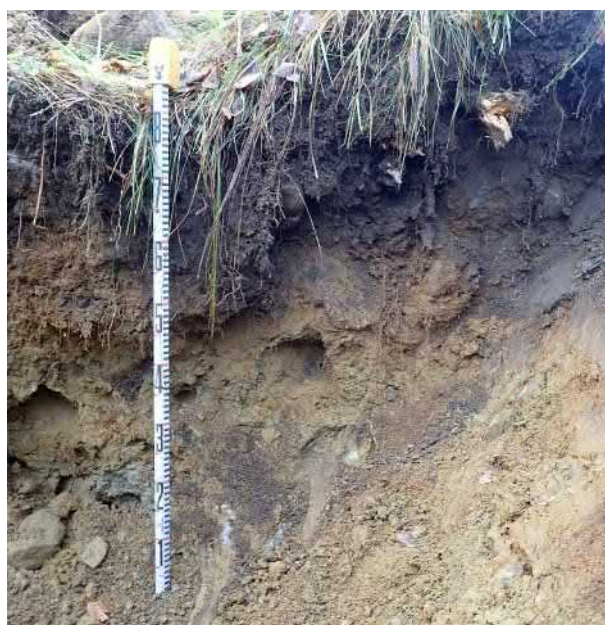
Kaukolantie 162:n kohdalle tien länsipuolelle avatun alituskaivannon eteläleikkaus. Kerrokset (cm): 0–25 humuksensekainen moreeni (puutarhan perustus), 25–82 puhdas vaaleanruskea moreeni.

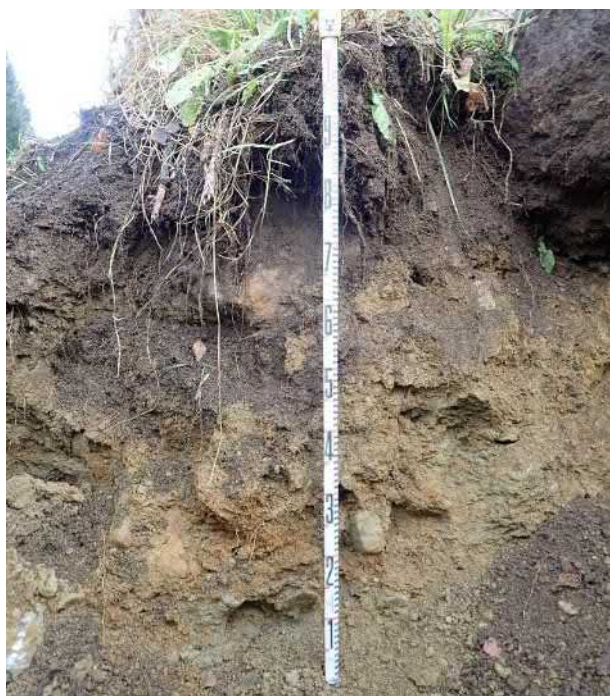
Samalle kohdalle tien itäpuolelle kaivettu alituskaivanto (N 6807244 E 277775) sijaitsi heti Knaapintien risteyksen pohjoispuolella. Kuopan laajuus oli 2,5 x 1,3 m ja suunta tiehen nähden poikittainen. Sen länsireuna oli 0,7 m päässä asfaltin reunasta, toinen reuna ulottui noin metrin ojan itäpuolella olleelle tasaiselle joutomaalle.

Kaukolantie 162:n kohdalle tien itäpuolelle avatun alituskaivannon pohjoisleikkaus. Kerrokset (cm): 0–33 humuksensekainen moreeni (josta modernin tiilen pala), 33–102 puhdas kellertävä moreeni.

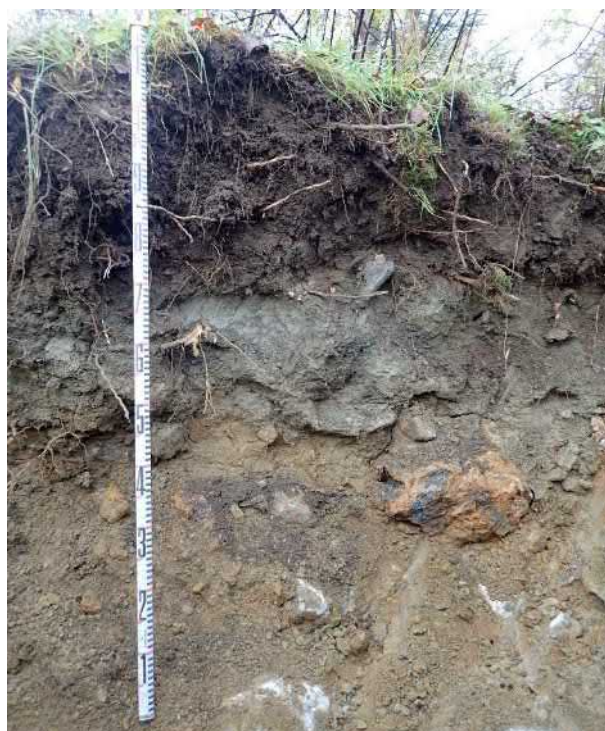
Kaukolantie 170:n kohdalle tien länsipuolelle avatun alituskaivannon eteläleikkaus. Kerrokset (cm): 0–35 humuksensekainen savi (puutarhan perustus), 35–65 puhdas harmaa savi, 65–100 puhdas vaaleanruskea moreeni.

Etelämpänä, Kaukolantie 170:n kohdalla, tien länsipuolelle kaivettu kuoppa (N 6807149 E 277758) ulottui tien ojanpohjasta noin kaksi metriä länteen, tasamaata olevaan puutarhaan. Kuopan laajuus oli 3 x 1,3 m ja se oli tien suuntaan nähden poikittainen. Tienpuoleisessa eli itäleikkauksessa erottui paksusti sekalaisia tien perustamiseen liittyviä maakerroksia.

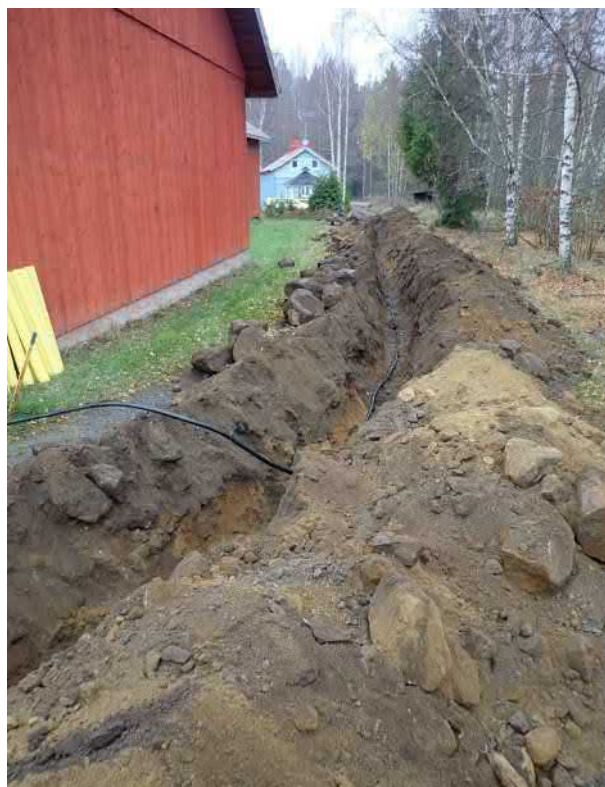
Knaapintien keskelle kaivettua kaapelilinjaa. Tekstissä mainittu rakennuksenpohja on kaivannon oikealla puolella olevassa koivikossa. Kaakosta.

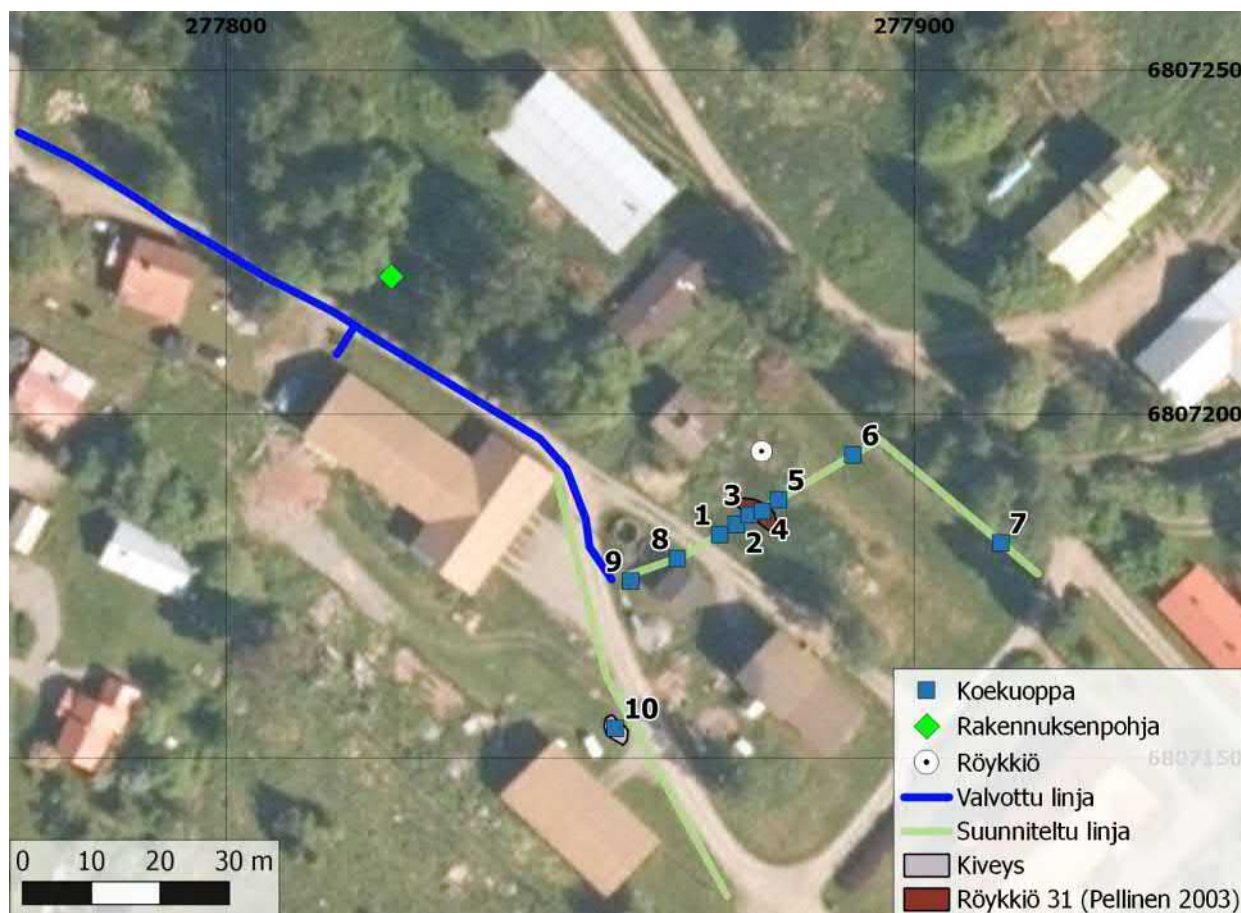
Vänniä-nimisen tilan pihapiiriin Knaapintietä pitkin suuntautuneen kaapelikaivannon kulku (sininen viiva) Maanmittauslaitoksen ortoilmakuvan päälle asemituna (ks. myös maastokarttaa sivulla 23). Numeroin merkityt koekuopat 1–10 viittaavat luvussa 2.2. kuvattuun Vänniän pihapiirin koekaivaukseen. Vänniän päärakennus jää kuvan oikeaan alakulmaan.

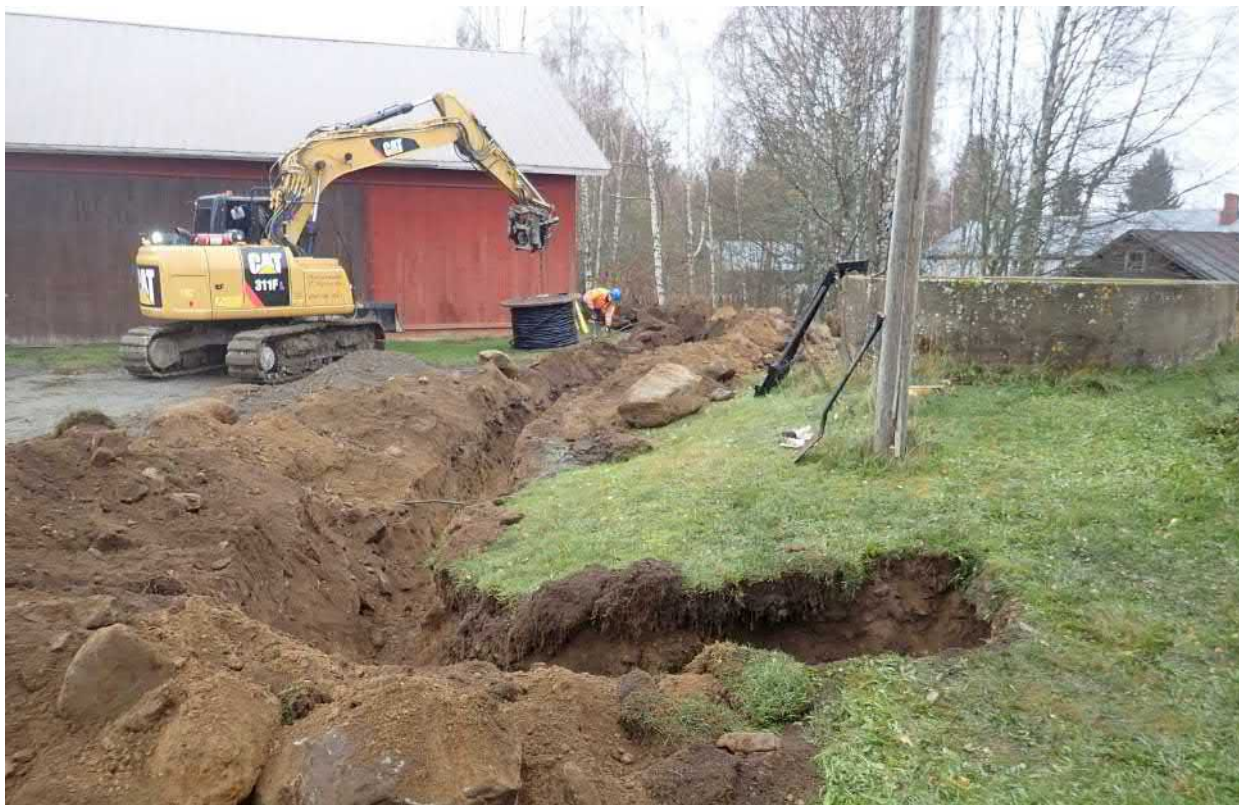
Vänniän pihapiiriin tultaessa kaivanto siirtyi tien keskeltä sen koillisreunaan. Työ päättyi suunnitellun jakokaapin kohdalle Vänniän pihapiirin koekaivauksen koekuopan 9 kohdalle. Paikalle kaivettiin 1,5 x 2,5 m laajuinen ja 1 m syvä kaivanto (ks. koekuopan 9 kuvausta luvussa 2.2.2.).

Siitä kaivettiin vielä noin metrin pituinen oja paikalla vanhastaan olleelle ilmajohtolinjan A-pylväälle.

Vänniän pihapiiriin Knaapintietä pitkin suuntautuneen kaivannon valvonnan loppupää kaakossa. Kuvan ottamisen jälkeen kaivettiin oikeassa alakulmassa näkyvästä kaivannon päätepiisteestä (Vänniän koekai-
vauksen koekuoppa 9) vielä kapea oja kuvassa näkyvälle sähköpylväälle. Oikealla erottuva betonirakenne
on em. koekuopan 9 kuvauksen yhteydessä mainittu AIV-säiliön perustus. Vasemmalla näkyvä punainen
lato on sama kuin sivun 15 viimeisessä kuvassa. Kaakosta.

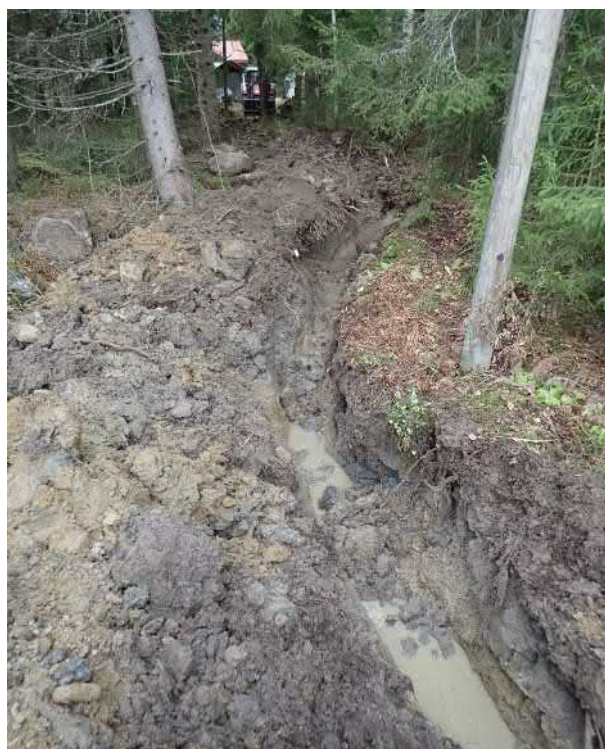
Lähellä pylvästä metsämaastossa maa oli ki-
vistä moreenia, mutta muuttui saveksi pihapii-
rien välissä olevassa alavammassa kohdassa.
Haaran eteläisemmän pihapiirin puutarhassa
oli pinnassa 40–50 cm humuksensekaista täyt-
tömaata. Kohdasta N 6807228 E 277712 linja
jatkui metsän ja puutarhan rajaa koilliseen
kohti Kaukolantietä. Paikoin esiintyi paksusti
sekalaisia moderneja täyttömaita, joissa näkyi
mm. muovia.

Kaapelikaivantoa savimaassa pihapiirisen välissä
olevassa alavassa kohdassa. Etelästä.

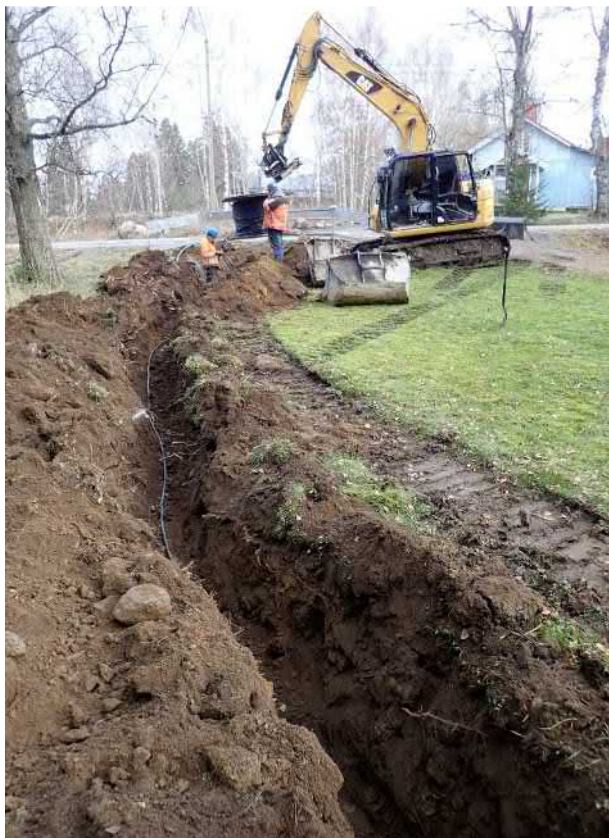
Kaukolantien länsipuolen pihapiireistä kohti koillista suuntautunutta osuutta. Kaivinkoneen takana Kaukolantietä. Länsilounaasta.

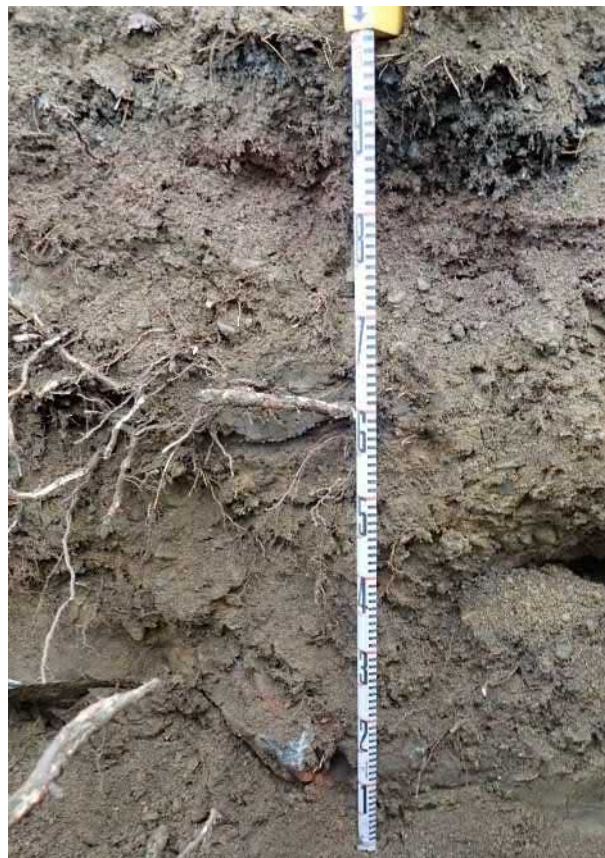
Kaukolantie 163:n risteyksen kohdalta noin metrin syvyydestä todettu tiili (mitan numeron 2 vasemmalla puolella) kaapelikaivannon leikkauksessa.

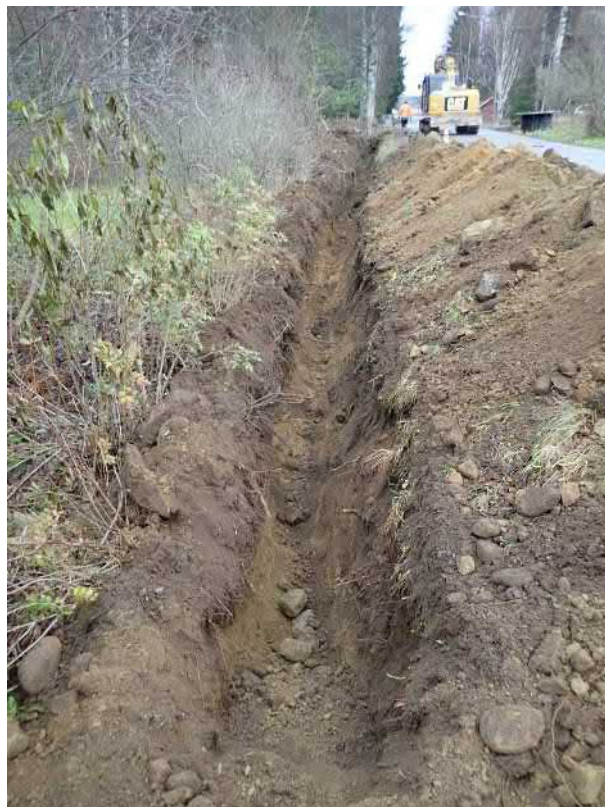
Kaapelikaivantoa Kaukolantien varressa, pohjoisemman alituskaivannon eteläpuolella. Etelästä.

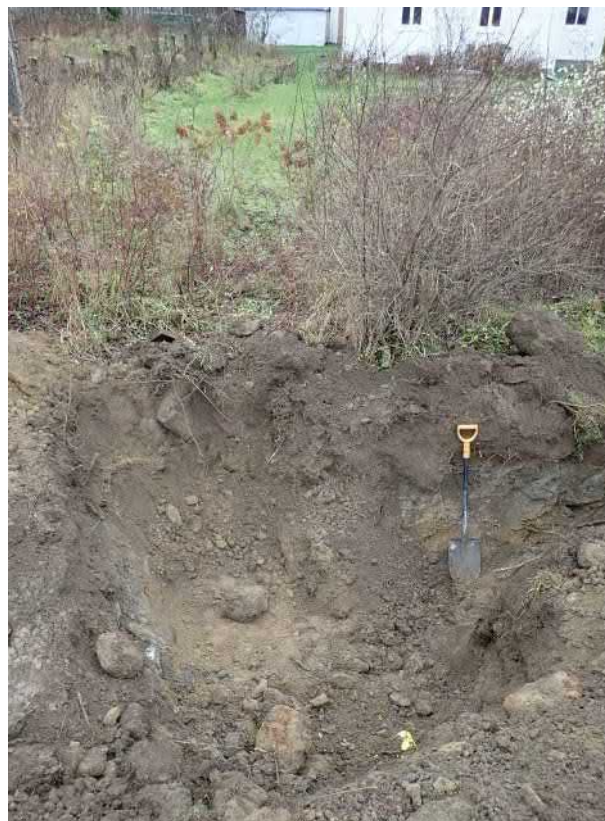
Jakokaapin kohdalle tehty kaivanto. Idästä.

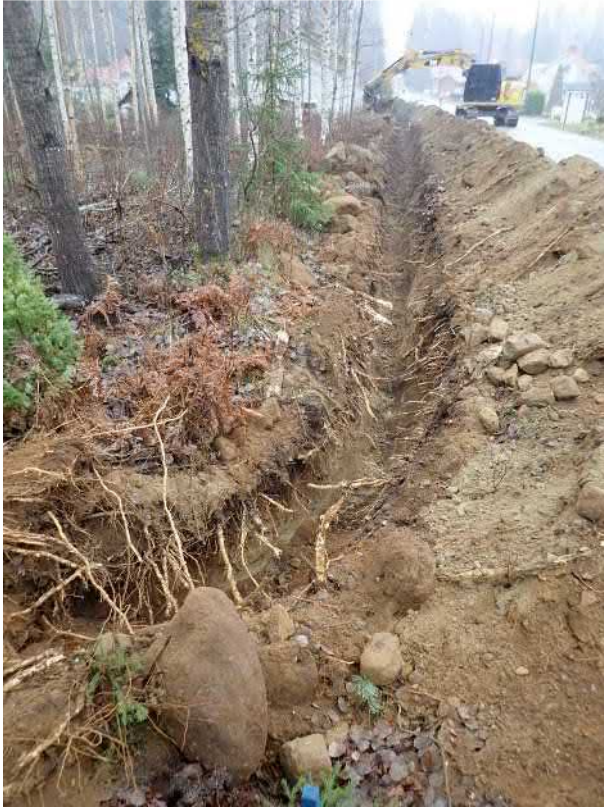
Maa valvotun reitin eteläpäässä oli samaa kuin pohjoisempanakin: pinnassa tien, puutarhojen ja tieliittymien sekoittamaa moreenia ja sen alla puhdasta moreenia. Eteläpäässä sekoittuneen maan osuus oli pohjoispäätä ohuempi: tien puoleisessa leikkauksessa luokkaa 35 cm, länsileikkauksessa 5–10 cm.

Kaukolantien kaivannon eteläisin pää. Etelästä.

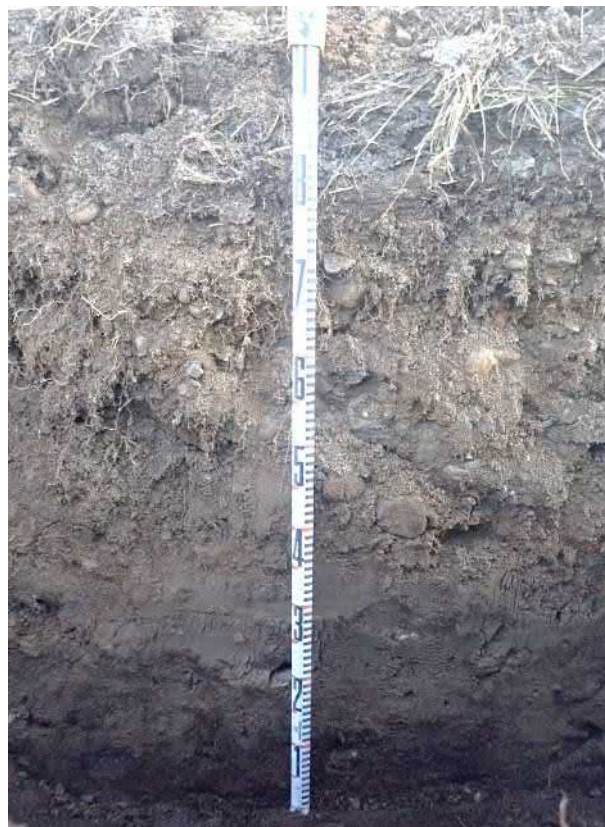
Eteläpäässä noin 30 metrin matkalla todettiin tien perustamiseen epäilemättä liittyvän 40–50 cm paksun sekalaisen maa- ja kiviaineskerroksen alla voimakkaasti humuspitoinen kerros: paikalla vanhojen karttojen mukaan ollut rantaniitty on selvästi ollut varsin kostea ja turvepohjainen.

Valvotun kaivannon eteläpäässä 50–90 cm:n syvyydessä (mittanauhan alareunan tasolla) erottunut voimakkaan humuksensekainen maakerros.

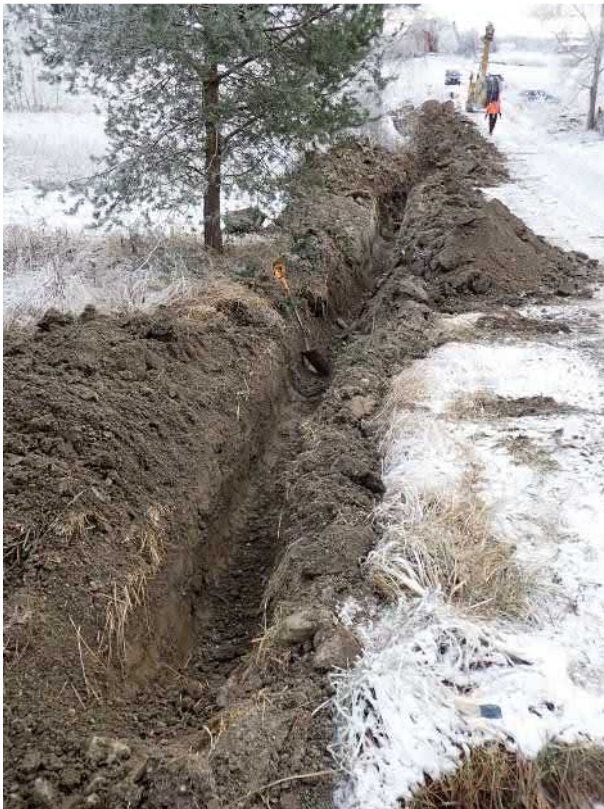
Valvotun linjan eteläosa. Pohjoisluoteesta.

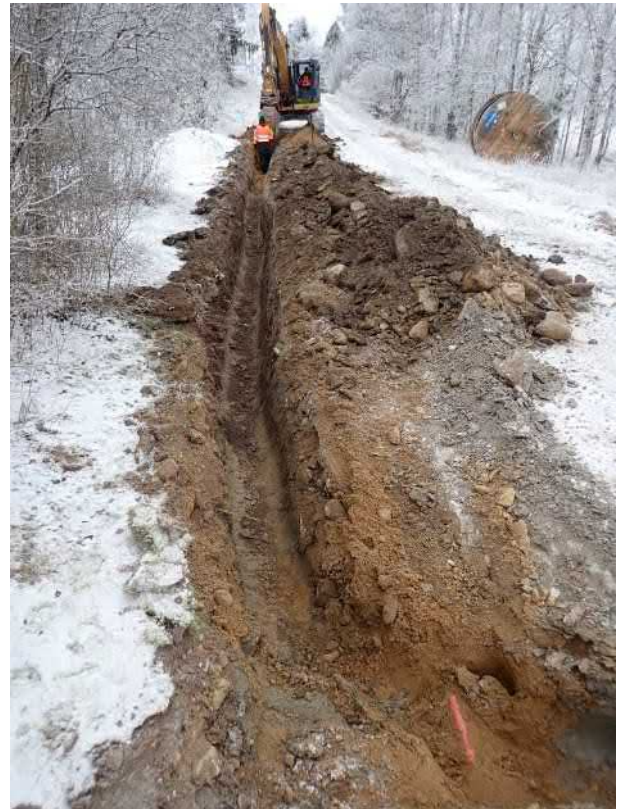
Valvotun linjan pohjoisosa. Eteläkaakosta.

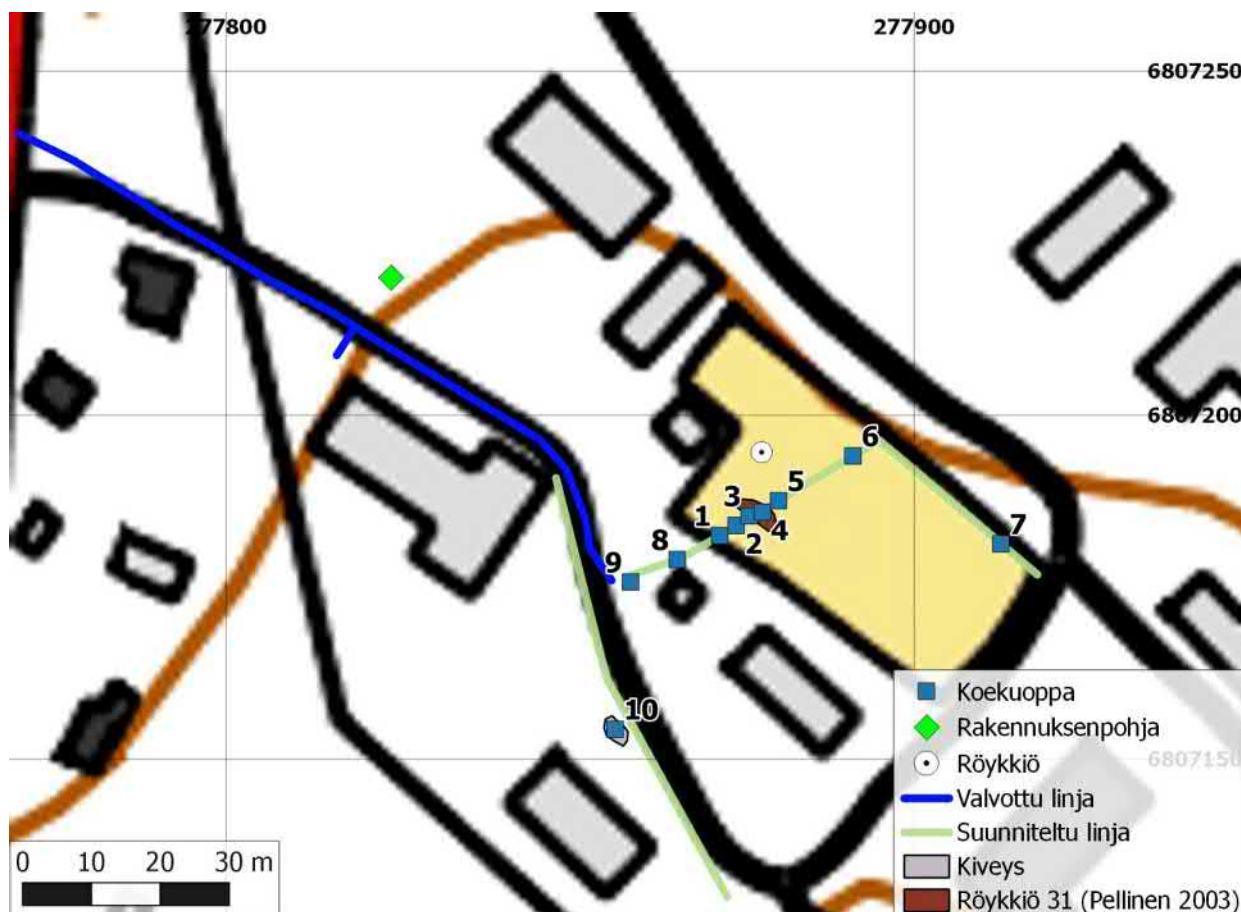
Vänniä-nimisen tilan pihapiiriin kaivetut koekuopat (1–10). Koekuopan 4 kohdalla on punaisella merkitty röykkiö, joka on sijoitettu kartalle H.-M. Pellisen vuoden 2003 röykkiökartoituksen raportin perusteella. Sen pohjoispuolelle on merkitty röykkiö, joka esiintyy sekä Helmer Salmon vuoden 1948 kartassa että H.-M. Pellisen vuoden 2003 kartassa. Vänniän päärakennus jää kuvan oikeaan alakulmaan. Ks. myös ilmakuvaa sivulla 16.

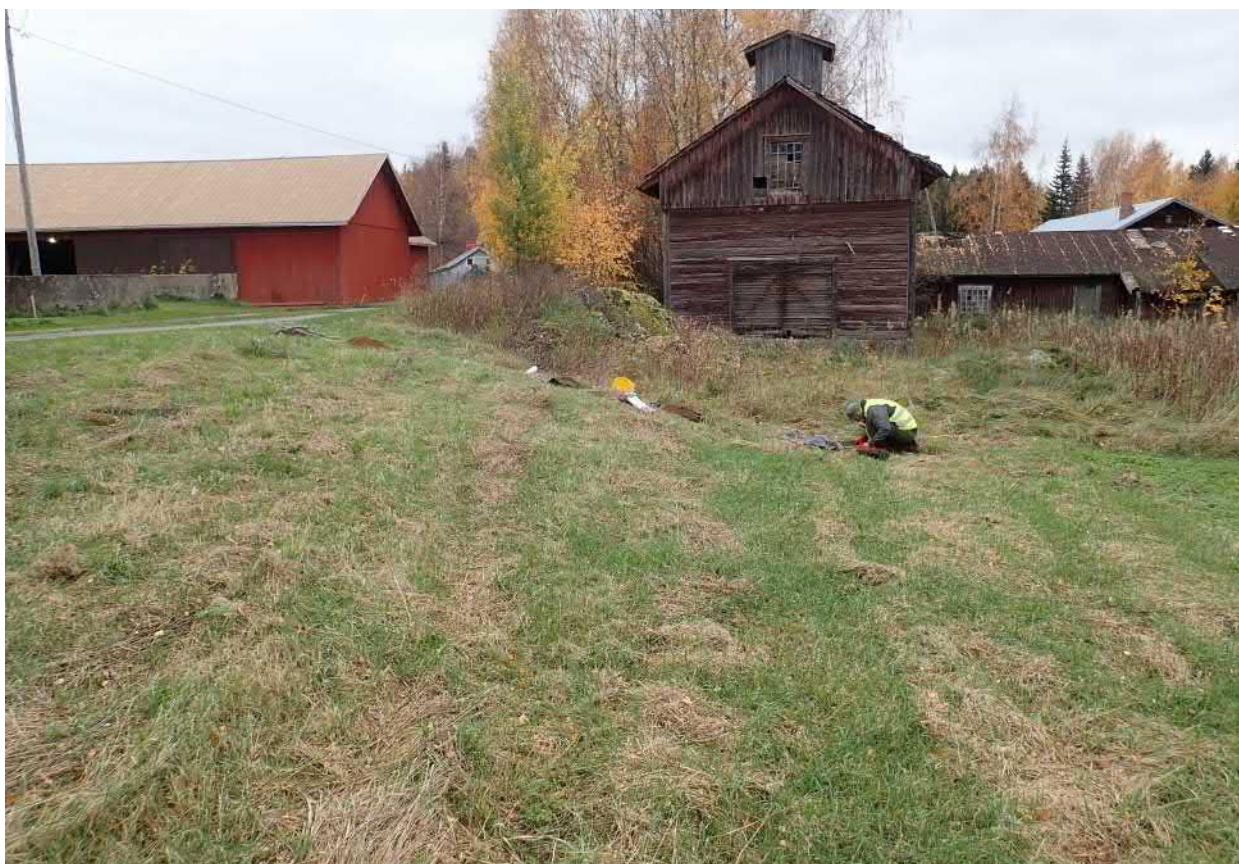
Koekuoppien 1–5 sijaintia heinää kasvaneella pellolla. Koekuoppaa 5 kaivetaan. Joutomaalla arkeologin oikealla puolella erottuu 1940-luvulla kartoitettu röykkiö nro 129 (Salmo 1947, kartta). Kaakosta.
