Sastamalan Kaukolan, Tyrväänkylän ja Roismalan
alueiden maakaapelointityöhön liittyvät
arkeologiset tutkimukset 2018

Ville Laakso & Jasse Tiilikkala
Maanala Oy

Tutkimuksen tyyppi: arkeologinen koetutkimus, inventointi ja valvonta

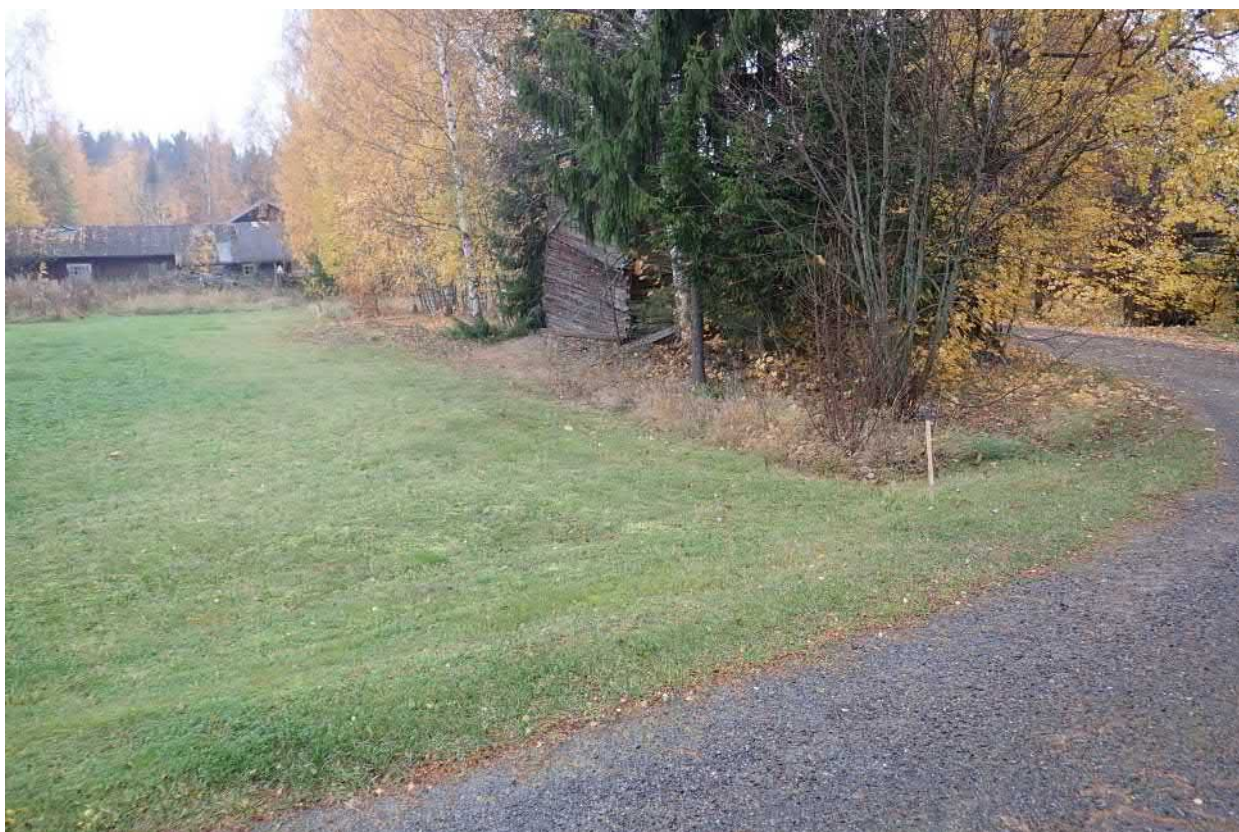
Koekuopat 6 ja 7 avattiin kuvassa näkyvän pellon ja metsäkaistaleen rajalle, pellon puolelle. Etelästä.

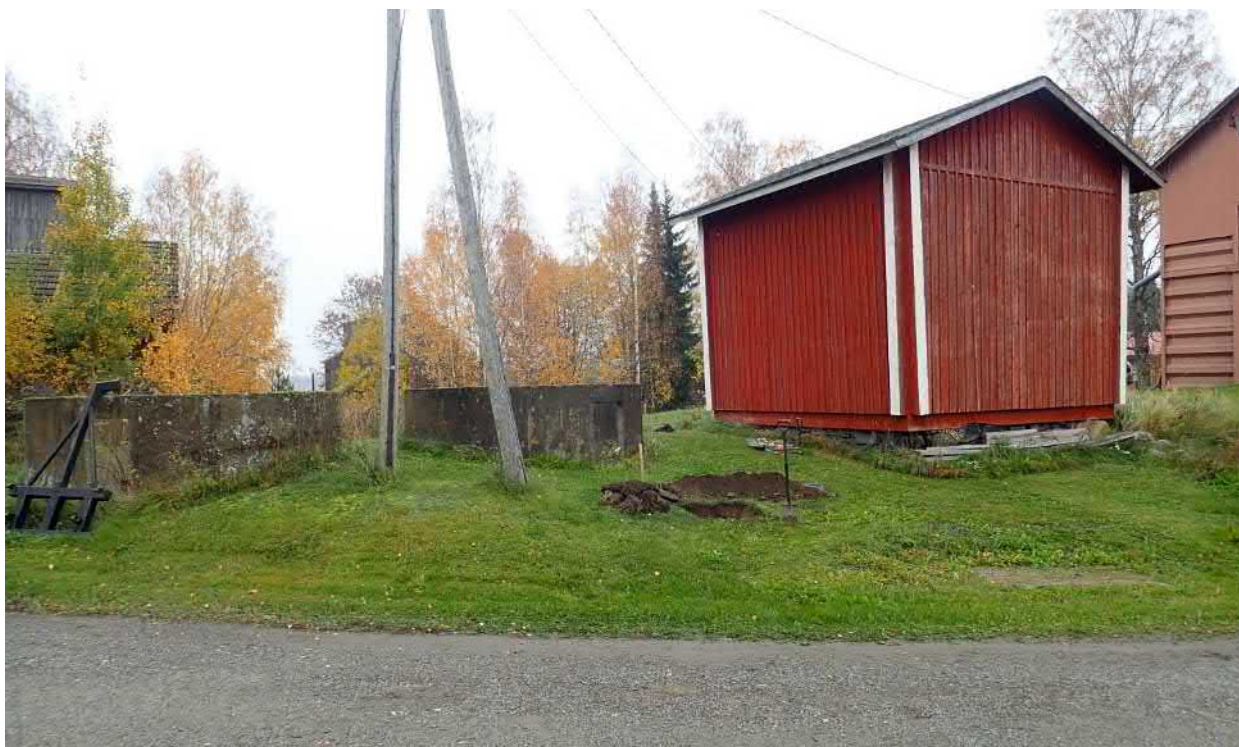
Koekuoppa 9 avattuna etualalla, koekuoppa 8 sen takana punaisen aittarakennuksen vasemmanpuoleisen nurkan kohdalla. Lännestä.

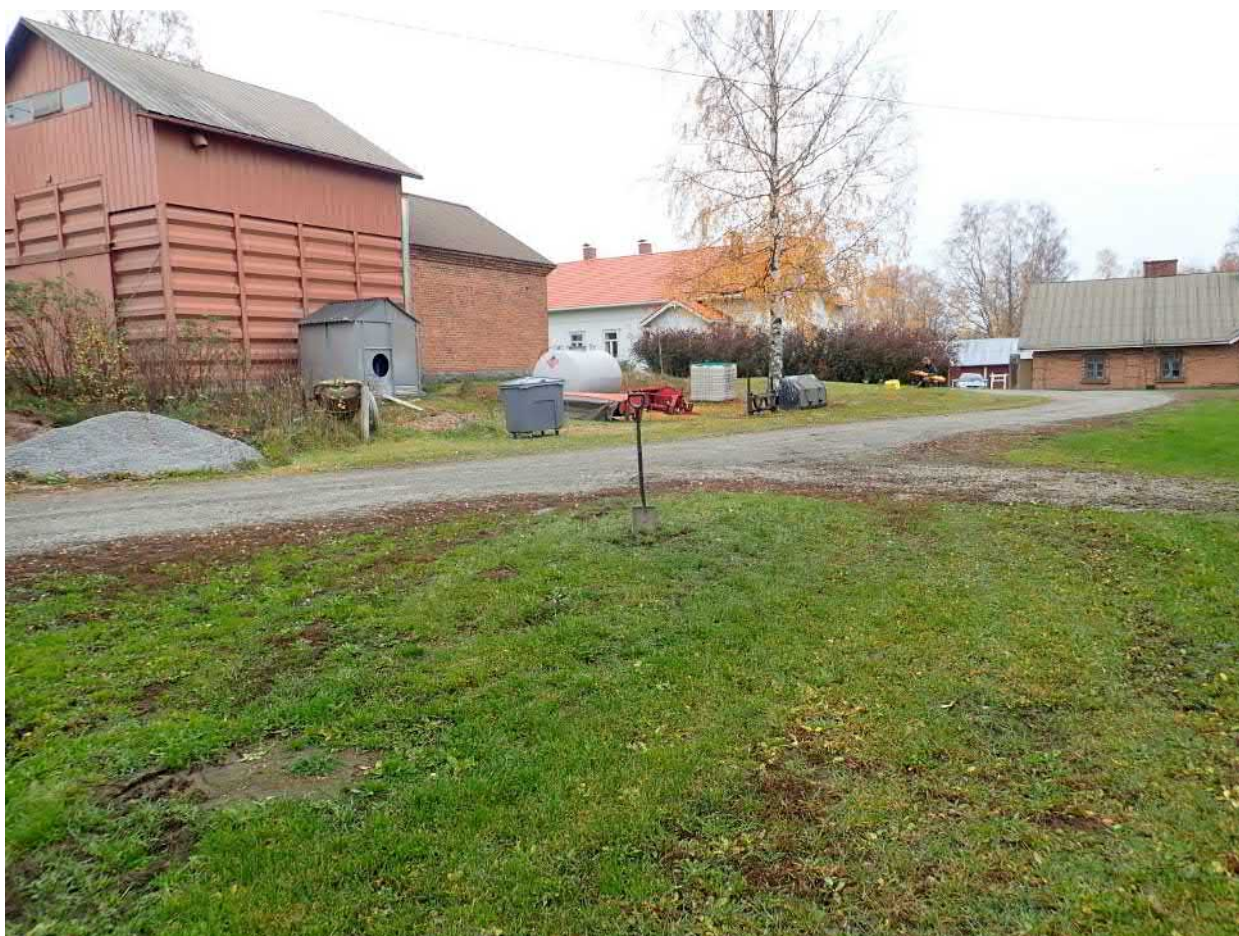
Koekuopan 10 sijainti (keskellä, lapion kohdalla). Takana Vänniän päärakennus. Lännestä.

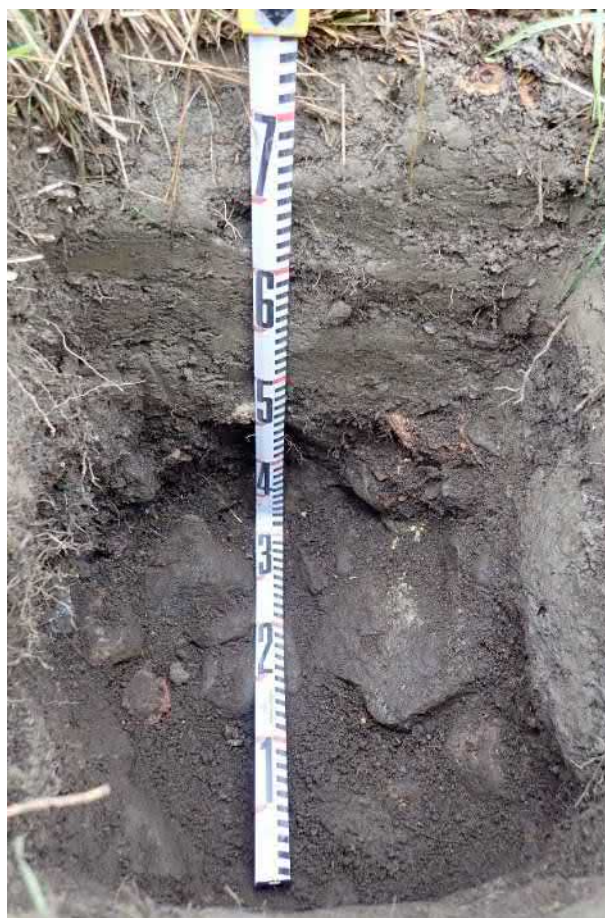
Koekuopan 1 kaakkoisleikkaus ja pohja, jossa erottuu kivi- ja tiilirakennetta 43 cm:n syvyydessä. Rakennetta ei purettu.

Lisäksi kulttuurikerrosta tavattiin koekuopassa 8. Se liittyy paikalla olleeseen rakennukseen ja ajoittunee 1800-luvulle. Koekuopan 8 ympäristössä, pihatien lounaispuolella, voi säilynyttä kulttuurikerrosta olla vain hyvin suppealla alalla, modernien rakennelmien välisellä muutamana neliömetrin alueella. Koekuopan 1 kivirakenne voi liittyä samaan rakennukseen.

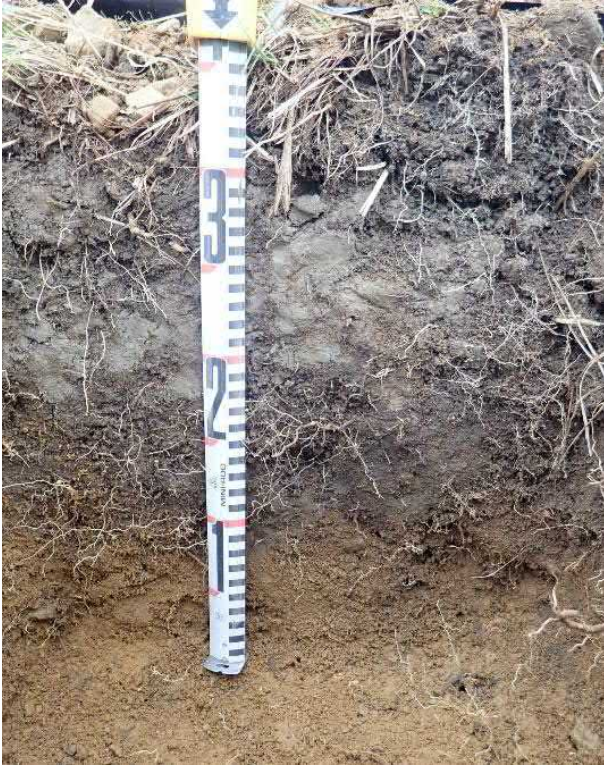
Koekuopan 2 kaakkoisleikkaus.

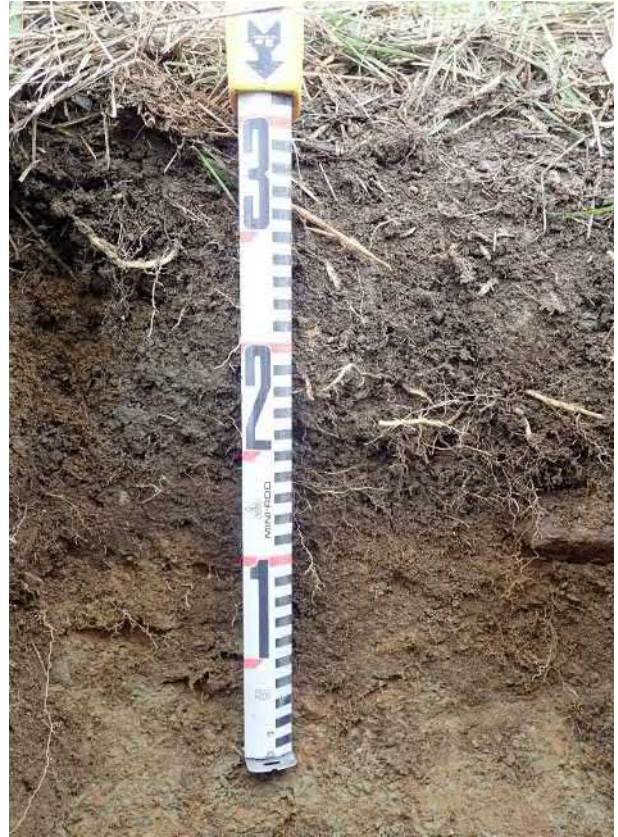
Koekuopan 4 kaakkoisleikkaus.

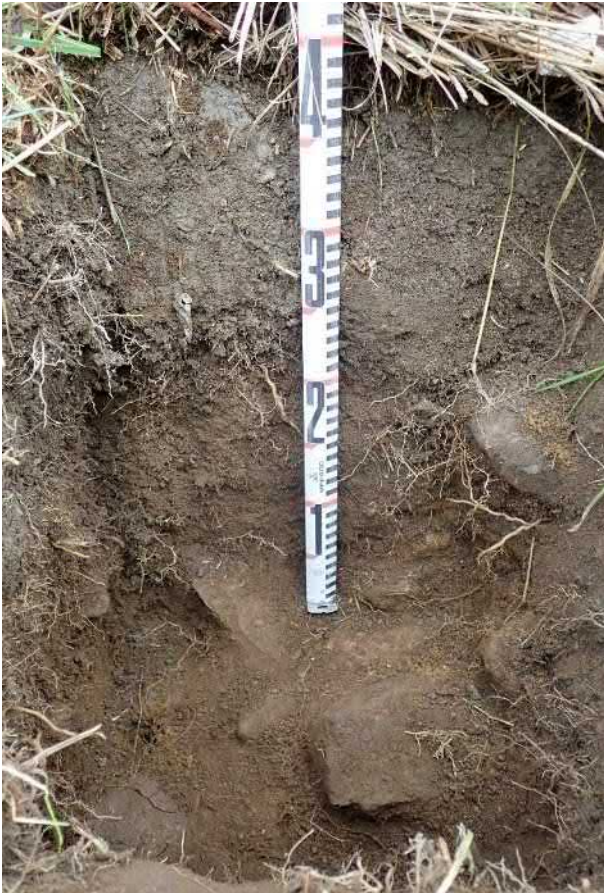
Koekuopan 3 kaakkoisleikkaus ja pohja. Kulttuurikerrosta mitan numeroiden 1 ja 2 kohdalla – pohjassa ilmeinen kulttuurikerrokseen liittyvä kiveys.

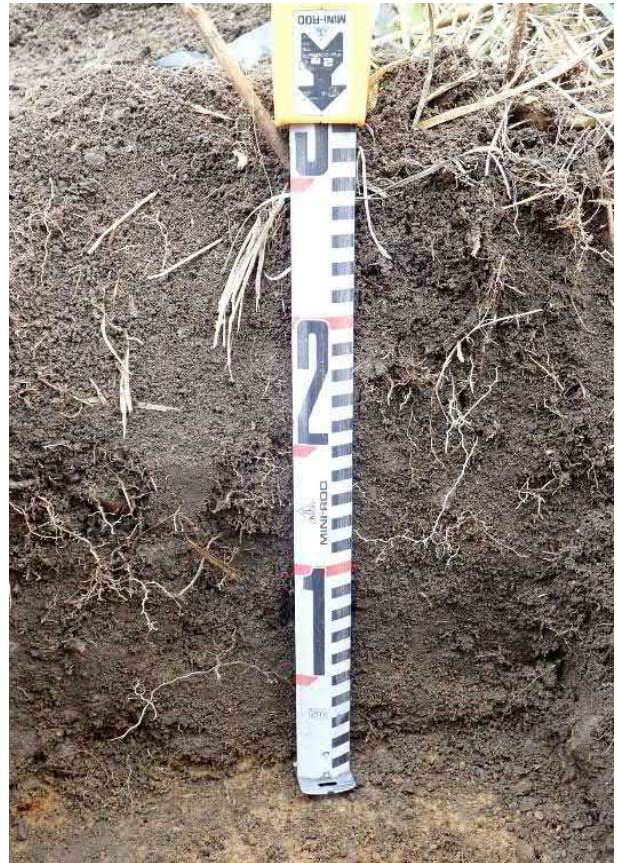
Koekuopan 5 kaakkoisleikkaus.

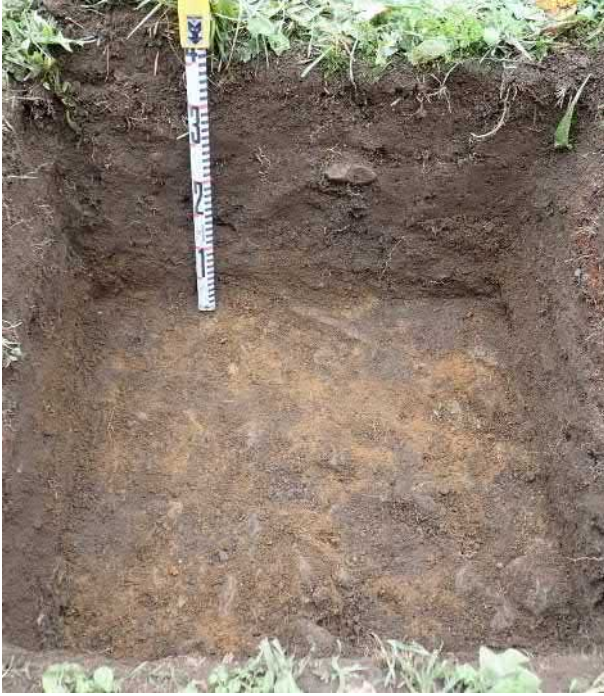
Koekuopan 6 pohja ja lounaisleikkaus.

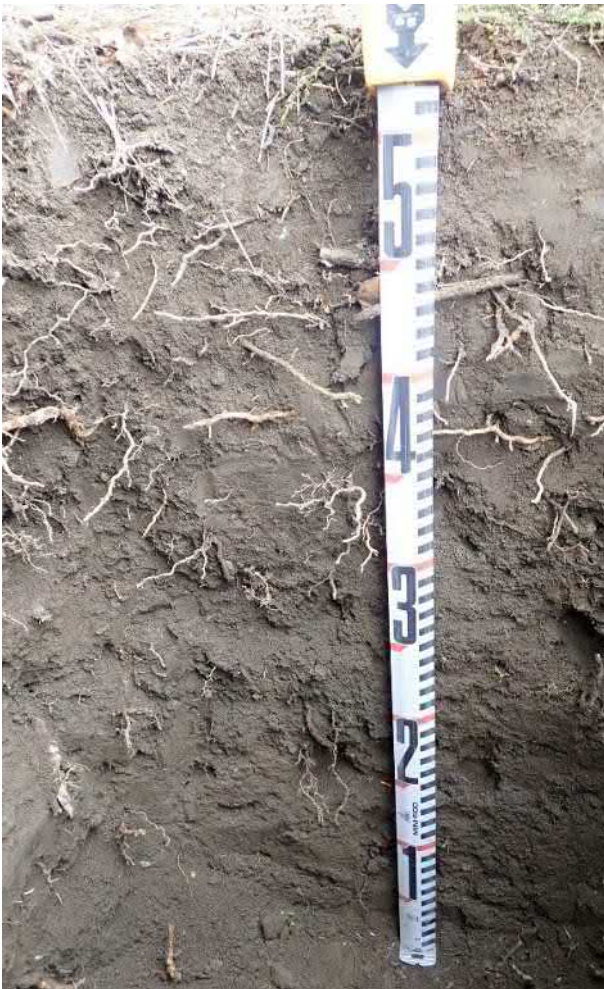
Koekuopan 7 kaakkoisleikkaus.

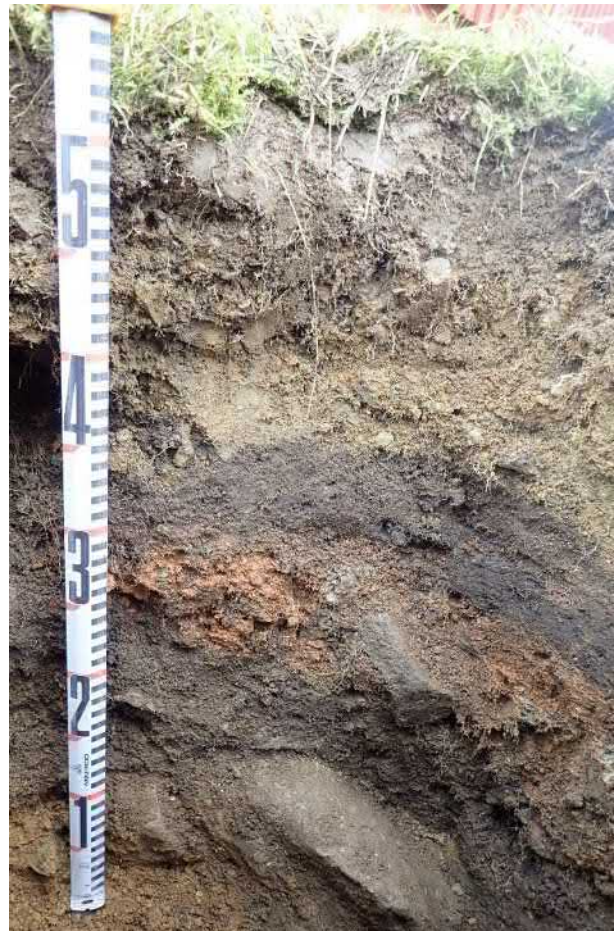
Koekuopan 8 eteläleikkaus. Luultavasti 1800-luvulle ajoittuva kulttuurikerros erottuu tummana mitan numeroiden 2 ja 3 tasolla.

Koekuoppa 8 sijoitettiin edellisistä länteen, heti päärakennuksen eteen vievän pihatien lounaispuolelle, tasamaalle. Siinä todettiin 20–46 cm:n syvyydessä selkeä kulttuurikerros, joka löytöjen (tiiltä, posliinia, tasolasia) ajoituu todennäköisesti 1800-luvulle.

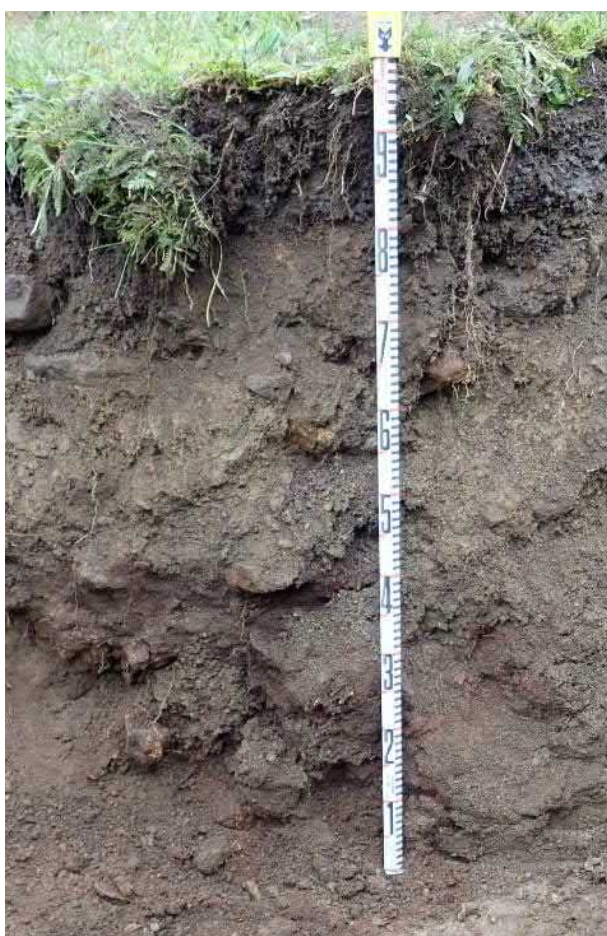
Koekuopan 9 luoteisleikkaus.

Suunnitellun jakokaapin kohdalle avattu koekuoppa 9 sijaitsi aivan pihatien, sähkötolpan, öljysäiliön betonisen perustuksen ja betonisen AIV-säiliön vieressä. Siinä todettiin resenttiä täyttömaata 70 cm:n syvyyteen, jota pitemmälle ei suurten kivien vuoksi voitu lapiolla edetä.

Kuoppa kaivettiin uudestaan auki koneellisesti kaapelikaivun valvonnan yhteydessä 31.10.2018. Sekoittuneen maan todettiin yltävän suurimmillaan 1,1 metrin syvyyteen; sen alla oli puhdas moreeni.

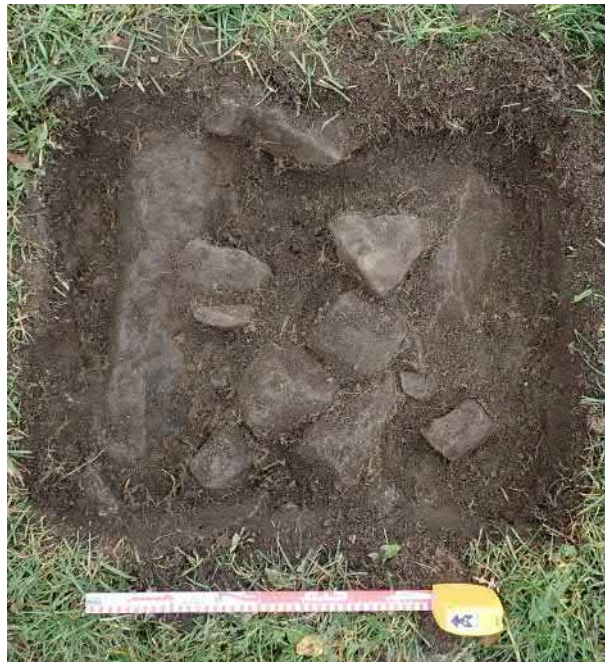
Koekuopasta 10 noin 10 cm:n syvyydestä esille tulut ihmisen tekemäksi tulkittu kiveys. Kiviä ei poistettu eikä kuoppaa kaivettu syvemmälle. Luoteesta.

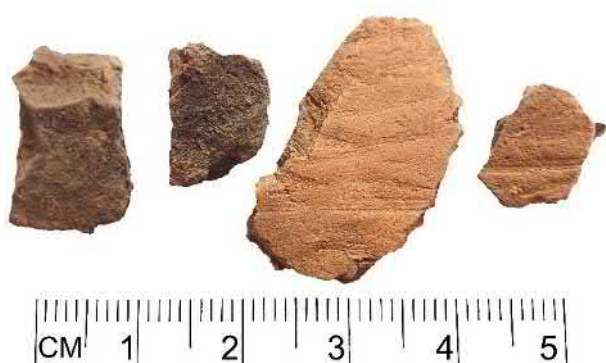
Vänniän pihapiirin koekuopasta 3 löytyneitä savias-tanpaloja. Kahden oikeanpuoleisen palan naarmupintaisuus tuo mieleen ennen muuta vanhemman rautakauden keramiikan. Kaikki palat saattavat olla samasta astiasta.

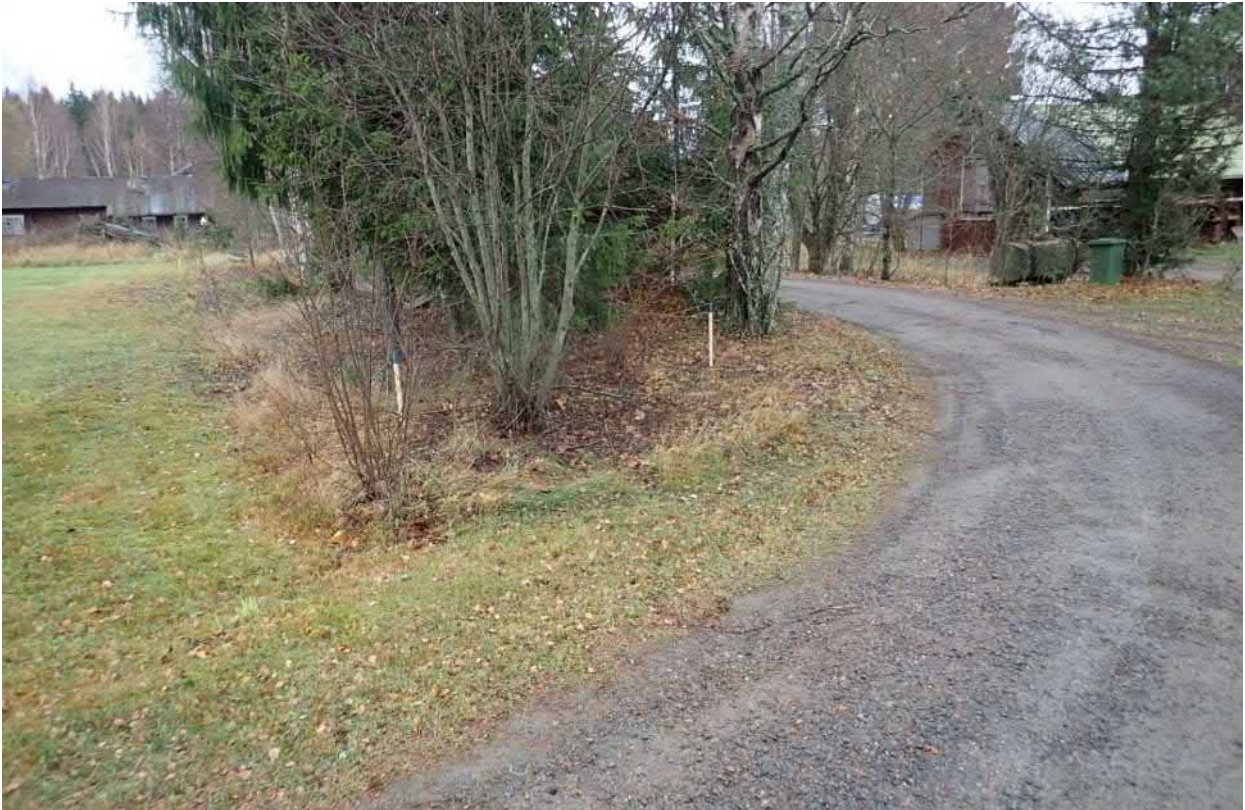
Vasemmanpuoleinen puupaalu on suunnitellulla pylväänpaikalla (koekuoppa 15) ja oikeanpuoleinen haruksenpaikalla (kuoppa 18). Jälkimmäisestä linja jatkuu oikealle yli Knaapintien. Kaakosta.

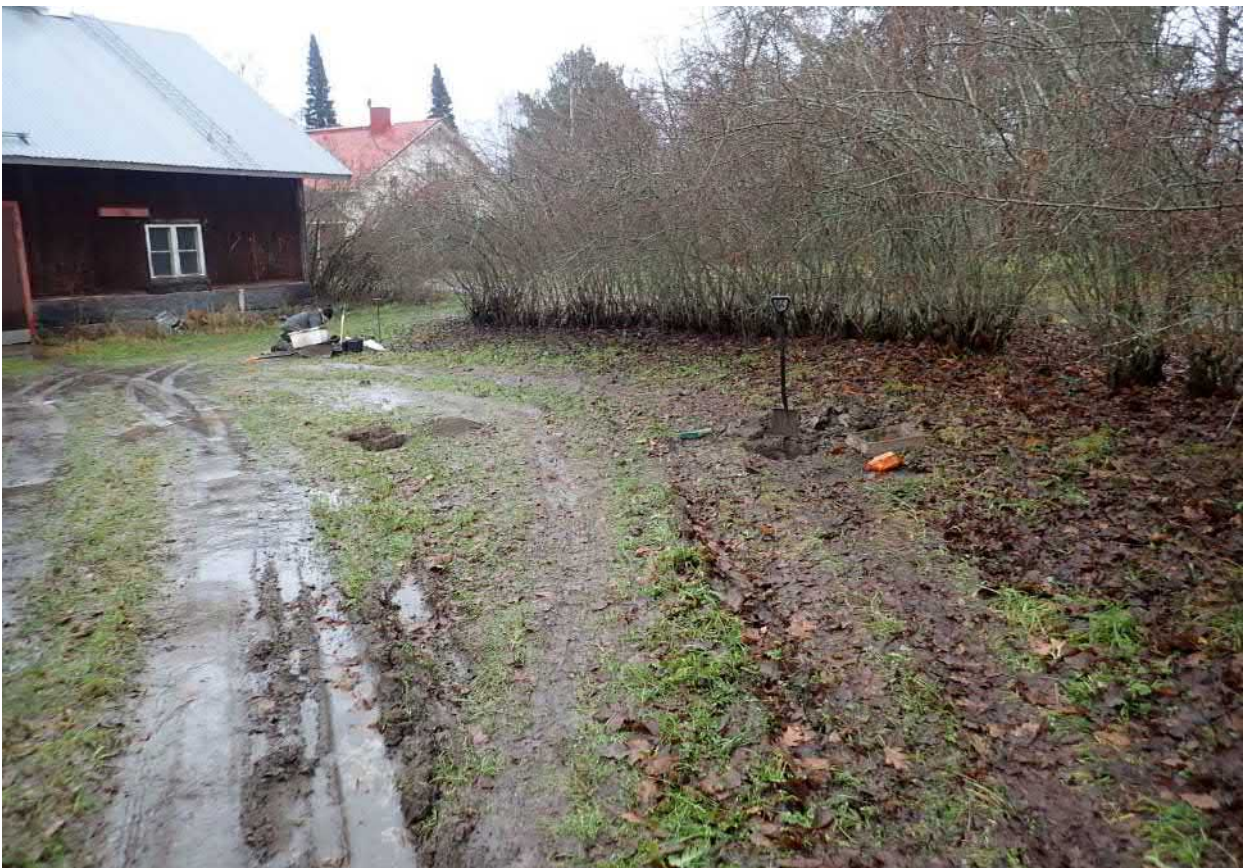
Tutkimusalueen itäosa. Koekuoppa 13 oikealla lapion kohdalla. Taustalla J. Tiilikkala kaivaa koekuoppaa 11. Vasemmassa reunassa navettarakennus ja sen oikealla puolella päärakennuksen päätyä. Lännestä.

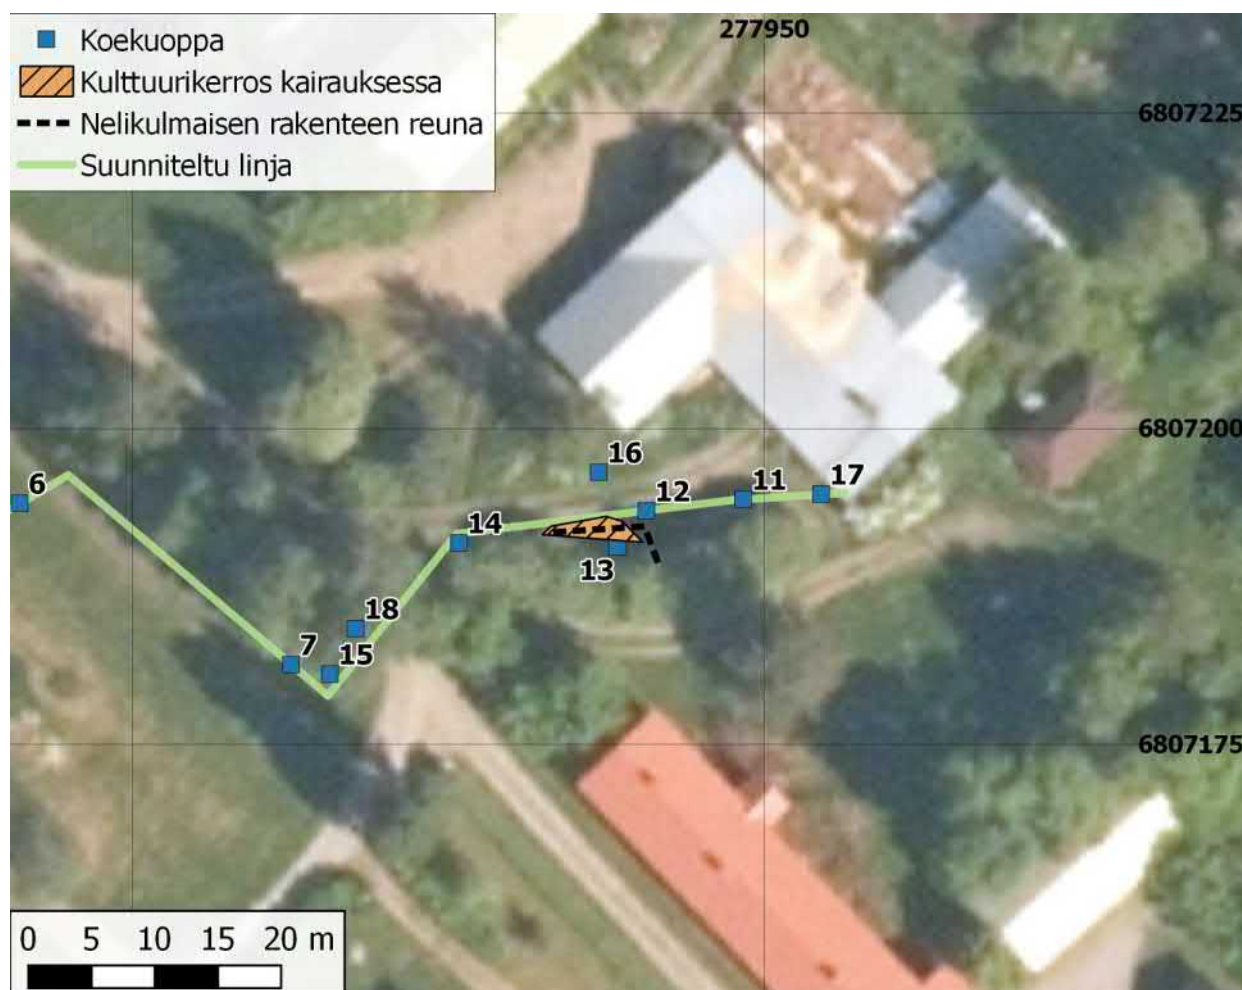
Ala-Knaapi-nimisen tilan pihapiiriin kaivetut koekuopat 11–18 ortoilmakuvan päälle asemoituina. Vasemmassa reunassa olevat koekuopat 6 ja 7 liittyvät Vänniän tilan pihapiiriin kohdalla raportoituihin havaintoihin. Vinoviivoitettu oranssi osuus kuvaa aluetta, jolla kairausten perusteella on todennäköisesti samaa täyttömaan alaista rautakautista kulttuurikerrosta kuin koekuopassa 13.

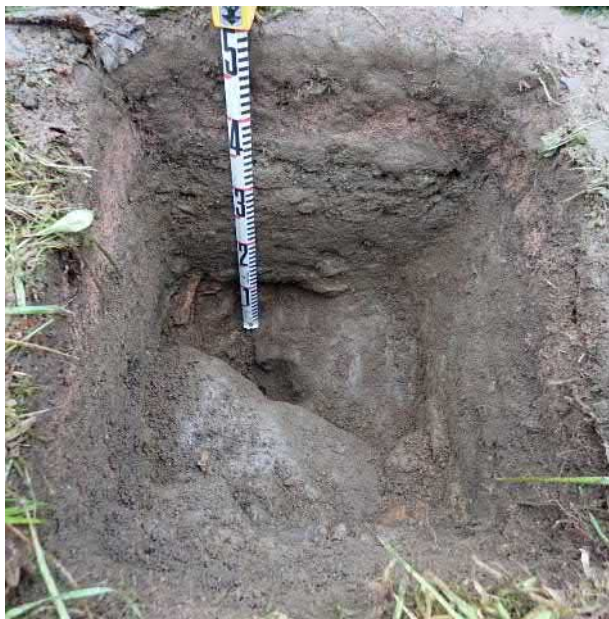
Koekuopan 11 leikkaus ja pohja. Mitan alapään vasemmalla puolella on näkyvissä tiilenpaloja.

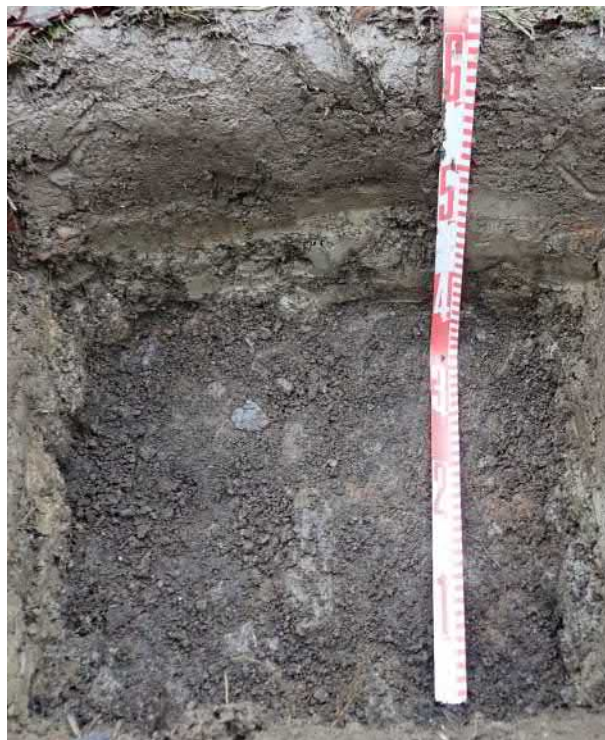
Koekuopan 13 leikkauksessa erottuva pintaosan harmaa täyttösavi ja sen alta paljastunut kivinen ja runsaslöytöinen kulttuurikerros, joka erottuu tummempuna kuopan pohjalla.

Koekuoppa 13 sijaitsi nurmialueella noin 3,5 metriä kuopasta 12 lounaaseen, ympäristöään noin 20–30 cm korkeammalla olevassa maastonkohdassa. Kuoppa kaivettiin noin kolme metriä sivuun suunnitellusta kaapelilinjasta, jotta ympäristöään korkeamman alueen luonne olisi saatu selville.

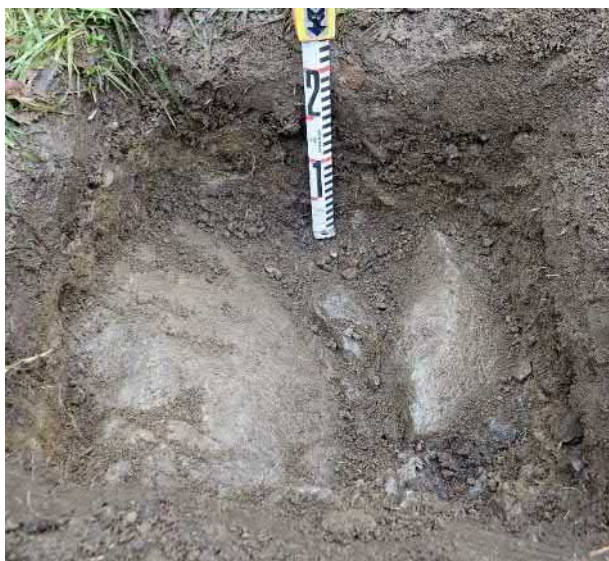
Koekuopasta 12 noin 20 cm:n syvyydeltä esille tulleet kivet, jotka saattavat kuulua rakenteeseen.

Koekuoppa 12 sijaitsi edellisestä n. 7,5 m länteen, saman ajoradan vieressä, sen eteläpuolella.

Kuopassa tavattu täyttömaa kaivettiin lapiolla, muu maa-aines lastalla. Lastalla kaivettu maa seulottiin. Noin 20 cm:n syvyydessä todetut suurehkot kivet saattavat olla osa rakennetta; kaivaus lopetettiin niiden yläpinnan tasolle.

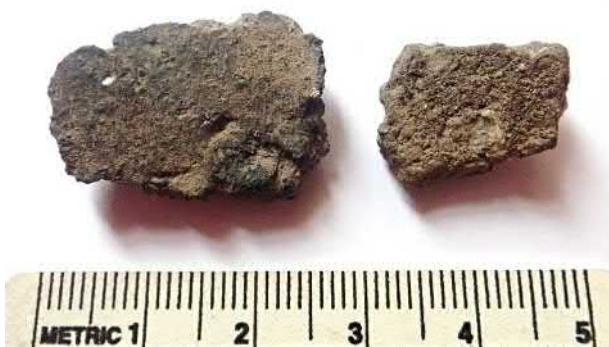
Koekuopasta 13 löytyneitä rautakauden keramiikan paloja.

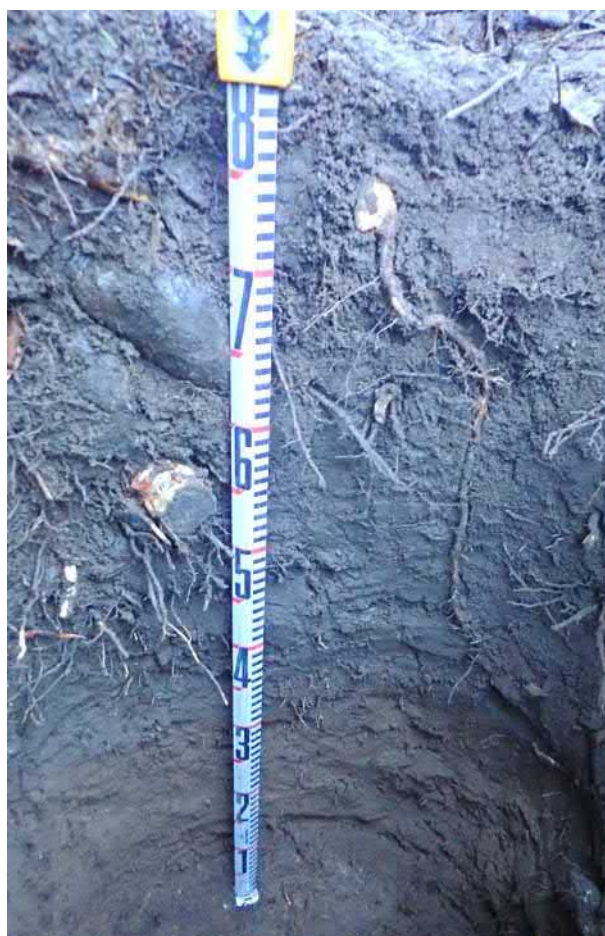
Koekuopan 15 leikkaus.

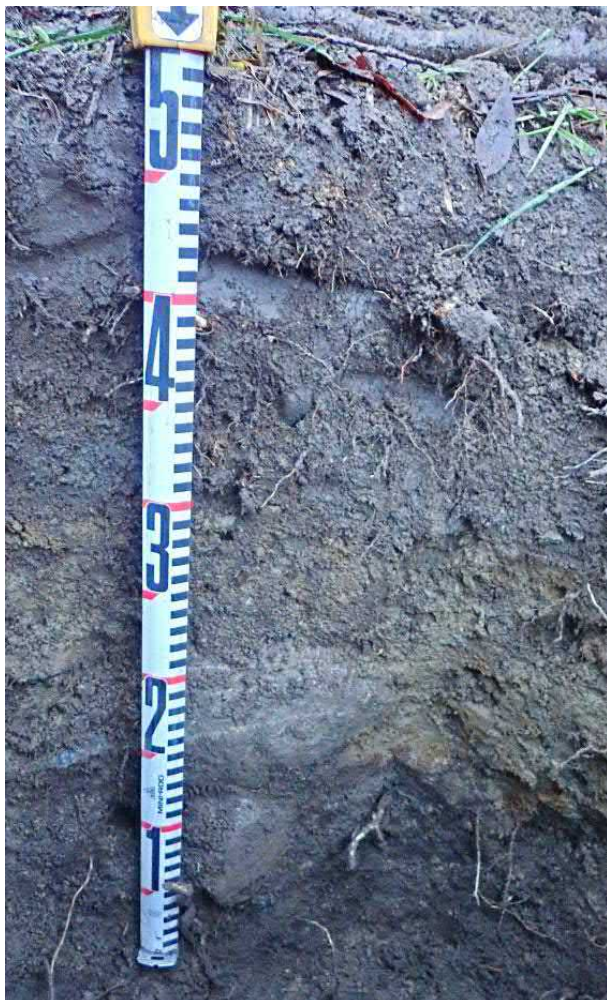
Koekuopan 16 leikkaus. Mitan numeroiden 2 ja 3 kohdalla erottuu vaaleampi täyttömaakerros. Sen alla on kivinen ja pintaosia tummempi kulttuurikerros.

Pinnassa tavatun täyttömaan alapuolinen tummanharmaa moreenimaa (alkaen syvyydestä 35 cm) kaivettiin lastalla ja seulottiin. Sitä voi luonnehtia kulttuurikerrokseksi, joka ajoittuu siitä löytyneiden rautanauhojen laadun perusteella historialliselle ajalle, todennäköisesti 1800-luvulle tai jonkin verran vanhemmaksi.

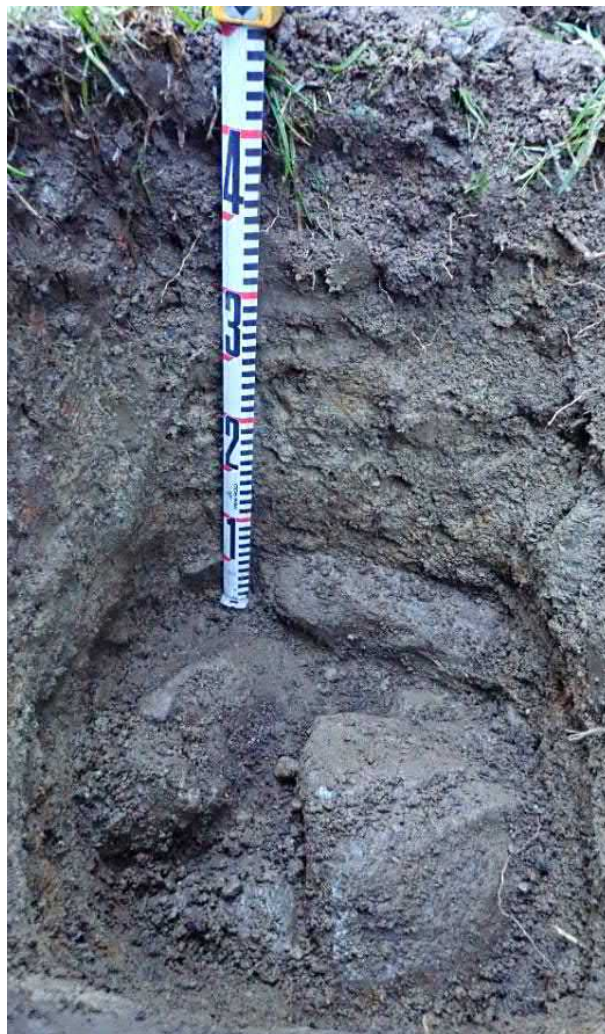
Koekuopan 17:n leikkaus ja pohja kaivauksen lopputilanteessa. Pohjalla näkyvät kivet ovat osa ihmisen tekemää rakennetta.

Täyttömaan alainen tumma kerros saattaa olla muinaisjäännökseen liittyvää kulttuurikerrosta, mutta koska ajoittavia löytöjä ei tullut esille, jonkinlaista resentiä – esimerkiksi vie-

Kulttuurikerrostulkintaa puoltaa se, että selaista todettiin varsin lähellä sijainneesta koe-kuopasta 11. Täyttömaan alainen moreenikerros oli hieman vaaleampaa kuin muissa koe-kuopissa.

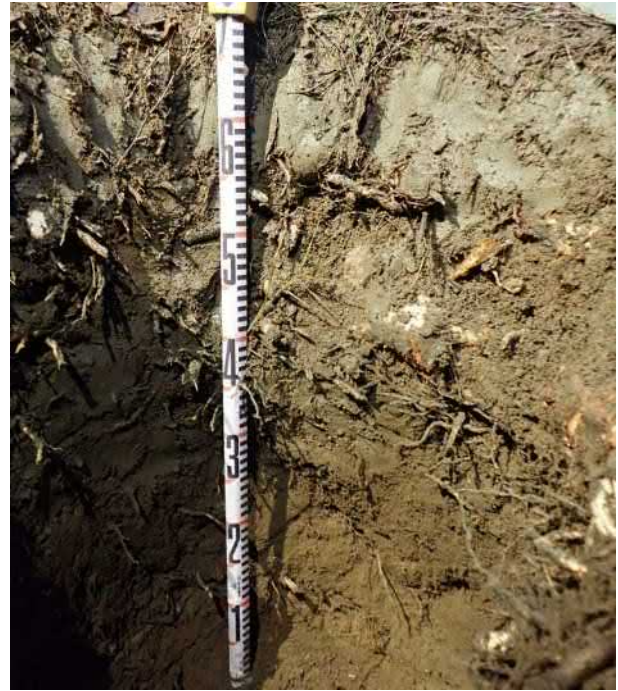
Koekuopan 18 leikkaus.

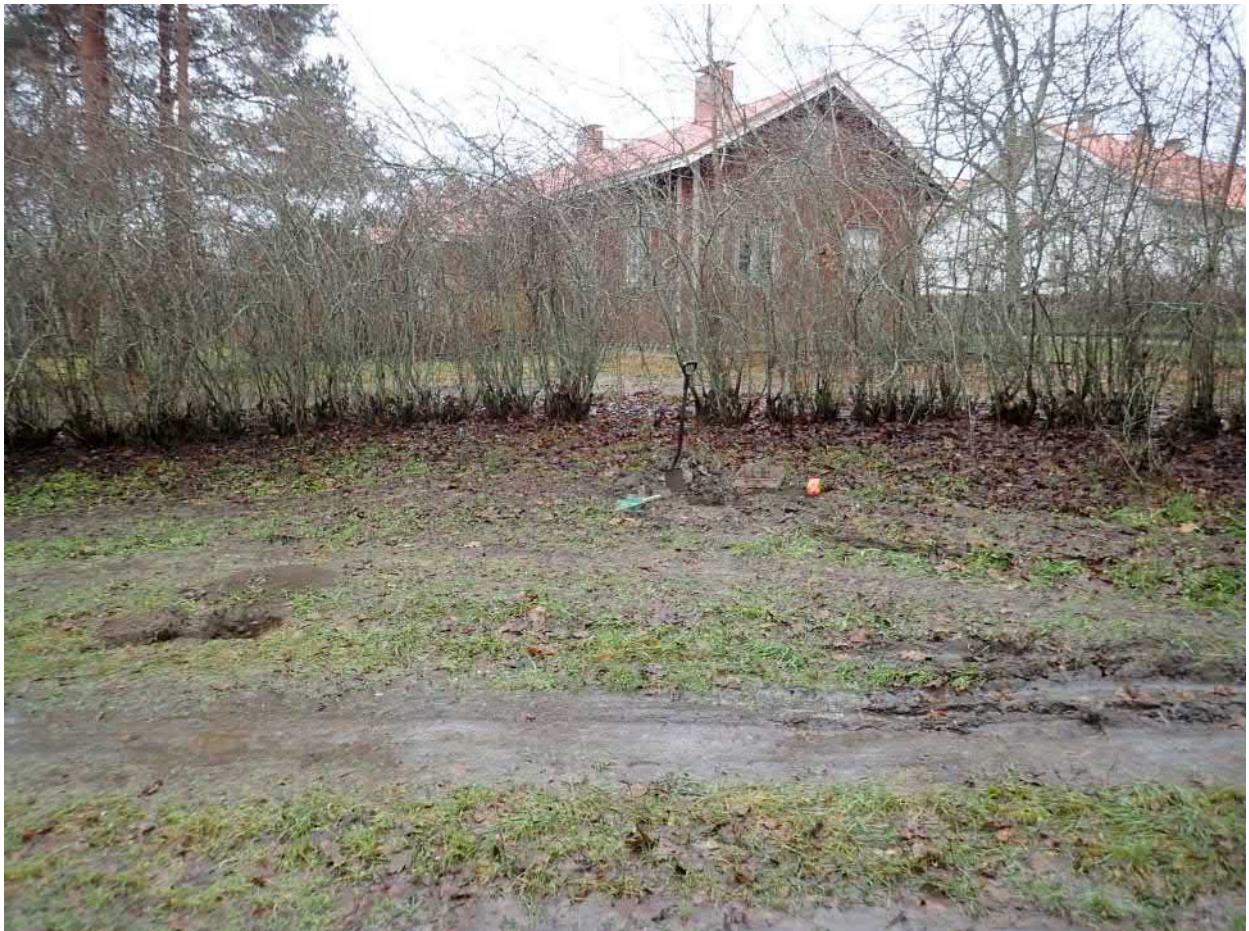
Etualan ajouran takana ja pensasaidan edessä on alue, jolla todettiin rautakautista kulttuurikerrosta ja jolla on nelikulmainen ympäristöään korkeampi alue. Koekuoppa 13 sijaitsee kuvan keskellä lapion kohdalla. Takana punainen Ala-Knaapin vanha päärakennus, jonka rakentamisaikaa ei isännän antaman tiedon mukaan tiedetä. Pohjoisesta.

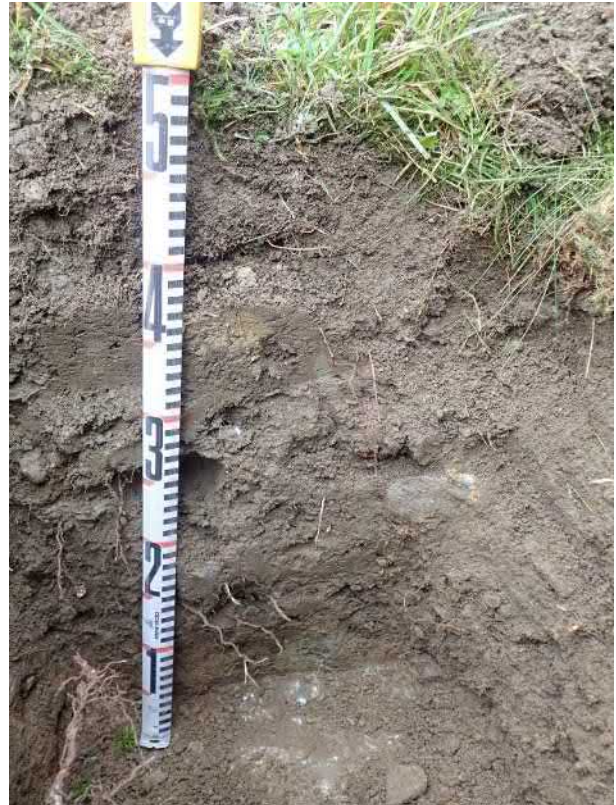
Koekuopan 1 itäleikkaus 51 cm:n syvyyteen kaivettuna.

Kohdalle kaivettiin aluksi lapiolla kaksi koekuoppaa (ks. tarkempaa kuvausta taulukossa sivulla 45). Koekuoppa 1 kaivettiin 18.10.2018; siinä pystyttiin etenemään 51 cm:n syvyyteen, jolloin suuri kivi esti syvemmälle pääsyn. Esille oli siihen mennessä tullut ainoastaan modernia täyttömaata.

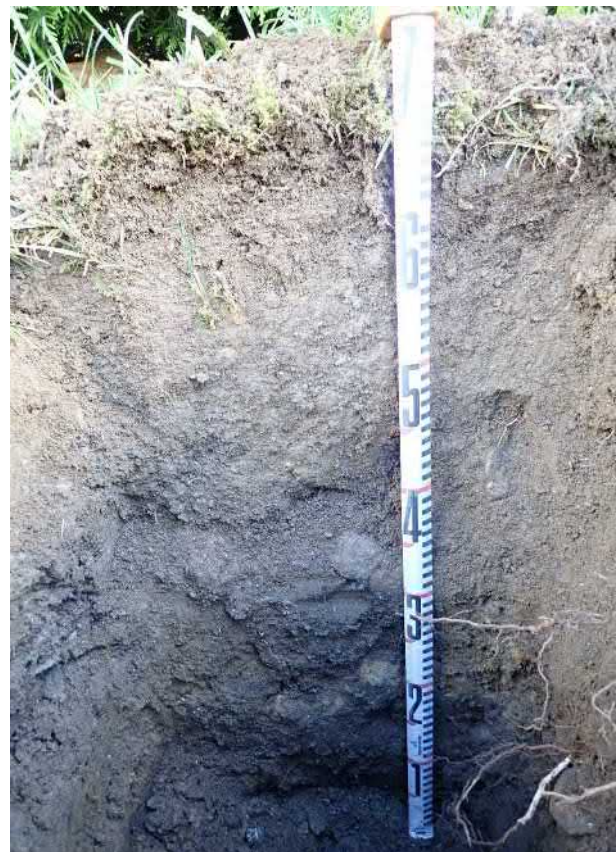
Koekuopan 2 itäleikkaus 70 cm:n syvyyteen kaivettuna.

Koekuoppa 2 avattiin 22.10.2018 edellisestä koekuopasta 4,5 m pohjoiseen. Siinä todettiin ainakin 85 cm:n syvyyteen ulottuva sama re-
senti hyvin kivinen täyttömaakerros, josta ei päässyt syvemmälle käsityökaluin.

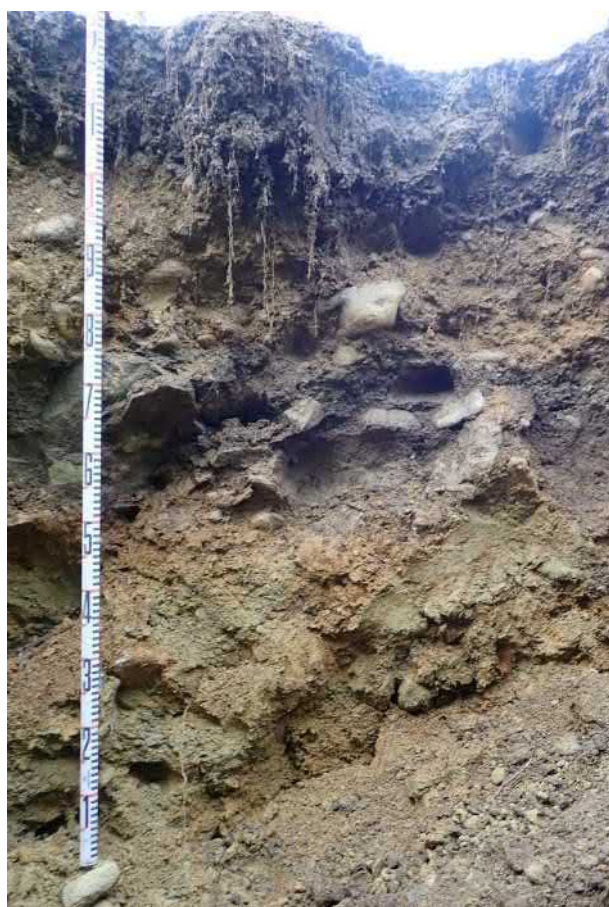
Koekuopan 3 (tienpuoleinen) länsileikkaus. Mitan numeron 7 kohdalla erottuva tumma kerros liittyy tien perustamiseen, koska sitä ei esiintynyt kuin aivan tien reunassa.

Koska paikalla ei ollut merkkejä muinaisjäännöksestä ja koska kuoppaa ei ollut suuntaoporausta varten tarvetta enää laajentaa tai syventää, tien alitusporaus suoritettiin koekuopan 3 länsileikkauksesta myöhemmin samana päivänä ja kuoppa täytettiin.

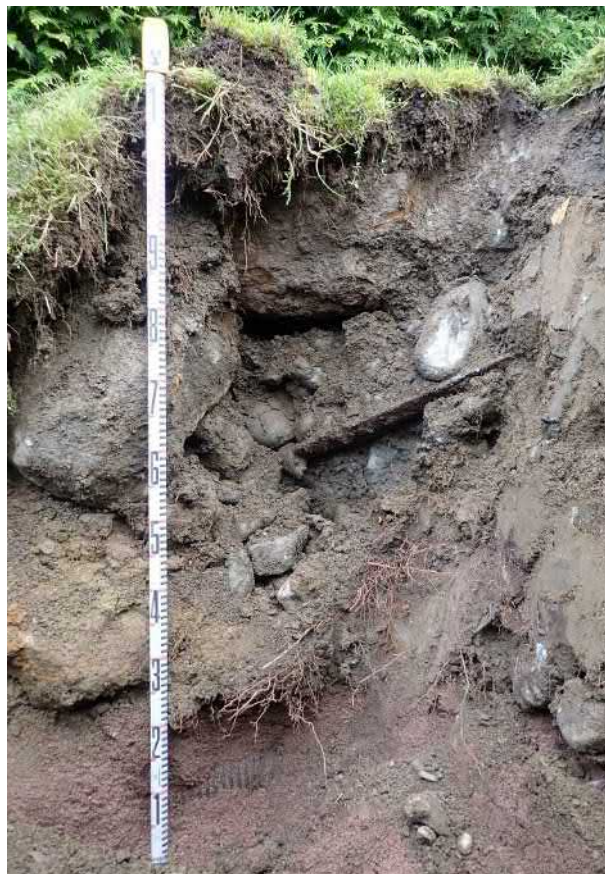
Koekuopan 3 itäleikkaus. Moderni muovinen musta viemäriputki erottuu punertavassa täyttöhiekassa mitan numeron 1 oikealla puolella.

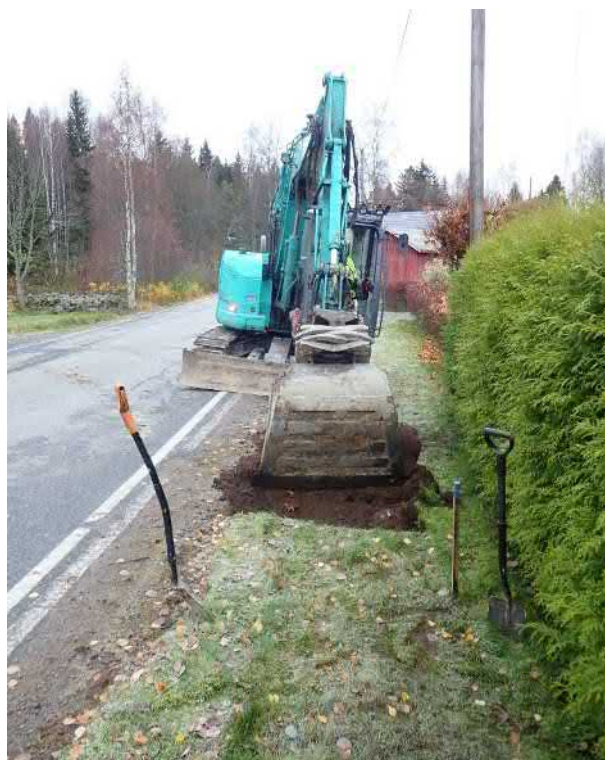
Koekuoppaa 3 avataan. Kuoppa 1 lapioiden välissä.

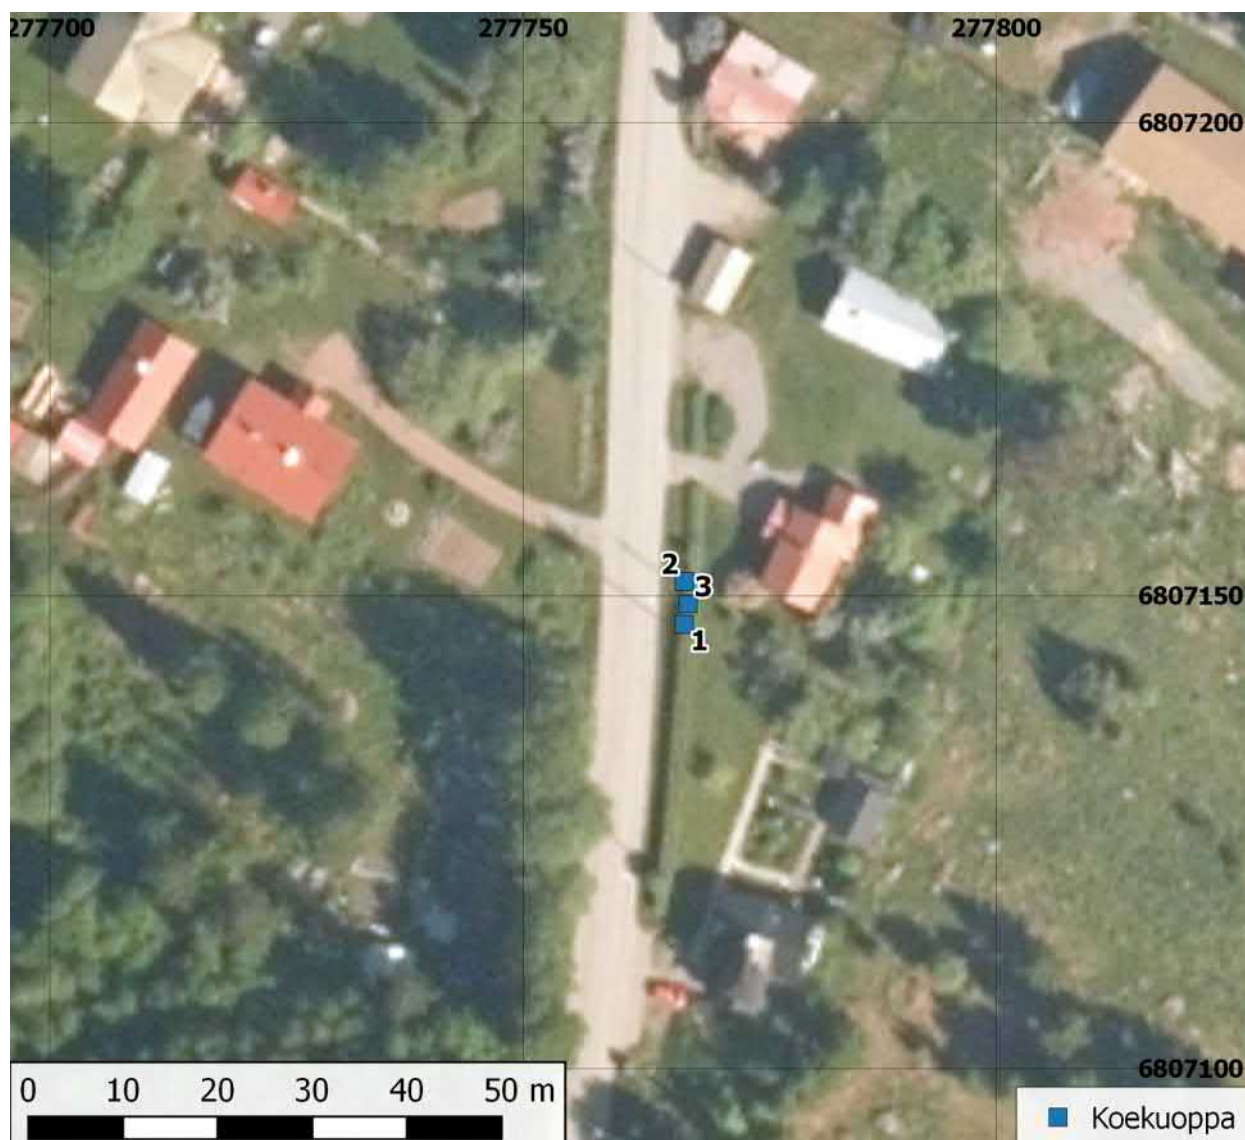
Kaukolantie 170:n kohdalle tien itäsyryään kaivettujen koekuoppien 1–3 sijainti ortoilmakuvan päälle asemoituna.

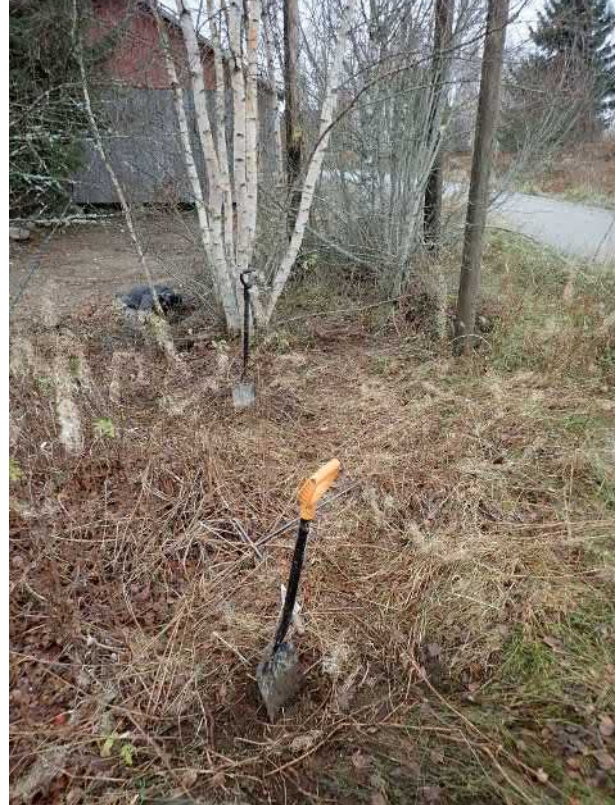
Oranssipäinen lapio: koekuoppa 2, keskellä oleva lapio: koekuoppa 1. Vasemmalla takana kuorittua aluetta, oikealla Pukintie. Pohjoisesta.
