Sastamalan Kaukolan, Tyrväänkylän ja Roismalan
alueiden maakaapelointityöhön liittyvät
arkeologiset tutkimukset 2018

Ville Laakso & Jasse Tiilikkala
Maanala Oy

Tutkimuksen tyyppi: arkeologinen koetutkimus, inventointi ja valvonta

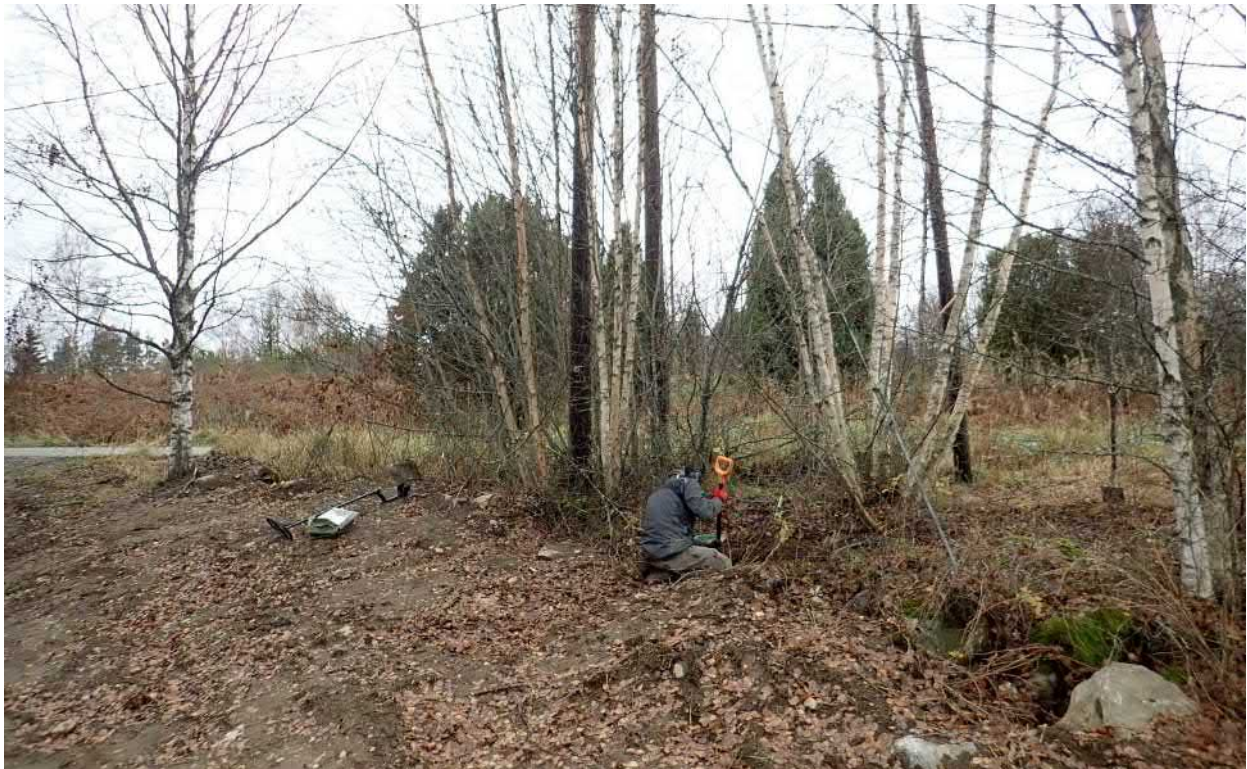
Jasse Tiilikkala kaivaa koekuoppaa 3. Oikealla oleva lapio on koekuopan 1 kohdalla. Etualalla kuorittua aluetta, takana Pukintie. Idästä.

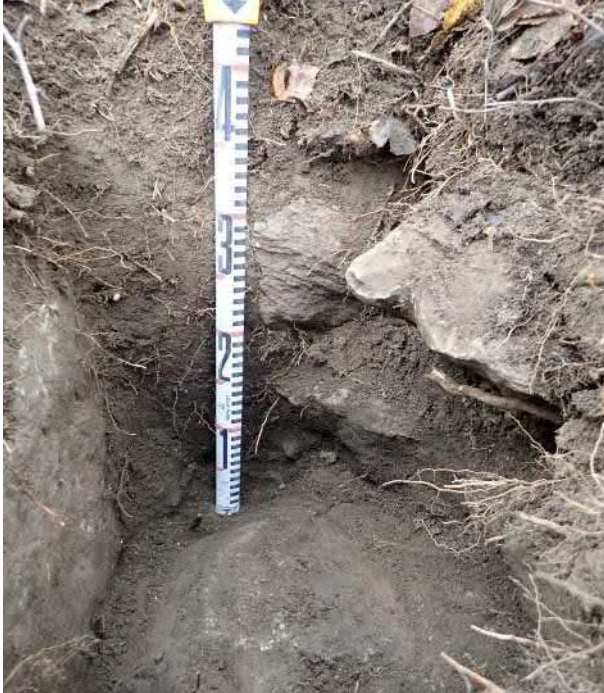
Koekuopan 1 itäleikkaus ja pohja (kivi).

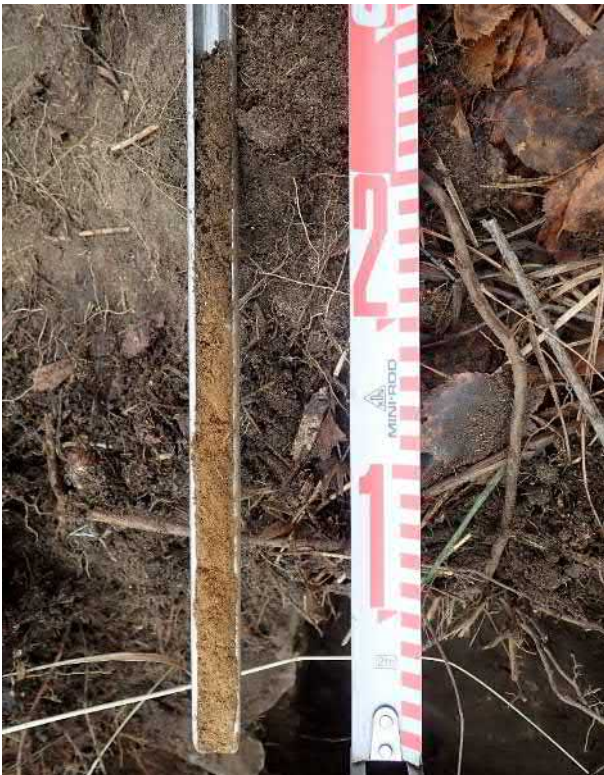
Koekuopan 1 koilliskulmaan tehty kairanpisto.

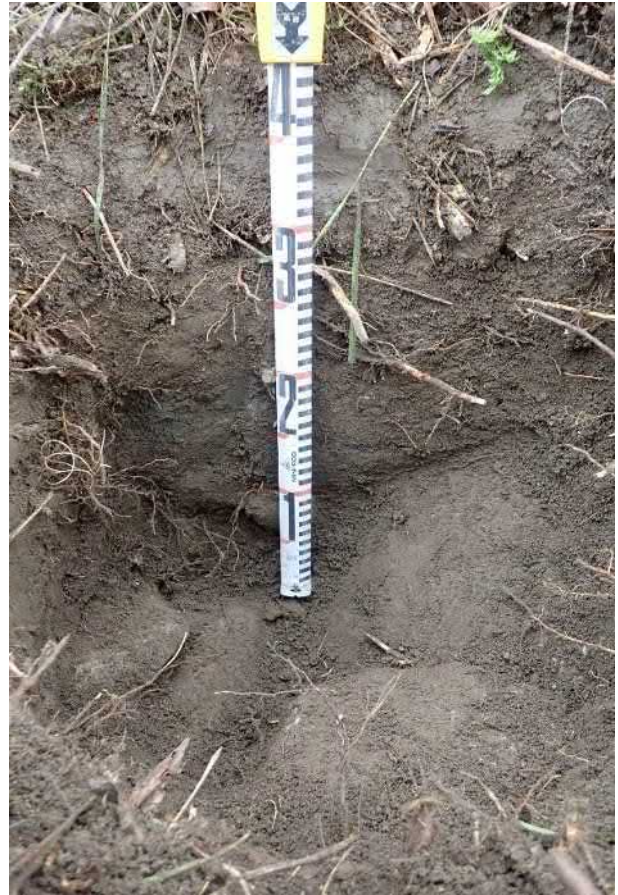
Koekuopan 2 pohjoisleikkaus ja pohja.

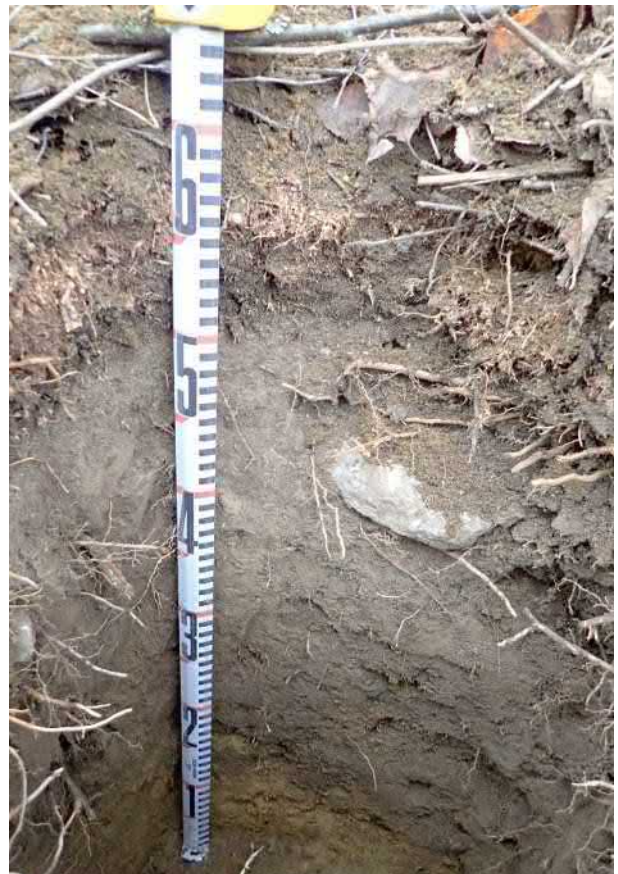
Koekuopan 3 länsileikkaus.

Koekuopasta 3 löytyi palaneen saven pala, mutta kaikki havainnot huomioon ottaen on erittäin epätodennäköistä, että suunnitteilla

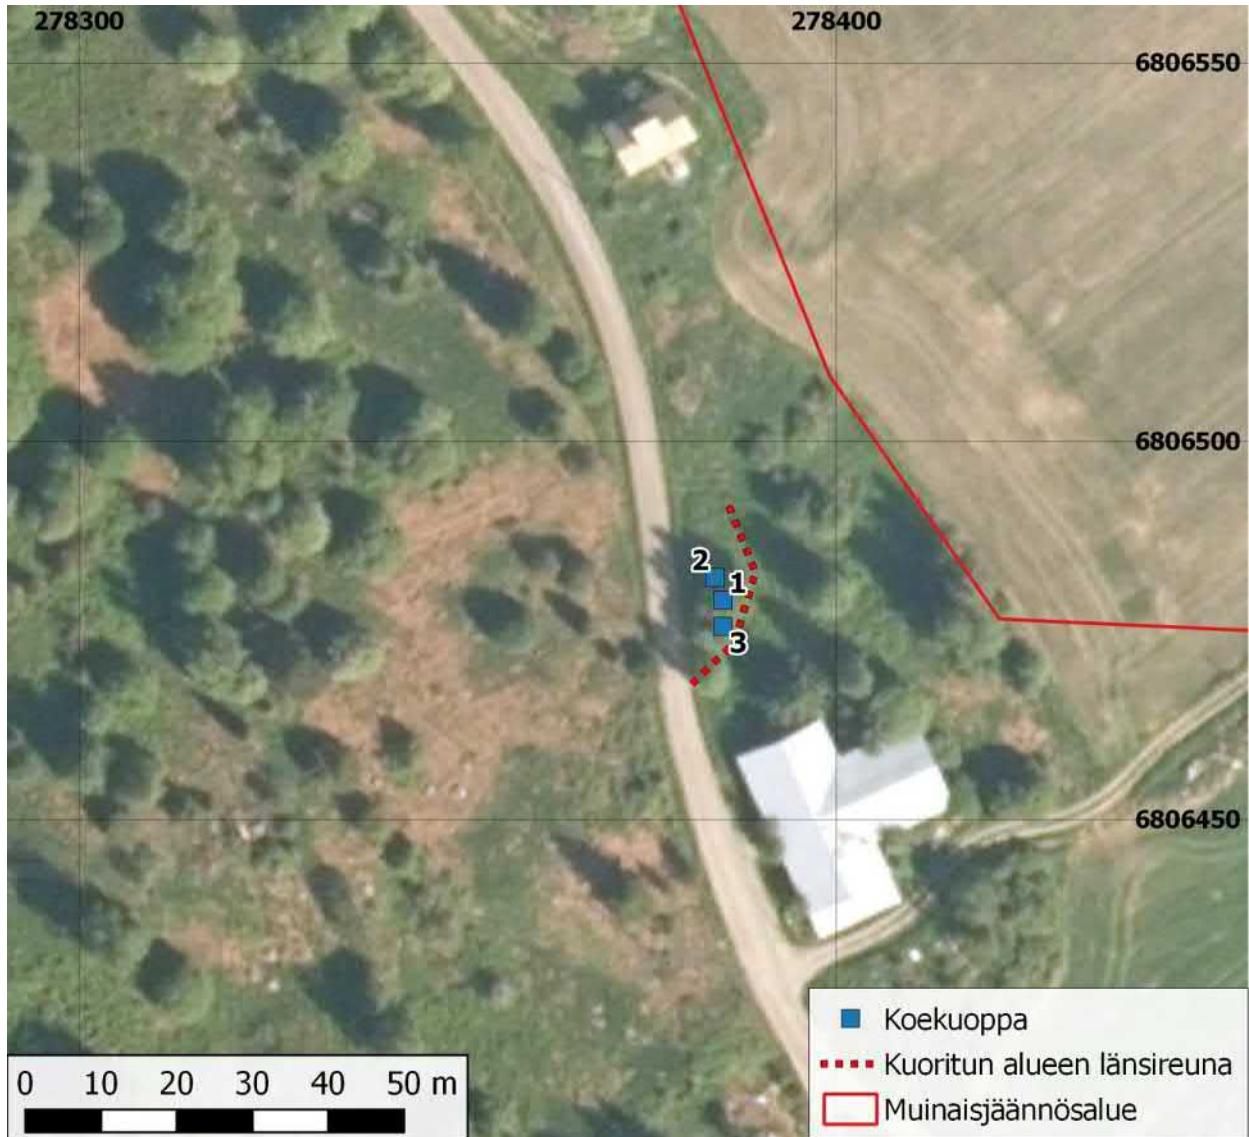
Pukintien varrelle suunnitellun tukipylvään kohdalle kaivetut koekuopat ortoilmakuvan päälle asemoituina. Ehjä maanpinta rajoittuu alueelle, jota rajaa lännessä tie ja sen oja sekä idässä punaisella pisteviivoituksella merkitty kuoritun alueen reuna.

Suunnitellun tukipylvään paikka on tien ojan ja kuoritun alueen väliin jäävällä kapealla (3–6 m) pohjakaavaltaan kolmiomaisella kaistaleella (ks. karttaa alla). Maan pinnalle erottui muutamia isoja kiviä (halkaisija 0,5–1 m). Paikalla oli kolme aiempaa sähköpylvästä, joten koskemattonta maata paikalla on todennäköisesti hyvin vähän, jos lainkaan. Tien itäpuolelta oli hiljattain kuorittu pintamaata muutamien satojen neliömetrien alalta.

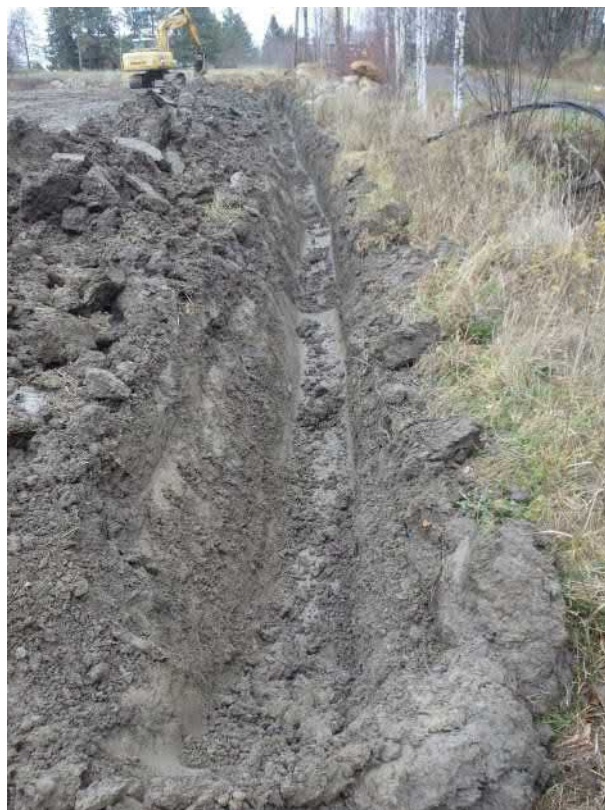
Valvotun kaivannon eteläpää. Etelästä.

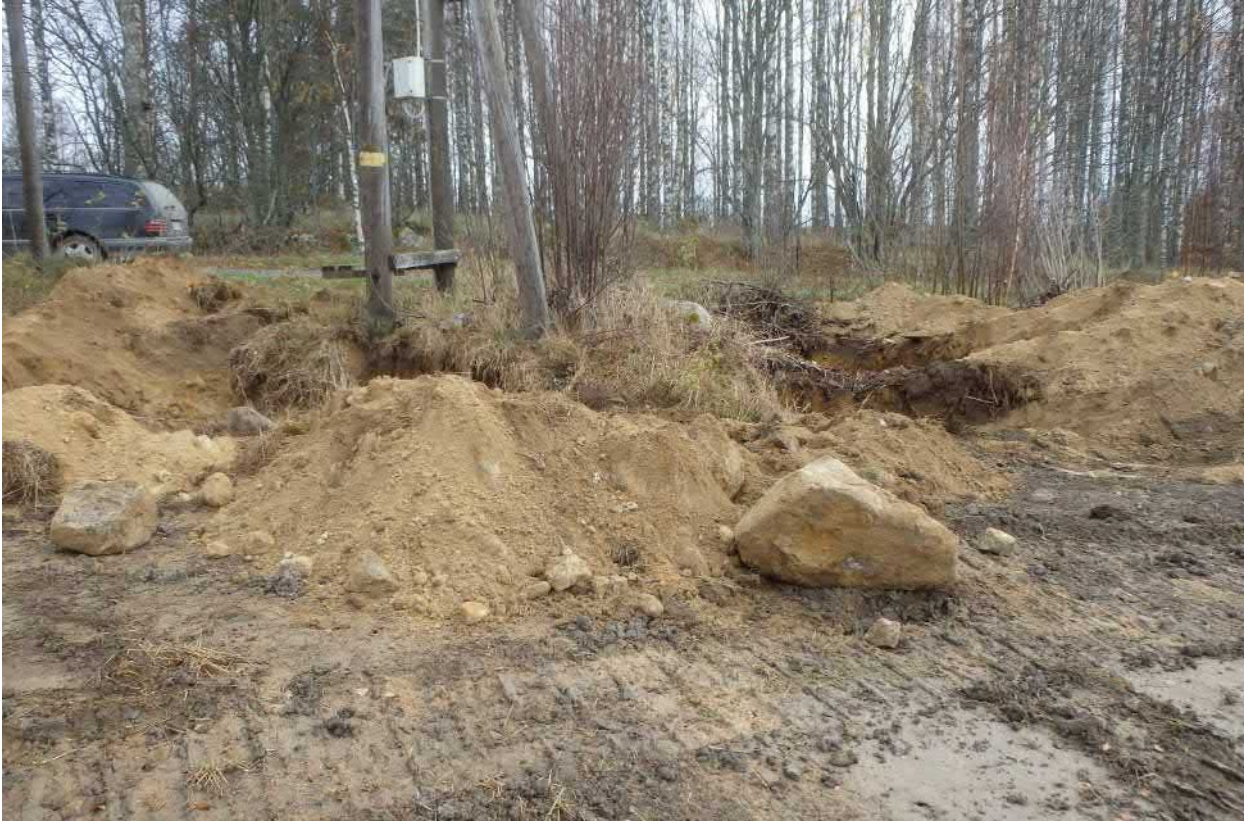
Pylväsmuuntajan ympärille kaivettuja kaivantoja. Lännestä.

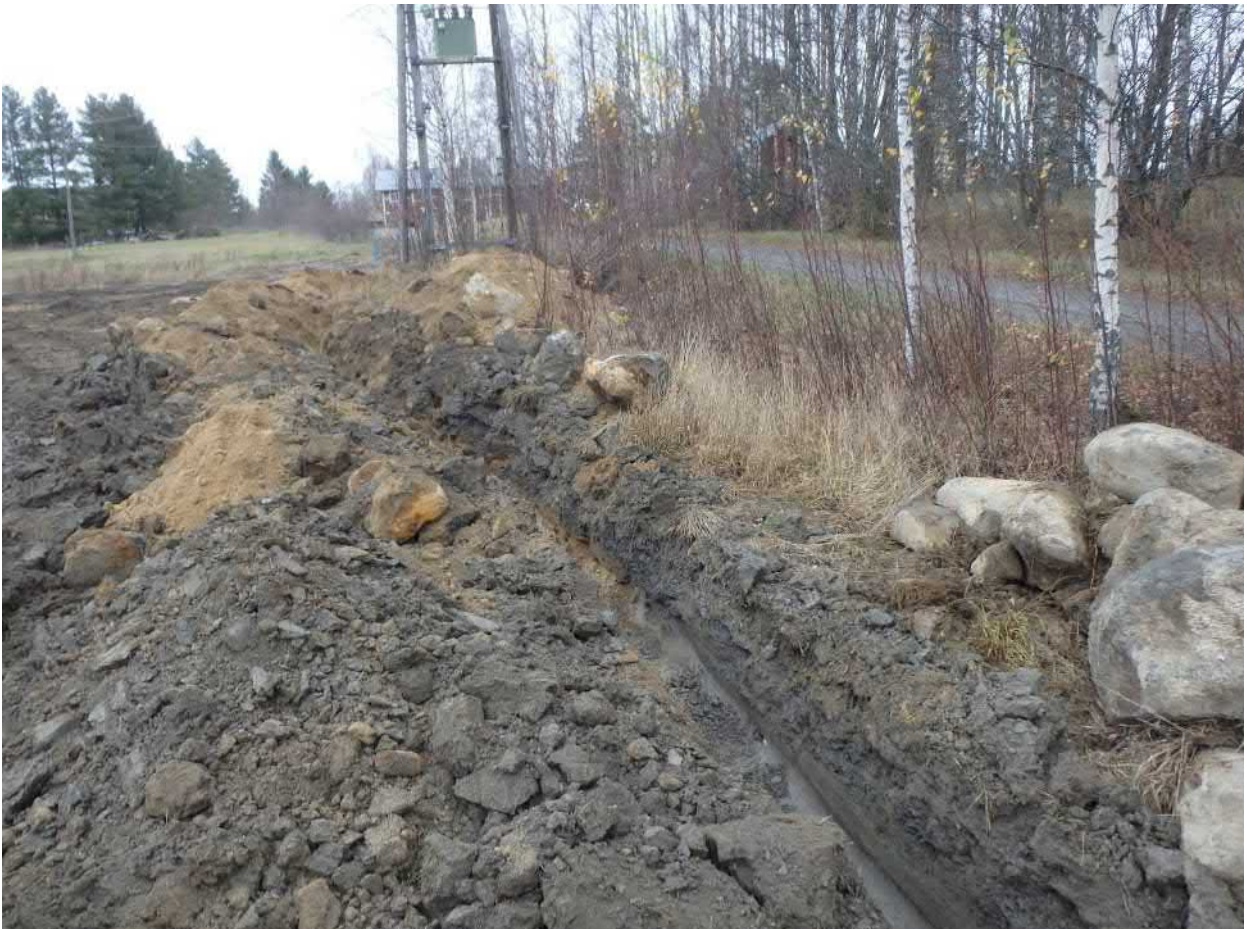
Kaivannon keskiosaa, jossa pohjamaa muuttui hiekkamoreenista vaaleaan saveen. Etelästä.

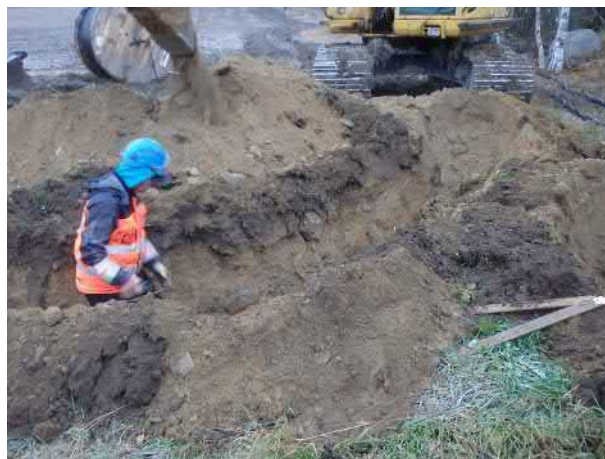
Kaapelikaivantoa kaivetaan Pukintien ja Nokkakyläntien risteyksessä. Etelästä.

Pintamaa oli Pukintien ja Nokkakyläntien risteyksessä ruskeaa humuksensekaista pellon muokkauskerrosta noin 30 cm syvyyteen. Tämän alainen maaperä oli Pukintien ja Nokkakyläntien risteyksessä hiekkamoreenia.

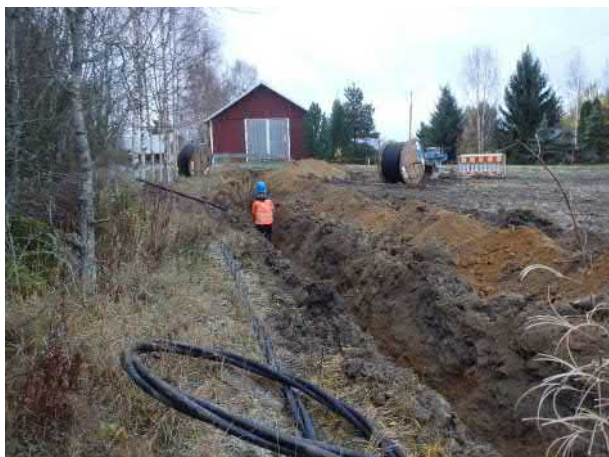
Kaapelikaivantoa kohdalla, jossa pintamaa muutuu saveksi. Pohjoisesta.

Koordinaatteihin N 6806763 E 280141 kaivettiin kahden kaapelikaivannon risteyskohta. Tältä kohdalta kohti pohjoista pintamaa vaihtui kiviseksi saveksi. Maa vaihtui noin 40 m etäisyydellä Pukintiestä pohjoiseen kokonaan savimaaksi. Kaivannon alueella ei havaittu mitään ihmistoiminnan merkkejä, lukuun ottamatta pellon muokkauskerrosta.

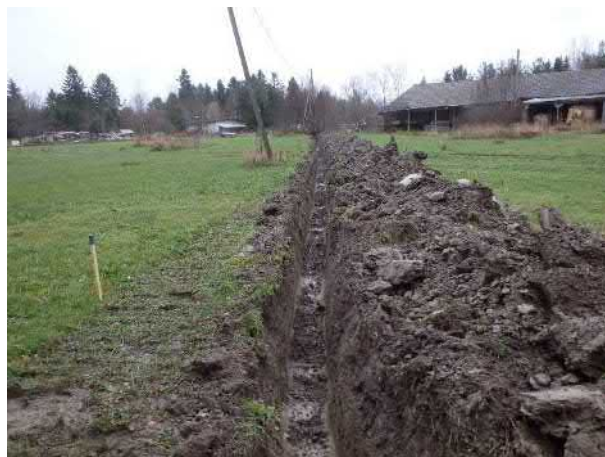
Nokkakyläntien itäpuolista kaivantoa, kaivannon mutkasta (luoteesta).

Mutkan kohdalla pintamaa oli 40 cm:n syvyyteen harmaata sekoittunutta muokkauskerrosta. Tämän alla maa oli vaaleanharmaata savea. Sekoittunut maa jatkui 50 cm:n syvyyteen Nokkakyläntietä kohti siirryttäessä.

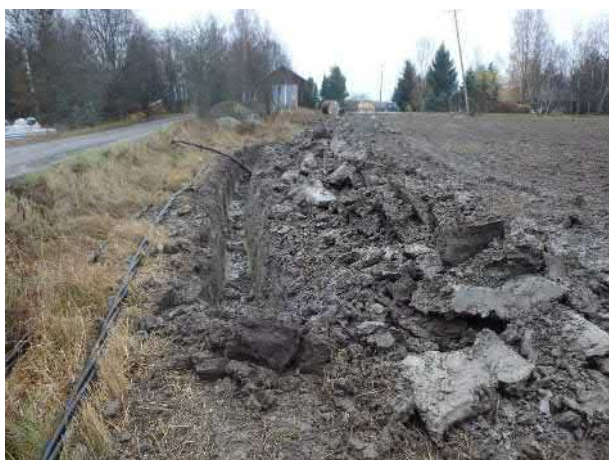
Kaapelikaivannon kulku sen pohjoispäästä katsottuna. Pohjoisesta.

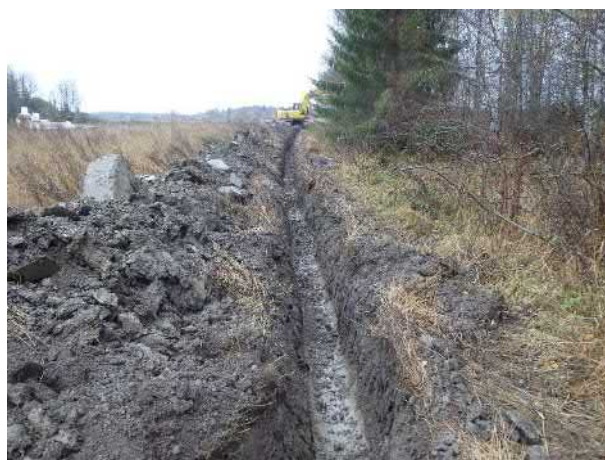
Nokkakyläntien itäpuolista kaivantoa, kaivannon mutkasta (idästä).

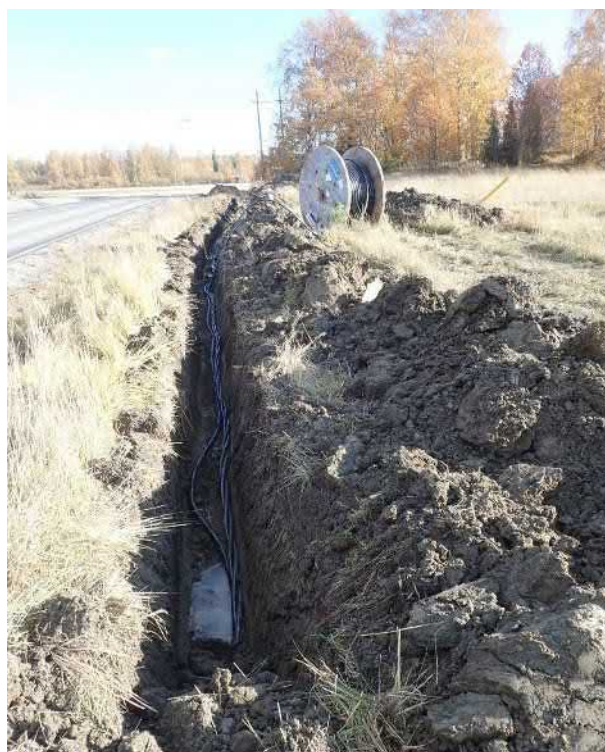
Kaapelikaivantoa Papumäen länsipuoleisella pellolla. Lännestä.

Alueen pituusakselin suunta oli pohjoinen-etelä. Maaperä pohjoinen-etelä-suuntaisessa kaapeliojassa ja em. laajemmilla alueilla oli samanlainen kuin muuallakin pellolla.

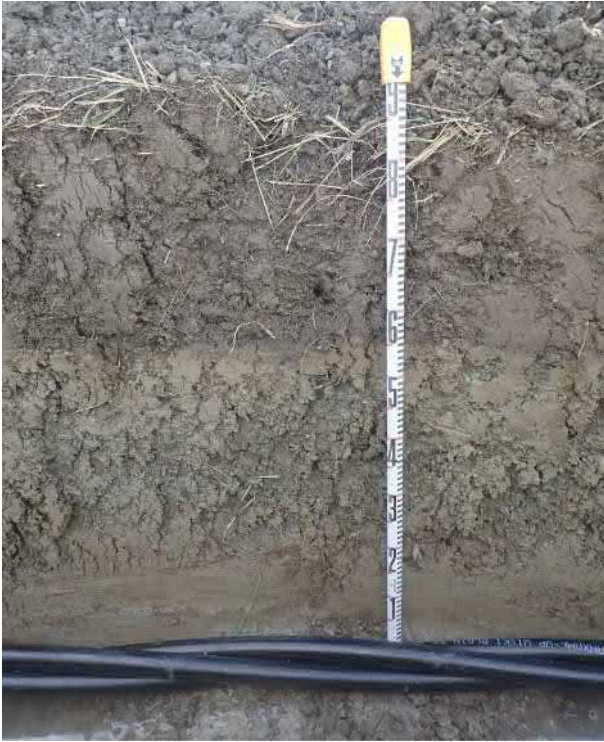
Peltoalueen maakerroksia kaapelikaivannon leikkauksessa. Ylinnä homogeeniseksi sekoittunut pelton muokkauskerros, sen alla puhdas savi.

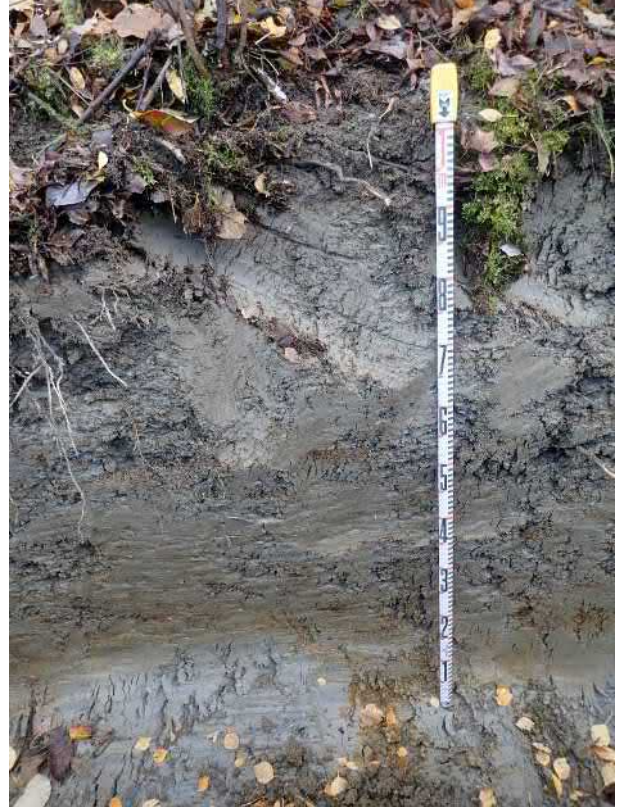
Kaapelikaivannon leikkausta Papumäen metsämaaston kohdalla. Puhdas savi alkaa heti pintaturpeen alta.

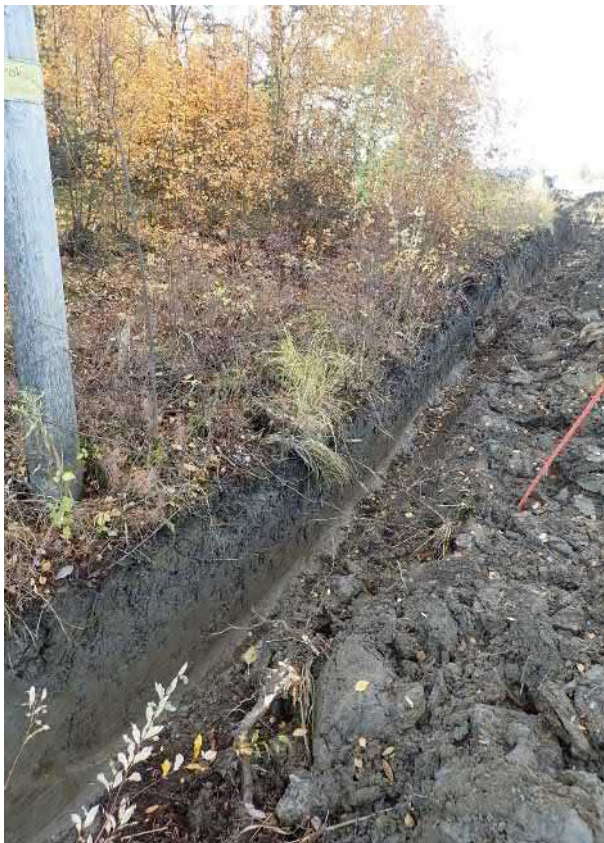
Kaapelikaivantoa Papumäen metsämaaston kohdalla. Koillisesta.

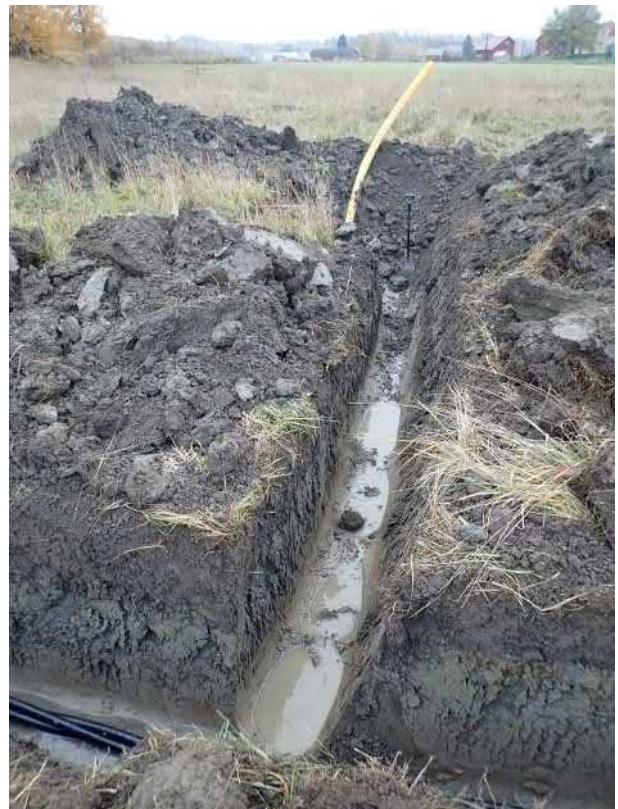
Pohjoinen–etelä-suuntainen kaapeliojan osuus ja sen päässä kohdassa N 6806244 E 280864 ollut laajennus (keltaisen putken kohdalla). Pohjoisesta.

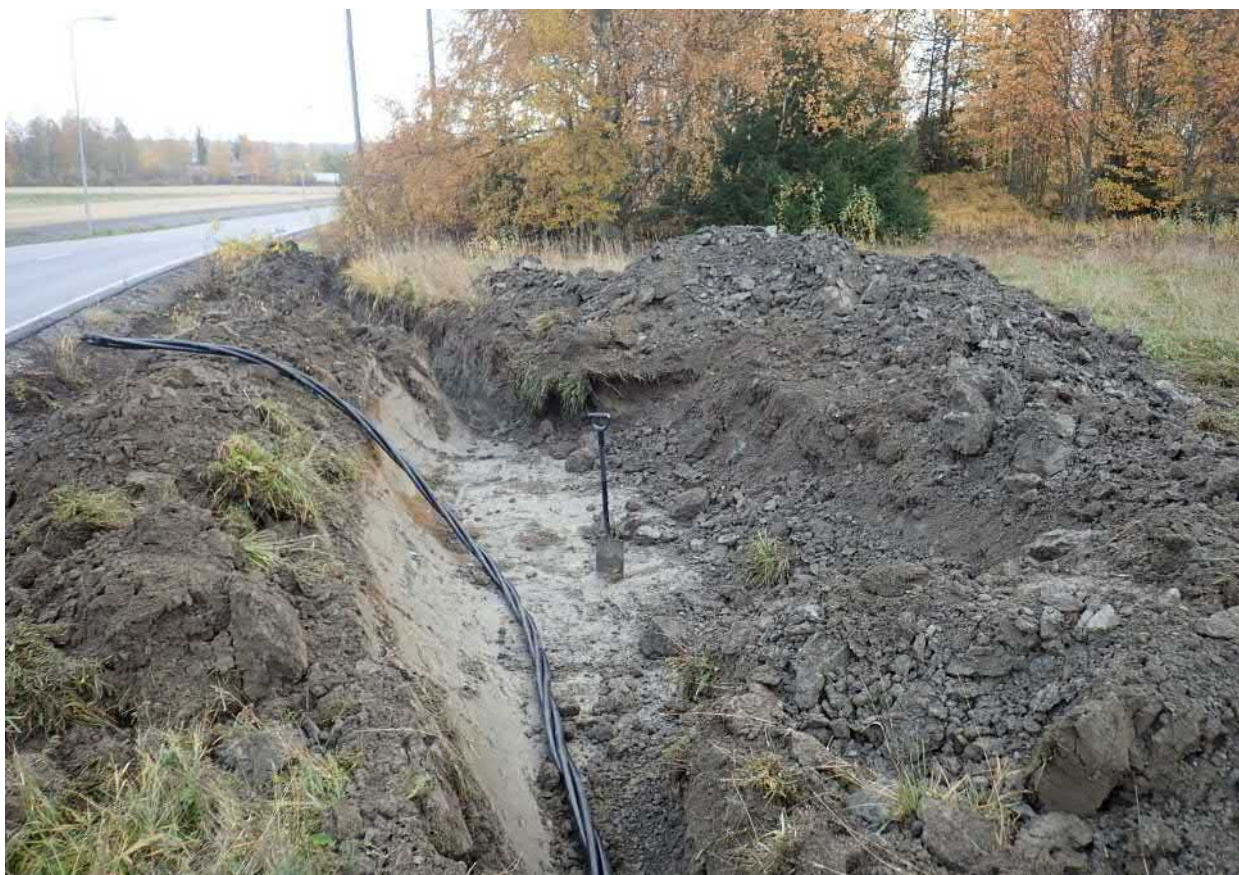
Kohtaan N 6806259 E 280888 avattu 3 x 6 metrin laajuinen alue. Taustalla Papumäen metsämaastoa. Lännestä.
