TAMPERE
FRENCKELLIN PAPERITEHDAS
RAPORTTI KAUKOJÄÄHDYTYSPUTKILINJAN KOEKAIVAUKSESTA
2019

RAPORTTI KAUKOJÄÄHDYTYSPUTKILINJAN KOEKAIVAUKSESTA 2019

Tutkimuksen laji:	arkeologinen koekaivaus suunnitellulla kaukojäähdytysputkilinjalla
Tutkimuslaitos:	Kulttuuriympäristöpalvelut Heiskanen & Luoto Oy
Kaivausjohtaja:	FM Kirsi Luoto
Kenttätyöaika:	14.1.-25.2.2019, yhteensä 19 kenttätyöpäivää
Peruskartta:	2123 09
Tutkimuskohde ja sijainti: ETRS-TM35FIN	Frenckellin paperitehdas (1000018817) P: 6822686 I: 327639 Z: 89 - 91 m mpy
Tutkimusten rahoittaja:	Tampereen Sähkölaitos Oy
Alkuperäinen tutkimuskertomus:	Kulttuuriympäristöpalvelut Heiskanen & Luoto Oy, arkisto
Kopiot:	Tampereen Sähkölaitos Oy Museovirasto Pirkanmaan maakuntamuseo
Tutkimuksen löydöt:	Ei Kansallismuseon kokoelmiin luetteloituja löytöjä.

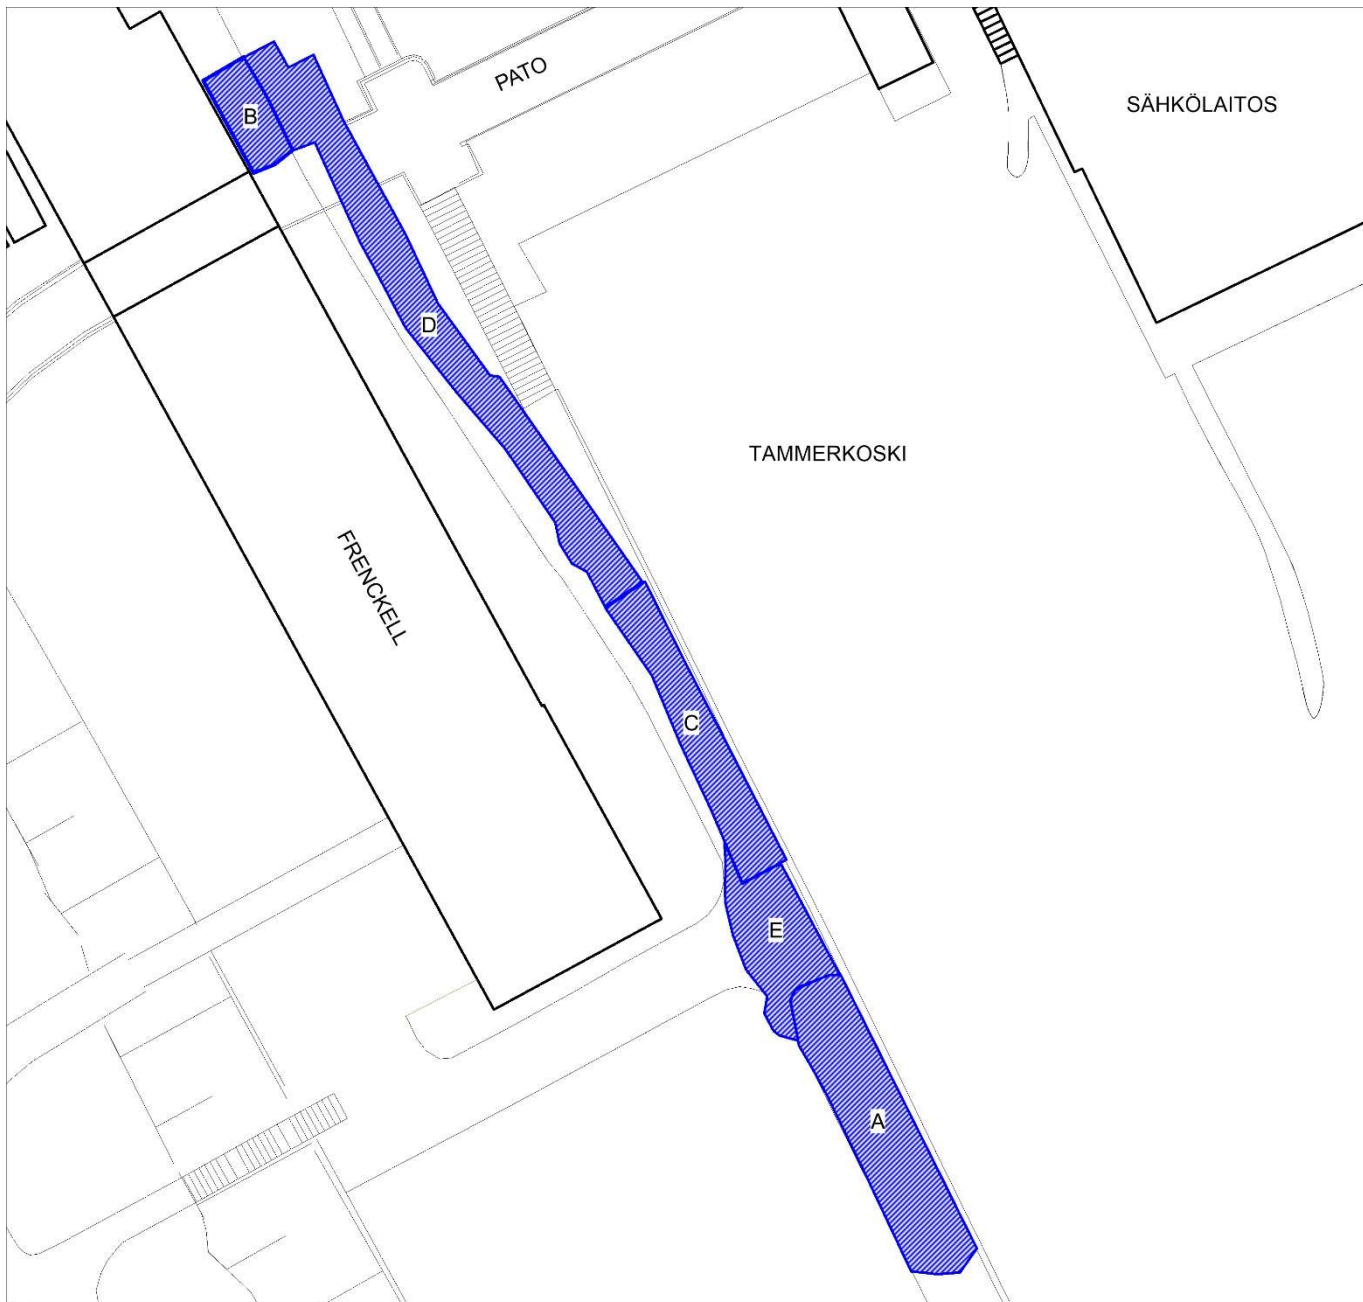
Kuva 3. Kaivausalueiden A-E sijainti. Maastomittaukset Tampereen Vera Oy (23.1., 6.2. ja 25.2.2019), puhtaaksi piirtänyt Kirsi Luoto 2019, Pohjakartta Tampereen kaupunki 2019.

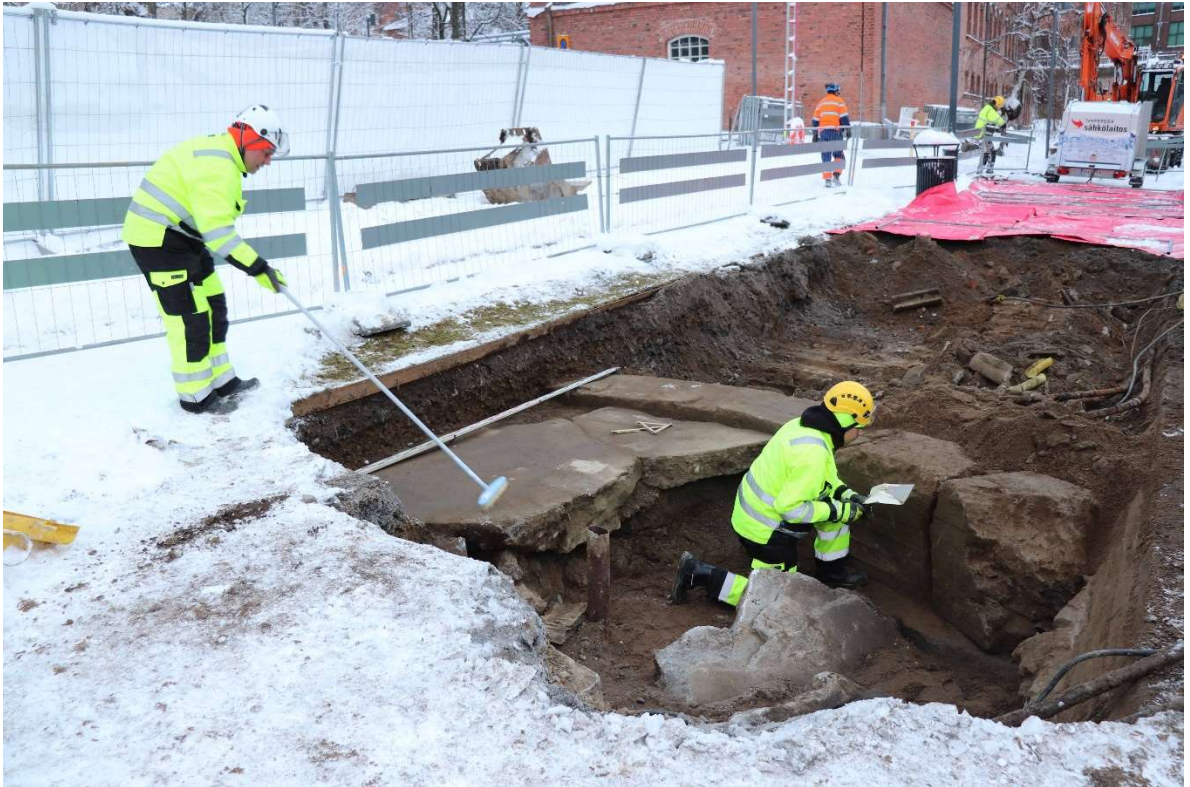
Kuva 4. Rakennetta A1 puhdistetaan ennen dokumentointia. Kuvattu kaakosta. (Kuva: Tampere Frencell 2019:1)

Rakenne A1 koostuu harkkokerustaisesta, muodoltaan kaarevasta betoniseinämästä, jonka eteläpuolella on osittain säilynyt betoninen laatta, oletettavasti jonkinlaisen lattiatason jäännös. Seinämän yläosan leveys on noin 0,5 m ja esillä olevan osan korkeus noin 1,6 m. Seinämän ulkopinnassa on nähtävissä kolme syvennystä, joita on mahdollisesti käytetty jonkinlaisten puu- tai metallirakenteiden tukemiseen paikoilleen. Syvennykset sijaitsevat rakenteen betonisessa yläosassa. Rakenne on perustettu lohkokerustuksen päälle. Lohkokerustuksen korkeus on 0,5 m rakenteen kokonaiskorkeudesta. Kaivausalueen eteläreunassa näkyy lohkokeruviivi, johon betonirakenne vaikuttaisi rajautuvan.

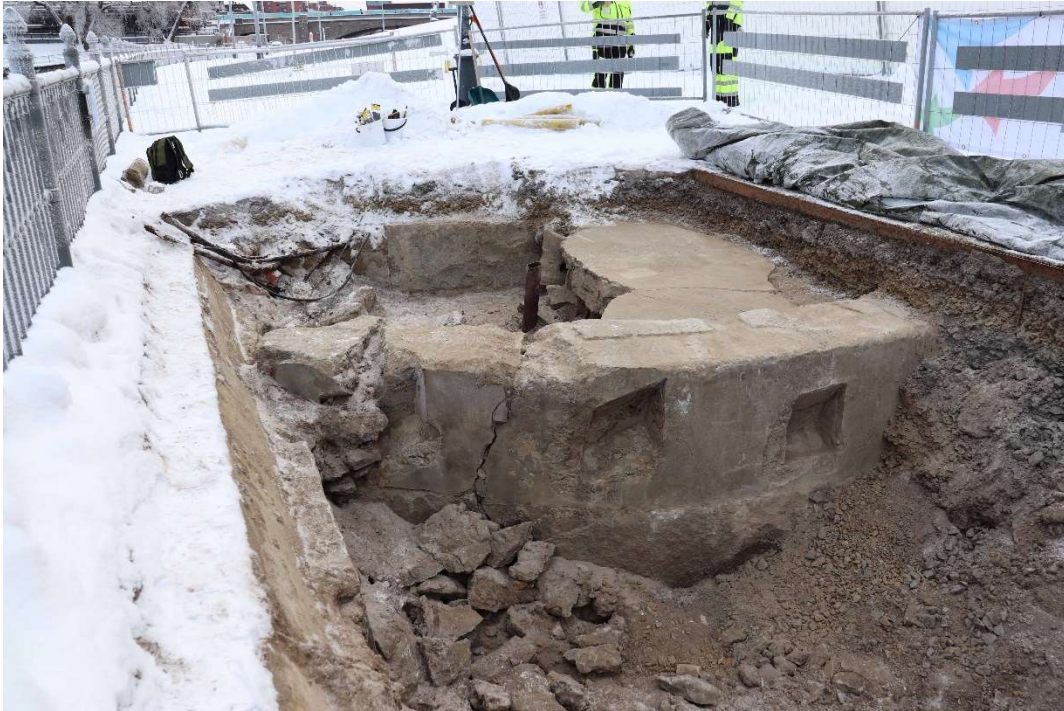
Kuva 6. Rakenne A1 kuvattuna pohjoisesta. (Kuva: Tampere Frenckell 2019:2)

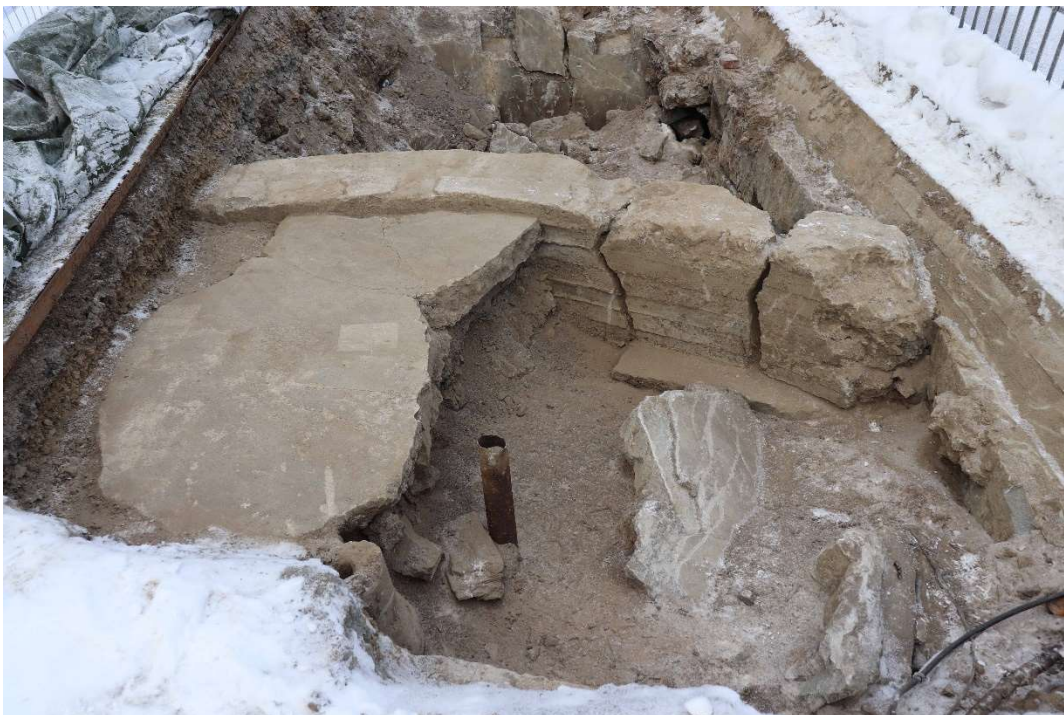
Kuva 7. Rakenne A1 kuvattuna kaakosta. (Kuva: Tampere Frenckell 2019:3)

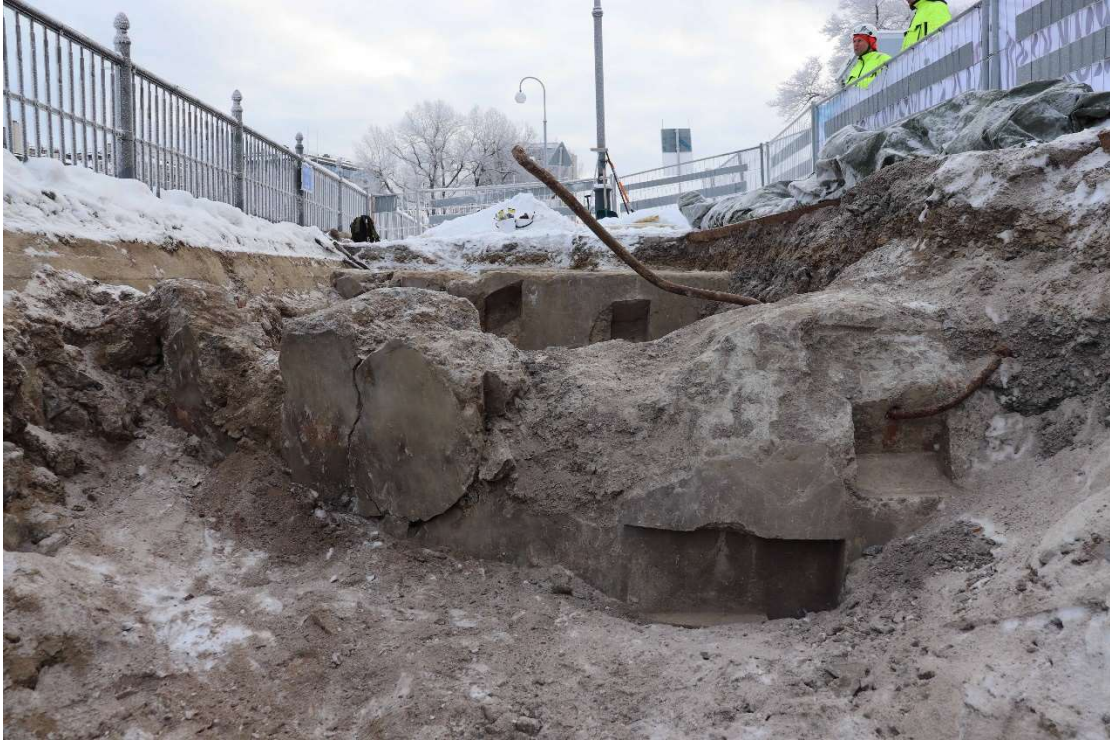
Kuva 8. Rakenne A2 kuvattuna luoteesta. (Kuva: Tampere Frenckell 2019:4)

Rakenteet A2-A4 ovat muodoltaan kaarevia, betonisia seinämiä. Niiden leveys vaihtelee 0,5 – 1 m välillä. Rakenteet ovat lähes itä-länsisuuntaisia, mutta kaareutuvat loivasti kaakkoon. Rakenteet kaareutuvat samassa linjassa rakenne A1:n pohjoisseinämän kanssa. Rakenteiden A2 ja A3 yläosat on rikottu joko alueen 1930-luvulla tapahtuneen täytön tai myöhemmän maankäyttöhankkeen yhteydessä. Rakenteiden yläosan kappaleita oli havaittavissa niiden välisessä täyttömaassa. Myös rakenteissa A2-A4 on nähtävissä samankaltaisia mahdollisiin tukirakenteisiin liittyviä syvennyksiä, kuin rakenne A1:ssäkin.

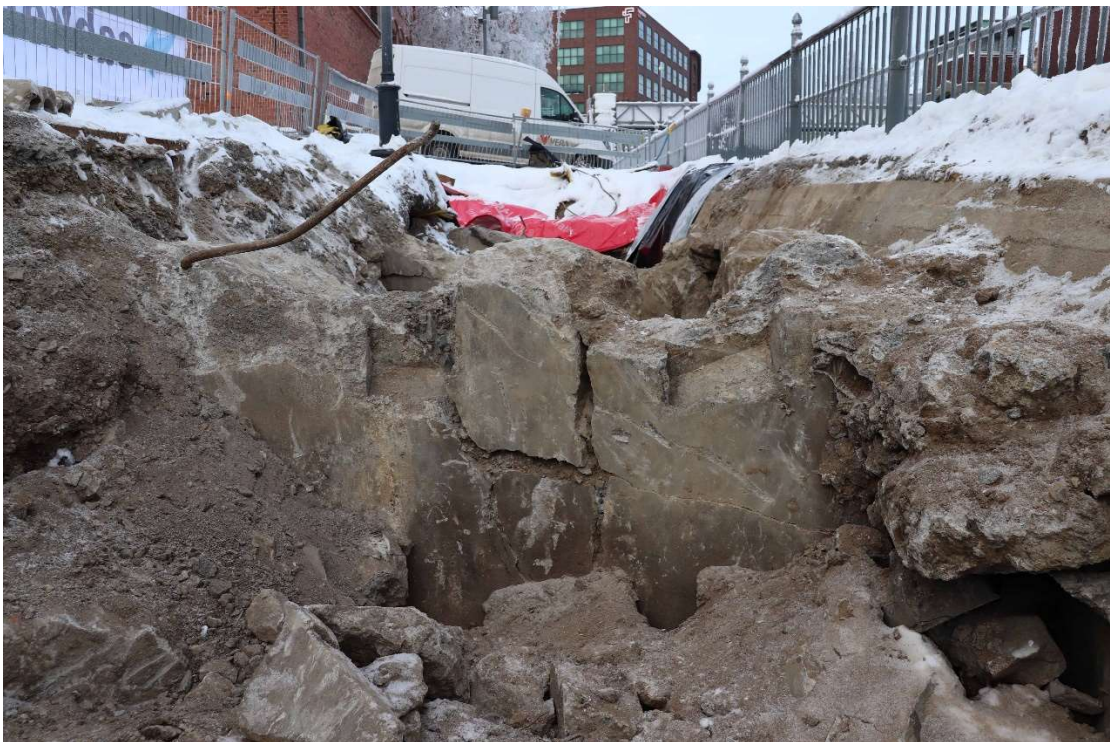
Kuva 9. Rakenne A2 kuvattuna kaakosta. (Kuva: Tampere Frenckell 2019:5)

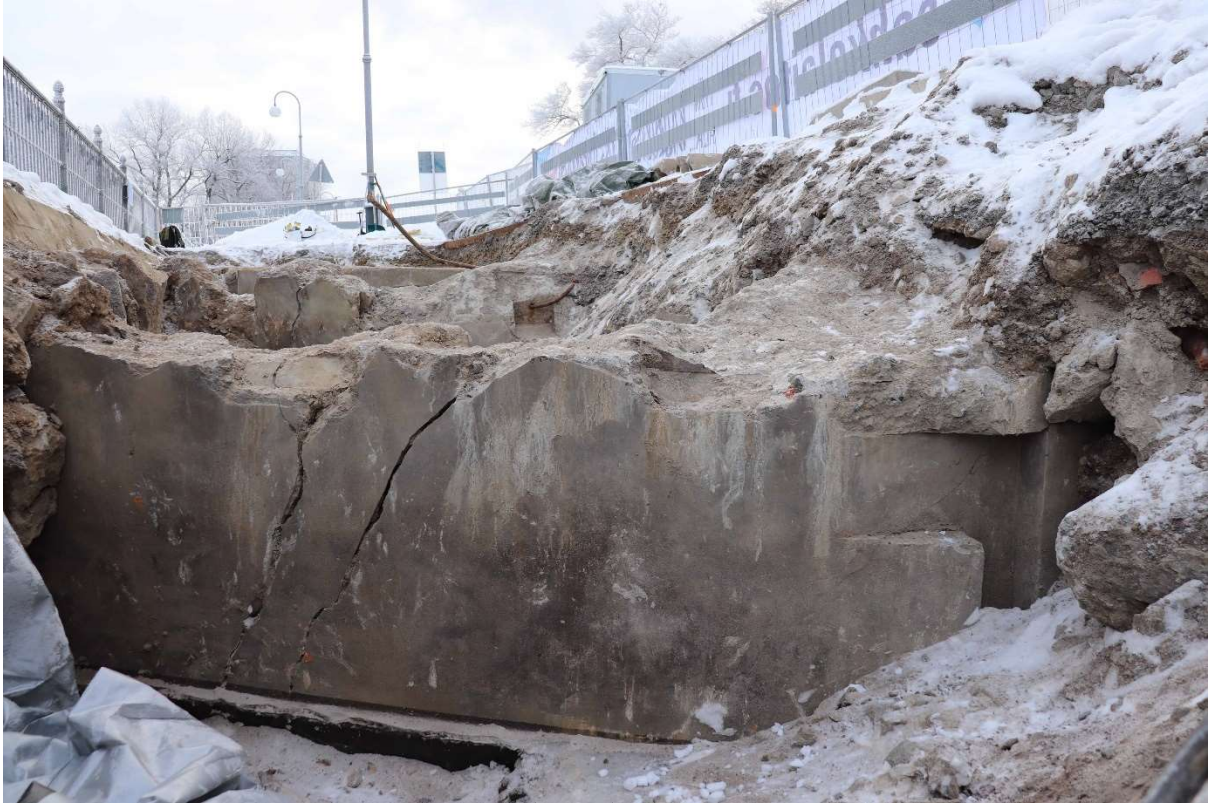
Kuva 10. Rakenne A3 kuvattuna luoteesta. (Kuva: Tampere Frenckell 2019:6)

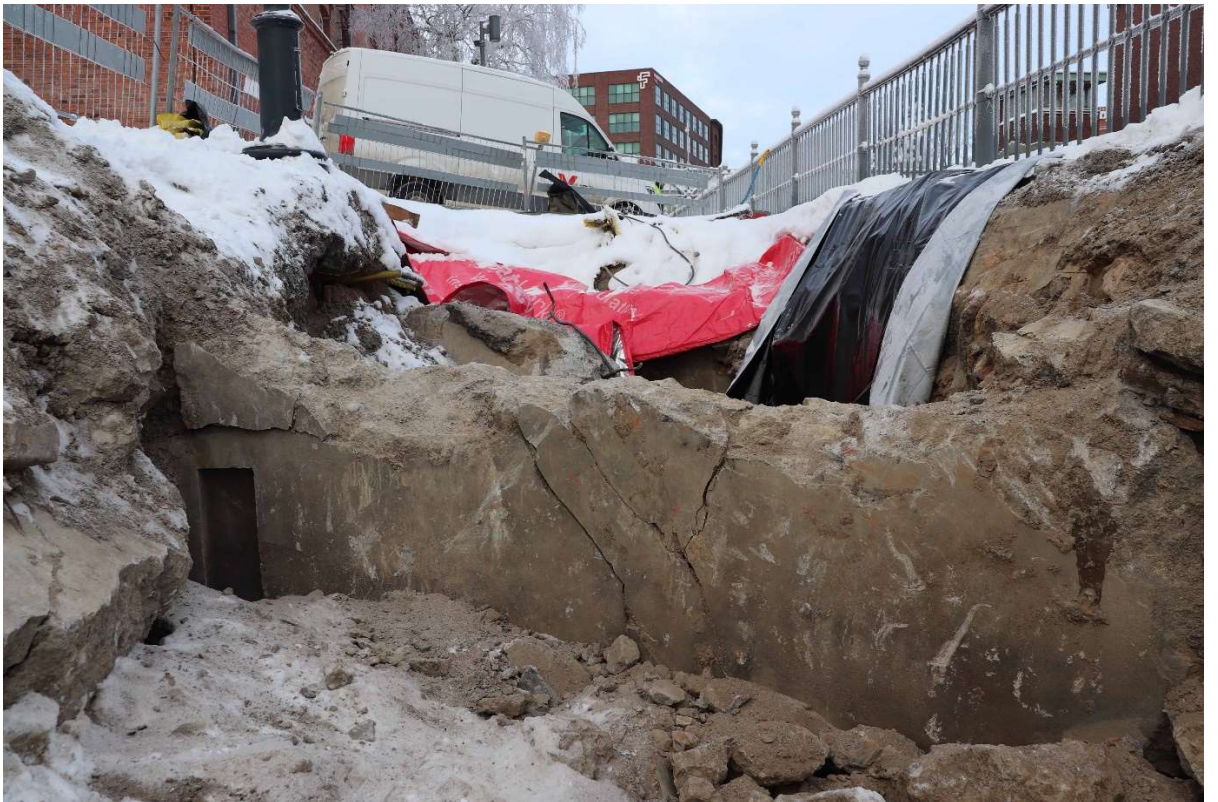
Kuva 11. Rakenne A3 kuvattuna kaakosta. (Kuva: Tampere Frenckell 2019:7)

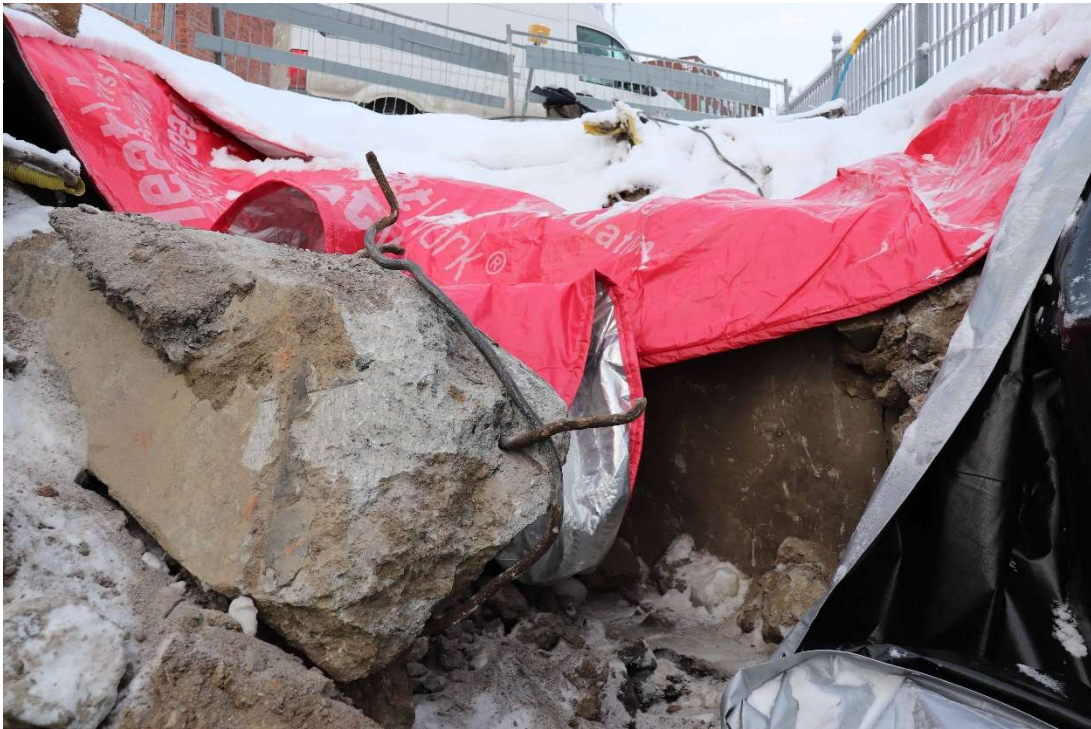
Kuva 12. Rakenne A4 peitossa lämpöpressun alla. Kuvattu kaakosta. (Kuva: Tampere Frenckell 2019:8)

Rakenteet A1-A4 voidaan tulkita liittyviksi Frenckellin paperitehtaan sähkölaitoksen voimana käytetyn veden ulosohjaukseen kuuluviin rakenteisiin. Sähkölaitos, joka perustettiin vuonna 1904 (Lyytinen 2010), sijaitsi paperitehtaan hioketehtaan puoleisessa päädyssä. Frenckellin paperitehdas otti vesivoimaa talteen kolmessa eri paikassa; kaksi muuta voimalaitosta sijaitsivat tehdasrakennuksen pohjoispäädyssä ja kolmas siis tehdasrakennuksen eteläpäädyssä. Nyt havaitut rakenteet eivät kuitenkaan liity sähkölaitoksen varhaisimpaan vaiheeseen. Laitosta laajennettiin muutama otteeseen ja löydetyt rakenteet ovat tällä hetkellä käytössä olevan lähdeaineiston perusteella peräisin 1910-luvulta. Vanhemmat, sähkölaitoksen syntyvaiheeseen liittyvät rakenteet sijaitsevat nyt kaivetun alueen A pohjoispuolella, noin 15 m matkalla Frenckellin kaakkoissiiven eteläpäädyssä kohti pohjoista, kaivausalueella C.

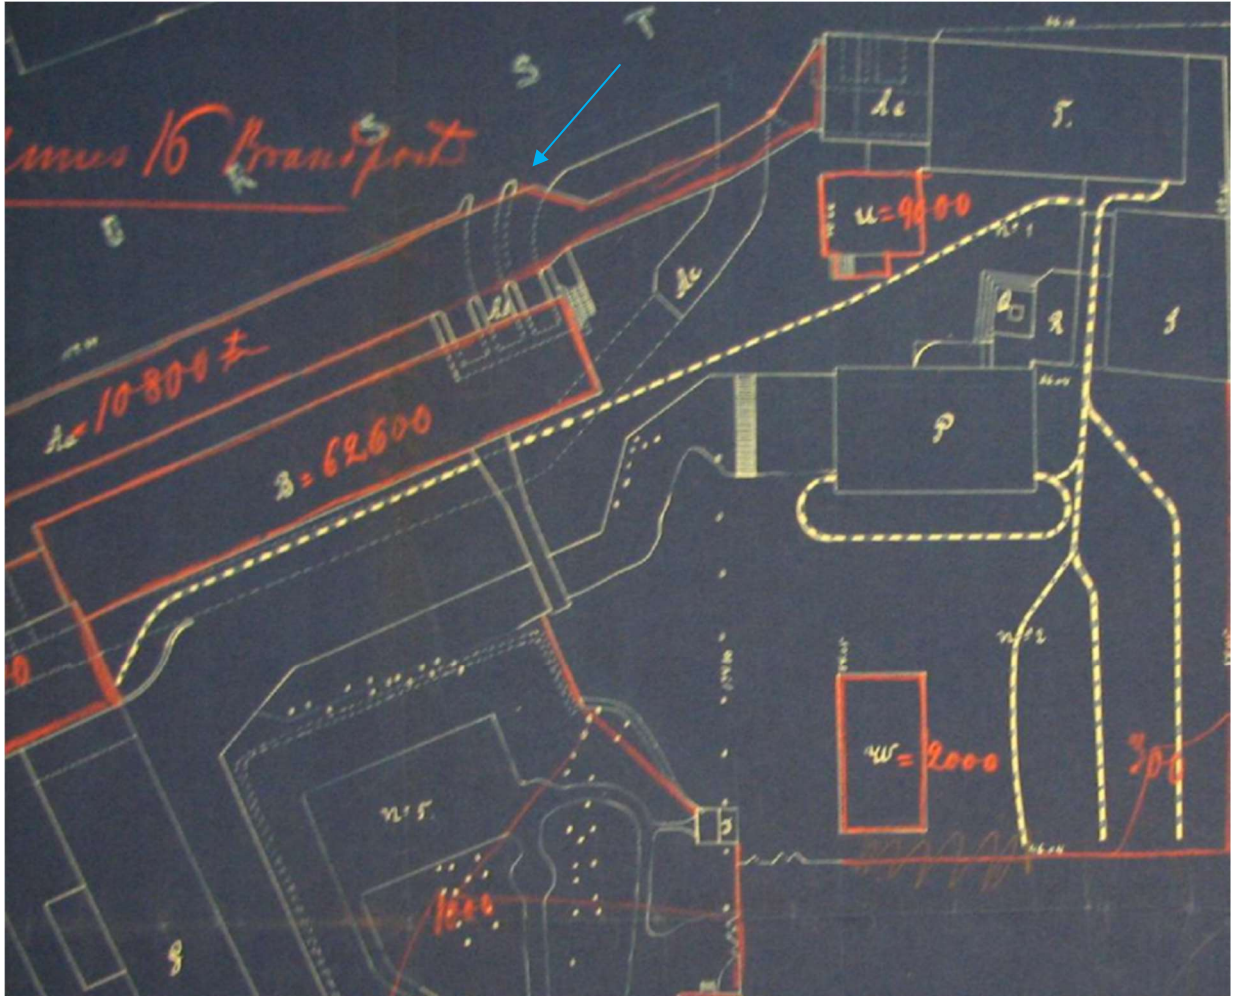
Kuva 14. Punaisella tehdyt merkinnät ovat päivätty lokakuulle 1908. Pohjakartassa näkyvä pannuhuonehuone (1905/07) on jo kuitenkin laajennettu nykyiseen kokoonsa, joten pohjakartta on todennäköisesti vuoden 1907 vaiheilta. Sähkölaitokseen liittyvät vanhimmat vedenohjausrakenteet on merkitty karttaan sinisellä nuolella. Kartan laatimisajankohdan jälkeen rakennetut rakenteet A1-A4 sijaitsevat sinisen nuolen ja kanavan suuaukon välisellä alueella. (Kartta: Frencellin järjestämätön piirustusarkisto, TKA.)

Rakenteet A2-A4 lienevät sähkölaitoksen vedenpoistoon liittyvien vedenohjainrakenteiden jäännöksiä ja rakenne A1 eteläisimmän vedenohjausrakenteen eteläseinämän jäännös. Sähkölaitoksen ja Frencellin koskisiiven eteläpäädyn kohdalla on sijainnut kanava, joka esiintyy jo Frencellin paperitehtaan palovakuutuskartassa vuodelta 1844. Kanavan kautta paperitehtaan pohjoisimmissa turbiineissa käytetty vesi ohjattiin takaisin Tammerkoskeen. Poistoaukko sijaitsi alun perin hieman lähempänä hioketehdasta, mutta siirrettiin jossain vaiheessa vuosien 1907 – 1916 välisenä aikana hieman pohjoisemmaksi, aivan Frencellin koskisiiven eteläpäädyn viereen. Kanavan nuorempi suuaukko sijaitsee alueella, jolla sijaitsee koekaivauksen alue E. Sähkölaitokseen liittyvät rakenteet purettiin 1930-luvulla, kun paperitehtaan toiminta oli lakannut ja kiinteistö siirtynyt Tampereen kaupungin omistukseen. Koetutkimuksen perusteella ainakin osa alimmista rakenteista on säilynyt täyttömaan seassa.

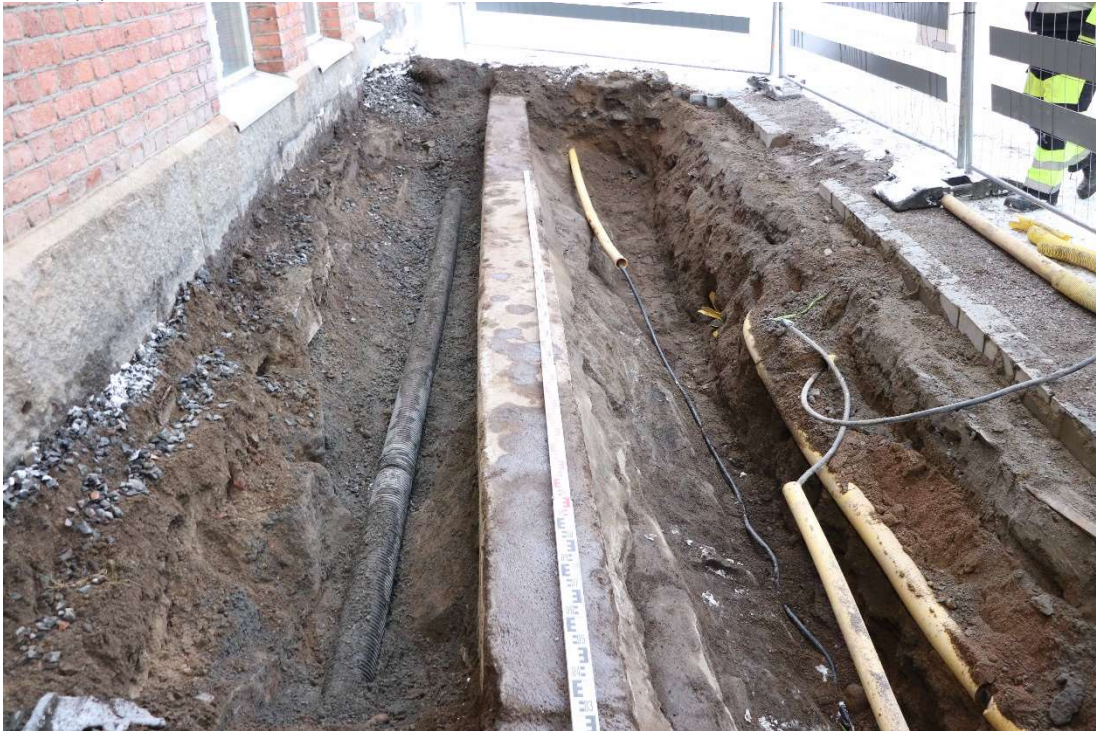
Kuva 19. Rakenne B1 kuvattuna kaakosta. (Kuva: Tampere Frenckell 2019:9)

Välittömästi turpeen alla oli nähtävissä Frencellin koskisiiven suuntainen, palkkimainen betonirakenne (rakenne B1). Sen eteläpää sijaitsi 1,35 m ja pohjoispää 1,25 m etäisyydellä tehdasrakennuksen seinästä. Betonirakenne oli päällimmäiseltä osaltaan 35 cm leveä ja jatkui yli kaivausalueen rajojen sen pohjois- ja eteläprofiiliin. Betonirakenteen suorakaiteen muotoisessa yläosassa oli nähtävissä lautaisen valumuotin jättämiä jälkiä. Rakenteen valumuotin jälkien peittämän yläosan korkeus oli sen itäisivun osalta noin 33 cm. Selkeäpiirteisen yläosan alla oli rakenteen itäisivulla alaspäin levenevä epämääräisempi betonivalu, joka lepäsi karkeasti muotoiltujen kivien päällä. Betonirakenteen alla oli nähtävissä kaksi kivikertaa. Kivien välisissä saumoissa oli betonia. Kiviä on todennäköisesti maan alla syvemmältäkin. Rakenteen Frencellin puoleinen seinämä oli lautamuotin jälkien peittävä ja suora aina 0,7 m syvyyteen saakka. Koe-kaivauksen yhteydessä ei ollut mahdollista kaivaa syvemmälle, sillä rakenteen länsipuolella sijaitsee Frencellin kiinteistöön liittyvä sadevesiviemäri ja itäpuolella useita kaapeleita. Syvemmälle kaivaminen edellyttäisi joko rakenteen tai viemärin ja kaapeleiden poistamista. Kaivausalueen syvyys on tällä hetkellä rakenteen länsipuolella noin 1 m ja itäpuolella noin 1,2 m.

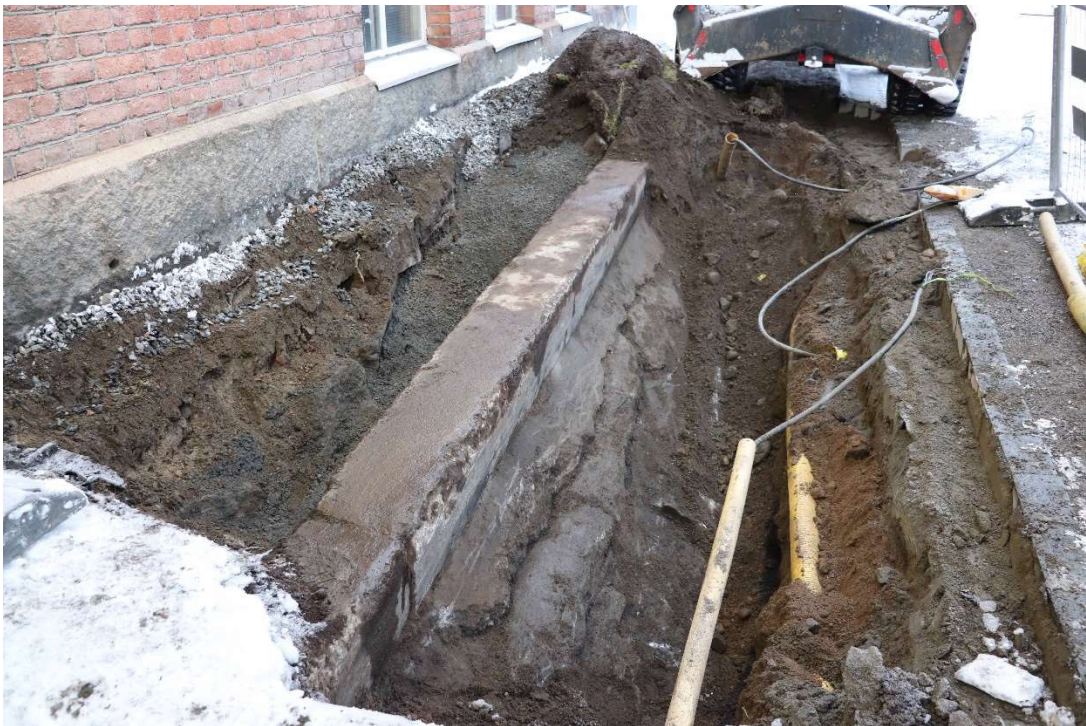
Kuva 20. Rakenne B1 kuvattuna itäkaakosta. (Kuva: Tampere Frenckell 2019:10)

Kaivausalueelta B löydetty betoni-/kivirakenne B1 on todennäköisesti osa Frenckellin koskisiiven vieressä kulkeneen vesiruuhen perustusta. Tammerkosken länsirannalla on sijainnut vesiruuhi jo Frenckellin paperitehtaan alkuajoista lähtien. Se esiintyy varmuudella ainakin jo vuodelta 1844 olevassa palovakuutuskartassa. Vesiruuhen linjaus ja pituus muuttuivat tehtaan kehityksen myötä. Se uusittiin ainakin vuosien 1903-1906 välisenä aikana tehtaan suurten laajenus- ja muutostöiden aikana (Lilius 2000, 18). Lopullisesti vesiruuhi purettiin 1930-luvulla, kun paperitehtaan toiminta oli lakannut ja kiinteistö siirtynyt Tampereen kaupungin omistukseen. 1930-luvulta peräisin olevasta kuvasta (kuva 30) nähdään Frenckellin koskisiiven vieressä kulkeva betonirakenne. Se lienee puretun vesiruuhen perustusta, josta pieni osa saatiin esille kaivausalueelta B.

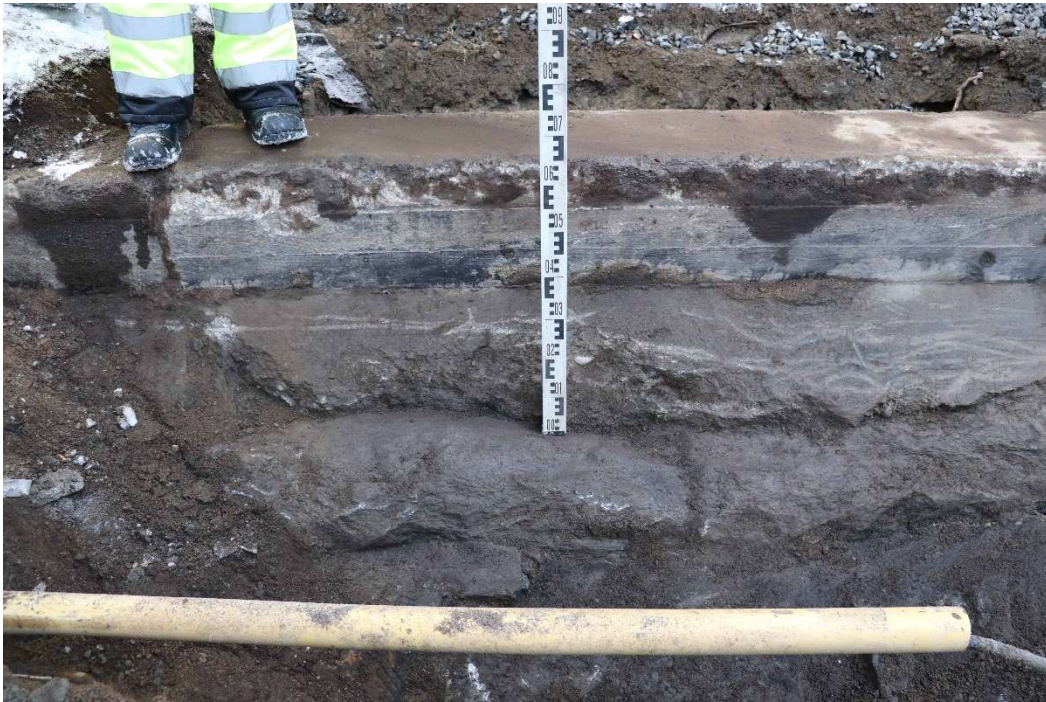
Kuva 21. Rakenne B1:n itäseinämä. Latta lepää betonisen osan alla olevan ensimmäisen kiviker-
ran päällä. Kuvattu koillisesta. (Kuva: Tampere Frenckell 2019:11)

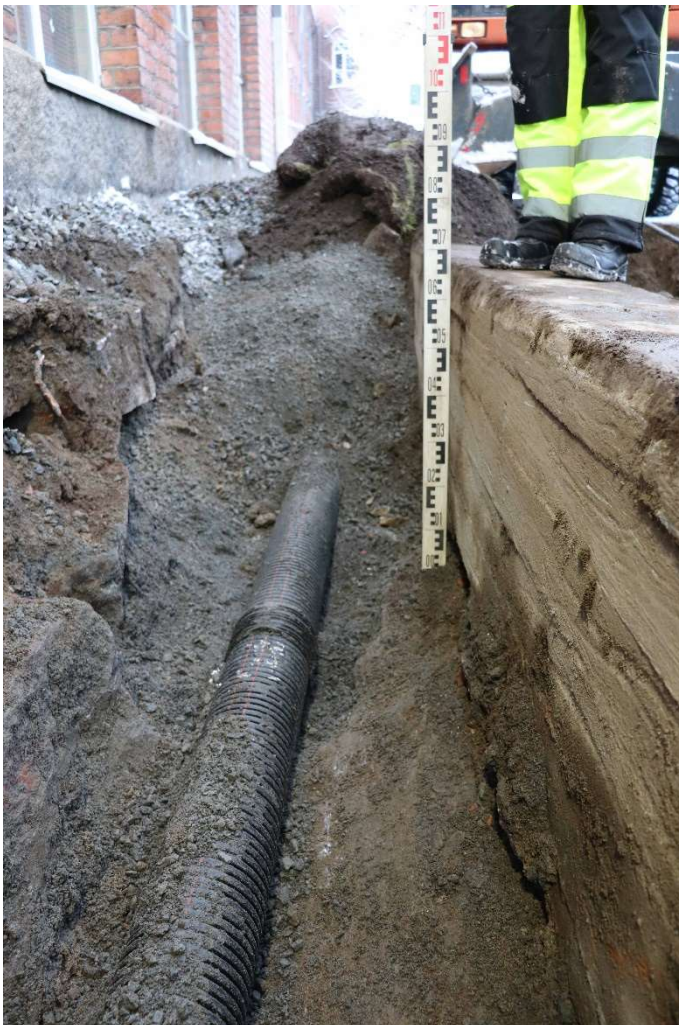
Kuva 22. Rakenne B1:n länsiseinä kuvattuna etelälounas. (Kuva: Tampere Frenckell 2019:12)

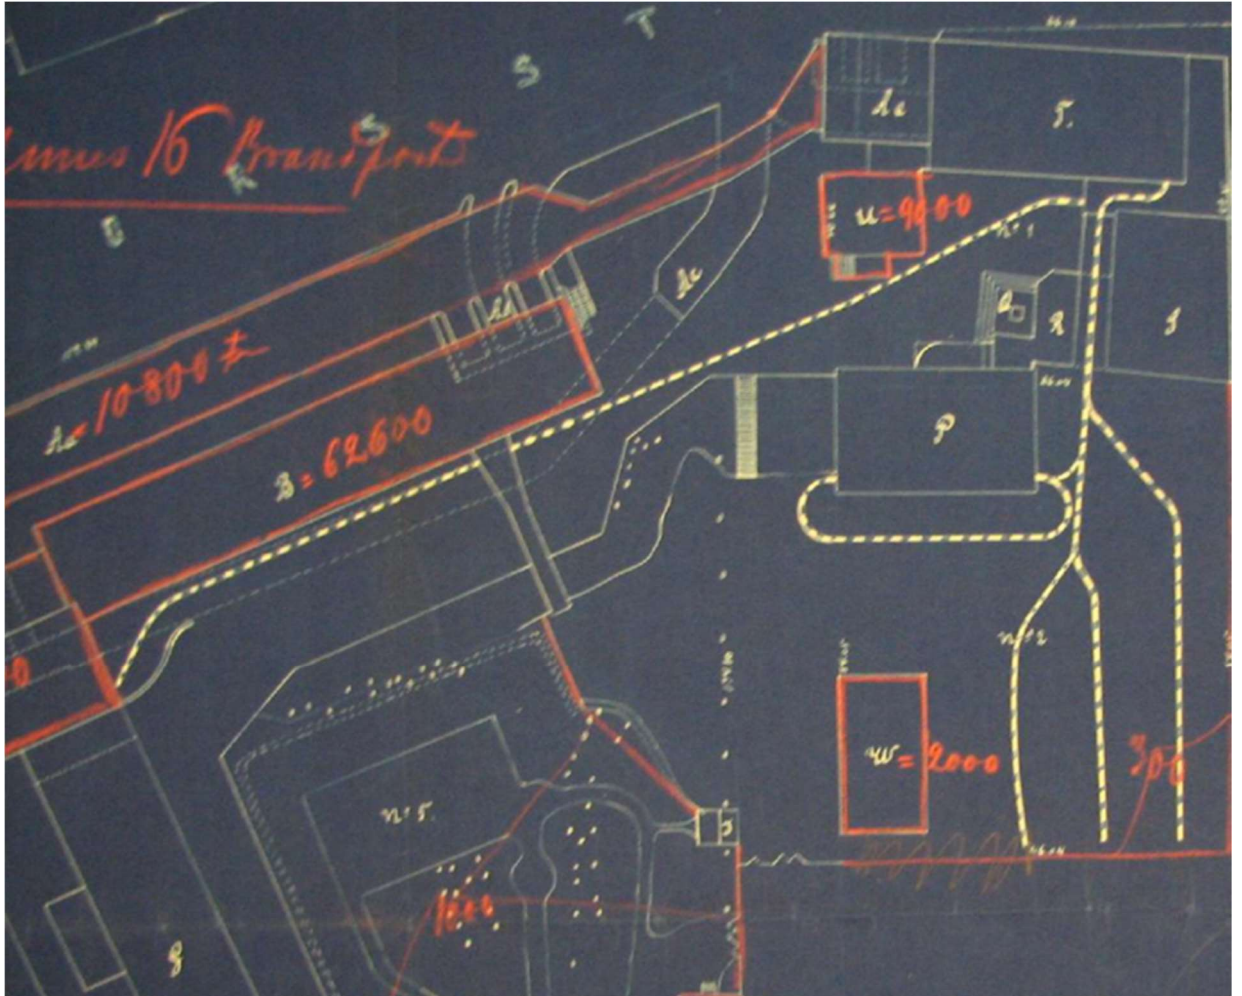
Kuva 27. Punaisella merkityt piirrokset kartalla päivätty vuoteen 1908, pohjakartta todennäköisesti vuodelta 1907. Kartta vesirännin todennäköisesti viimeisimmästä rakennusvaiheesta. (Kartta: Frenckellin järjestämätön piirustusarkisto, TKA.)

Rakenteet C1 – C3 saattavat liittyä Frenckellin paperitehtaan eteläpäädyssä vuodesta 1904 saakka sijainneeseen sähkölaitokseen ollen sähkölaitoksen voimana käytetyn veden pois ohjaimiseksi käytettyjen seinämien osia. Sähkölaitoksen vanhin, 1904 rakennettu osa vedenohjaimineen sijoittuu historiallisten karttojen perusteella juuri tälle alueelle (ks. kuvat 16 ja 27).

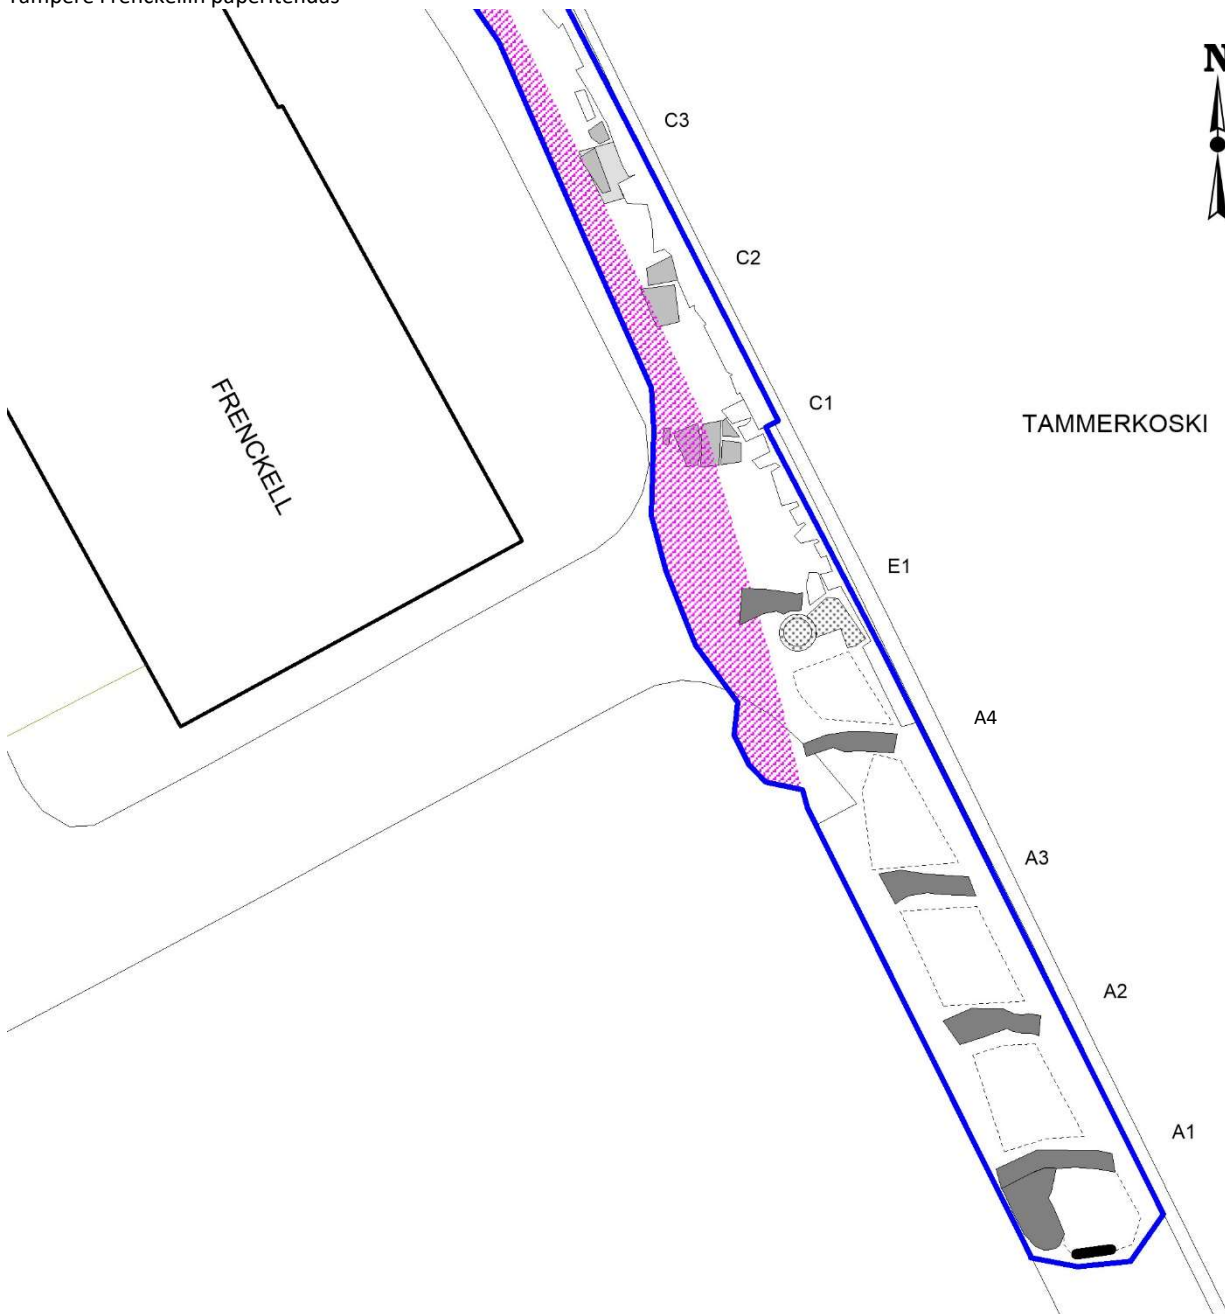
Kaivausalue C sijaitsi Frenckellin kaakkoissiiven eteläpäädyn kohdalla. Kaivausalueen eteläpää oli linjassa rakennuksen eteläpäädyn kanssa, tästä kaivausalue jatkui kohti pohjoista noin 20 m matkalla. Alueella havaittiin jäännöksiä kolmesta kivirakenteesta. Rakenne C1 koostui muotoilluista kiviarkoista ja sijaitsi aivan kaivausalue C:n eteläreunassa. Rakenne jatkui kaivausalueen reunojen yli niin etelässä kuin lännessäkin. Parhaiten rakenteesta erottui näkyvältä osaltaan noin 0,5 m korkuinen ja 1 m levyinen muotoiltu kiviarkko kaivausalueen C eteläreunassa. Rakennetta ei voitu heti ottaa kokonaisuudessaan esille, johtuen sen sijainnista kaivutyölle keskeisellä kulkuväylällä ja toisaalta sen päällä olevista sähkökaapeleista. Sitä tutkittiin enemmän kaivausalue E:n tutkimisen yhteydessä. Tässä yhteydessä havaittiin, että rakenne C1 koostui massiivisista, toistensa päällä olevista, muotoilluista kiviarkoista. Rakenne kulki kaivausalueen läpi länsilounas – itäkoillinen suuntaisesti. Leveyttä rakenteella oli suurimmillaan 1,5 m, kiviä oli rakenteessa ainakin kolmessa kivistä.

Kuva 31. Kivirakenteet C1 – C3 kaivausalueella C. Kivirakenteisiin liittyvät kivet on merkitty kartalle harmaalla, alemmat kivet vaaleammalla kuin päällä olevat. Kaivausalueen länsilounaisreunassa oleva kaapelimatto merkitty karttaan pinkillä vinoivirasterilla. Kartassa näkyy myös viimeisenä kaivetulta kaivausalue E:ltä löydetty betonirakenne E1, joka on samankaltainen rakenteiden C2-C4 kanssa. Maastomittaukset Tampereen Vera Oy (6.2.2019), puhtaaksi piirtänyt Kirsi Luoto 2019, Pohjakartta Tampereen kaupunki 2019.

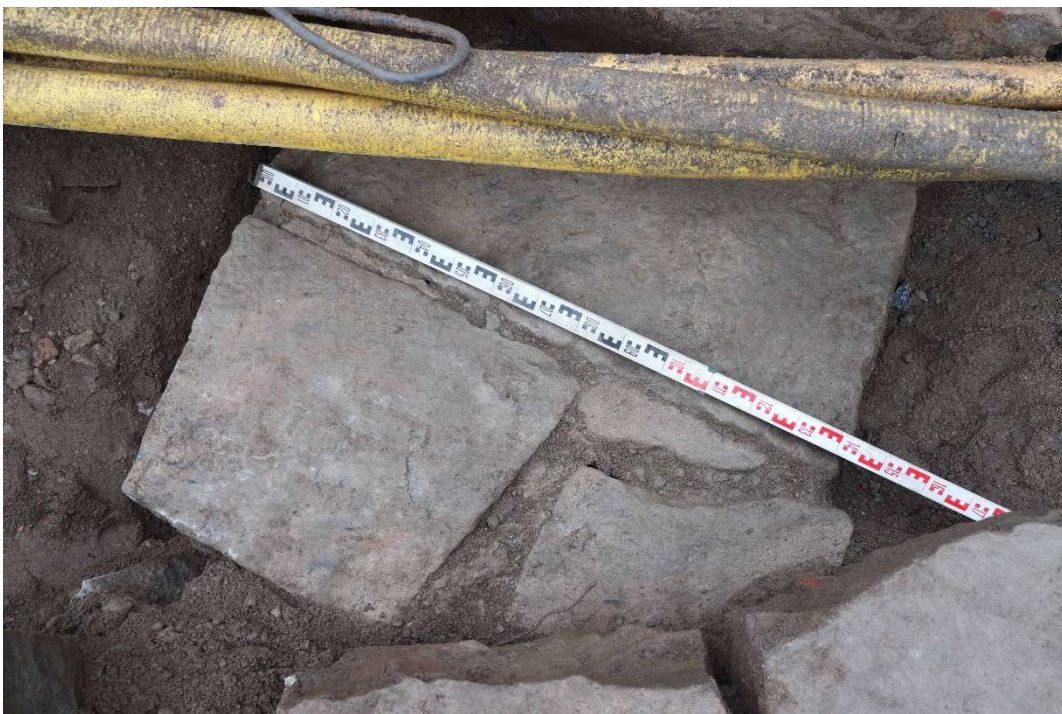
Kuva 33. Rakenne C1 kuvattuna idästä. (Kuva: Tampere Frenckell 2019:14)

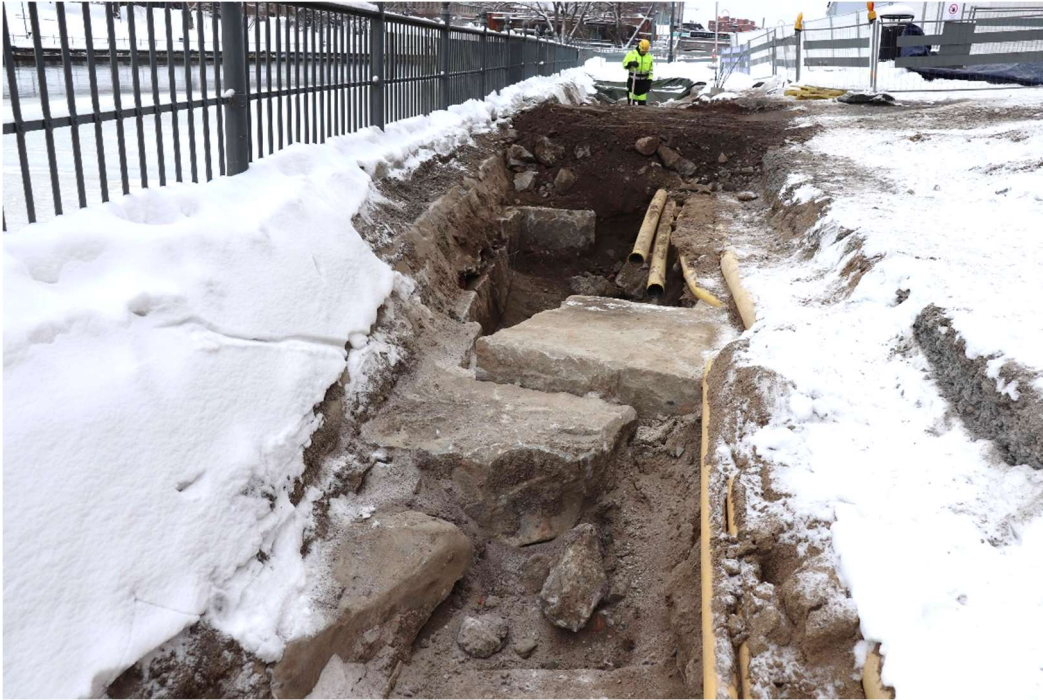
Kuva 34. Rakenne C2 kuvattuna pohjoisesta. Kuvassa taustalla rakenne C1. (Kuva: Tampere Frenckell 2019:15)

Rakenne C2 koostui kahdesta suuresta kivilaa'asta tai -harkosta. Muotoillut kivi-harkot vaikuttivat muodostavan rakenteen, joka kulki itä-länsisuuntaisena kaivausalueen poikki. Rakenne C3 sijaitsi muutaman metrin päässä pohjoiseen rakenteesta C2. Rakenne C3 koostui niin ikään muotoilluista kivilaa'oista tai -harkoista, joita tässä rakenteessa vaikutti olevan päällekkäin ainakin kaksi kivistä. Laaoista alempi oli kiinnitetty rautavaarnalla kosken tukimuriin. Vaikuttivat siltä, että niin rakenteeseen C1, C2 kuin C3:kin alun perin kuuluneita kiviä olisi käytetty kosken tukimuurin rakennusmateriaalina. Toisaalta rakennetta C3 on käytetty itsessään vahvistamaan tukimuuria yhdistämällä kivi-harkkorakenteen rautavaarnalla tukimuriin.

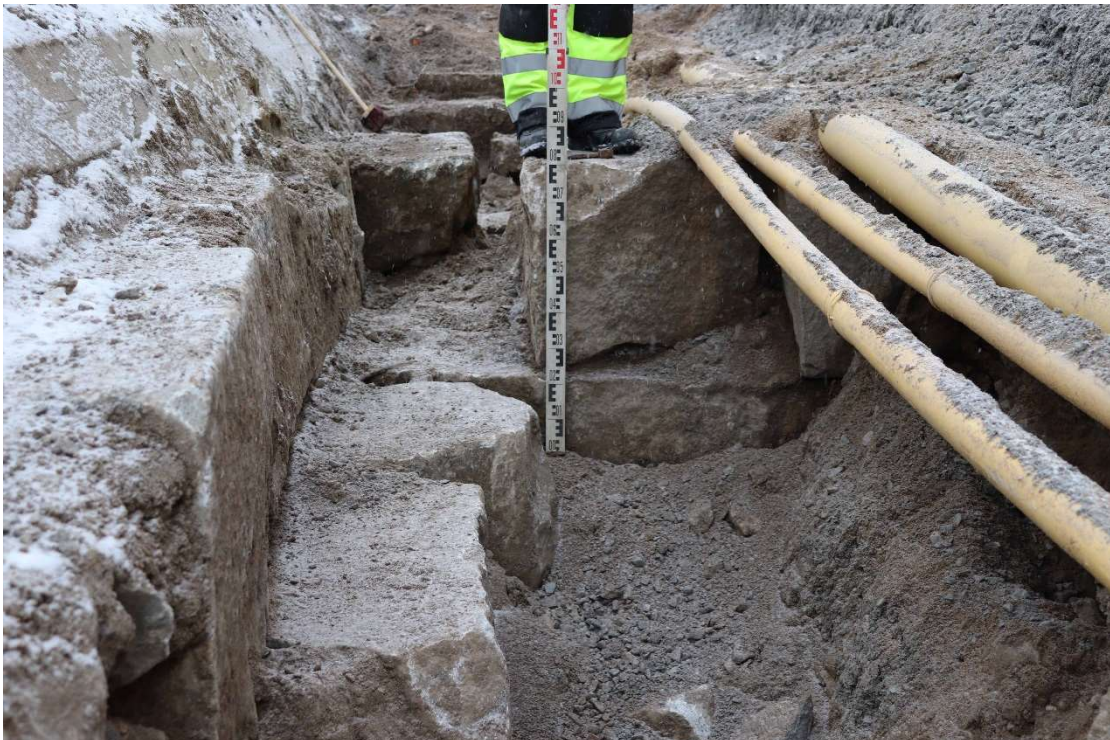
Kuva 35. Rakenne C3 kuvattuna pohjoisesta. (Kuva: Tampere Frenckell 2019:16)

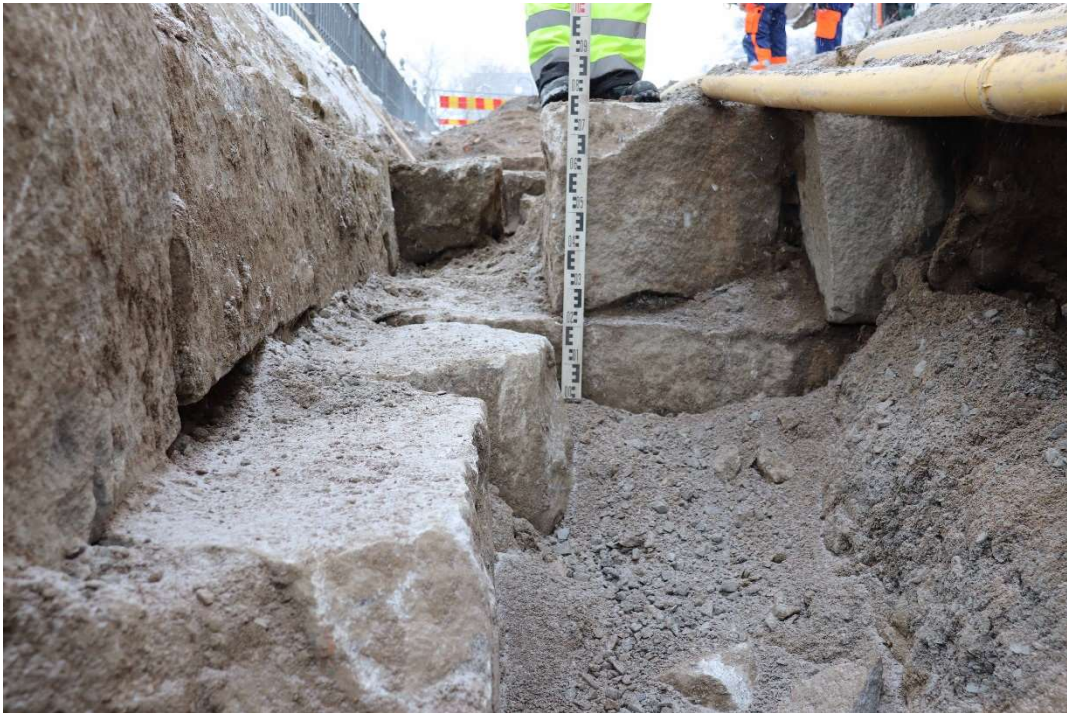
Kuva 36. Rakenne C3 kuvattuna pohjoisesta. (Kuva: Tampere Frenckell 2019:17)

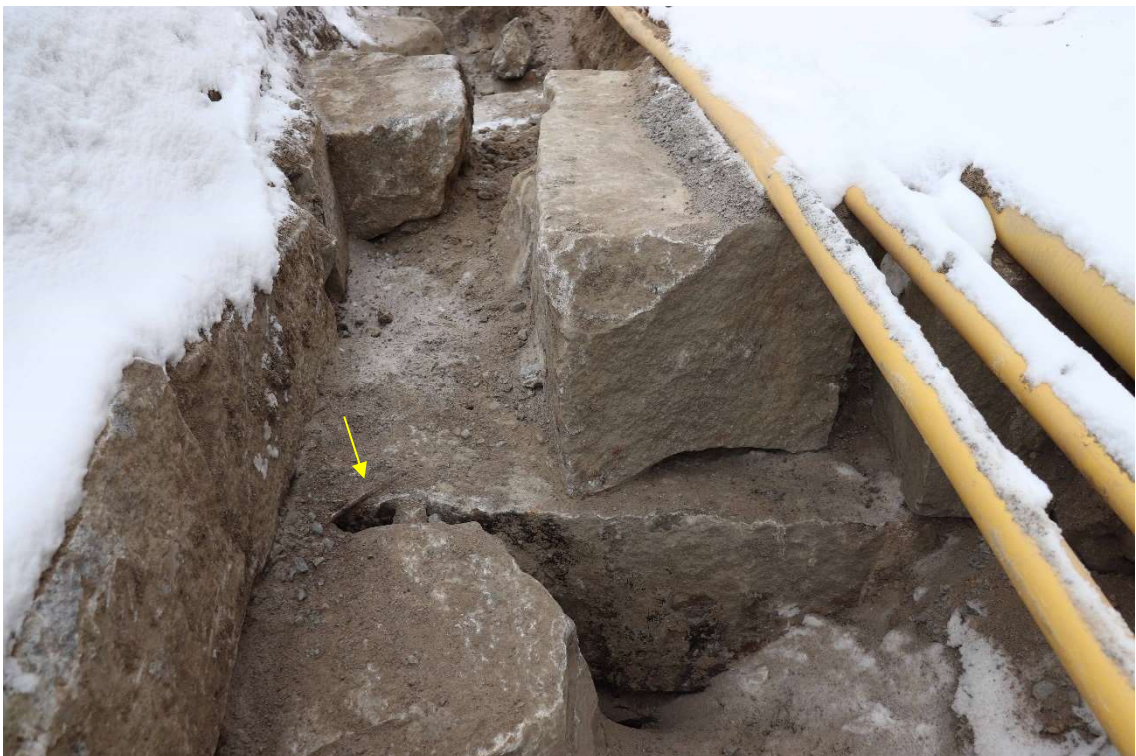
Kuva 37. Rakenne C3 kuvattuna pohjoisesta. Rakennetta ja kosken tukimuuria yhdistävä rauta-vaarna on merkitty kuvaan nuolella. (Kuva: Tampere Frenckell 2019:18)
