TAMPERE
FRENCKELLIN PAPERITEHDAS
RAPORTTI KAUKOJÄÄHDYTYSPUTKILINJAN KOEKAIVAUKSESTA
2019

RAPORTTI KAUKOJÄÄHDYTYSPUTKILINJAN KOEKAIVAUKSESTA 2019

Tutkimuksen laji:	arkeologinen koekaivaus suunnitellulla kaukojäähdytysputkilinjalla
Tutkimuslaitos:	Kulttuuriympäristöpalvelut Heiskanen & Luoto Oy
Kaivausjohtaja:	FM Kirsi Luoto
Kenttätyöaika:	14.1.-25.2.2019, yhteensä 19 kenttätyöpäivää
Peruskartta:	2123 09
Tutkimuskohde ja sijainti: ETRS-TM35FIN	Frenckellin paperitehdas (1000018817) P: 6822686 I: 327639 Z: 89 - 91 m mpy
Tutkimusten rahoittaja:	Tampereen Sähkölaitos Oy
Alkuperäinen tutkimuskertomus:	Kulttuuriympäristöpalvelut Heiskanen & Luoto Oy, arkisto
Kopiot:	Tampereen Sähkölaitos Oy Museovirasto Pirkanmaan maakuntamuseo
Tutkimuksen löydöt:	Ei Kansallismuseon kokoelmiin luetteloituja löytöjä.

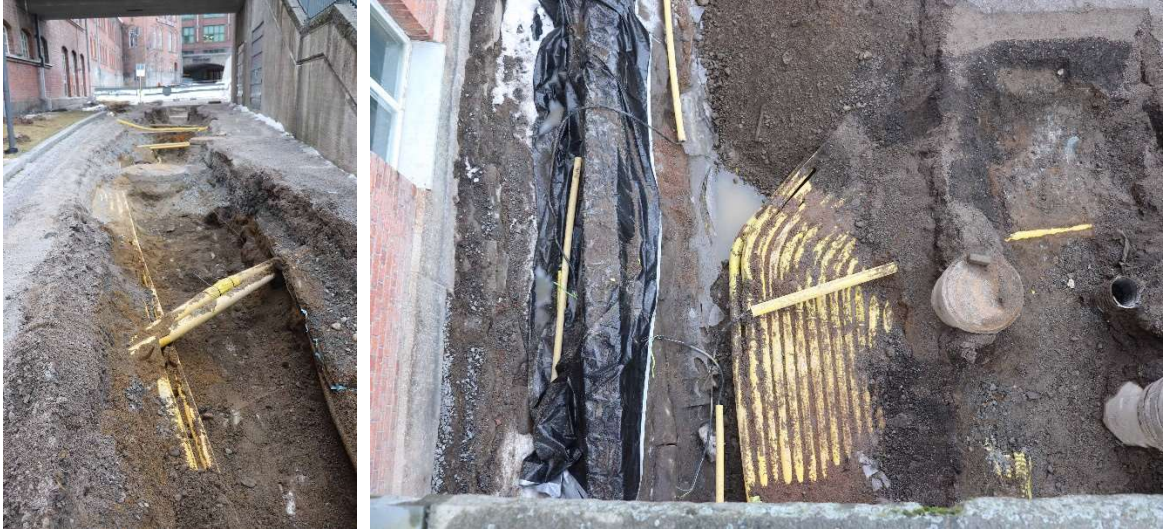
Kuvat 39 ja 40. Kaivausalueen D pohjoispäätä, jossa risteili useita eri-ikäisiä kaapeli-, vesi- ja viemäriinjoja. (Kuvat: Tampere Frenckell 2019:19 ja 20)

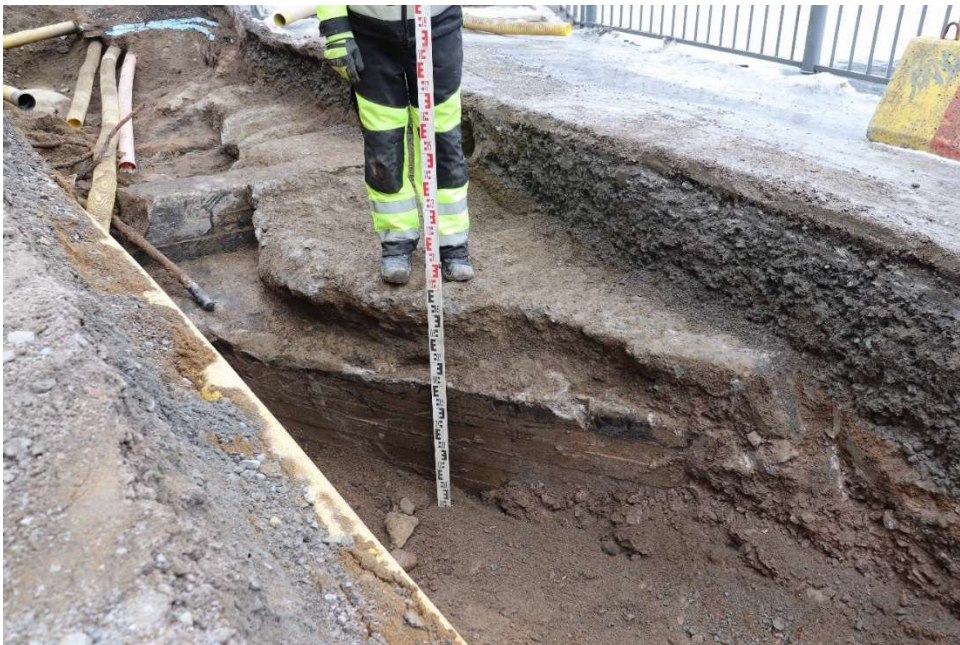
Kuva 41. Rakenne D1 kuvattuna lounaasta. Lattaa pitävä tutkimusapulainen seisoo rakenteen päälle myöhemmin valetun betonin päällä. (Kuva: Tampere Frenckell 2019:21)

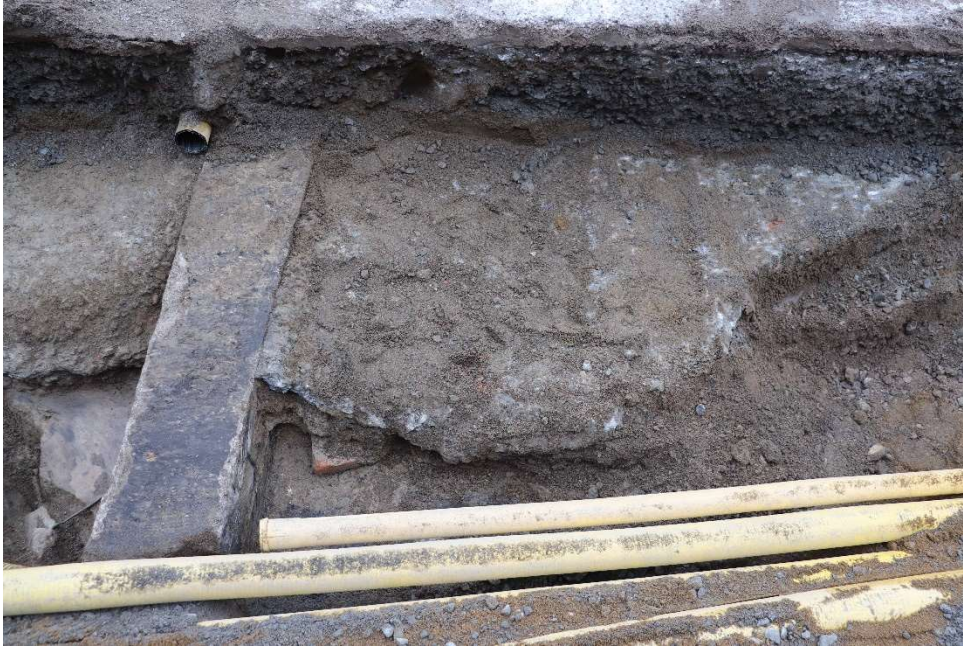
Kuva 42. Rakenteen D1 eteläosa kuvattuna lännestä. (Kuva: Tampere Frenckell 2019:22)

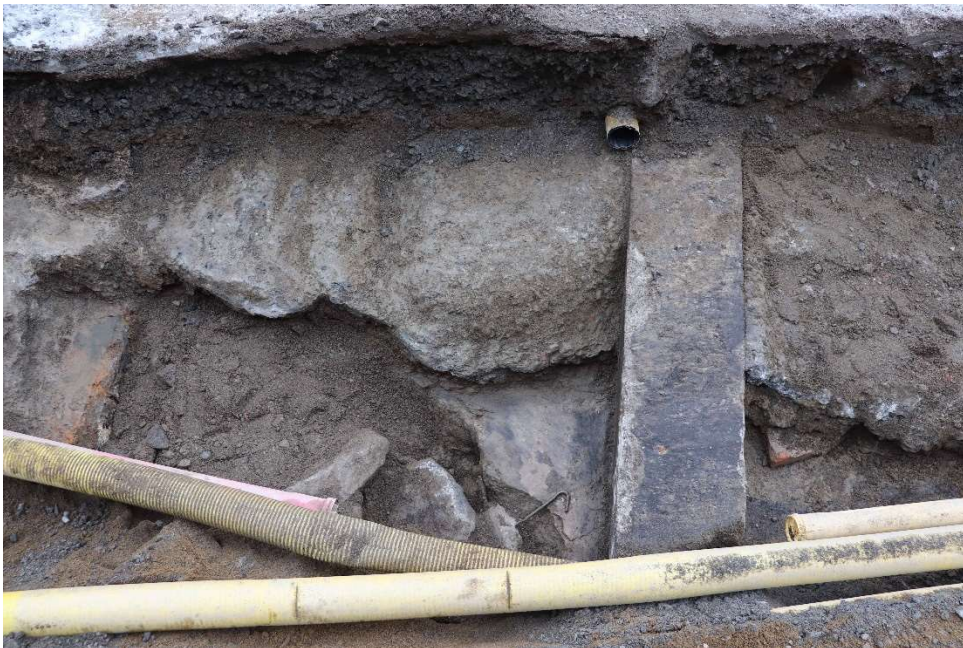
Kuva 43. Rakenteen D1 pohjoisosa kuvattuna lännestä. Kuvan vasemmassa laidassa metallipalkki, joka on niin ikään peitetty myöhemmän maankäytön yhteydessä betonilla. (Kuva: Tampere Frenckell 2019:23)

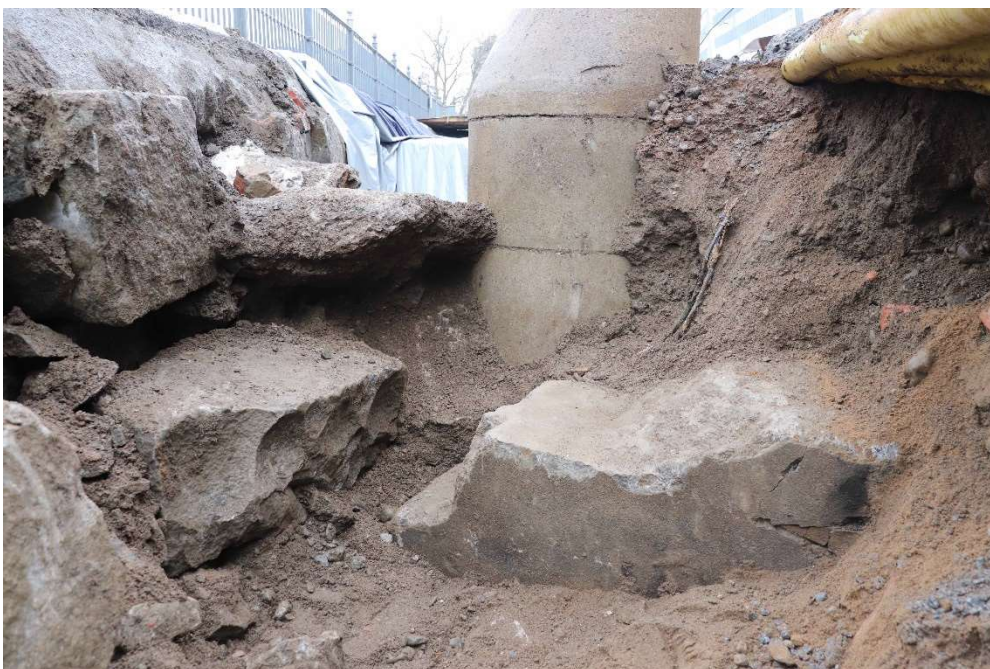
Kuva 44. Rakenne E1 pohjoisesta kuvattuna. (Kuva: Tampere Frenckell 2019:24)

Kaivausalue E sijaitsi Frenckellin kaakkoissiiven eteläpäädyn kohdalla alueella, jolla 1910-luvulla on sijainnut Frenckellin paperitehtaassa tarvittu veden poistamiseen käytetty kanava. Kaivausalueella ei ollut havaittavissa merkkejä säilyneistä kanavarakenteista. Alueen eteläosasta löydettiin betonirakenne, joka oli samankaltainen alueelta A löydettyjen ja sähkölaitoksen voimana käytetyn veden ulosohjaukseen kuuluviin rakenteiden jäännösten A2-A4 kanssa. Betonirakenne E1 sijaitsi resentin betonirenkaista kostuvan kaivon vieressä, sen pohjoispuolella. Päällisosastaan myöhemmän maankäytön tai kosken rannan täyttämisen yhteydessä rikkoutunut rakenne jatkui kaivausalueen länsiseinämään.

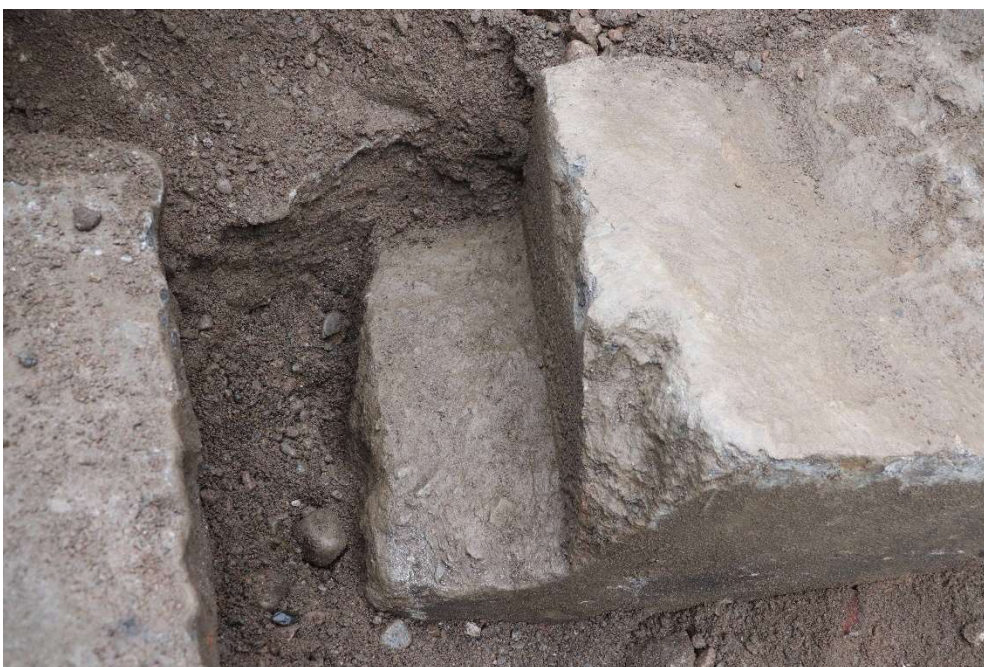
Kuva 45. Yksityiskohtakuva rakenteesta E1. Kuvattu pohjoisesta. (Kuva: Tampere Frenckell 2019:25)

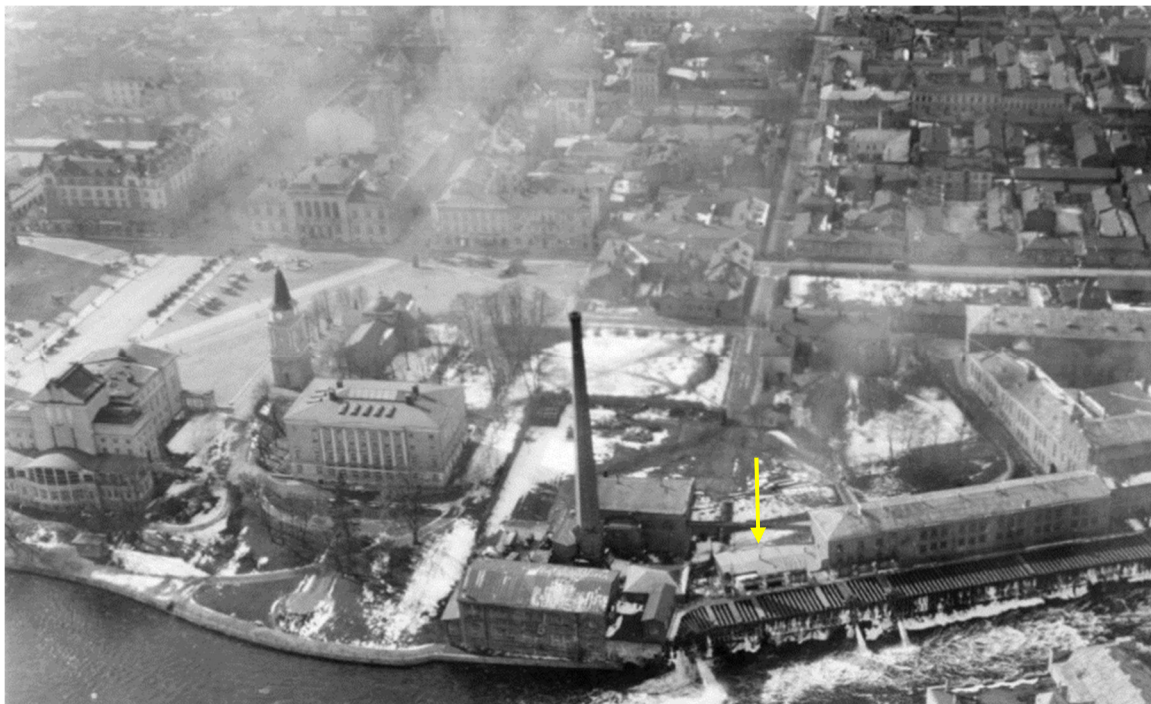
Kuva 46. Ilmakuva vuodelta 1930. Kuvaan merkitty nuolella Frenckellin tehdasrakennuksen eteläpäädyssä sijainnut sähkölaitos, jonka edessä kosken partaalla kulkee vesiruuhi. (Kuva: Tampereen museoiden kuva-arkisto 828:203)

Sähkölaitos ja vesiruuhi purettiin 1930-luvulla paperitehtaan lopetettua toimintansa 1929 ja alueen siirryttyä Tampereen kaupungin haltuun. Sähkölaitoksen vedenohjausjärjestelmiin ja vesiruuhen perustukseen liittyvistä rakenteista nähtävästi ainakin osa jätettiin paikoilleen, kun kosken ranta täytettiin. Koekaivauksessa löydettyjä rakenteita (A1-A4, B1, C1-C3, D1 ja E1) voidaan pitää suojelustatukseltaan niin kutsuttuina muina kulttuuriperintökohteina.
