Maiseman kehityshistoria ja rakennusinventointi

RATINAN ALUE

Tampere

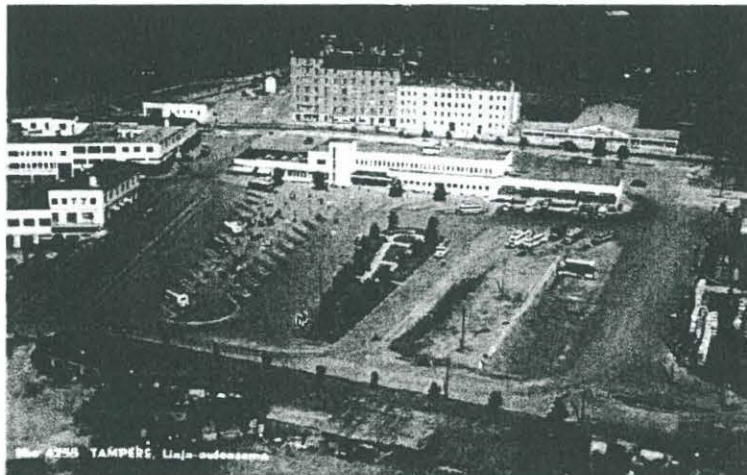
Ilmakuva linja-autoaseman ympäristöstä todennäköisesti 1930-luvun lopulta.

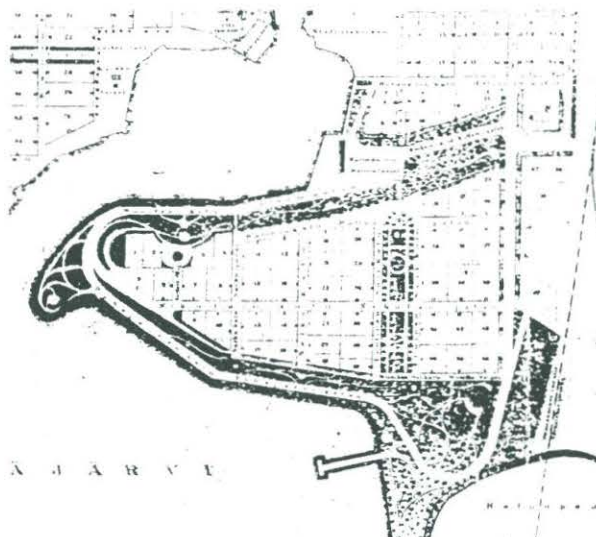
Asemakartta vuodelta 1896.

Lambert Pettersonin vuonna 1898 laatimassa kaupungin asemakaavakartassa myös Ratinan alue on saanut ruutukaavan. Alueen ainoana rakennuksena esiintyy Venäläinen kirkko eli Tampereen ortodoksinen kirkko nykyisellä Sorin aukiolla. Se on rakennettu vuosien 1896-98 aikana. Kaavassa esiintyy pääväylä nykyisen Hatanpään valtatie kohdalla ortodoksikirkolta etelään. Ensimmäisessä kaavassa esiintyy myös niemeä kiertävä kulkuväylä.

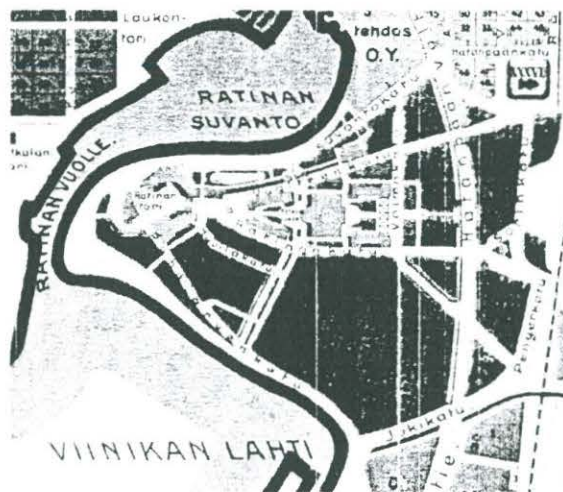
Asemakartta vuodelta 1921.

Ratina oli kuitenkin vielä komea hiekkakumpu keskellä kaupunkia 1900-luvun vaihteessa. Vuoden 1905 asemakaavassa oli suunniteltu julkisia rakennuksia ja eteläiselle rinteelle huviloita. Lisäksi oli varattu suurehko tontti höyryvoima-asemalle niemen kaakkoisosassa. Tässä kartassa Hatanpään valtatie on nykyisellä paikallaan tällä nimellä. Kaava jäi pääosiltaan toteutumatta toteutuen kuitenkin höyryvoimalan osalta, joka valmistui vuonna 1919. Vuoden 1921 asemakartassa Ratinan suunnitelmaan on lisätty julkisia rakennuksia alueen keskelle ja niemen kärkeen. Hatanpään valtatie kulkee suunnitelmassa jo nykyisellä paikallaan alueen pääkatuna. Ratiinaa pidettiin merkittävänä osana keskustaa ja siksi se onkin suunniteltu monumentaaliseen tyyliin eikä huvilakaupungiksi.

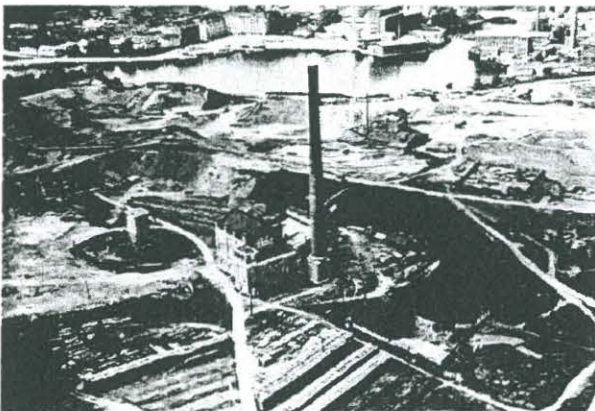
Ilmakuva Ratinasta heinäkuussa 1933. Höyryvoima-asema oli pitkään alueen maamerkki. Harju on kaivettu lähes maan tasalle, ainoastaan Ratinanniemen kärjessä ja vuolteen rannassa oli rinnettä, jossa sijaitisi asuinrakennuksia. Kuva: Tampereen museot, kuvaaja Veljekset Karhumäki Oy.

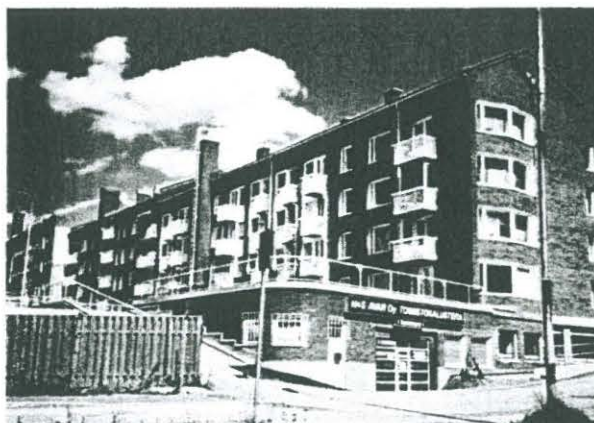
5. Muuten rakennuskompleksi on hyvin säilyttänyt ominaispiirteensä ja osittain myös alkuperäisen käyttötarkoituksensa, sillä siinä toimii edelleen esim. autokauppa, kuten alunperinkin. Kortteli on jatkanut samaa autoiluun liittyvää perinnettä, mitä on ollut linja-autoaseman lähiympäristön muissakin kortteleissa. Autoliikkeen lisäksi rakennuksessa on ollut rakennuspiirustusten ja seinässä olevien mainosten perusteella Kumi-Aitta Oy:n konttori, autohalli, kumikorjaamo ja rengasmyymälä.

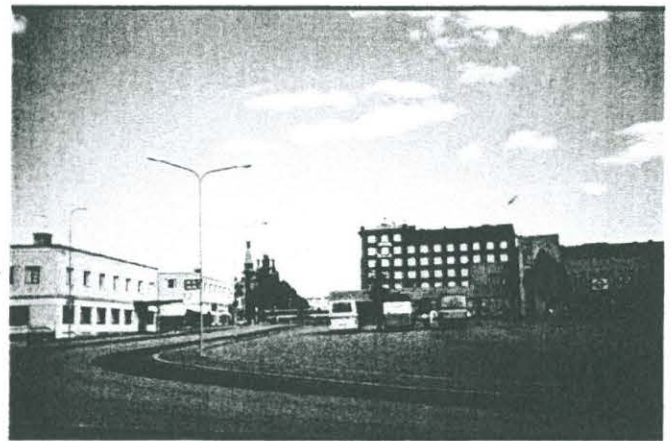
7. Vanhimman kerrostalon ja poliisilaitoksen jälkeen sijaitsevassa entisessä oikeustalossa on nykyisin Soneran toimitilat. Kuvassa näkyvä, Hatanpään valtatie uusimpiin rakennuksiin kuuluva rakennus on sen etelän puoleisella tontilla oleva Soneran uusi toimitalo (D).

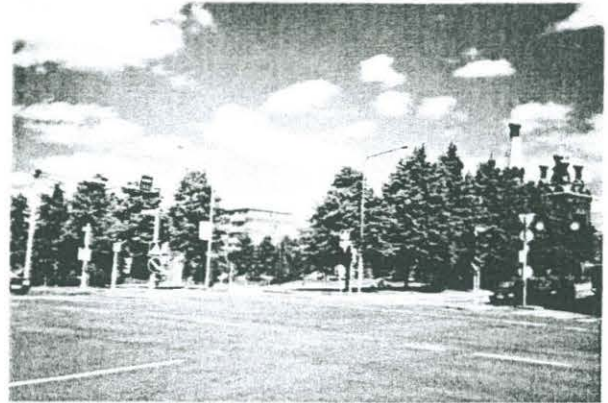
Sorinaukio rajautuu etelässä Suvantokatuun, idässä Rautatienkatuun, etelässä Vuolteenkatuun ja lännessä Hatanpään valtatiehen. Itälaidalla on ortodoksinen kirkko ja kirkon pohjoispuolella, Suvantokadun varrella liikerakennus. Aukion läpi kulkee kävelyteitä. Keskiosan pinnoitteena on hiekoitusta, reunoilla on nurmea. Istutuksina on lähinnä puita reuna-alueilla.

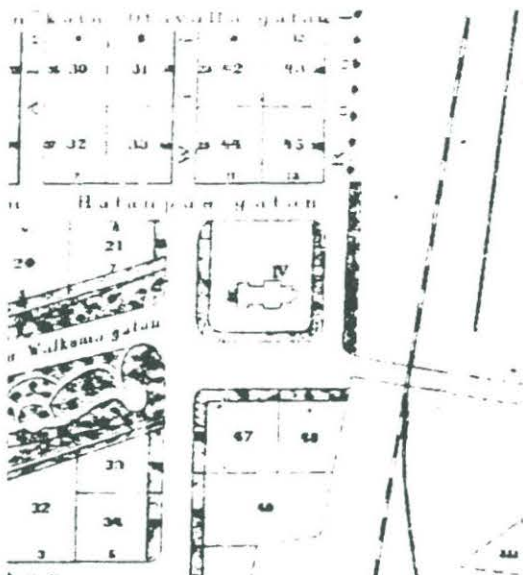
Vuoden 1896 asemakartassa kirkko on erillisellä tontilla ja ympärille on ollut suunnitteilla asuinkortteleita ja länsipuolelle puistoalue. Suunnitelma ei ole toteutunut.

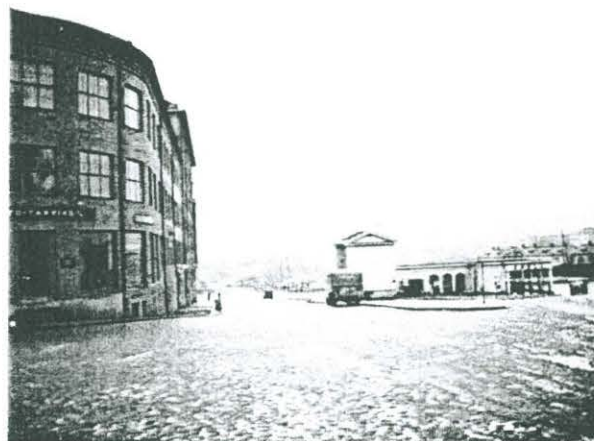
Vuolteenkadun ja Sorin aukion kulma 13.12.1936. Sorinkadun kulmauksessa sijaitsevassa rakennuksessa on jatkunut Ratinan alueen funktionalistinen aatemaailma, jossa alueelle on keskittynyt autoiluun liittyvä rakentaminen ja toiminta. Kulmauksessa on toiminut autokauppa ja se noudattelee samaa pyöristettyä muutokieltä kuin muut Vuolteenkadun varrella olevat rakennukset.

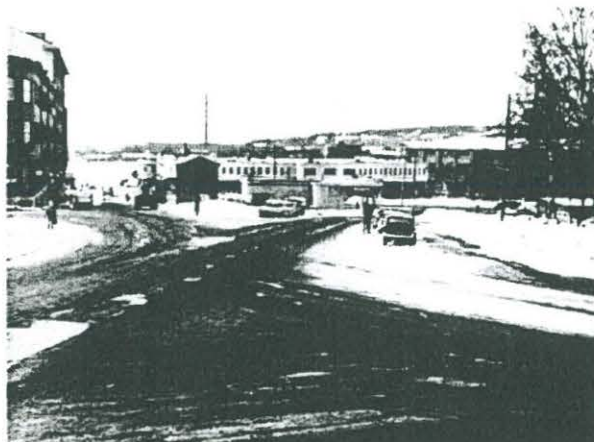
Vanha asema on säilynyt aukiolla ainakin vuoteen 1964, vaikka silloin siellä oli myös uusi huoltoasema ortodoksisen kirkon edustalla. Tielinjauksetkin ovat olleet edelleen samat. Kun aseman eteläpuolelta mennyt tielinjaus suljettiin, aukio on toiminut parkkipaikkana. Kuva:

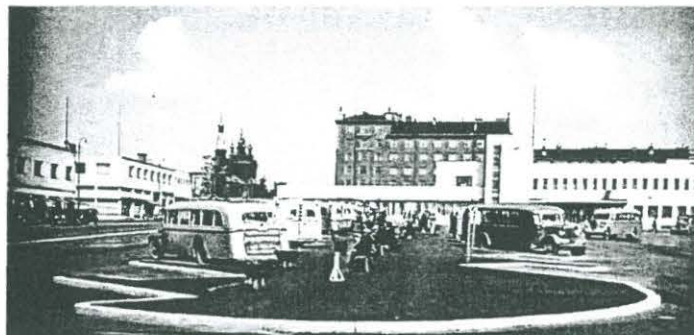
Linja-autoasema kesällä 1938. Valokuva: Tampereen museot, valokuva-arkisto.

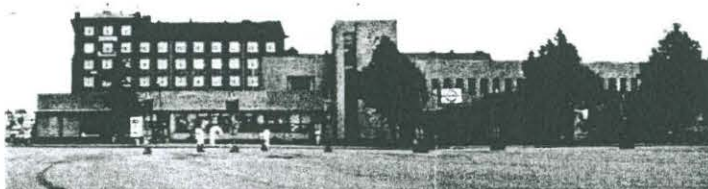
Linja-autoasema kesällä 2002.

Betonirakenteisen rakennuksen pinnoitteena on edelleen rappaus, joka on maalattu vaalean beigeiksi. Sokkeli on betonia muutoin, mutta kierrätyskeskuksen osuudella on tiilisokkeli. Lastauslaiturilla on betonipilarit. Ikkunoiden karmit ja ovet ovat ruskeat koko rakennuksessa. Tasakatto on mustaa huopaa.

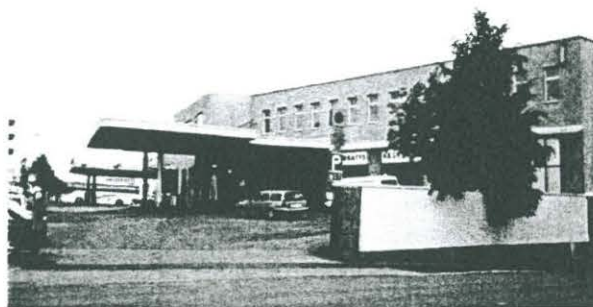
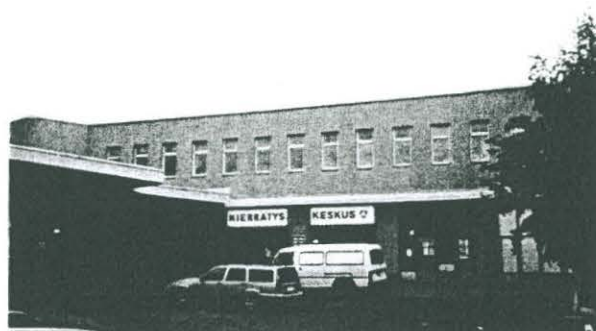
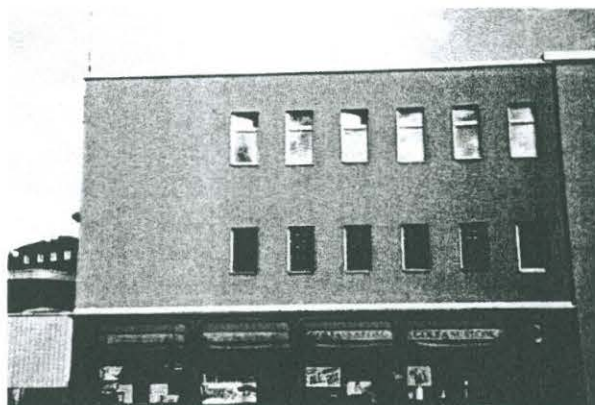
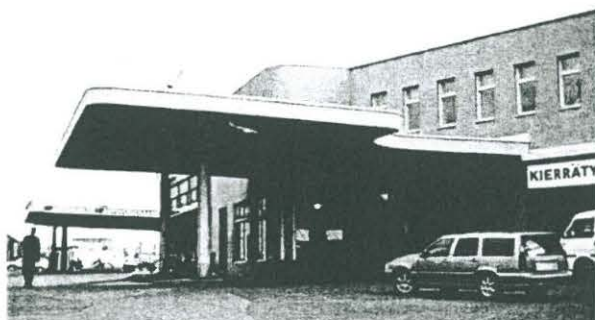
Pinnoitteena on harmaa roiskerappaus. Hatanpään valtatie puoleisella julkisivulla sokkeli on betonia, jossa on pesubetonipinta. Se on kuitenkin maalattu ruskeaksi. Ikkunoiden puitteet ovat valkoiset ja ovet ruskeat.

Suvantokadun puolella sokkeli on pesubetonipinnalla. Ikkunoiden puitteet ovat ylhäällä valkoiset, alhaalla ruskeat.

Entisen mittarikatoksen alapinta on betonia, pyörästetty reunus valkoista peltiä. Sitä kannattelee kaksi pylvästä, jotka on maalattu valkoisiksi. Pylväiden välissä on edelleen bensamittareiden alla ollut betonialusta sekä ylhäällä teräksinen teline, joka on todennäköisesti ollut letkuteline. Mittareita ei ole.

Suvantokadun puolella pihaa rajaa aita, jossa on pesubetonipinta sisäpihan puolella, Suvantokadun puolella se on päällystetty peltilevyllä. Aidan pää noudattelee samaa pyörästettyä muotokieltä, mitä rakennuksessa muutenkin on käytetty.

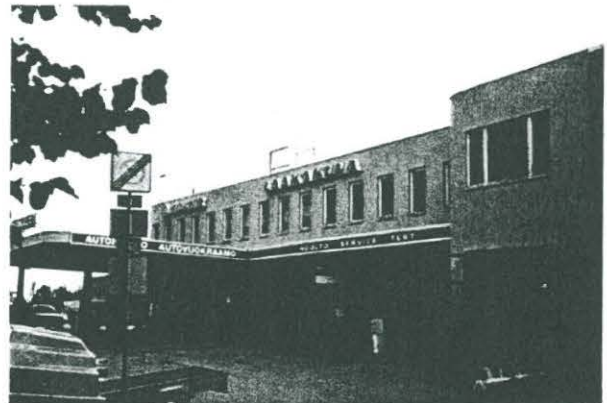
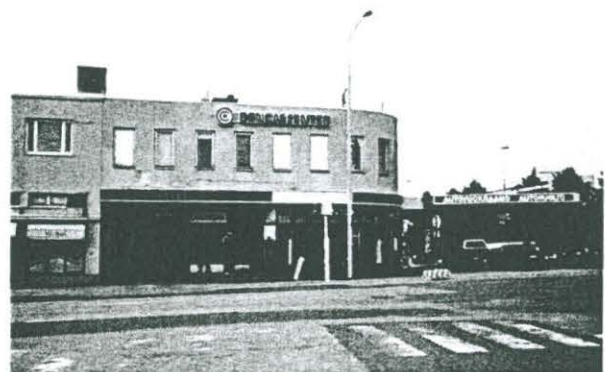
Katutason seinäpinnoitteena on tummanruskea klinkkeri-laatta. Mainoskylttejä/tekstejä varten varattu alue on punaista muovia. Toisen kerroksen seinäpinnoitteena on revitty rappaus, joka on maalattu vaalean beigeiksi, mikä on hiukan harmahtava.

Bensapumput on poistettu, mutta niiden katos on edelleen olemassa. Katoksen puupinnat ovat valkoiset, reunus kovalevyä.

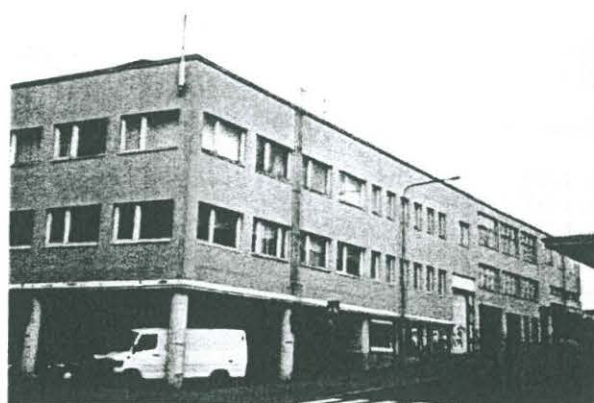
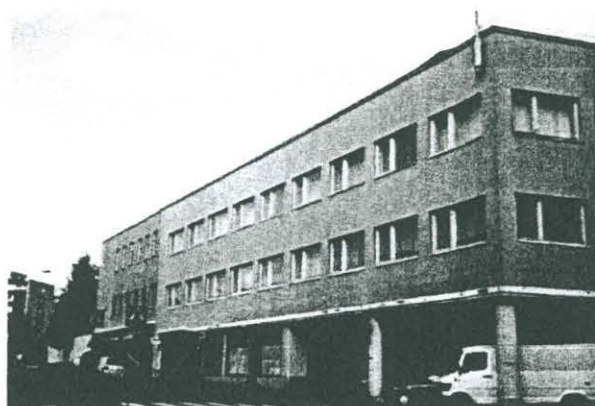
Rakennuksen pinnoitteena on revitty rappaus. Se on maalattu vaalean beigeiksi, joka on hiukan harmahtava. Katoksen alla seinäpinta on pientä klinkkerilaattaa, väritykseltään yläosissa vaalea kellertävä beige ja alaosissa, perustusten korkeudella harmahtava beige. Katosta kannattaa neljä pyöreää pilaria, joissa on pinnoitteena sama vaalea laatta. Katoksen alapinta on valkoista lautajäljitelmäpeltiä. Katoksen alla on kahdet pariovet, joiden välissä on puolipyöreät pilarit.

Katutason ikkunoiden puitteet ovat ruskeat, ylempien kerrosten valkoiset. Ovista osa on valkoisia, osa ruskeita.

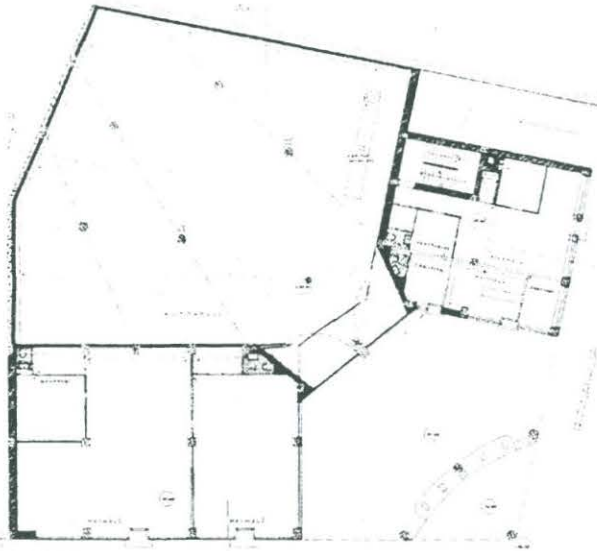
Pohjakerros

Pohjakerroksessa on ollut autohalli, kaksi myymälää Suvantokadun puolella sekä kaksi myymälää ja kaksi konttoria Ratinankujan puolella.

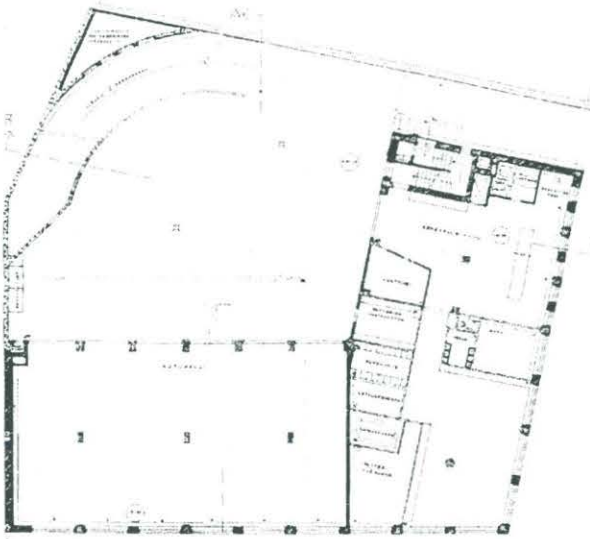
I kerros

Ensimmäisessä kerroksessa on ollut ylösajo II kerrokseen, autohalli, rengaskorjaamo, konttori, patterien vastaanotto, pukuhuone, latauskoneisto, lataushuone, patterityöhuone sekä pesuhuone ja WC.

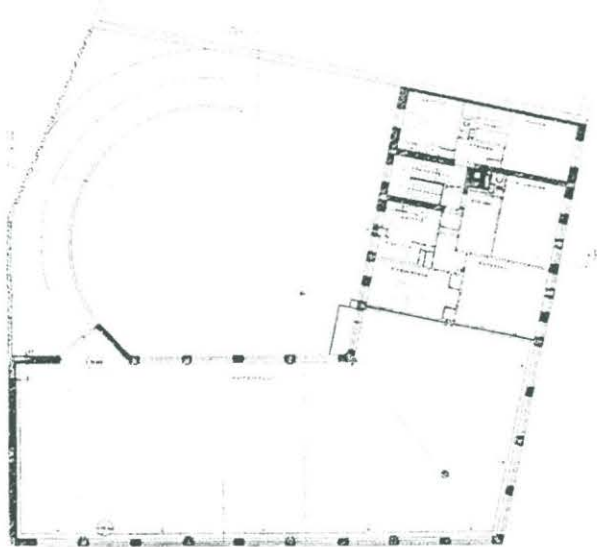
II kerros

Toisessa kerroksessa on ollut osa ylösajoluiskan loppupää toiseen kerrokseen, autohalli ja kaksi asuinhuoneistoa; 1h, keittiö ja alkovi sekä 2h, keittiö, palvelijan alkovi ja ruokailuhuone.

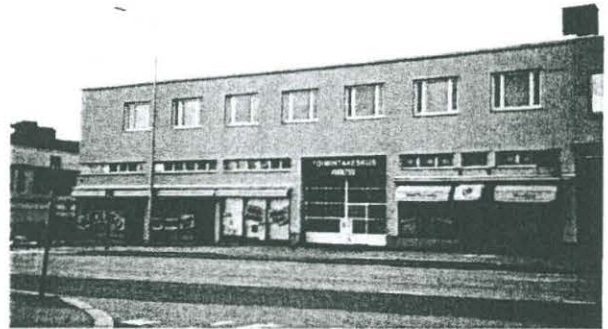
Rakennus on tasakattoinen. Seinäpinnoitteena on revitty rappaus ja väritään vaalea se on vaalea beige, joka on hiukan harmahtava. Ikkunoiden puitteet ovat ylhäällä valkoiset, alhaalla tummanruskeat kuten myös ovetkin.

Sisäpihan sisäänkäynti on Vuolteenkadun puolelta. Sisäpihan puolella yksi seinäkulma noudattelee samaa pyöristettyä muotokieltä kuin korttelin muissakin rakennusosissa on käytetty.

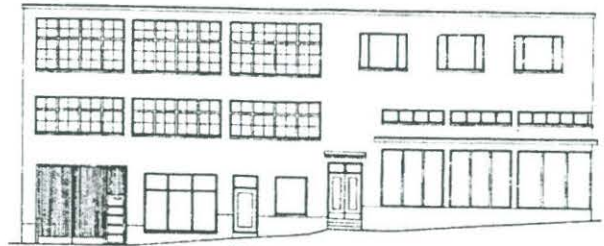
Julkisivu Ratinankujalle vuoden 1986 piirustuksissa. Alakerran ikkunajakoa ja kellarin ovi on muutettu ja ovikatokseen laitettu nimikilpi.

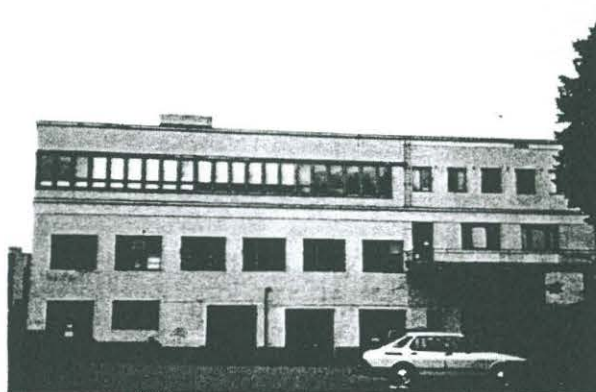
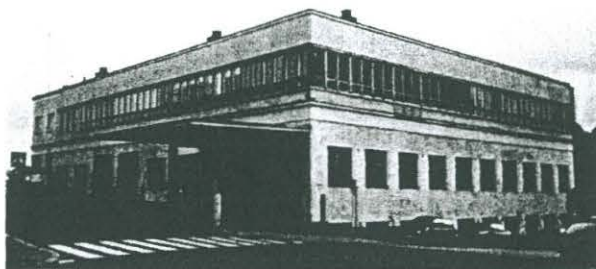
Ratinankujalle päin on entinen mittarikatos, joka noudattelee samaa pyöreätä muotokieltä kuin alueella on käytetty. Katosta kannattelee kaksi pyöreää betonipilaria.

Vuolteenkadulta on rakennuksen vierestä raput alas, jotka näkyvät jo alkuperäisissä piirustuksissa.

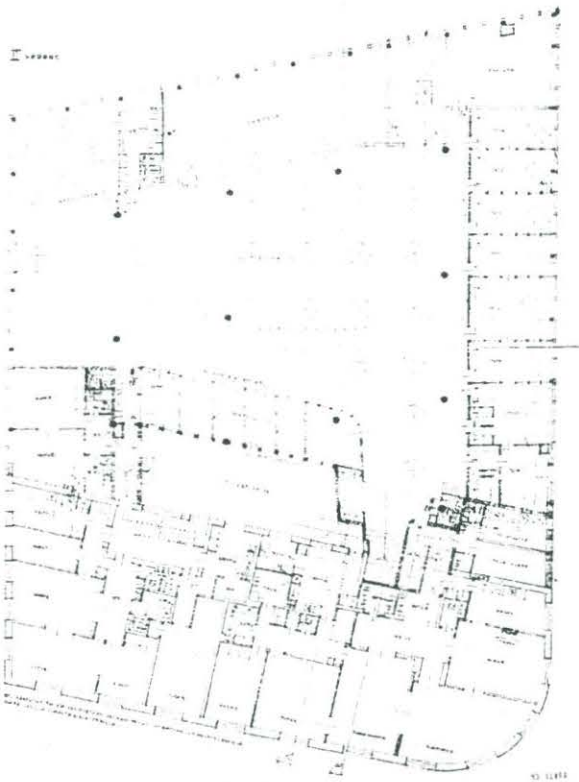
Toinen kerros v. 1961 piirustuksissa.

Vuonna 1961 tehtyjen suunnitelmien mukaan rakennusta on korotettu rakentamalla ylin kerros täyteen. Tällöin toisessa kerroksessa on ollut edelleen asuinhuoneistot ja täydennysosaan on tehty toimistoja, arkisto, varasto, kahvinurkkaus ja kaksi huonetta. Keskellä on ollut kattoikkunoilla varustettu näyttelyhalli sekä sen ja tuuletuspihan välissä automyyjien aitiot.

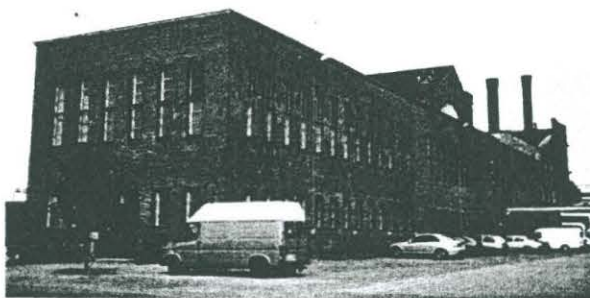
Laajennukset kaakosta.

2. Bertel Strömmerin suunnittelemassa laajennuksessa on lohkottu kivijalka ja se on punaisesta tiilestä, kuten vanhinkin osa. Tiili on kuitenkin selvästi uudempaa. Ikkunat ovat pystysuuntaiset, alhaalla kolmeen osaan, ylhäällä 2 X kolmeen osaan jaetut. Itäpuolen sisäänkäynnin, C-rapun ympärillä on "kiviholvi".
3. Myös Seppo Rihlaman suunnittelema osa on punatiilinen, mutta perustus on betonia. Ikkunoissa on sama jaotus kuin edellisessä, mutta ne ovat leveämmät.

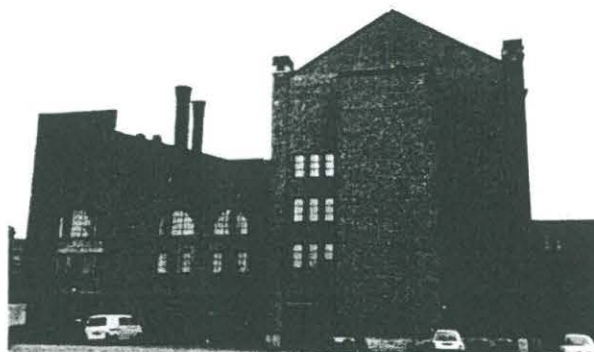
4. Vanhimman osan länsipuolelle on vuoden 1974 suunnitelmien mukaan rakennettu porrashuone, jossa on betonisokkeli. Se on punaisesta tiilestä, ovet ja ikkunat ovat ruskeat.

Lännen puoleinen julkisivu ja porrashuone.

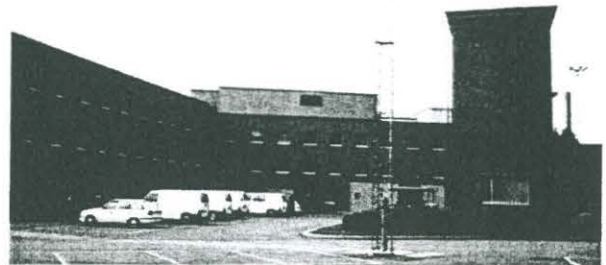
5. Rakennus on entinen muuntaja ja muuntajakorjaamo, joka on rakennettu 1953. Muuntajakorjaamo on muutettu puutyöpajaksi ja työkaluvarastoksi 1978. Molemmissa on nykyisin puutyöhuone. Entisessä muuntajassa on osittain lohkottu kivijalka, osittain betonisokkeli tai sitten kivijalka on rapattu. Punatiilisessä rakennuksessa on vaalean siniset ikkunoiden puitteet ja ovet sekä muut puuosat. Entisessä korjaamossa on betonisokkeli, punainen tiili sekä uudet vaakatasoiset ikkunat.

Muuntaja oikealla korkea rakennus, korjaamo sen edessä. Vasemmassa reunassa ja taustalla uusi toimistorakennus.

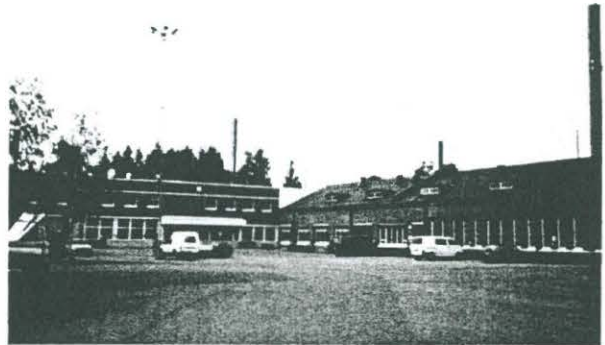
6. Rakennus on alun perin ollut työpaja. Sen on suunnitellut Heikki Tiitola v.1933. Sen lännen puoleiseen päätyyn on tehty muutoksia v.1949. Sen kanssa kulmittain on rakennettu vuonna 1965 suunniteltu varasto. Rakennukset ovat kiinni toisissaan. 1970-luvulla ne ovat olleet toimisto-, varasto- ja työhuonetiloina, jonka jälkeen pelkkänä varastona. Nykyisin niissä on korjaamo.

Vanhassa työpajassa on lohkottu kivijalka, se on punatiilinen ja siinä on harjakatto, jossa on musta saumattu peltikate. Katolla on neljä pyöreää lunetti-ikkunaa. Ikkunoiden puitteet ovat valkoiset, ovet harmaat.

Uudemmassa osassa on betonisokkeli, nykyaikainen tehdasvalmisteinen punatiili, valkoiset ikkunoiden puitteet ja harmaat ovet.

Entinen työpaja, nykyinen varasto oikealla. Taustalla 1965 suunniteltu varasto, nykyinen varasto.
