# TESOMAJÄRVEN KOULU

Rakennushistoriaselvitys 19.2.2019

Arkkitehtitoimisto Lasse Kosunen Oy

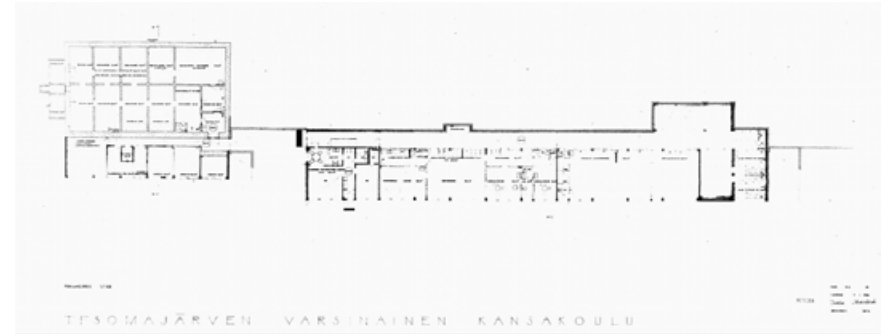
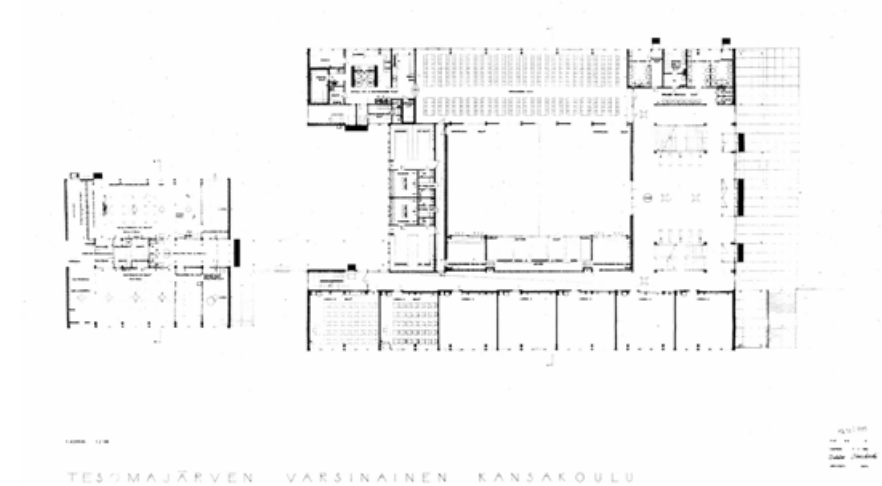
Rakennuslupavaiheen pohjapiirustukset kellari ja 1.kerros 7.1.1966, Tampereen rakennusvalvonnan arkistopiirustuksia.

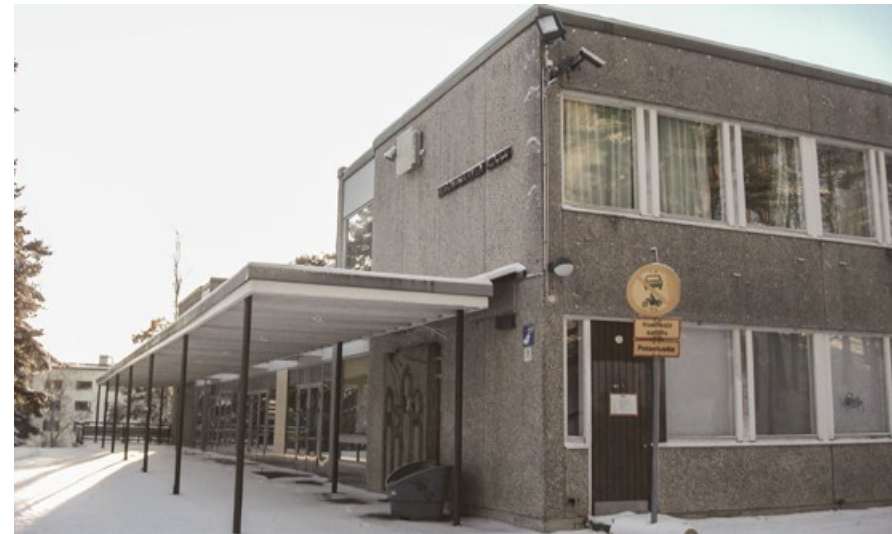
*Koulun katettu pääsisäänkäynti itäpäädyssä.*

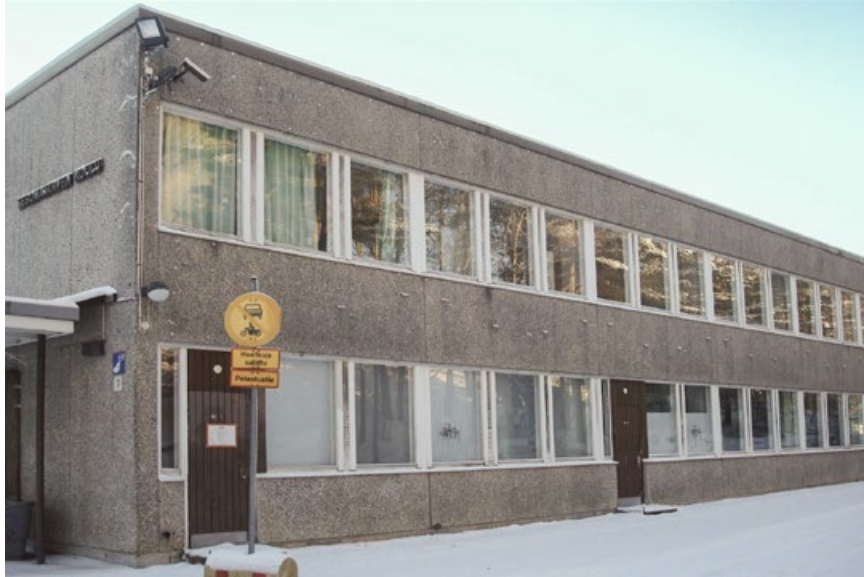
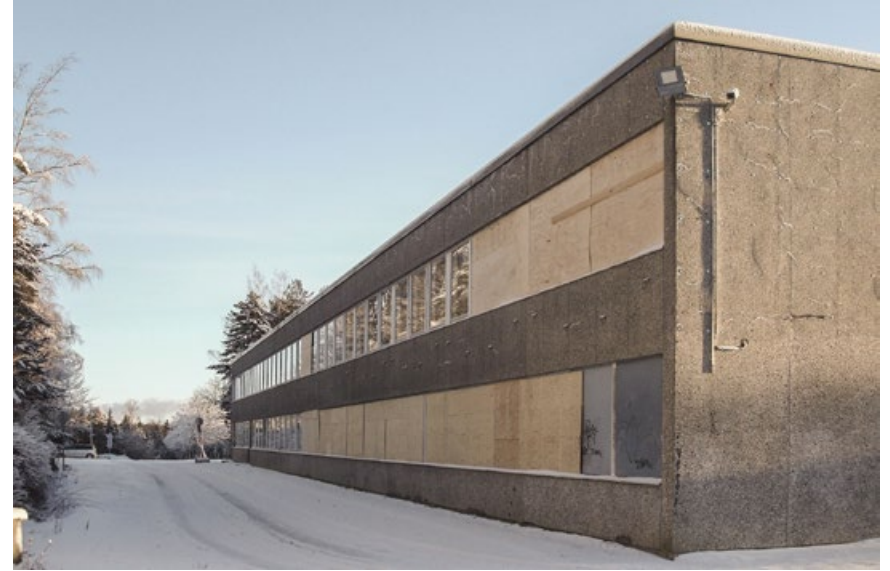
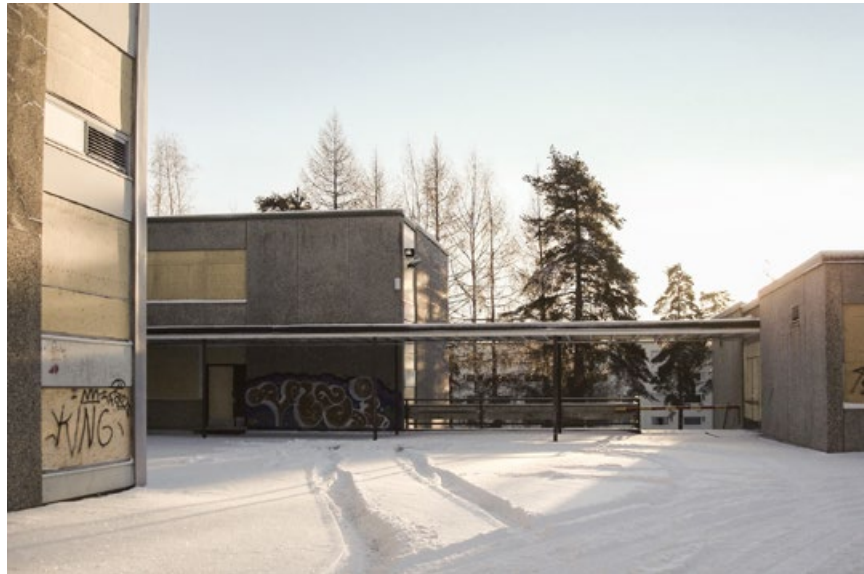
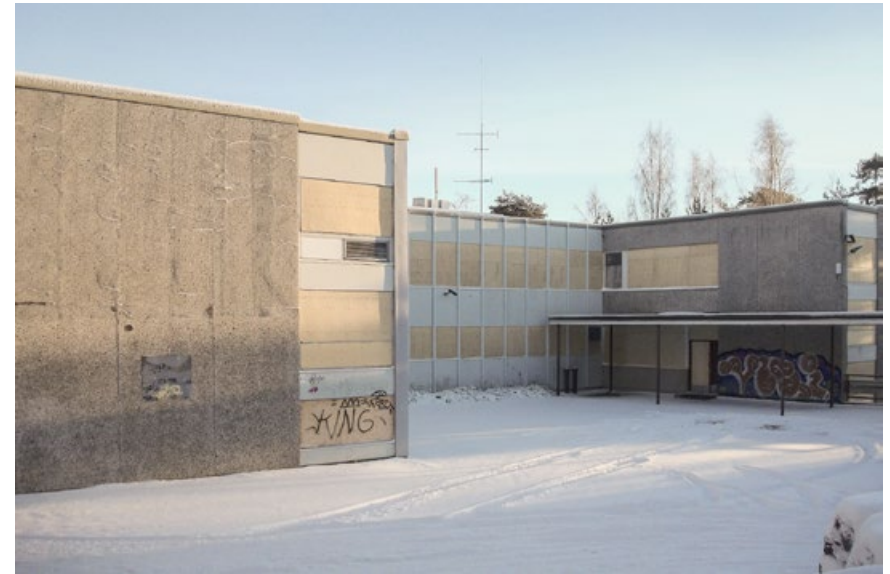
*Pohjoisjulkisivu, nauhaikkunat ja teknisen työn erillsrakennukseen (ns. pajarakennus alkuperäisten piirustusten mukaan).*

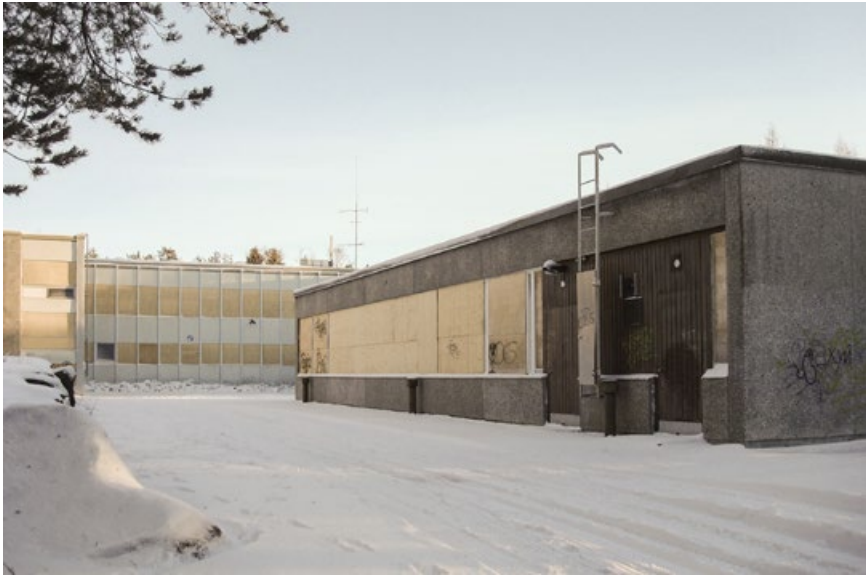
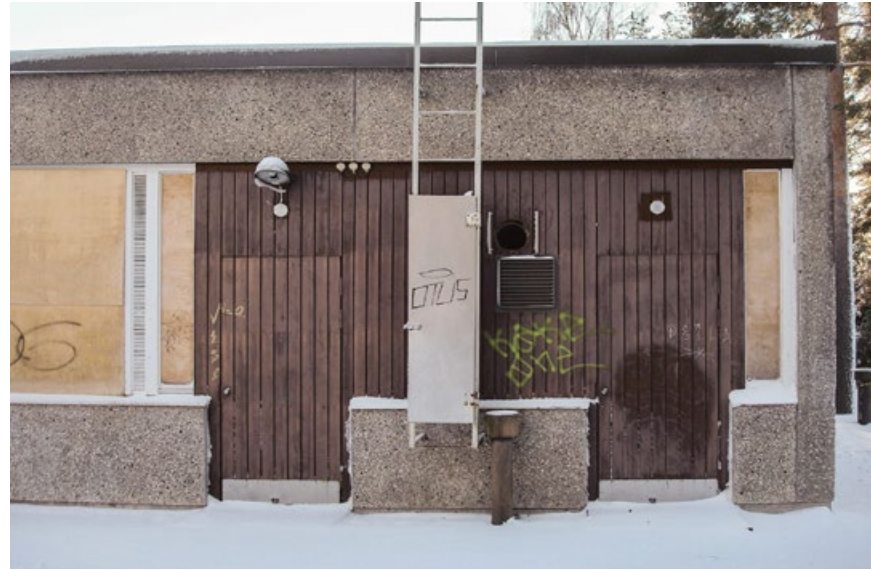
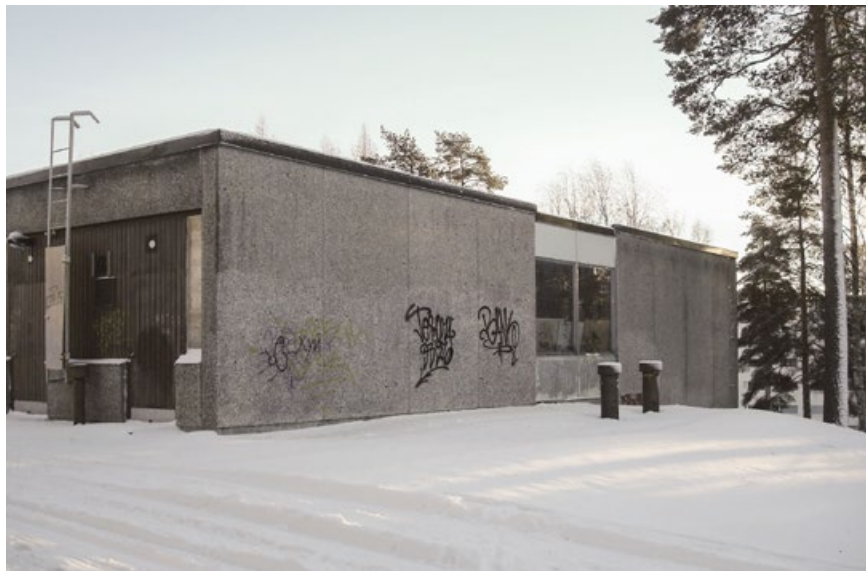
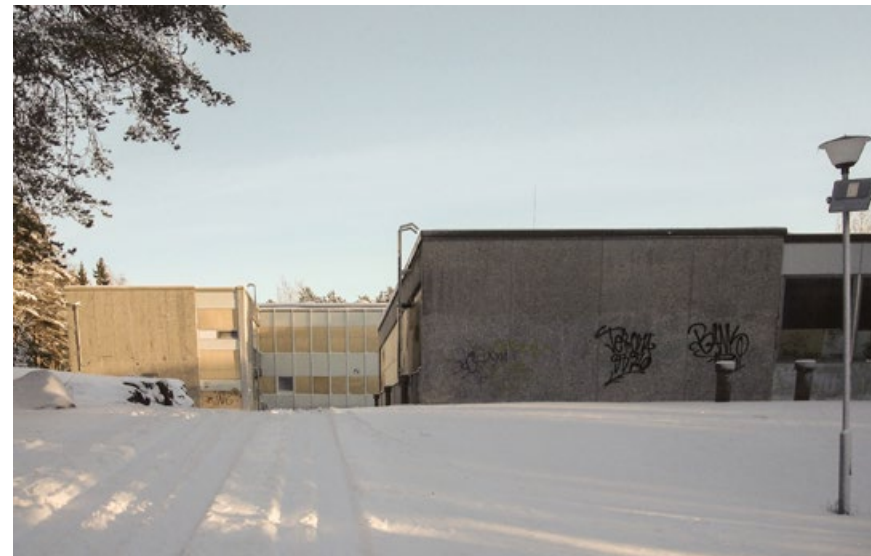
*Teknisen työn erillsrakennuksen julkisivuja ja alkuperäisiä paneeliovia.*

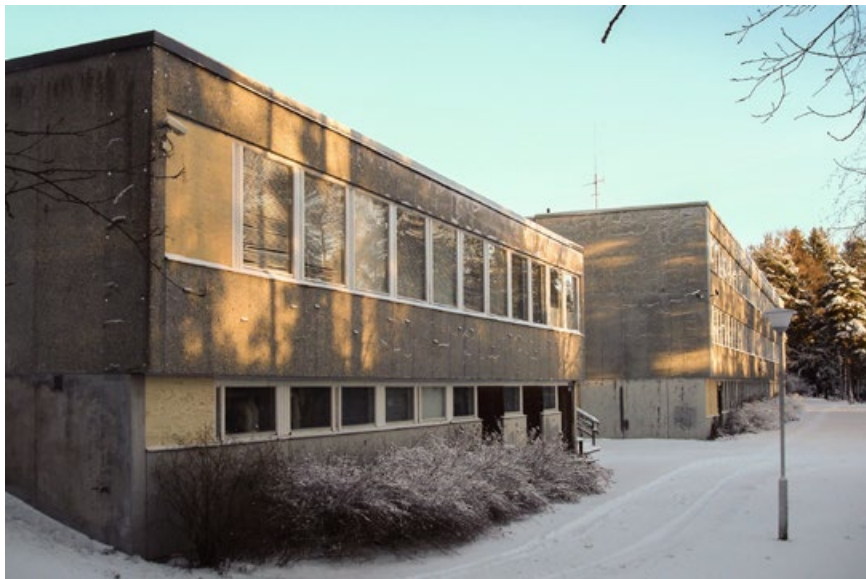
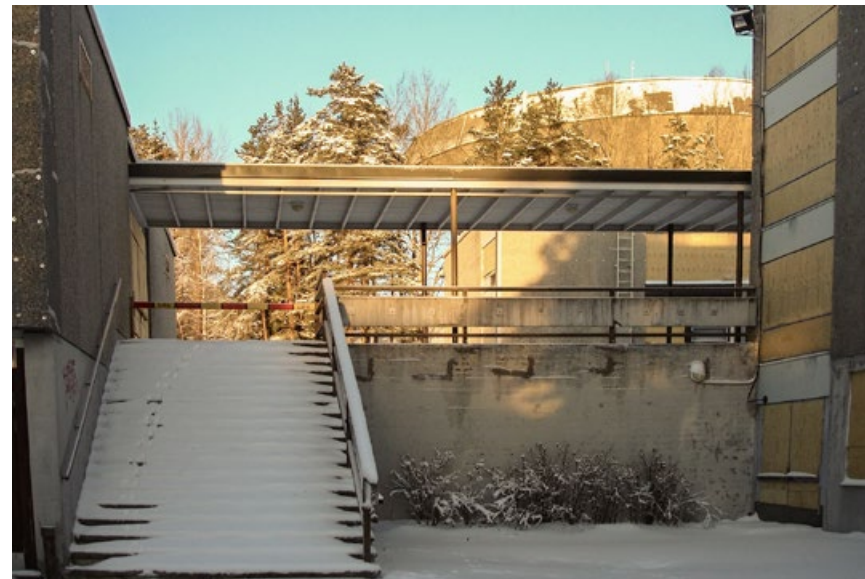
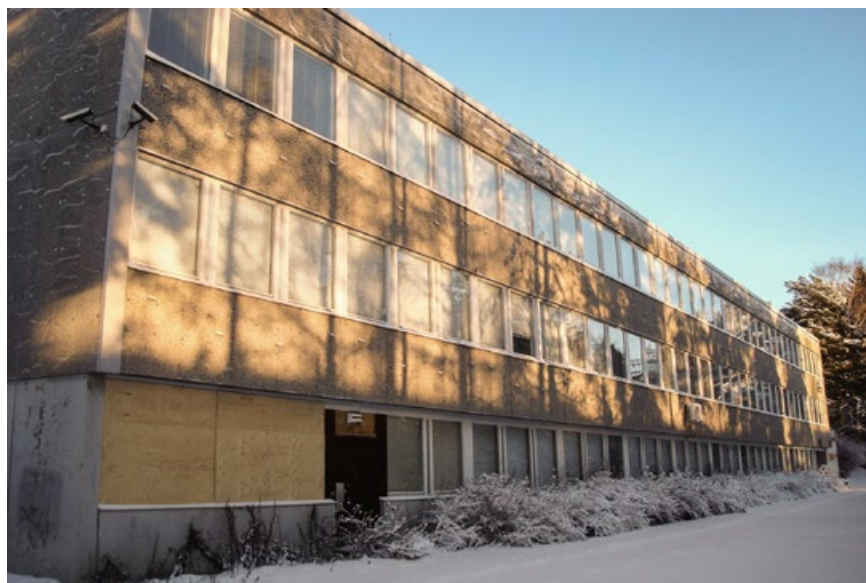
ruostuneita ja alkuperäisissä kaiteissa olevat betonilevyt rikkoontuneita. Pääsisäänkäynnin päätyseinällä on säilynyt Leila Hämäläisen reliefi ”Jo joutui” vuodelta 1968. Rakennuksen betonipintaiset ulkoportaat ovat huonokuntoisia. Alapihalla rakennuksen eteläpuolella on hyväkuntoinen teräsverkkoaita.

*Teknisen työn erillsrakennus ja koulurakennus etelään, rakennusosia yhdistävä katos ja ulkoporras sekä oppilashuollon sisäänkäynnin alkuperäiset ovet.*

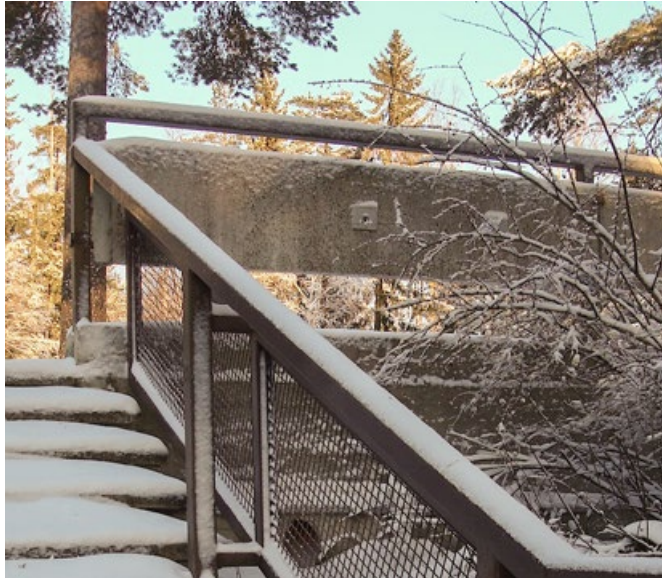
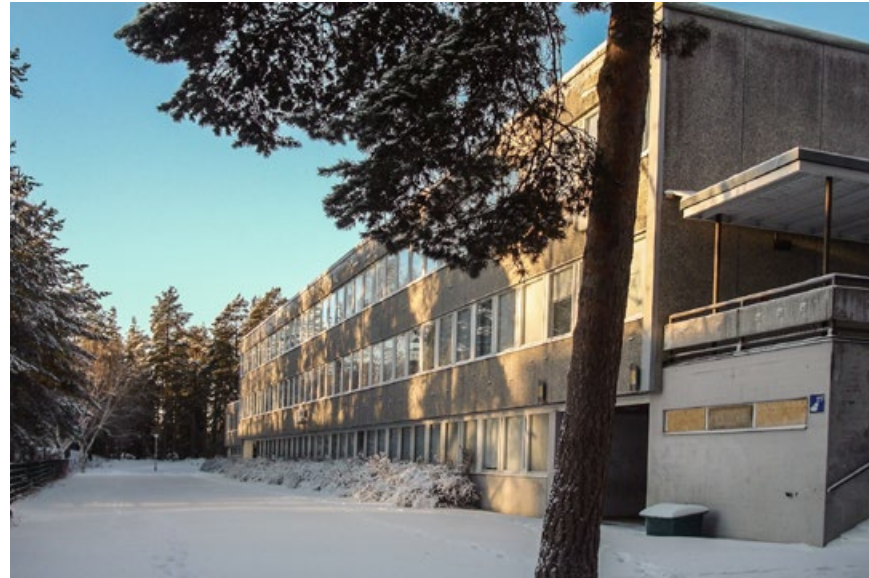
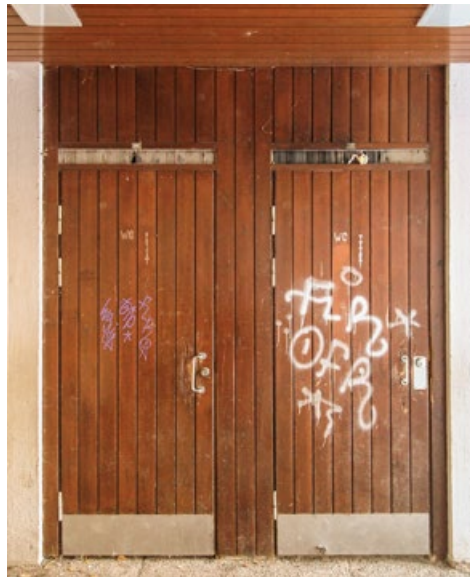
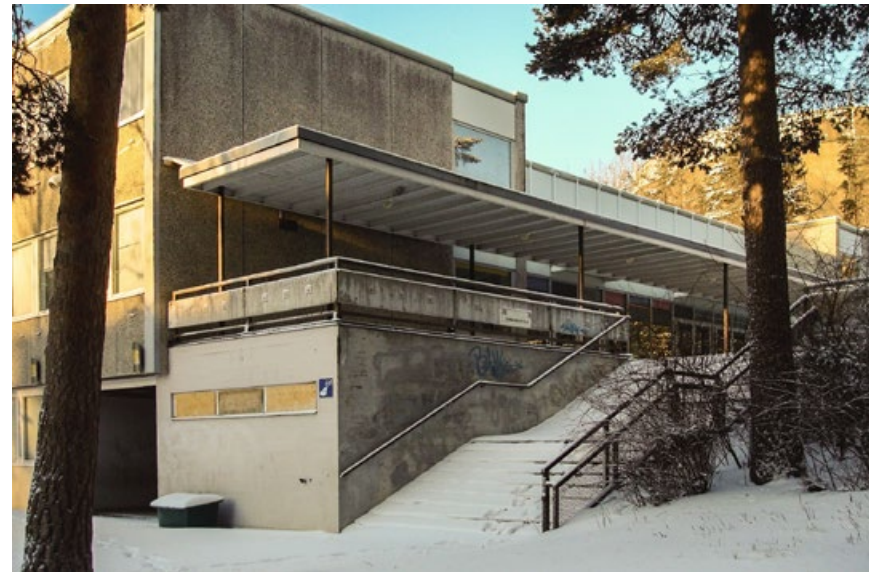
Julkisivun levyntaiset osat ovat vaaleita ja teräsosat joko harmaaksi tai tummanruskeaksi maalattuja. Kaiteiden teräsosat ovat osin

*Kellarin teknisen tilan alkuperäisiä paneelioviovia, koulun eteläsivu, uusitut teräskaitteet ja alkuperäiset betonikaiteet.*

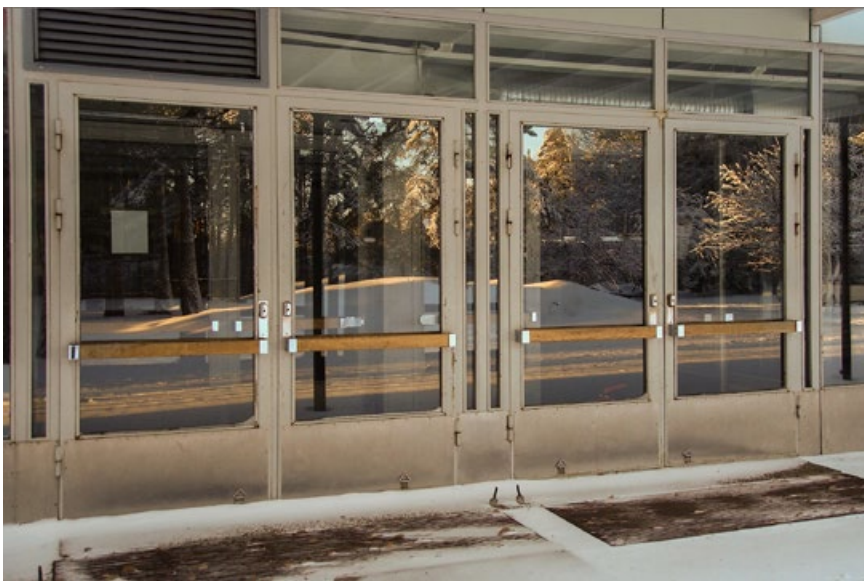
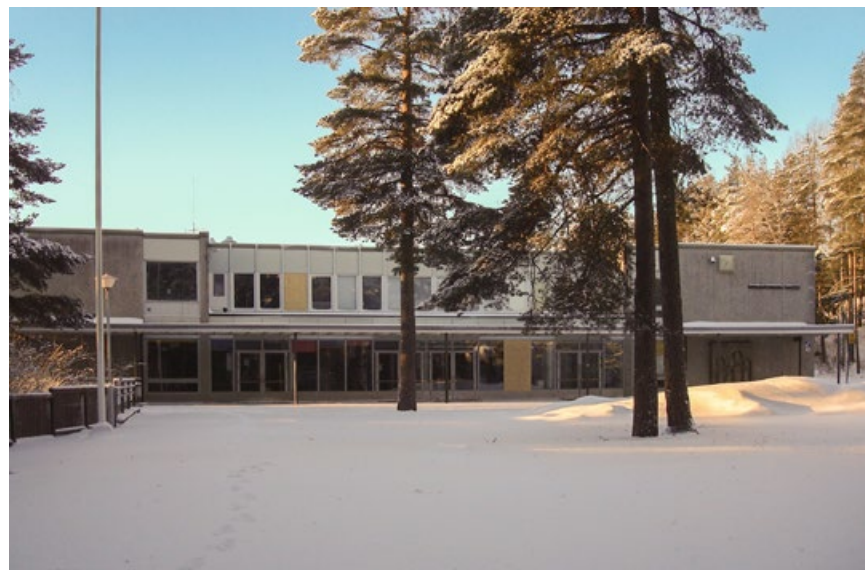
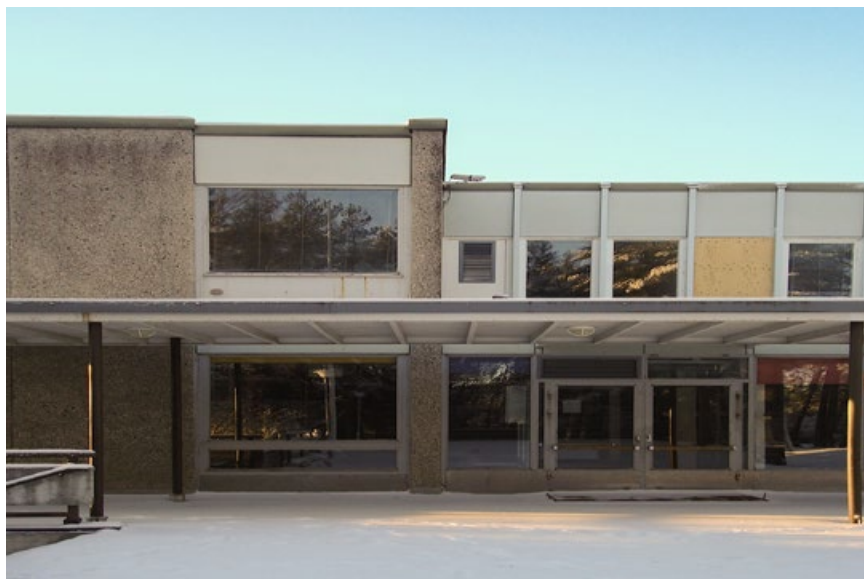
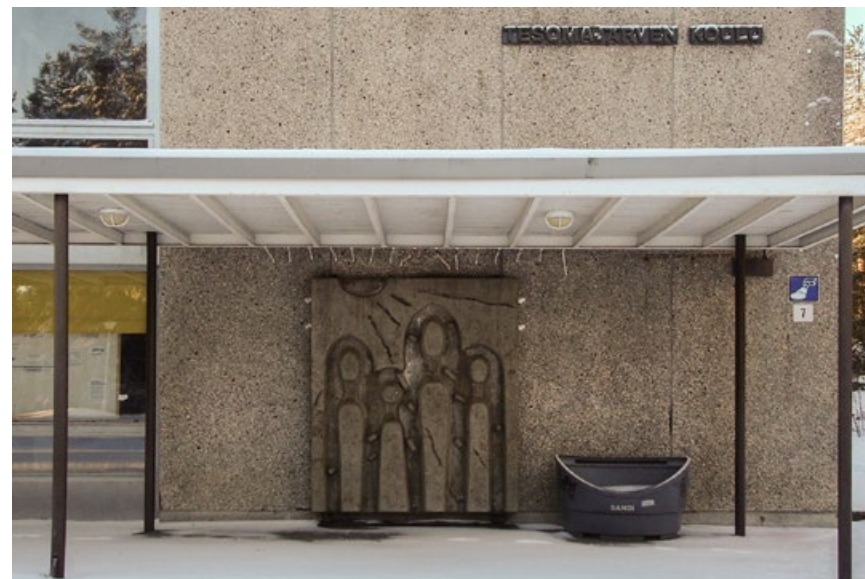
*Pääsisäänkäynnin alkuperäiset ovet, koulun itäpäätyä pihalta, Leila Hämäläisen reliefsi vuodelta 1968.*

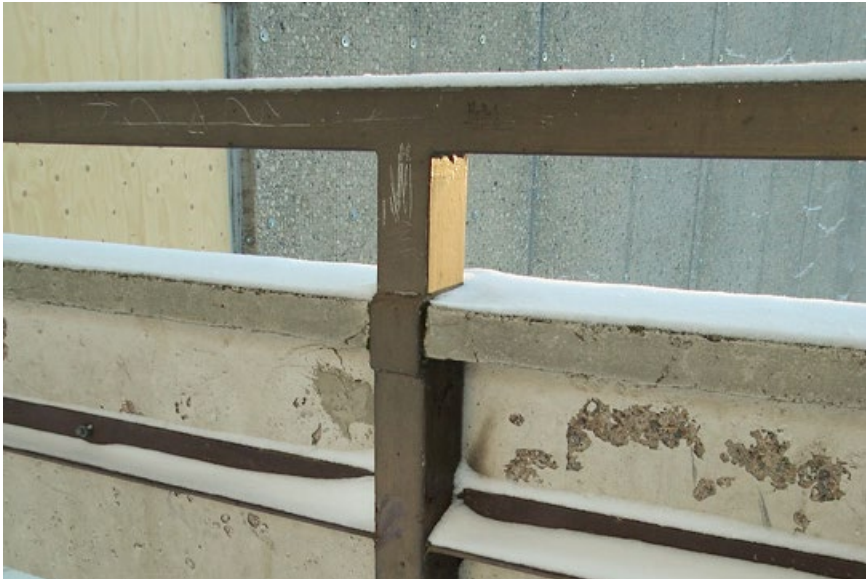
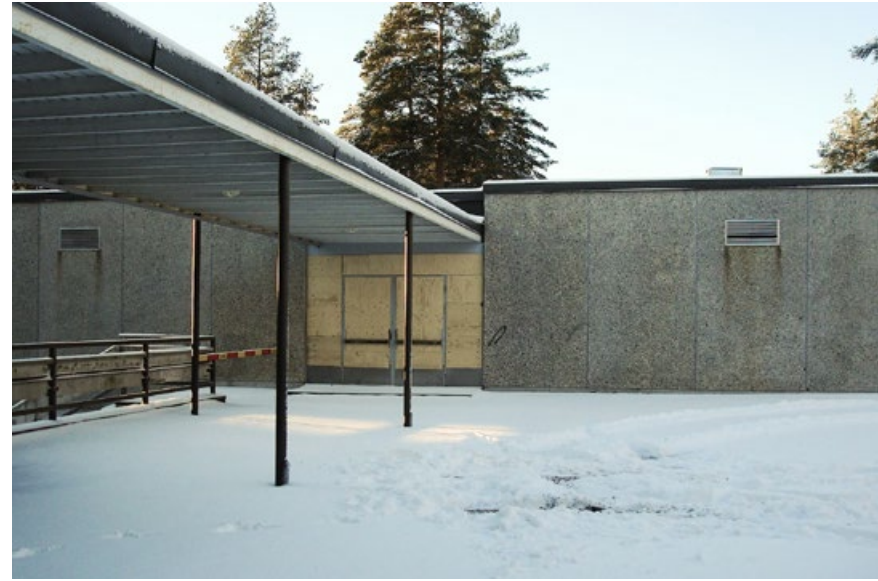
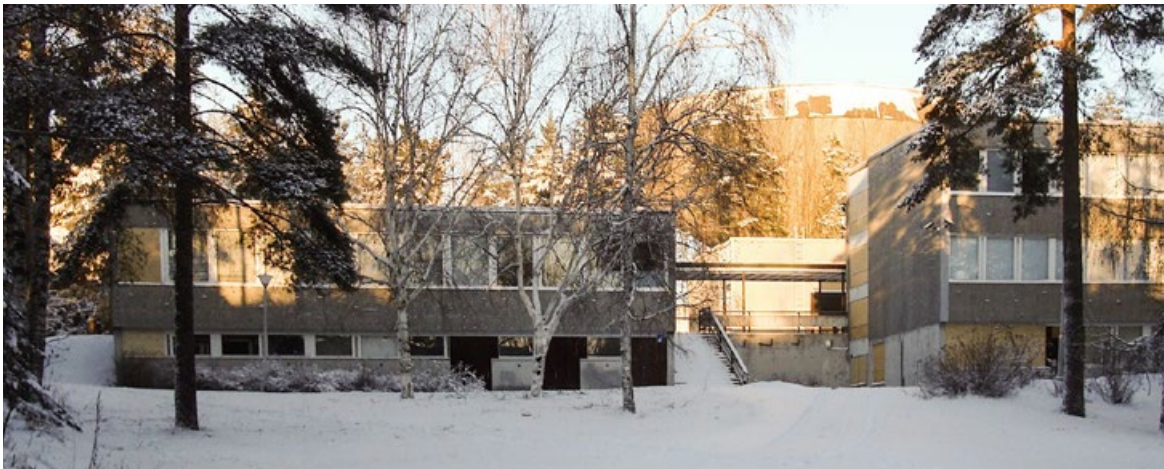
*Alkuperäisen teräsbetoniaide, teknisen työn erillsrakennuksen sisäänkäynti, näkyämä etelästä asuntoalueelta.*

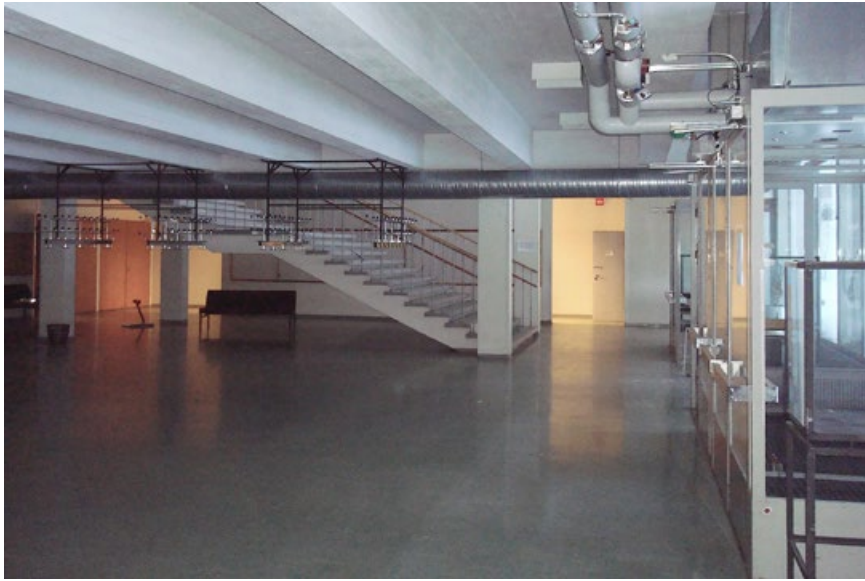
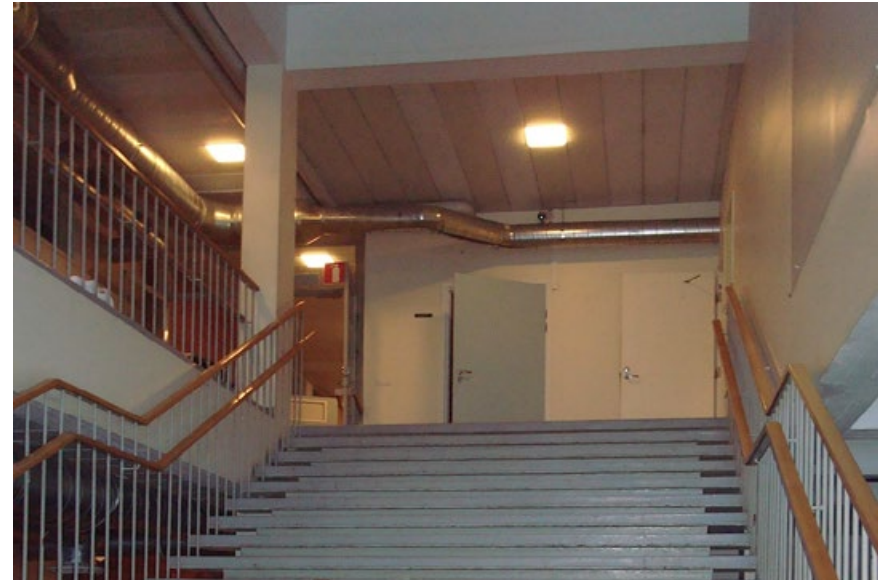
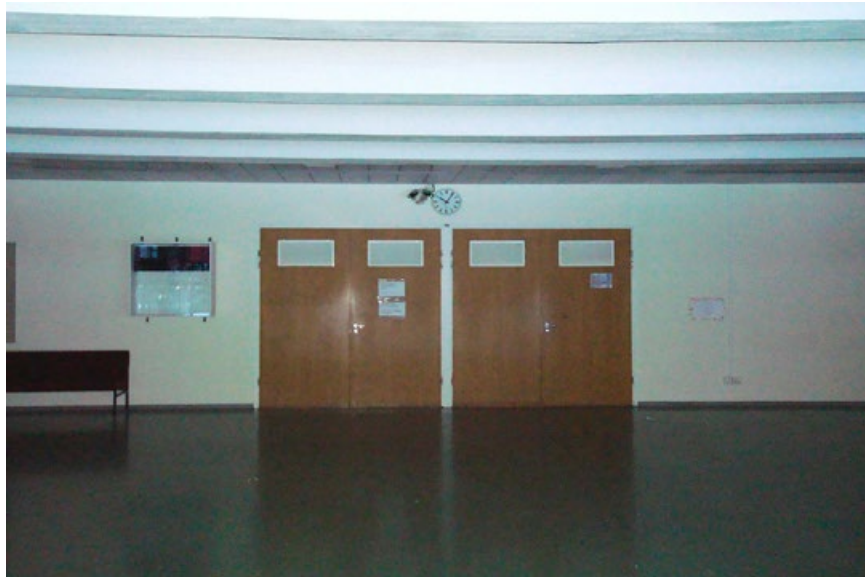
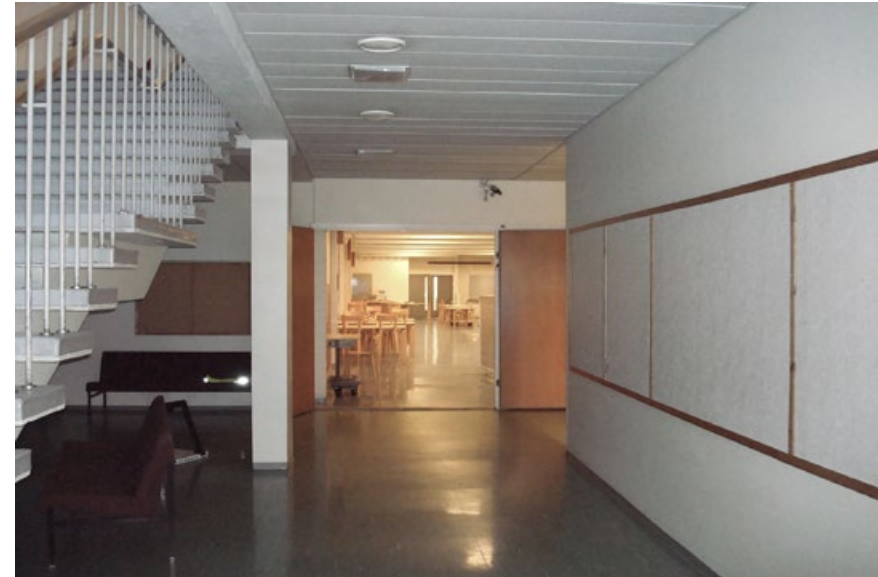
Porrashuoneiden lakatut käsijohteet ja maalatut teräskateet ovat säilyneet alkuperäisinä. Käytävien päätyportaissa on mosaiikki-betoniaskelmat ja aulan avoportaissa askelmien materiaalina on kvartsivinyylilaatta.

*Pääaula ja portaat yläkertaan, juhlasalin ja ruokalan ovet.*

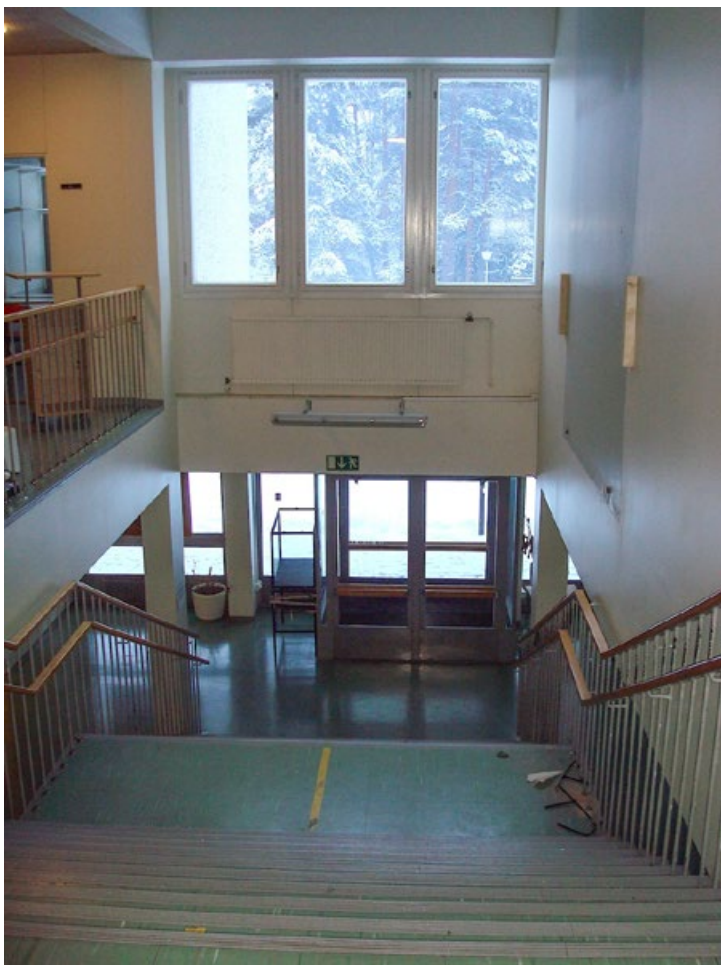
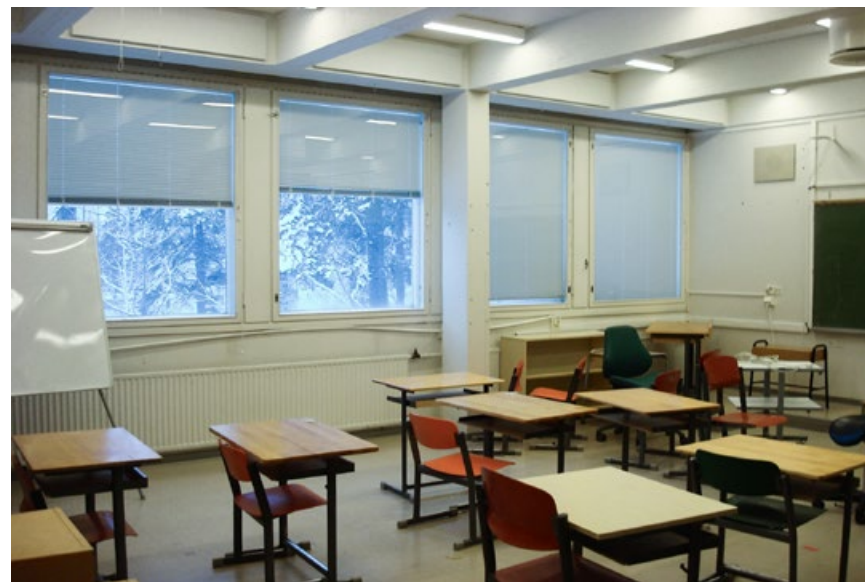
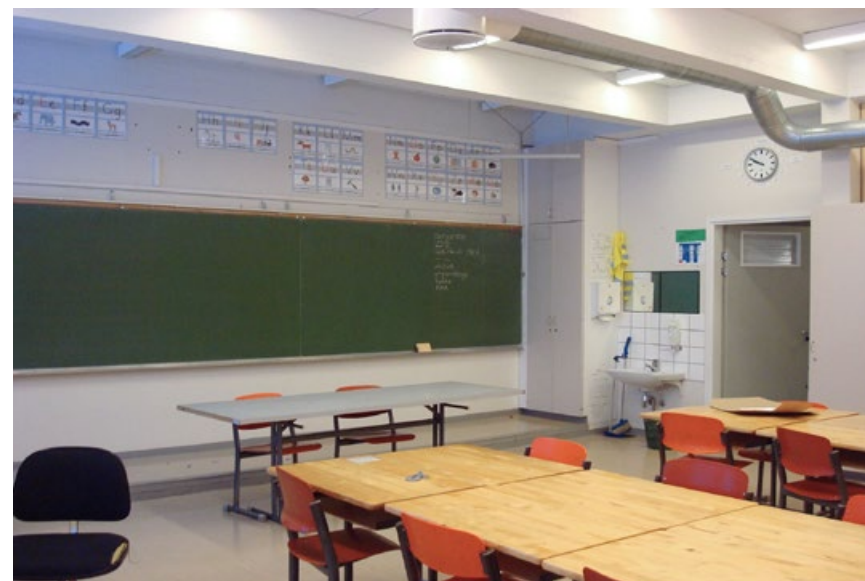
Luokkien alkuperäiset kiintokalusteet ovat pääosin säilyneet. Kalusteet ovat aikakaudelle tyypillisiä puurunkoisia levykalusteita kromatuilla lankavetimillä. Oppilaskalusteet ovat vanhoja, mahdollisesti pääosin alkuperäisiä. Pulpetit ovat lakatuilla puukansilla ja tuolit oranssia muovia, kalusteiden rungot ovat metallirunkoja. Vanhoja varusteita on edelleen tallessa, mm. vaatenaulakot ja luokkien liitetaulut. Valtaosa valaisimista on uusittu nykyaikaisiksi. Sisätilojen ilmeeseen vaikuttavat merkittävästi jälkeempään tehdyt näkyville jätetyt ilmanvaihtoasennukset, joita ei ole sovitettu rakenteisiin.

*Sisäänkäynti aulan portailta, tyypillinen luokka kalustettuna.*

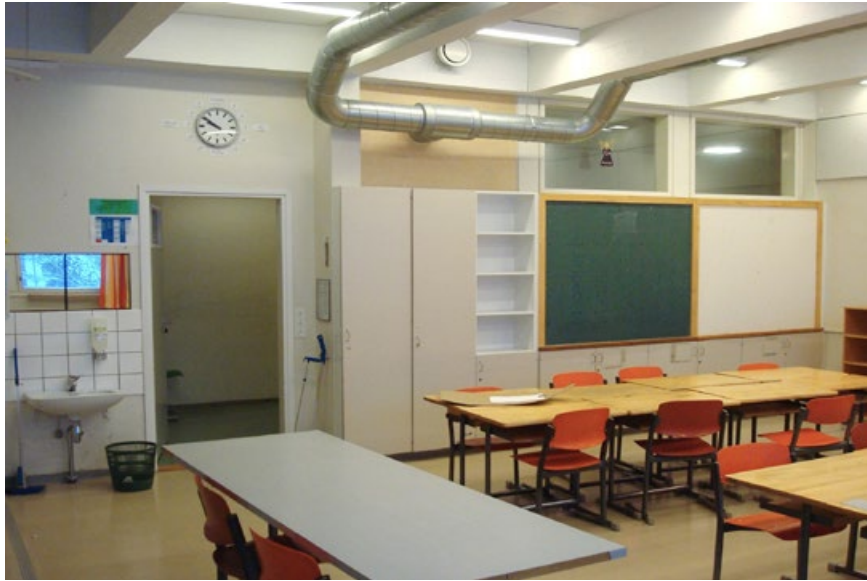
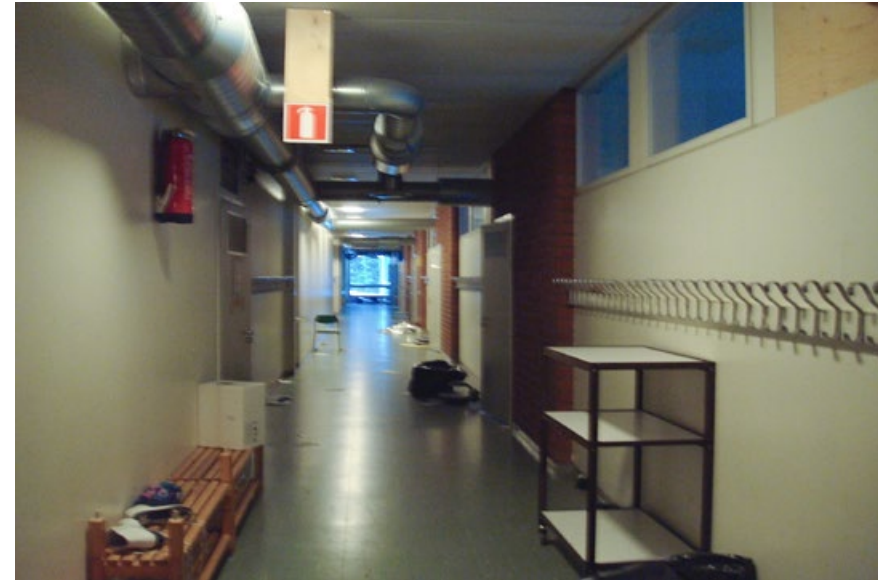
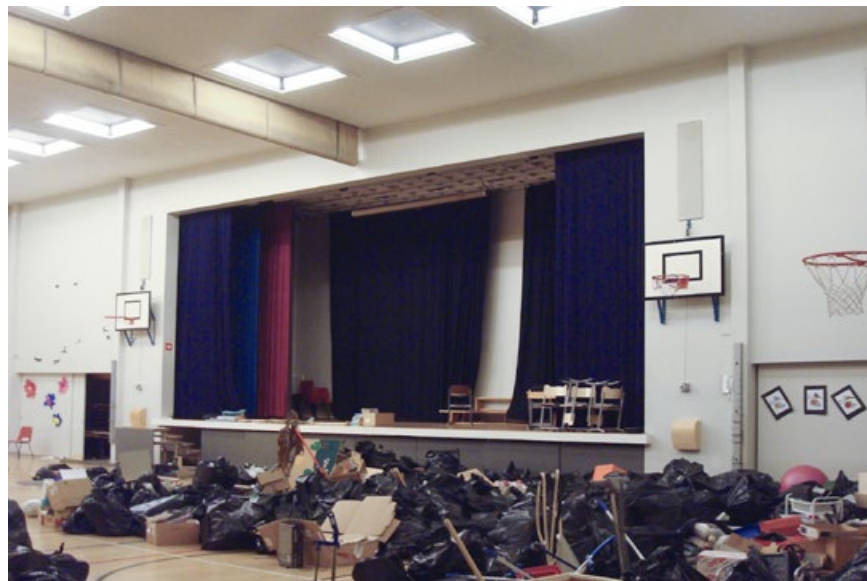
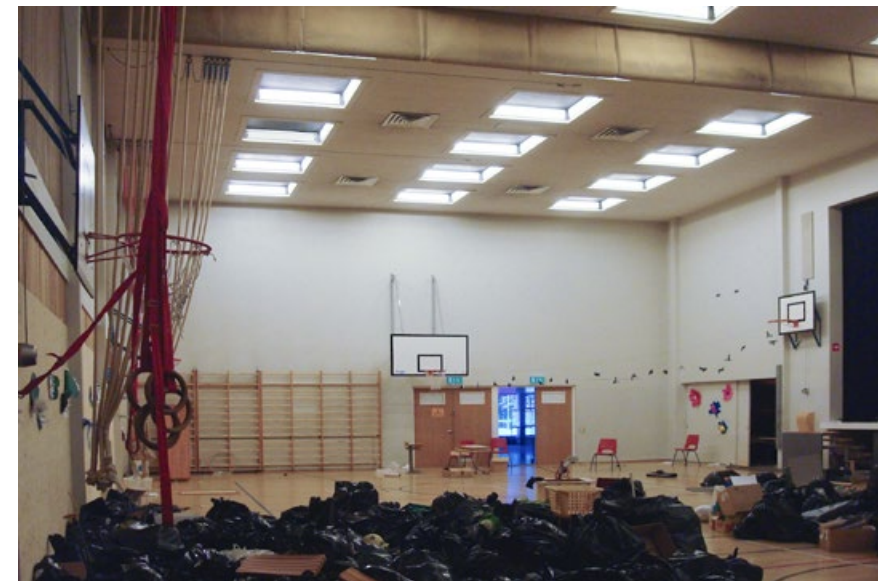
*Luokan alkuperäisiä kalusteita, kattopalkisto ja lisättyä talotekniikkaa, luokkasiiven käytävä, näyttämö ja liikuntasalia.*

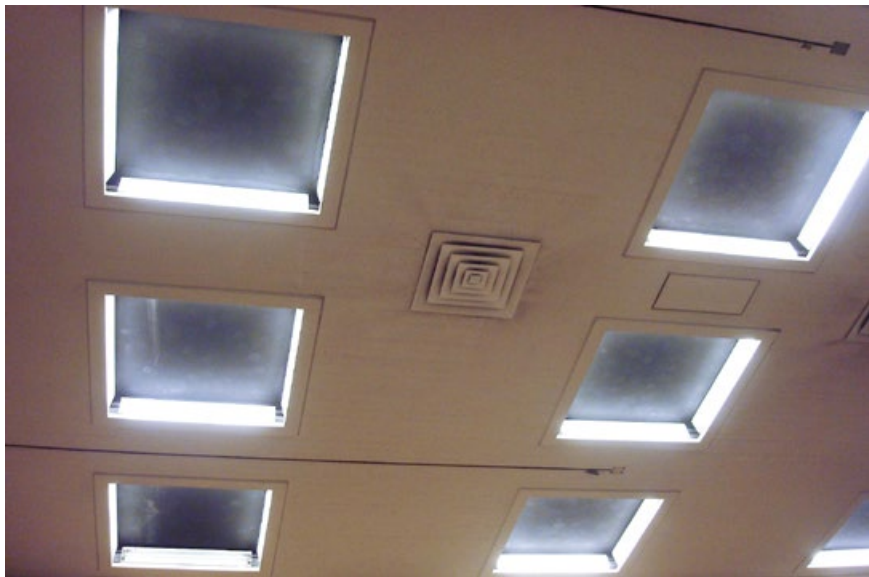
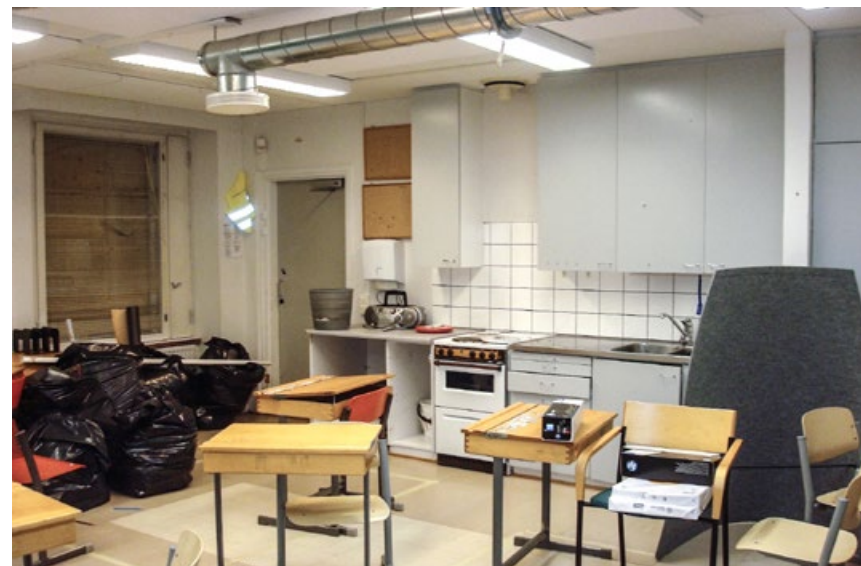
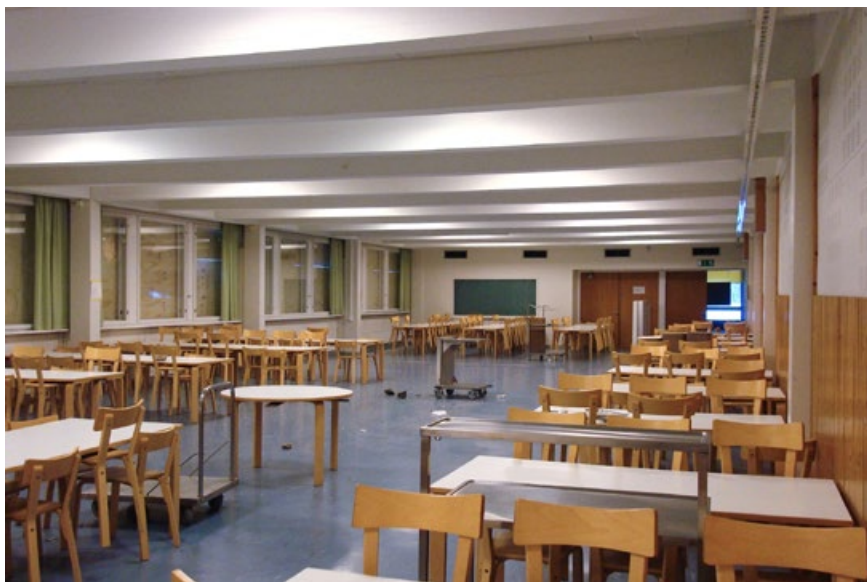
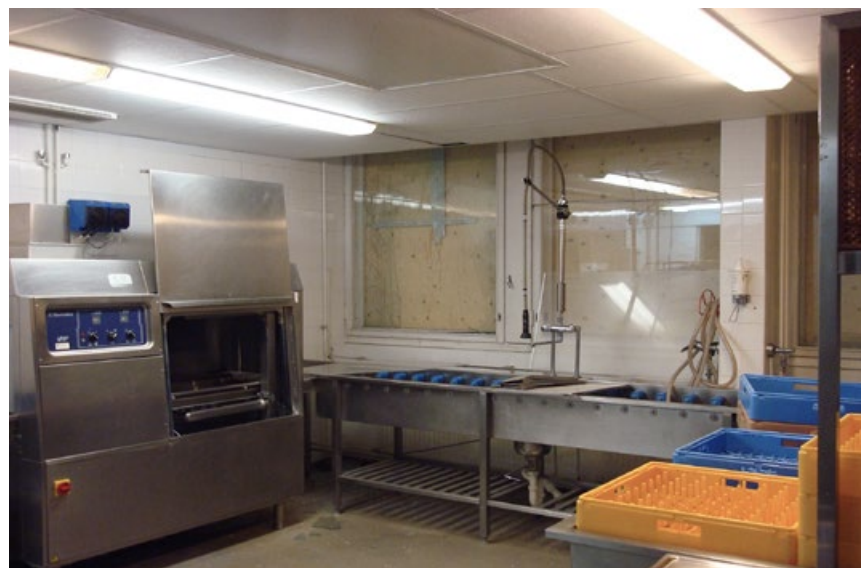
Luokkatilojen ja ruokalan betonipintaisissa katoissa on maalatut muottipintaiset betonipalkit ja palkkiväleissä liimattuja akustolevyjä. Osassa tiloja on alaslaskettu T-listakatto ja käytäväosuksilla alaslaskettu metallipaneelikatto. Liikuntasalin katto on muottipintaista maalattua betonia, johon on tehty neliön muotoiset upotusrakenteet valaisimille. Valaistuksen määrästä huolimatta yleisvaikutelma on hämärä.

*Liikuntasalin valaisinsyvennykset katossa, talonmiehen asunto, ruokala ja keittiö.*

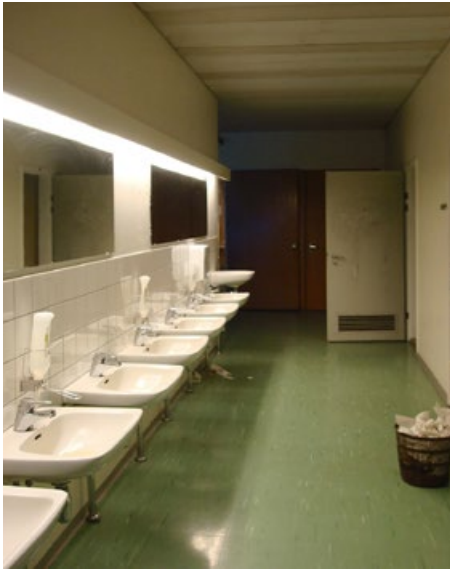
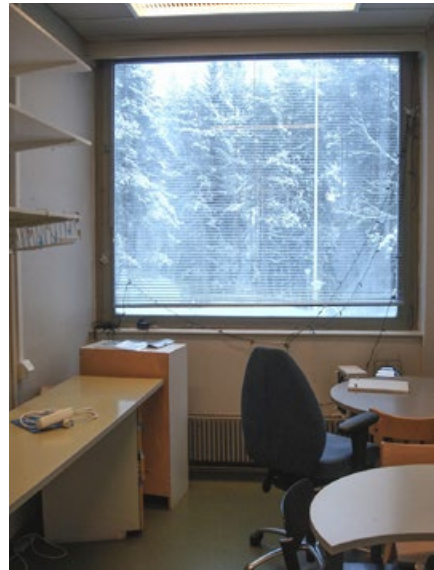
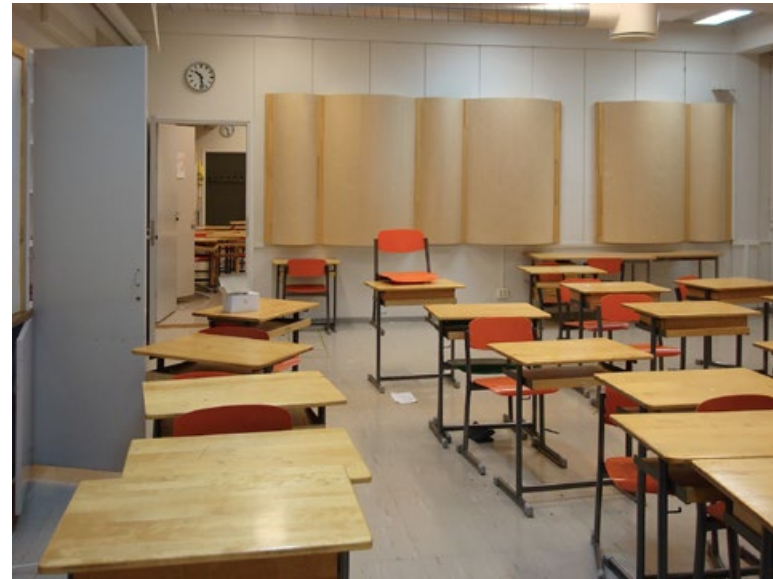
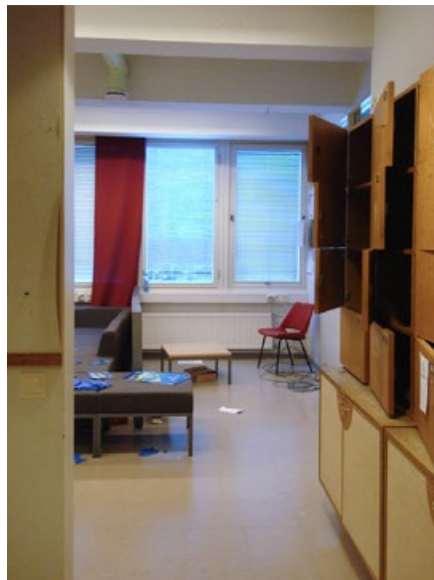
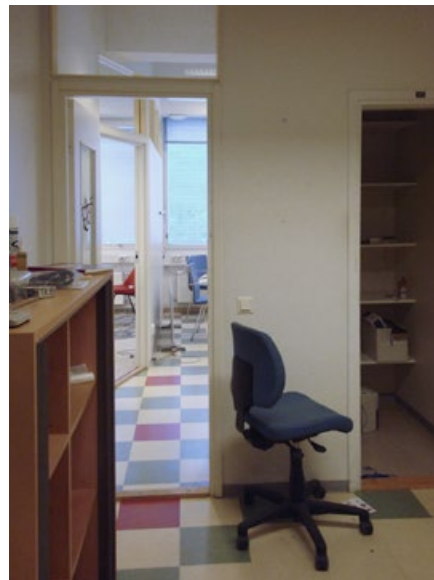
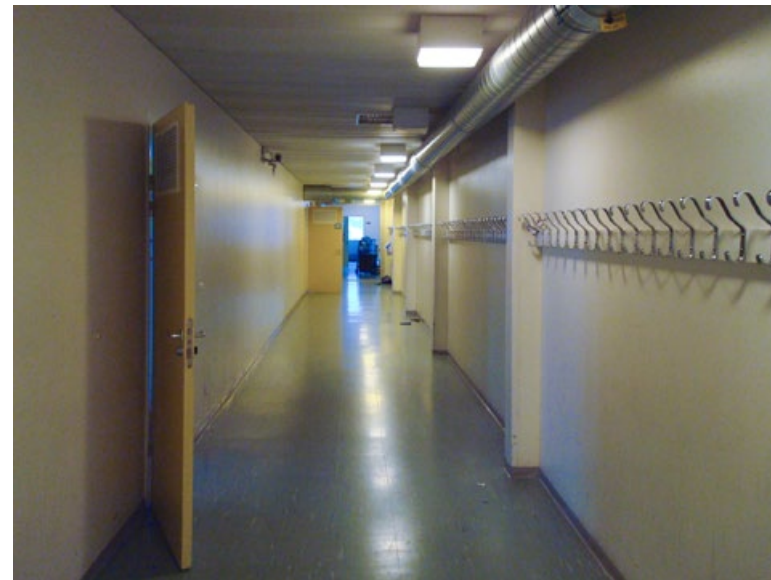
*Ruokalan käsienspesutila, erityisopetustila, akustioivia puuelementtejä luokassa, opettajien ja rehtorin huone, 2.kerroksen pohjoiskäytävää*
