# TESOMAJÄRVEN KOULU

Rakennushistoriaselvitys 19.2.2019

Arkkitehtitoimisto Lasse Kosunen Oy

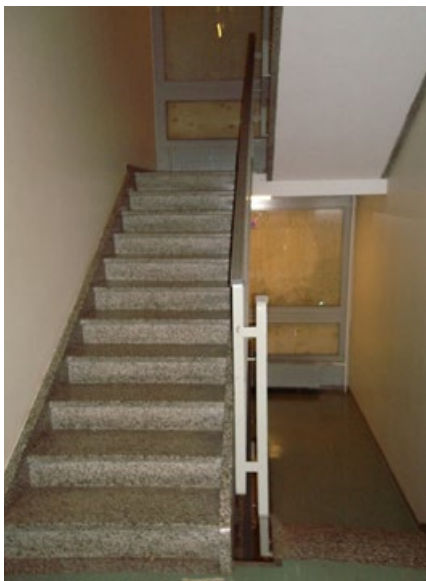
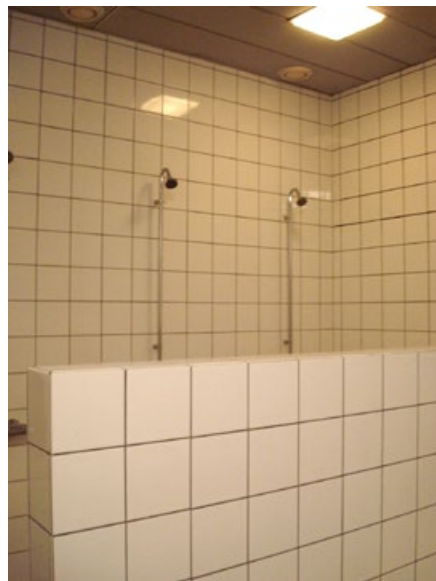
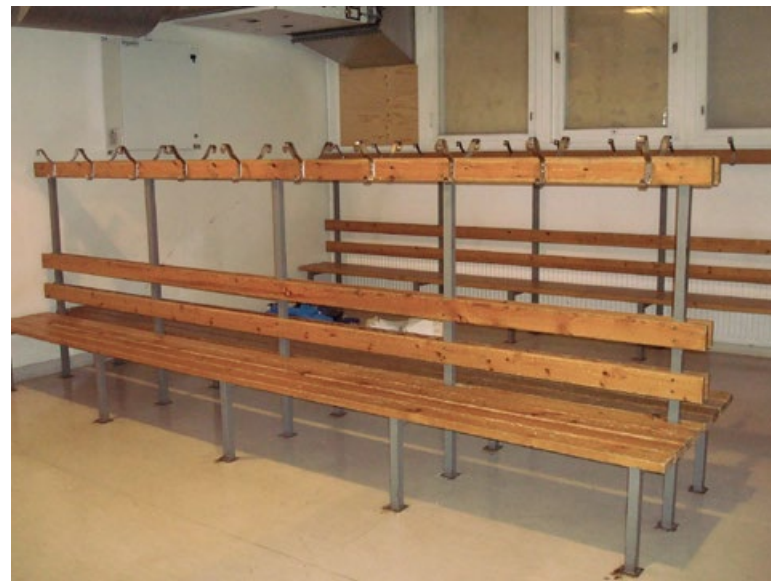
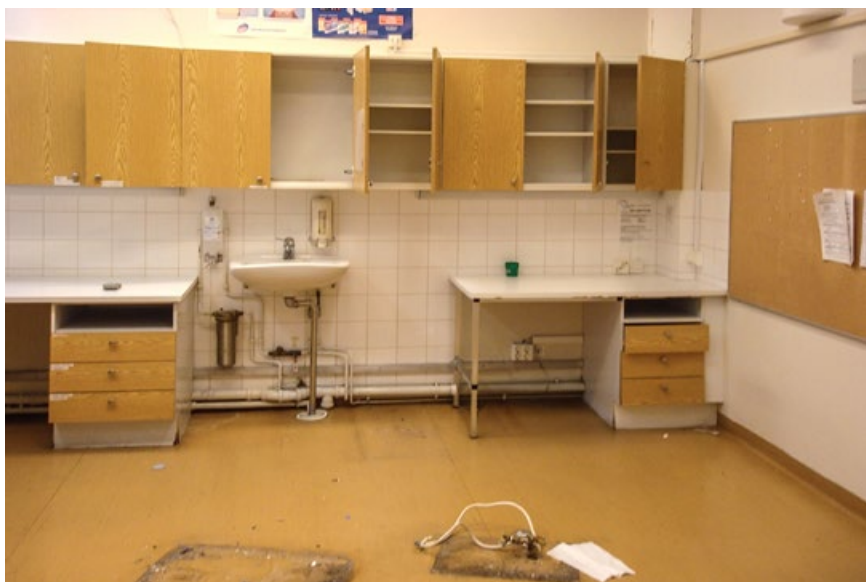
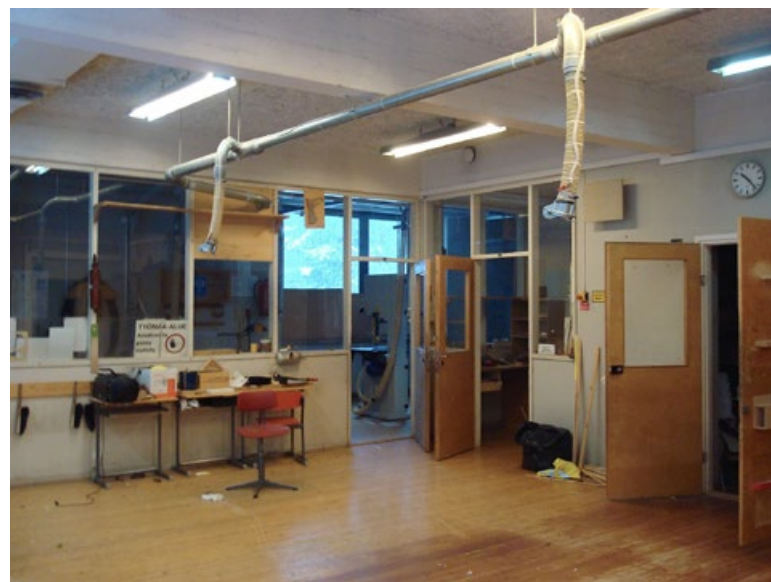
*Päädyn porrashuone, oppilaiden pesu- ja pukutila, hammashuollon ja teknisen työn tilat.*

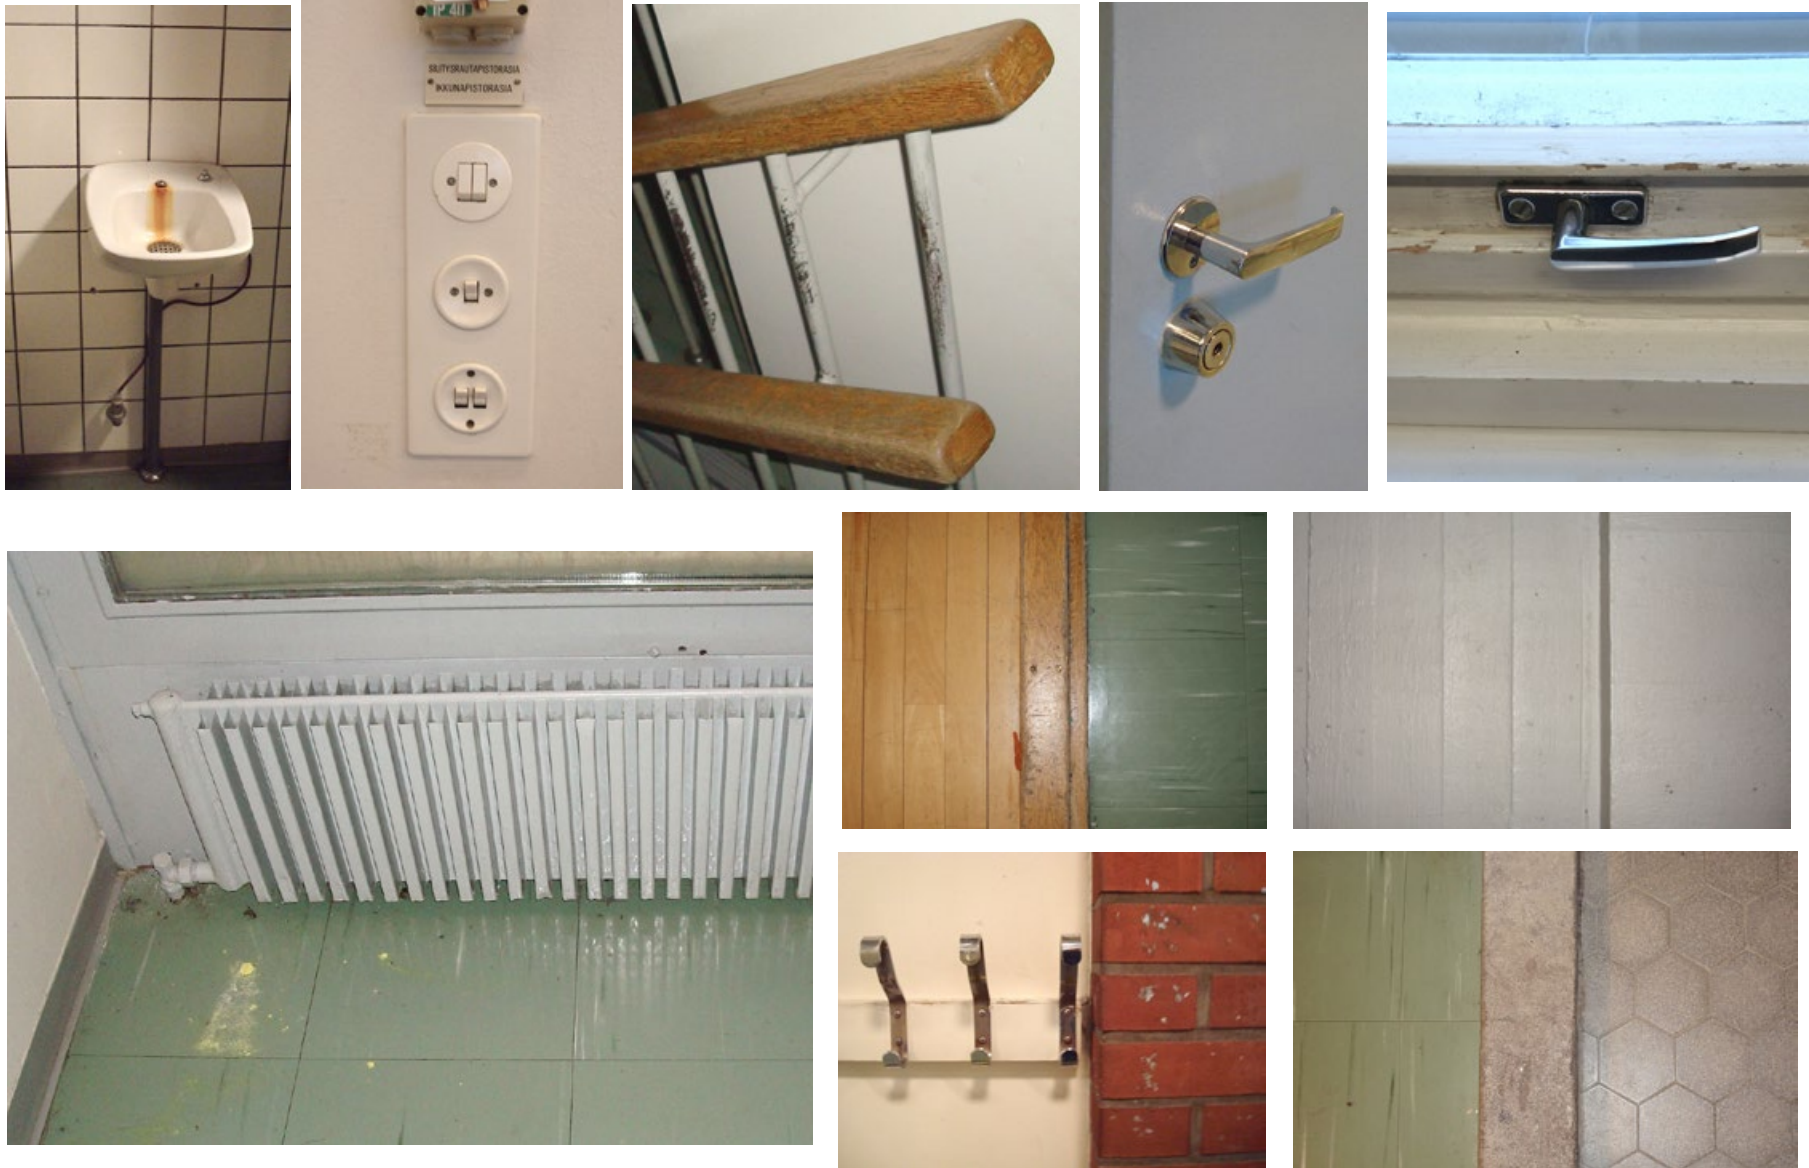
*Sisätilojen alkuperäisiä yksityiskohtia ja materiaaleja.*
