KULTAKUTRIN ALLAS

Hanna Poutanen

Suunnitelma

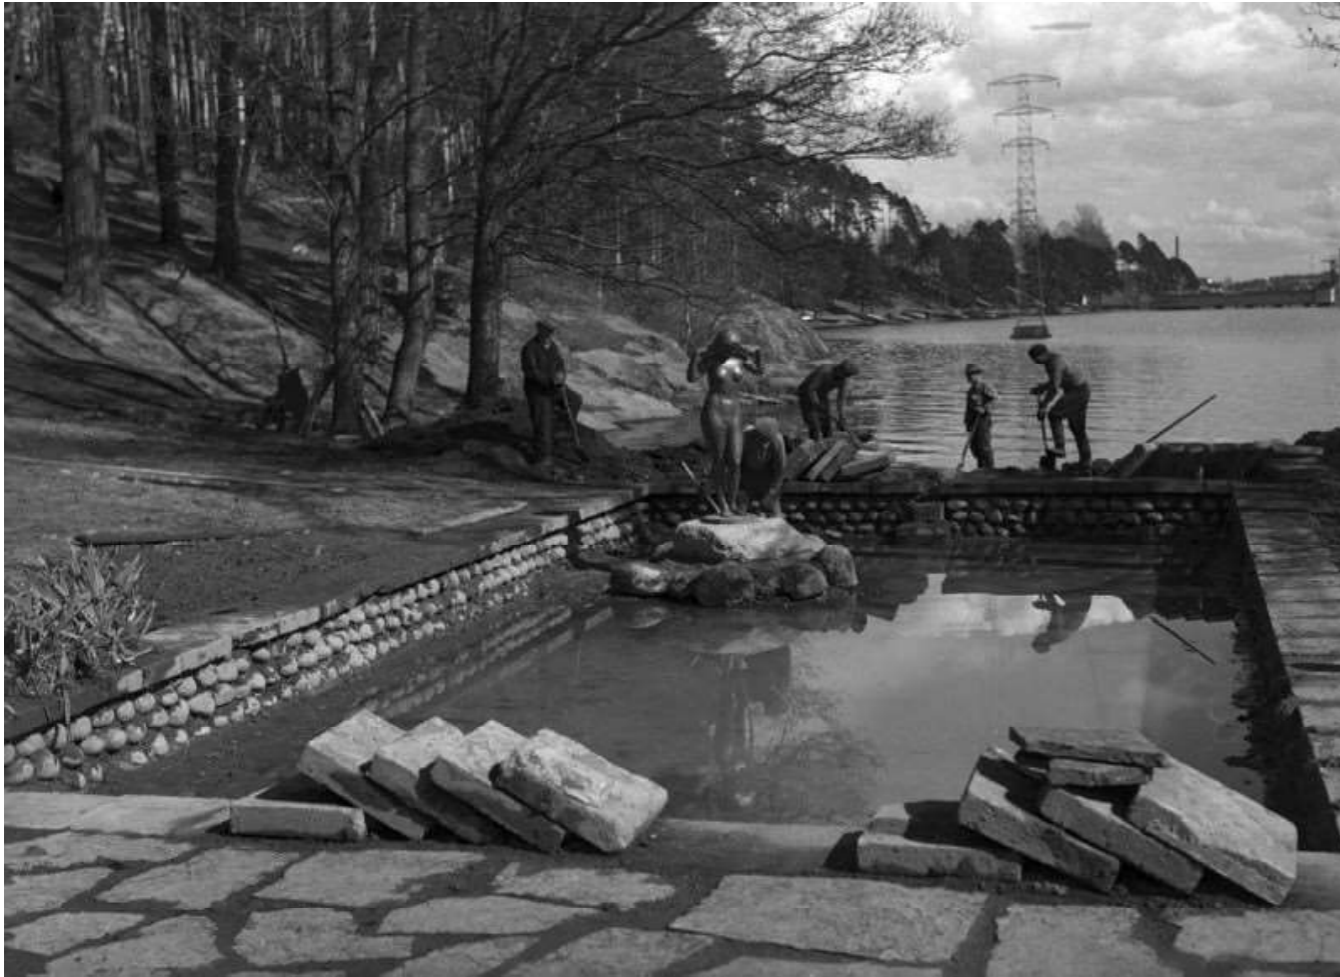
Kuva Kultakuttrista rakennusvaiheessa.
 Kuva: Ensio Kauppila (valokuvaaja), 1953, Museokeskus Vapriikki.

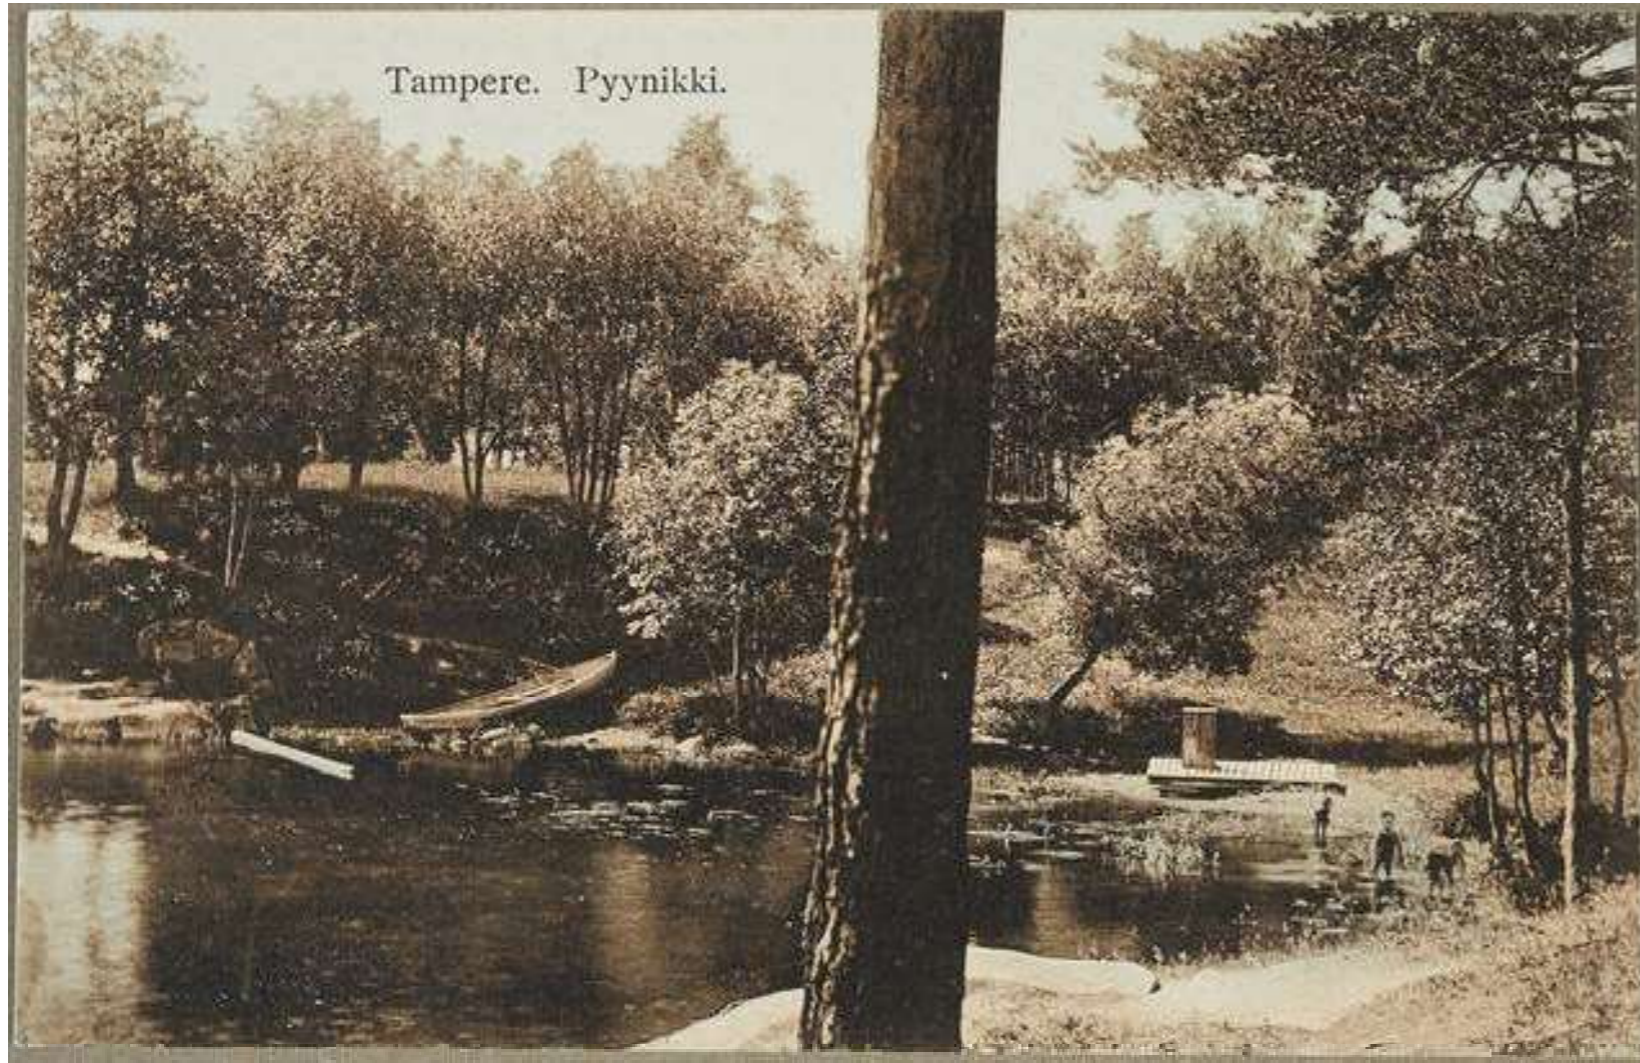
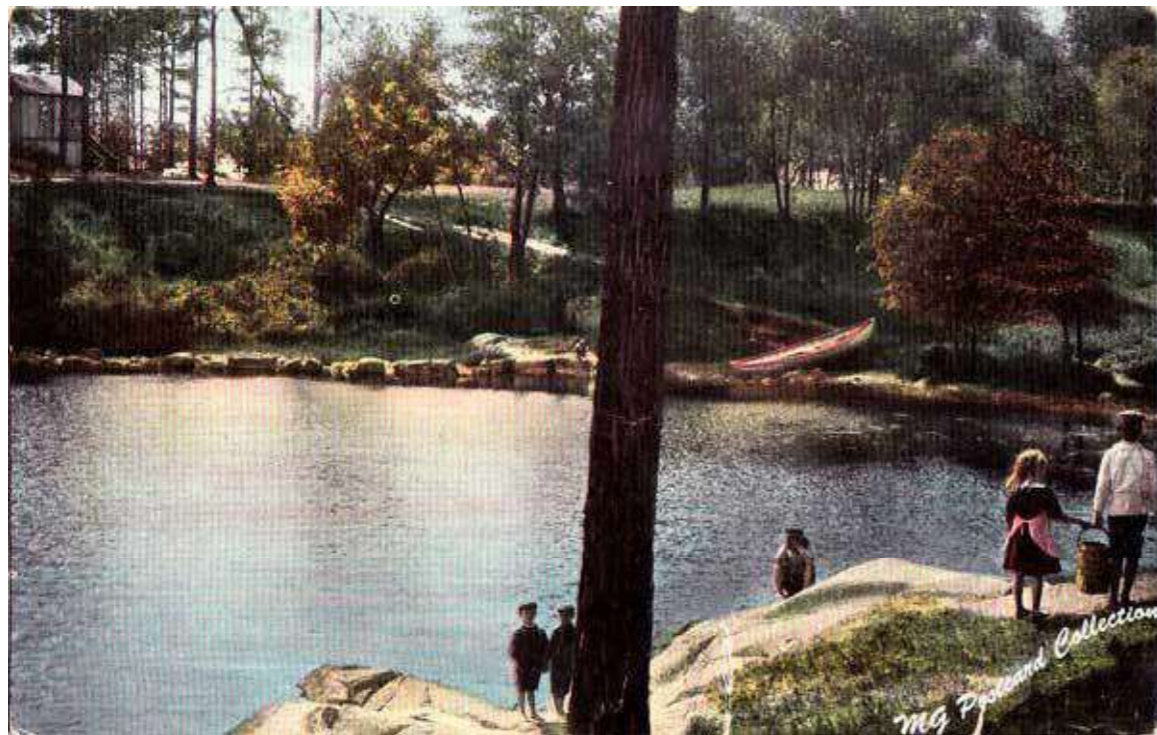
Kuvat Joselininniemen lahdenpoukamasta ennen Kultakutria ja vesiallasta. Oikeanpuoleisessa kuvassa näkyy paikalla sijainnut pieni luonnonlähde. Kuvat: Museokeskus Vapriikki ja Museovirasto Musketti.

Kultakutrin entinen paikka sijaitsee Joselininniemen itäpuoleisessa lahdenpoukamassa. Poukamassa oli vielä 1900-luvun alussa luonnonlähde, jonka päälle rakennettiin betoninen allas 1920-luvulla. Kultakutrin myötä vuonna 1953 notkelma muotoiltiin kokonaisuudessaan pienipiirteiseksi lasketuksi puutarhaksi liuskekiveyksineen, istutuksineen, penkkeineen ja ympäröivine tervaleppäryhmineen. Alun perin altaan vesi pulppusi paikalla olleesta lähteestä. Poukamaan laskeuduttiin altaan länsipuolelta, jolloin sommitelma avautui sekä pitkänä näkymänä Pyhäjärvelle että vesialtaaseen heijastuvana hienovaraisena vesipeilinä.

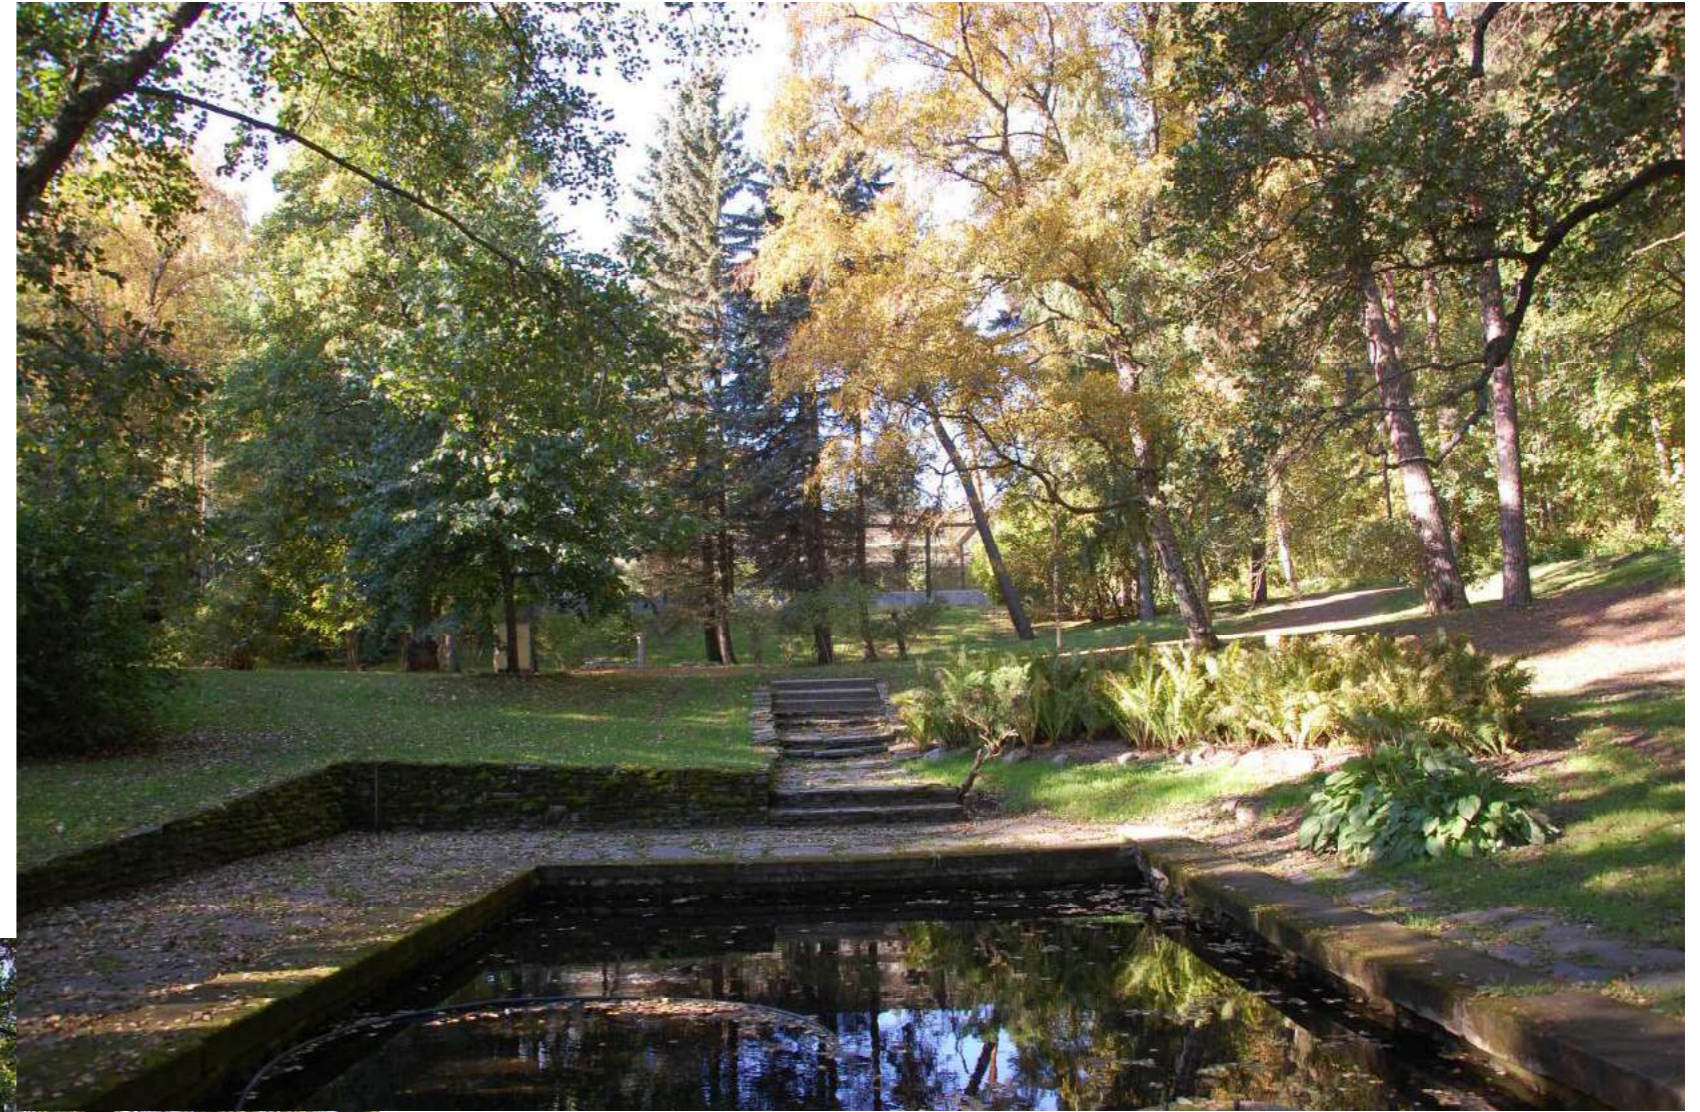
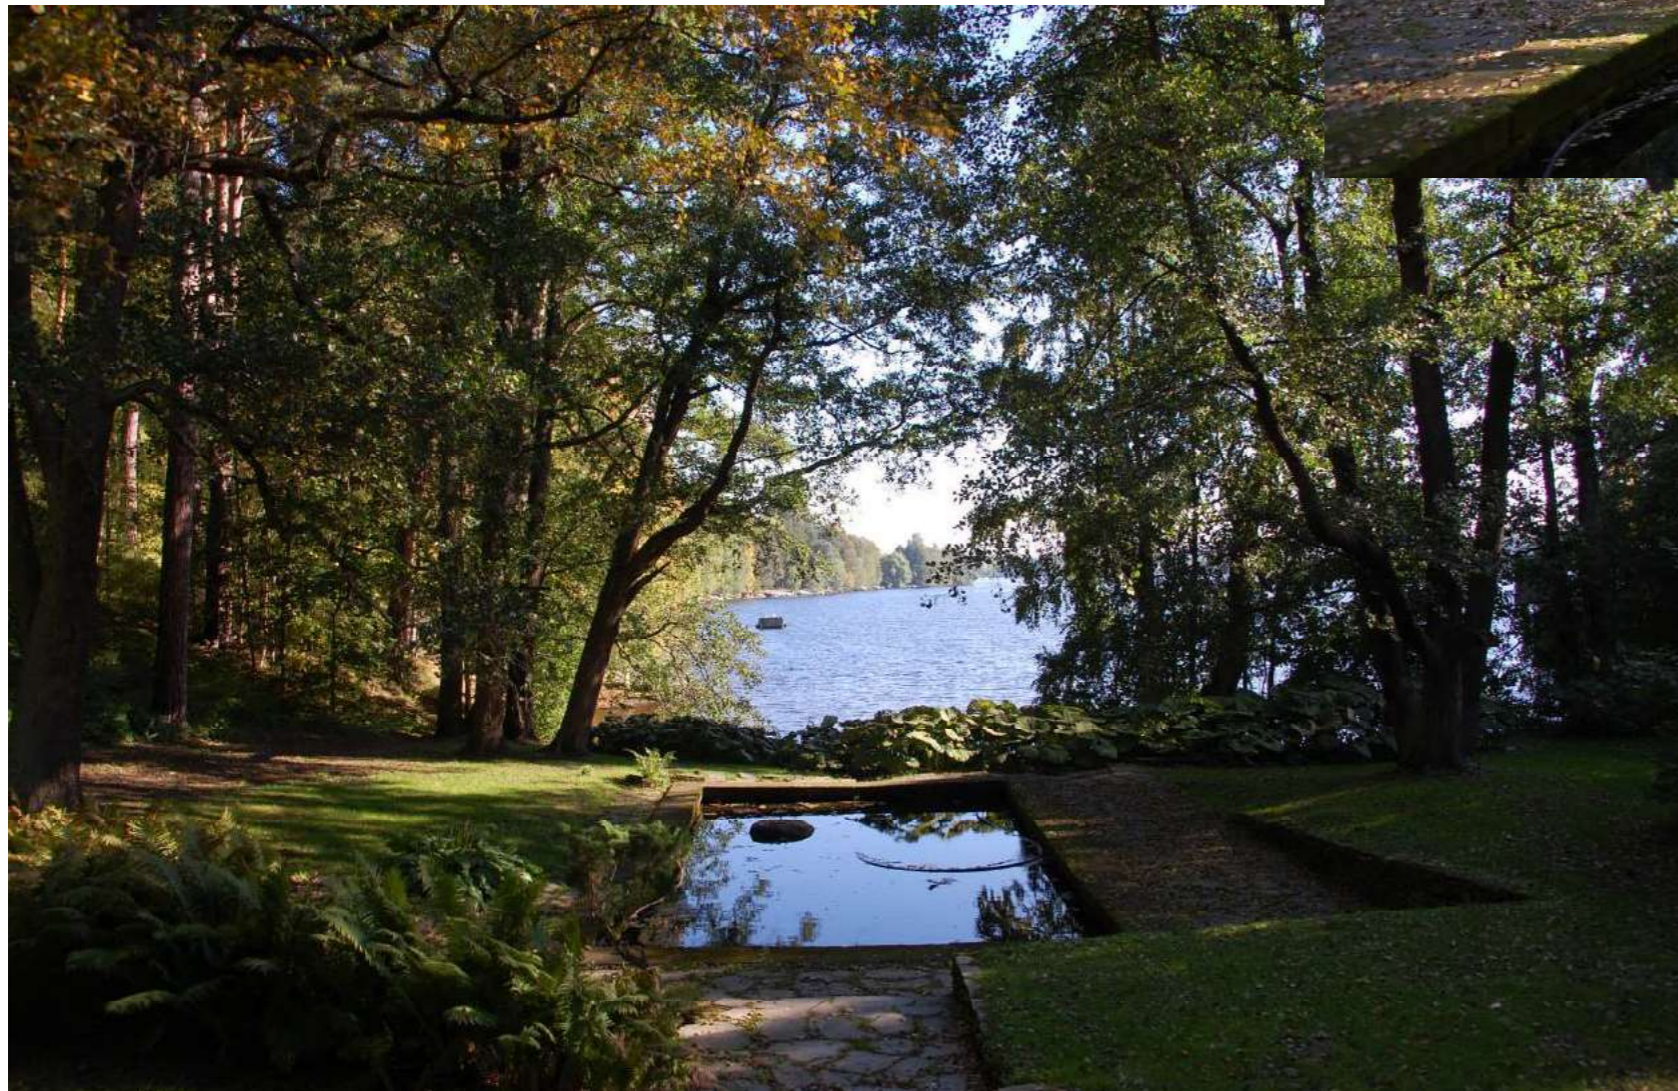
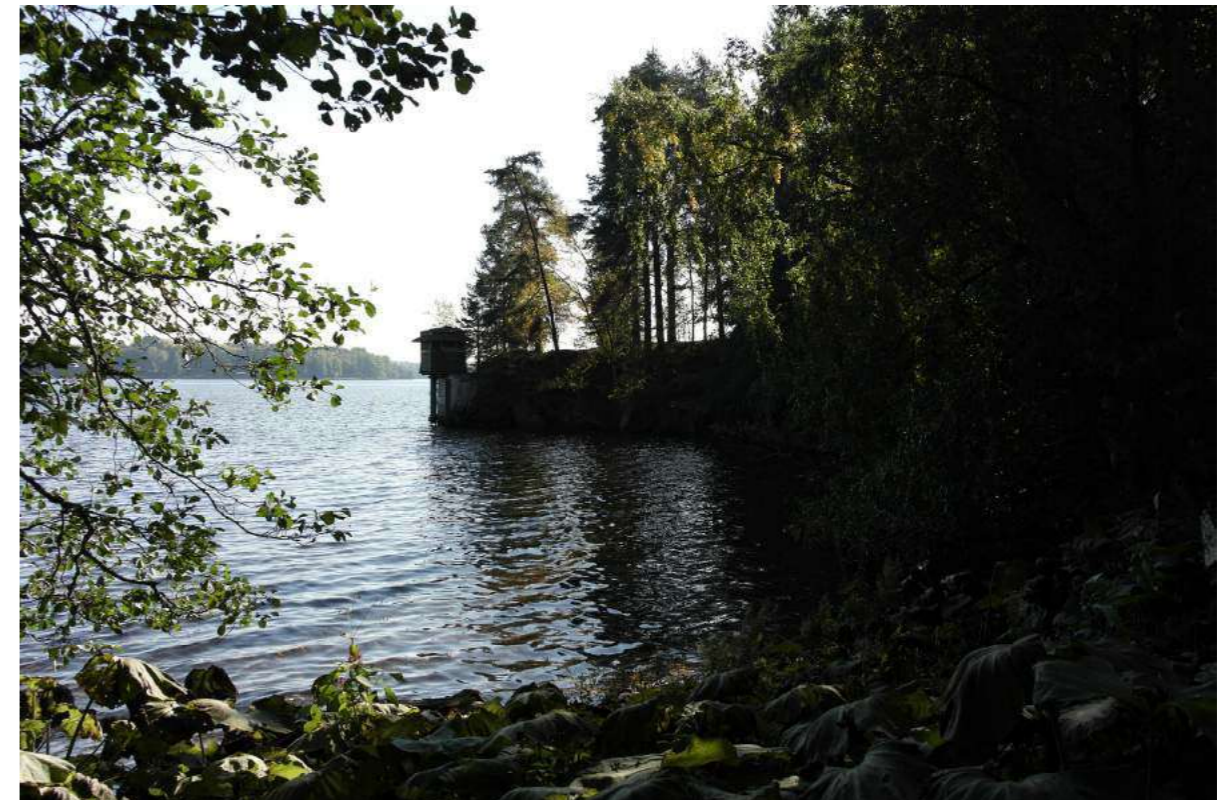
Kuvat nykytilanteesta maastokäynniltä 2017.

Nykyisellään Kultakutrin notkelma on tunnelmaltaan hämyisä. Puut ovat kasvaneet kookkaiksi, ranta on pusikoitunut ja lahdenpohjukan on vallannut kookas ruttojuurikasvusto rajaten Pyhäjärvelle avautuvaa näkymää. Allasta ympäröivät kookkaat tervalepät ja lähiympäristössä on myös huvilakaudelta säästyneitä komeita jalopuita, kuten jalavia, lehmuksia ja vaahteroita. Varsinainen vesiallas ympäröivine liuskekivipintoineen ja portaineen on säilynyt sommitelmallisena kokonaisuutena hyvin, mutta osa rakenteista ja mitoituksista ei kuitenkaan vastaa alkuperäistä asua. Rakenteet ovat myös huonossa kunnossa. Viereisen Pyynikin kesäteatterin rakentumisen ja laajenemisen myötä ympäristöön on ilmestynyt erilaisia epäsiistejä teknisiä rakenteita sekä alueen länsipuolella sijaitseva iso katosrakennelma. Varjoisasta ja epäsiististä yleisilmeestä sekä oleskelupaikkojen puutteesta huolimatta pienipiirteinen notkelma on kokonaisuudessaan kuitenkin maisemallisesti houkutteleva kiintopiste harjun kainalossa.

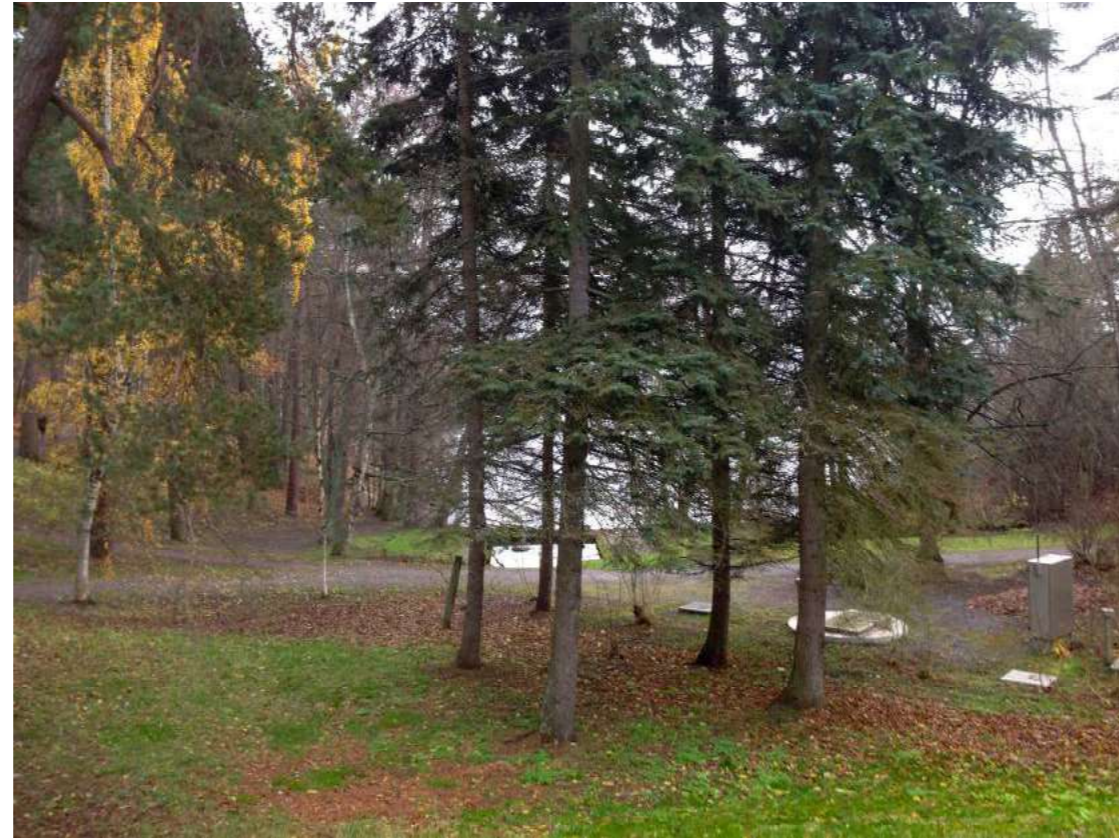
Puut peittävät näkymän kesäteatterin kahvilakatokselta Kultakutrille. Altaan ja katoksen väliin on sijoitettu myös erilaisia teknisiä rakenteita.

Kasvillisuuden osalta puustoa harvennetaan erityisesti rannasta, jotta keskeinen näkymä Pyhäjärvelle avautuisi paremmin ja poukamasta saataisiin valoisampi. Puustoa harvennetaan myös alueen länsipuolelta, jotta kesäteatterin kahvila- ja oleskelualueelta avautuisi näköyhteys Kultakutrille. Vanhat tervalepät ja huvilakauden jalopuut kuitenkin säästetään. Lahden pohjukassa oleva ruttojuurikasvusto poistetaan ja ranta jätetään avoimeksi, jotta yhteys veden äärelle nousisi paremmin esiin. Altaan luoteispuolella oleva istutusalue kunnostetaan, ja paikalle istutetaan 50-luvulle tyypillisiä ja alkuperäisten suunnitelman mukaisesti väriltään punertavia, valkoisia ja hopeanharmaita lajeja. Lisäksi vesialtaaseen Kultakutrin ympärille istutetaan kurjenmiekkää.

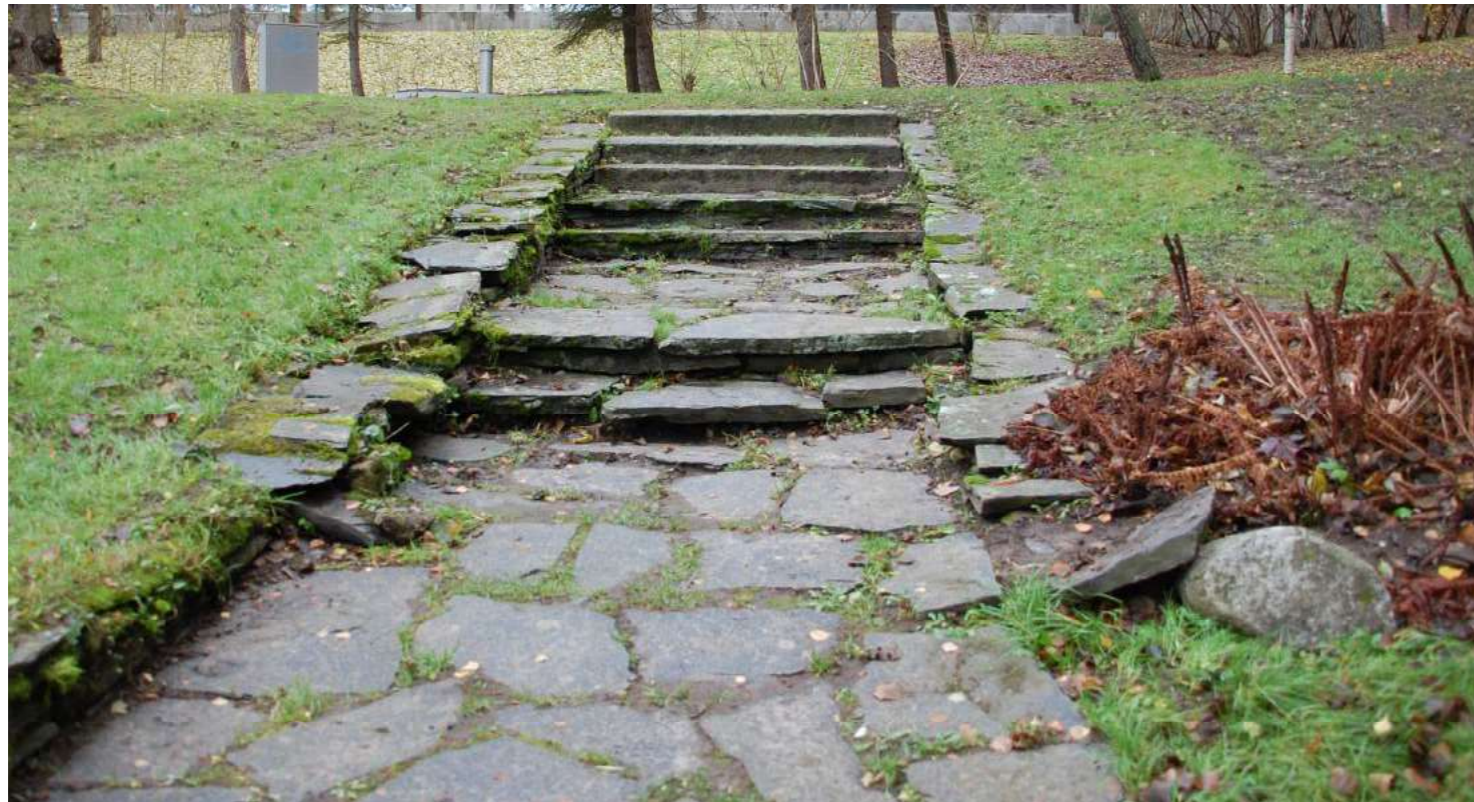
Kuva nykyisistä portaista. Alkujaan portaiden mitoitus on ollut erilainen.

Rakenteiden osalta vesiallas, portaat ja liuskekiveys kunnostetaan ja muutetaan mitoituksiltaan alkuperäistä sommitelmaa vastaaviksi. Vesiallasta rajaavat betonilaatat vaihdetaan takaisin alkuperäisen mitoituksen mukaisesti neliönmallisiksi. Altaan lounaispuolella oleva liuskekivimuuri palautetaan myös alkuperäiseen kaarevaan muotoonsa oleskelukulmaukseksi penkkeineen. Altaan kaakkoiskulmasta liuskekiveystä jatketaan rantaa pitkin kulkevana polkuna Joselininniemen 50-luvun reittiä mukaillen.
