# Edmanin huvila

Rakennushistoriaselvitys  
2008

# **IDMANIN HUVILA**

**RAKENNUSHISTORIASELVITYS**

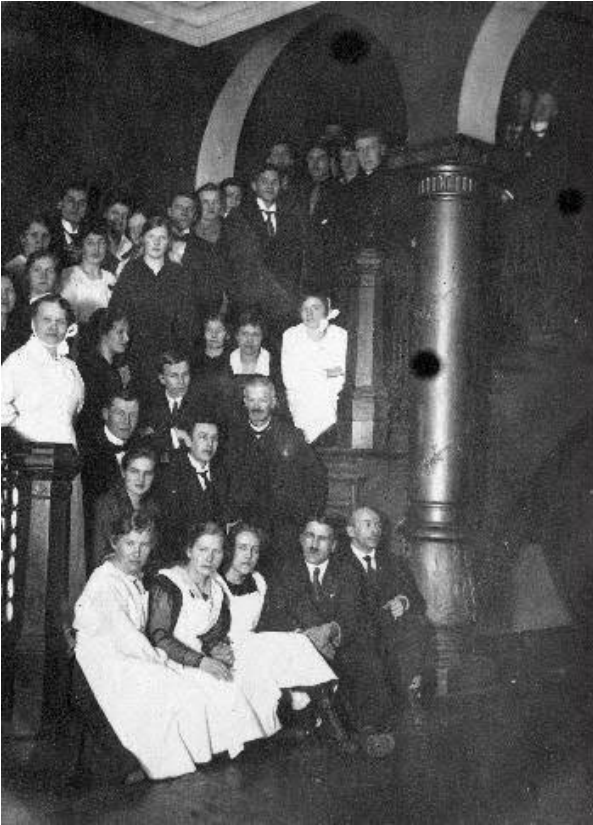
Sotilassairaala nro 1:n Pääaula. Idmanin huvila, 1910-20-luku. Vapriikin kuva-arkisto.

Vasemmanpuoleisessa kuvassa näkyy hyvin alkuperäisen pääportaikon alaosa. Eteistila on ollut suuri ja näyttävä tummine pylväineen. Kuvassa on sotilassairaala nro 1. henkilökunnan ja Suinulassa loukkaantuneiden tapaaminen Idmanin huvilassa 1910-luvun loppupuolella tai 1920-luvun alussa. Pääportaikko purettiin 1930-luvun muutoksissa ja siirrettiin etelämmäksi.

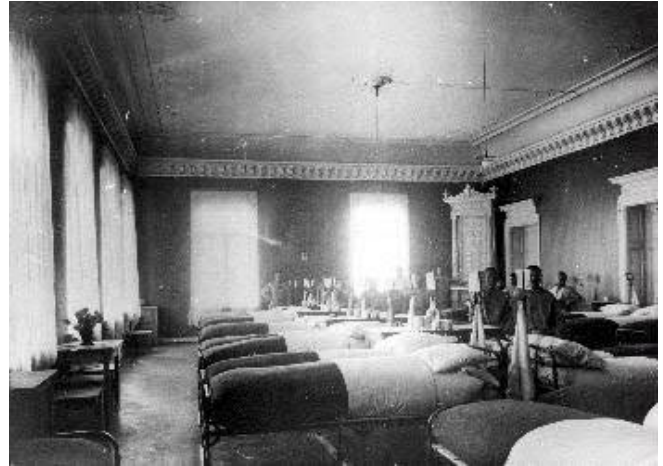
Sotilassairaala nro 1:n potilassali. Idmanin huvila, 1910-luku. Vapriikin kuva-arkisto.

Oikeanpuoleisen kuvan potilassali on todennäköisesti huvilan toisen kerroksen luoteiskulmassa oleva entinen sali (nykyisin huoneet 206 ja 207). Oviaukot ovat vielä alkuperäisillä paikoillaan, samoin hieno kattolista. Huone jaettiin 1930-luvulla kahdeksi potilashuoneeksi ja on edelleen alkuperäistä kokoaan pienempi.

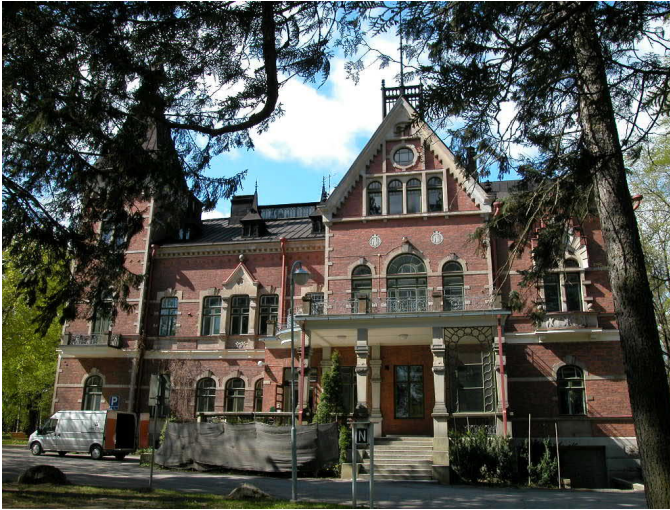
Huvilan pääjulkisivu itään

Rakennuksen pääjulkisivu suuntautuu itään. Itäisellä seinustalla on avara terassi ja pääsäänkäynti terassin eteläisessä reunassa. Alun perin pääovi sijaitsi oli terassin keskiosassa, jossa sen sijaintia osoittaa edelleen korokekynnys ja koristelatoitus. Terassin ikkunat ovat yksinkertaisemmat kuin muualla rakennuksessa. Rakennuksen itäpuolella toisessa kerroksessa on terassi ja itäseinustan eteläisellä laidalla on pieni parveke.

Huvilan pintamateriaalina on punatiili. Ikkunoiden ympärillä ja kerrosten välissä on vaaleita koristeluita, samoin ikkunoiden alapuolella on koristelaa. Katonrajassa on koristeellisia kaakeleita. Seinässä on rakennuksen alkuvaiheisiin liittyvät Nils Idmanin nimikirjaimet ja huvilan rakennusvuodet. Katolla on useita torneja ja eteläpuoleisessa tornimaisessa osiossa on katolla viiri.

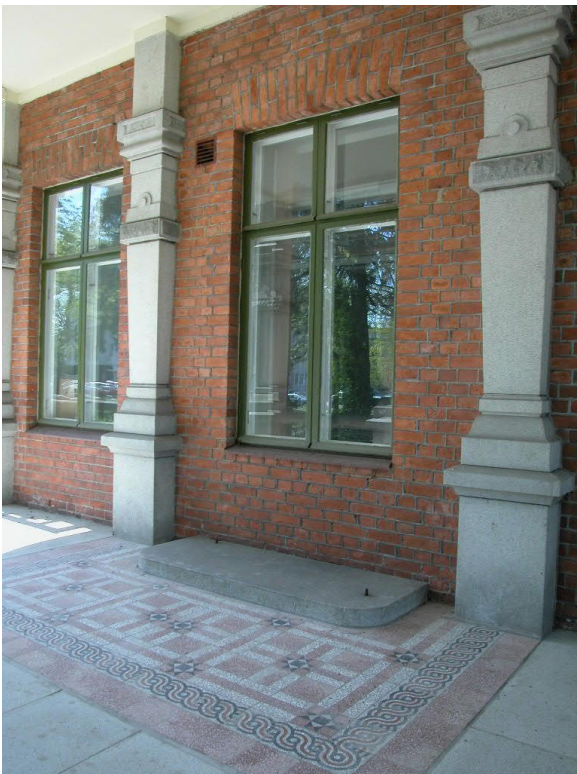
Terassin koristelatoitusta,  
alkuperäinen pääoven paikka.

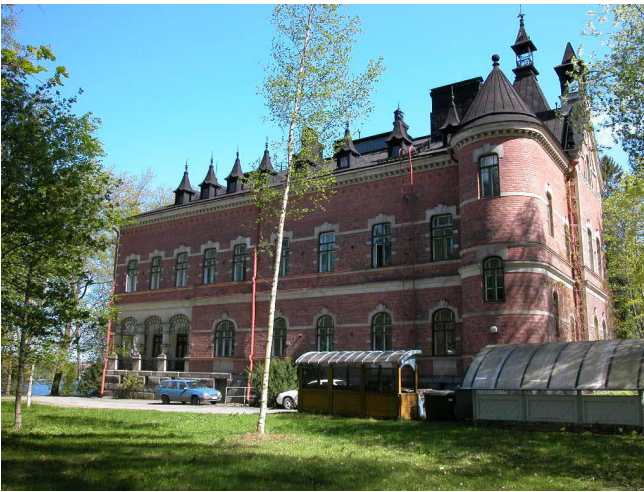
Rakennuksen länsipuolella on pohjoispäädyssä terassi. Eteläpäädyssä on tornimainen osio, jossa kulkevat portaat kellarista ullakolle. Katolla on pieniä koristetorneja, joissa on kauniit ikkunat (katso ullakko). Rakennuksen kivijalassa on pieniä valoikkunoita. 1930-40 –luvun peruskorjauksessa kellariin rakennettiin lisätiloja ja kivijalkaan lisättiin ovia ja ikkunoita.

Julkisivu länteen

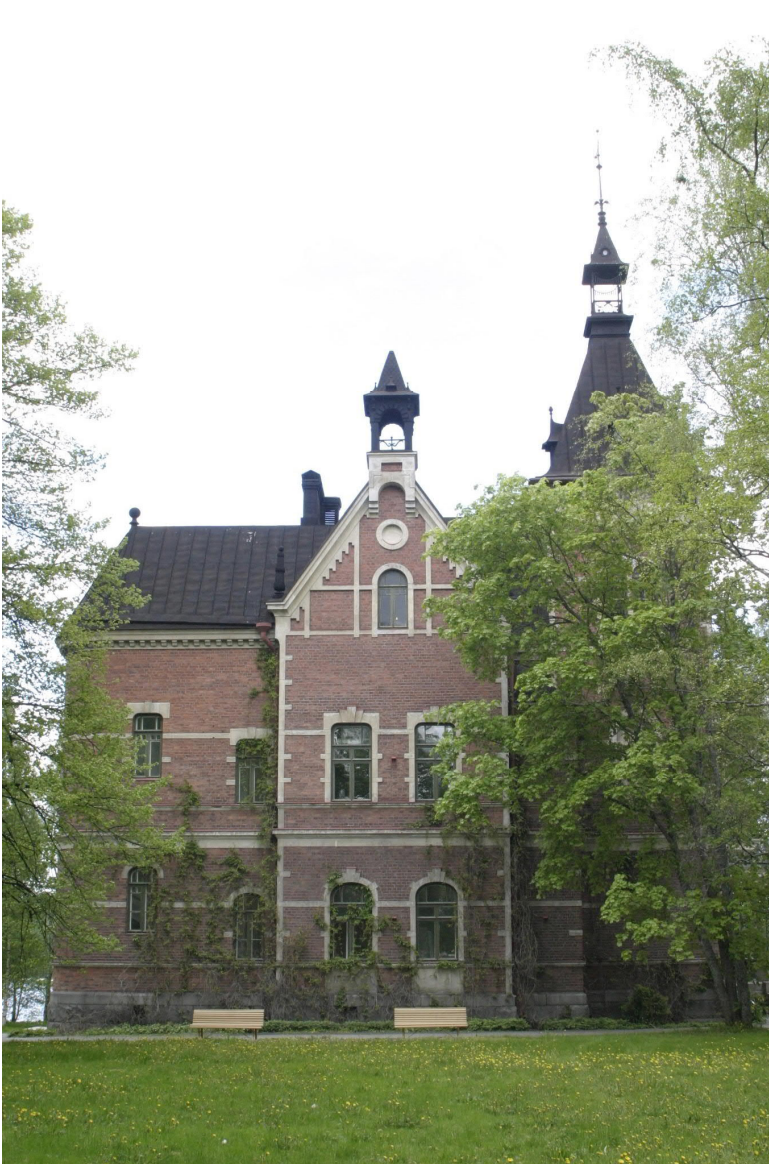
Eteläjulkisivussa on 1800-luvun lopun kansallisromantiikalle tyypillistä epäsymmetriaa. Torniosiossa nousevien portaiden yhteydessä olevat ikkunat osoittavat ulospäin takaportaiden paikan. Huvilasta johtaa ”Kuninkaankuja” etelään, kohti Hatanpään kartanoa. Terassin portaat avautuvat paitsi itään, myös etelään. Eteläistä julkisivua voidaankin pitää rakennuksen toisena pääjulkisivuna.

Eteläinen julkisivu

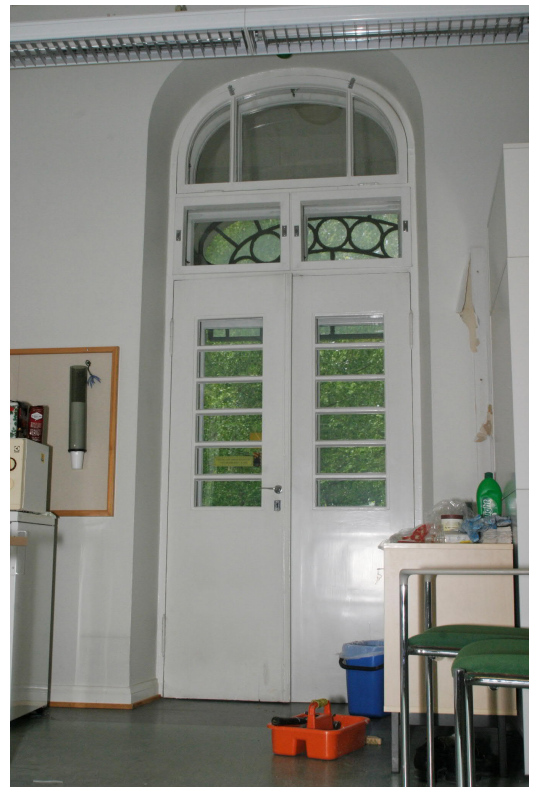
Rakennuksessa on eri puolilla useita terasseja. Rakennuksen länsipuolen terassille vie huoneesta 108 hieno ovi, samoin toisen kerroksen huoneesta 213 itäparvekkeelle. Huoneesta 221 toisen kerroksen länsiterassille vievä ovi on uuden mallinen.

Ovi länsiterassille huoneesta 108

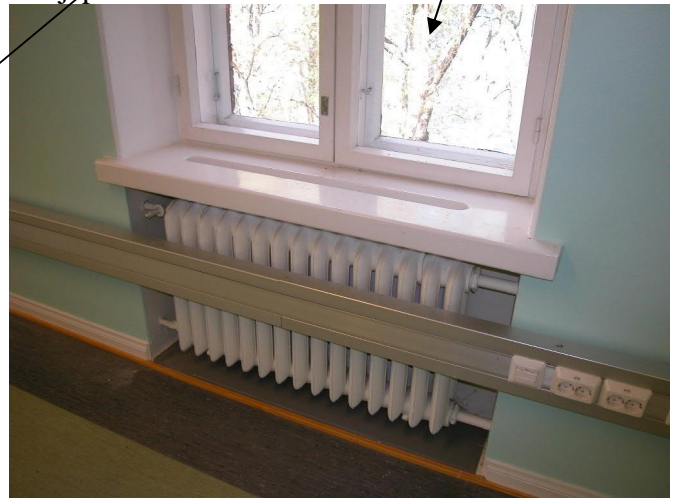
207 Patteri ja ikkunalaudan kolo
