YLÖJÄRVI

MIKKOLA

ARKEOLOGINEN VALVONTA

**SADEVESIVIEMÄRIEN TOTEUTUS MIKKOLAN TALOLLE
2020**

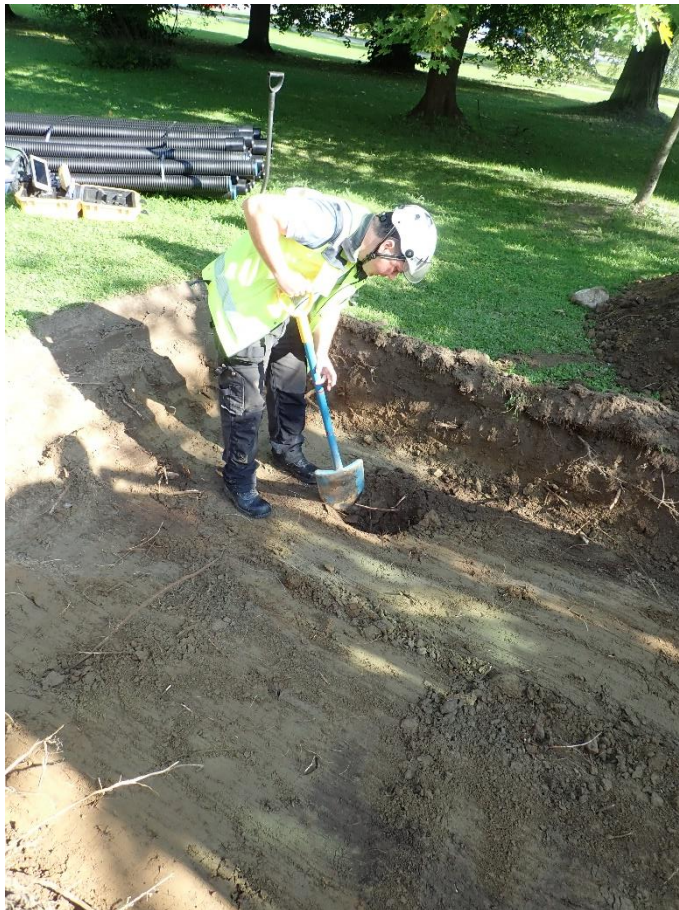
Kuva 1. Pintamaan poiston yhteydessä tarkasteltiin modernien täyttö- ja tasauskerrosten paksuutta. Kuvassa Kalle Luoto havainnoi maakerrosten vaihtumista.

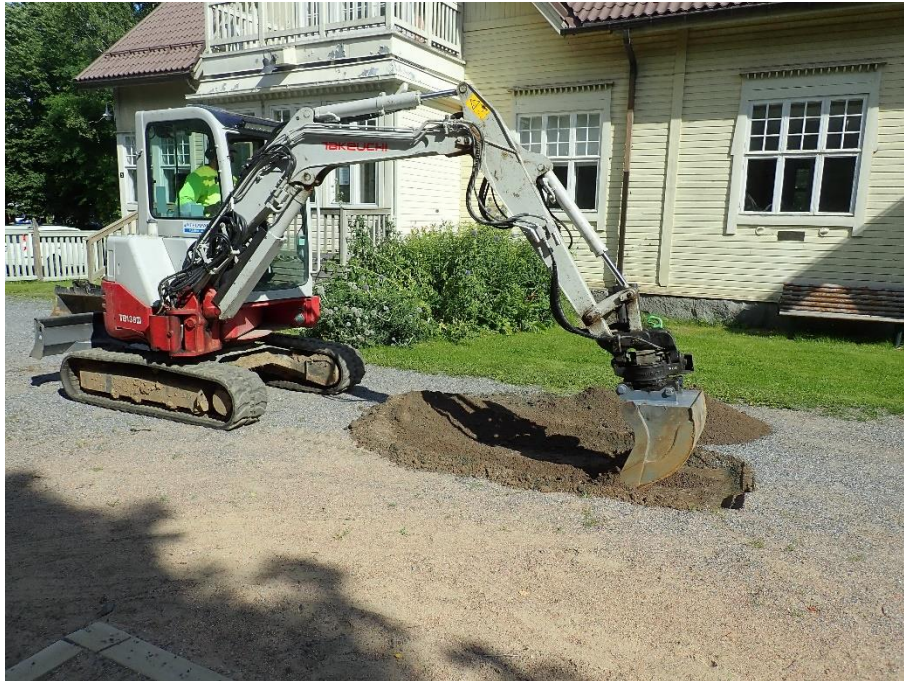
Kuva 2. Koekuoppien kohdalta poistettiin koneellisesti 1900-luvun aikana syntyneet täyttö- ja tasauskerrokset. Koejaa 2 kaivetaan Mikkolan talon eteläpuolelle.

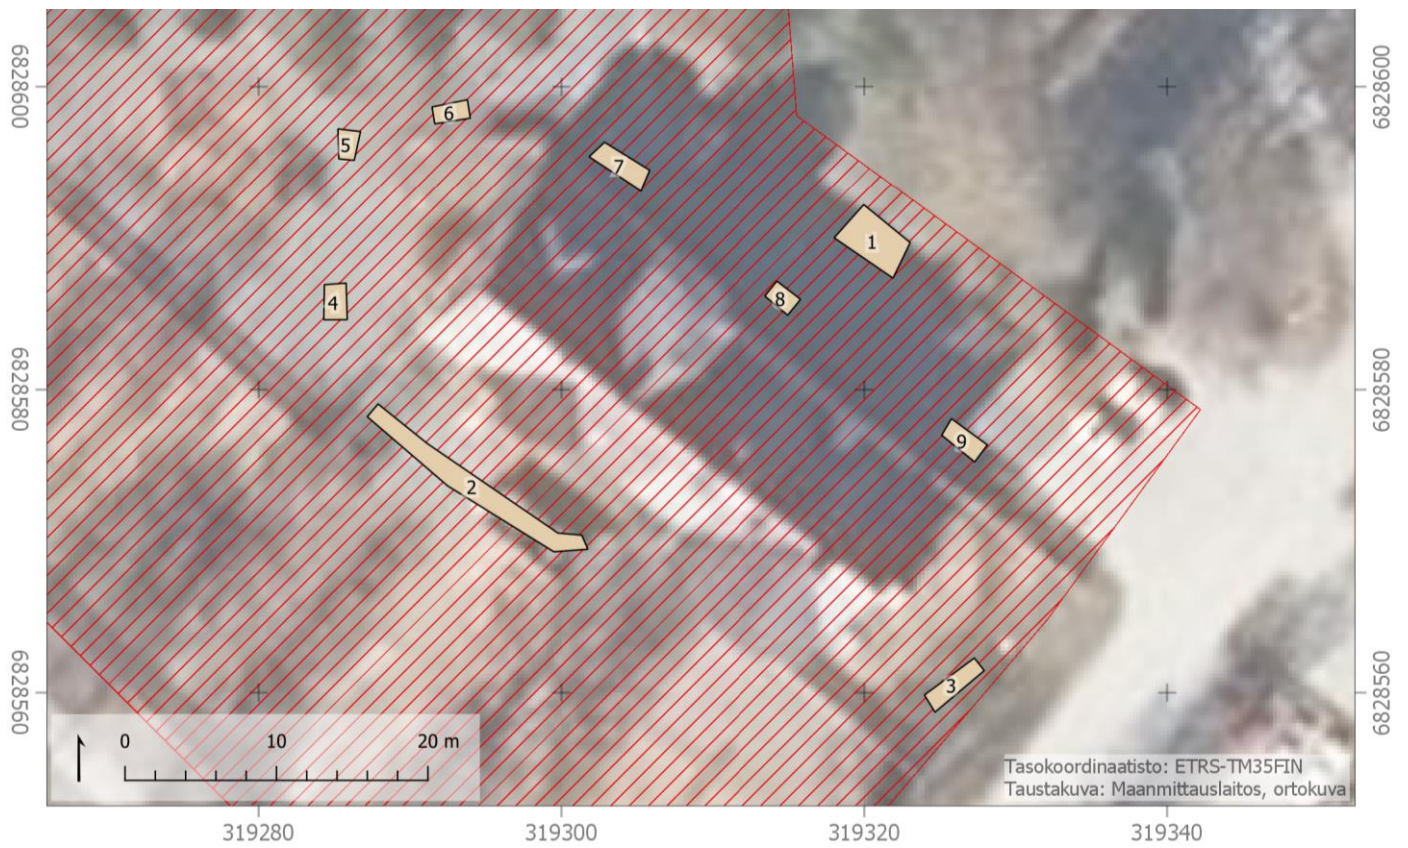
Kartta 3. Alueelle kaivetut koekuopat. Taustakuvana ilmakuva. MK 1: 500.

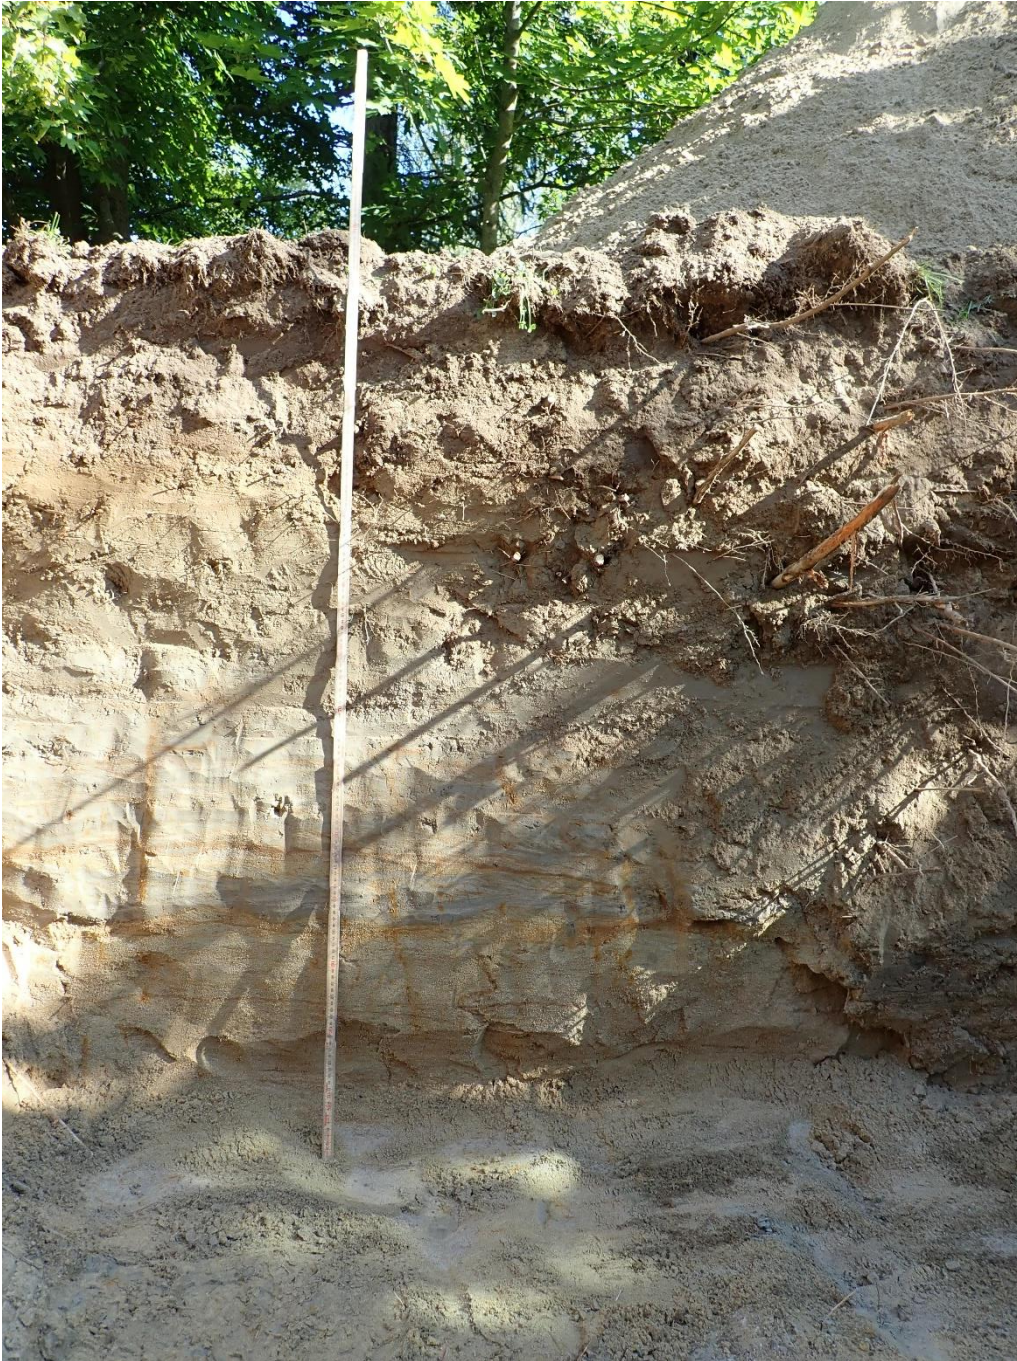
0 – 40 cm	hiekansekainen multa (alapinnassa ohut savikerros)
40 – 50 cm	sekoittunut hiekka
50 – 70 cm	sekoittunut hiesu
70 – 150 cm	harmaa hiesu

Kuva 3. Koekuoppa 1, pohjoisprofiili. puutarhamullan alapuolella oli ohut savikerros, jolla pihapiiriä oli tasattu 1900-luvulla. Tämän alapuolella oli luontaisia hiekkakerroksia. Vaikutti siltä, että kuopan 1 kohdalla oli pihapiiriä tasattu voimakkaasti ennen nykyisen puutarhan perustamista. Paikalta puuttui 1950-lukua vanhempi löytömateriali.

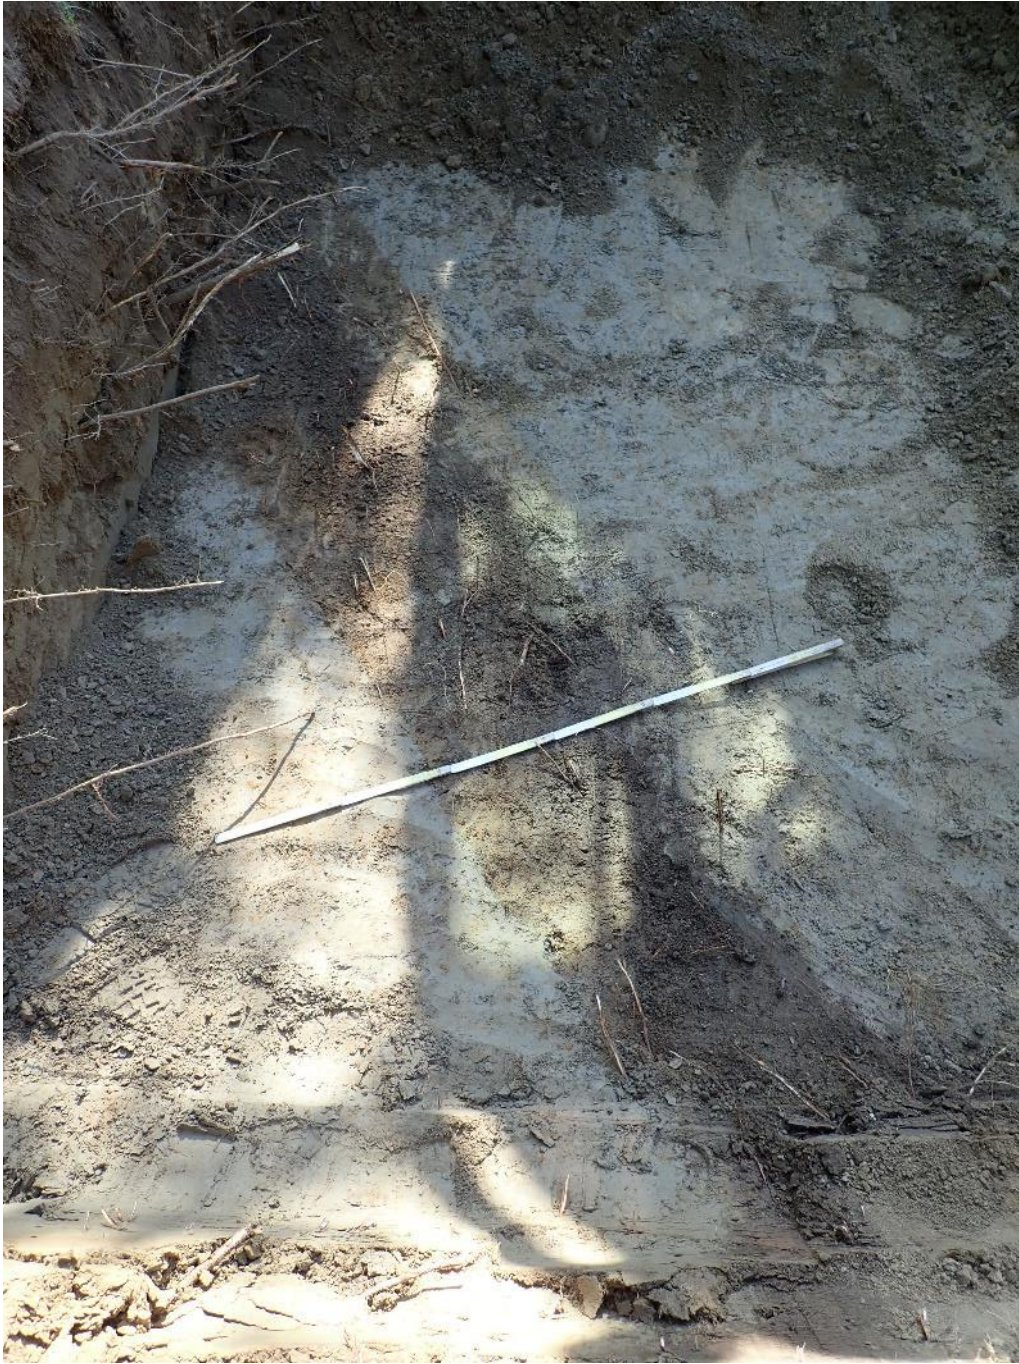
Koekuopan kohdalla havaittiin 1900-luvulla muodostunut puutarhamultakerros ja sen kanssa samanaikainen ohut savikerros. Puutarhamullan (hiekansekainen multa) (paksuus n. 30 cm) ja sen alapuolisen savien (5 cm) löydöt koostuivat lähinnä 1950-luvun jälkeisestä esineistöstä. Sen alapuolella oli koskematon kerrostunut hiekka (kuopan kaakkoisosaa) tai sekoittunut hiekka (kuopan luoteisosaa). Kuopan halki kulkevassa ojassa havaittiin betonikouru 150 cm syvyydessä.

Kuva 4. Kuopan 1 poikki kulki aikaisempi kaivanto, joka pohjalta paljastui betonikouru 150 cm syvyydestä.

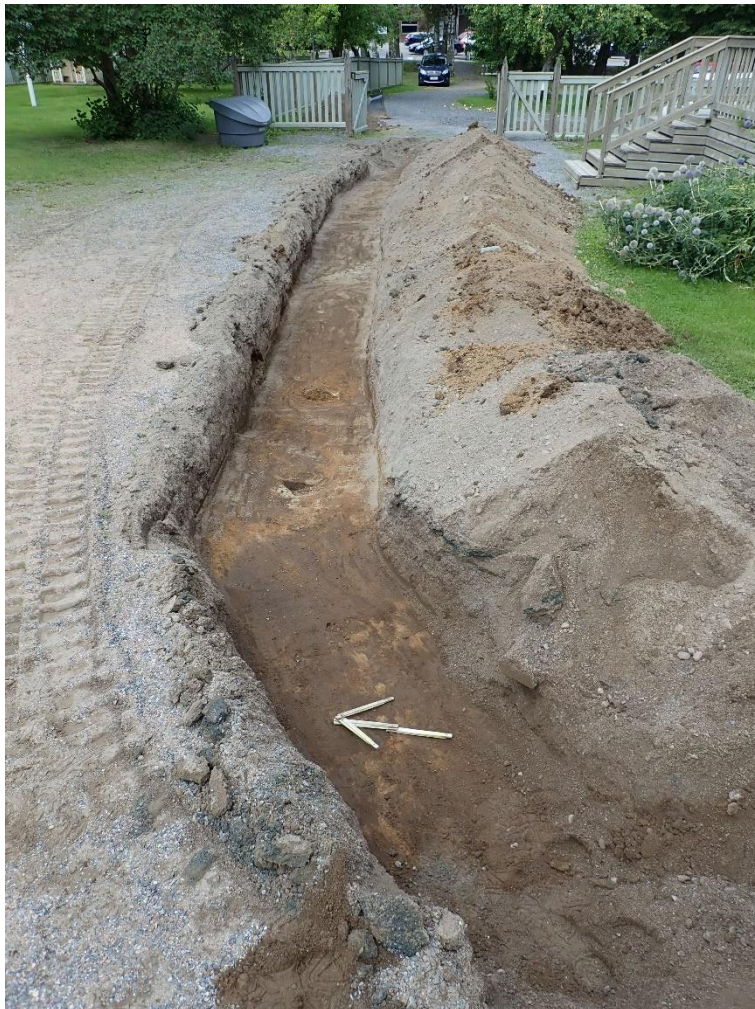
Koeoja, joka kaivettiin talon eteläpuolelle, johon kaivettiin koekuopat a - f. Koeojan kohdalla oli noin 40 cm paksuinen kerros täyttösoraa.

Kuva 5. Koekuoppa 2 (Koeoja) kaivettiin Mikkolan talon eteläpuolelle. Kuvassa täyttömaa poistettu.

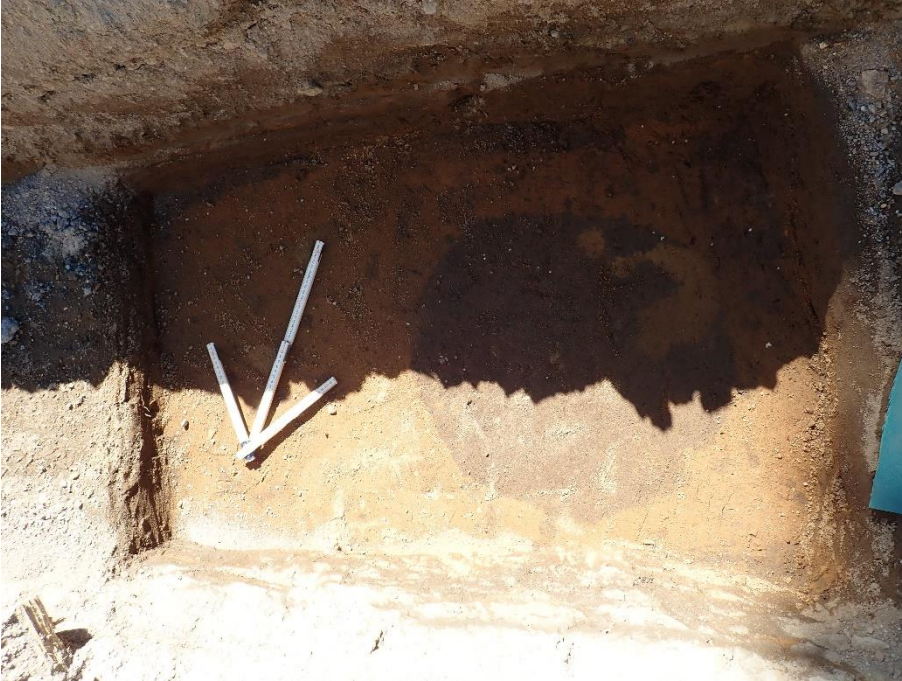
Koekuopassa havaittiin noin 40 cm syvyydessä pyöreä likamaaläikkä, jonka halkaisija oli noin 40 cm. Kuoppa kaivettiin ilmiönä. Kyseessä ilmeisesti oli pihamaan kasvien istutuskuoppa.

Kuva 6. Pyöreä likamaaläikkä koekuopassa 2a. Halkaisija noin 40 cm.

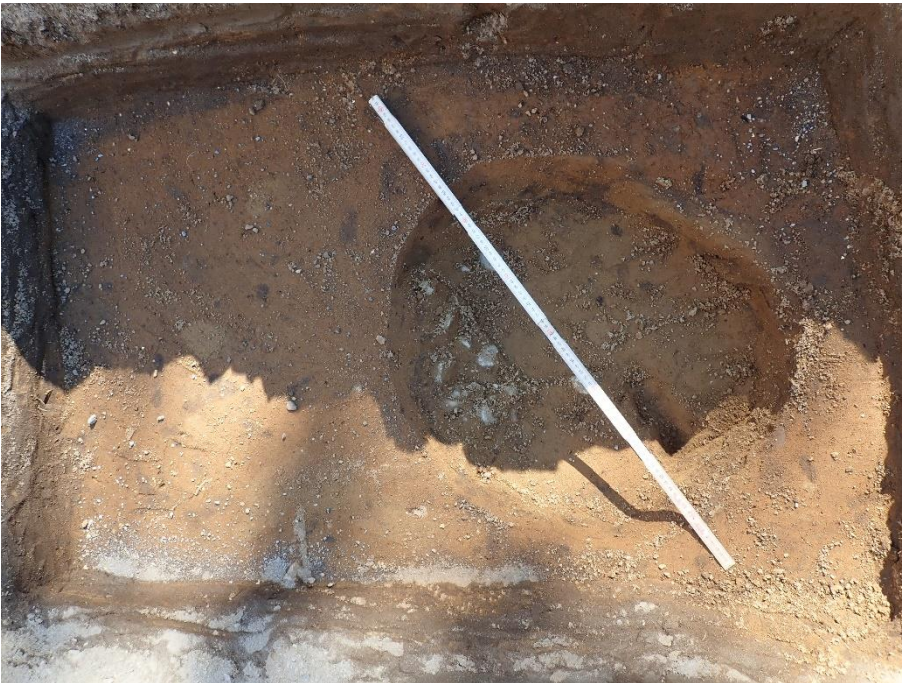
Kuva 7. Pyöreä likamaaläikkä koekuopassa 2a kaivettuna.

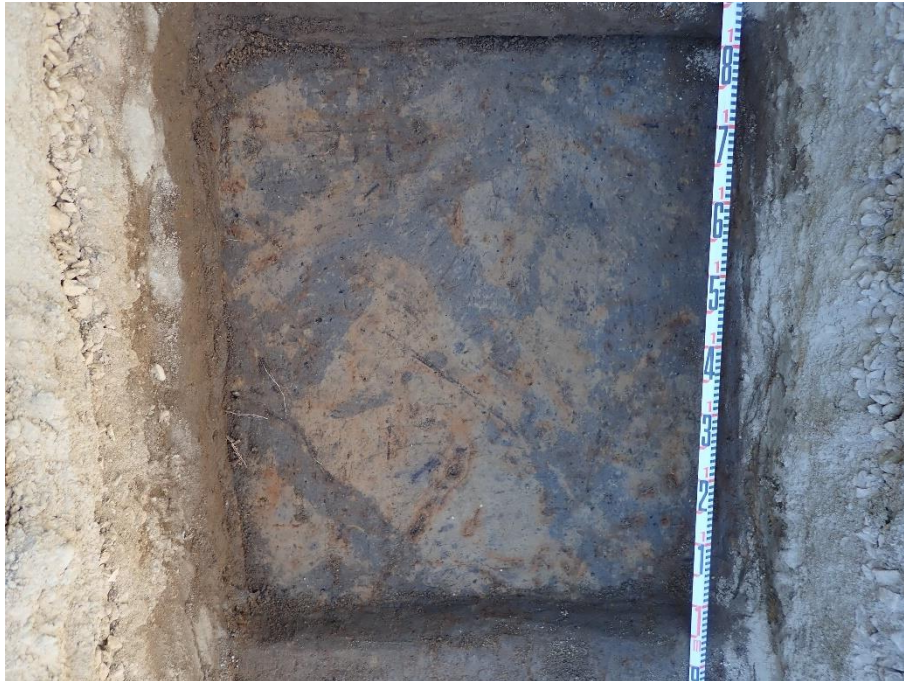
Kuopassa havaittiin auranjälkiä noin 50 cm pinnan alapuolella.

Kuva 8. Auranjälkiä koekuopassa 2f.

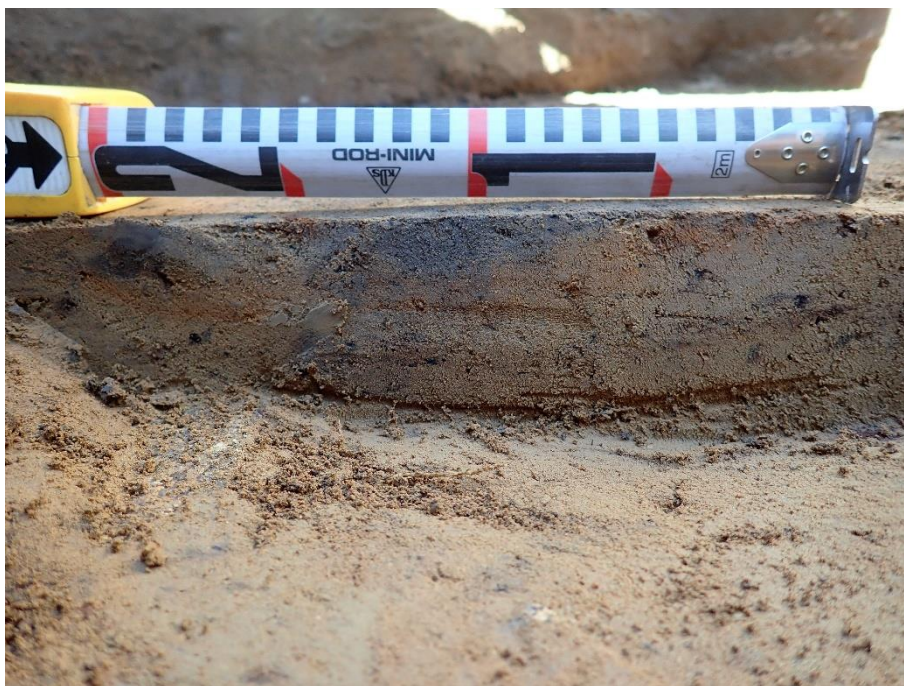
Kuva 9. Auranjäljen poikkileikkaus koekuopassa 2f.

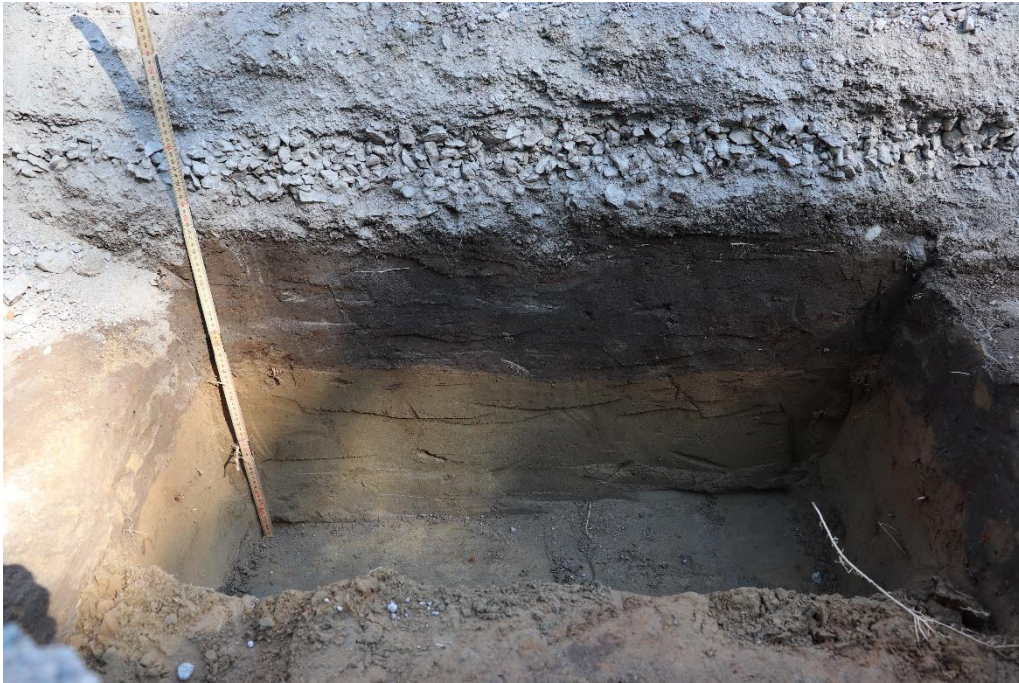
Kuva 10. Koekuopan 2 b:n pohjoisprofiili.

0 – 40 cm	täyttösora
40 – 50 cm	ruskea mullansekainen hiekka (peltokerros)
50 – 55 cm	punertava hiekka (luontainen)
55 – 100 cm	vaalea hieta (luontainen)

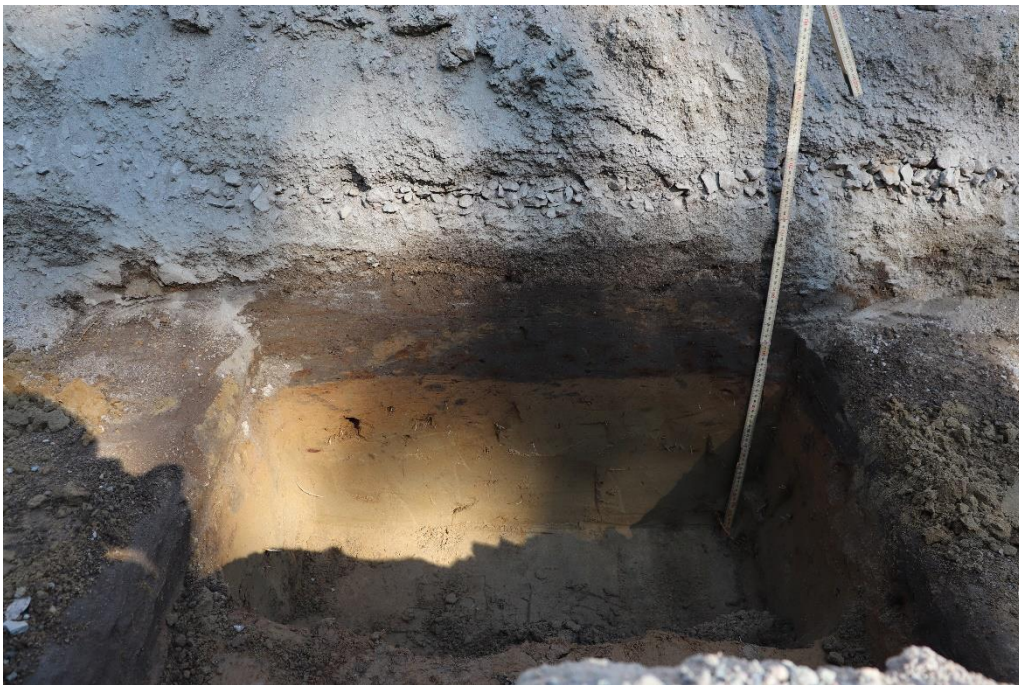
Kuva 11. Koekuopan 2 c:n pohjoisprofiili.

0 – 30 cm	täyttösora
30 – 56 cm	ruskea mullansekainen hiekka (peltokerros)
56 – 62 cm	punertava hiekka (luontainen)
62 – 80 cm	vaalea hieta (luontainen)

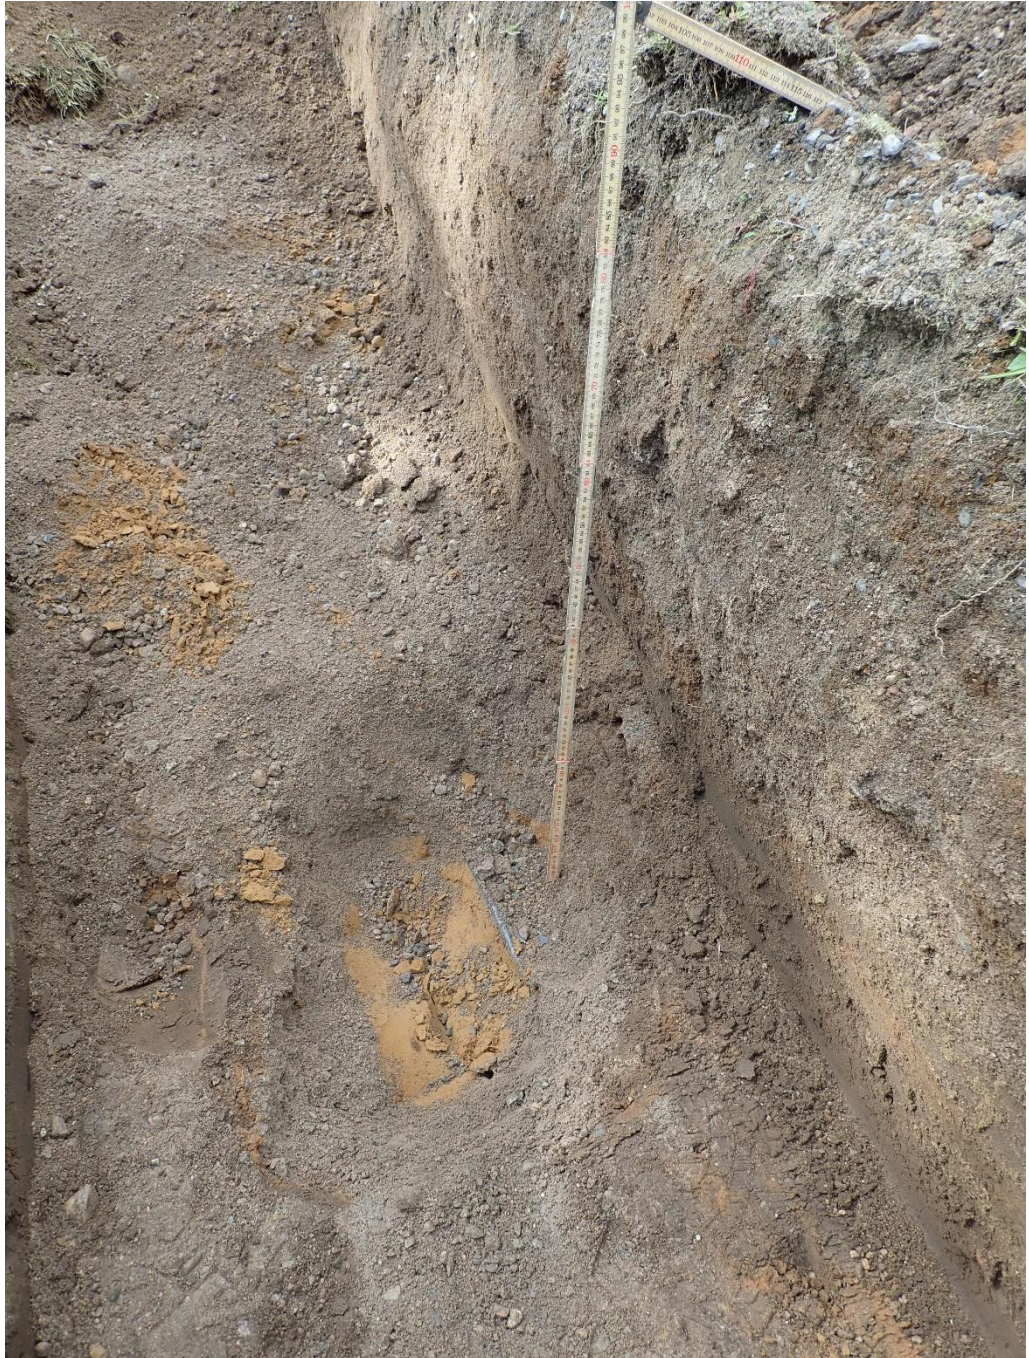
Koekuoppa, joka kaivettiin talon itäpuolelle. Kuopassa oli sekoittuneita kerroksia 85 – 90 cm syvyyteen. Kuopan pohjoisosassa havaittiin pohjamaa, kuopan eteläosassa oli paikalle aiemmin kaivettu kaapeli. Kaivuu keskeytettiin kaapelin löytymiseen.

Kuva 12. Mikkolan päärakennuksen itäpuolella maakerrokset olivat voimakkaasti sekoittuneet noin metrin syvyyteen.

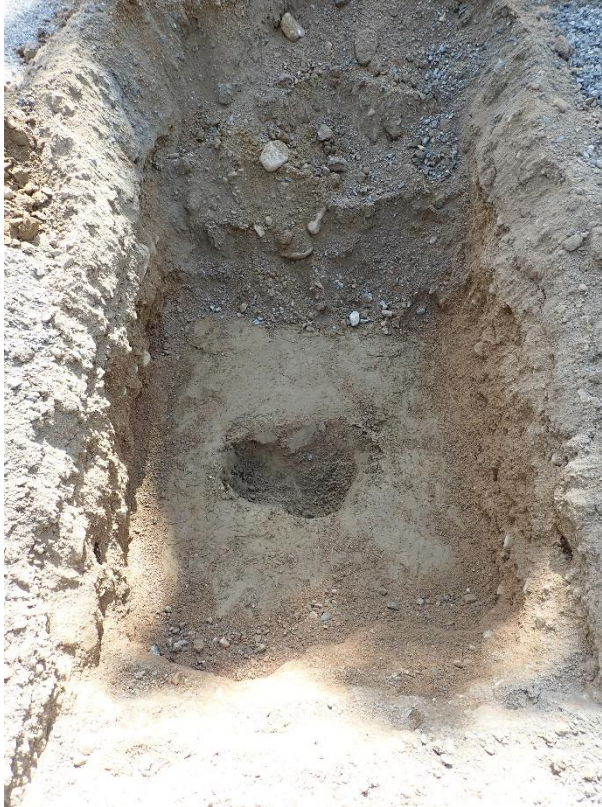
Kuva 13. Koekuoppa 4, pohjataso. Kuopassa havaittiin moderneja täyttökerroksien alapuolella luontainen hiesu.

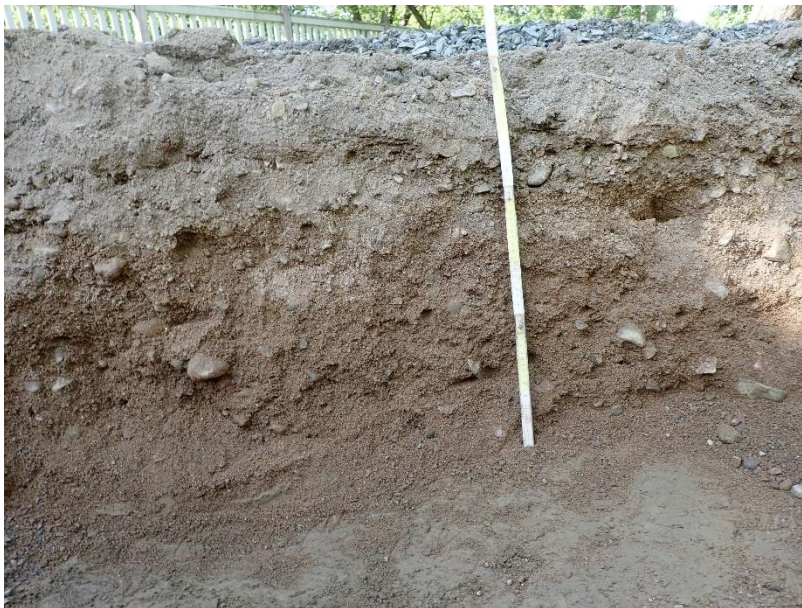
Kuva 14. Koekuoppa 4:n itäprofiili. Kuopassa havaittiin noin 60 cm paksun täyttökerroksen alapuolella luontainen maannos. Paikalta puuttui koekuopassa 2 havaittu peltokerros. Ilmeisesti paikalta puuttuu 1950-lukua vanhemmat ihmistoiminnan tuloksena syntyneet maakerrokset.

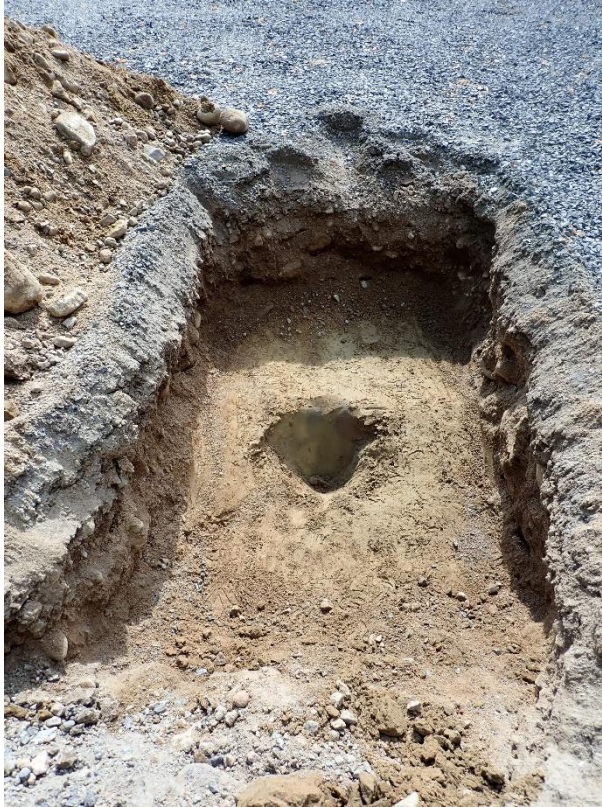
Kuva 15. Koekuoppa 5, pohjataso.

Koekuoppa 5 kaivettiin muutama metri nro. 4 pohjoiseen ja oli myös löydötön. Kuopassa oli noin 40 cm täyttösoraa erityyppisissä kerroksissa. Tämän alapuolella oli ainoastaan luontaista ruskeaa hiesua. Ei löytöjä.

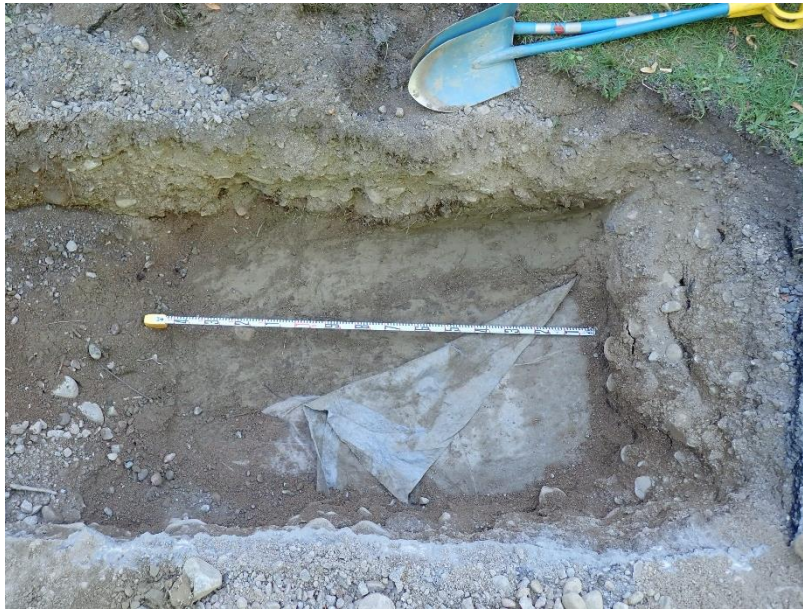
Kuva 17. Koekuoppa 6, pohja.

0 – 10 cm	sora ja asvaltti
10 – 20 cm	tiivis harmaa murske
20 – 70 cm	täyttömaa, tuotu soramoreeni
70 cm	suodatinkangas
70 →	harmaa hiesu (luontainen)

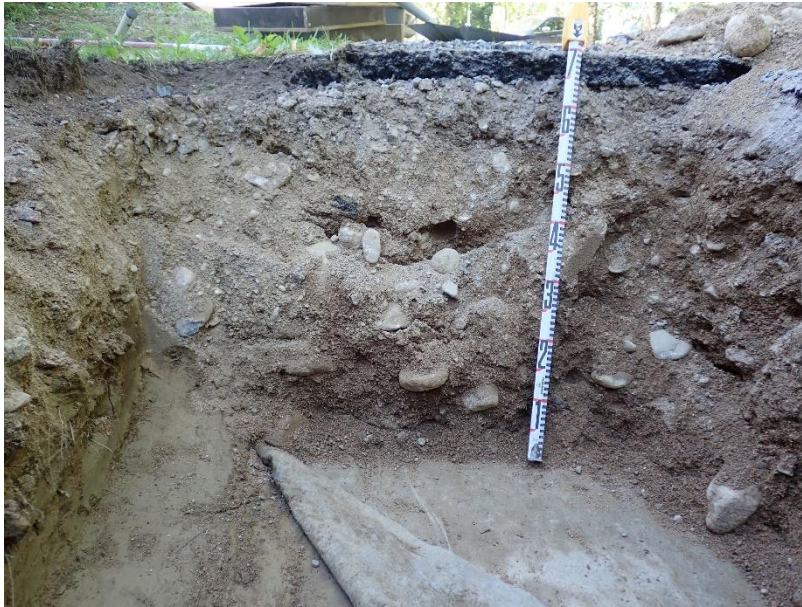
Kuva 18. Koekuoppa 6, länsiprofiili.

Kuopan etelälaidalla hiesumoreenia noin 40 – 60 cm syvyydessä, joka saattaa olla luontaisen kerroksen pinta ennen tien perustamista.

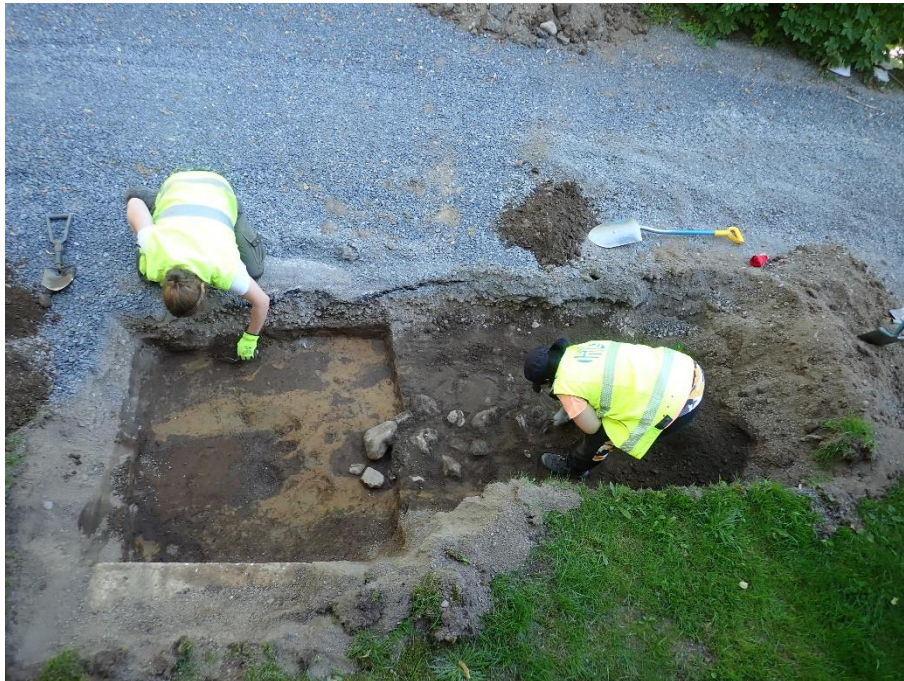
Kiveys on noin 2,3 metriä pitkä ja jatkuu koekuopan itälaidasta itään. Länsiosa kiveyksestä on noin 57 cm leveä, kun taas itäosa on vain 25 cm leveä. Kivien halkaisija on noin 25 cm.

Kuva 20. Kaivettaessa syvemmälle, koekuopan itäosasta paljastui noin 2 metriä pitkä kiveys. Kiveyksen länsipää oli todennäköisesti tuhoutunut myöhemmän maankäytön seurauksena.

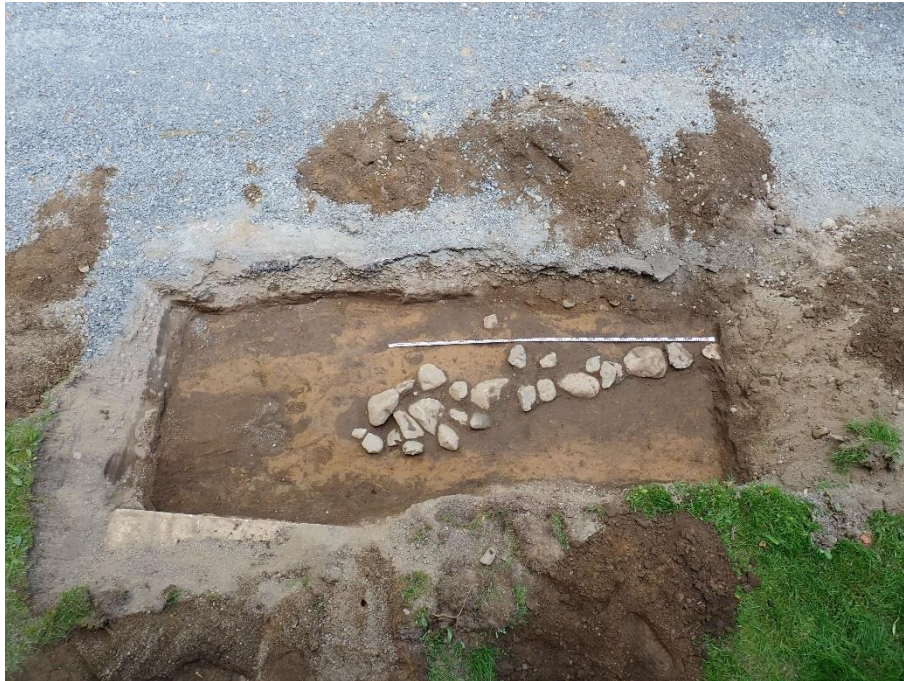
Kuva 21. Kaivettaessa syvemmälle, koekuopan itäosasta paljastui noin 2 metriä pitkä kiveys. Kiveyksen länsipää oli todennäköisesti tuhoutunut myöhemmän maankäytön seurauksena. Kiveys liittyy peltokerrokseen ja on todennäköisesti jäännös salaojasta tai rakennuksen seinälinjasta. Kiveyksen yhteydestä löytyi punasavikeramiikkaa, joka todennäköisesti ajoittuu 1700-lukua nuoremmalle ajalle.

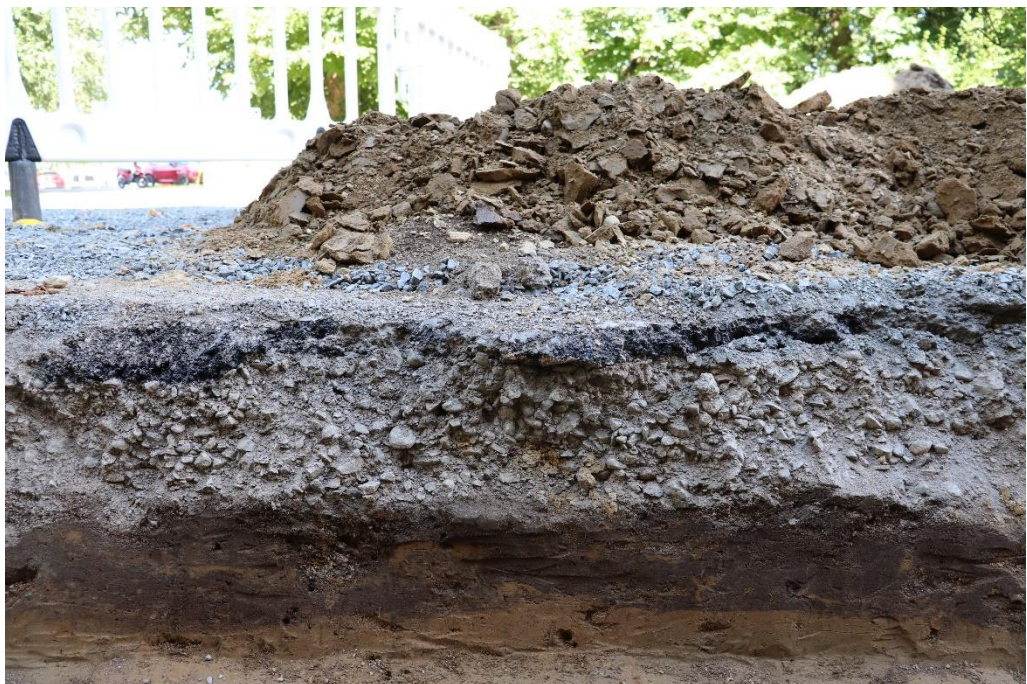
Kuva 22. Kuopan 7:n profiilissa erottui täyttösoran alapuolella peltokerros, ilmeisesti sama kuin kuopassa 2.

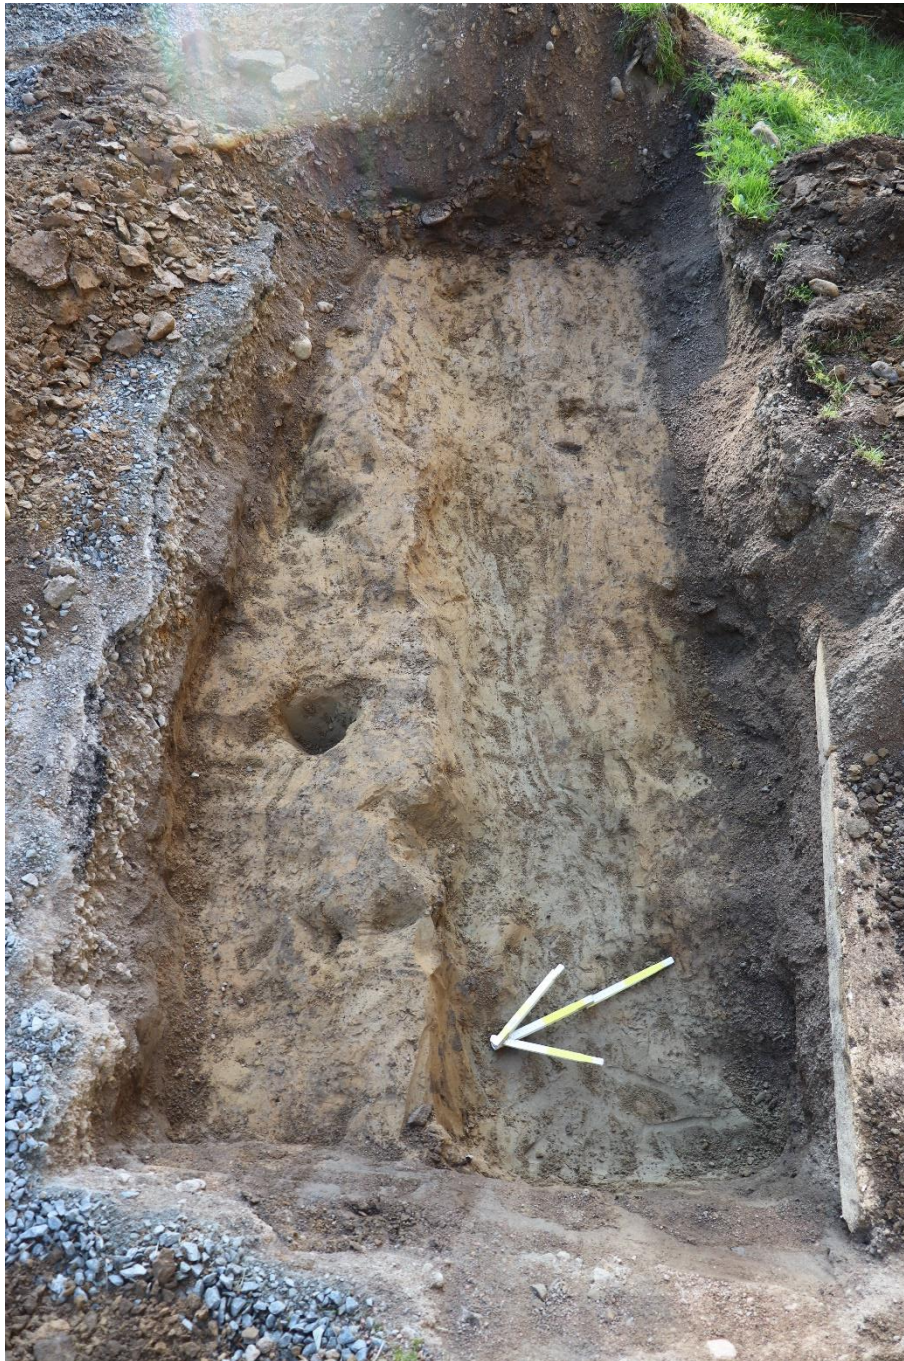
Kuva 23. Koekuopan 7:n kiveys oli tehty ojamaiseen rakenteeseen.

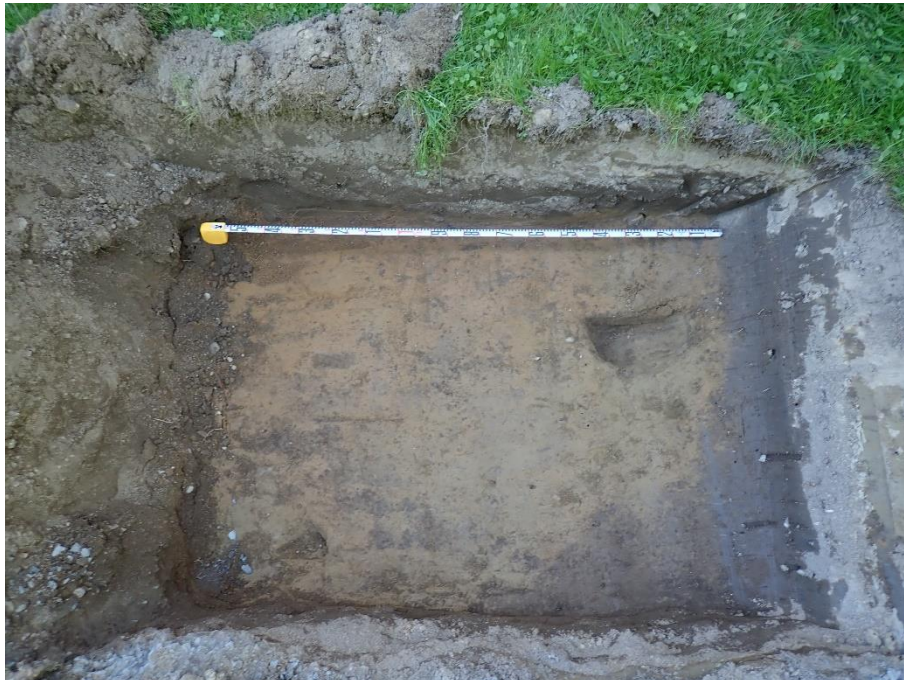
25 – 30 cm ruskea mullansekainen hiekka (peltokerros), muutamia tiilenpaloja

Kuva 24. Koekuoppa 8, peltokerroksen alapinta.

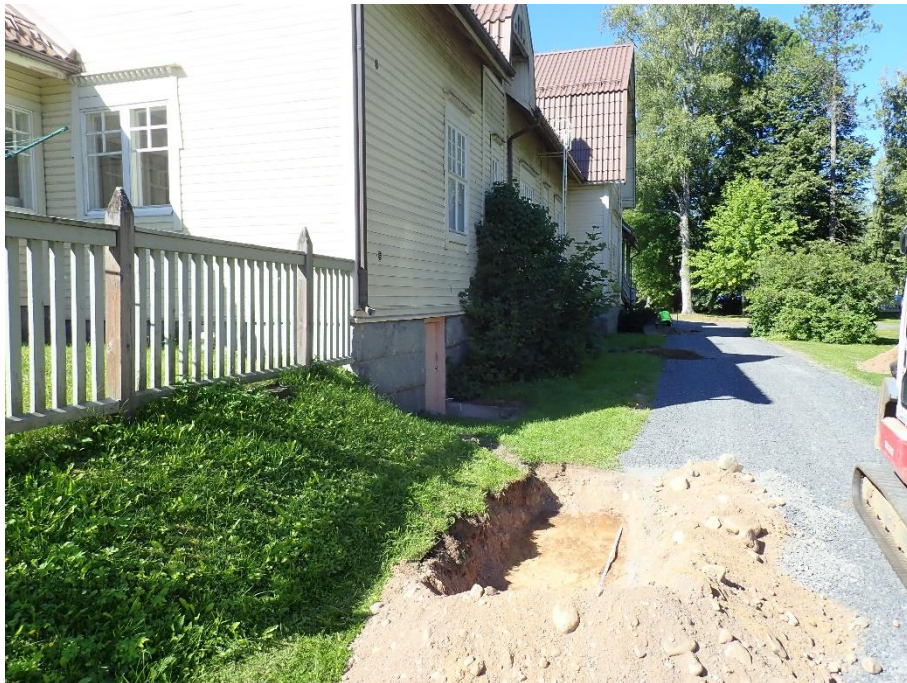
Kuva 25. Koekuoppa 9. Idästä.

0 – 10 cm	sora/nurmi
10 – 50 cm	hiekansekainen moreeni (tuotu)
50 – 60 cm	harmaa hiesu (luontainen)

Tuodun moreenin ja harmaan hiesun välissä muutama pienialainen läikkä mullansekaista hiekkaa, eli entistä peltokerrosta.
