SIURON-KULJUN-LINNAVUOREN OSAYLEISKAAVA-ALUEEN KULT- TUURIYMPÄRISTÖSELVITYS

Nokian kaupunki 2019

10.5.2019

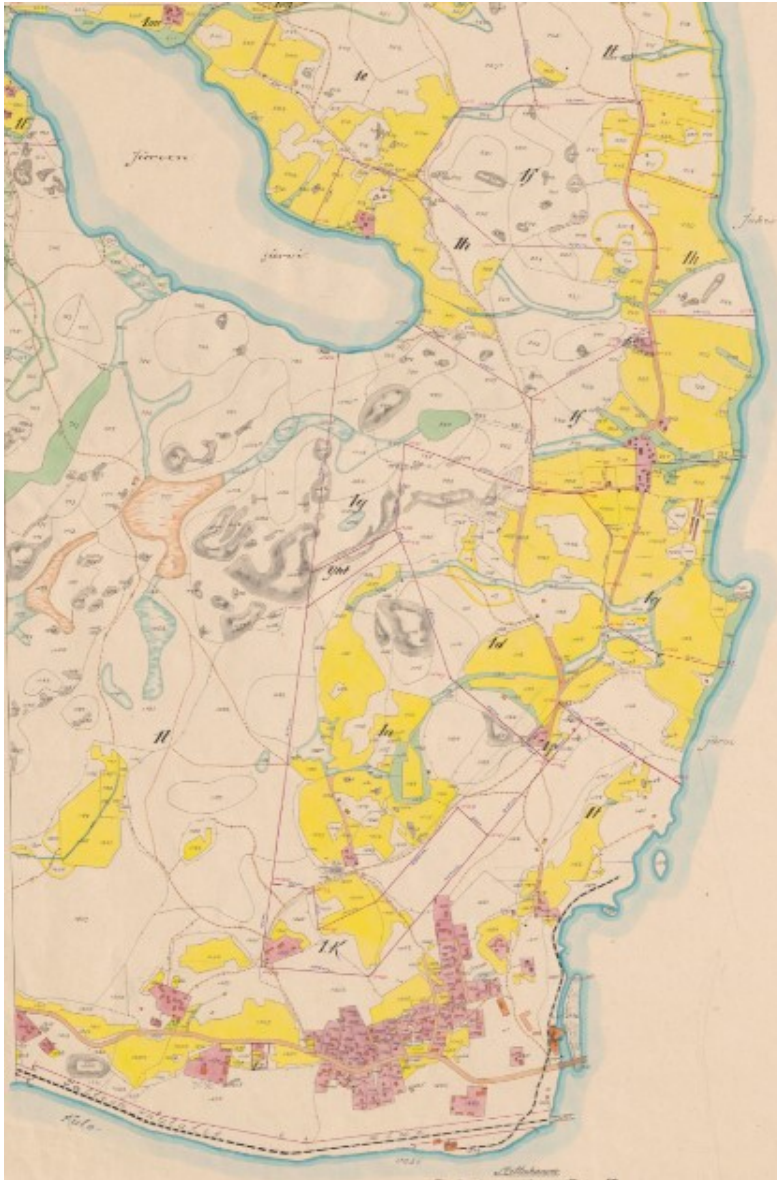
Kartta: Kuljun kartanon tiluskartta v. 1921. Kartoitus tehtiin kartanon vanhojen vuokra-alueiden, torppien ja mäkitupien, erottamiseksi kartanosta. Osa Kuljun kartanon torpista oli perustettu jo 1600-luvulla. Eteläosassa näkyvä teollisuusyhdyskunta tontteineen jäi kartanon omistukseen. Lähde: KA.

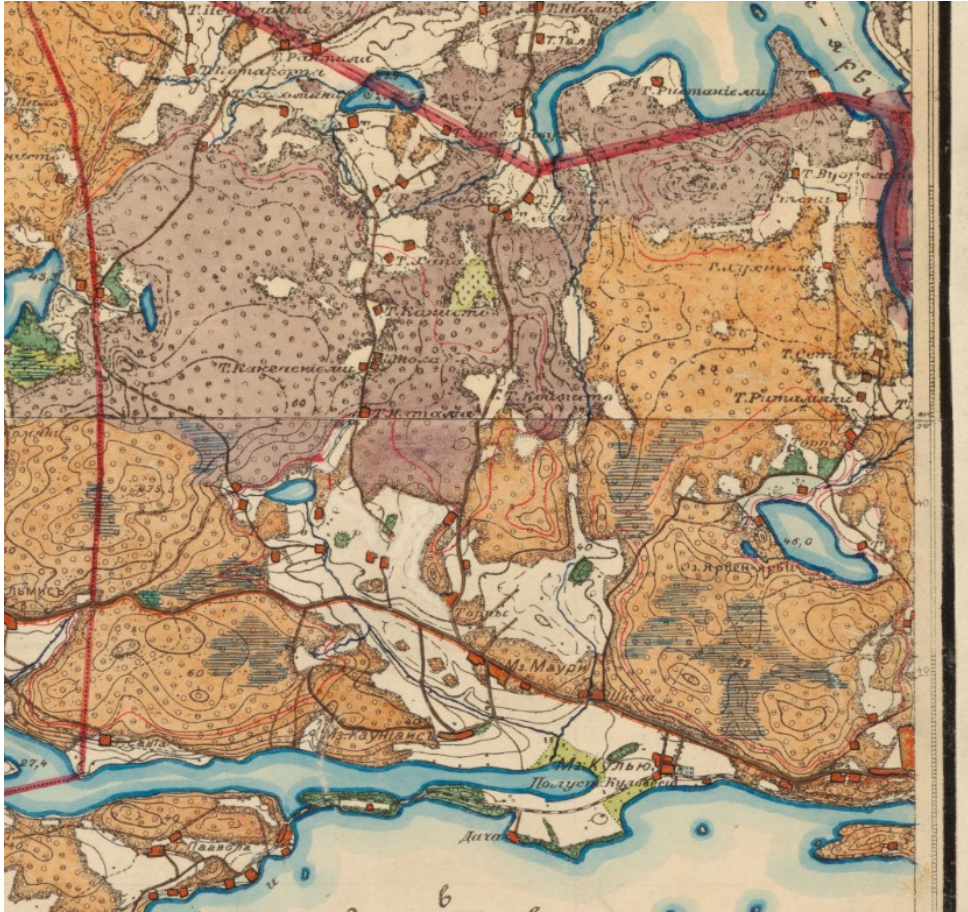
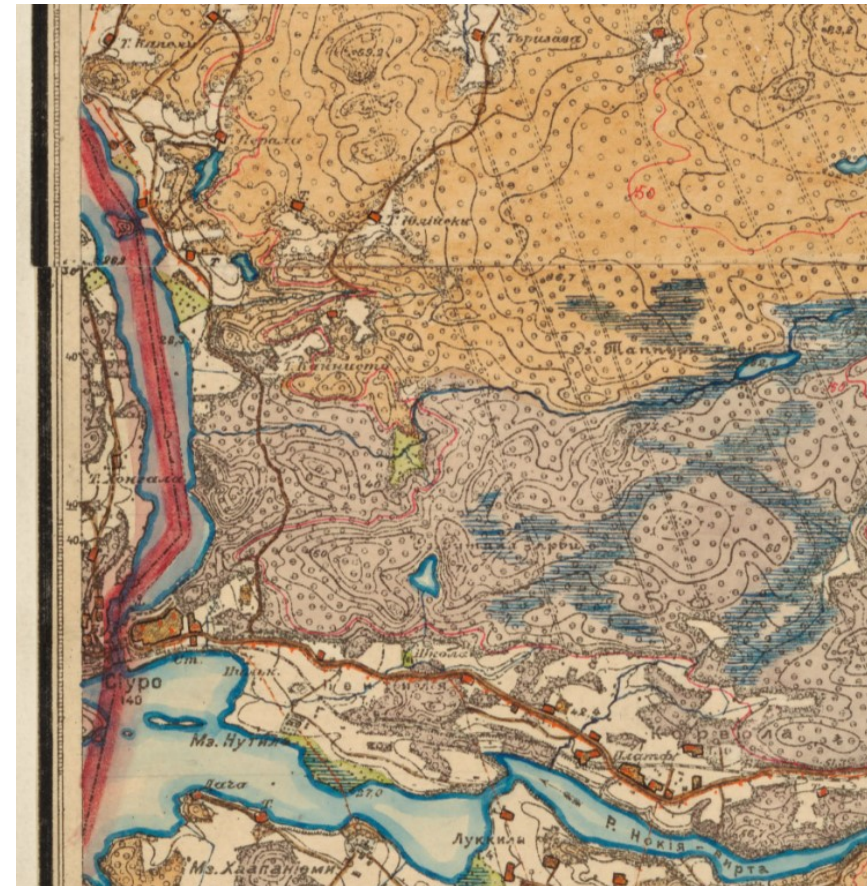
Kulju ja Siuro 1900-luvun alkuvuosina

Vasemmalla Kuljun puoli ja oikealla Siuro ja Siuronkoski vuoden 1909 Senaatinkartoilla. Teollistuminen ja rautatie toivat nopean muutoksen maisemaan, Siuron ja Kuljun yhdyskunnat ovat jo kasvaneet Siuronkosken molemmiin puolin. Vanhaa maisemaa edustavat edelleen Kuloveden rannalla Penttilän, Korvolan ja Kuljun perinteiset kylät ja kartanot. peltomaisemineen. Kylien torppa-alueet sijoittuvat Jokisjärven rannoille, Siuronkosken pohjoispuolelle. Lähde Senaatinkartat XIX-XX, 22-23

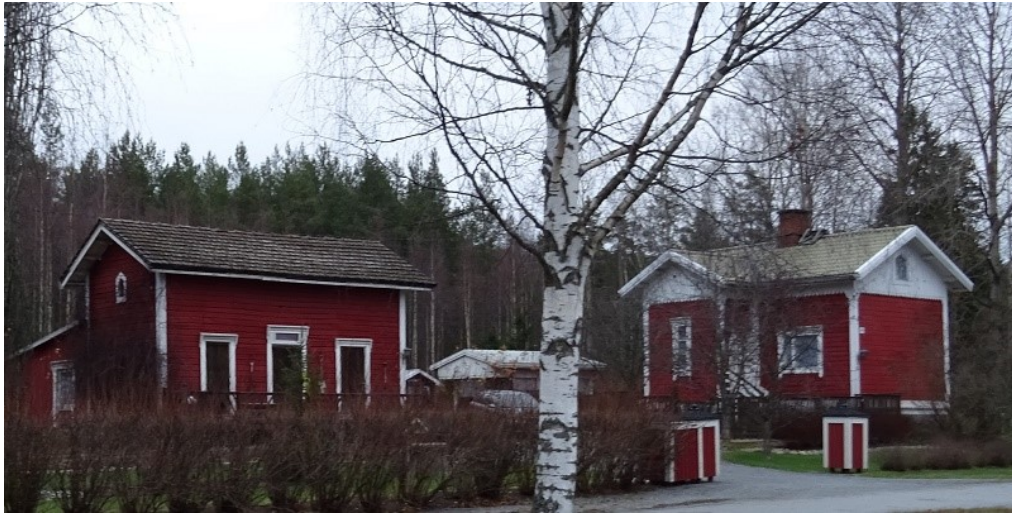
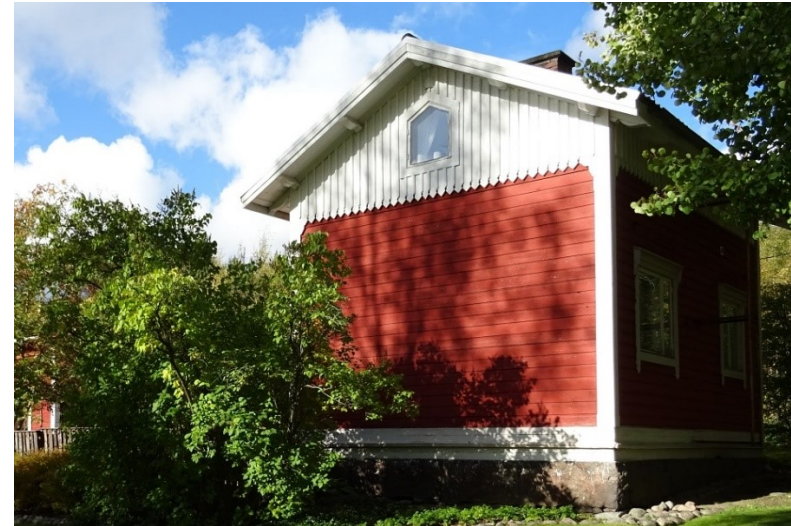
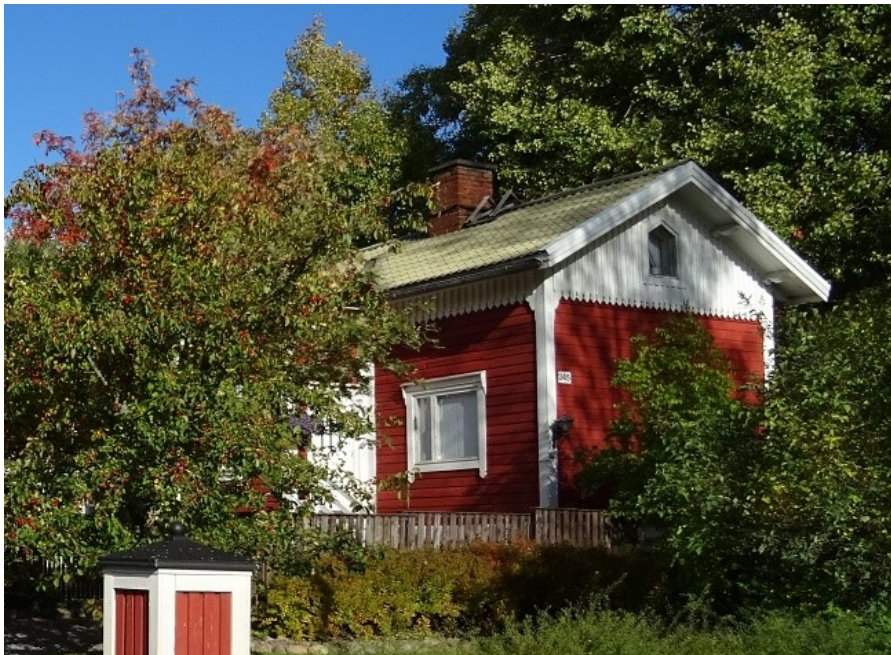
Tampere-Pori rautatien rakentaminen alkoi vuonna 1892 ja valmistui 1895. Vuonna 1894 rautatien vahtituvaksi valtionrautateille lohkottu kiinteistö käsittää pienen vahtituvan ulkorakennuksineen. Lisäksi pihapiirin on myöhemmin rakennettu toinen ulkorakennus. Vahtitupa ja siihen liittyvä ulkorakennus ovat myöhemmistä kunnostuksista huolimatta säilyttäneet pääosan alkuperäisistä, tyyppipiirustusten mukaan toteutetuista piirteistään. Vahtituvan ikkunat on myöhemmin vaihdettu, katto uusittu ja julkisivuväri uudistettu.

Kuvat: Vahtituvan rakennuksia. Pystyikkuna on korvautunut vaakaiikkunalla, kate tiilijäljitelmäpellillä. Asuinrakennuksen väri poikkesi alun perin punaisista talousrakennuksista.

RAKENNUSTIEDOT		
Tilatyppi	lohkotila, vahtitupa	
Nykykäyttö	asuminen	
Rakennusvuosi	1894	
Suunnittelija	rautatien tyyppipiirustukset	
Muutosvuodet	1900-l	
Rakennukset	päärakennus, ulkovarasto	
KULTTUURIHISTORIALLISET ARVOT		
Arvoluokka	II	Historialliset arvot liikennehistoriallinen, elinkeinohistoriallinen
Kohde		Rakennushistorialliset arvot arkkitehtoninen
		Maisemalliset, kyläkuvalliset, taajamakuvalliset arvot, liittyminen ympäristöön taajamakuvallinen, osa rataliikennemaisemaa
		Muutoksensietokyky ja säilymisen edellytykset kestää jonkin verran muutosta: arvoja vaaliva kunnostaminen
Arvojen perustelut	Rautatien, tyyppipiirustuksilla rakennettu pihapiiri, asuinrakennus ja siihen liittyvä ulkorakennus Siuronvaltatien varrella ovat säilyttäneet sille luonteenomaisia piirteitä. Päärakennusta kunnostettu 1900-luvun loppupuolella, julkiasu muuttunut.	
Suosituks	Säilyttäminen, nykyisen asun säilyttäminen, mielellään palauttavat kunnostustoimenpiteet

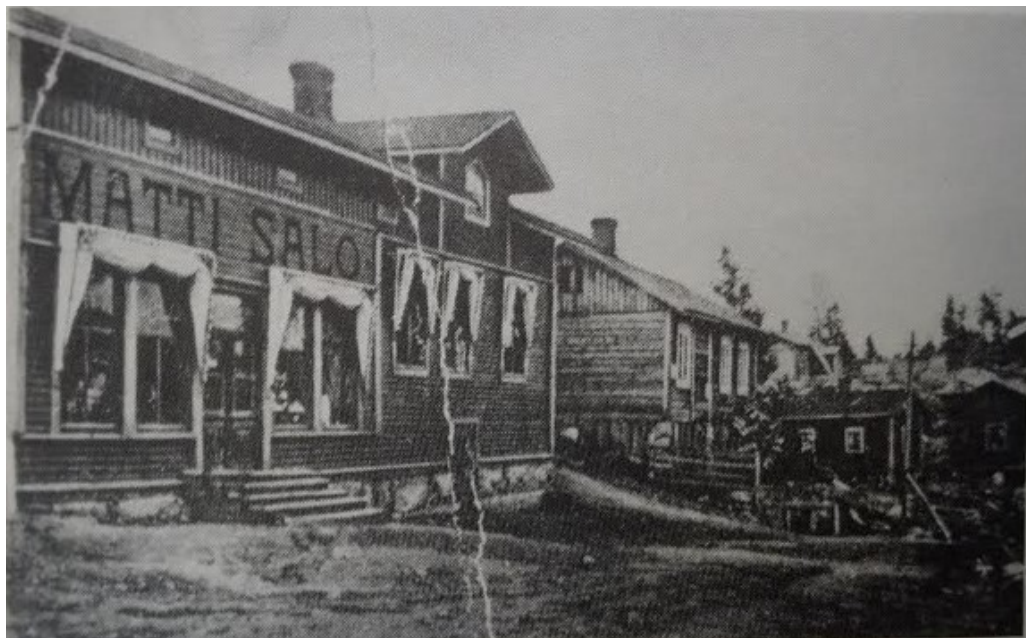
Hirsirunkoiset *asuinrakennukset* perustettiin nurkkakiville ja kivipilareille, suuremmissa rakennuksissa kuten osassa Siurontien varren liikerakennuksia on luonnonkivijalka koko rungon matkalta. Perustusten nurkka- ja pilarirakenteita tukemaan on usein rakennettu erilaisia puisia rakenteita (kuva oikealla). Osaan on myöhemmin valettu sementtisokkeleita. Rakennukset olivat aluksi hirsipinnalla mutta laudoitettiin 1920-luvulta lähtien, ja maalattiin useimmiten punamullalla, joskus keltamullalla. Alueella asui 1900-luvun alkupuolella maalari Nummi, joka kiersi taloissa keittämässä punamultaa ja maalaamassa. Katemateriaalit vaihtelivat päreestä, tiileen ja huopaan. Siurossa valmistettiin kattotiiliä 1950-luvulla. Ikkunat olivat T-mallisia, 6- ja 4-ruutuisia. Koristeellisia ikkunoita oli muun muassa Terijoen taloissa sekä ratamestarin talossa Majatalontien - Siurontien varrella. *Ulkorakennuksia* oli Marja-Liisa Vilpon mukaan yleensä vain liiteri ja käymälä, joskus aitta, yhdessä Siurontien varren asuintalossa sekä kauppohenkityöpihoilla oli makasiini. Alueella oli myös navettoja. Karjaa laidunnettiin Korvolan laitumilla ja Haukkalan karjan joukossa. Kaikissa pihoissa ei ollut saunaa. Osa perheistä piti yleistä saunaa maksua vastaan. Vesi kannettiin järvestä. VR:n työntekijöillä oli oma sauna. Ulkorakennuksia ja pieniä saunoja näkee pihoissa edelleen. Osa on laajennettu ja kunnostettu. Joihinkin pihoihin on tehty uusi nosto-ovellinen autotalli. Miharintien varrella sijaitseva uudispiha poikkeaa alueen rakentamistavasta aivan tien varteen sijoitettuihin autotalleineen.

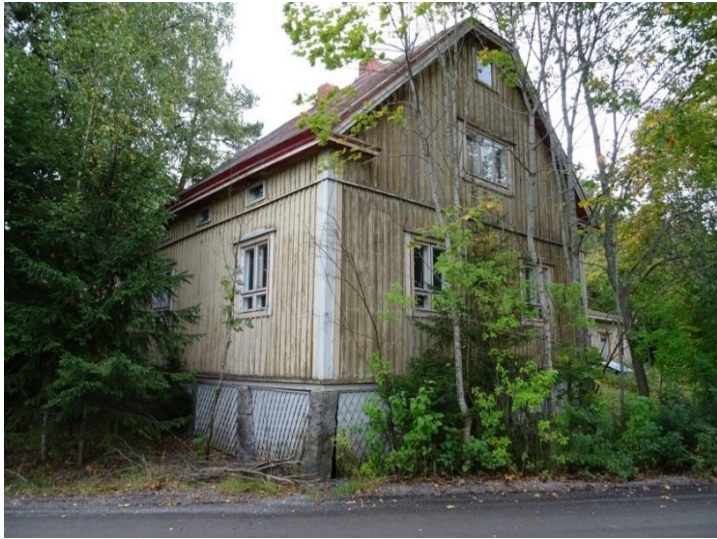
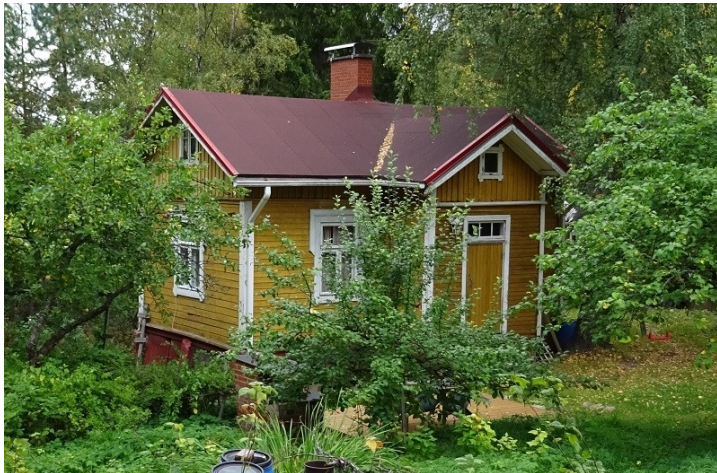
Ylhäällä Vesitien ja alla Lupantien varrella sijaitsevat Siuron työväenasunnot. Ylimmässä jugendin ja 1920-1930-lukujen vaikutteita, alinna mäkitupa-tyyppinen, todennäköisesti huoneen ja keittiön käsittävä asuinrakennus. Pihoja peittää rehevä kasvillisuus.

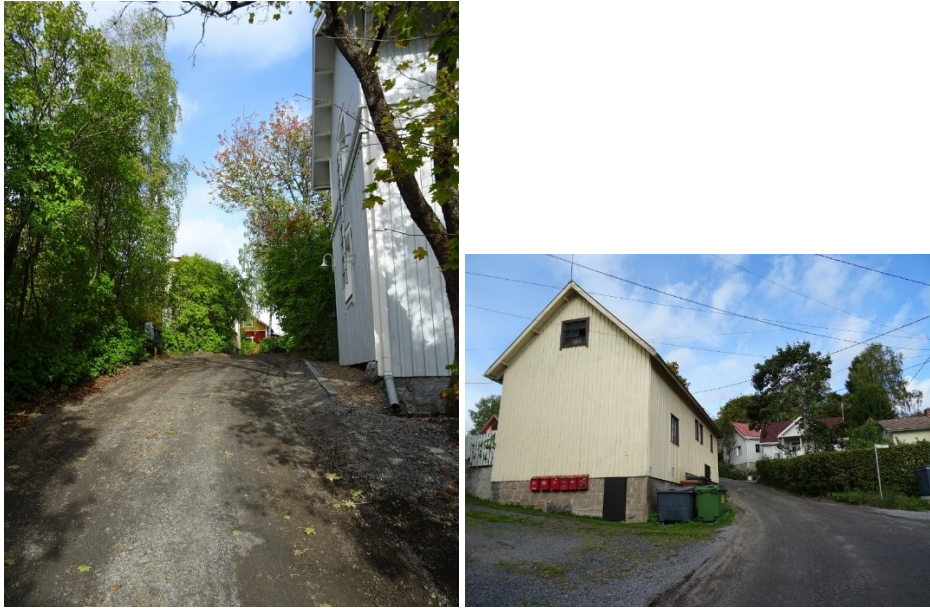
Jukolanahteen rakennusten epäsäännöllistä sijoittelua. Valtonen I:n ulkorakennus, jonka julkisivuissa on nähtävissä usean aikakauden piirteitä aina alkuperäisyyteen viittaavista luonnonkiviperustuksista niitä vahvistavaan betonitiilisokkeliin. Vuorilaudoitus on uusittu 1900-luvun puolivälin jälkeen. Ikkunat lienevät 1900-luvun alkupuolelta. Taustalla Valtonen ja sen takana vinottain Soralan päärakennus.

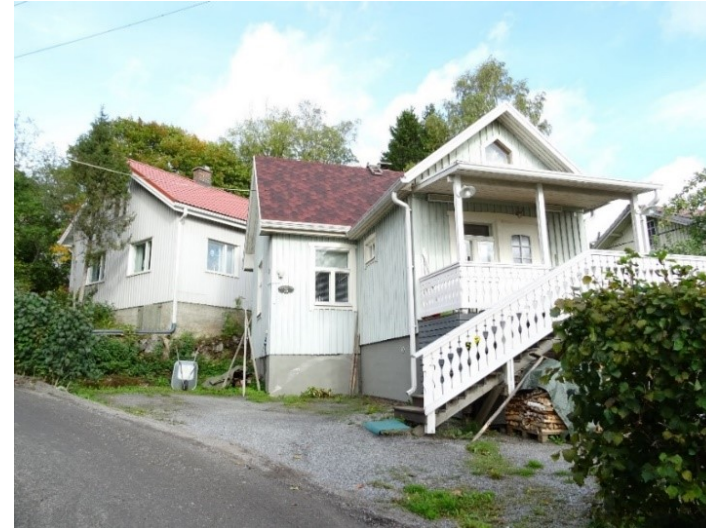
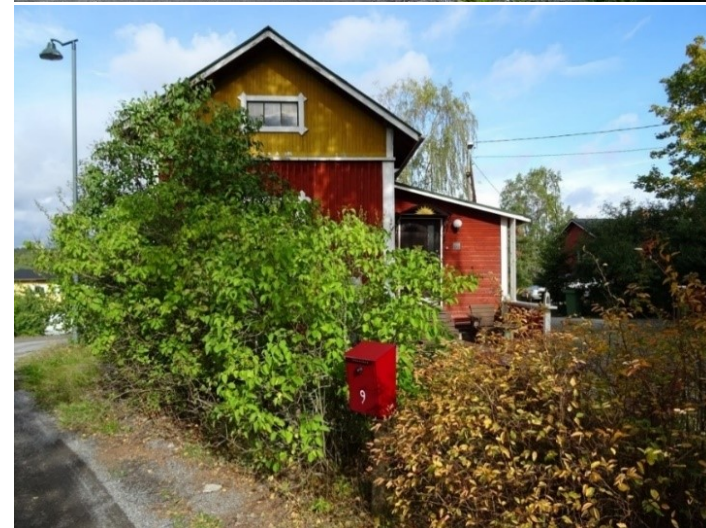
Yllä Valtosen päärakennus ja sen takana vinottain Soralan päärakennus. Pajulahden päärakennus Jukolanahteen ja Majatalontien risteyksessä on maalattu alueella ennen tyyppilliseen tapaan puna-keltaiseksi.

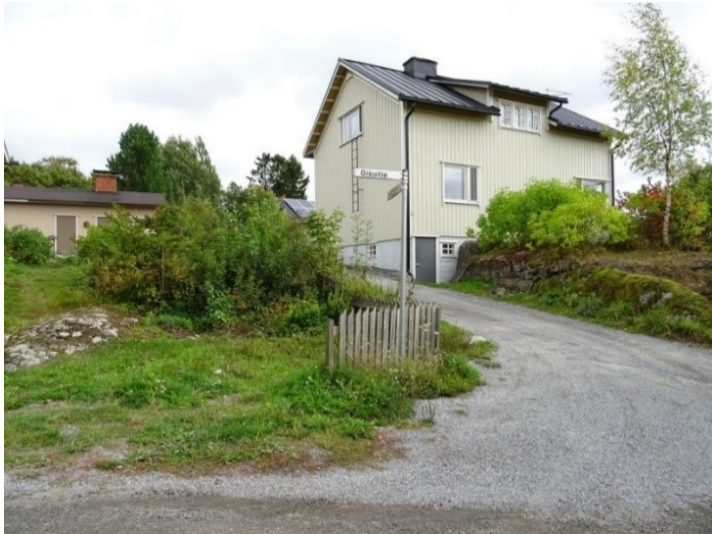
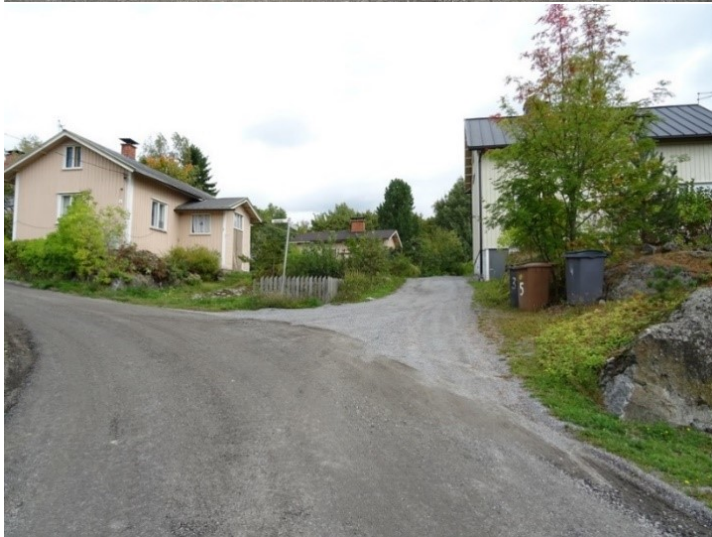
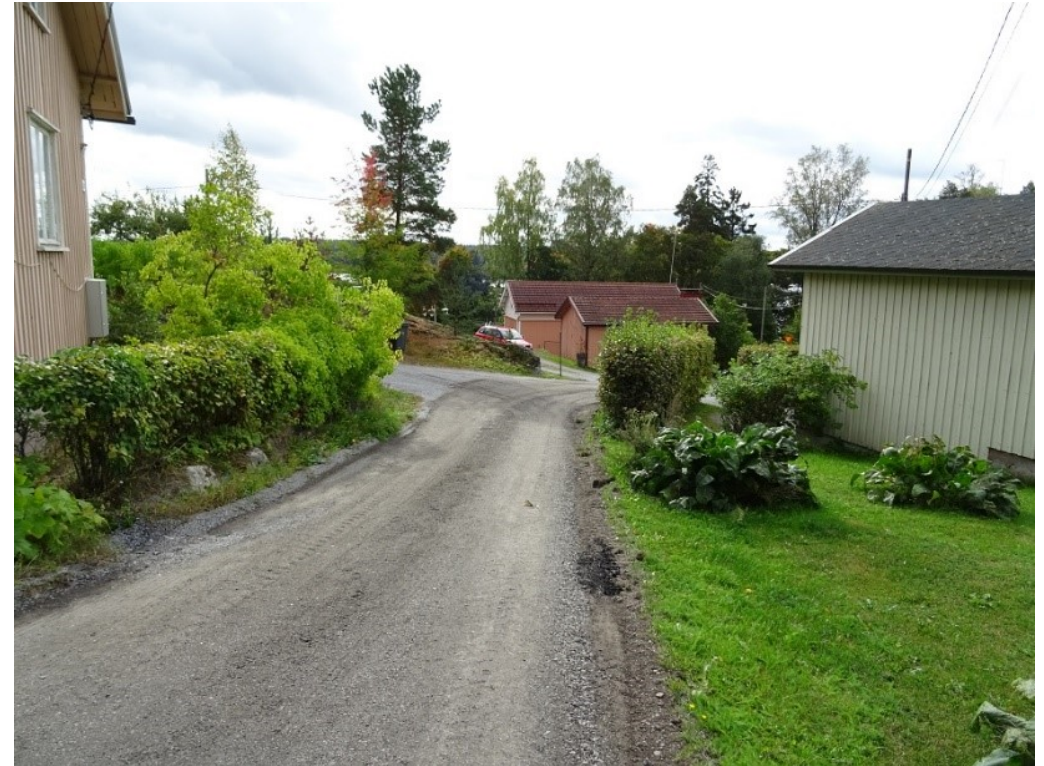
Päivärinteen jälleenrakennuskauden tietämällä uudistettu päärakennus. Pihat ovat luonnontilaisia, kallioisia ja paikoin luonnonvaraisen tai puutarhakasvillisuuden peittämiä. Tien puolelta pihoja reunustavat rima- ja pensasaidat. Pihojen välisiä aitoja ei ole.

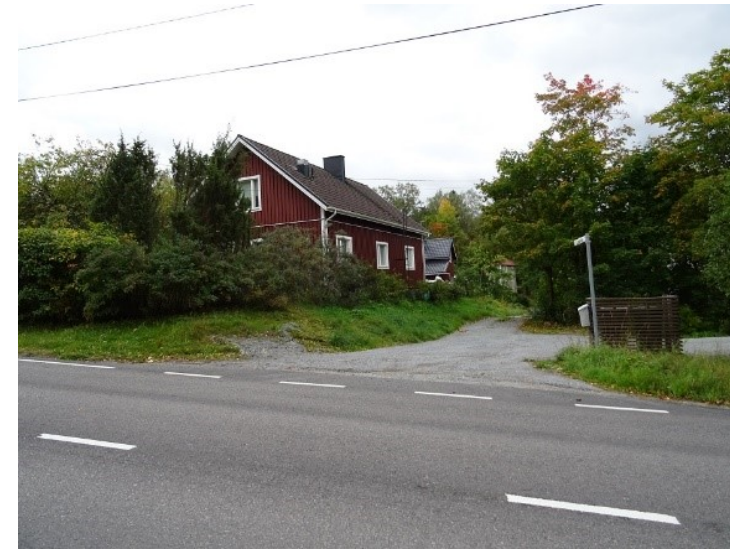
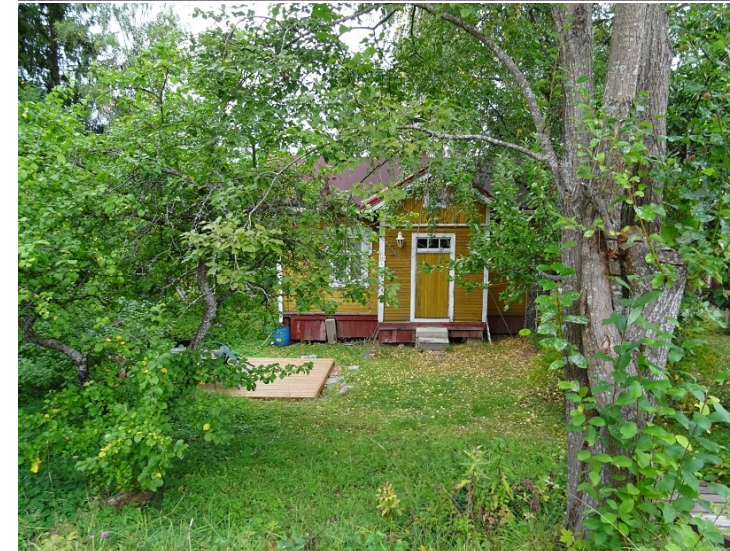
Yllä näkymä Lupantien risteyksestä. Alla Kivimäki, yksi parhaiten säilyneistä alueen asuinrakennuksista.

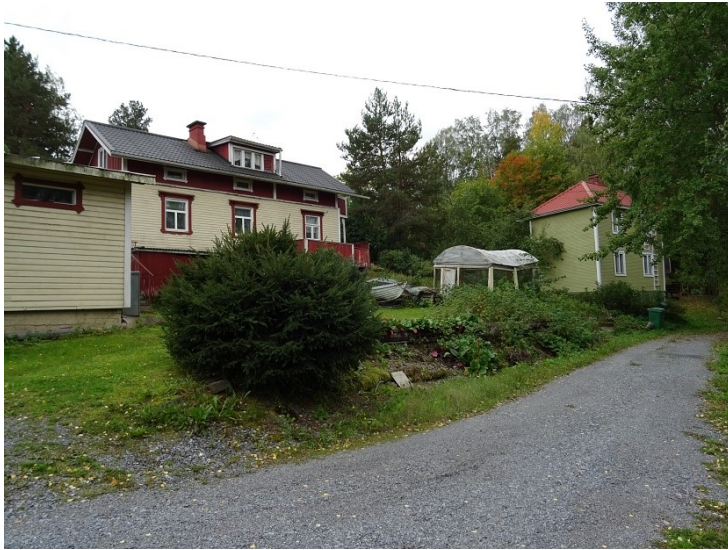
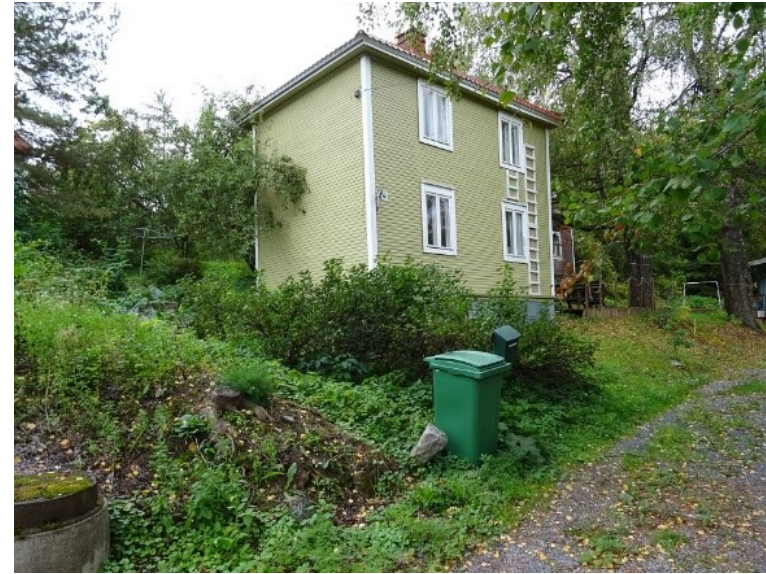
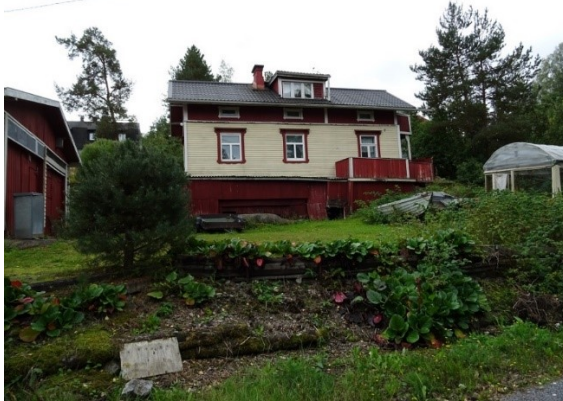
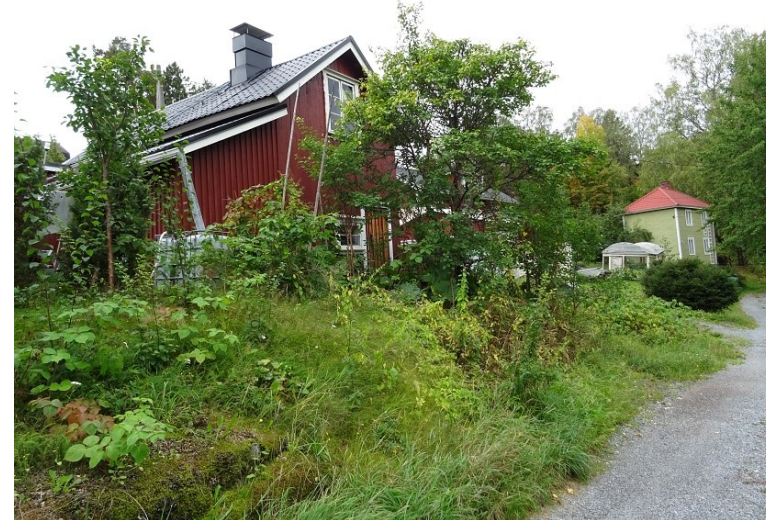
3. Lahdenkallio

Kiinteistön päärakennus edustaa leveärunkoista rakennustyyppiä. Sen ulkoasu on 1900-luvun alkuvuosikymmeniltä

Yläkuvassa oleva Lahdenkallion päärakennus edustaa leveärunkoista asuinrakentamista. Oikealla Kolunmäen neljänmuotoinen ja telttakattoinen päärakennus, ns kahvimyllytalo, joita Siuron alueelle on rakennettu muutamia 1900-luvun alkuvuosikymmeninä. Lupantie on luonnonmukainen ja polkumainen

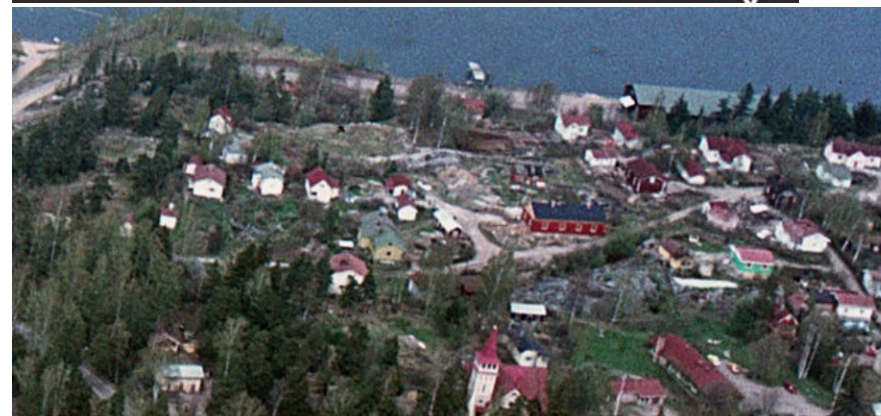
Majatalontie Lehtimäen majatalo pitkä punainen rakennus tien pohjoisreunassa. Ote Tuomas Koposen vuonna 1979 ottamasta ilmakuvasta (www.oloneuvos.fi/kuvat/)

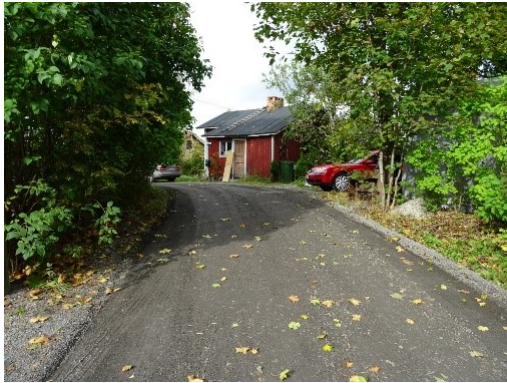
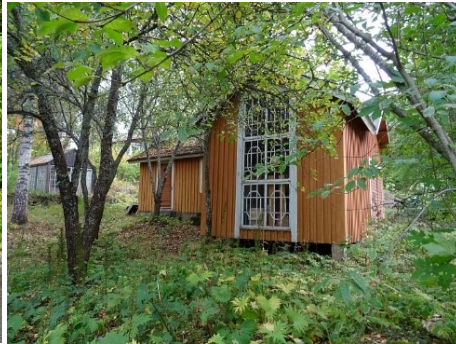
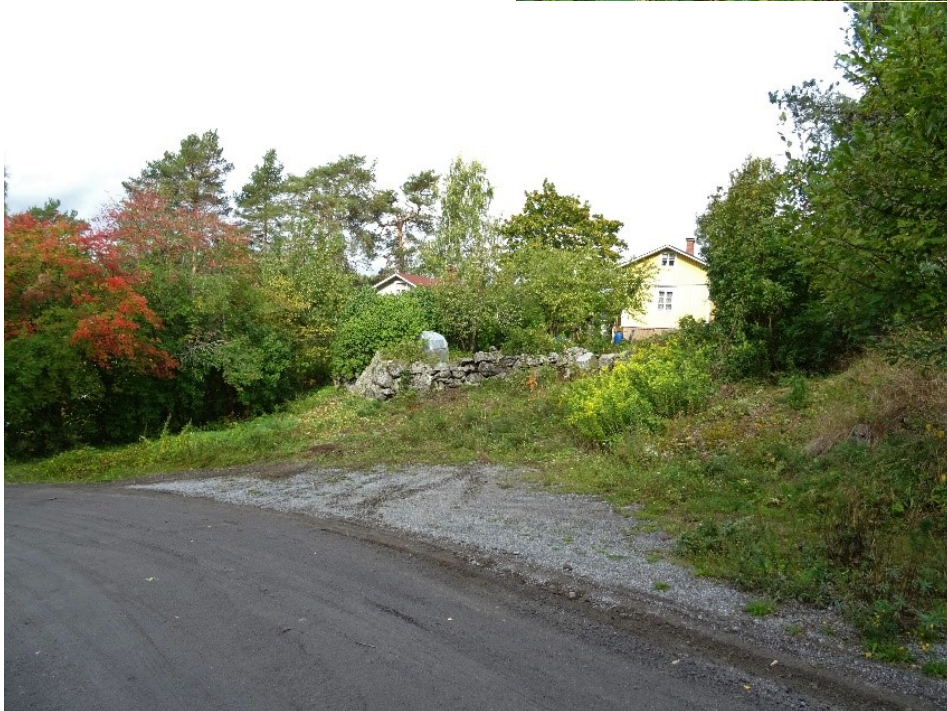
Näkymiä Majatalontieltä. Yllä Lehtorannan kiinteistöön kuuluva pieni asuinmökki. Sen vieressä tien itäpäässä sijaitsevan Koskenkorvan kaunis ulkorakennus.

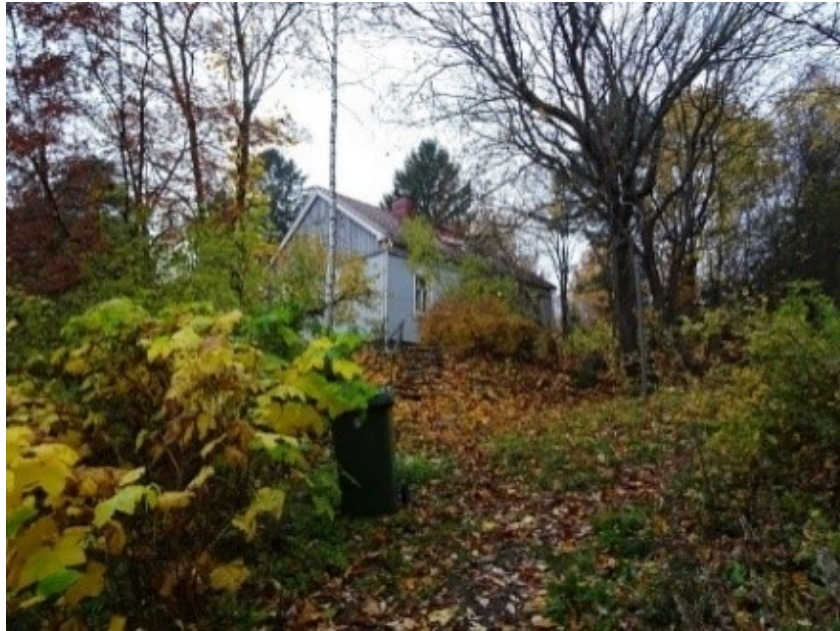
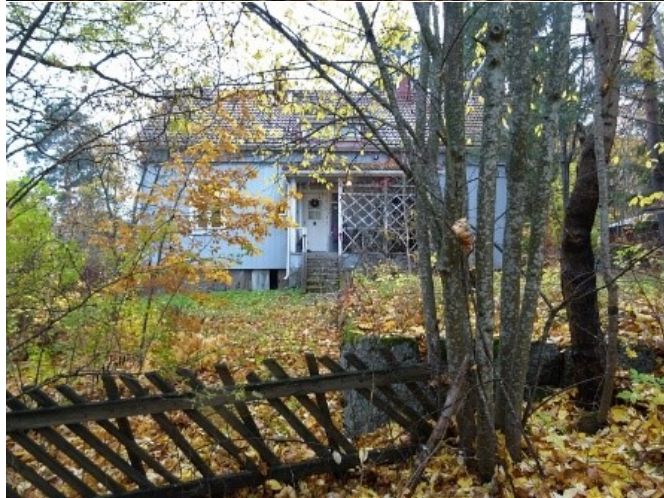
Männikön pihapiiri vastapäätä polkumaisen Kivitien toisella puolella sijaitsevaa Jyrkkälän kiinteistöä muodostaa näyttävän kokonaisuuden vanhoine päarakennuksineen

Männikön pihapiiriä ja päärakennus

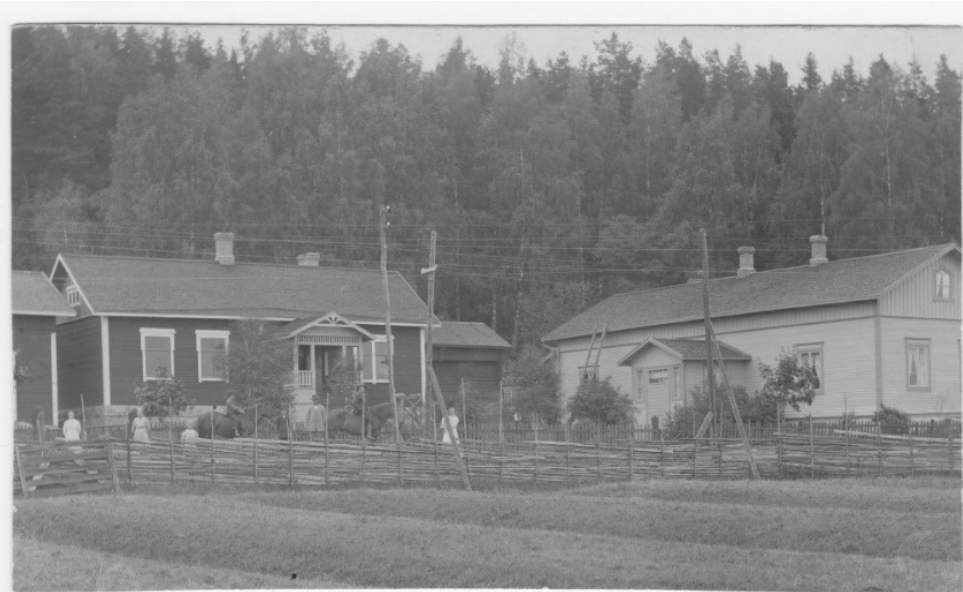
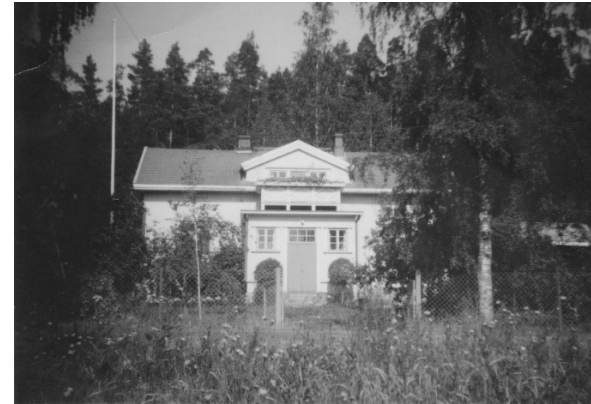
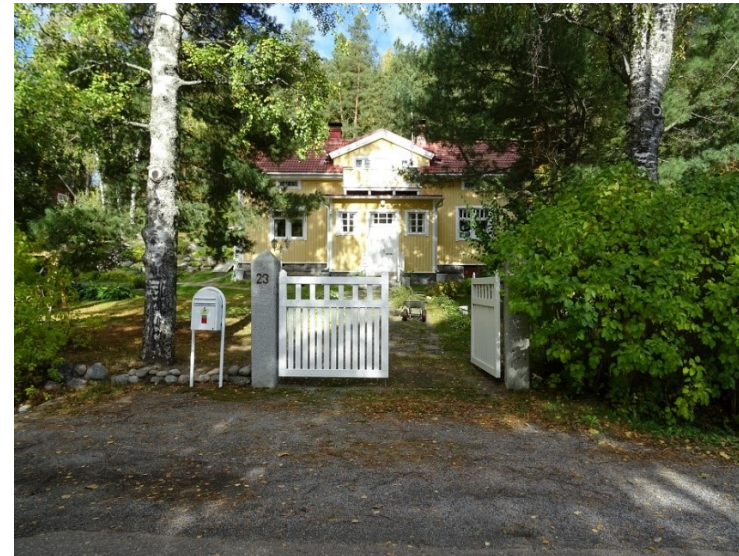
Haukkalan talo

Kiinteistö on osa Haukan kantatalon vanhaa talouskeskusta, joka siirtyi vanhasta Penttilän ryhmäkylästä nykyiselle paikalleen, vanhan maantien varteen isonjaon jälkeen, 1800-luvun aikana. Haukkala -nimi tulee käyttöön 1900-luvun puolella. Haukkalan päärakennus on palanut 1970-luvulla ja sen paikka erotettu omaksi kiinteistöksi. Nykyisessä Haukkalan talouskeskuksessa on päärakennuksen lisäksi vanhoja hirsirunkoisia talousrakennuksia sekä luonnonkiviholvattu maakellari 1890-luvulta.

Vasemmalla Haukkalan pihapiiri ennen päärakennuksen tuhoutumista tulipalossa. Yllä nykyinen päärakennus nykyasuunsa muutettuna. (Kuvat omistaa Päivi Kahila-Kivistö)

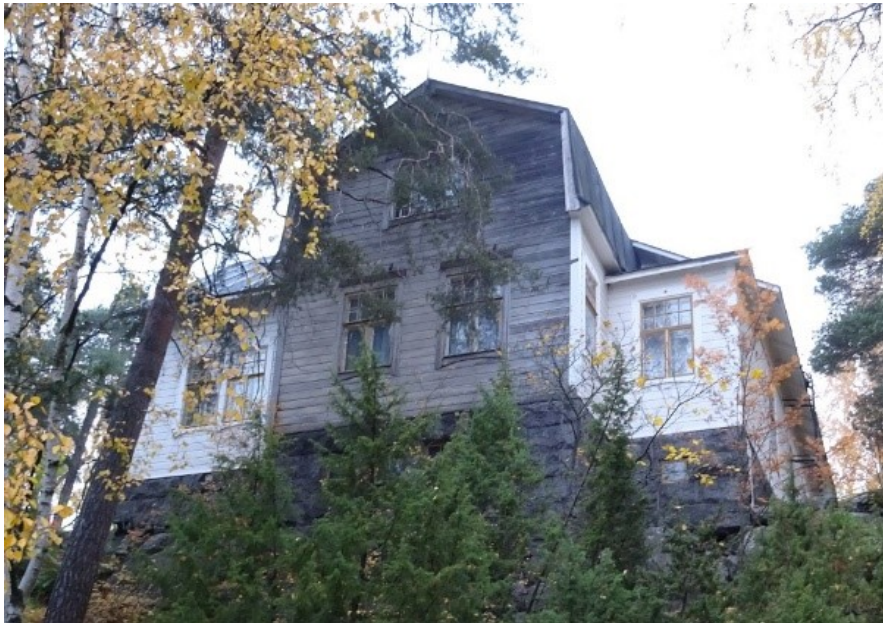
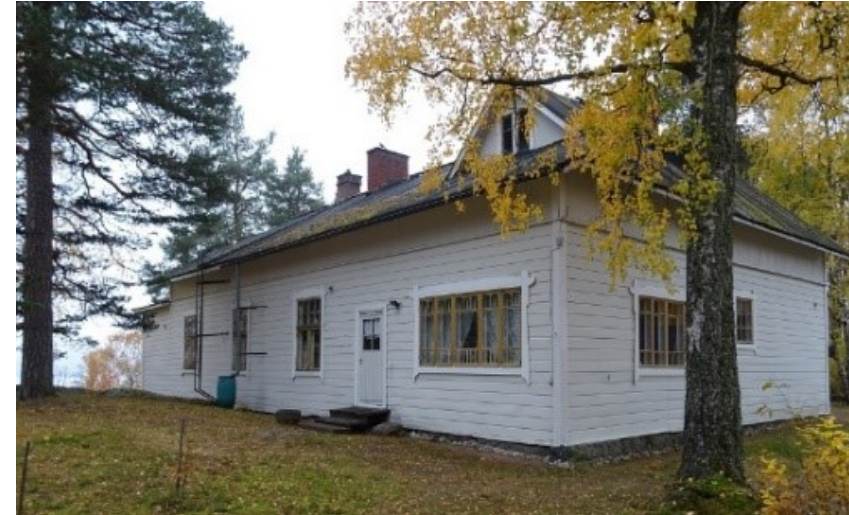
Alueen länsipuolelle sijoittuvan kiinteistön (536-11-26-1) päärakennusta ar-
vellaan Lars Sonckin vuosien 1897-1907 välisenä aikana suunnittelema-
ksi. Se oli alkuaan viiden perheen jugendtyylinen, suurikokoinen asuintalo, joka
on myöhemmin toiminut muun muassa kirjastona. Rakennus liittyy rinteen
alla olleeseen Valtion sahaan, joka perustettiin rautatien puutarvetta tyy-
dyttämään 1905.

Yllä ja oikealla Valtion sahan konttoriksi ja viiden perheen asunnoksi suunniteltu jugendtyy-
linen, kookas rakennus kunnostettuna vanhaa tyyliä kunnioittaen.

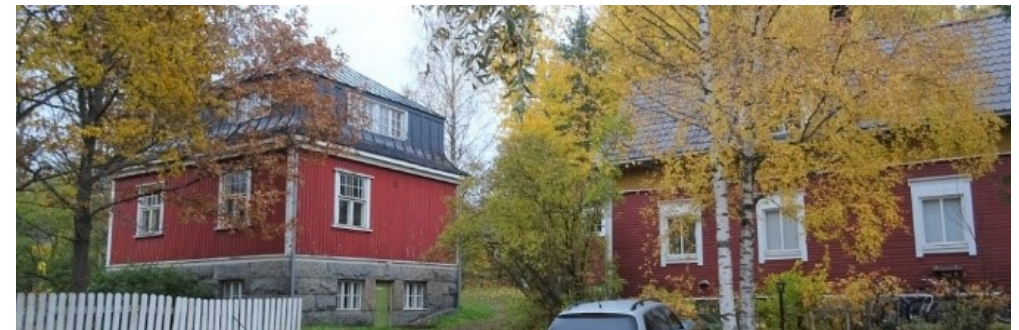
3.4.3. 536-11-25-3 (ent. Skut)

Alkuperäiseltä nimeltään kiinteistö nimeltä *Skut* (nyk), käsittää aiemmin puhelin-
keskuksena toimineen, neliönmuotoisen ns. kahvimyllytalon hollantilaistyyllisine
mansardikattoineen.

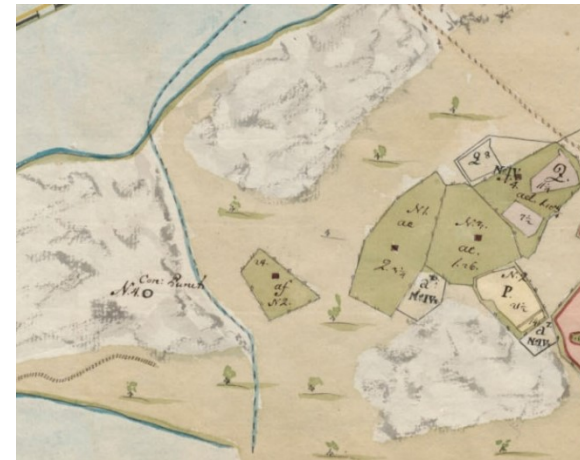
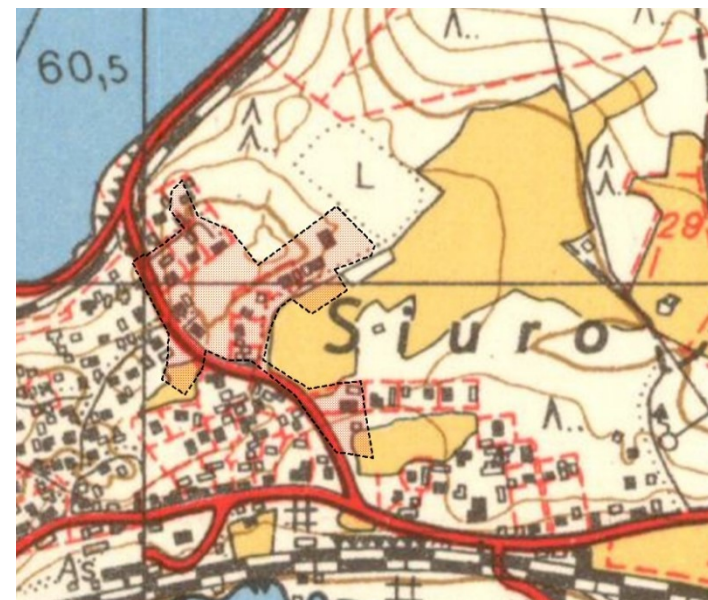
Siuron tehdasyhdyskunta kasvoi sodan jälkeen vanhan asutuksen itäpuolelle, aluksi uuden maantien, Linnavuoreen vievän Miharintien varrelle, johon syntyi sodan jälkeiselle, kehittyvälle ajalle tyypillisiä palveluita ja rakennuksia. Alueelle tulivat Siuron terveystalo, yleinen sauna, kauppa ja huoltoasema. Pellon reunalle sijoittui omakotiasutusta ja toinen autoiluun liittyvä rakennus. Rakennusten katu, Kalliokatu linjattiin, lohkottiin ja rakennettiin vasta 1960-luvulla.

Vasemmalla alue 1953 peruskartalla ja yläpuolella alue 1760-luvun isojakokartassa. Maastoa seuraava Miharintietä edelsi 1700-luvulla samoilla paikoilla kulkenut talvitie, joka näkyy ylä-

kartassa sinisenä katkoviivana.

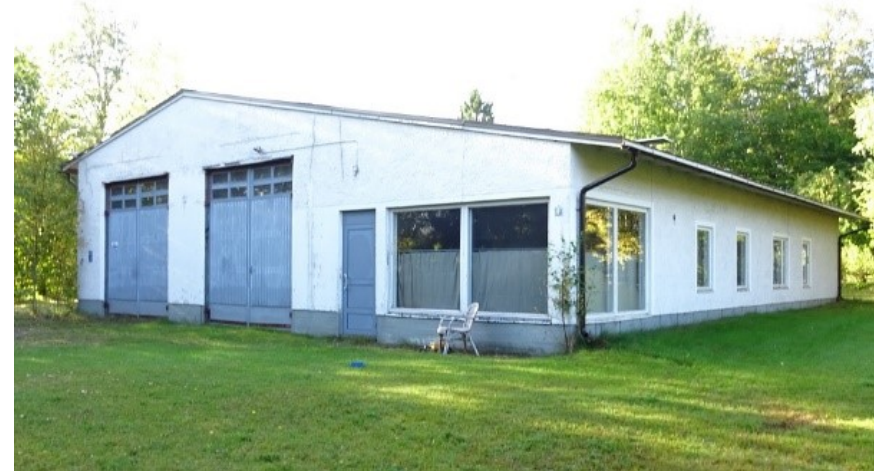
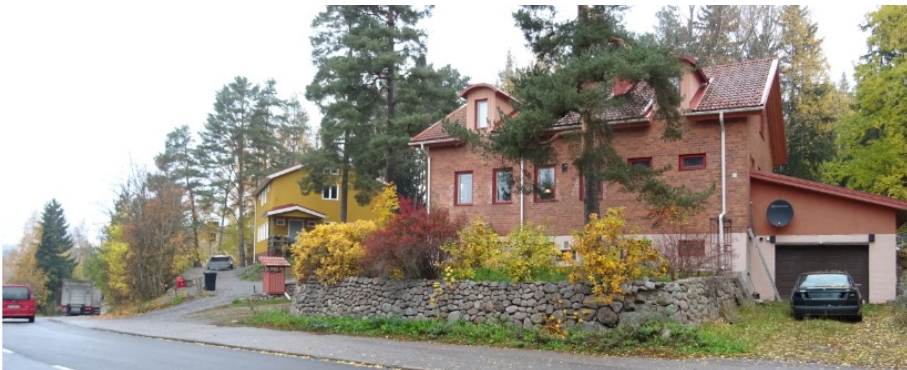
3.5.3. 536-11-27-19 (Entinen Teboilin huoltamo)

Saunaa ja terveystaloa vastapäätä rakennettiin Teboilin huoltamo 1950-luvulla. Sen käyttö loppui jo 1970-luvun alkuvuosina, minkä jälkeen rakennus on ollut asuinkäytössä. Rakennuksen toiseen pätyyn on tehty asuinsiipi. Huoltamo-osa on alkuperäisessä asussaan.

Yllä terveystalo ja etualalla alueella harvinainen, tiilirunkoinen, entinen kauppalan yleinen sauna. Pienet vaakaikkunat edustavat alkuperäistä julkisivua, pystyikkunat, kattolyhdyt ja autotalli asuinkäyttöä. Oikealla entinen tiilirunkoinen, rapattu Teboilin huoltamo ja alla Kalliokadun jälleenrakennuskauden asutusta.

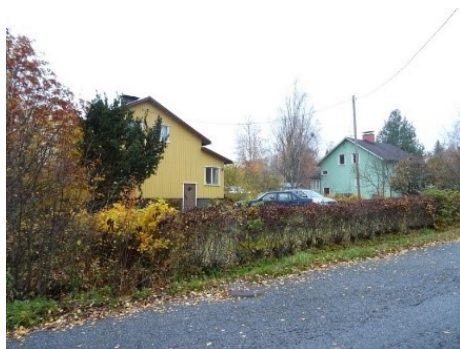
3.6. Pentintien ja Haukantien 1950-luvun omakotiasutus

Siuro kasvoi sotien jälkeen Siuronmäen itäpuolelle. Vanhimman kerrostuman muodostaa 1950-luku. Rakentaminen on jatkunut nykypäiviin saakka, omakotirakentamisen rinnalle on tullut rivitaloja ja kerrostaloja.

Kuvassa Pentinkatua

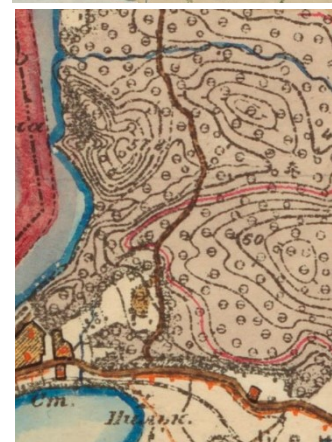
Isojakokartta 1766, KA

Pentintie ja Haukantie asuintontit ovat entisiä Haukan talon peltoalueita, jotka ovat olleet käytössä jo 1700-luvulla. Haukankatu pohjautuu myös vanhaan tiluspolkuun, joka kulki pellon (punaisella vanhassa kartassa) reunaan jo 1700-luvulla kääntyen tällöin pellon

pohjoispuolella kohti Jokisjärveä, 1800-luvulla linjaus muuttui ja reitti kulki pohjoiseen Linnavuoren itäpuolelta. 1900-luvun vaihteessa polku näkyy jo paikallistienä Senaatinkartassa. Sen syrjäytti Miharintien kehitys 1900-luvun alkupuolella. Polun/tien vanha polkuosuus näkyy edelleen maastokartoissa Haukantien jatkeena.

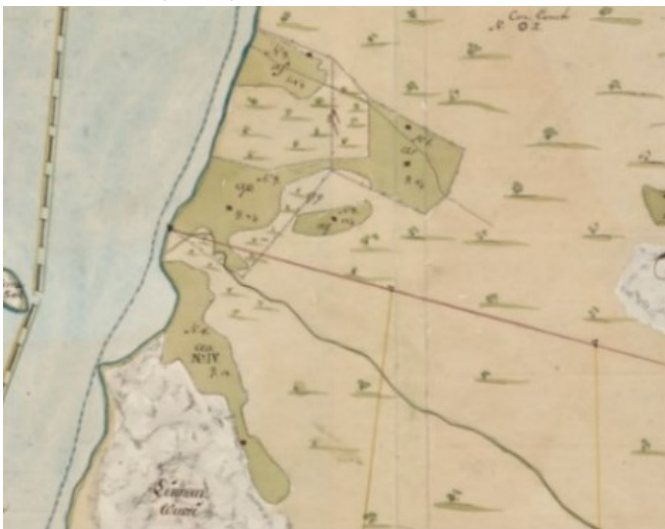
Linnavuori 1766,1909,1953

v. 1766 isonjaon kartta, jossa tulevan Linnavuoren yhdyskunnan rakenne näkyy notkojen niityinä, joita O-I Meurman laittoi 1940-luvulla asutuksen ja tiestön seurailemaan. Isonjaon aikaan alue oli merkittävä niityalue ja sen niityt oli jaettu Penttilän kylän kolmen talon kesken.

Linnavuori (Linnan vuori) näkyy kartan vasemmassa nurkassa.

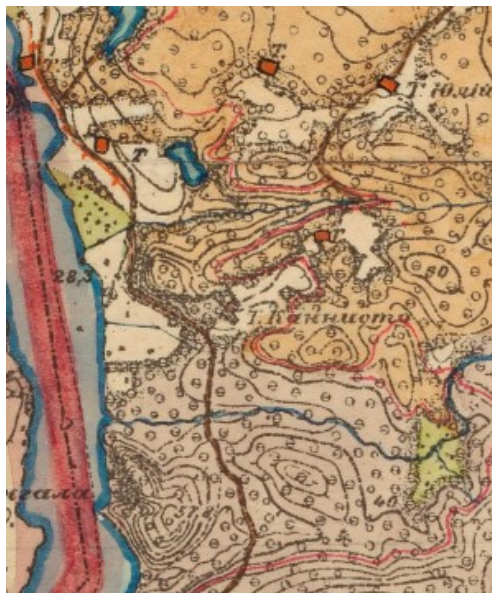
Isojaon jälkeen Linnavuoren alue oli osa Jokisjärven rantojen laajempaa torppa-aluetta, joka näkyy hyvin oheisessa 1900-luvun alun Senaatinkartassa, jossa torpat on merkitty kirjaimella T. Linnavuoren alueella oli Knuutilan kartanon pieni torppa, Kannisto. Sen piha-piiri oli kartan mukaan saunan ja rukoushuoneen paikkeilla. Toinen torppa oli Pirkankoivuntien

mutkan tienoilla. Yhdyskunnan päätie, Linnavuorentie pohjautuu kartan mukaan 1900-luvun vaihteen Hämeenkyröön johtaneeseen paikallistiehen ns. Mihari-Siuro, Jokismaantiehen. Tielinja korjattiin 1926-1931 yleiseksi maantiekseksi, tiehen liittyy Linnavuorella ilmeisesti yhdyskunnan rakentamiseen liittyvä betoni- ja kivirakenteinen silta. Linnavuoren etelä-, länsi- ja pohjoisrinteen teollisuutta yhdistämään rakennettiin rantaan 1940- ja 1950-lukujen vaihteessa tielinja. Rantaa seuraava yleinen maantie rakennettiin 1960-luvulla, jolloin Linnavuorentie jäi enemmän tehtaan ja yhdyskunnan tieksi. Ennen yhdyskuntaa, talvisodan jälkeen alueelle rakennettiin kahdeksan siirtokarjalaisille tarkoitettu omakotitaloa. Pääosin tuleva tehdasalue kuului Penttilän kylän Knuutilan kartanalle, josta lunastettiin 216 hehtaaria tehdasta varten vuonna 1944. Alakartassa Linnavuoren alue valmistuneena 1953, jolloin torppien niityistä raivatut pellot olivat vielä osin nähtävissä ja osa yhdyskunnan maisemarakennetta.

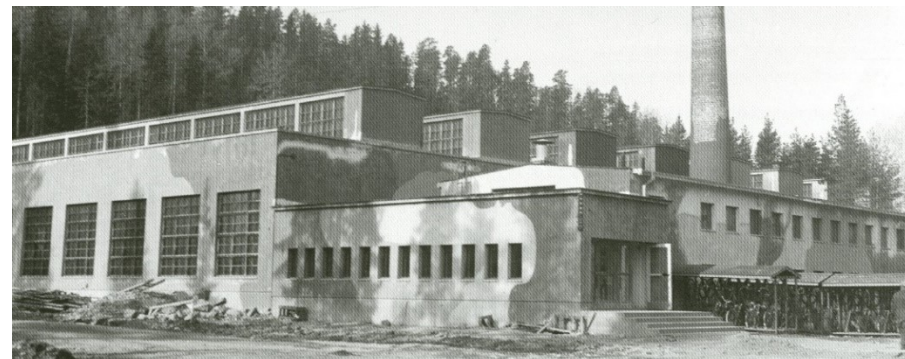
Linnavuoren I halli valmistui 1943, kuvassa rakennus naamiointimaalattuna.

Moottoritehtaan tunnelien, luolaston rakentaminen alkoi 1942. Toiminnan nopeaksi aloittamiseksi Linnavuoren pohjoispuolen rinteeseen rakennettiin ensimmäinen teollisuusrakennus, Halli 1 vuonna 1943. Tehtaalle tuleva pistoraide tuli vuoren läpi. Muut rakennukset, Hallit 2 ja 3 sekä paloasema valmistuivat seuraavina vuosina sodan jälkeen, jo enemmän sotakorvausteollisuuden käyttöön. Moottoreiden tärkeä koekäyttölaitos sijoitettiin erilleen, Linnavuoren länsirinteeseen, suojaamaan notkelmaan, se valmistui vasta 1949. Vuoren eteläpuolelle rakennettiin, Miharintien, rautatien ja tunnelin suuaukon viereen Ilmailuvarikon moottoriosaston konttorirakennus ilmeisesti jo sotavuosina.

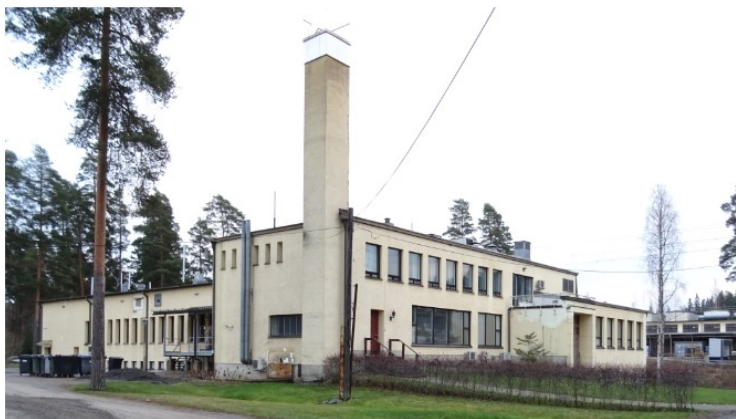
3.7.1. Vuorenhovi

Tehtaan vapaa-ajan kesukseksi 1945 valmistuneessa rakennuksessa oli juhlasali ja elokuvateatteri sekä ruokala, jossa käytössä rakennus on edelleen. Modernistinen, funktionalistinen piirteitä omaava rakennus on edelleen alkuperäisessä asussaan.

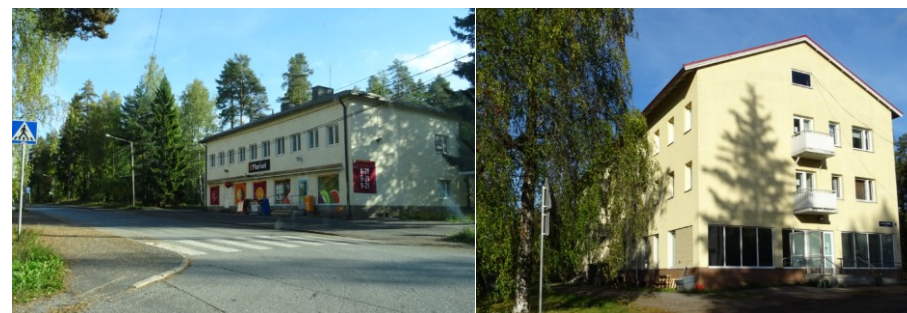
3.7.2. Asuin- ja liikerakennukset

Liikerakennukset. Linnavuorentien ja Vuorenhovintien risteyksessä sijaitsee kaksi 1940-1950-luvun taitteen tietämällä rakennettua liikerakennusta. Niistä Vuorenhovintien länsipuolella sijaitsevassa kaksikerroksisessa, rapatussa liikerakennuksessa on toiminut muun muassa jalkine tehdas, kemikalio sekä pankkeja ja kampaamo. Rakennus kuuluu nykyisin Attendolle. Tien itäpuolella sijaitsevassa matalassa liikerakennuksessa on nykyisin kauppa.

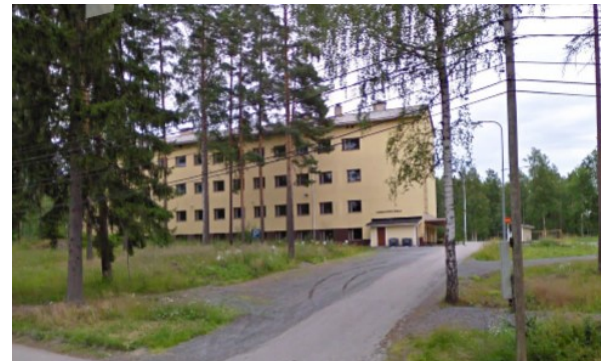
3.7.3. Koulu

Linnavuoren koulu toimi aluksi väliaikaistiloissa muutaman vuoden, kunnes uusi koulurakennus valmistui vuonna 1947. Rapattu, kolmikerroksinen, rakentamisajal-

leen tyypillinen koulurakennus on ulkoasultaan alkuperäisessä asussa.
