SIURON-KULJUN-LINNAVUOREN OSAYLEISKAAVA-ALUEEN KULT- TUURIYMPÄRISTÖSELVITYS

Nokian kaupunki 2019

10.5.2019

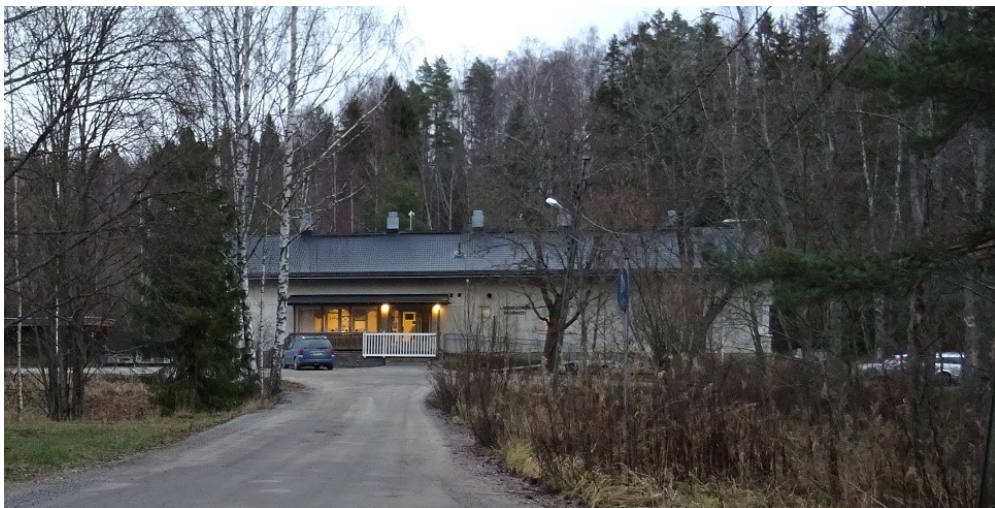
3.7.4. Sairaala

Linnavuoren sairaala perustettiin aluksi parakkiin. Uusi rakennus valmistui 1946. Pienessä sairaalassa oli kaikki toiminnot leikkaussalia lukuun ottamatta. Henkilökuntaa oli kolme sairaanhoitajaa ja lääkäri. Myös terveystisar asui sairaalarakennuksessa. Sairaala toimi kuitenkin vain muutaman vuoden, kunnes se jäi pois käytöstä, ja tilalle perustettiin päiväkotitoiminta jo vuonna 1951. Satulakattoisen, rapatun rakennuksen rakennusajankohdalle ominainen ulkoasu on säilytetty alkuperäisenä.

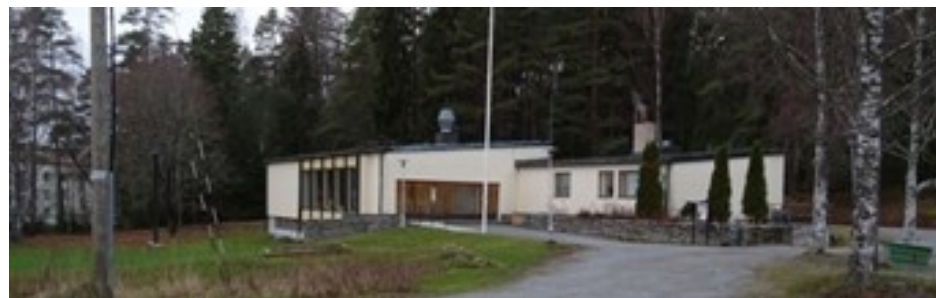
3.7.5. Seurakuntatalo

1959-1960 rakennettu rukoushuone, Linnavuoren seurakuntatalo on säilyttänyt alkuperäisen asunsa. Rakennuksen suunnitteli kaupunginarkkitehti Aarno ja Aino Hakkanen. Sisätilat remontoitiin ja tilojen käyttöä muutettiin v. 1999 remontissa. Seurakuntatalo sijaitsee kerrostalo Iltaruskoa vastapäätä Pirkkakoivuntien varrella.

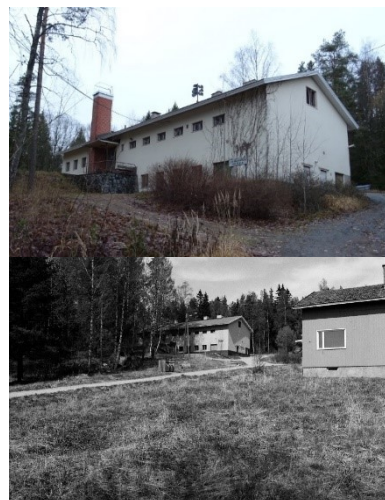
3.7.6. Sauna

Vain Huhtalevon siirtokarjalaisille rakennetuissa kahdeksassa omakotitalossa oli oma sauna. Tehtaan työvälleen rakennuttamille taloille sen sijaan tehtiin yhteissauna Iso-kyly. Rakennuksessa oli myös pyykkitupa. Rakennus noudatteli tyyliä ja materiaaleiltaan alueen muita vastaavia rakennuksia. Siitä tehtiin alueen asukkaiden kylätalo 1990-luvulla. Julkisivut on säilytetty alkuperäisinä

Iso-kyly Pirkkakoivuntien varrella, omakotialueen takana. Sauna toimii nykyisin Linnavuoren kylätalona. Kuva Marketta Kalmanlehdon kirjasta.

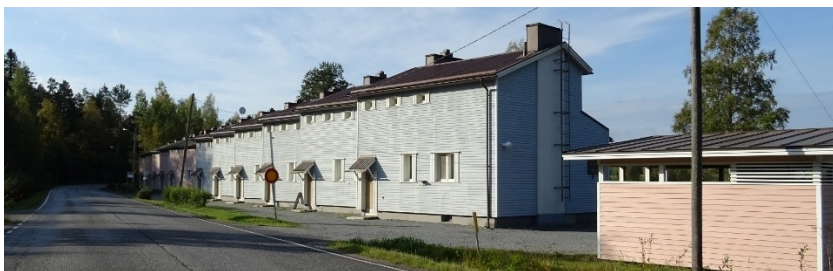
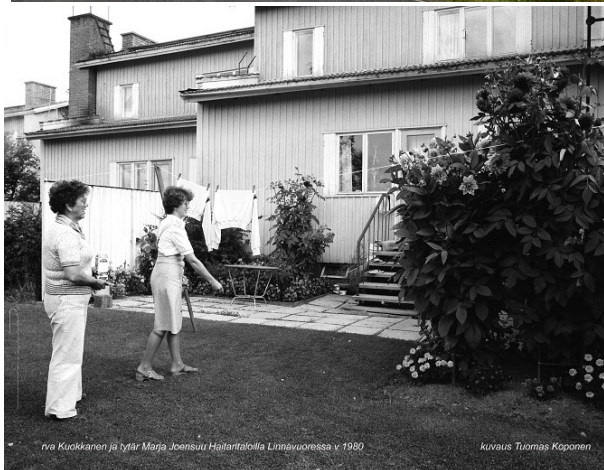
3.7.7 Haitaritalot

Haitaritaloksi kutsuttujen kahden Miharintien varteen rakennetun ketjutalon muodostaman kiinteistön rekisterinimi on *Mihari*. Toiseen rivitaloon tehtiin asunto kuddelle ja toiseen viidelle perheelle. Rakennukset sijoittuvat erilleen muista asuinalueista, Miharintien varteen. Rakennuksia on kunnostettu melko voimakkaasti, muun muassa alkuperäisiä julkisivumateriaaleja on korvattu uusilla. Aukotukset on uudistettu.

Alakuvassa ketjutalo sisäpihan puolelta 1980. (Kuva Tuomas Koponen www.oloneuvo.fi/kuvat/)

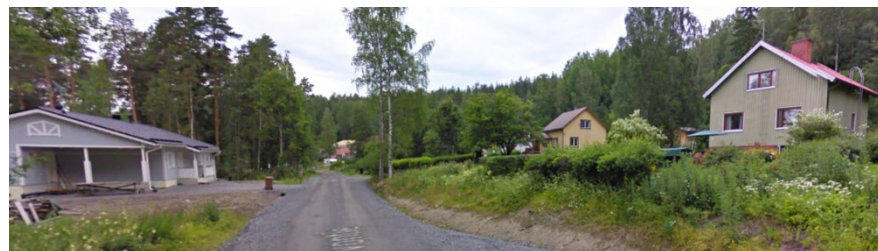
Huhtalevontien asutusta

Linnavuoren rakentaminen alkoi Huhtalevontien varteen rakennetuista kahdeksasta omakotitalosta. Niiden rakennuttajana ei ollut tehdas vaan ne ovat rakennettu siirtokarjalaisten asuttamista varten. Asutuksen itäpään viisi ensimmäistä pihapiiriä ovat säilyneet alkuperäisinä. Huhtalevontien länsipään rakennuksia on kunnostettu, purettu ja ne ovat limittyneet osaksi uudisasutusta, joka levittäytyy myös siirtoväen asuinalueen eteläpuolelle Huhtalevontien varteen. Uudisasutus irrottaa siirtoväen omakotitalot Linnavuoren muista jälleenrakennuskauden omakotialueista.

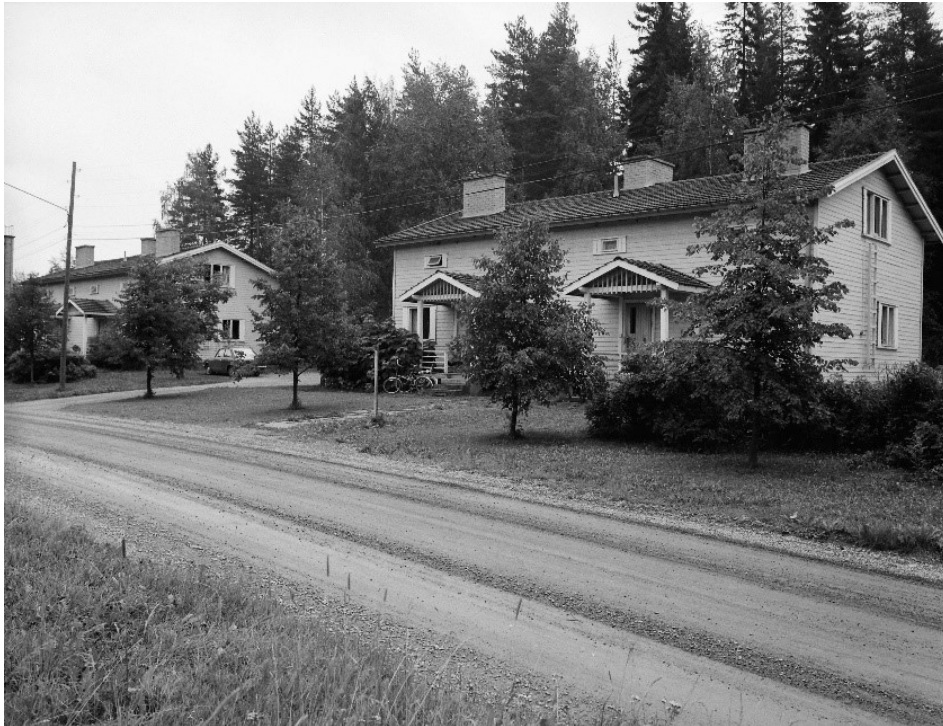
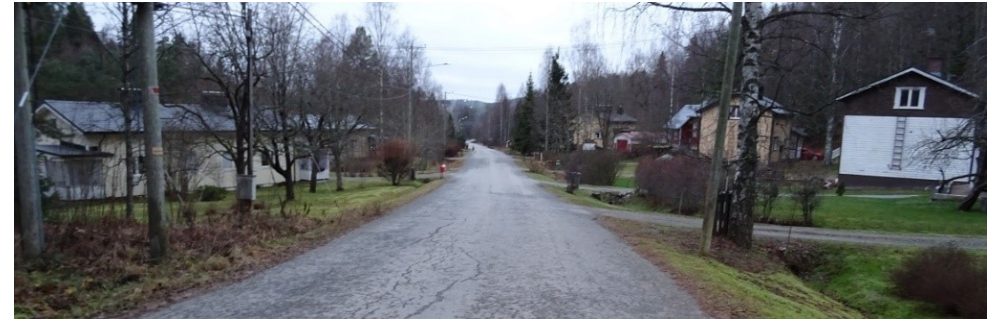
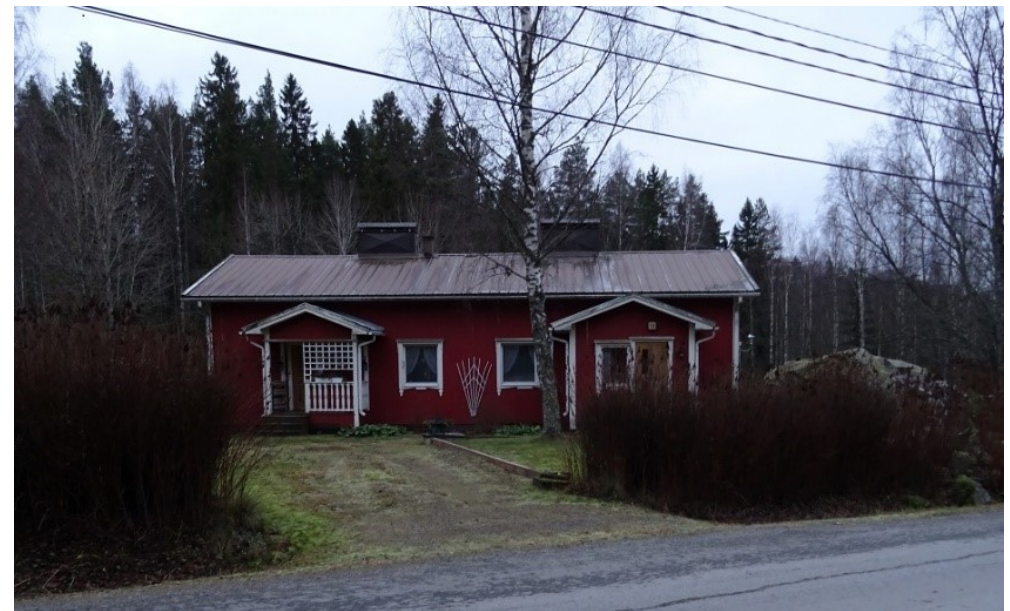
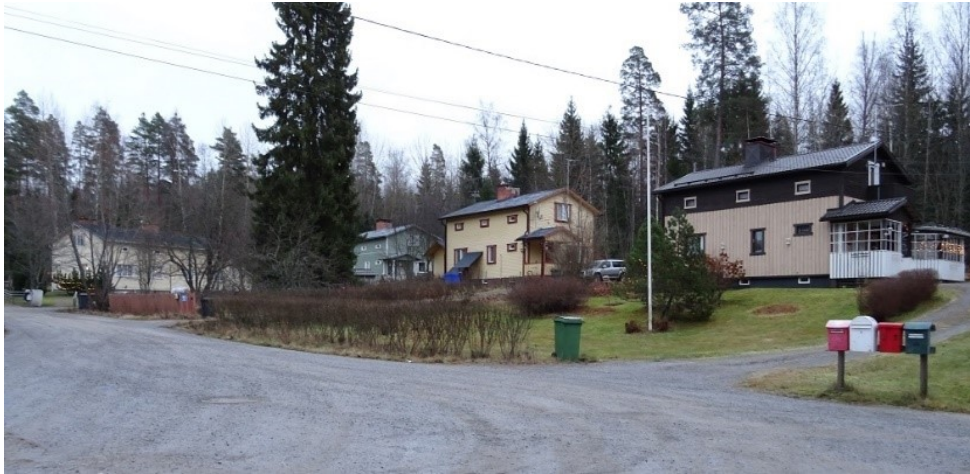
Pirkkakoivuntien omakotitaloja

Pirkkakoivuntien omakotitalot sijoittuvat tien molemmin puolin sen koko matkalta kaartuen tien päästä Raiskionpolulle kaaren muotoon. Omakotitalot edustavat kahta talotyyppiä, kahdenperheen ja yhdenperheen omakotitaloja. Talot poikkeavat tyybiltään hieman Linnavuorentien asunnoista, joissa sisäänkäynti oli päädyissä. Pirkkakoivuntien kahden perheen omakotitalojen sisäänkäynnit ovat tienpuoleisella pitkällä sivulla ja niiden edessä on avokatokselliset kuistit.

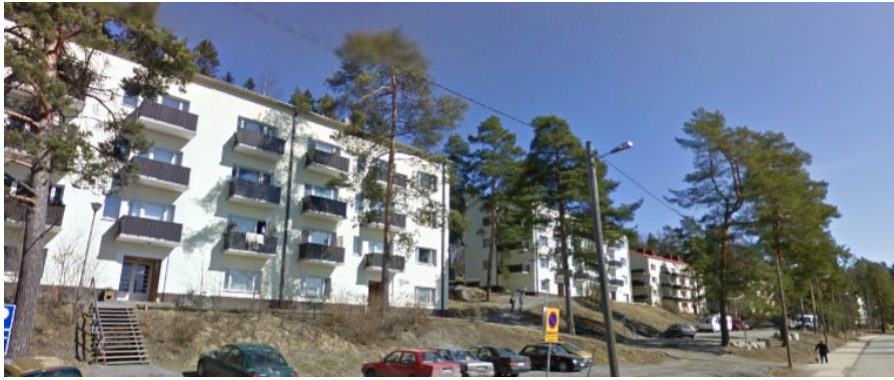
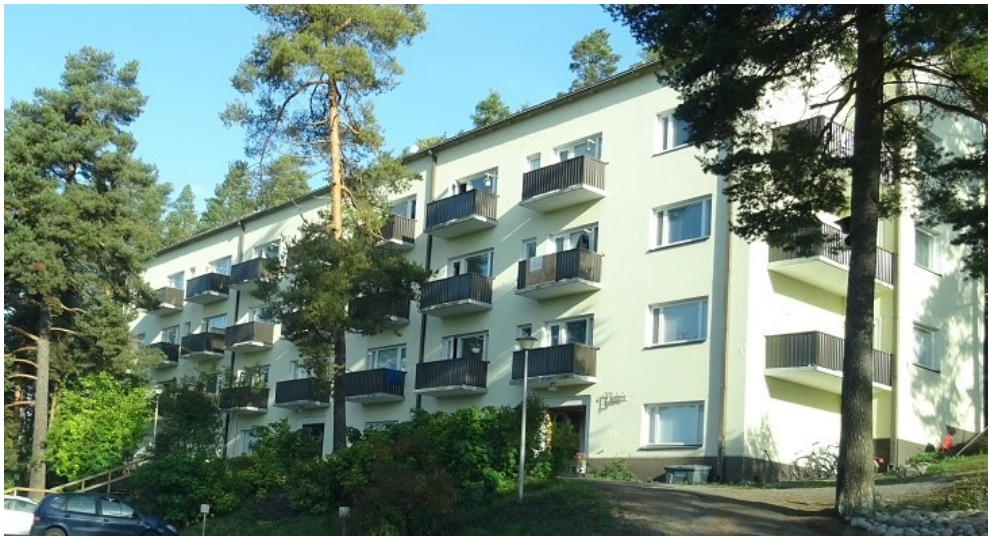
Linnavuorentien kerrostalot

Linnavuoren alueelle suunniteltiin yhdeksän kerrostaloa, viisi Linnavuorentien varteen, kaksi Huhtalevontien varteen ja kaksi Pirkkakoivuntien varteen. Rakennukset valmistuivat 1940-1950-luvun taitteessa. Neljälle Linnavuorentien viidestä kerrosta annettiin omat nimet, Väinölä, Pohjola, Untola ja Sariola. Keskimäinen rakennus on ilman nimeä ja lienee jonkin verran vanhempi. Jokaisessa asunnossa oli oma parveke. Kunnostusten yhteydessä aluerakenne ja rakennusten ajalle tyypillinen asu rapattuine pintoineen ja aukotuksineen on säilytetty. Parvekkeiden suojamateriaali on myöhemmin vaihdettu pelliksi.

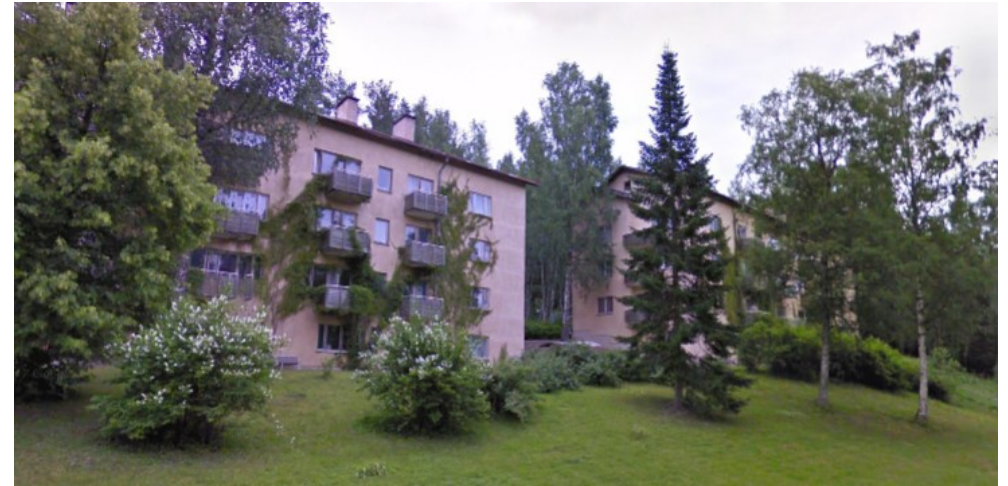
Huhtalevontien kaksi kerrostaloa, jotka ovat säilyneet julkisivuiltaan alkuperäisinä. Niitä ympäröi puutarha- ja nurmikkoalue. Marketta Kalmanlehdon (2018) mukaan niissä oli muista kerrostaloista poiketen alusta lähtien myös lämmin vesi ja kylpyhuoneet.

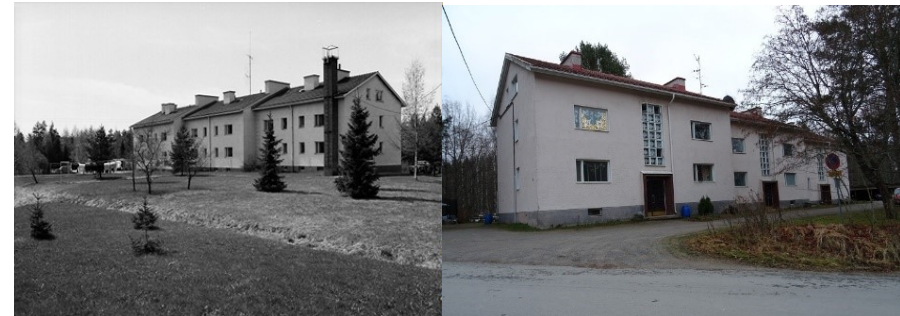
Iltauskoksi nimetty ketjutalomainen, matala pienkerrostalo Pirkkakoivuntien varressa vastapäätä seurakuntataloa. Vasen kuva 1970-1980-luvulta: www.oloneuvos.fi/kuvat

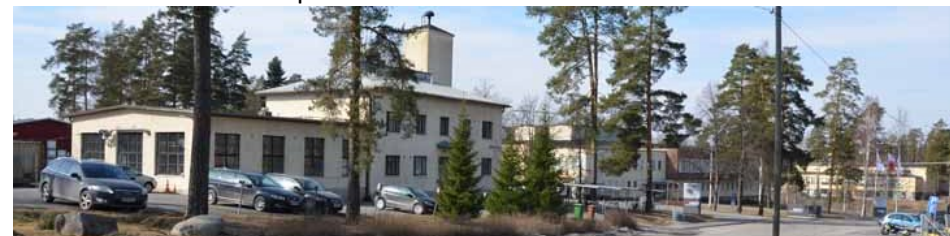
Yllä: Linnavuorenkatu muodostaa yhdyskunnan pääkadun, jonka varrelle väljästi rakentuivat 1940-luvulla yhdyskunnan keskeiset rakennukset. Kuvassa tehtaan sisäänkäynnin, sen tiejulkisivun muodostavat rakennukset, paloasema ja halli 2, taustalla näkyy tehtaan ja yhdyskunnan vapaa-ajan keskus, Vuorenhovi.

Linnavuoren maanalaisten tilojen louhiminen oli hidasta, joten suojaisaan pohjoisrinteeseen, luolaston ja tunnelin päähän rakennettiin jo sotavuosina teollisuusrakennus, Halli 1. korjaustoiminnan aloittamiseksi. Sodan päättyminen lopetti louhimisen ja tehdas siirtyi sotakorvaustuotantoon. Tehdasalueen uudet rakennukset, Hallit 2-3 rakennettiin vasta sodan jälkeen. Niiden lisäksi etelä- ja länsirinteelle, tunnelin suuaukoille rakennettiin yksittäisinä rakennuksina esikuntarakennus ja moottoreiden koekäyttölaitos. Tehdasalueen halli 4 ja 5 rakennettiin 1960- ja 1970-luvulla alueen reunoille. Tehdasrakennuksia erottaa kaksi kalliomäkeä käsittävä

Linnavuori, josta pohjoisemmalle ja pienemmälle sijoittuu rautakaudelle ajoittuvia muurirakenteita. Vuosina 1943-1948 valmistuneen pohjoispuolen teollisuusalueen rakennukset sijoittuvat kahteen riviin, seuraten rinteiden maaston muotoja. Alueella on kolme tiilestä muurattua ja rapattua suurikokoista teollisuushallia, joista yhteen sisältyy lisäksi hallinto-osa. Muita pihan rakennuksia ovat paloasemarakennus sekä puinen varastorakennus. Pitkänomaisen, mäntyjä kasvavan teollisuuspihan alkuperäiset ominaispiirteet ovat säilyneet erittäin hyvin, kokonaisuus muodostaa näyttävän ja yhenäisen 1940-luvulla rakennetun teollisuuskohteen. Aluetta ja rakennuksia on laajennettu 1960-, 1970- ja 1980- sekä 2000-luvulla, muutokset sijoittuvat pääosin vanhan tehdaspihan reunoille, jolloin pitkänomainen, rinnettä seuraava tehdaspiha ja -maisema on pääosin säilynyt. Teollisuusrakennukset ovat kaksikerroksia, loivalla satulakaton varustettuja rakennuksia, julkisivut ovat vaaleankeltaiseksi rapattuja, suurissa ruutuikkunoissa ovat mustat puitteet. Osin ikkunoita on peitetty. Tiilijulkisivua on käytetty hallinto-osan leveässä erkkerissä. Vanhojen tehdasrakennusten laajennukset noudattavat vanhojen mittakaavaa, aukotusta ja väriä. Aukion länsipäässä olevan suuren, profiilipeltisen teollisuusrakennuksen vanhin osa valmistui 1974, rakennus sai nykyisen asunsa vuoteen 2012 mennessä, noin kymmenessä laajennuksessa. Pihan eteläisvalla oleva, osin rajauksessa oleva pitkä teollisuusrakennus on 1960-luvulta, sen korkeampi laajennusosa 2000-luvulta. Pihamaat on asfaltoitu, rakennuksia ja luolastoa yhdistäneet teollisuusraiteen kiskot ovat poistettu.

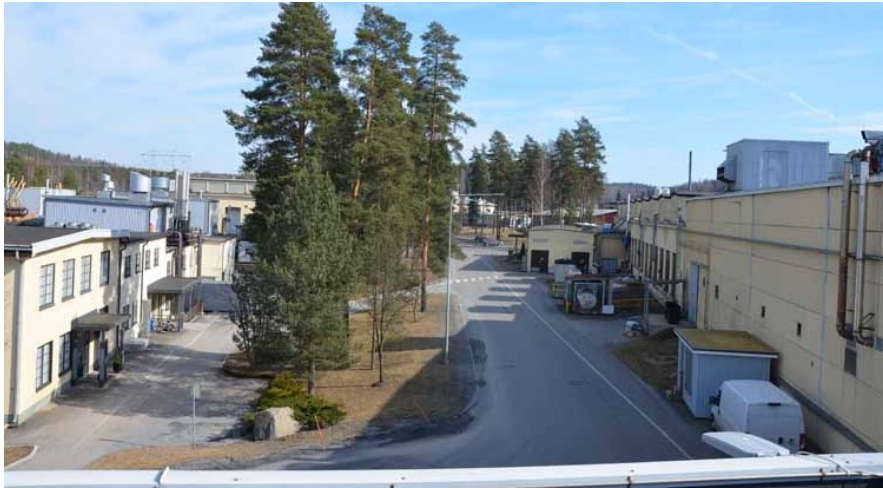
Yllä: 1940-luvun teollisuusrakennukset muodostavat suojaisan pihan, oikealla halli 1 ja taustalla varasto sekä paloasema, vasemmalla hallit 3 ja 2. Kuva otettu länsipäädystä, vuosina 1974-2012 täyttömaan päälle rakennetun hallin 5 katolta.

Teollisuusalue on nykyisin jaettu, pohjoispuolen teollisuusrakennuksissa toimii Acgo Powerin moottoritehdas. Etelä- ja länsipuolen rakennuksissa ja vuoren luolastossa on Patrian lentokonemoottoreihin liittyviä toimintoja. Vanhat teollisuusrakennukset ovat edelleen alkuperäistä vastaavassa käytössä. Uudet teollisuusrakennukset ovat sijoitettu alueen reunoille, Acgo Powerin osalta myös osin uudelle alueelle Linnavuorentien itäpuolelle.

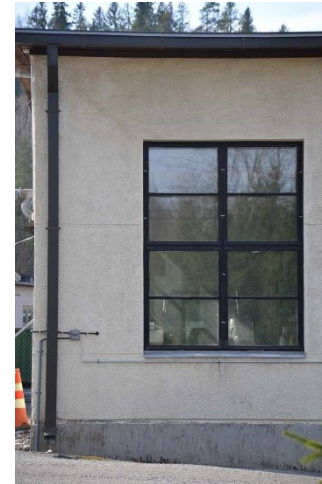
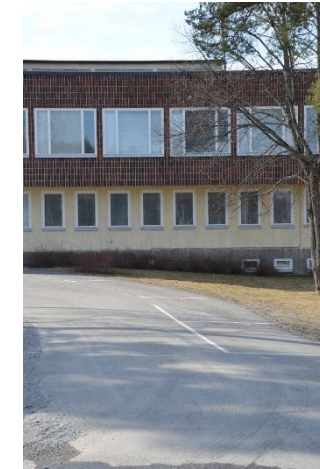
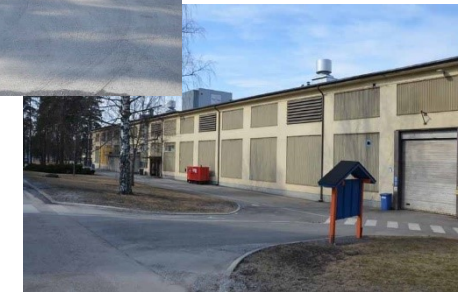
Paloasema ja halli 2 konttoriosineen muodostavat tehdasalueen julkisivun. Niille on suunniteltu edustavampi julkisivu, mm. rappauksen vaakaviivitus sekä klinkkerijulkisivu ja sokkelissa pesubetonilaatoitus. Tehdasalueen julkisivut ovat yhtenäiset, niissä kellertävä roiskerappaus ja mustat ikkunat. Laajennukset noudattavat keskeisillä paikoilla näitä piirteitä. Vanhoissa osissa näkyviä muutoksia ovat lähinnä ikkunoiden peittäminen. Kuvassa paloasema ja halli 2.

Vasemmalla Halli 2 rakennusvaiheessa. Kuvan perusteella konttoriosa olisi rakennettu myöhemmin kuin teollisuus-halli.

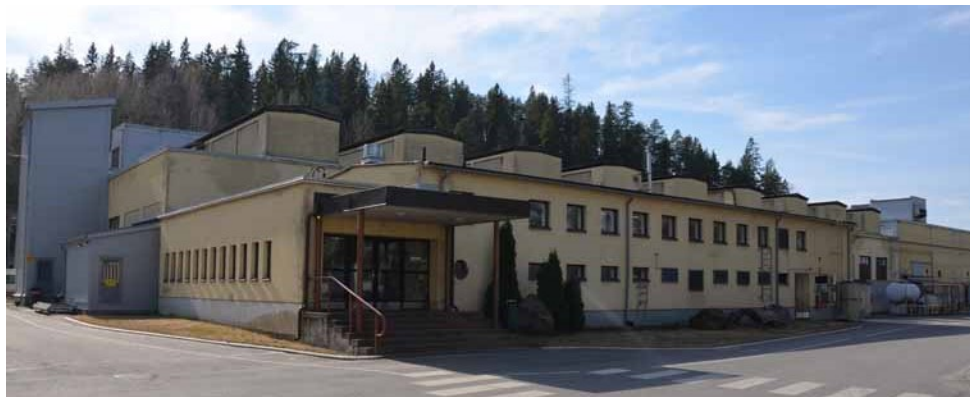
Alueen ensimmäinen teollisuushalli valmistui 1943 luolaston suuaukon viereen. Rakennusta on laajennettu 1970 länsipäädystä, sen pienempi päätykatos on vuodelta 2013. Muutoksista huolimatta vanhan osan ominaispiirteet ovat säilyneet, kattojulkisivuun liittyvien katon poikittaisten valokaappien ikkunat ovat peitetty.

Linnavuoren kupeeseen sijoittuvan I hallin nuorempia osia ovat oikealla näkyvä jatko-osa, katos ja taakse sijoittuvat kylkiäiset.

3.7.11	kerrostalot	Metsäkaupunki, yhdyskunnan eri rakennustyyppit	kerrostalot 1940-l	II	Rakennus- ja asemakaavahistoria 1940-luku
3.7.12	Halli 1	Teollisuus, sota-aika	1943	II	Linnavuoren teollisuusmaisema 1940-l, teollisuuspiha, kokonaisuus.

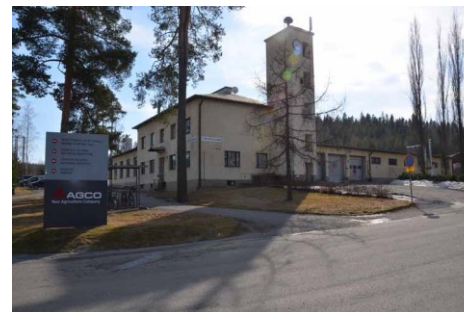
3.7.13 paloasema

Paloaseman suunnitelmat ovat vuodelta 1943. Rakennuksen julkisivut ovat säilyneet, pihapuolelle on tehty vähäisiä muutoksia. Paloasema ja sen kellollinen torni muodostavat osan pääjulkisivua maantien suuntaan.

Paloasemalle tunnusomaiseen letkutorniin on sijoitettu teollisuusalueille tyyppilinen kello. Rakennuksessa on kellertävä roiskerappaus, jossa vaakasuuntainen viivakoristelu sekä mustat ikkunanpuitteet ja karmit.

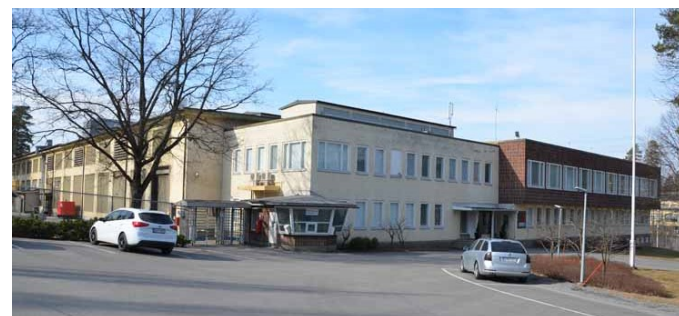
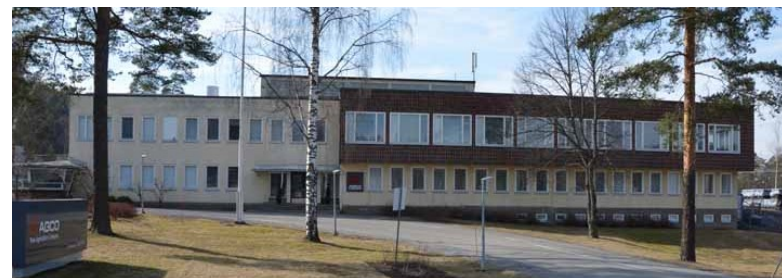
3.7.14 Halli 2

Teollisuushallin ja hallinto-osan käsittävät Halli 2 valmistui pääosin 1948-49, ilmeisesti konttoriosa on halliosaa nuorempi. Rakennus on julkisivuiltaan säilynyt, halli-

osan suuret ikkunat ovat peitetty. Rakennus, sen hallintopuoli muodostaa tehtaan pääjulkisivun maantien ja yhdyskunnan suuntaan. Julkisivun kulmaan sijoittuva Portinvartijan rakennus on mahdollisesti myöhempi lisäys.

Halli 2, hallinto-osa erottuu erillisenä massana ja erkkerinä hallin itäpäädyssä.

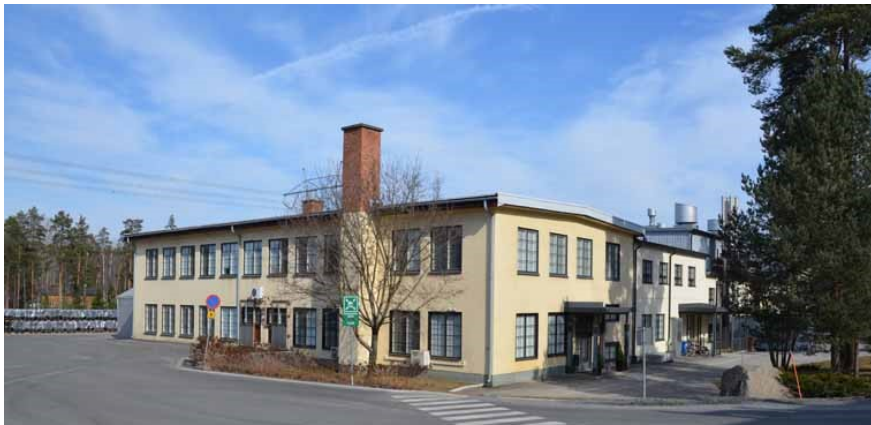
3.7.15 Halli 3

Teollisuushalli valmistui 1946 L-muotoisena rakennuksena. Tehdasta on laajennettu 1980- ja 2000-luvulla nykyisen suorakaiteen muotoiseksi kokonaisuudeksi. Uudet julkisivut noudattavat vanhan osan julkisivujäsentelyä.

Etualalla 3 hallin länsipäädyn 1946 valmistunut osa, oikealla olevat osat valmistuivat 2006 ja 2010

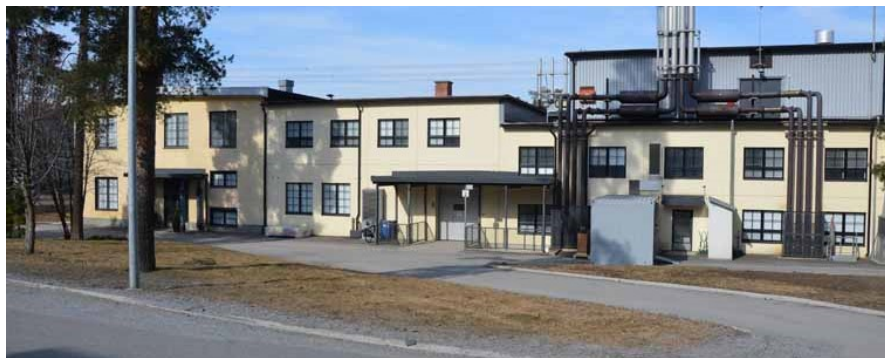
Julkisivut etelään, valmistuneet 1946, 2006 ja 2010

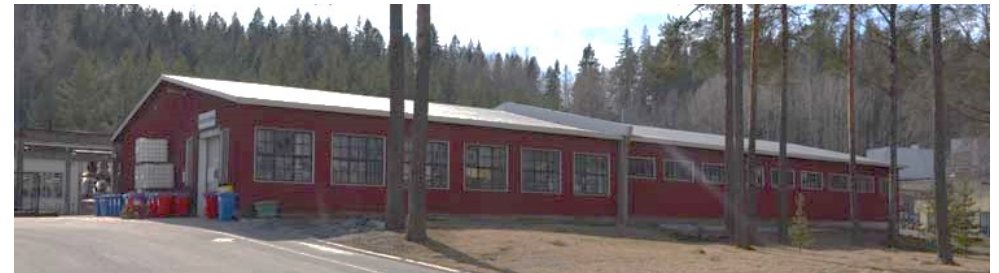
3.7.16 varastorakennus

Puisen varastorakennuksen länsipää valmistui 1945 ja itäpää 1948. Rakennus on osa vanhaa pihakokonaisuutta.

Varasto maalattiin punaiseksi muutama vuosi takaperin. Takana näkyy Halli 4

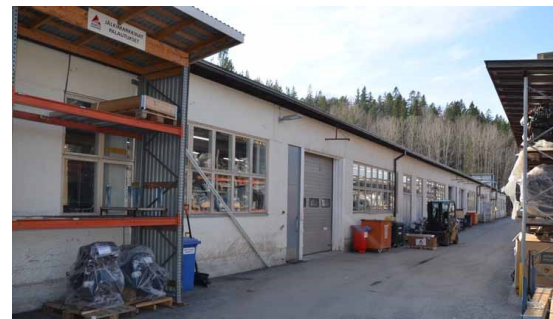
Varaston eteläpuolelle sijoitettu 4 valmistui 1966 ja sitä on laajennettu korkeammalla, julkisivulevyillä pinnoitetulla osalla 2013.

Kuva: Vanha, vuonna 1966 valmistunut osa.

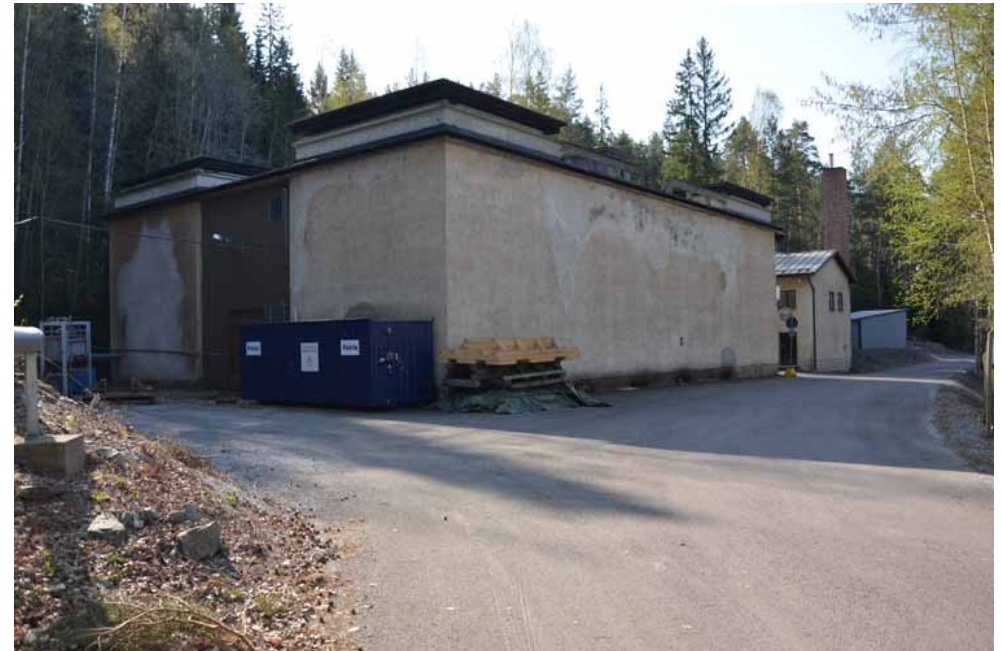
Moottoreille tärkeä koekäyttölaitos oli sotavuosina tarkoitus sijoittaa kallion sisään. Saksan ongelmien ja louhimisen hitauden vuoksi laitos rakennettiin ruotsalaisten suunnitelmin Linnavuoren länsirinteen juurelle, johon se valmistui 1949. Samaan aikaan valmistui rantaa seuraava tie, joka yhdistää laitoksen teollisuusalueisiin. Kaksiosainen rakennus on julkisivuiltaan samantyyppinen kuin tehdasalueen rakennukset, tiilirunkoinen ja rapattu.

Koekäyttölaitos on kuutiomainen, rapattu rakennus. Rakennuksen takana näkyy sen erillinen toimisto- ja lämpökeskus.

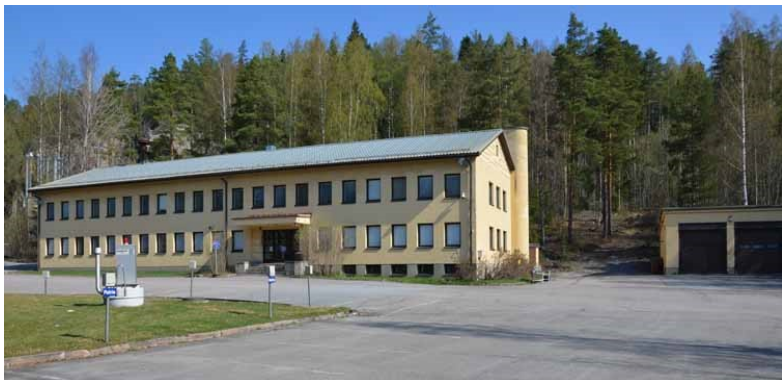
Linnavuoren etelärinteeseen, radan ja luolaston suuaukon tuntumaan rakennettiin ilmeisesti jo alkuvaiheessa Ilmailuvarikon moottoriosaston konttori- ja varastorakennus. Se poikkeaa muista moottoritehtaan teollisuusrakennuksista. Linnavuoreen siirtyi Valtion lentokonetehtaan moottoriosaston ohella Ilmavoimien varikko, joka selittää rakennuksen erillisyyden ja poikkeavan julkisivun. Rakennuksesta on haluttu edustava, selkeästi puolustusvoimia edustava rakennus. Suorakaiteen muotoisessa, harjakattoisessa rakennuksessa on käytetty reliefikoristelua vintinpäädystä, jossa on myös puolipyöreä, rapattu savupiippu. Tyypillisiä ovat myös talon suuren lipan suojaaman pääoven molemmin puolin sijoitetut leijonapäätä ja ruusua mukailevat reliefit. Rakennuksen katto, ikkunat ja ulko-ovet ovat metalliprofiilia, ne ovat 2000-luvun alkupuolelta. Julkisivut ovat roiskerapattu, koristeena vaakaviivat. Esikuntarakennuksen viereen sijoittuu todennäköisesti samalta ajalta oleva pulpettikattoinen, rapattu autotalli. Perimätiedon mukaan konttorirakennus olisi Linnavuoren ensimmäinen rakennus ja sitä käytettiin rakennusporukan muonituskeittiönä ja ruokalana. Rakennuksessa oli myös alueen ensimmäinen vesijohto.

Esikuntarakennus eteläpuolelta.

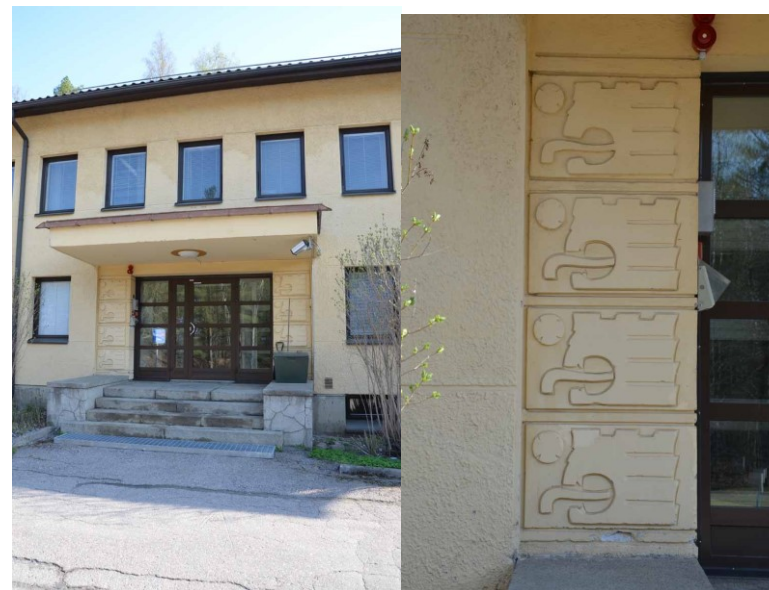
Puolustusvoimat käytti leijona-reliefiä useissa, funktionalisimia edustavissa rakennuksissaan 1930-luvulla. Rakennuttajaa ja käyttäjää hyvin edustavat leijonat sijoitettiin Linnavuoren esikuntarakennuksen pääportaan yhteyteen. Reliefikoristelua käytettiin myös tienpuoleisessa päädystä. Oikealla alhaalla on samalta ajalta oleva autotalli.

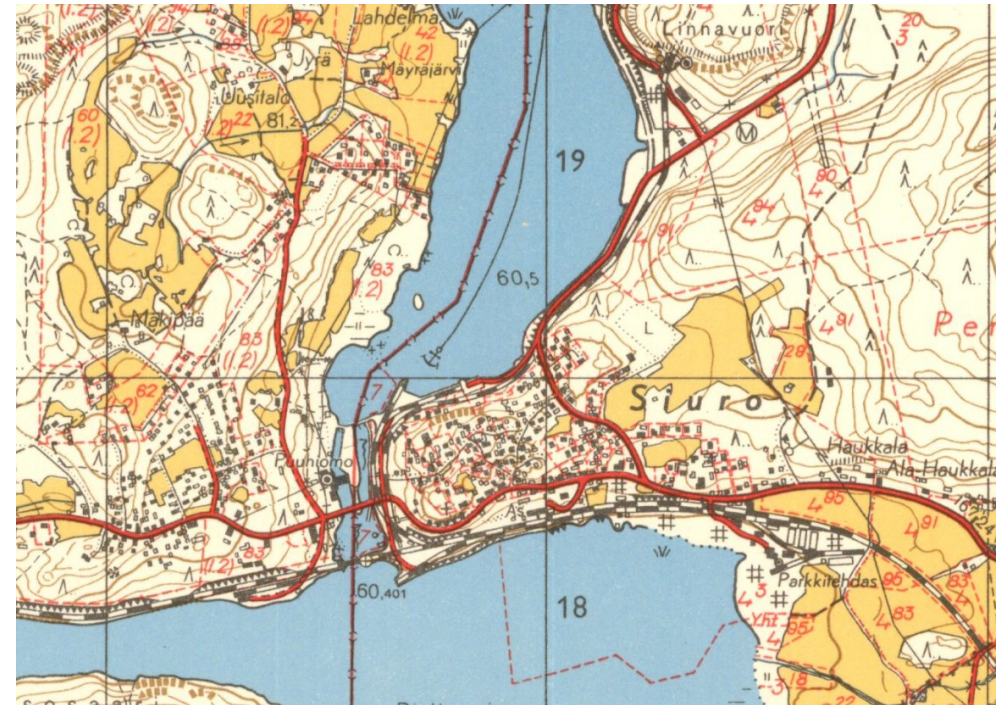
Peruskartassa vuodelta 1953 näkyy vielä Siuron asemaan liittyvät lukuisat satama- ja teollisuusraiteet, jotka katoavat 1960-luvulla tieliikenteen kehittyessä.

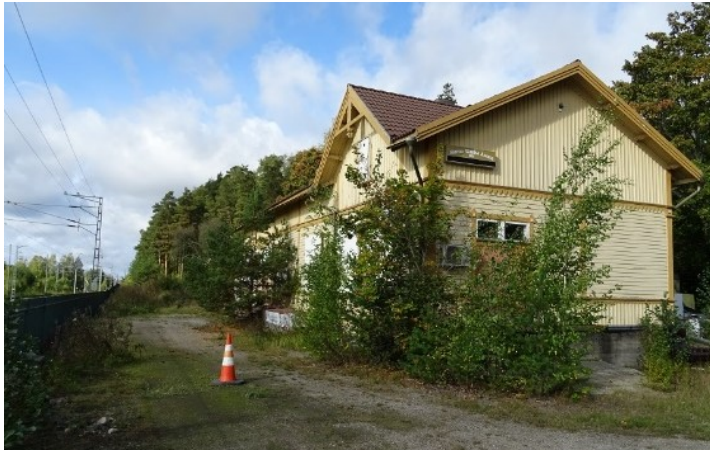
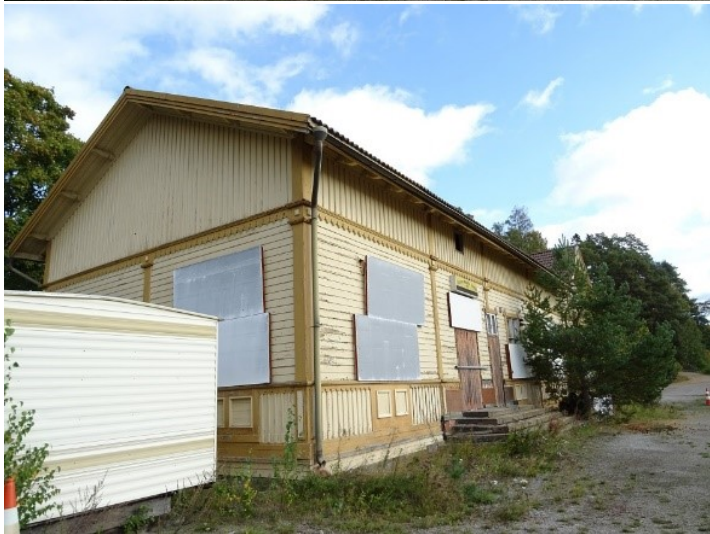
Asemarakennuksen 1920-luvulla rakennetut jatko-osat on purettu sekä vanhan osan pää-ovea korostanut frontoni ja katos ovat poistettu. Samoin aseman ympäristössä olleet muut rakennukset. Nupukiveys on joko poistettu tai jäänyt hiekan alle. Ympäristöä leimaa varastointi ja pusikoituminen. Oikealla asemapäällikön (3.8.2.) pihapiiri aseman ja sen alla Siurontien puolelta.

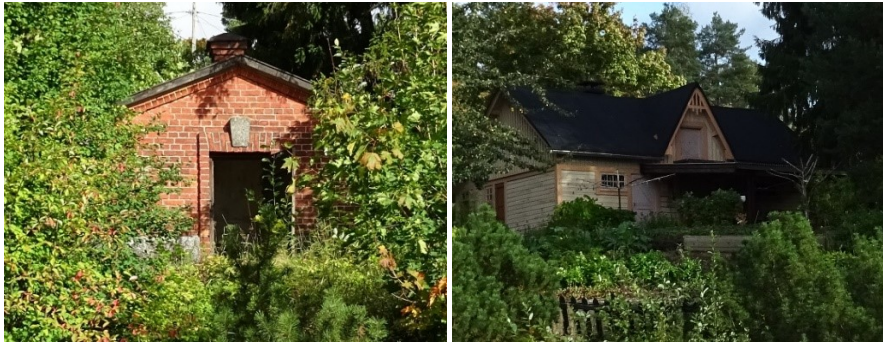
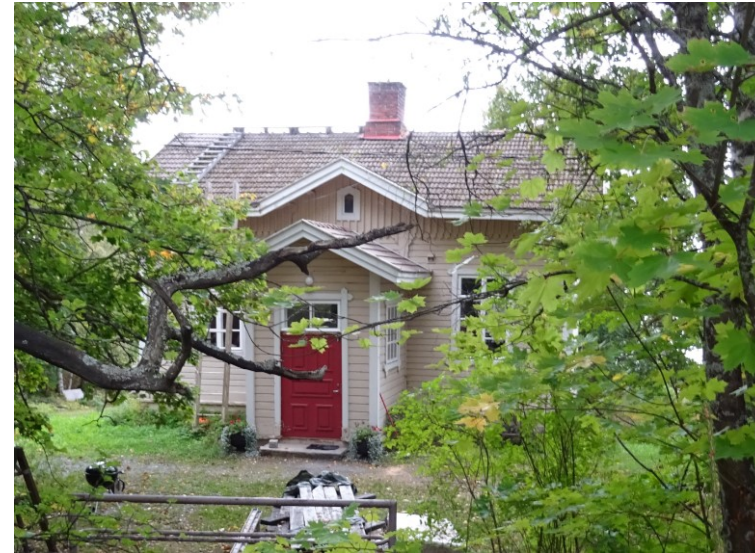
Yllä ratavahdin tupa Siurontien puolelta. Oikealla Siuronkalliolla sijaitseva Ratamestarintilan (3.8.4.) asuinrakennus

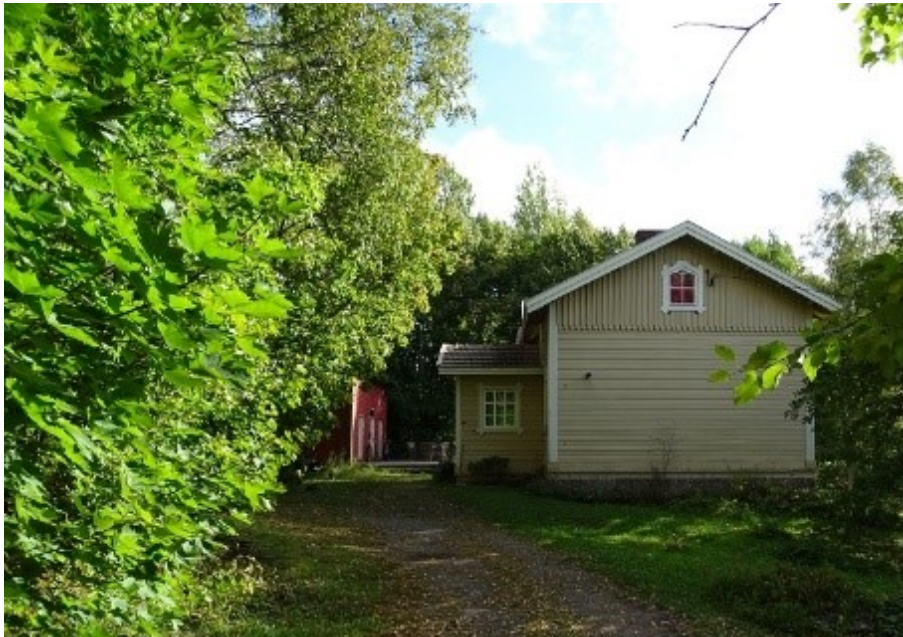
Yllä asemamestarin kellari ja ulkorakennus. Oikealla entinen kaksoisvahtitupa (3.8.3.) asemamestarin pihapiirin itäpuolella.

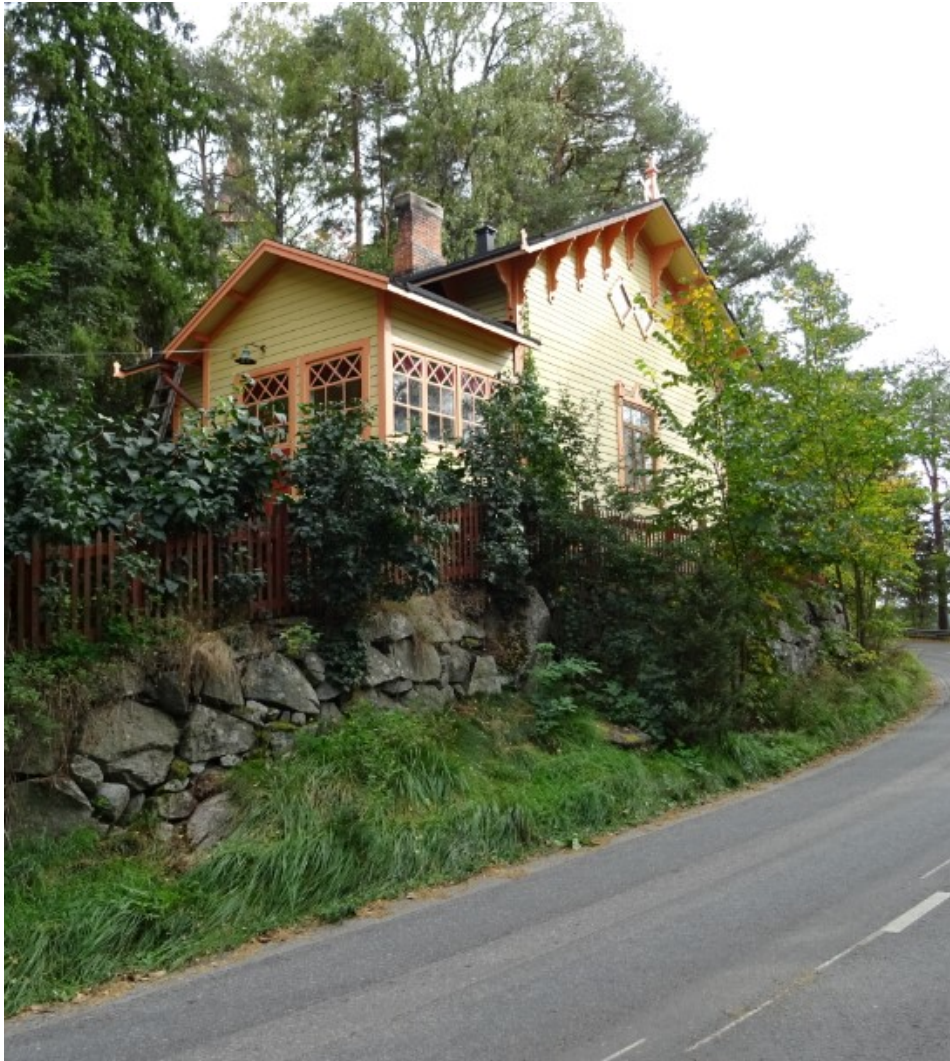
Ratamestarin kiinteistön päärakennus Siurontien puolelta sekä kulku pihaan Majatalontien puolelta.

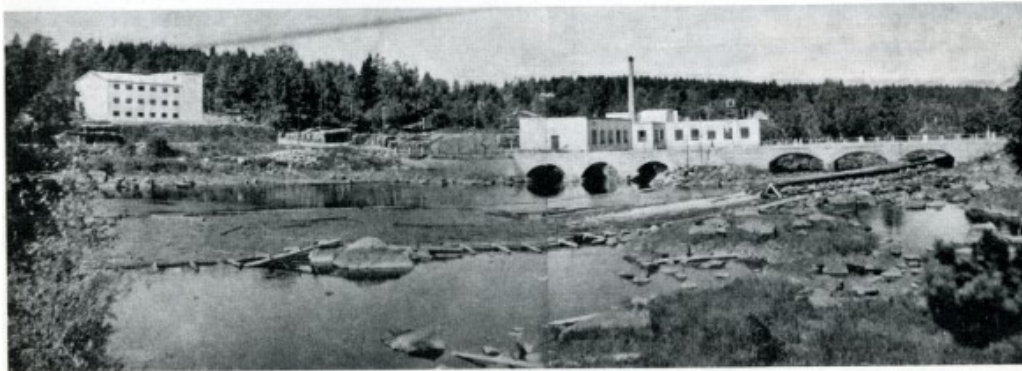
Siuron koski, voimalaitos ja mylly. — Siuro fors, kraftverk och kvarnet.
The Siuro rapid, power station, and mill.

Nykypäiviin on säilynyt myllyn ja hiomon 1930-luvun modernisoidut asut, joskin 1900-luvun lopun yleinen ja rantojen pusikoituminen on tehokkaasti peittänyt myllyn, hiomon ja osuuskaupan sekä kivisillan muodostavan maiseman tarkastelun kokonaisuutena. Kuva 1948 julkaistusta Tampereen seudun kuvia -teoksesta.

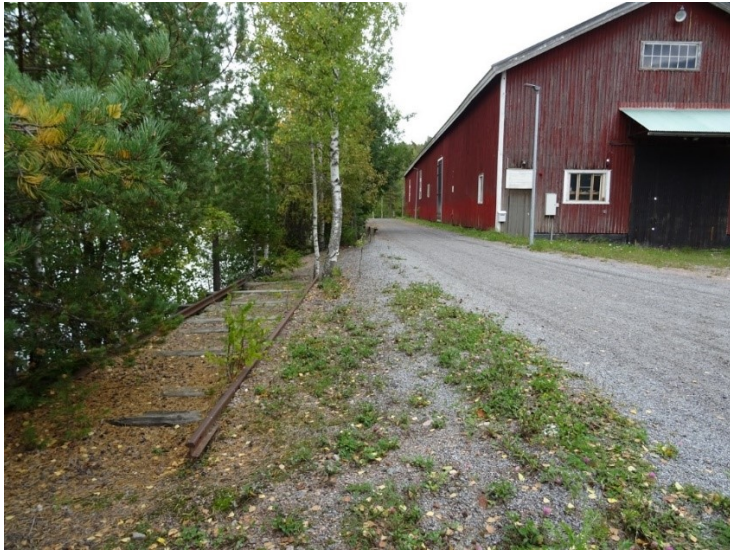
Yläsataman rantarakenteita

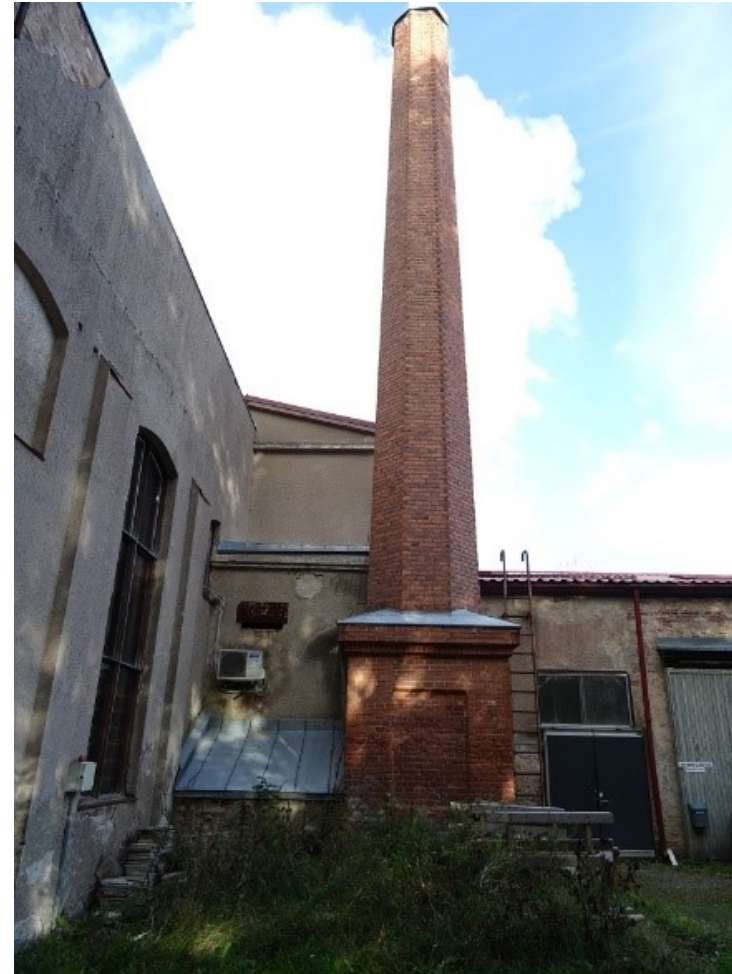
Yllä entisen puuhiomon piippu, oikealla voimalan patorakennelmaa ja pengerrystä. Sen alla vanha maantiensilta
