MAISANSALO

RAKENNUSHISTORIALLINEN SELVITYS
15.3.2021

arkkitehtitoimisto
LASSE KOSUNEN OY

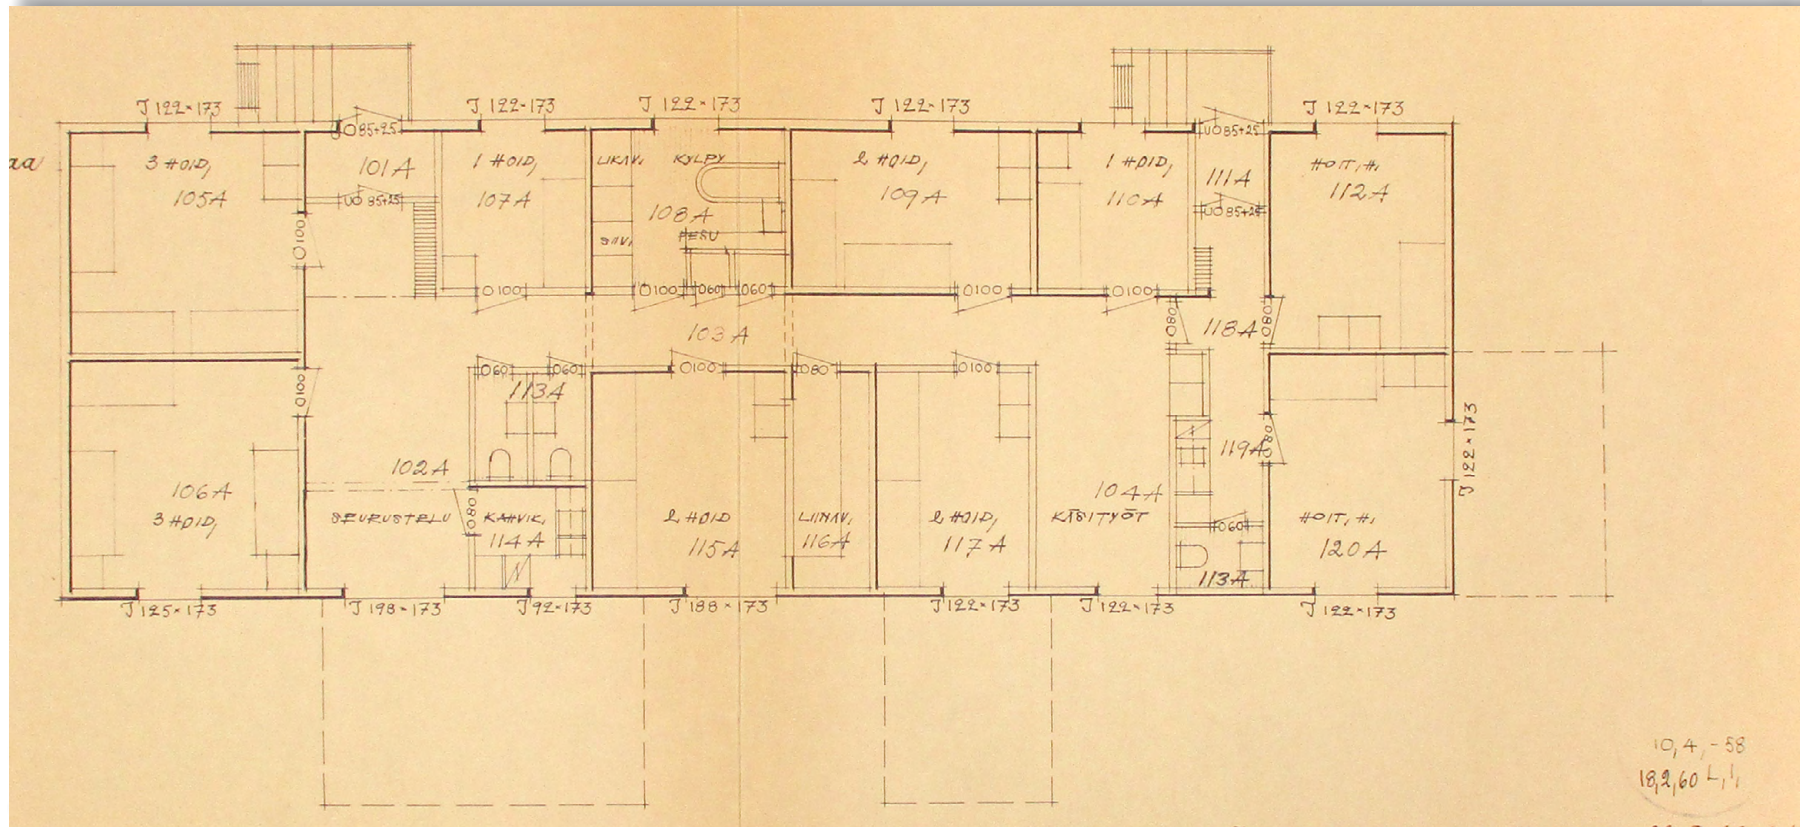
Maaseudun keskusrakennustoimiston arkkitehtien Leena Ilmoisen ja V. Nortomaan 26.9.1960 päivitetty suunnitelma yleiseksi osastoksi, myöh. naisten osastoksi. Osastolla on 14 paikkaa. Purettavat rakennusosat on esitetty katkoviivalla, vanhat seinät varjostettuna, uudet kahdella kapealla viivalla. Sisäänkäynnit on siirretty vanhainkodin päärakennuksen puolelle luoteisjulkisivulle, vanhat sisäänkäynnit on purettu. (Lähde: TKA)

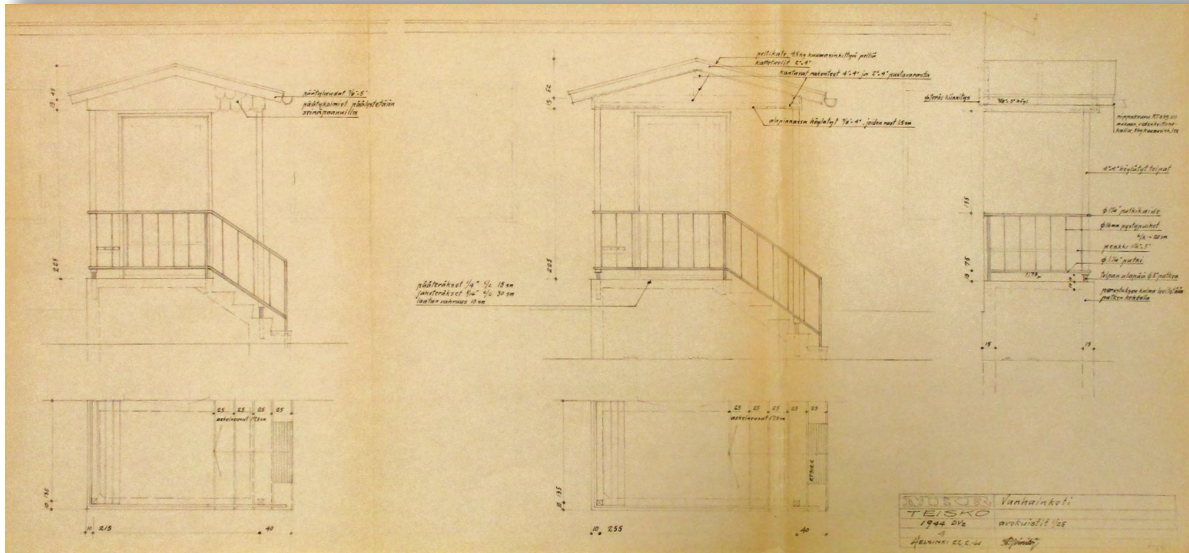
Uusien sisäänkäyntien avokuistien piirustus vuodelta 1961. Kaiteet ovat metallia, portaat betonია, katokset puurakenteiset ja peltikatteiset. Oikealla ote ikkunapiirustuksesta. (Lähde: TKA)

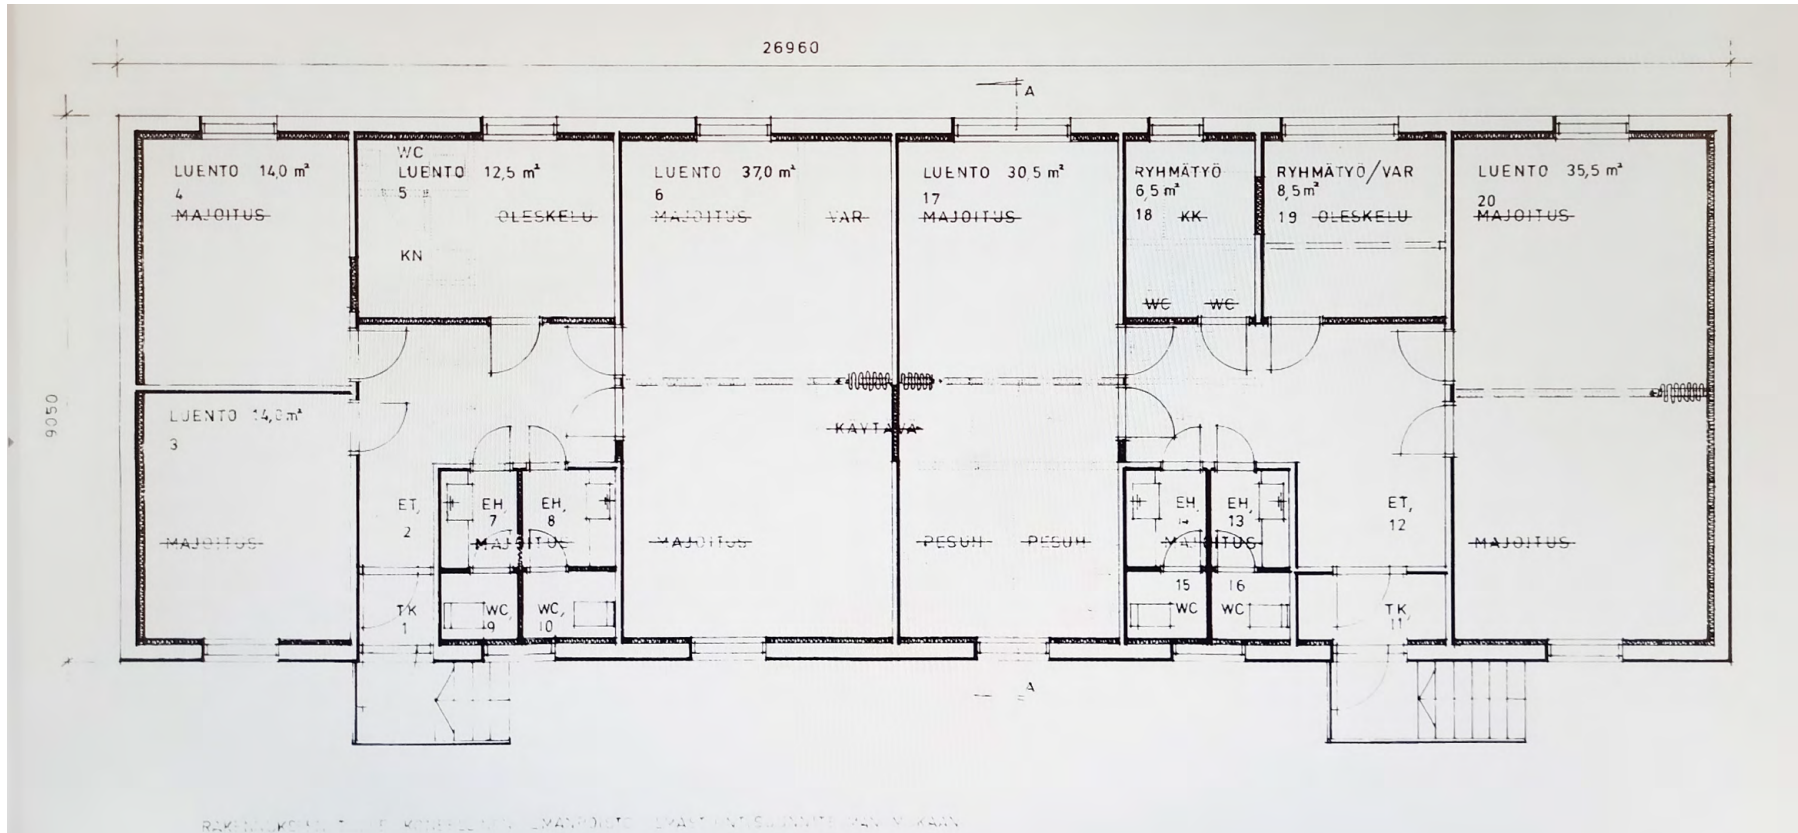
Retkeilymajan muutos kokous- ja kurssitiloiksi. Suunnittelutoimisto Tapio Korpisaaren laatima rakennuslupapiirustus vuodelta 1982. Huonejärjestystä on muutettu ja väliseiniä on purettu. Alkuperäisiäkin seiniä on kuitenkin jäljellä. Ulkoseinät on sisäpuolelta lisäeristetty ja rakennukseen on lisätty koneellinen ilmanpoisto. (Lähde: Rava)

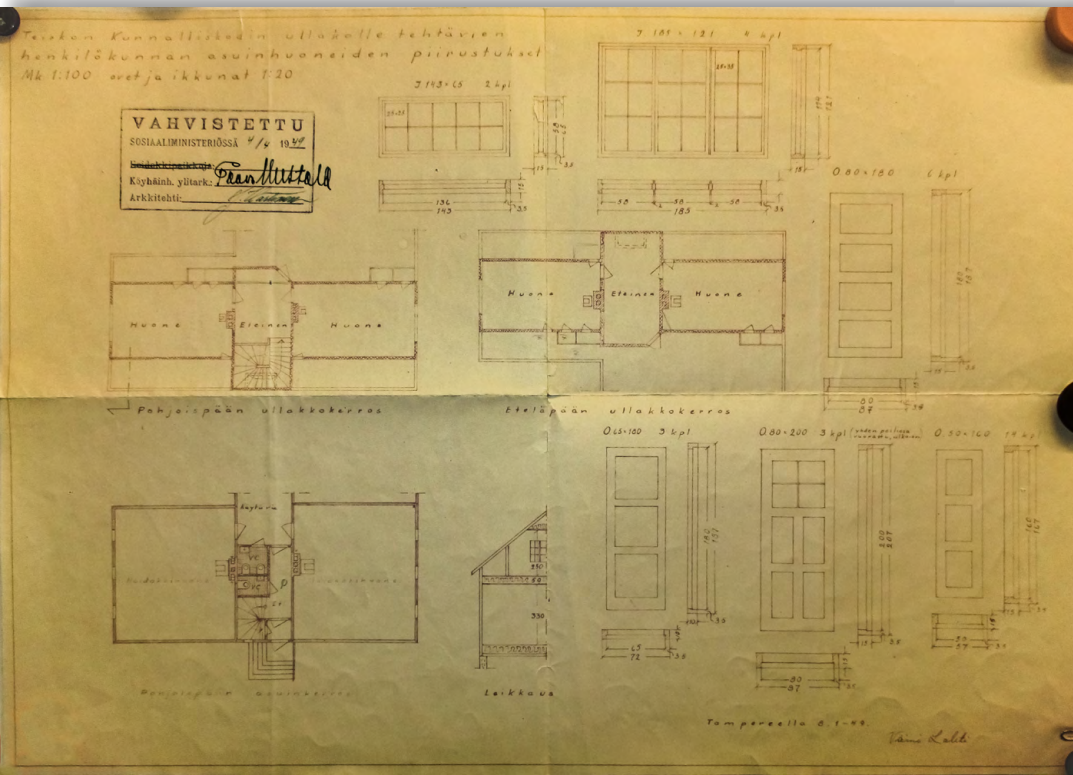
Väinö Lahden muutospiirustus vuodelta 1949. Pohjoispäähän on suunniteltu uusi sisäänkäynti, josta johtavat portaat ullakkokerrokseen. Ullakkokerroksen molempiin päihin on suunniteltu kaksi huonetta ja eteisen käsittävä asunto. Eteläpään huoneistoon kuljettiin rakennuksen keskiosan olemassa olevien portaiden kautta. (Lähde: Tupa)

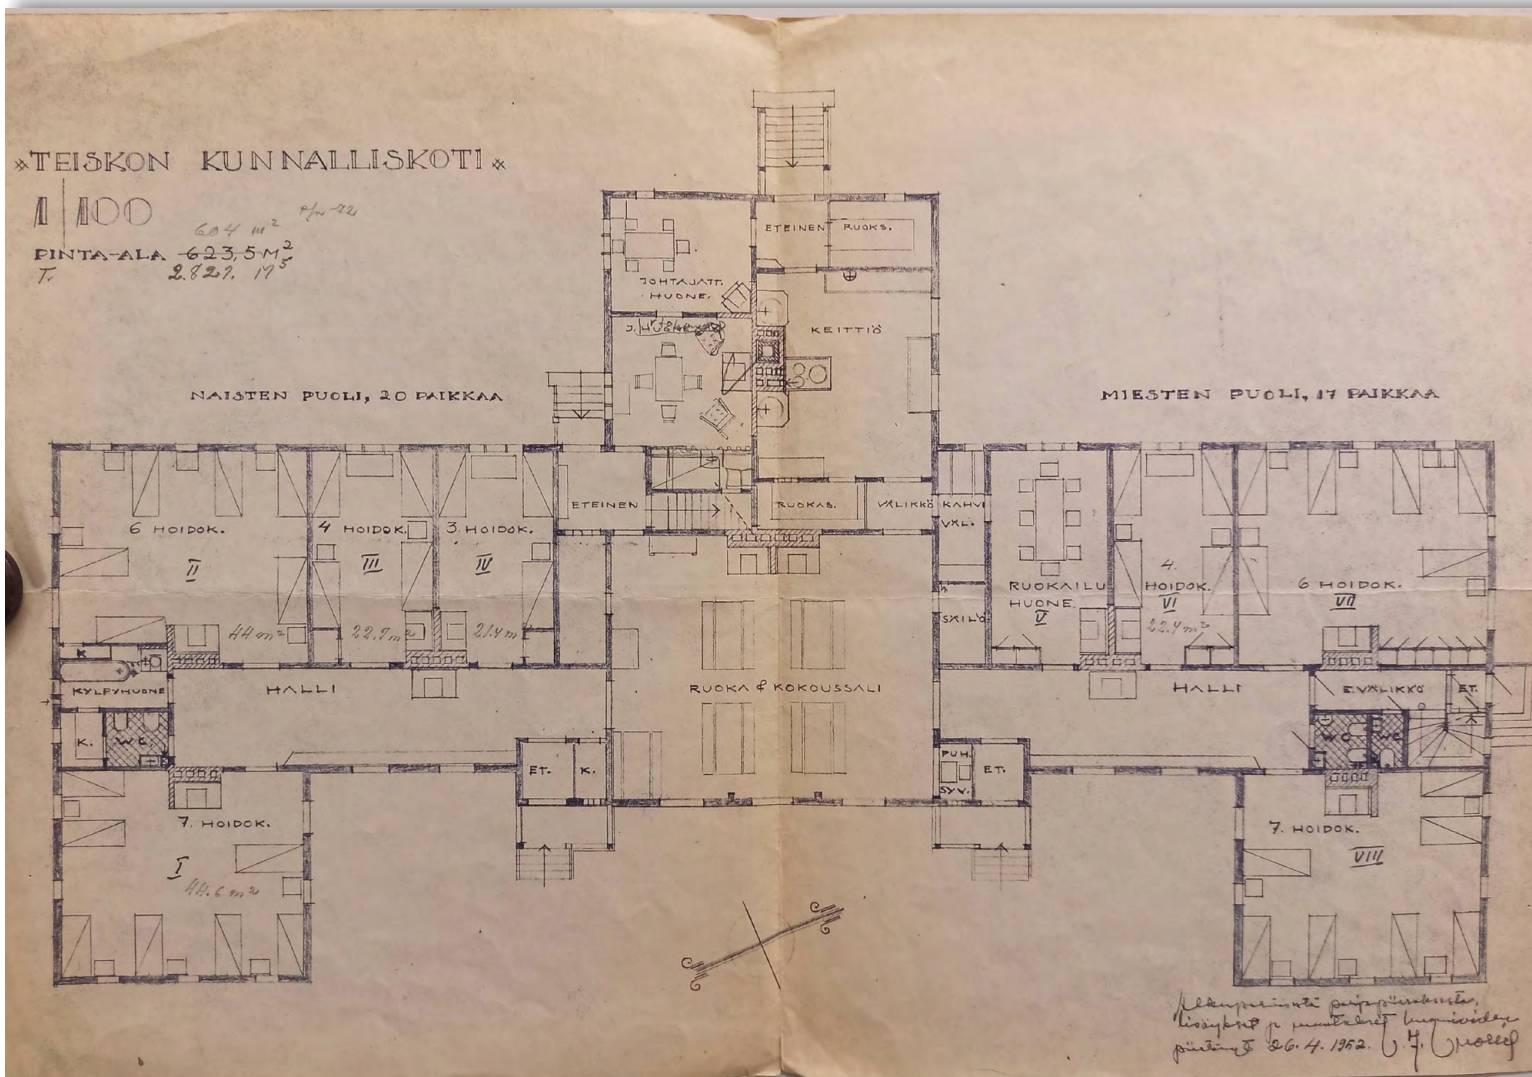
Sosiaaliministeriön köyhäinhoidon ylitarkastajan ja arkkitehdin 11.6.1952 vahvistama ensimmäisen kerroksen pohjapiirustus päiväyksellä 26.4.1952. Lounaispäättyyn on lisätty kylpyhuone. Hoidokkihuoneiden kevyitä väliseiniä on poistettu. Keittiösiivessä johtajattaren asunnon väliseiniä ja ikkuna näyttävät siirtyneen ja päädyn sisäänkäynnit on yhdistetty. (Lähde: Tipta)

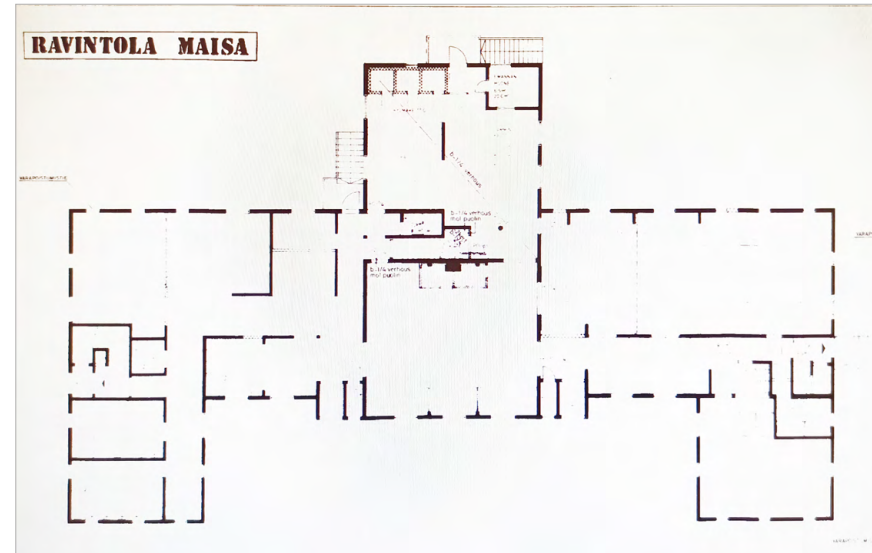
Ravintola Maisan 1. kerroksen pohjapiirros vuoden 1976 muutoslupahakemuksesta. Rakennusvalvonnan digitaalisesta aineistosta löytynyt piirustus on huonolaatuinen, mutta selvää on, miten paljon rakennuksen väliseiniä on jo purettu tai avattu. Koillispuolen aulatila on itse asiassa tässä vaiheessa palannut entiselle paikalleen.

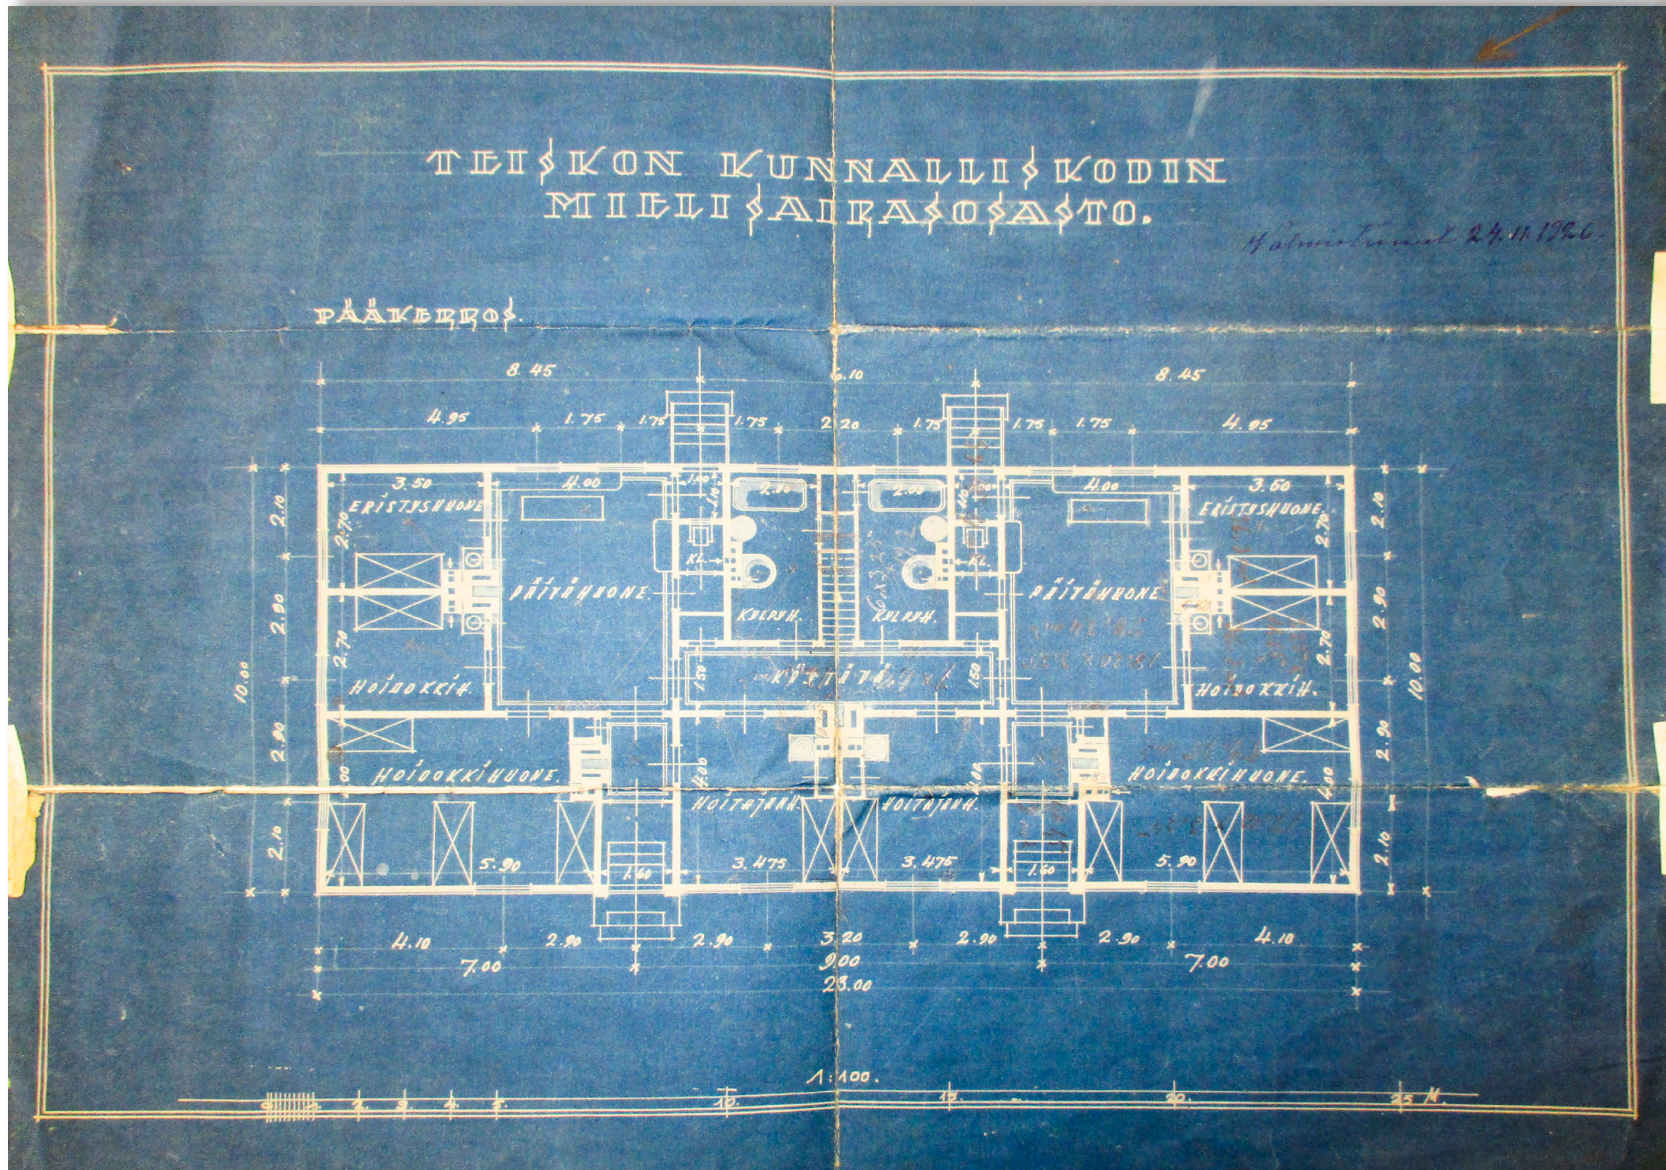
Tampereen kaupunginarkistosta löytnyt sinikopio Teiskon kunnalliskodin mielisairasosaston pohjapiirustuksesta, jonka voidaan olettaa olevan Heikki Tiitolan v. 1925 laatima suunnitelma, vaikka piirros onkin signeeraamaton. Rakennus on 1920-luvun tyyllille tyypillisesti symmetrinen. Sisäänkäynnit ovat rakennuksen molemmiin puolin.

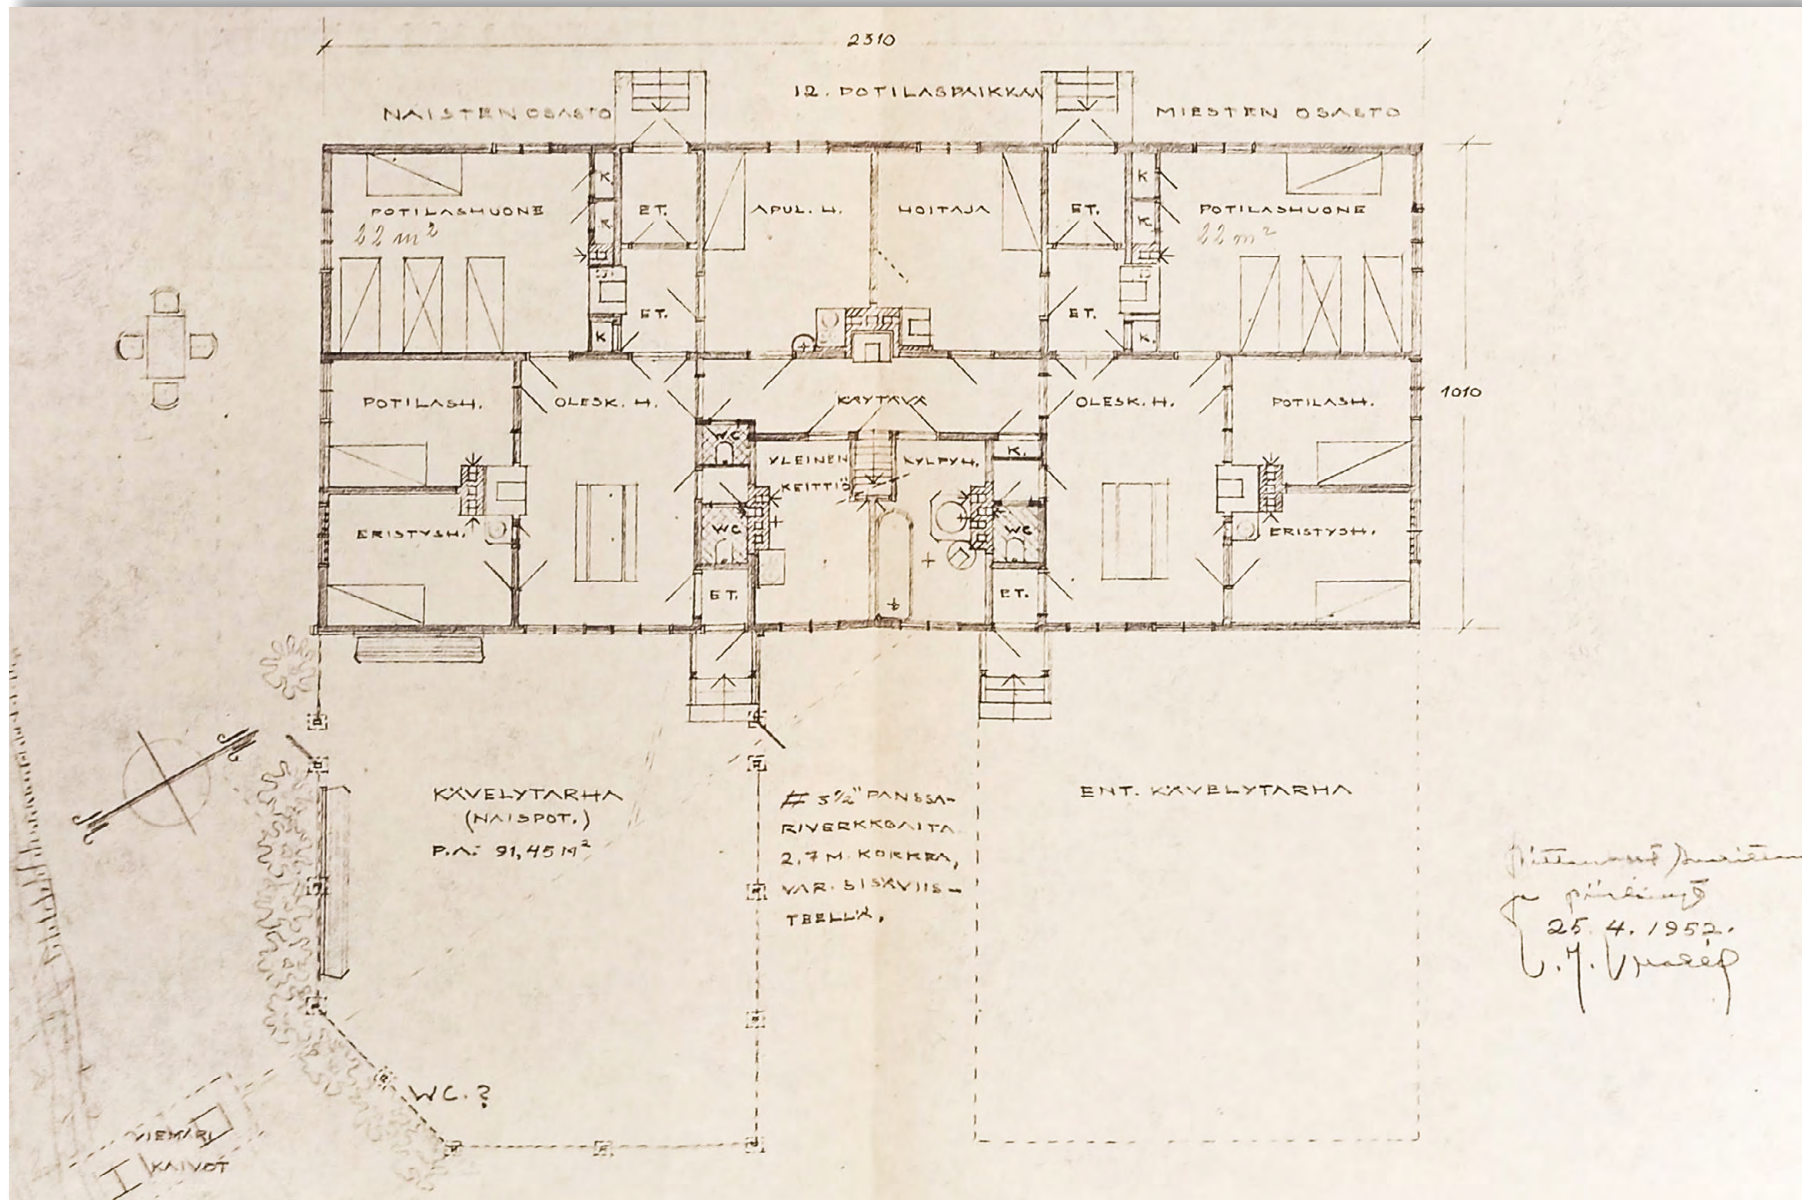
Teiskon kunnan mielisairaalan kävelytarhasuunnitelma vuodelta 1952. Rakennuksen pohjapiirros kertoo, kuinka mielisairaalan toiminnot ovat asettuneet valmiissa rakennuksessa. Tämä on ainoa pohjapiirros, jossa pohjoinen asettuu yläoikealle, muissa rakennus on käännetty. (Lähde: TKA)

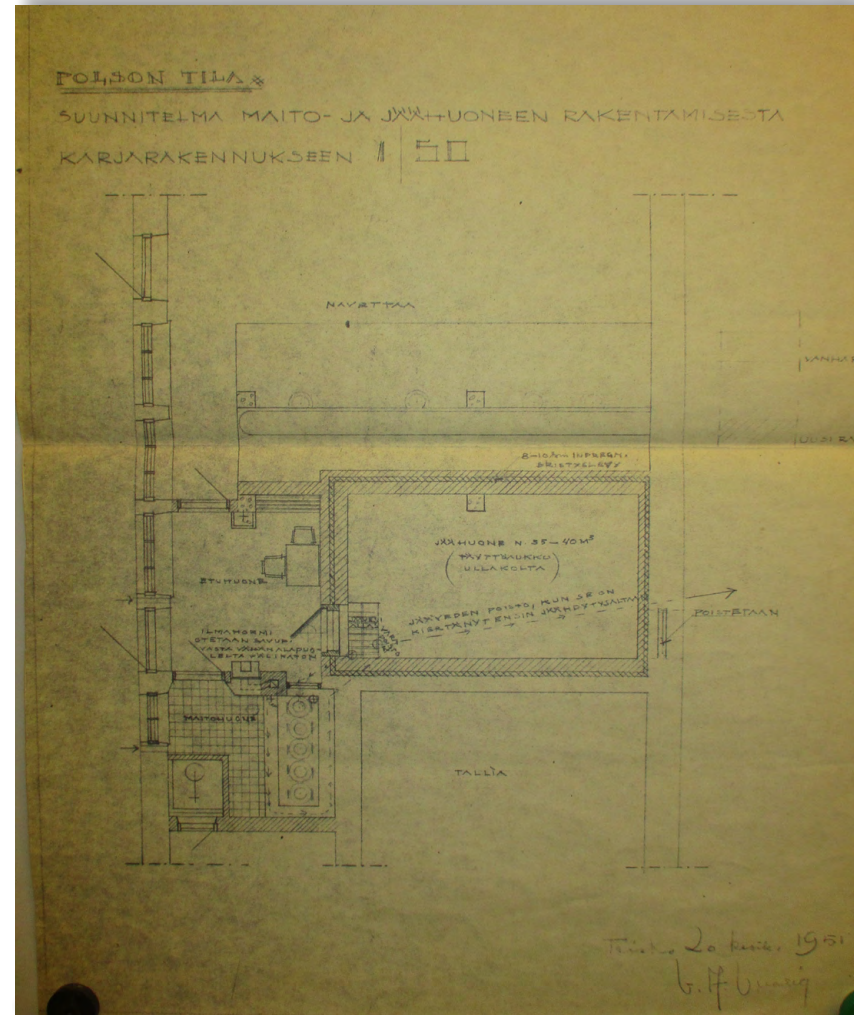
"Polson tila, Suunnitelma maito- ja jäähuoneen rakentamisesta karjarakennukseen". Pohjapiirrosote navetan ja tallin väliltä vuodelta 1951. Huoneet sijoituivat lähelle rakennuksen kaakkoispäätä. Piirustuksen vasemmassa reunassa on rakennuksen lounaisjulkisivua. Maituhuone on viilennetty. Jäähuoneen täyttöluukku on ullakolla. (Lähde: Tipa)

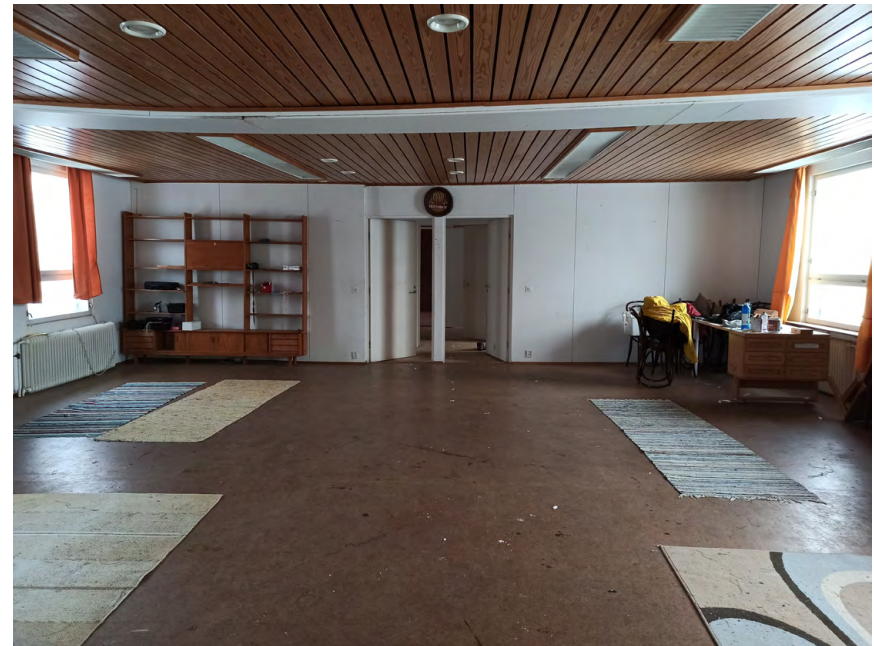
Vanhoja seiniä on purettu viimeisimmissä muutoksissa paljon, lounaspään kaksi oletettavasti alkuperäistä huonetta on yhdistetty purkamalla vanha väliseinä. Erityisen poikkeava vanhan rakennuksen luonteelle on keskiosan suuri tila (kuvassa), jonka aikaansaamiseksi on jouduttu purkamaan rakennuksen poikkisuunnassa lävistänyt hirsiseinä. Purku on tehty 1980-luvulla tai sen jälkeen. Myös rakennuksen pitkittäissuuntaiset väliseinät olivat tilassa vielä vuoden 1973 mittauspiirustusten laatimisen aikaan. Rakennus ei ole kestänyt seinien laajamittaista poistoa ja erityisesti keskimmäisessä tilassa on selvästi nähtävissä katon notkahdus puuttuvan seinän kohdalta

Rakennuksen keskeltä on purettu poikittainen hirsiseinä. Katto on notkahtanut ja lattiat viettävät.

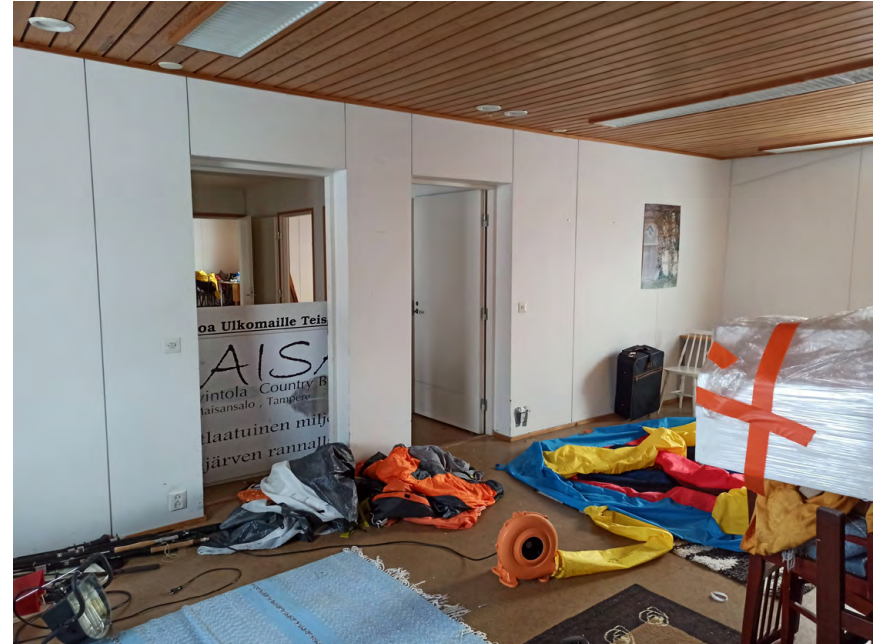
Lounaispäädyn huoneiden väliseinä on purettu. Tilaan on jäänyt kaksi ovea.

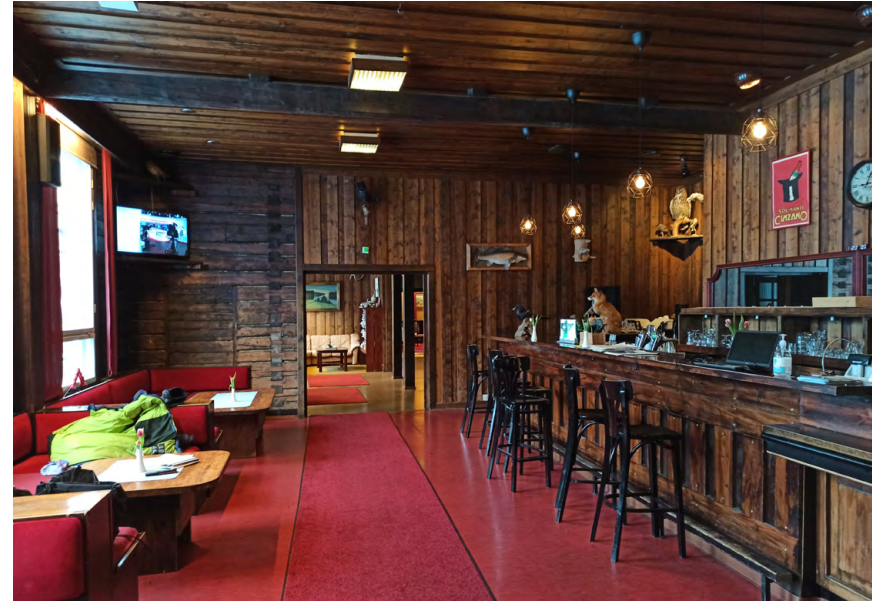
Baarin seinät ja katto ovat lomalaudoitettua tummaksi petsattua puuta, osassa seinistä jätetty vanha hirsi näkyviin.

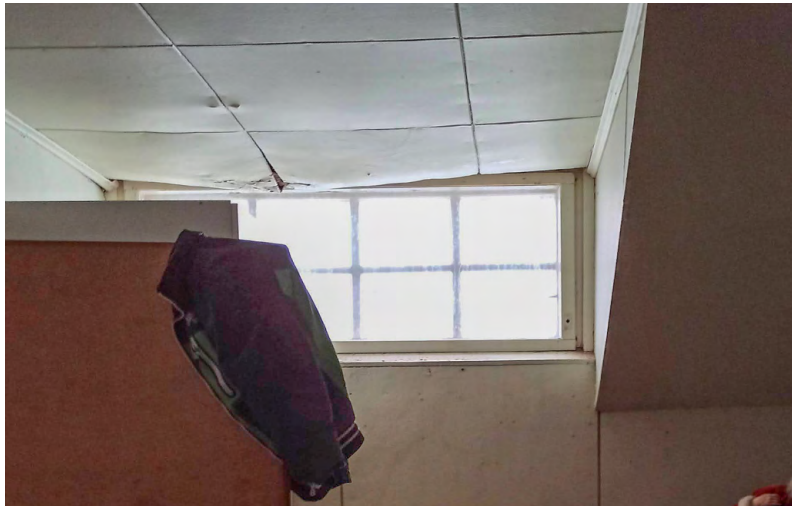
Eteistilassa kattoikkunan yläpuolella on selkeä kosteusvaurio ja katon kuitulevyt ovat vahingoittuneet. Vastaava kattoikkuna koillispään asunnon portaikossa näyttää hataralta ja maalit ovat lähteneet kuoriutumaan ympäröivistä paneloinneista. Molempien ikkunoiden yhteydessä tapahtuva lämpöhäviö näkyy myös ulkopuolelta jään kerääntymisenä.

Asunnon eteistilan kattolyhdyn kosteusvaurio näkyy selvästi katon kuitulevytyksessä.

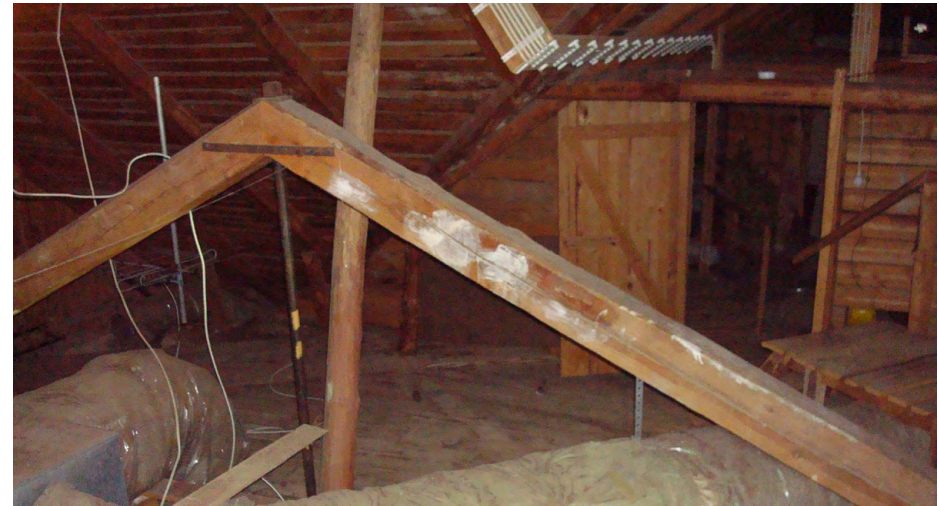
Salin kattoa kannattava ansarakente uullakolla vastaa alkuperäistä v. 1913 laadittua leikkauspiirustusta.

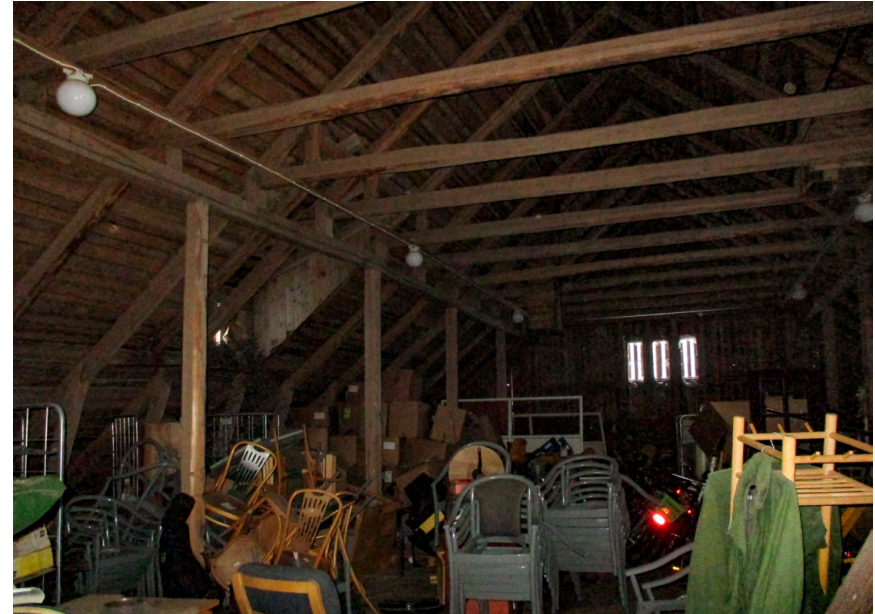
Toisen kerroksen hirsirunko on pääosin hyvässä kunnossa, vaikka v. 1973 on arvioitu hirsien olevan lahoja. Osa hirsistä vaikuttaa uusitulta. Kattolaudoituksissa on joissain kohdissa kosteusvaurioita ja lahoa. Ensimmäisessä kerroksessa hirsissäkin on lahovaurioita, etenkin välipohjan kantavissa rakenteissa. Rakennuksen muutostöissä on saatettu purkaa myös kantavan rungon osia.

Navetan toisen kerroksen kaakkoispäätä. Kantavat hirsirakenteet näyttävät pääosin hyväkuntoisilta.

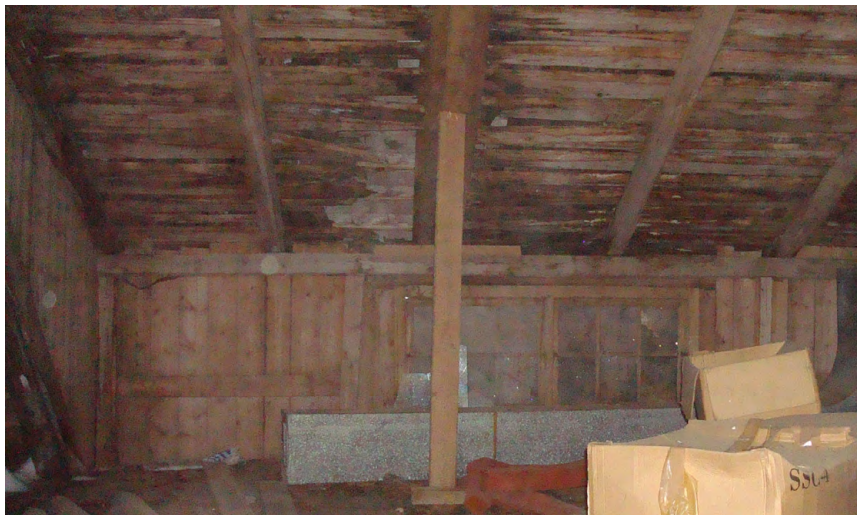
Vesikaton aluslaudoituksen kosteusvaurioita. Laudoituksen raoista näkyy vanhoja päreitä.

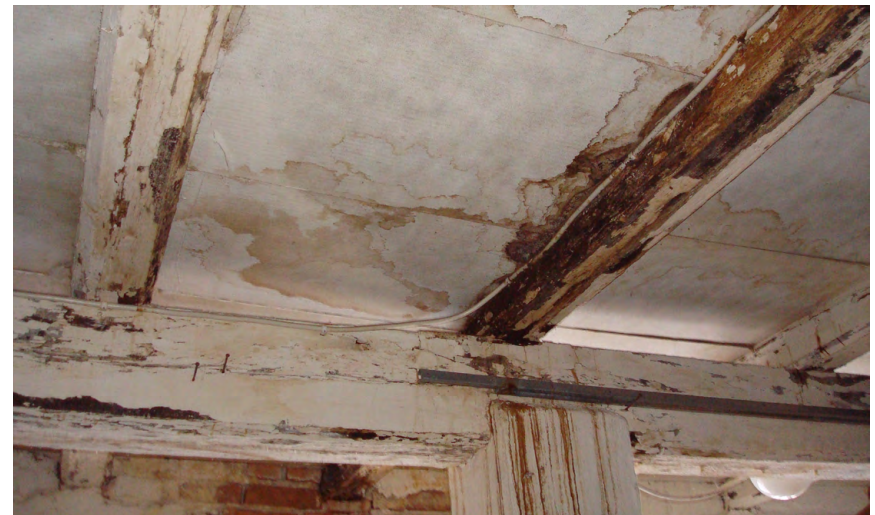
Ensimmäisen kerroksen katon kosteusvaurioita.

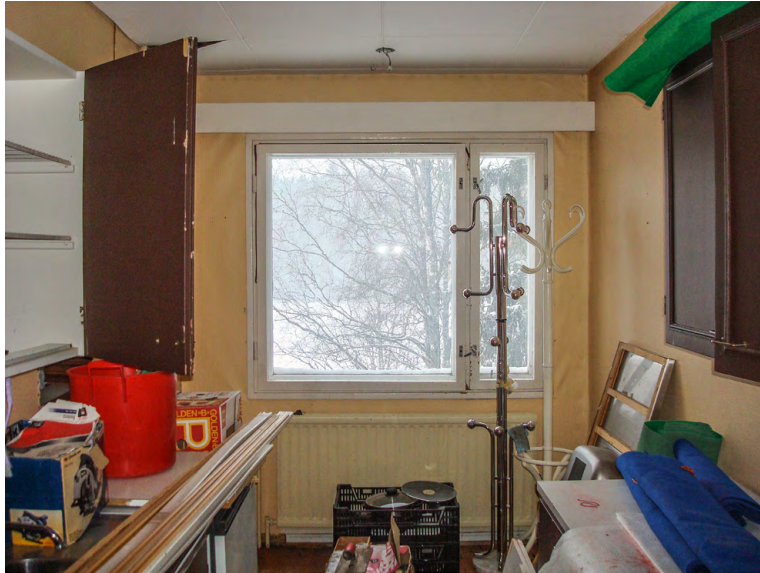
Keittiön katossa näkyy kosteusvauriota. Kalusteet ovat huonossa kunnossa. Ikkunasta avautuu näkymä Polsonlahdelle.

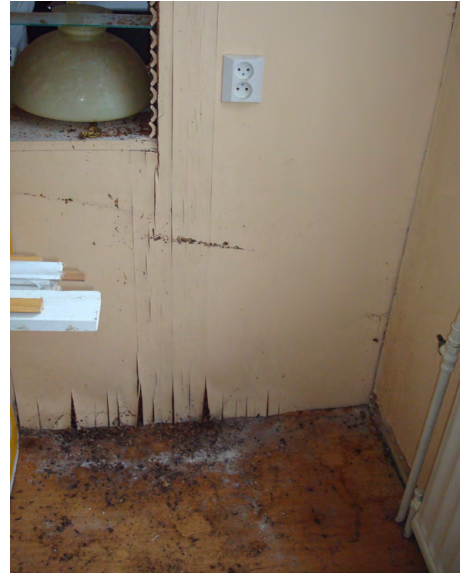
Kosteusvaurio keittiön ja olohuoneen välisessä seinässä.

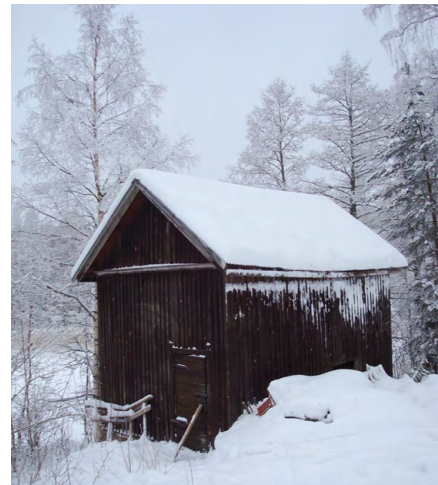
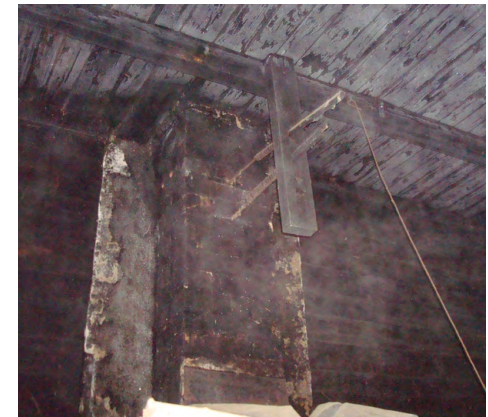
*Hormin peltien säätelyjärjestelmä.
Puuosissa näkyy kosteusvaurioita.*
