Tampereen keskusvirastotalon SISÄTILAINVENTOINTI

Tampereen keskusvirastotalon
sisätilojen inventointi 2021

Pirkanmaan maakuntamuseo
Sanna Kuusikari

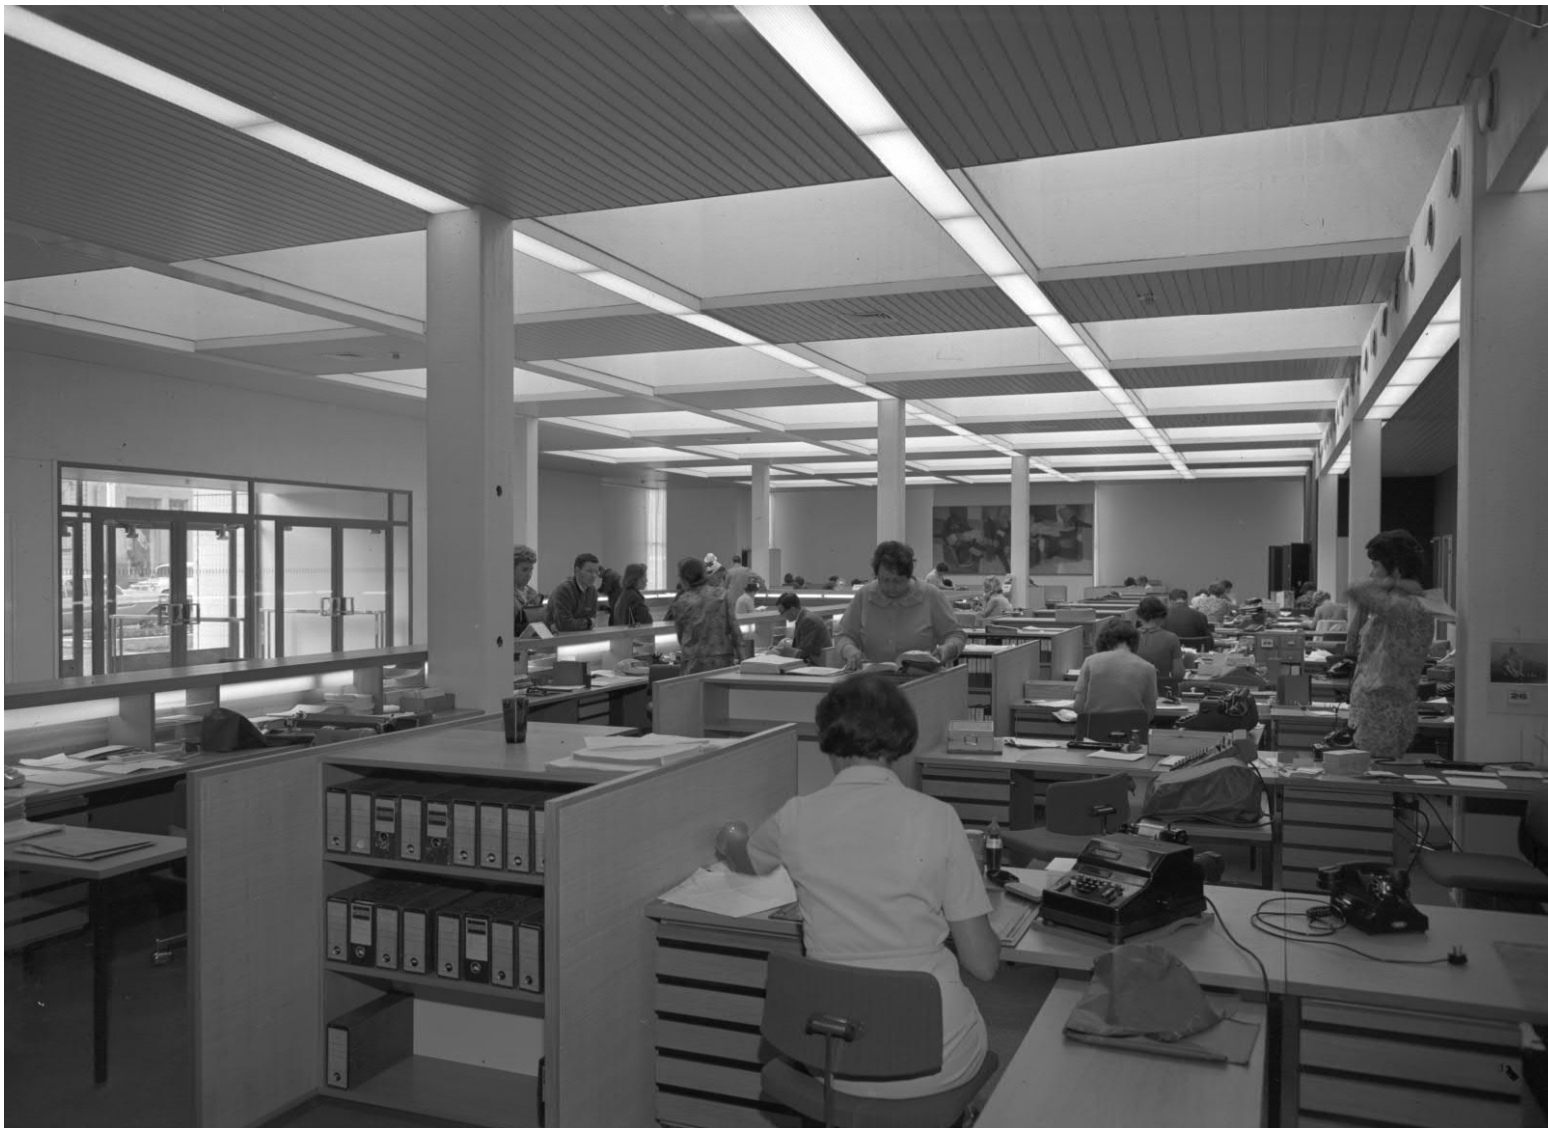
Kaupungin rahatoimiston virkailijoita Reino Branthin kuvaamana 21.6.1967 vastavalmistuneessa kaupungin keskusvirastalossa. Tilajäsentely on avara ja arkkitehtuuri vähäeleistä. Luonnonvaloa sisätilaan tuovat kattoikkunat.

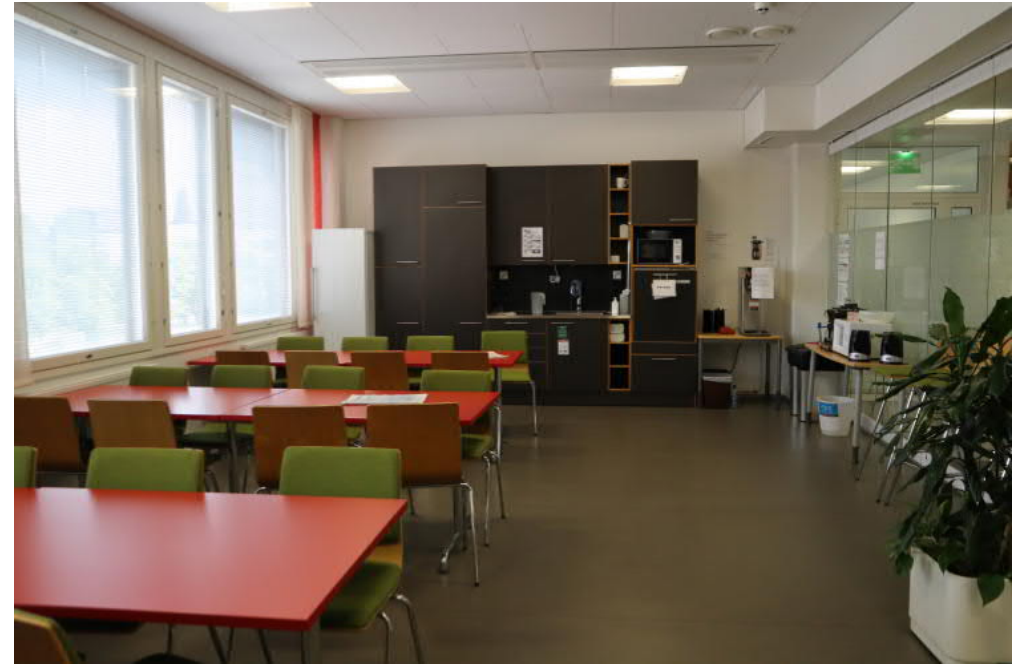
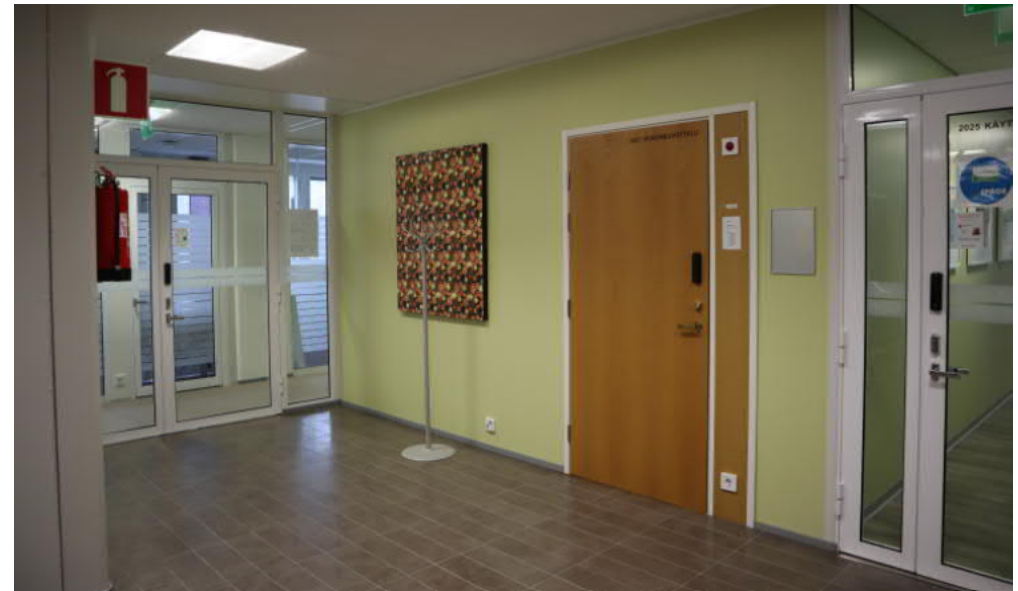
Kuva vasemmalla: Valtuustosalin aulan uusittu ilme on hillitty. Seinällä on Kimmo Kaivannon teos "Tori" (1976). Kuvat vasemmalla: kerrosten 2.,3. ja 4. toimistotilat ovat modernissa asussa eikä alkuperäisestä ole jäljellä juuri mitään. Väliovet on vaihdettu valkoisiin metallialumiinioviin.

Sisätiloissa erityisesti toimistotilojen ja aulatilojen osalta 2.,3. ja 4. kerroksessa on säilynyt hyvin niukasti alkuperäistä tai alkuperäisten tilojen jäsentelyä. Lattiamateriaaleina on muun muassa keraamista laattaa ja laminaattilattiaa. Väliovet ovat uusia alumiinimetalliovia ja seinien väri on 2010-luvulla suunniteltu. Valaisimet ovat uustuotantoa.

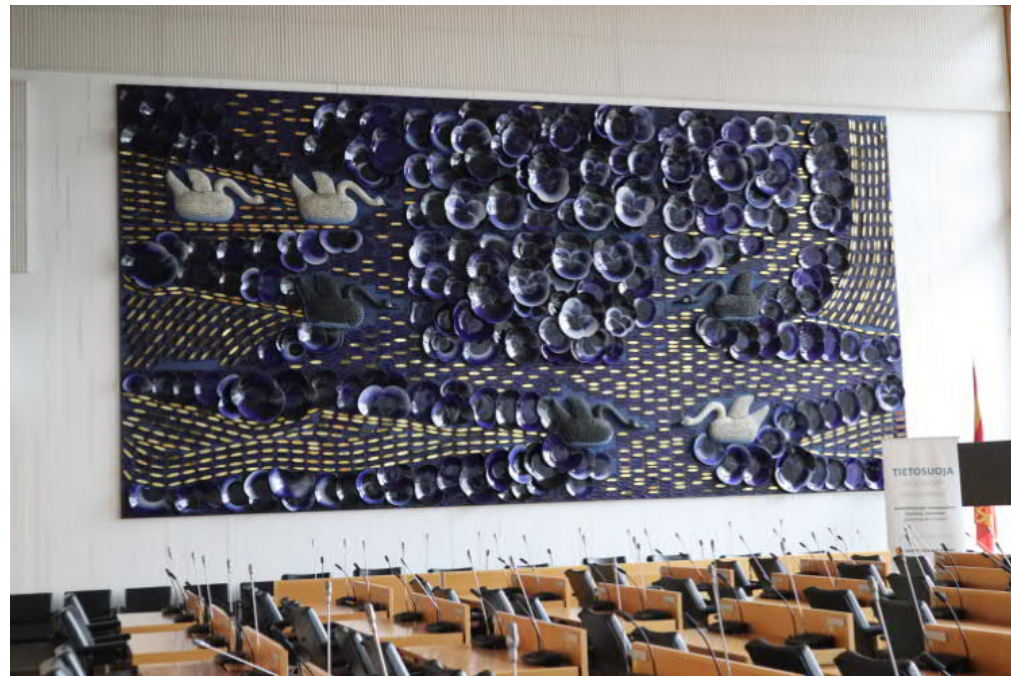
Valtuustosalin sisätilojen jäsentely on säilynyt alkuperäisen kaltaisena. Pintamateriaalit ja irtokalusteet on uusittu peruskorjauksen yhteydessä 1990-luvun lopulla. Valtuustosalin valaisimet ovat alkuperäiset.

Valtuustosalin tilavaikutelma ja jäsentely on säilynyt alkuperäisen kaltaisena. Tilavaikutelma, jäsentely ja näkymät tulee säilyttää. Birger Kaipiaisen Orvokki-meri-teos kuuluu osaksi valtuustosalin interiööriä. Kaipiaisen teos on ostettu 1967 virastotaloon sijoitusta varten ja sen värimaailma on toistanut alkuperäisen sisustuksen värejä. Myös nykyinen beigen värinen kokolattiamattoa toistaa taulun värimaailmaa.

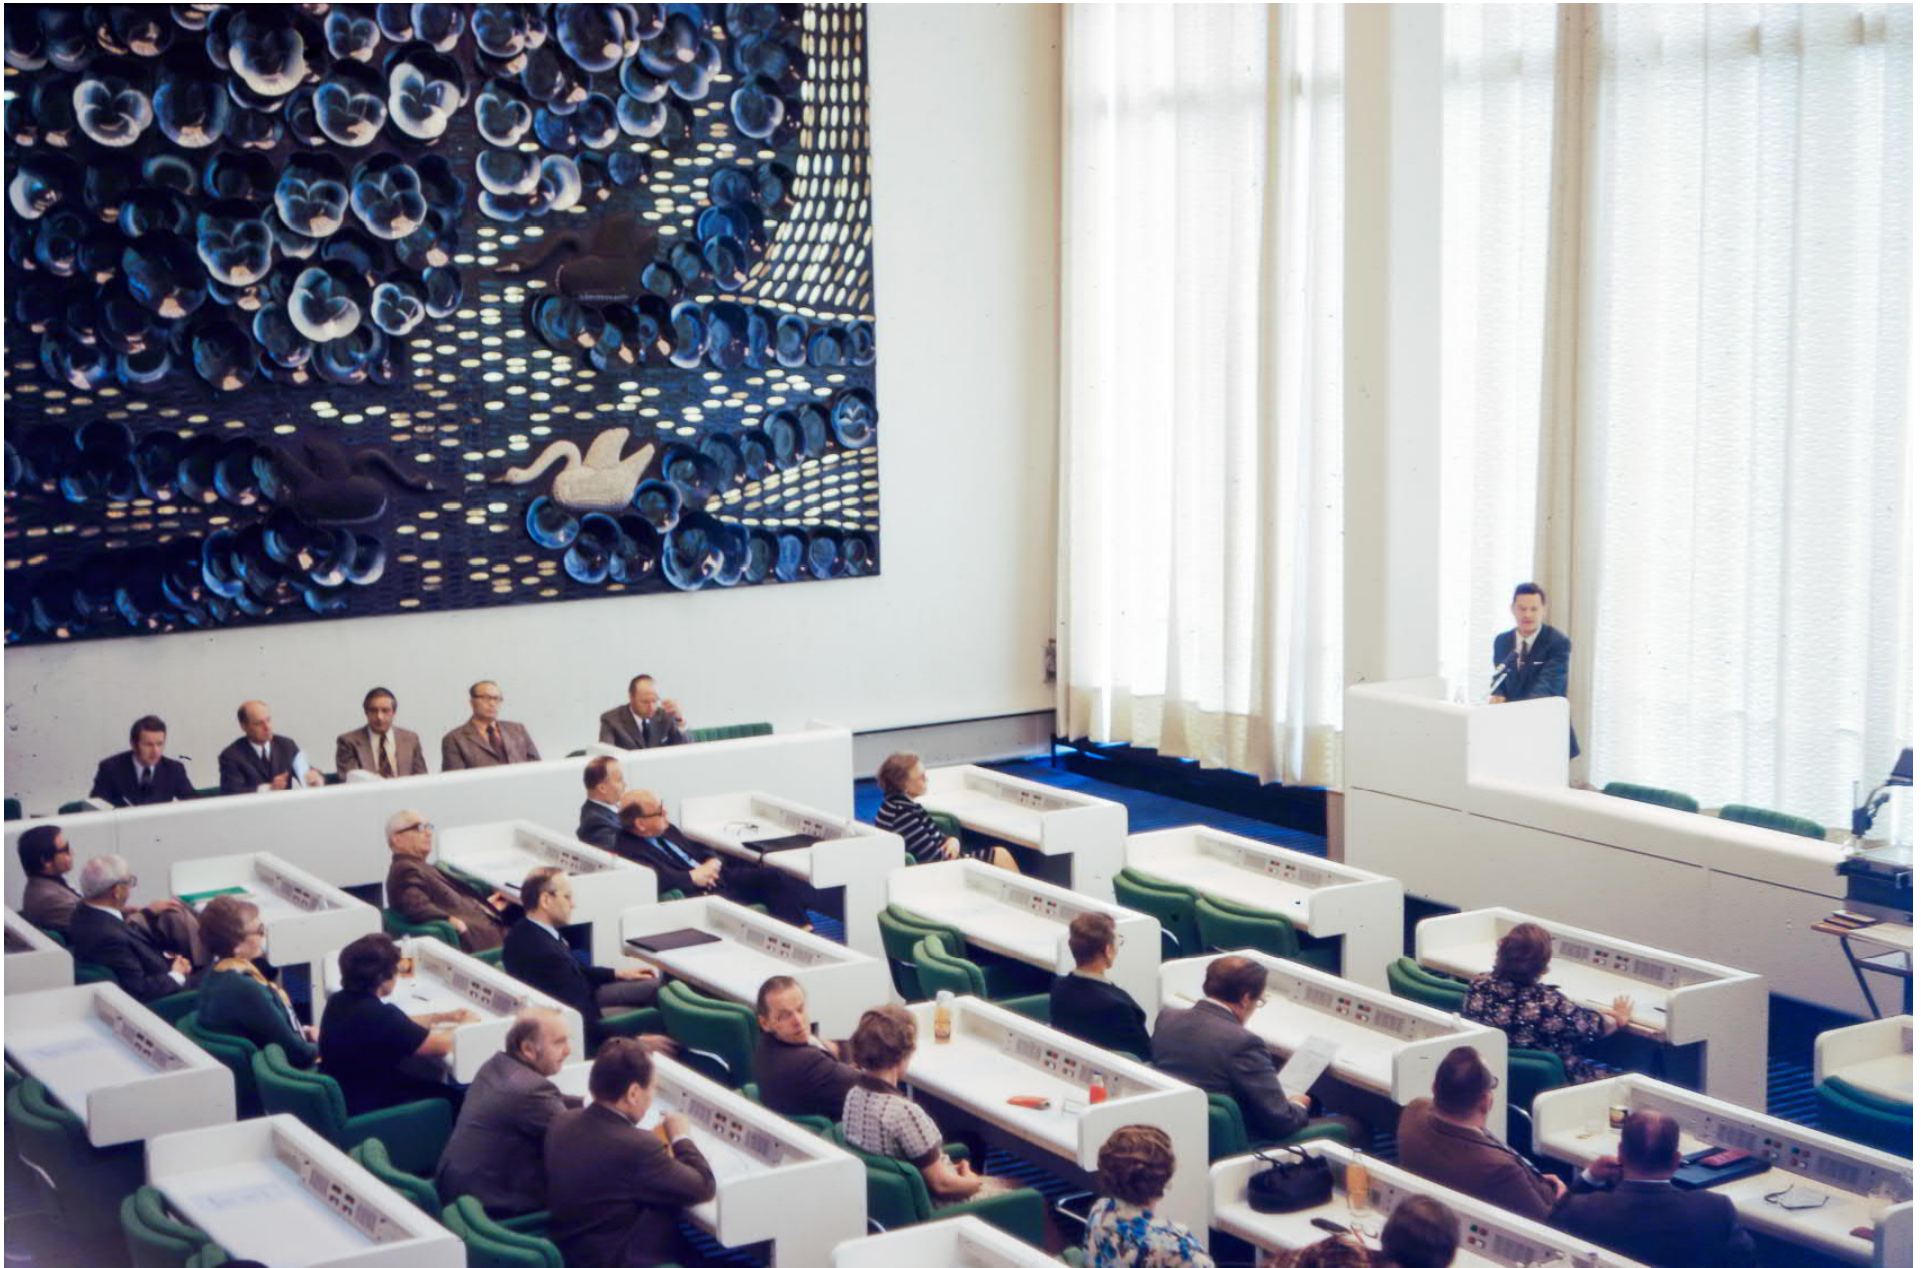
Valtuustosali kuvattuna 1970-luvulla. Salin väriytyys on ollut sini-valkoinen. Kuva: Paavo Korhonen/Vapriikin kuva-arkisto

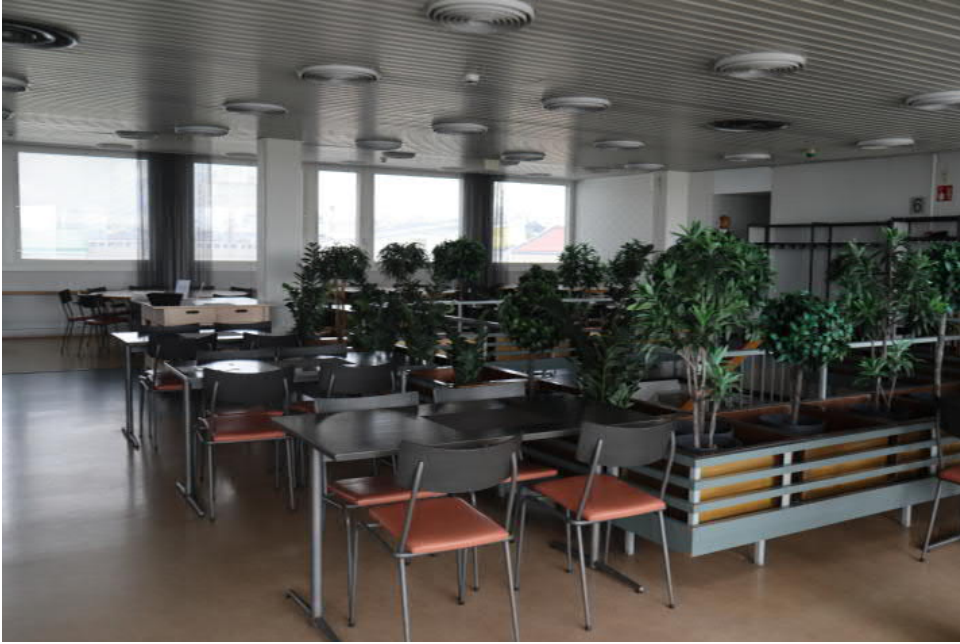
Yläkuvassa vasemmalla ruokala kuvattuna inventointihetkellä elokuussa 2021. Kalustus ja lattiamateriaalit ovat 1990-luvun lopun peruskorjauksen ajalta. Alakuvassa vasemmalla Paavo Korhosen ottama kuva ruokalasta 1970-luvulla. Oikealla kuva kukka-altaista porraskäytävän ympärillä. Kuva: Paavo Korhonen/Vapriikin kuva-arkisto.

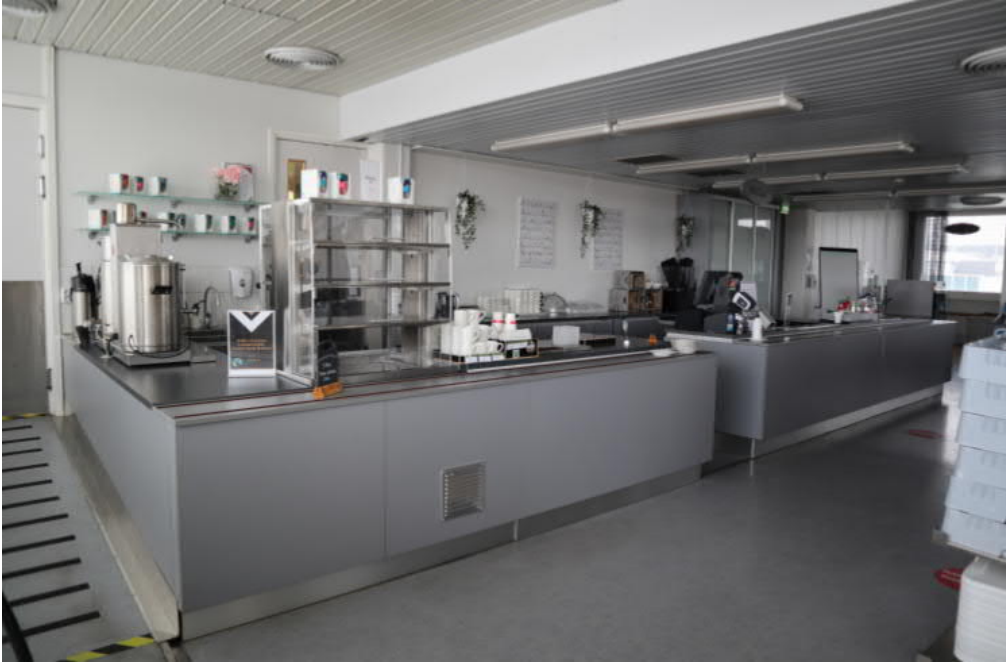
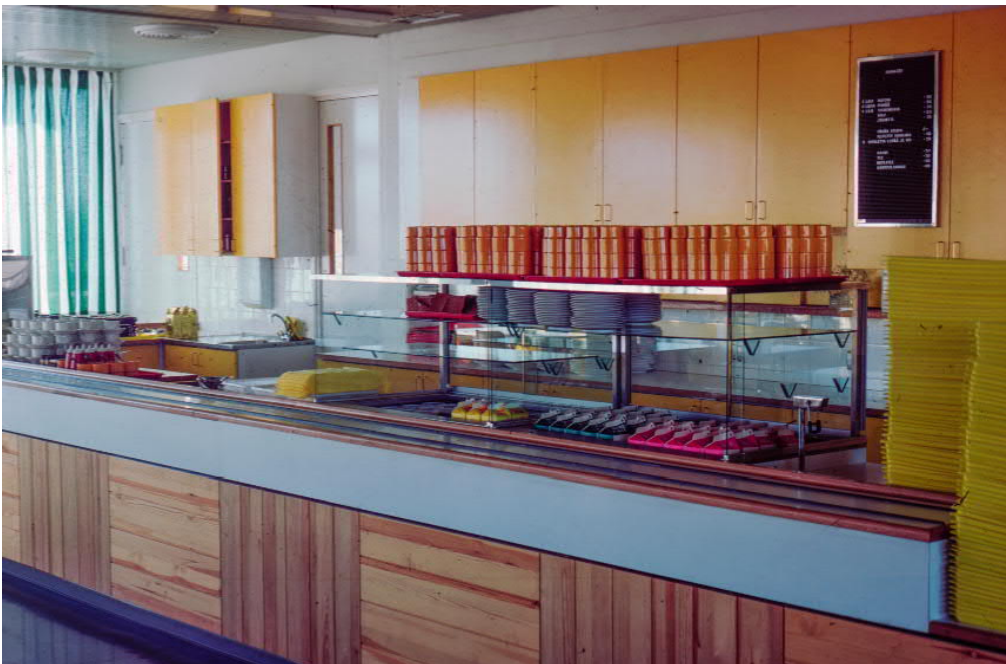
Ruokalan yleisilme inventointihetkellä oli moderni. Avara ja valoisa tilajäsentely on säilytetty, mutta kiinteä kalustus ja irtokalusteet uusittu peruskorjauksen yhteydessä. Kuvassa ylhäällä vasemmalla tarjoilusaarekkeen nykyasu. Kuvassa vasemmalla alhaalla ruokala 1970-luvulla Paavo Korhosen kuvaamana. Ylhäällä oikealla kuva kabinettilasta, jossa on pyritty säilyttämään 1960-luvun suunnittelun henki.

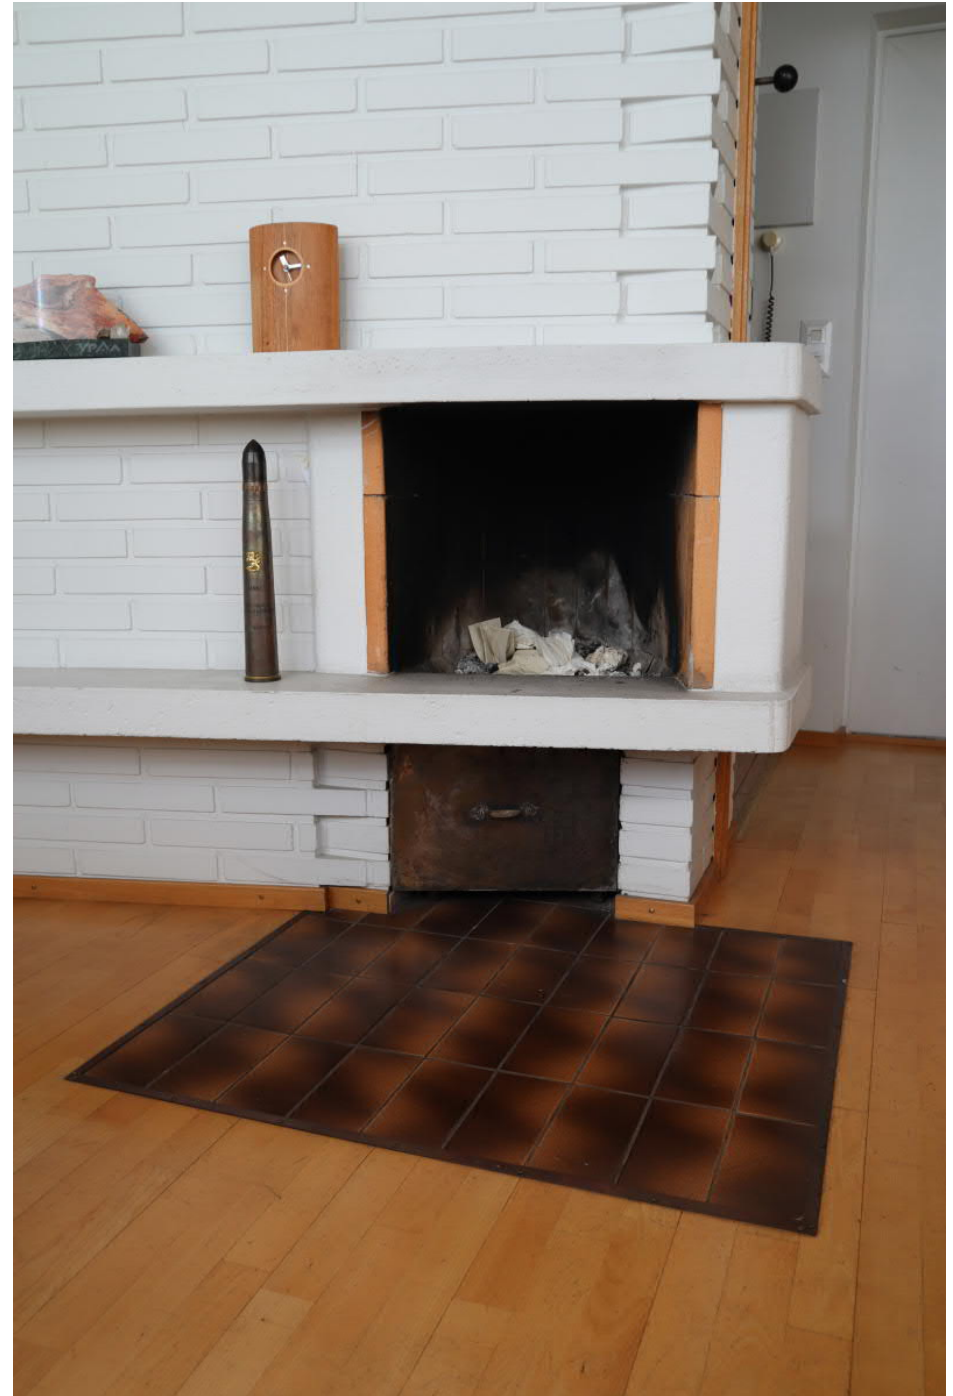
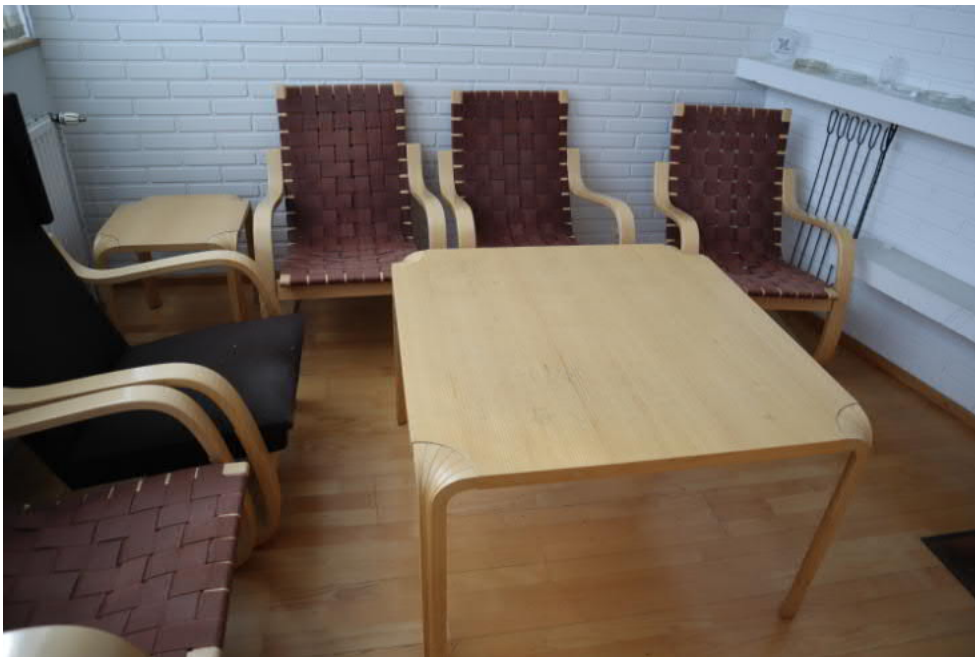
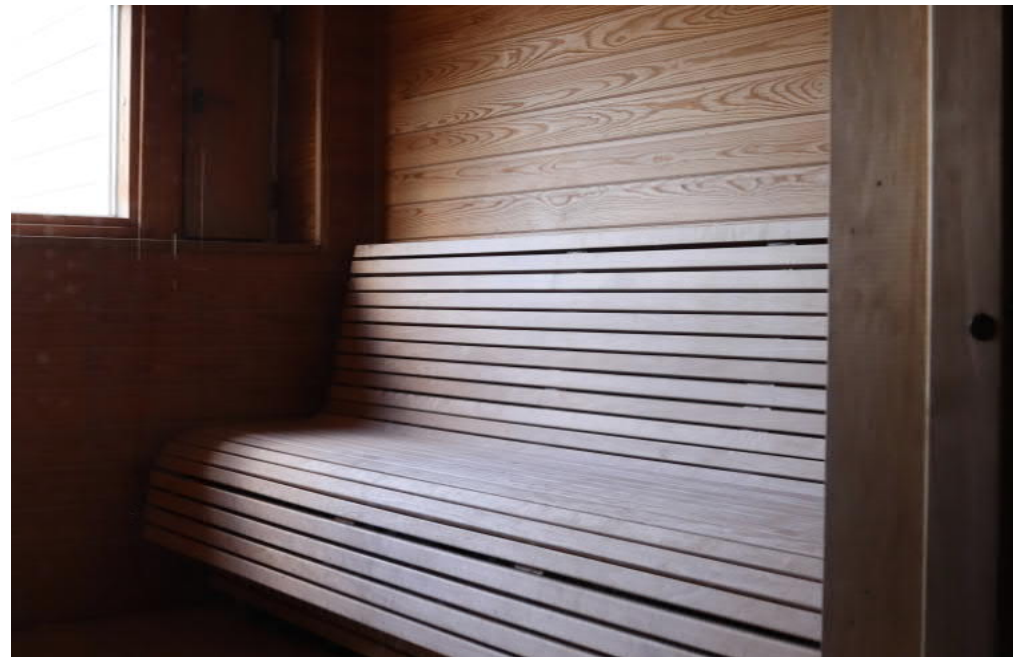
Takka- ja saunatilan alkuperäinen käyttötarkoitus on säilynyt. Kuvassa ylhäällä vasemmalla saunatilan sisustusta eli Artekin kalusteita. Kalusteiden alkuperäisyys ei ole tiedossa. Kuvassa ylhäällä oikealla saunatila, josta on ikkuna kohti Frenckelliä. Lauteet ja panelointi ovat uusitut.

Kuvassa alhaalla vasemmalla alkuperäinen kattopaneeli ja valaisin. Oikealla kuva pesutilasta, jonka laatat on uusittu todennäköisesti 2010-luvulla.

- 6.kerroksen saunatiloissa sijaitseva tiilimuurattu avotakka on säilynyt hyvin ja tulee säilyttää tilassa.
- Ruokalan kukka-allas porraskäytävän ympärillä on alkuperäinen. Kukka-allas tuo autenttisuutta alkuperäisestä interiööristä ja jäsentää tilaa. Kukka-allas tulee säilyttää osana interiööriä.

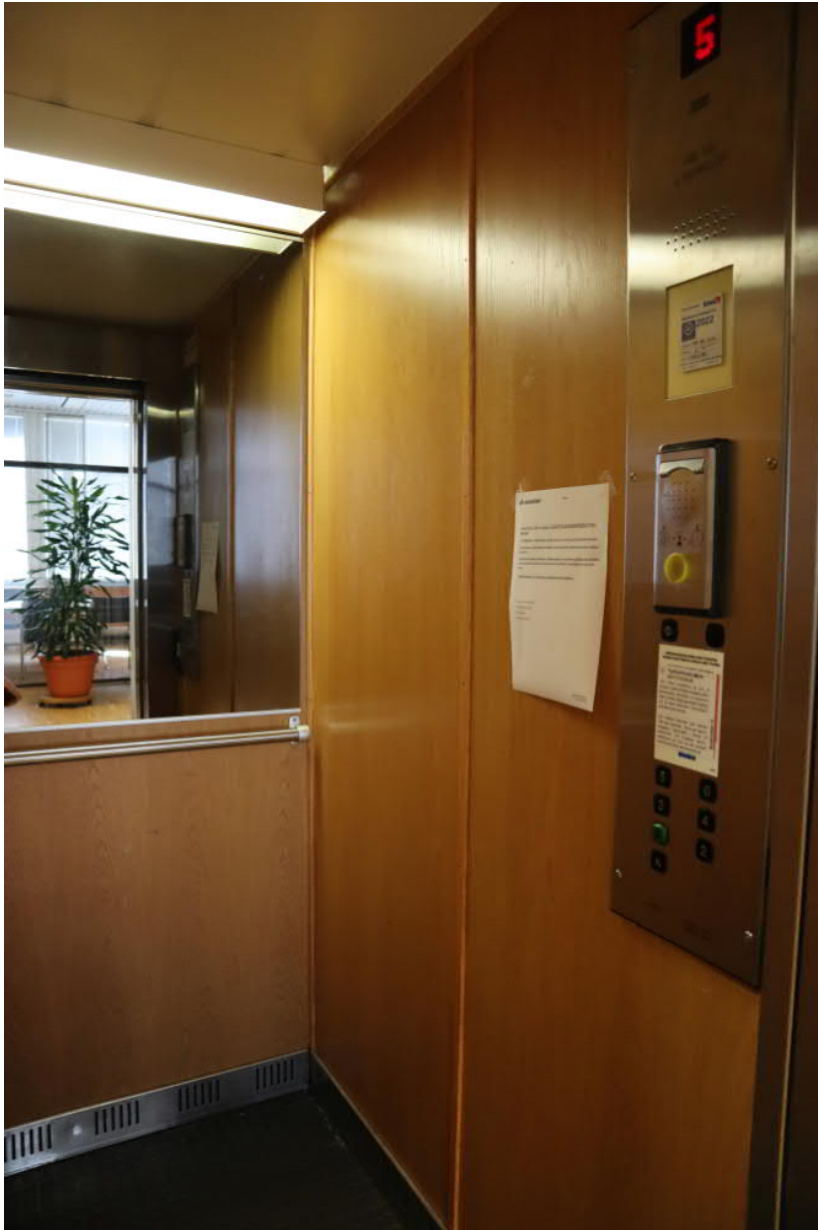
Hissi eroaa aulan valkoisesta interiööristä puupaneeliverhoilun ansiosta. Hissi on vähäeleinen ja tyylikäs. Hississä on rakenteen sisään liukuvat pariovet ja hissi on sisältä puuverhoiltu. Valaisimena on loisteputkivalaisin.

Eteläpäädyn hissi, joka on valmistunut 1966.

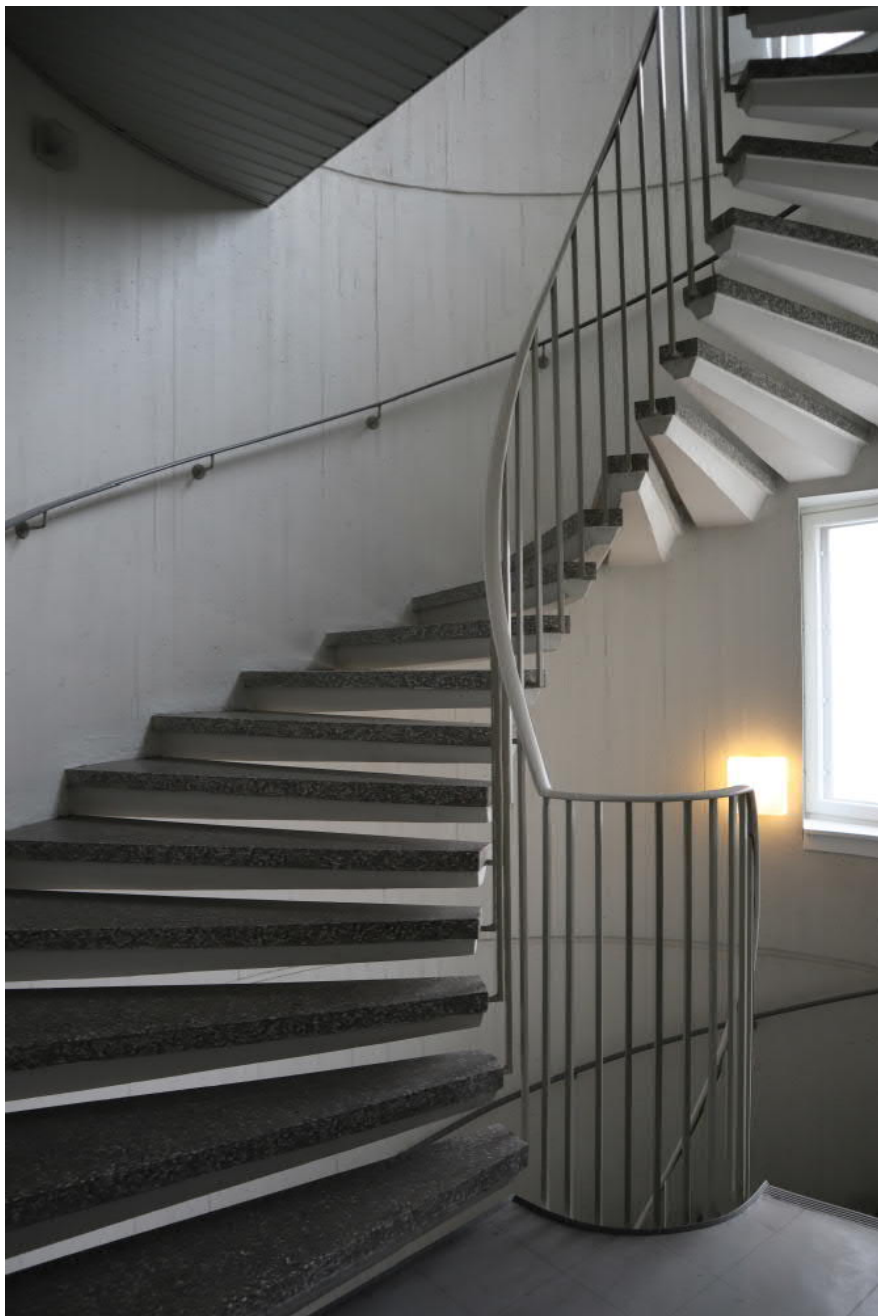
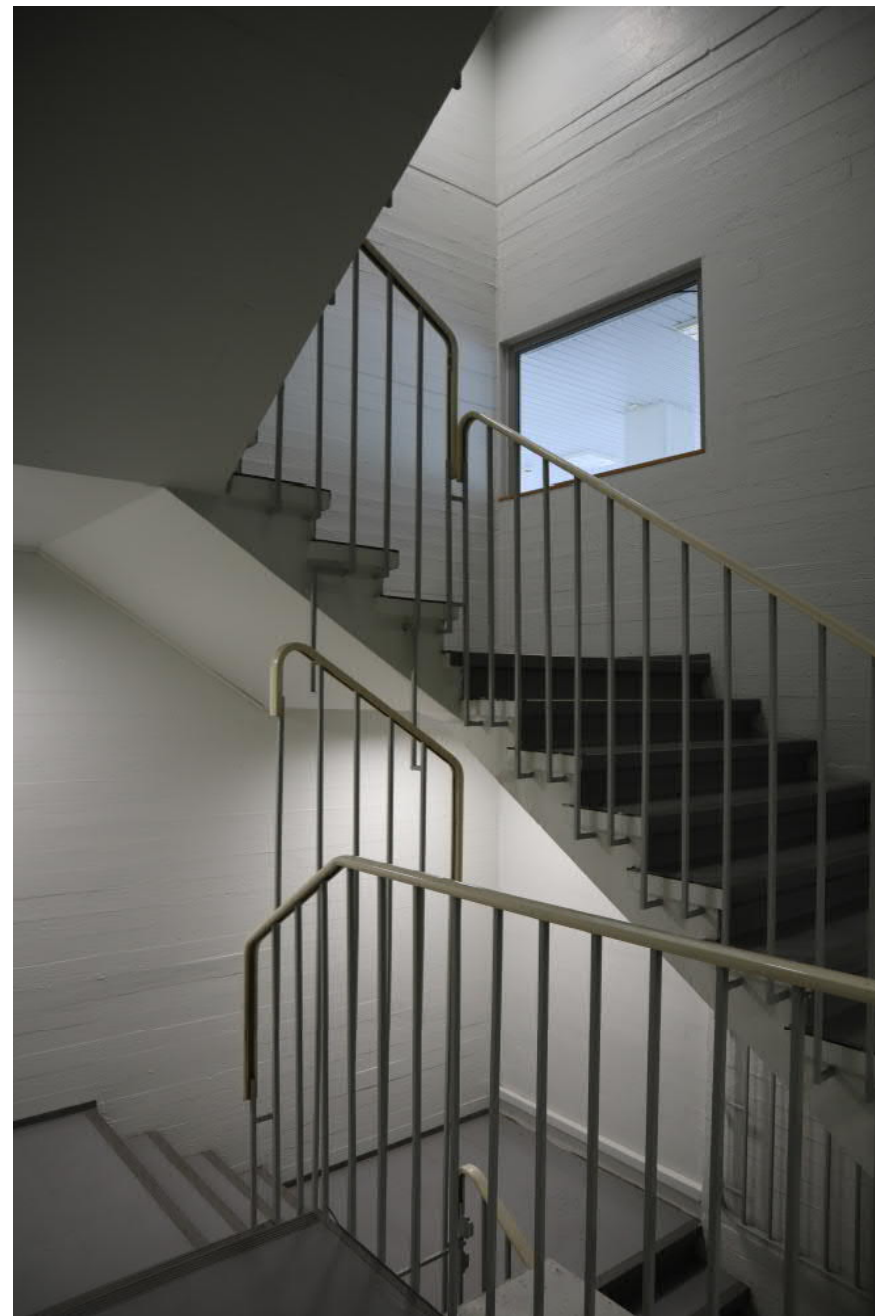
Päätyporrashuoneiden interiööri on vaalea: seinät ovat valkoiseksi maalatut betoniseinät. Pohjoispäädyn portaikossa on askelmissa betonimosaiikkipinta, eteläpäädyssä muovimatto.

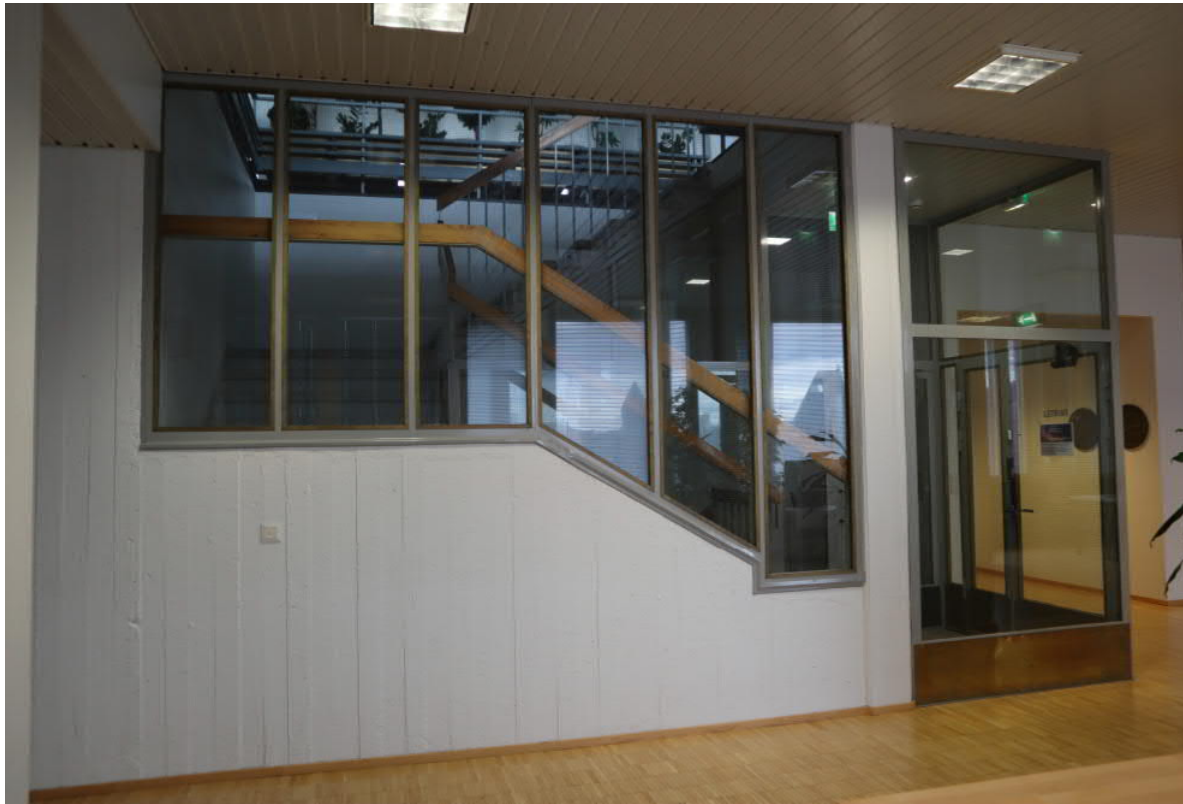
Keskusvirastotalon keskellä sijaitseva porraskäytävä on säilynyt hyvin. Valoa keskellä rakennusrunkoa sijaitsevaan porraskäytävään tuo korkea lasi-ikkunat. Käsijohtimet ovat lakattua puuta, porraskaiteet ovat pyörömetallia ja tyyliltään sirot.

Keskiporraskäytävän hahmo tulee säilyttää. Porraskäytävän metallikehyksiset lasiseinät tulee säilyttää ja korjata alkuperäismateriaaleja käyttäen. Metallikehyksien harmaa, vähäeleinen väritys tulee säilyttää. Sirot metalliset porraskaihteet ja puiset käsijohtimet on säilytettävä.

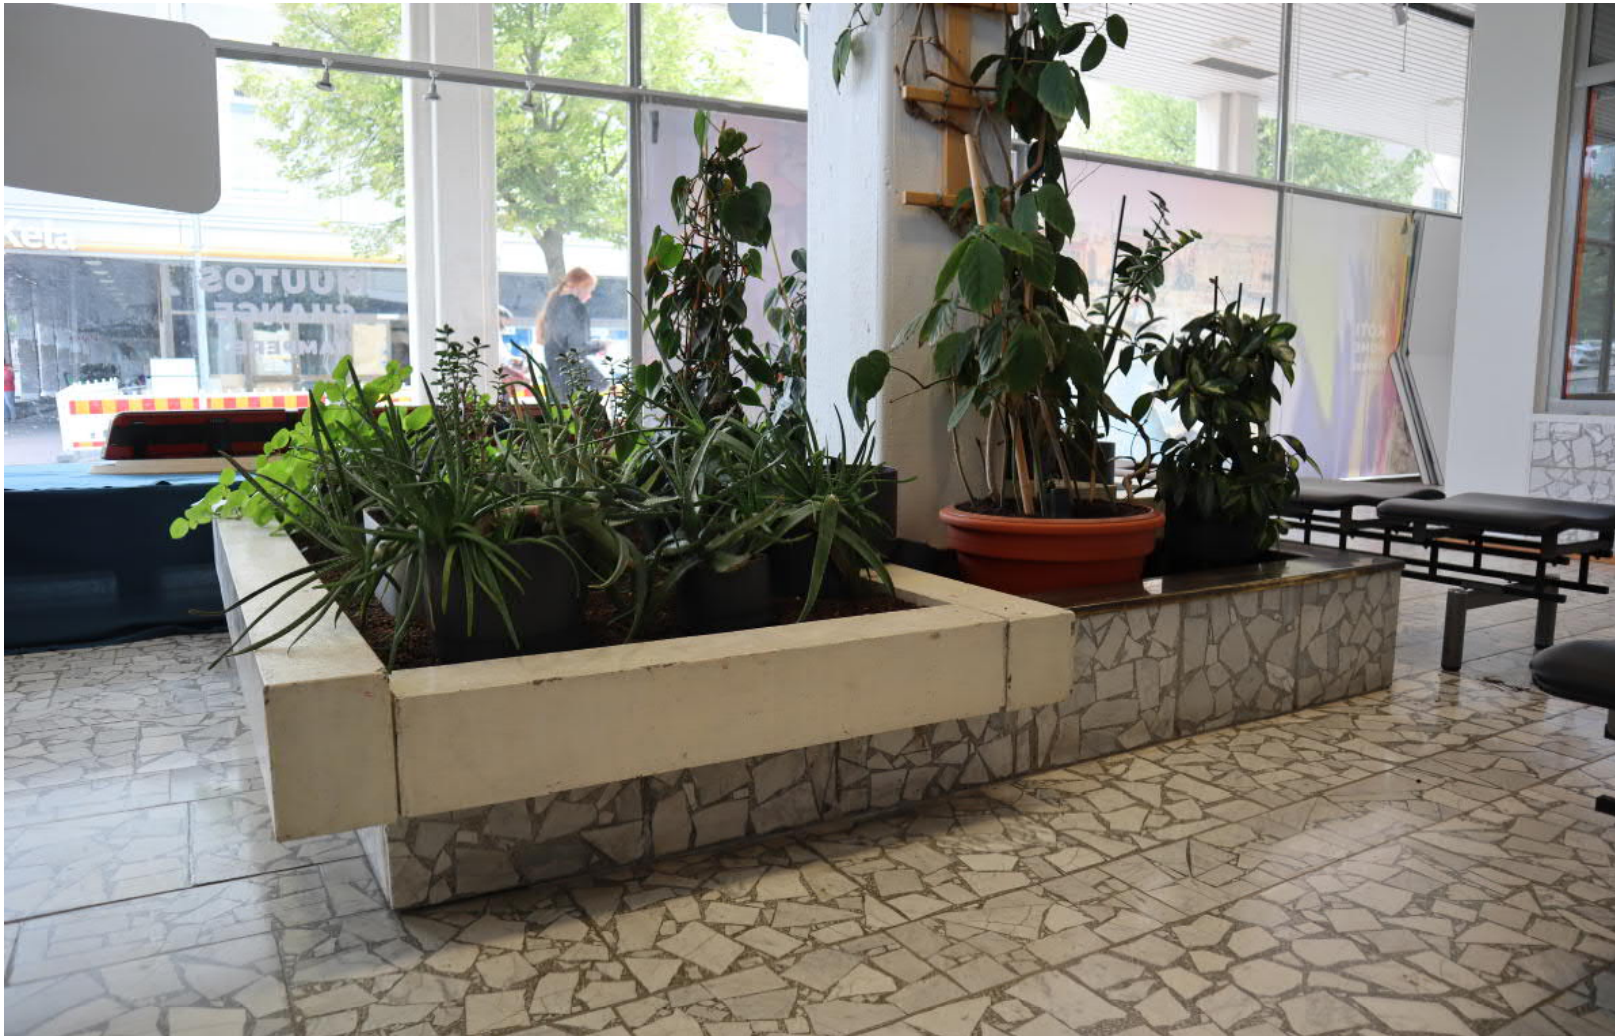
Aulatilán etelápádyssá lámmityspatterit on asetettu lattian tasaan, jolloin tilasta on saatu yhtenäinen. Muualla patterit ovat lattiatason yläpuolella. Rakennusosien yksityiskohdissa heijastuu Ervin huolellinen suunnittelutyö, jossa vähin materiaalein on saatu hallittu kokonaisuus.

Aulan etelápádyssá on jäljellä vesiallas, jonka materiaalina on kivimosaiikkia, betonia ja kuparia. Inventointihetkellä 2021 allas toimi kukka-altaana, jollaisena se on toiminut viimeistään 1990-luvun lopun peruskorjauksesta lähtien.

Aulatilat ovat Keskusvirastotalon parhaiten säilyneet, jossa huomionarvoista ovat avara tilantuntu, korkeat ikkunat ja rakennusajan arkkitehtuurinen ajatus, kivimosaiikkipinta.

Aulatilat vesiallas, joka toimi selvityshetkellä kukka-altaana, tulee säilyttää ja korjaustöissä tulee huomioida materiaalivalinnat.

Aulan eteläpään virtaviivainen ilme, jossa pattereiden kotelointi on tehty lattian tasaan, tulisi säilyttää.

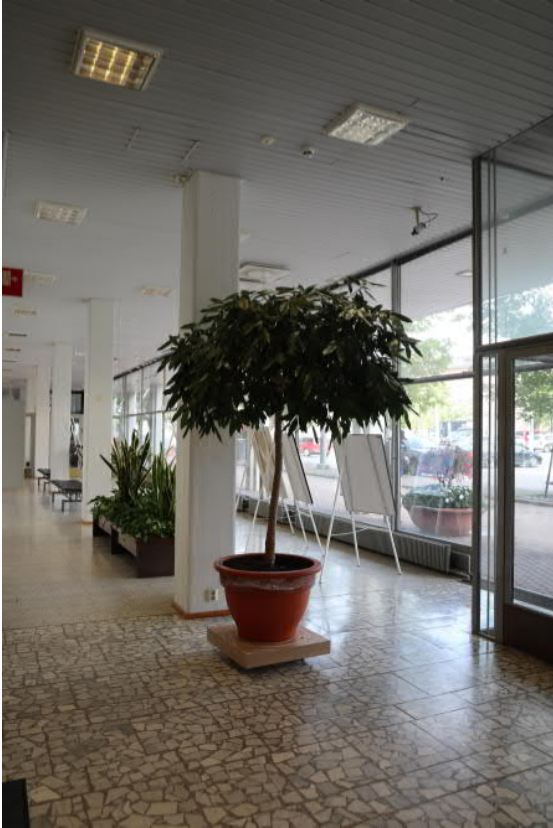
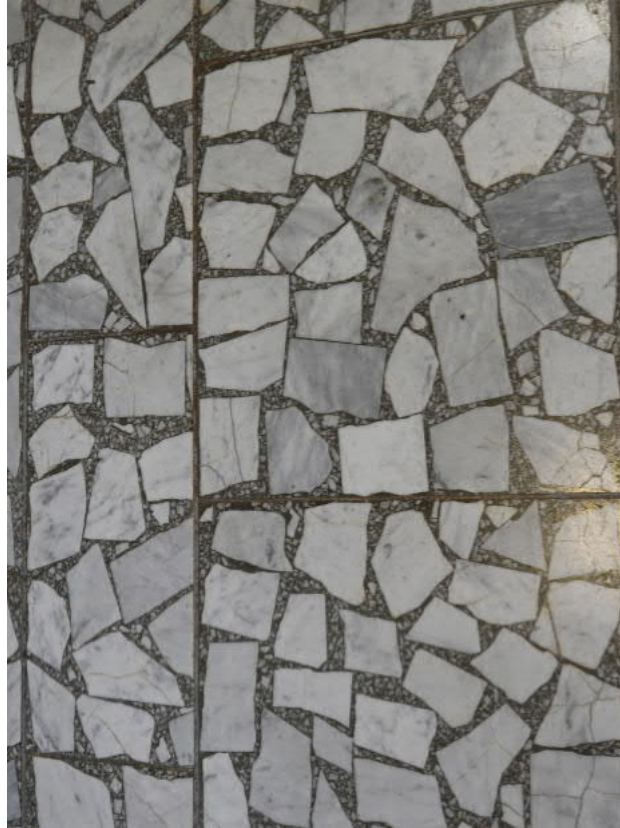
Ensimmäisen kerroksen aulatila on avara. Tilaa jäsentää betonipilarit, jotka toimivat kantavana rakenteena. Aulan kivimosaiikkilattia on elävä ja ilmeikäs. Aulatilassa näkyy alkuperäistä interiööriä, kuten porrashuoneiden metallikehyksiset lasiseinät ja puupintaiset hissit.

Keskeisen ilmeen aulatiloiille ja keskusvirastotalolle luovat ala-aulan korkeat ikkunat ja ohuet metallikehykset. Tilan suunnittelussa näkyy huolellinen detaljointi. Ilme on virtaviivainen ja valoisa. Arkkitehti Iina Laakkonen on vuonna 2008 tehdyssä inventoinnissa kuvannut aulan lasiseinien merkitystä talon arkkitehtuurille keskeiseksi; *"aulan lasiseinät "leijuttavat" suurta kevyen oloista rakennusmassaa"*. Lasiseinien ja niiden sirojen metallikehysten merkitys rakennuksen niin sisätiloille kuin julkisivuille on merkittävä.

Aulatilojen virtaviivainen avaruus on säilytettävä. Aulatioissa heijastuu Ervin alkuperäinen arkkitehtuurinen idea poliittisen päätöksenteon ja virkakoneiston työn läpinäkyvyydestä.

Aulatilojen lattiamateriaalia ei tule muuttaa. Erityisesti vuonna 1965 valmistuneen osan kivimosaiikkilattia tulee säilyttää.

Aulatilojen keskeisen interiöörin luovat korkeat ikkunat ja niiden alkuperäiset, ohuet metallikehykset. Tulevissa muutostöissä materiaalivalintoihin tulisi kiinnittää huomiota; metallikehysten kevyt ilme ja lasien tuoma avaruus tulee säilyttää.

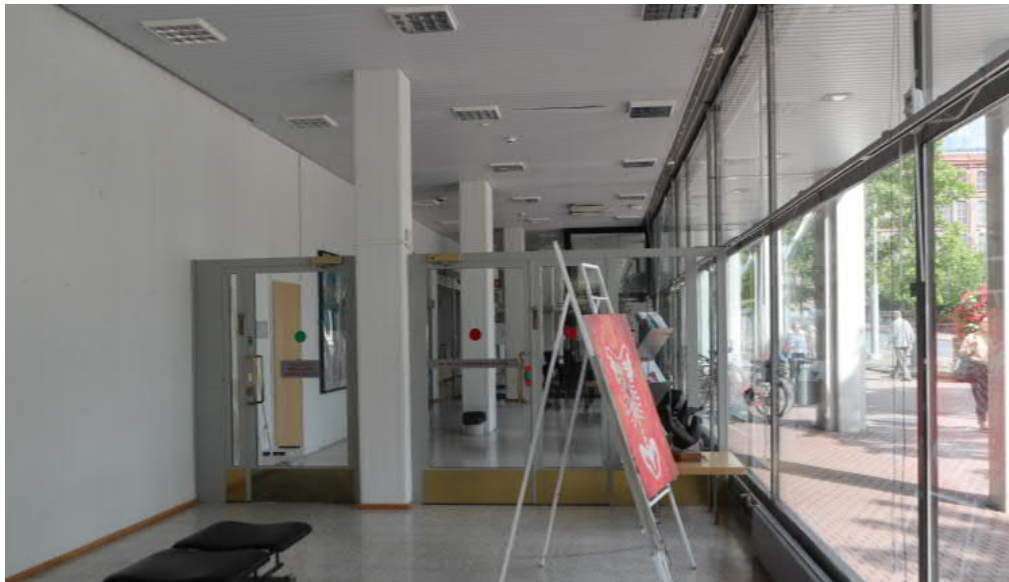
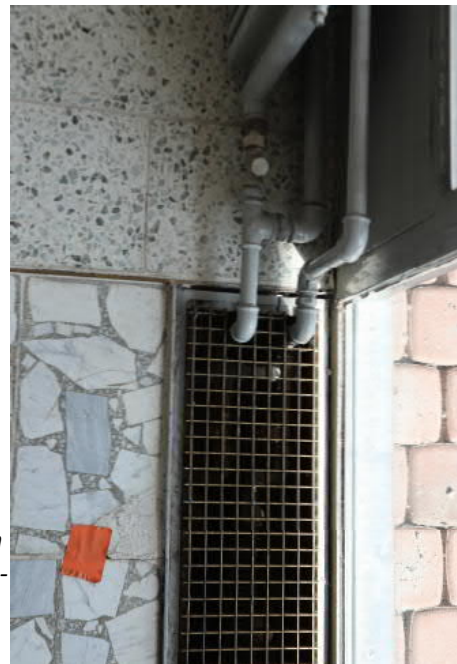
1.kerroksen aulatilat ovat avarat, vaaleat ja valoisat. Oikealla kuva rahatoimistosta, jonka lattia on elävöpintaista kivimosaiikkia. Vasemmalla alhaalla kuva aulan eteläpäästä, jossa tilan ilmavaa ja virtaviivaista ilmettä lisää Ervin huolellinen detaljointi: patteriritilät on asetettu lattiaan tasaan.
