Tampereen keskusvirastotalon SISÄTILAINVENTOINTI

Tampereen keskusvirastotalon
sisätilojen inventointi 2021

Pirkanmaan maakuntamuseo
Sanna Kuusikari

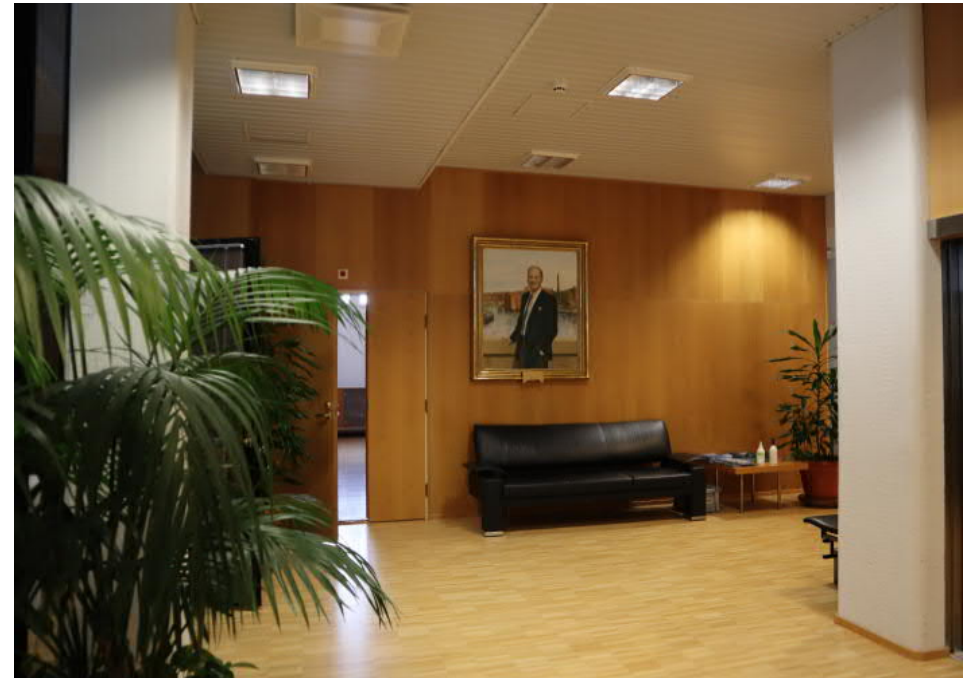
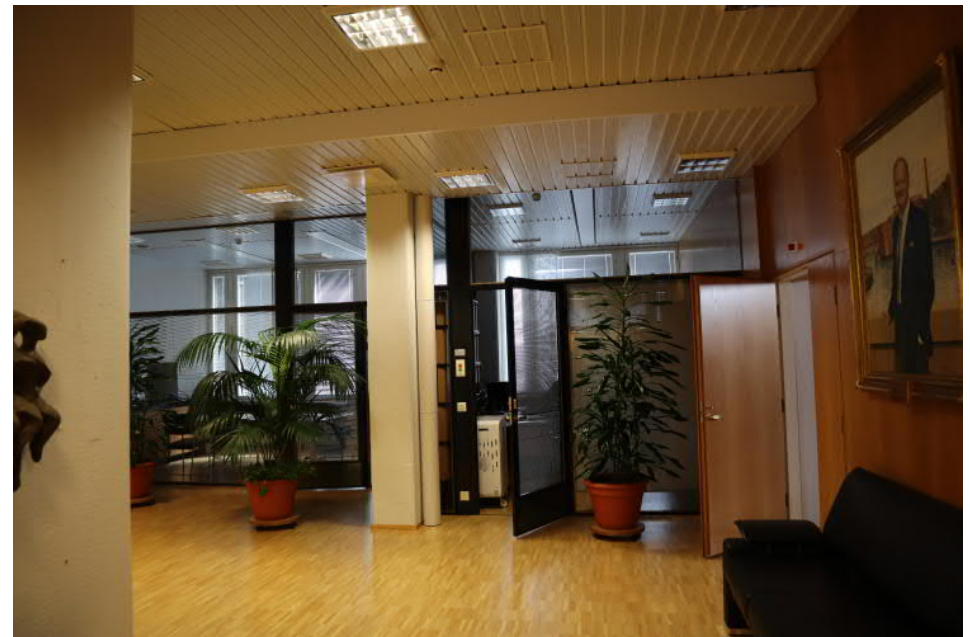
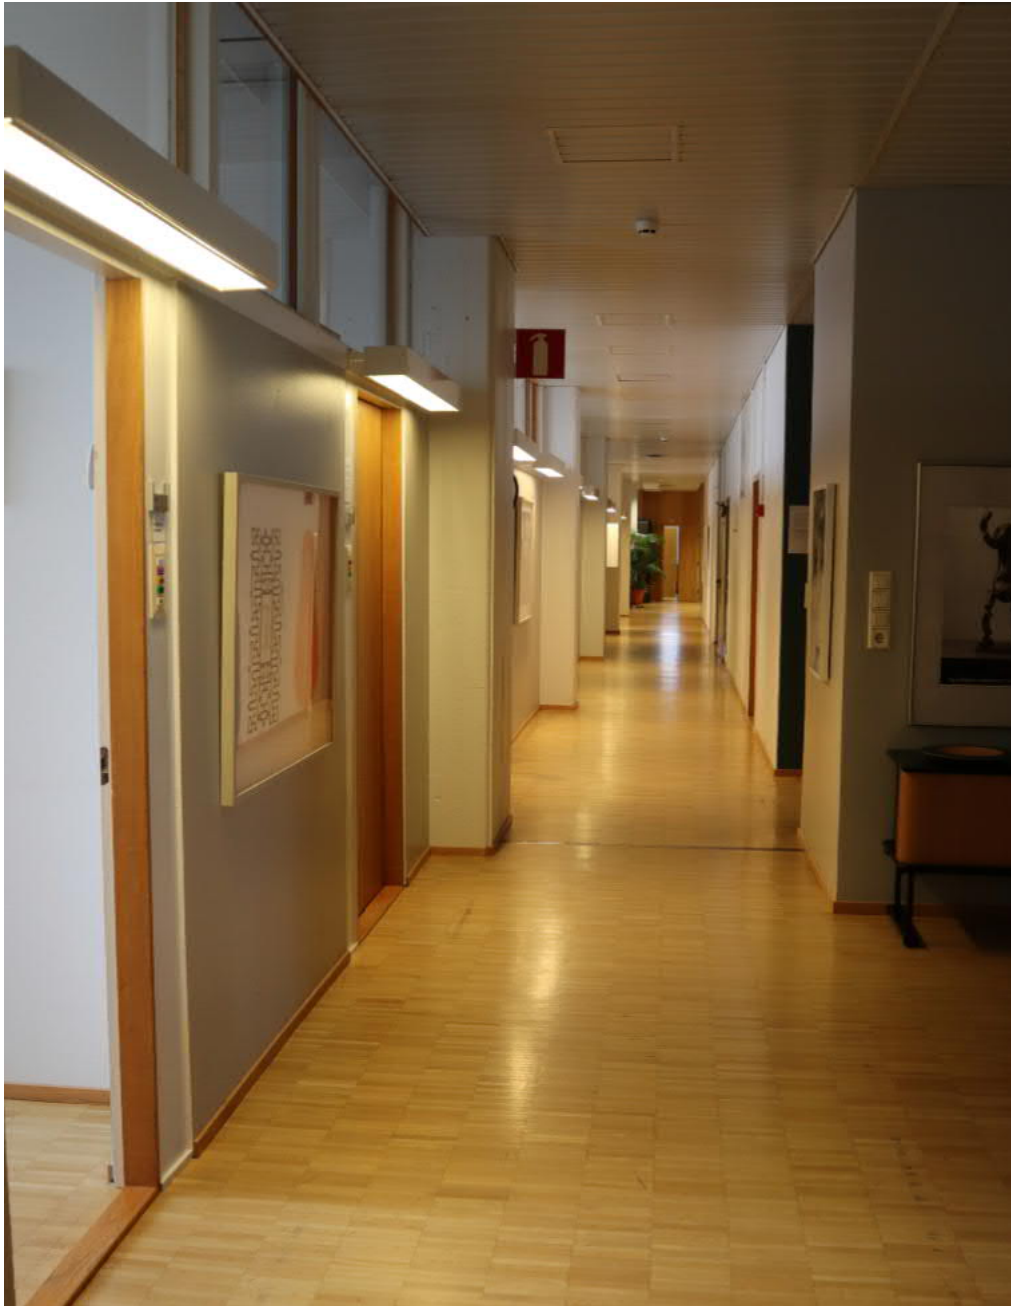
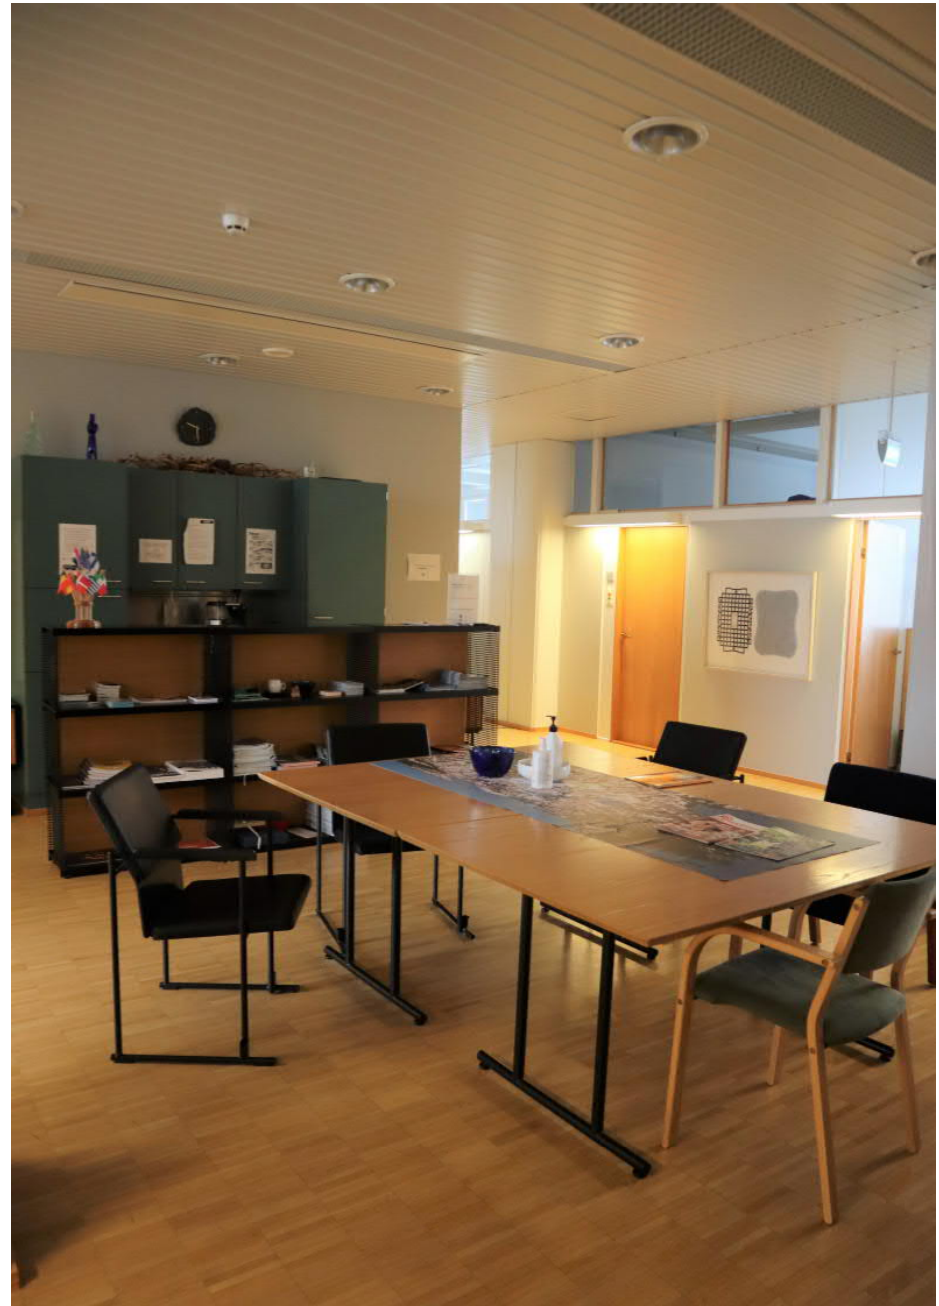
5.kerrosen toimistotilan käytävällä on säilytetty käytäväikkunat huoneiden yläpuolella sekä alkuperäiset loisteputkivalaisimet. Tilajäsentely on säilytetty avarana.

5.kerroksen toimistotilat ovat säilyneet melko hyvin ja näissä tilajako ja alkuperäiset valaisimet tulee säilyttää. Tulevat korjaus- ja muutostyöt tulee olla palauttavia.

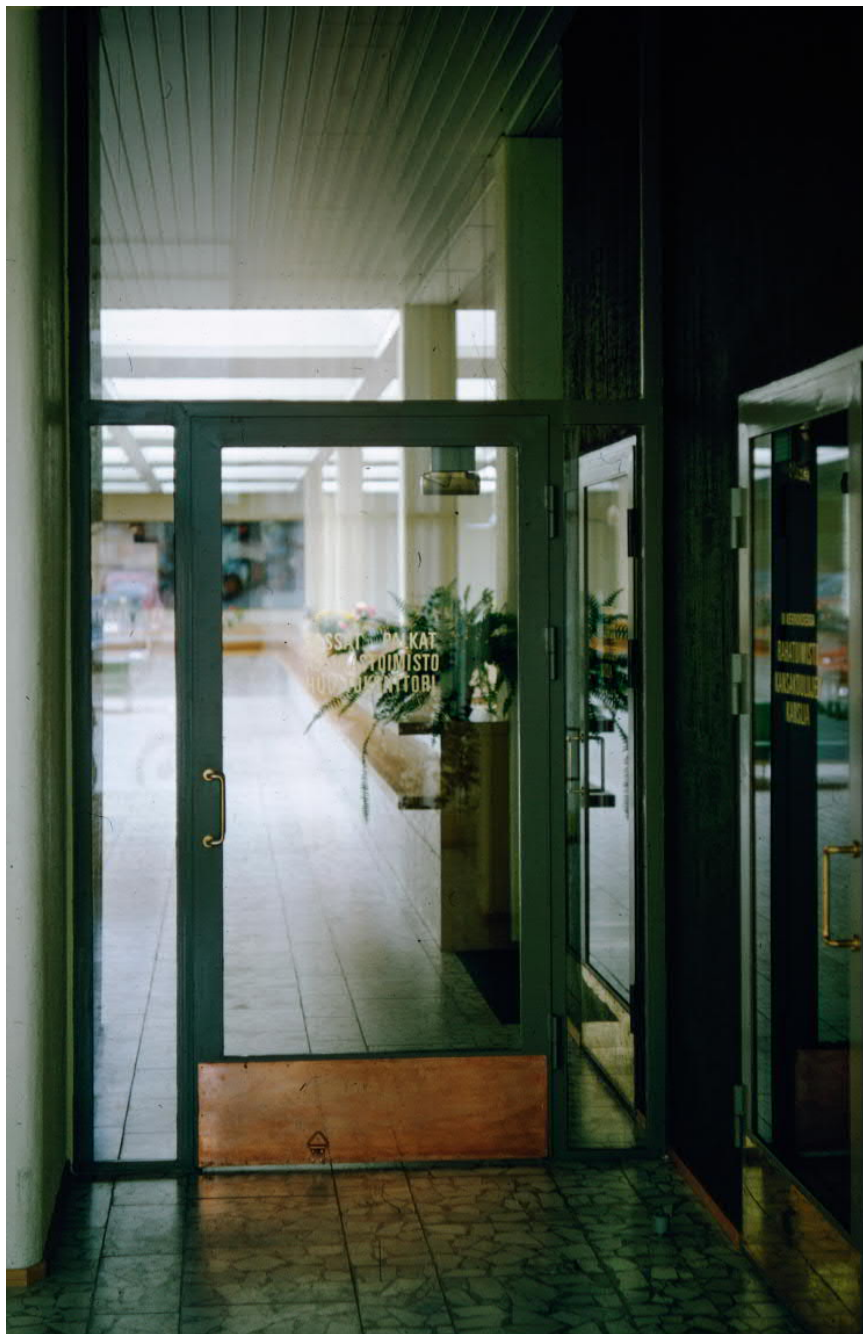
Keskusvirastotalon alkuperäinen ovi Paavo Korhosen kuvaamana 1970-luvulla. Kuva: Paavo Korhonen/Vapriikin kuva-arkisto.

Keskusvirastotalon toimistohuoneiden vällovet olivat tammiviillisia laakaovia. Ovissa oli messingin väriset kahvat. Perinteisten ovien lisäksi Ervi suunnitteli muutamiin tiloihin liukuovia, kuten valtuustosaliin ja salin aulatilan naulakkotilaan. Ovet ovat säilyneet.

Keskusvirastotalossa on jäljellä alkuperäisiä ovia, jotka pitää säilyttää ja korjata alkuperäismateriaalit huomioiden. Näitä ovat muun muassa keskiporraskäytävän lasiovet metallisin, pronssin värisin ovipumpuin, painikkein ja potkupellein varustettuna. Alkuperäiset tammiovet ja valtuustosalin tamminen liukuovi.

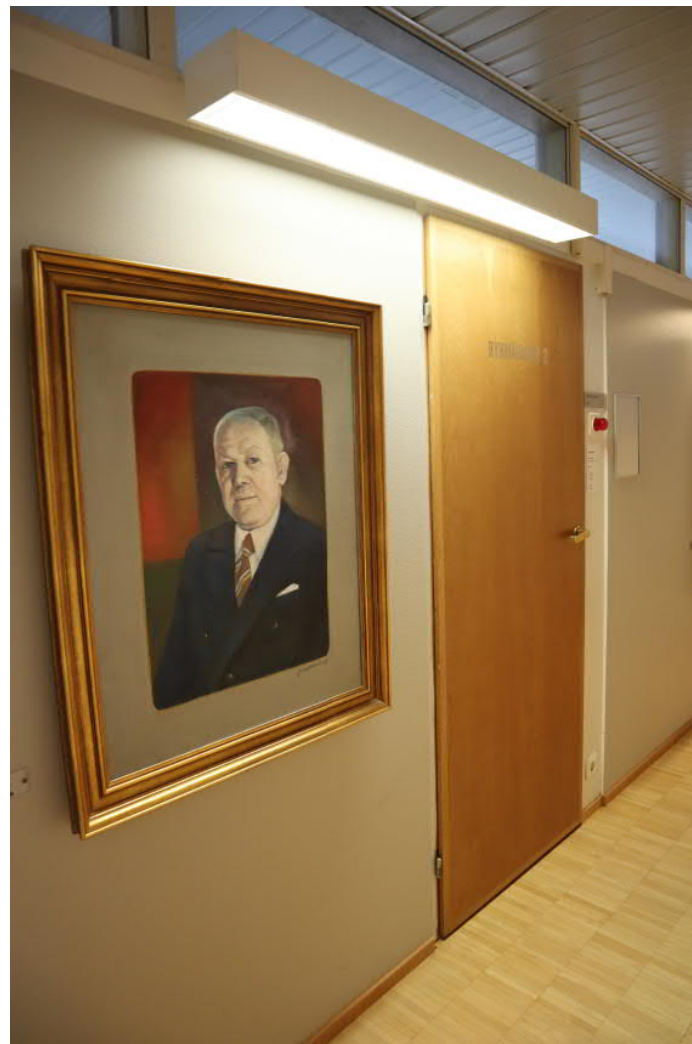
Keskusvirastotalon ovia, joiden pääasiallisena materiaalina on tammiviilu.

Aulatiloihin ja porrashuoneisiin johtavat metallikehyksiset alkuperäiset lasiovet, joiden metallinen vedin oli pelkistetty ja ajalle tyyppinen. Osassa kerroksia alkuperäiset väliovet on korvattu uusilla. Osassa alkuperäisistä ovista on säilynyt alkuperäiset ovipumput. Ovien potkurauta on messinkiä.

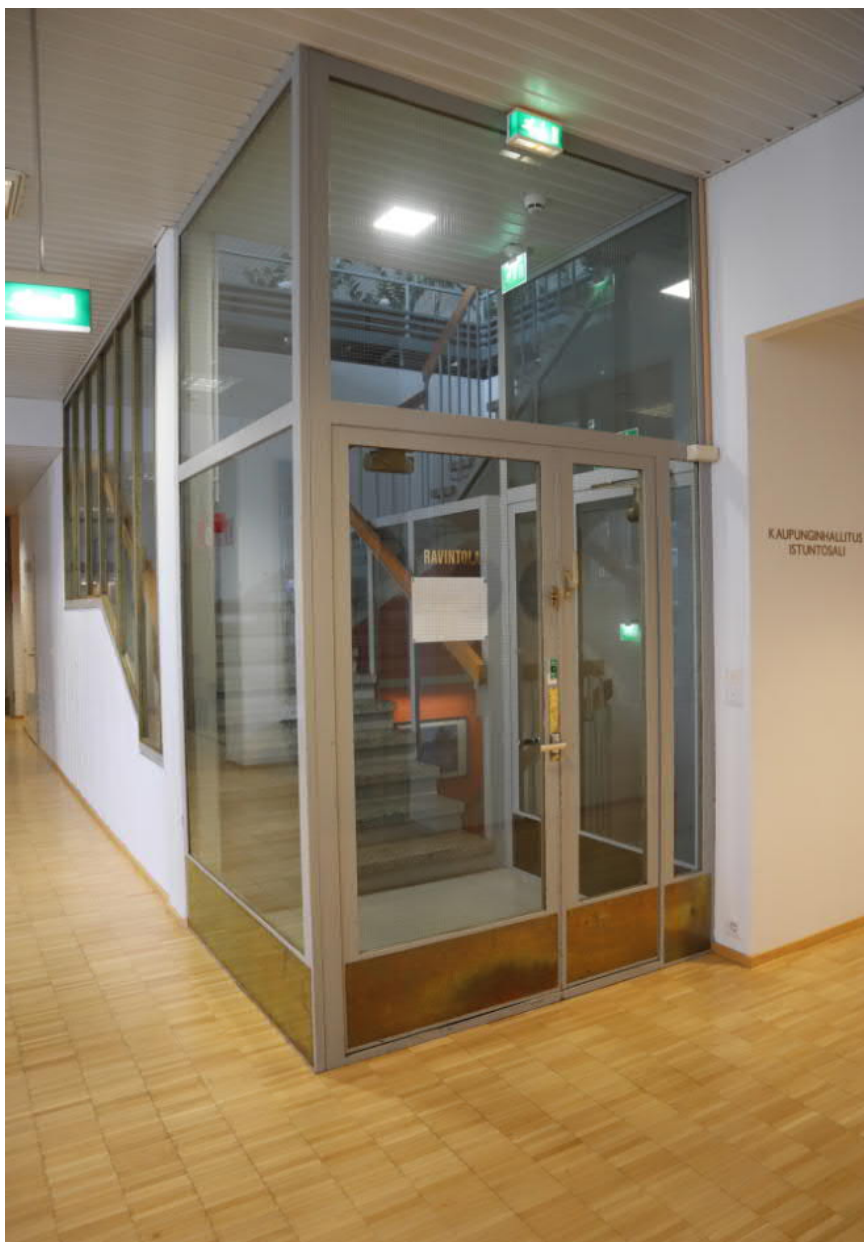
Virastotalon ovien alkuperäisiä yksityiskohtia.

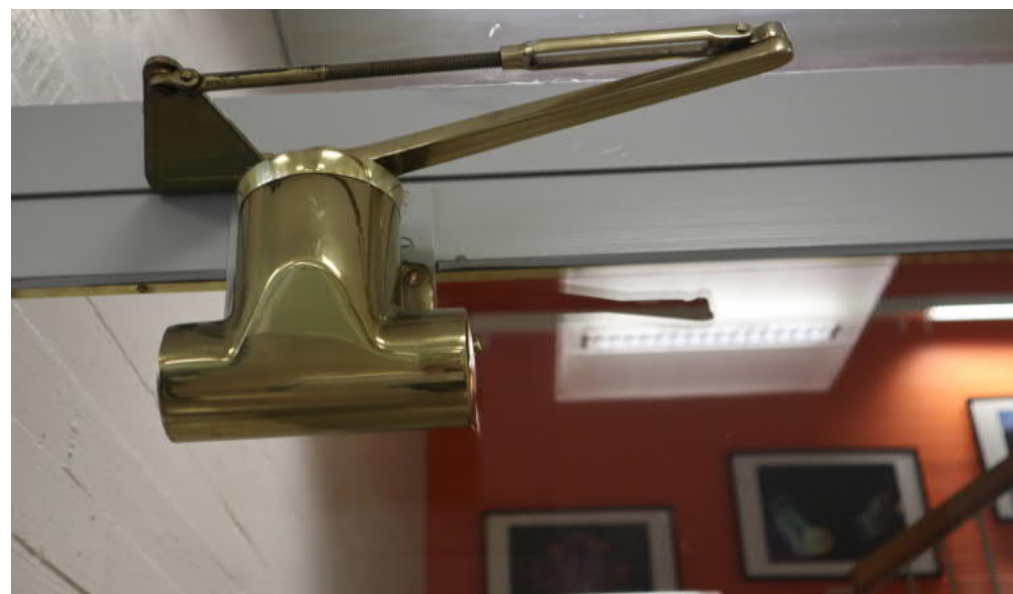
Virastotalon ovien yksityiskohtiin on kiinnitetty huomiota kuten valtuustosalin ovivetimeen.

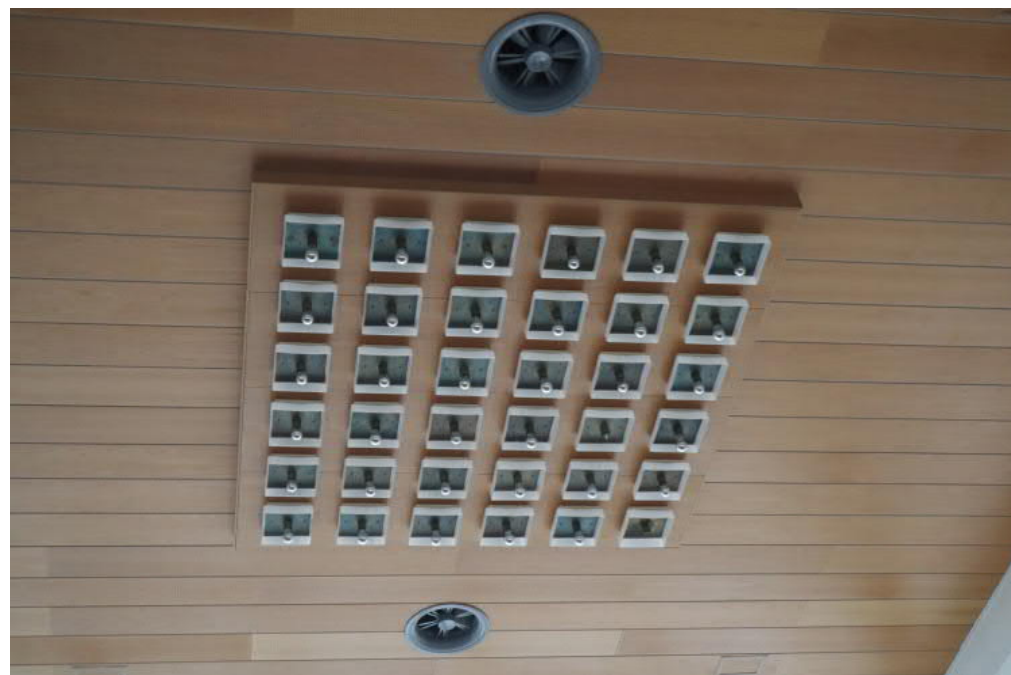
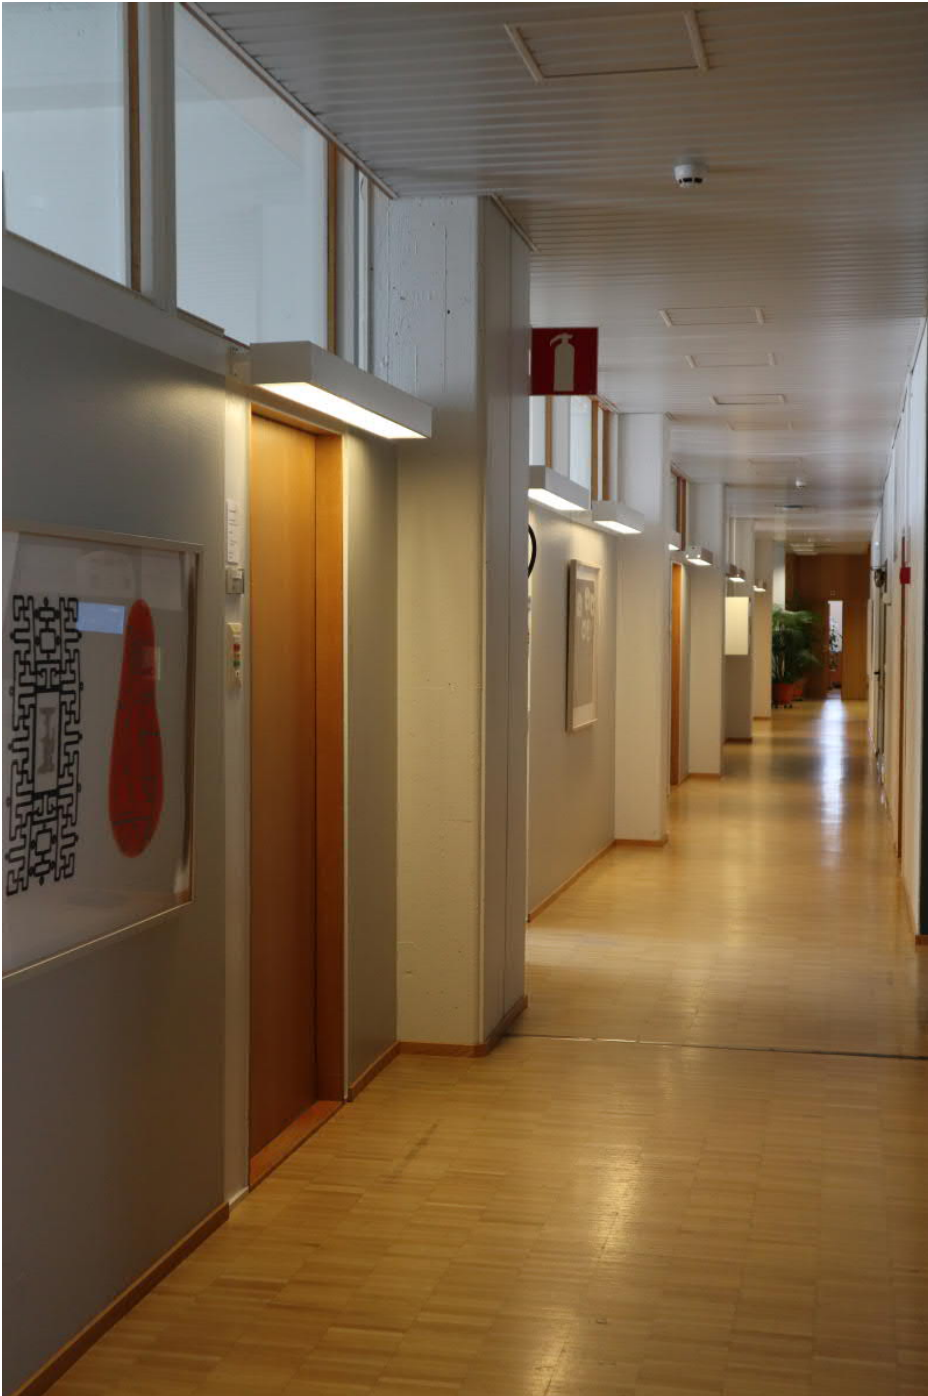
Vasemmalla käytävien loisteputkivalaisimet toimistohuoneiden ovien päällä. Oikealla ylhäällä keittiön pyöreä valaisin, oikealla alhaalla kirkas seinäplafondi ruokalassa.

Keskusvirastotalossa on jäljellä alkuperäisiä valaisimia, jotka tulee säilyttää. Valaisimia ei saa poistaa eikä myydä. Valaisimet ovat osa alkuperäistä sisustusta ja toistavat modernin vähäeleistä arkkitehtuurista tyyliä. Säilytettäviä ovat ainakin valtuustosalin valaisimet, ruokalan valaisimet sekä toimistohuoneiden päälle asennetut loisteputkivalaisimet.

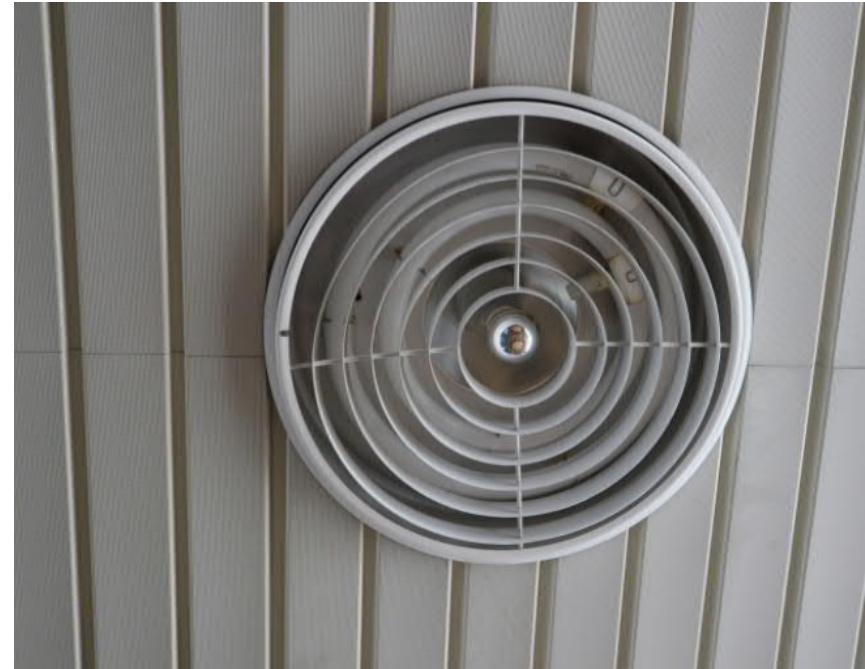
Ruokalan valaisimet olivat katon tasoon asennetut pyöreät, metalliset plafondit. Seinillä oli kirkkaalla lasikuvalla varustetut neliön muotoiset valaisimet. Valtuustosalin valaisin oli neliön muotoinen, puinen valaisin, joka koostui 36 pienemmästä lampusta. Valtuustosalin takaseinällä oli pyöreät kattovalaisimet.
