Tampereen kaupunki

## Kokonkadun akm nro 8833 rakennetun ympäristön inventointi

Raportti

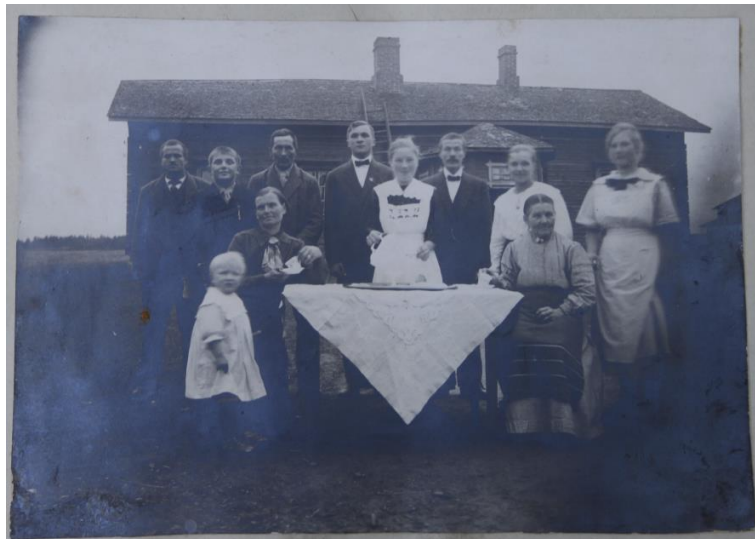
Kuva 9. Vuonna 1920 otettu mustavalkoinen valokuva Kokon talon edustalta. Kuvassa on talon silloinen isäntä Arvo Kokko sukulaisineen. Talon piha on avoin ja taloa ympäröi avoin peltomaisema. Kuvassa rakennuksella on pärekatto ja se vaikuttaa olevan vuoraamaton. Hirsien pitkät nurkat hahmottuvat alkuperäisestä kuvasta. Kuvälähde: kohteen omistajien kotialbumi.

Päärakennuksen vanhin osa on todennäköisesti 1800-luvun puolivälistä. Sitä on laajennettu itäpäädyn kahdella huoneella todennäköisesti 1800-luvun lopulla. Talo näkyy tässä asussaan vuonna 1920 otetussa valokuvassa (Kuva 9). Päärakennuksen ullakkoa ja kattoa on korotettu vuonna 1936. Samalla pieni kuusikulmainen kuisti korvattiin isommalla lapekattoisella kuistilla, jonka ylle katolle tehtiin poikkipääty. Kuistin katolla oli varsinaisen katon muotoa toistava kattolyhty ulko-oven yllä. Luultavasti aiemmin hirsipintainen rakennus pystyvuorattiin katon korotuksen yhteydessä.

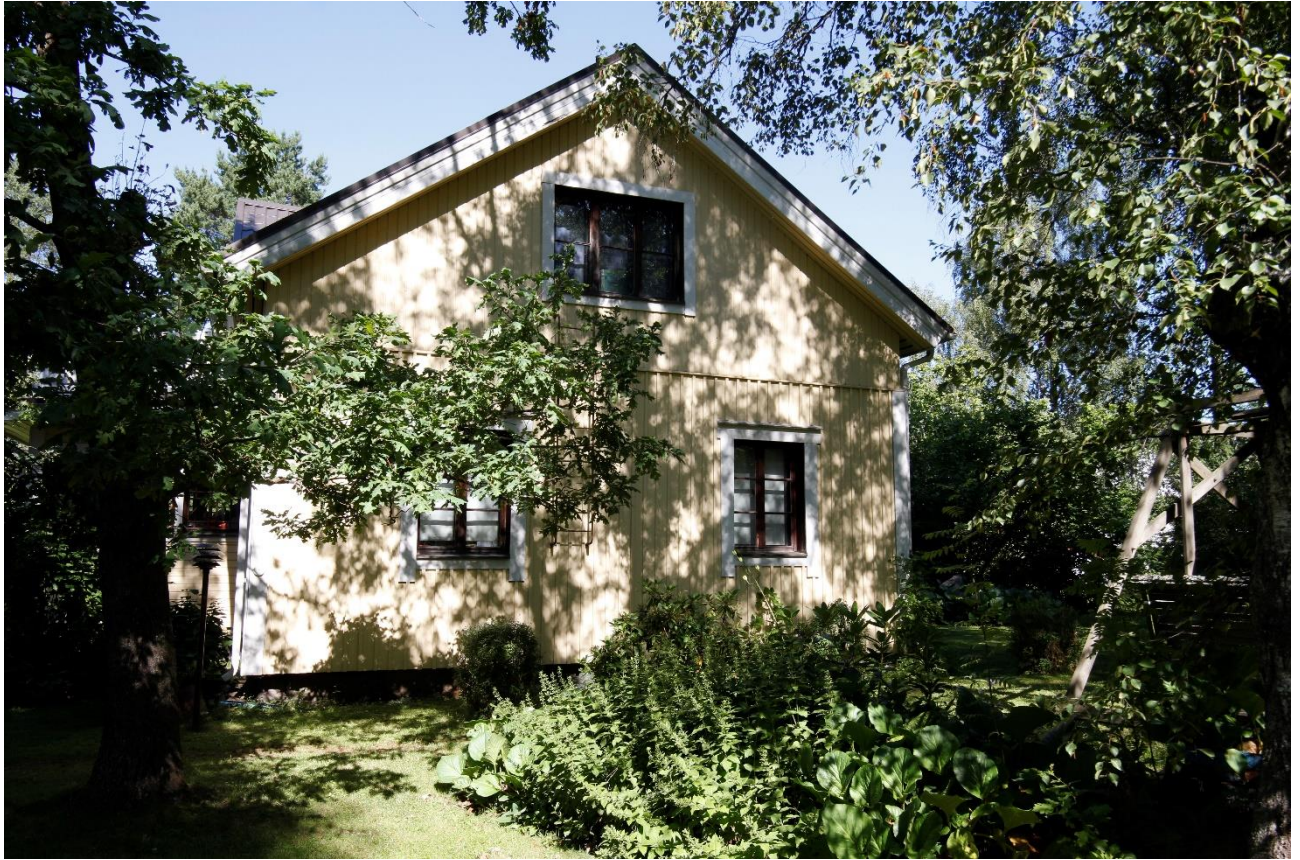
*Kuva 18. Vanha päärakennus, pääty. Pystysuuntainen laudoitus, jonka rytmi muuttuu yläkerrassa. Ikkunoiden koriste-laudoitus on muutettu peruskorjauksen yhteydessä (1982). Lisäeristyksen takia ikkunat ovat syvällä seinän pintaa nähden.*

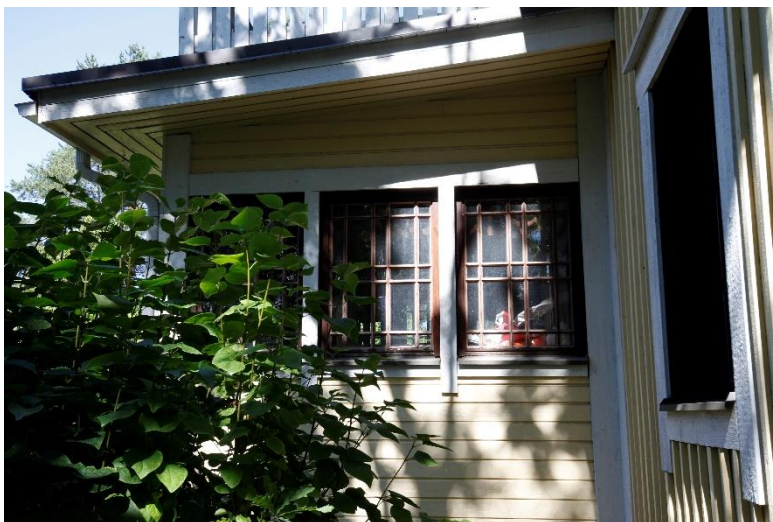
*Kuva 19. Vanha päärakennus, detalji: kuisti. Kuistin ikkunat joko ovat alkuperäiset tai korkealaatuinen jäljitelmä. Ruutujako vastaa alkuperäistä.*

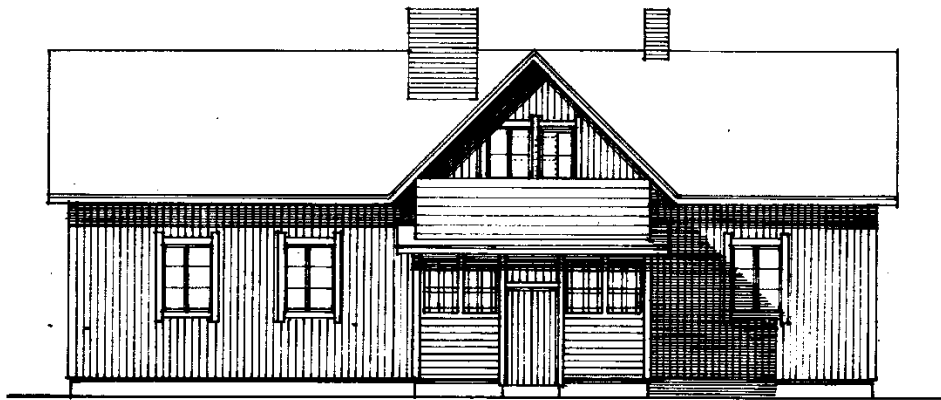
Kuva 20. Ote lupapiirustuksesta 91 97614, julkisivu lounaaseen. Ikkunoiden koristelaudoitus on esitetty alkuperäismallina.

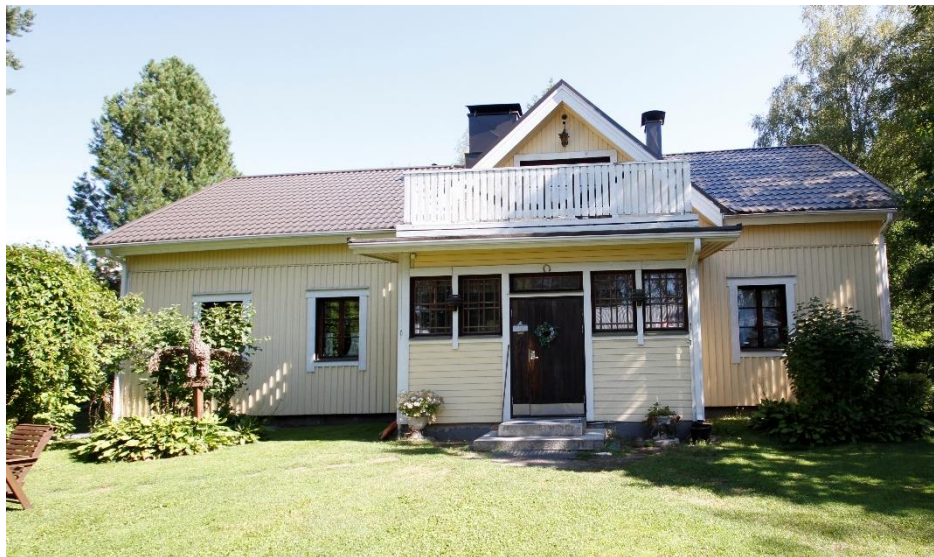
Kuva 21. Päärakennus, julkisivu lounaaseen. Ikkunoiden koristelaudoitus ei vastaa alkuperäistä, muutos on joko tapahtunut peruskorjauksen yhteydessä (1982) tai myöhemmässä dokumentoimattomassa korjauksessa.

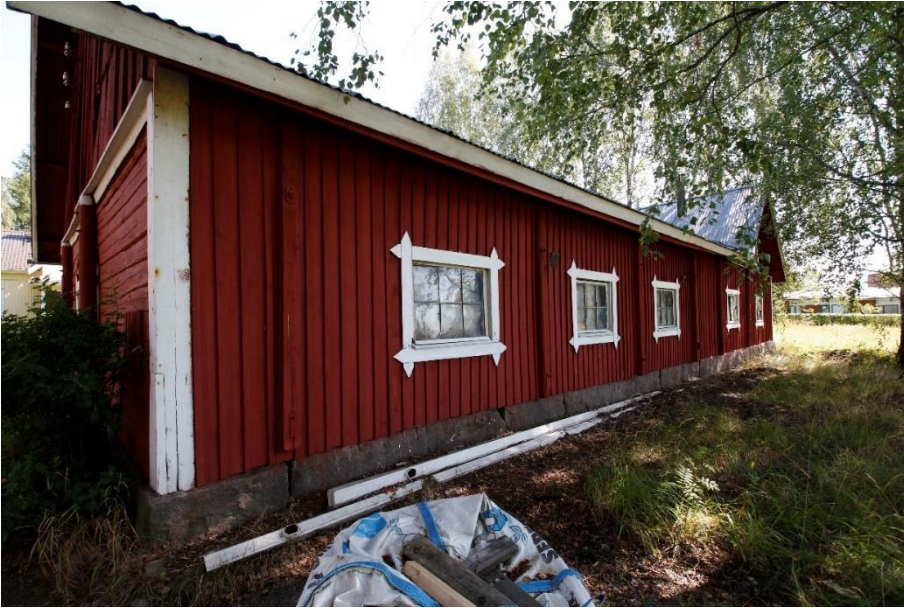
*Kuva 22. Navetta. Kadun suunnalla oleva julkisivu on pystylaudoitettu, pihalle jäävät seinät ovat raakaa hirsipintaa. Följarit luovat seinälle klassistisen rytmityksen.*

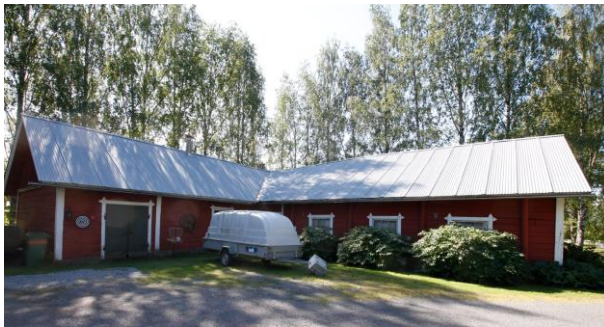
*Kuva 23. Navetta. Pihan puoleiset seinät ovat hirsipinnalla. Seinää tukevat följarit ovat pyöreätä hirttä.*

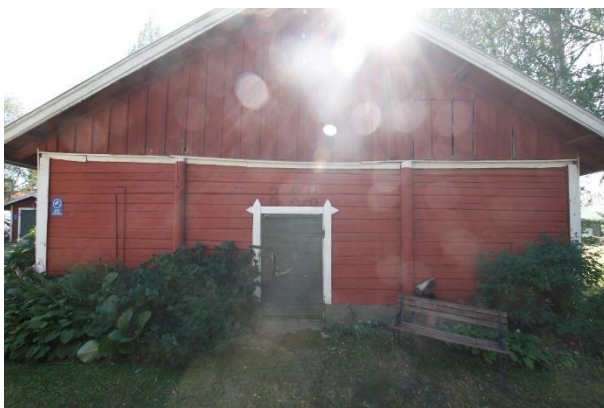
*Kuva 24. Navetan pääty.*

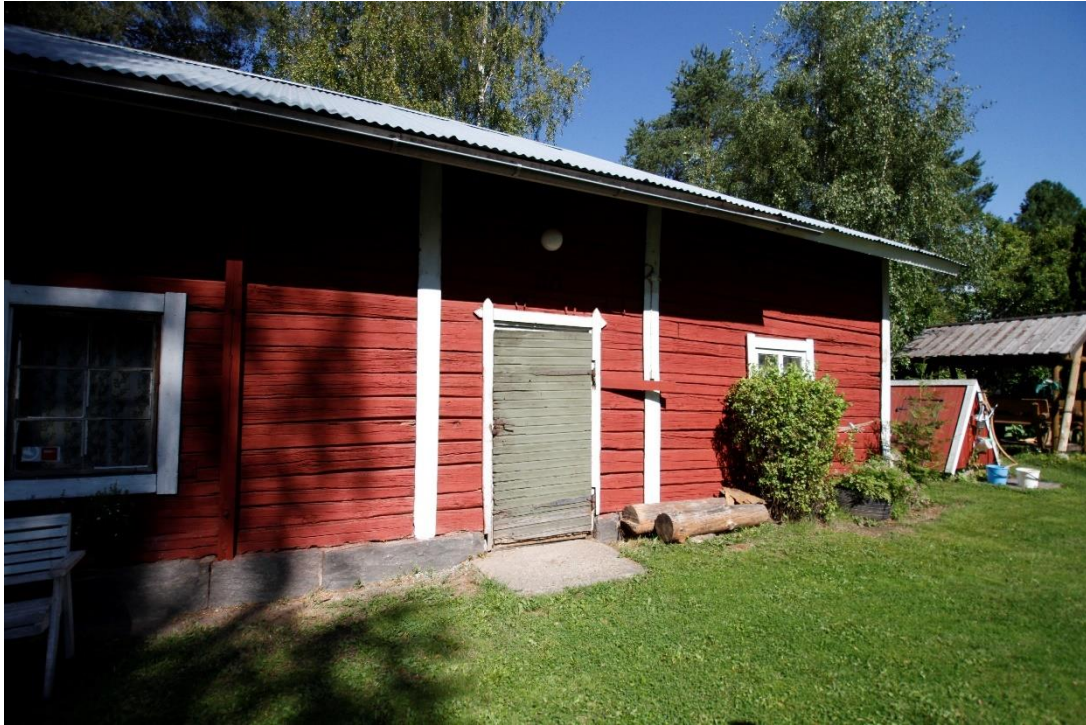
Kuva 25. Karjakeittiö / vanha sauna. Ikkunoiden koristeet vastaavat päärakennuksen ikkunoiden vanhaa listoitusta. Talon nurkalla näkyy vanha kaivo, josta käyttövesi otettiin ennen vesihuoltoverkostoon liittymistä.

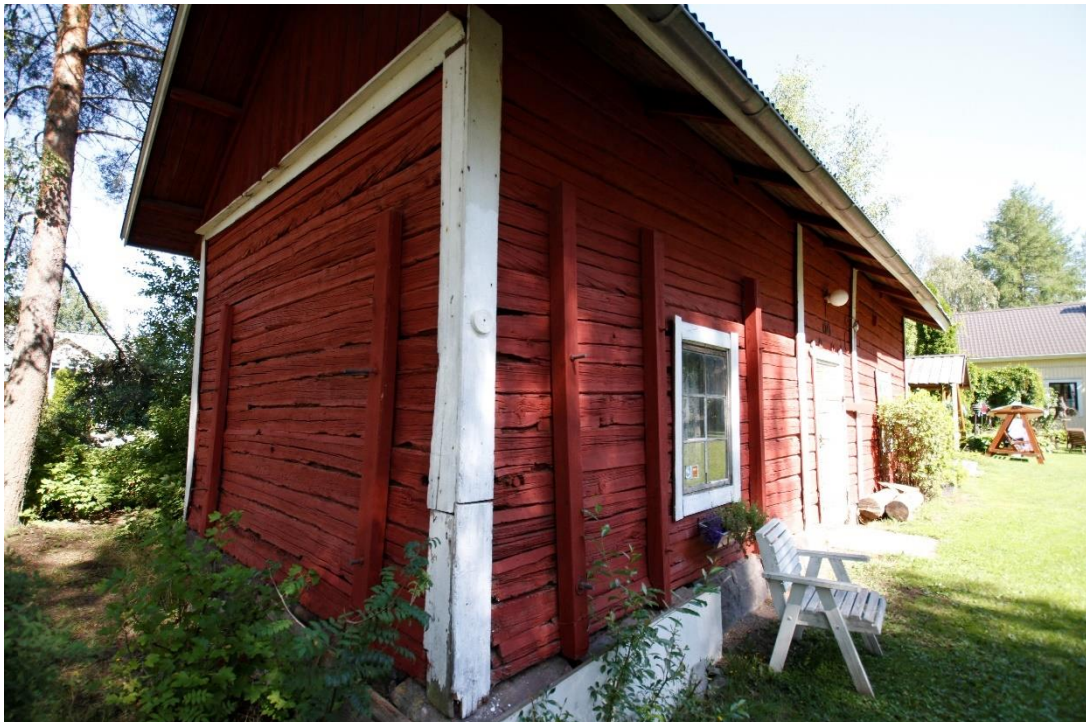
Kuva 26. Karjakeittiö / vanha sauna. Hirsirakenne on huonokuntoinen. Följarit ovat myöhempää tekoa, uutta sahatava-  
raa.

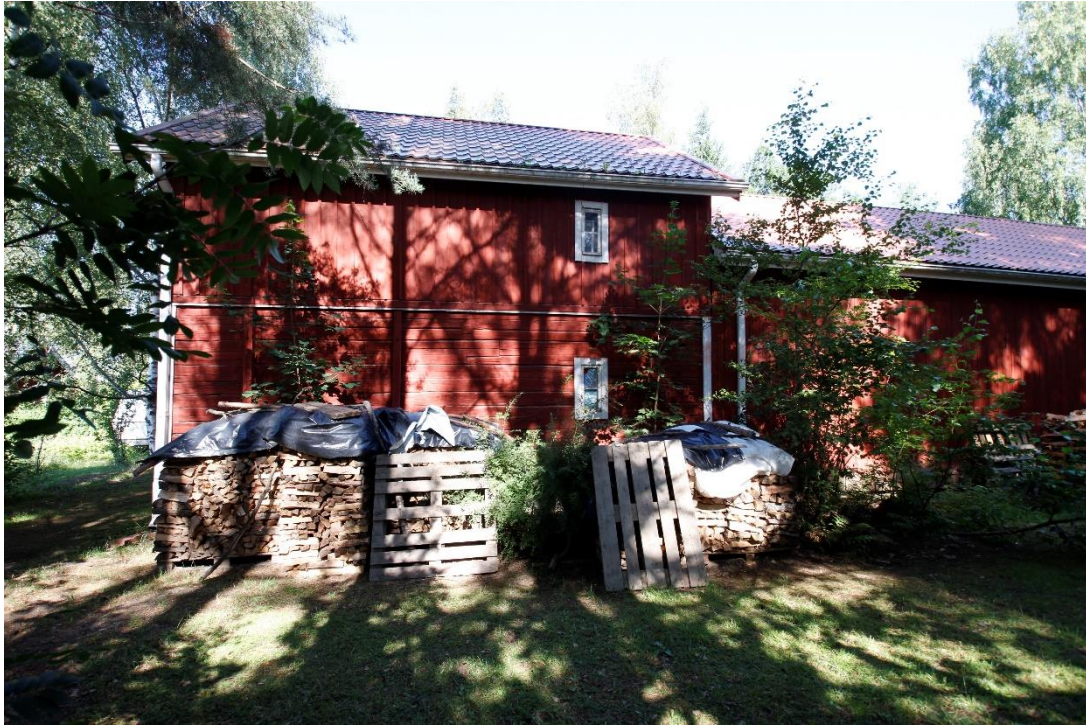
*Kuva 27. Aitta / puuvarasto, Kokonkadun puoleinen takajulkisivu.*

Muuta	Aittaosa on rakennettu toisen aittarakennuksen hirsistä, jotka on siirretty paikalle muualta. Aitta on tyyppilinen takahuhtilainen luhtiaitta.

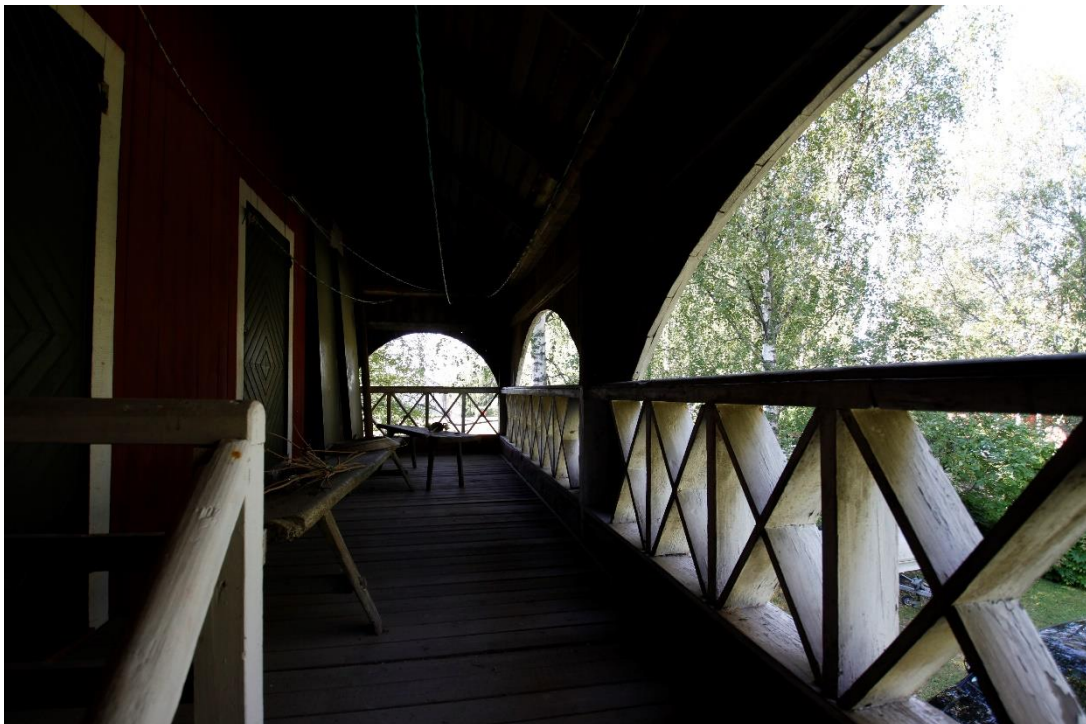
*Kuva 28. Aitta / puuvarasto. Toisen kerroksen luhtikäytävä, koristeelliset kaiteet ja arkadi.*

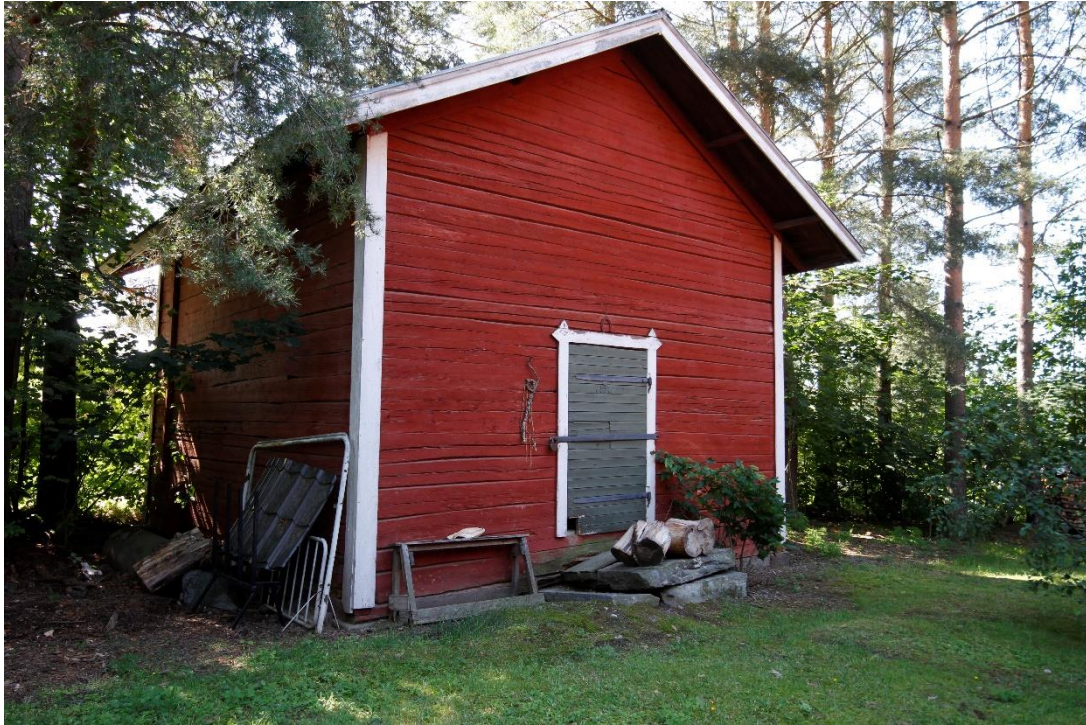
Kuva 29. Vilja-aitta. Hirsirakennus on siirretty tälle paikalle Kokonkadun rakentamisen yhteydessä vuonna 1967.

Kokon pihapiirissä on säilynyt useita vanhoja talousrakennuksia. Niistä vanhin on pihapiirin kaakkois-sivulla sijaitseva vilja-aitta. Se on 1800-luvun lopulta. Alkujaan aitta on sijainnut nykyisen Kokontien linjauksen alla. Aittaa siirrettiin hieman lähemmäs muuta pihapiiriä, kun Kokontie rakennettiin 1960-luvulla.

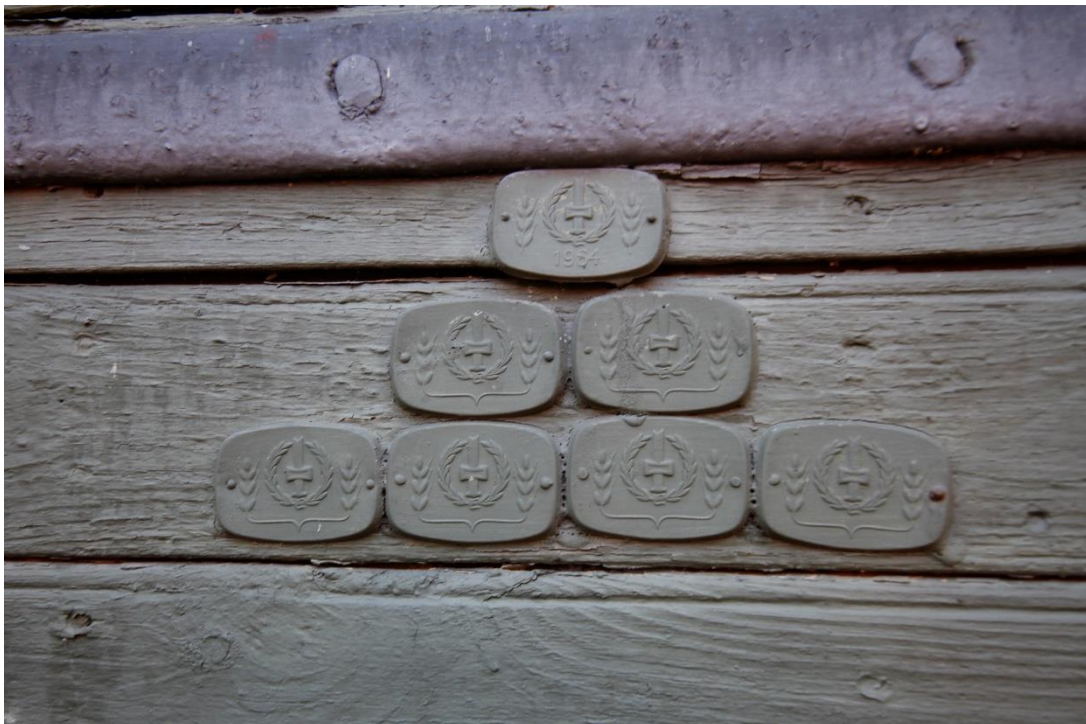
Kuva 30. Vilja-aitta, detalki: ulko-ovi. Oveen on kiinnitetty merkkejä osallistumisesta sotaveteraanien viljakeräykseen.

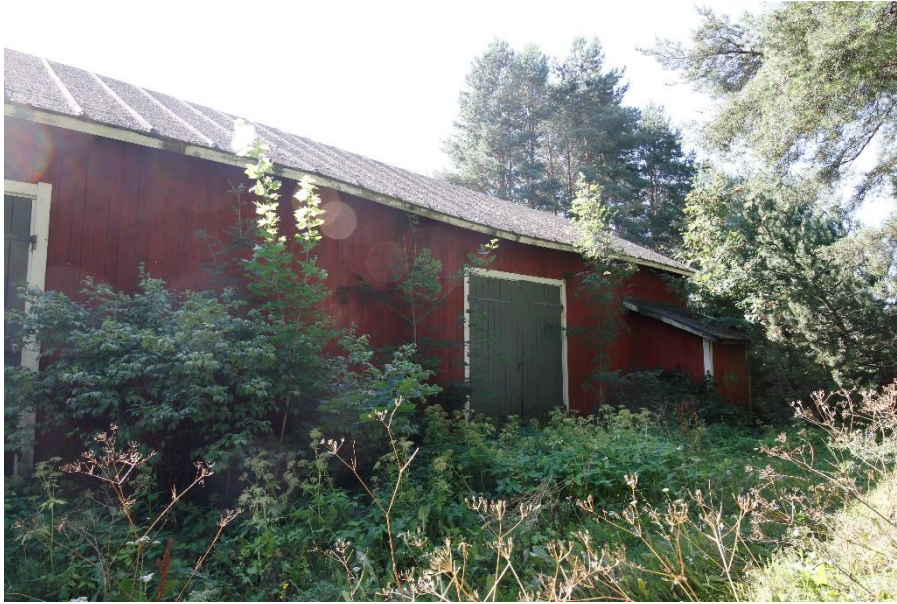
*Kuva 31. Entinen puimala, pihan puoleinen julkisivu.*

Inventoitu tieto	Kuvaus
Kohde	Entinen puimala
Osoite	Takahuhdintie 67
Kiinteistötunnus	009-4954-8
Aluetyyppi	asuinalue
Rakennustyyppi	talousrakennus; riihi, puimala
Nykyinen käyttö	varasto
Alkuperäinen käyttö	riihi, puimala
Suunnittelija	ei tiedossa
Signeeraus/ vuosil.	-
Valmistumisajankohta	1930–1940-luku, siirretty nykyiselle paikalleen 1958
Muutokset ja korjaukset	konehuone länsisivulla, ajankohta tuntematon
Kerros-luku	1
Pohjakaava	-
Rungon muoto	suorakaide
Kellari / ullakko	ei kellaria / ei ullakkoa
Perustus	betonipilarit
Runko	sahatavara
Vuoraus	pystyrimalaudoitus
Väri	punamulta, valkoinen listoitus
Katemateriaali	bitumikate, kolmiorimakate
Katon muoto	satula
Ikkunat	pieni jaoton ikkuna, pieni kaksiosainen ikkuna
Yksityiskohdat	Kaksi isoa talliovea sekä katu- että pihajulkisivuilla, pihajulkisivulla pieni kylkiäinen
Muuta	Rakennuksen lähiympäristö on kasvamassa umpeen. Rakennus on siirretty Kokon tilan peltoaukealta nykyisen Sammon valtatie kohdalta pihapiiriin vuonna 1958.

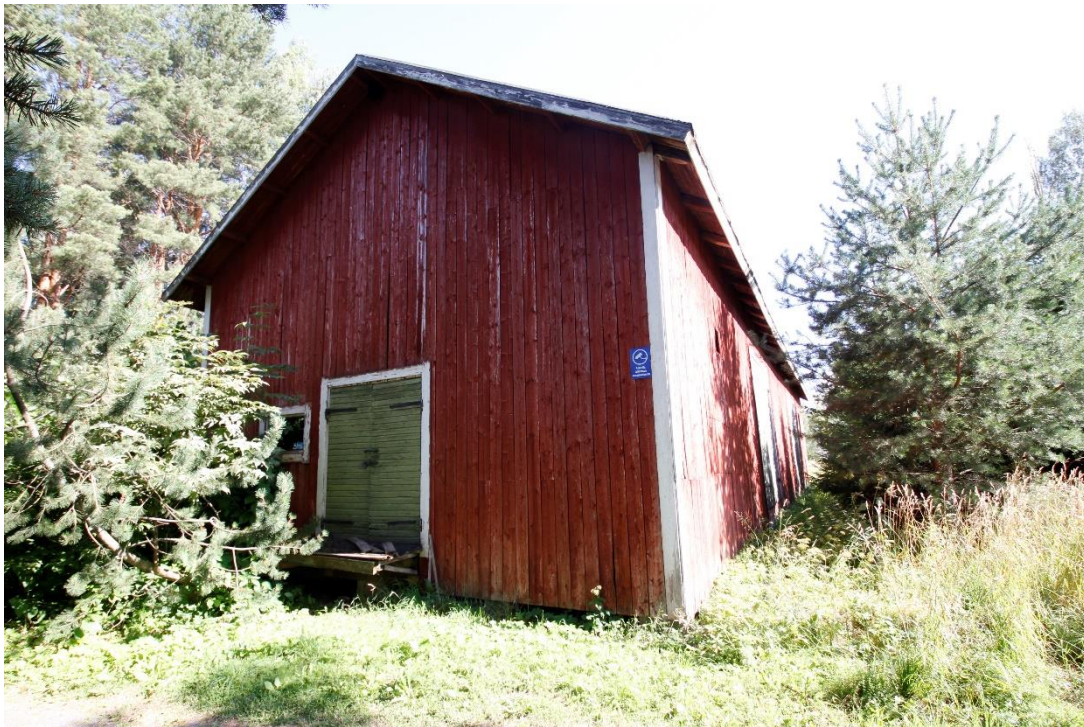
*Kuva 32. Entinen puimala, kadun puoleinen julkisivu. Rakennuksen ympäristö on kasvamassa umpeen, eikä rakennus ja sen rooli pihapiirissä hahmotu selkeästi kadulla kulkevalle.*

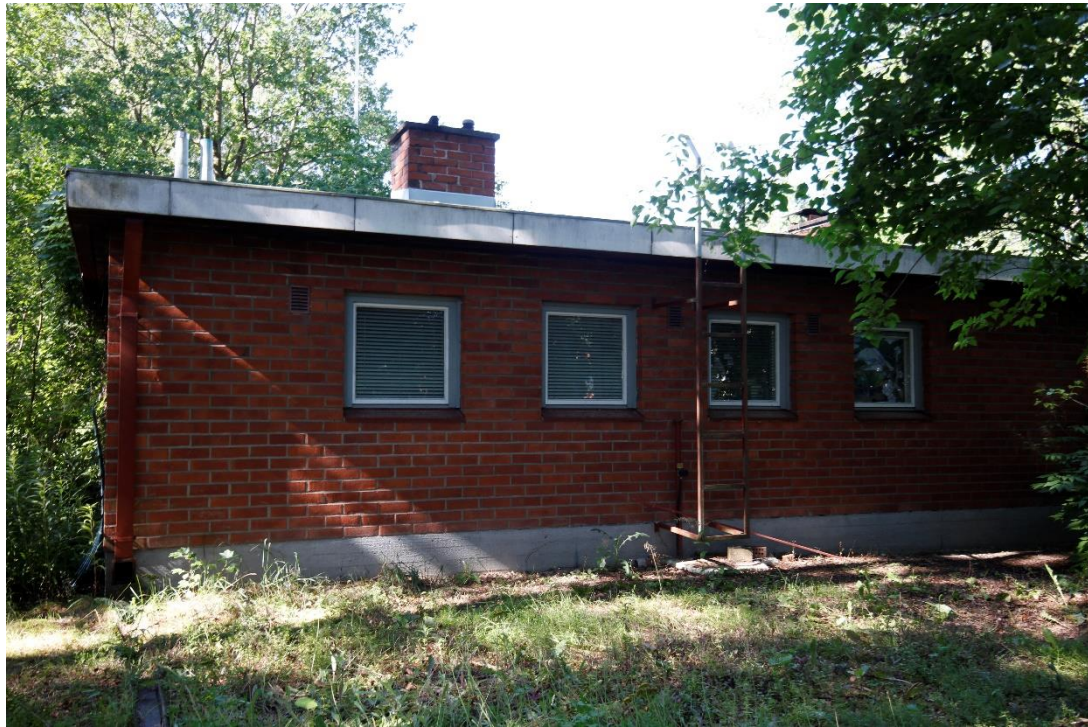
*Kuva 33. Uusi asuinrakennus. Ikkunoiden neliskanttinen muoto ei vasta lupapiirustuksessa esitettyä. Todennäköisesti kyseessä on työmaa-aikainen muutos.*

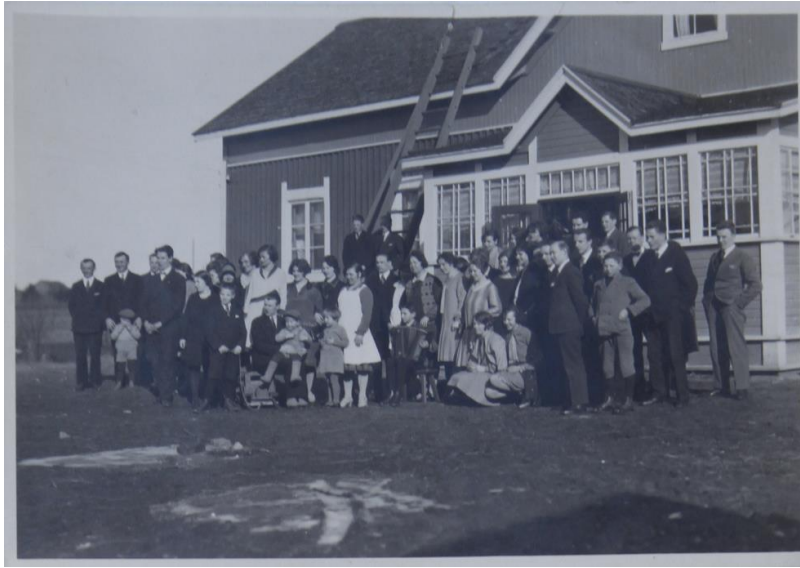
*Kuva 35. Ajoittamaton mustavalkoinen valokuva Kokon päärakennuksen edustalta. Talo on kuvassa vuoden 1936 korotuksen jälkeisessä asussaan. Kuvan takana olevan tekstin mukaan kuvassa on Aamulehden porukkaa. Kuvan perusteella näyttää siltä, että rakennuksen pääkerros on maalattu tummemmalla sävyllä ja ullakkokerros vaaleammalla. Tumma sävy on ehkä ollut punamultaa ja vaaleampi keltaista. Kuvalähde: kohteen omistajien kotialbumi.*

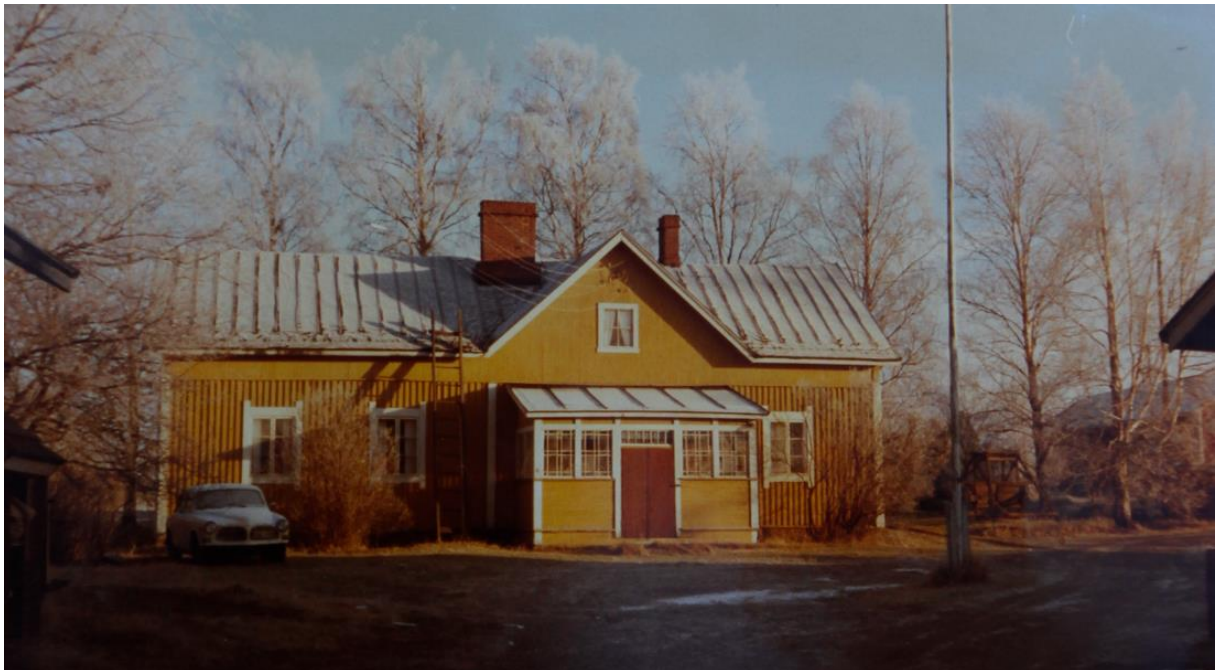
*Kuva 36. Ajoittamaton värikuva Kokon päärakennuksesta. Rakennus on kuvassa kartanonkeltaiseksi maalattu. Listoitus ja ikkunoiden puitteet ovat valkoiset, ovi tummanruskea laudoitettu pariovi. Kuistin katolta on poistettu kattolyhty. Päärakennuksen takana kasvaa rivissä kookkaita koivuja. Kuvan vasemmassa laidassa näkyy karjakeittiön kattoa ja oikeassa laidassa navetan kattoa. Navetan takaa näkyy luhtiaitta. Kuvalähde: kohteen omistajien kotialbumi.*

Päärakennusta peruskorjattiin 1980-luvun alussa. Tällöin rakennus sai nykyisen ulkoasunsa. Kuistin katto muutettiin lapekatoksi ja sen ylle rakennettiin parveke. Rakennus lisälämmöneristettiin ja ulko- vuoraus uusittiin. Samalla ikkunat uusittiin. Ne pidettiin edelleen vanhaa mallia vastaavina 6-ruutuisina ikkunoina. Uudet puitteet ovat tummat ja massiivisemmat kuin vanhat. Myös ikkunoiden koristeluudoitus uusittiin ja malli muuttui oletettavasti jo korjauksen yhteydessä. Korjauksen yhteydessä yläkertaan tehtiin kolme asuinhuonetta. Entisen leivinuunin paikalle rakennettiin saunatilat. Peruskorjauksen lupakuvat on esitetty myöhemmin raportissa (Kuva 42 ja Kuva 43).

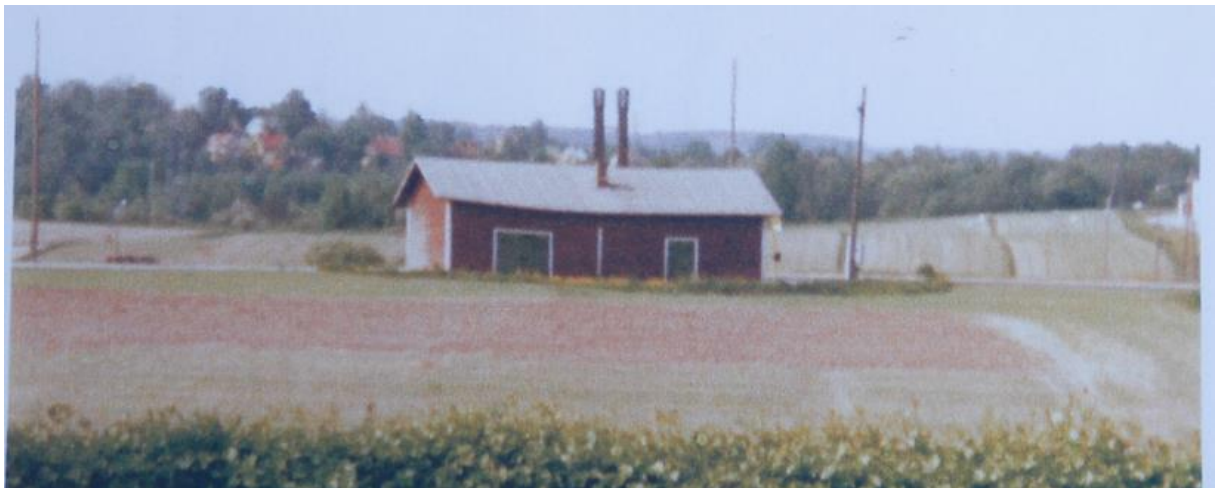
*Kuva 38. Takahuhtintien varressa ollut vanha kuivaamo, joka purettiin 1970-luvulla. Kuivaamon takana näkyy Takahuhtintie ja sen takana Kokon 2000-luvun taitteeseen asti avoimena säilynyttä peltoaukeaa. Pellon takana näkyy junaradan takaista Rautapellonmäen asutusta Messukylässä. Irjalankatu jää kuvan oikealle puolelle ja Takahuhtintien varren rintamamiestalon vasemmalle puolelle. Kuvälähde: kohteen omistajien kotialbumi.*

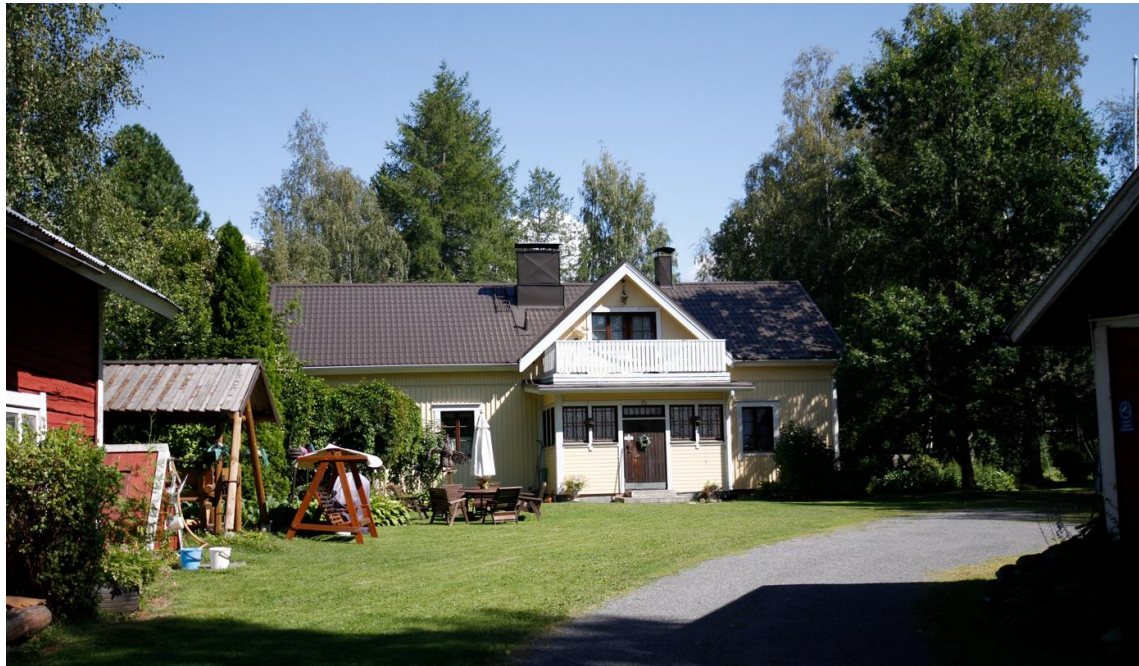
*Kuva 45. Kokon päärakennuksen edustalle muodostuu umpihiphamainen pihapiiri. Kuvassa keskellä näkyvän päärakennuksen lisäksi sitä rajaa kuvan vasemmassa reunassa näkyvä karjakeittiö ja oikeassa reunassa näkyvä navetta. Päärakennusta ympäröi kookas puusto. Umpihipha on nurmella ja sen läpi johtaa pihatie.*

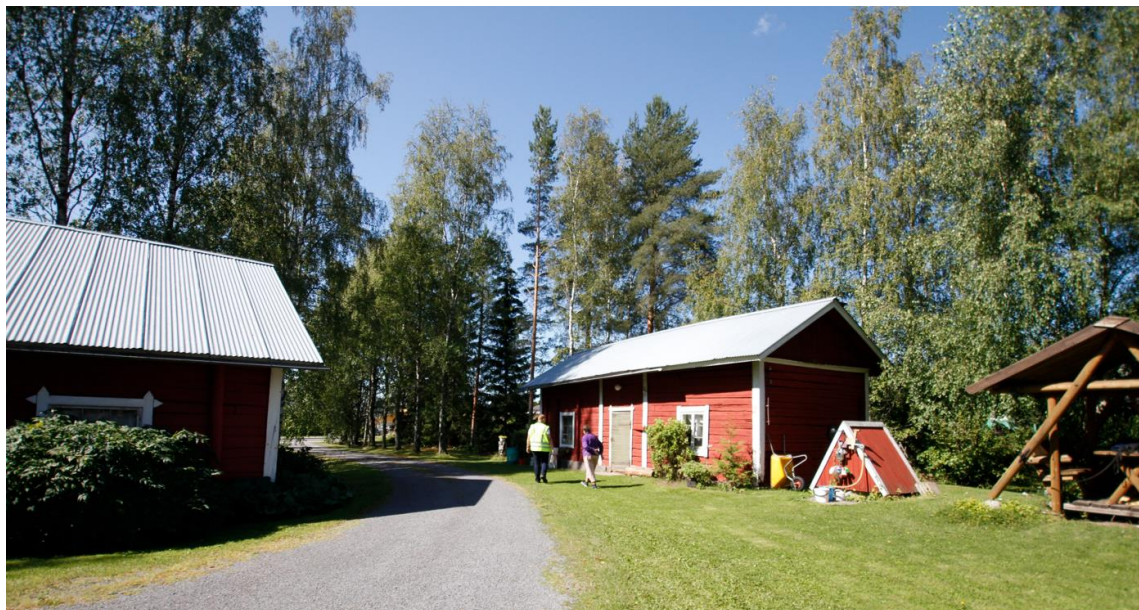
*Kuva 46. Kuvassa on näkymä Kokon päärakennuksen edustalta kohti navetan ja karjakeittiön välistä alkavaa koivukujaa. Koivujen lisäksi karjakeittiön ympärillä kasvaa myös havupuita. Navetta on kuvan vasemmassa reunassa ja karjakeittiö oikeassa.*

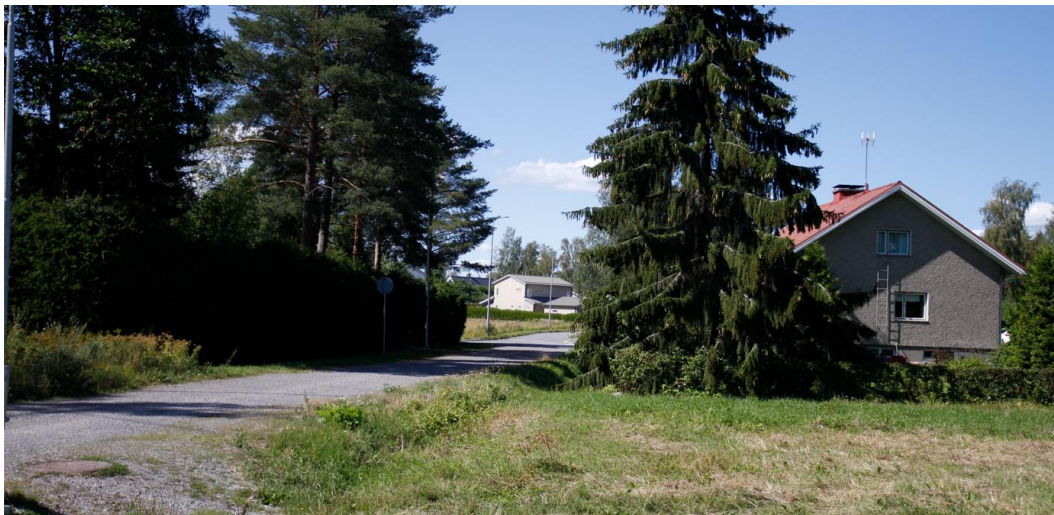
*Kuva 47. Näkymä voimalinjan alla olevalta avoimelta viheralueelta Linnakatua pitkin kohti Kokkoa. Kokon pihapiirin koillispuolinen pieni niittyaukku näkyy viheralueelle. Kasvillisuus ja talot peittävät näkymän Kokon pihapiiriin.*

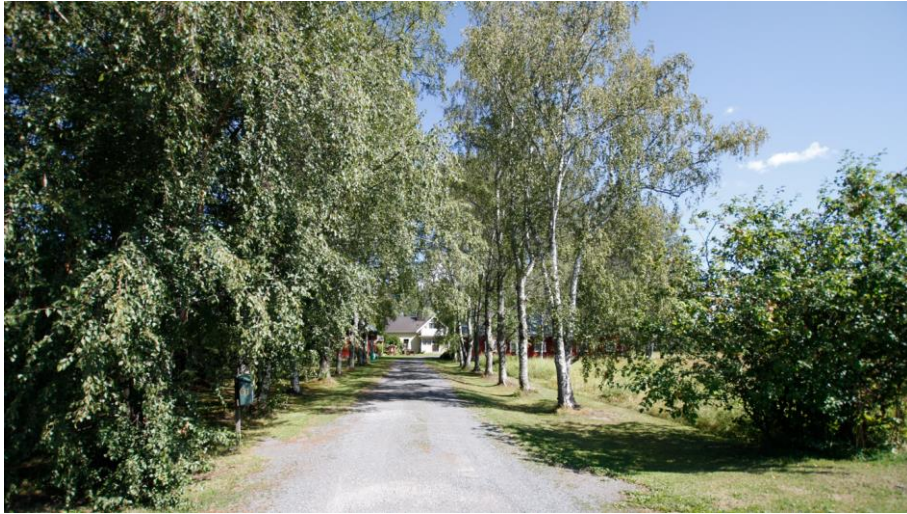
*Kuva 50. Näkymä Takahuhdintieltä Kokon koivukujaa pitkin. Koivukujan päätteenä näkyy Kokon päärakennus. Hieman sivumpaa katsottuna myös Kokon navetta ja karjakeittiö näkyisivät pihapiirin reunalla.*

Kokon pihapiirissä ja sen reunoilla kasvaa kookasta ja tiheää puustoa. Selvitysalueetta ympäröiviltä kaduilta katsottuna Kokon pihapiiriä rajaakin selvemmin kasvillisuus kuin rakennukset, jotka vain paikotellen pilkahtavat kasvillisuuden seasta. Parhaiten pihapiirin rakennukset näkyvät Takahuhdintieltä lähtevän koivukujan luona. Kokon päärakennus on kujan päätteenä ja koivujen lisäksi näkymää reunustaa navetta ja karjakeittiö. Koivukujan maisemallista merkitystä korostaa Kokon lounaispuolinen niitty laikku, jonka yli katsottuna koivukuja hahmottuu hyvin. Lisäksi niitty laikku rytmittää muuten melko tiiviisti rakennetun Takahuhdintien katunäkymiä tuoden niihin vaihtelua.

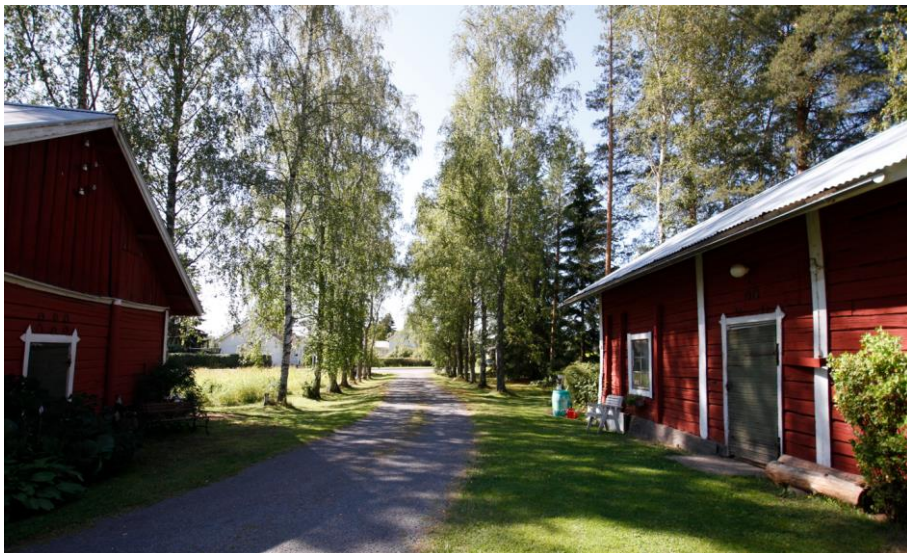
*Kuva 51. Näkymä Kokon pihapiiristä koivukujaa pitkin kohti Takahuhdintietä. Koivujen reunustaman näkymän päätteenä on Takahuhdintien varrella olevan rintamamiestyyllisen talon pääty.*

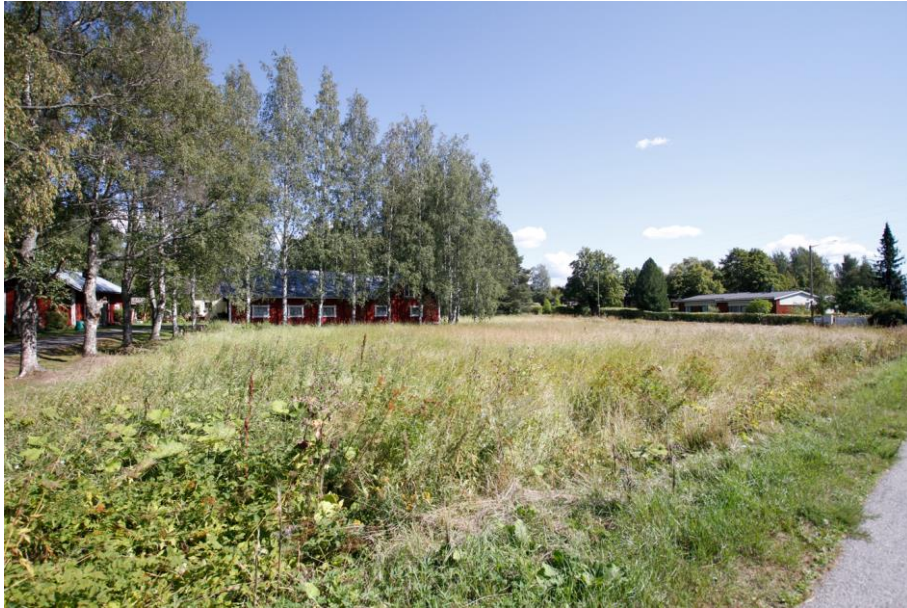
*Kuva 52. Näkymä Takahuhdintieltä Kokon niittylaikun yli itään kohti Kokonkatua. Kuvan vasemmassa reunassa näkyy Kokon koivukuja ja pihapiirin rakennuksia reunustava koivurivi. Koivujen takaa häämöttää Kokon karjakeittiö ja navetta. Kuvan oikeassa reunassa näkyy Kokonkadun varren omakotitaloja ja niiden pihoilla kasvavia kookkaita lehtipuita ja kuusia.*

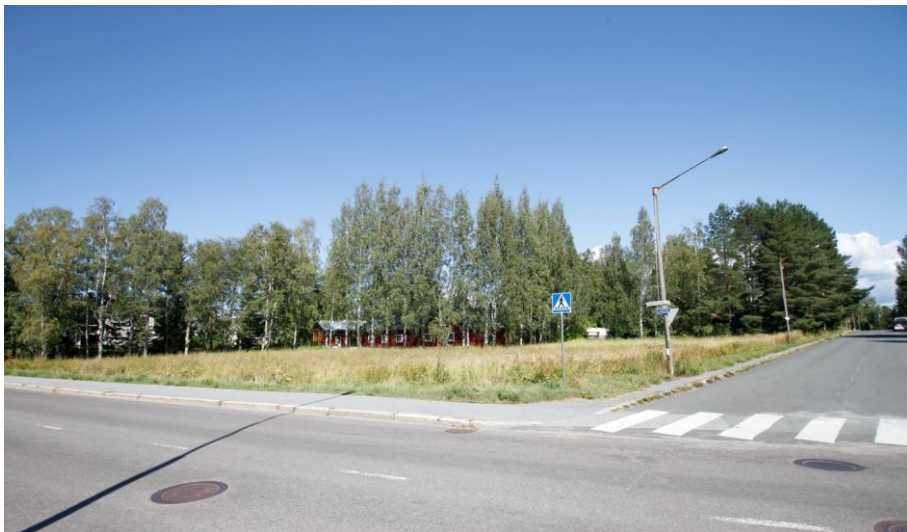
*Kuva 53. Näkymä Takahuhdintien ja Kokonkadun risteyksestä pohjoiseen Kokon niittylaikun yli kohti Kokon pihapiiriä. Kuvan vasemmassa reunassa näkyy Kokon koivukuja ja keskellä näkyy pihapiirin rakennuksia reunustava koivurivi. Navetta häämöttää puurivin takaa. Kokon pihalla kasvaa tuuheita mäntyjä Kokonkadun varressa. Ne peittävät näkyvistä luhtiaitan.*

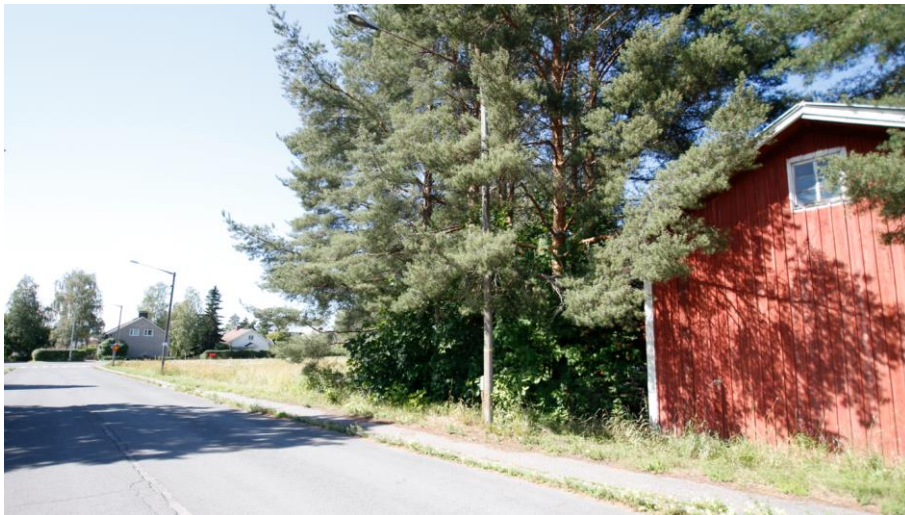
Kuva 54. Näkymä Kokonkatua pitkin lounaaseen. Kuvan oikeassa laidassa näkyy Kokon vilja-aitan pääty. Aitta sijoittuu lähes Kokonkadun jalkakäytävään kiinni. Aitan ympärillä kasvaa tuuheita mäntyjä.

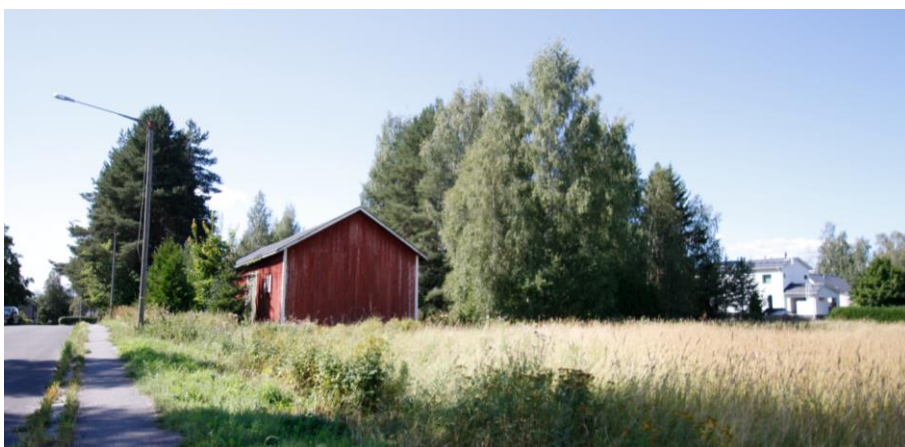
Kuva 55. Näkymä Linnakadun ja Kokonkadun risteyksestä Kokonkatua pitkin lounaaseen. Kokonkatu on kuvan vasemmassa reunassa ja sitä reunustaa tuuheat havupuut Kokon pihapiirin reunalla. Kuvan keskellä näkyy entinen puimala ja sen oikealla puolella näkyy Kokon 1960-luvun asuinrakennuksen ympärillä kasvavat kookkaat lehtipuut.

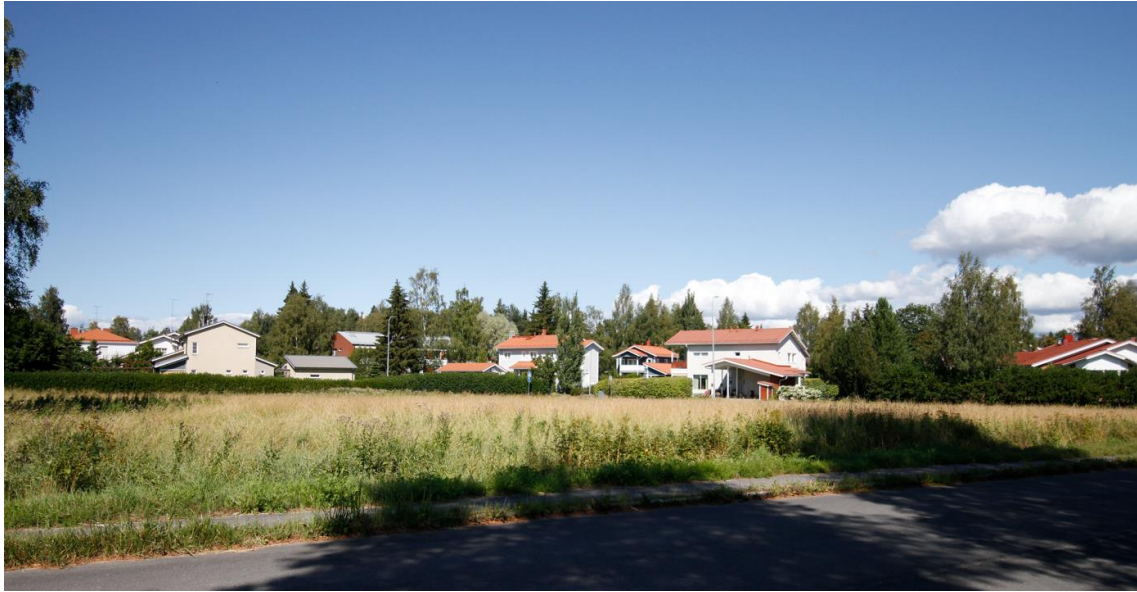
Kuva 56. Näkymä Kokonkadulta Kokon koillispuolisen niittyaukon yli kohti Linnakadun varren omakotitaloja. Ne ovat 2000-luvulla rakennettuja. Aiemmin niiden paikalla oli myös pieni niittyaukku.

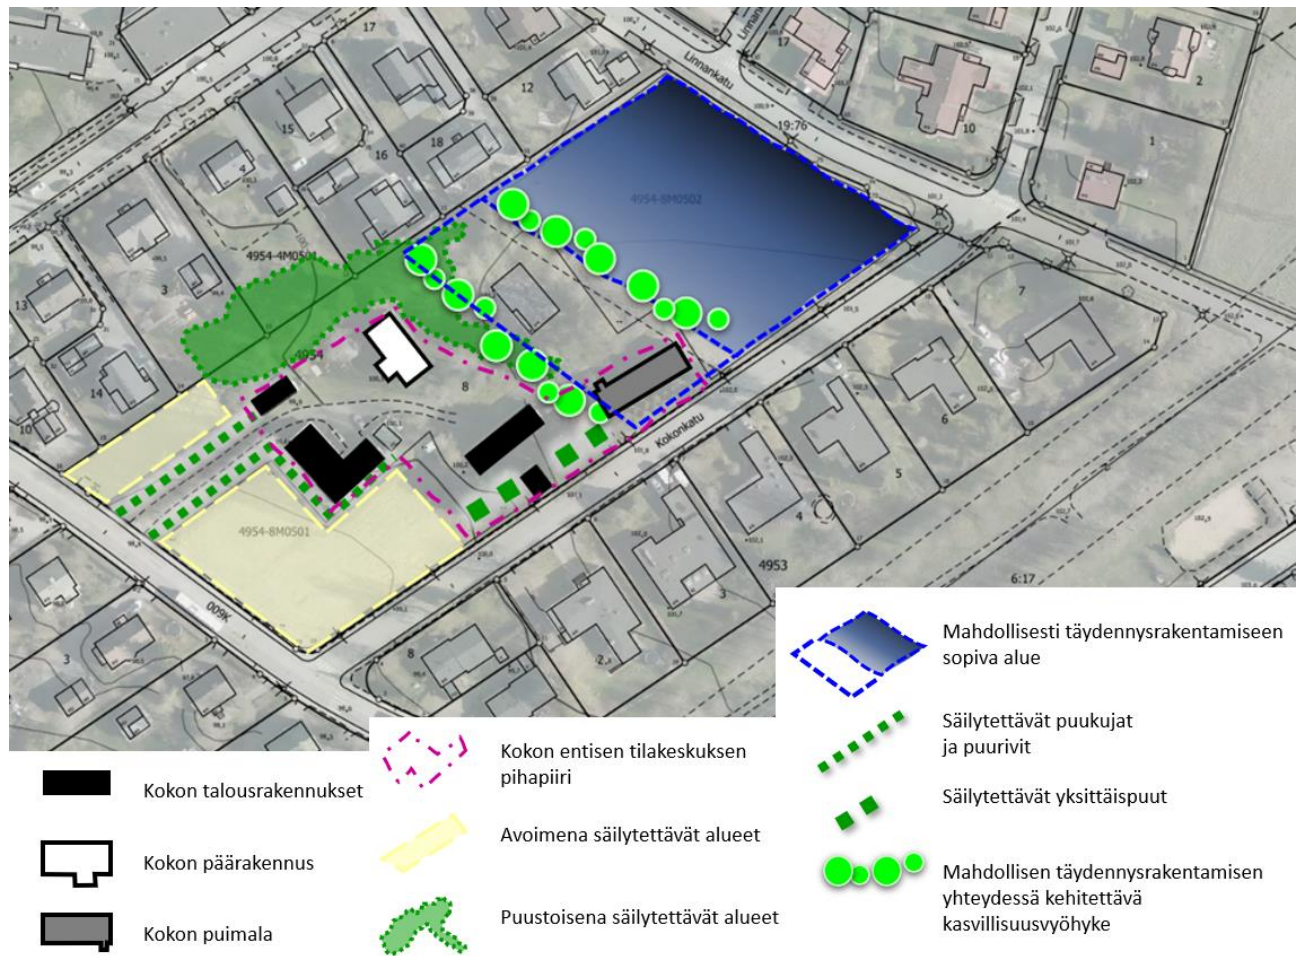
Kuva 58. Kuvassa on osoitettu tarkastelualueen kohteet ja alueet, jotka suositellaan huomioimaan kaavaratkaisussa. Kuvan alareunassa on merkintöjen lyhyet selitteet. Kartalle merkittyihin kohteisiin ja alueisiin kohdistuvat suositukset on esitelty tekstissä. Pohjakartta: kantakartta ja ortoilmakuva, <https://kartat.tampere.fi/oskari/>

Kokon entiseen tilakeskukseen kuuluvien rakennusten hahmottamista yhdeksi kokonaisuudeksi suositellaan tukemaan. Kokonaisuuden hahmottamista sekä pihapiirissä että pihapiirin ulkopuolelta kaduilta käsin voi tukea nykyistä rehevää kasvillisuutta harkitusti harventamalla, jotta rakennukset näkyvät paremmin. Kokon entistä pihapiiriä on mahdollista täydennysrakentaa vähäisessä määrin huomioiden pihapiirin ja siihen kuuluvan rakennuskannan ominaispiirteet. Pihapiiriin ei suositella sijoitettavan tilakeskuksille vieraita rakennustyyppisiä. Mahdollisten uudisrakennusten tulee olla arkkitehtuuriltaan ja massoitteiltaan alisteisia Kokon tilakeskuksen kulttuurihistoriallisesti arvokkaalle rakennuskannalle.
