Tampereen Lyseon lukion pihan historiallinen selvitys

Tampereen Lyseon lukion pihahistoriallinen selvitys

10.1.2022

FCG Finnish Consulting Group

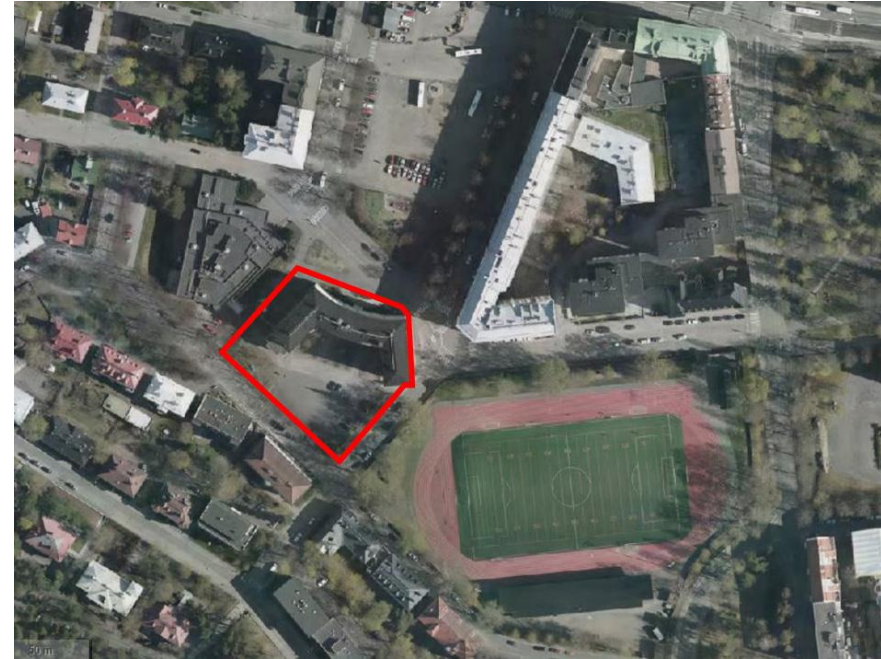
Kuva 2. Selvitysalue rajattuna ilmakuvapohjalla punaisella viivalla. Ilmakuva: Tampereen kaupunki.

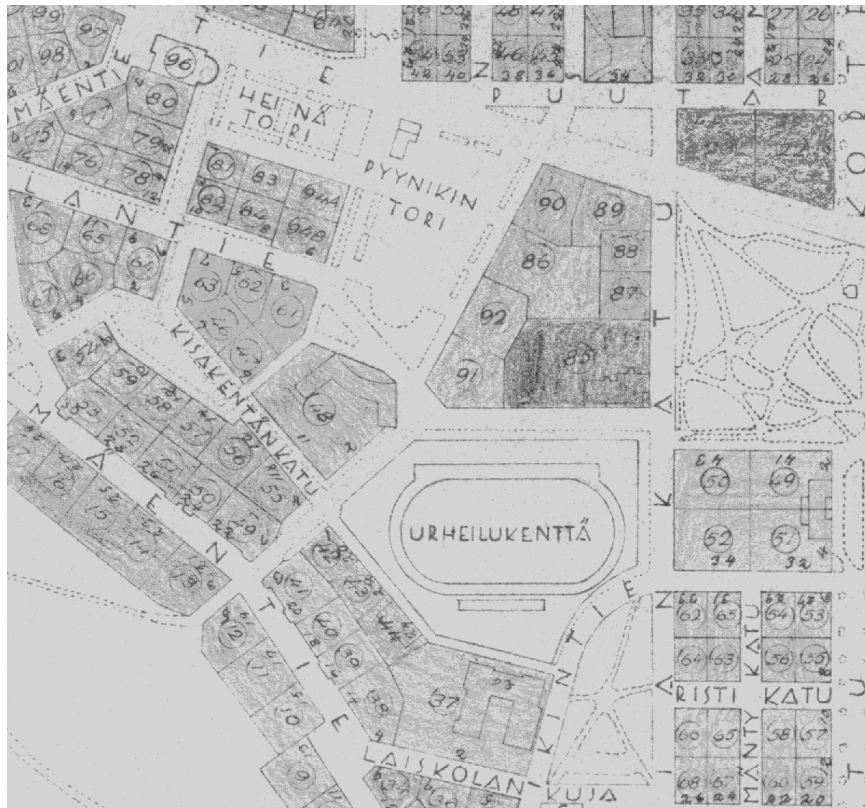
Kuva 5. Ote edelleen voimassa olevasta asemakaavasta vuodelta 1935. Kisakentänkadulle sijoitettu koulun tilavaraus on jaettu kahtia alueen poikki linjatulla reittiyttyydellä. (Tampereen kaupunki)

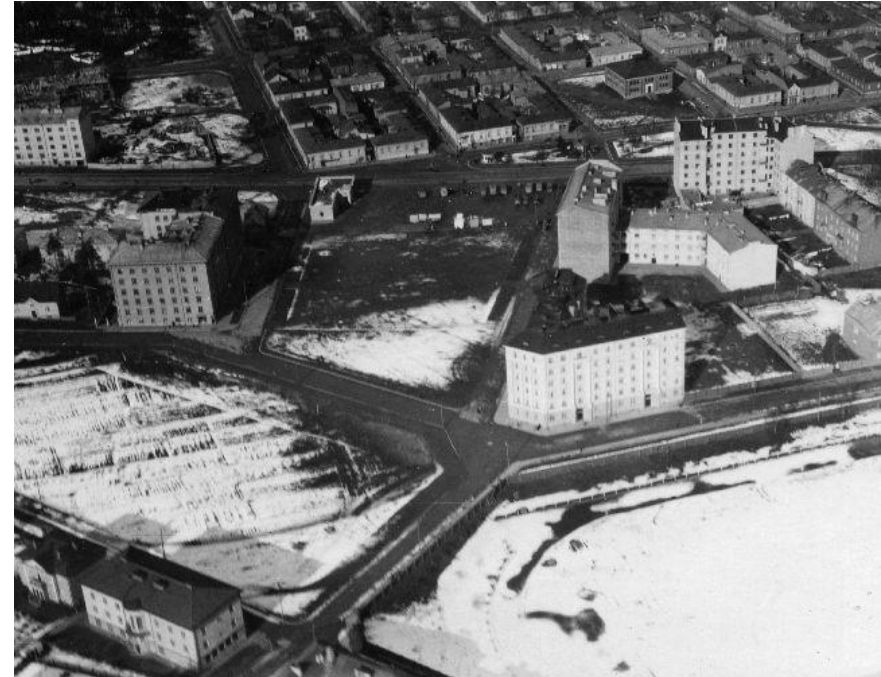
Kuva 7. Ote viistokuvasta vuodelta 1930 lounaasta kohti Pyynikintoria. Oikeassa reunassa Pyynikin urheilukenttä ja sen vasemmalla puolella Tampereen lyseon lukion tontti vielä tyhjillään. (Tampereen museot, Vapriikin kuva-arkisto, Rasmussen)

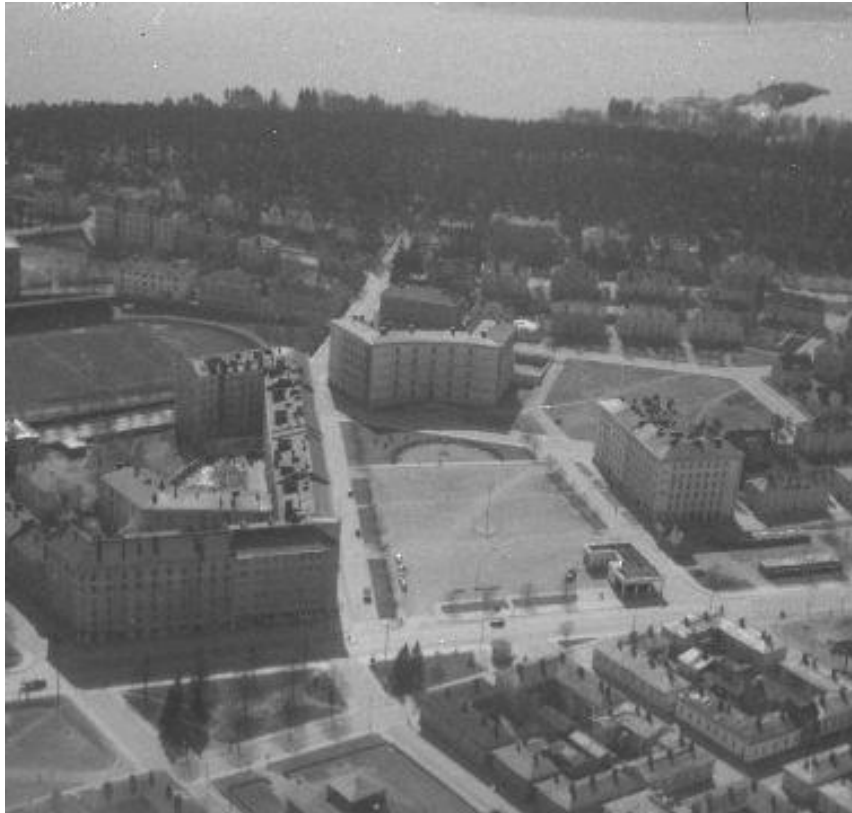
Kuva 8. Ote viistokuvasta vuodelta 1947 pohjoisesta Pyynikintorin yli kohti Tampereen lyseota ja taustalla näkyvää Pyynikinharjua. Koulurakennuksen oikealla sivulla näkyy Tampereen konservatorion rakennuksen tontti vielä tyhjänä. (Tampereen museot, Vapriikin kuva-arkisto, Raunio)

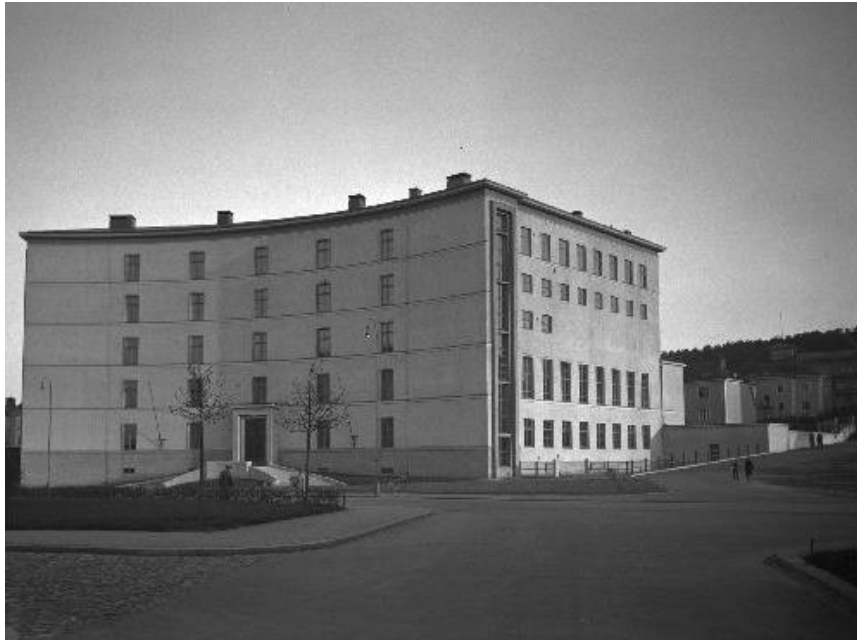
Kuva 10. Ote valokuvasta todennäköisesti vuodelta 1936. Koulun tontilla ei valokuvan perusteella ole ainakaan vielä tässä vaiheessa istutuksia. Lundelininpolun reunaa vasten on jo rakennettu tukimuri, jonka yhteydessä on myös suoja-aita sekä portti. Myös Lundelininpolun portaiden hahmo vaikuttaisi erottuvan valokuvassa, samoin Kisakentänkadun reunan tukimuri. (Tampereen museot, Vapriikin kuva-arkisto, Staf)

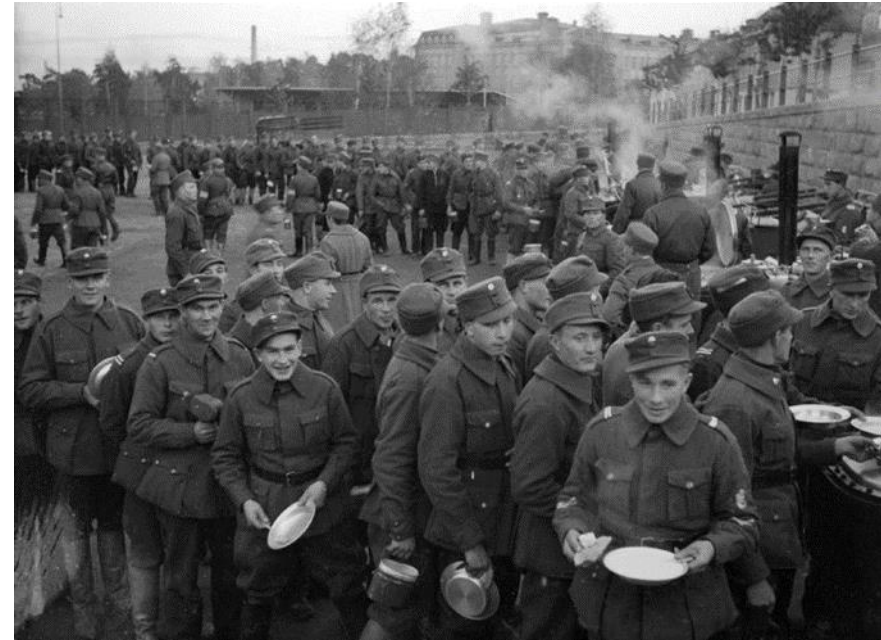
Kuva 11. Kuva koulun pihalta 18.10.1939, jolloin koulurakennus oli otettu reserviläisten majoituspaikaksi. Taustalla näkyvät selvästi pihaa reunustavat luonnonkivitukimuurit sekä tukimuurin päällä sijaitseva suoja-aita. Katupuuistutuksia on jo sekä Lyseokadun että Kisakentänkadun varrella tukimuurin takana. (Tampereen museot, Vapriikin kuva-arkisto, Sulo Markkanen)

Vuoden 1986 asemapiirustuksessa pääportaikon taustalla on myös nurmikkoa symboloiva merkintä, samoin tukimuurien taustalla, mutta tukimuurien taustalle on tässä lisäksi merkitty katupuurivit. Lyseokadulla ja Kisakentänkadulla tukimuurin taustan katupuurivit olivat kuitenkin nähtävissä jo vuonna 1939 otetuissa valokuvissa. (kuva sivulla 13)

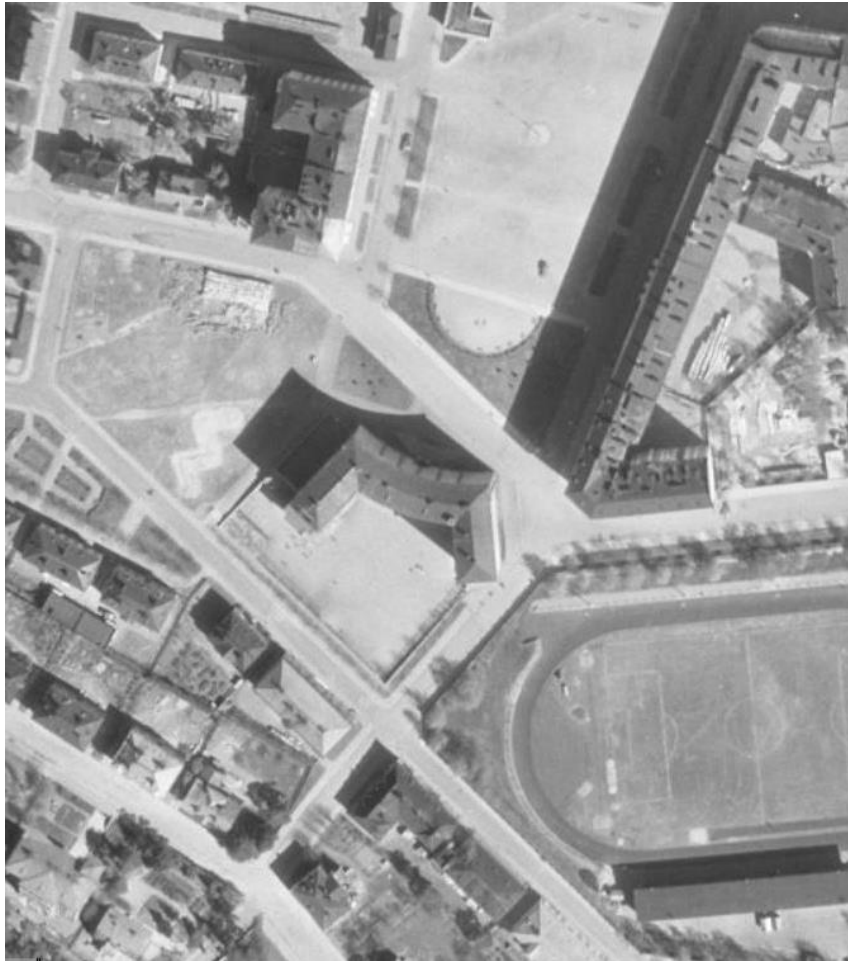
Kuva 12. Ote vuoden 1946 ilmakuvasta. Kuvassa näkyy pienikokoisina Lyseokaadun ja Kisakentänkadun katupuurivit koulun tontin kohdalla, tukimuurilinjan vieressä. Sillanpääkadun katupuut ovat selvästi kookkaampia. Koulun pihaa rajaavat tukimuurit erottuvat selvästi. Itse piha-alue vaikuttaa olevan avoin sora-kenttä. Tulevaa Lundelininpolun kohdalla on jo reittiyhteys. (<https://kartat.tampere.fi/oskari/>)

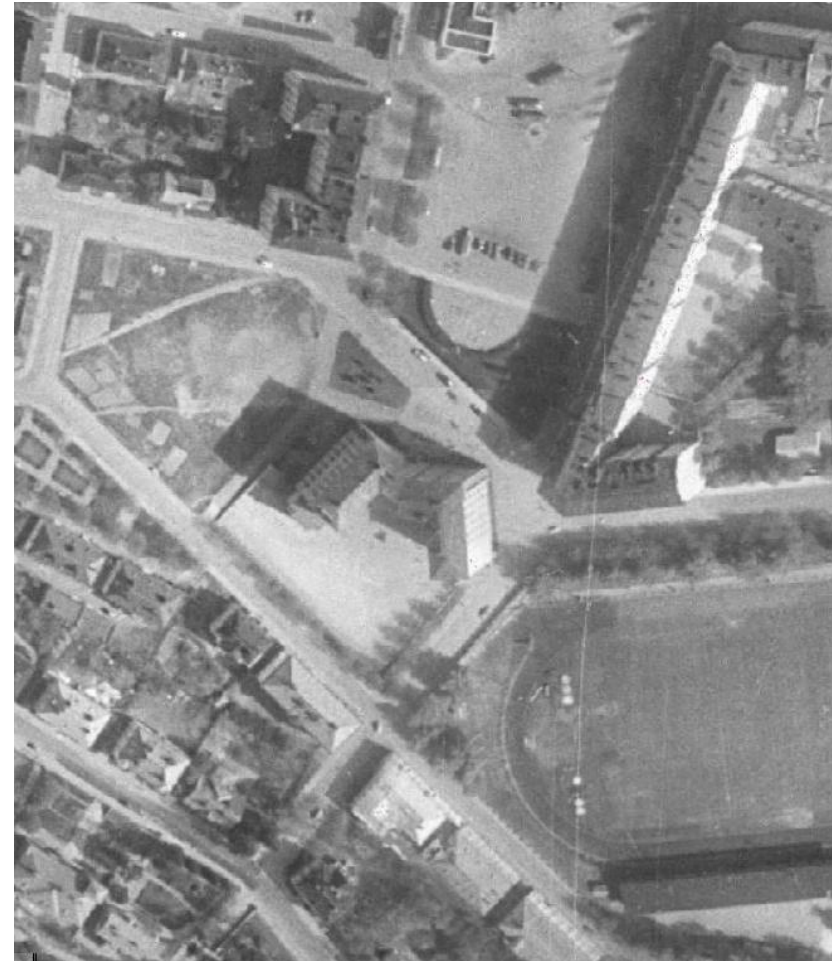
Kuva 13. Ote vuoden 1956 ilmakuvasta. Katupuut erottuvat selvästi kookkaampina kuin 10 v aiemmin otetussa ilmakuvassa. Piha-alue on edelleen avoin sora-kenttä, eikä mainittavia muutoksia ole tapahtunut vuoden 1946 kuvaan verrattuna. (<https://kartat.tampere.fi/oskari/>)

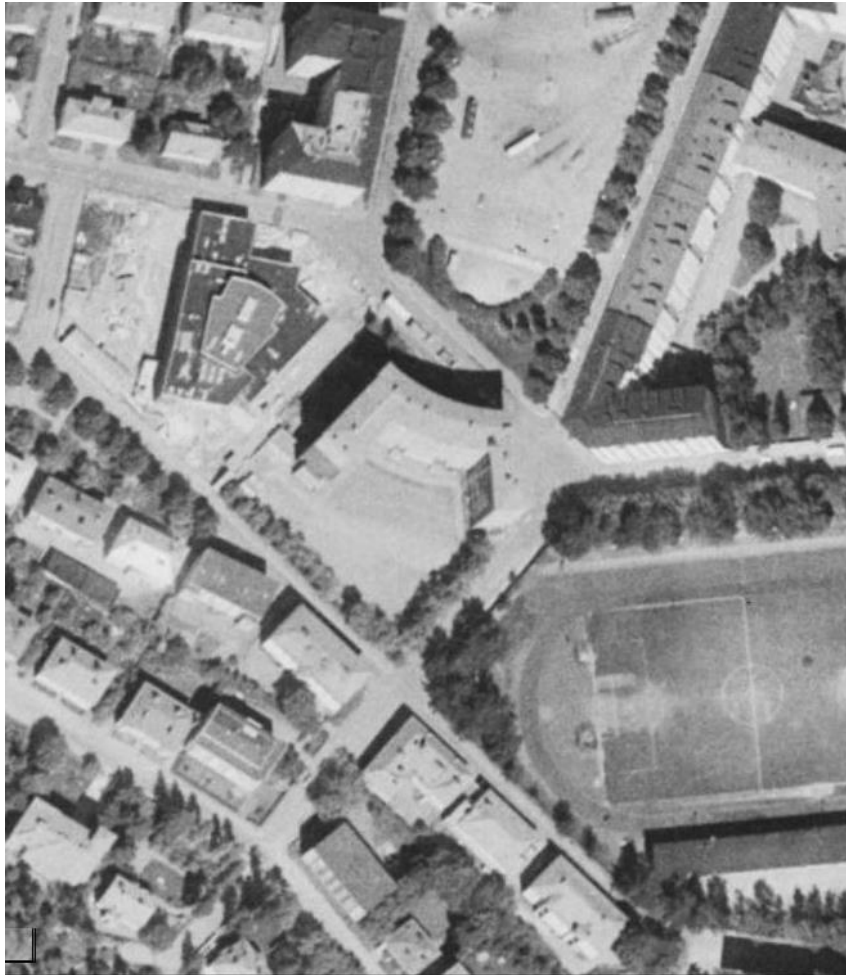
Kuva 14. Ote vuoden 1974 ilmakuvaista. Koulun pihan tukimuurilinjalla olevat katupuurivit rajaavat vahvasti katutilaa. Pihan luoteiskulmassa hahmottuu mahdollinen varastorakennus. Se saattoi olla paikalla jo 1960-luvun puolivälissä. Piha-alue on edelleen täysin avoin kenttämainen tila. Luoteissivun tontti on jo rakentunut ja Kisakentänkadun eteläpuolen tonttien puusto on kasvanut. (<https://kartat.tampere.fi/oskari/>)

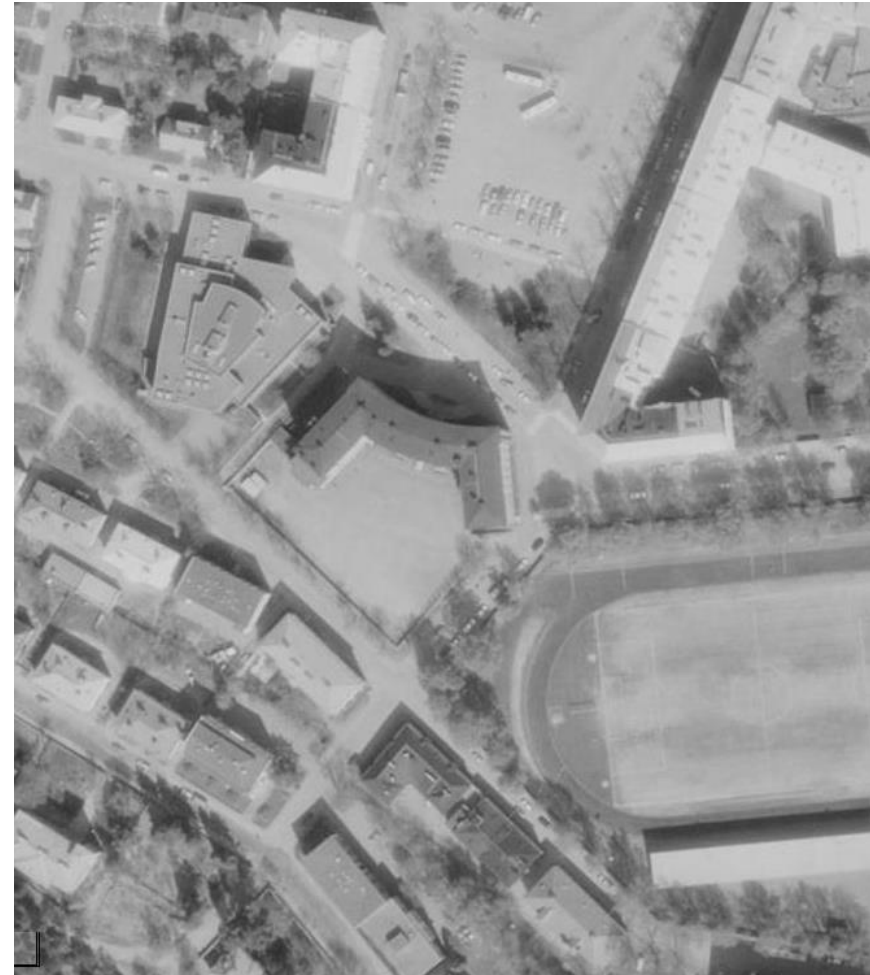
Kuva 15. Ote vuoden 1987 ilmakuvaista. Piha-alue ei vaikuta juuri muuttuneen 1970-luvun asusta, myös mahdollinen varastorakennus on edelleen paikoillaan pihan luoteiskulmassa, muurin kulmauksessa. (<https://kartat.tampere.fi/oskari/>)

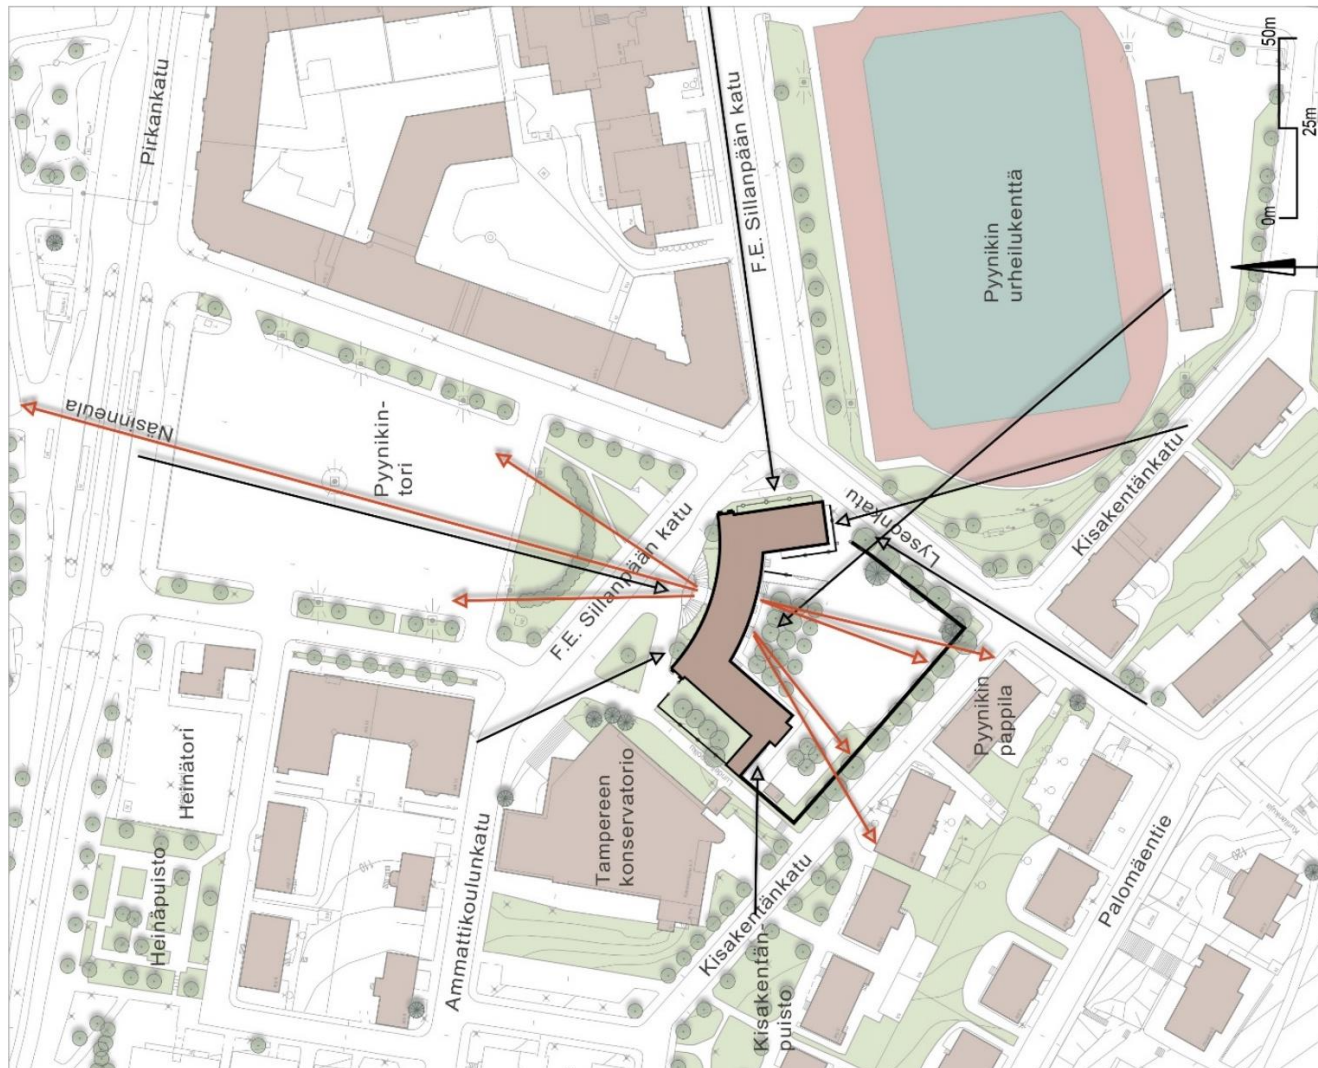
Kuva 21. Lyseon lukion rakennus (rajattu mustalla) on alueella tärkein maamerkki, joka hahmottuu selkeästi monesta suunnasta, vaikkakin sen merkitys on suurin Pyynikintorin puolelta katsottuna. Tärkeimmät näkymäsuunnat kohti tarkastelualuetta on kartalla esitetty mustilla nuolilla ja itse kohteesta ympäristöön avautuvat näkymät punaisilla nuolilla. Pihan puolelta katsottuna pihaa rajaava tukimuuri on merkittävä elementti.

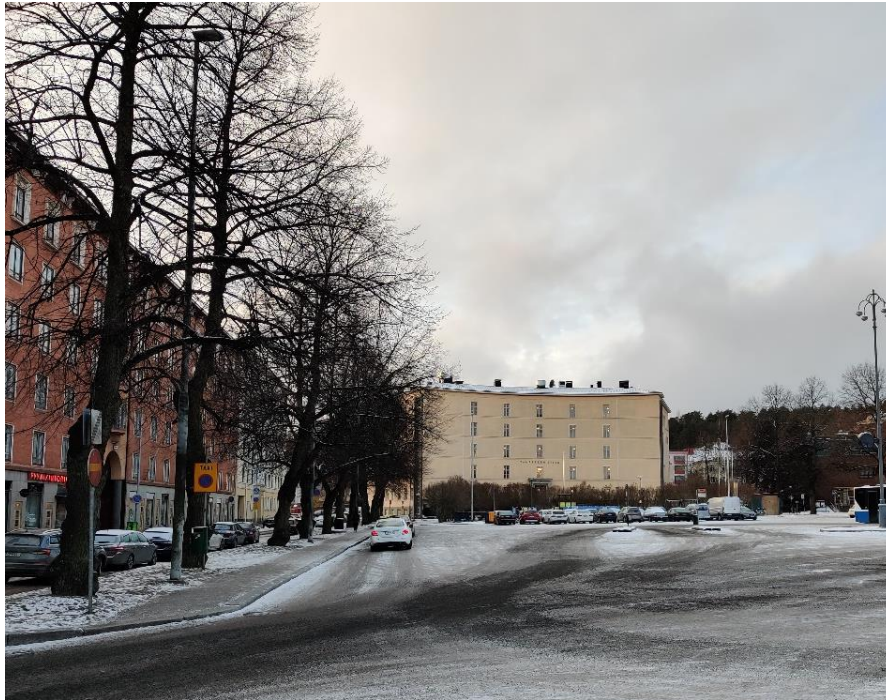
Kuva 22. Monumentaalinen koulurakennus on maamerkki ja hieno päätte Pyynikintorin eteläosalle. Pyynikintori rajaavine rakennuksineen on säilyttänyt ilmeensä kaupunkitilana hyvin samanlaisena vuosikymmeniä. Torin reunoilla vanhat puurivit vahvistavat toriakselia ja koulun asemaa sen päätteenä. (kuva T.T.)

Koulurakennus toimii maamerkinä monesta suunnasta katsottuna. Pääsisäänkäynti sijoittuu monumentaalisen pohjoissivun (pääjulkisivu) puolelle, Pyynikintorin eteläisivulle. Pyynikintorin puolelta katsottuna rakennuksen merkitys kaupunkikuvassa on kaikkein suurin. Myös Pyynikintorin reunojen vanhat puurivit korostavat pohjoiseteläsuuntaista akselia. Koulun pihaa Lyseokadulla ja Kisakentäkadulla reunustavat puurivit ovat niin ikään kaupunkikuvassa merkittäviä elementtejä.

Pyynikintori on merkittävä kaupunkirakennetta jäsentävä aukio, joka avautuu yhdelle keskustan sisääntuloteistä. Tampereen Lyseon lukio muodostaa Pyynikintorille tärkeän päätteen torin etelälaidalle. Hahmoltaan ja arkkitehtuuriltaan tunnistettava lukiorakennus toimii myös maamerkkinä sekä torin yli katsottaessa että muistakin suunnista. Toria reunstavat puurivit korostavat koulurakennusta tilan päätteenä. Pyynikintori on säilyttänyt ilmeensä vuosikymmenien ajan, mikä korostaa tämän kaupunkitilan kaupunkirakenteellista arvokkuutta.

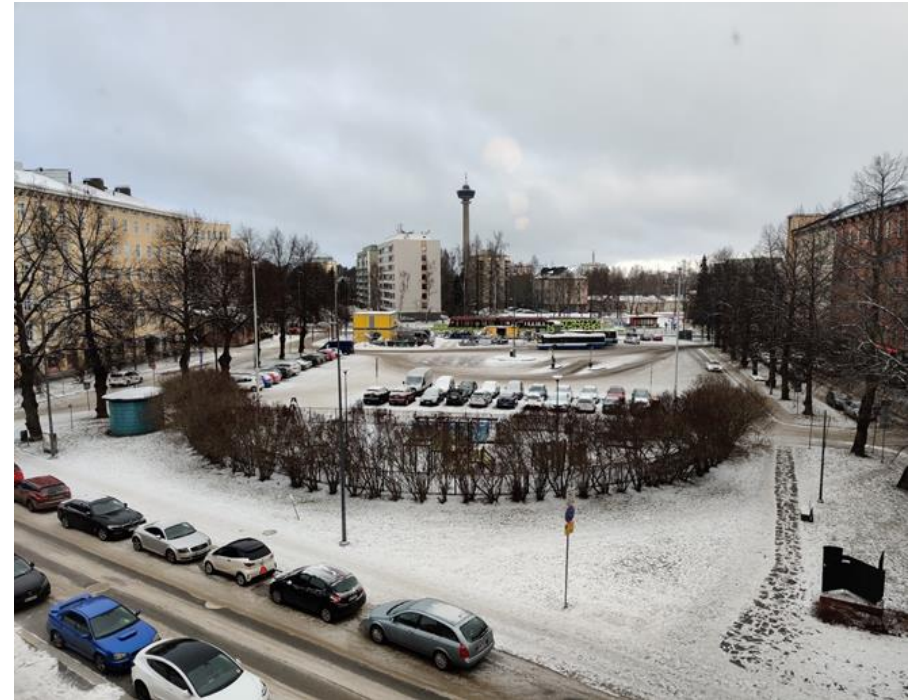
Kuva 23. Näkymä koulurakennuksen pääjulkisivun puoleisesta ikkunasta kohti pohjoista. Kaareva pensasistutus ja puurivit Pyynikintorin reunoilla ovat säilyneet kaupunkikuvassa. Näsinneula näkyy taustalla maamerkinä. (kuva T.T.)

Kaupungin tärkein maamerkki Näsinneula näkyy sekä koulurakennuksen pääovelta että sen pohjoissivun ikkunoista avautuvan Pyynikintorin akselin päätteellä. (kuva 23 sivulla 23)

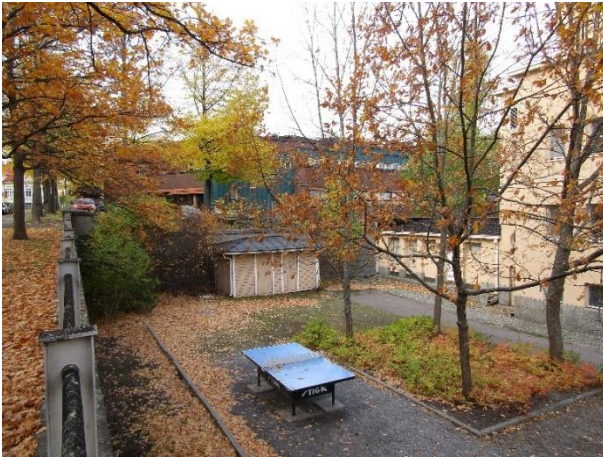
Kuva 24. Pihan luoteispäädyssä on neljän tammen ryhmä ja muurin reunoilla, varaston molemmilla sivuilla, pensasistutuksia. Vasemmassa reunassa näkyy, kuinka lähelle tukimuuria Kisakentänkadun tammirivi on istutettu. (kuva A.P.)

Pihan luoteiskulmaan on neliön muotoon istutettu neljän tammen ryhmä. Puut ovat hyväkuntoisia, mutta kasvavat melko lähekkäin näin kookkaiksi puiksi. Tammi tarvitsisi tilaa latvuksen ympärille. Puiden alla on reunakivellä rajattu alue, jossa kasvaa puiden lisäksi matalia pensaita. Muurin edustalle Lundelininpolun ja Kisakentänkadun kulmauksen koh-dalle on rajattu graniittireunakivellä (1990-luvun alkupuolen paikkeilla markkinoille tullut reunakivityyppi) kulmikkaita istutusalueita, jossa kas-vaa eri kokoisia pensaita. Osa pensaista ylittää tukimuurin yläreunan ylä-puolelle. Puu- ja pensasistutukset tekevät pihan kulmauksesta hiukan ahtaanoloisen, minkä lisäksi kookkaat pensasmassat peittävät tukimuu-rin pintaa.

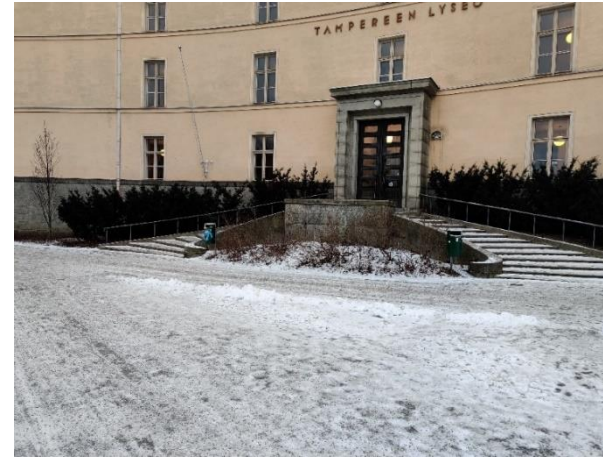
Kuva 26. Pääsisäänkäynnille johtava näyttävä kiviportaikko, jota reunustavat havupensasistutukset (marjakuuset). Reunoille on istutettu symmetrisesti pylväspihlajat. (kuva T.T.)

Sisäänkäynnin taustalle on istutettu symmetrisesti matalia marjakuusia ja reunoille sekä edustalle matalia pensaita sekä pylväspihlajat.

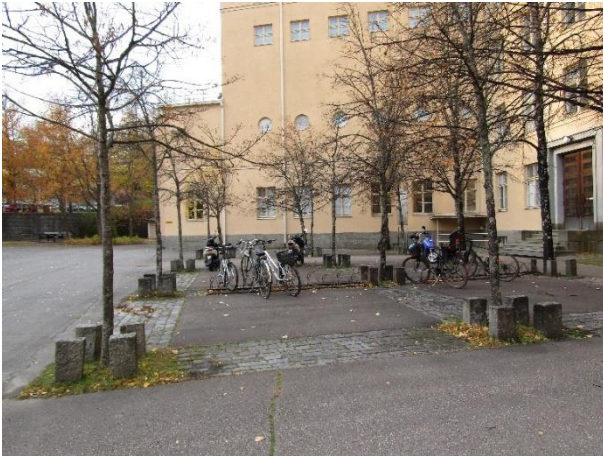
Kuva 25. Rakennuksen sisennyksessä kasvavat lehmukset ovat keskenään varsin erikokoisia. Runkoja on suojattu graniittipaasilla ja väleissä on pyöräpysäköinnille varattua tilaa. (kuva A.P.)

Rakennuksen sisennyksessä kasvaa 15 lehmusta säännöllisissä riveissä julkisivun kaaren linjaa noudattaen. Melko tiheään istutetut puut peittä-vät erityisesti kesäaikaan rakennuksen julkisivua ja tukkivat näkymää ra-kennuksen suunnalta. Puiden latvukset ovat keskenään hyvin erikokoisia ja suuri osa puista näyttää kitukasvuisilta. Puista vain kaksi on kuntokar-toituksessa määritelty hyväkuntoiseksi, mihin todennäköisenä syynä ovat kasvualustaan liittyvät ongelmat. Puilla ei oletettavasti ole

Reunoilla puut kasvavat myös melko lähellä rakennuksen seinälinjaa, vaikka latvukset eivät ole kovin leveitä, osa oksista hipoo seiniä. Lehmus-ten runkoja on suojattu mekaanisilta vaurioilta graniittipollareilla (4 kpl/ puu). Vanhojen suunnitelman perusteella seinälinjan puoleiset puut saattavat lisäksi kasvaa melko lähellä viemäriinjaa.

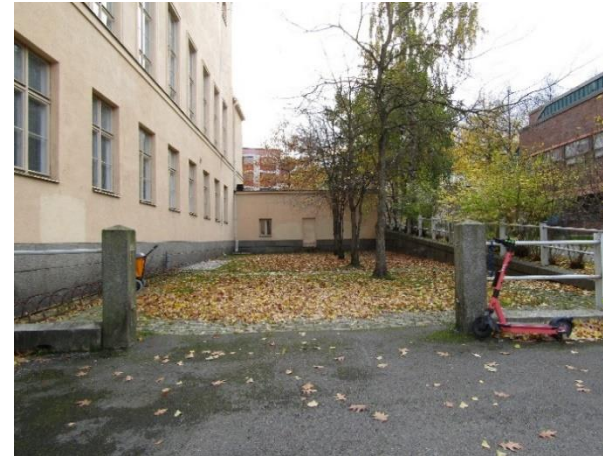
Kuva 27. Rakennuksen luoteispäädyn pikkupihan jalavarivi. (kuva A.P.)

Luoteisreunan pikkupihalla kasvaa neljä suhteellisen kookasta, hyväkun-toista jalavaa.

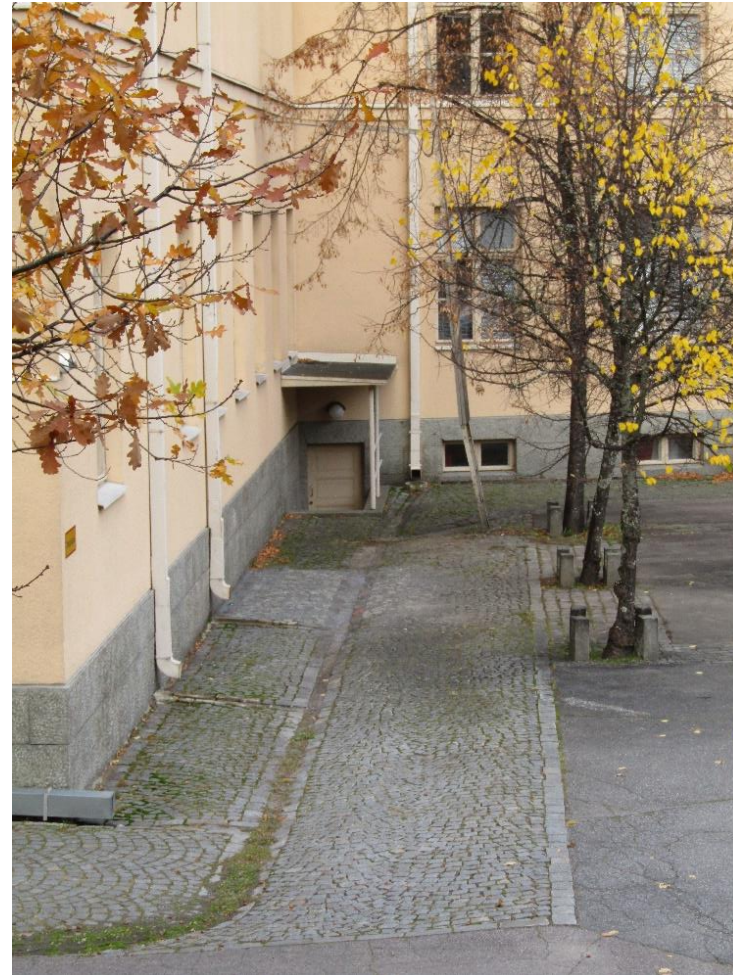
Kuva 28. Rakennuksen vierustan kiviladontoja, jotka saattavat olla peräisin eri aikakausilta. Kiveys on liitetty asfalttipintaan. (kuva A.P.)

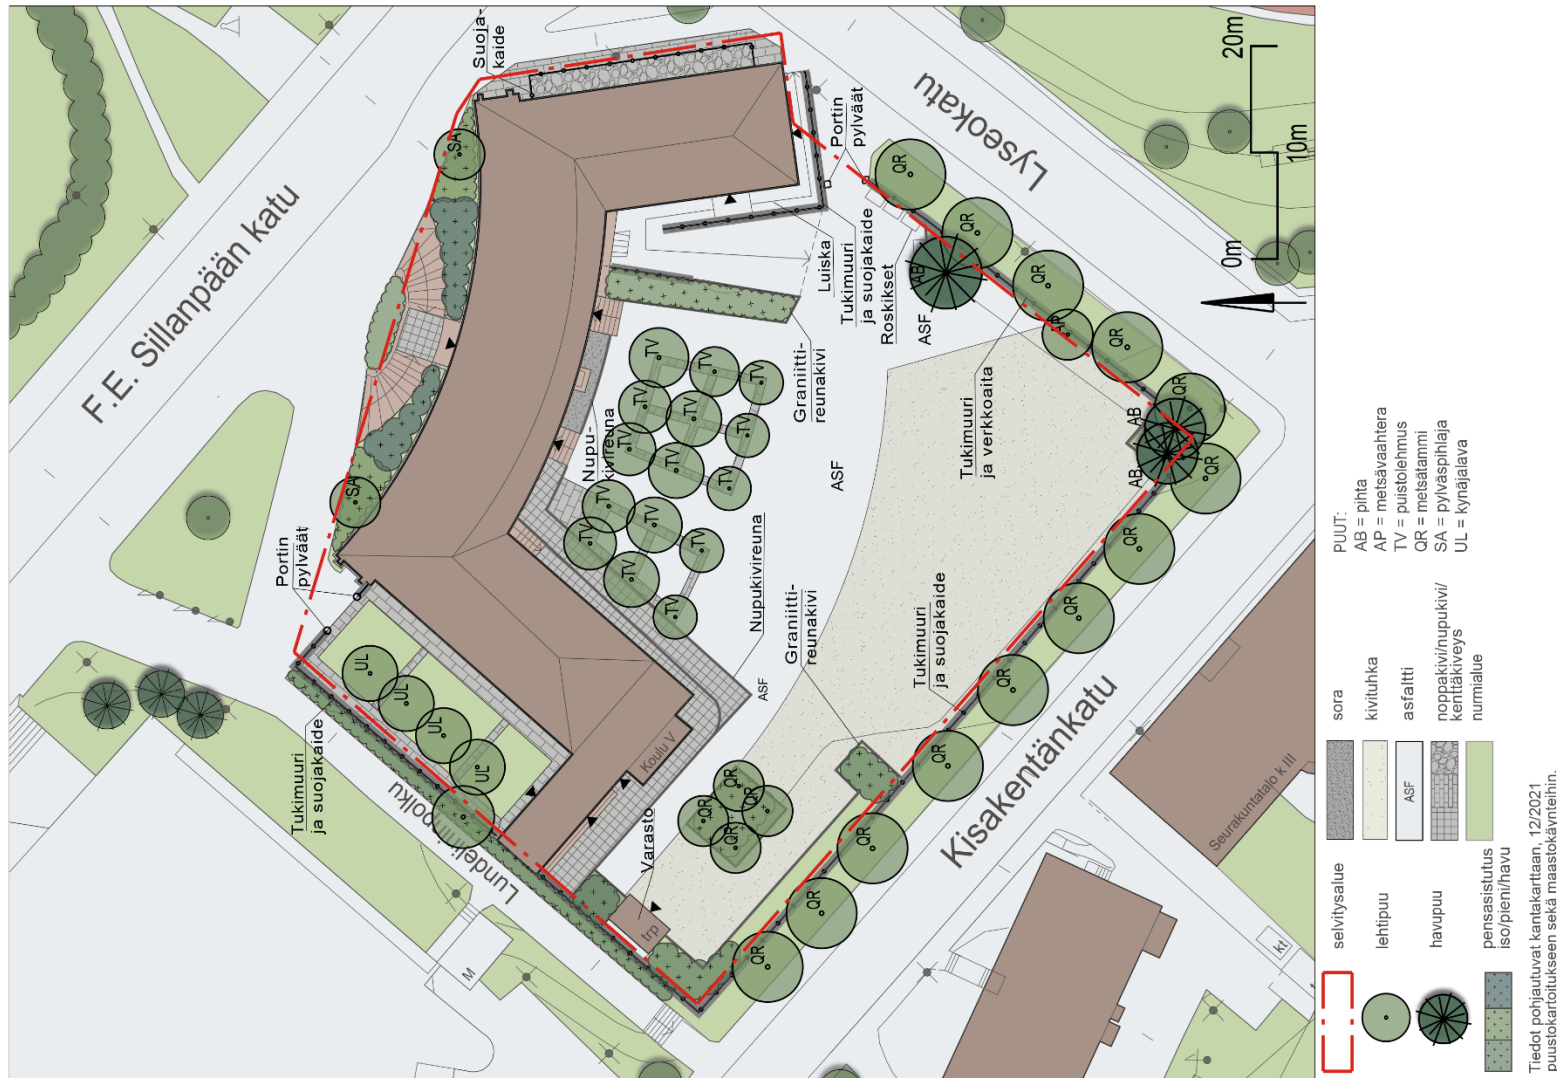
Kuva 29. Kuva 26. Piha-alueen nykytilanne maastokäynnin, puustokartoituksen sekä pohjakarttamateriaalin pohjalta esitettyä. Puita ja erilaisia pintamateriaaleja pihalla on runsaasti.

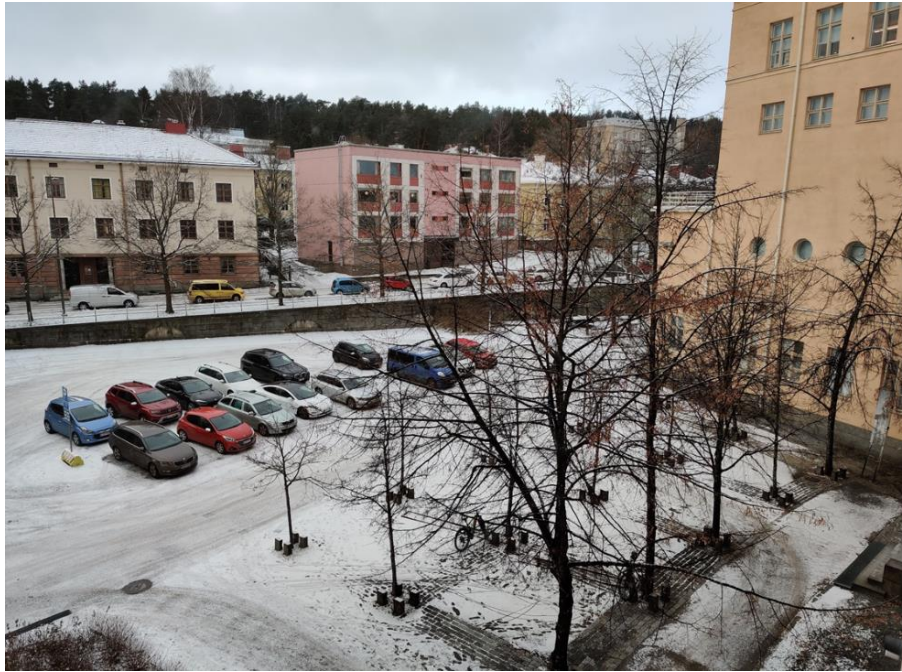
Kuva 30. Näkymä koulurakennuksen sisäpihan puolelta ikkunasta etelään. Pihaa rajaava tukimuuri näkyy vahvana tilaa muodostavana elementtinä ja taustalla, Pyynikinrinteen rakennusten takana häämöttää Pyynikinharjun metsä. (kuva T.T.)

Rakennuksen pihan puolella vahvoja elementtejä edustavat pihaa rajaava tukimuuri, sen taustalla Pyynikinrinteen asutus ja edelleen tämän takana hämmöittävä harjumetsä, joka muodostaa taustan rakennuksille. Myös pihan puolelta katsottuna Lyseokadun ja Kisakentäkadun puurivit ovat tärkeä elementti. (kuva 30 sivulla 28)

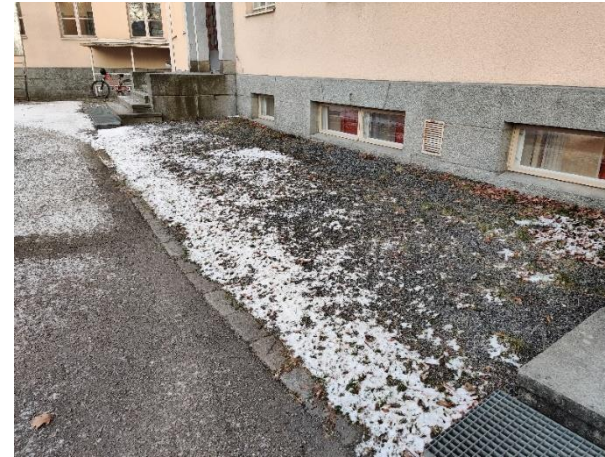
Kuva 31. Sisäpihan porrasyhteyksien välissä on nupukivellä rajattu murskepinta. (kuva T.T.)

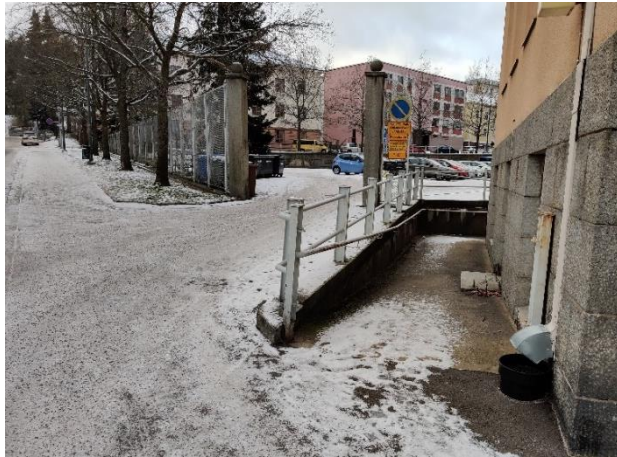
Kuva 33. Koulun piha-alueelle johtava kookas pääportti. Vasemmalla näkyy Lyseonkadun puoleisella sivulla muurin päällä sijaitseva verkkoaita ja oikealla seinän vierustan luiska. (kuva T.T.)

Pihalle Lyseonkadulta johtavaa pääporttia korostaa korkeat betonirakenteiset portinpylväät, joiden päissä on pyöreämuotoiset betonipallot. Porttiaihe on alkuperäinen rakenne.

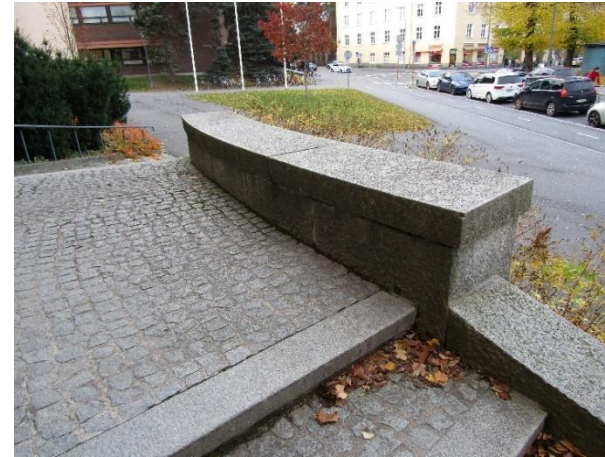
Kuva 35. Pääsisäänkäynnin massiivista portaikkoa ja sisäänkäynnin edustan noppakiveystä lähikuvassa. Myös porrasaskelmien taustat on päällystetty noppakivillä. (kuva A.P.)

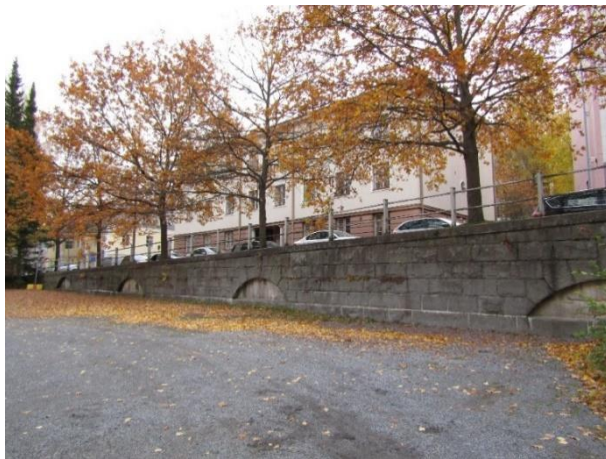
Kuva 34. Koulun piha-alueetta rajaava massiivinen kivimuuri vahvistaa pihan tilavaikutelmaa. Kuvassa näkyy muurin alareunan omaleimaiset kaariaiheet. (kuva A.P.)

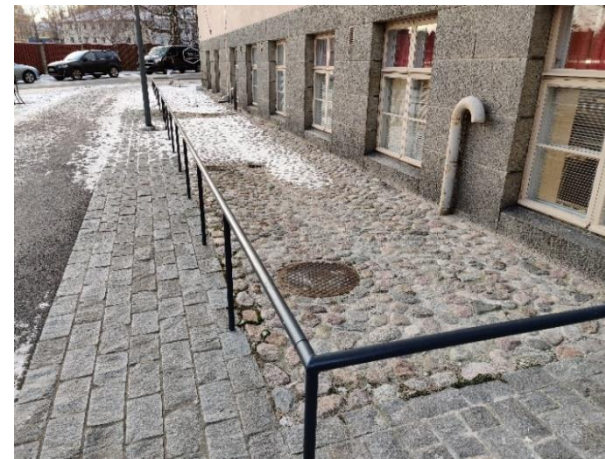
Kuva 36. Rakennuksen itäreunan melko uusi kiviladonta seulanpääkivien ja nupukivien yhdistelmänä. (kuva T.T.)
