TAMPEREEN KESKUSPALOASEMA

RAKENNUSHISTORIASELVITYS

TAMPEREEN KESKUSPALOASEMAN RAKENNUSHISTORIASELVITYS
HUHTIKUU 2020

SELVITYKSEN LAATIJA: Arkkitehdit MY
Laatinut: Ella Salminen, arkkitehti SAFA
Tarkastanut: Antti Moisala, arkkitehti SAFA
Taittanut: Olli Laine, TkK

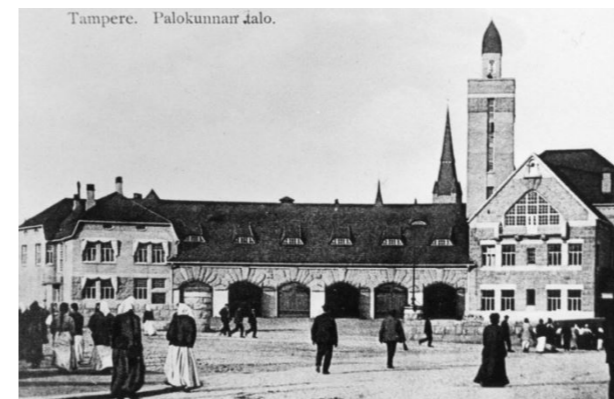
Valokuva Keskuspalloasemasta Satakunnansillan suunnalta. Palomestarin asunnon länteen avautuvien ikkunoiden yläpuolella oli pyöreät ikkunat ja kohokuvioinen reliefi kuten pohjoisjulkisivussa. Aika-arvio 1908-1922. PPK.

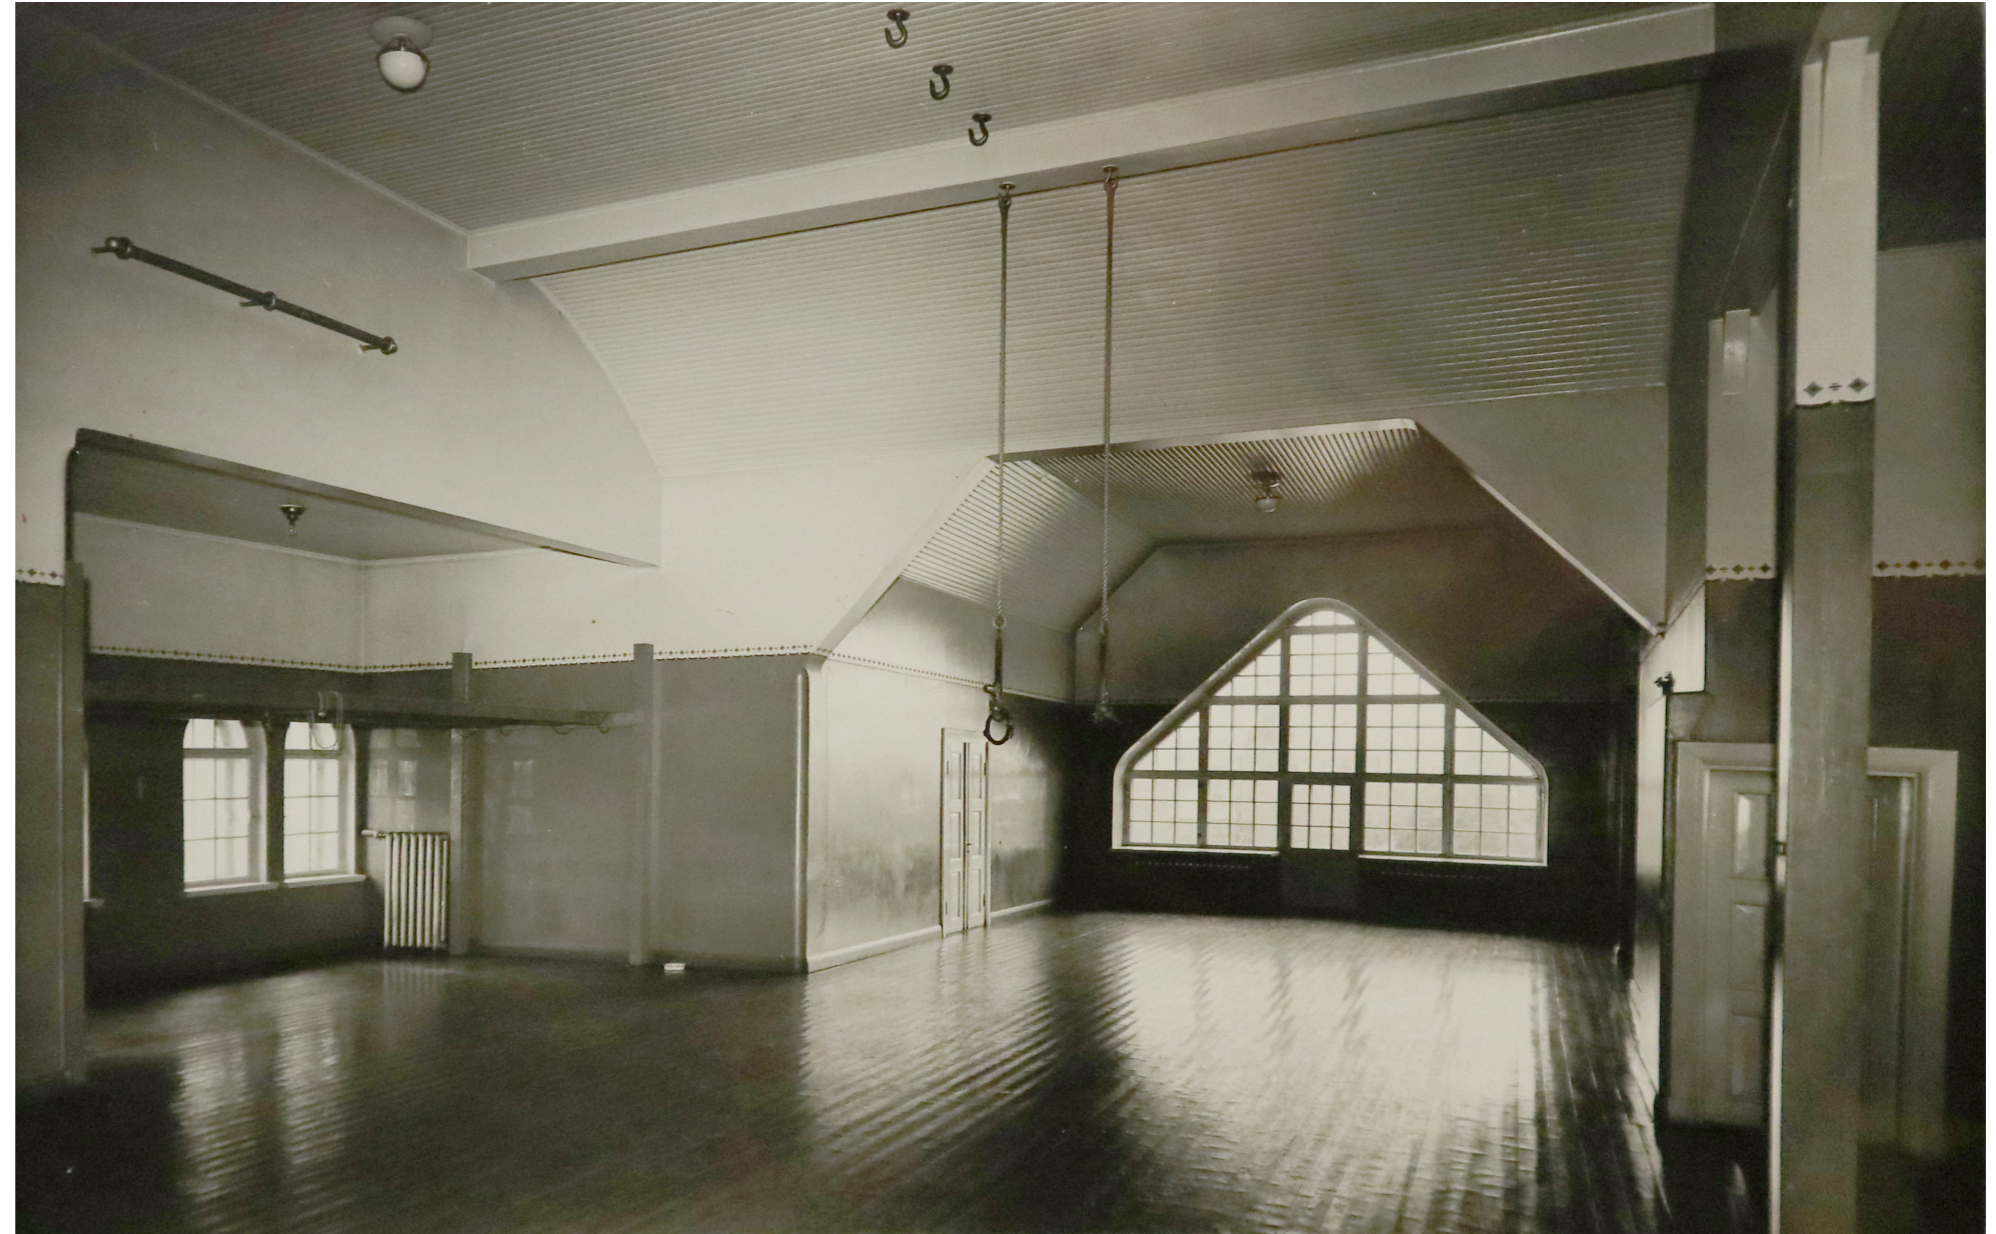
Keskuspaloaseman voimistelusalin suuri ikkuna on näkyvä elementti läntisellä pääjulkisivulla. Alkuperäisessä voimistelusalissa oli hillityt koristemaalaukset wieniläisjugendin henkeen. Aarne Pietilä 1939. VKA.

Eteläpäädyn ylimmässä kerroksessa suuren ja näyttävän kolmioikkunan takana sijaitsee avara voimistelusalali, joka on ollut 1900-luvun alun paloasemien tunnusmerkki lähes siinä missä letkujen kuivaukseen tarkoitettu tornikin.

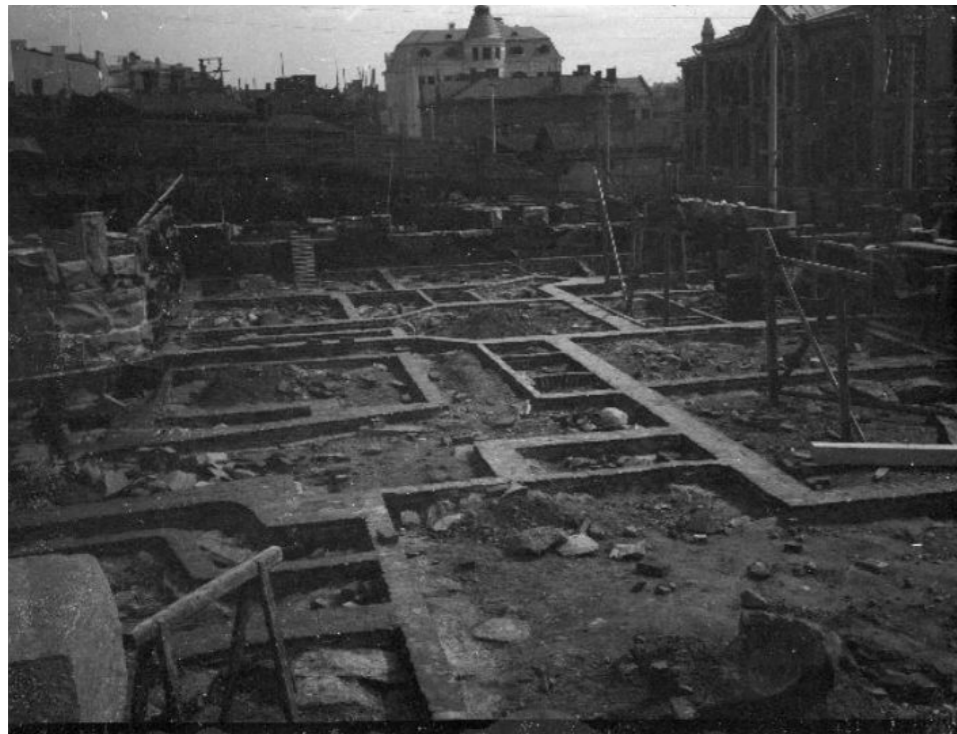
Keskuspaloaseman perustuksia rakennetaan. 1907. VKA.

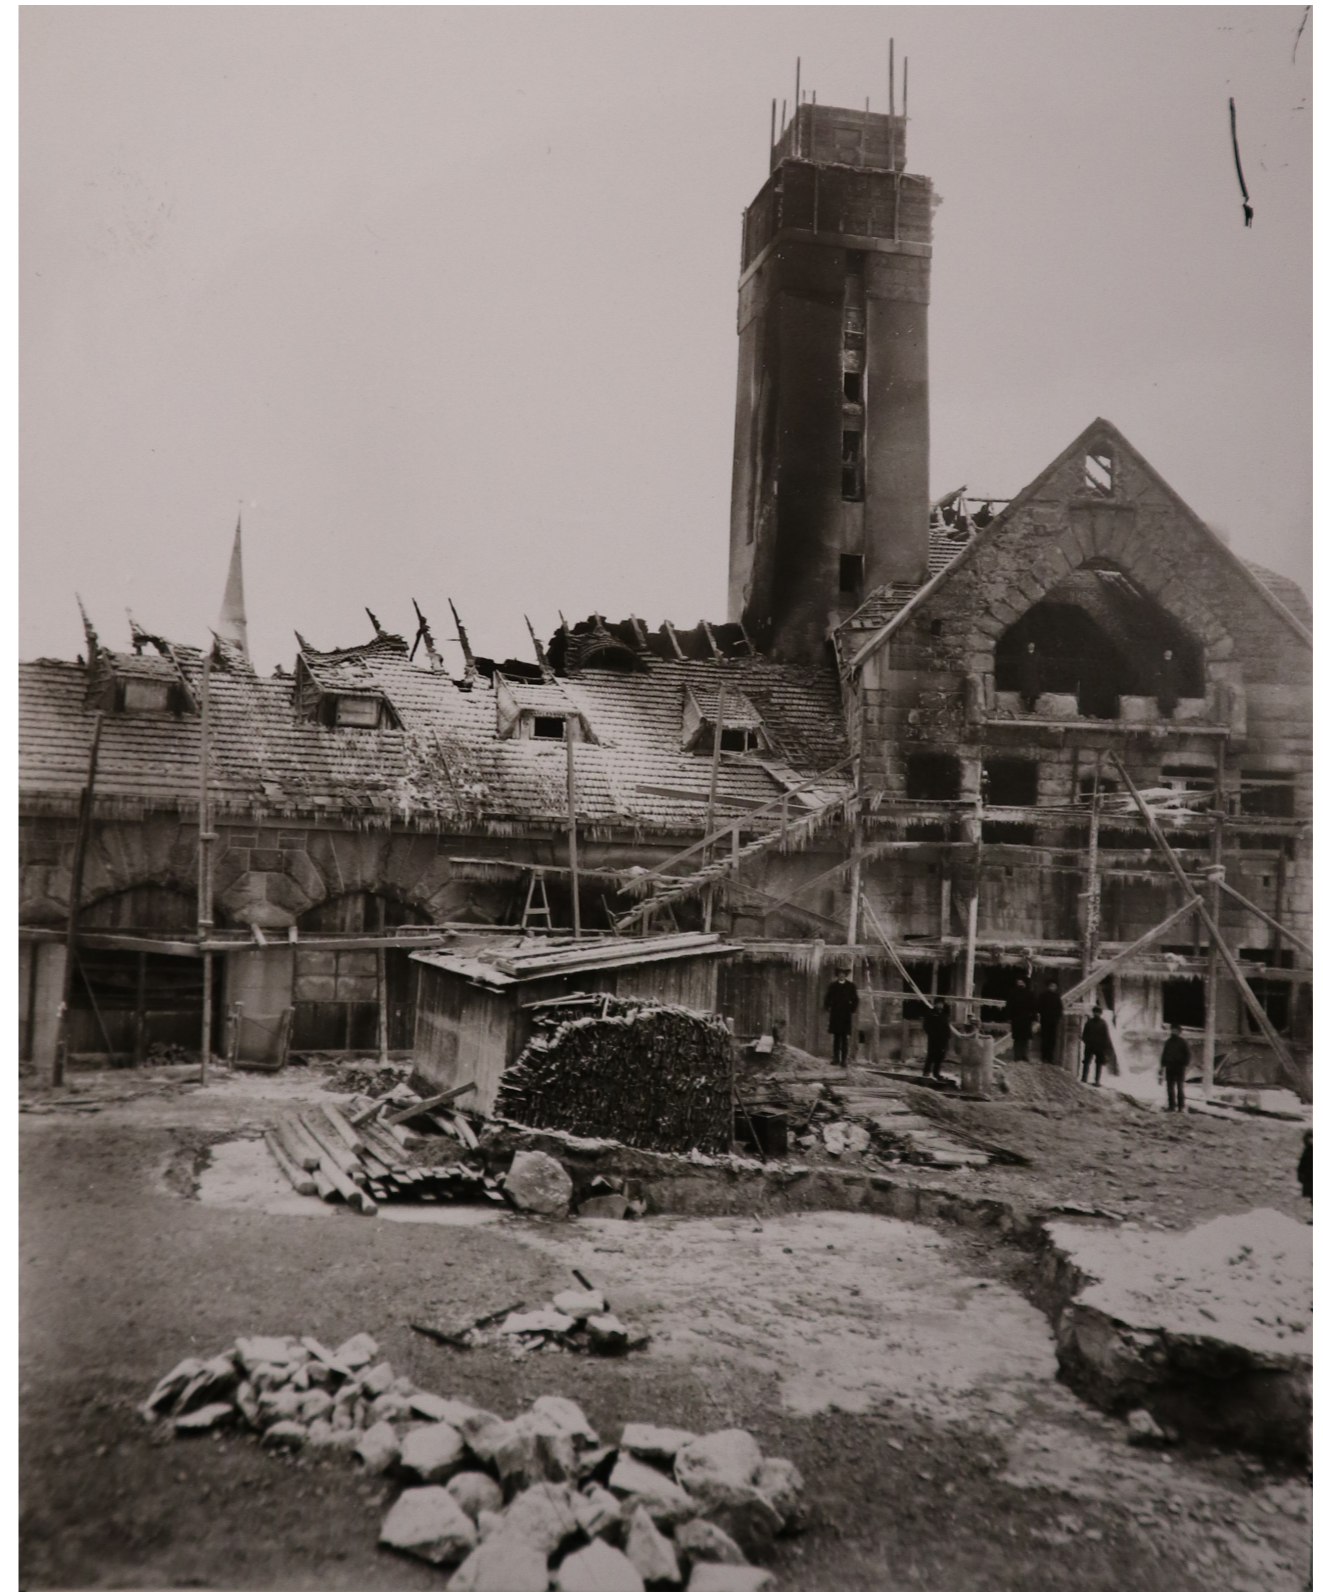
Tampereen keskuspaloasema rakennustöiden aikaisen tulipalon jälkeen jouluaattona 1907. VKA.

Tulipalon johdosta Tampereen kaupunginvaltuusto päätti kokouksessaan 18. helmikuuta 1908 Rahatoimikamarin esityksestä teettää vahti-, ilmoitus- ja niiden päällä olevien luku-, sairas- ja päivystäjahuoneiden sekä erään käytävän katot tulenkestäviksi. Muutoksesta johtuva lisäkustannus, 2 735 markkaa, otettiin Rakennusrahastosta.²²

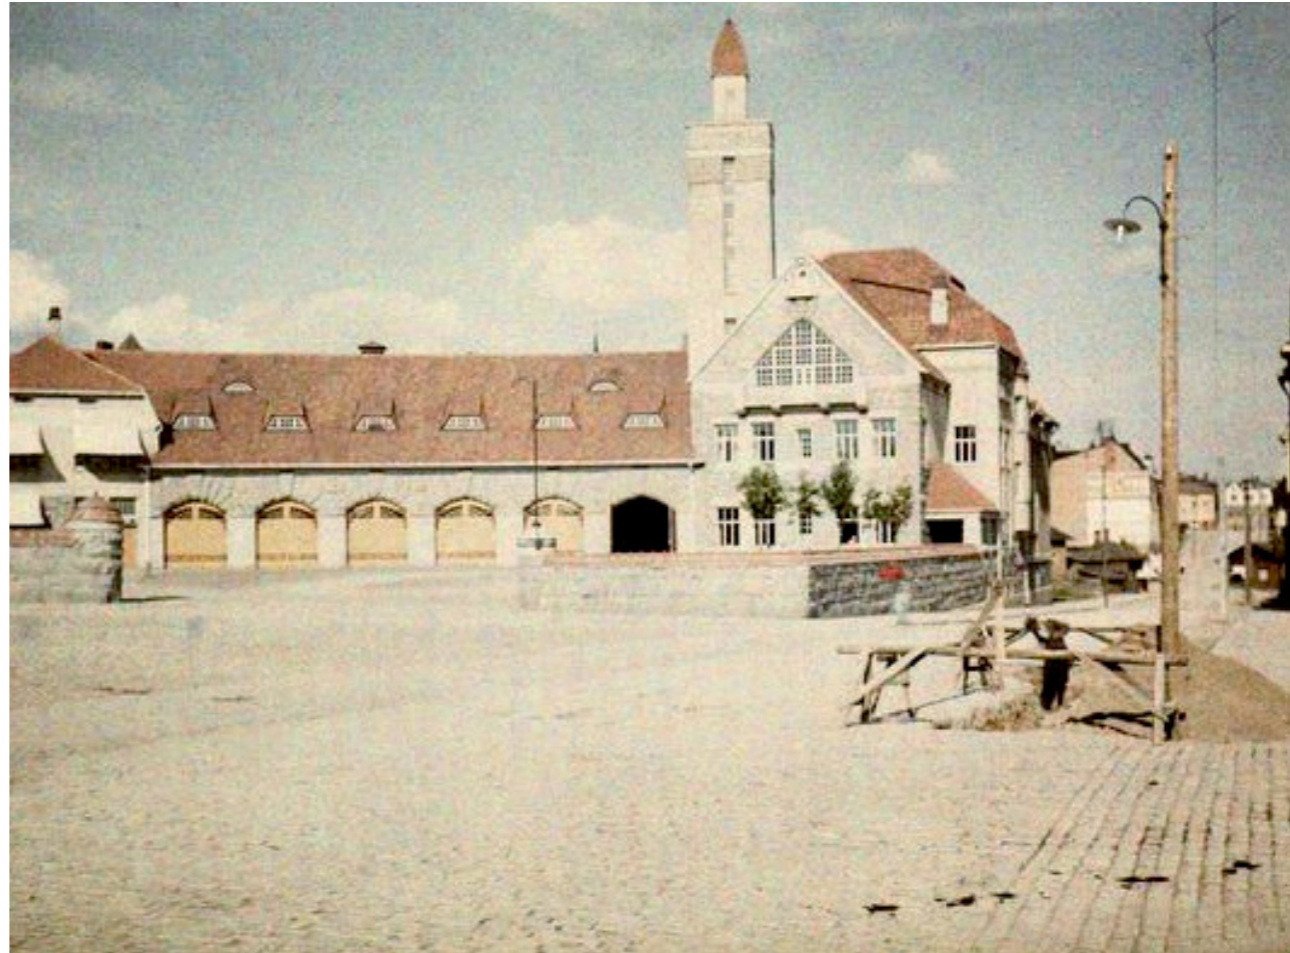
Harvinainen värivalokuva 1910-luvulta, jolloin paloaseman katto ja muuri olivat verhoiltu punatiilellä. Alfred Öhberg. MV.

Ainoa muutostyö ennen 1920-lukua oli Soukalahdenkadun ja Pellavatehtaankadun puolinen muuriosuus joka rakennettiin vuonna 1919. Muuri mukaili Satakunnankadun puoleista pitkää muuria, jossa graniitikivet olivat ladottu ”squared rubble”-tyyppisesti.²⁴ Muurin rakentamisen yhteydessä alkuperäisiä Satakunnankadun ja sisääntuloportin muuriosuuksia muutettiin uuden muurin kanssa yhteneväisiksi vaihtamalla muurin päällä olevat tiililadonnat graniittisiksi.

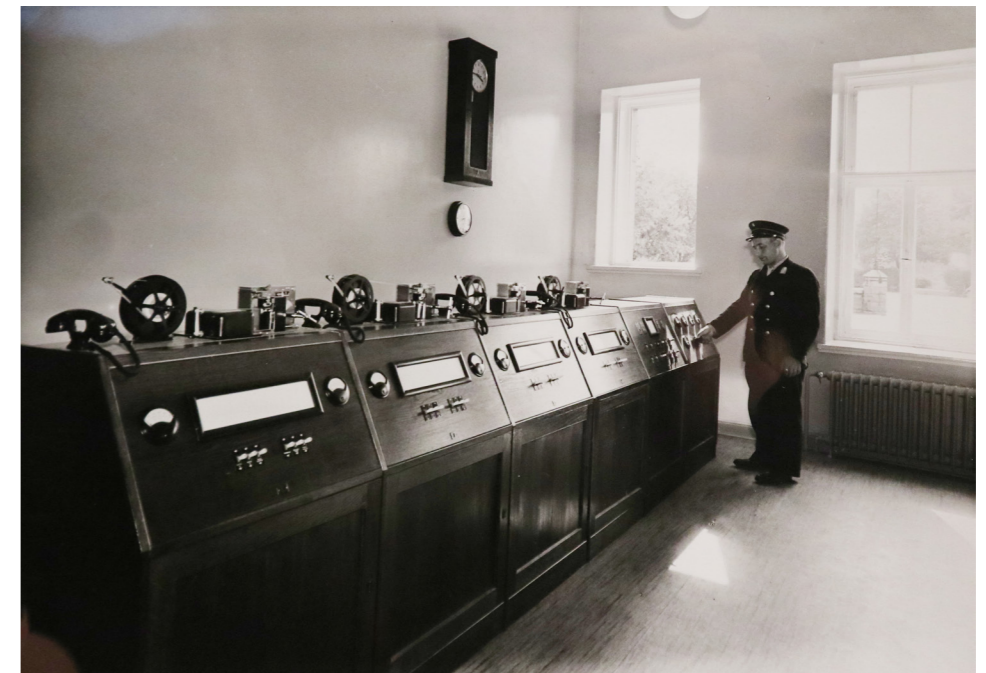
Tampereen palolaitos uusi palolennätinjärjestelmänsä juuri ennen talvisodan alkamista. Aarne Pietikäinen 1939. VKA.

Palolennätinjärjestelmä uusittiin juuri ennen talvisodan alkua. Järjestelmään kuului 142 palokelloa kaupungilla ja 33 kelloa perheellisen palohenkilöstön asunnoissa. Järjestelmä naputti liuskalle reikäsarjoja, joista voitiin lukea osoite. Järjestelmä mahdollisti palohenkilöstön hälyttämisen suoraan asunnoista. Lisäksi laite käynnisti aluksi myös viisi yleistä hälytysreeniä. Vuonna 1940 sireenejä oli jo 20.³⁵

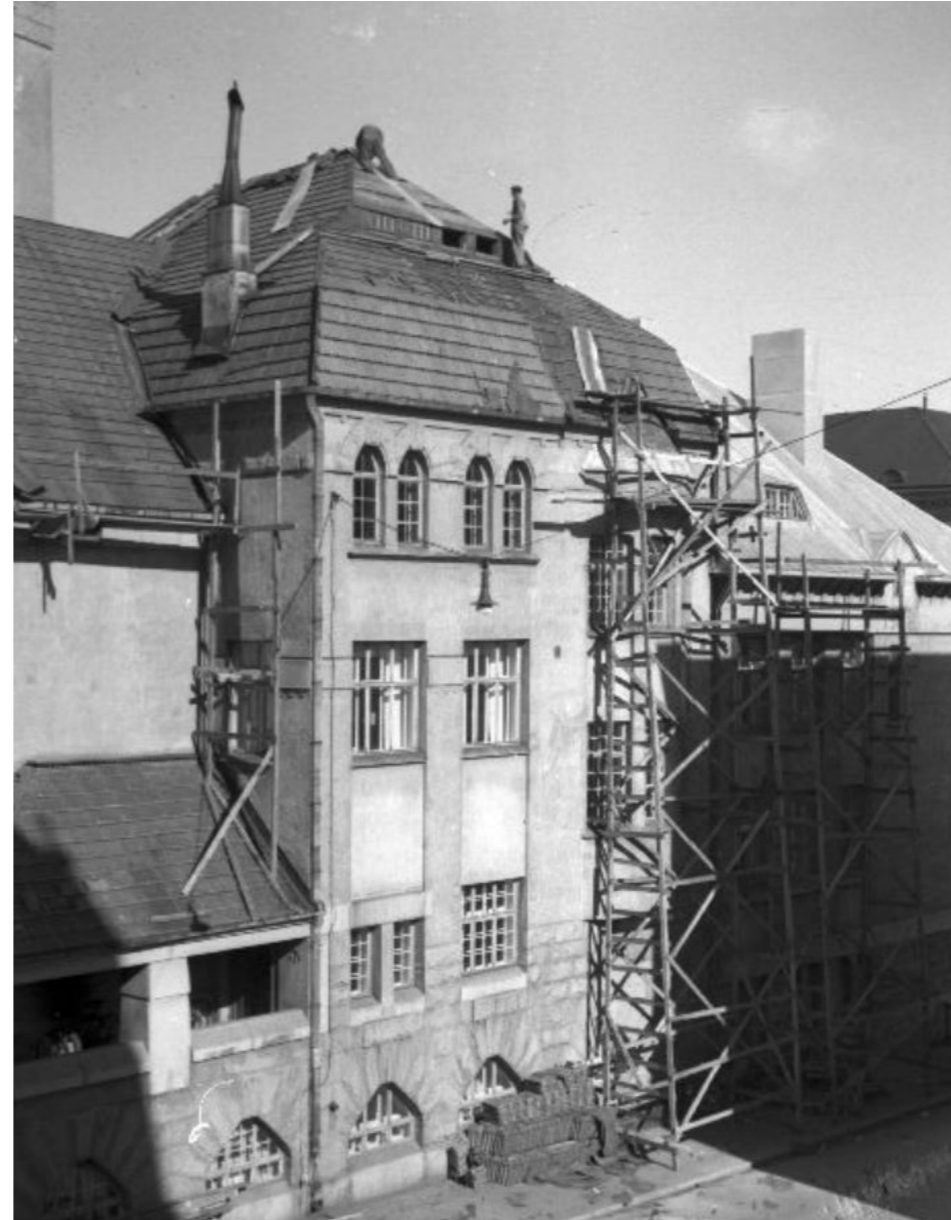
Paloaseman alkuperäistä tiilikattoa vaihdetaan peltikatoksi. Ensio Kauppila 9.9.1952. VKA.

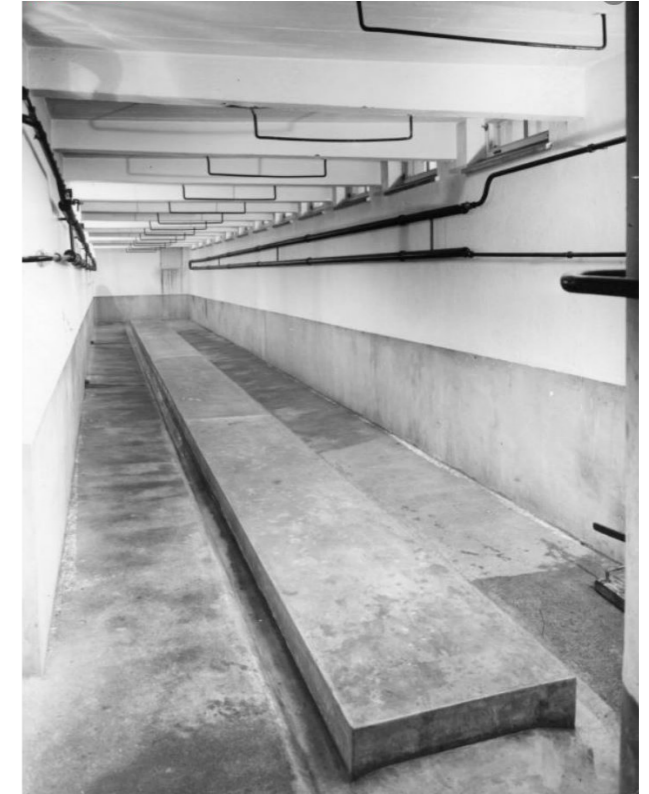
Paloaseman kellariin rakennettiin paloletkujen pesuun tarkoitettu tila, joka sijoitettiin Satakunnankadun suuntaisesti rakennuksen läntiselle puolelle. Tila purettiin 1980-luvun peruskorjauksessa. E. M. Staf 1952. PPK.

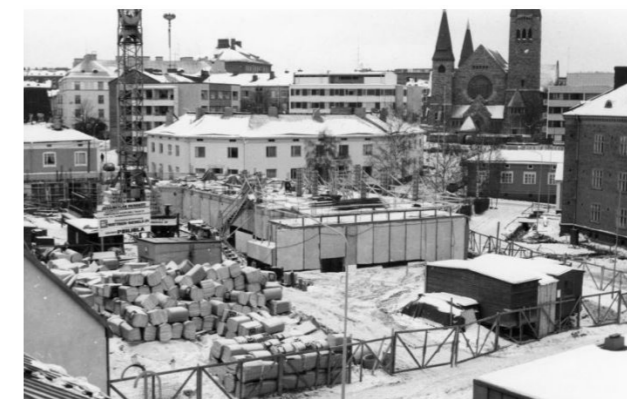
Lisärakennus 1980. Arkkitehtitoimisto Olavi Suvitie ja Taito Uusitalo. RAVA.

Keskuspaloaseman uudisrakennukseen tehtiin maanalainen kellarikerros, kaksi maanpäällistä kerrosta ja nelikerroksinen harjoitustorni. Kellarikerrokseen sijoitettiin varasto- huolto- ja tekniset tilat. Ensimmäisessä kerroksessa oli kalustohalli-, huolto- sekä varastotiloja, ja toisessa kerroksessa majoitus- koulutus-, varasto- sekä sosiaalitiloja. Kulkukäytävä rakennuksen toisessa kerroksessa yhdisti uuden ja vanhan osan toisiinsa.

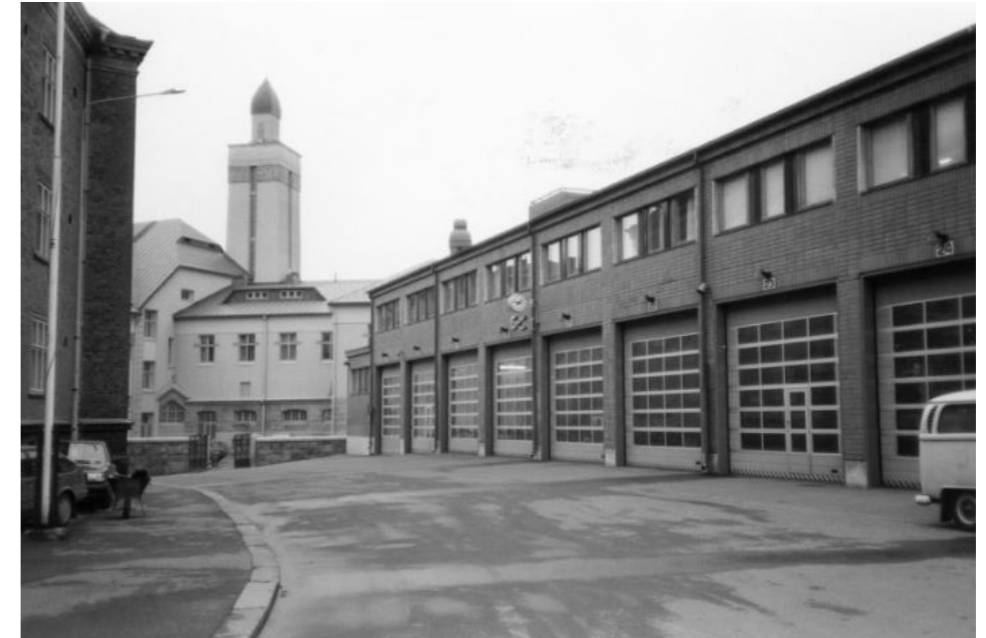
Läntisen julkisivun rappaus oli 1920-luvun korotusosassa ja letkujen kuivaustornissa irti. Kuvan aika-arvio 1980-1985. PPK.

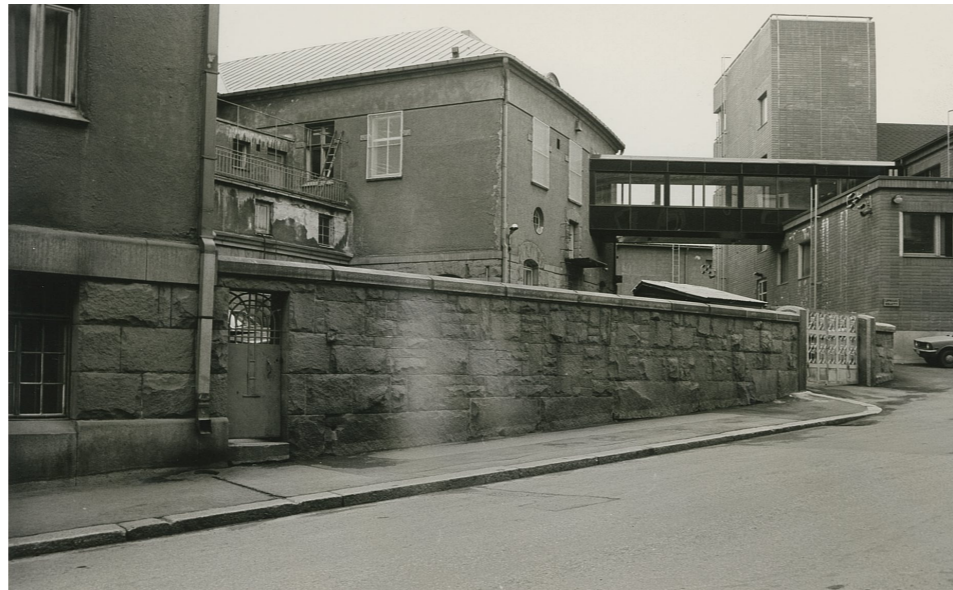
Voimistelusalali 1980-luvun peruskorjauksen aikana. PPK.

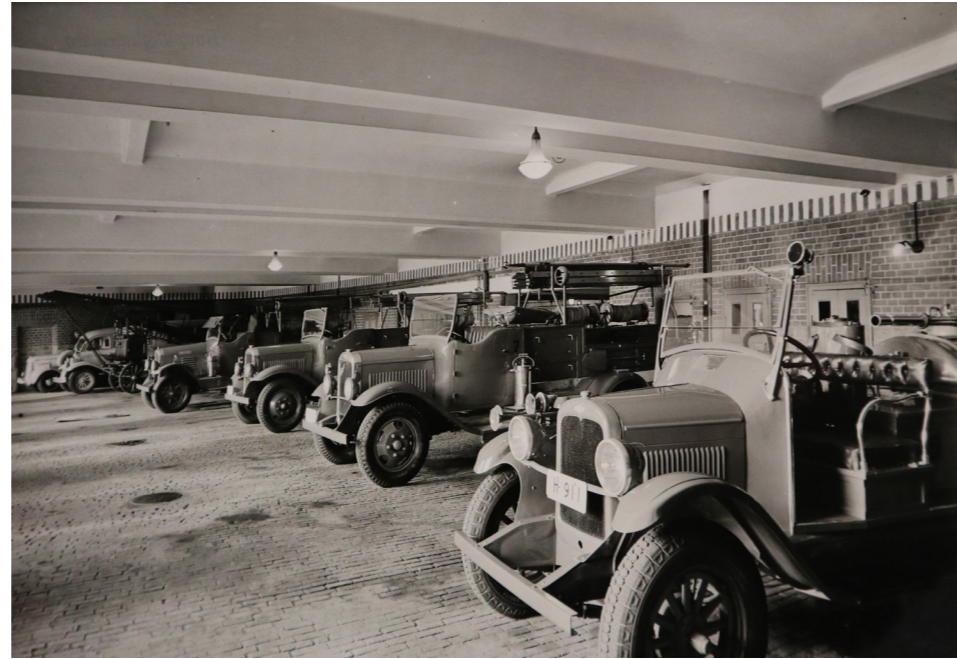
Ottaen huomioon palokaluston kehityksen sadan vuoden aikana, on palokunnan hevoskaudella suunniteltu rakennus sopeutunut hyvin moottorikaudelle. Palokunnan autoja esillä kalustohalli 1930-luvun lopulla. Aarne Pietinen 1939. VKA.

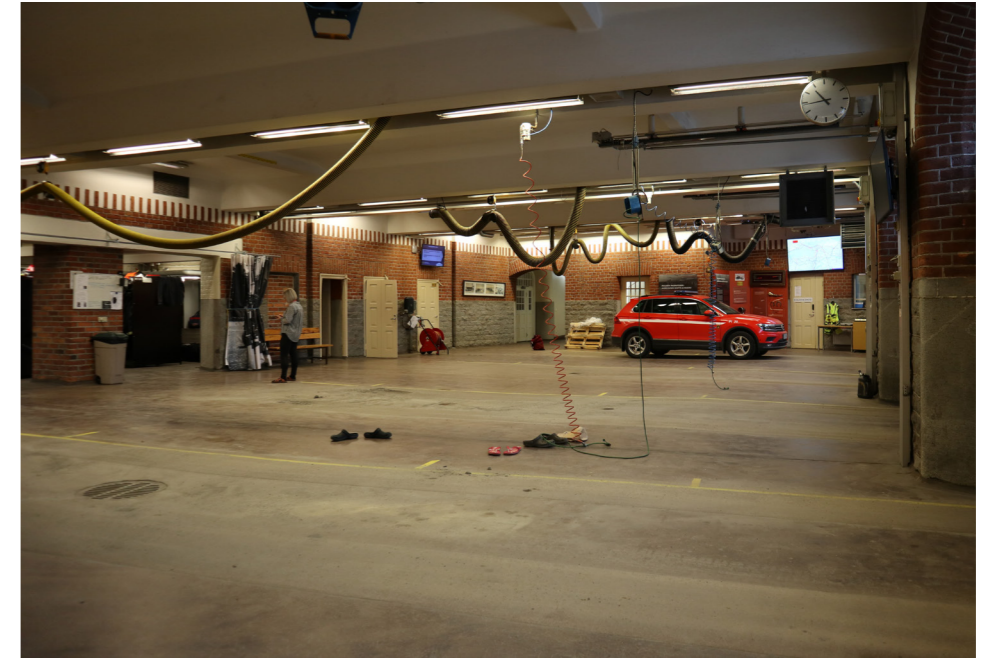
Kalustohalli 2020-luvun alussa.

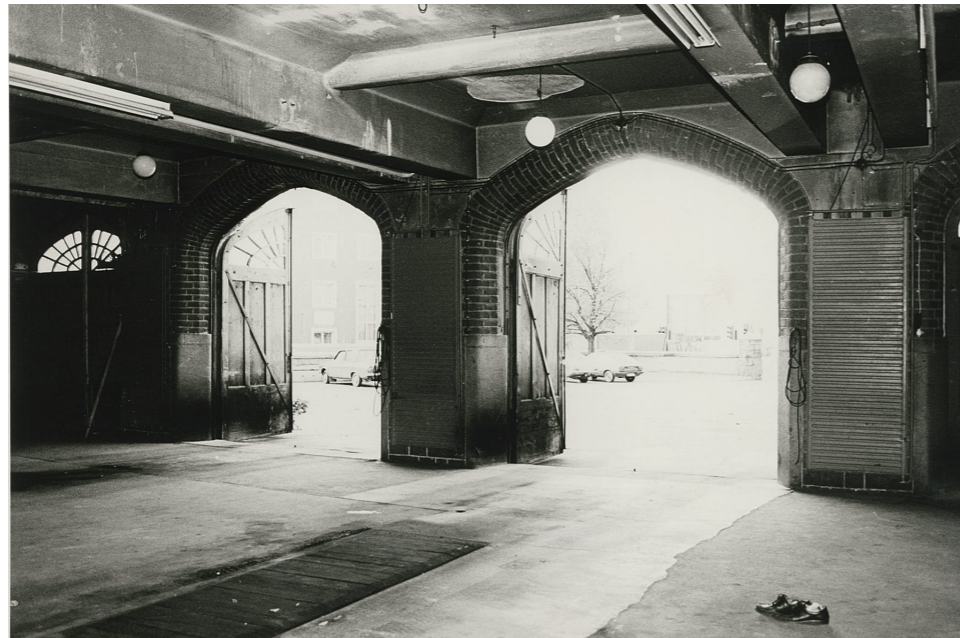
Kalustohallin oviaukot 1980-luvulla ennen peruskorjausta. PPK.

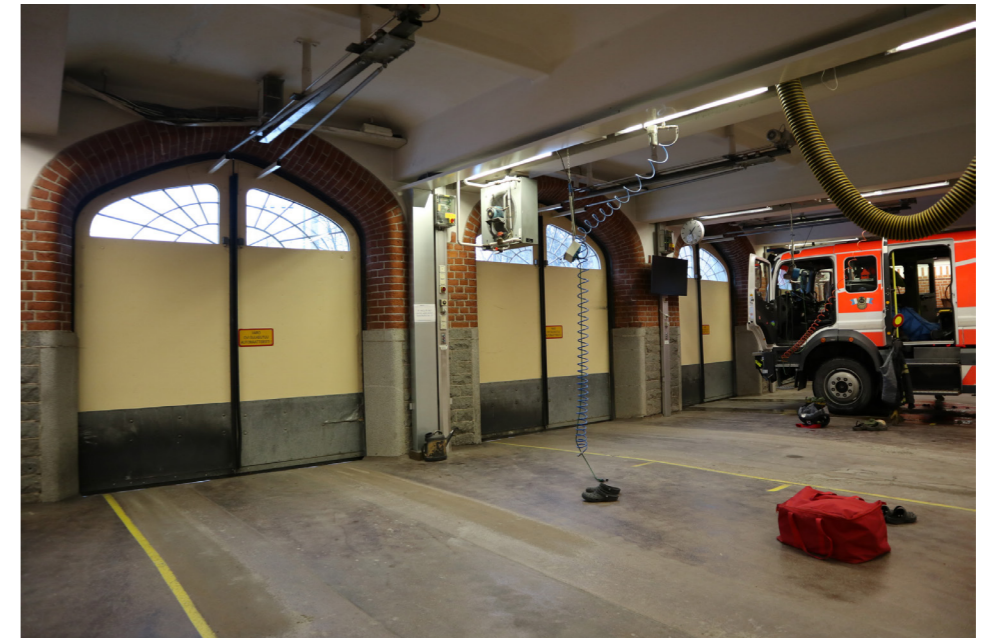
Ulko-ovet ovat nykyään modernit ja automatisoidut, mutta noudattavat alkuperäistä muotokieltä. Ensimmäiset vuosikymmenet tilassa oli tiilipermanto ja esimerkiksi valaisimet on uusittu useaan kertaan.

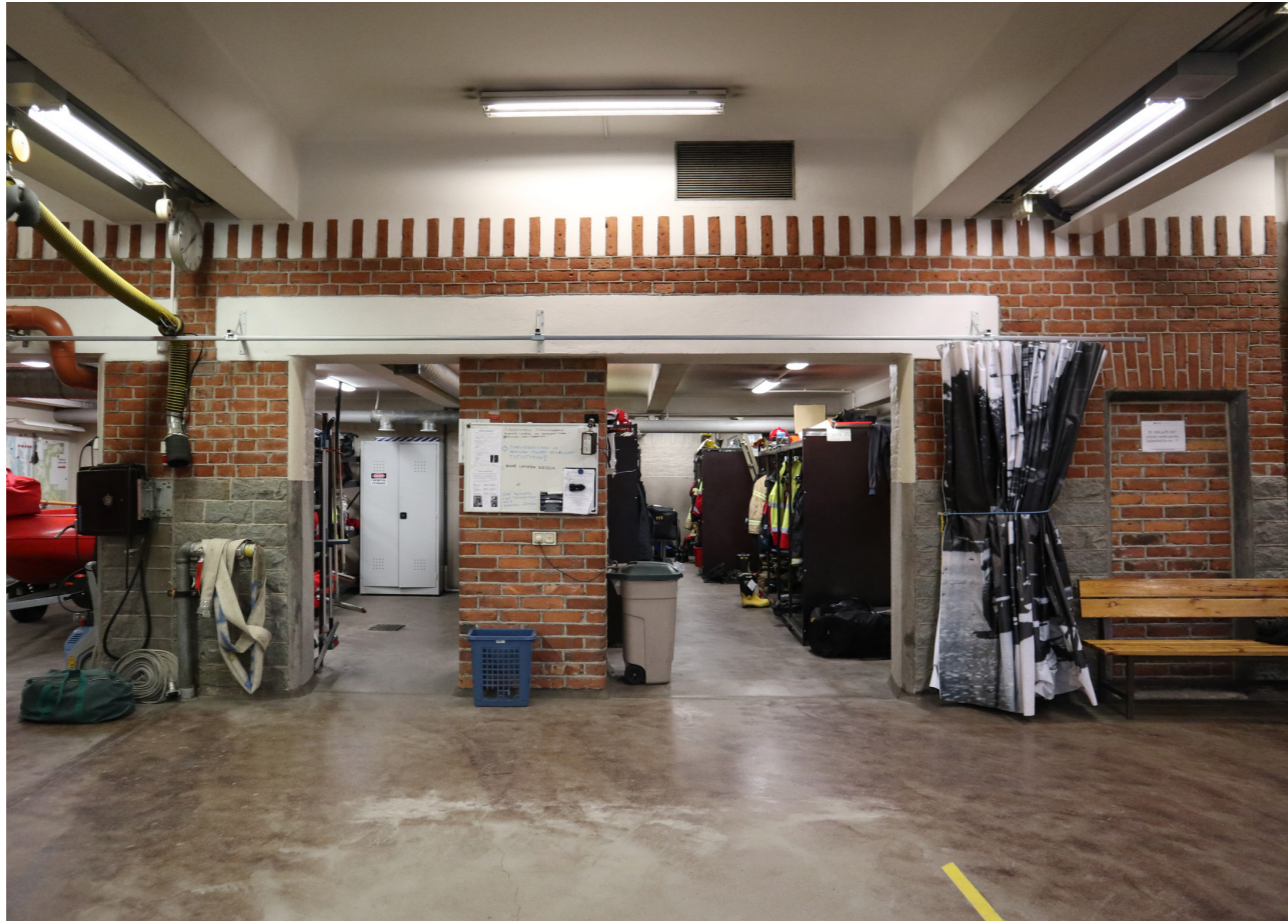
Osa tallien ovista on muurattu umpeen tai purettu kokonaan vuosien saatossa hevosten vaihtuessa paloautoihin. Kalustohallin takaosa on nykyisin varusteiden säilytystilana.

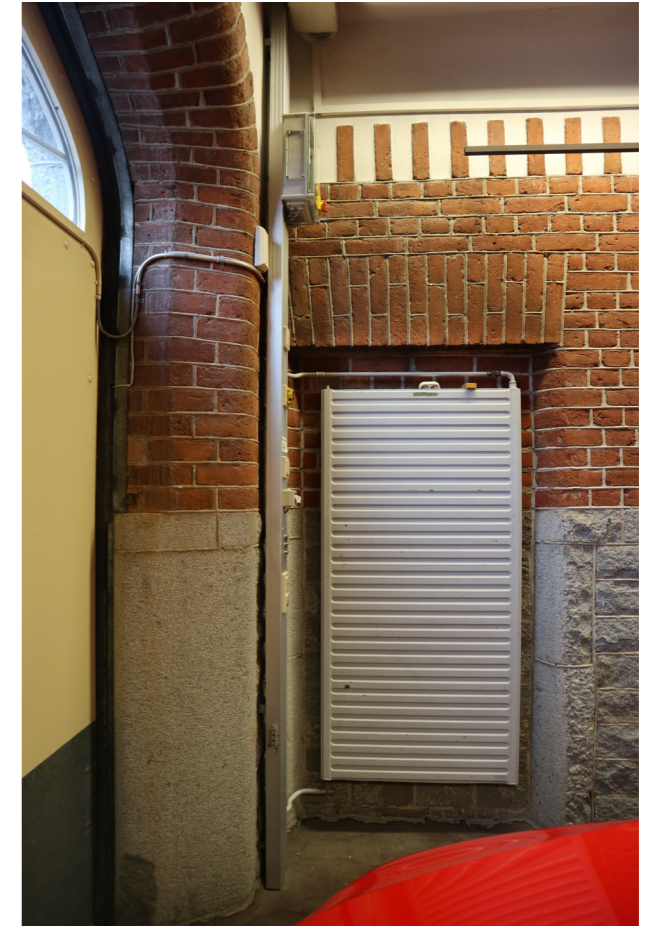
Alkuperäinen oviaukon paikka palomestarin asuntoon näkyy kalustohallin pohjoisseinässä edelleen.

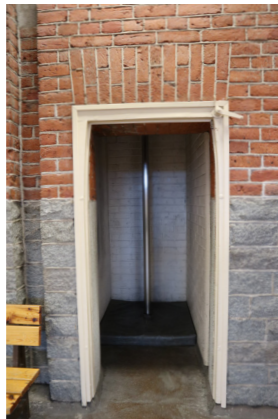
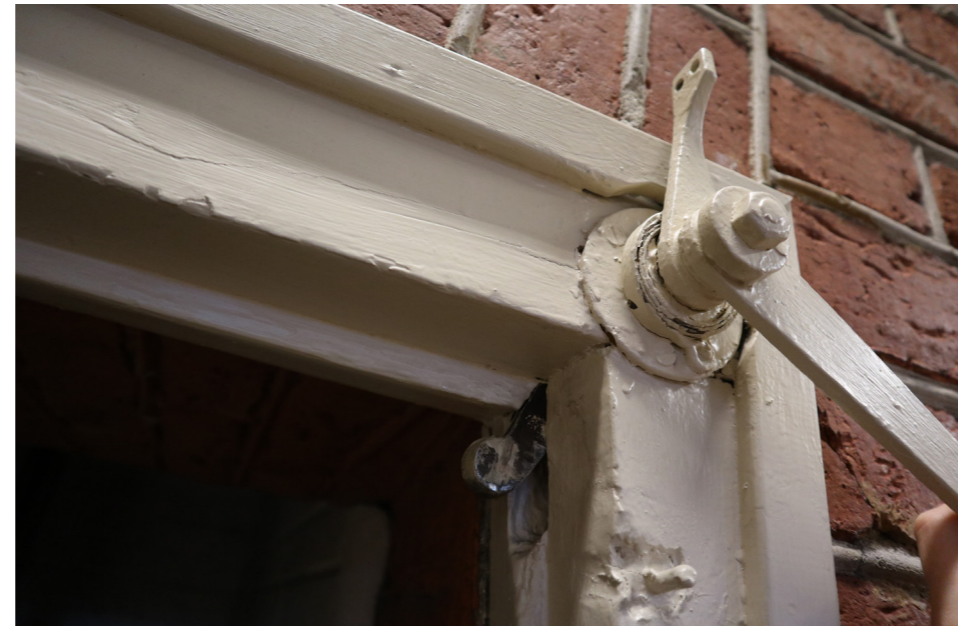
Hevostallien oviaukoihin on jätetty vanhojen ovien automatiikkaa, joka mahdollisti palokunnan nopean lähdön hevosten kanssa. Yhden hevostallin paikalla on moderni liukutanko.

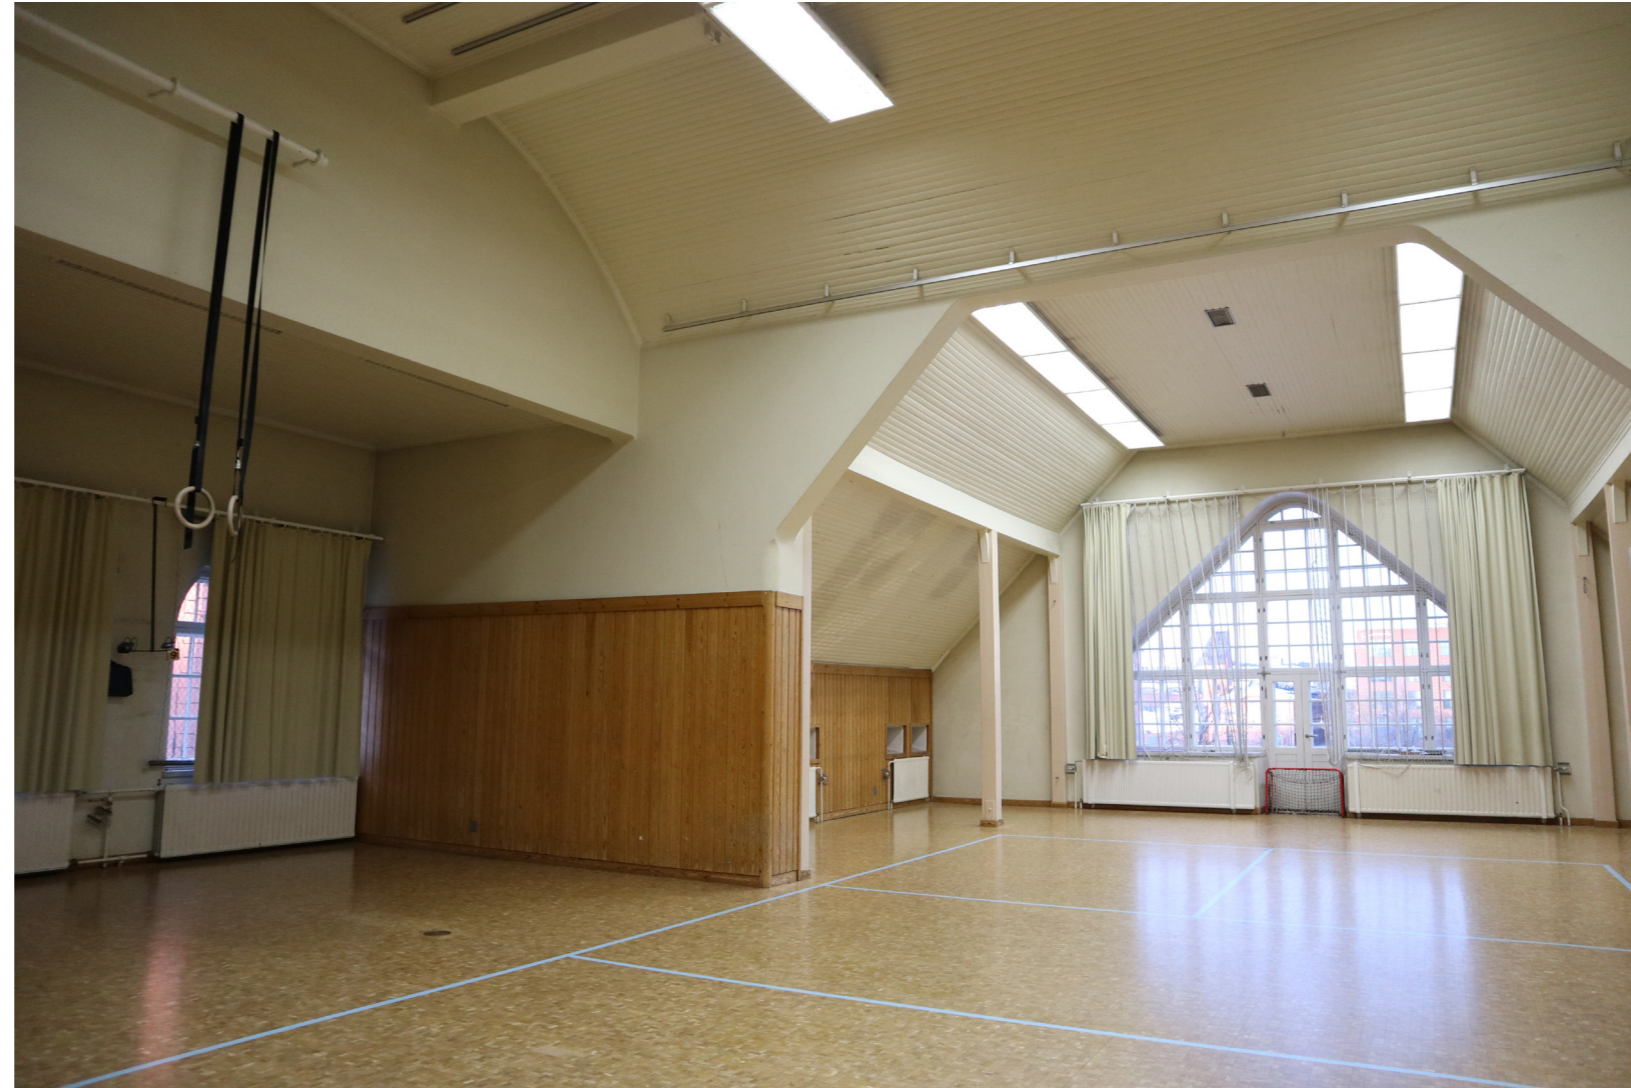
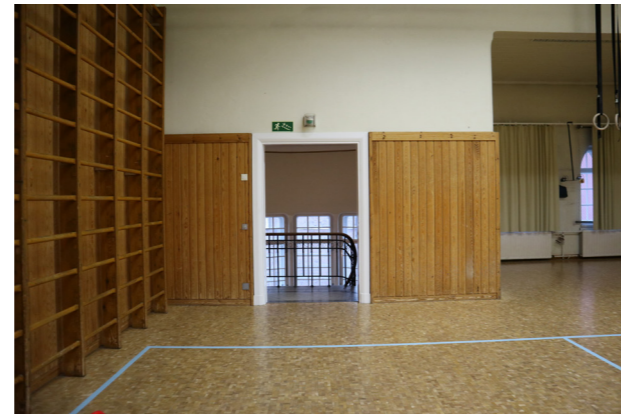
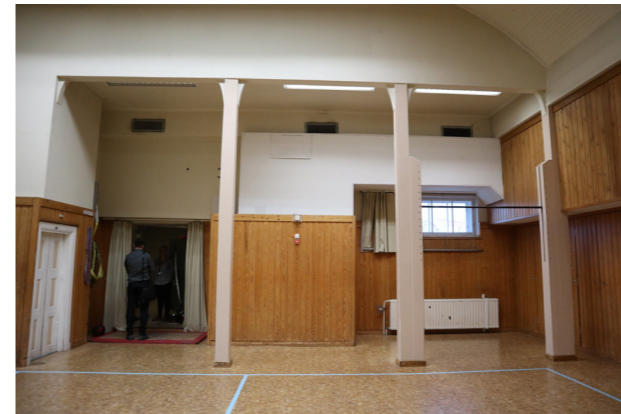
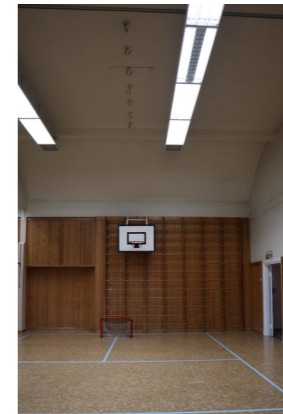
Voimistelusalin seinät ja pilarit olivat alkujaan somistettu hienovaraisella kiertävällä koristemaalauksella. Kattolapteen alapuolinen osa päätyikkunan vieressä oli varastotilana. Varastojen väliseinät ovat sittemmin purettu, ja puiset pilarit maalattu vaaleanpunaiseksi. Seinien mäntyverhoilu on niin ikään peruskorjauksen jäljiltä. Sisäkattoon kiipeilyä varten asennetut koukut ja puinen verhoilu ovat alkuperäiset, kattovälisimet 1980-luvulta. Myös voimistelusalin parketti on uusittu moderniksi.

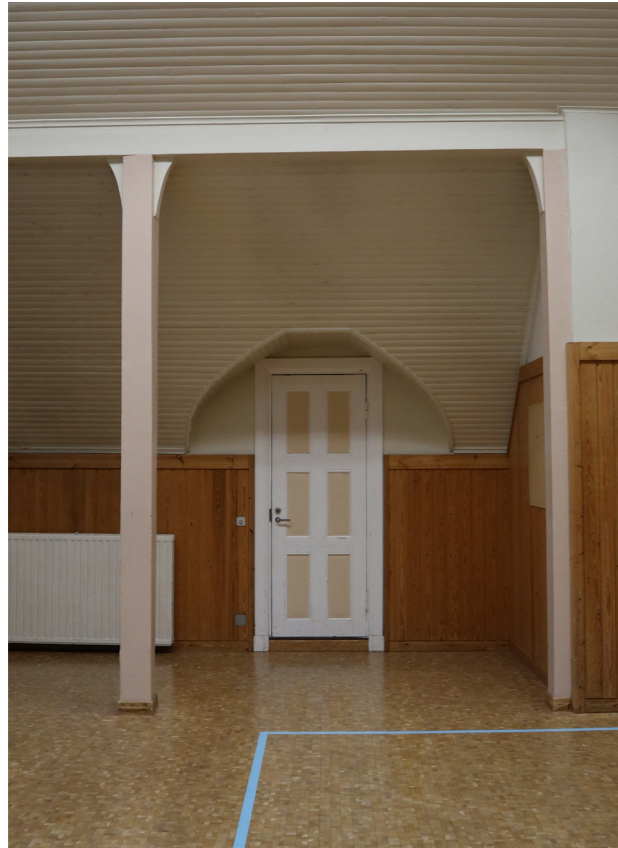
Pohjoisen suuntaan avautuneen ikkunaaukon paikalle rakennettiin 1920-luvun kattokorotuksen aikana varastotila.

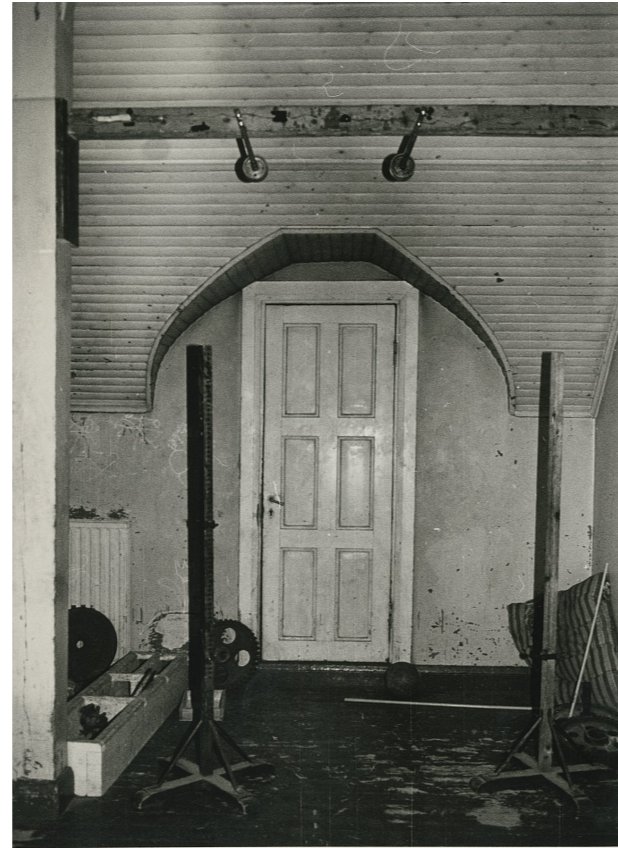
Varaston ovi ennen peruskorjausta. PPK.

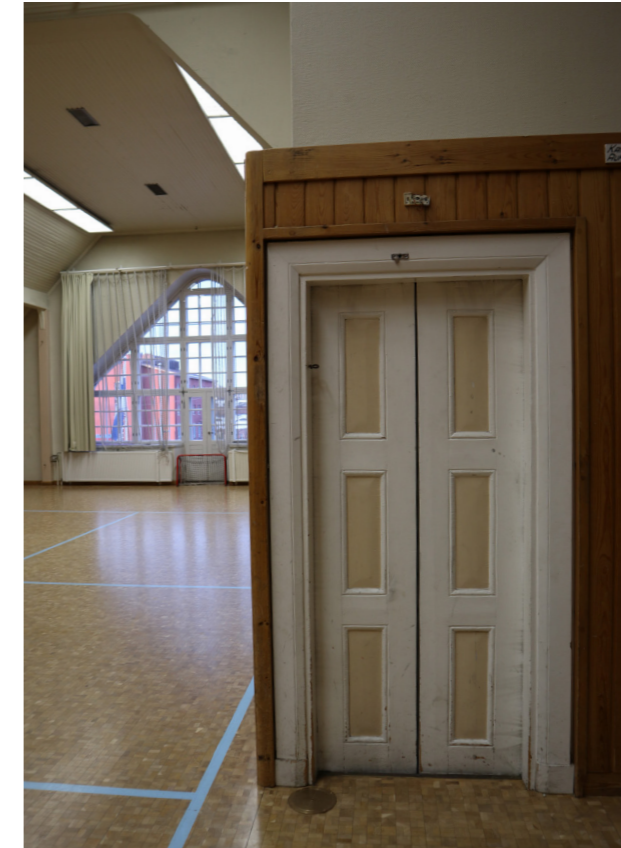
1900-luvun alun messinkinen liikutanko ei ole enää käytössä, mutta se on sijainnut helposti ja nopeasti saavutettavassa paikassa voimistelusalin keskiosassa.

Varaston sisäpuolella näkyy alkuperäisen ulkoseinän graniittipinta.

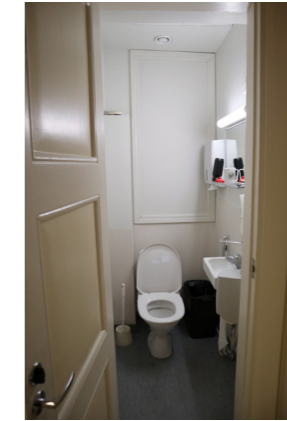
Palomiesyhdistyksen toimistotilan wc oli aikanaan räätälien ja suutarien varasto. Hyllynpaikka näkyy vastakkaisella seinällä edelleen.

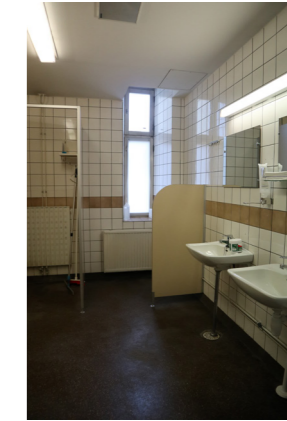
Eteläisessä siivessä, rakennuksen toisessa kerroksessa, sijainnut pesuhuone on nykyisinkin palokunnan peseytymistilana. Alkuperäinen materiaalipaletti kivilatistioineen on tosin vaihtunut modernimman märkätilan mukaiseksi.

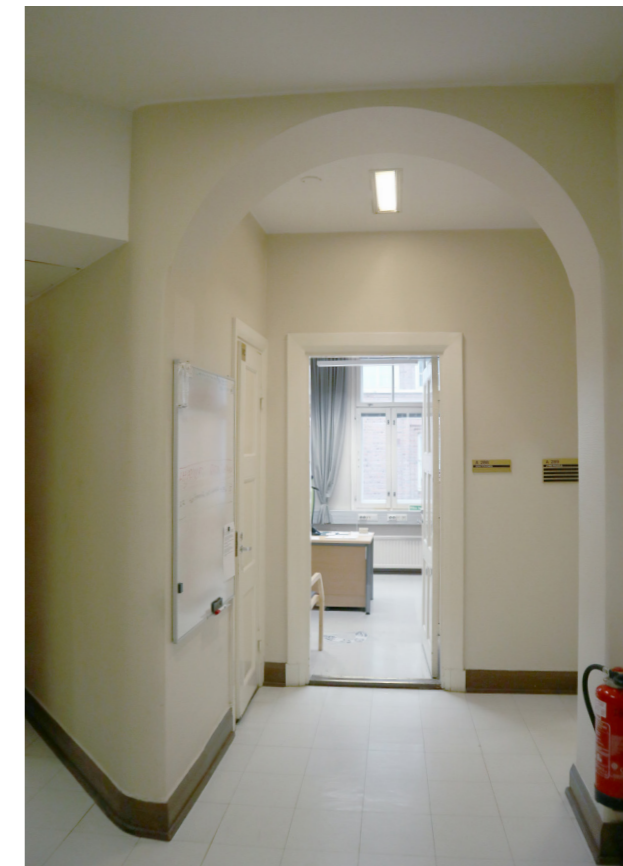
Entisessä palomestarin asunnon aulatilassa näkyy merkkejä vanhasta tila- jaosta. Nykyinen läntiselle pihalle aukeava toimisto on jaettu edelleen ikkunallisella väliseinällä.
