TAMPEREEN KESKUSPALOASEMA

RAKENNUSHISTORIASELVITYS

TAMPEREEN KESKUSPALOASEMAN RAKENNUSHISTORIASELVITYS
HUHTIKUU 2020

SELVITYKSEN LAATIJA: Arkkitehdit MY
Laatinut: Ella Salminen, arkkitehti SAFA
Tarkastanut: Antti Moisala, arkkitehti SAFA
Taittanut: Olli Laine, TkK

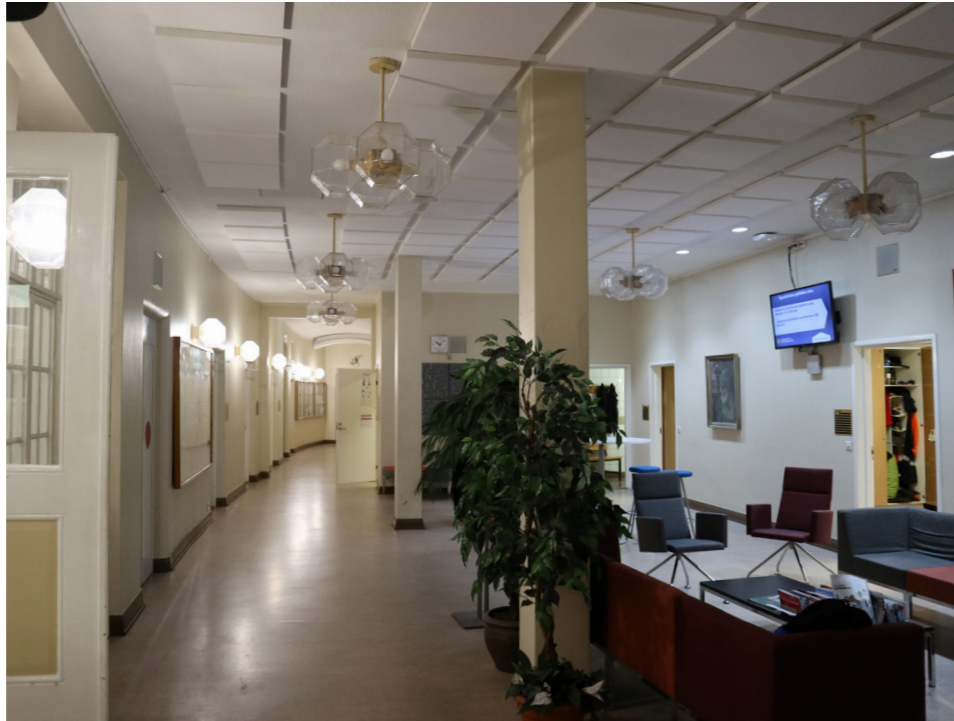
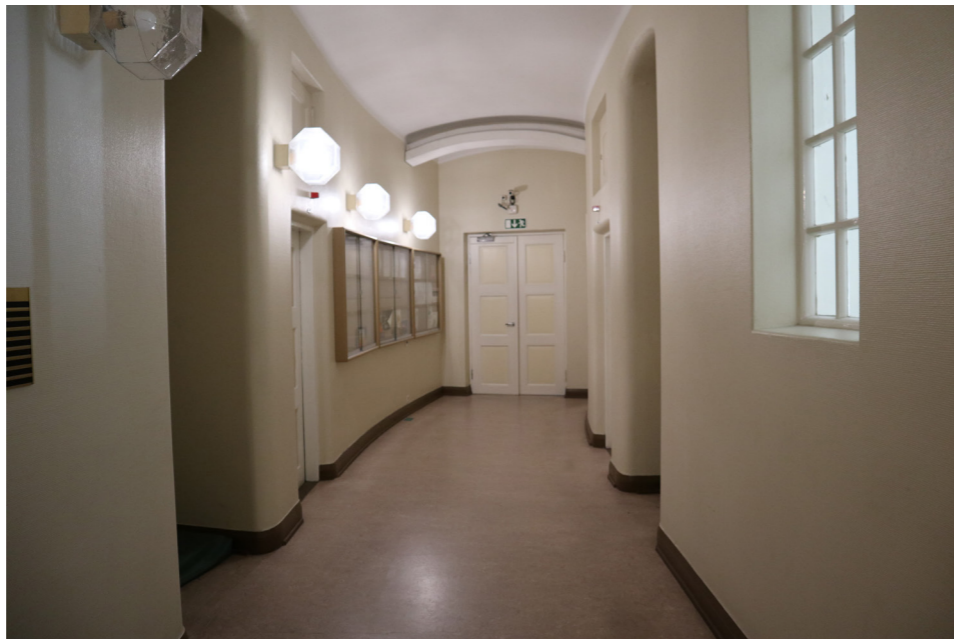
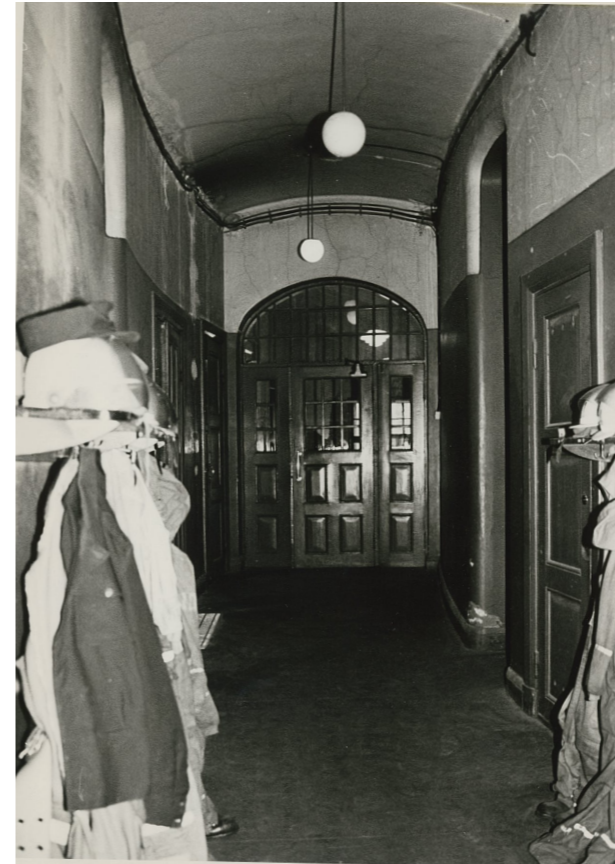
Käytävä kalustohallista läntiseen aulatilaan 1980-luvulla ennen peruskorjausta ja 2020-luvulla. Peiliovet ja ovenkarmit maalattiin peruskorjauksessa valkoisiksi ja seinien koristemaalaukseen seuraa alkuperäistä. Sisäseiniin on valittu vastaavanlainen vaaleankeltainen sävy, kuin rakennuksen ulkoseinien rappauksessa. Mustavalkoinen 1980-luvun kuva: PPK.

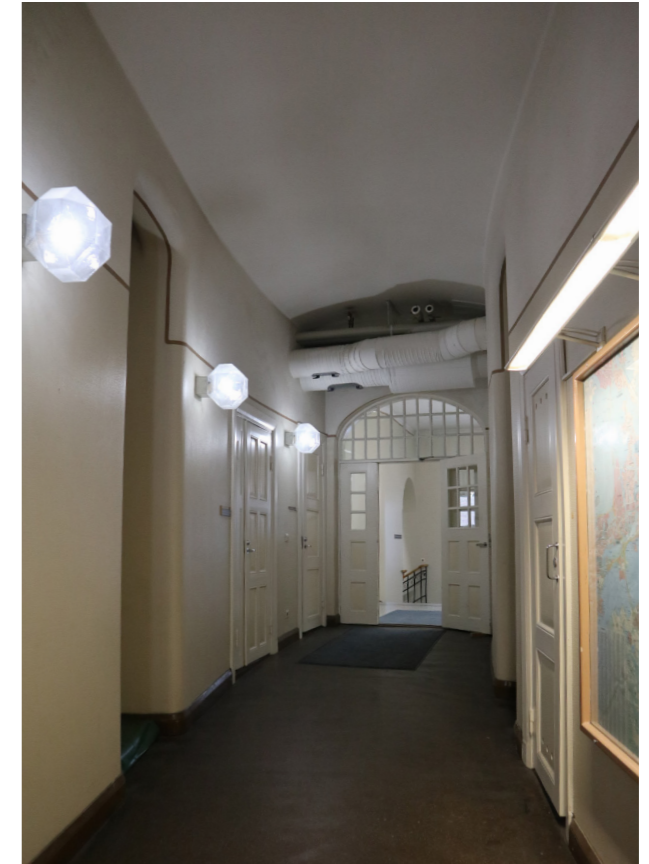
Ensimmäisen kerroksen aulatilojen kiviset porraskelmat ja lattia ovat alkuperäiset.

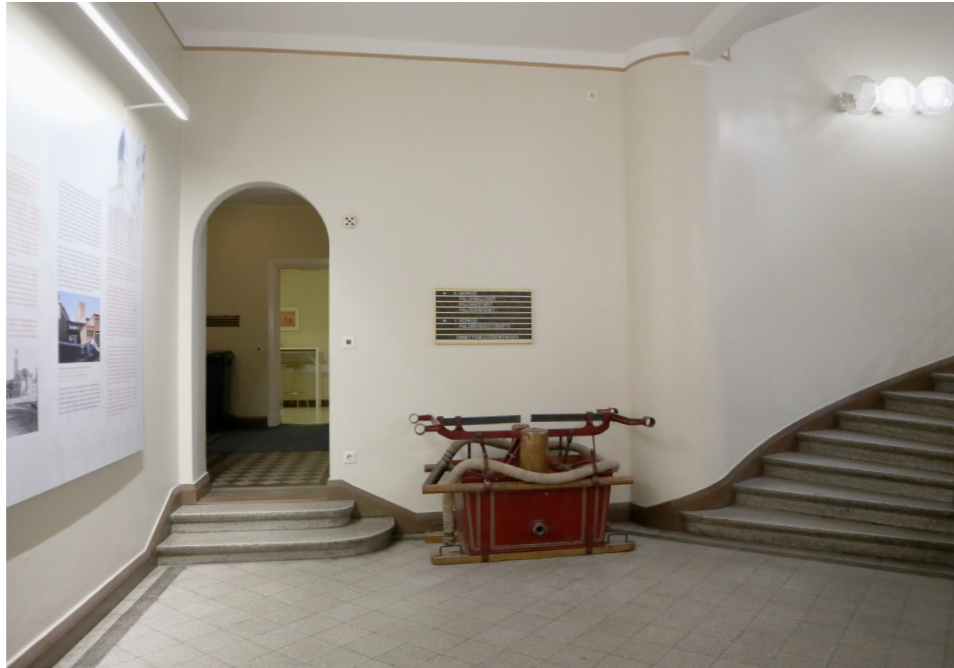
Itäisen aulan ruskea shak-kiruutukuviainen kivilattia. PPK.

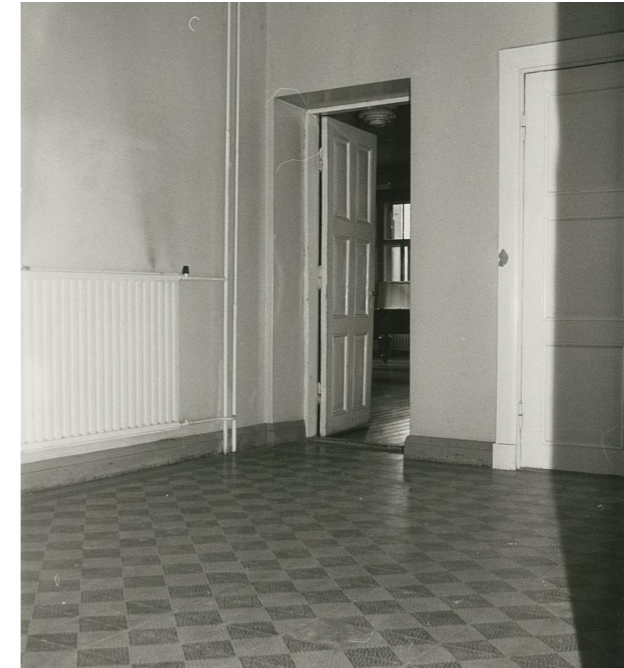
Toisen kerroksen aulasta oli Lönnin suunnitelmassa kulku muun muassa palomiesten lukuhuoneeseen ja sairastupaan. Seinällä olevan taulun paikalla oli oviaukko ruokailusaliin, joka muurattiin umpeen 1920-luvulla. Aulan puulattia on nykyisin päällystetty linoleumilla.

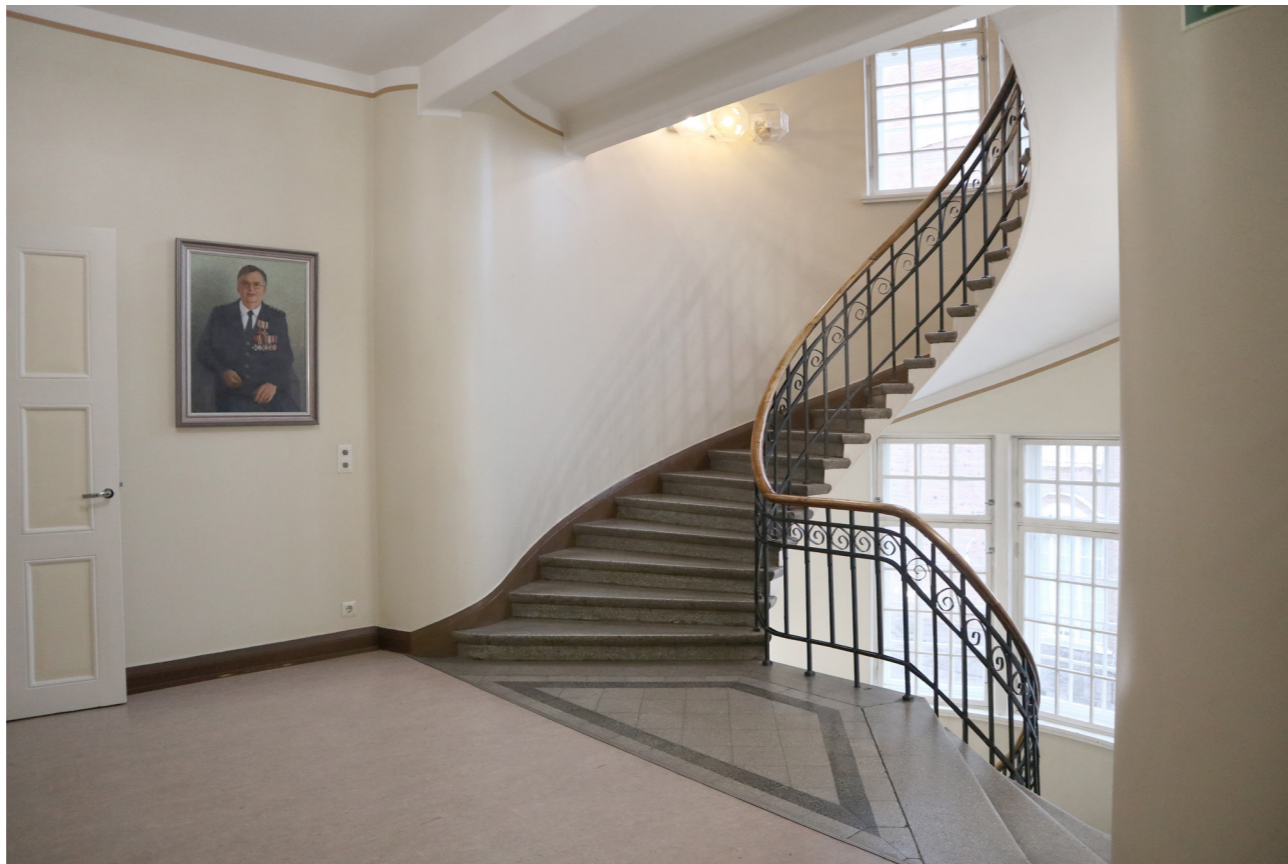
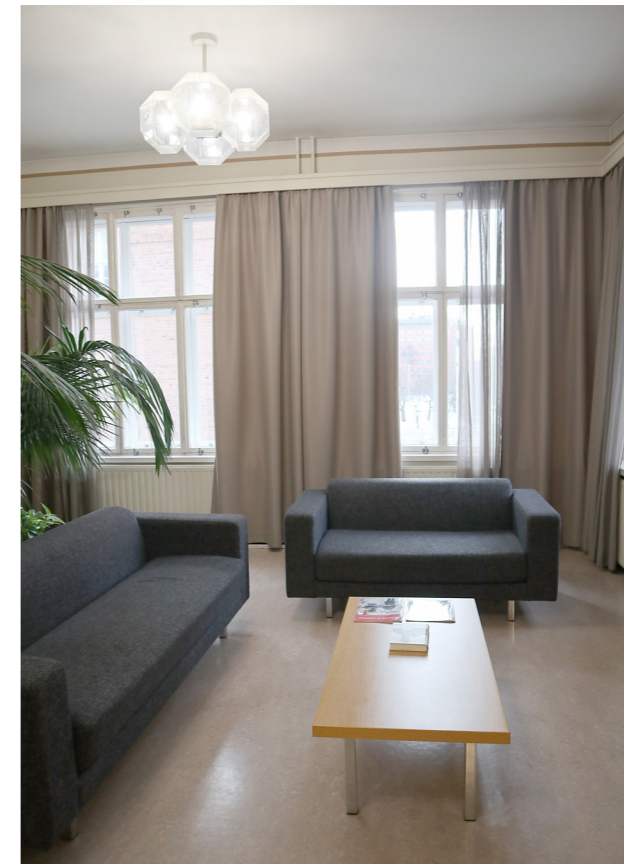
Portaat kiertyvät kolman-
nesta kerroksesta alas
toiseen ja ensimmäiseen
kerrokseen, jonka jälkeen
muoto suoristuu kellarin
palomuseoon kuljettaessa.
Satakunnankadun puolei-
sessa julkisivussa porras
näyttyytyy ulkonevana erk-
kerinä. Kellarin porrasyhteys
katkaistiin 1920-luvulla ja
samalla purettiin julkisivusta
kolme ikkunaa. Tilalle raken-
nettiin yksi kolmiomainen
ikkuna, joka mukailee alku-
peräisiä kellari-ikkunoita.
1980-luvun peruskorjauksen
yhteydessä kellarin johtava
porrasosuus palautettiin
Wivi Lönnin suunnitelman
mukaiseksi.

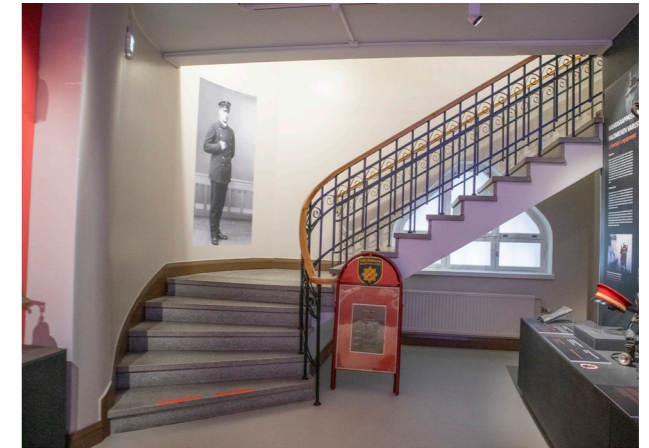
Nykyinen porrasosuus kellarin palomuseoon mukailee alkupe-
räistä Lönnin suunnitelmaa.

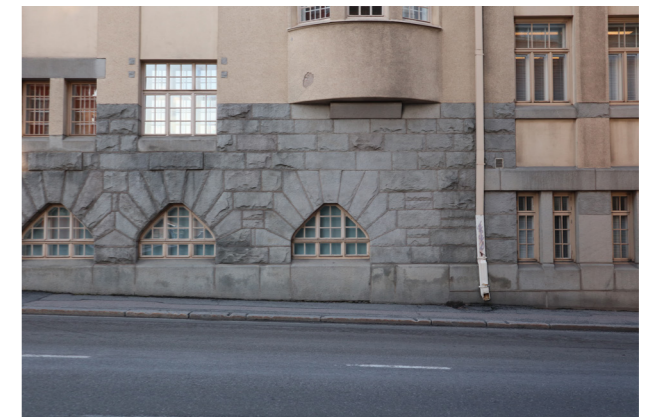
Satakunnankadun julkisivussa sisäporras näyttyytyy ulkonevana
erkkerinä, jonka alapuolella on 1920-luvulla lisätty ikkuna.

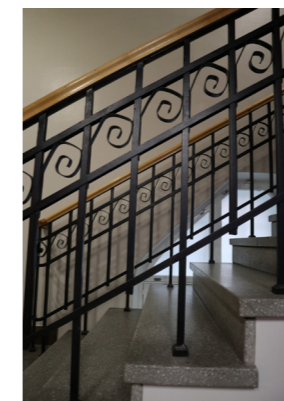
Porraskaiteiden on koristeai-
heena on ylöspäin juokseva
koira.

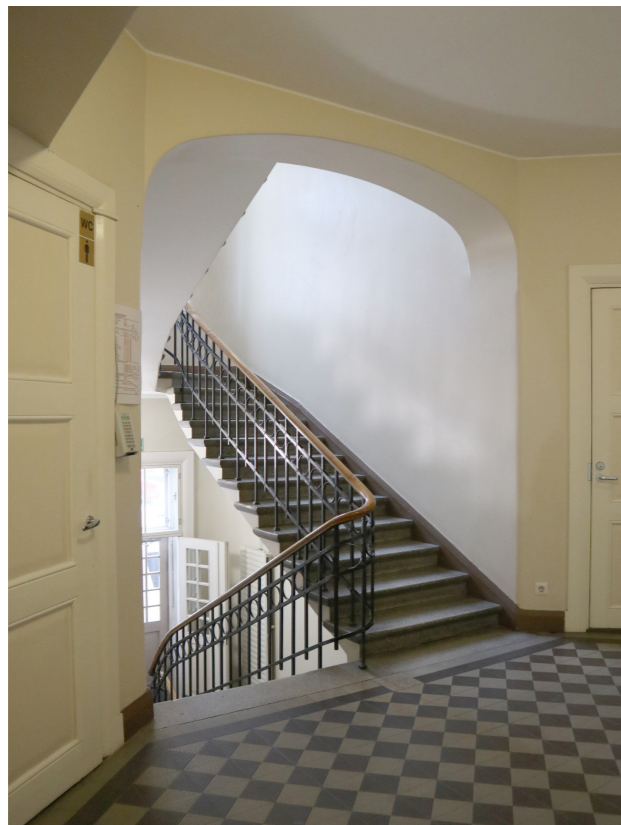
Itäisen aulan porrashuone on suurempi ja arkisempi verrattuna viereiseen kiertoportaaseen. Entisessä perheasuntojen siivessä alkuperäiset shakkiruutukuvioiset kivilattiat elävöittävät portaan aulatiloja.

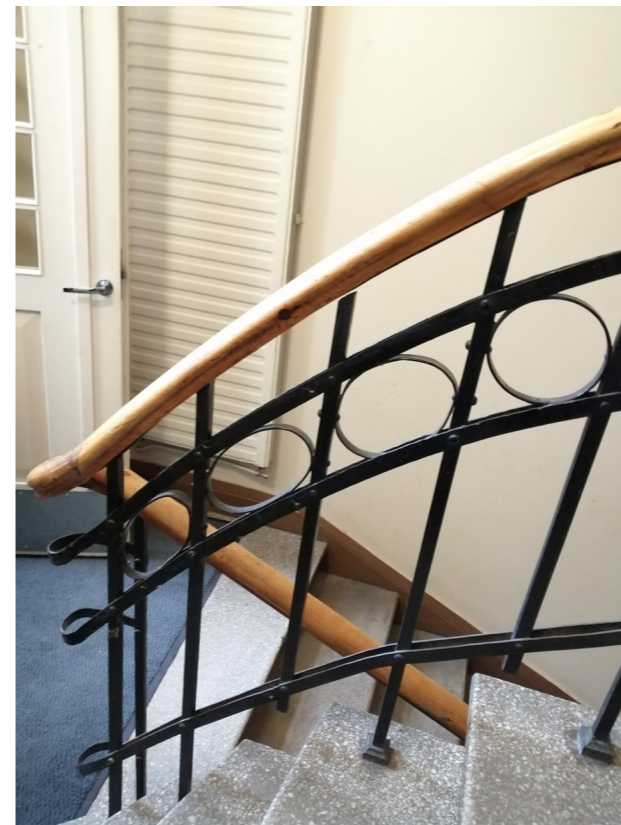
Kaiteen detajliikka on yksinkertaista ja laadukasta 1900-luvun alun käsityötä.

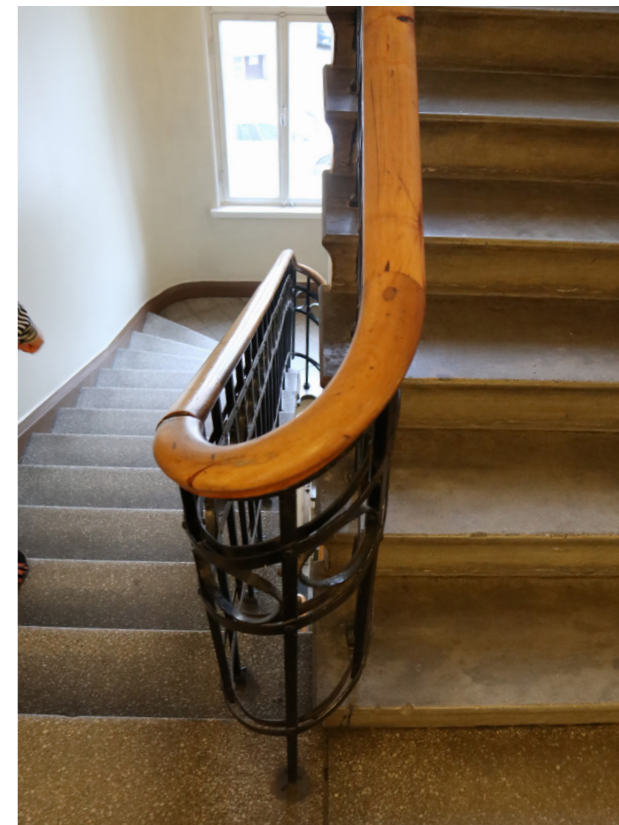
Askelmien kivilaatu muuttuu betoniksi kuljettaessa ylös ullakokerrokseen.

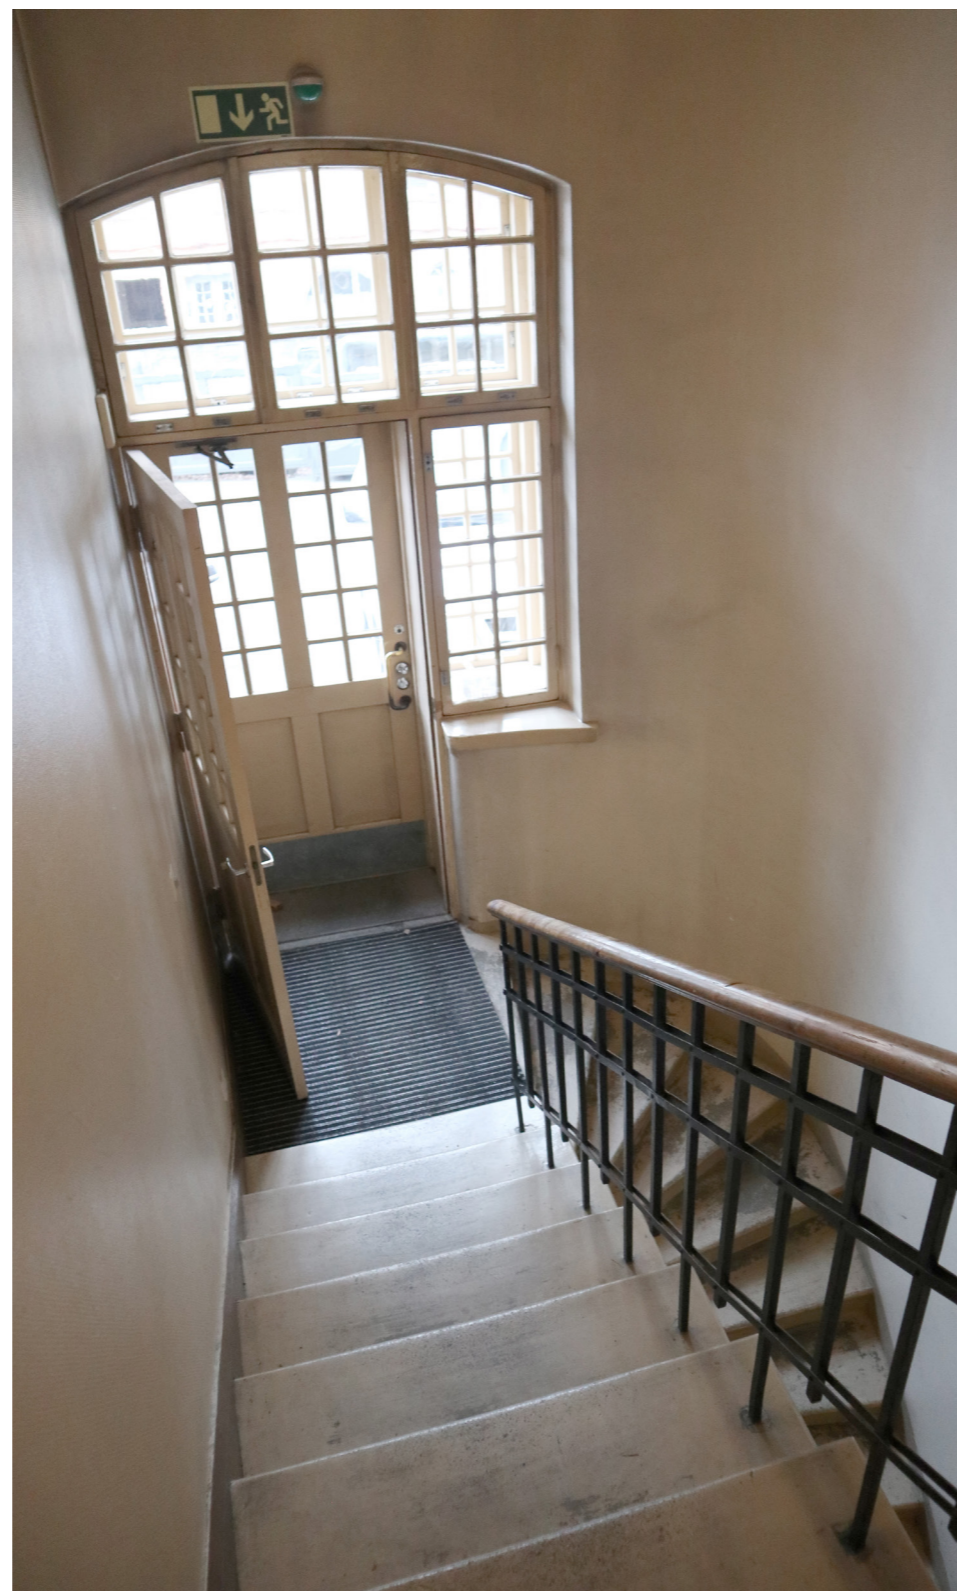
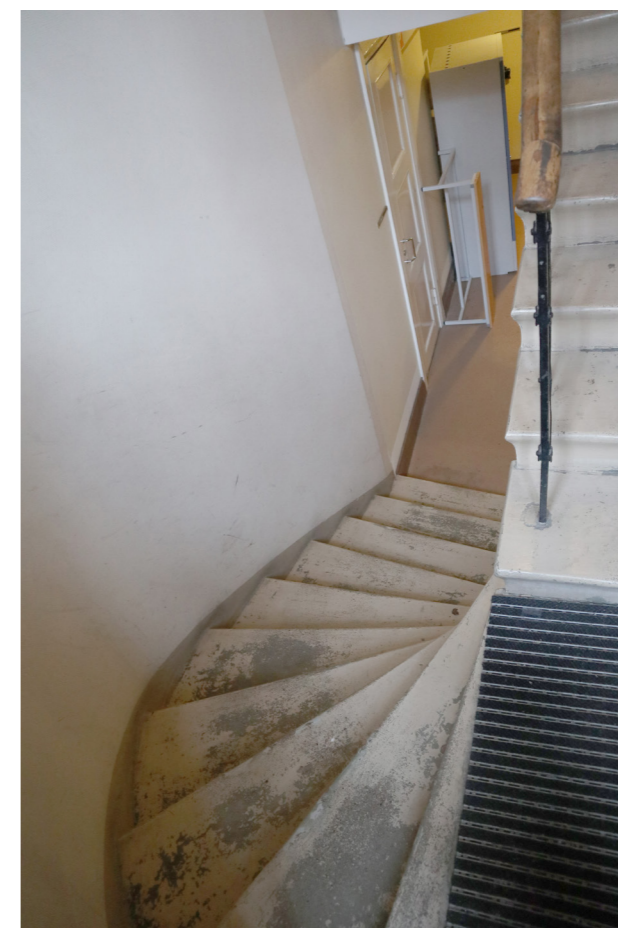
Nykyisen palomiesyhdistyksen toimiston vieressä on pieni arkinen porras, joka johdattaa kellarista ja ensimmäisestä kerroksesta palolaitoksen itäiselle sisäpihalle. Porraskaide on suora ja koristeeton.

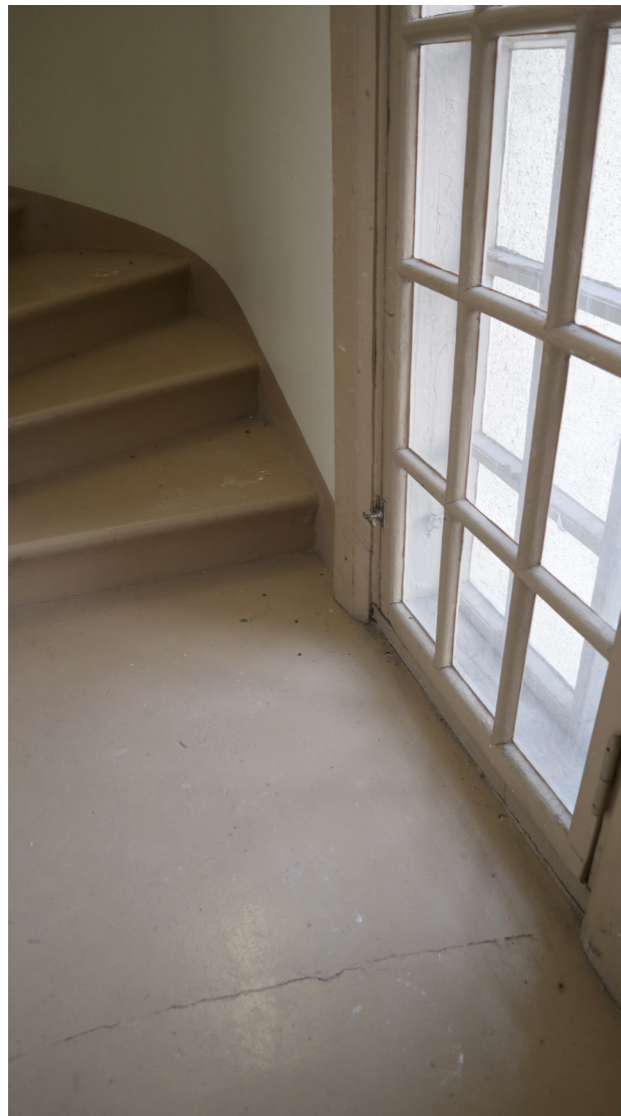
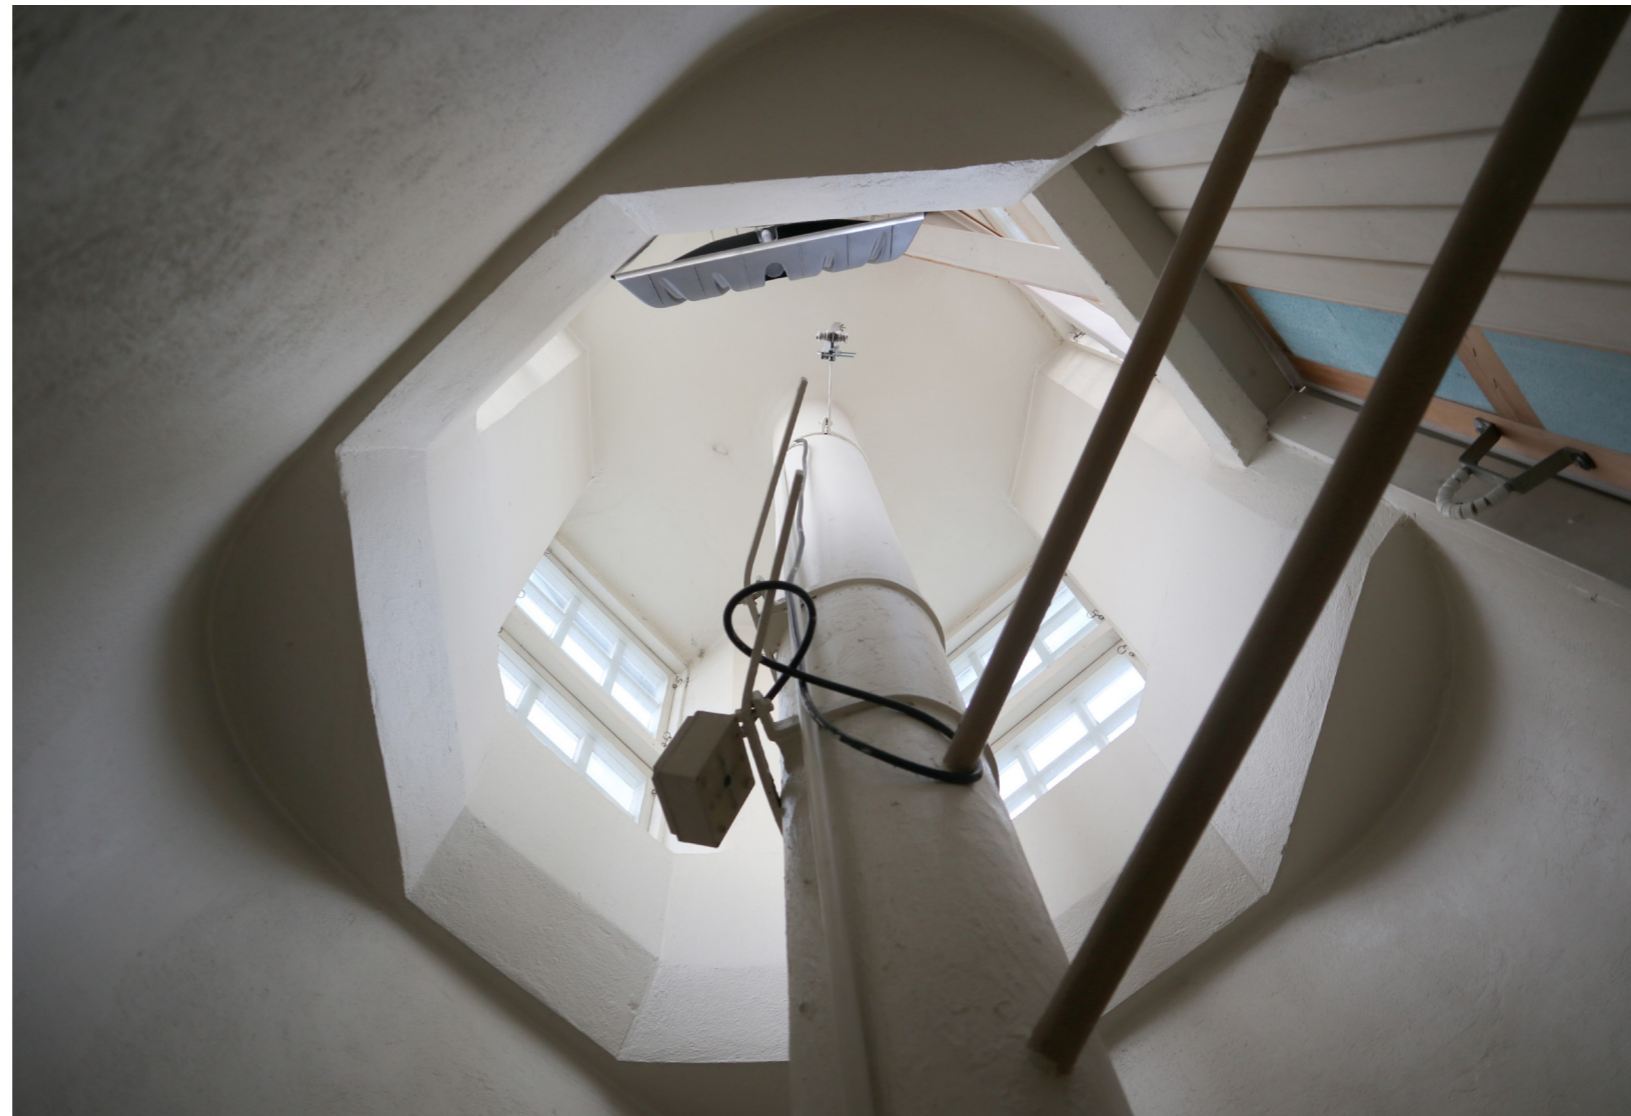
22-metrinen letkujen kuivaustornin kiertoporras johdattaa kellarista ylös tähytysparvekkeelle. Tornissa on useampi porrastasanne ja keskellä tila paloletkujen kuivaukselle. Kesäisin letkuja kuivattiin myös itäiseen julkisivuun kiinnitetyssä työtelineessä, joka purettiin 1980-luvulla.

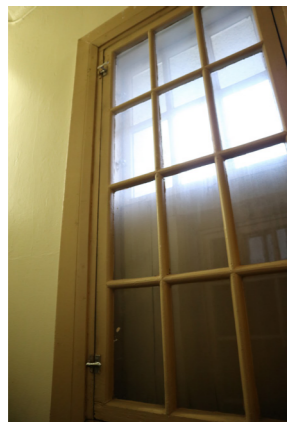
Tornin alempi länteen avautuva ikkuna on jäänyt osittain piiloon Strömmerin korotusosan taakse.

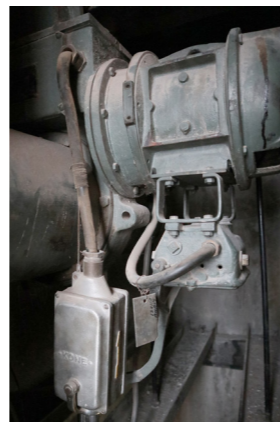
Paloletkujen kuivaamiseen tarkoitettu kuilu ja koneisto.

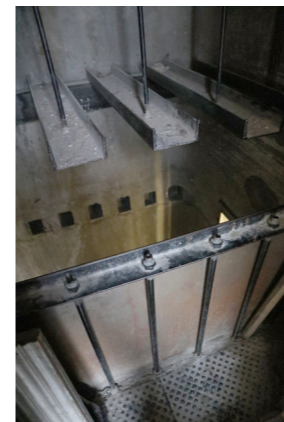
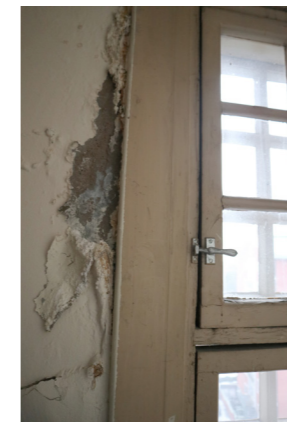
Ilmanvaihto korkeassa rakennelmassa aiheuttaa rakenteellisia haasteita erityisesti tornin ylimmissä osissa.

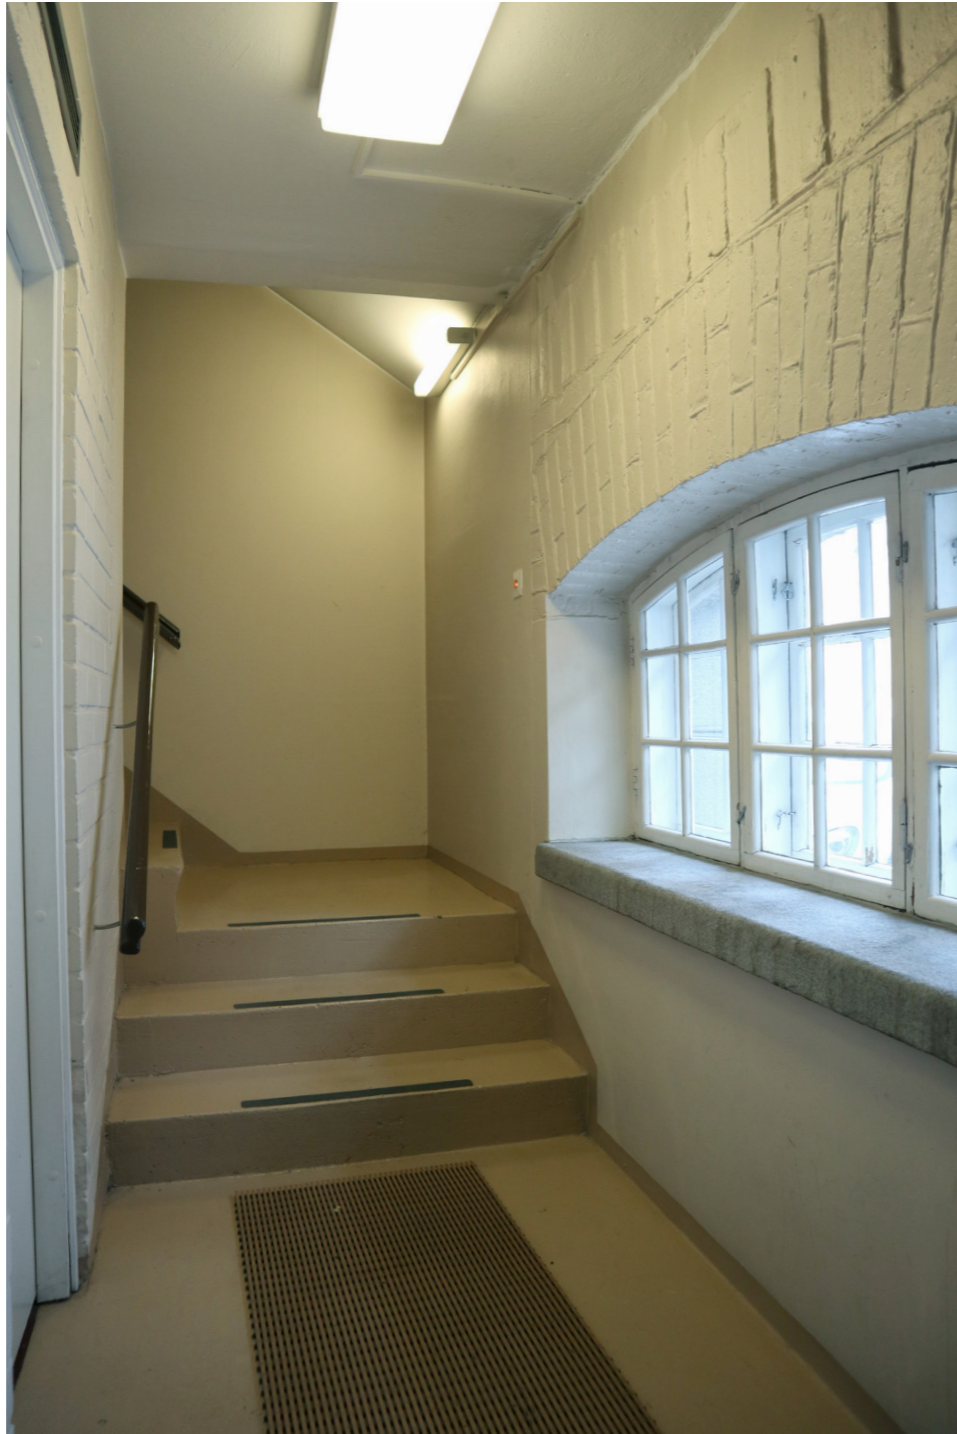
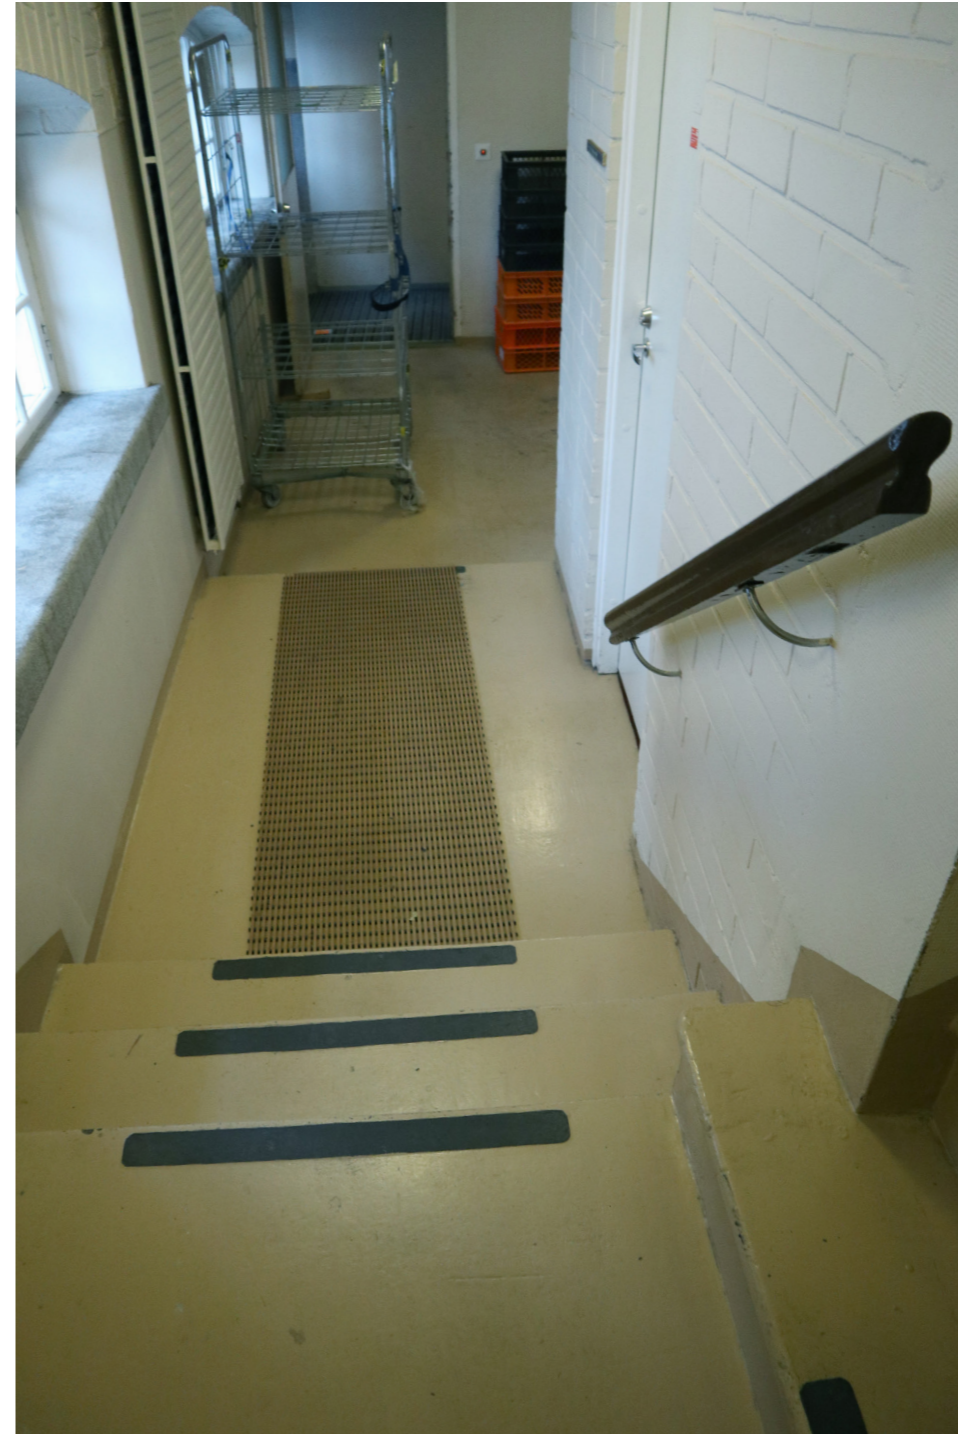
Portaikko itäiseltä pihalta palolaitoksen keittiöön on muuttunut sadan vuoden aikana useampaan kertaan. Valokuvassa näkyvän ikkunan vieressä oli Löninin suunnitelmassa ulkoseinässä ulko-ovi, josta kuljettiin suoraa porrasta pitkin miehistön makuuhuoneisiin. Strömmerin korotuksen yhteydessä tilalle rakennettiin L-porras joka puolestaan johdatti sisäpihalta keittiöön. 1980-luvun peruskorjauksessa porras muutettiin kokonaan kolmivartiseksi kiertoportaaksi, ja ulko-ovi muurattiin umpeen. Alkuperäinen ovenpaikka näkyy edelleen itäisellä julkisivulla. Tummat puukaiteet ovat todennäköisesti säästetty edeltäneistä portaikoista.

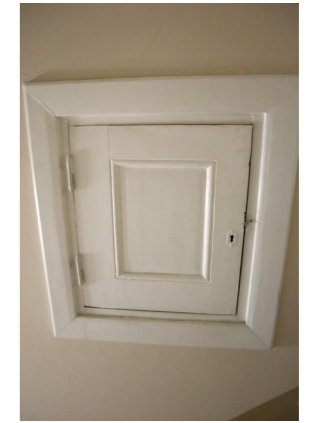
Useaan kertaan muutetussa portaikossa on säilynyt myös palanen alkuperäistä historiaa - pienestä luukusta on aikanaan päässyt ryömi-mään hevosten heinävintille.

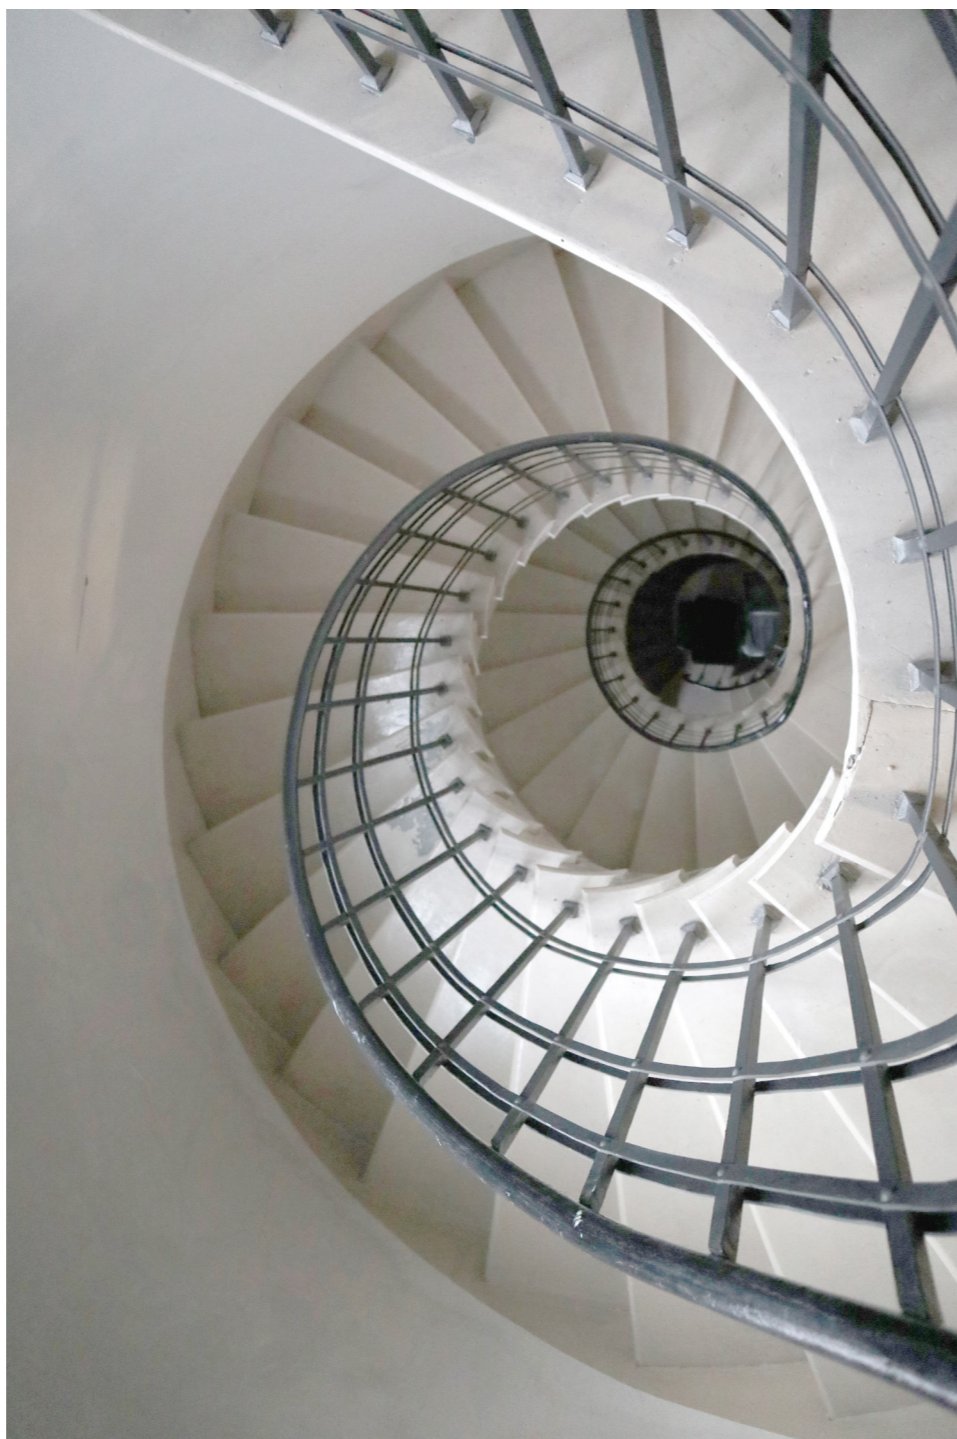
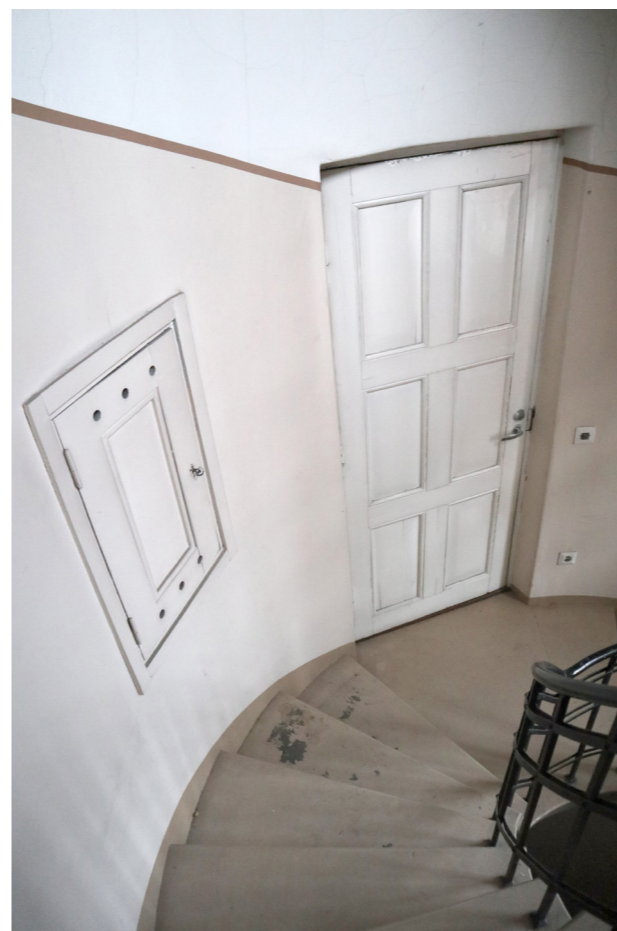
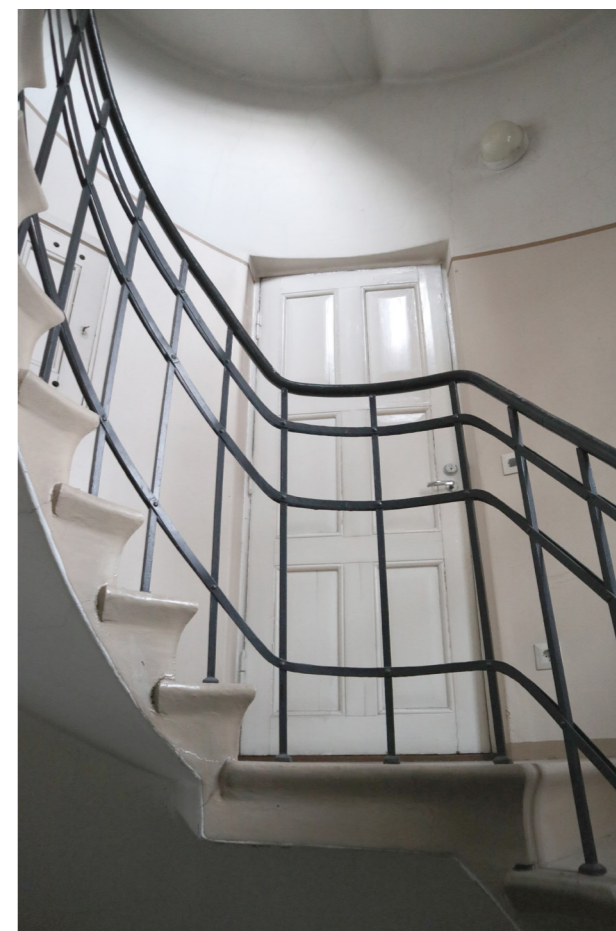
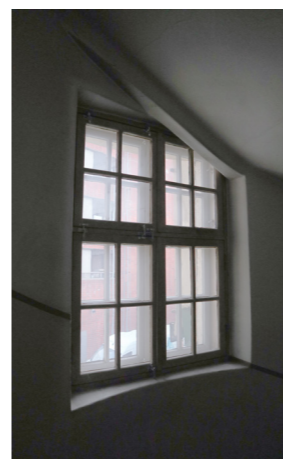
Itäiseltä sisäpihalta on oma porrasyhteytensä kupoliseen kierreportaaseen. Piianporras vei puukellarista palomestarin asunnon keittiöön ja ullakolle. Pienen portaikon kaide on arkisen koristeeton ja porrasaskellus tiheä.

Strömmerin 1920-luvun kattokorotuksessa portaan kupolista torniosaa ei muutettu. Rakennusta korotettiin kuitenkin portaan vierestä, jolloin itäinen seinälinja meni uusiksi toisessa kerroksessa. Porrashuoneessa muutostyö näkyy edelleen toisen kerroksen ikkunassa.

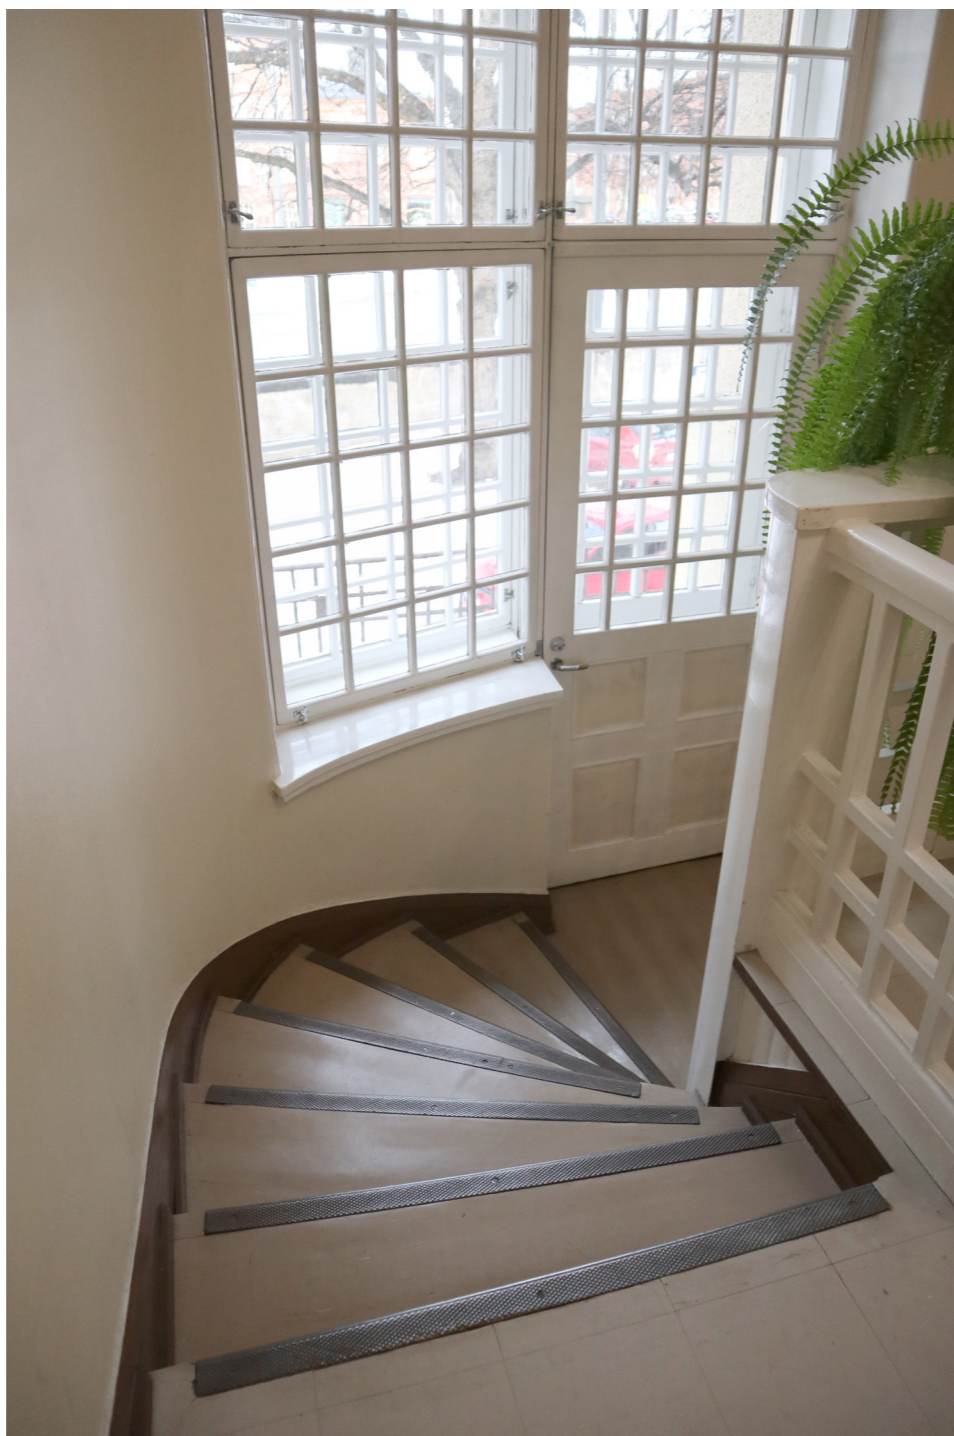
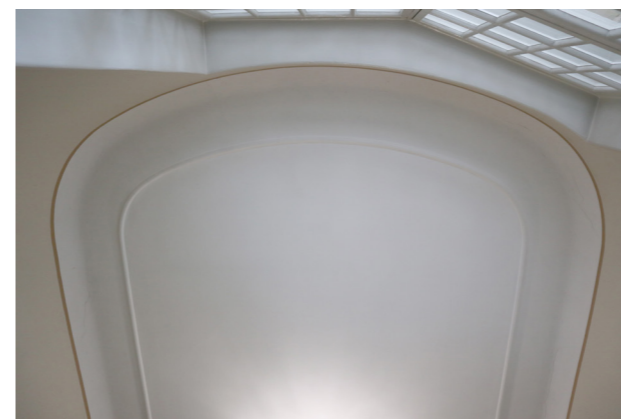
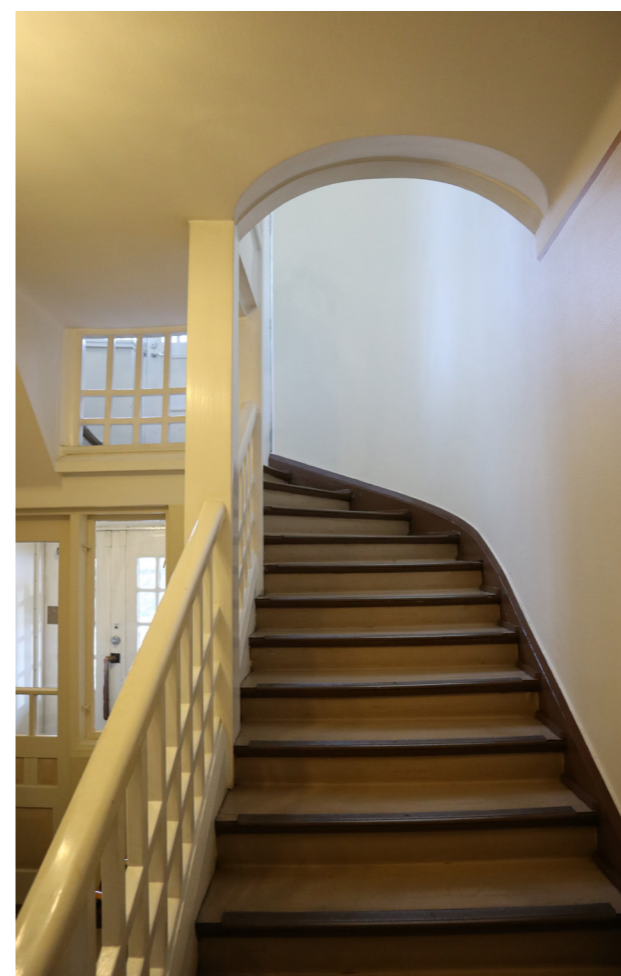
*Palomestarin asunnon
kaareva kiertoporras
on korkean parvekkeen
ansiosta valoisa ja näyttävä.
Välitasanteelta on kulku
pohjoiselle parvekkeelle.
Puiset porraskaiteet ovat
kodikkaammat rakennuksen
muihin kulutusta kestäviin
teräskaitisiin verrattuna.*

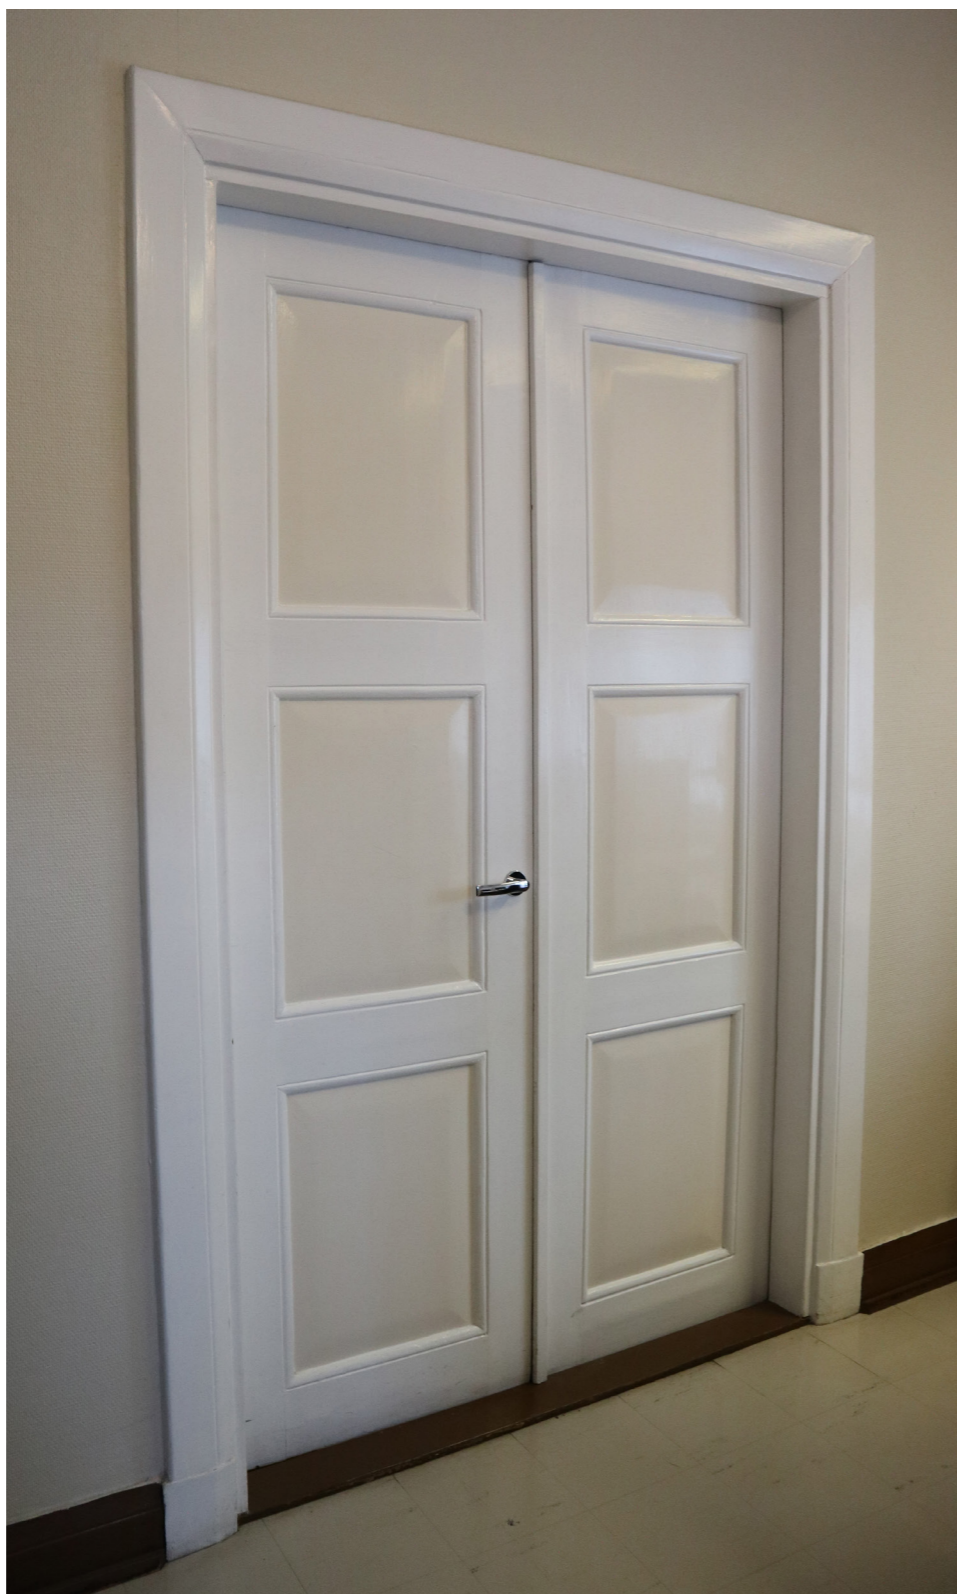
Rakennuksen kaikki sisäovet ovat pääasiassa alkuperäisiä huullettuja peiliovia. Ovenkahvat ja lukot vaihtelevat rakennuksen eri osissa ja huoneissa. Alkuperäisiä ovia on kunnostettu ja muokattu vuosien saatossa aina tarpeen tullen. Vanhat ovet on usein maalattu valkoisiksi ja ovien peiliosat vaaleanruskealla maalilla, jonka sävy ja tummuusaste vaihtelevat. Kuvassa nykyisen pelastusjohtajan huoneen ja viereisen toimistohuoneen välinen oviaukko, joka on alkuperäisellä paikallaan. Rakennuksen sisätiloissa on tehty paljon väliseinämuu-toksia ja sisäovien paikat ovat muuttuneet useam-paan kertaan. Alkuperäiset oviaukot tunnistaa leveästä ovenkarmista.

Kuvissa työhuoneen ovi toi-
sessa kerroksessa, komento-
toimiston ovi ensimmäisessä
kerroksessa ja palomuseon
ovi kellarikerroksessa.
