TAMPEREEN KESKUSPALOASEMA

RAKENNUSHISTORIASELVITYS

TAMPEREEN KESKUSPALOASEMAN RAKENNUSHISTORIASELVITYS
HUHTIKUU 2020

SELVITYKSEN LAATIJA: Arkkitehdit MY
Laatinut: Ella Salminen, arkkitehti SAFA
Tarkastanut: Antti Moisala, arkkitehti SAFA
Taittanut: Olli Laine, TkK

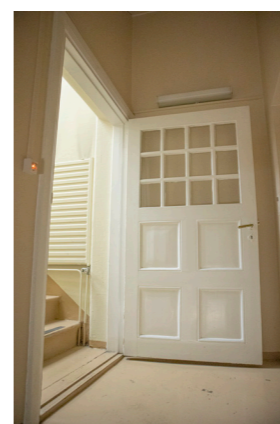
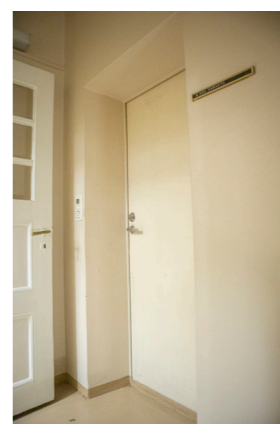
1920-luvulla Strömmerin
kattokorotuksen yhteydessä
rakennettiin porrasyhteys
itäiseltä sisäpihalta suoraan
uuteen keittiöön. Nykyään
ulko-ovi yhteys on siirretty,
mutta sisäovien paikat
keittiöön ja viereiseen varas-
toon ovat samalla paikalla.
Keittiöön johdattaa alkuperä-
inen 1920-luvun peiliovi,
vastapäiseen varastoon
vaatimattomampi moderni
sisäovi.

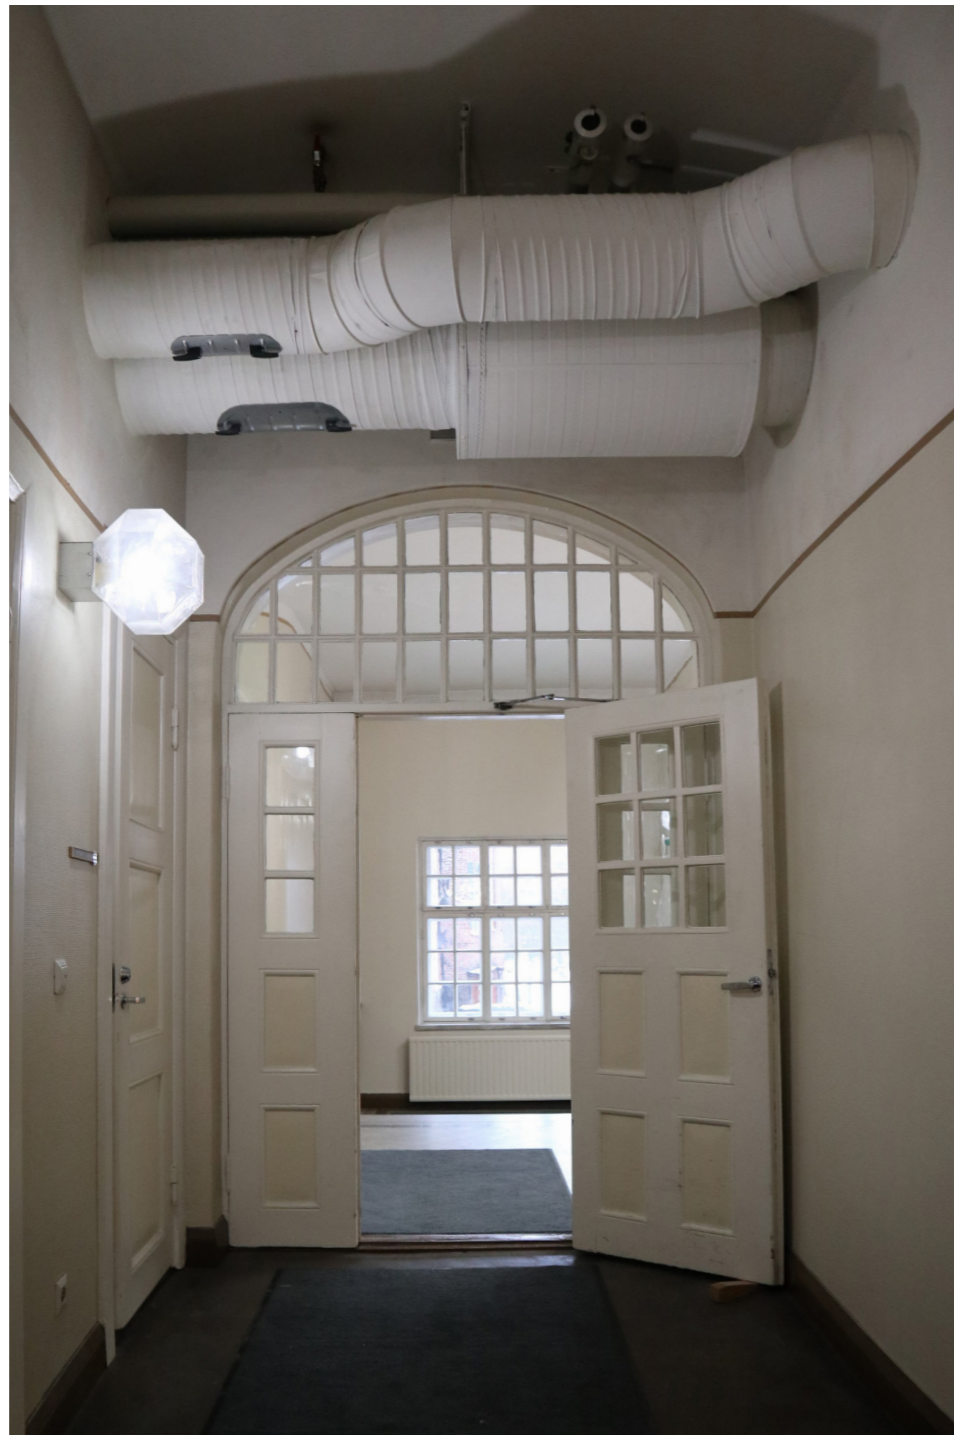
Eteläisen sisäntuloaulan alkuperäinen suuri ikkunalinen oviaukko tuo valoa kalustohallin suntaan.

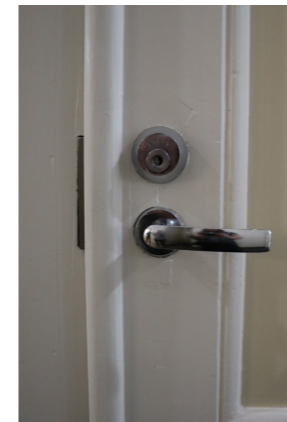
Useimmissa sisäovissa on modernit Abloyn lukot.

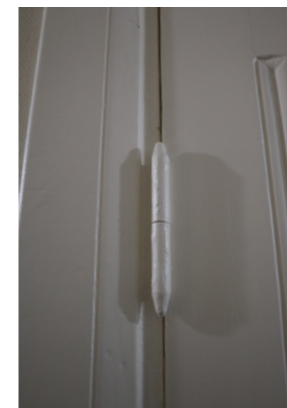
Ovien ja ovivasikoiden saranat ovat lähes kaikki vaihdettu, mutta muutamissa ovissa on edelleen alkuperäiset puusaranat.

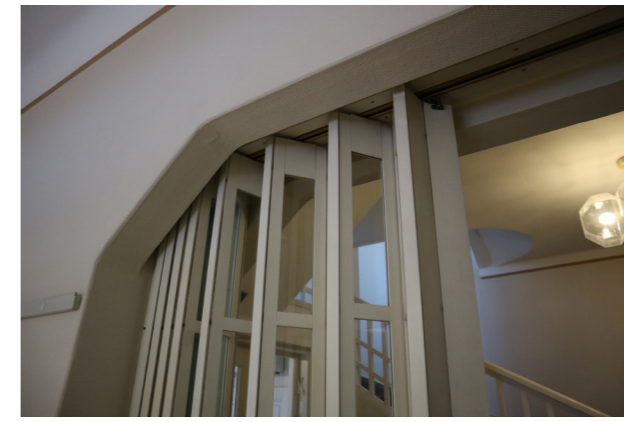
1980-luvun peruskorjauksen aikana toimiston ja ulko-ovien välille puhkaistiin leveä taiteellinen oviaukko jonka tieltä purettiin palomestarin asunnon kaakeliuuni.

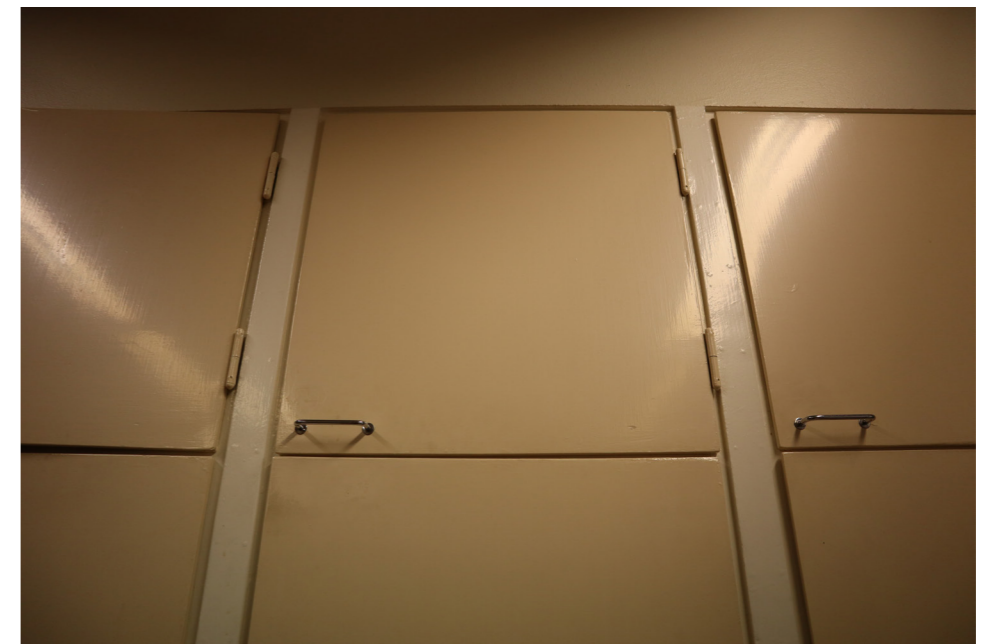
Letkujen kuivaustornin oveen on jälkiasennettu Tampereella 1930-luvulta 1980-luvulle toimineen Primo Oy:n ovenkahvat ja -painikkeet.

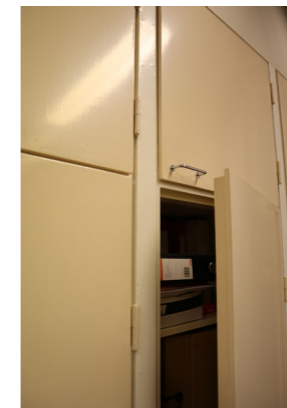
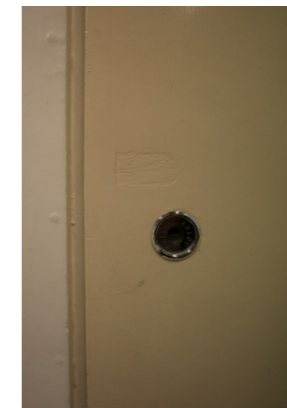
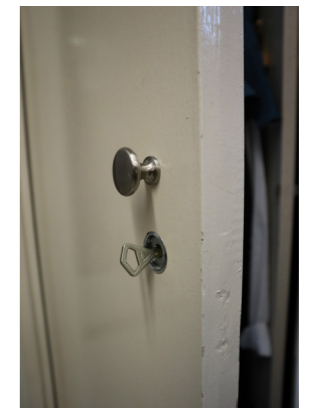
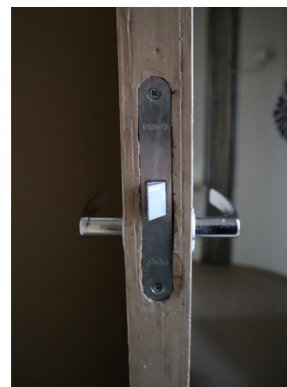
SISÄOVET

Kellarin sisäovissa on lankavetimet ja Abloyn lukot.

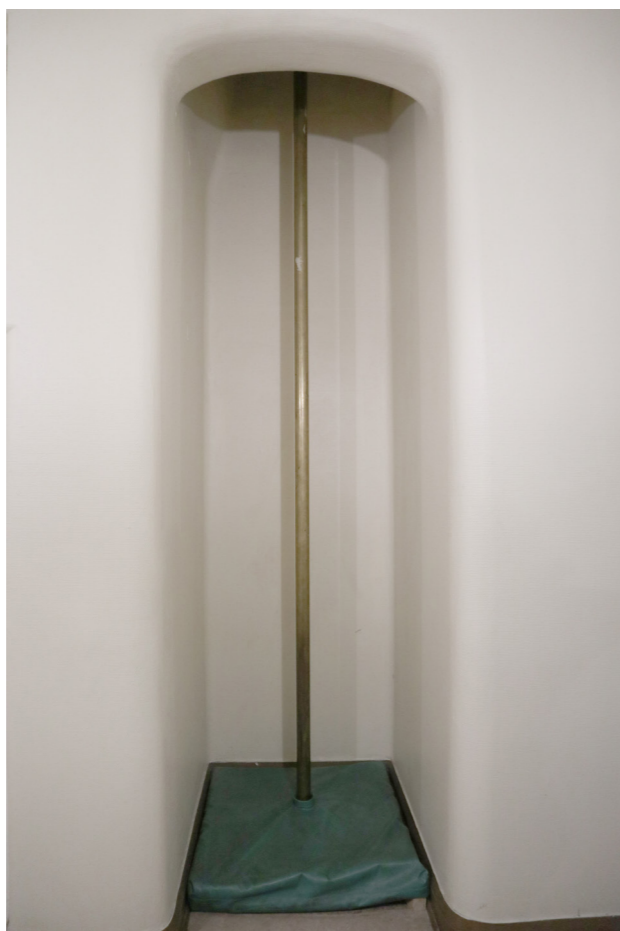
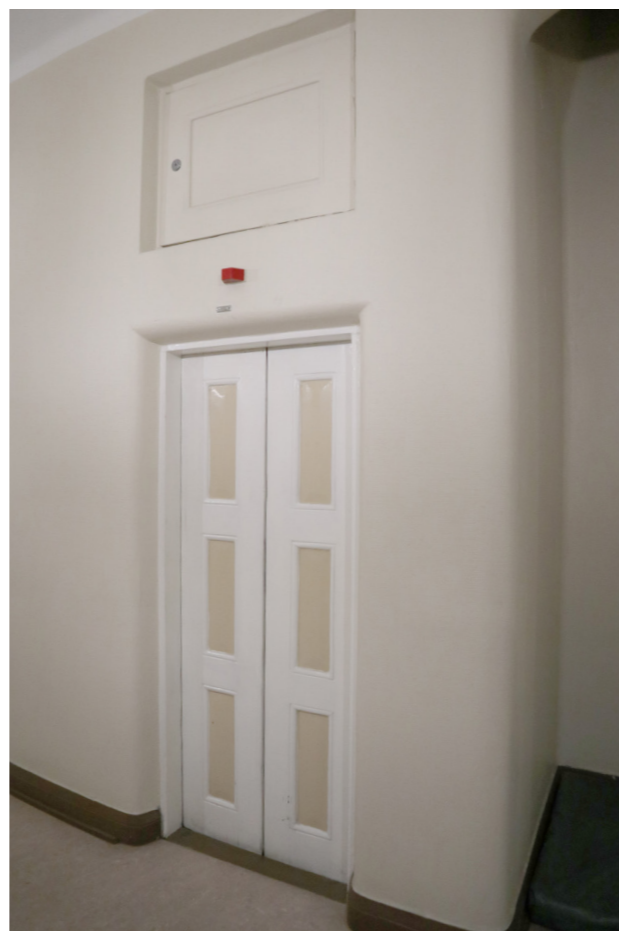
Alkuperäiset messinkiset liikutangot on säästetty, mutta terveyssyistä ne eivät ole enää käytössä.

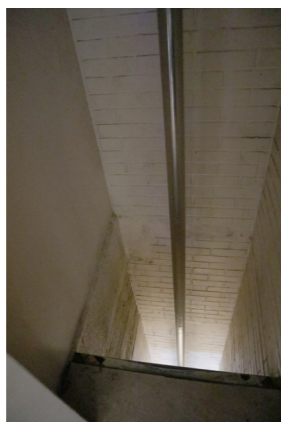
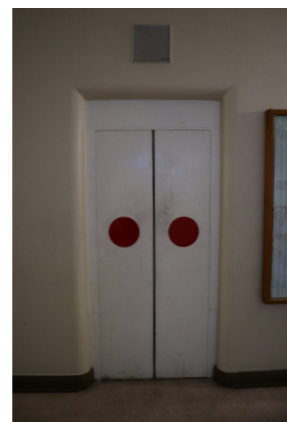
Paloasemalla on käytössä uudet modernit liikutangot.

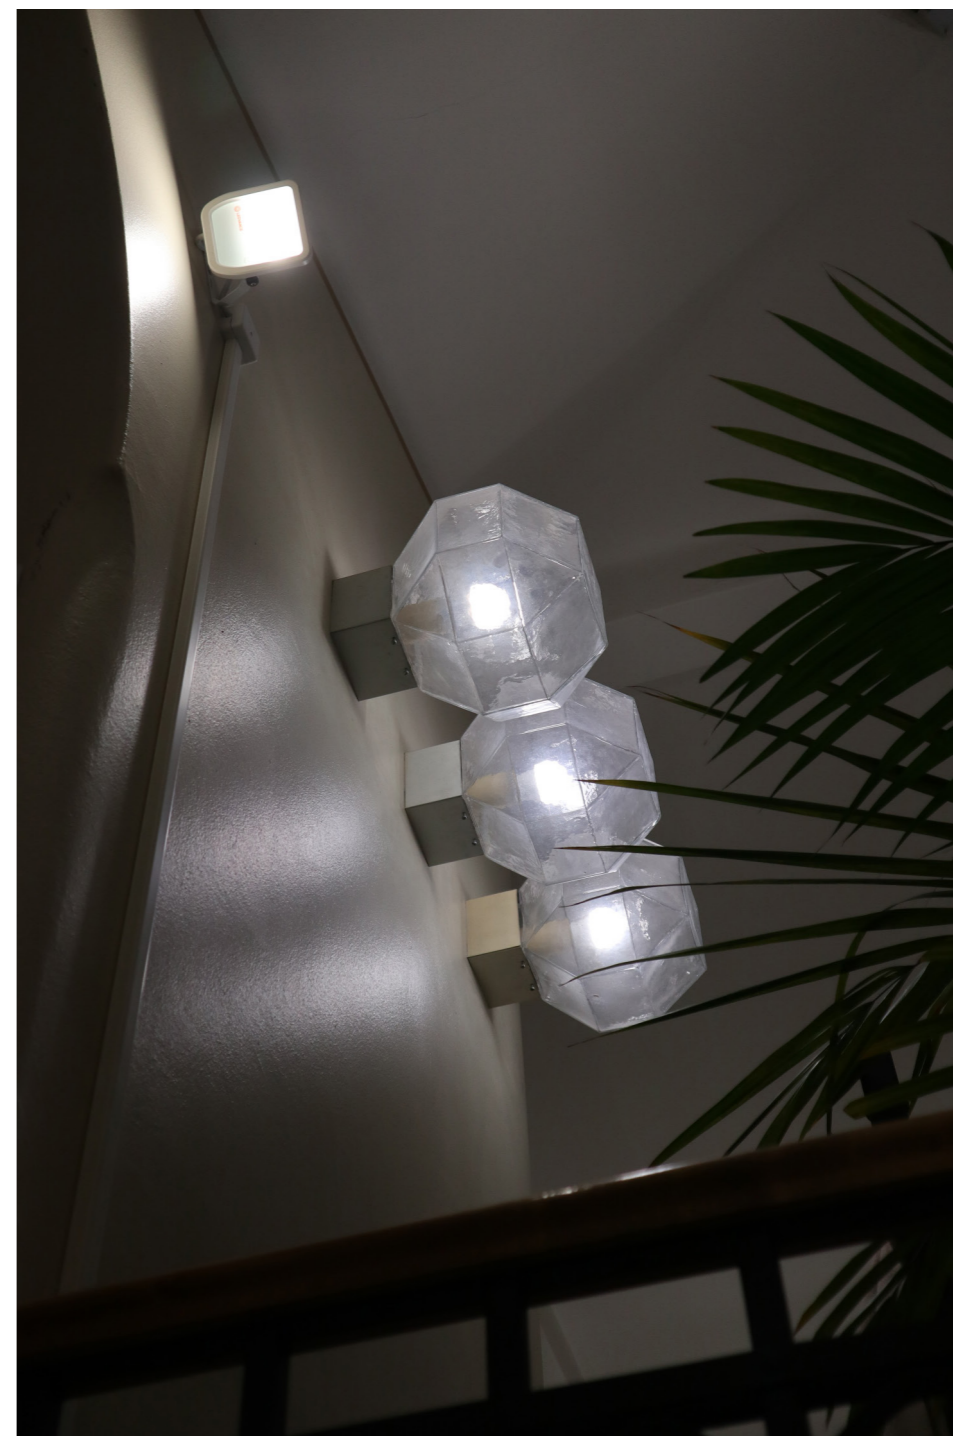
1980-luvun peruskorjauksessa sisätiloihin asennettiin yhtenevät lasiset valaisimet

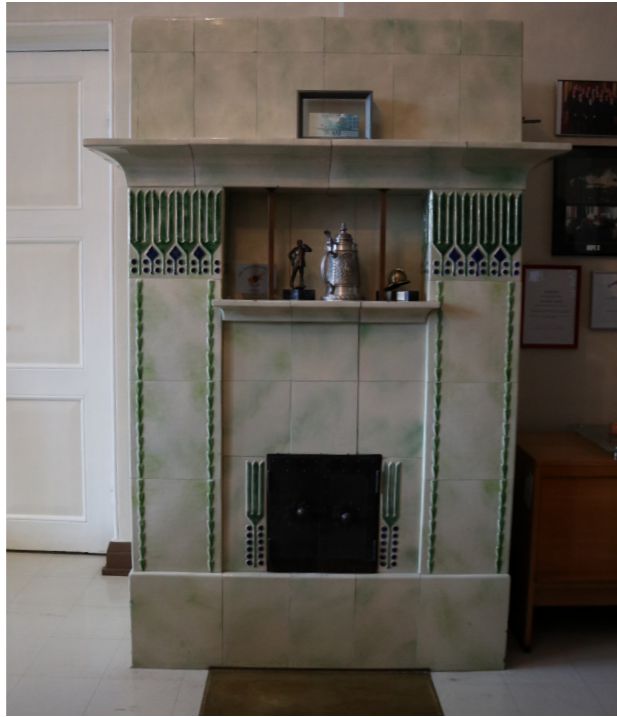
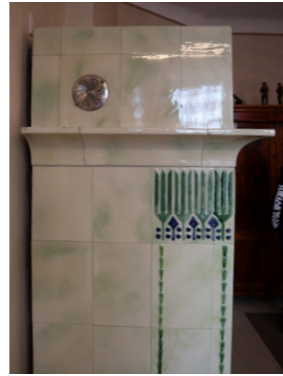
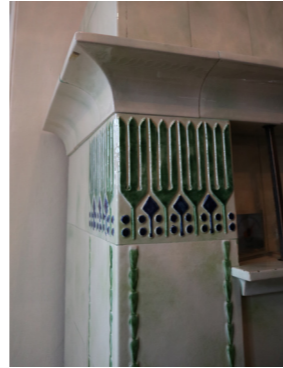
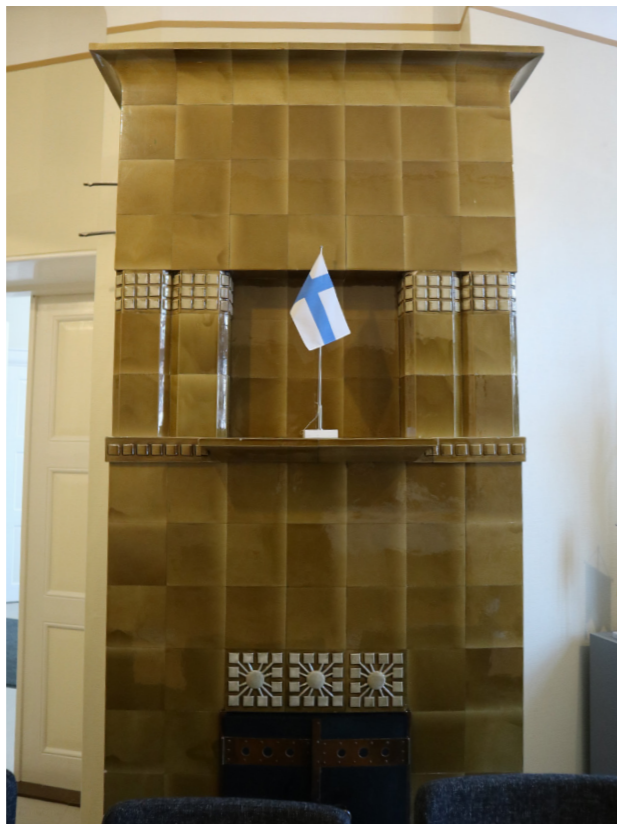
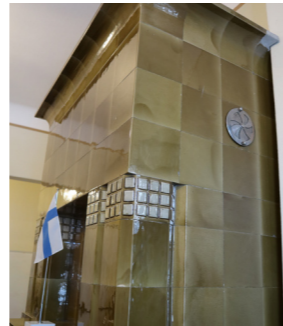
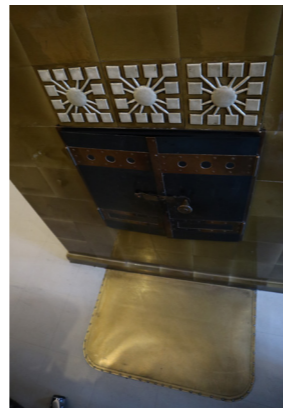
Kaikkiaan kaksi palomestarin asunnon alkuperäisistä kaakeliuuneista on säilynyt paloaseman pohjoisessa siivessä. Molemmat jugend-henkiset uunit on koristeltu vihreänsävyisellä luontoaiheisella ornamenttiikalla.

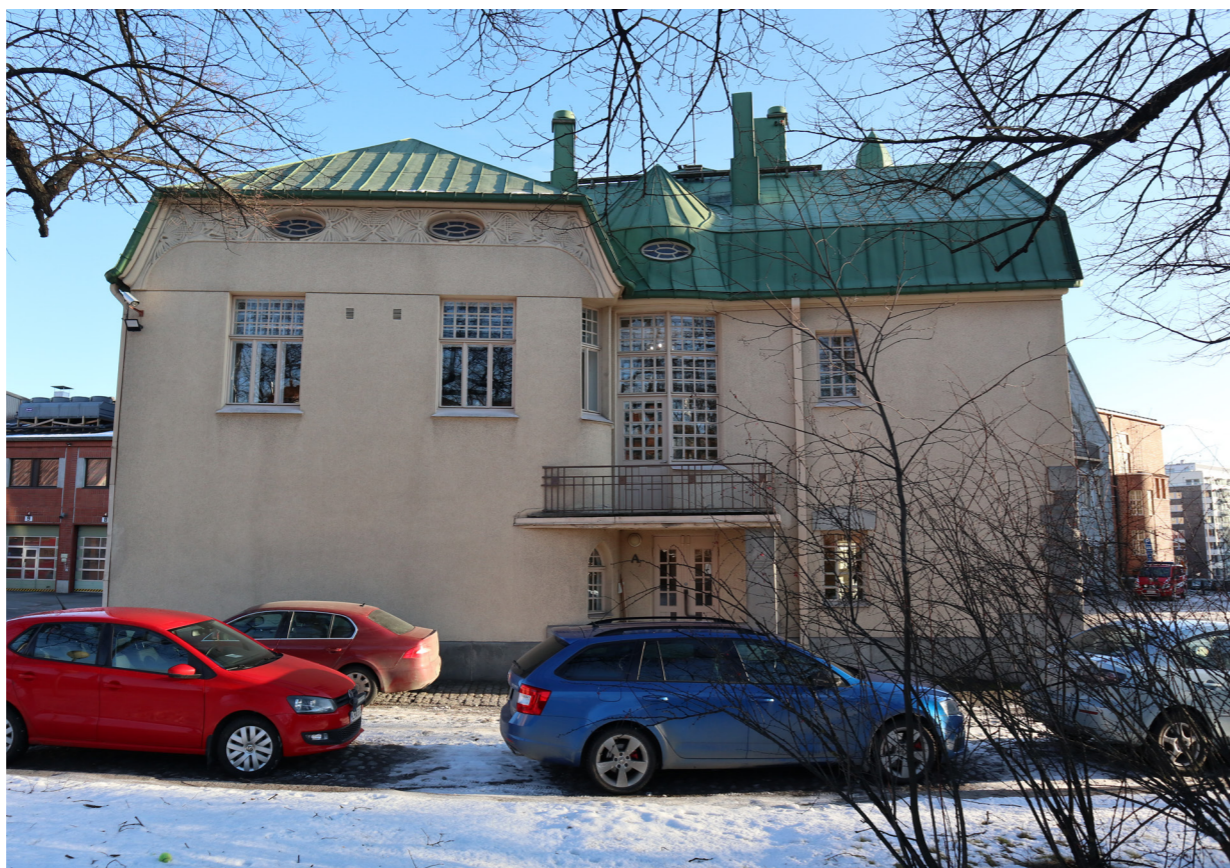
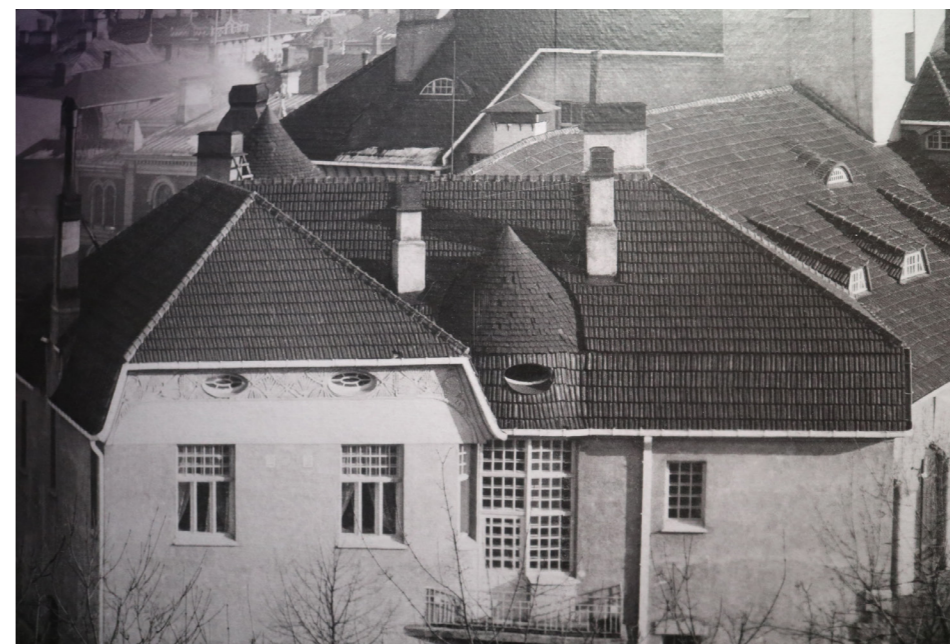
Pohjoisen julkisivun yleisilme on melko lähellä alkuperäistä. Kattomuutokset ovat tehneet ulkoasuun näkyvimmän muutoksen. Pohjoisella julkisivulla on edelleen puolimansardikatto, mutta läntinen vastaava kattomuoto muutettiin 1920-luvun korottamisen yhteydessä taitekattoiseksi. Palomestarin asuntona toiminut pohjoissiipi erottuu muusta rakennuksesta omalla parvekkeellisella sisäänkäynnillään. Palomestarin asunnon maantasokerros ei myöskään ole graniittinen, toisin kuin rakennuksen muissa osissa.

Keskuspaloaseman alkuperäistä elävää kattomaailmaa. Kuvan aika-arvio 1919-1921. PPK.

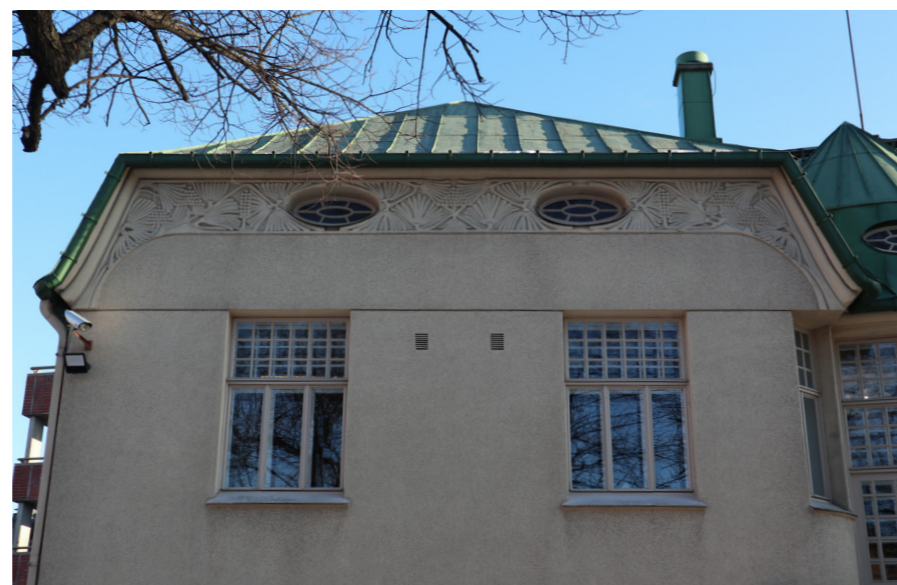
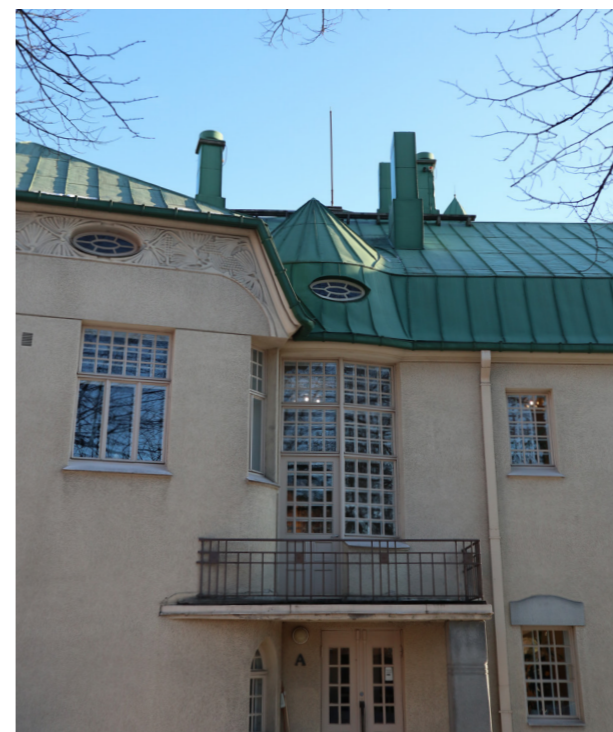
Wivi Lönnin arkkitehtuurissa ornamenttiaiheet olivat tyypillisesti suoria viittauksia rakennuksessa tapahtuvaan toimintaan. Pohjoisjulkisivun kohokuvallinen ornamentti muistuttaa tulimarjaa.

Parvekkeen yläpuolella porrashuoneen kupolinen kattomuoto muuttui 1950-luvun peltikattomuutoksen myötä kulmikkaammaksi.

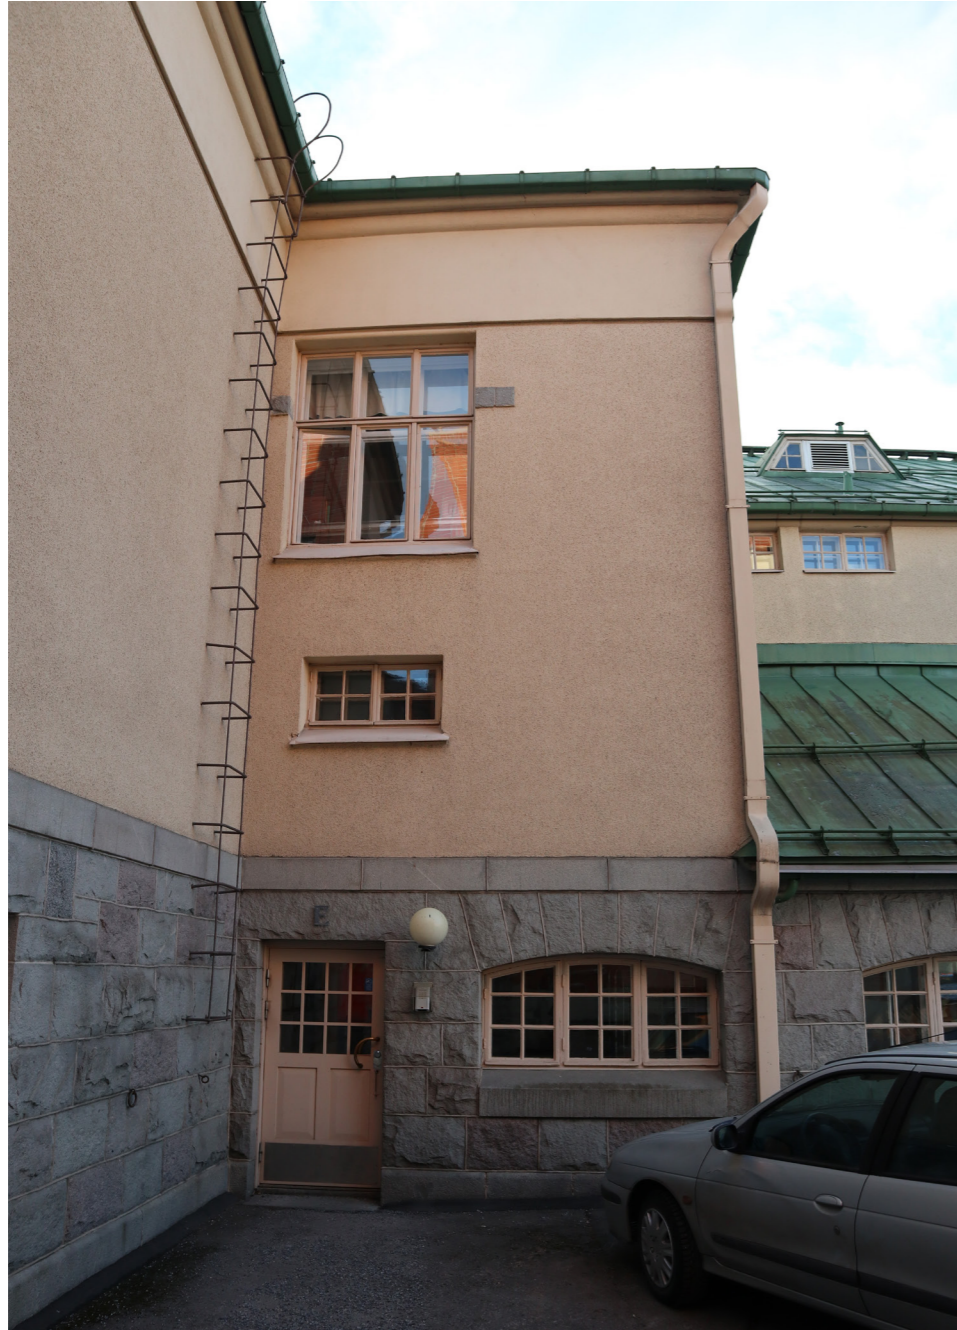
Rakennuksen ensimmäinen kerros on palomestarin asuntosiipeä lukuunottamatta verhoiltu kauttaaltaan puna- ja harmaagraniitilla. Kaikkien julkisivujen yleiskunto on hyvä.

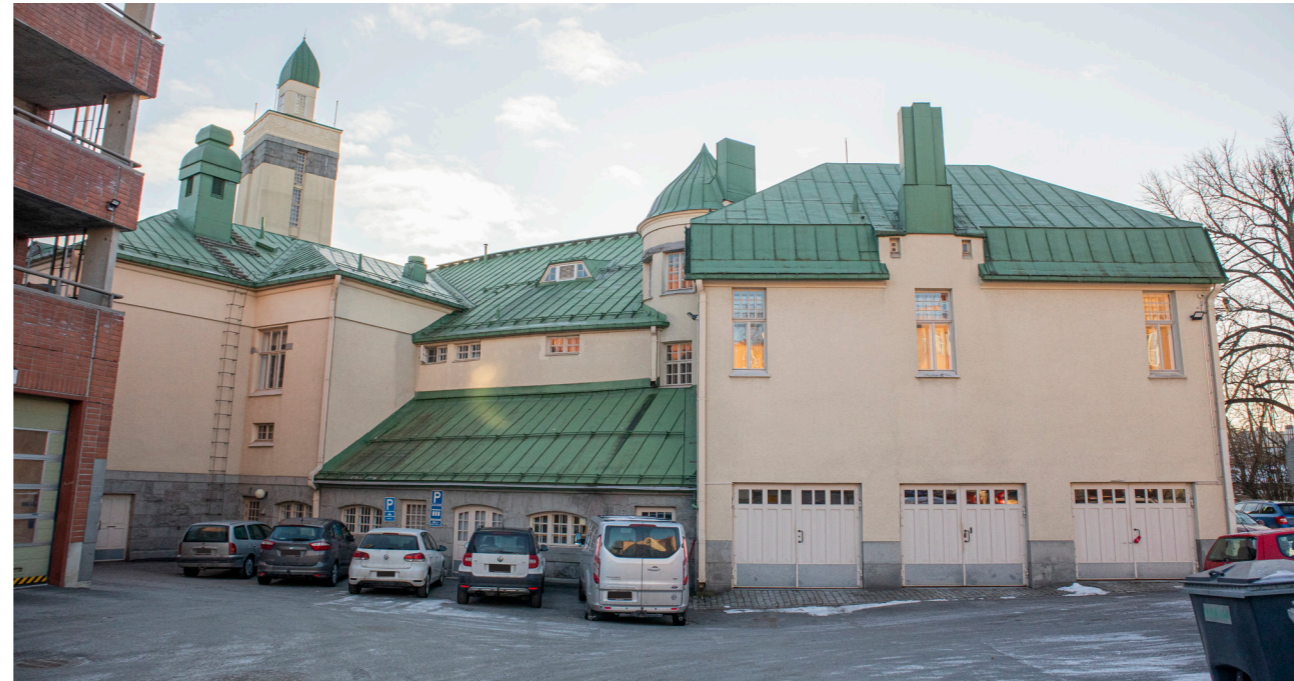
Yleisilme on lähellä alkuperäistä lukuunottamatta konesaumattua vihreää peltikattoa. Autotallien ovet ovat uudet ja pyöreän pihanportaan vierestä on poistettu savupiippu. 1980-luvulla katosta nousi lukuisia pieniä savupiippuja. Matalimmalla kattolappeella on nykyään myös modernit lumiesteet. Ullakolle aukeavan kattoikkunan keskelle on asennettu tuuletusritilä.

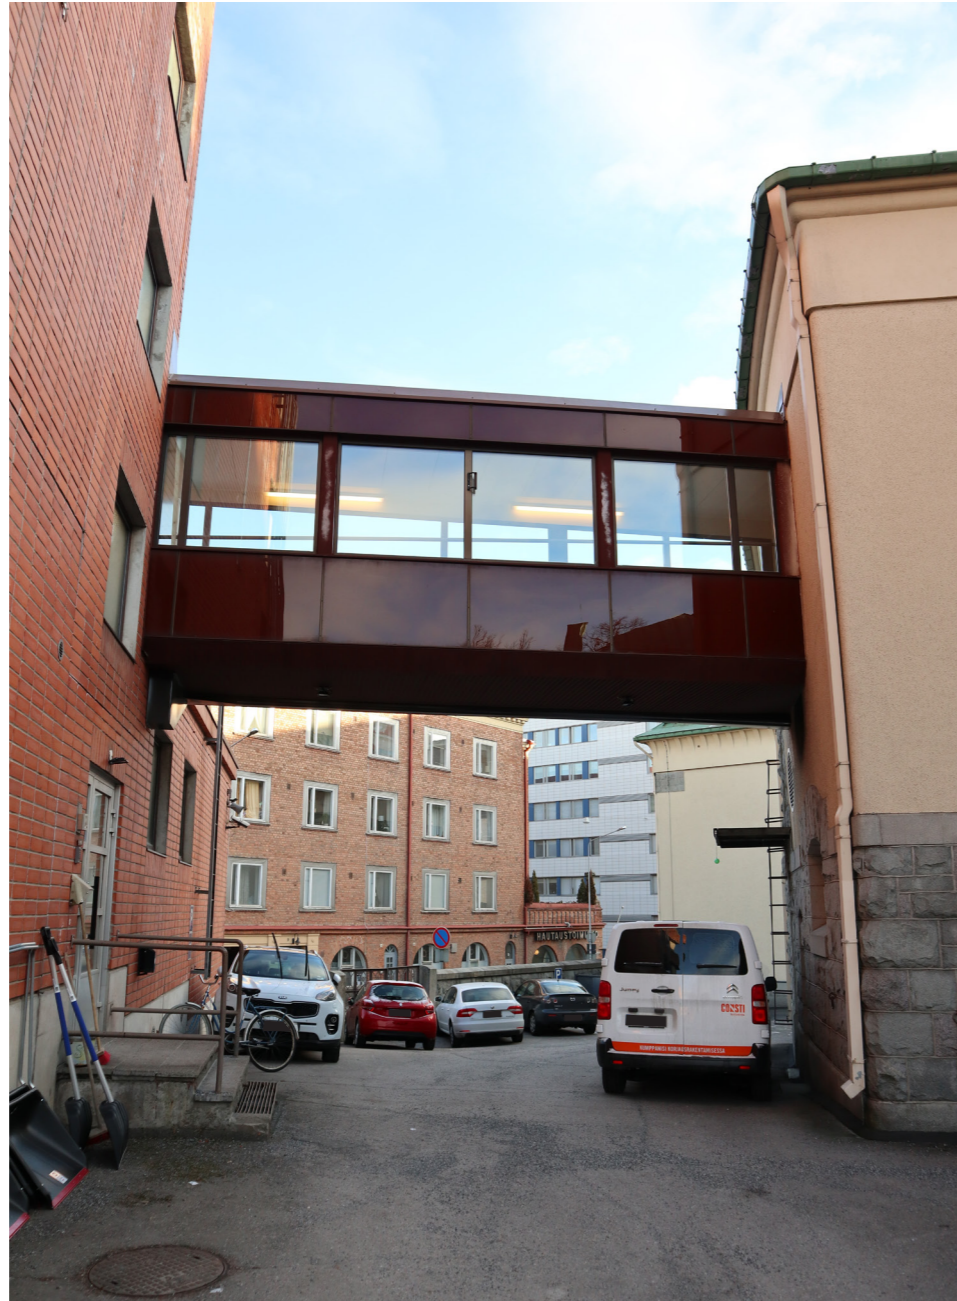
1980-luvun peruskorjauksen yhteydessä keskuspaloasema laajeni lisärakennuksella uudelle tontille kohti itää. Alkuperäiseen paloaseman lisärakennus kiinnittyi punaisella teräsrunkoisella käytävällä.

Rautaiset palotikkaat ja hevosten kiinnitysrenkaat ovat pysyneet julkisivussa tiukasti kiinni yli sata vuotta.

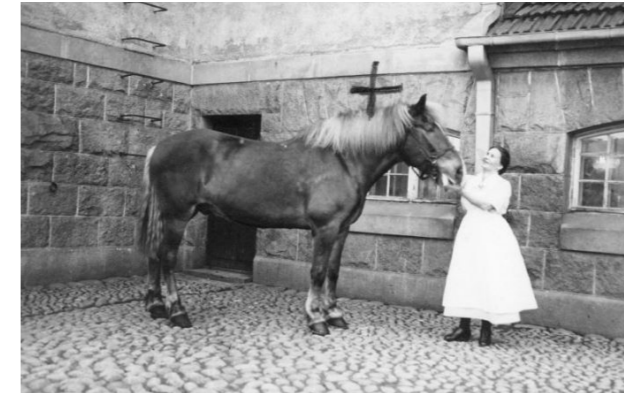
Tultuaan yleiseksi liikennevälineeksi 1920-luvun aikana auto syrjäytti hevosen myös palontorjunnassa. Keskuspaloaseman piha oli vuosisadan aikanaan mukulakiveä ja katto tiiltä. Kuvan aika-arvio 1920-1926 PPK.

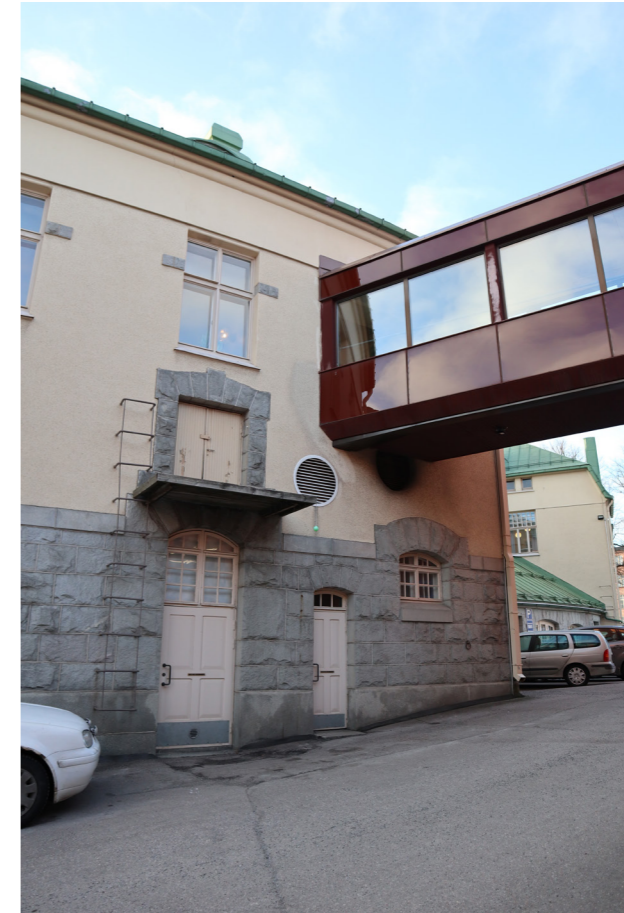
Kalustohallin takana oli hevostallit ja hevosten hoitoon liittyvät tilat. Heinävintille pääsi kulkemaan julkisivussa olevia tikkaite pitkin. Heinävintti ja alimman kerroksen huoneet ovat nykyään palokunnan varastotiloina. Ylimmän kerroksen ikkunarivi kuuluu 1920-luvulla rakennetulle ruokailusallille.

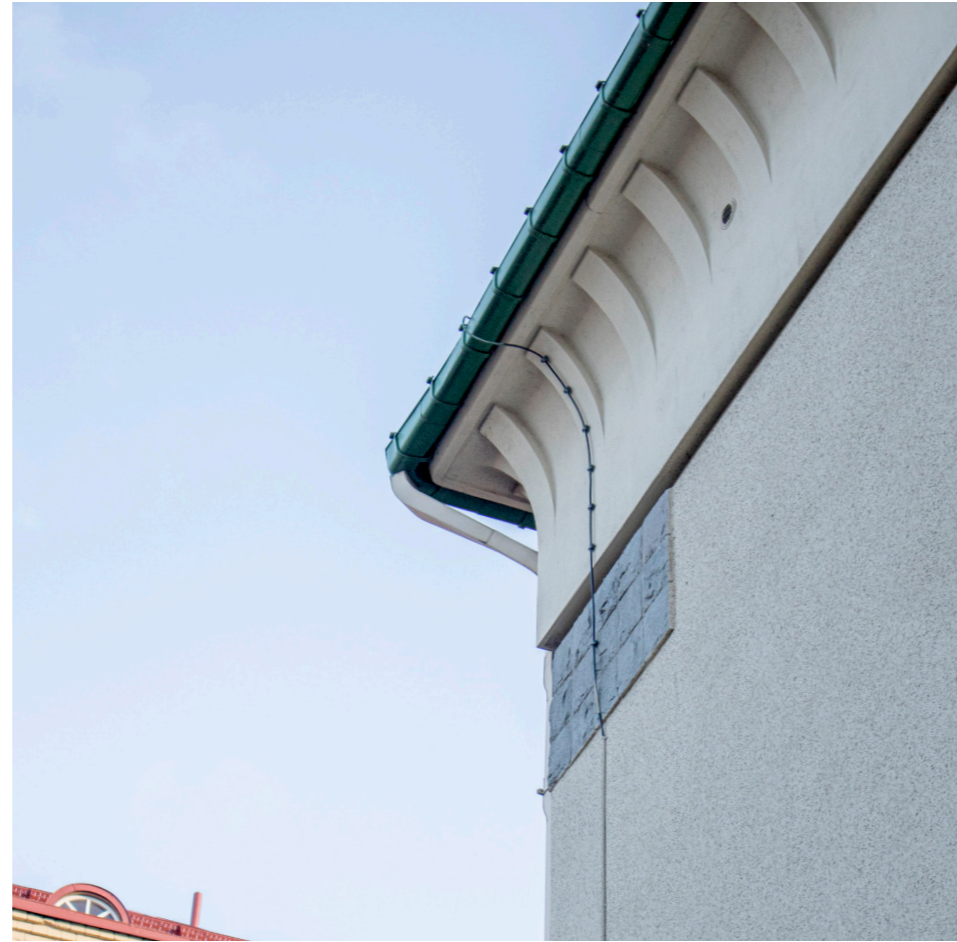
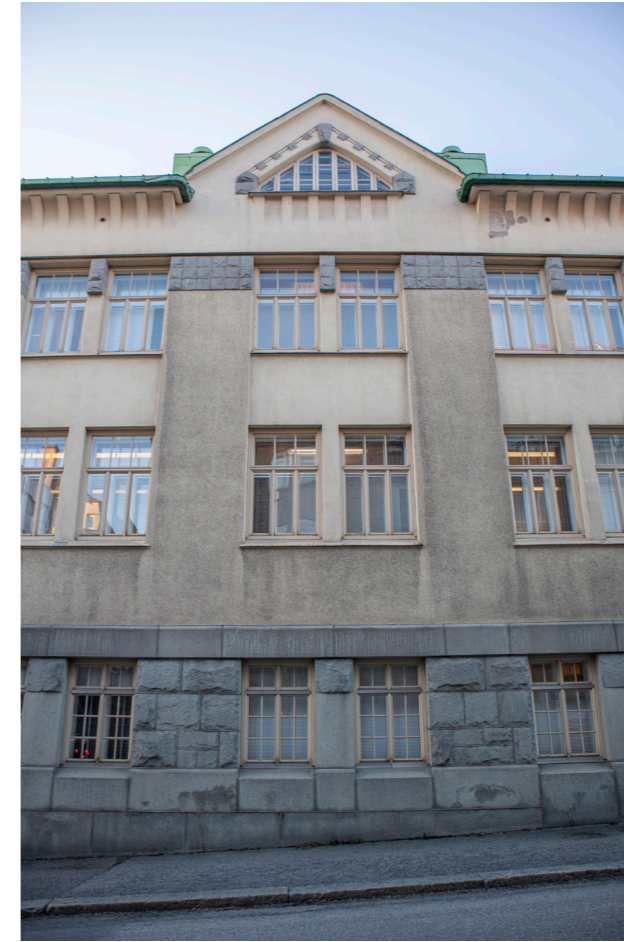
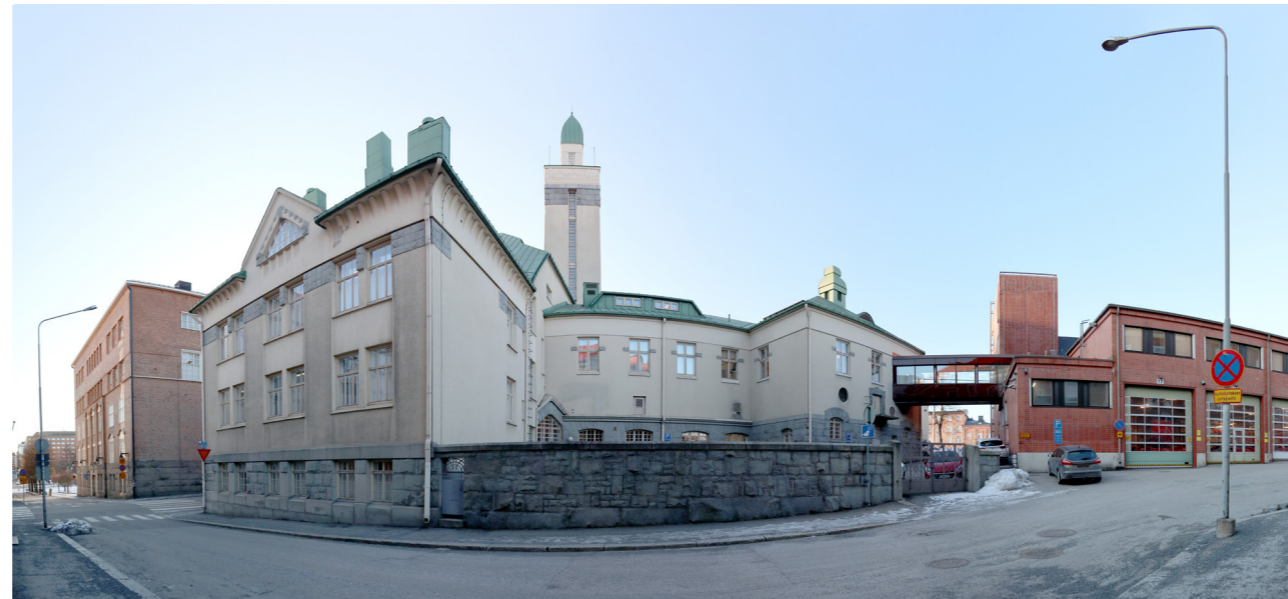
JULKISIVU ITÄÄN - PELLAVATEHTAANKADUN PUOLI

*Rakennuksen eteläistä osaa
kiertää yksinkertainen kor-
niisi ja kolmen graniittikiven
levyinen koristeaihe.*

*Pellavatehtaankadun puolei-
nen julkisivu ja sisäpiha.*

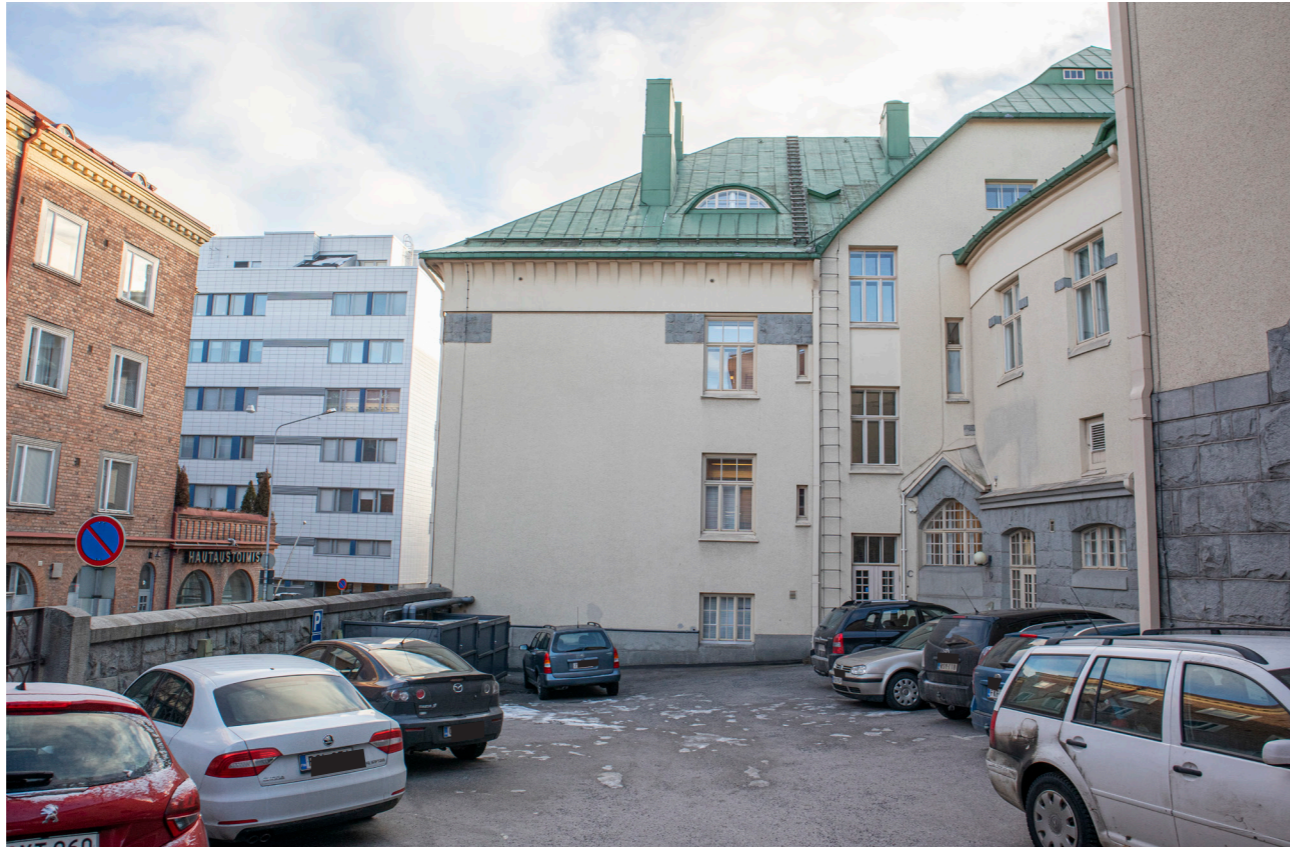
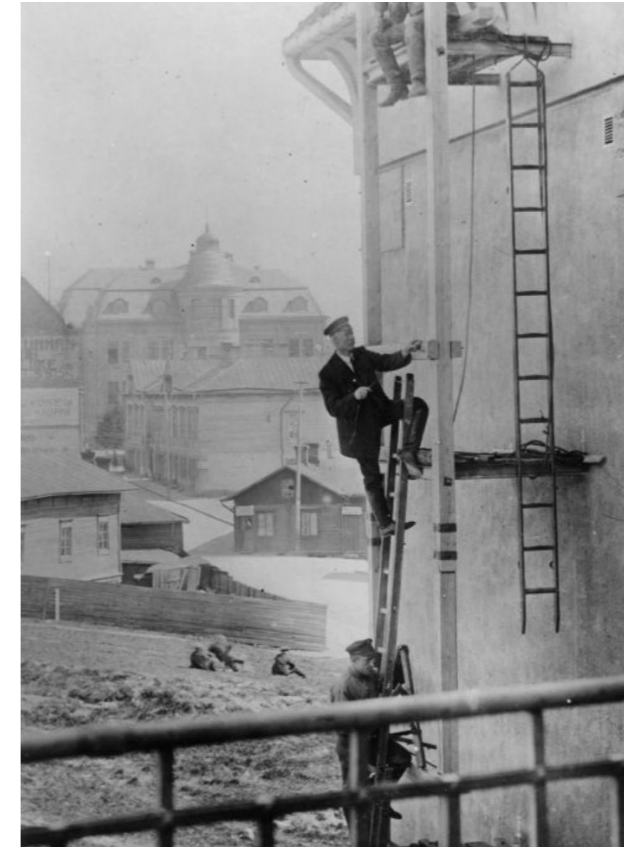
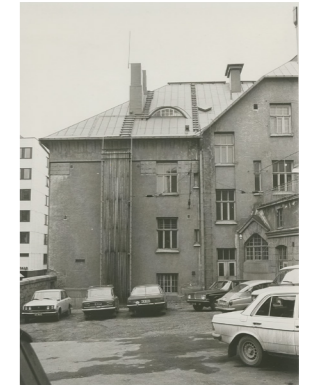
Valokuva keskuspaloaseman itäiseltä julkisivulta ennen 1920-lukua. PPK.

Työteline ja 1950-luvulla modernisoidut ikkunat purettiin julkisivusta 1980-luvun peruskorjauksessa. KEPALO.

Strömmerin 1920-luvun kattokorotuksen aikana muutettu pääportaikon ulkonevan tornimaisen osan alapuolella oleva ikkuna rikkoo hieman alkuperäisen julkisivusommitelman vertikaalista tasapainoa.

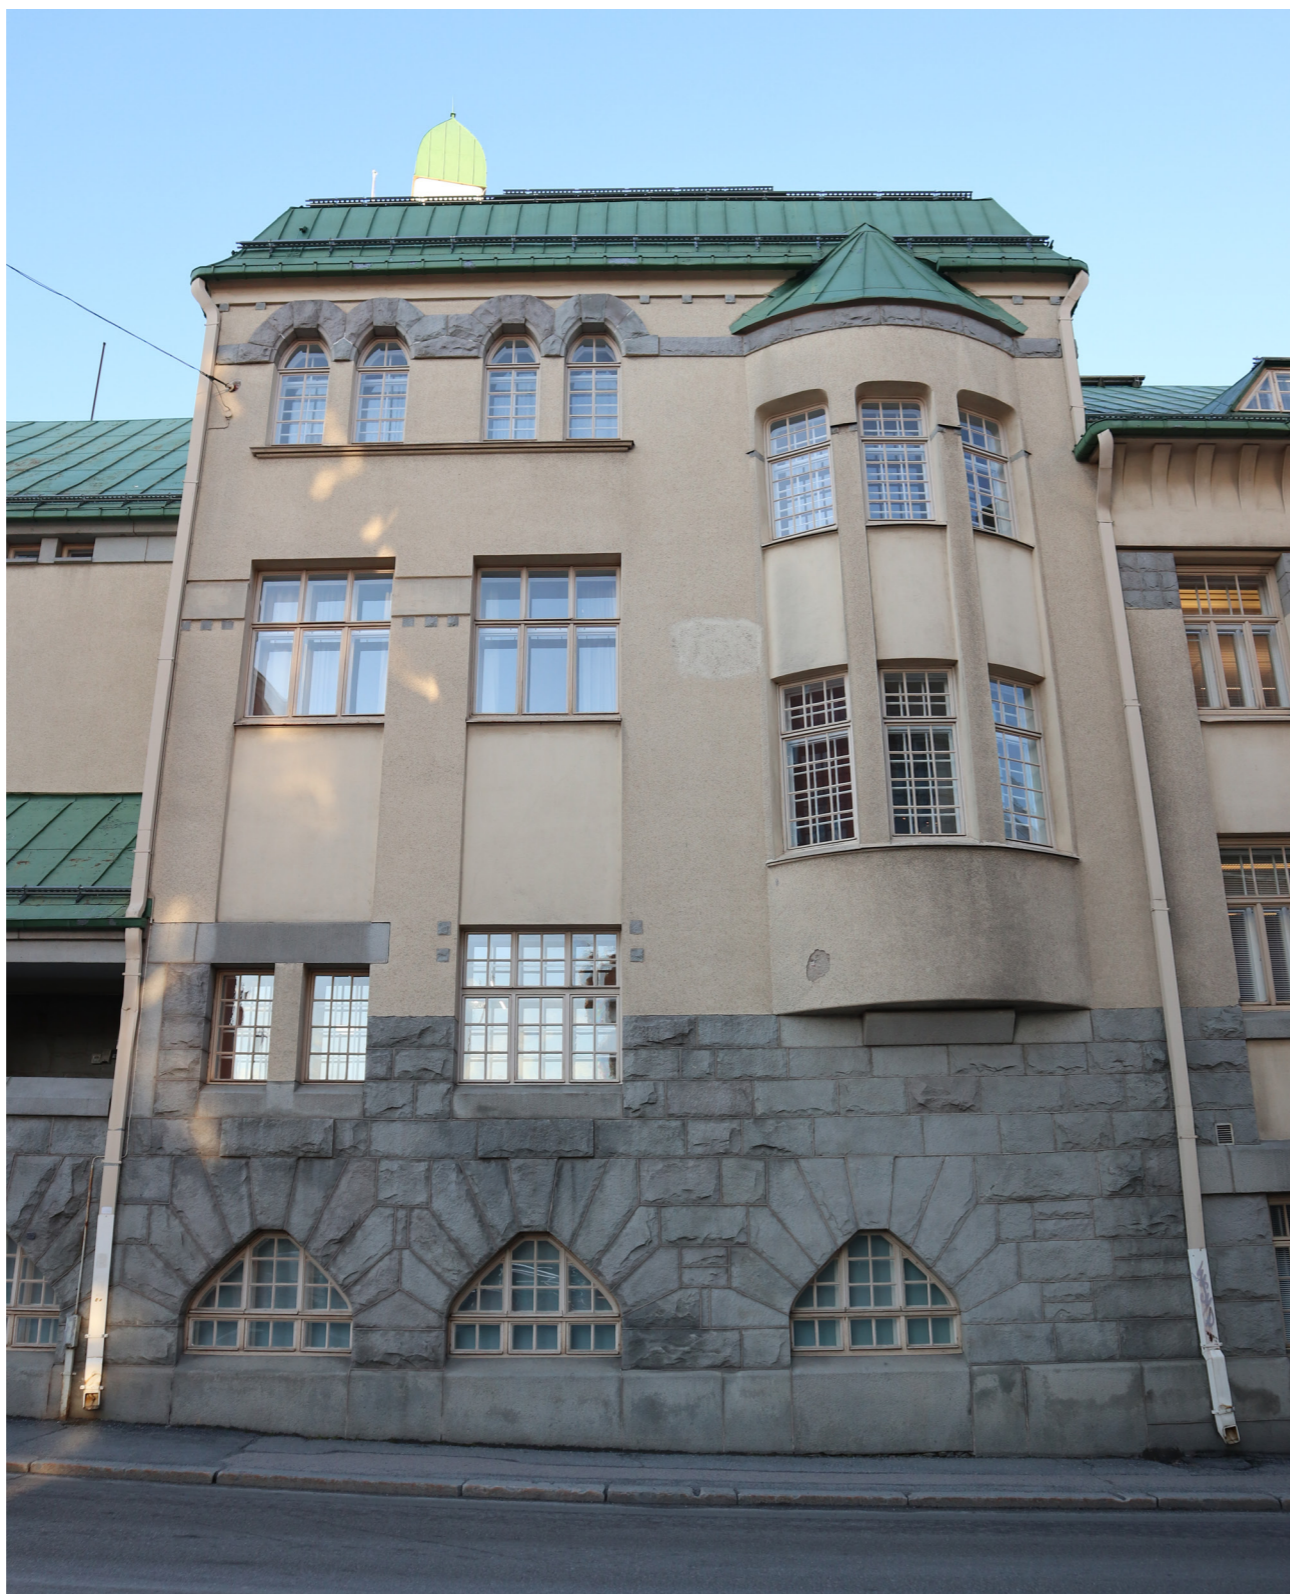
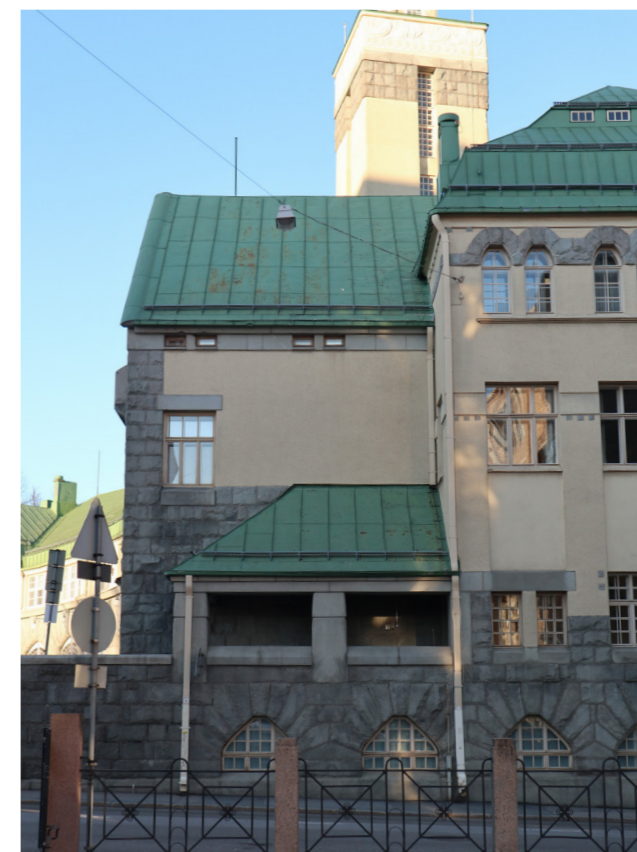
Eteläisellä julkisivulla voi havainnoida hyvin ikkunoiden kerroskohtaisen erilaisuuden. Lähes kaikki julkisivun ikkunat on uusittu 1980-luvun peruskorjauksen yhteydessä. Kellarissa nykyisin sijaitsevan palomuseon ikkunat on peitetty sisäpuolelta.

Kalustohallin graniittiseen ulkoseinään on kiinnitetty viisi valaisinta. Alkuperäiset 1920-luvulla julkisivuun asennetut lamput poistettiin 1980-luvulla ja tilalle asennettiin uudet, alkuperäisiä mukailevat valaisimet.
