TAMPEREEN KESKUSPALOASEMA

RAKENNUSHISTORIASELVITYS

TAMPEREEN KESKUSPALOASEMAN RAKENNUSHISTORIASELVITYS
HUHTIKUU 2020

SELVITYKSEN LAATIJA: Arkkitehdit MY
Laatinut: Ella Salminen, arkkitehti SAFA
Tarkastanut: Antti Moisala, arkkitehti SAFA
Taittanut: Olli Laine, TkK

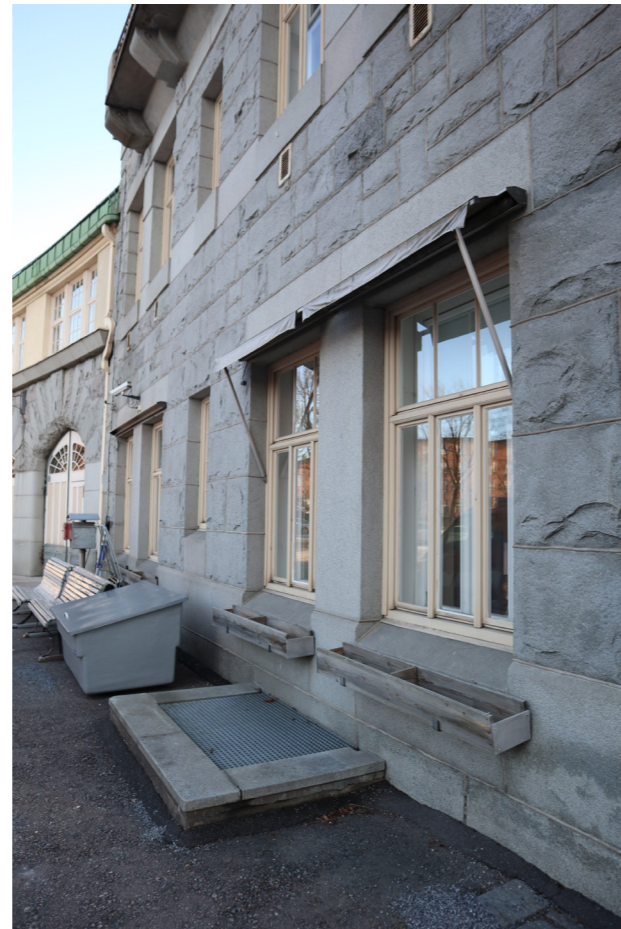
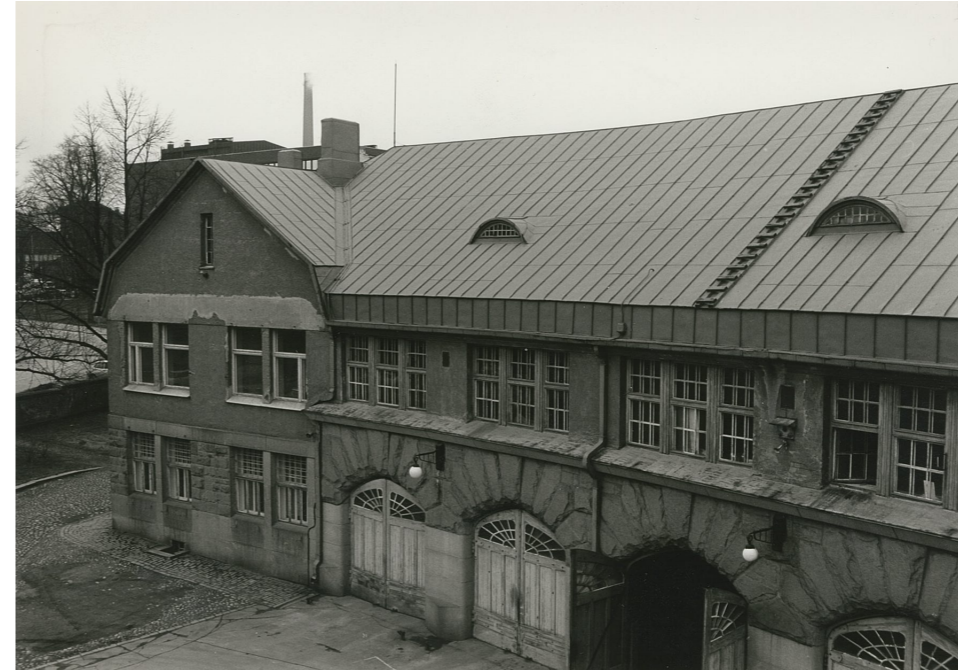
Läntinen julkisivu ennen peruskorjausta. 1960-luvulla modernisoidut Palomestarin asunnon ikkunat nousevat esiin julkisivun kokonaisuudesta. PPK.

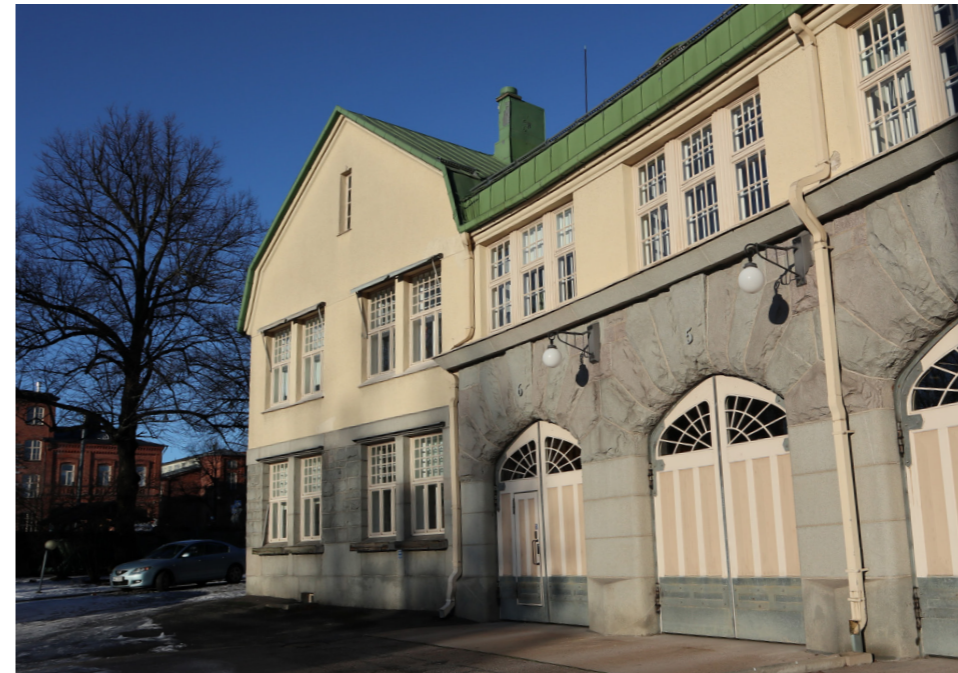
Julkisivu kohti Satakunnan siltaa on palautettu mahdollisimman mahdollisimman lähelle alkuperäistä ilmettä, lukuunottamatta Strömmerin kattokorotusta ja palomestarin asunnon ovimuutosta.

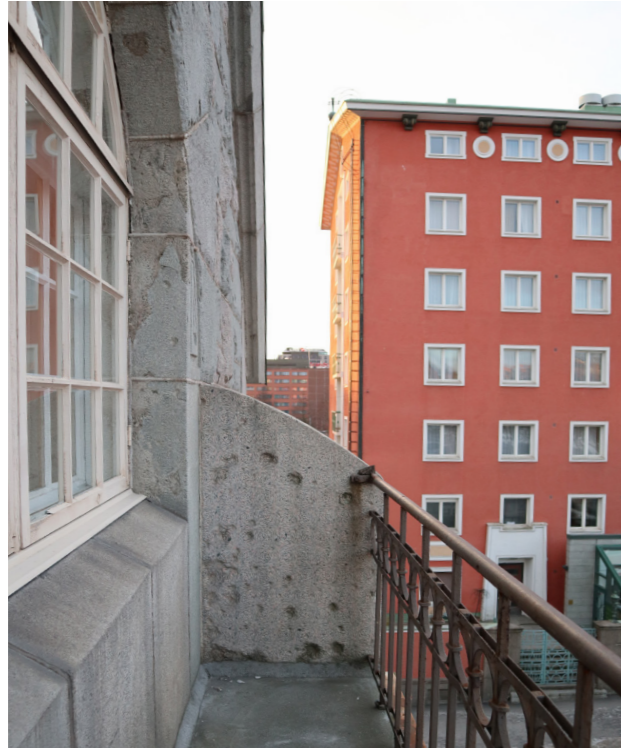
Voimistelusalin parvekkeessa on edelleen nähtävissä vuoden 1918 sisällissodan jäljet. Parvekkeen säilynyt yleisilme on peruskorjauksen entisöintityön ansiota. Parvekkeide on muodoltaan samankaltainen kuin eteläisen porrashuoneen kaide. Voimistelusalin yläpuolinen parveke on kiehtova ja täysin esteettinen yksityiskohta Keskuspaolaseaman pääjulkisivulla.

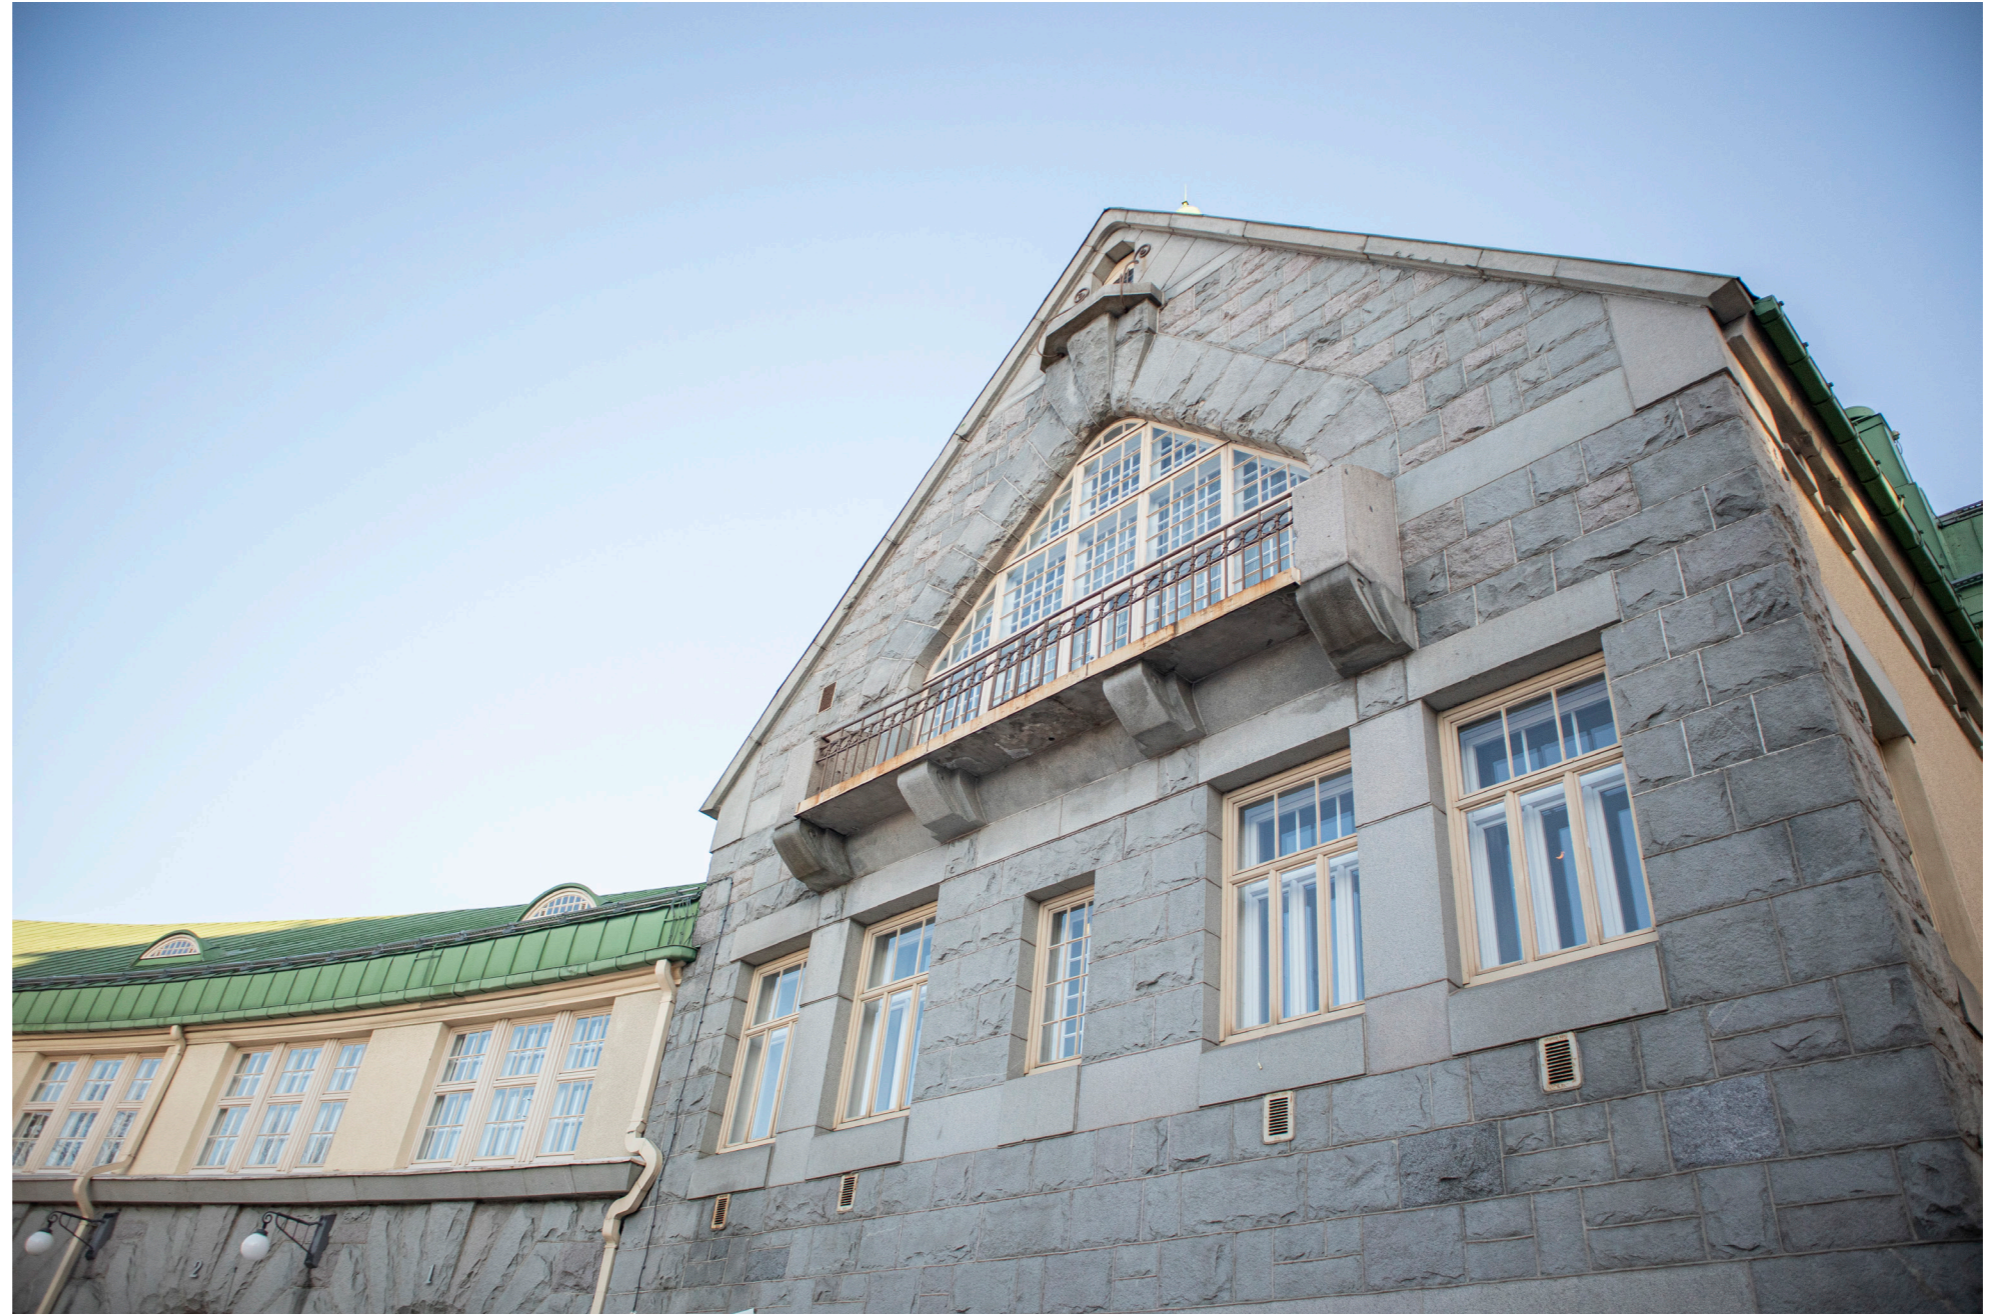
*Voimistelusalin ikkuna
ennen 1980-luvun peruskor-
jausta. PPK.*

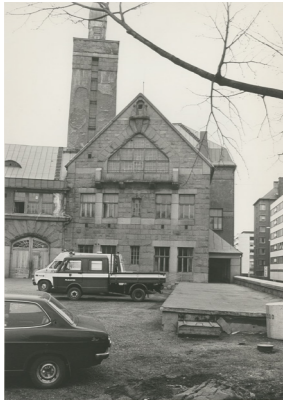
*Läntiselle sisäänkäyn-
nille kuljettiin aiemmin
1950-luvulla rakennetun
letkujen kuivaushallin katon
kautta. PPK.*

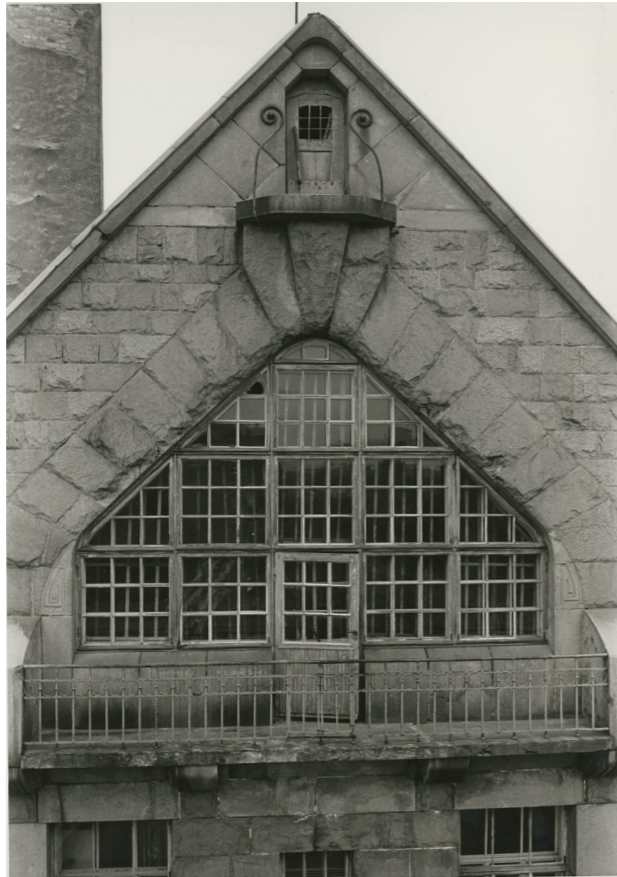
*Rakennuksen läntinen
sisäänkäynti. Peruskorjauk-
sessa ladottu graniittikiveys
yhdistyy alkuperäiseen gra-
niittilaatoitukseen huomaamattomasti.*

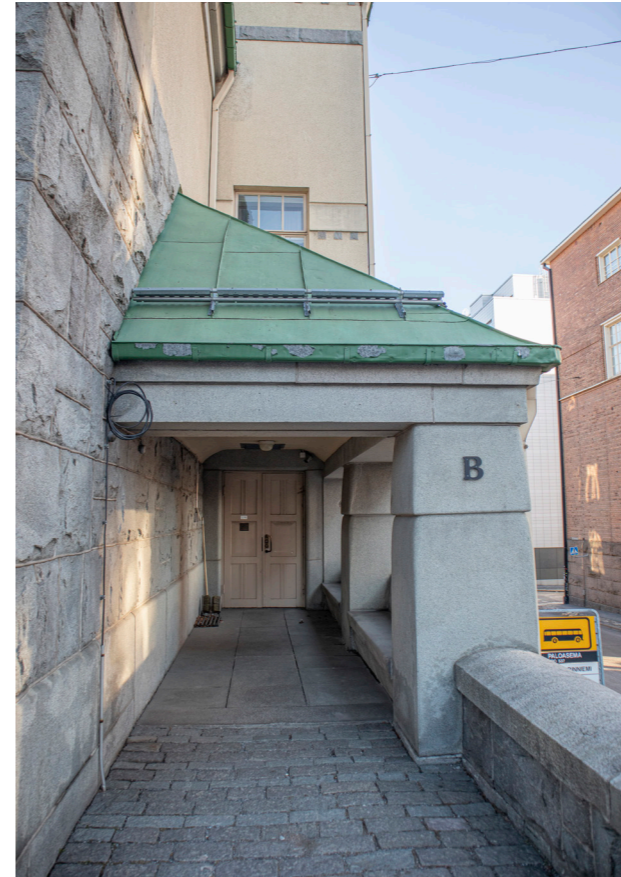
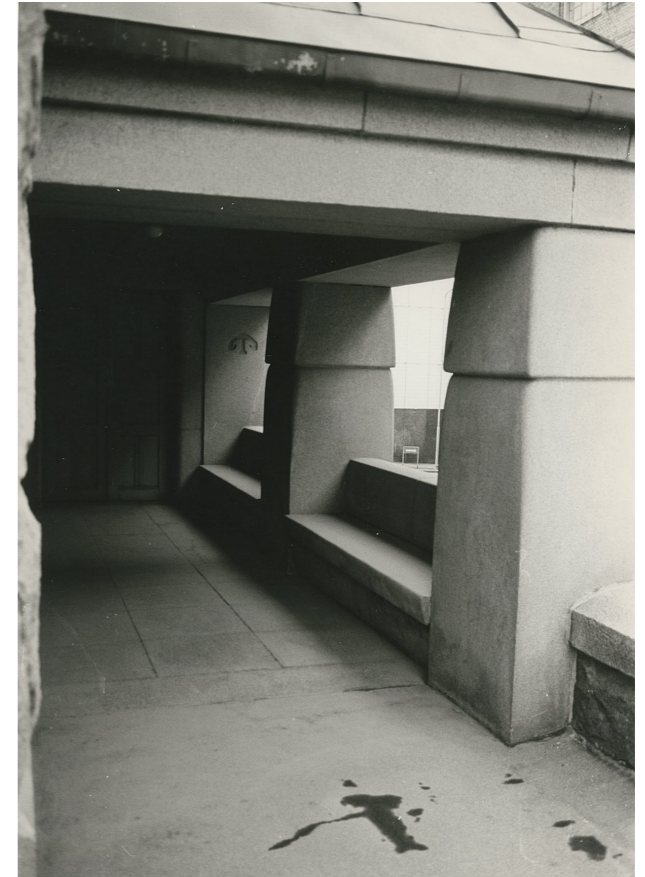
*Läntinen sisäänkäynti
1980-luvulla. PPK.*

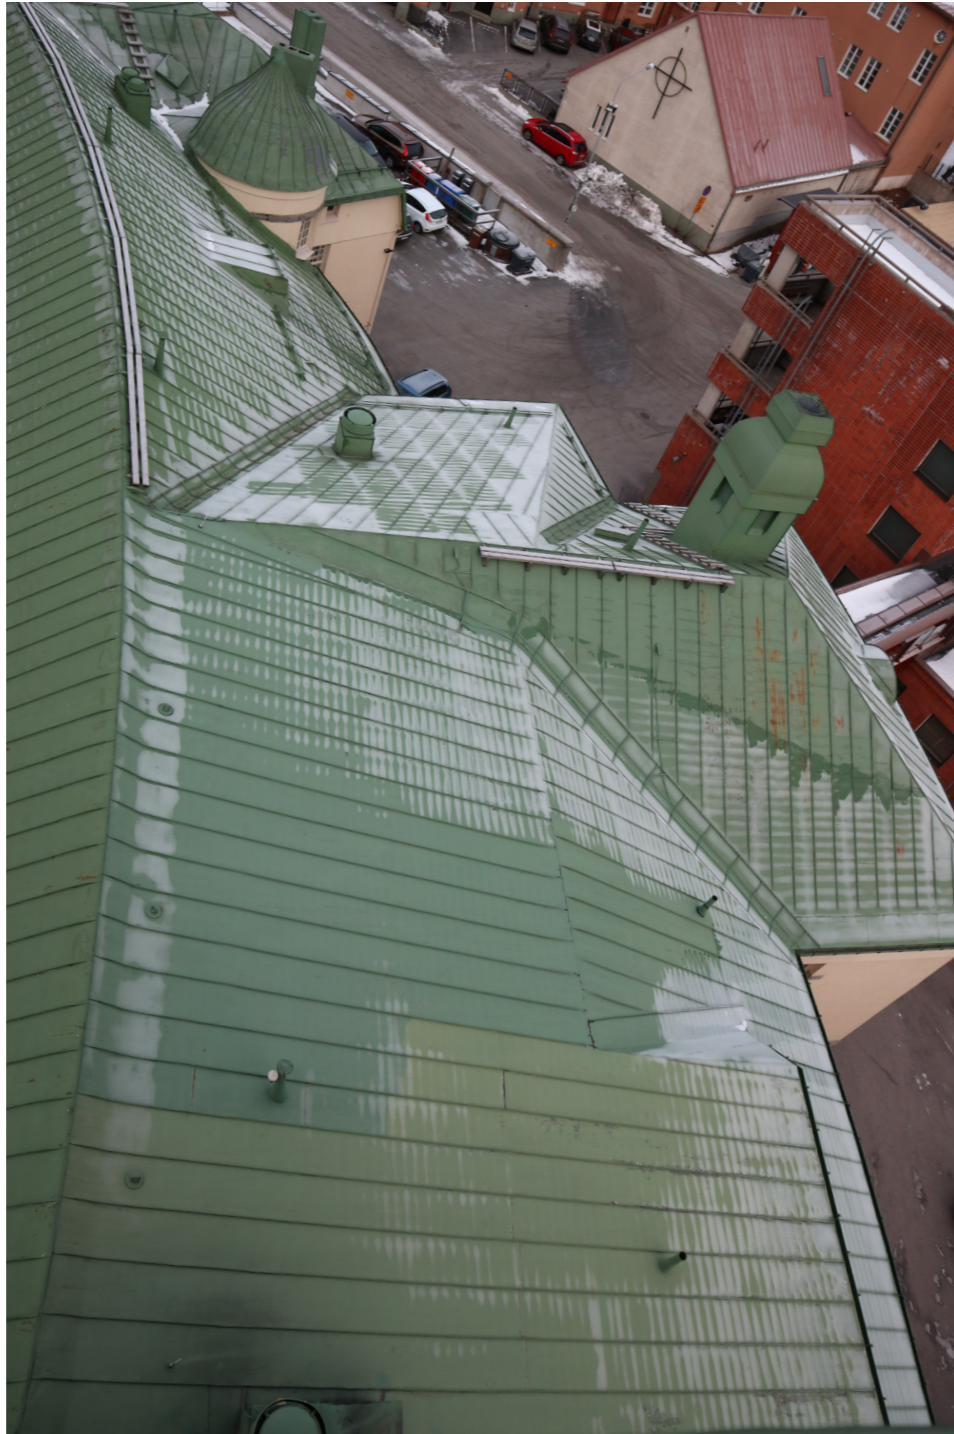
Paloaseman katto on yhdistelmä mansardi, auma ja harjakattomuotoja. Pohjoisessa palomestarin asuntosiivessä on kaksi porrashuoneen yläpuolista kupoliosaa. Kuvan alalaidassa uusin kattomuutos näkyy erisävyyisenä vihreänä.

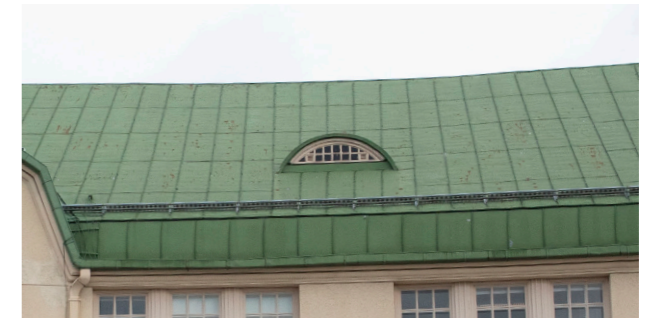
1920-luvulla rakennettu kattoikkuna jäljittelee kattolappeelta purettuja Wivi Lönnin suunnitelman ikkunoita.

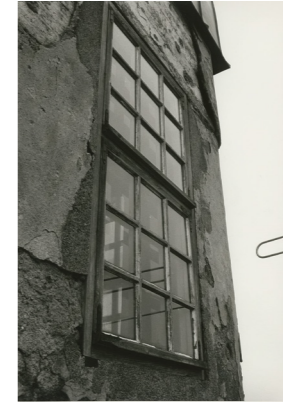
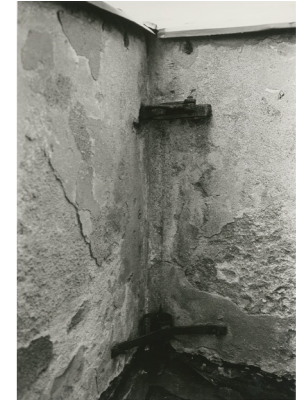
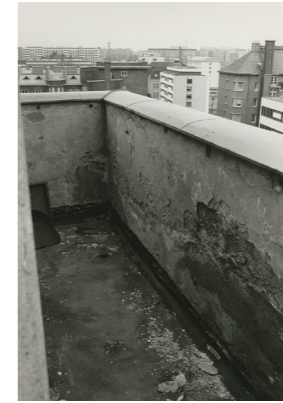
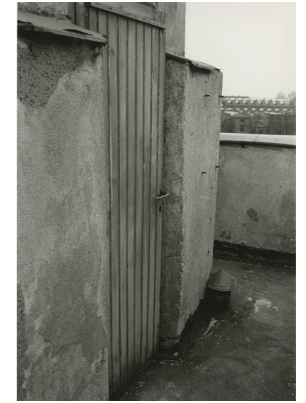
Kuvia letkujen kuivaustornista ennen peruskorjausta 1980-luvulla. PPK.

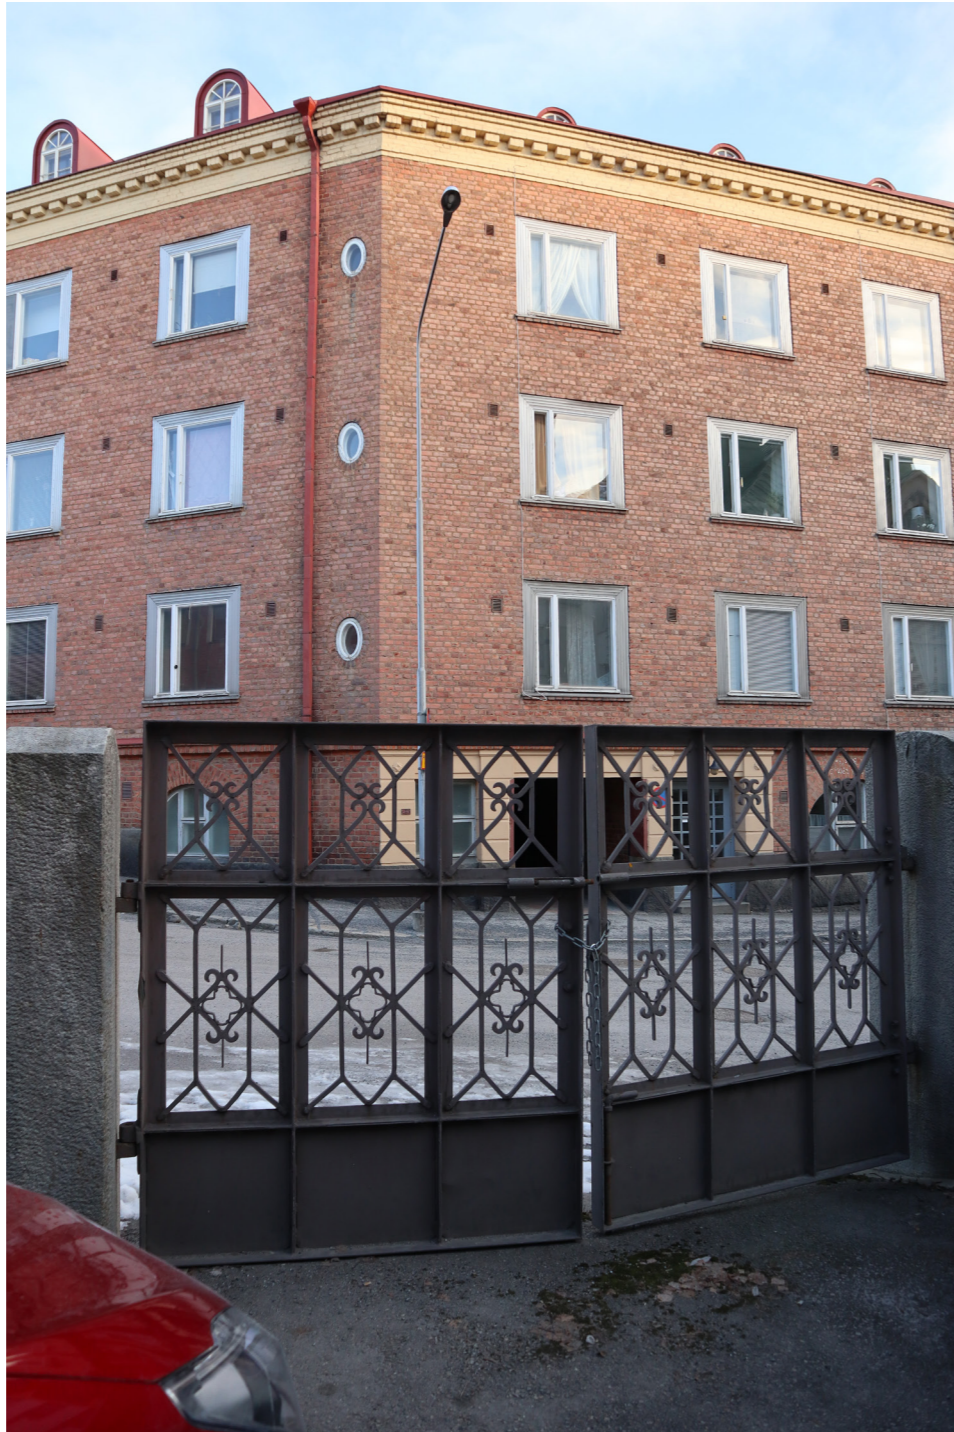
Pellavatehtaankadun puoleinen suuri rautaportti on rakennettu vuonna 1919.

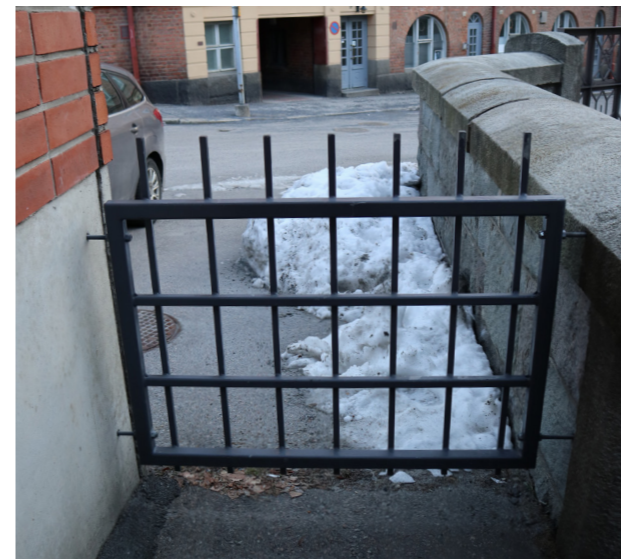
Moderni 1980-luvun metalliä Keskuspaloaseman lisärakennuksen ja alkuperäisen osan välillä.

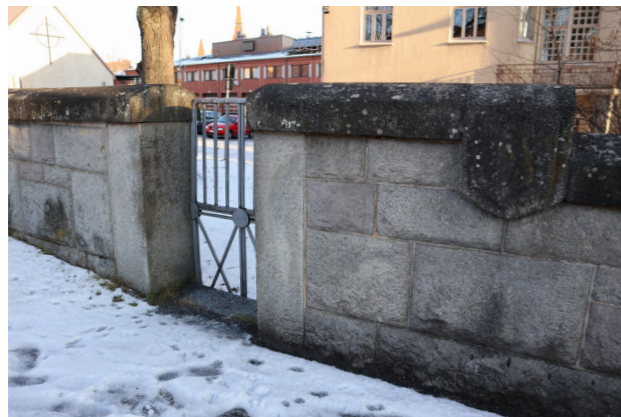
Lapintien kivimuri rakennettiin vuonna 1919 mukaillen alkuperäistä Satakunnankadun muuria.

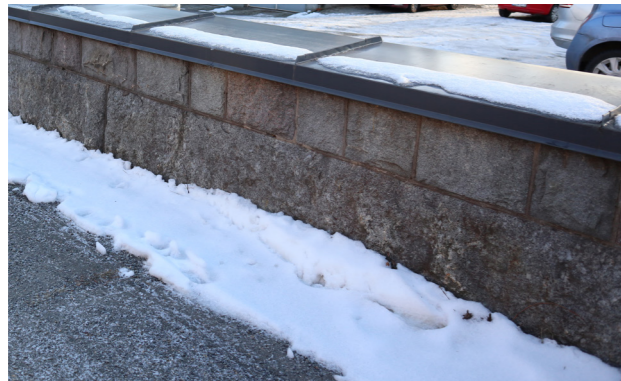
Palokunnantien puolella muuriin on asennettu konesaumattu peltikate.

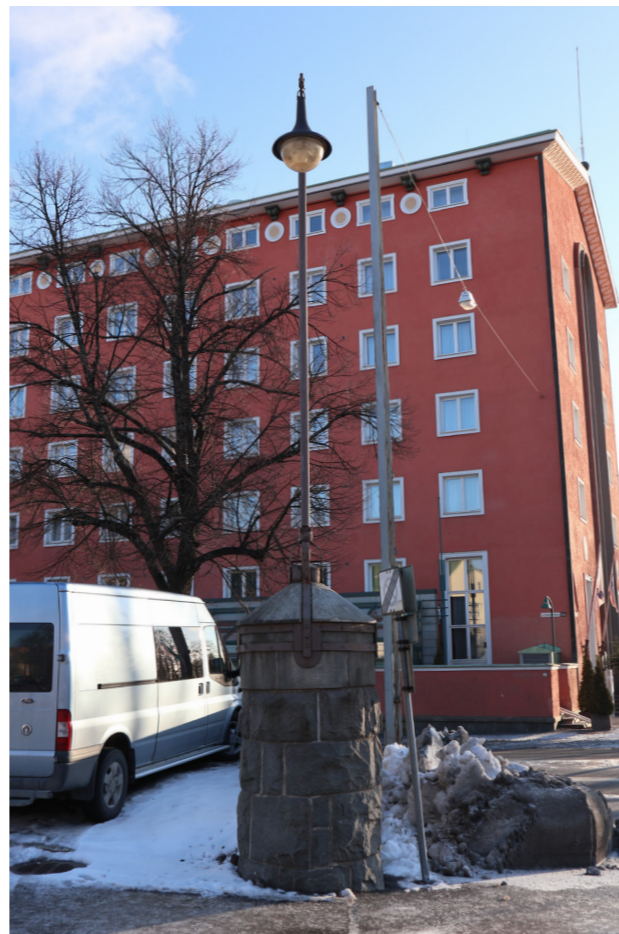
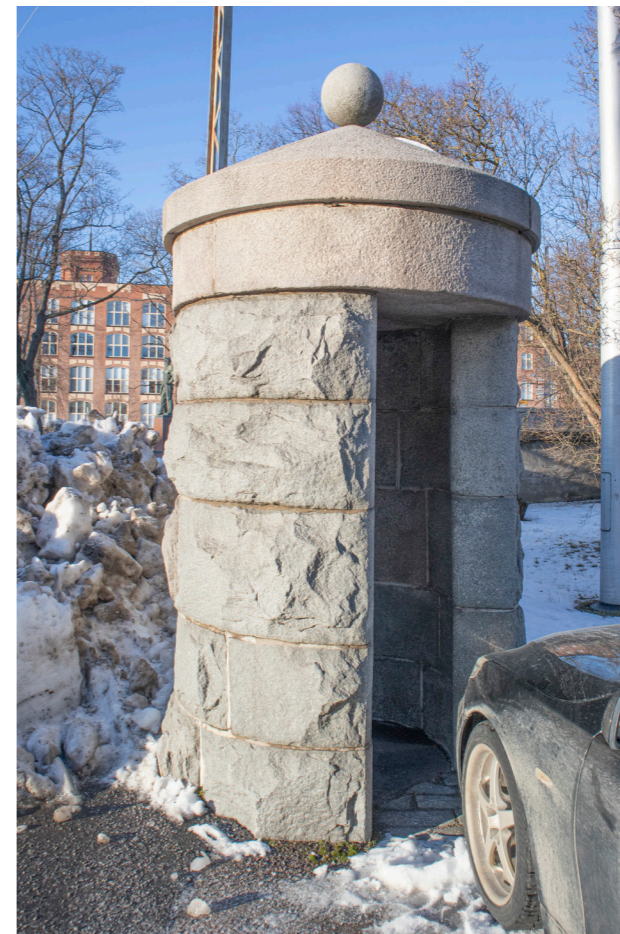
Alkuperäinen muuri oli tiilikatteinen, kuten vaikkapa lähes samanikäisessä Tampereen Tuomiokirkon muurissa. Graniittiset pääliskivet asennettiin vuonna 1919. Vasemmanpuoleisessa portissa on sisennys, jossa portilla päivystävä palomies oli valmiina ottamaan vastaan tiedon tulipalosta 1900-luvun ensimmäisinä vuosikymmeninä ennen moderneja hälytysjärjestelmiä. Portin oikeanpuoleisessa osassa on jugend-henkinen katuvälilais ja ilme on lähellä alkuperäistä.

Satakunnankadun pitkä kivimuri on pullistunut kadun puolelle lähes koko matkalta. Graniittisessa muurissa on Lönnin suunnittelema squared rubble-ladonta. Muuri rakennettiin keskusaloaseman kanssa samaan aikaan, mutta päällyskivet ovat vuodelta 1919, kun Lapintien ja Pellavatehtaankadun muuri rakennettiin.

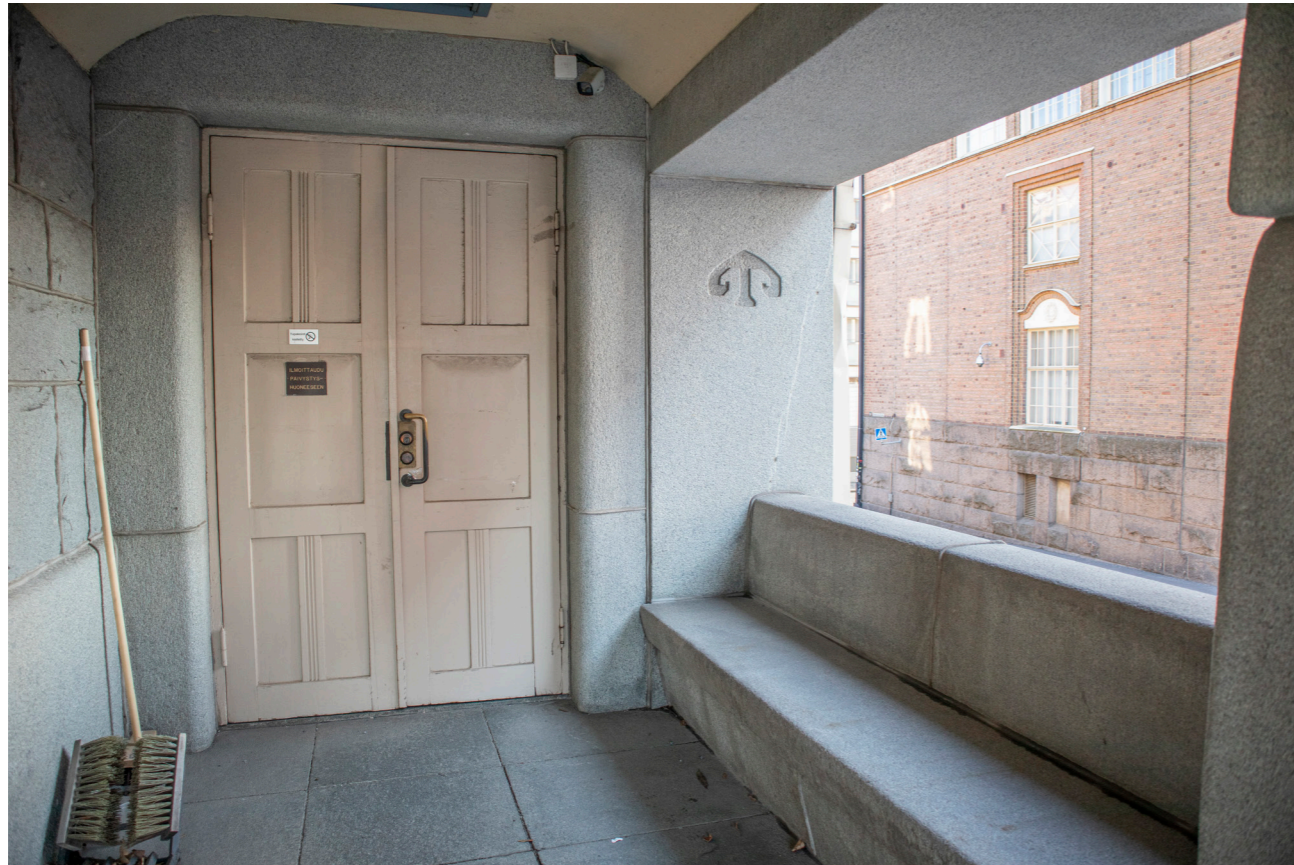
Rakennuksen pääsisäänkäynti läntisellä julkisivulla. Aiemmin ovi johdatti muun muassa perheellisten palomiesten asuntoihin, nyt kulku on tarkoitettu toimistosiiven työntekijöiden lisäksi paloasemalla vierailville sekä palomuseon asiakkaille. Sisäänkäynnillä on rakennuksen ulkoasulle tyypilliset vaaleat maalatut peiliovet ja messinkinen lankavedin abloyn lukolla. Ulko-oven oikealla puolella on kiven istuskelupaikka.

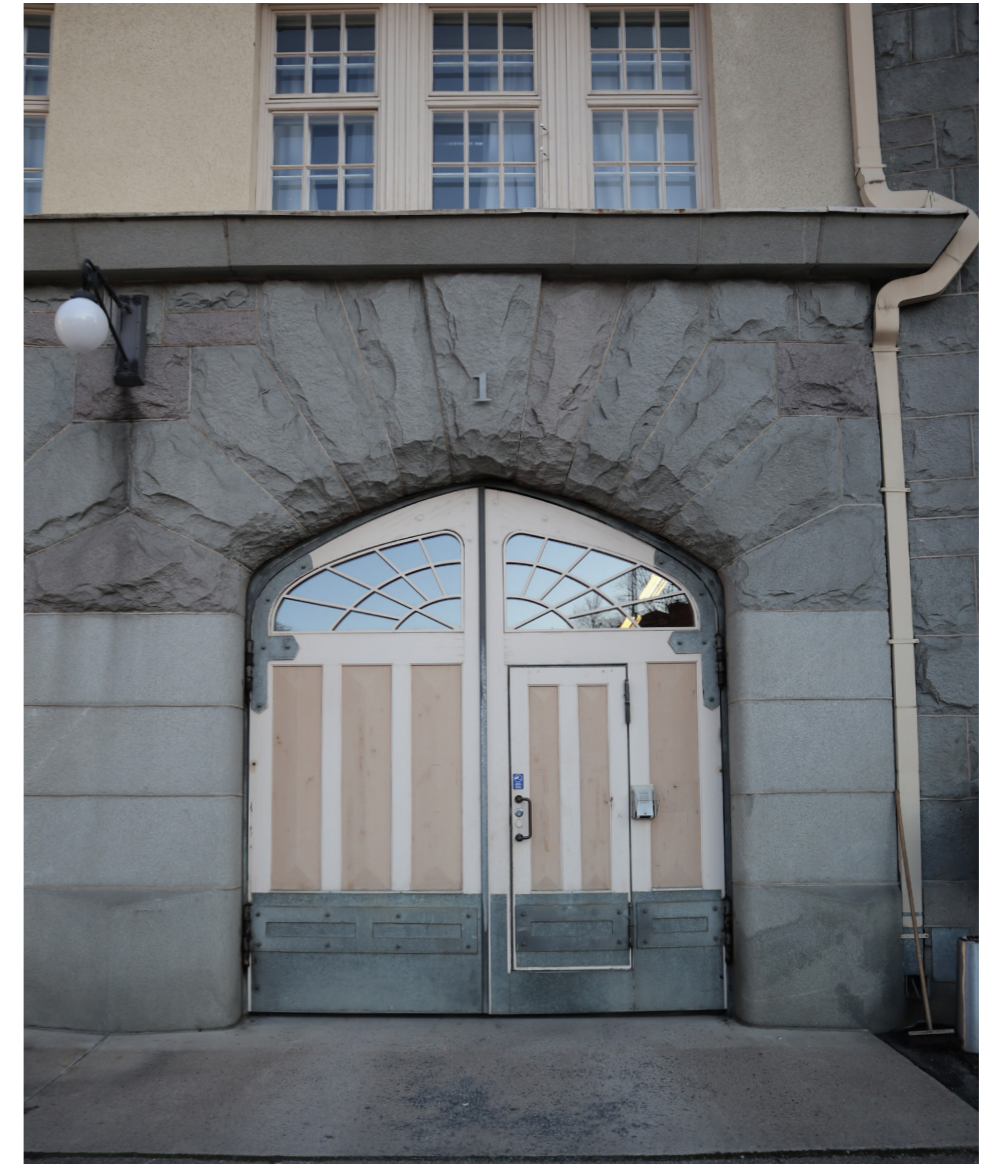
Alkujaan hevöskärryt, nykyisin paloautot, kulkevat kalustohalliin suippokaarisista leveistä oviaukoista. Jugend-henkisten ikkunaruutujen kaareutuvat välipuut muistuttavat esimerkiksi myös Pel-lavatehtaankadun puoleisen teräsoven detaliikkaa. Jokaisen oviaukon lakikiveen on kiinnitetty kiiltävä teräksinen ovinumero. Alkuperäiset ovet olivat kauttaaltaan nykyistä tummemmat, mutta myös keltaisen sävyiset. Talliovien nykyisin tummempalla okran sävyllä maalatuissa peiliosissa oli alkuperäisessä asussa ulkonevat aumakattoa muistuttavat puiset osat. Kuvassa olevaan ensimmäiseen tallioveen on myös asennettu sähköinen käyntiovi.

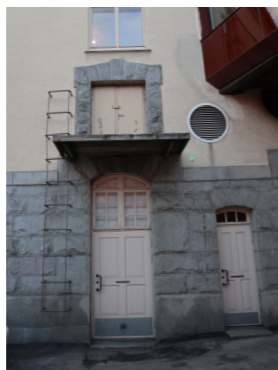
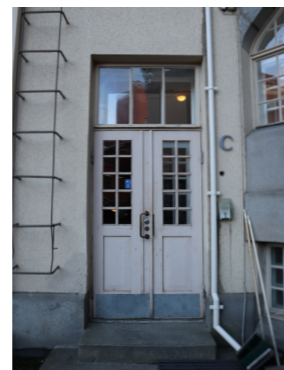
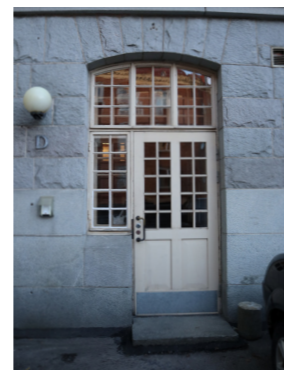
Osa ulko-ovista on ikkunallisia peiliovia. Lisäksi esimerkiksi C-rapun ulko-ovien yläpuoliset ikkunat on modernisoitu silmiinpistävämmin kuin D-rapussa.

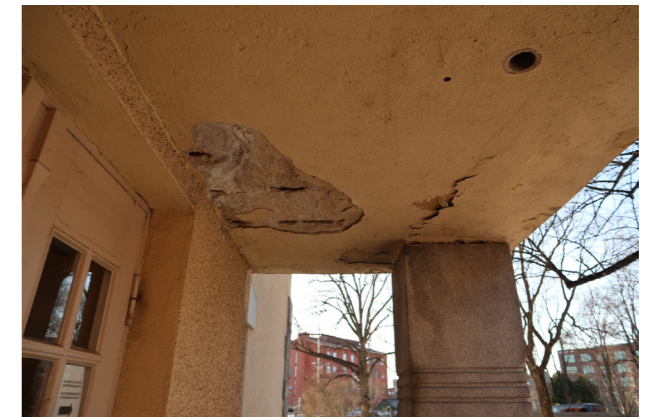
Pohjoisella julkisivulla sijaitsi alkujaan yksityinen sisäänkäynti palomestarin virka-asuntoon. 1980-luvulla sisäänkäynnin vierestä purettiin ulko-ovi ja paikalle rakennettiin Lönnin suunnitelman mukainen ikkuna, joka näkyy kuvassa ulko-oven vieressä oikealla.

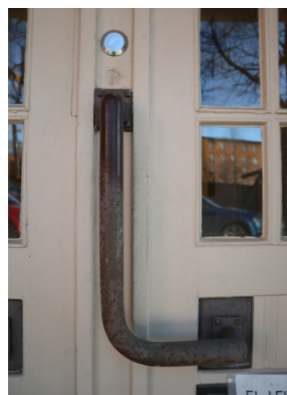
A-rapun ulko-ovessa on säilynyt sekä sisä- että ulkopuolella alkuperäiset lankavetimet.

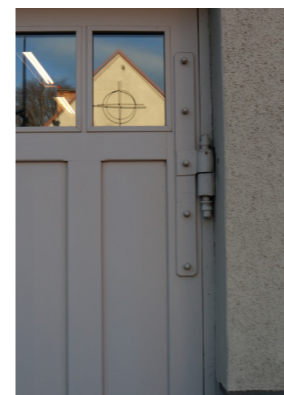
Autotalliovien sarana itäisellä julkisivulla.

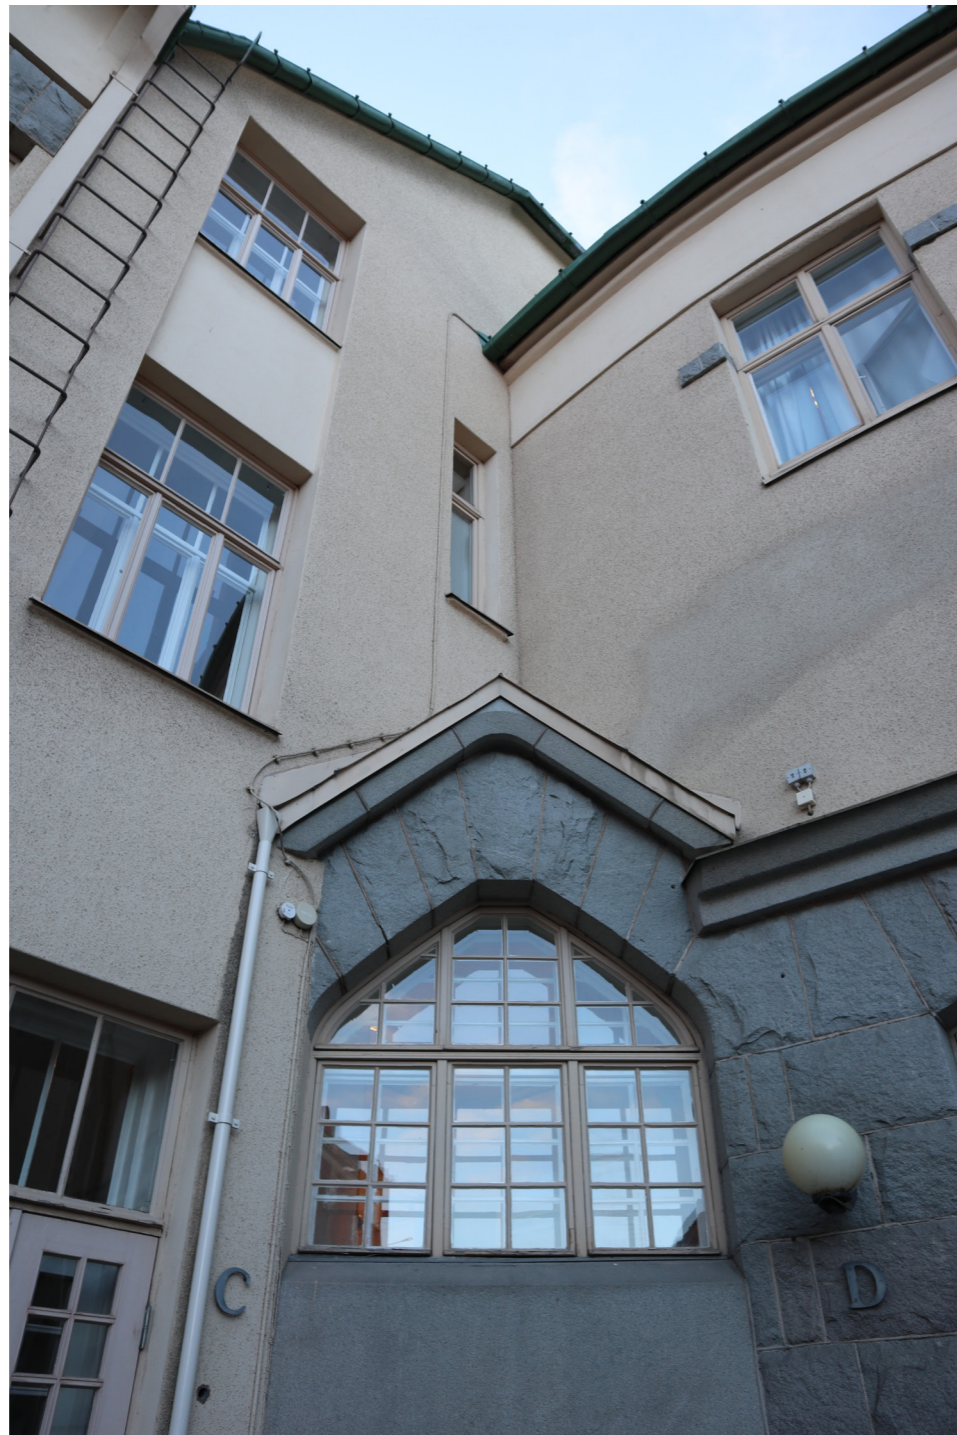
Itäisellä julkisivulla C-rapun sisäänkäynnin yläpuolella on Palomiesyhdistyksen toimiston ikkuna, jonka vasemmalla puolella näkyy alkuperäistä julkisivujaotusta ja yläoikealla peruskorjauksessa rakennettu ikkuna. Alkuperäiset ikkunat olivat jaettu ikkunapuilla tyyppillisesti kolmeen osaan vertikaalisuunnassa ja kahteen osaan horisontaalisuunnassa. Pienillä ikkunaruduilla jaettiin edelleen suurempia ikkunapintoja. Kuvan vasemmanpuolisten ikkunoiden ylimmät ruudut on modernisoitu alkuperäisten ikkunoiden ulkoasusta piittaamatta. Kuvan oikeassa yläkulmassa oleva ikkuna on puolestaan kokonaan moderni, mutta toteutettu vasemmanpuolisista entisöintejä huomattomammin.

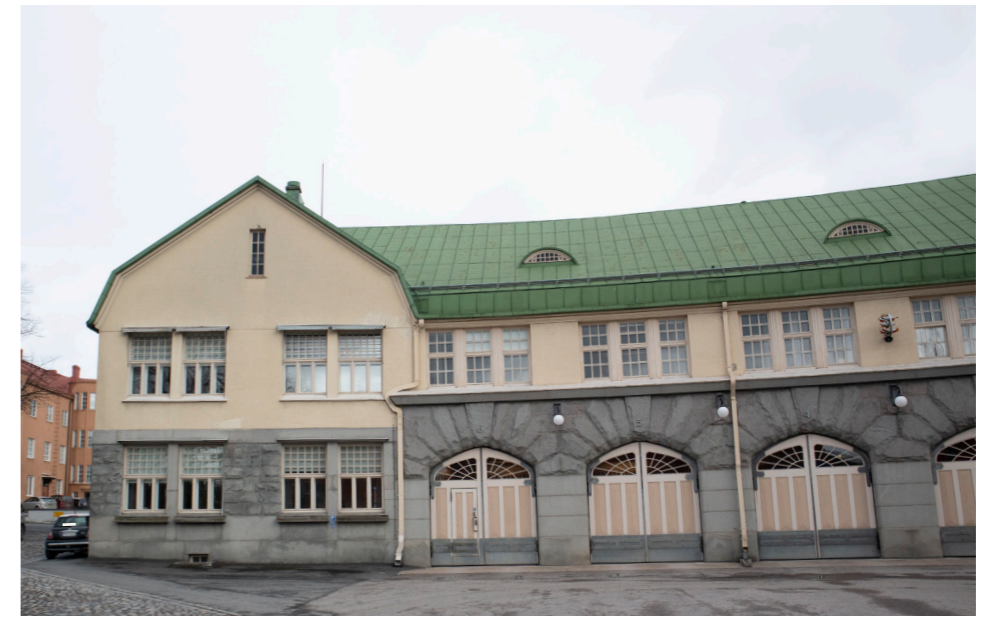
Palomestarin asunnon ulko-oven ikkunamuutoksesta (kuvassa ikkuna kalustohallin ovien vasemmalla puolella) ei ole jäänyt merkkejä ulko- tai sisätiloihin. Ikkunamarkiisit ovat olleet myös osa rakennuksen alkuperäistä ilmettä.

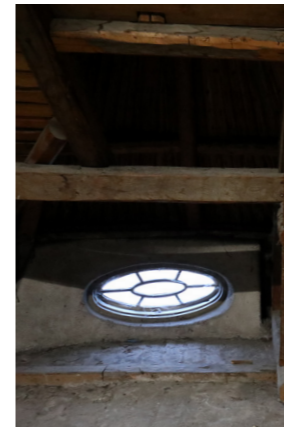
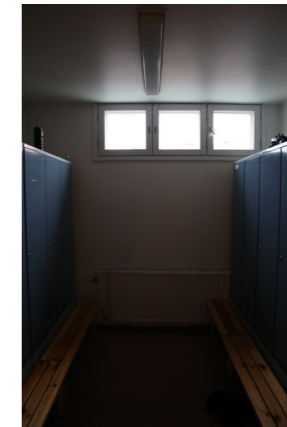
Rakennuksen ylimmät ikkunat toimivat ennemminkin ulkoasua koristavina elementteinä kuin sisätilaa valaisevina valonlähteinä. Vasemmanpuoleisessa kuvassa on kupolisen parvekeosan pyöreä ikkuna pohjoisjulkisivulla. Oikeanpuoleisessa kuvassa puolestaan 1920-luvun korotusosan kapea ikkuna läntisellä julkisivulla. Molemmat ikkunat tuovat valoa ainoastaan tuuletusullakolle.

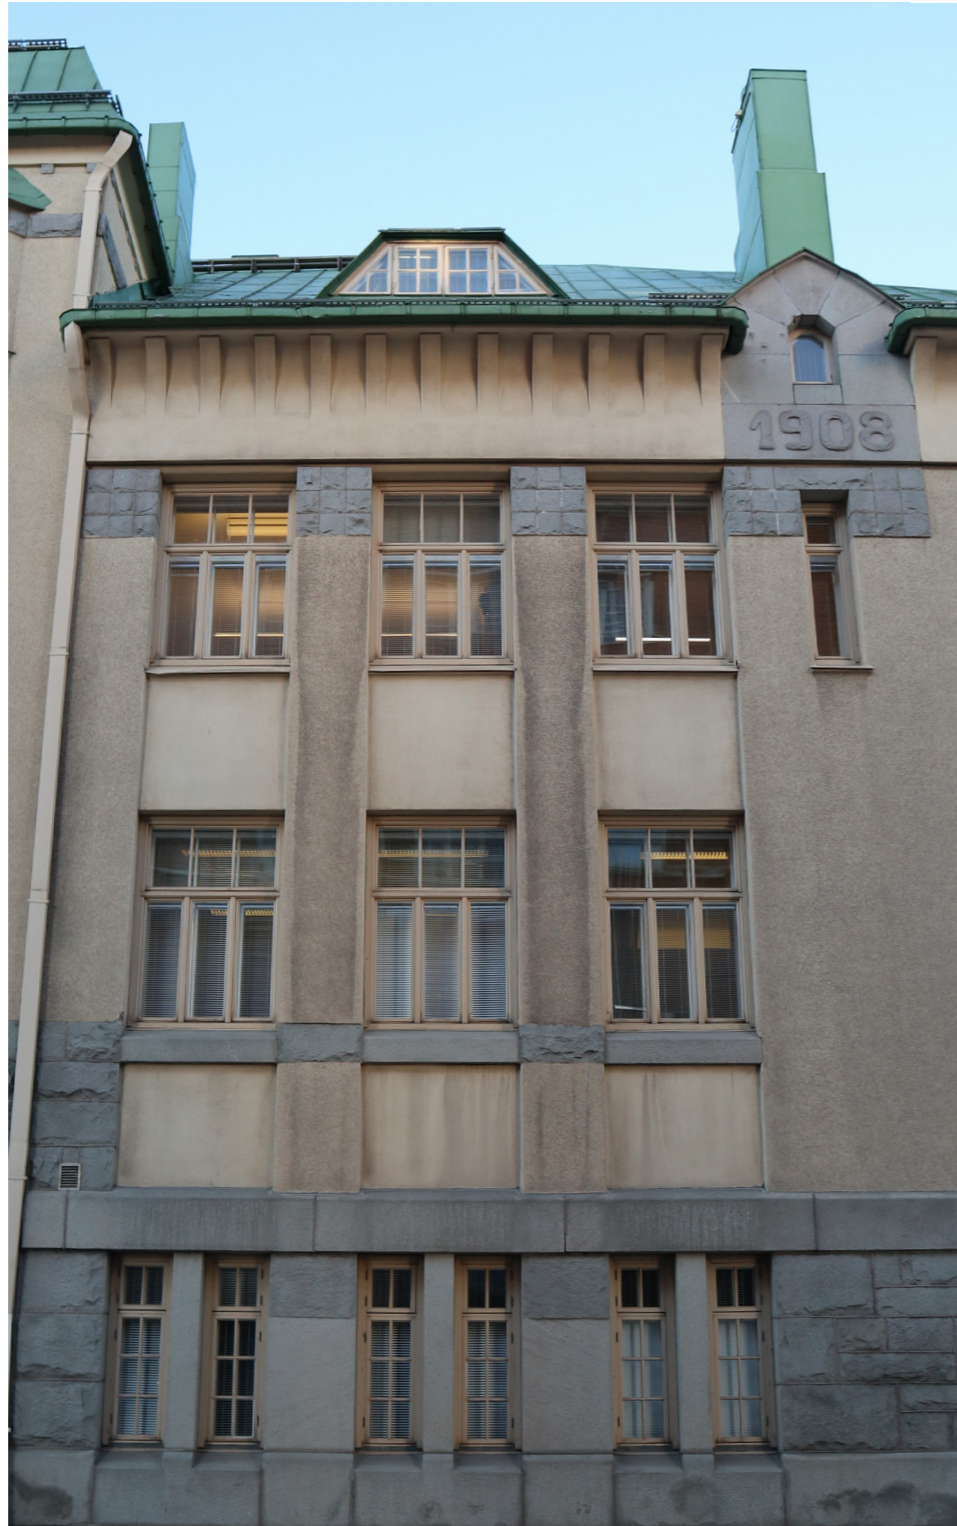
Satakunnakadun ikkunari-
veissä on Lönnin arkkiteh-
tuurille ominaista kerroskoh-
taista vaihtelevuutta.

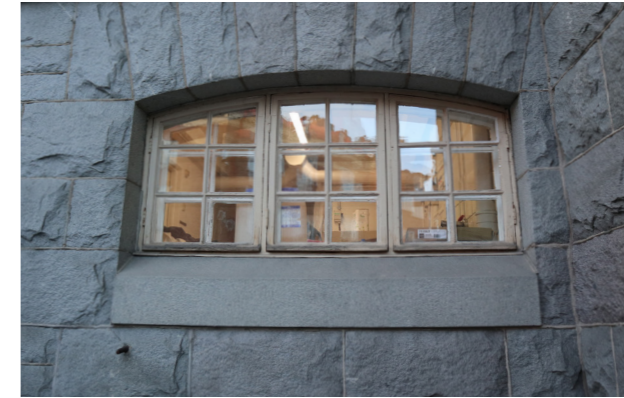
Maantasokerroksen pieniruutuisia ikkunoita.

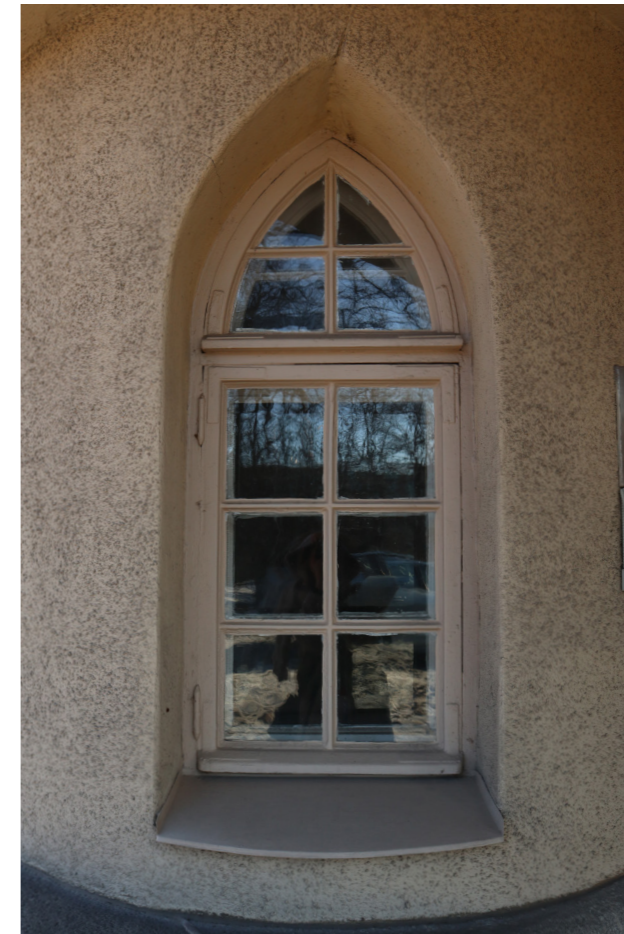
Pohjoisessa sisäänkäynnin vieressä on suippokaarinen ikkuna
joka on säilynyt lähes alkuperäisenä.

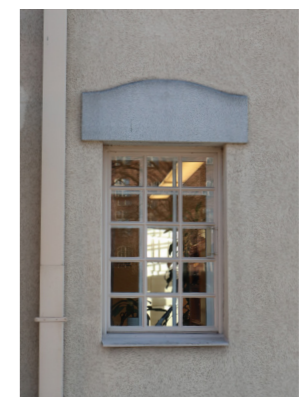
Toiselta puolelta pohjoista
sisäänkäyntiä purettiin
1980-luvulla ulko-ovi jonka
tilalle palautettiin Lönnin
suunnitelman mukainen
ikkuna.

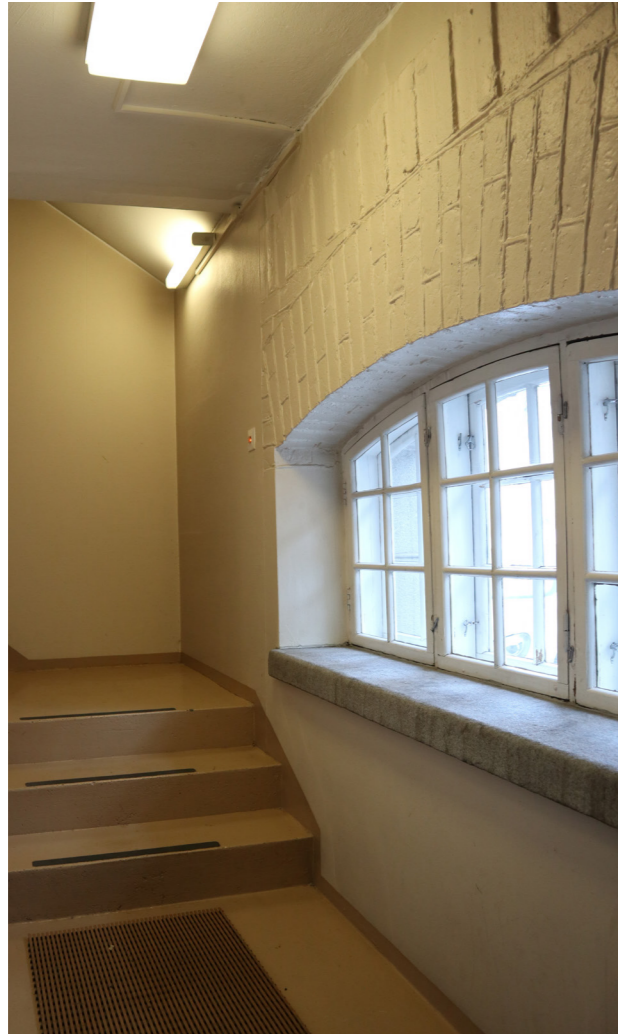
Alkujaan hevostalleista itäiselle sisäpihalle avautunut kaariholvattu ikkuna.
